工事写真報告書

工事名 様邸

工事箇所 屋根・外壁・付帯塗装工事

工事住所 北九州市 小倉北区 南丘

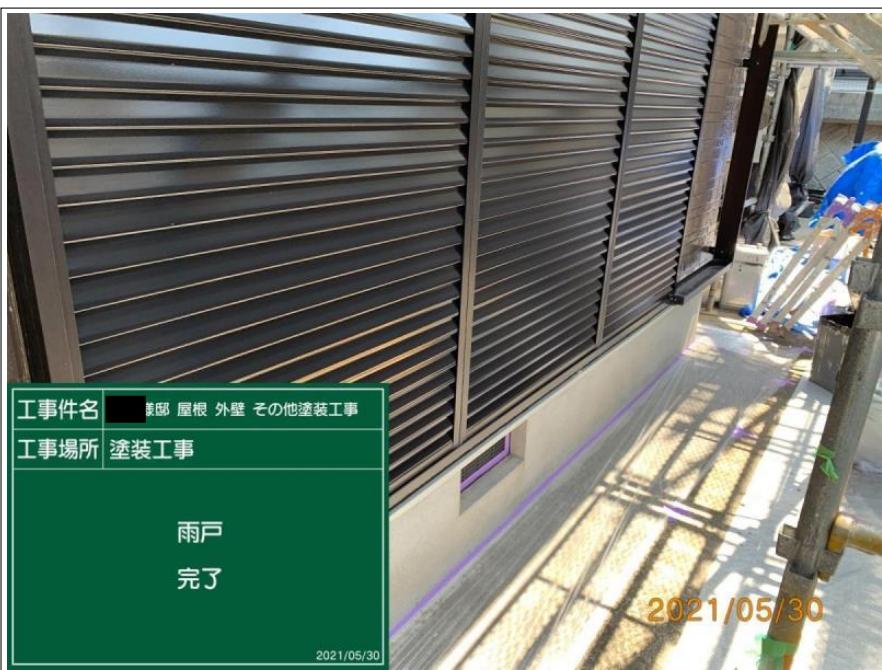
雨戸

施工完了

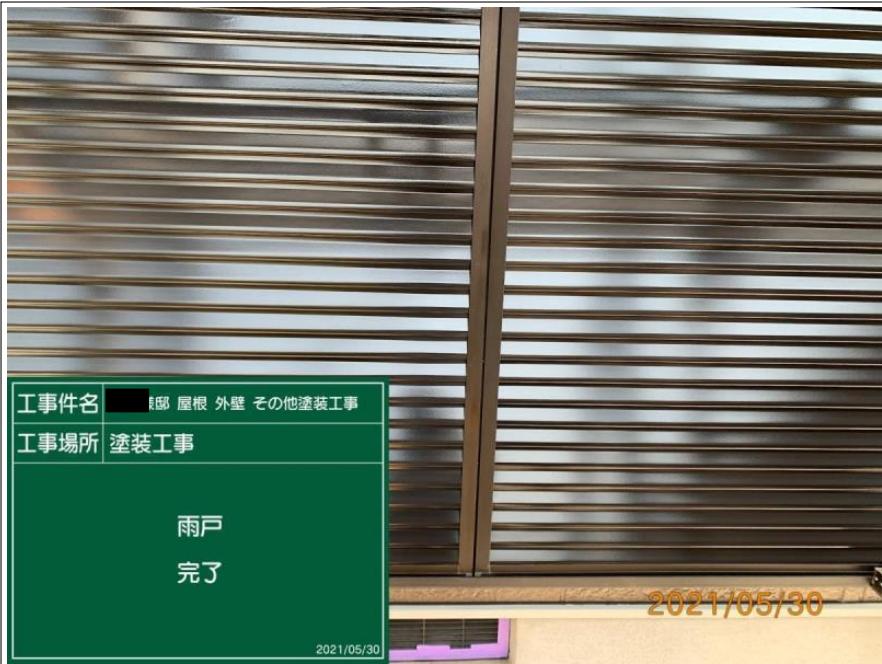
雨戸

施工完了

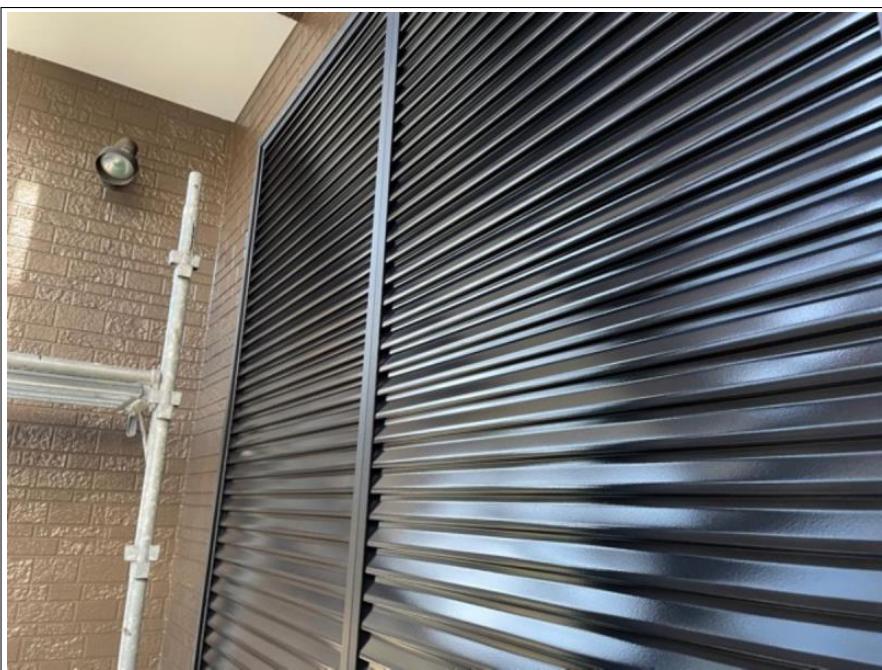
雨戸

施工完了

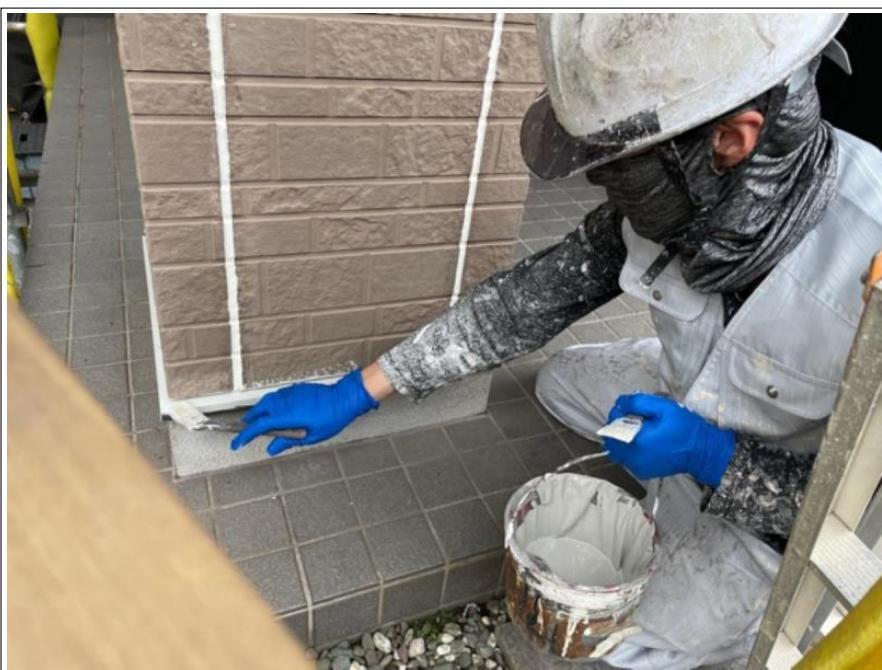
水切り

下地処理

錆止め塗布

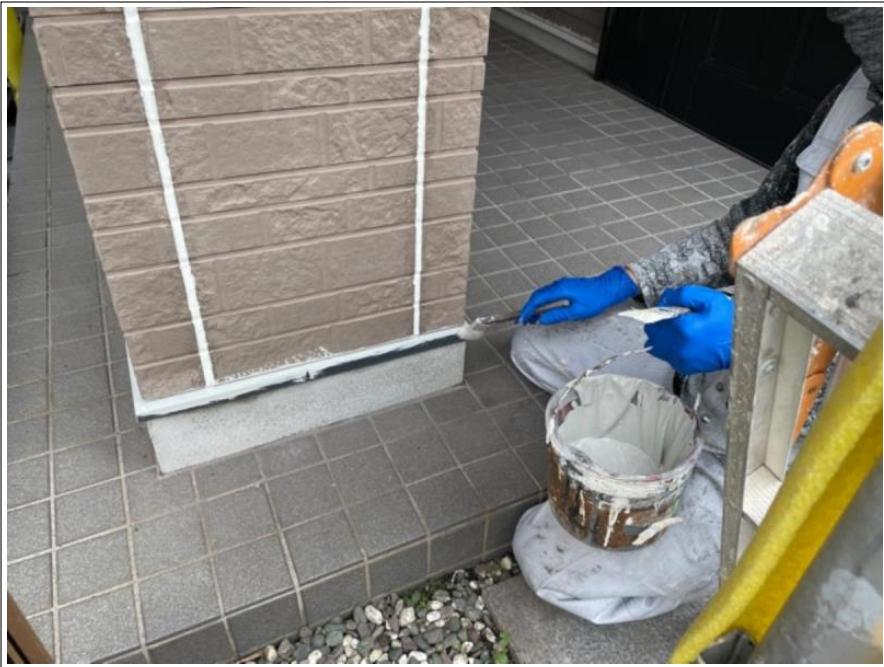
水切り

下地処理

錆止め塗布

施工中

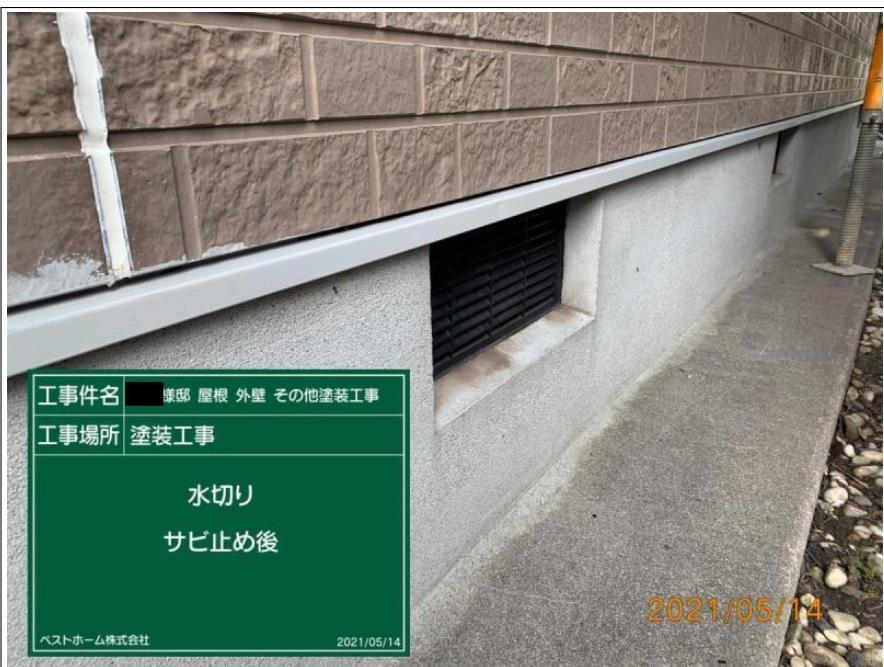
水切り

下地処理

錆止め塗布

完了

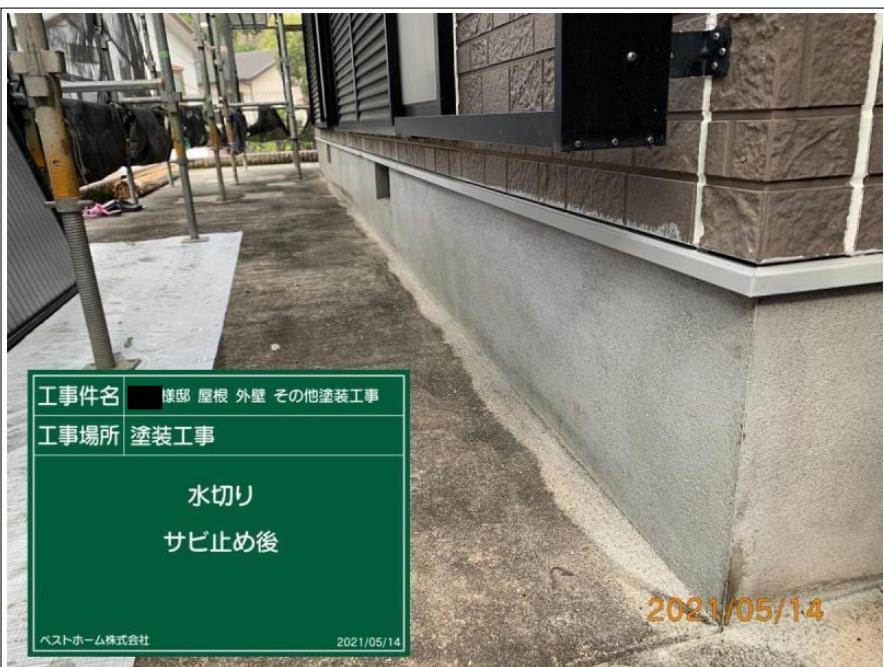
水切り

下地処理

錆止め塗布

完了

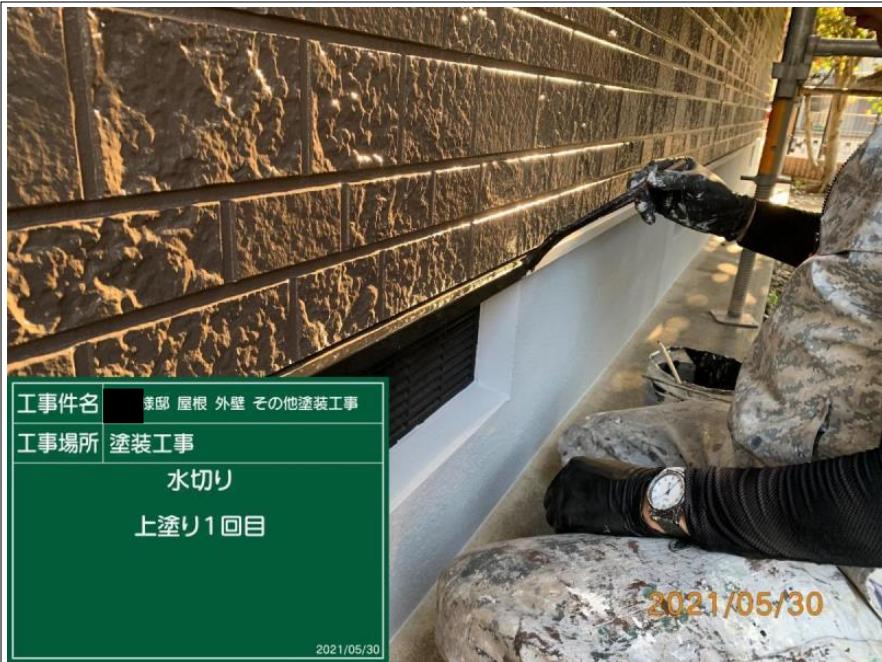
水切り

上塗り 1回目

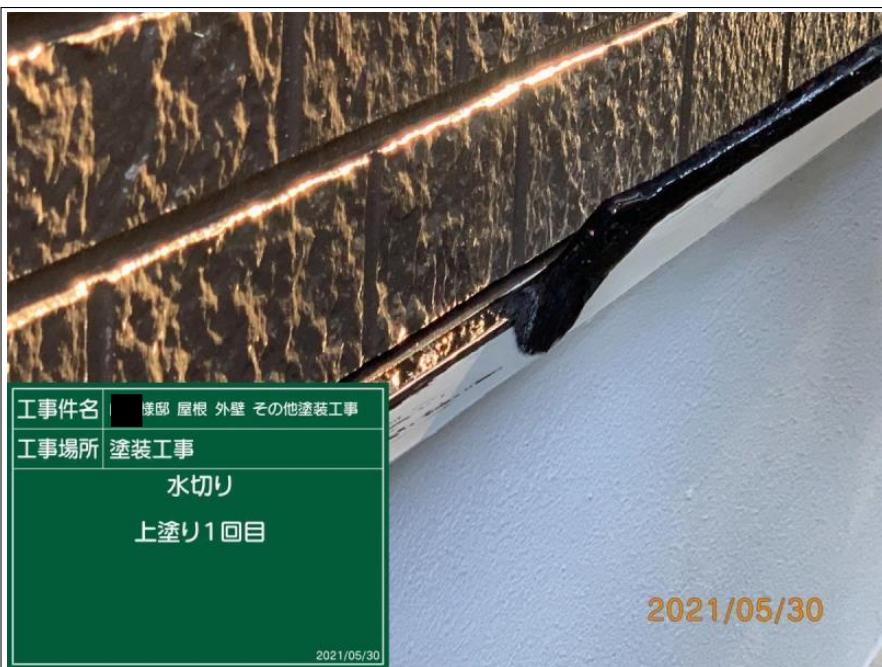
水切り

上塗り 1回目

施工中

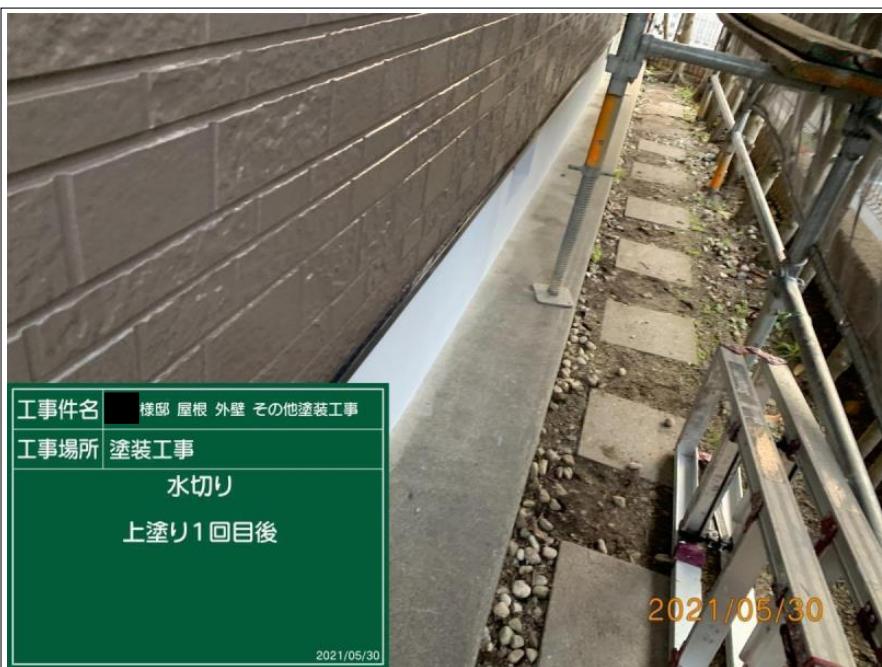
水切り

上塗り 1回目

完了

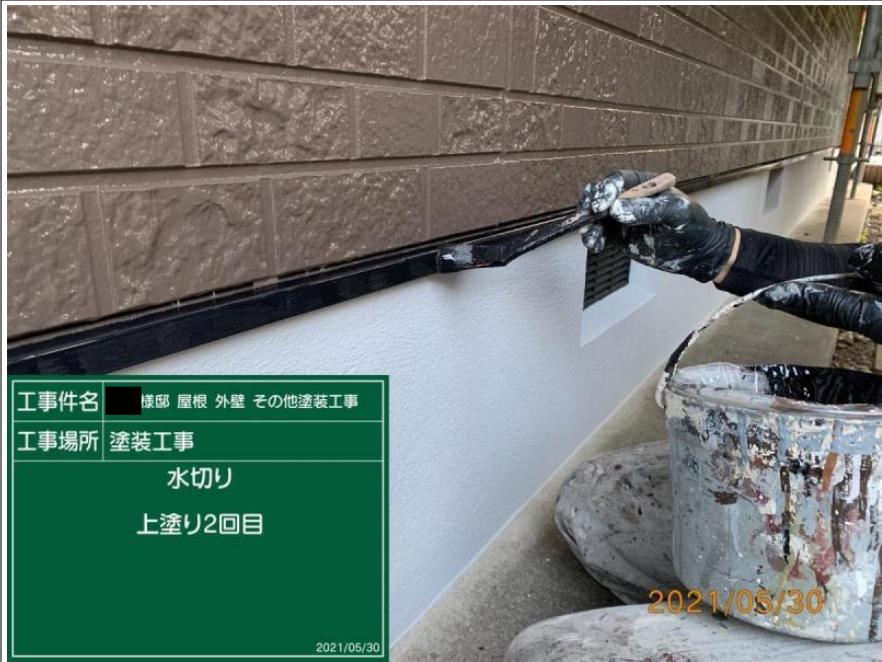
水切り

上塗り 2回目

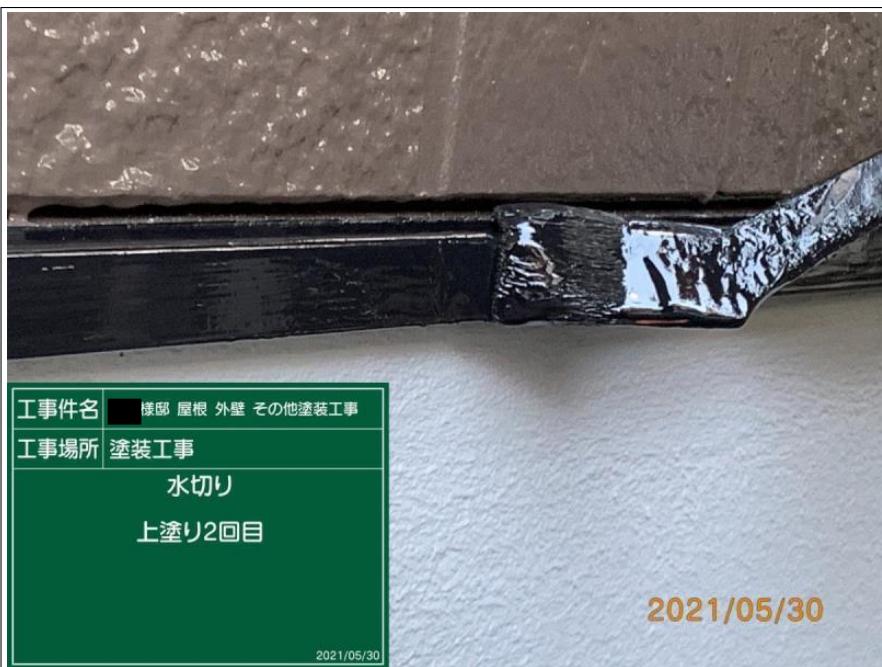
水切り

上塗り 2回目

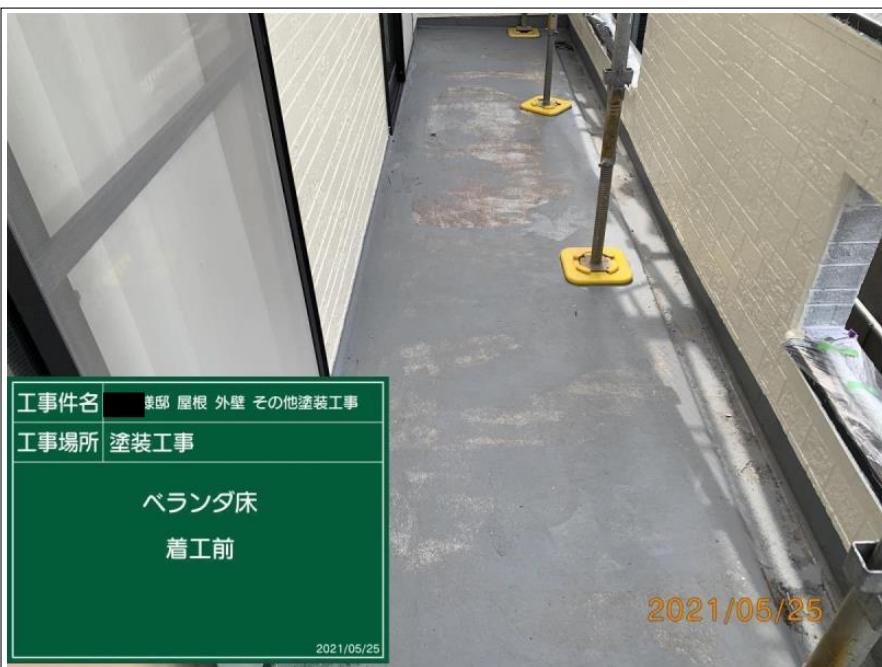
ベランダ床

施工前

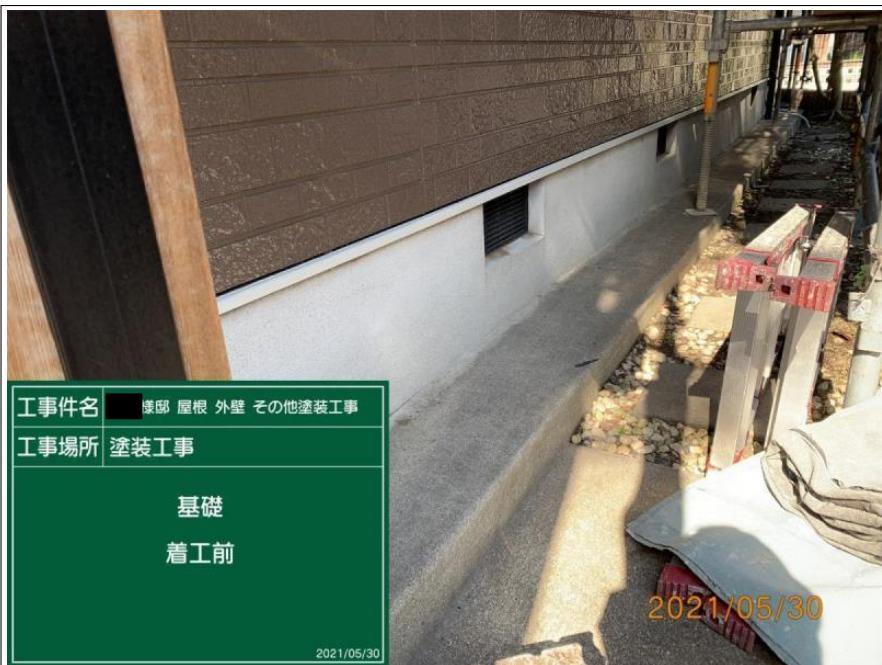
基礎

施工前
