# 工事写真報告書

工事箇所 **屋根・外壁 塗装工事**

工事住所 **北九州市 小倉南区 下吉田**

工事施工者 **ベストホーム株式会社**

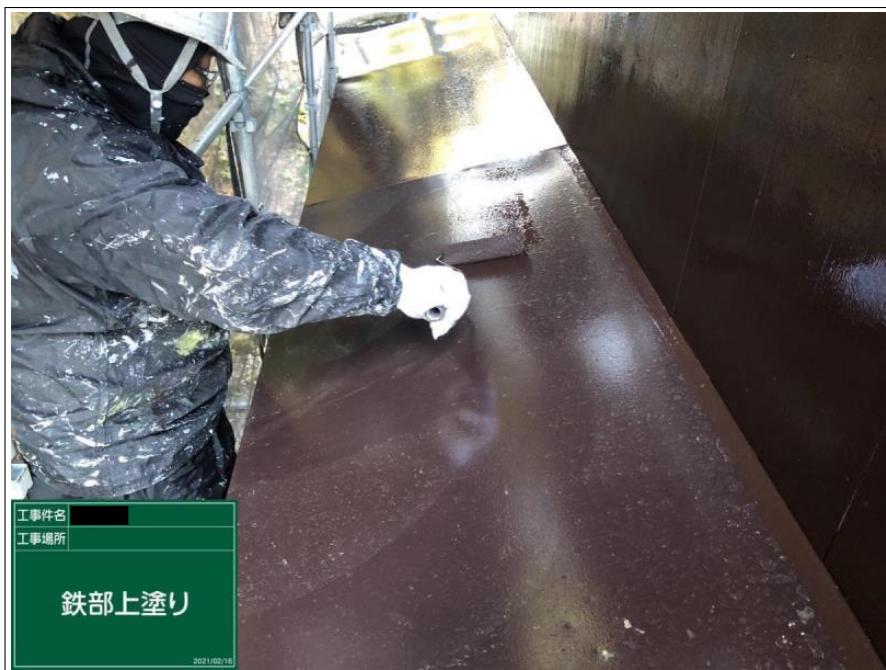
上塗り 1回目

施工中

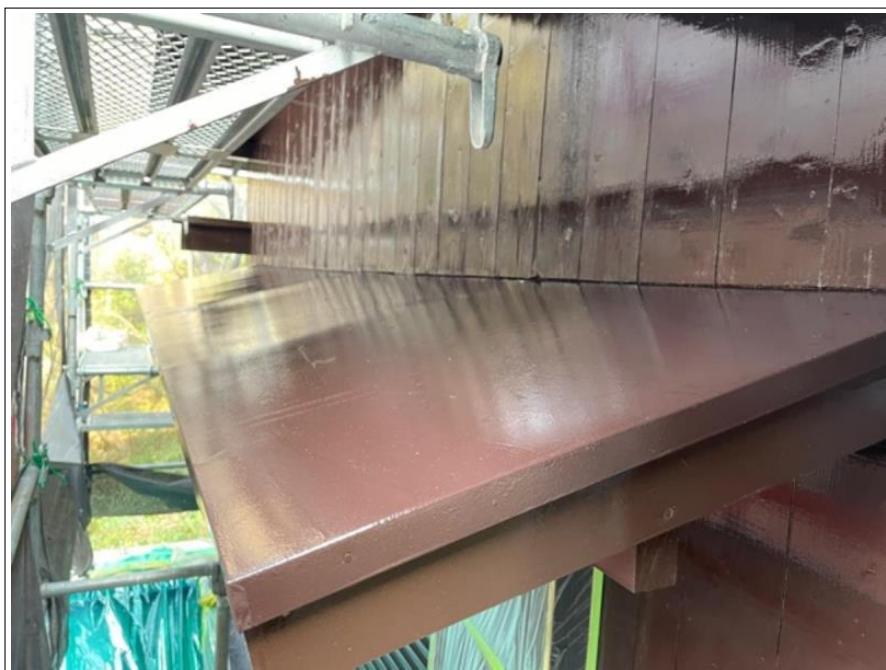
小底

上塗り 2回目

施工中

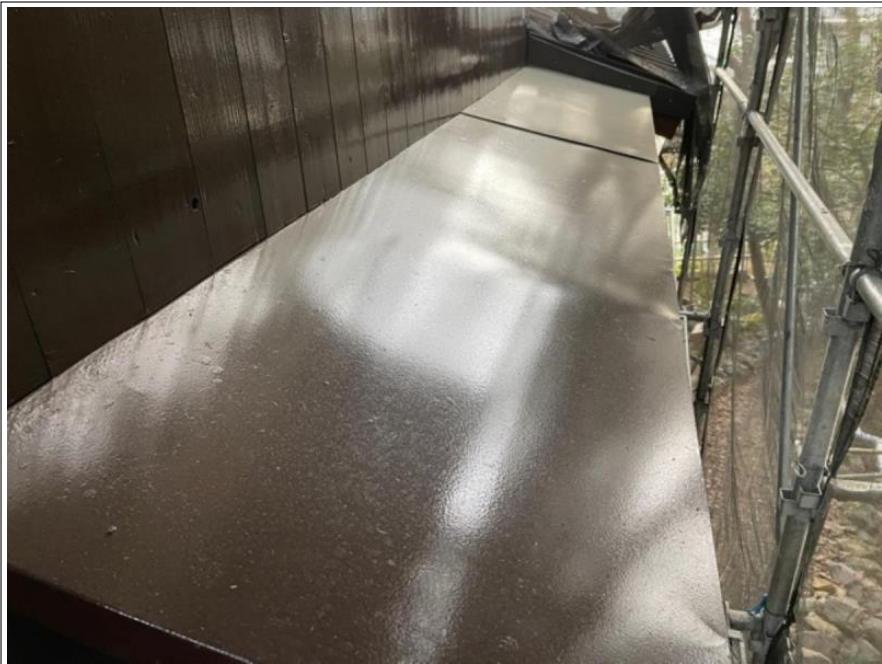
小底

施工完了

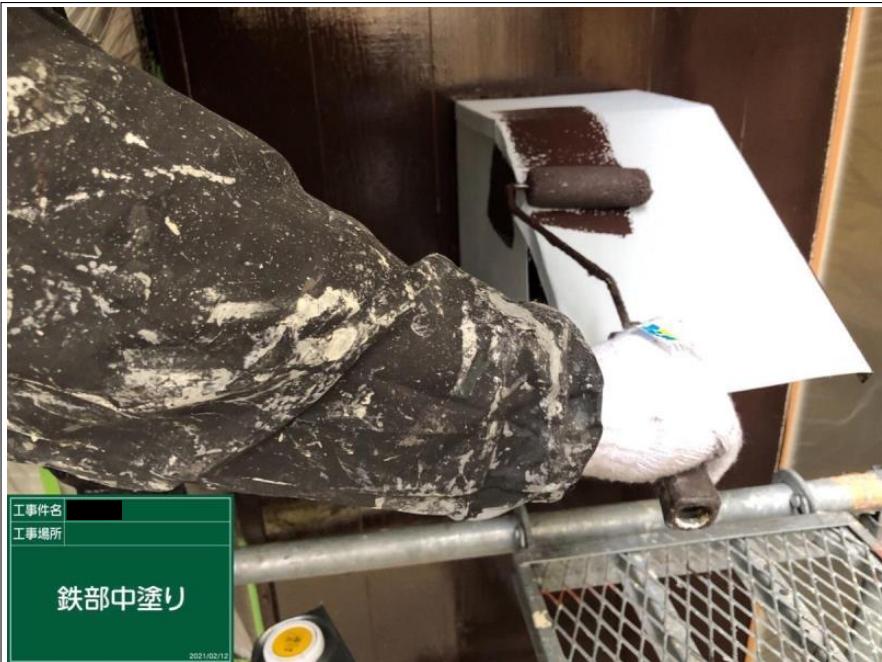
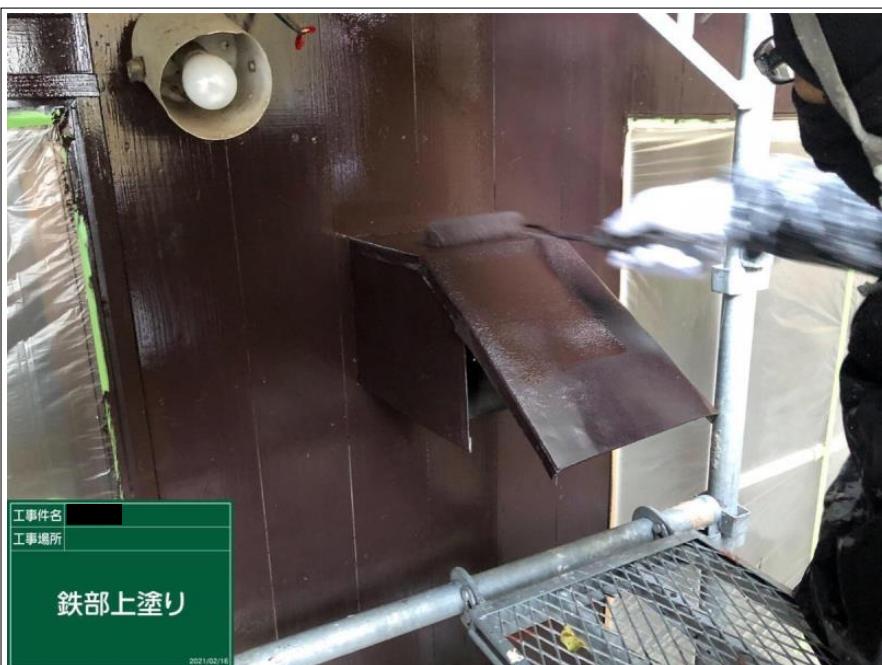
換気フード

上塗り 1回目

施工中

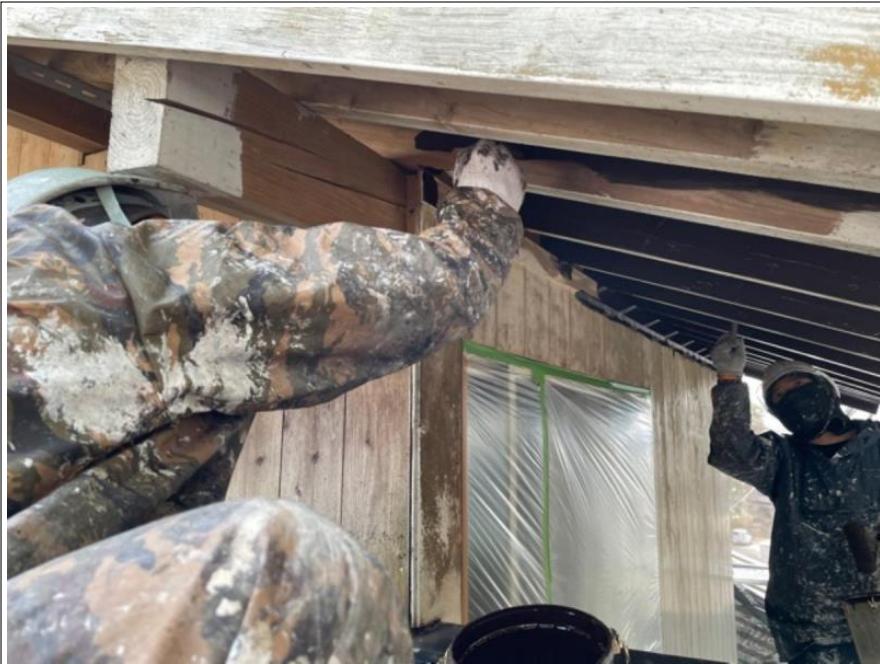
換気フード

上塗り 2回目

施工中

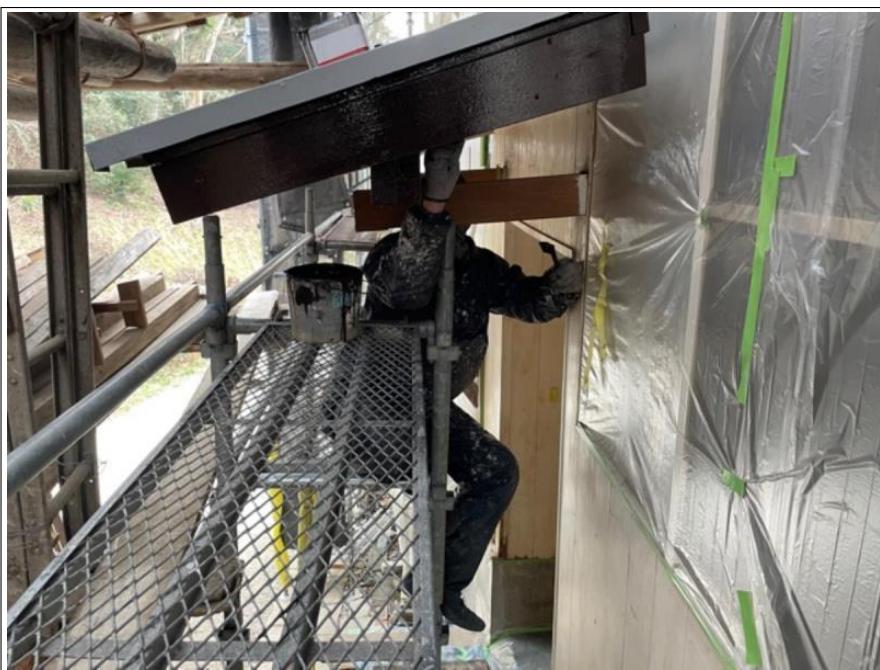
木桁

上塗り

施工中

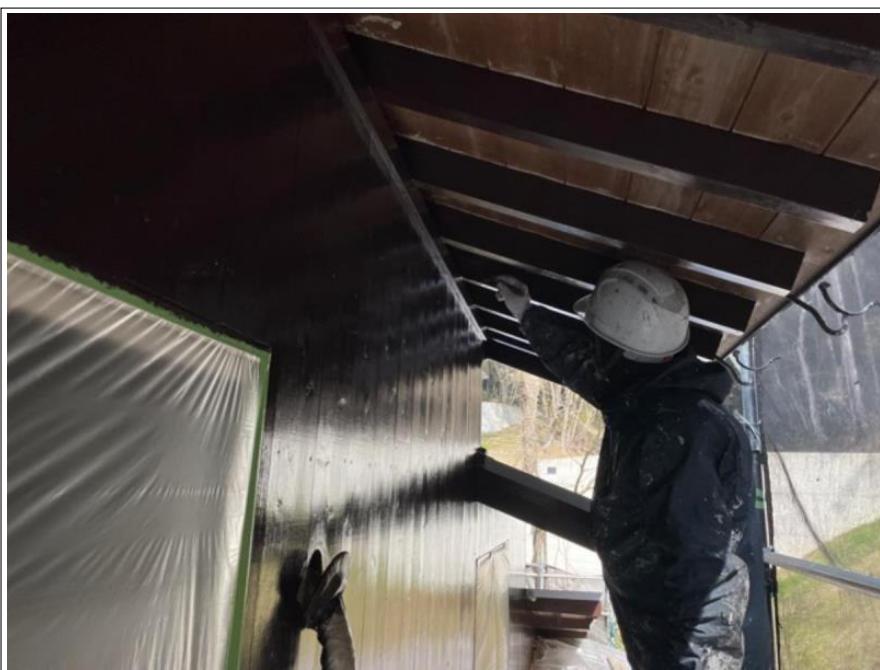
木桁

上塗り

施工中

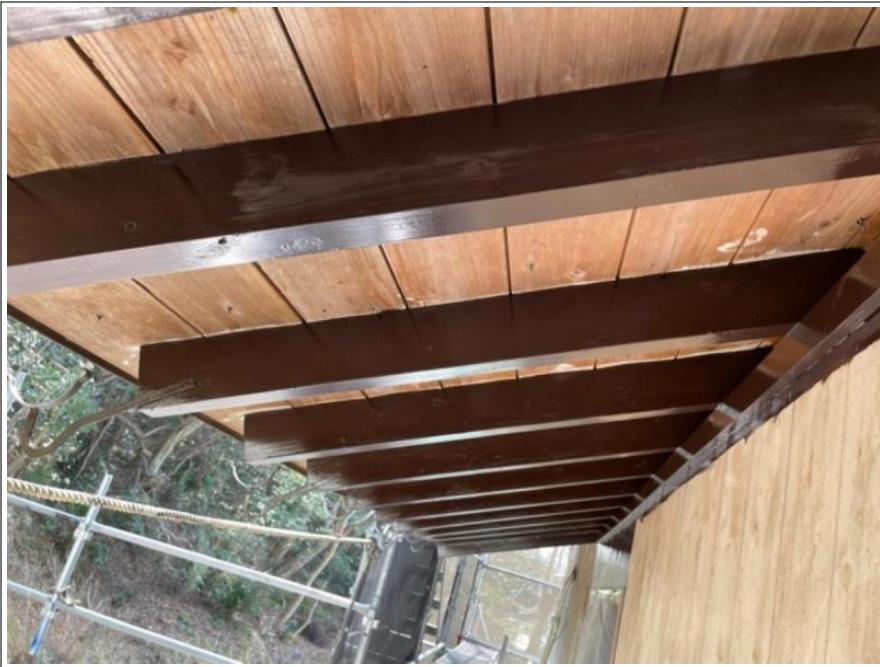
木桁

上塗り

施工中

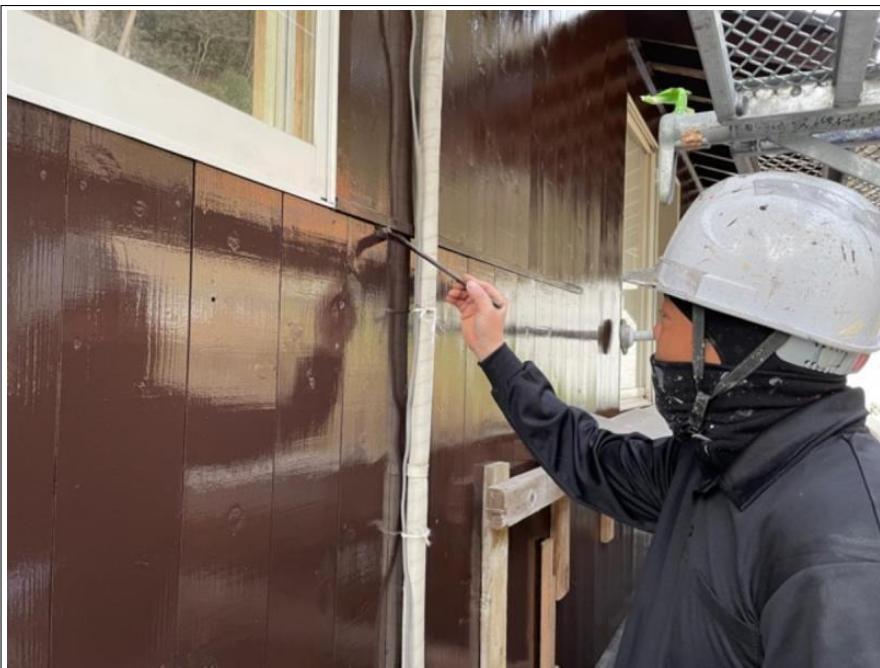
木桁

施工完了

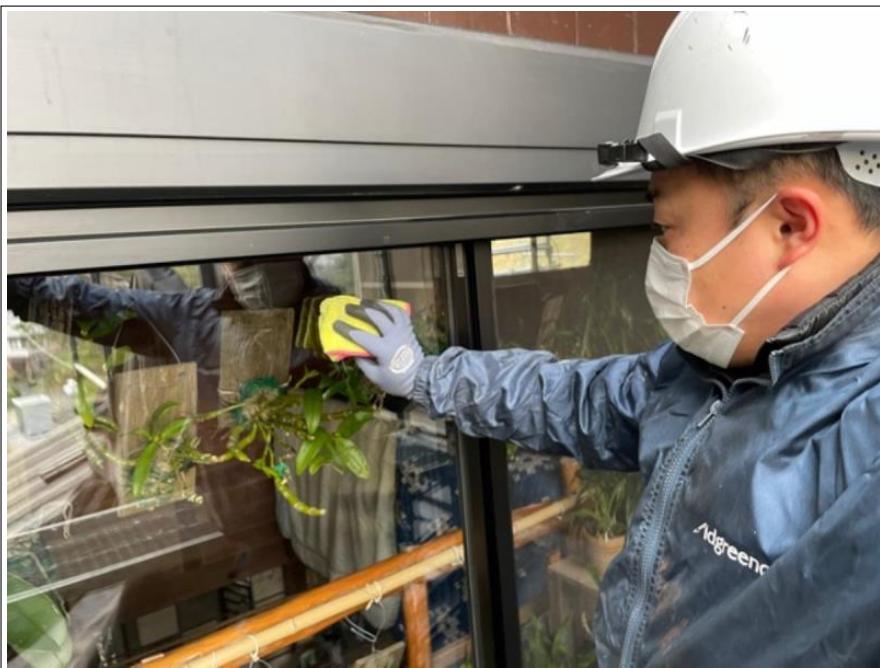
検査

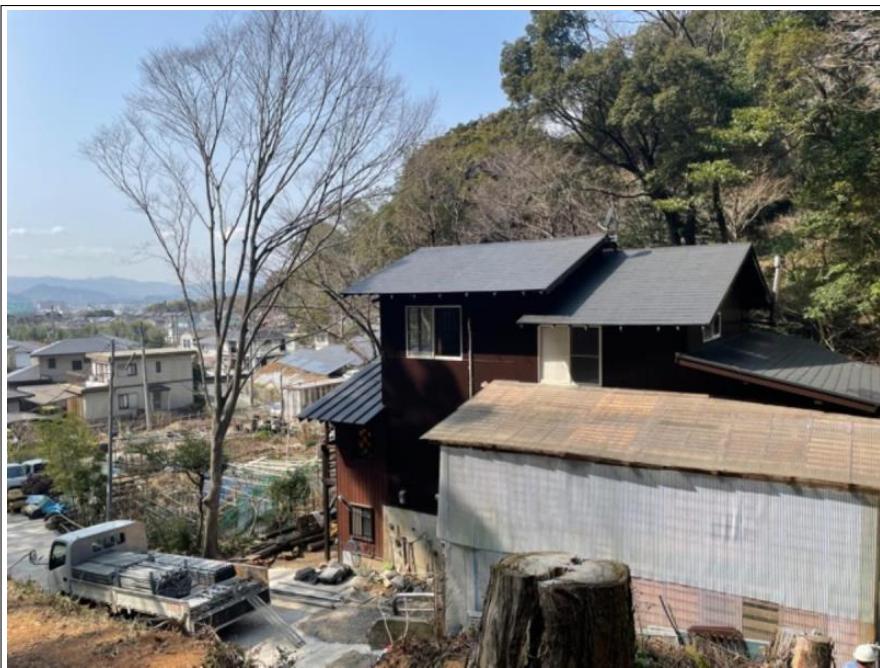
足場解体

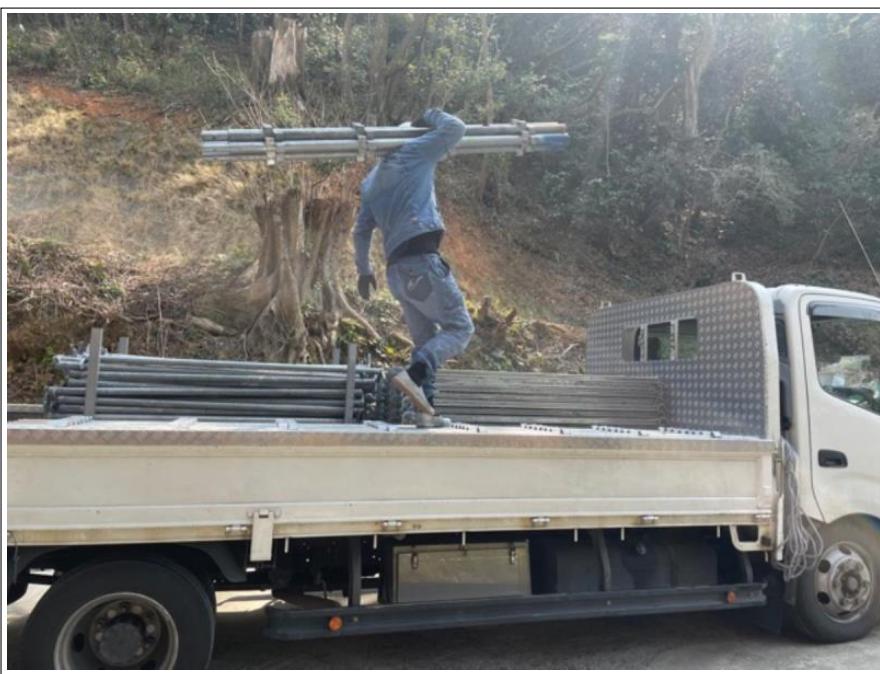
足場解体
