# 工事写真報告書

工 事 箇 所 自宅及び離れ家 塗装・その他 改修工事

工事住所 田川郡 川崎町

工事施工者 **ベストホーム株式会社**

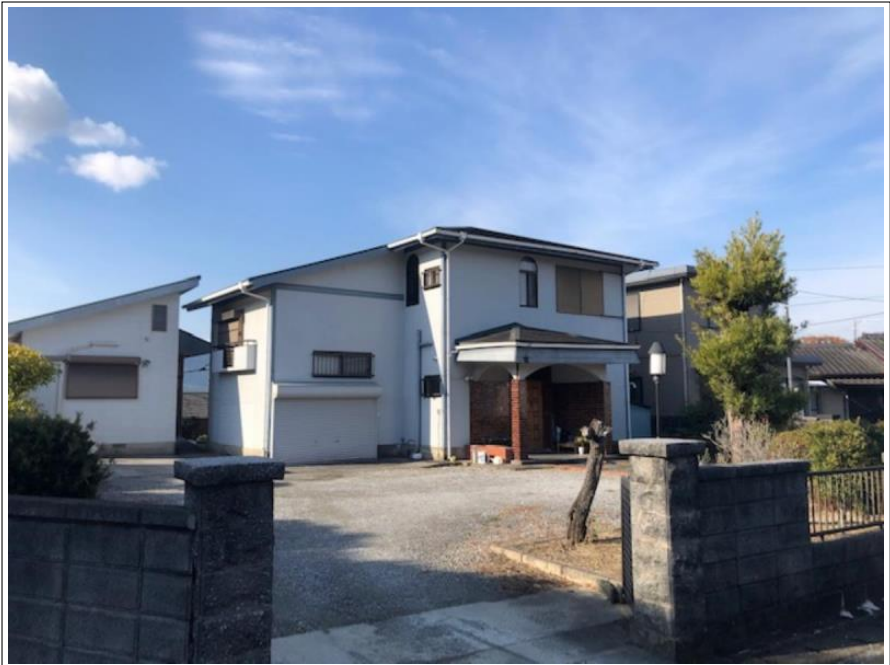
施工前

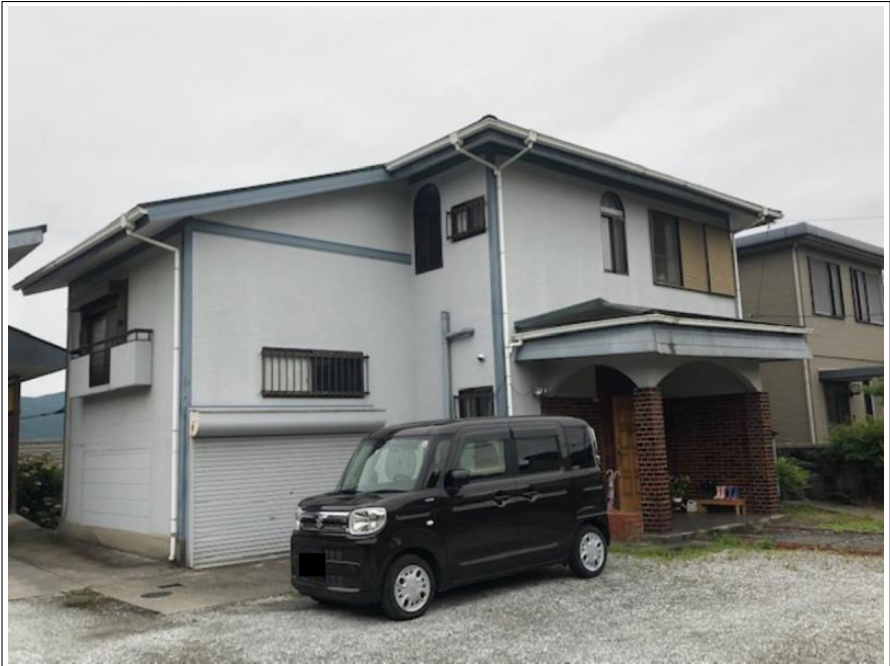
施工前

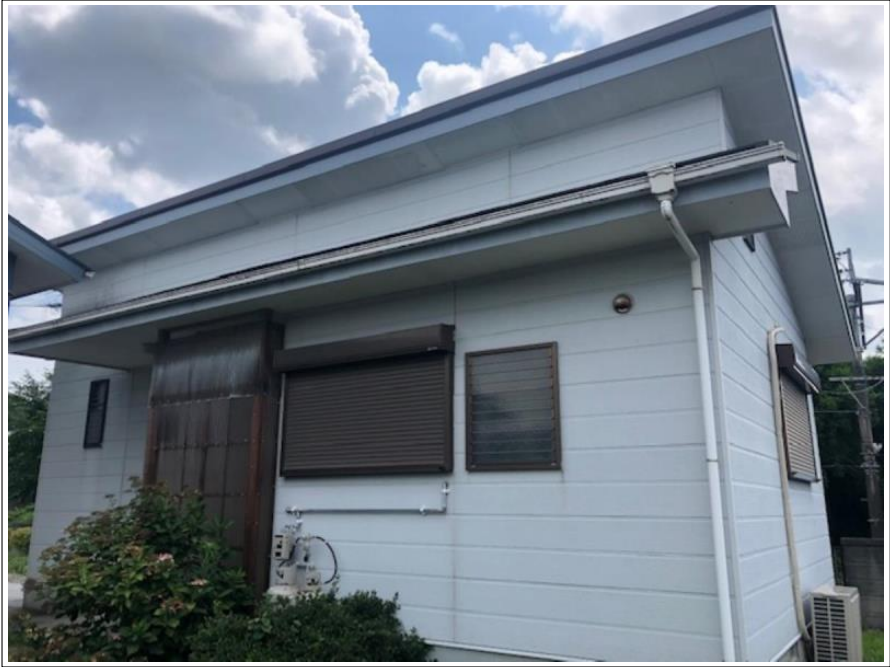
施工前

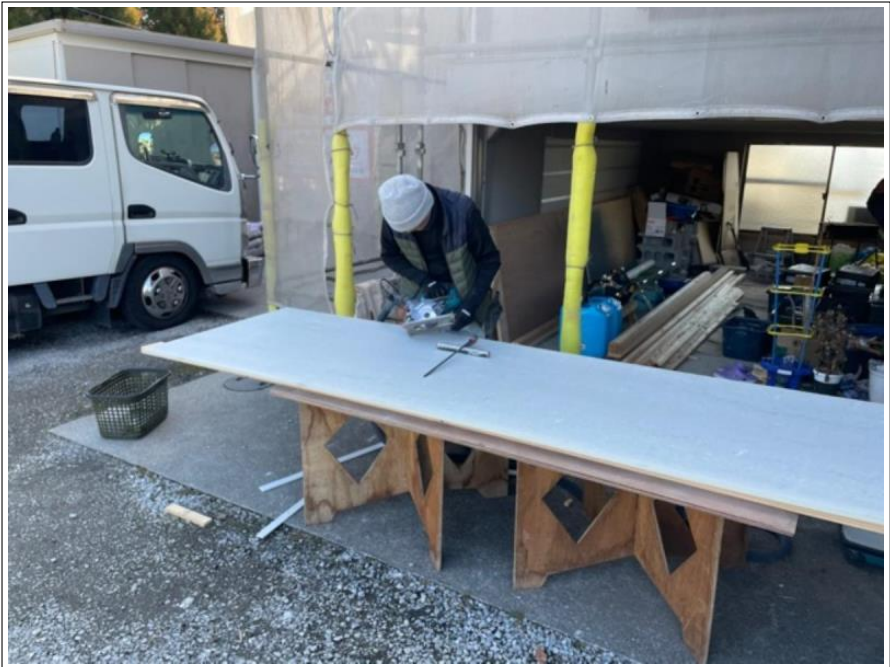
玄関庇改修工事

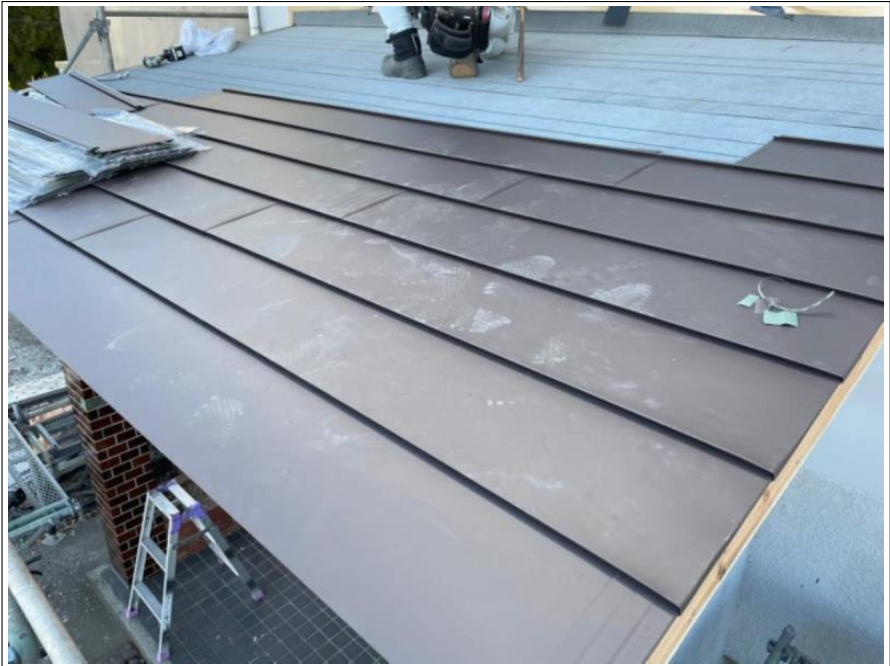
玄関庇改修工事

ガルバリウム鋼板貼り

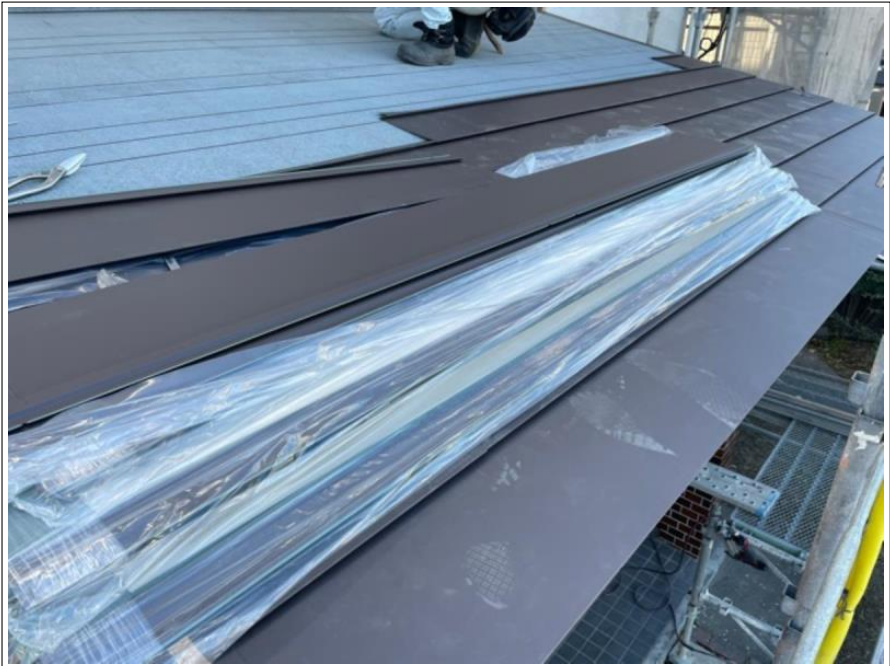
玄関庇改修工事

ガルバリウム鋼板貼り

施工中

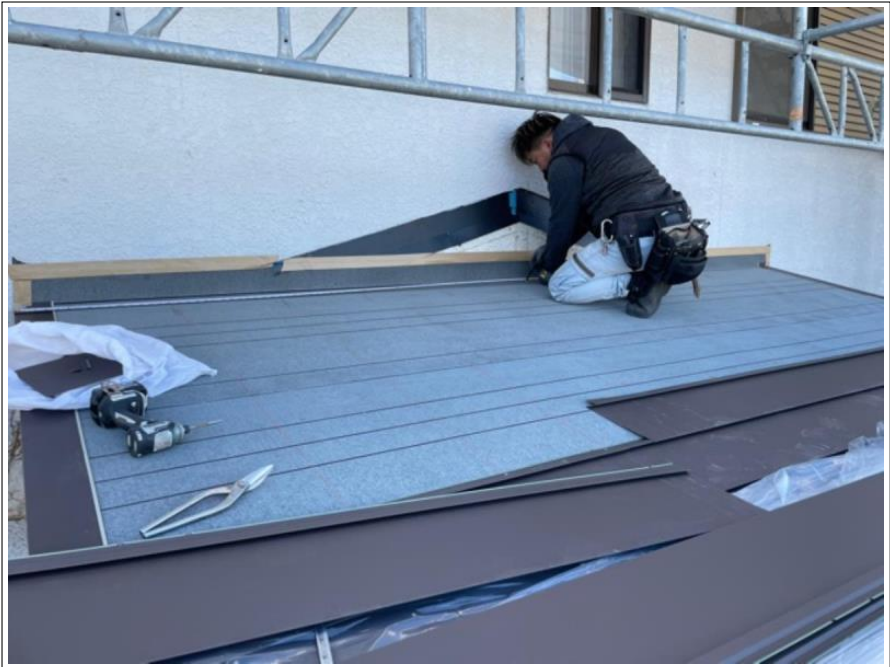
玄関庇改修工事

ガルバリウム鋼板貼り

施工中

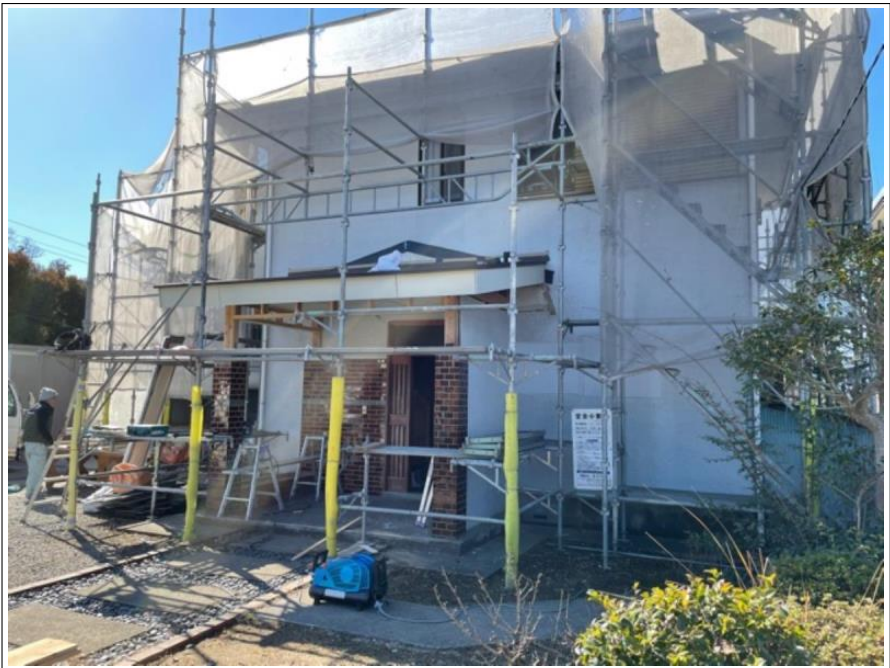
玄関庇改修工事

ガルバリウム鋼板貼り

施工中

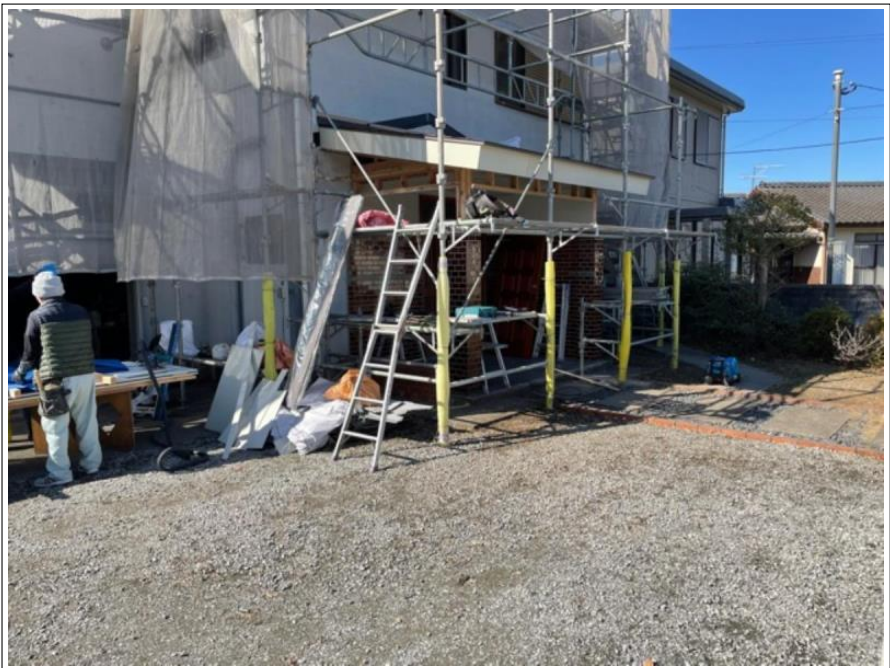
玄関庇改修工事

ガルバリウム鋼板貼り

施工中

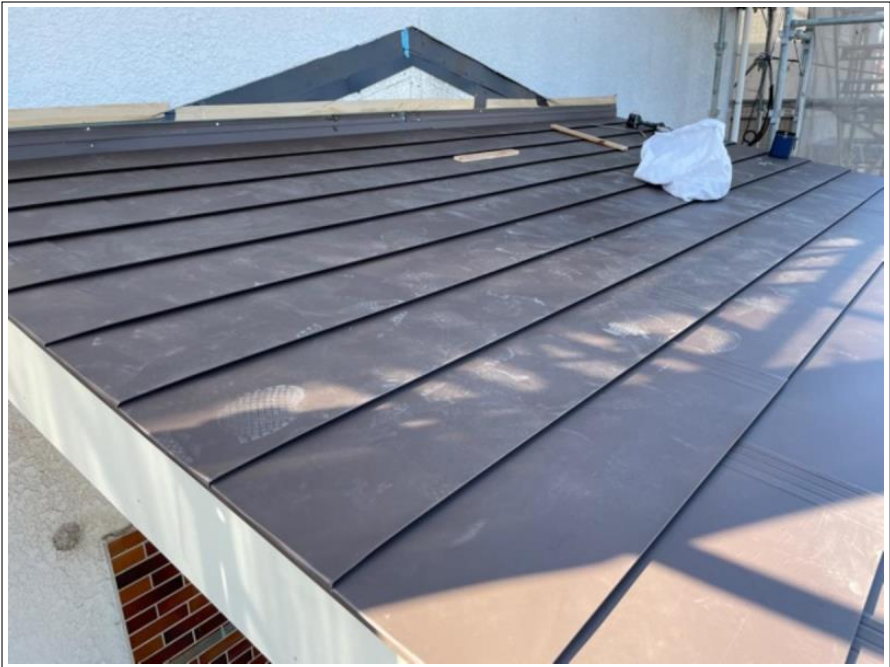
玄関庇改修工事

ガルバリウム鋼板貼り

完了

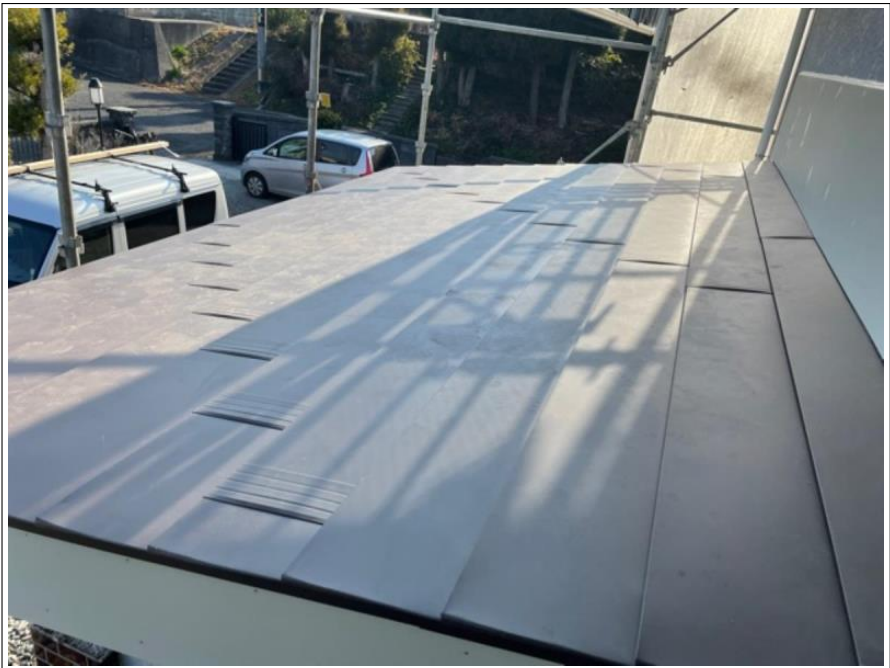
玄関庇改修工事

ガルバリウム鋼板貼り

完了

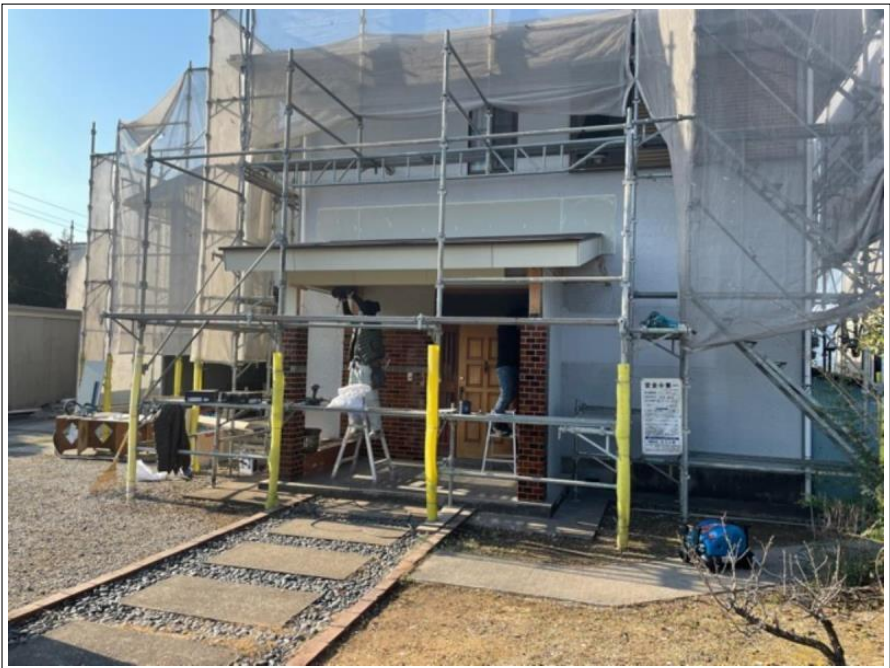
玄関庇改修工事

新規壁ボード貼り

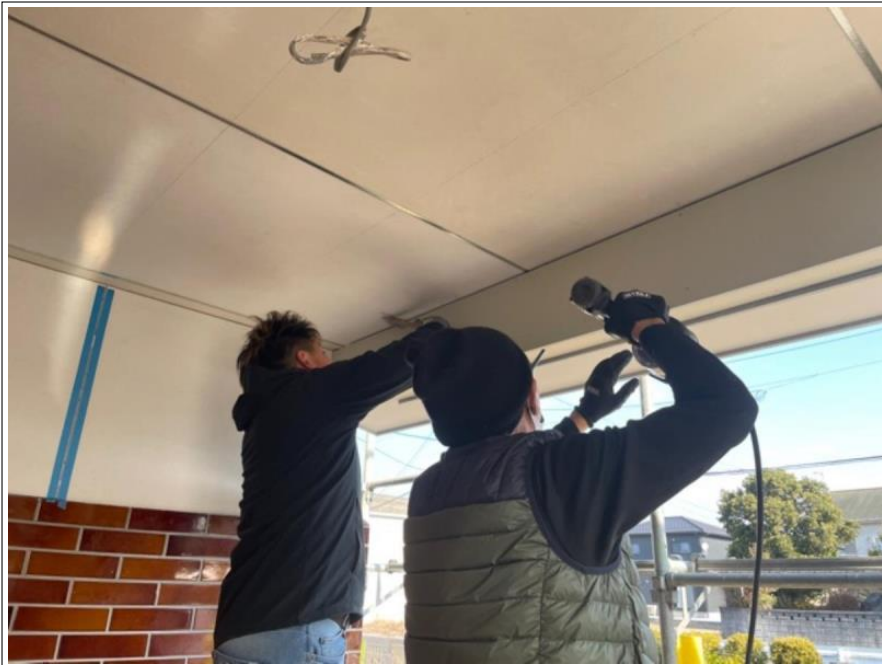
## 玄関庇改修工事

新規壁ボード貼り

施工中

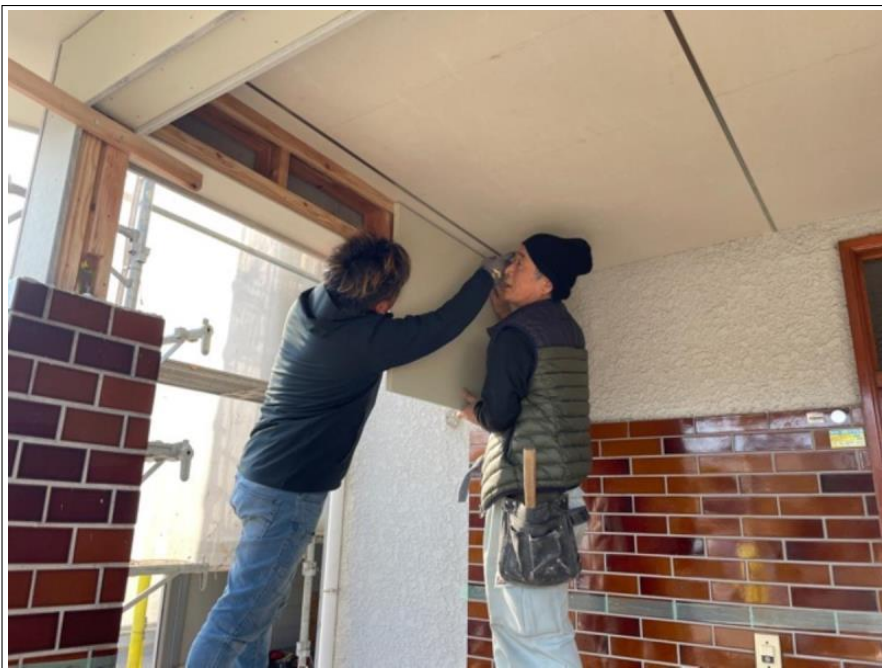
## 玄関庇改修工事

新規壁ボード貼り

施工中

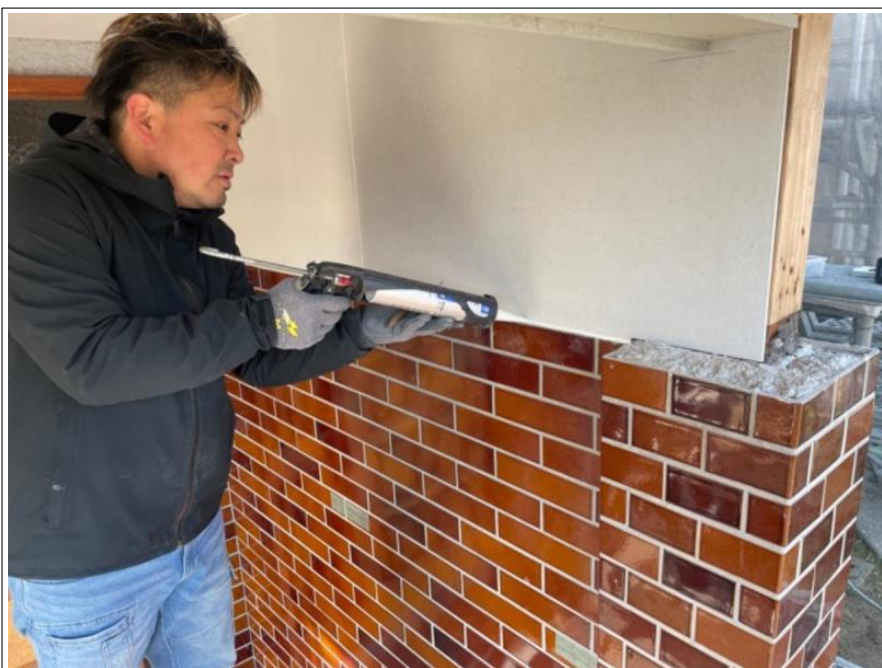
## 玄関庇改修工事

新規壁ボード貼り後

シーリング打ち

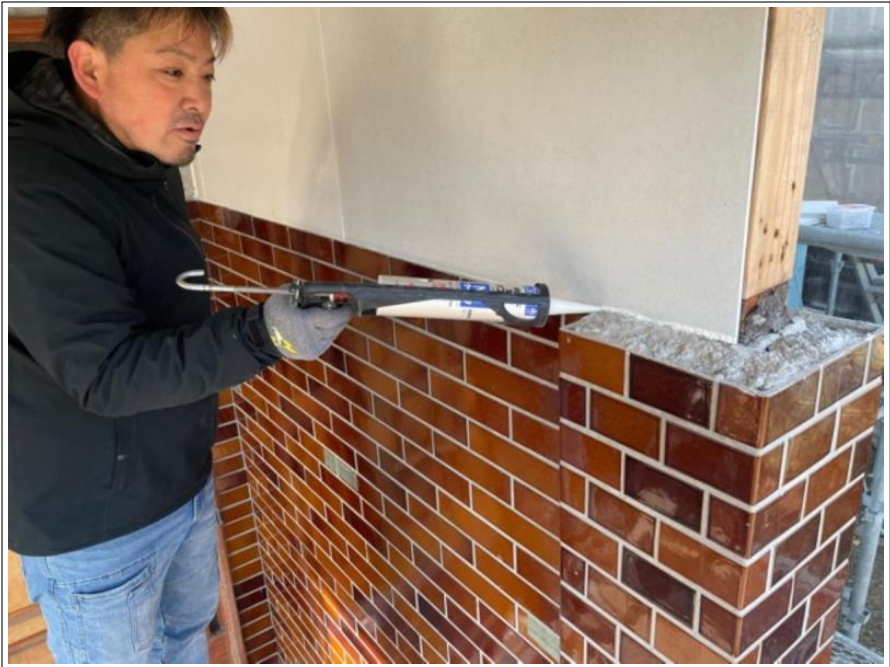
### 玄関庇改修工事

新規壁ボード貼り後

シーリング打ち

施工中

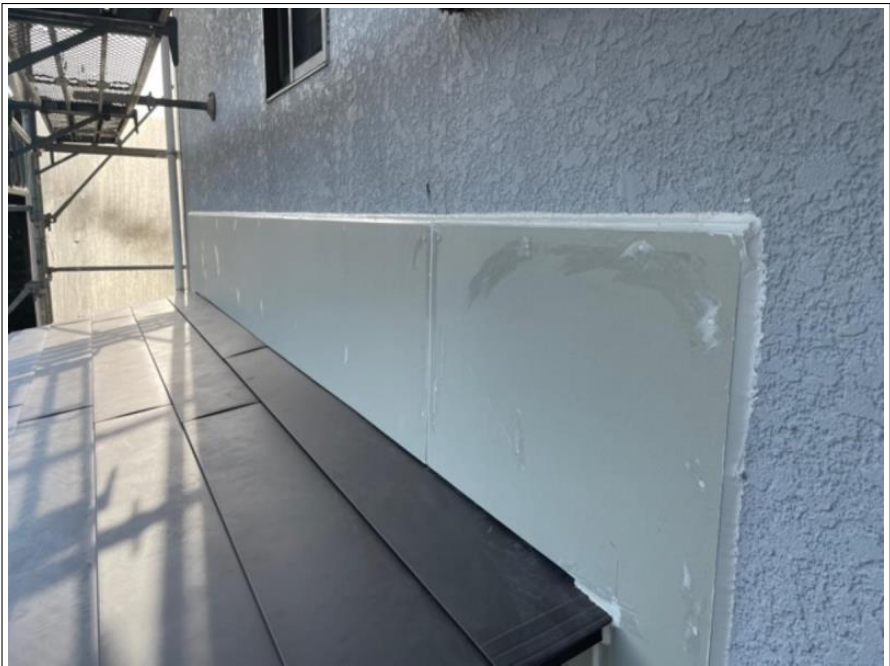
### 玄関庇改修工事

新規壁ボード貼り後

シーリング打ち

完了

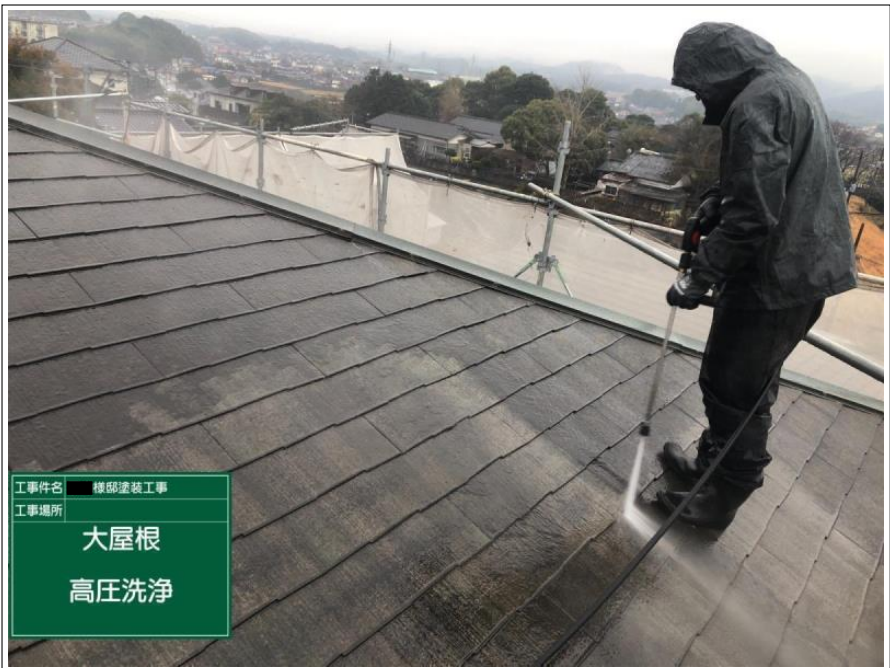
大屋根 母屋

高圧洗浄

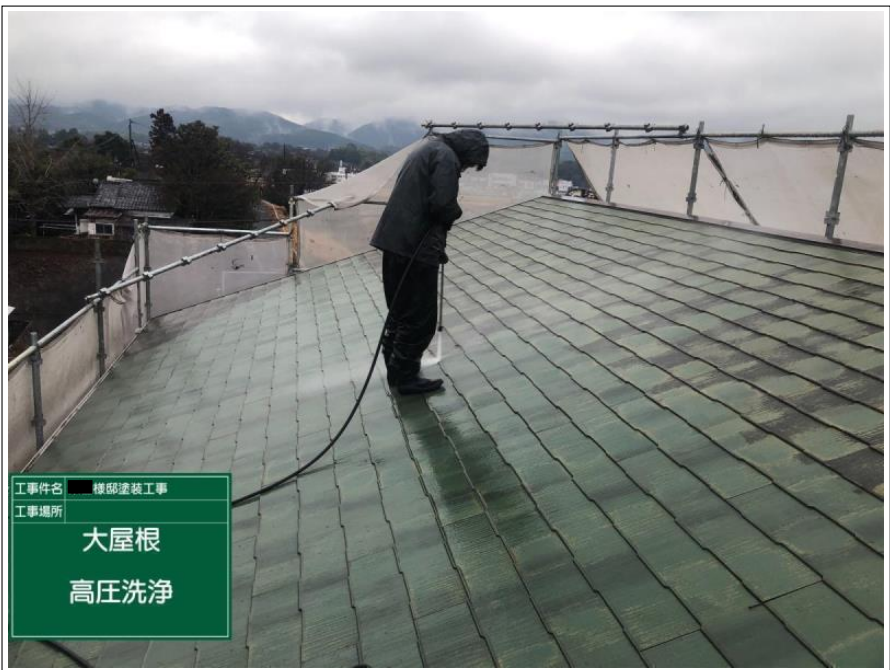
大屋根 離れ家

高圧洗浄

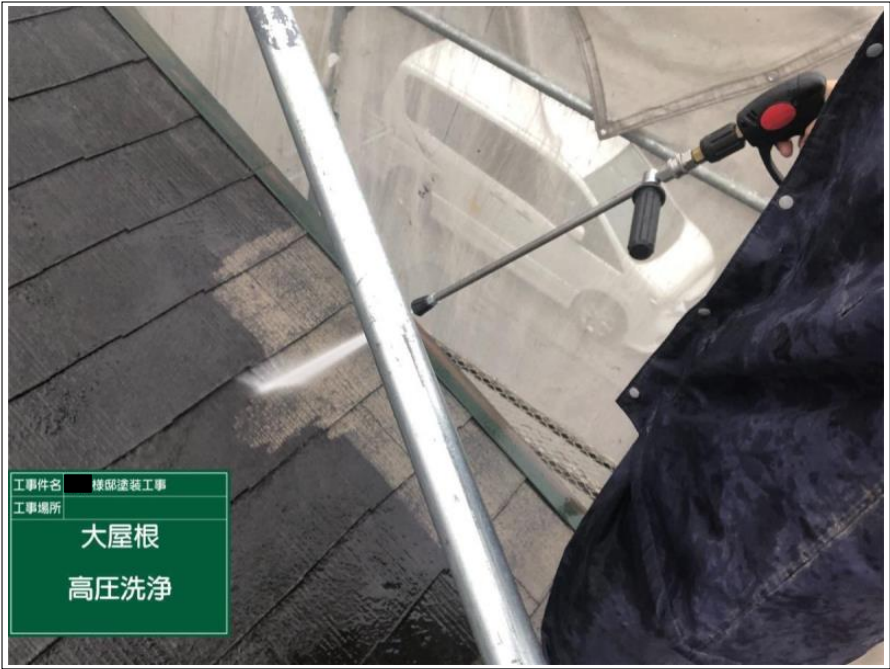
大屋根 離れ家

高圧洗浄

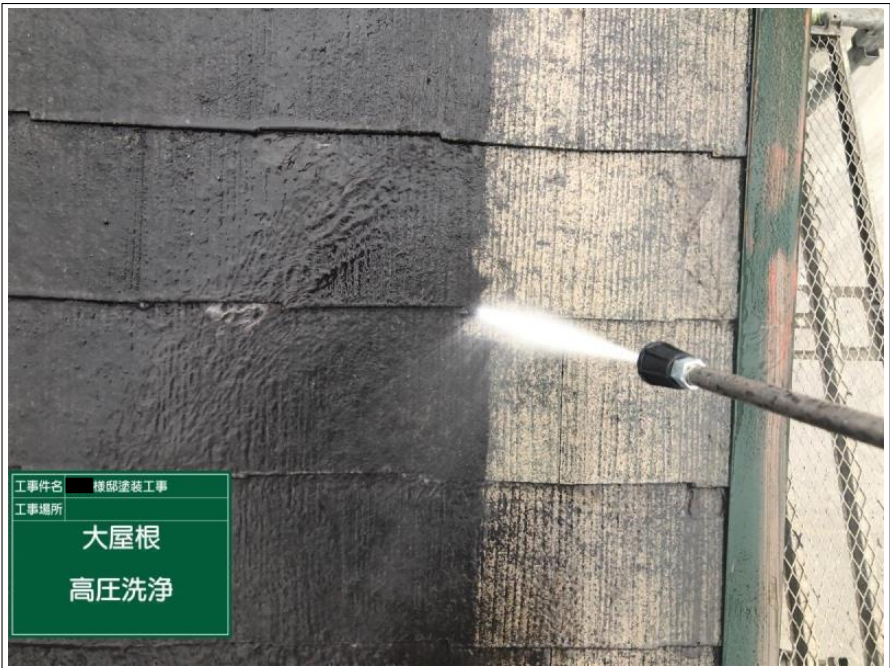
大屋根 離れ家

高圧洗浄

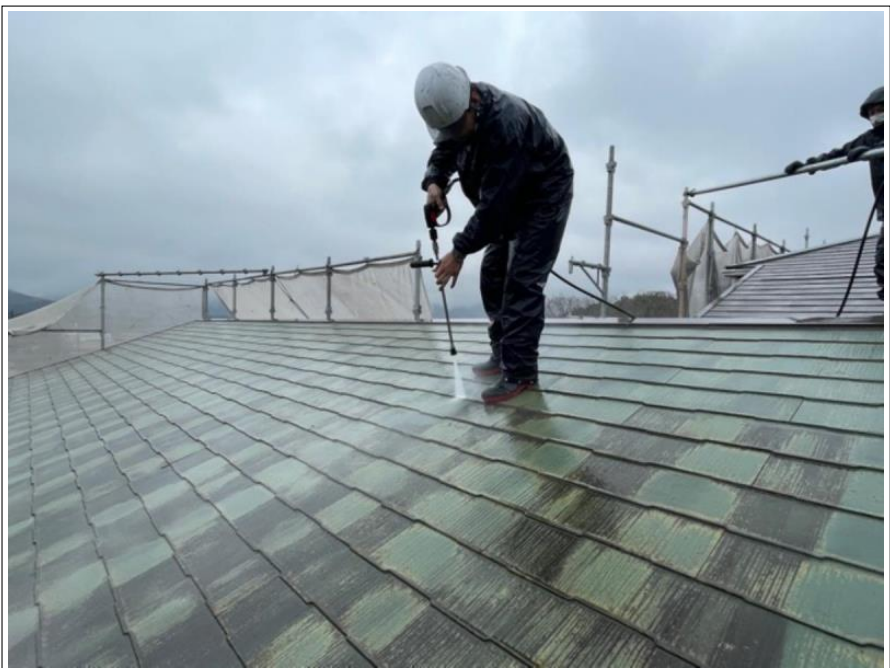
大屋根 離れ家

高圧洗浄

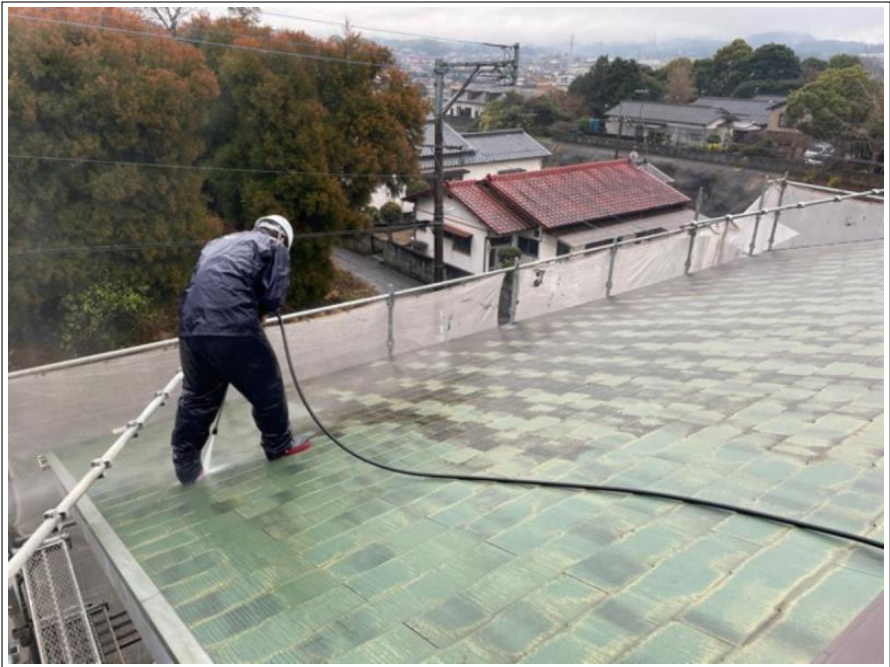
大屋根 離れ家

高圧洗浄

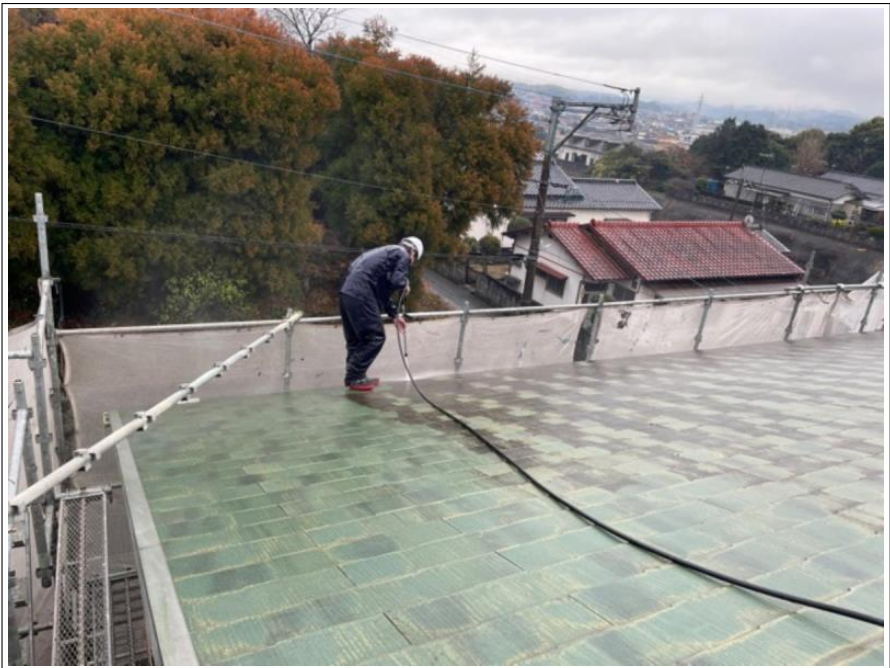
大屋根 離れ家

高圧洗浄

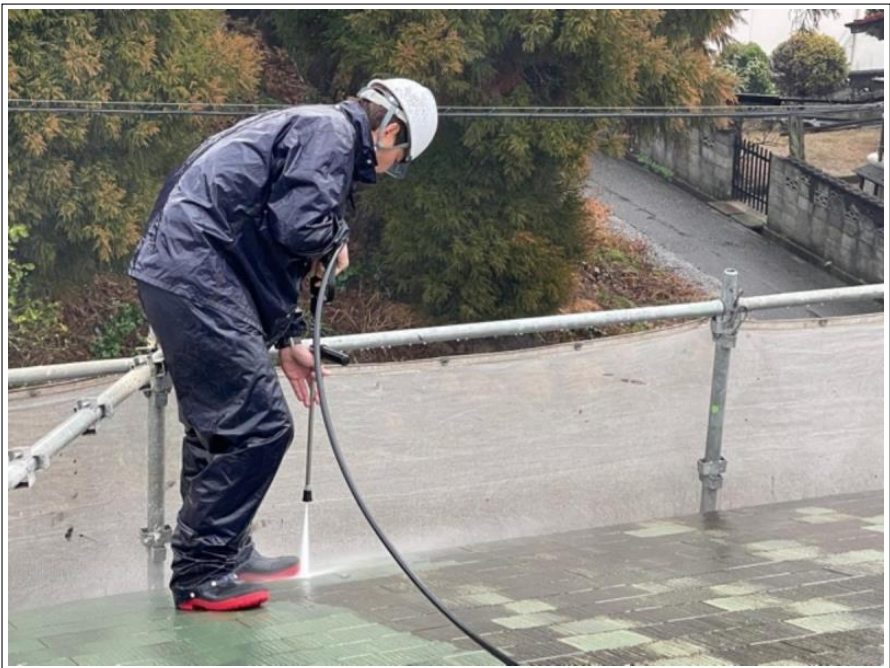
大屋根 離れ家

高圧洗浄

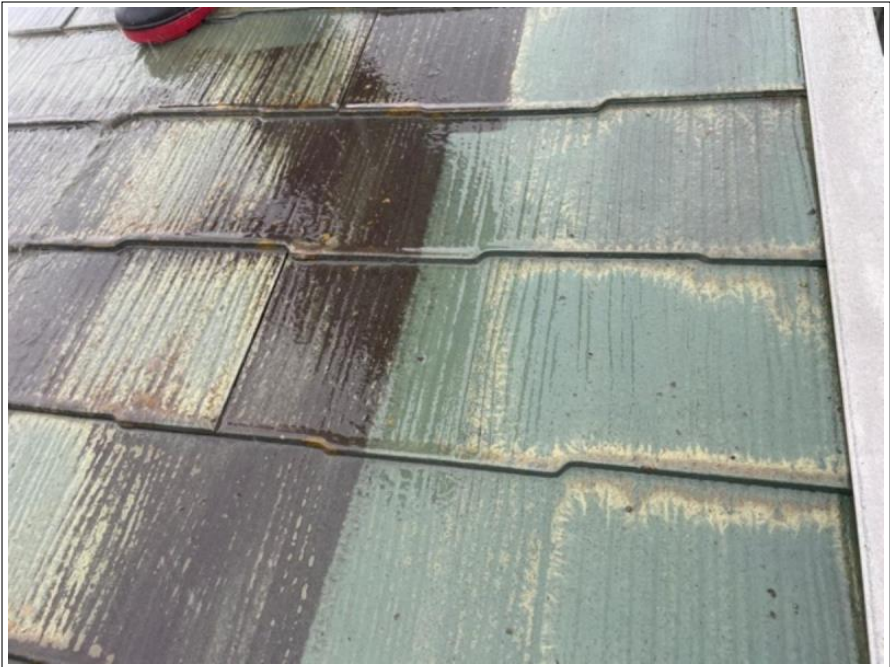
大屋根 離れ家

高圧洗浄

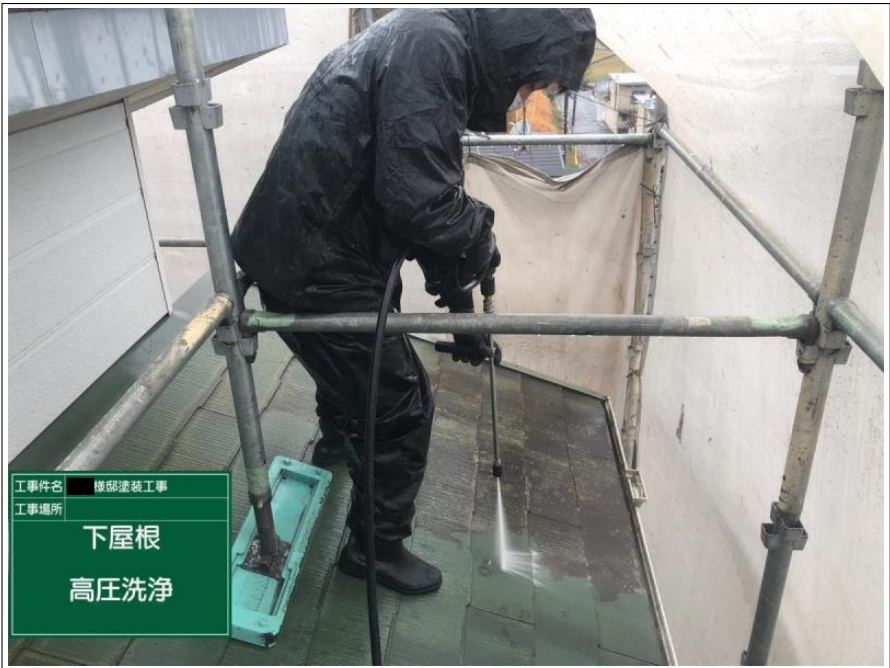
下屋根 離れ家

高圧洗浄

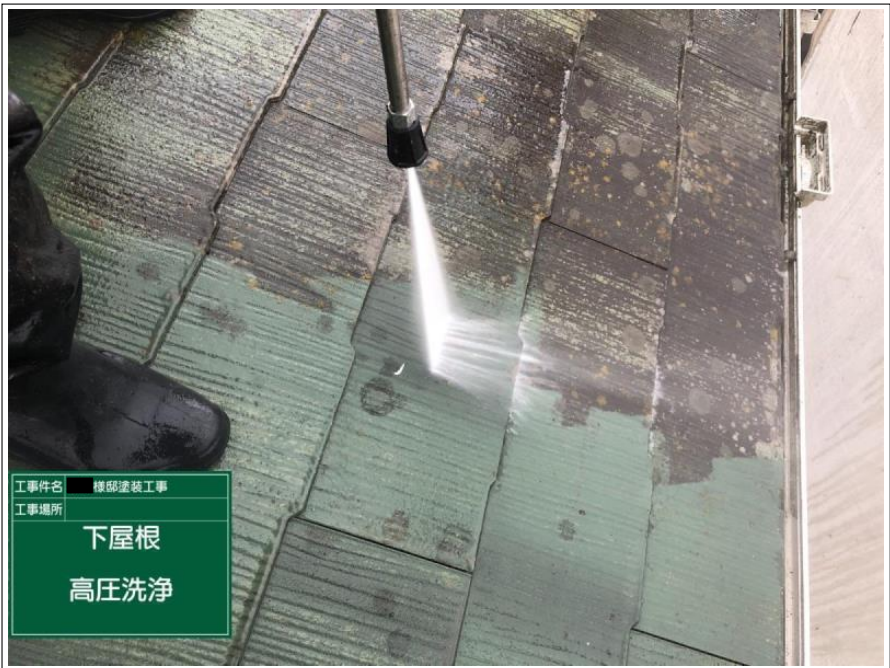
下屋根 離れ家

高圧洗浄

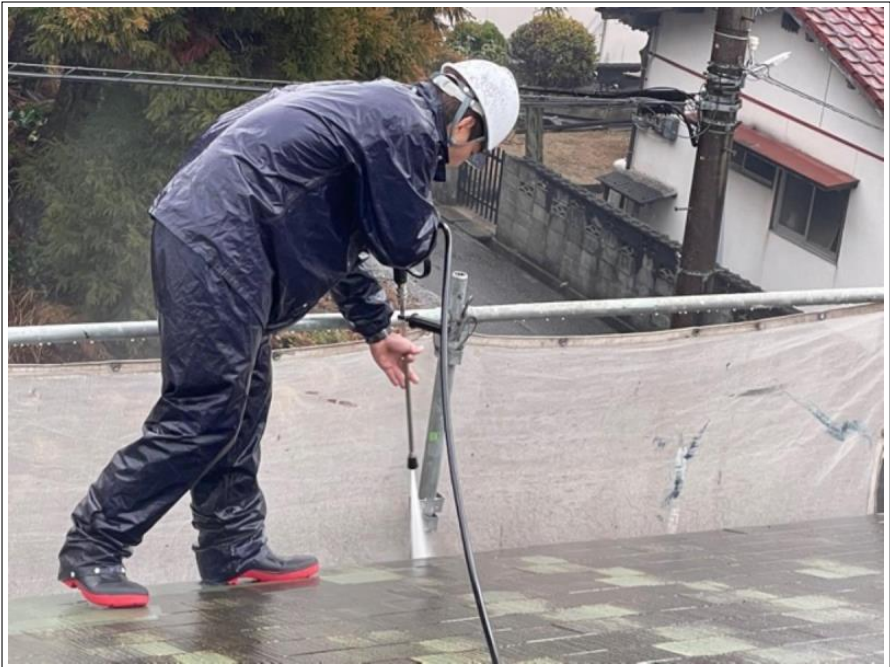
樋中

高圧洗浄

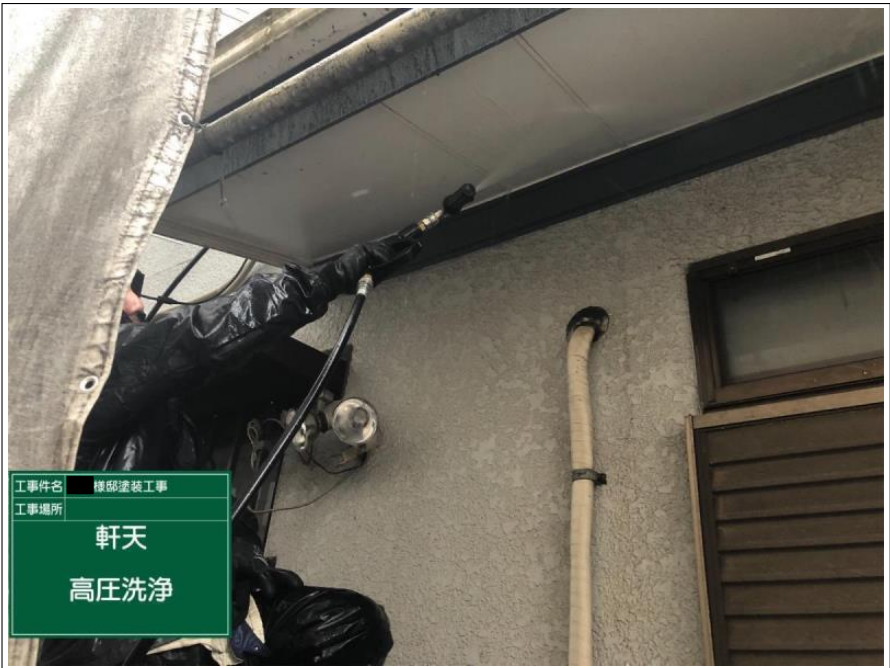
軒天

高圧洗浄

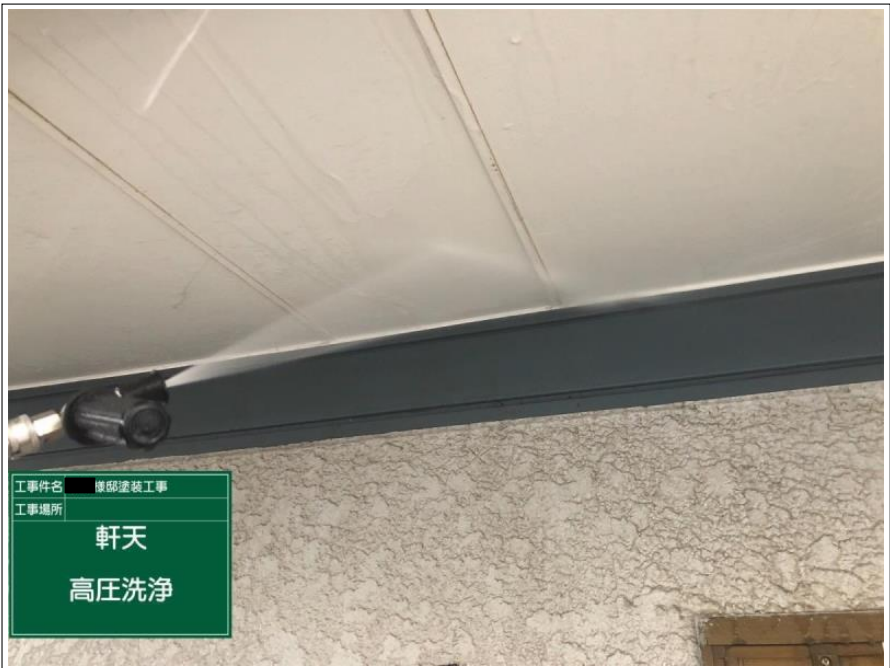
軒天

高圧洗浄

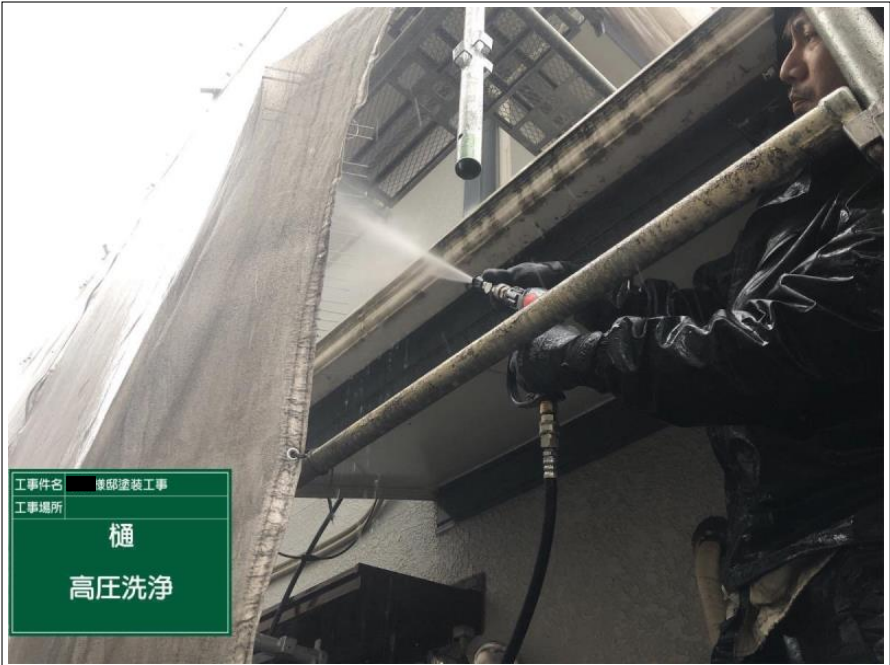
雨樋・鼻隠し

高圧洗浄

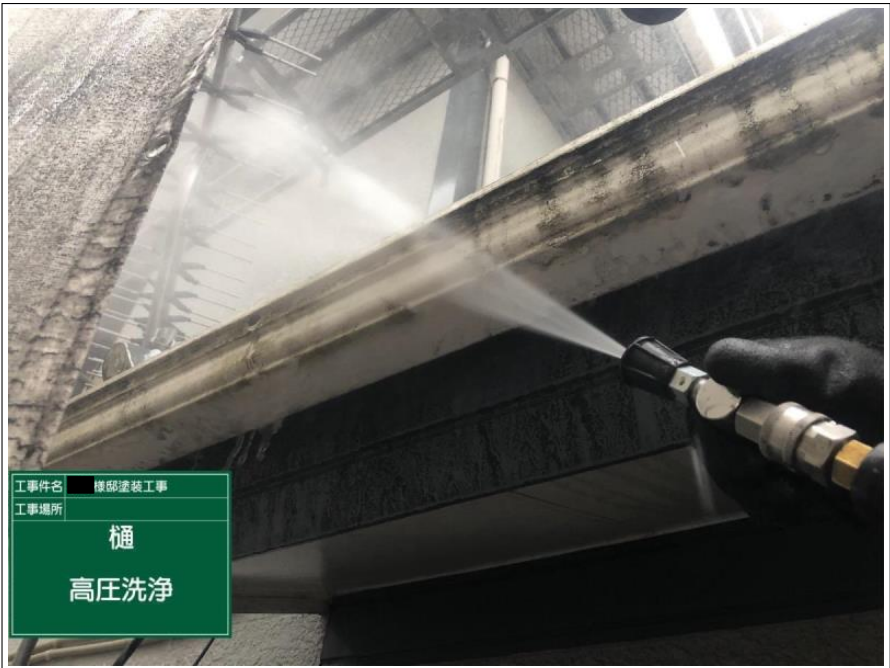
雨樋・鼻隠し

高圧洗浄

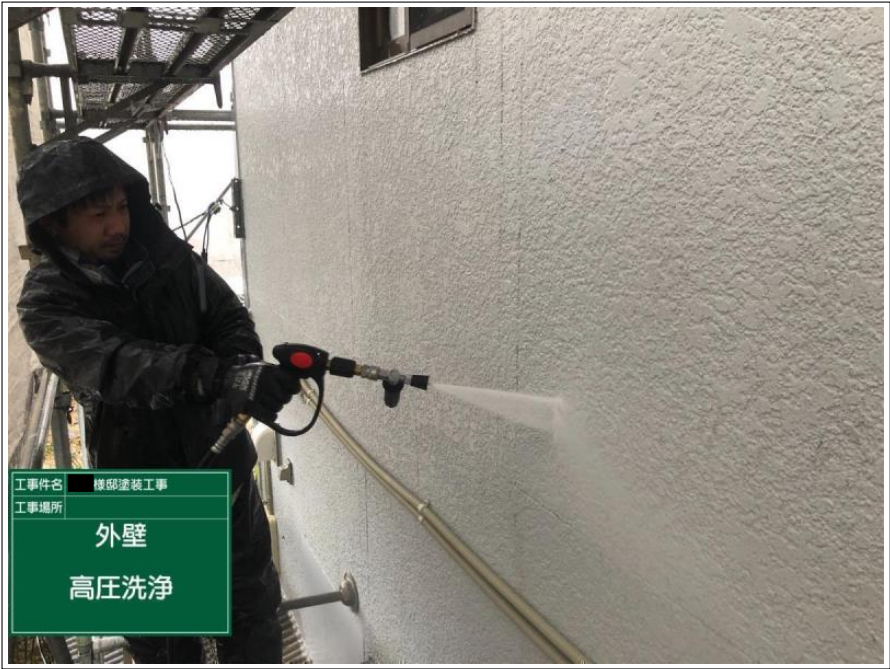
外壁

高圧洗浄

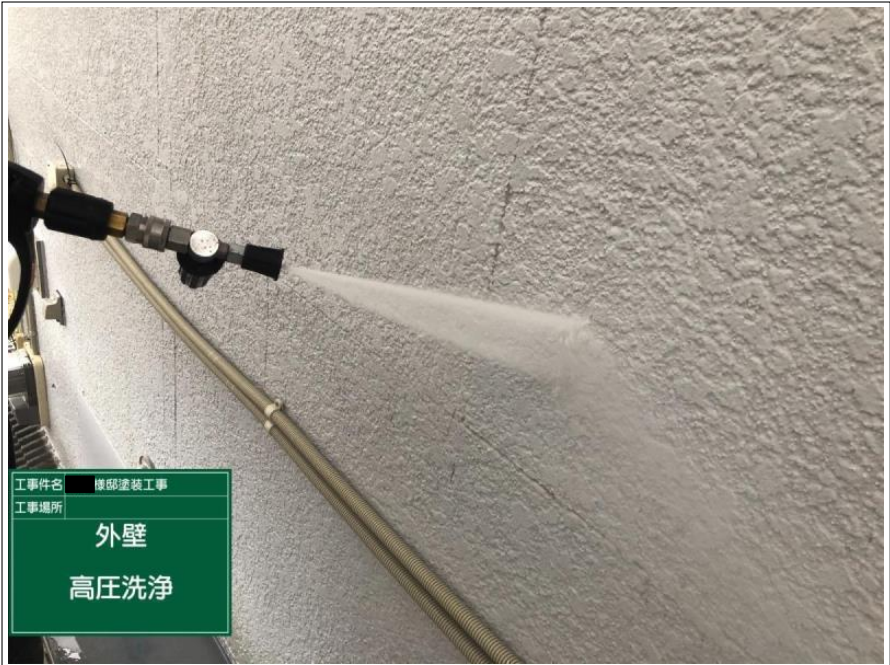
外壁

高圧洗浄

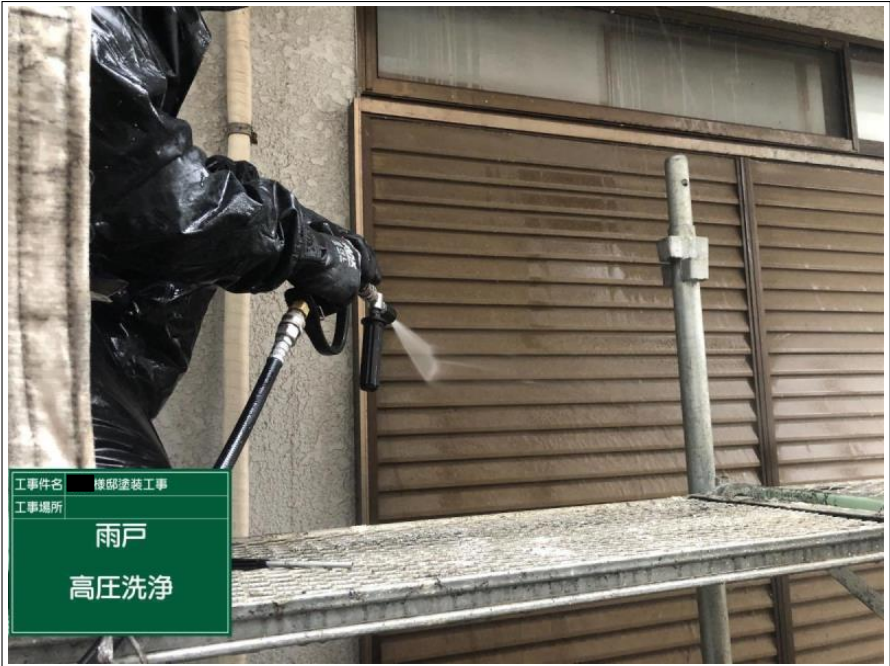
雨戸

高圧洗浄

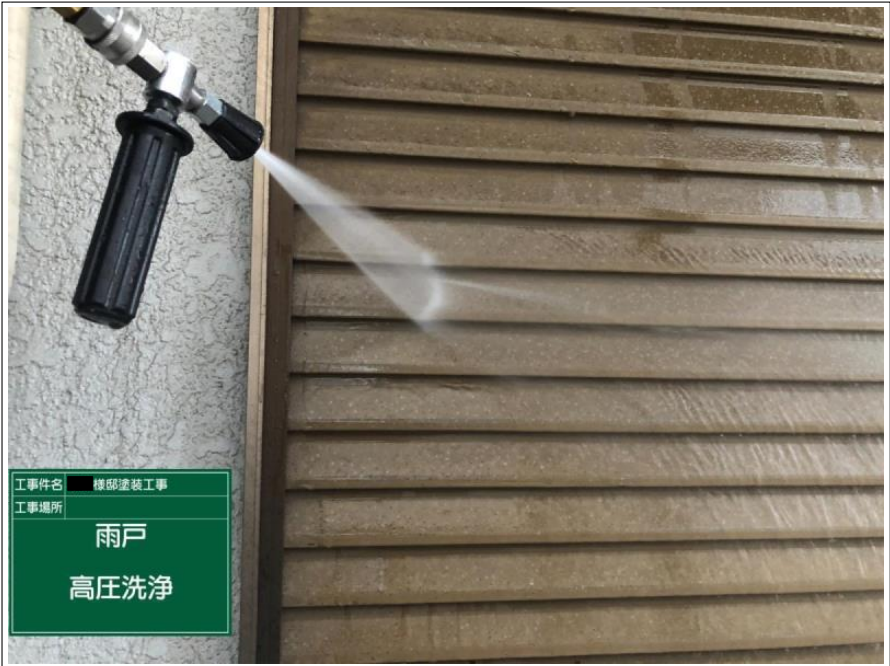
雨戸

高圧洗浄

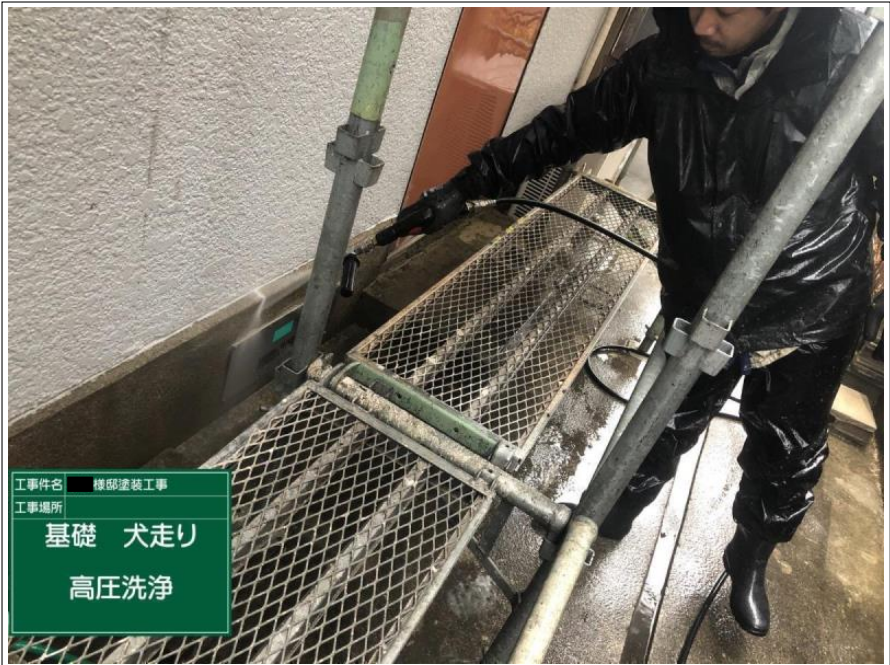
基礎・犬走り

## 高圧洗浄

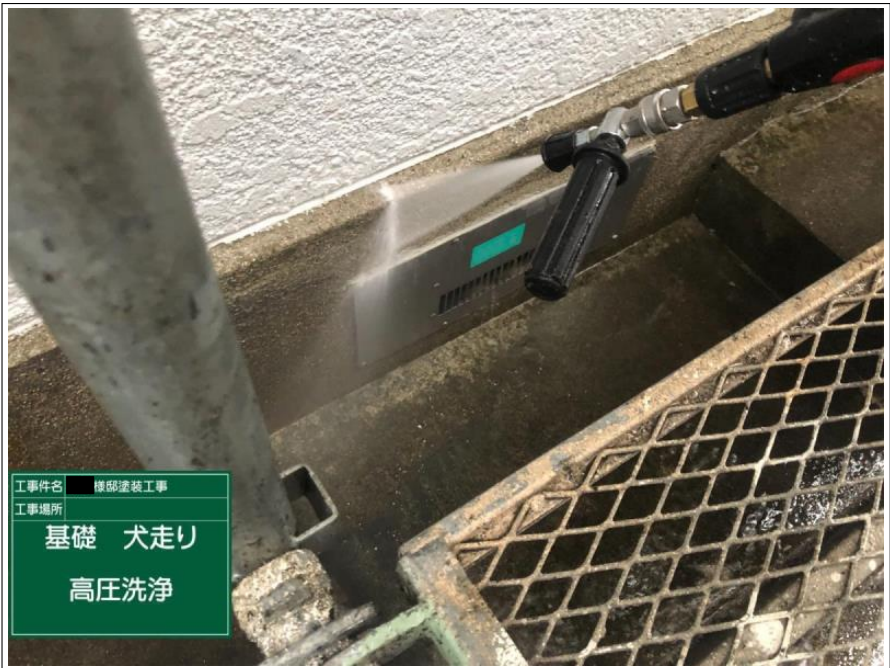
基礎・犬走り

## 高圧洗浄
