# 工事写真報告書

工 事 箇 所 自宅及び離れ家 塗装・その他 改修工事

工事住所 田川郡 川崎町

工事施工者 **ベストホーム株式会社**

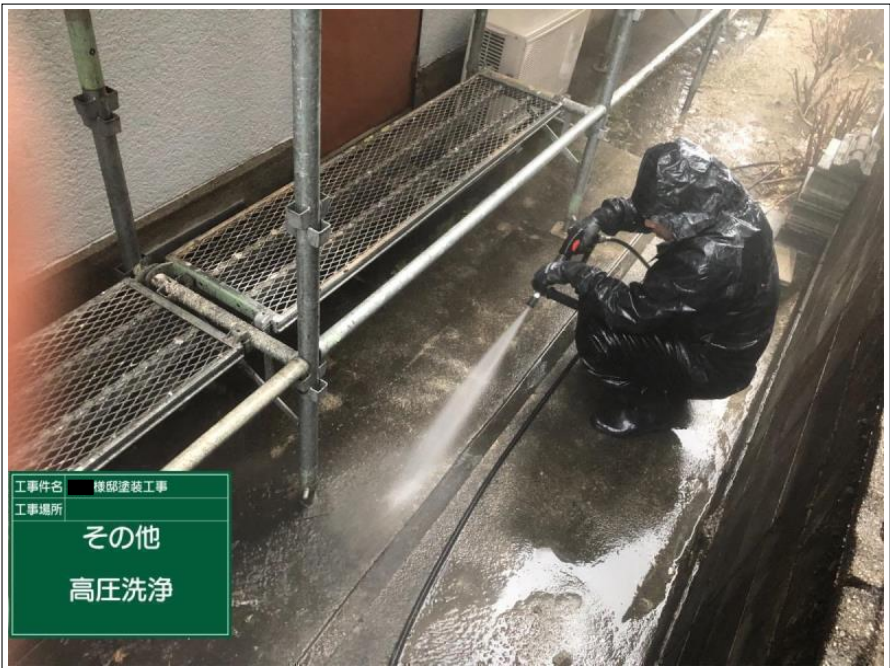
コンクリート土間

## 高圧洗浄

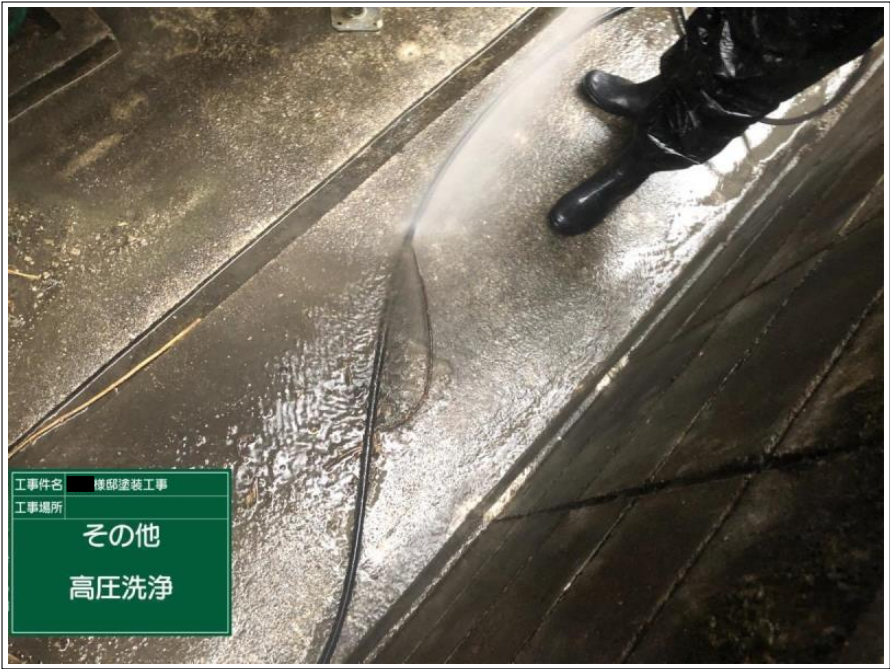
コンクリート土間

高圧洗浄

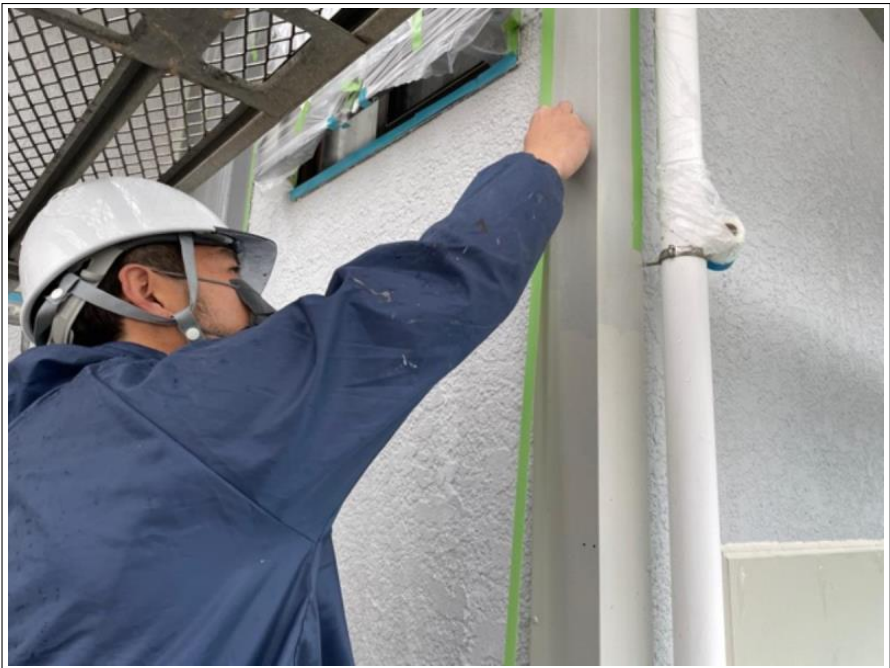
養生

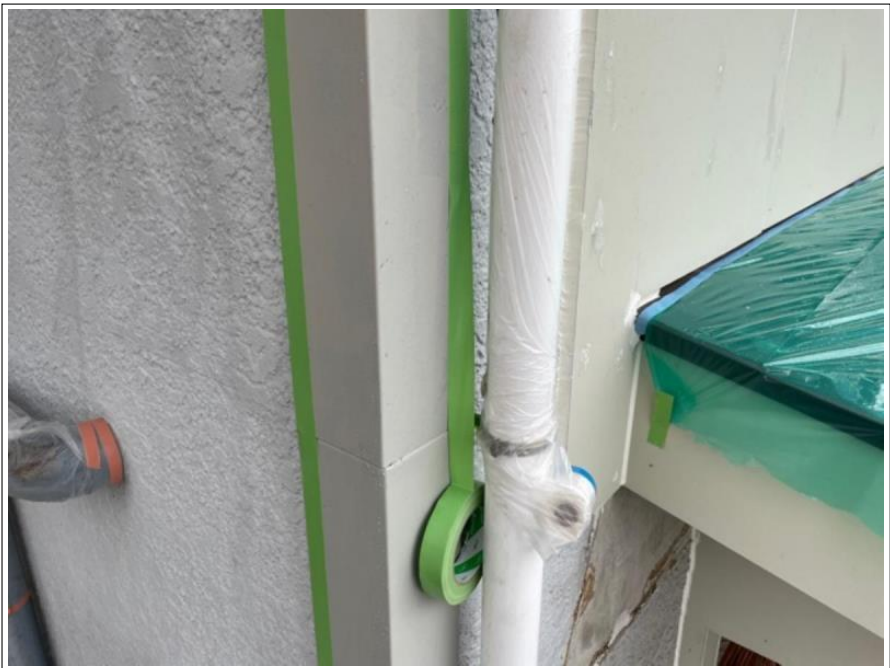
養生

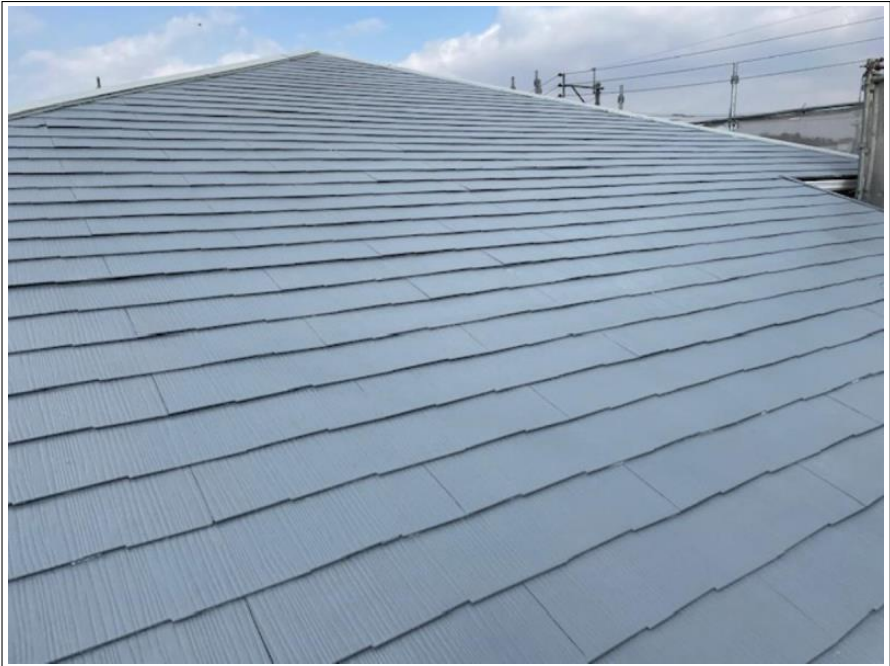
母屋 大屋根

下塗り 2回目

完了

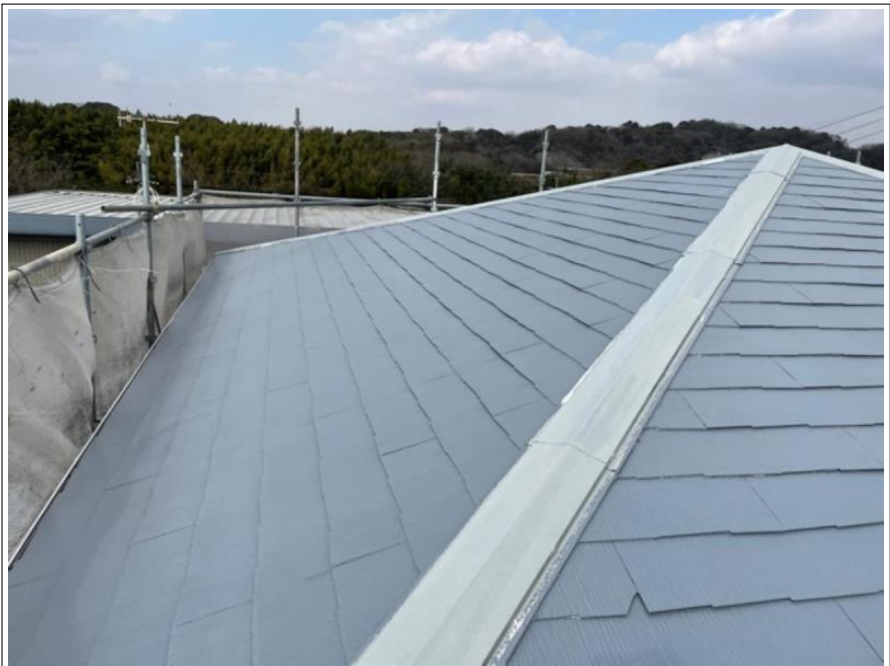
母屋 大屋根

下塗り 2回目

完了

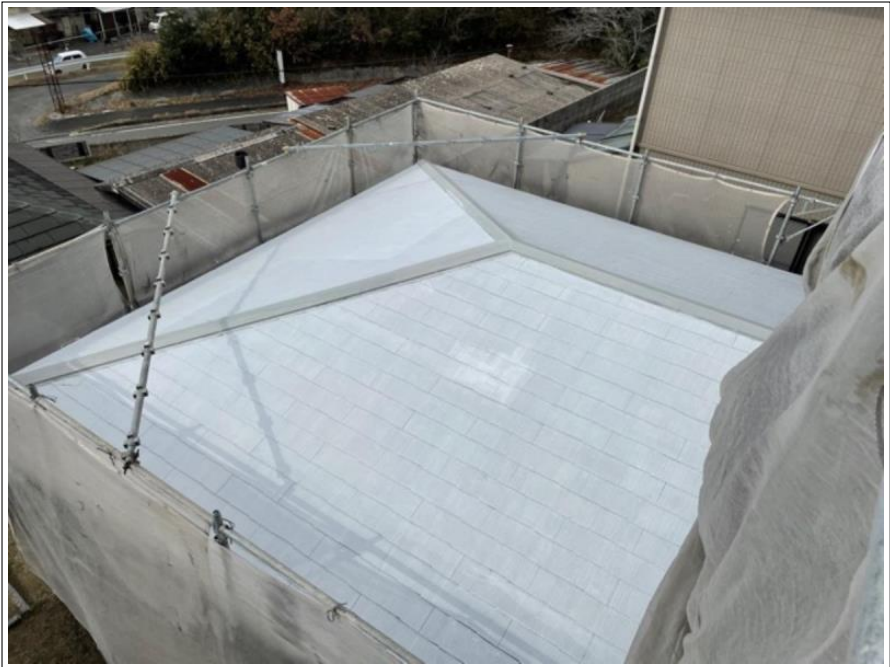
母屋 下屋根

下塗り 2回目

完了

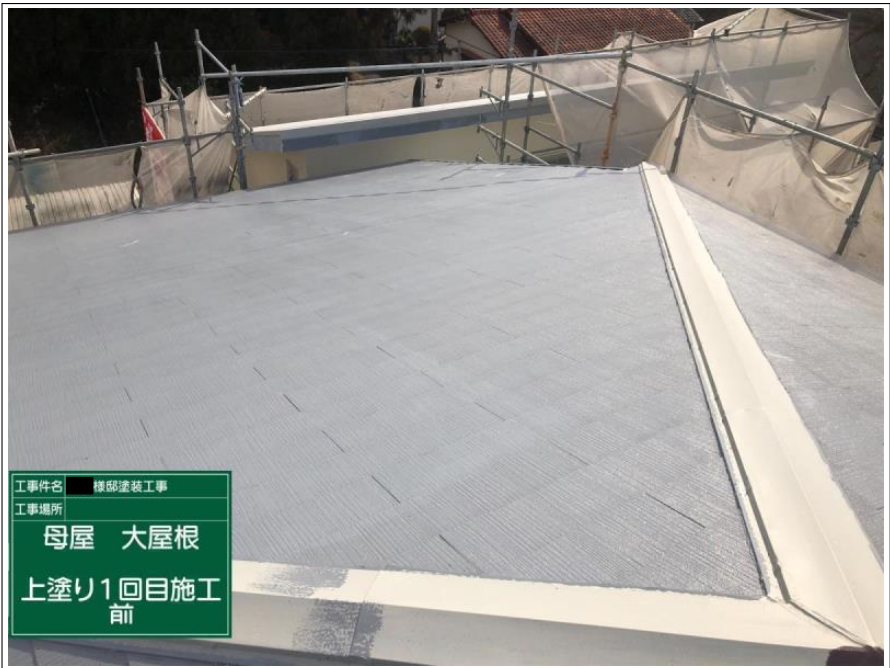
母屋 大屋根

上塗り 1回目

施工前

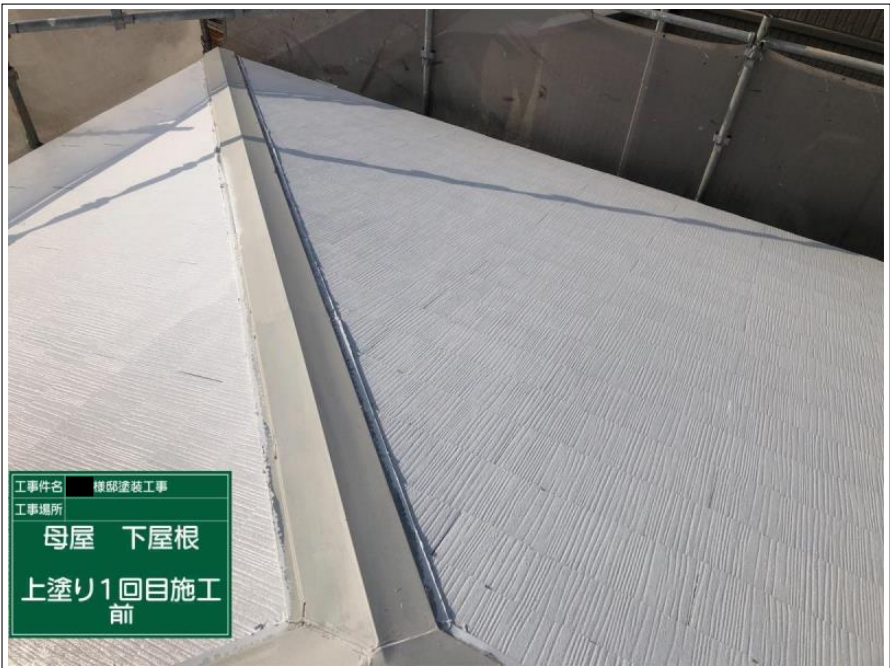
母屋 下屋根

上塗り 1回目

施工前

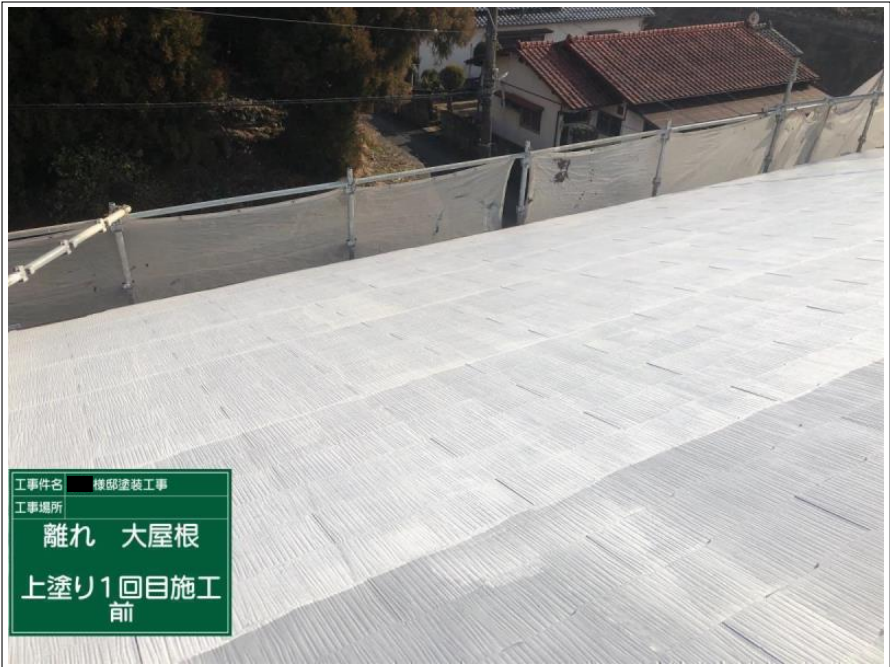
離れ家 大屋根

上塗り 1 回目

施工前

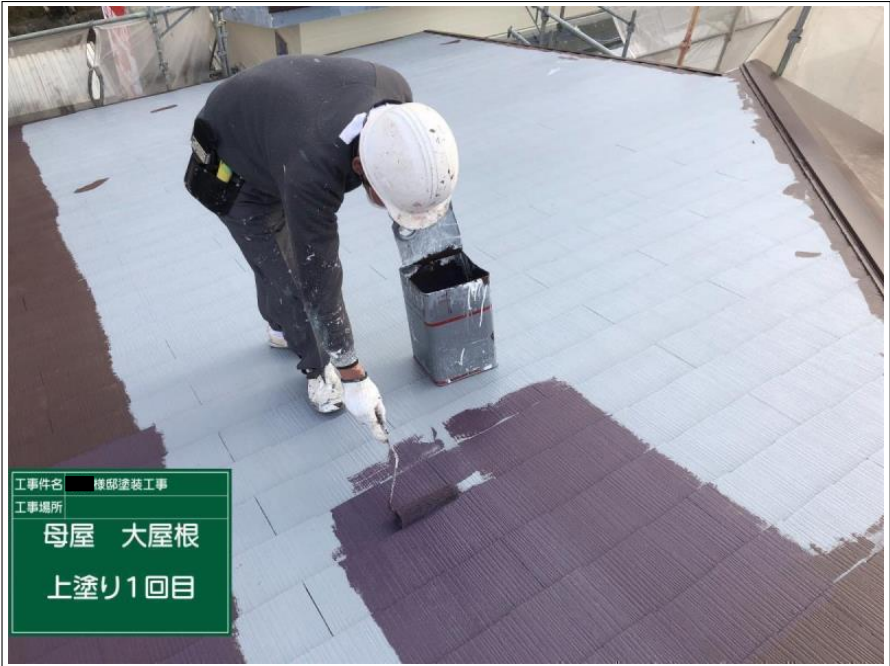
母屋 大屋根

上塗り 1 回目

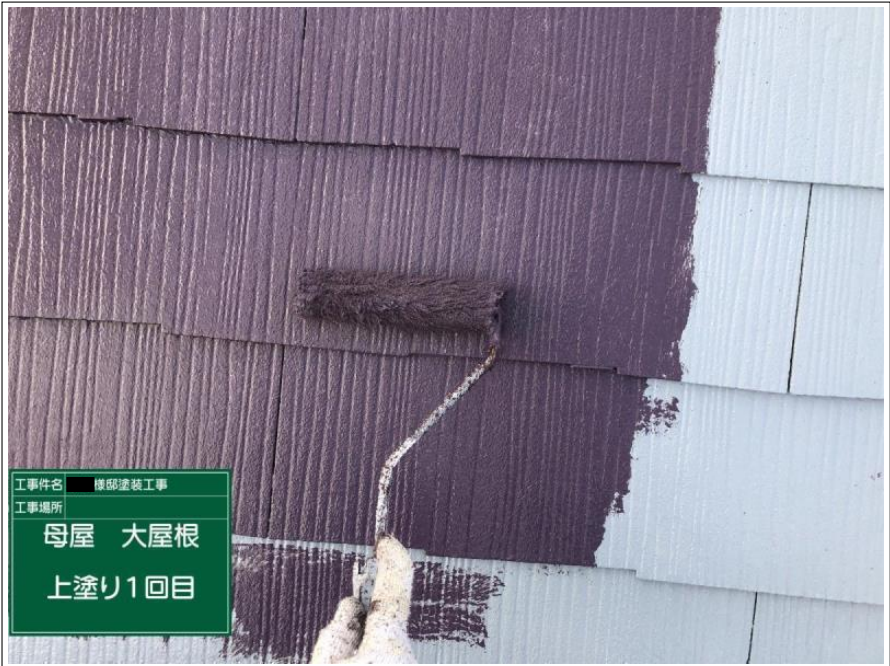
母屋 大屋根

上塗り 1 回目

施工中

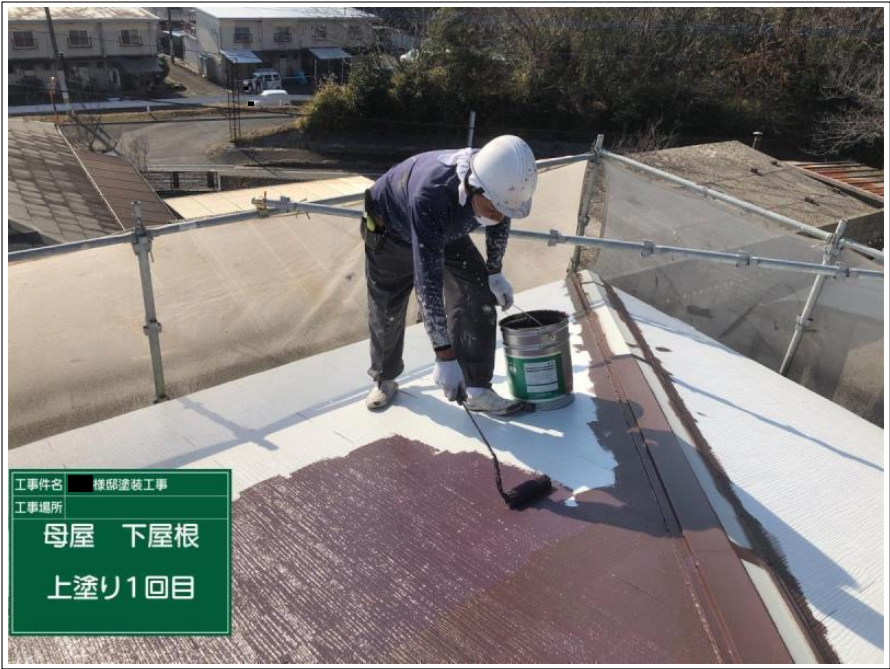
母屋 下屋根

上塗り 1 回目

施工中

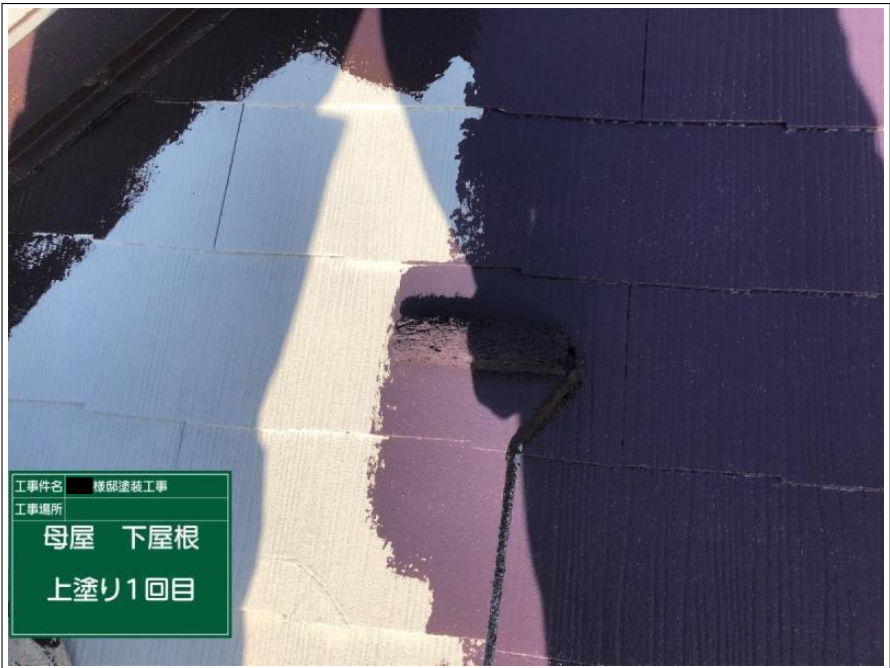
母屋 下屋根

上塗り 1 回目

施工中

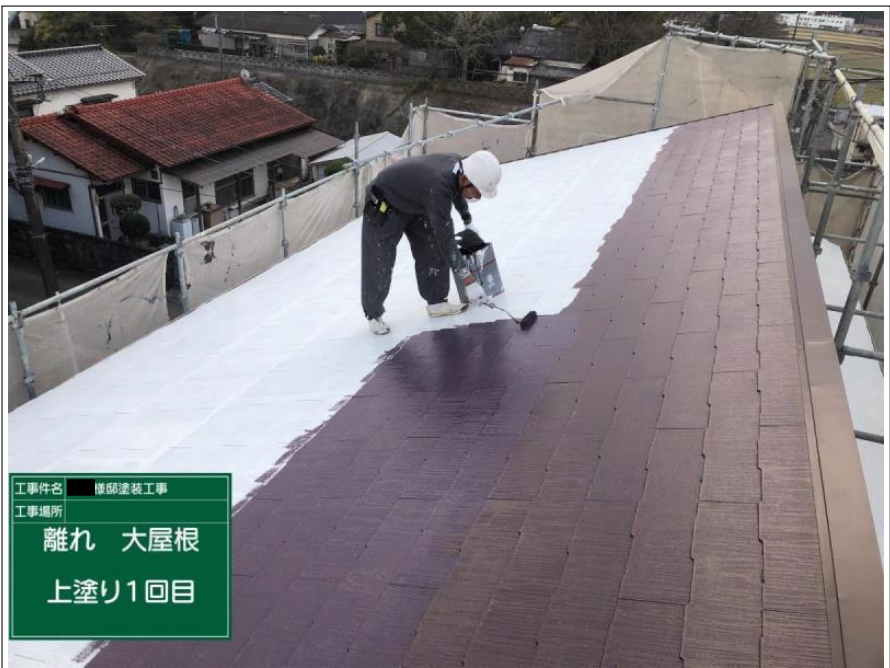
離れ家 大屋根

上塗り 1 回目

施工中

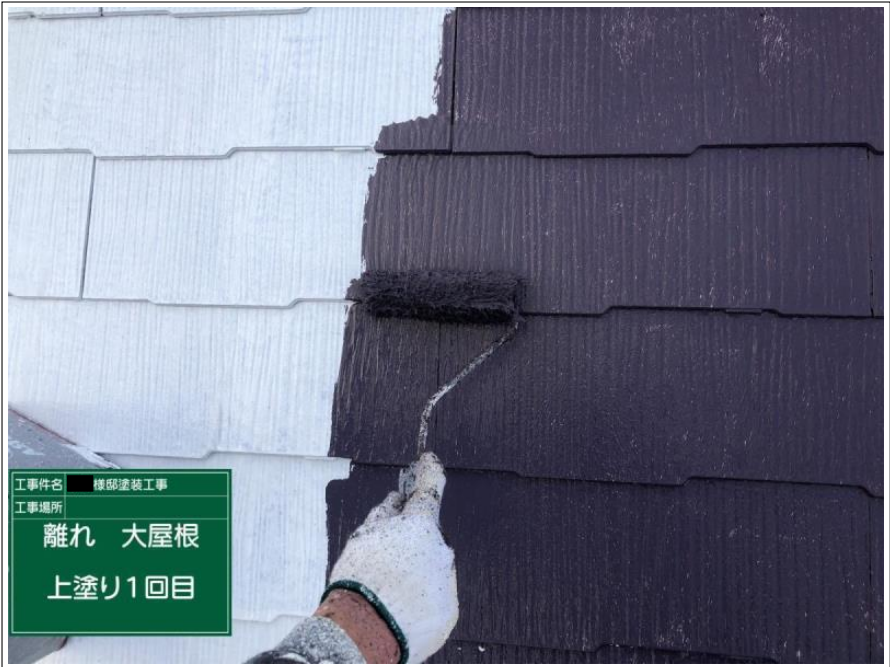
離れ家 大屋根

上塗り 1 回目

施工中

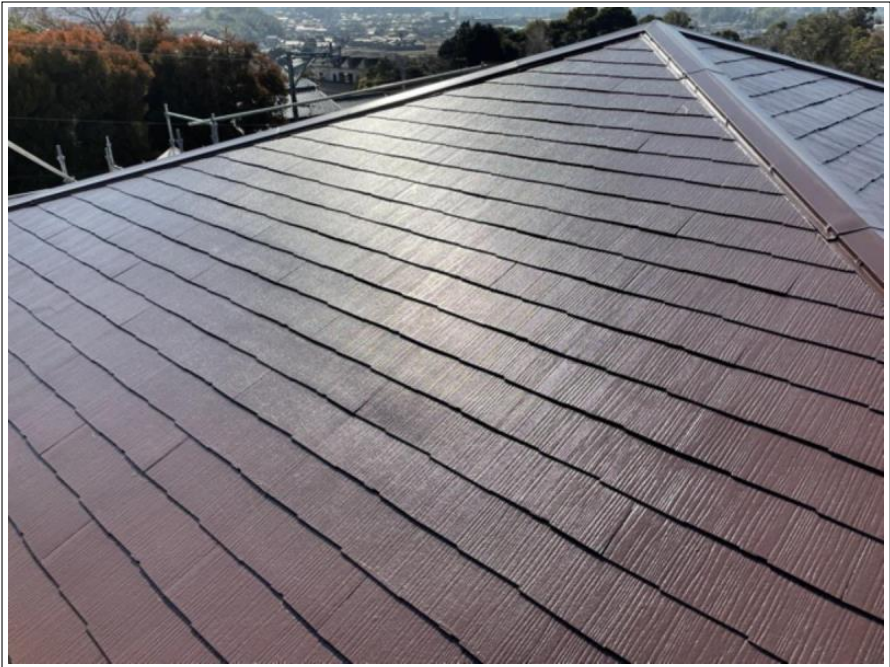
母屋 大屋根

上塗り 1回目

完了

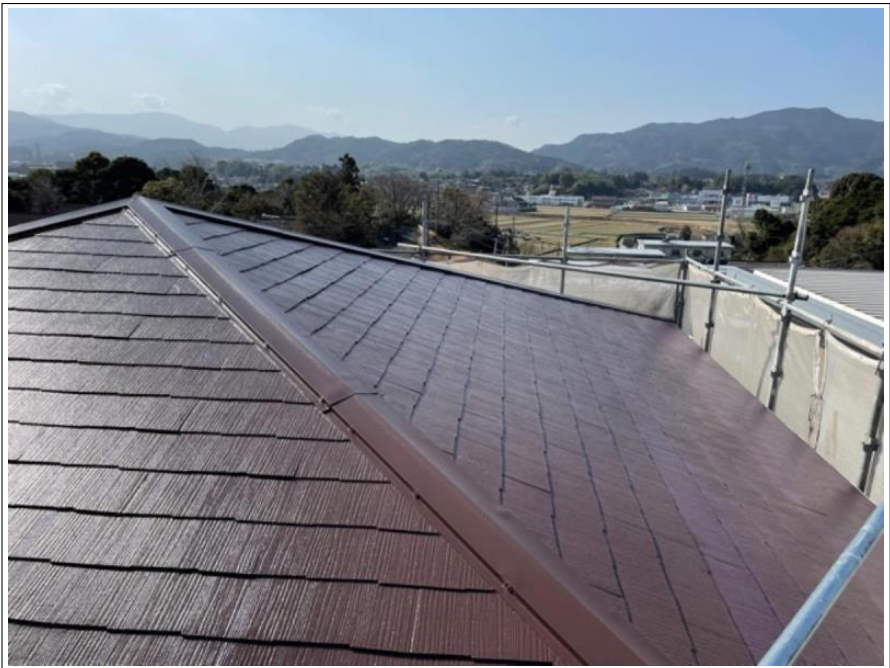
母屋 大屋根

上塗り 1回目

完了

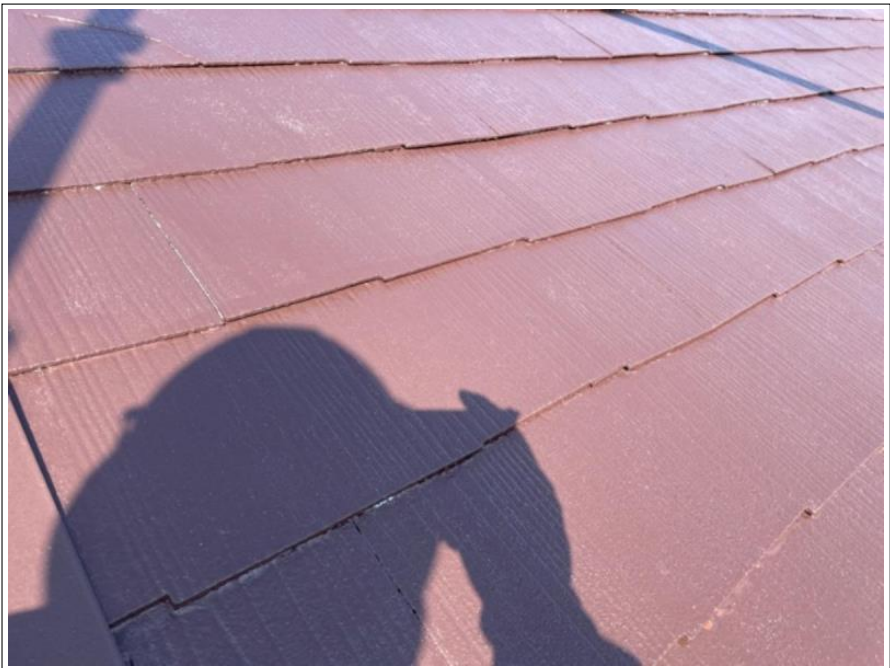
母屋 大屋根

上塗り 1回目

完了

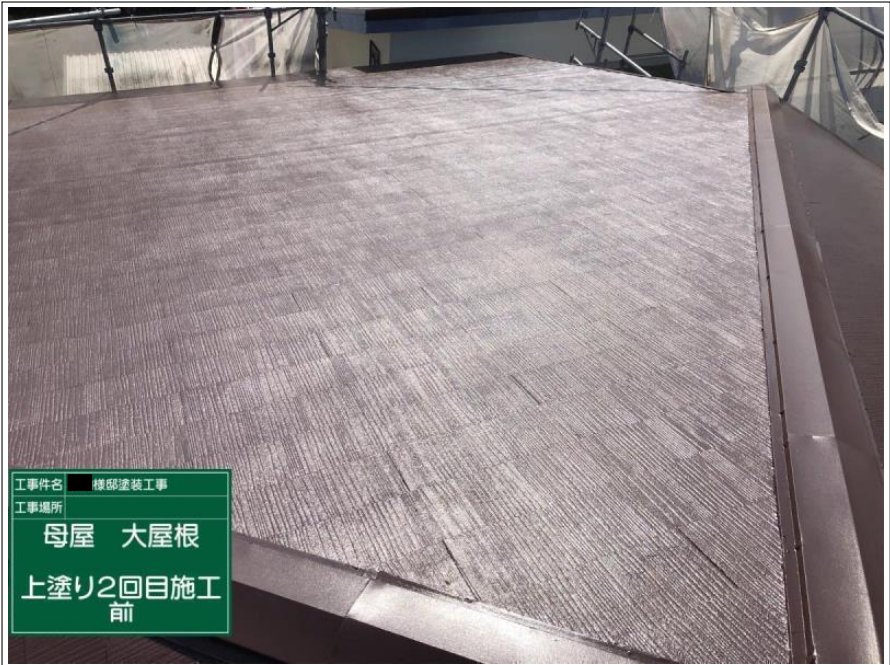
母屋 大屋根

上塗り2回目

施工前

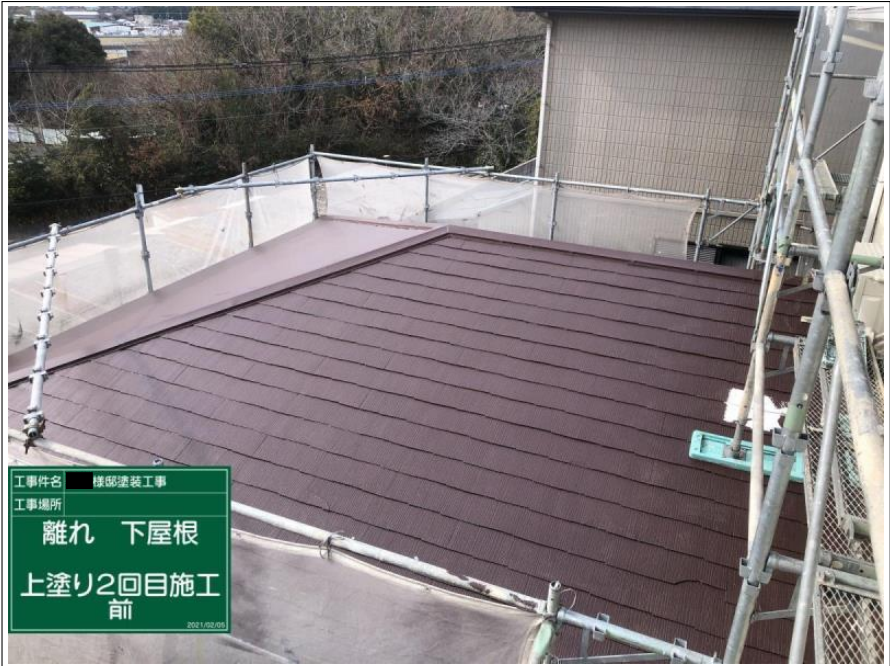
母屋 下屋根

上塗り2回目

施工前

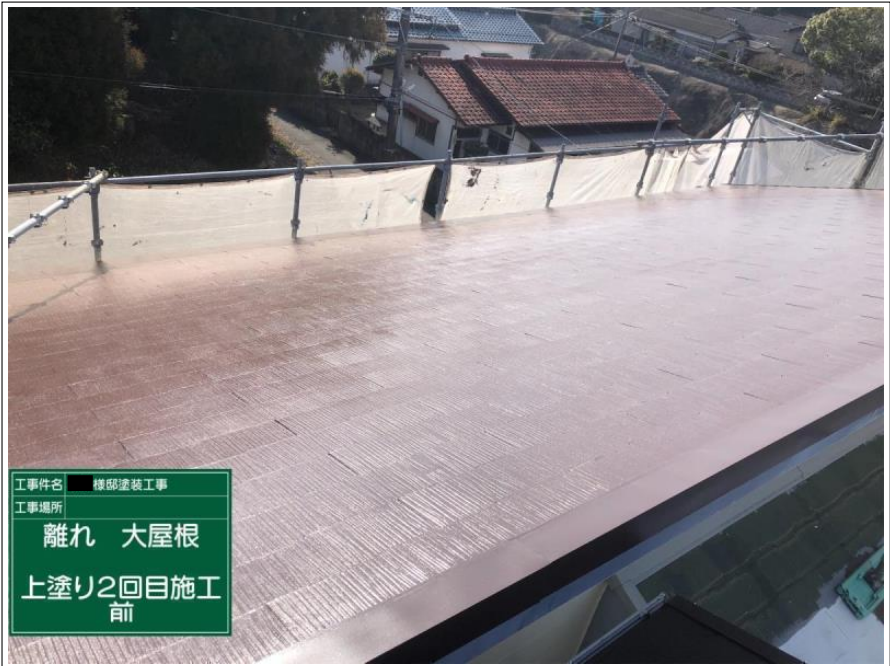
離れ家 大屋根

上塗り2回目

施工前

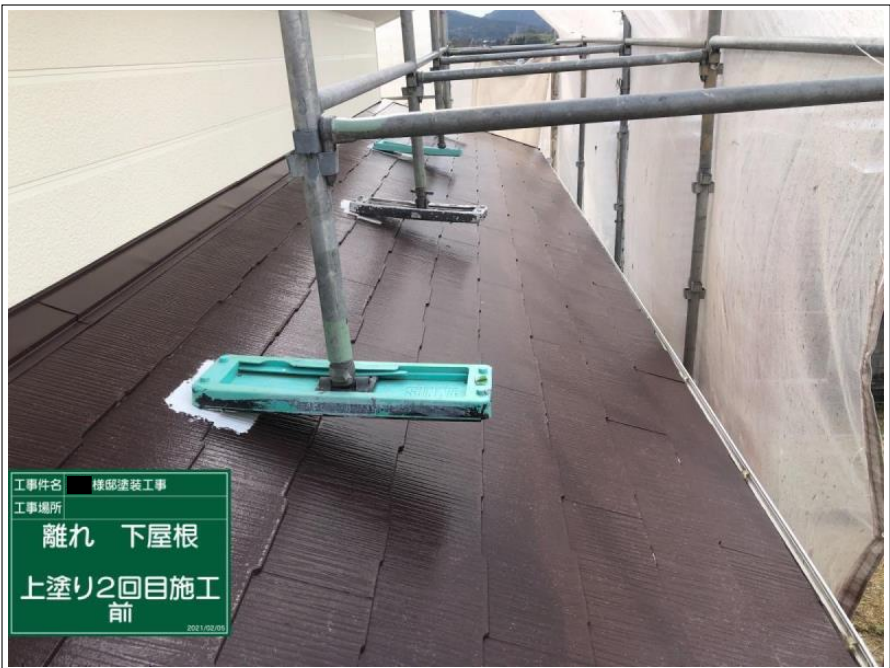
離れ家 下屋根

上塗り 2回目

施工前

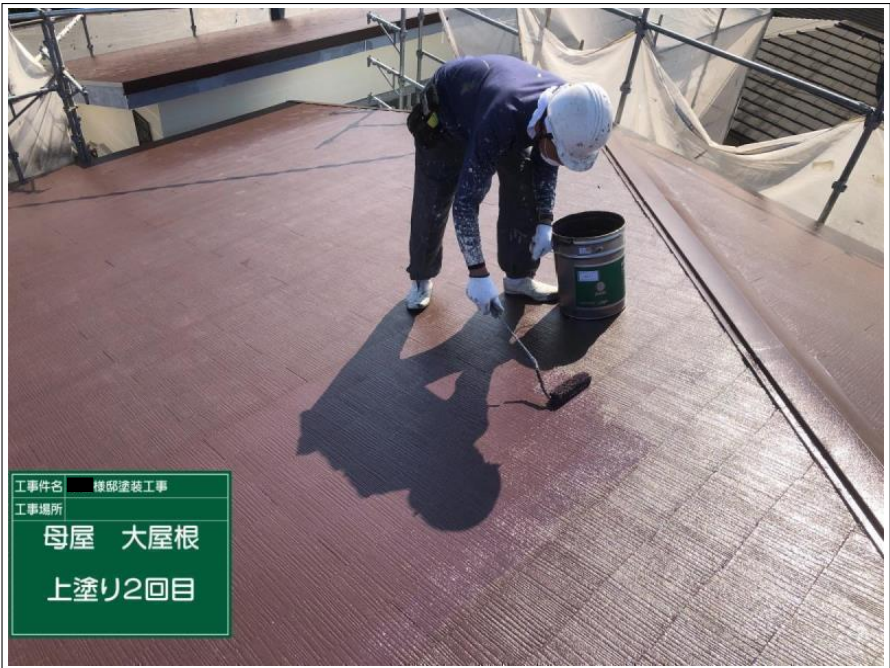
母屋 大屋根

上塗り 2回目

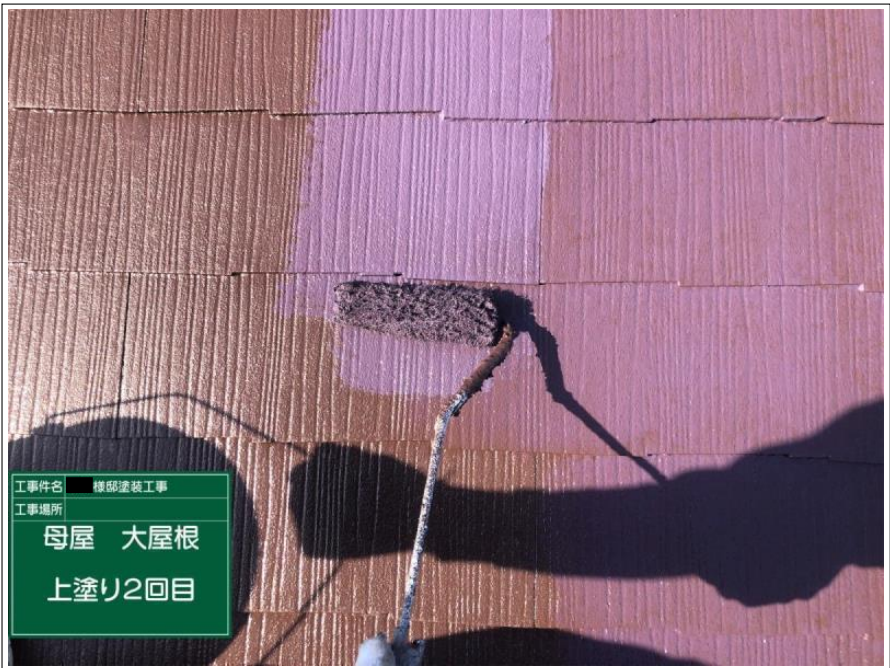
母屋 大屋根

上塗り 2回目

施工中

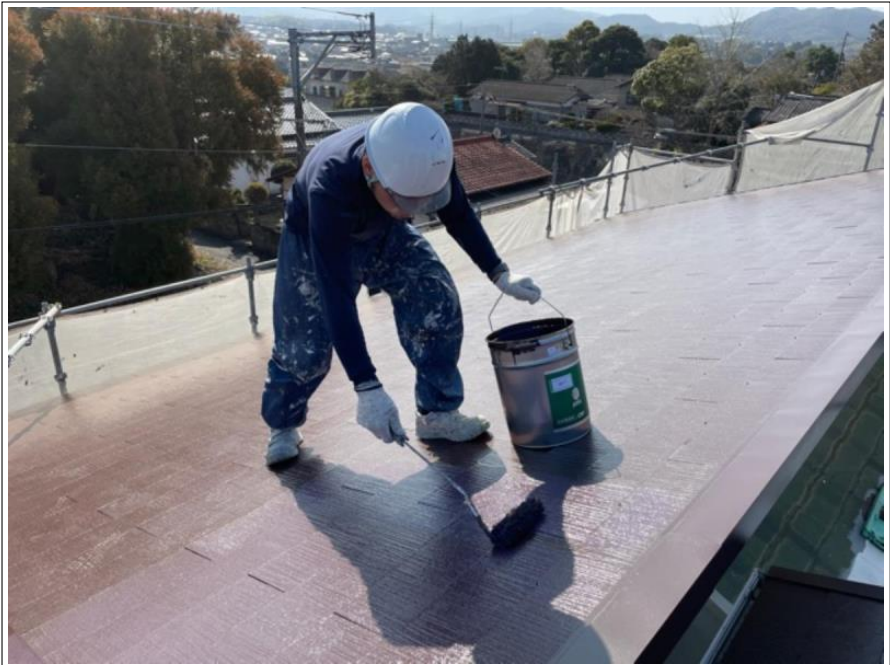
母屋 大屋根

上塗り 2回目

施工中

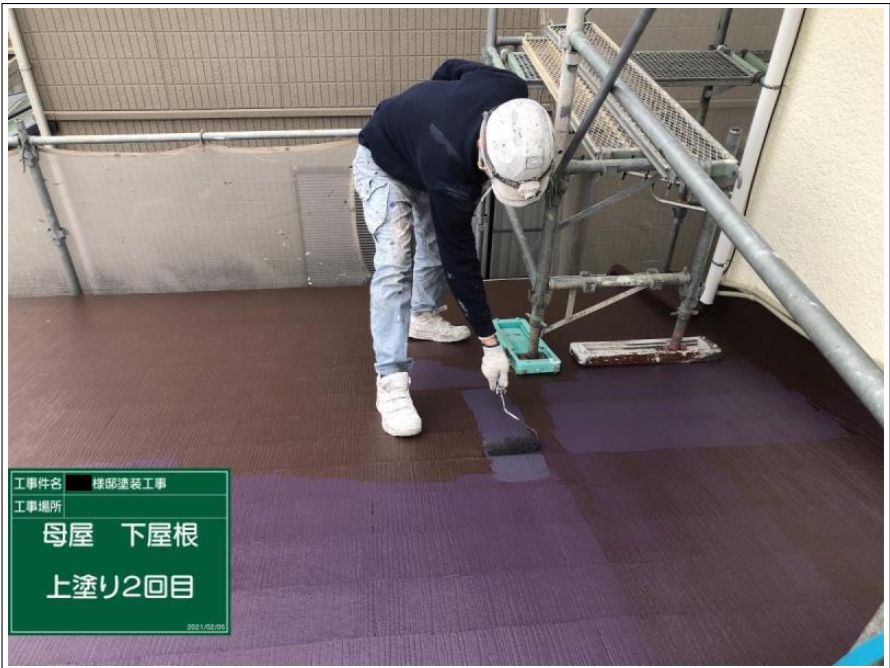
母屋 下屋根

上塗り 2回目

施工中

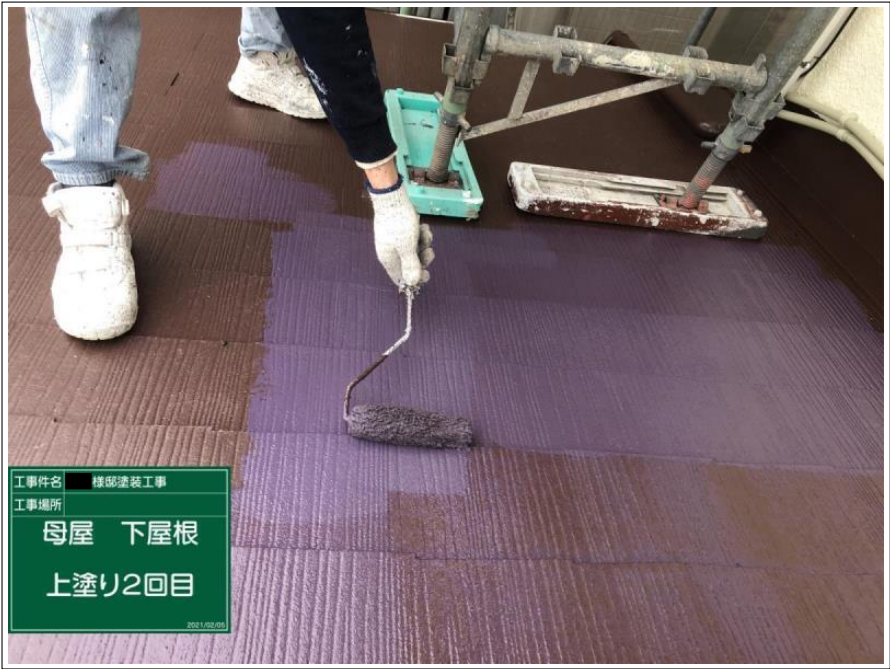
母屋 下屋根

上塗り 2回目

施工中

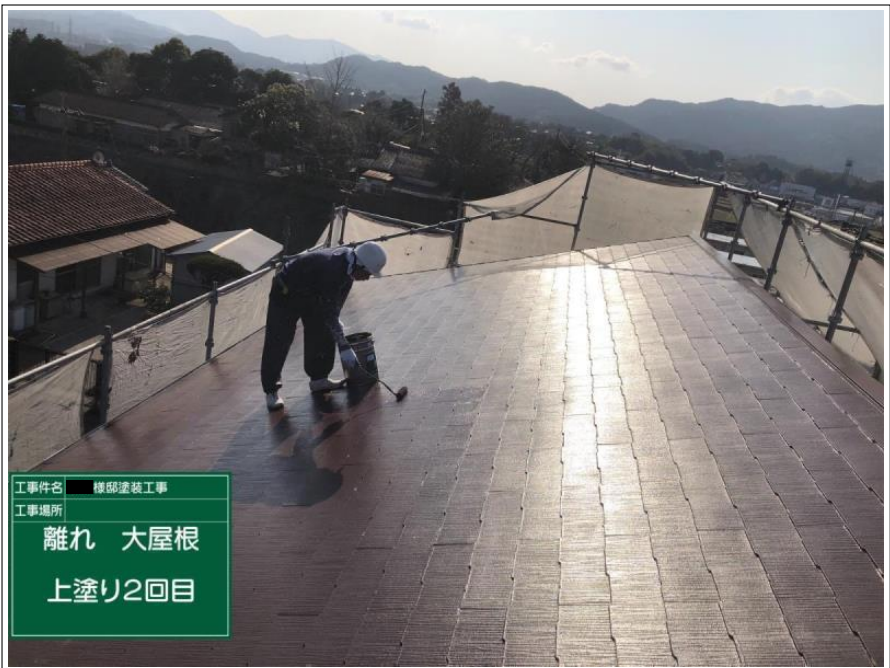
離れ家 大屋根

上塗り 2回目

施工中

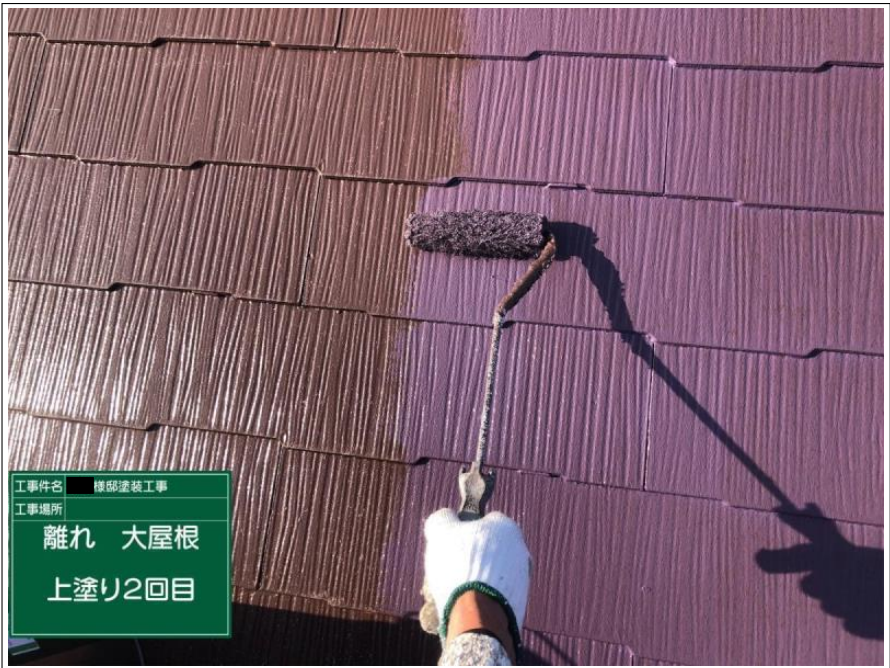
離れ家 大屋根

上塗り 2回目

施工中

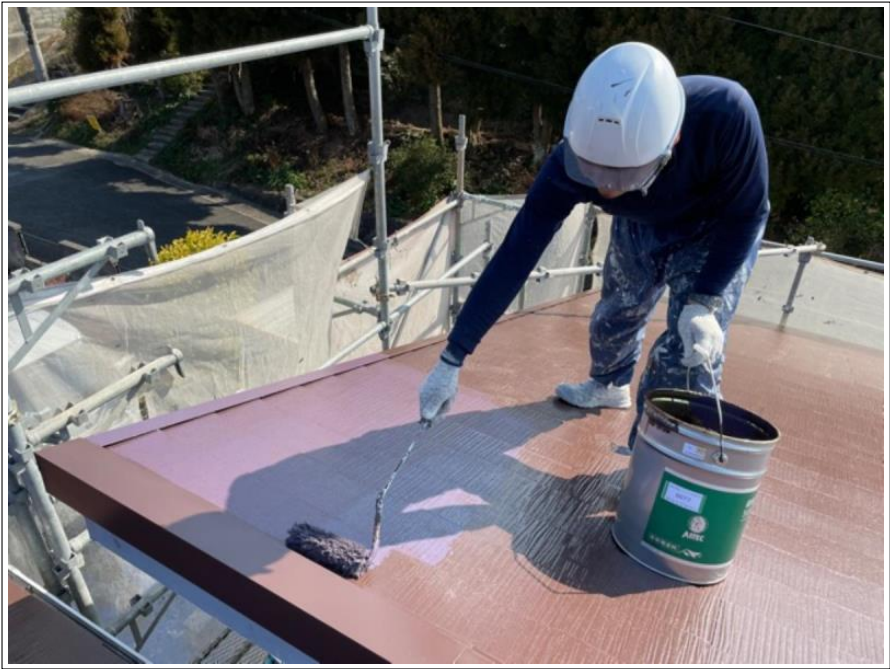
離れ家 大屋根

上塗り 2回目

施工中

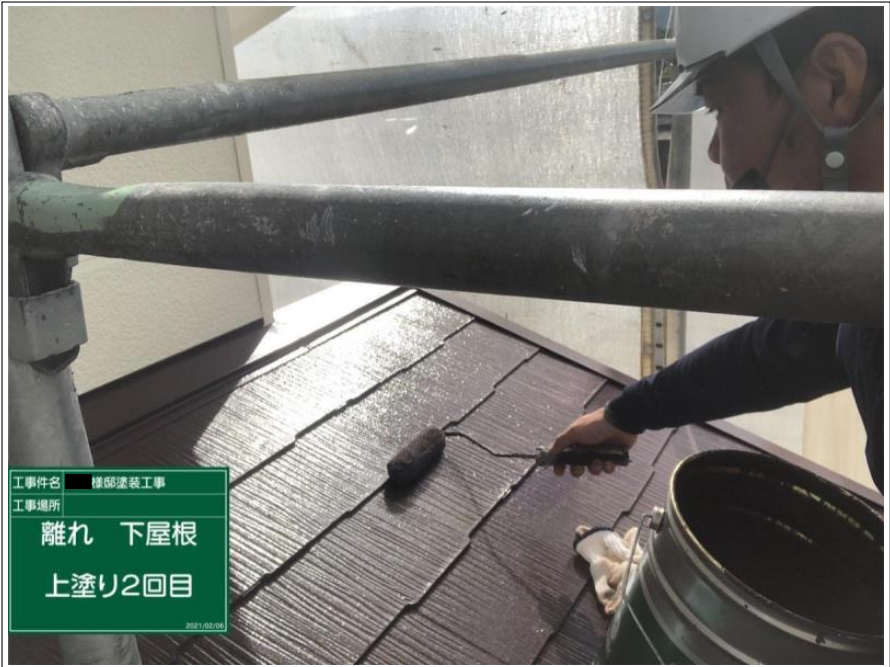
離れ家 下屋根

上塗り 2回目

施工中

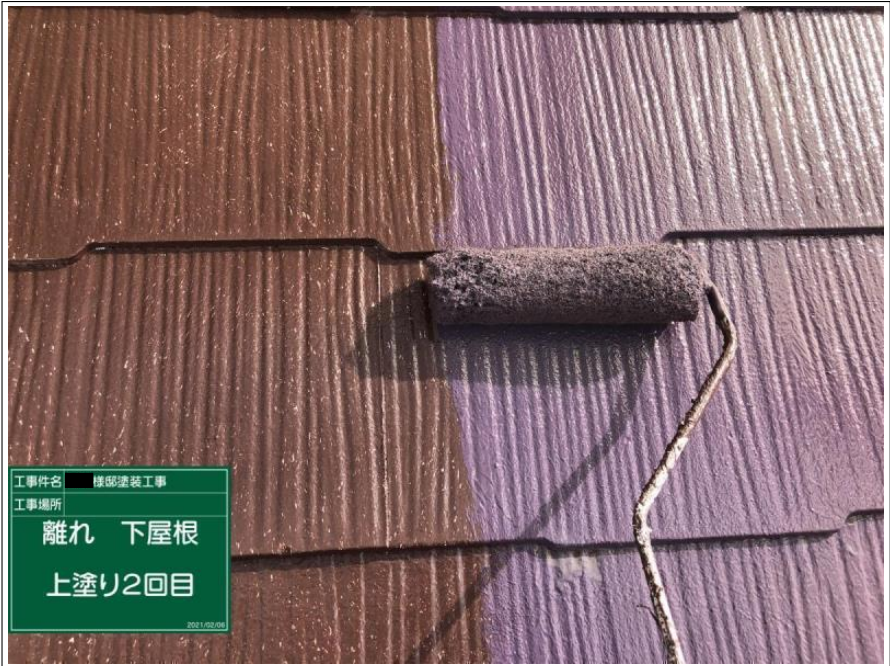
離れ家 下屋根

上塗り 2回目

施工中

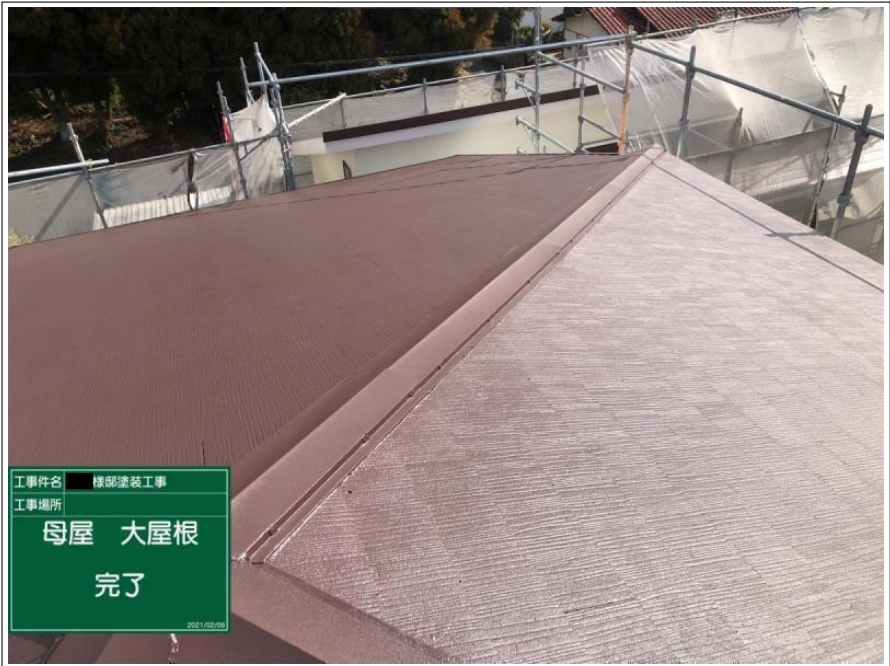
母屋 大屋根

施工完了

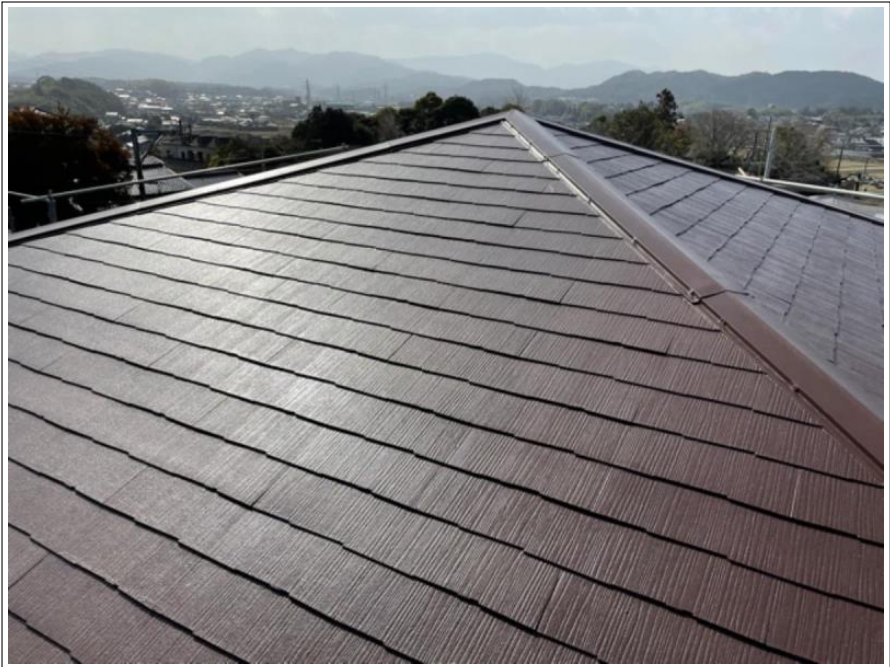
母屋 大屋根

施工完了

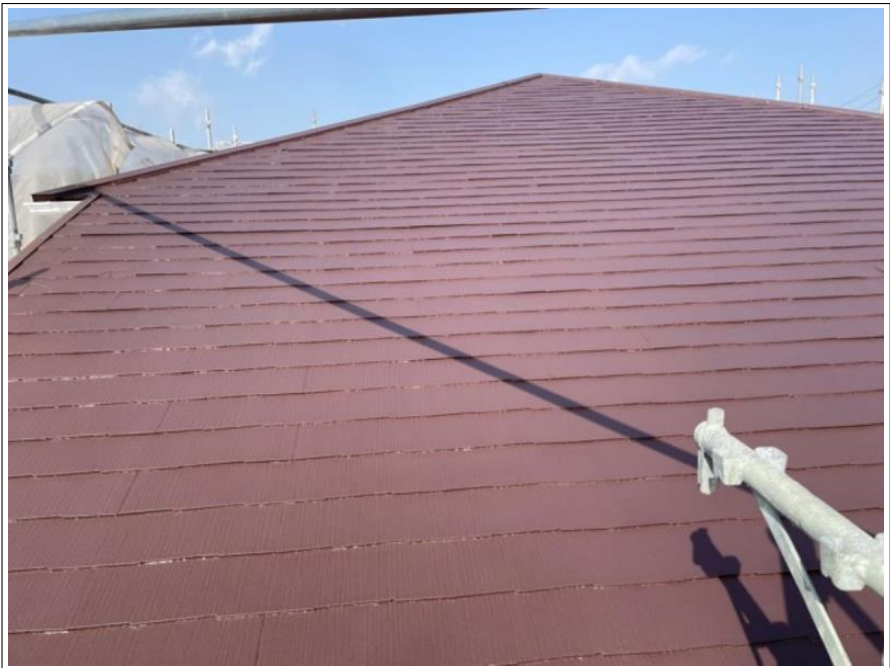
母屋 大屋根

施工完了

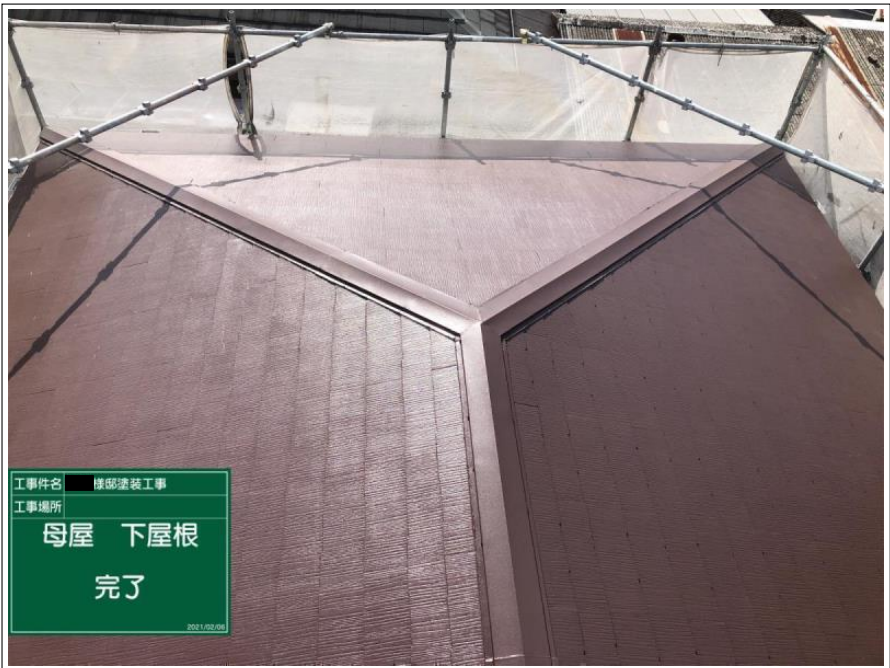
母屋 下屋根

施工完了

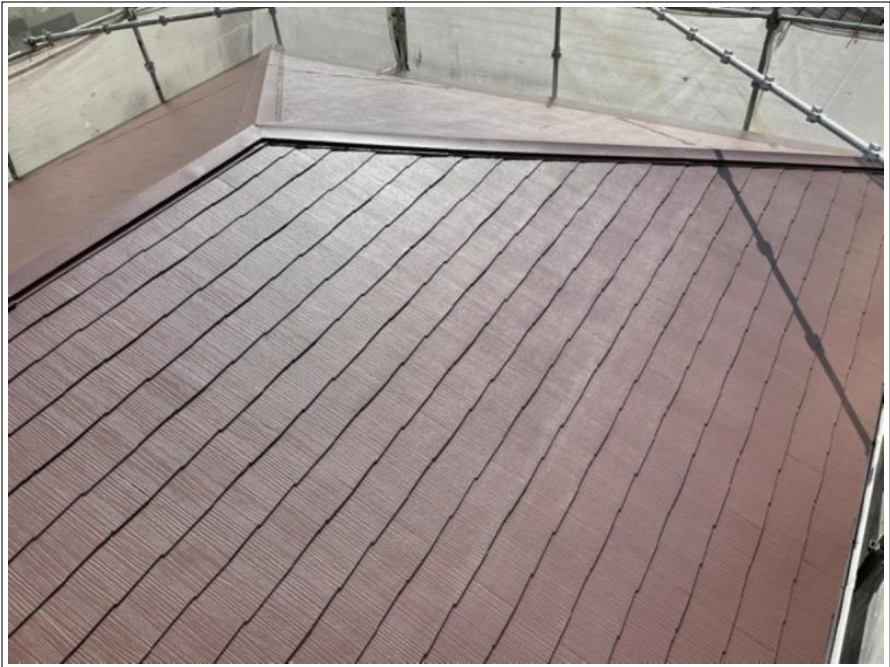
母屋 下屋根

施工完了

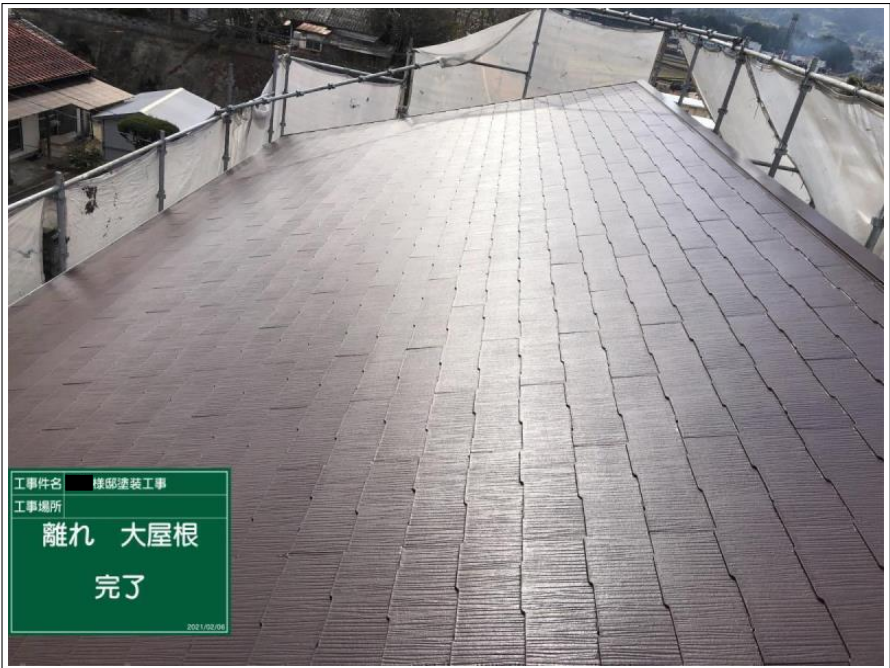
離れ家 大屋根

施工完了
