# 工事写真報告書

工 事 箇 所 自宅及び離れ家 塗装・その他 改修工事

工事住所 田川郡 川崎町

工事施工者 **ベストホーム株式会社**

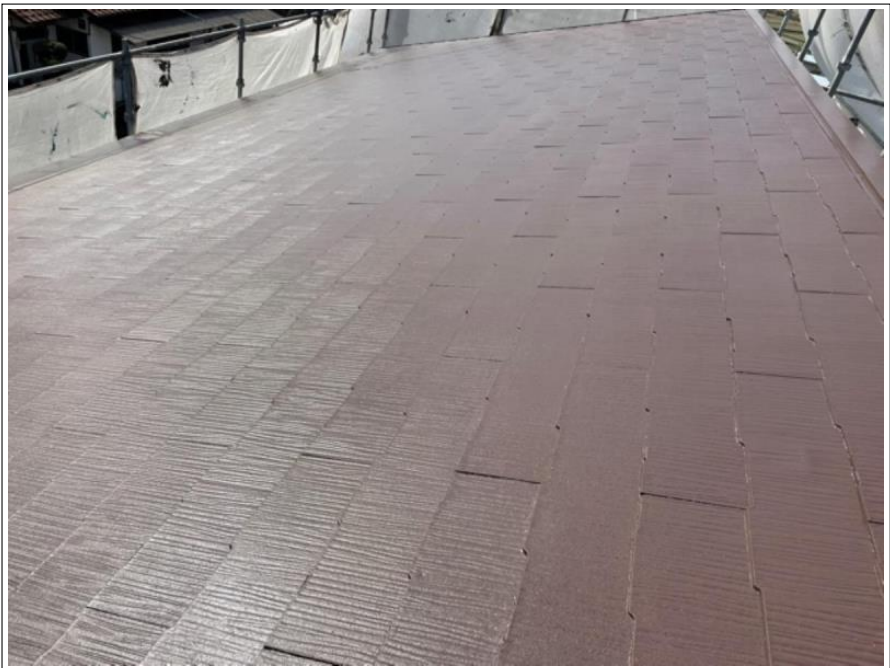
離れ家 大屋根

施工完了

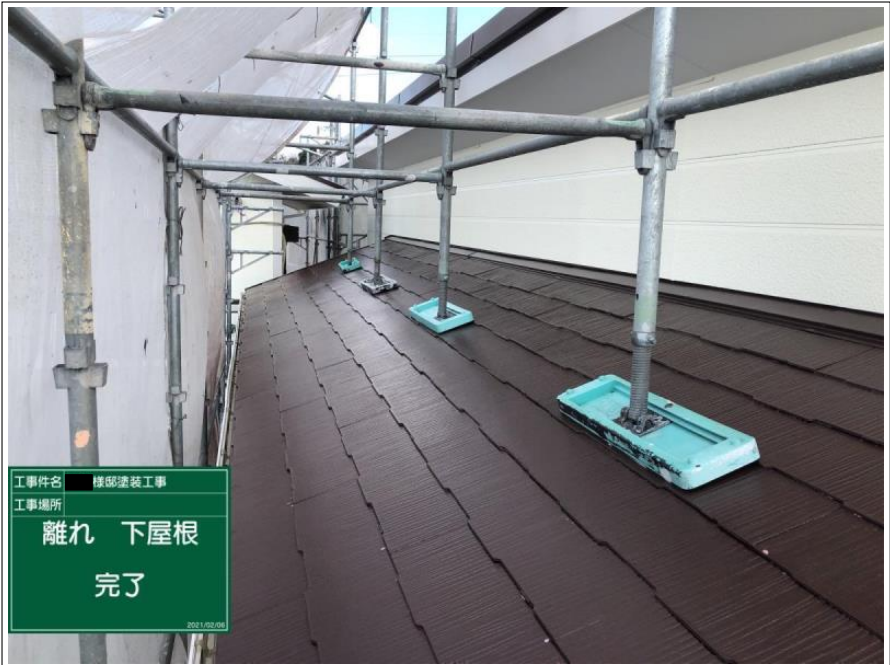
離れ家 下屋根

施工完了

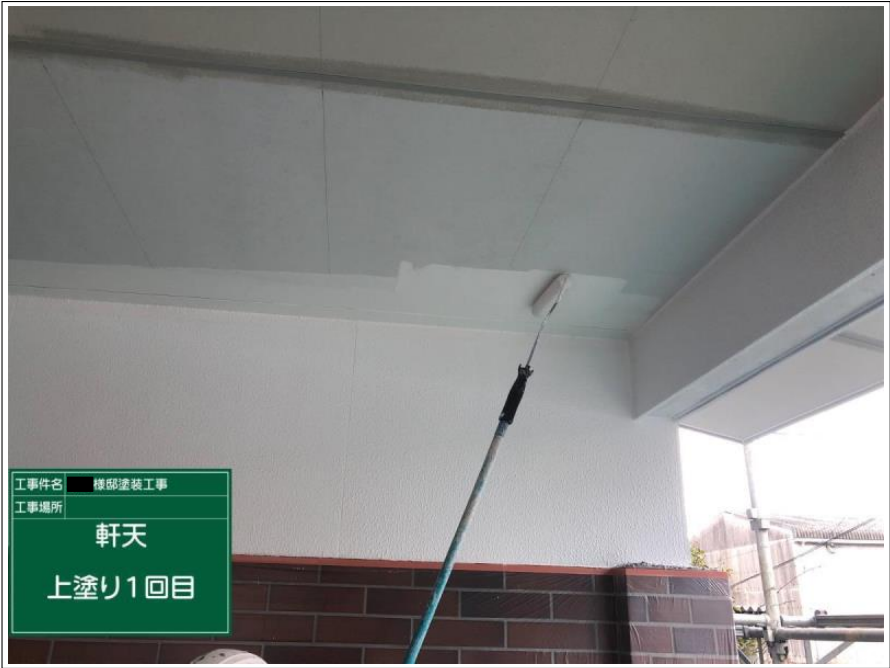
母屋 軒天

上塗り 1 回目

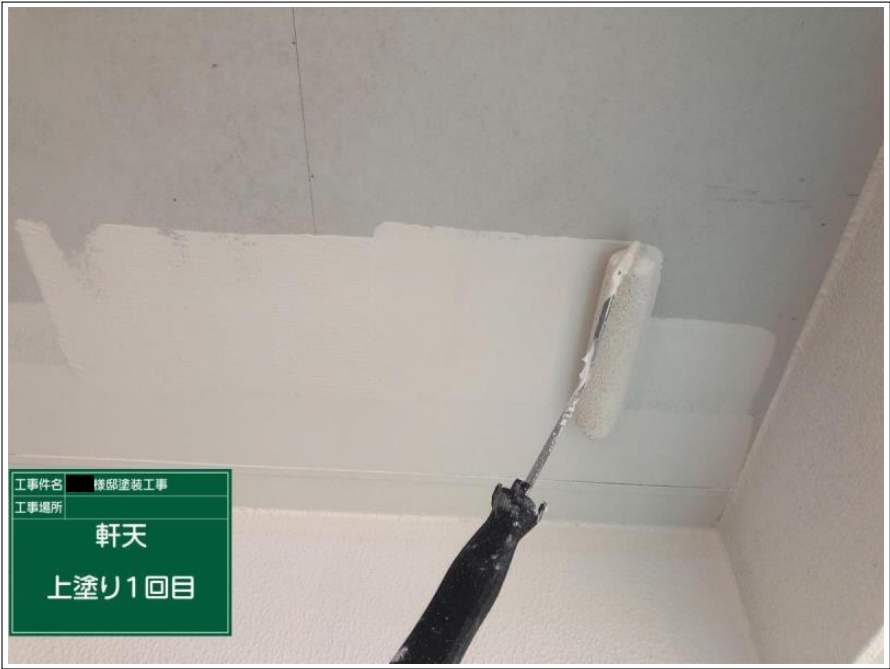
母屋 軒天

上塗り 1 回目

施工中

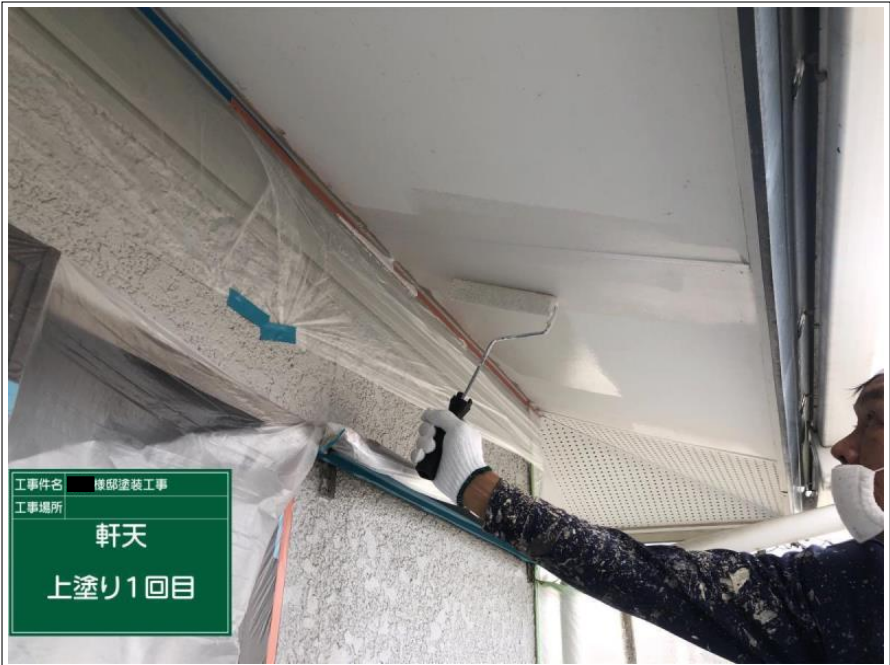
母屋 軒天

上塗り 1 回目

施工中

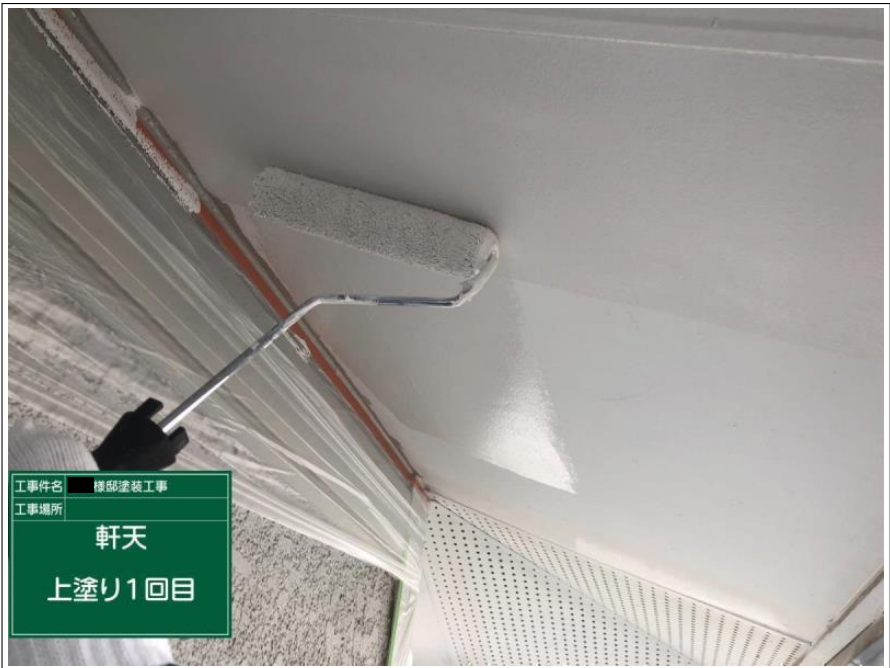
母屋 軒天

上塗り 1 回目

施工中

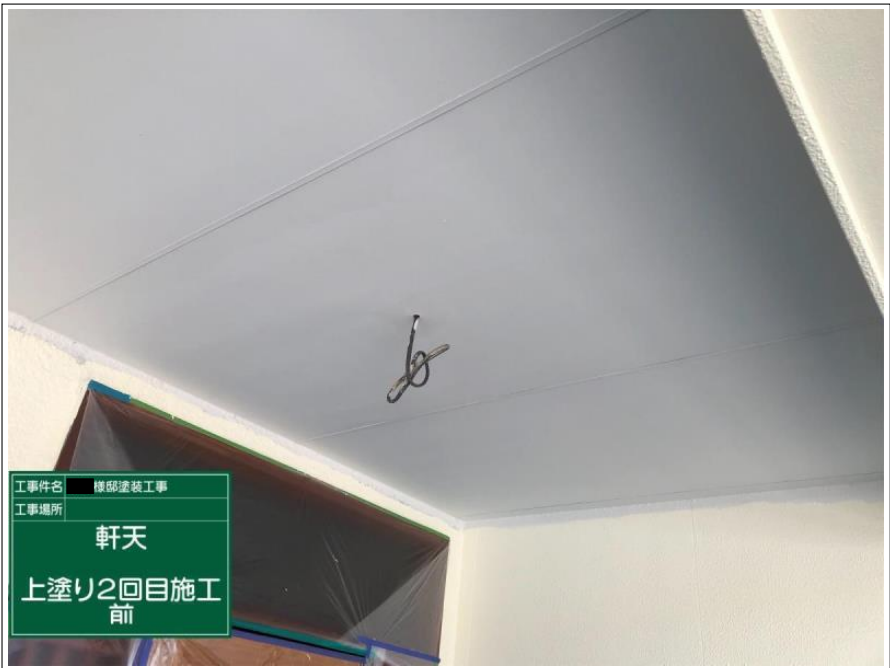
母屋 軒天

上塗り 2 回目

施工前

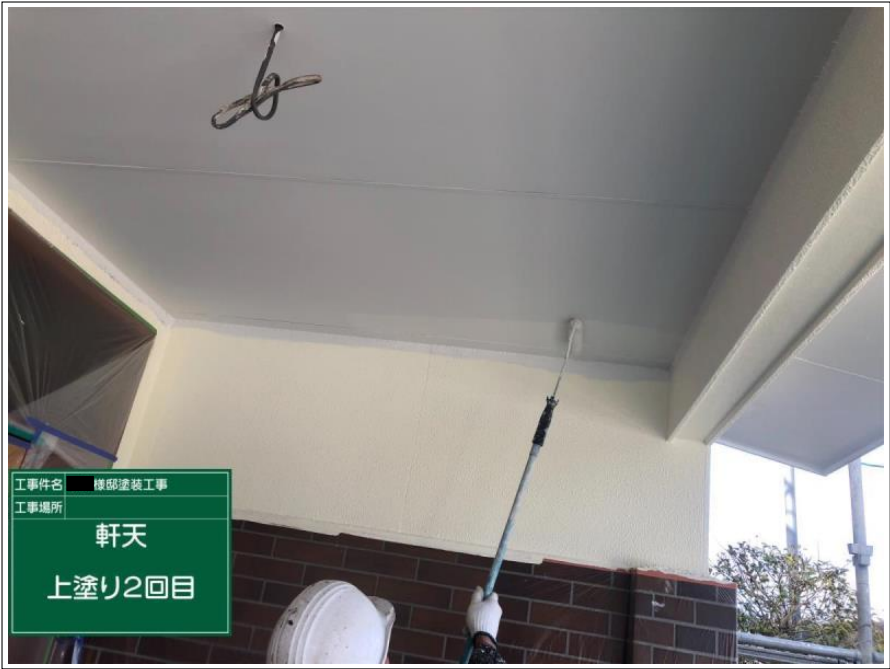
母屋 軒天

上塗り 2 回目

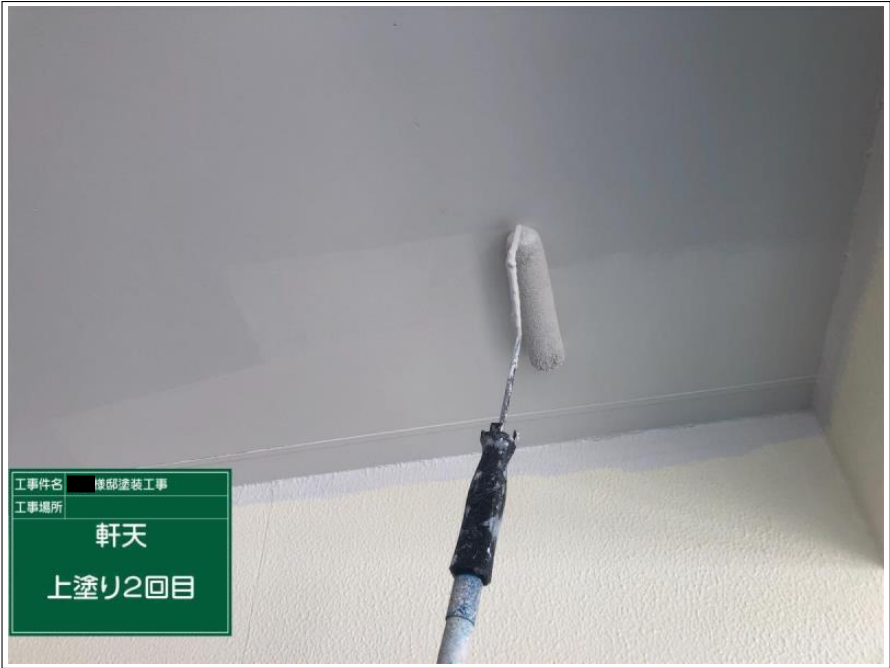
母屋 軒天

上塗り 2 回目

施工中

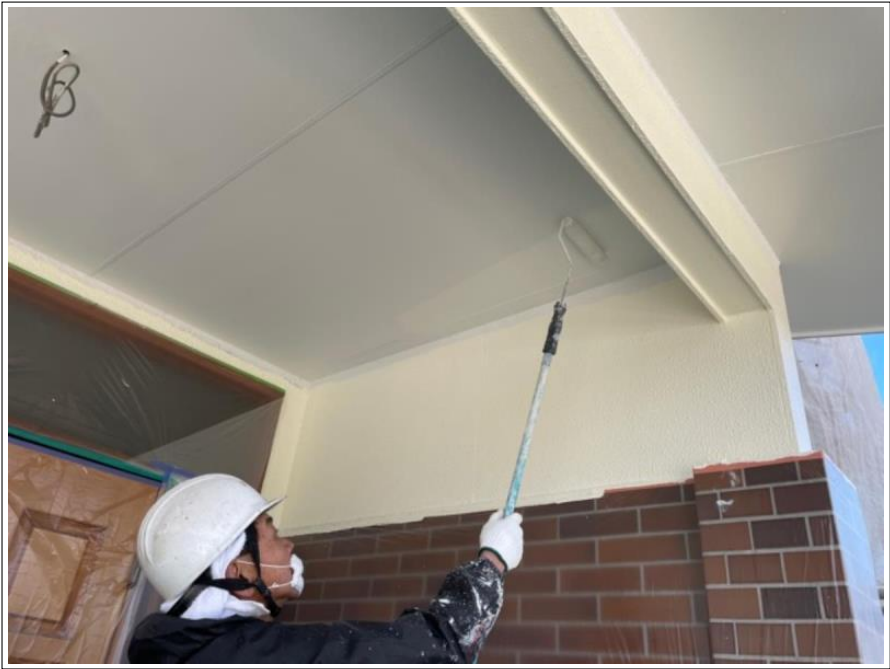
母屋 軒天

上塗り 2 回目

施工中

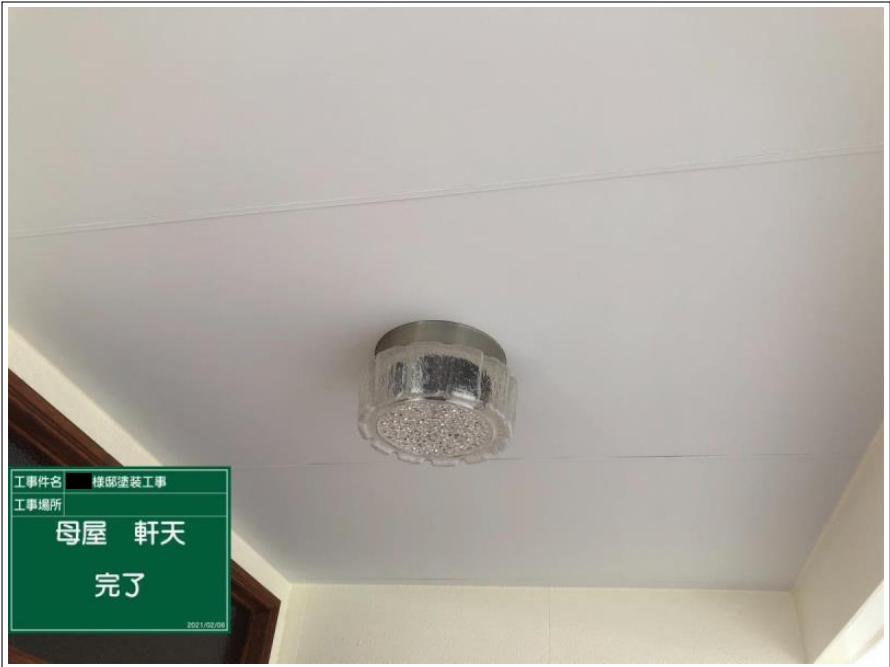
母屋 軒天

施工完了

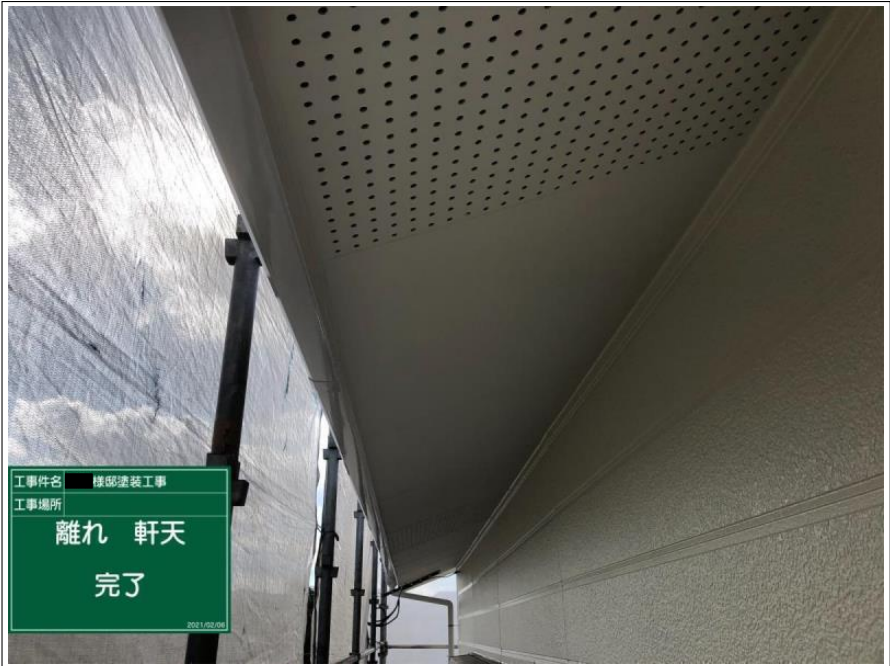
離れ家 軒天

施工完了

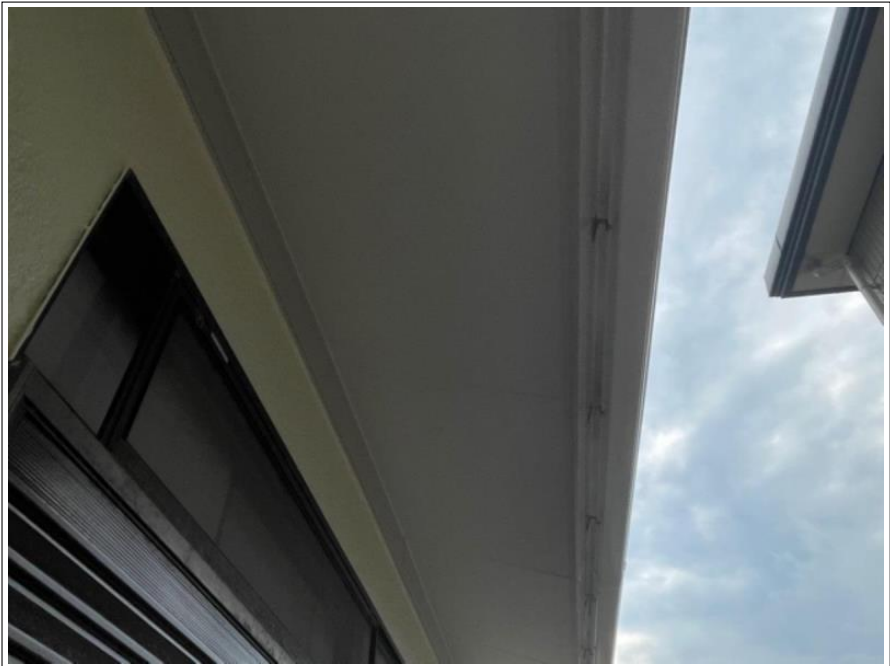
母屋 軒天

施工完了

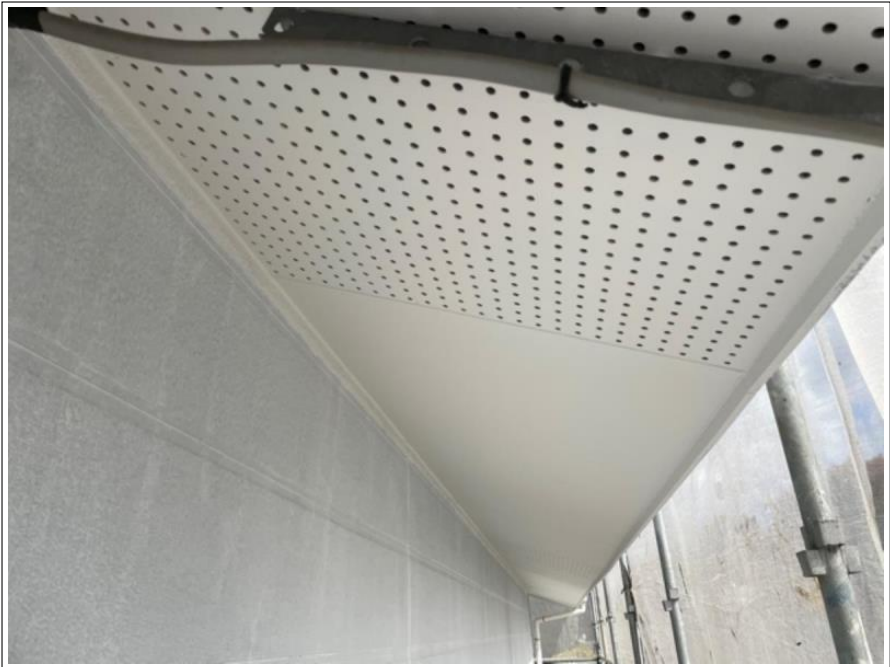
離れ家 軒天

施工完了

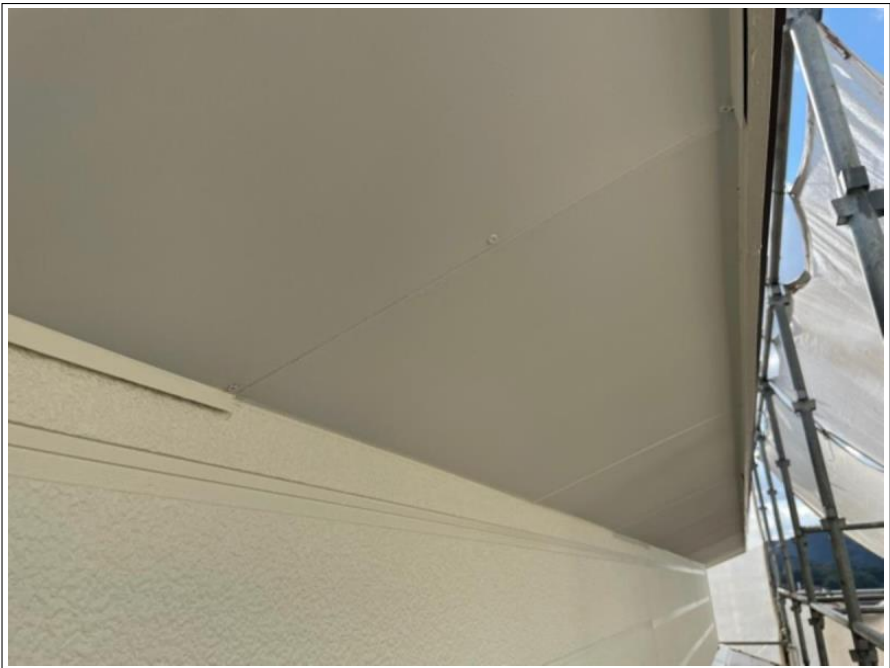
離れ家 軒天

施工完了

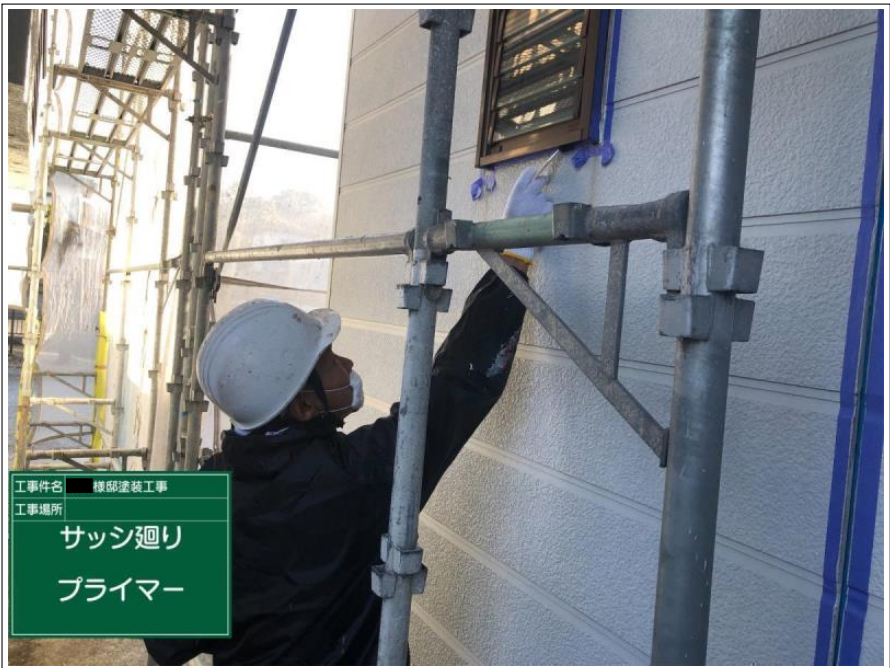
サッシ廻り

離れ家 シーリング打ち増し

プライマー塗布

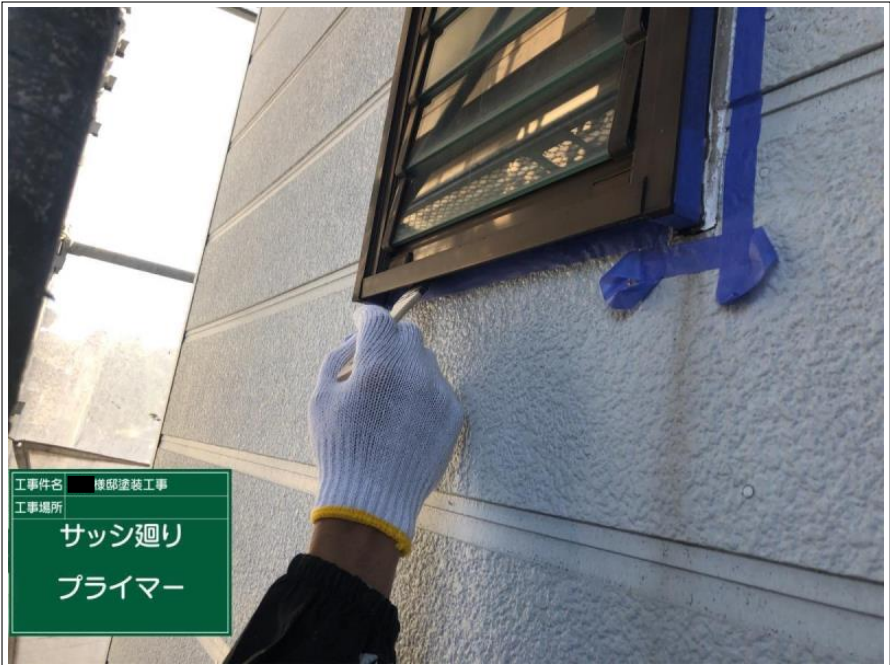
サッシ廻り

離れ家 シーリング打ち増し

プライマー塗布

施工中

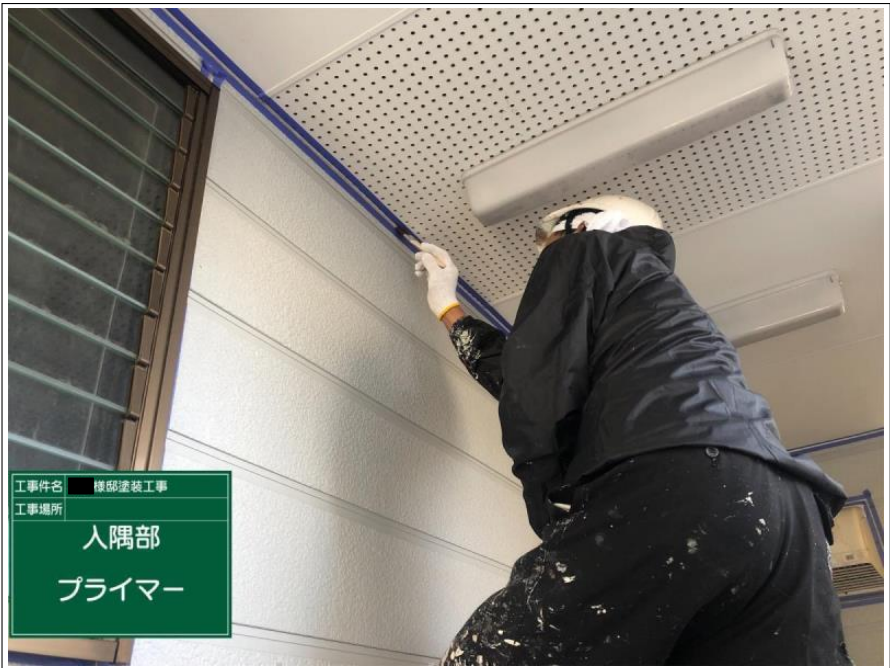
入隅部

離れ家 シーリング打ち増し

プライマー塗布

施工中

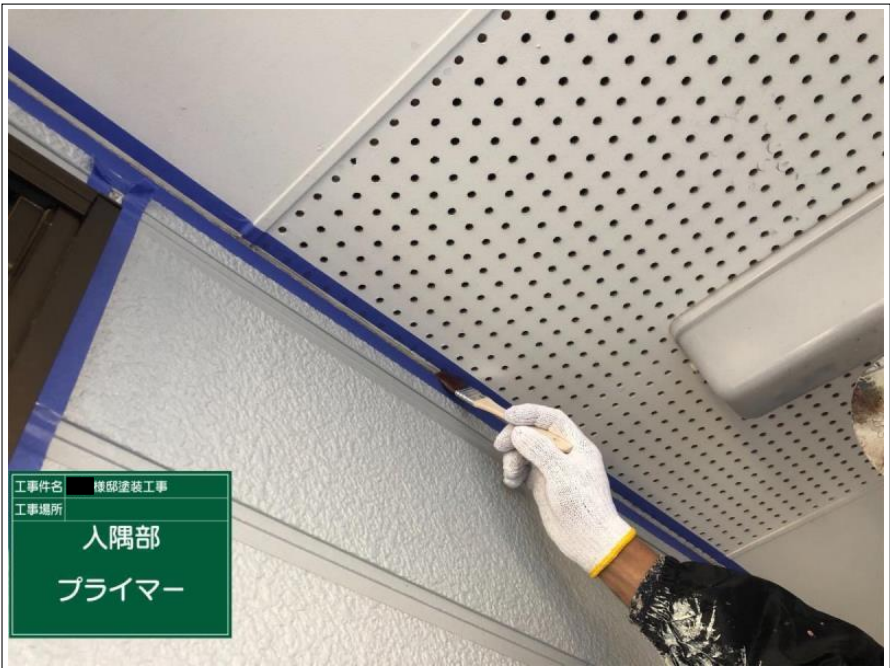
入隅部

離れ家 シーリング打ち増し

プライマー塗布

施工中

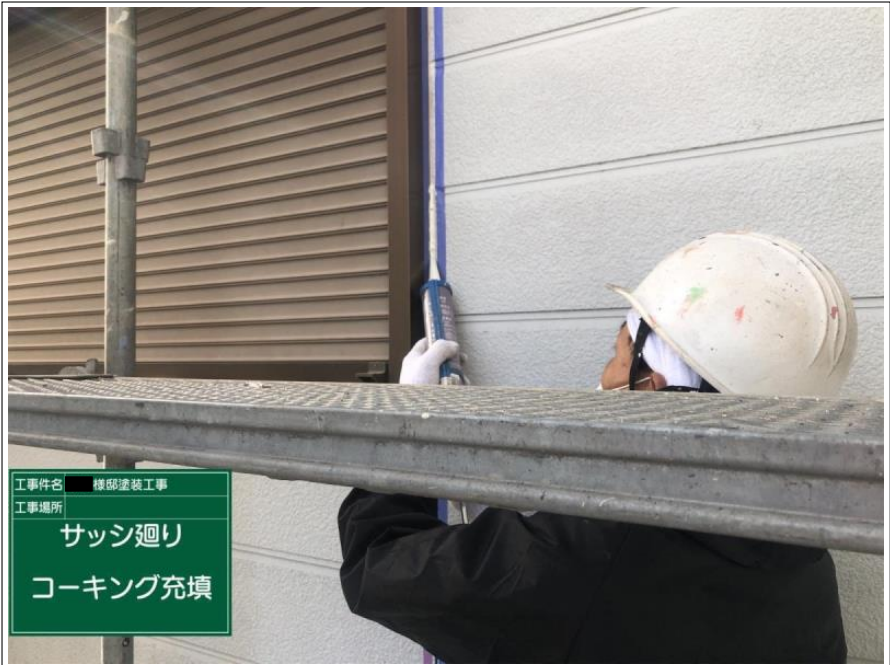
サッシ廻り

離れ家 シーリング打ち増し

シーリング打ち

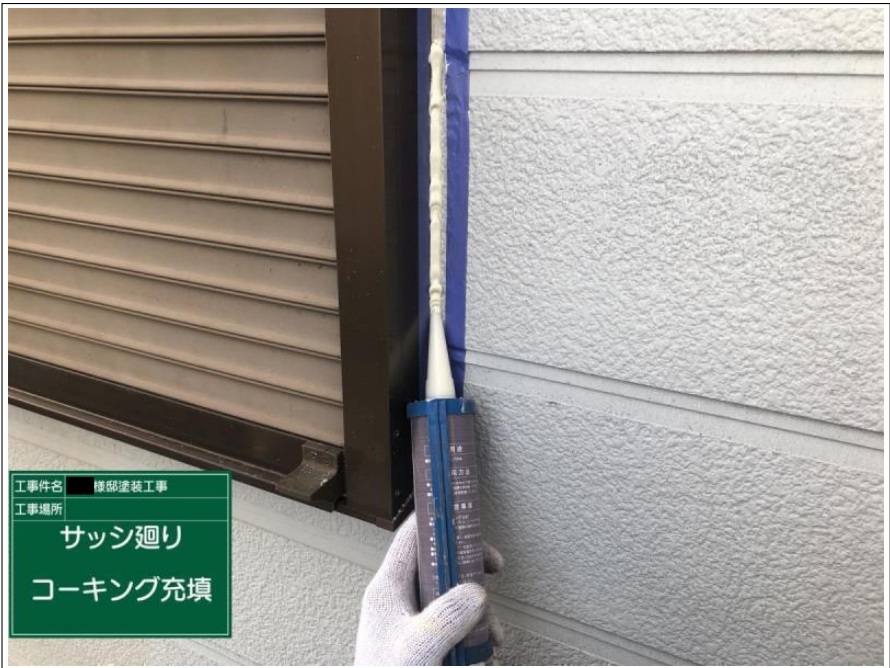
サッシ廻り

離れ家 シーリング打ち増し

シーリング打ち

施工中

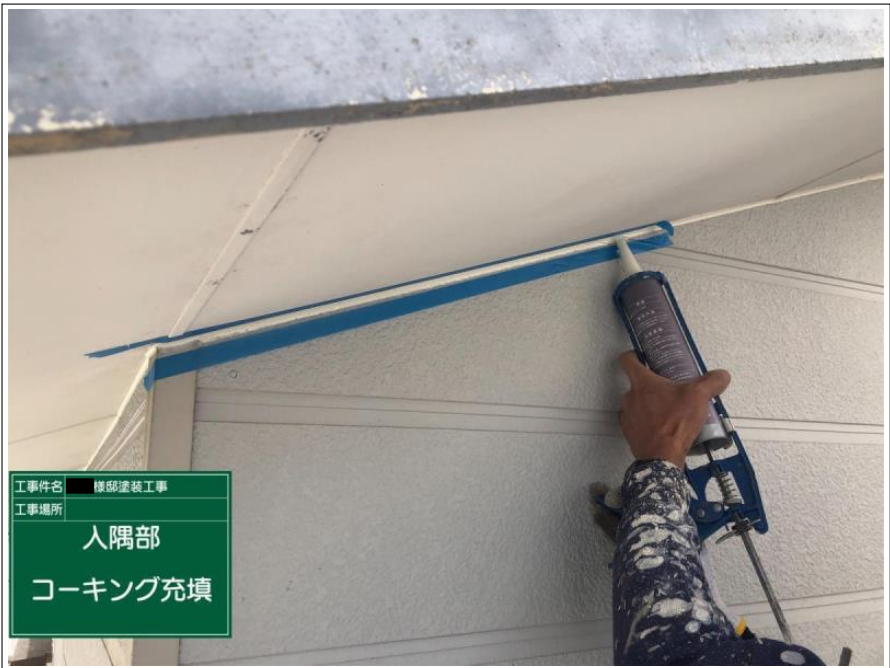
入隅部

離れ家 シーリング打ち増し

シーリング打ち

施工中

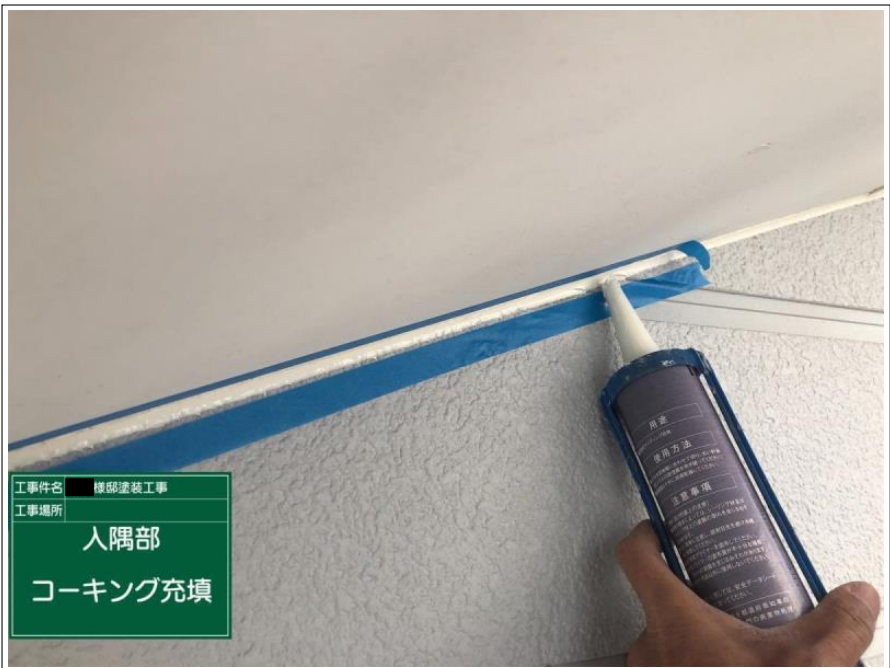
入隅部

離れ家 シーリング打ち増し

シーリング打ち

施工中

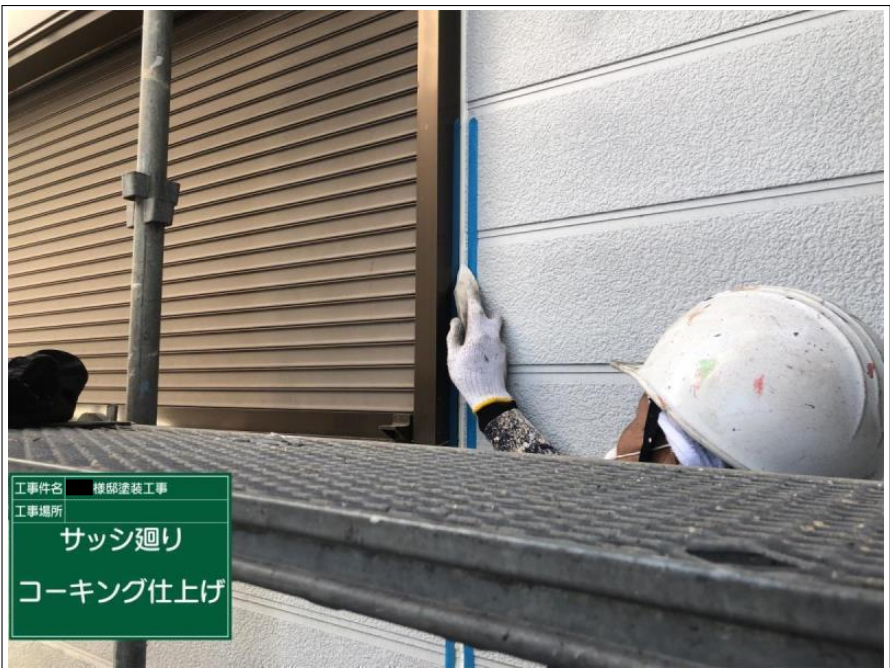
サッシ廻り

離れ家 シーリング打ち増し

シーリングヘラ押さえ

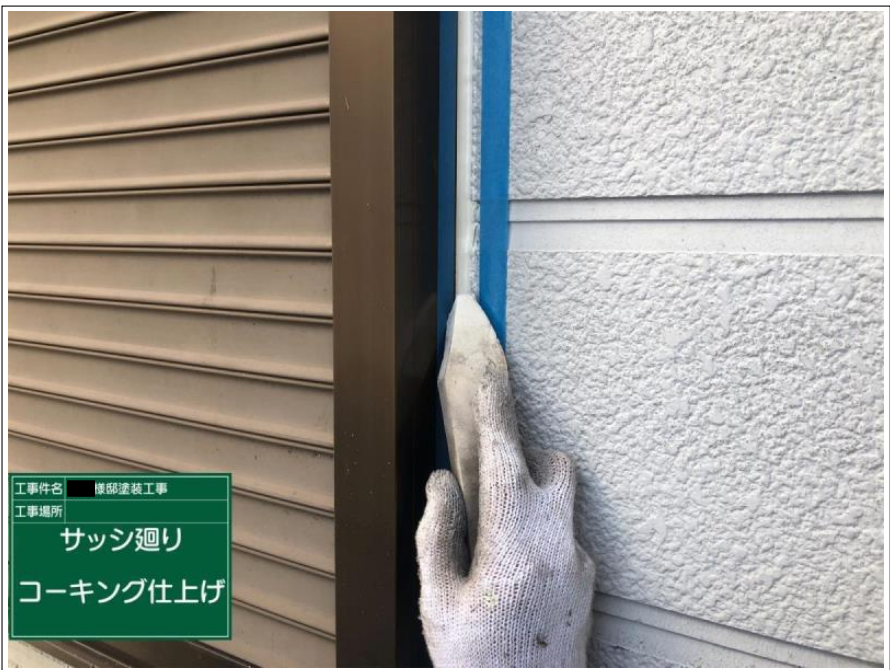
サッシ廻り

離れ家 シーリング打ち増し

シーリングヘラ押さえ

施工中

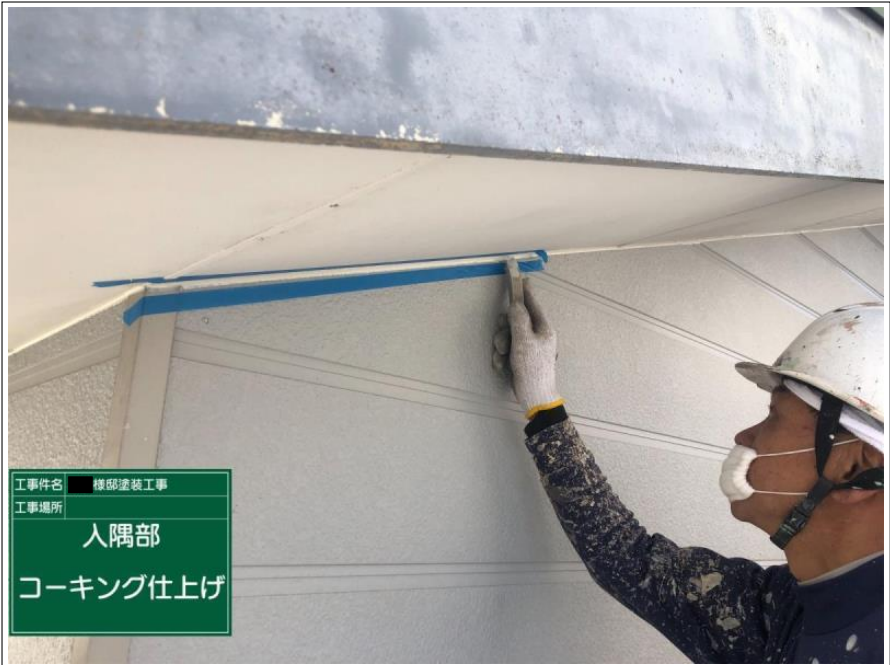
入隅部

離れ家 シーリング打ち増し

シーリングヘラ押さえ

施工中

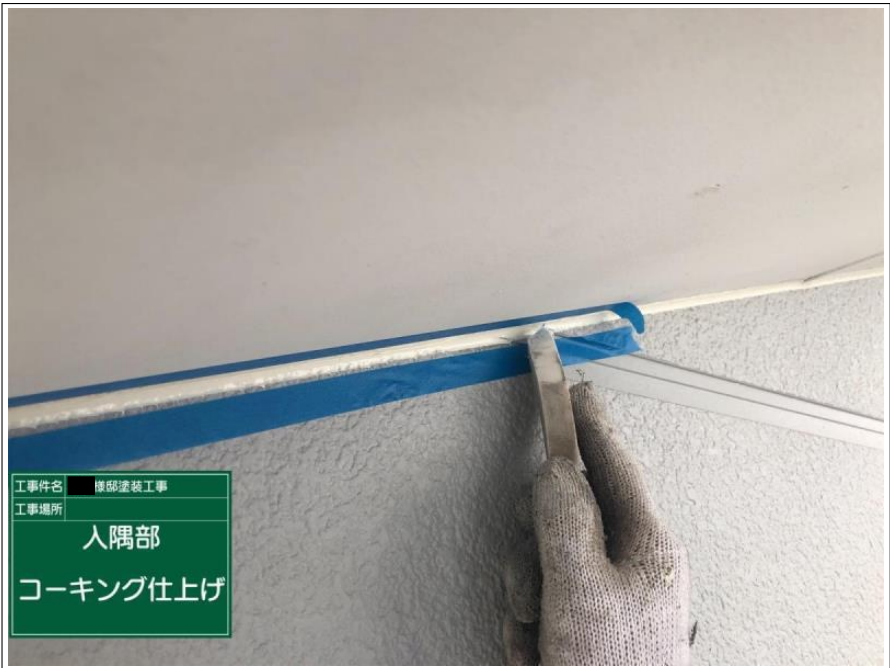
入隅部

離れ家 シーリング打ち増し

シーリングヘラ押さえ

施工中

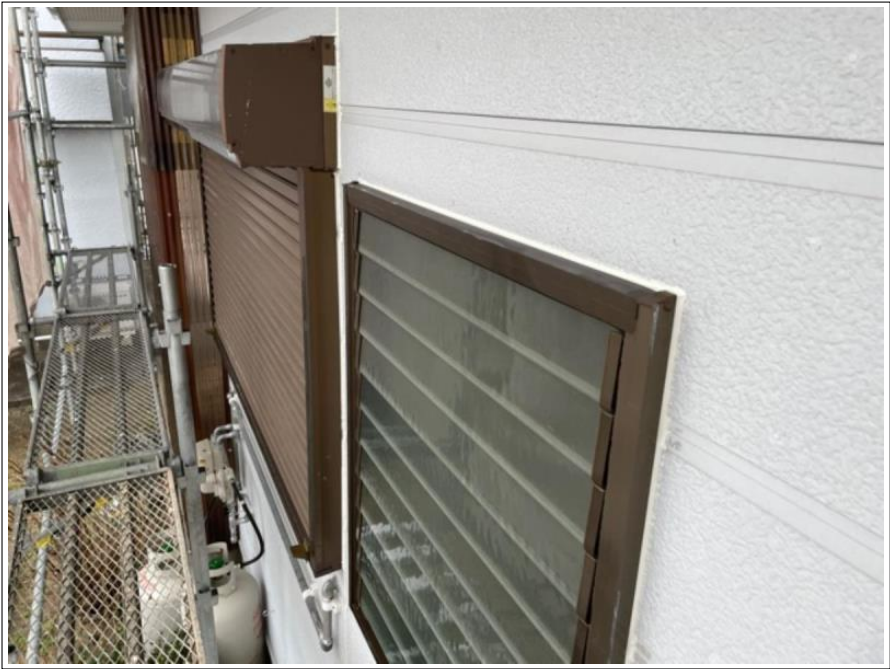
離れ家 シーリング打ち増し

施工完了

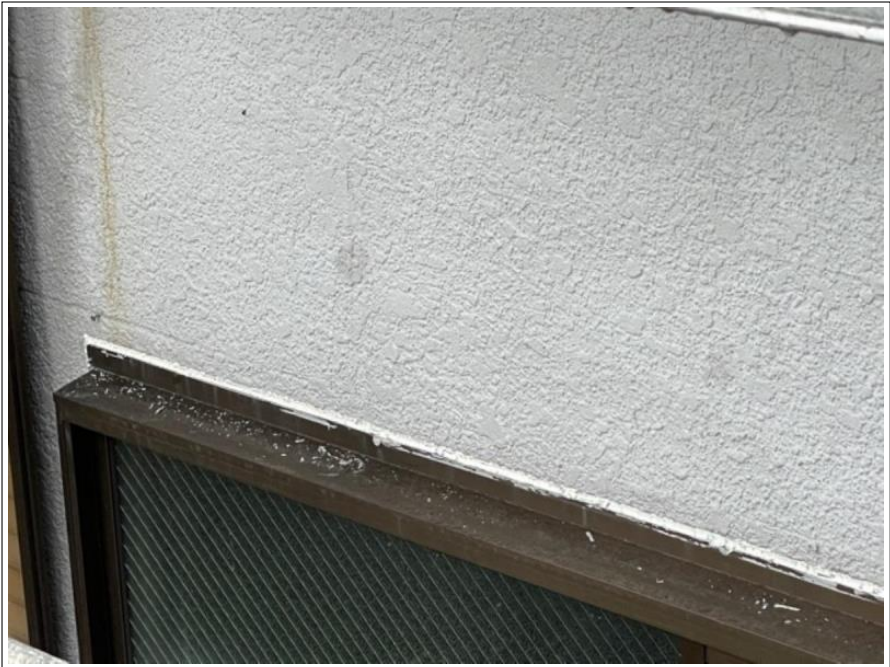
母屋 シーリング打ち増し

施工完了

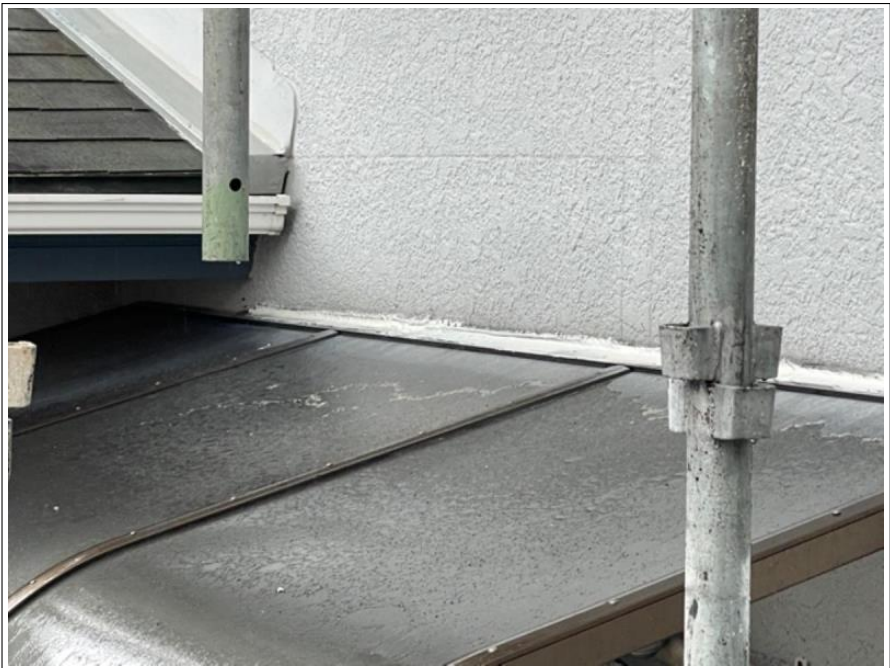
母屋 シーリング打ち増し

施工完了

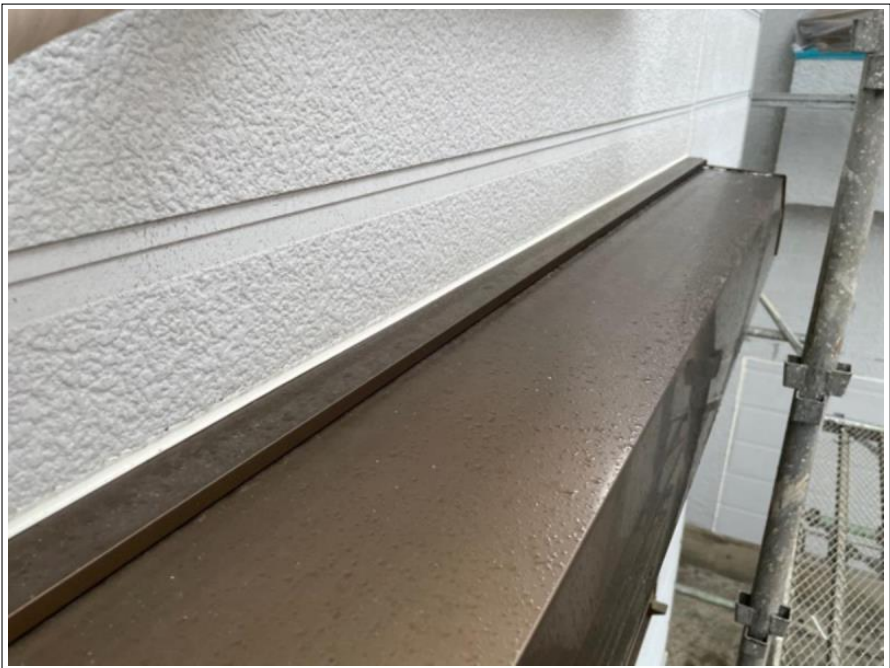
離れ家 シーリング打ち増し

施工完了

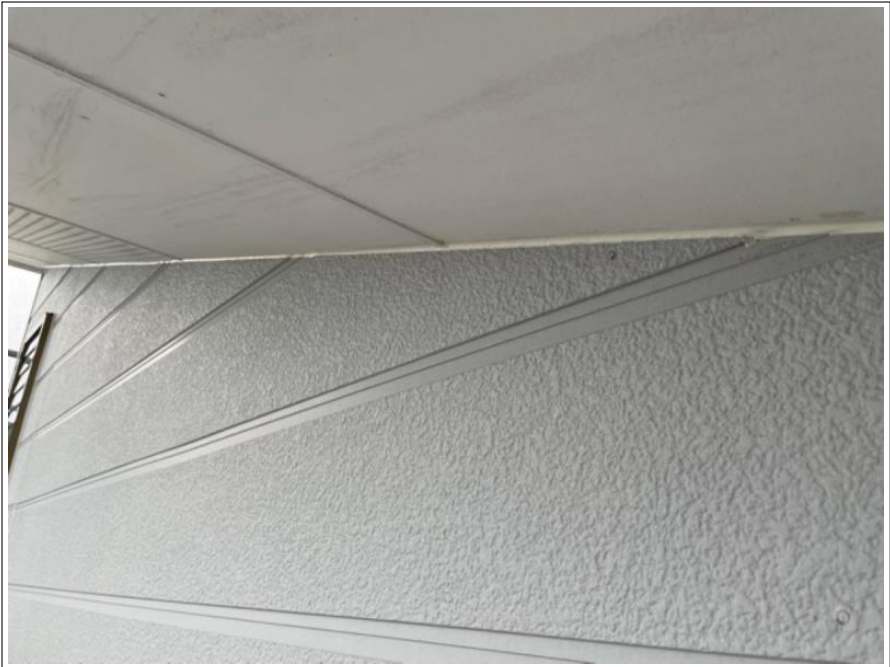
離れ家 シーリング打ち増し

施工完了

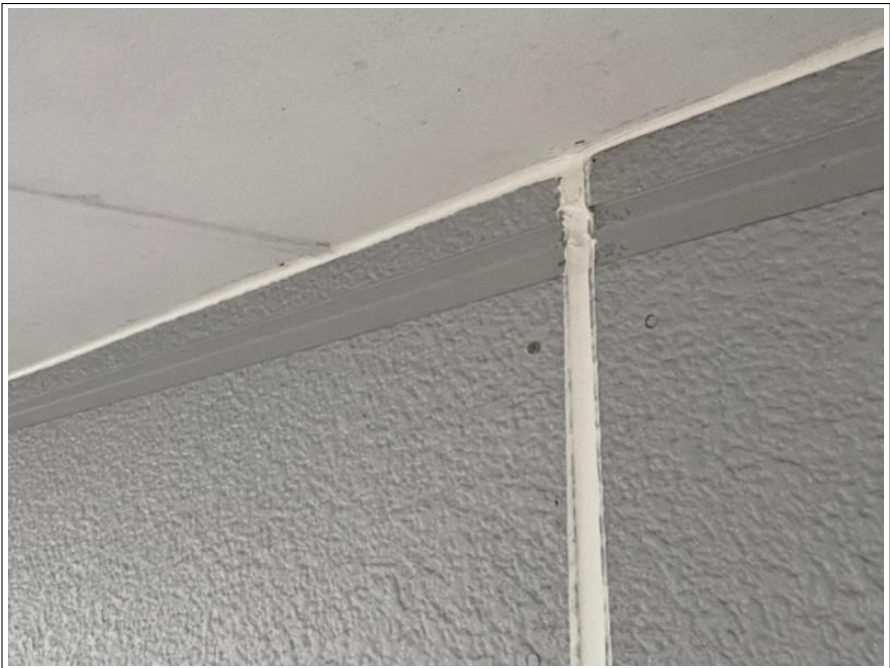
離れ家 シーリング打ち増し

施工完了

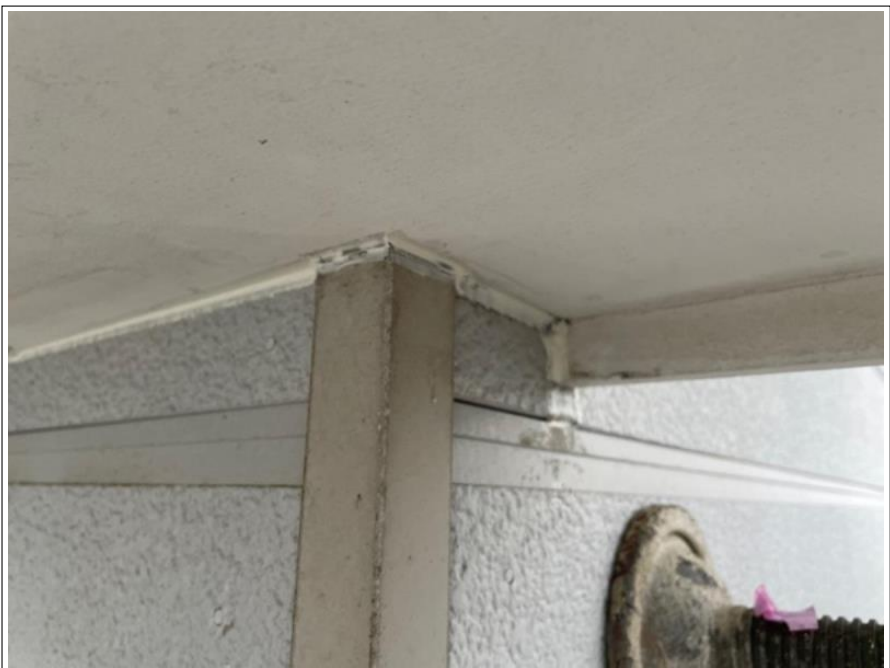
離れ家 シーリング打ち増し

施工完了

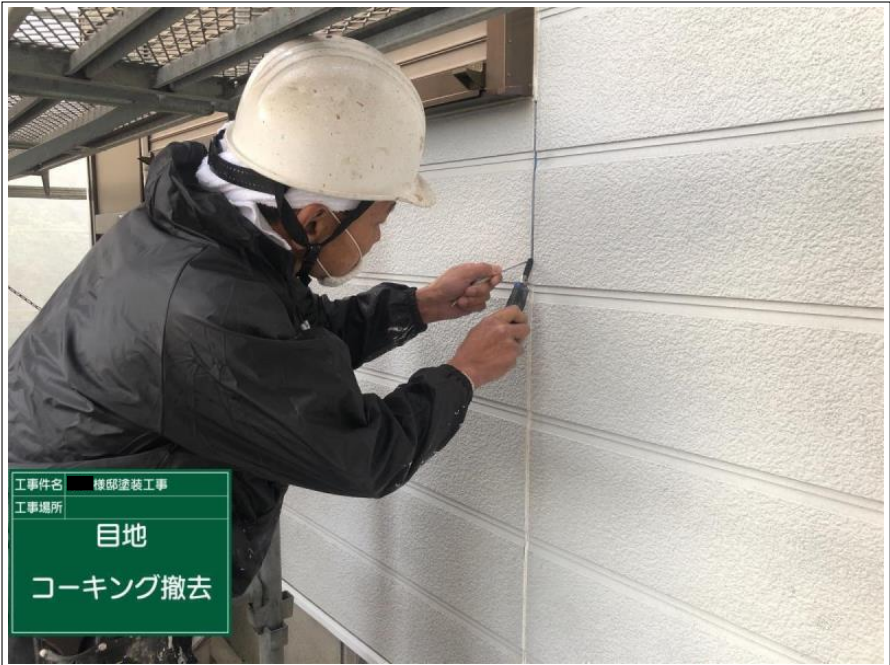
離れ家 シーリング打ち替え

既存シーリング材撤去

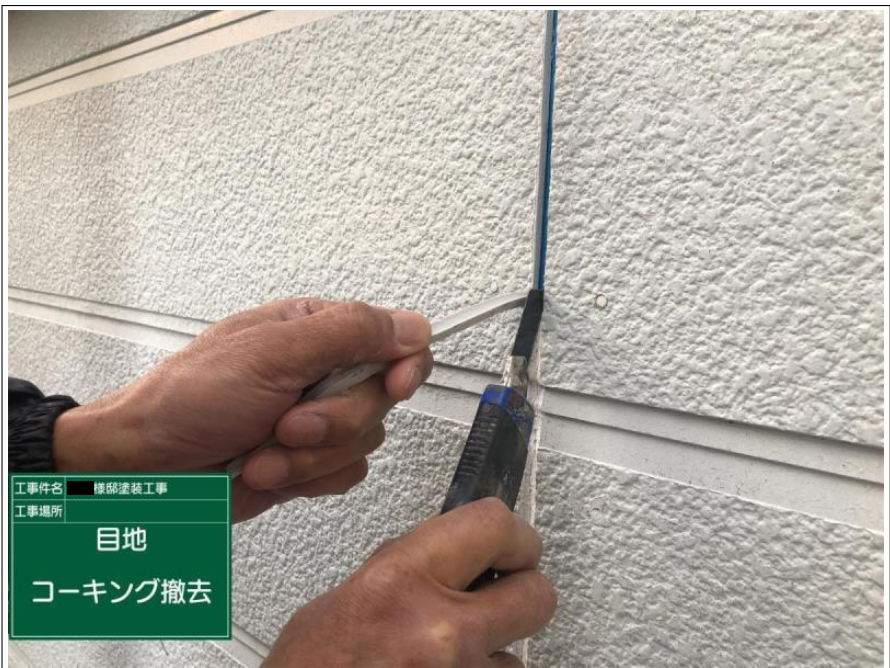
離れ家 シーリング打ち替え

既存シーリング材撤去

施工中

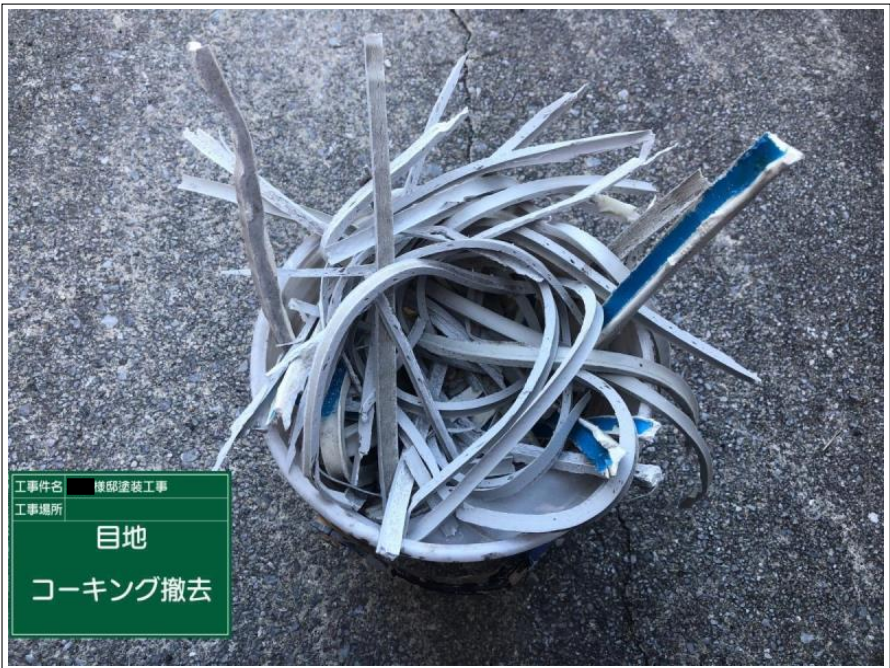
離れ家 シーリング打ち替え

既存シーリング材撤去

完了

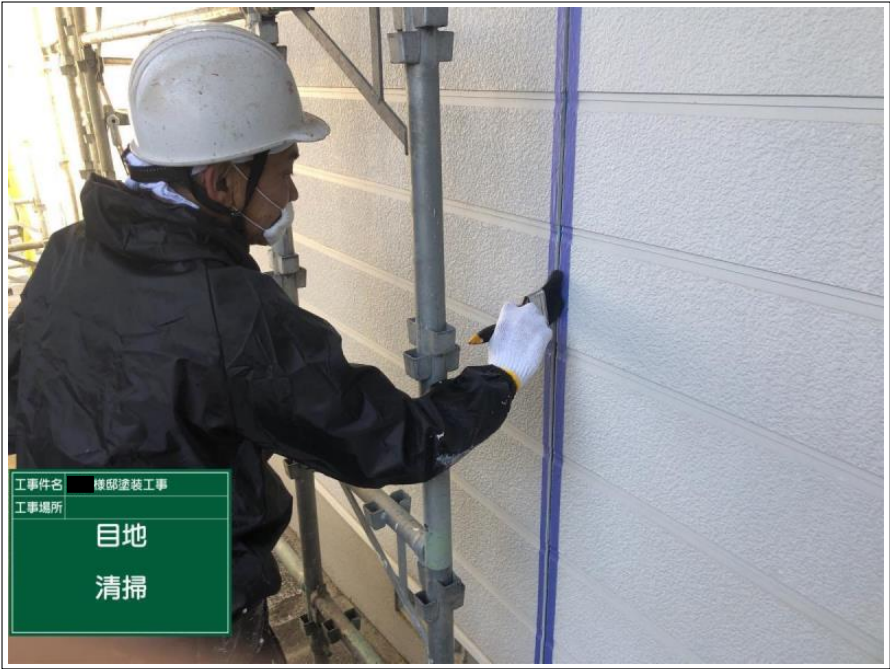
離れ家 シーリング打ち替え

清掃

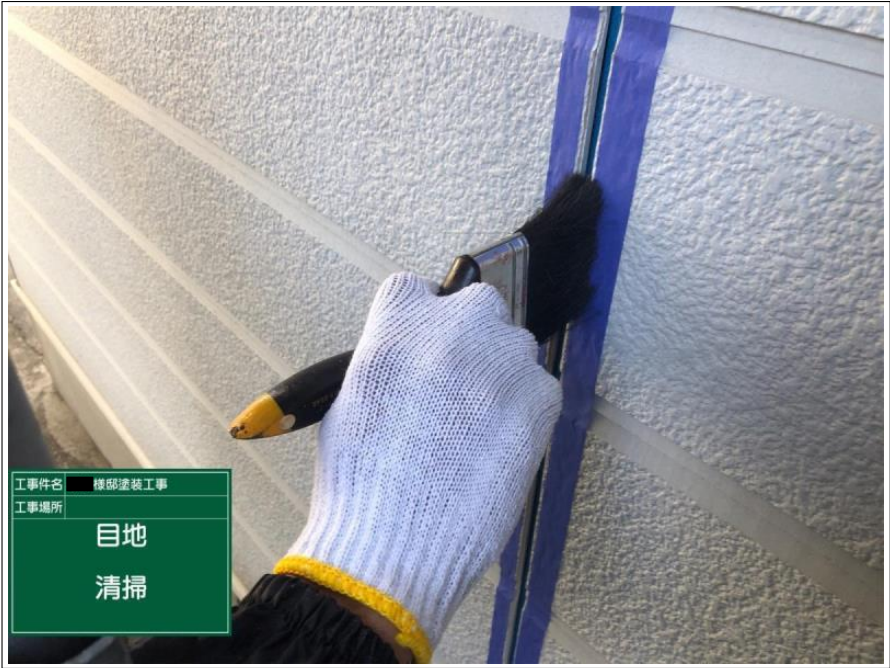
離れ家 シーリング打ち替え

清掃

施工中
