# 工事写真報告書

工 事 箇 所 自宅及び離れ家 塗装・その他 改修工事

工事住所 田川郡 川崎町

工事施工者 **ベストホーム株式会社**

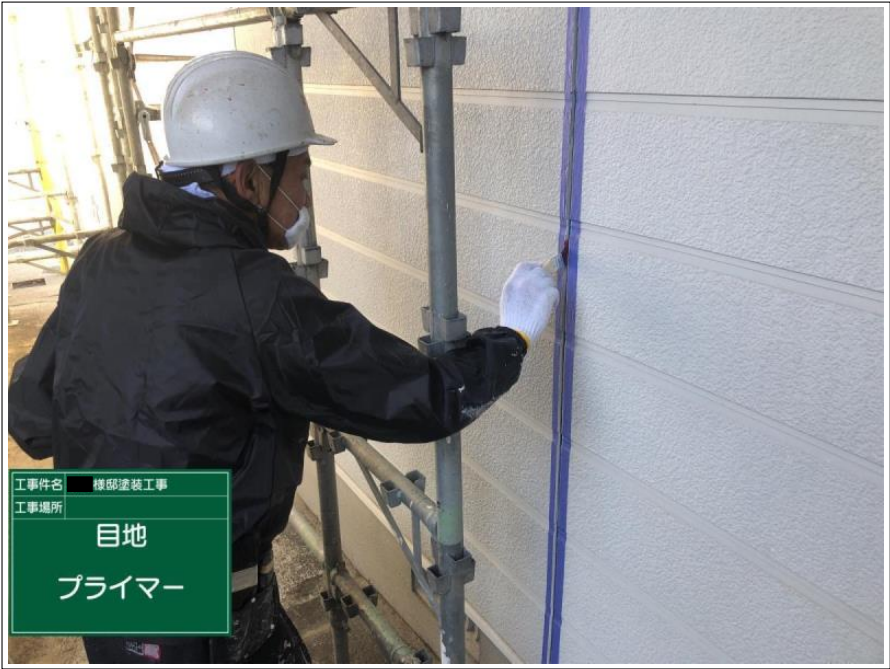
離れ家 シーリング打ち替え

プライマー塗布

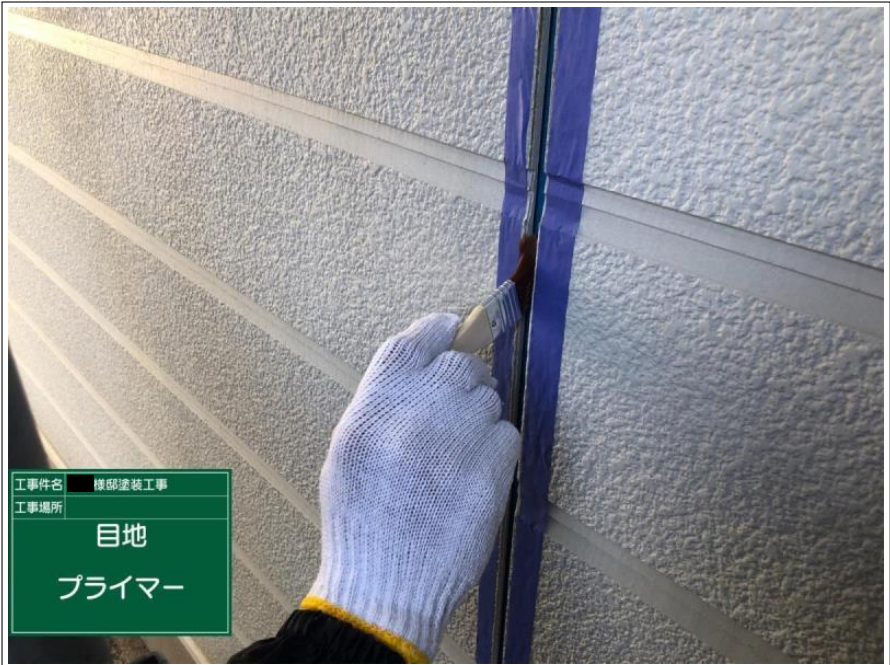
離れ家 シーリング打ち替え

プライマー塗布

施工中

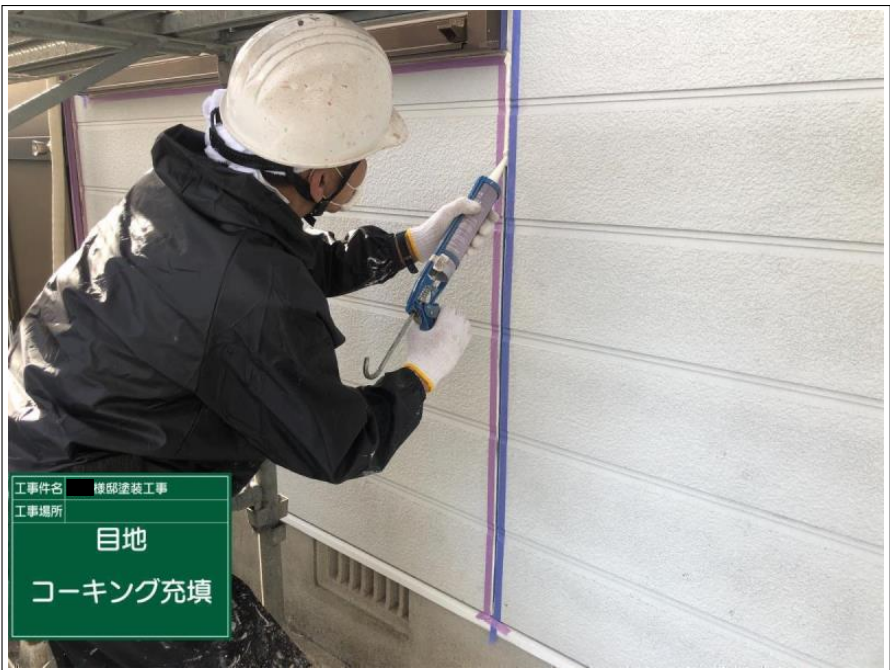
離れ家 シーリング打ち替え

シーリング充填

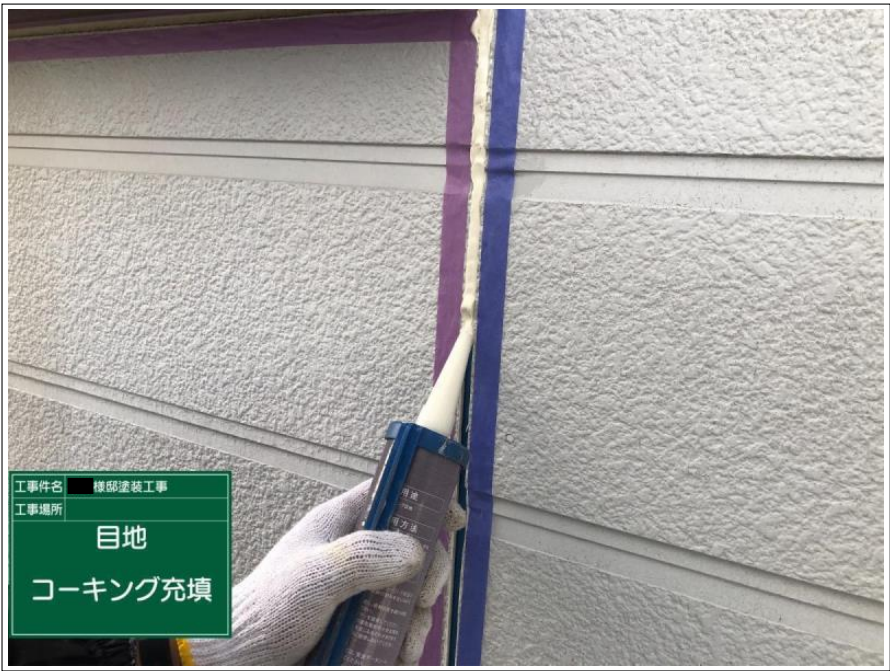
離れ家 シーリング打ち替え

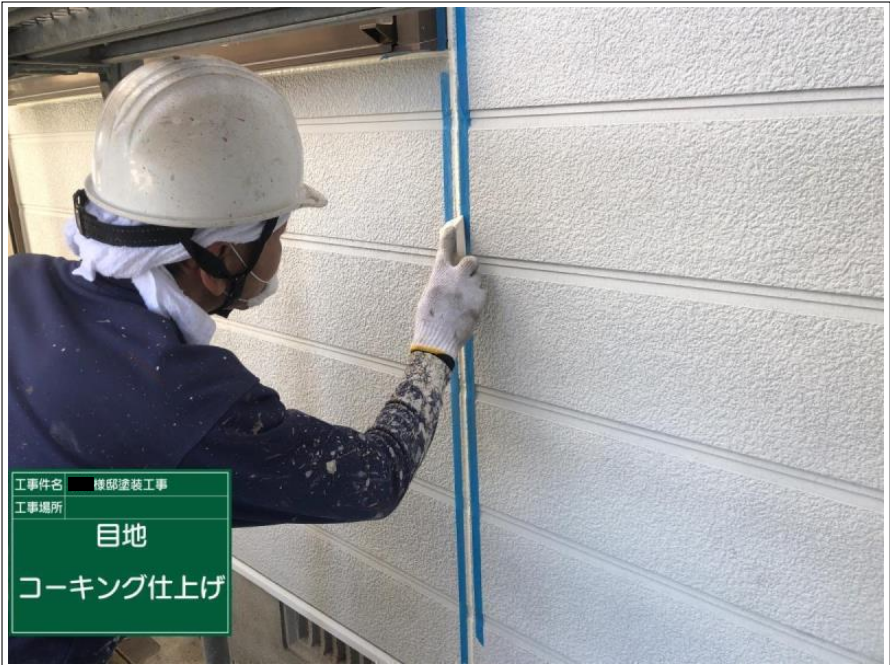
離れ家 シーリング打ち替え

シーリングヘラ押さえ

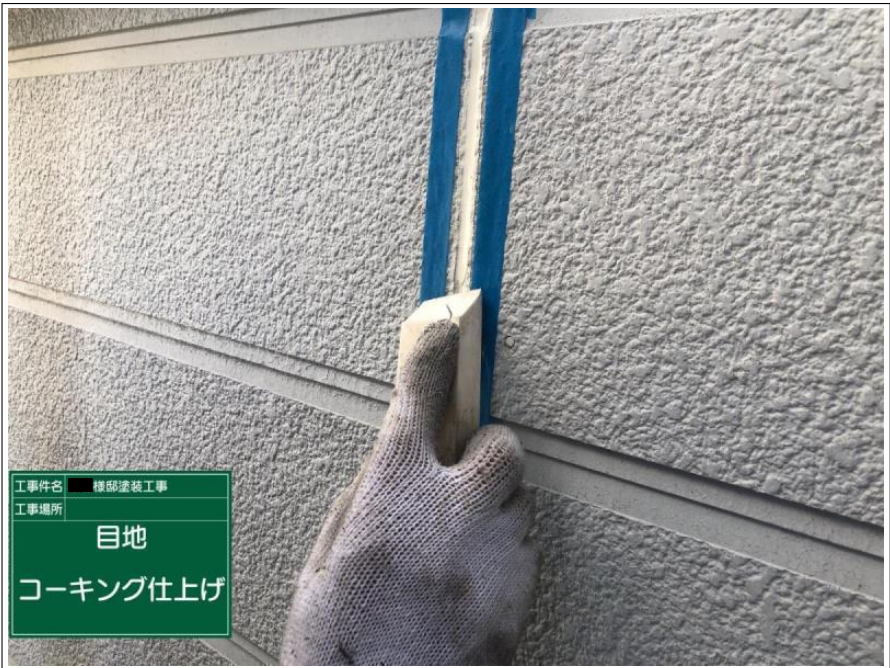
離れ家 シーリング打ち替え

シーリングヘラ押さえ

施工中

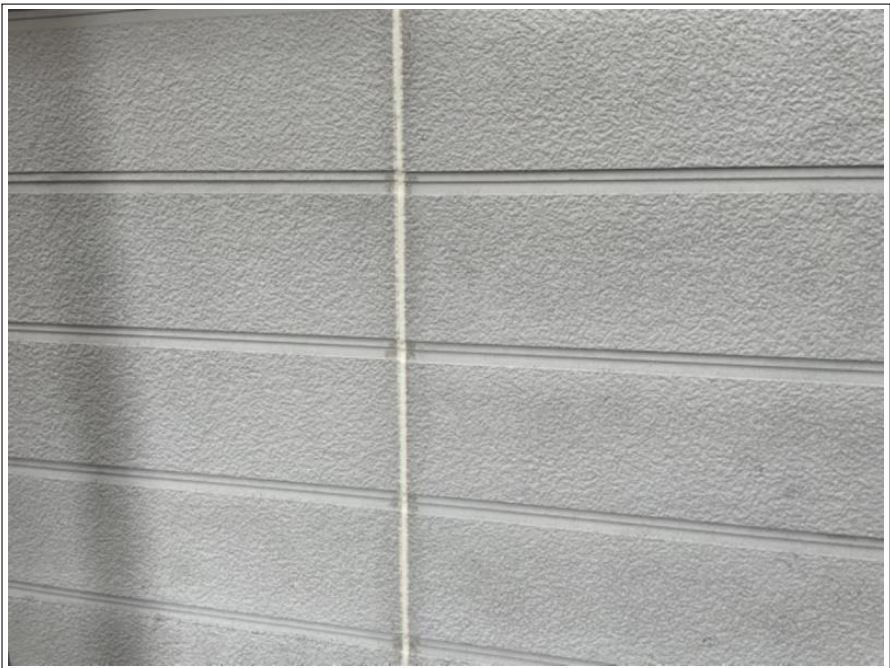
離れ家 シーリング打ち替え

施工完了

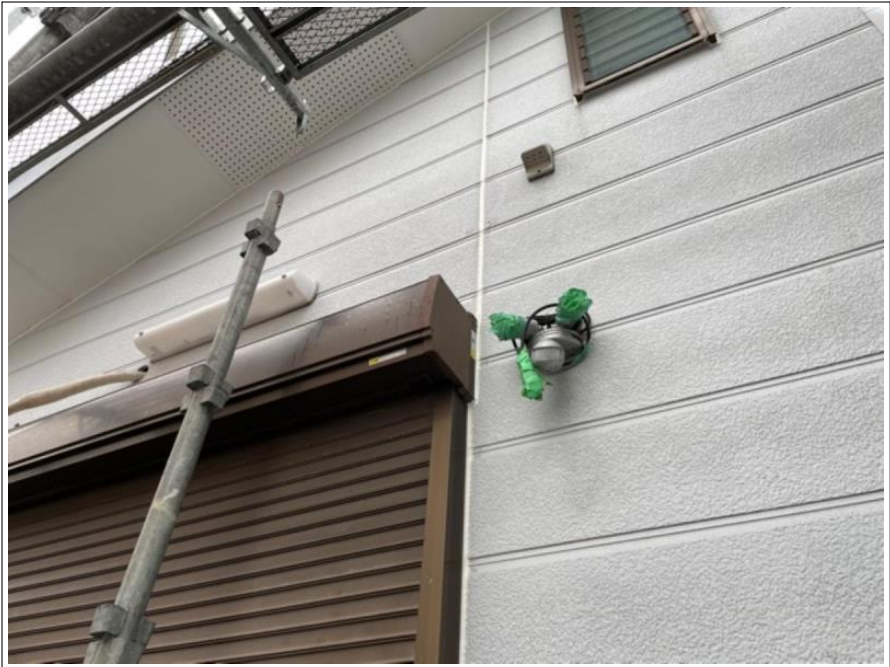
離れ家 シーリング打ち替え

施工完了

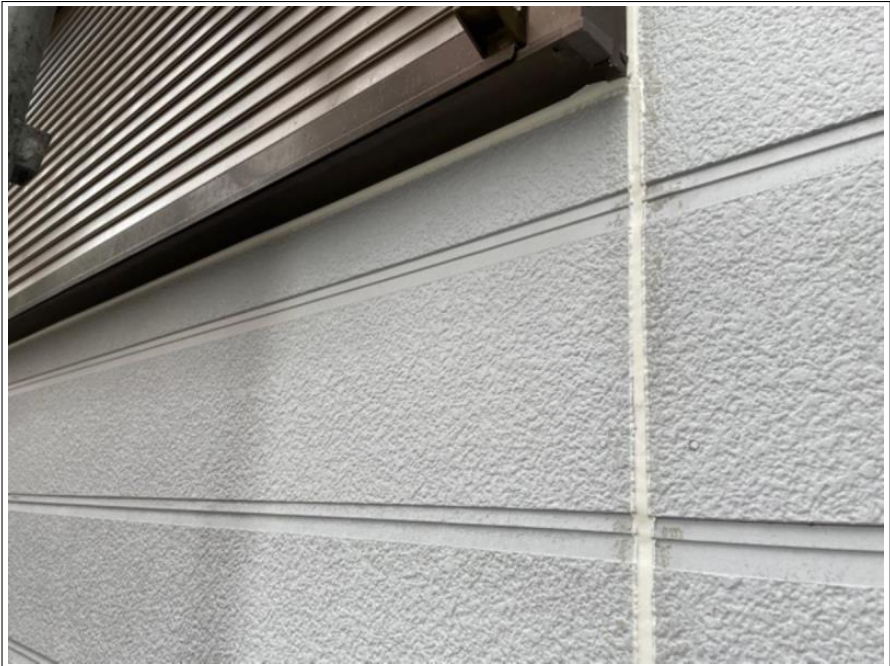
離れ家 シーリング打ち替え

施工完了

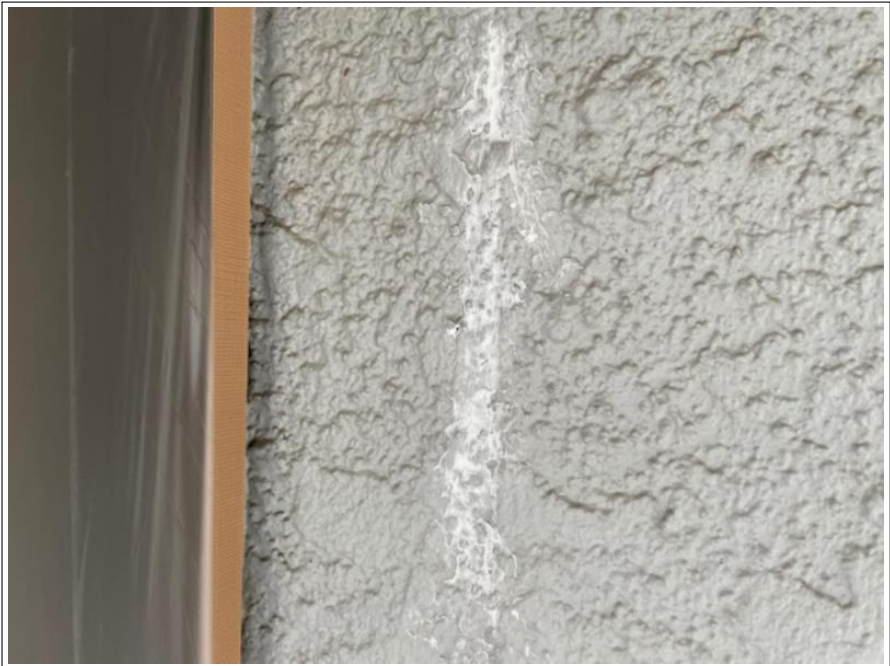
母屋 クラック部補修

シーリング補修

完了

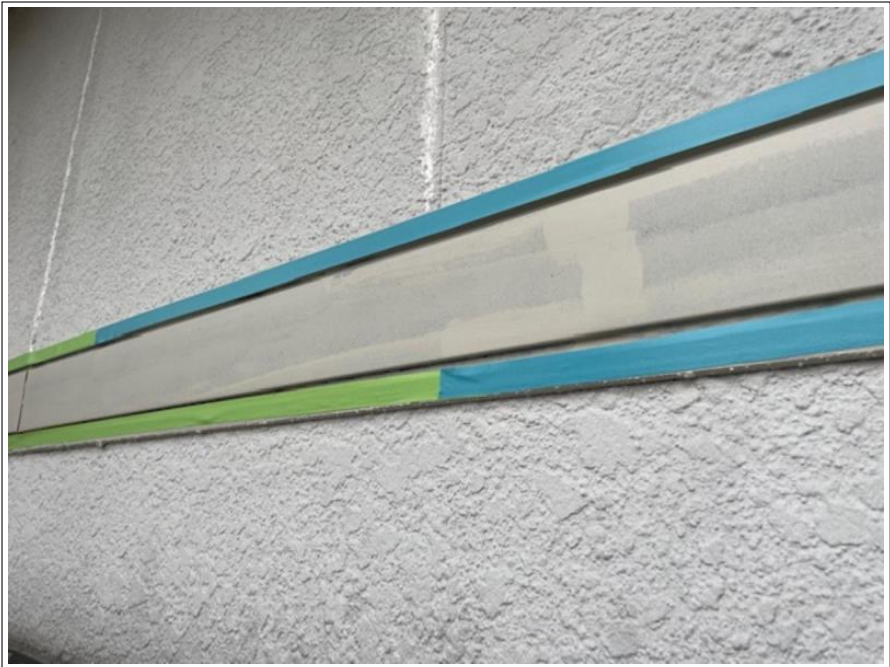
母屋 クラック部補修

シーリング補修

完了

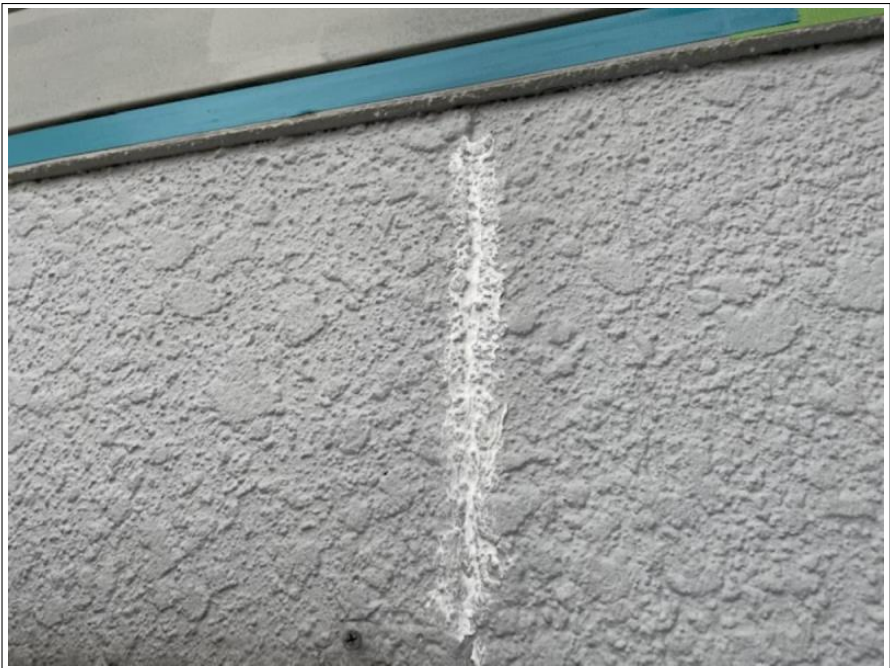
母屋 クラック部補修

シーリング補修

完了

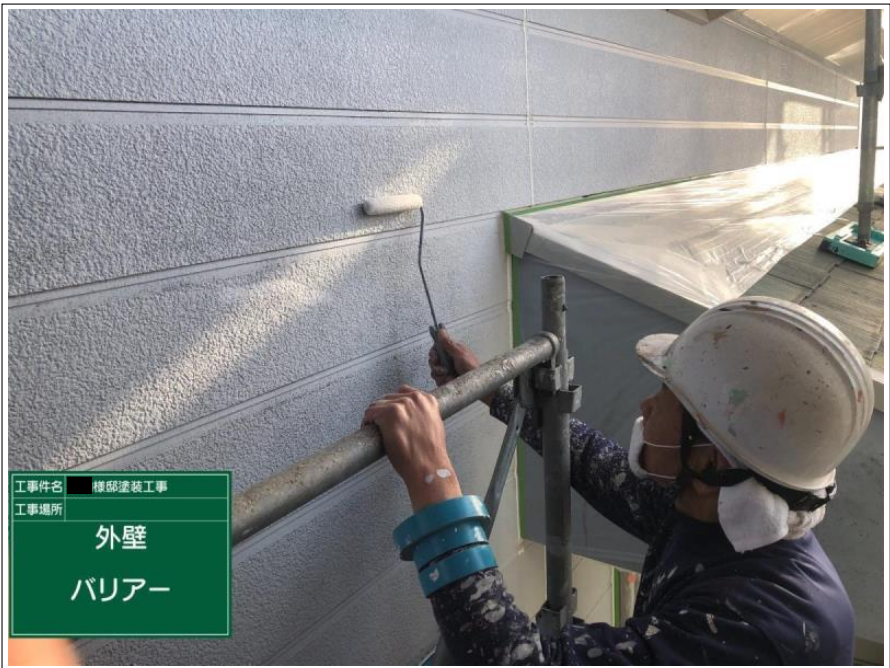
離れ家 外壁

防カビ下塗り

バリヤー塗布

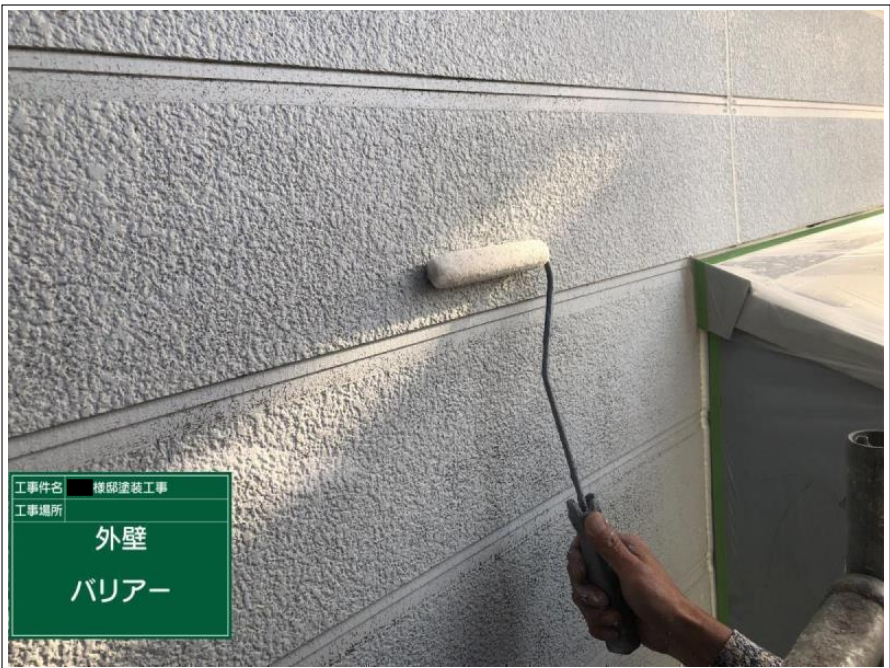
離れ家 外壁

防カビ下塗り

バリアー塗布

施工中

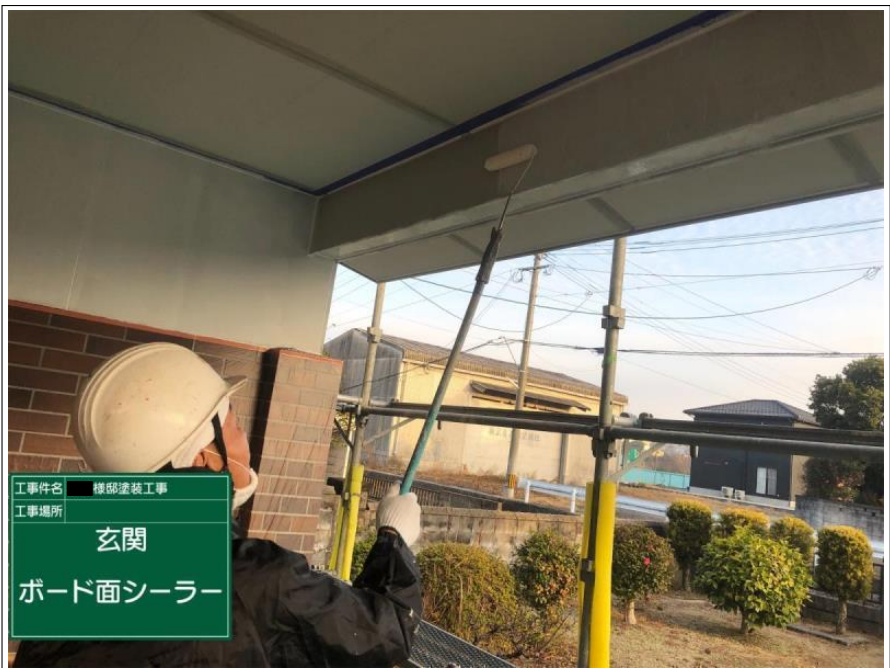
母屋 外壁

ボード部

下塗り

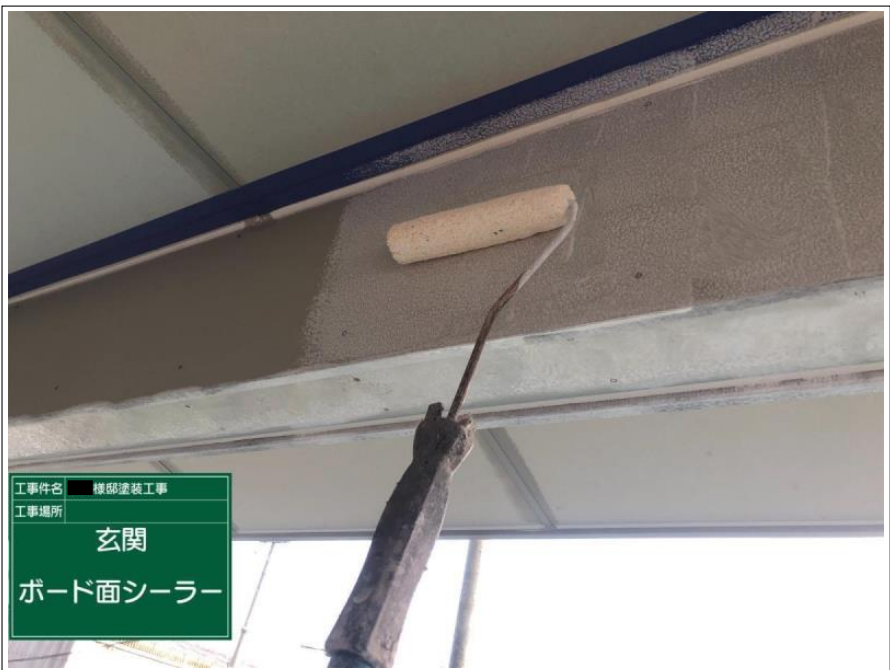
母屋 外壁

ボード部

下塗り

施工中

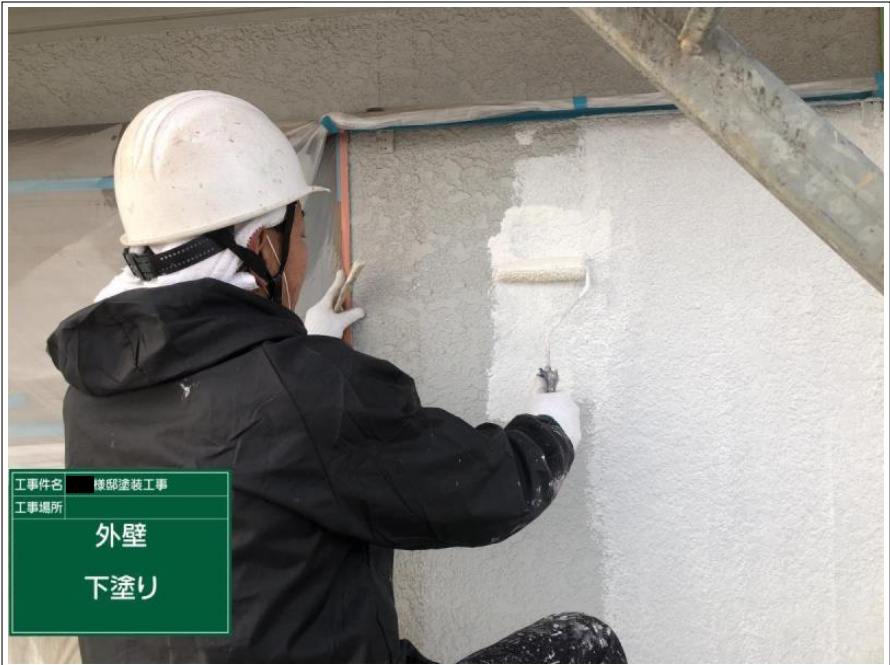
母屋 外壁

下塗り

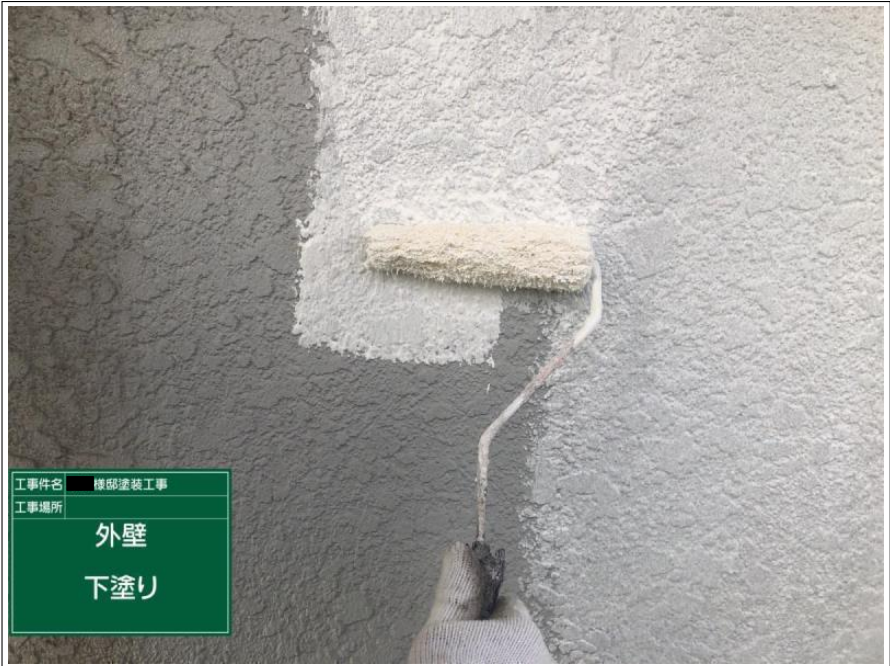
母屋 外壁 母屋

下塗り

施工中

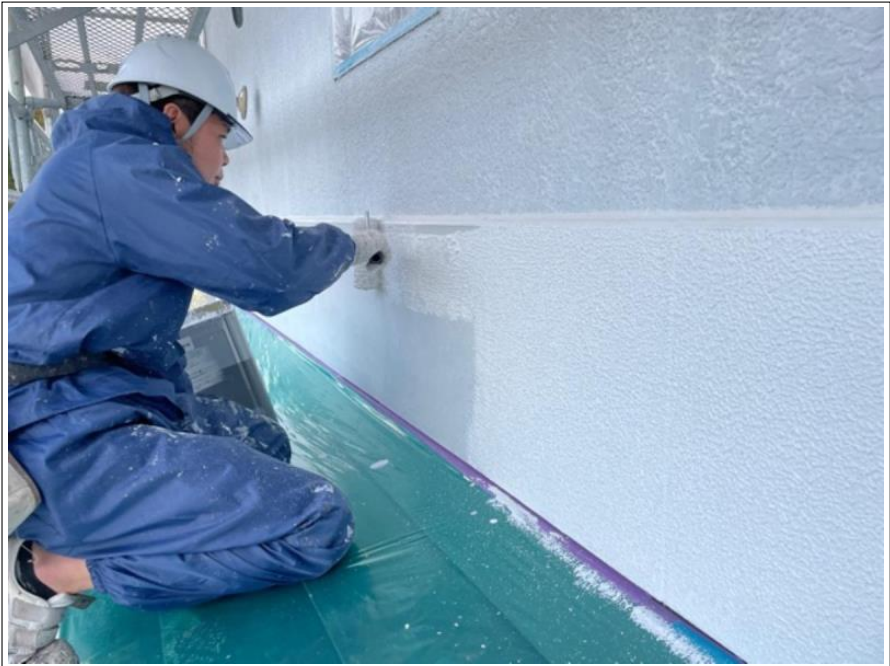
母屋 外壁

ボード部

下塗り（マスチック）

施工中

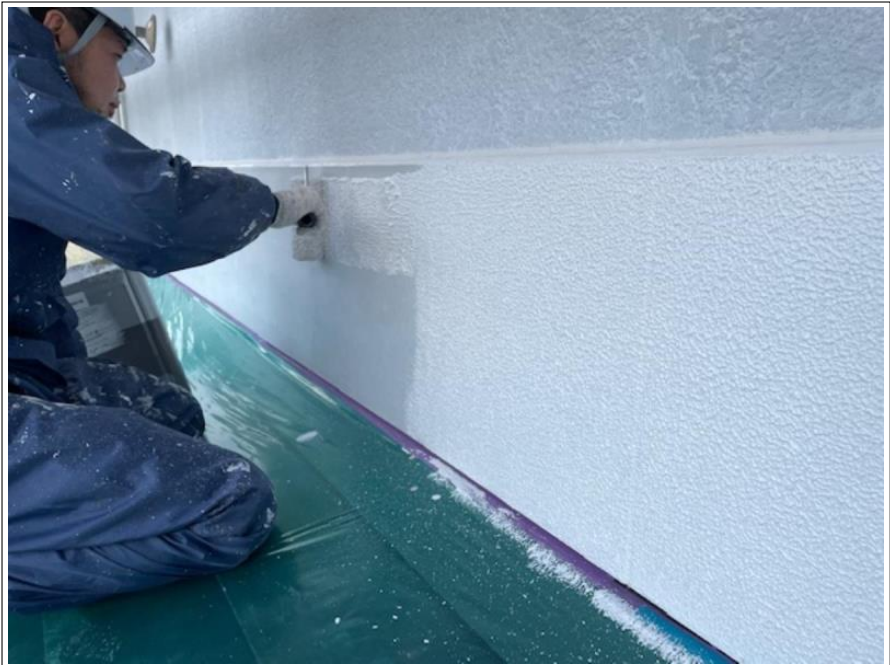
## 母屋 外壁

ボード部

下塗り (マスチック)

施工中

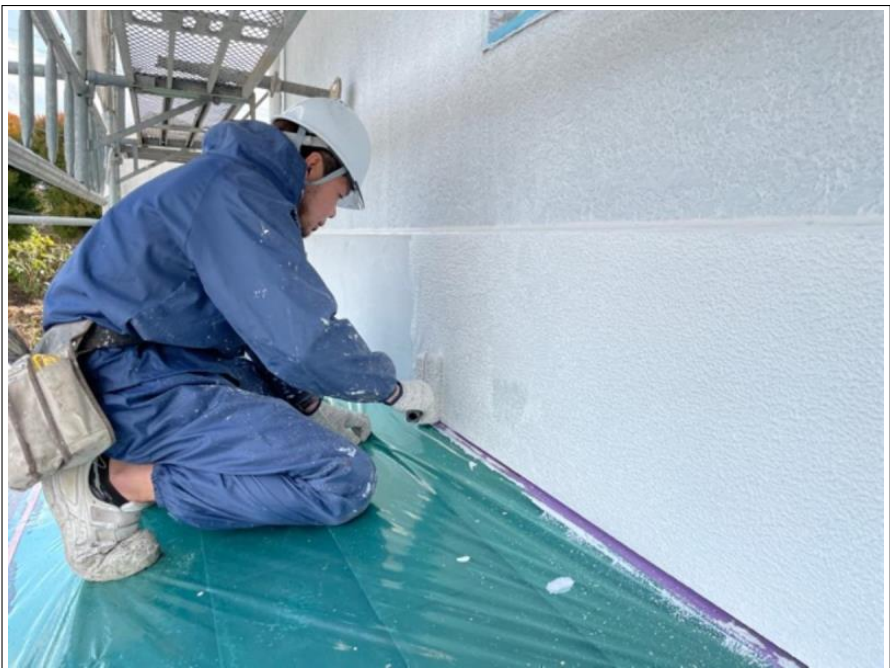
## 母屋 外壁

ボード部

下塗り (マスチック)

施工中

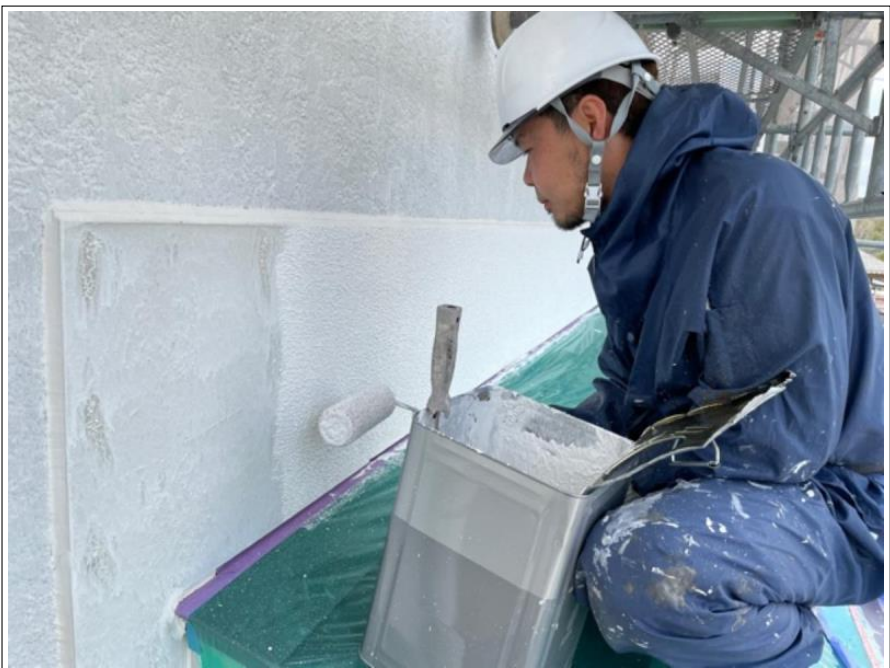
## 母屋 外壁

ボード部

下塗り (マスチック)

施工中

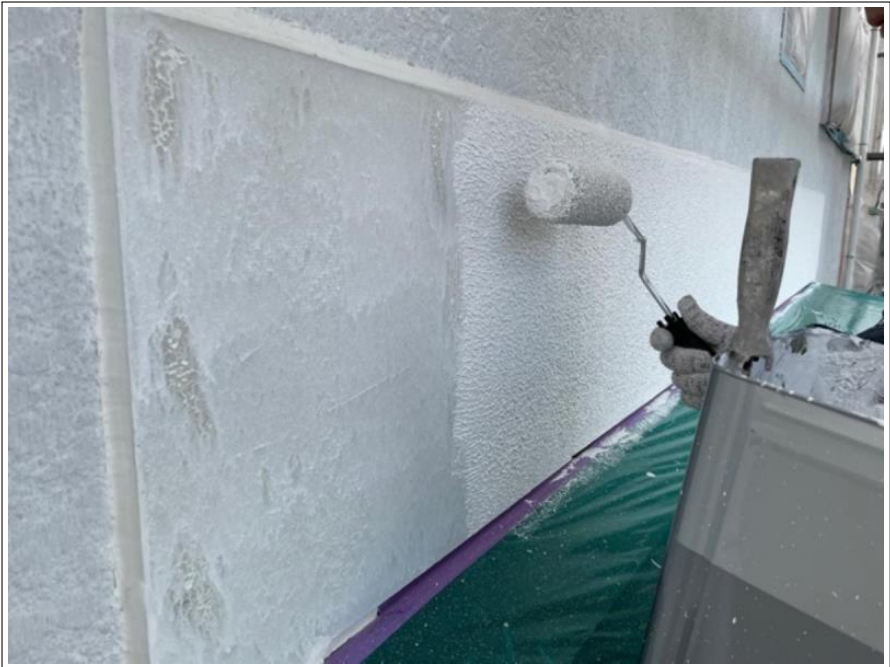
母屋 外壁

ボード部

下塗り（マスチック）

施工中

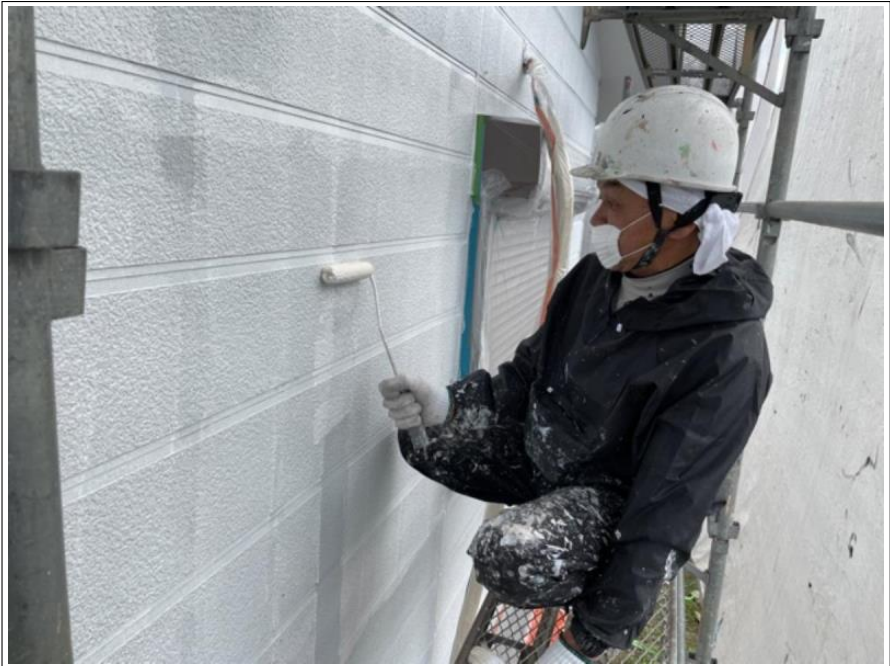
離れ家 外壁

下塗り

施工中

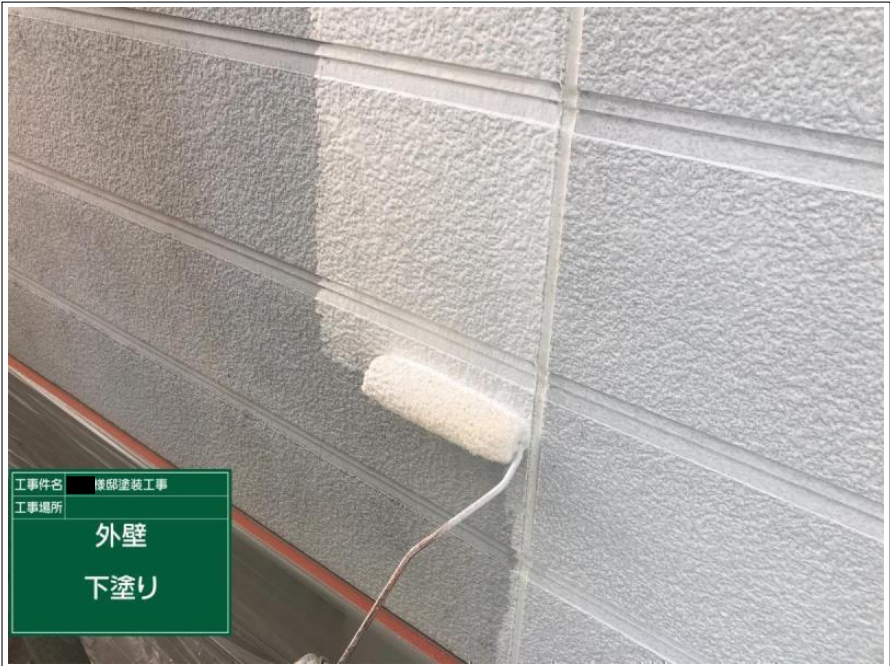
離れ家 外壁

下塗り

施工中

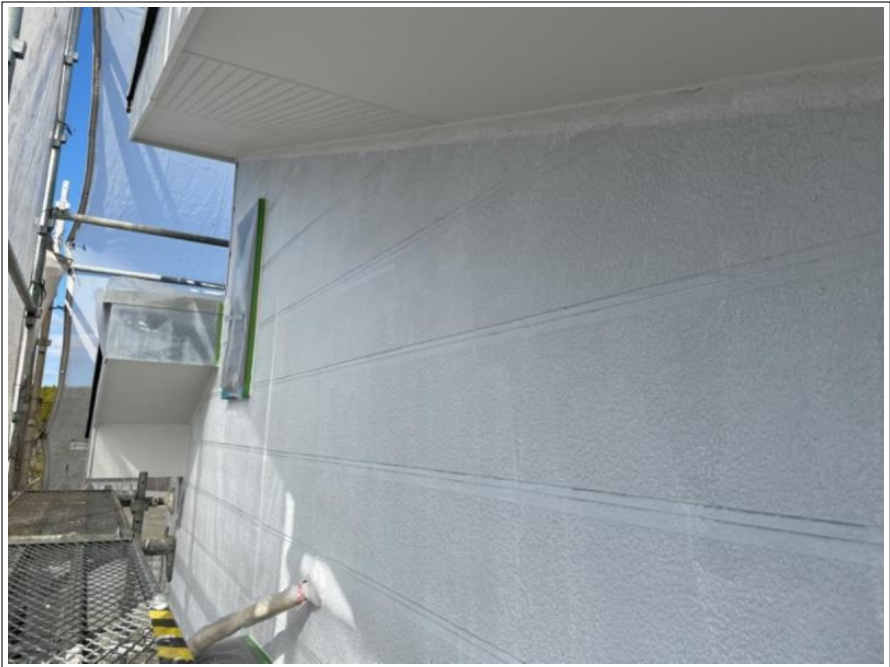
離れ家 外壁

下塗り

完了

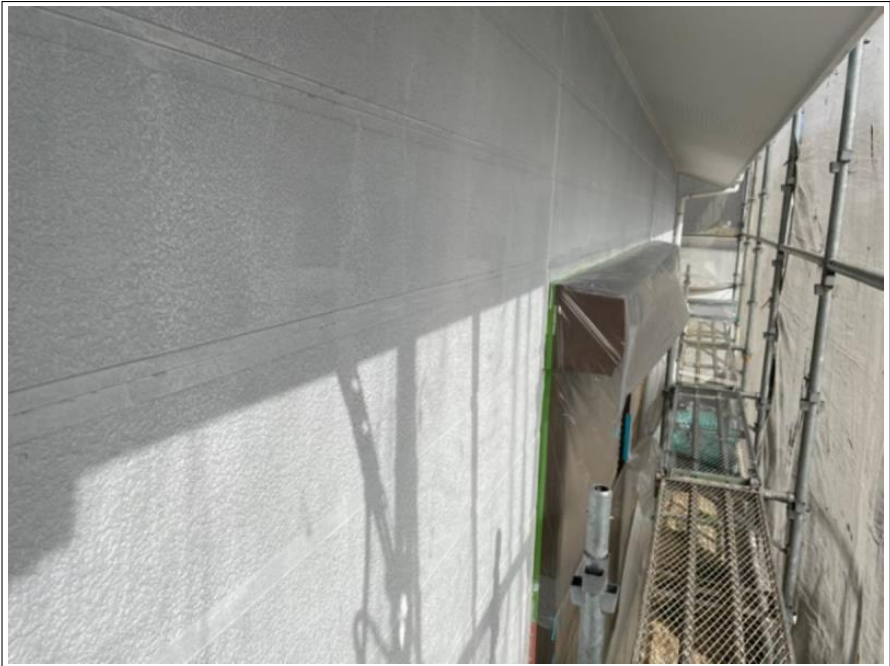
離れ家 外壁

下塗り

完了

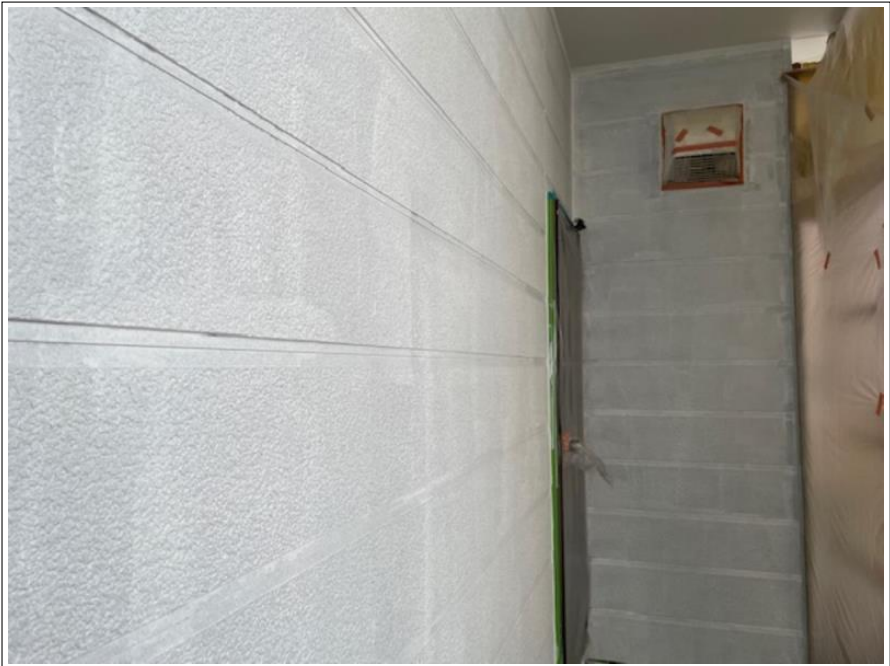
離れ家 外壁

下塗り

完了

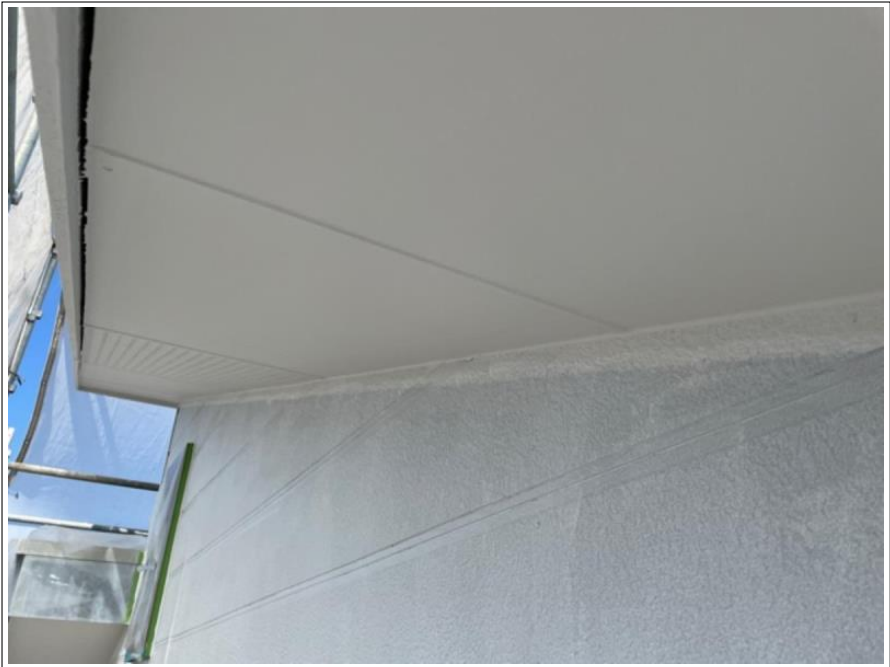
離れ家 外壁

下塗り

完了

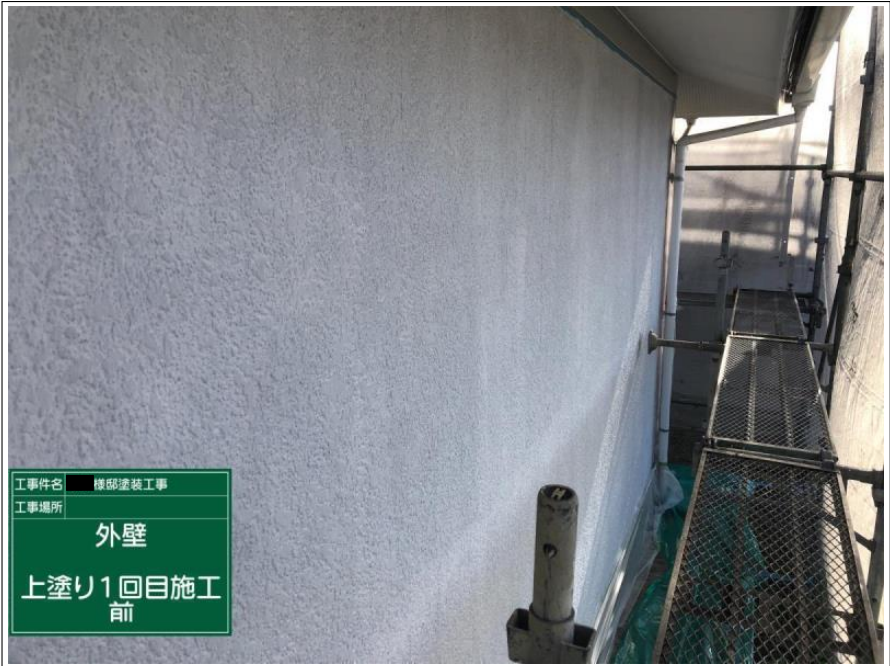
母屋 外壁

上塗り 1 回目

施工前

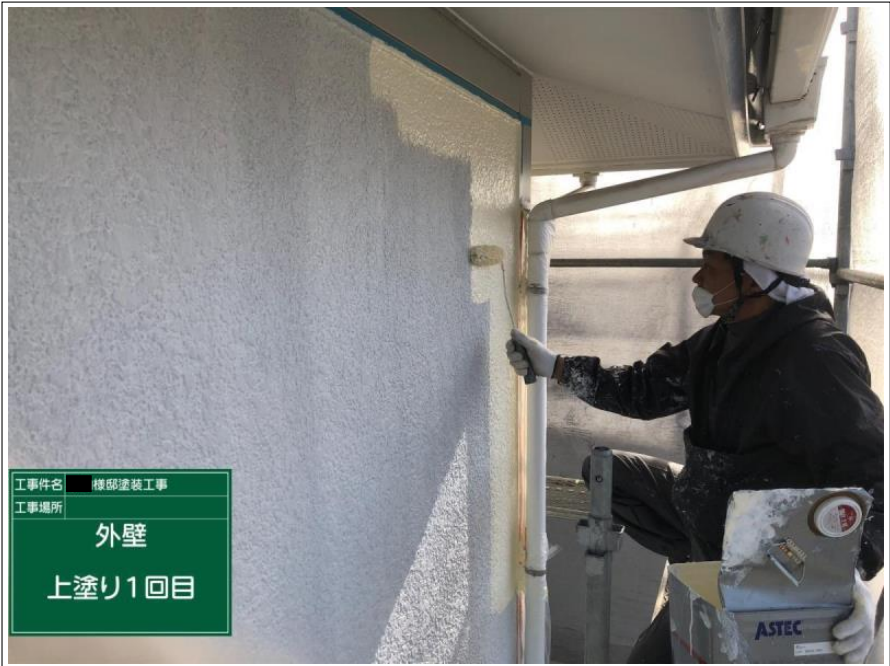
母屋 外壁

上塗り 1 回目

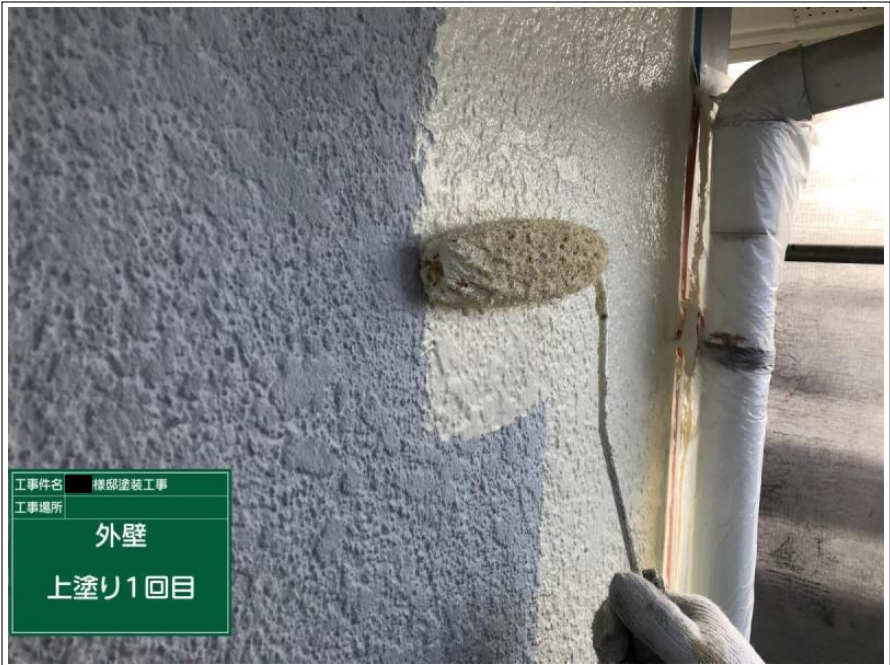
母屋 外壁

上塗り 1 回目

施工中

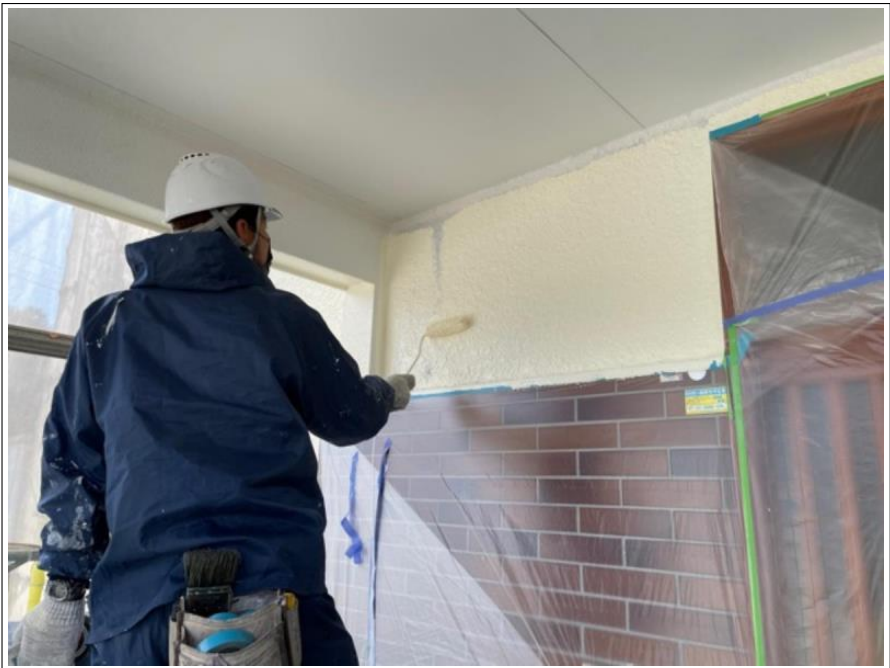
母屋 外壁

上塗り 1 回目

施工中

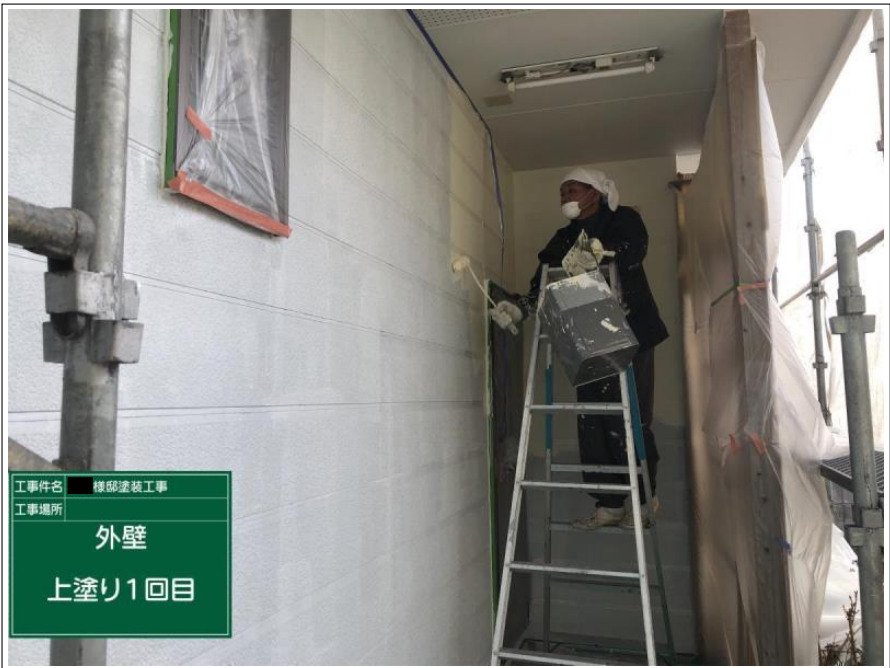
離れ家 外壁

上塗り 1 回目

施工中

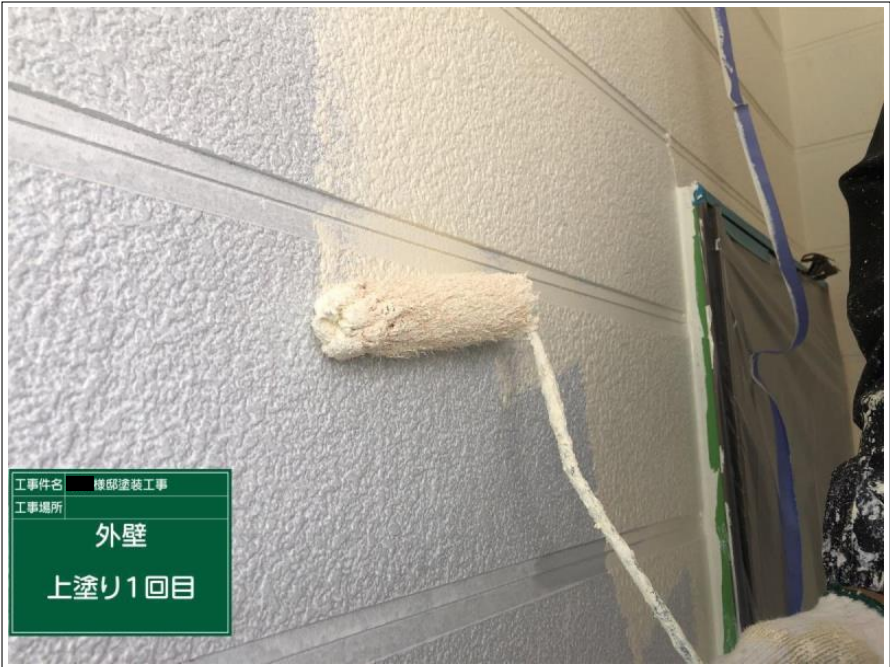
離れ家 外壁

上塗り 1 回目

施工中

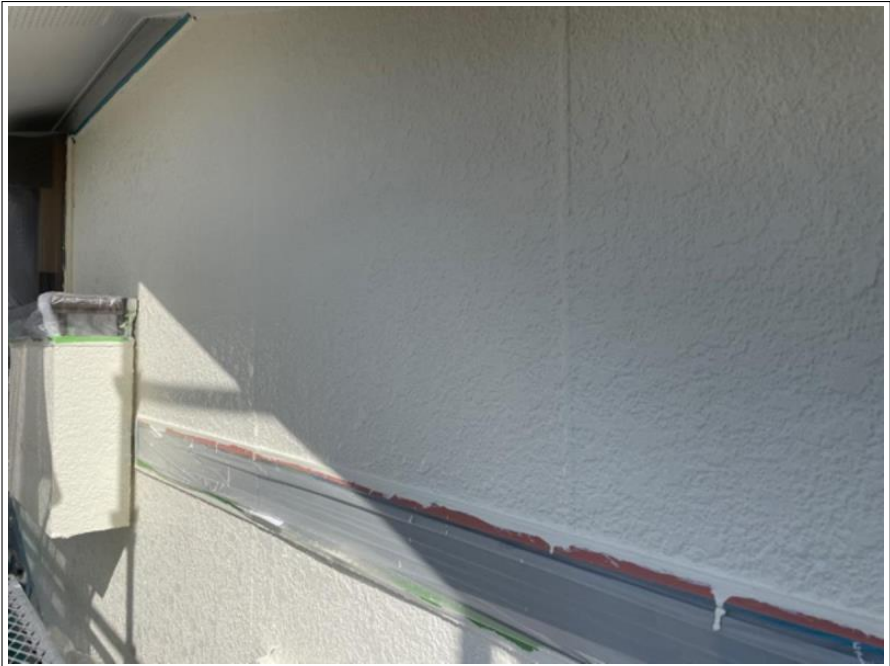
母屋 外壁

上塗り 1 回目

完了

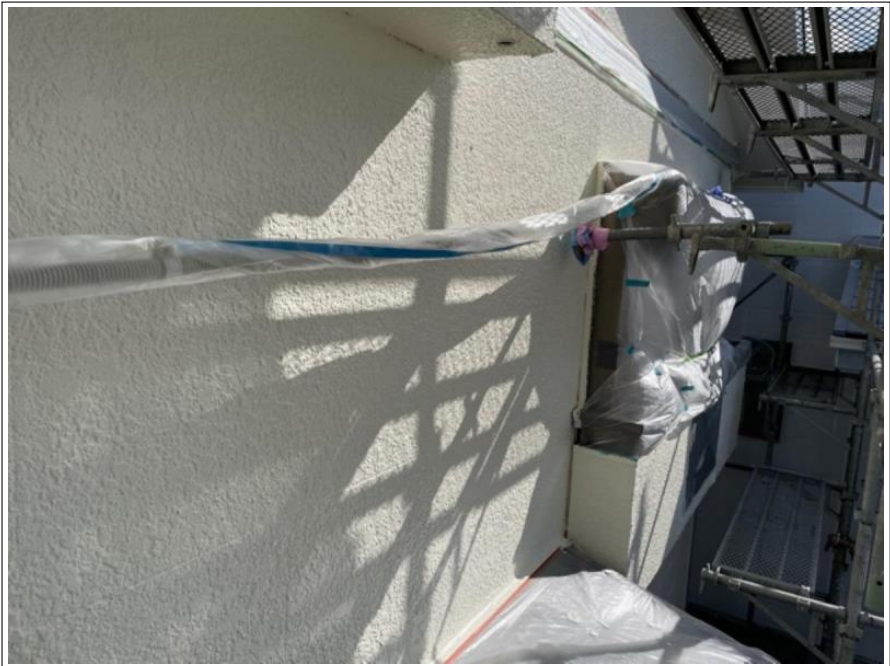
母屋 外壁

上塗り 1 回目

完了

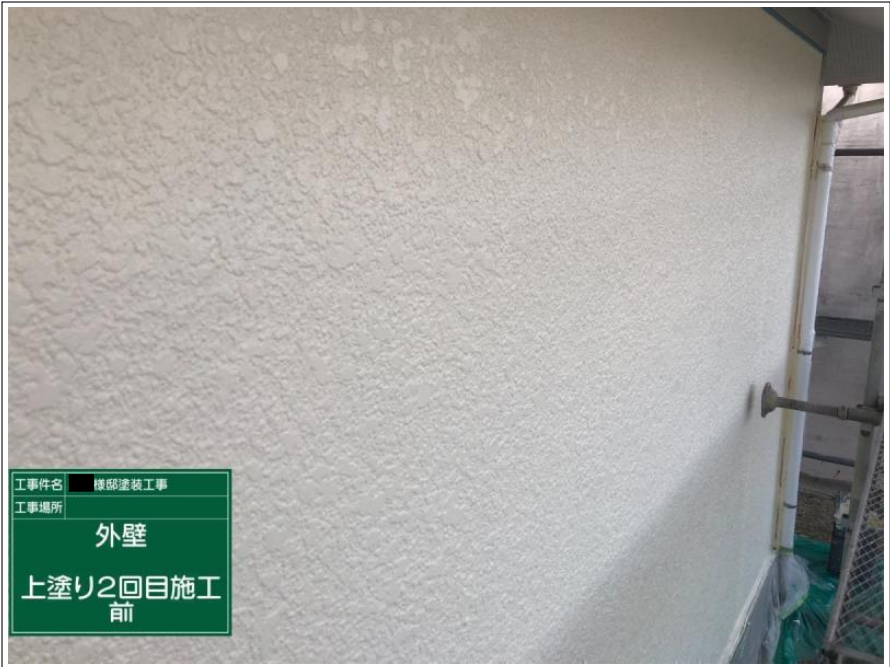
母屋 外壁

上塗り 2 回目

施工前

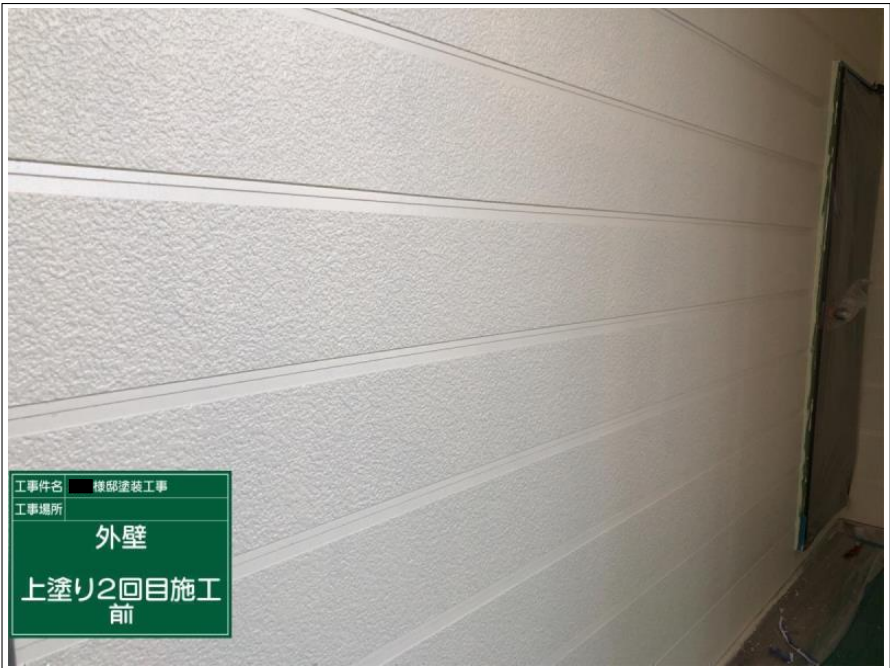
離れ家 外壁

上塗り 2 回目

施工前
