# 工事写真報告書

工 事 箇 所 自宅及び離れ家 塗装・その他 改修工事

工事住所 田川郡 川崎町

工事施工者 **ベストホーム株式会社**

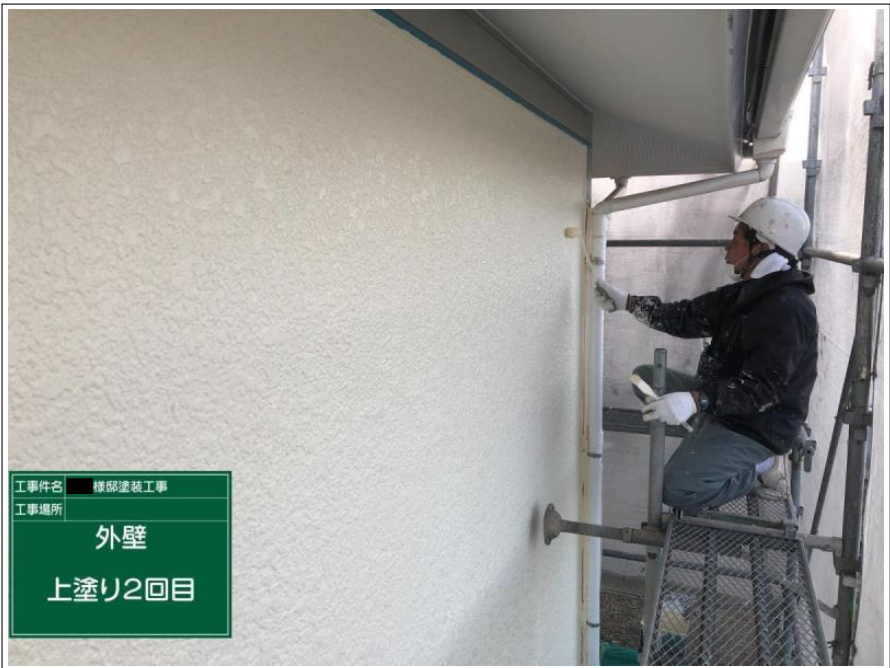
母屋 外壁

上塗り 2 回目

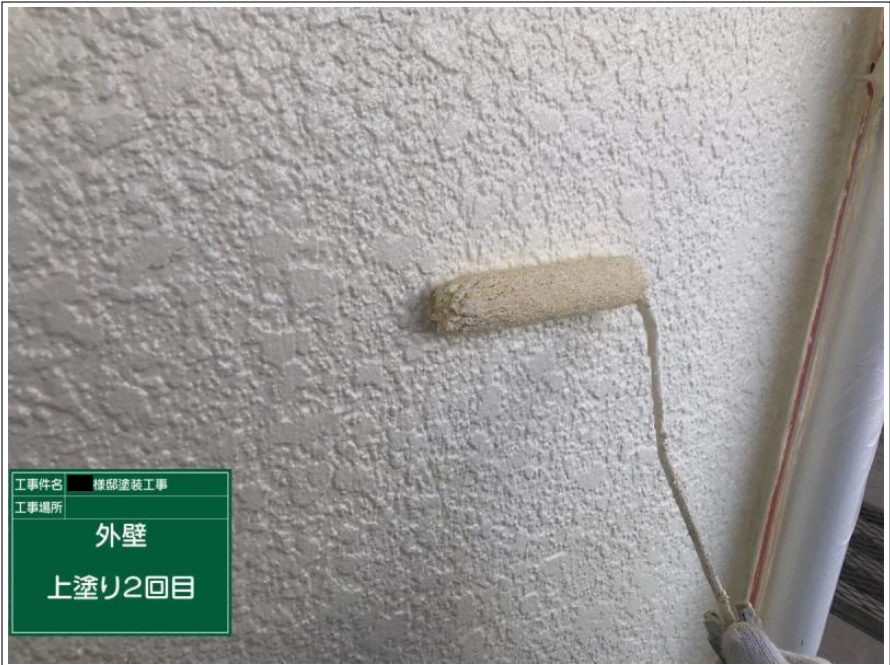
母屋 外壁

上塗り 2回目

施工中

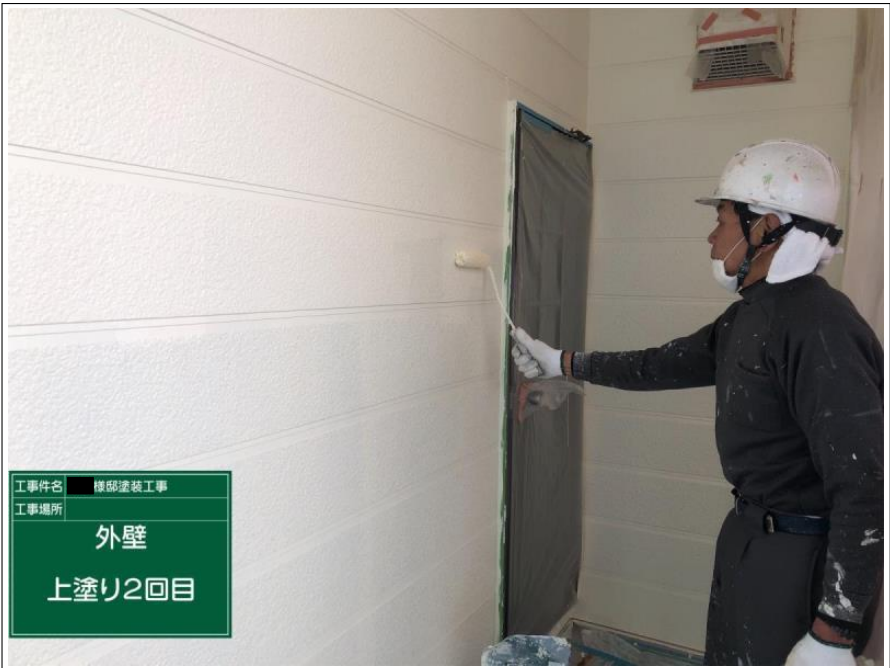
離れ家 外壁

上塗り 2回目

施工中

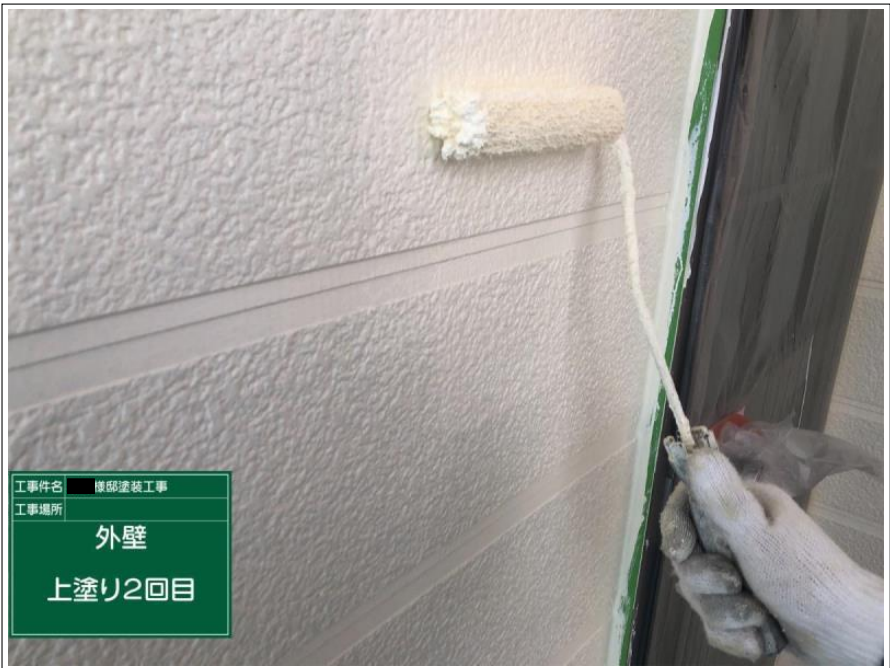
離れ家 外壁

上塗り 2回目

施工中

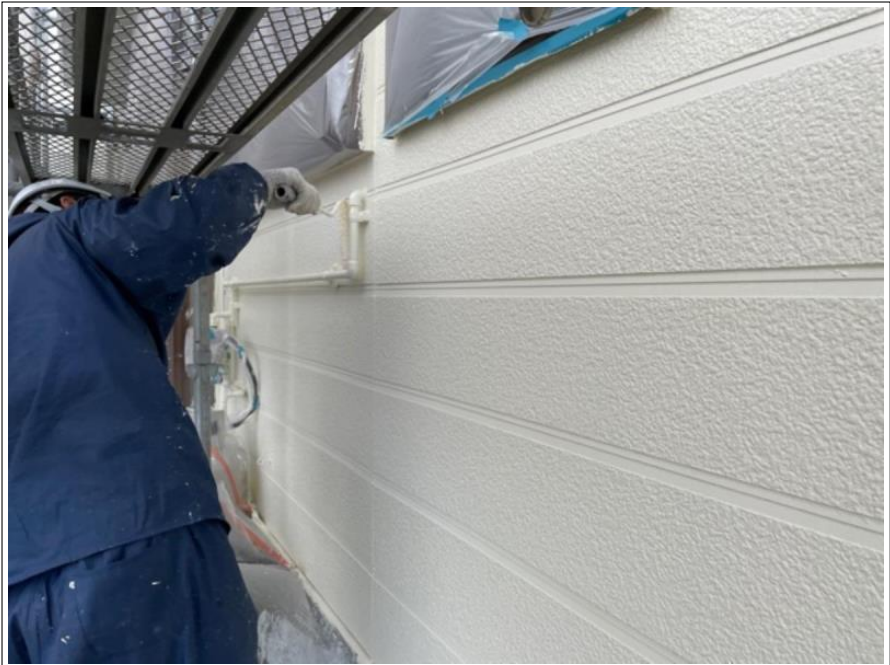
離れ家 外壁

上塗り 2回目

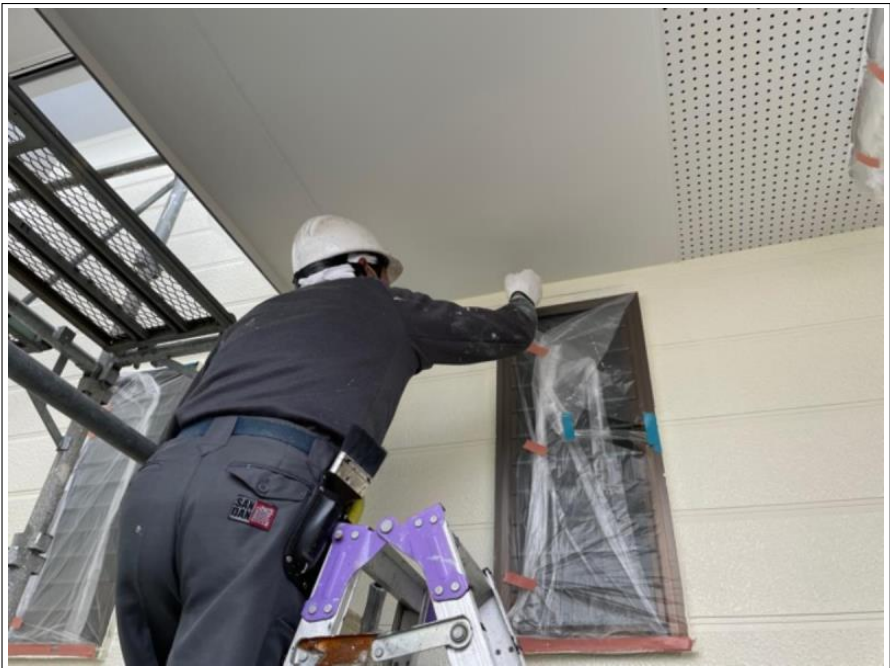
離れ家 外壁

上塗り 2回目

施工中

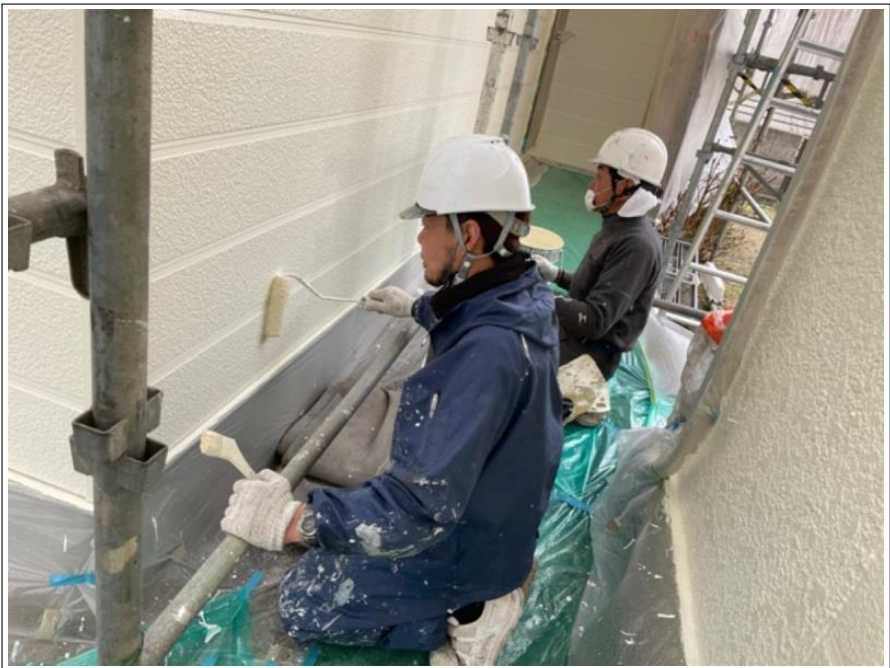
離れ家 外壁

上塗り 2回目

施工中

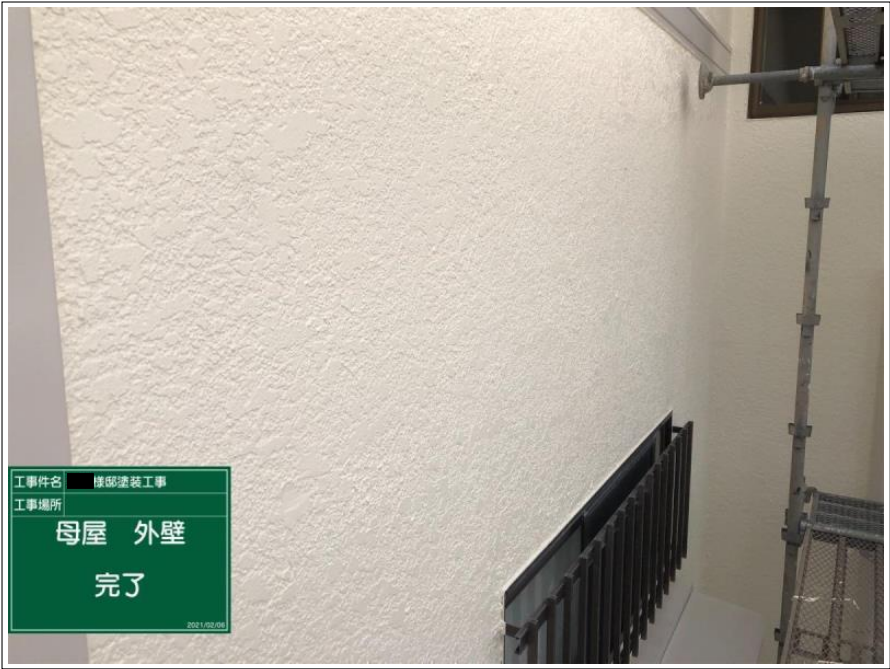
母屋 外壁

施工完了

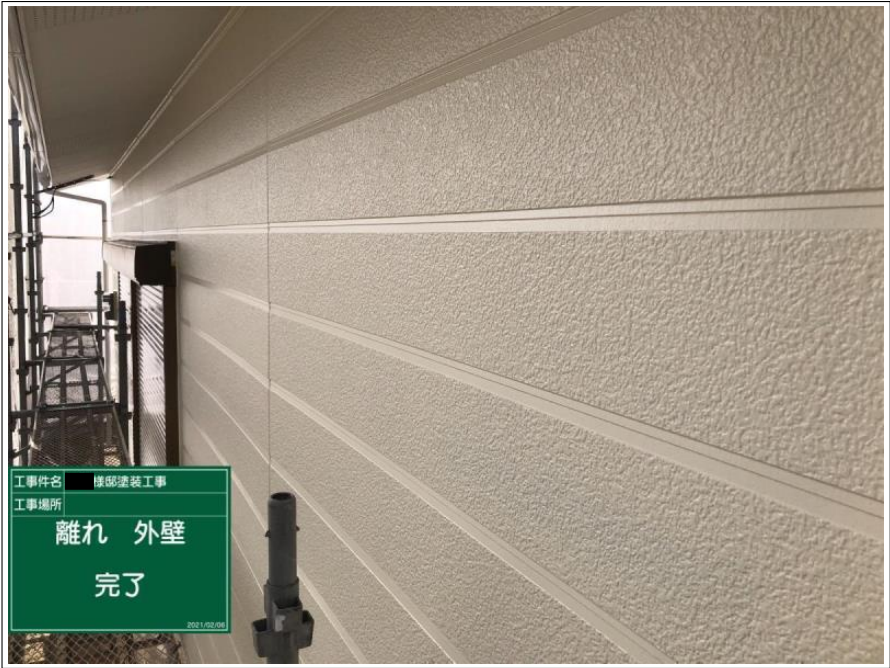
離れ家 外壁

施工完了

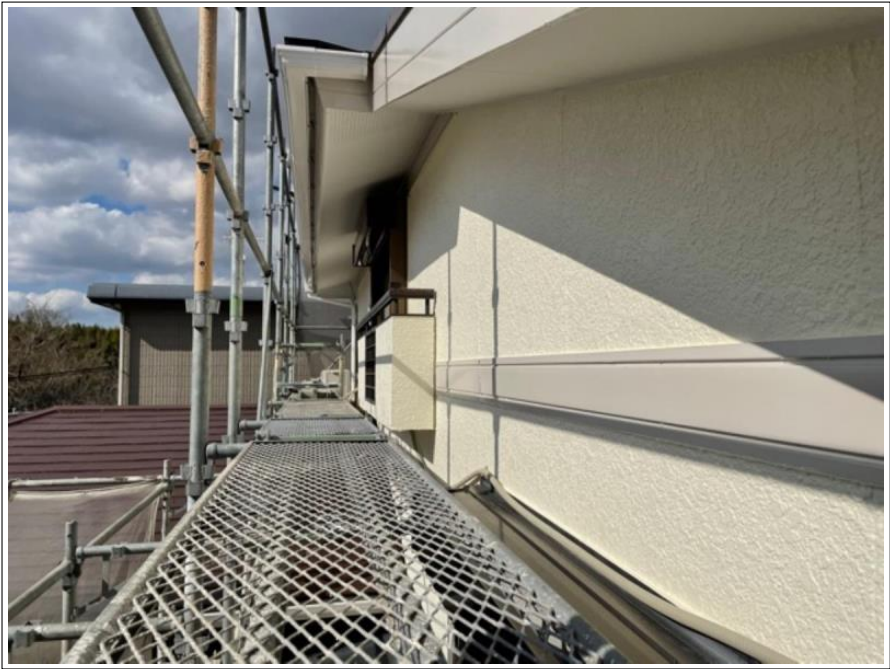
母屋 外壁

施工完了

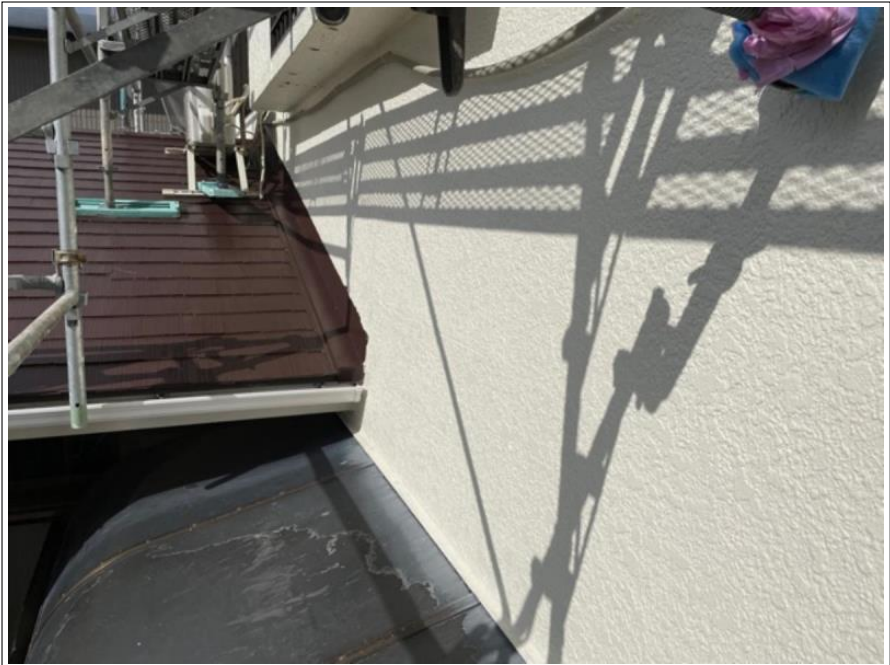
母屋 外壁

施工完了

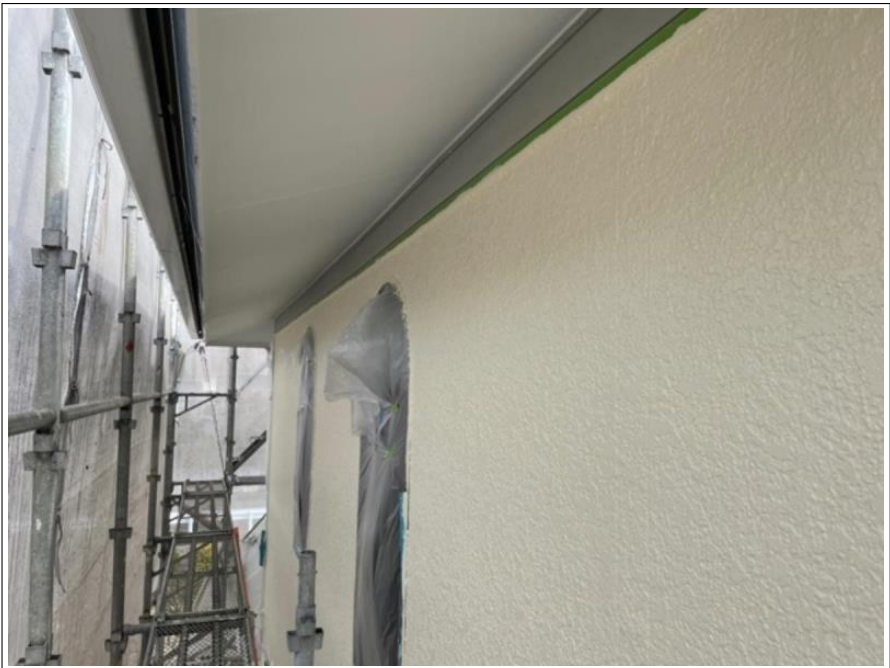
母屋 外壁

施工完了

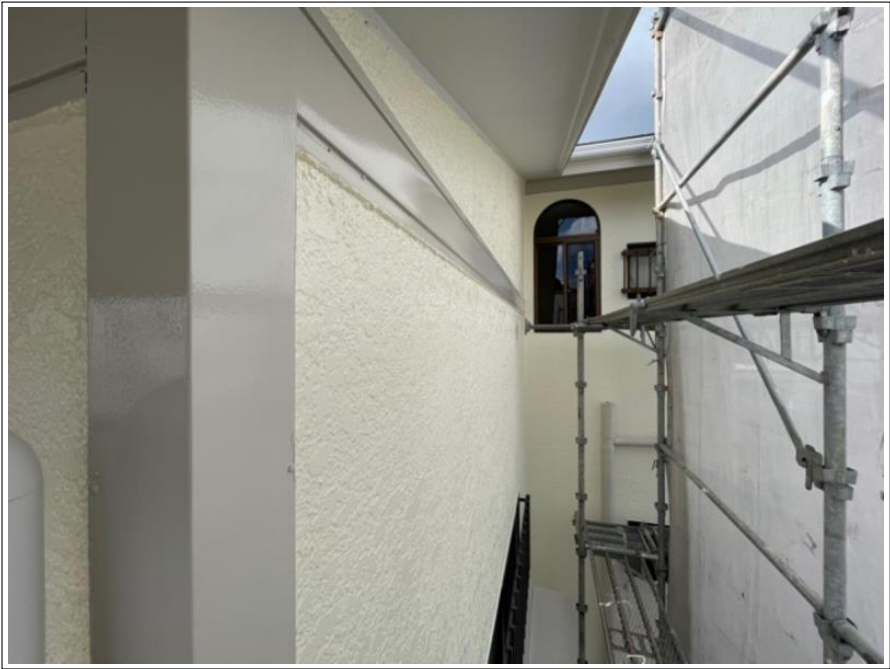
母屋 外壁

施工完了

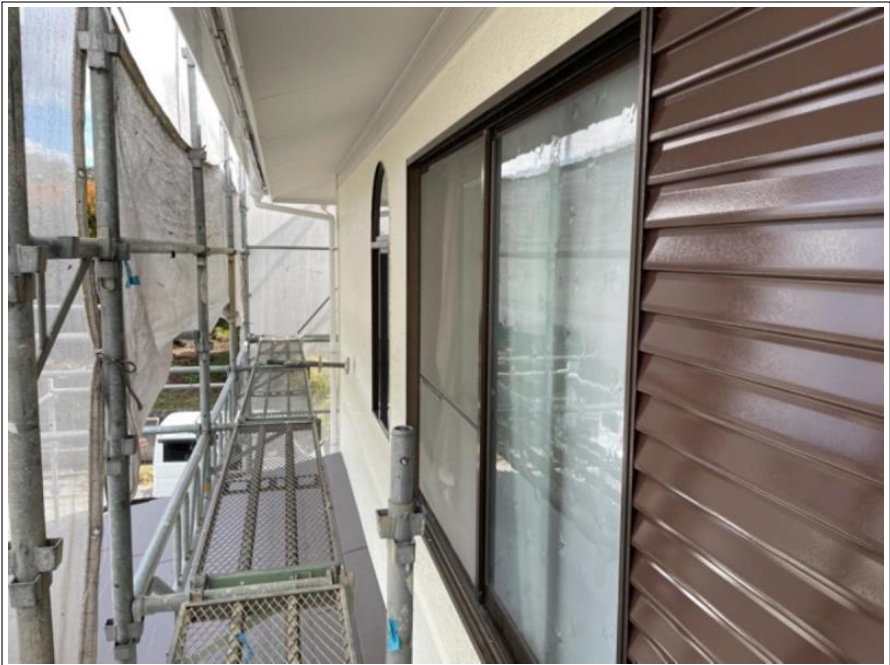
母屋 外壁

施工完了

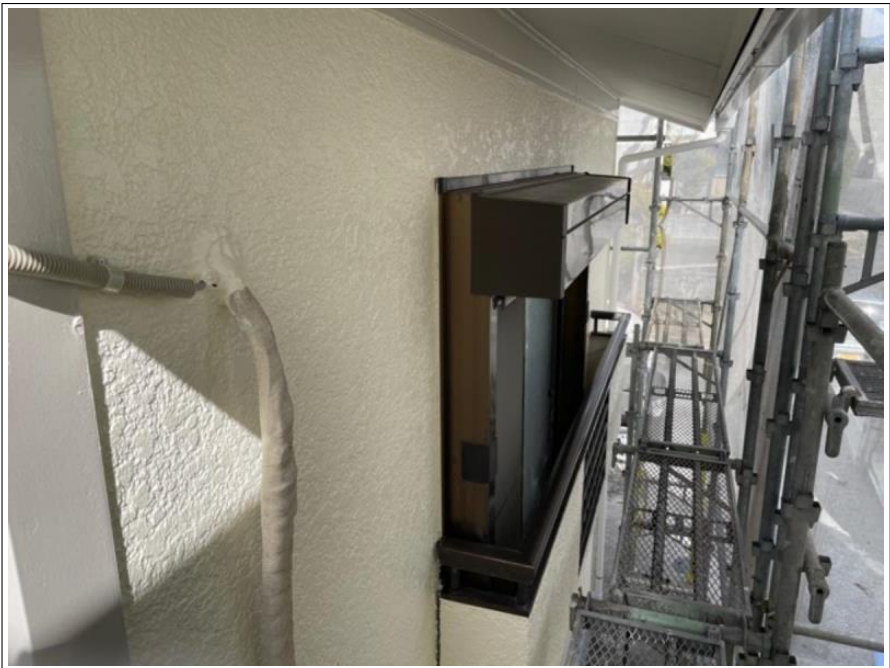
母屋 外壁

施工完了

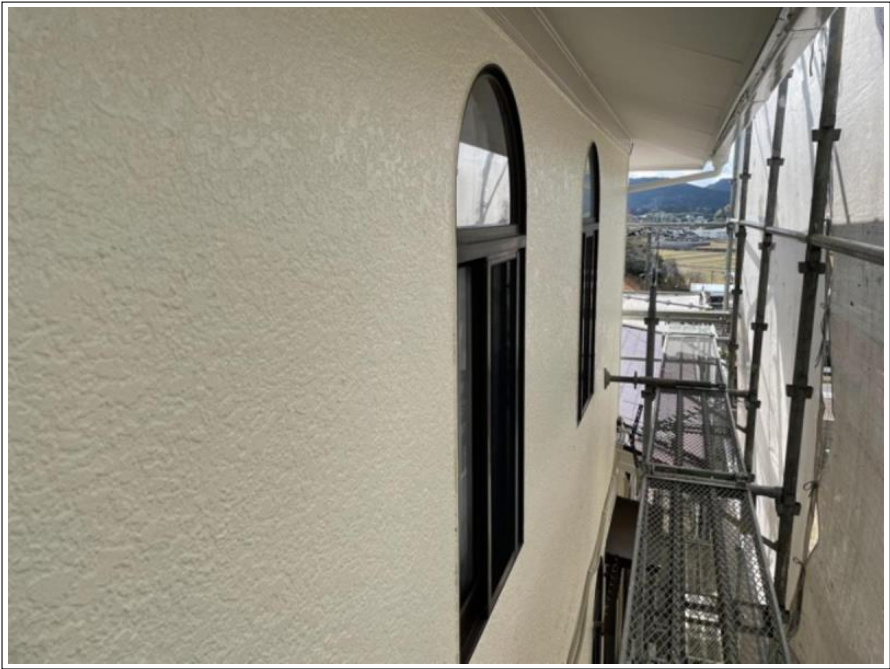
母屋 外壁

施工完了

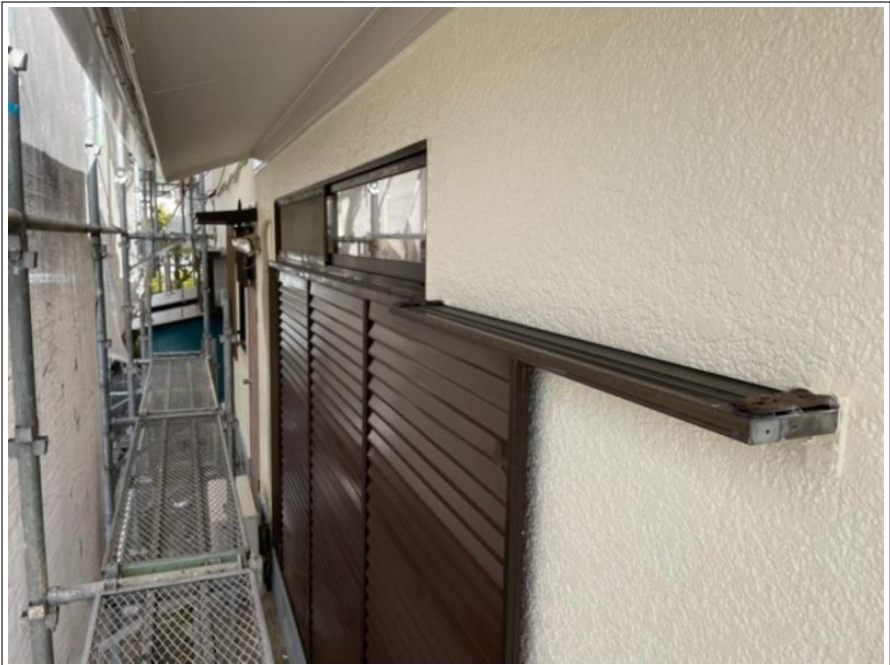
母屋 外壁

施工完了

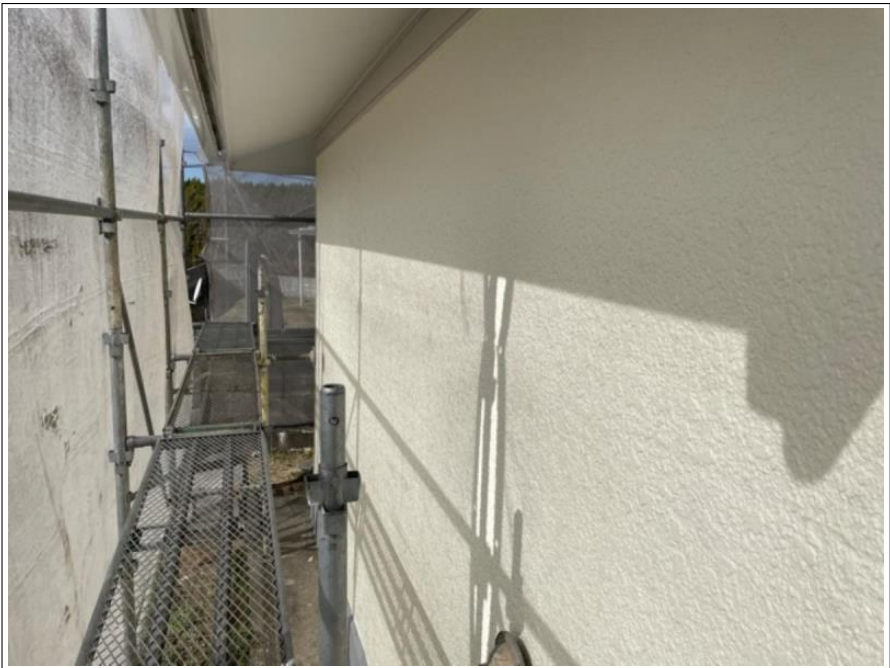
母屋 外壁

施工完了

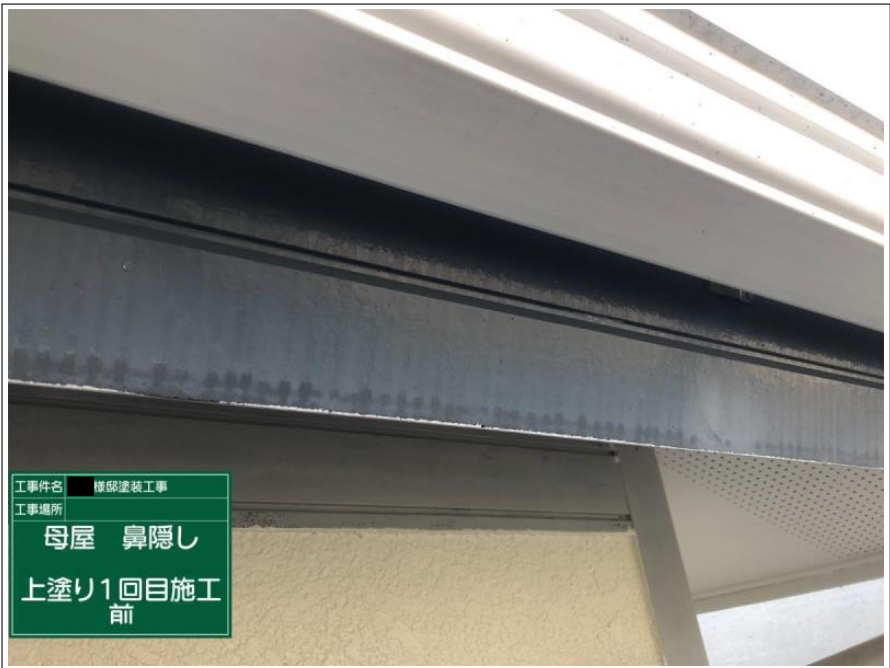
母屋 鼻隠し

上塗り 1 回目

施工前

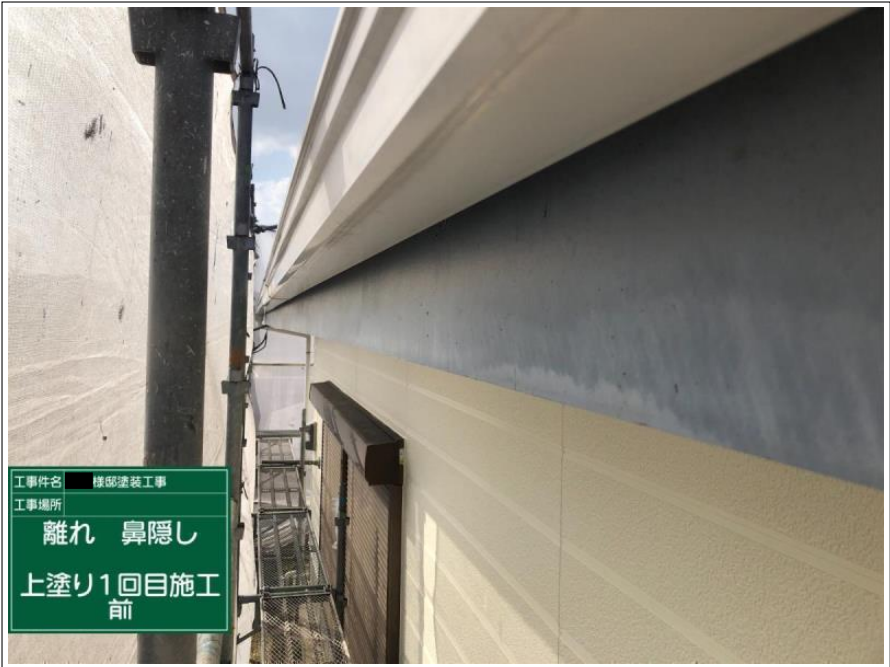
離れ家 鼻隠し

上塗り 1 回目

施工前

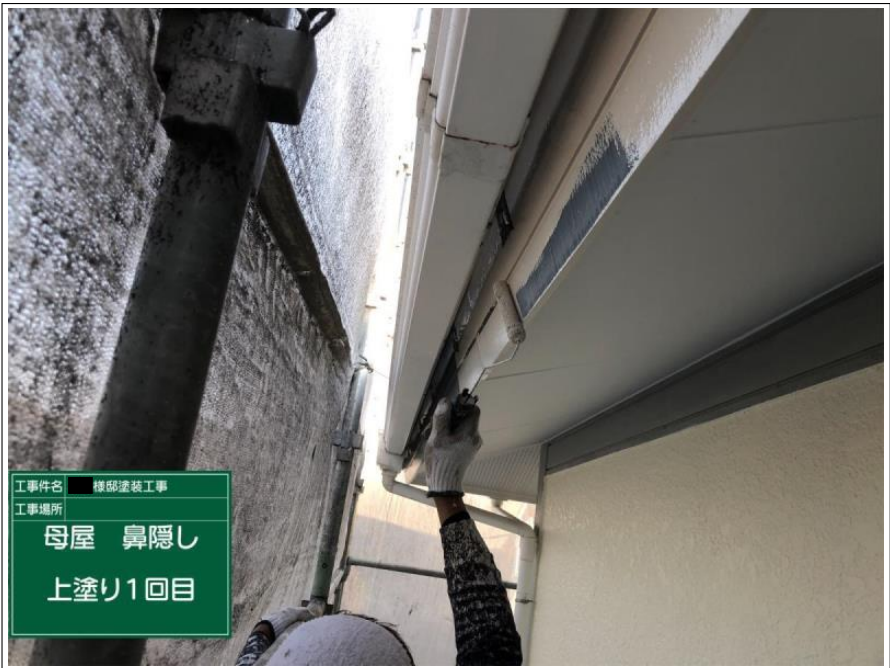
母屋 鼻隠し

上塗り 1 回目

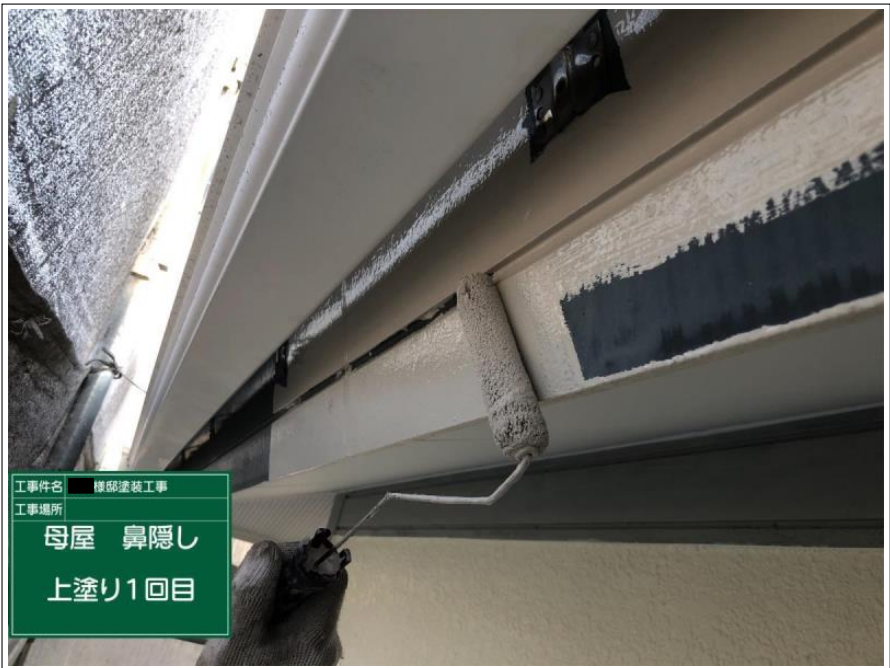
母屋 鼻隠し

上塗り 1 回目

施工中

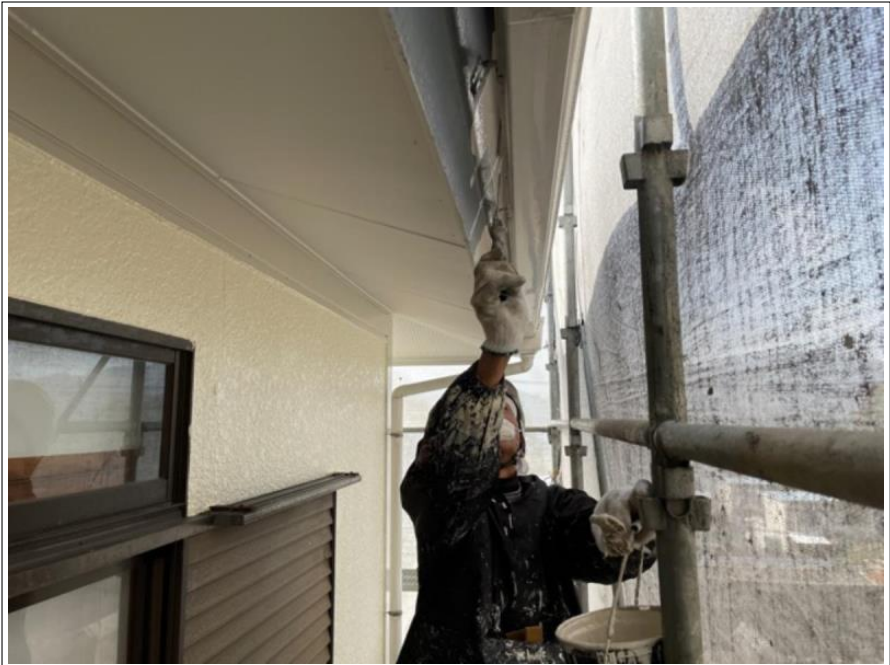
母屋 鼻隠し

上塗り 1 回目

施工中

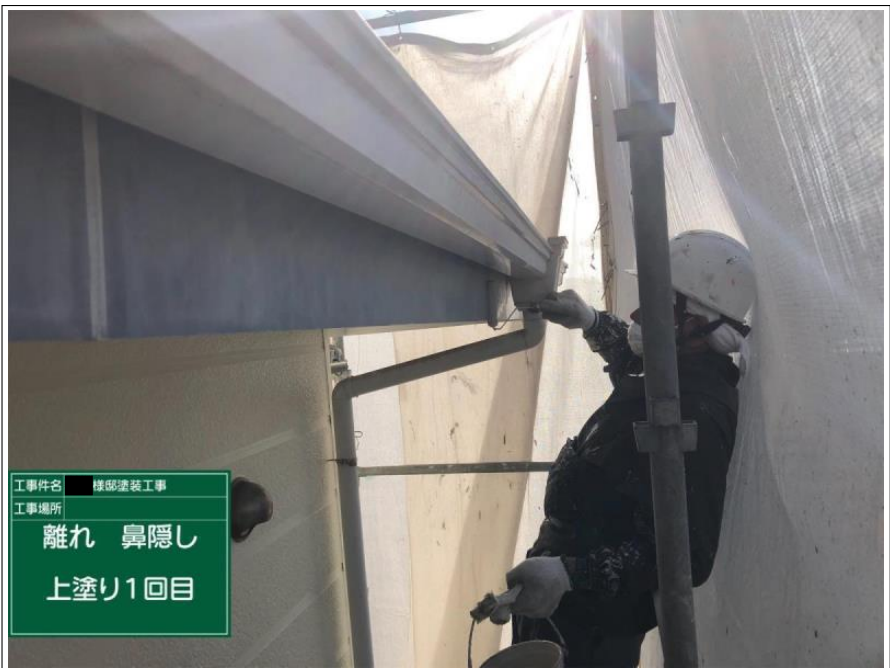
離れ家 鼻隠し

上塗り 1 回目

施工中

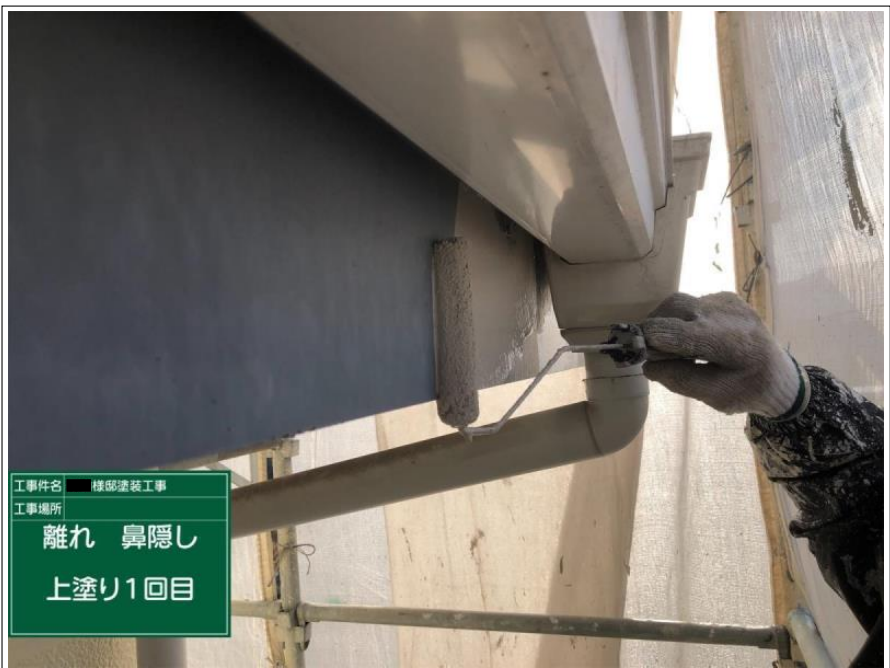
離れ家 鼻隠し

上塗り 1 回目

施工中

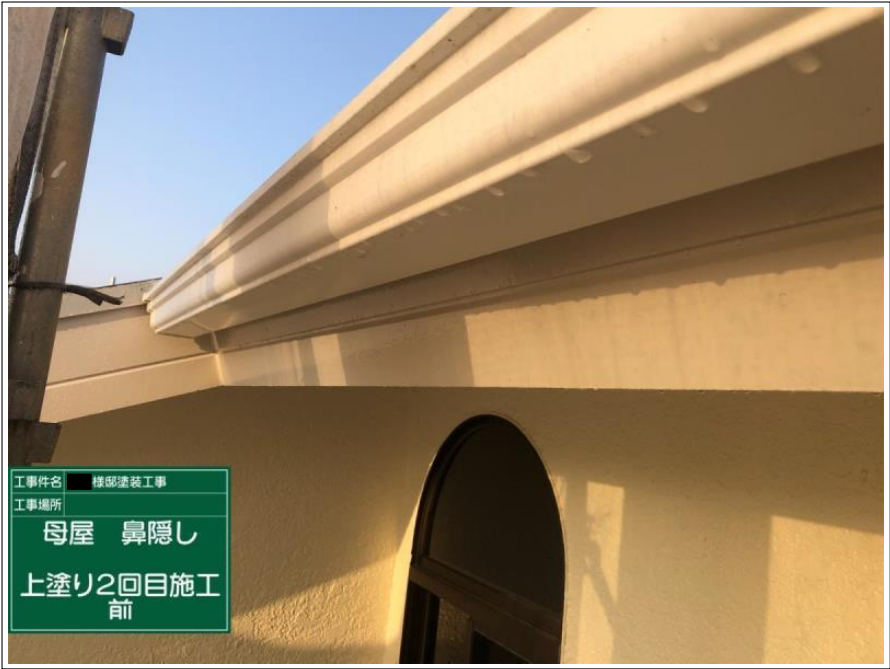
母屋 鼻隠し

上塗り 2 回目

施工前

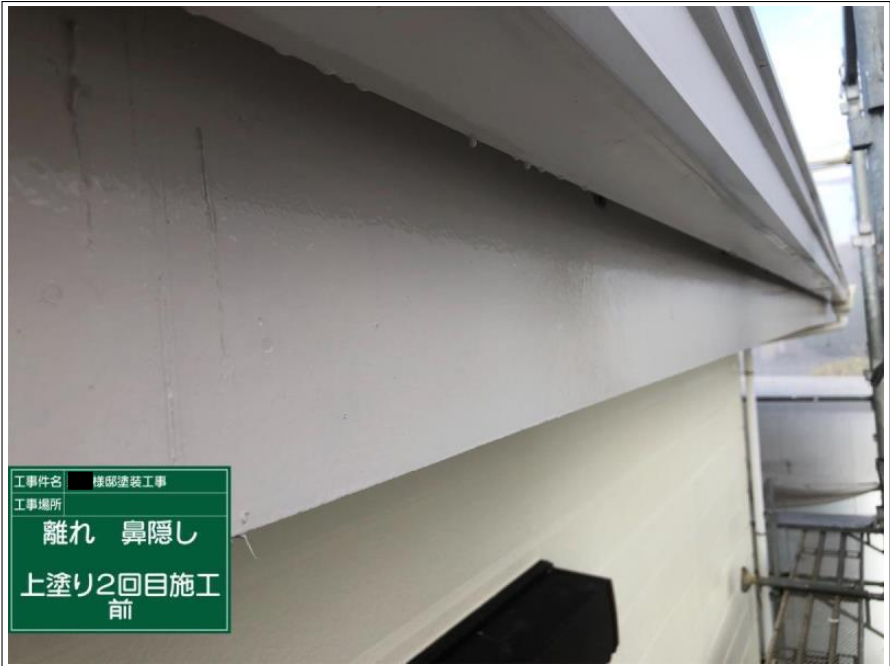
離れ家 鼻隠し

上塗り 2 回目

施工前

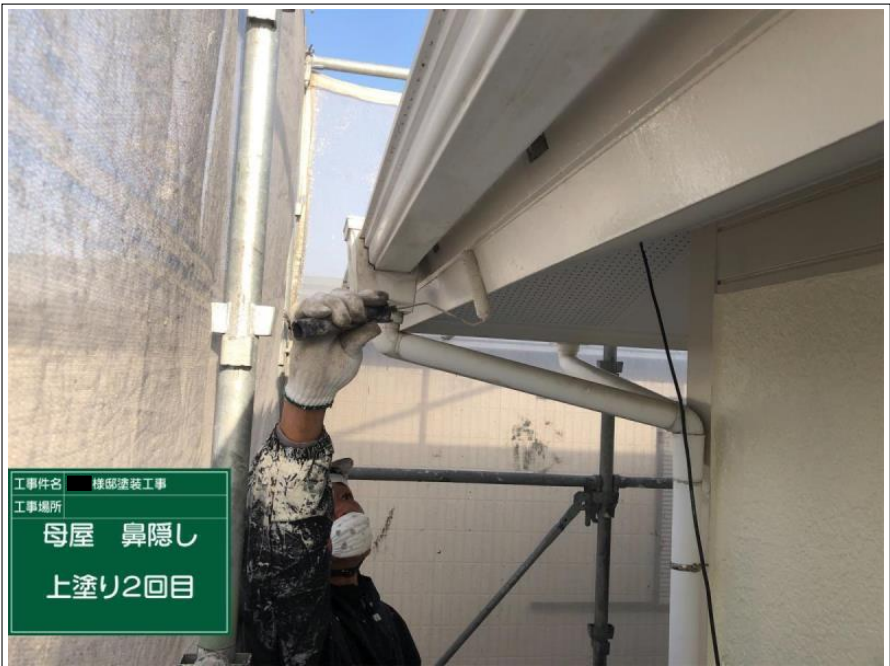
母屋 鼻隠し

上塗り 2 回目

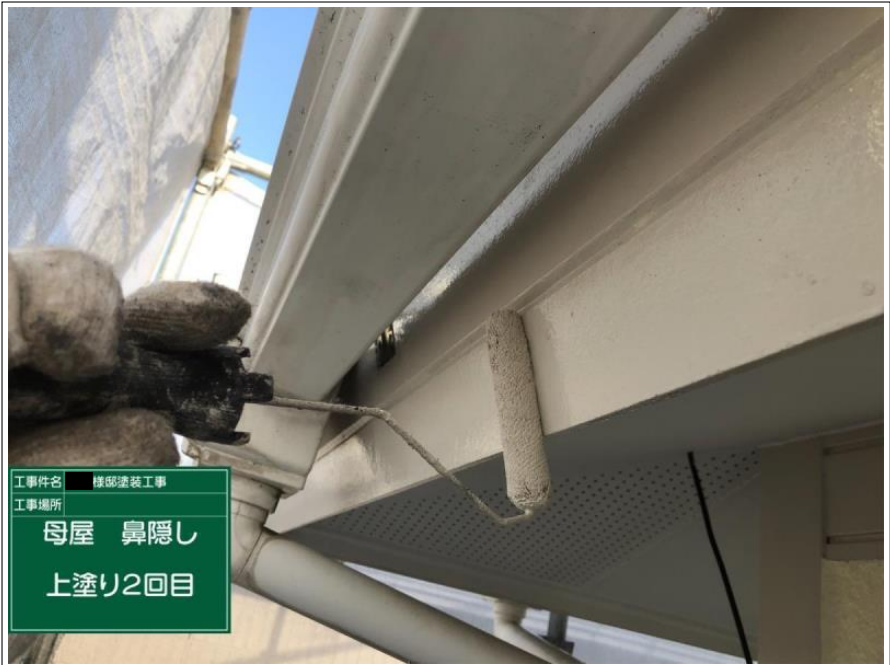
母屋 鼻隠し

上塗り 2回目

施工中

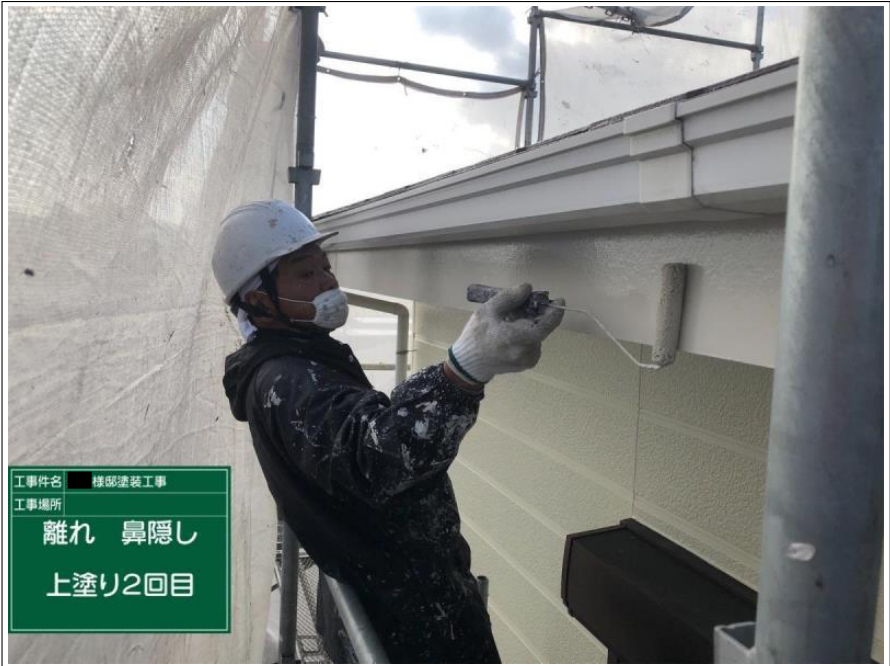
離れ家 鼻隠し

上塗り 2回目

施工中

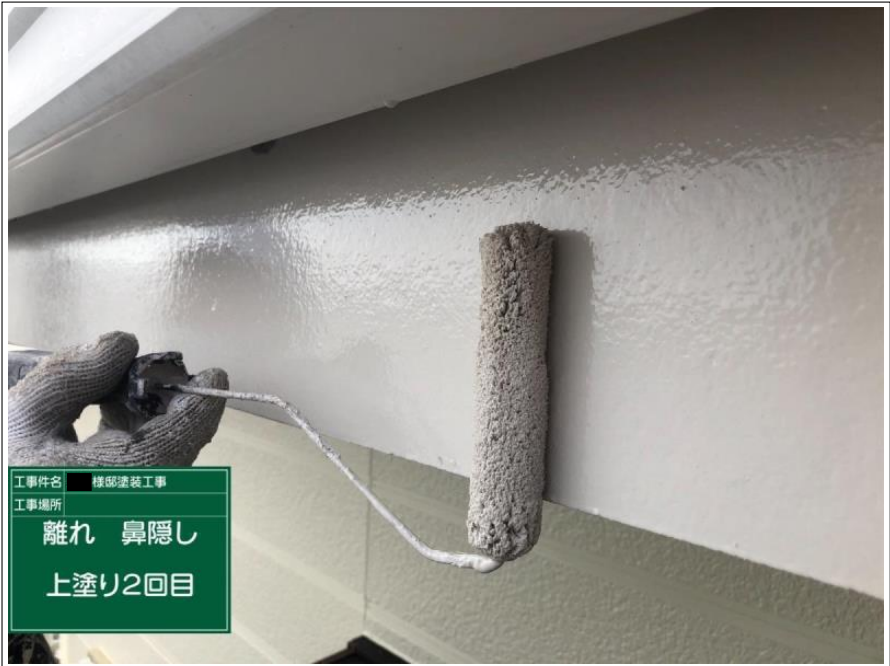
離れ家 鼻隠し

上塗り 2回目

施工中

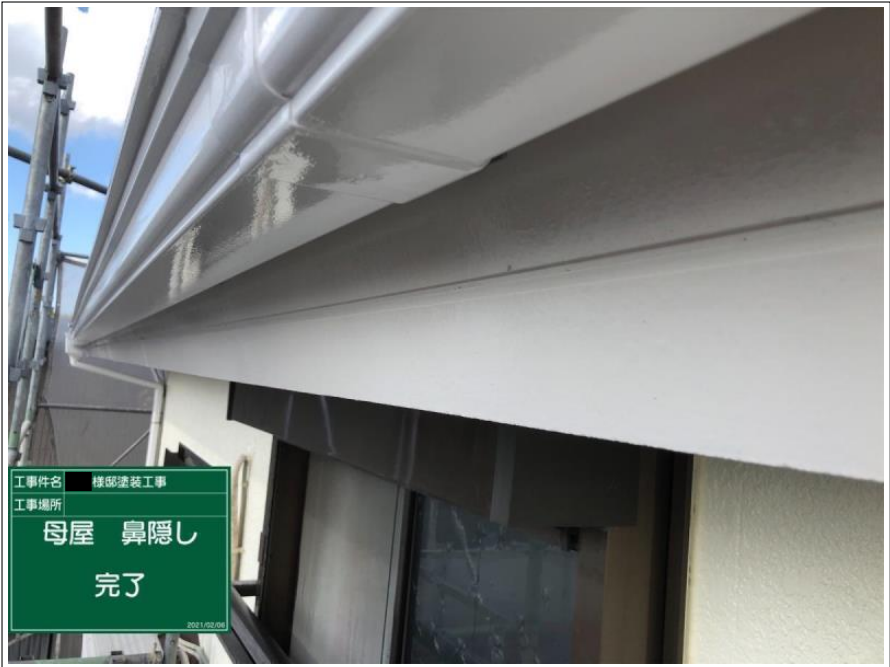
母屋 鼻隠し

施工完了

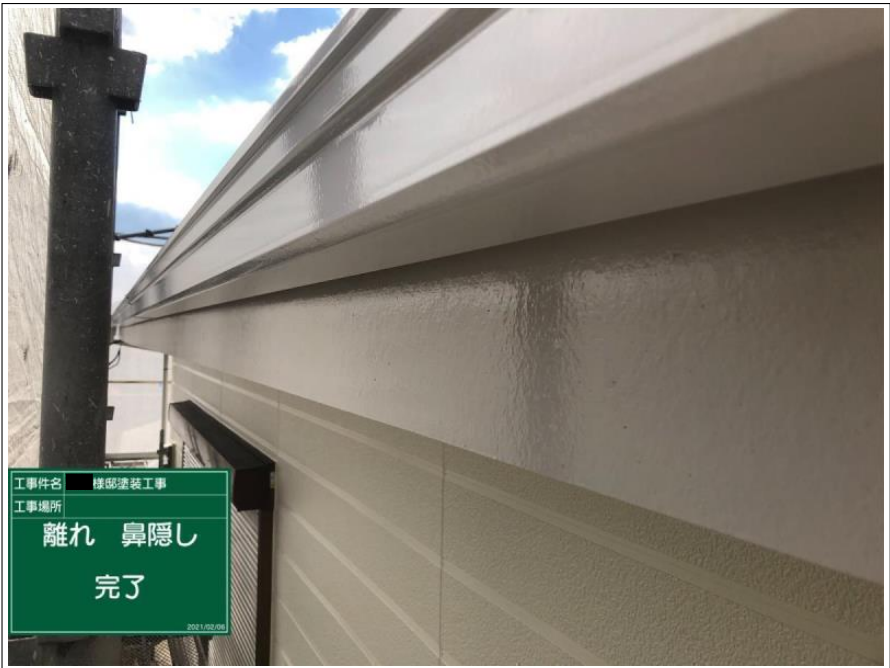
離れ家 鼻隠し

施工完了

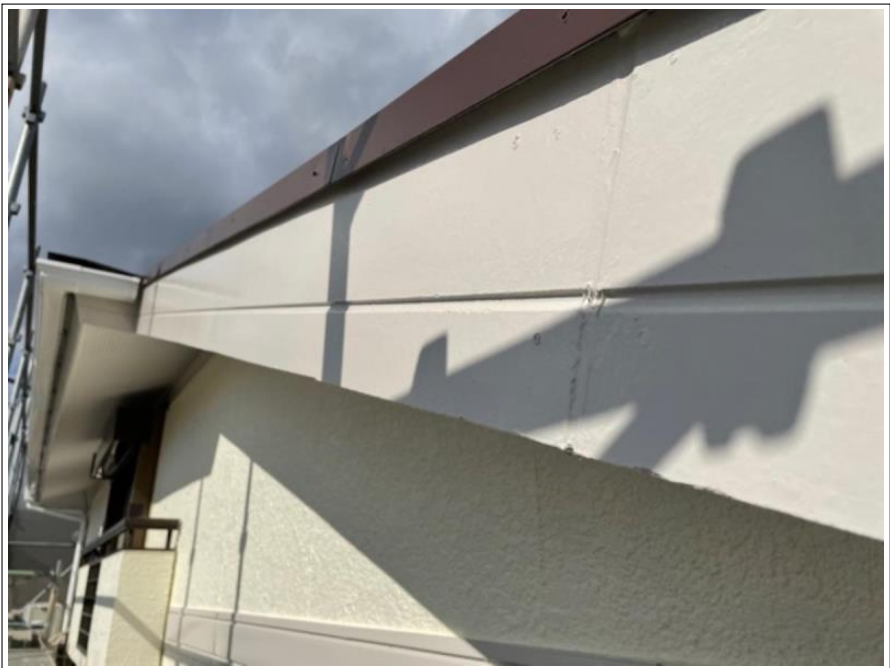
母屋 破風

施工完了

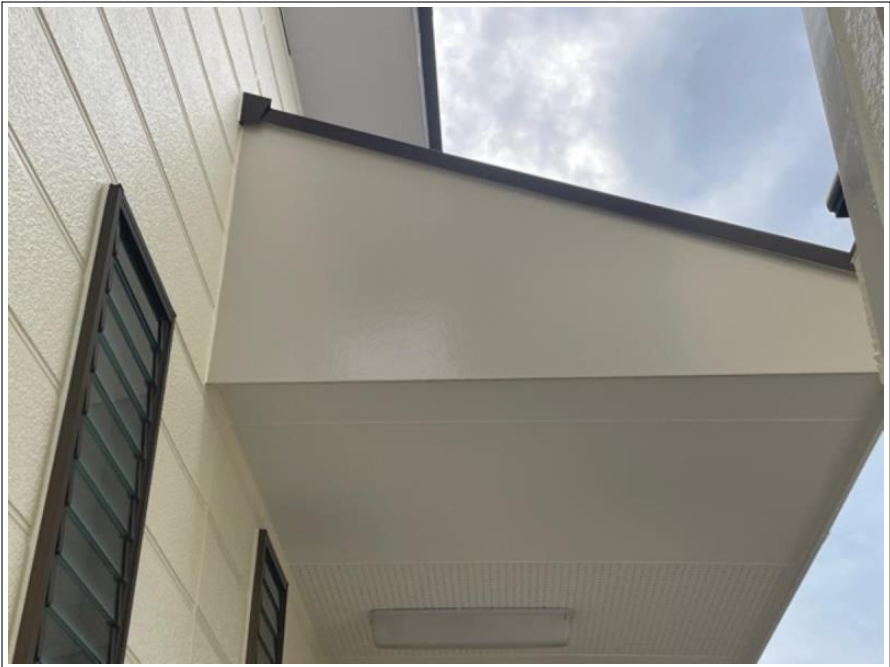
離れ家 破風

施工完了

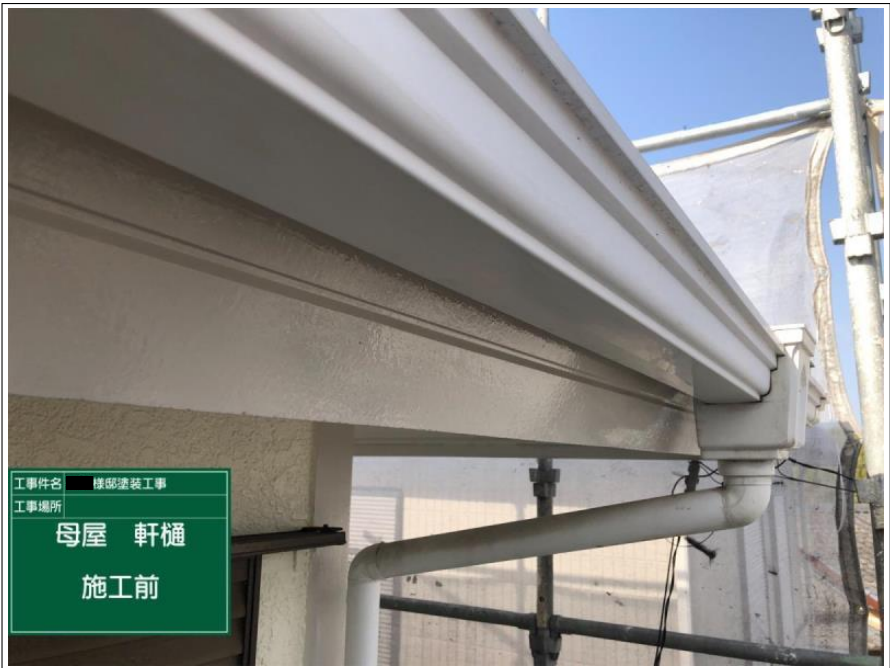
母屋 雨樋

施工前

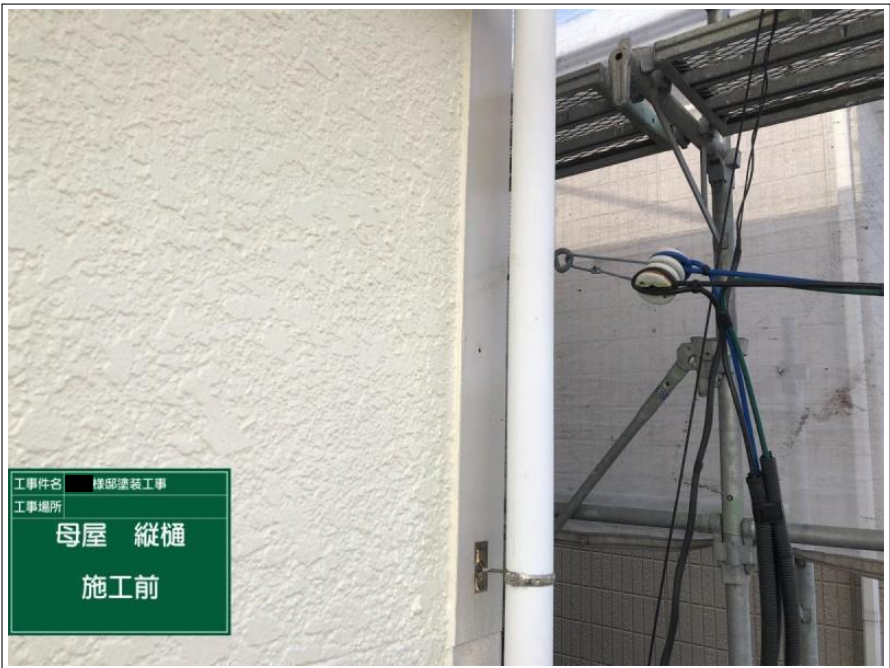
母屋 雨樋

施工前

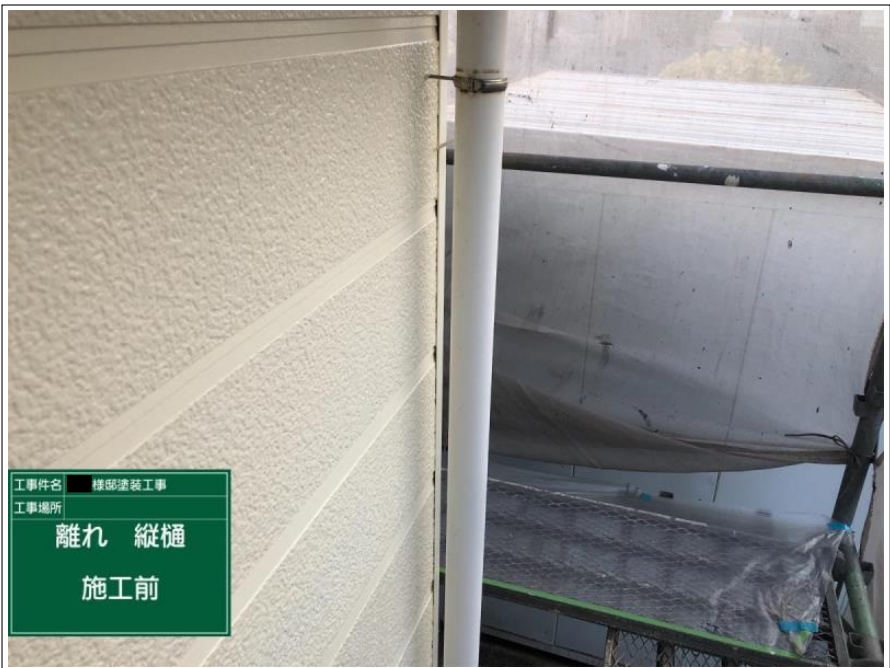
離れ家 雨樋

施工前

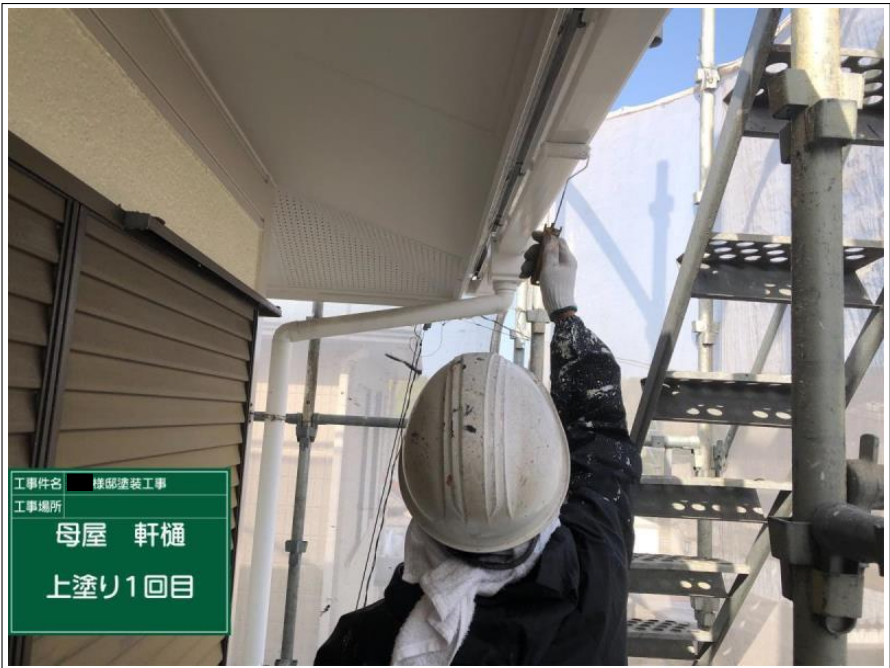
母屋 雨樋

上塗り 1 回目
