# 工事写真報告書

工 事 箇 所 自宅及び離れ家 塗装・その他 改修工事

工事住所 田川郡 川崎町

工事施工者 **ベストホーム株式会社**

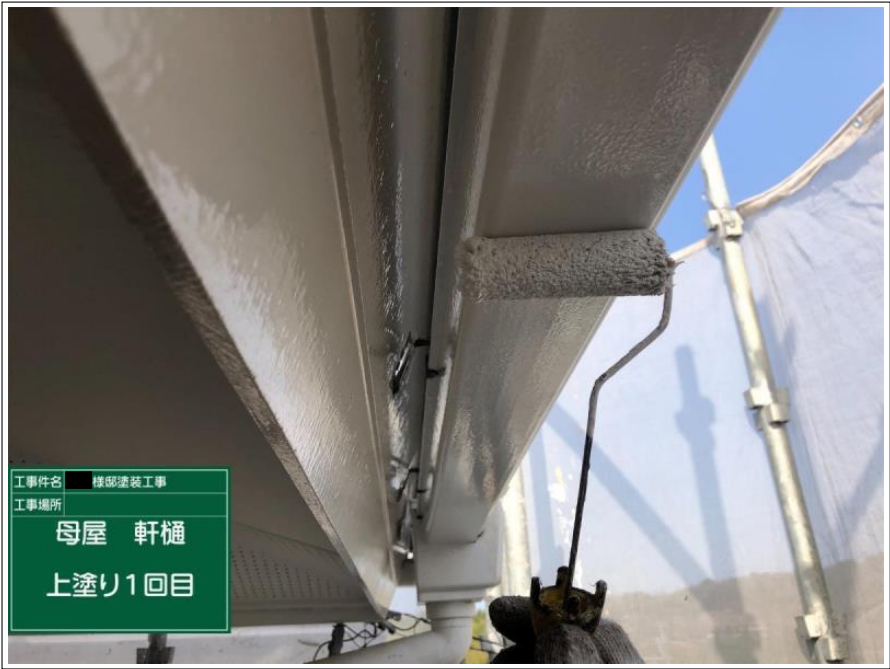
母屋 雨樋

上塗り 1 回目

施工中

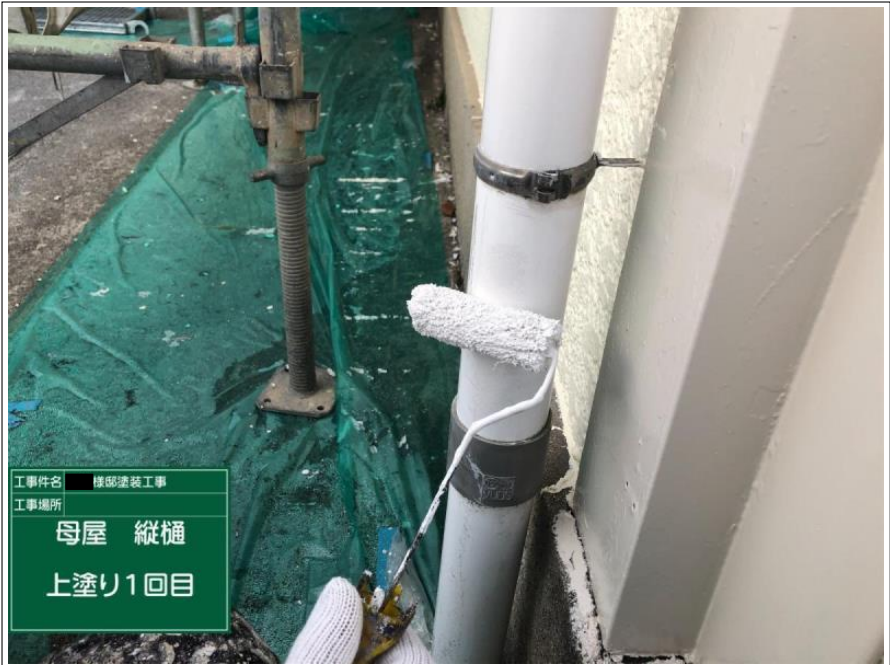
母屋 雨樋

上塗り 1 回目

施工中

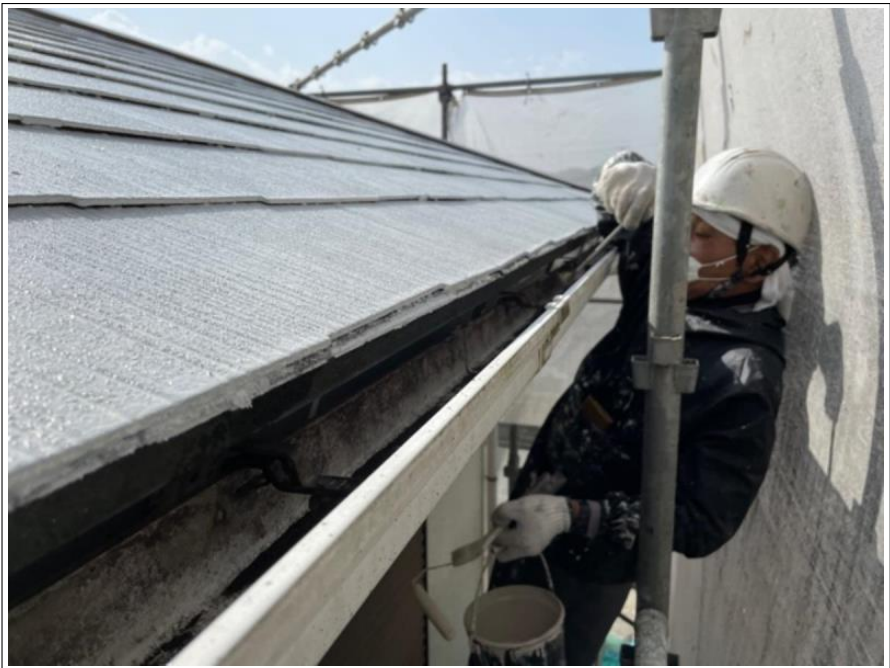
母屋 雨樋

上塗り 1 回目

施工中

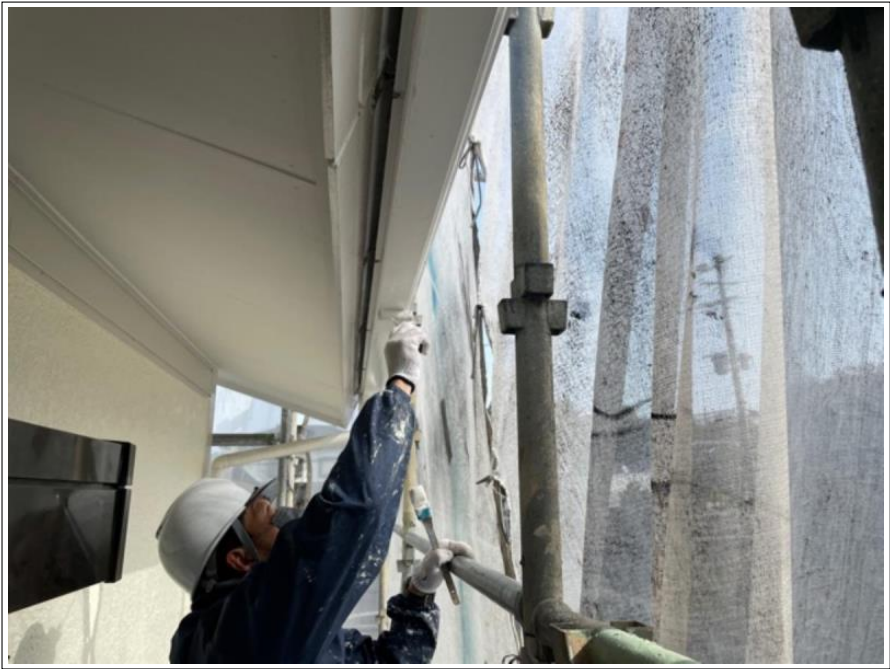
母屋 雨樋

上塗り 1 回目

施工中

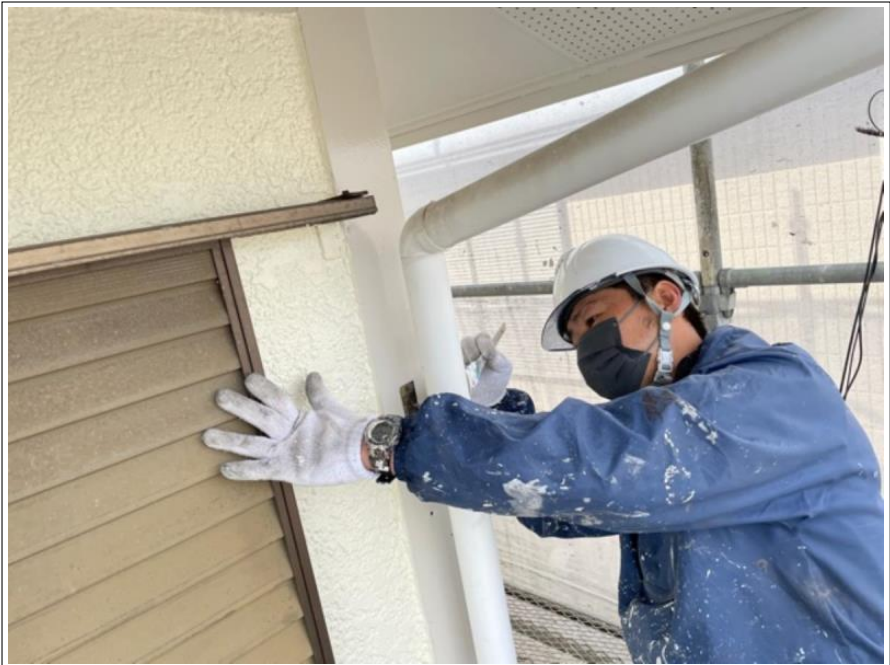
母屋 雨樋

上塗り 1 回目

施工中

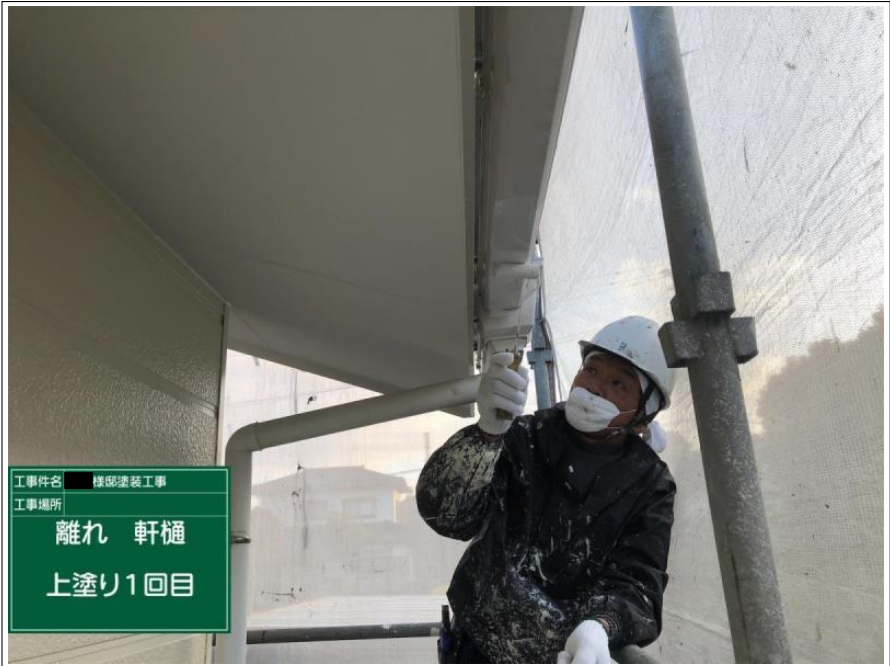
離れ家 雨樋

上塗り 1 回目

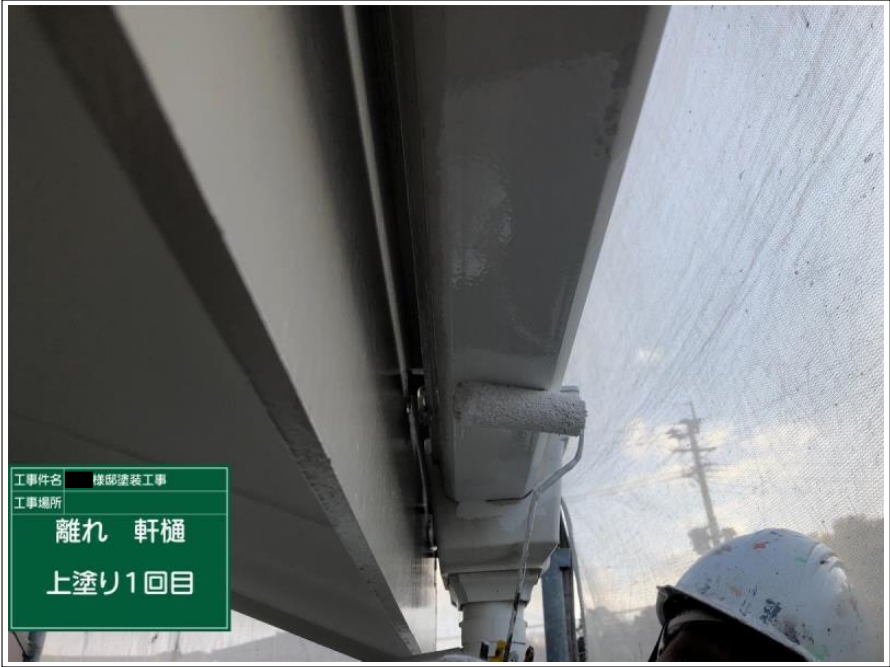
離れ家 雨樋

上塗り 1 回目

施工中

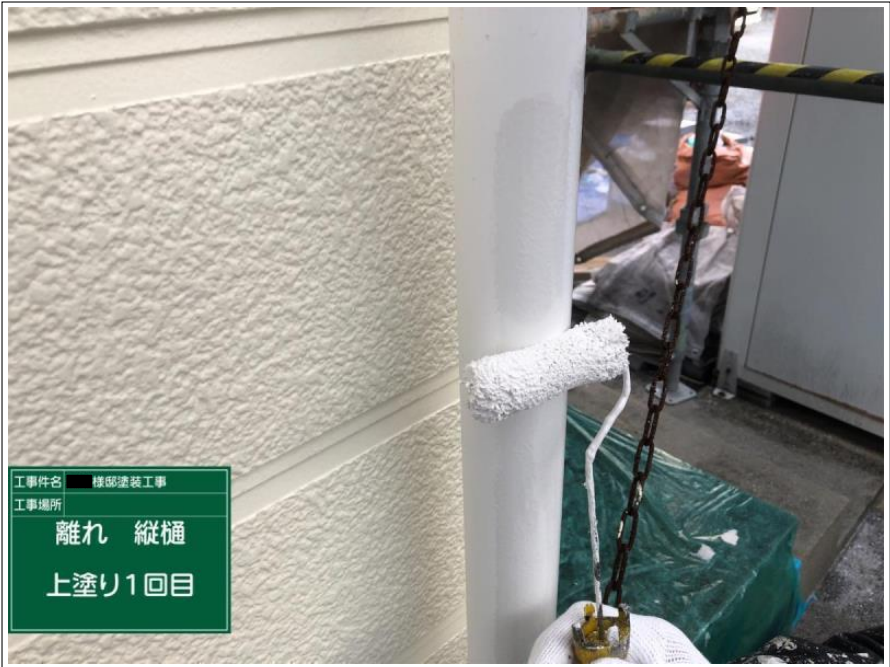
離れ家 雨樋

上塗り 1 回目

施工中

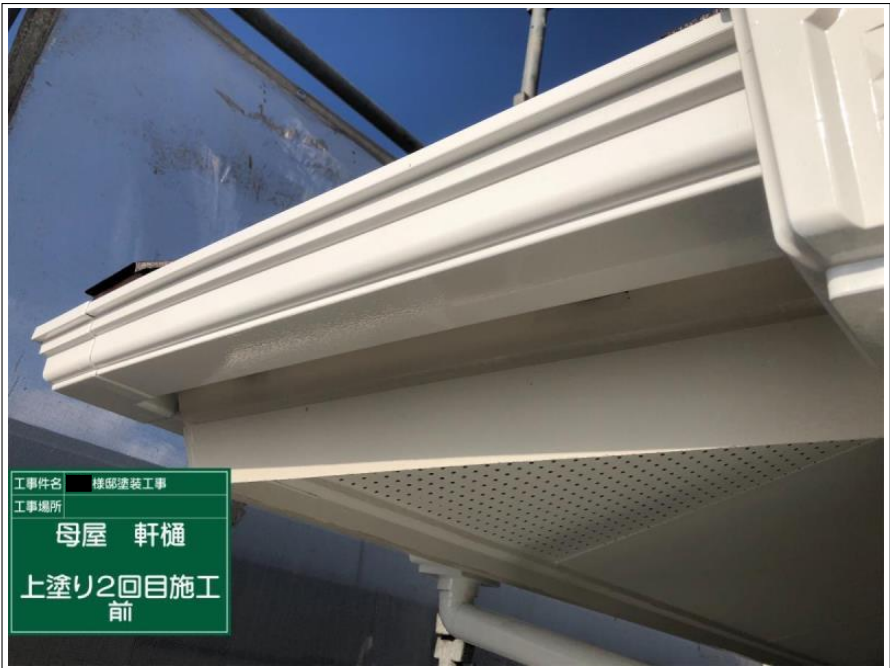
母屋 雨樋

上塗り 2 回目

施工前

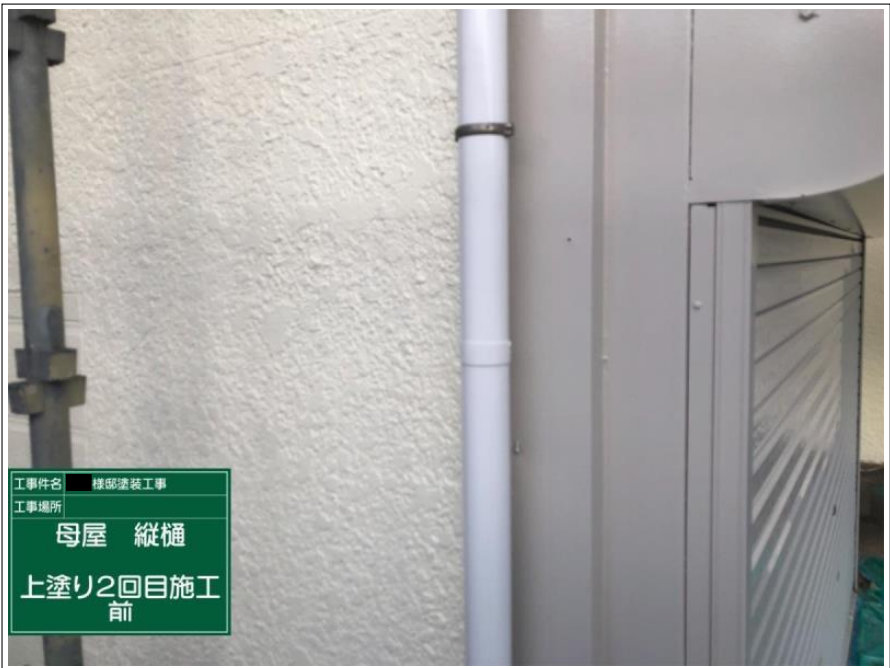
母屋 雨樋

上塗り 2 回目

施工前

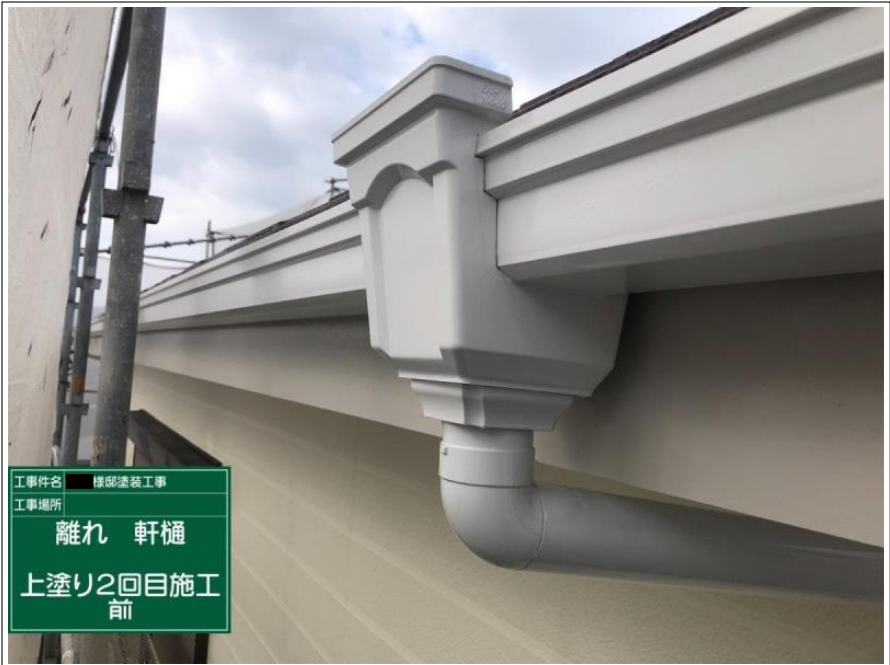
離れ家 雨樋

上塗り 2 回目

施工前

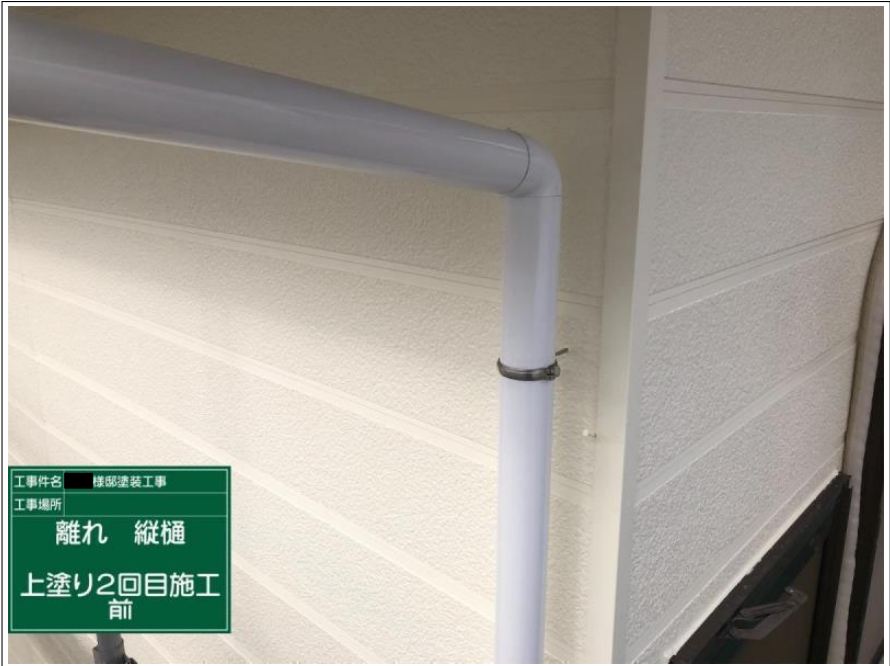
離れ家 雨樋

上塗り 2 回目

施工前

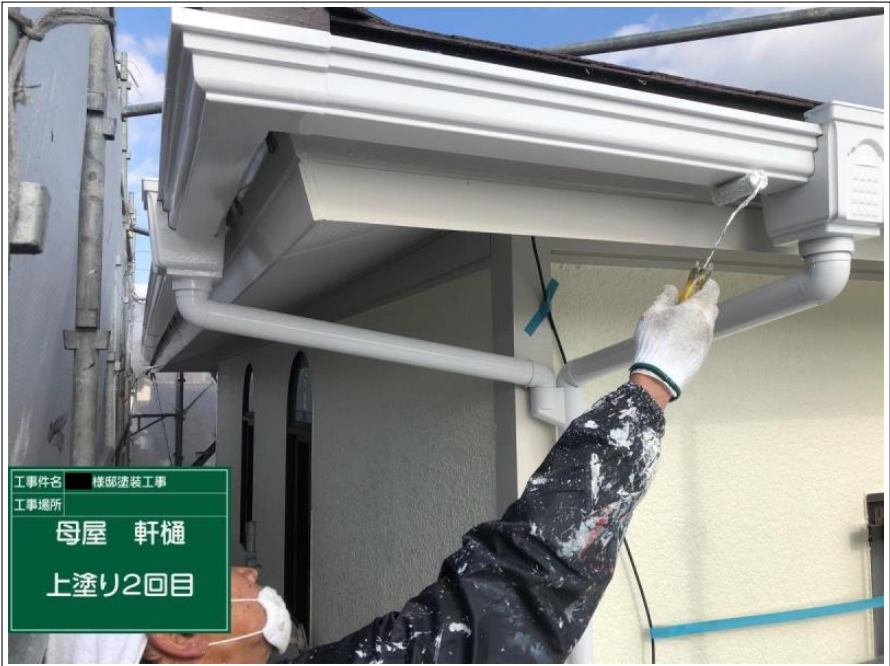
母屋 雨樋

上塗り 2 回目

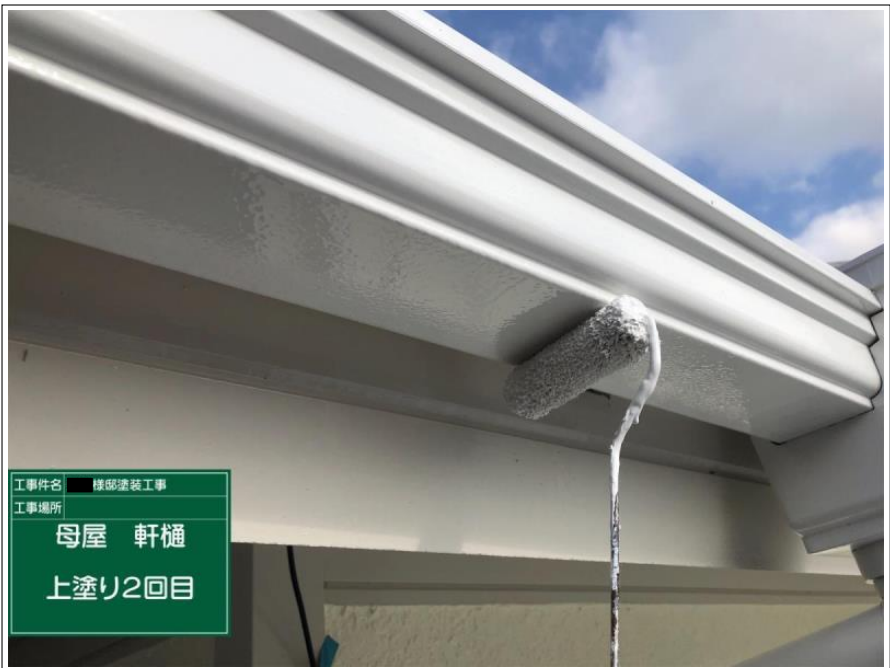
母屋 雨樋

上塗り 2 回目

施工中

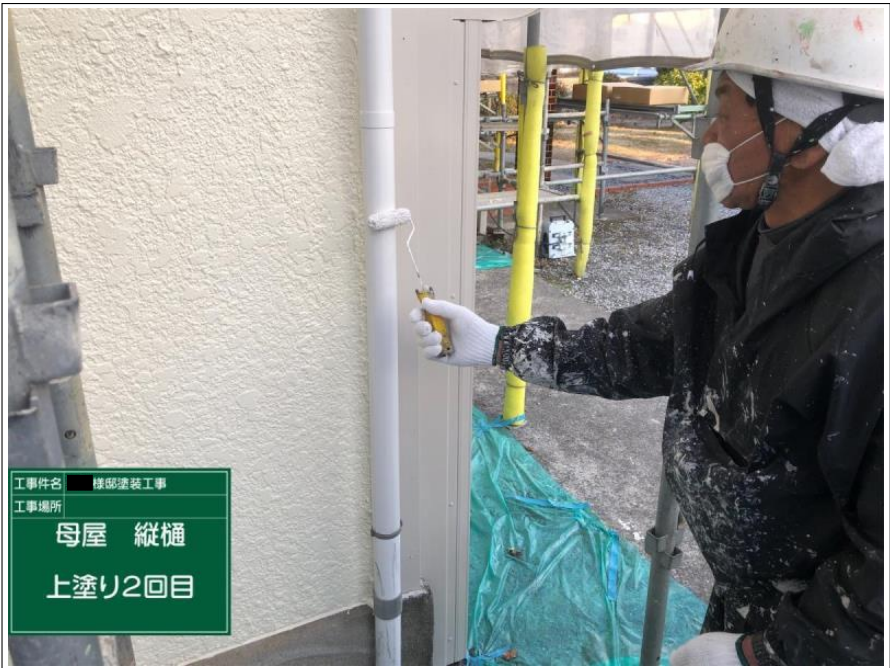
母屋 雨樋

上塗り 2 回目

施工中

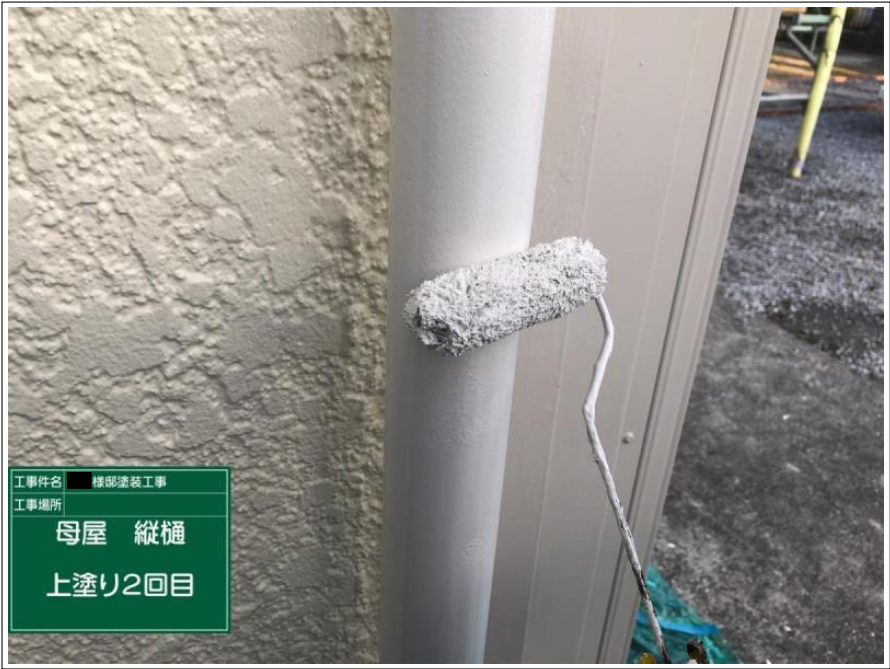
母屋 雨樋

上塗り 2 回目

施工中

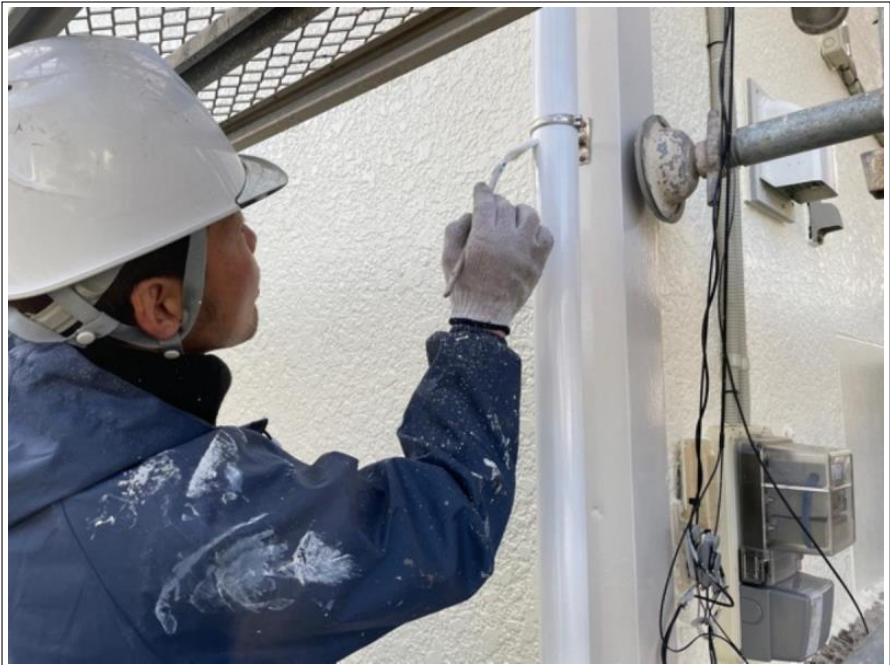
母屋 雨樋

上塗り 2回目

施工中

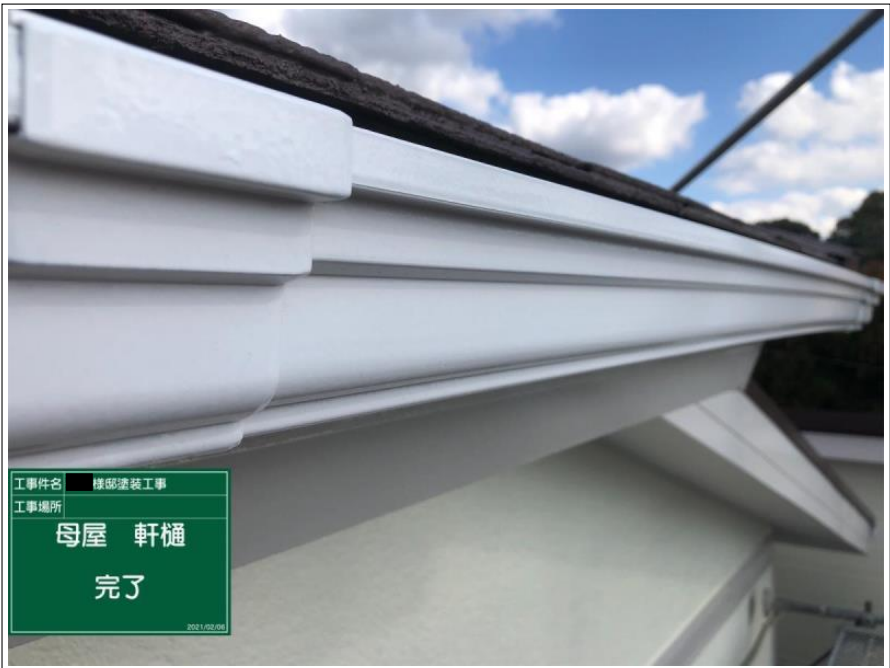
母屋 雨樋

施工完了

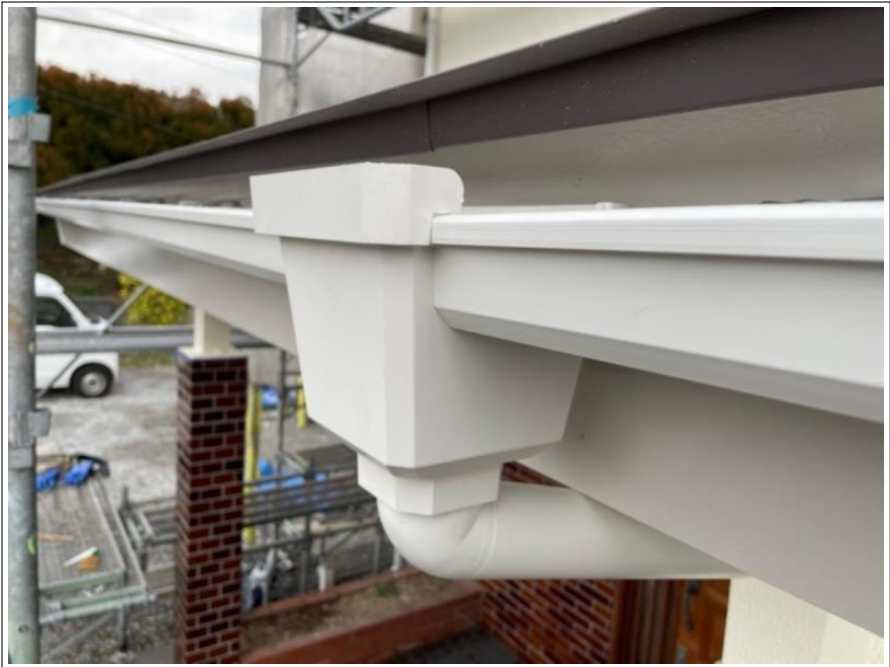
母屋 雨樋

施工完了

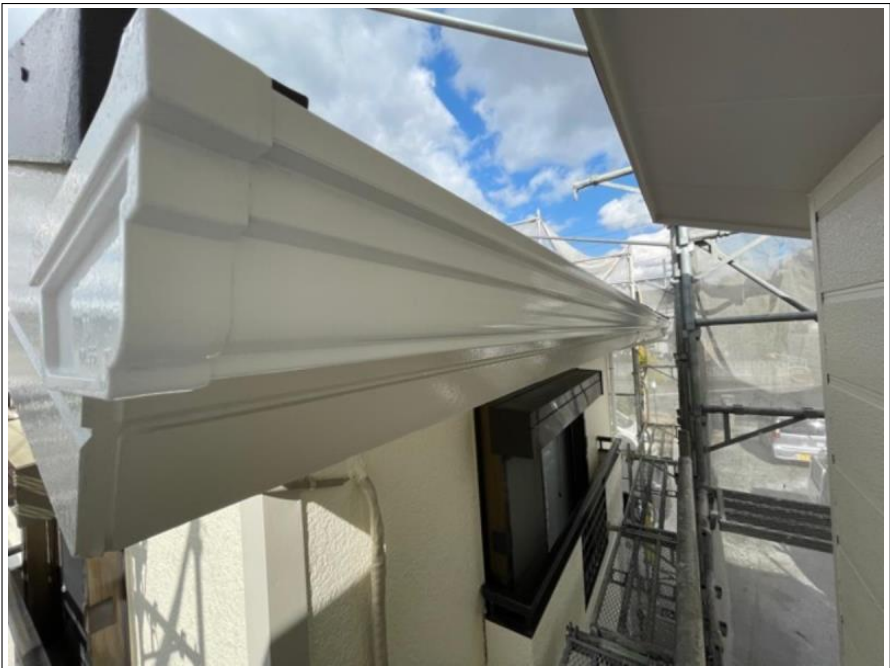
母屋 雨樋

施工完了

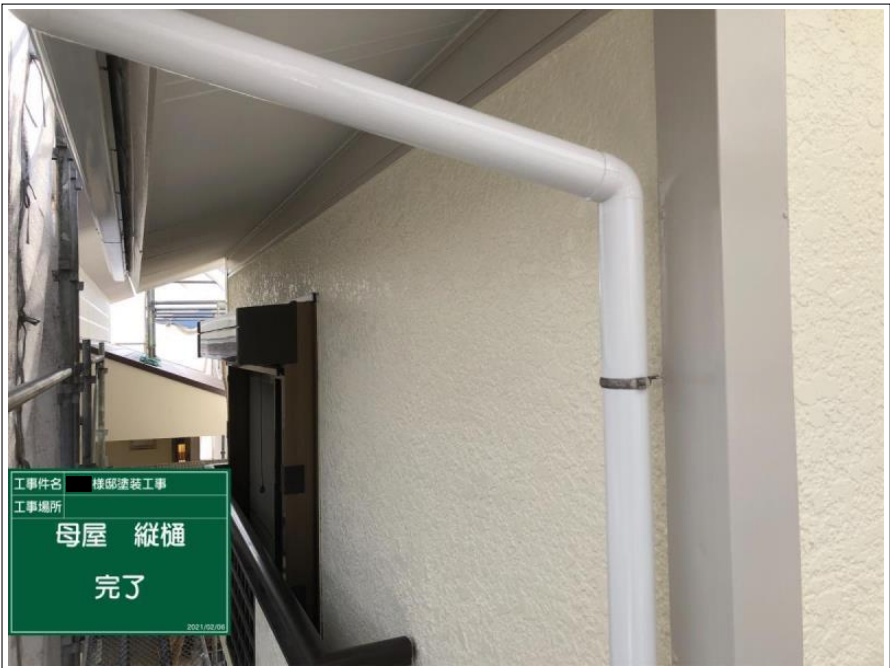
母屋 雨樋

施工完了

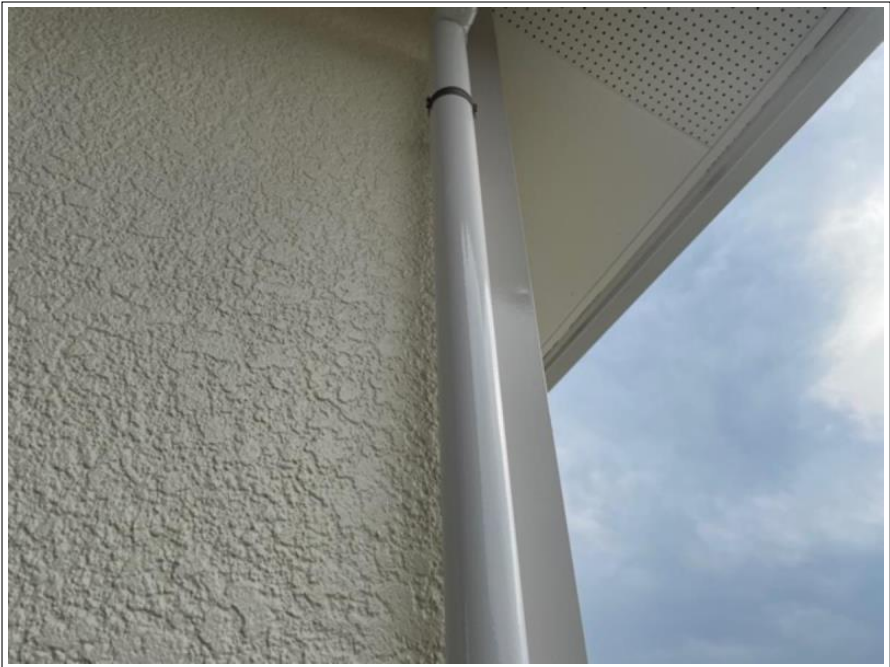
母屋 雨樋

施工完了

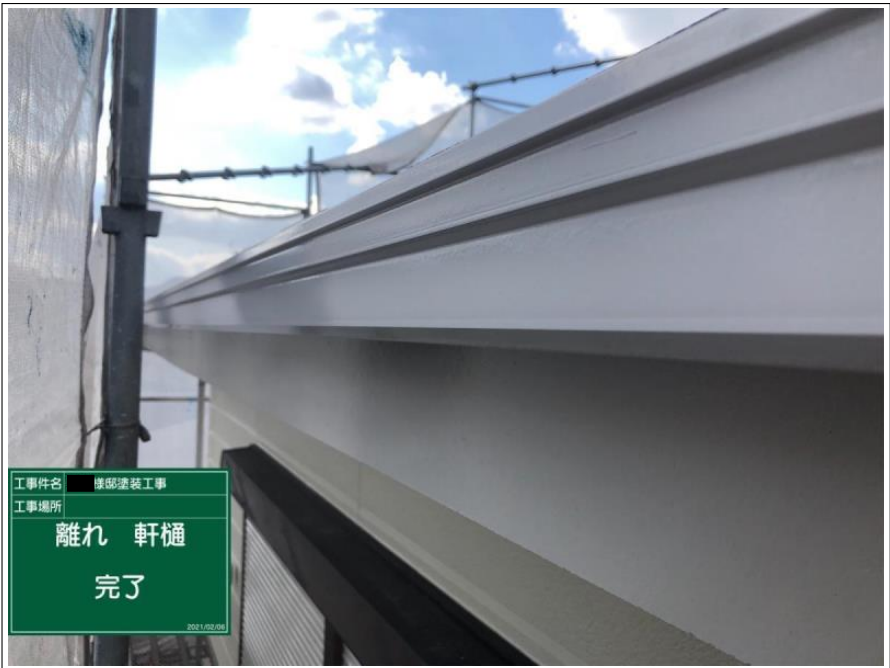
離れ家 雨樋

施工完了

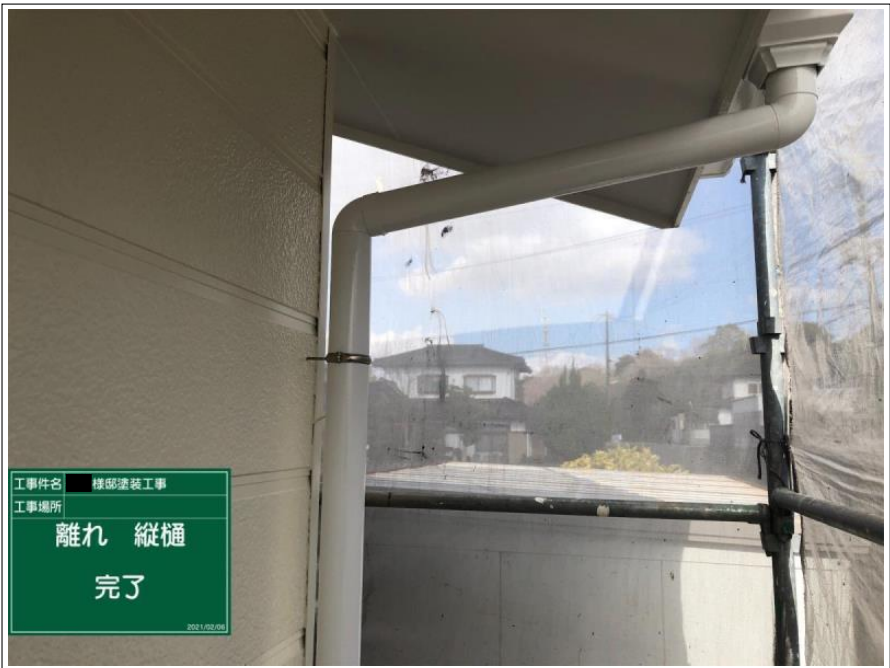
離れ家 雨樋

施工完了

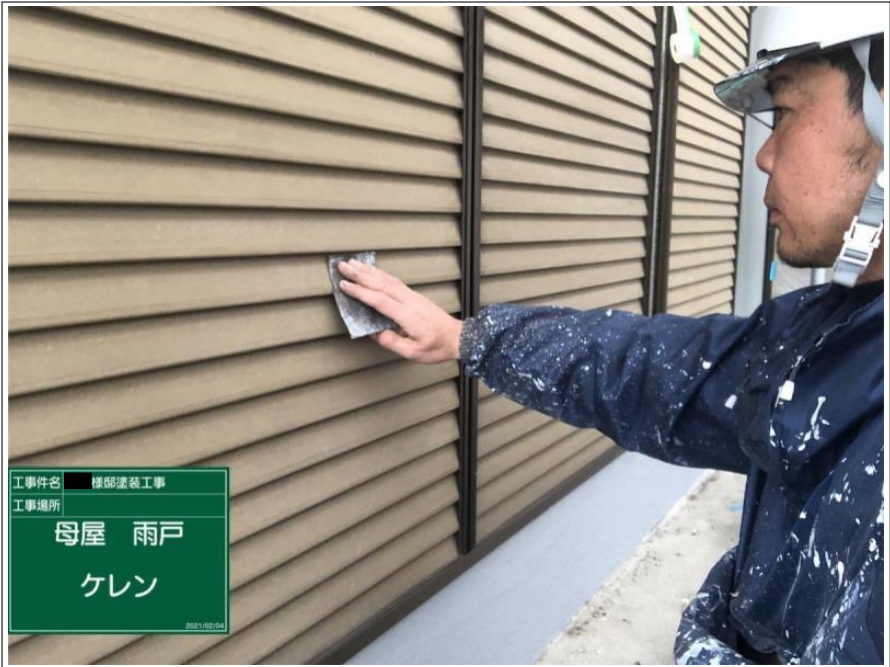
母屋 雨戸

下地処理

ケレン中

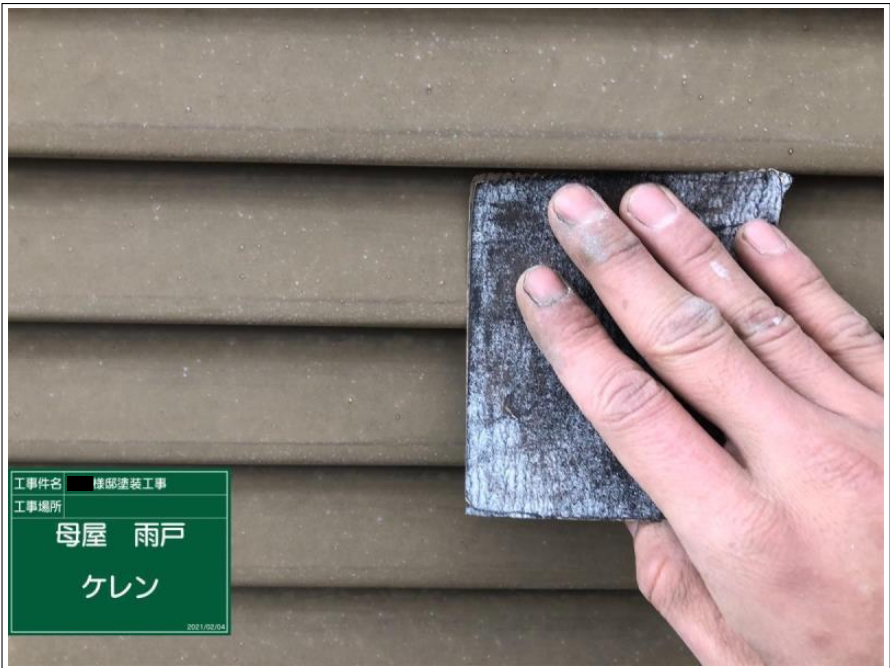
母屋 雨戸

下地処理

ケレン中

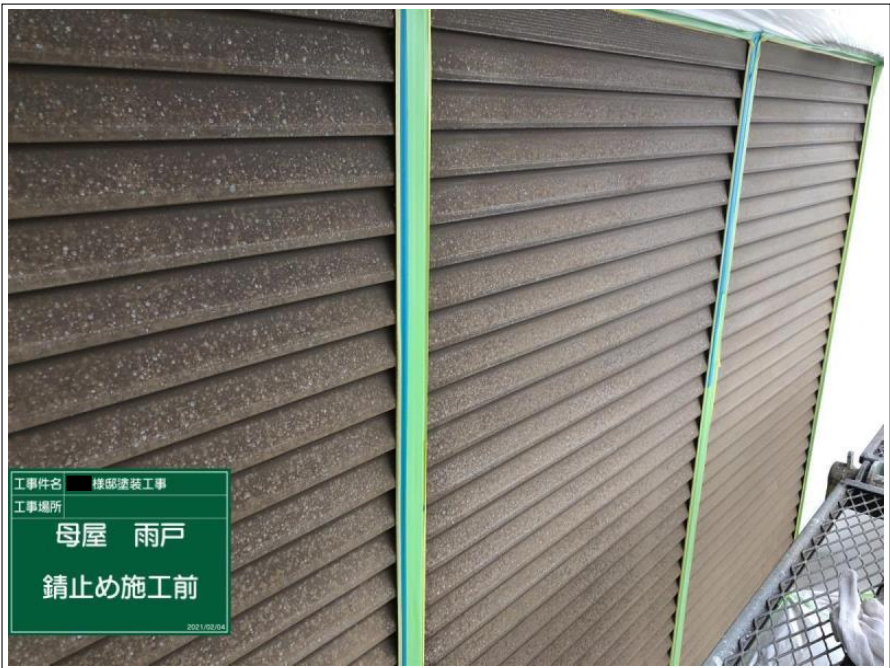
母屋 雨戸

下地処理

錆止め塗布

施工前

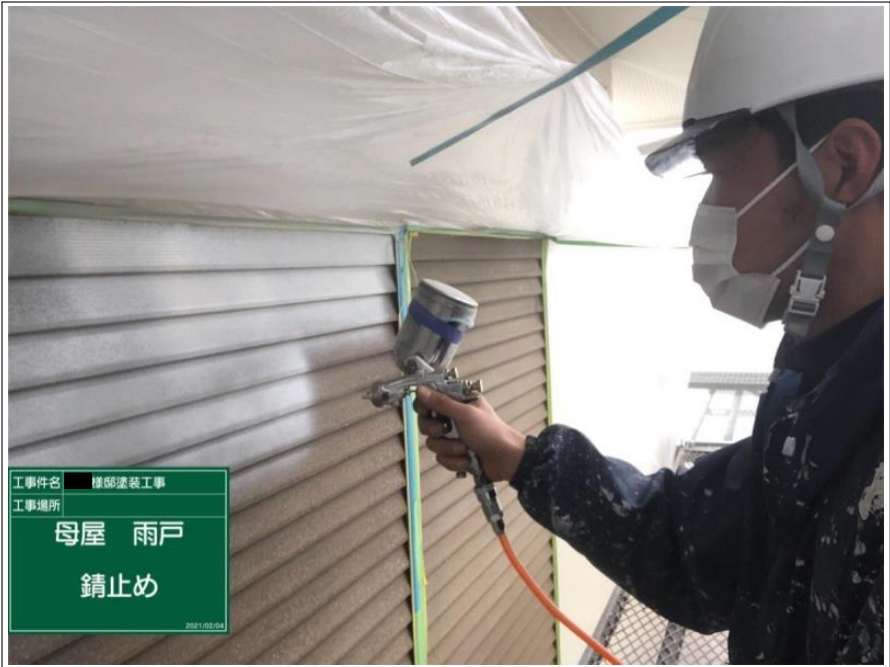
母屋 雨戸

下地処理

錆止め塗布

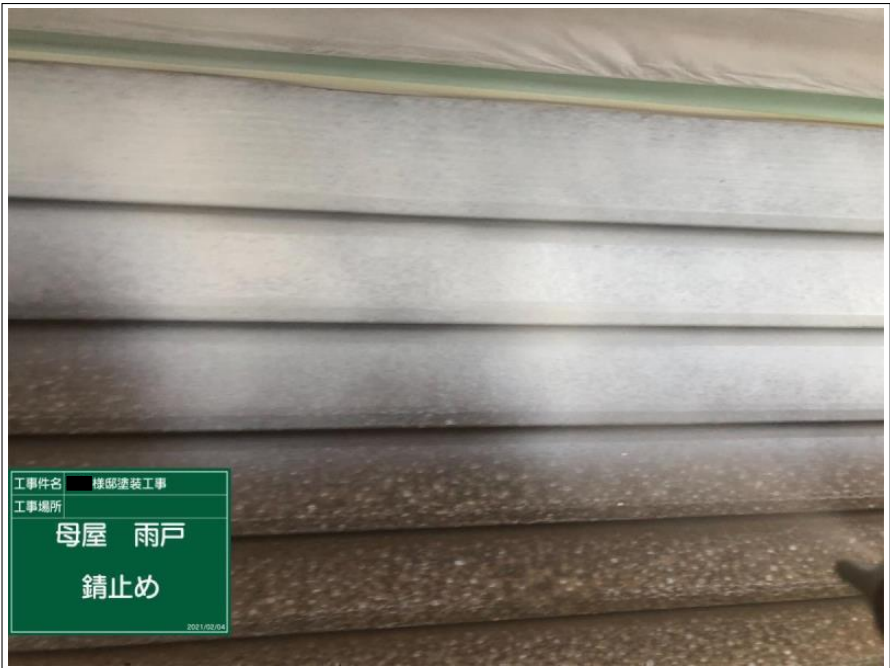
母屋 雨戸

下地処理

錆止め塗布

施工中

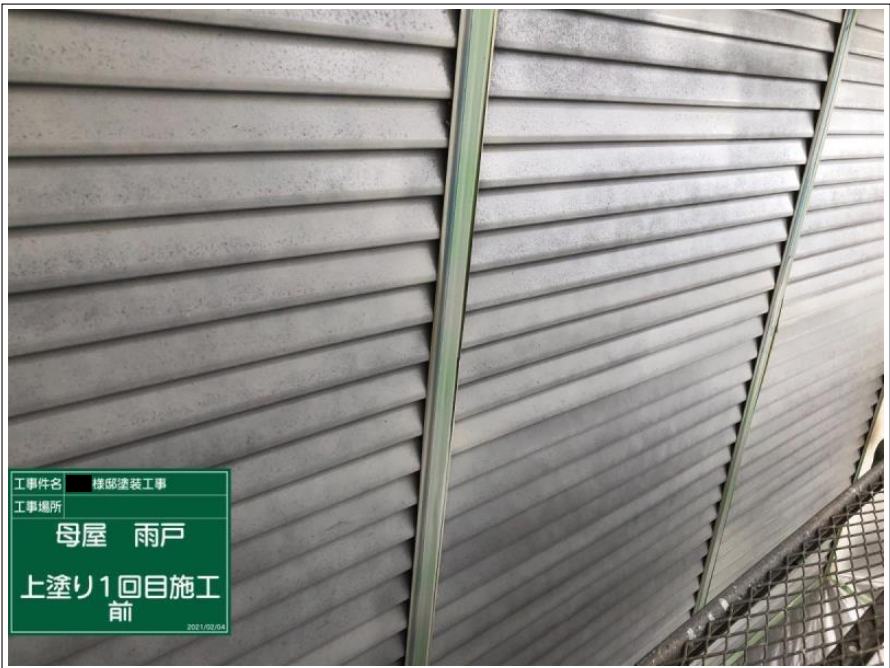
母屋 雨戸

上塗り1回目

施工前

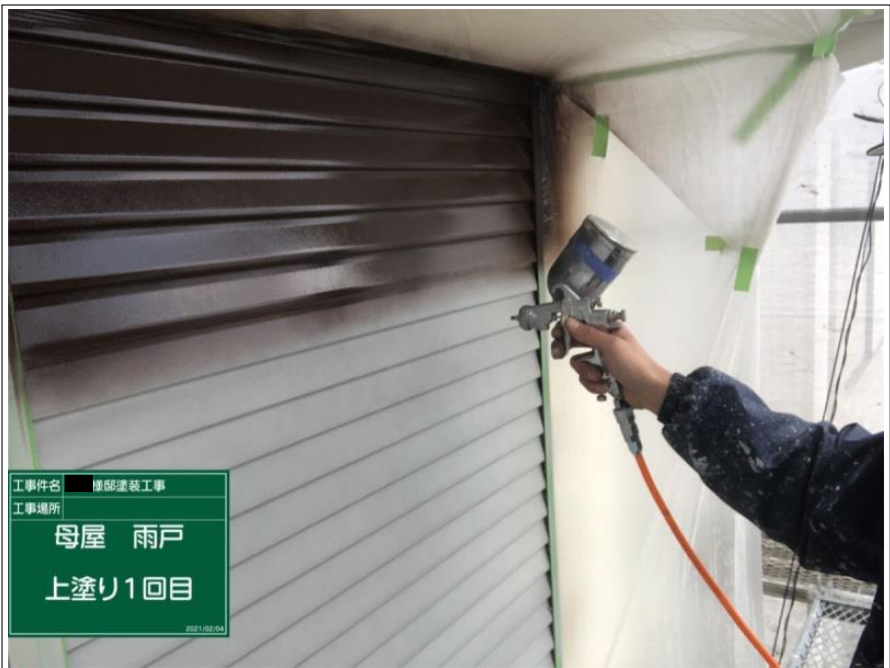
母屋 雨戸

上塗り 1 回目

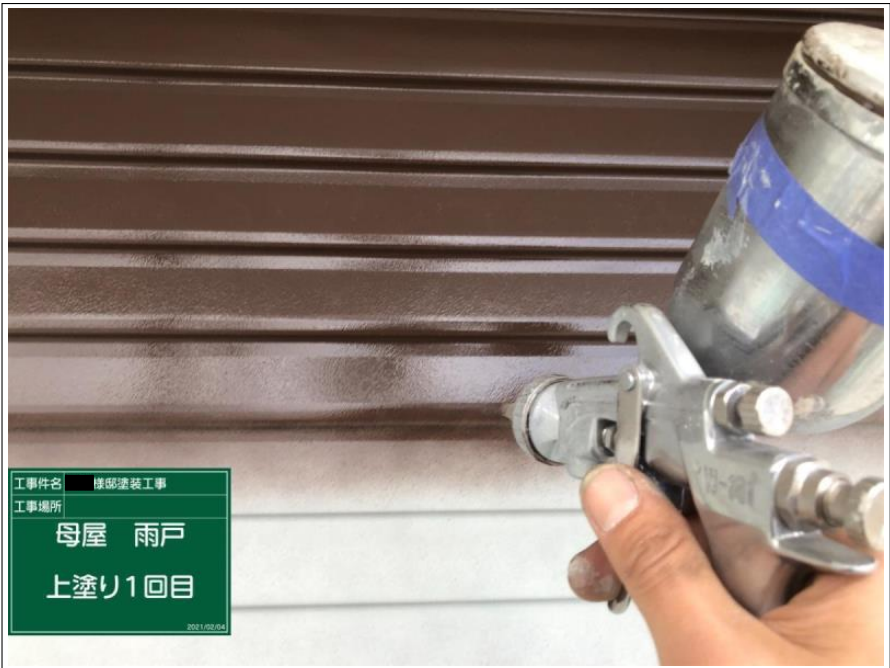
母屋 雨戸

上塗り 1 回目

施工中

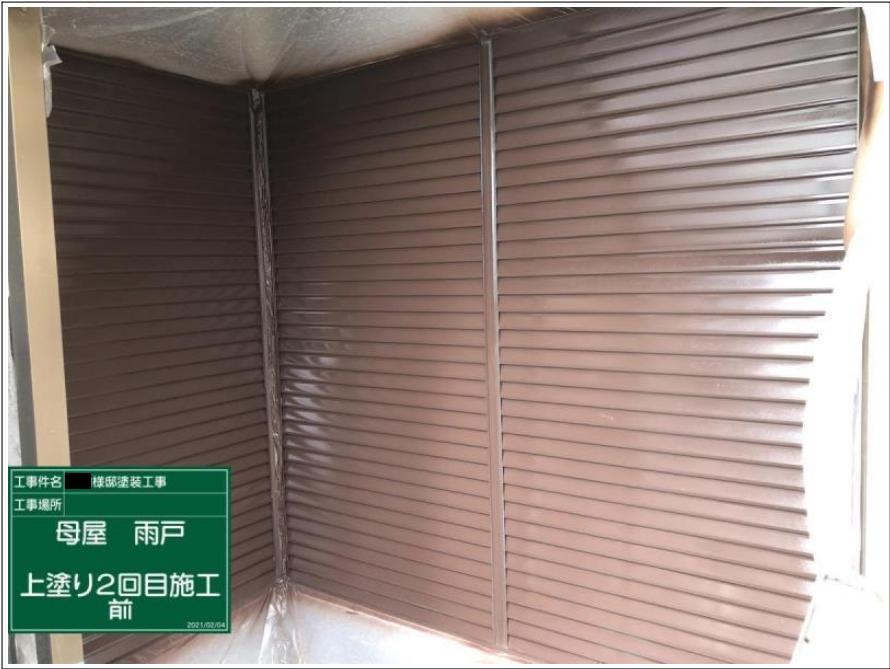
母屋 雨戸

上塗り 2 回目

施工前

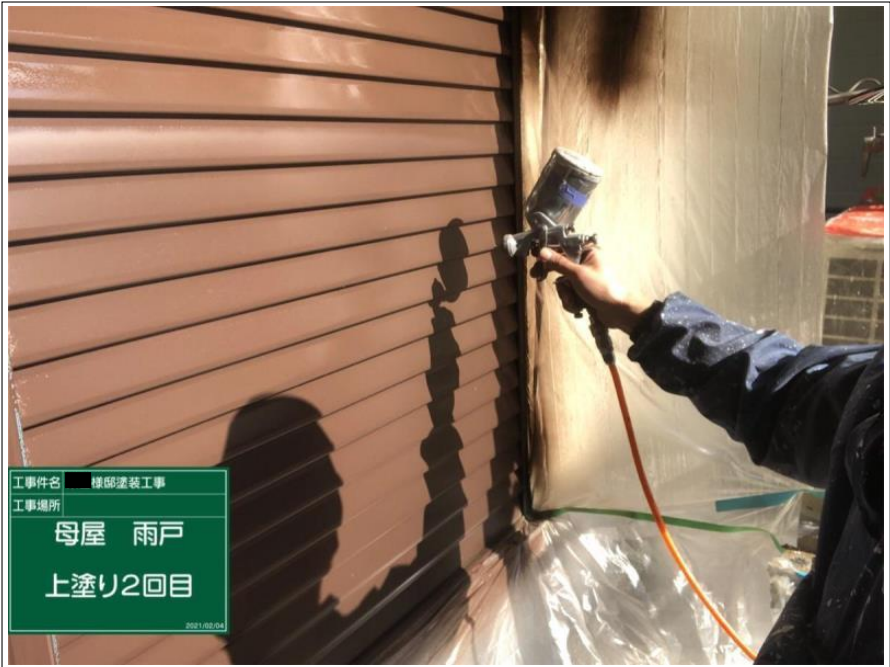
母屋 雨戸

上塗り 2 回目

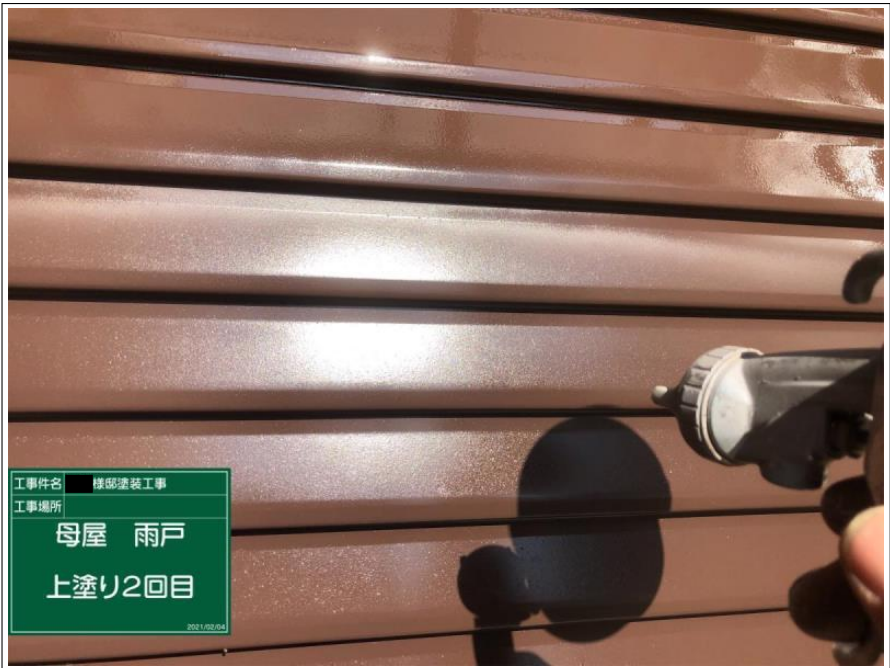
母屋 雨戸

上塗り 2 回目

施工中

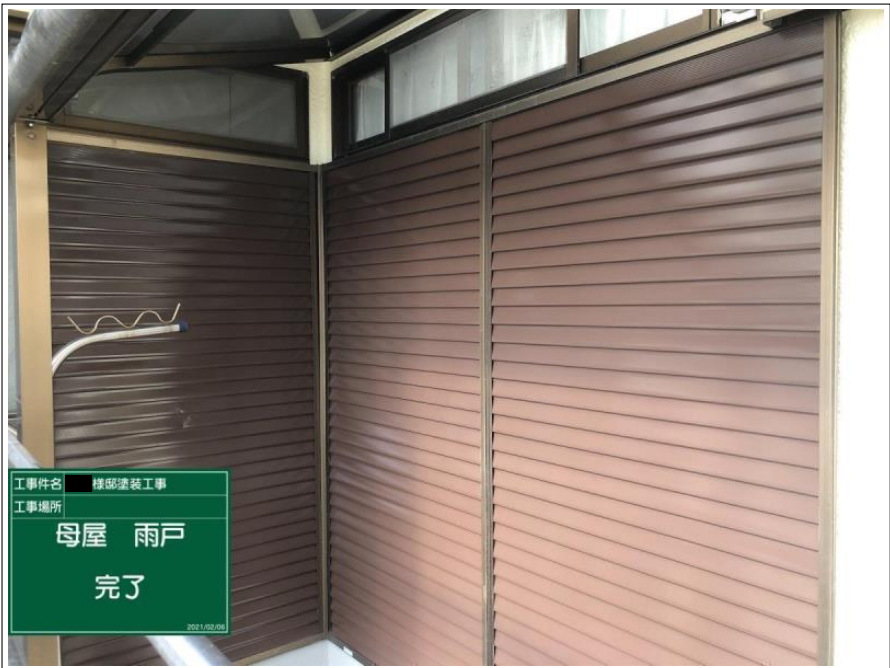
母屋 雨戸

施工完了

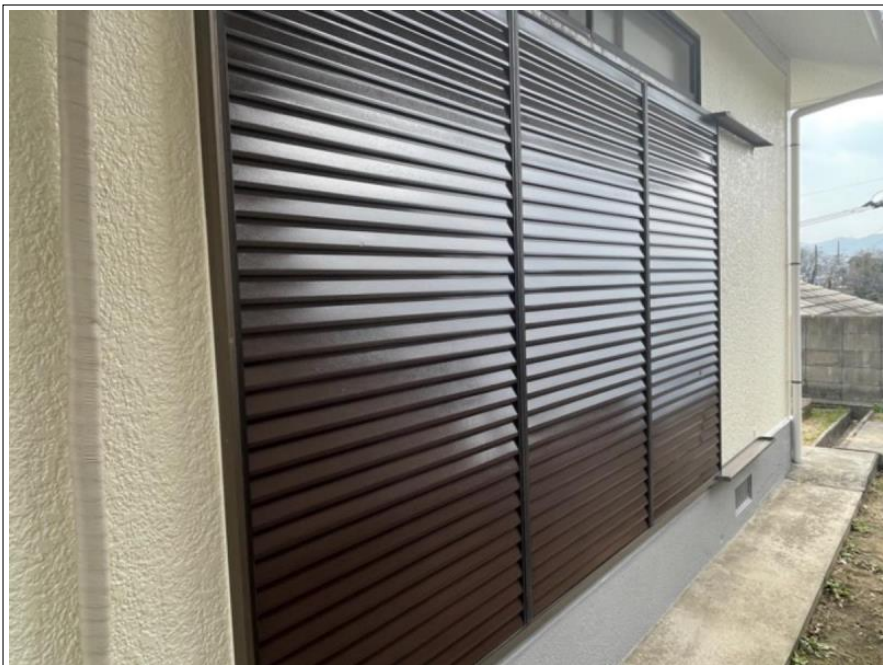
母屋 雨戸

施工完了

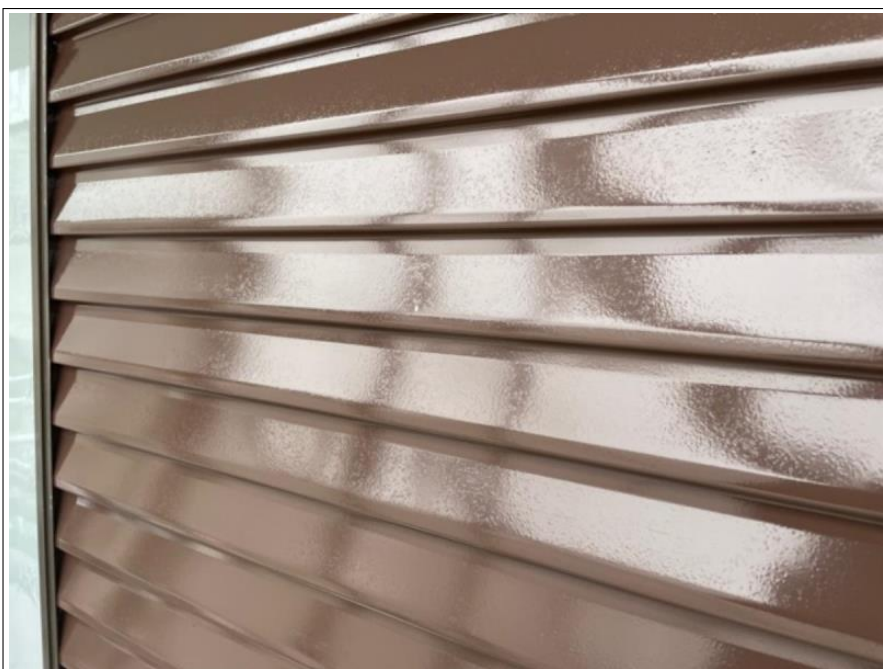
母屋 雨戸

施工完了

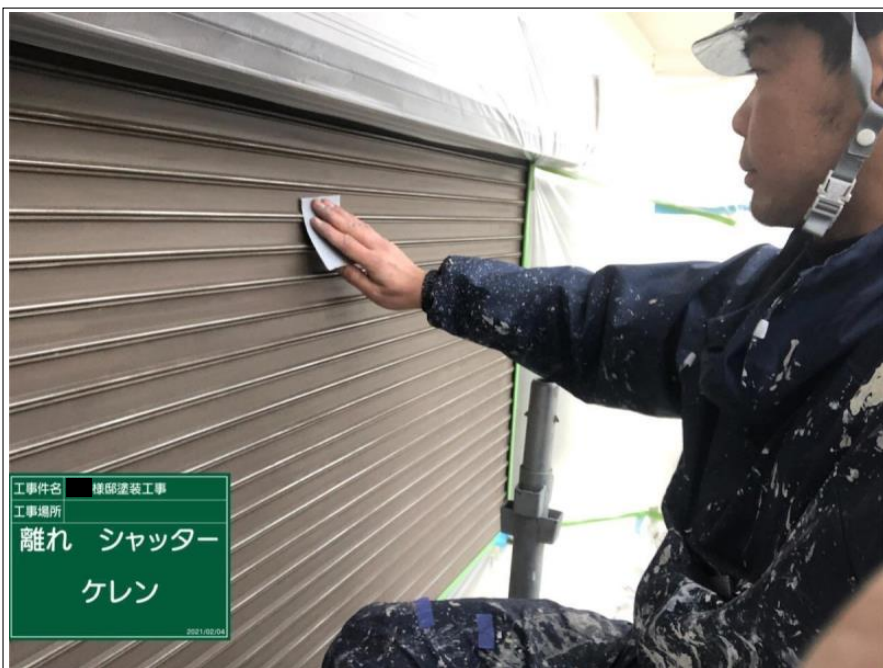
離れ家 シャッター

下地処理

ケレン中
