# 工事写真報告書

工 事 箇 所 自宅及び離れ家 塗装・その他 改修工事

工事住所 田川郡 川崎町

工事施工者 **ベストホーム株式会社**

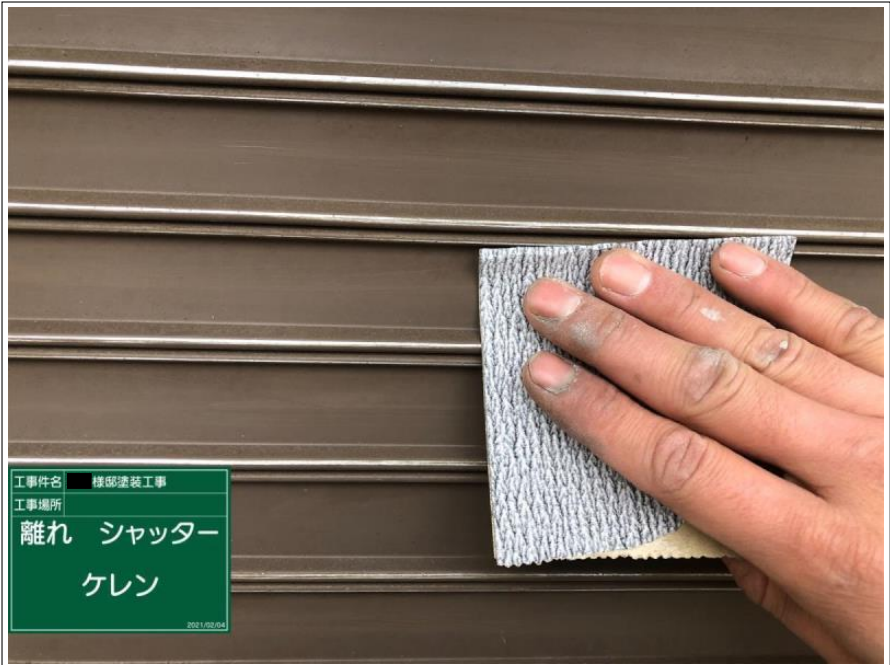
離れ家 シャッター

下地処理

ケレン中

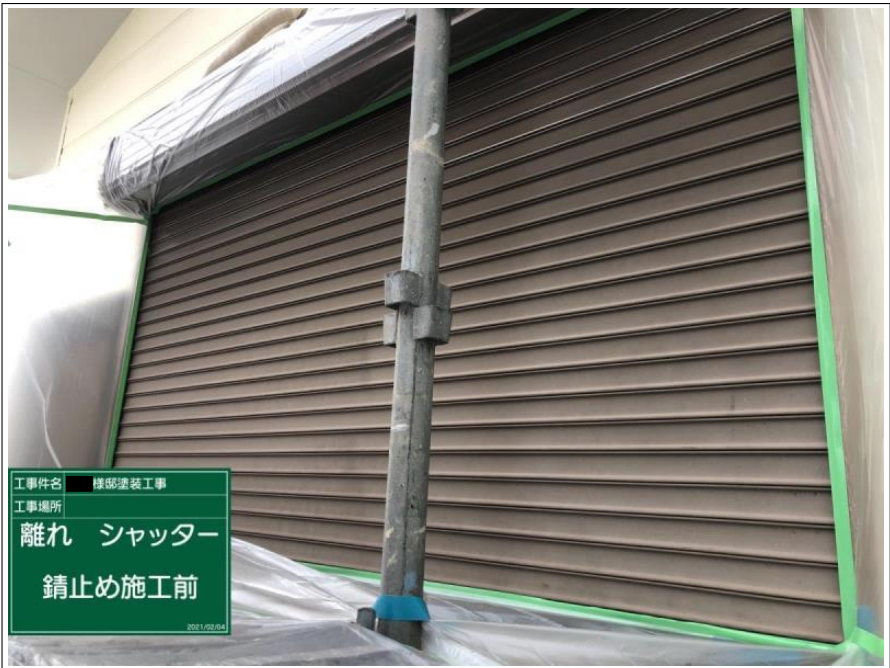
離れ家 シャッター

下地処理

錆止め塗布

施工前

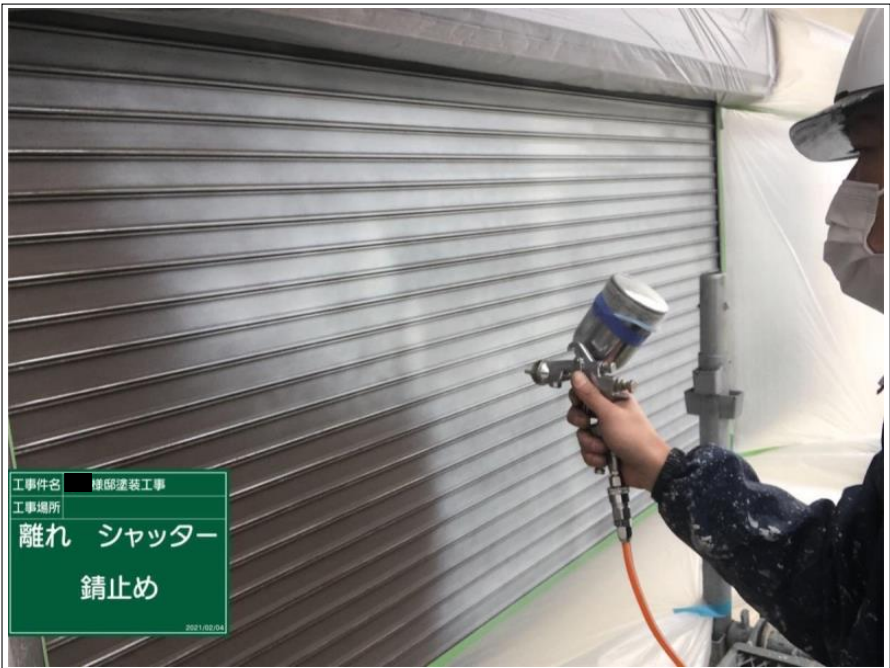
離れ家 シャッター

下地処理

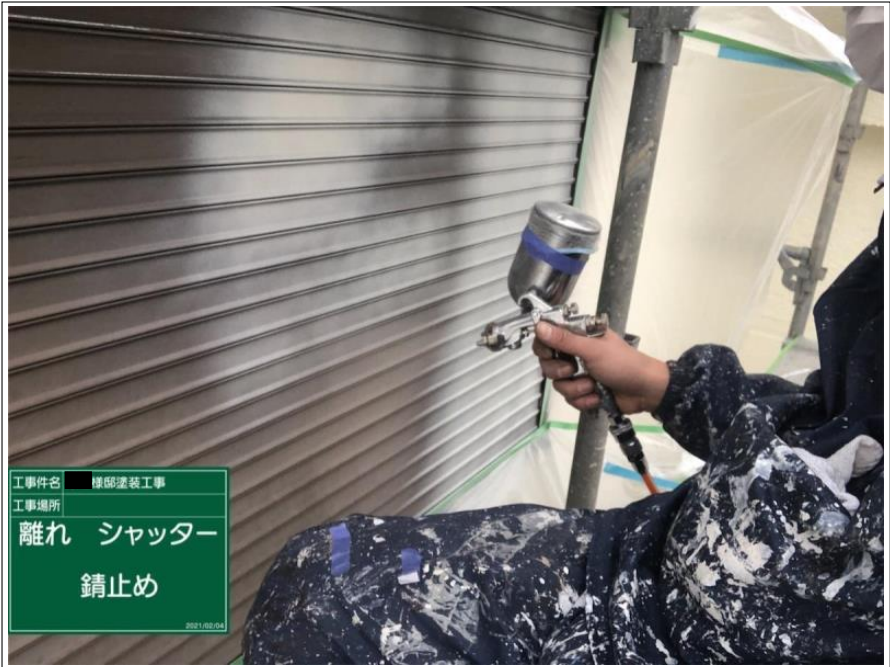
離れ家 シャッター

工事件名 様邸塗装工事  
工事場所  
離れ シャッター  
錆止め  
2021.02.04

下地処理

錆止め塗布

施工中

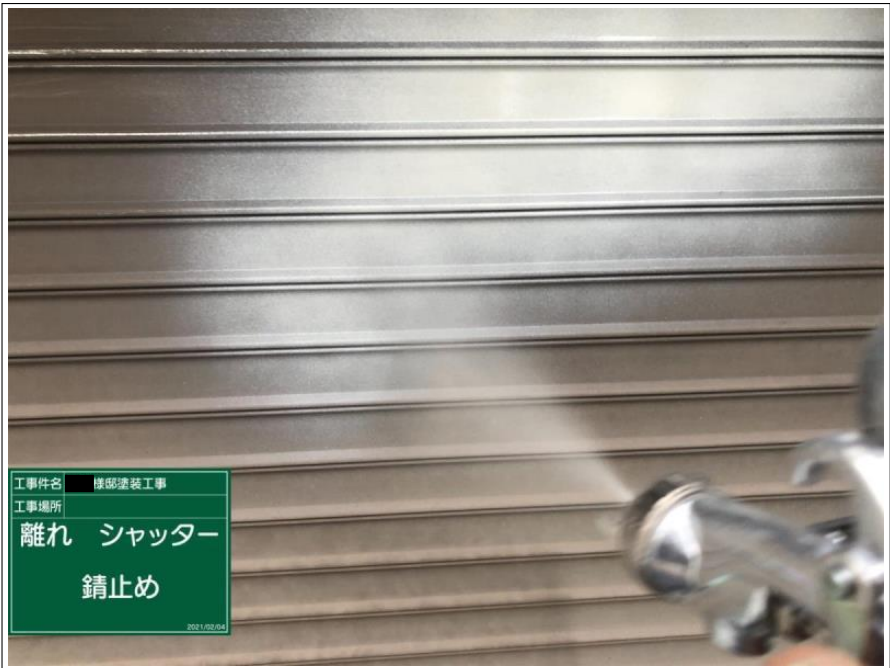
離れ家 シャッター

工事件名 様邸塗装工事  
工事場所  
離れ シャッター  
錆止め  
2021.02.04

下地処理

錆止め塗布

施工中

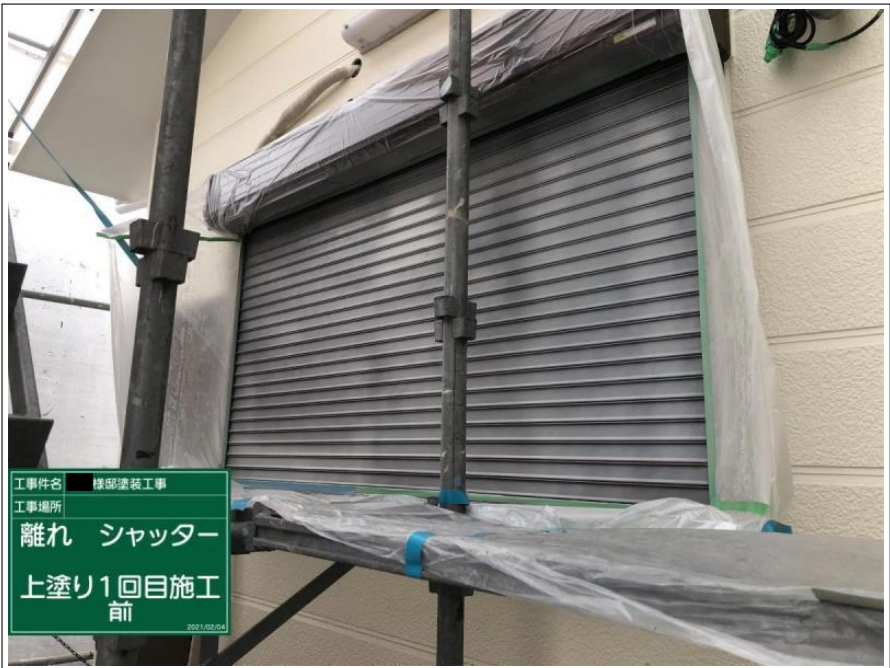
離れ家 シャッター

工事件名 様邸塗装工事  
工事場所  
離れ シャッター  
上塗り1回目施工前  
2021.02.04

上塗り1回目

施工前

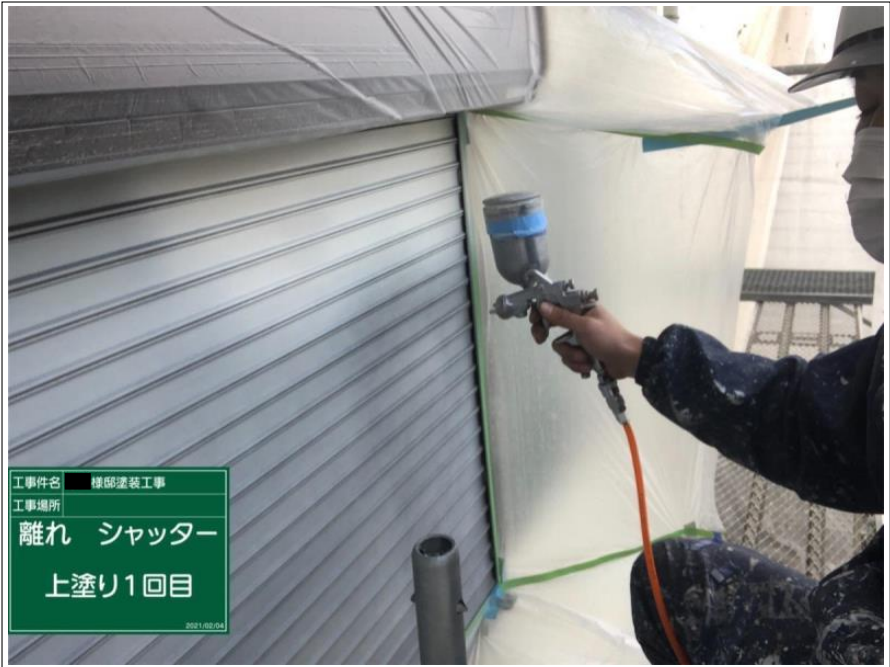
離れ家 シャッター

上塗り 1 回目

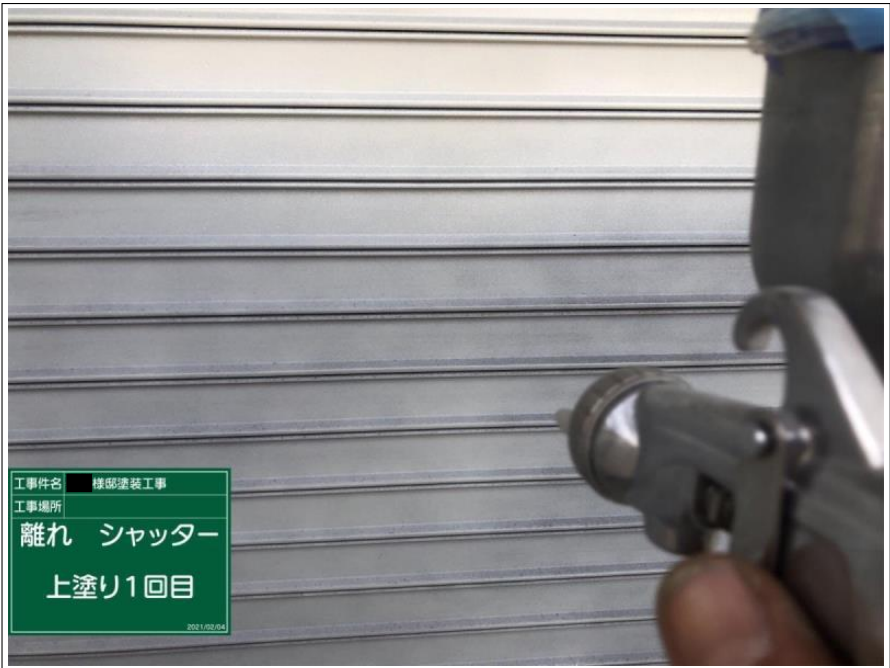
離れ家 シャッター

上塗り 1 回目

施工中

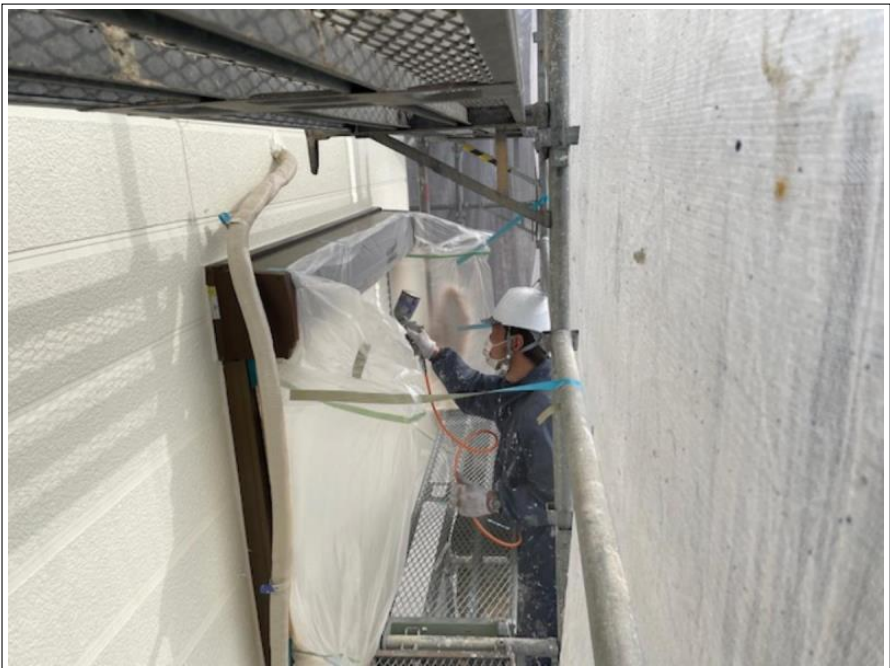
離れ家 シャッター

上塗り 1 回目

施工中

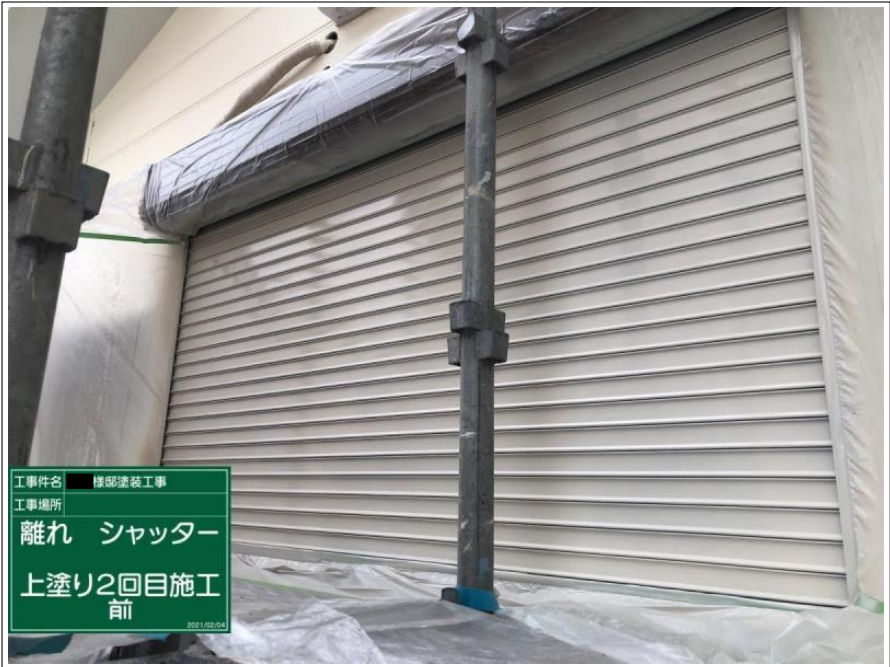
離れ家 シャッター

上塗り 2回目

施工前

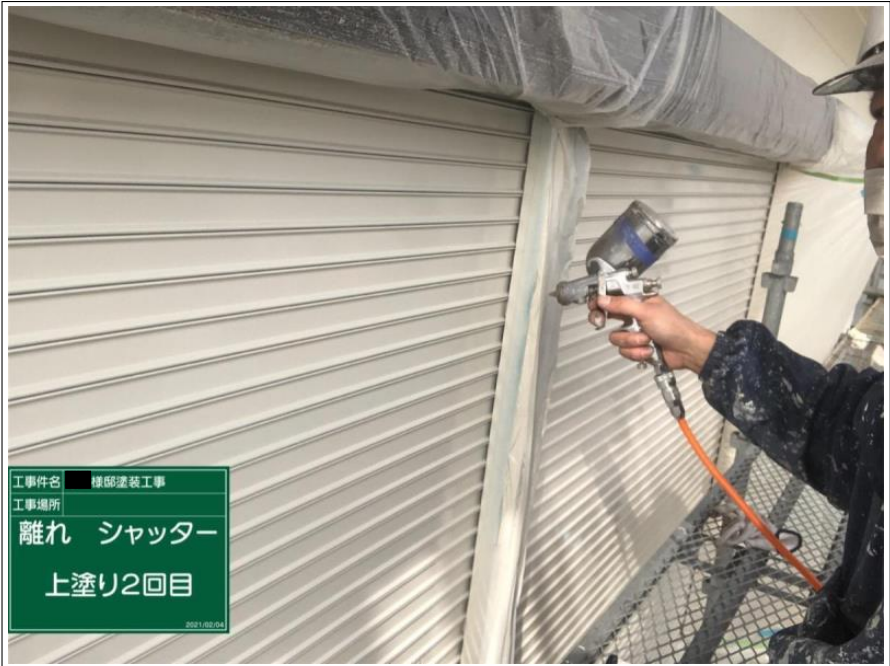
離れ家 シャッター

上塗り 2回目

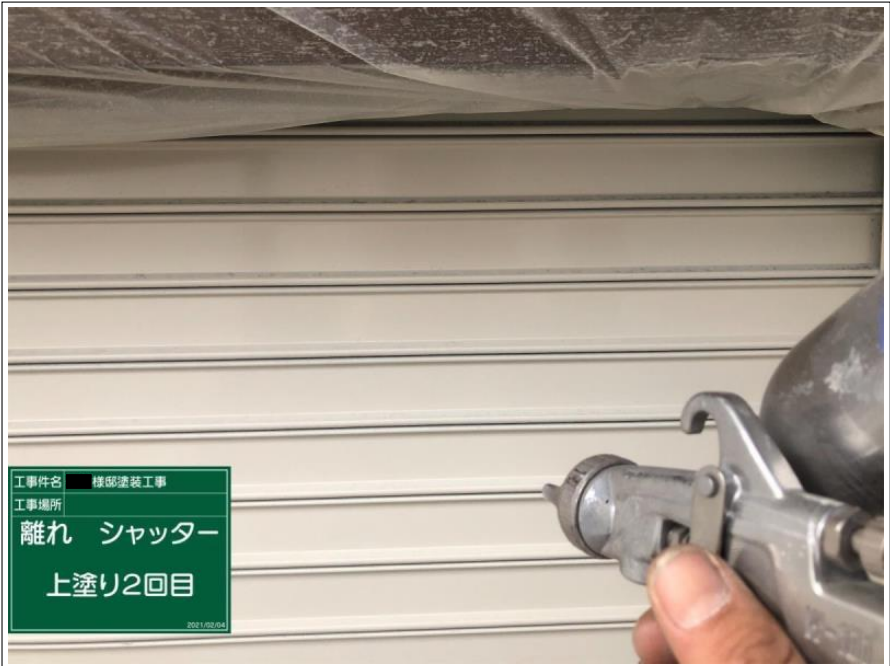
離れ家 シャッター

上塗り 2回目

施工中

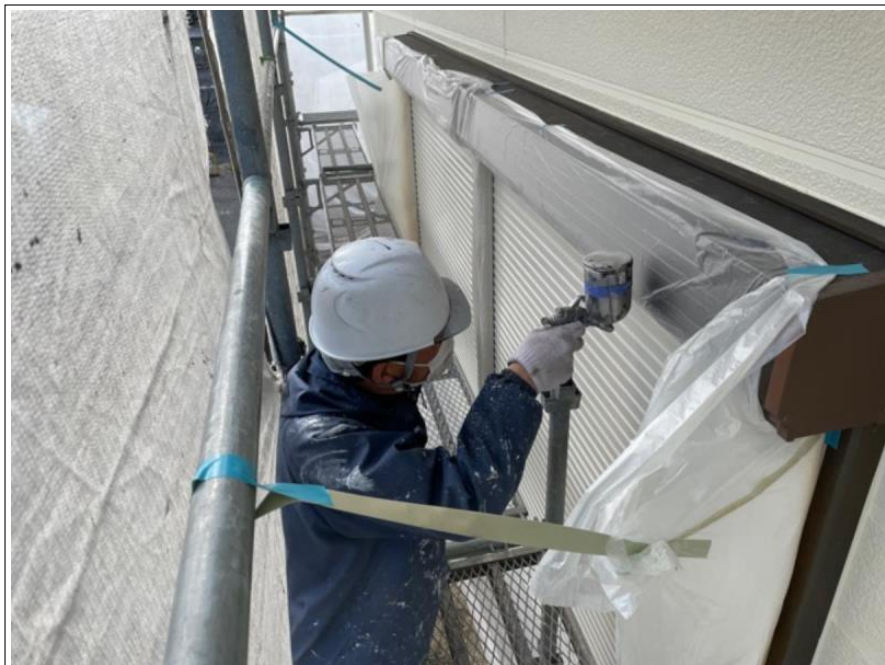
## 離れ家 シャッター

上塗り 2回目

施工中

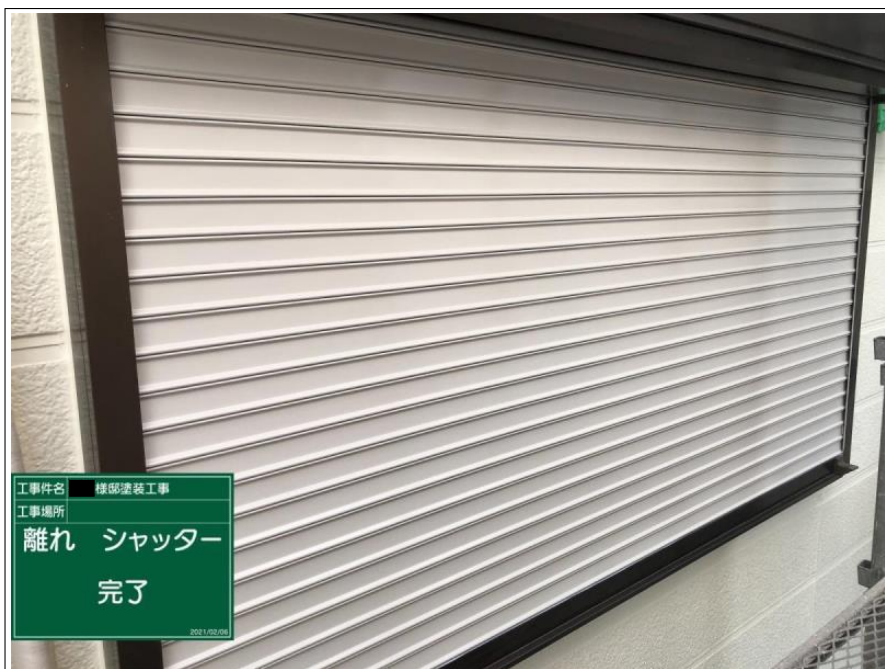
## 離れ家 シャッター

施工完了

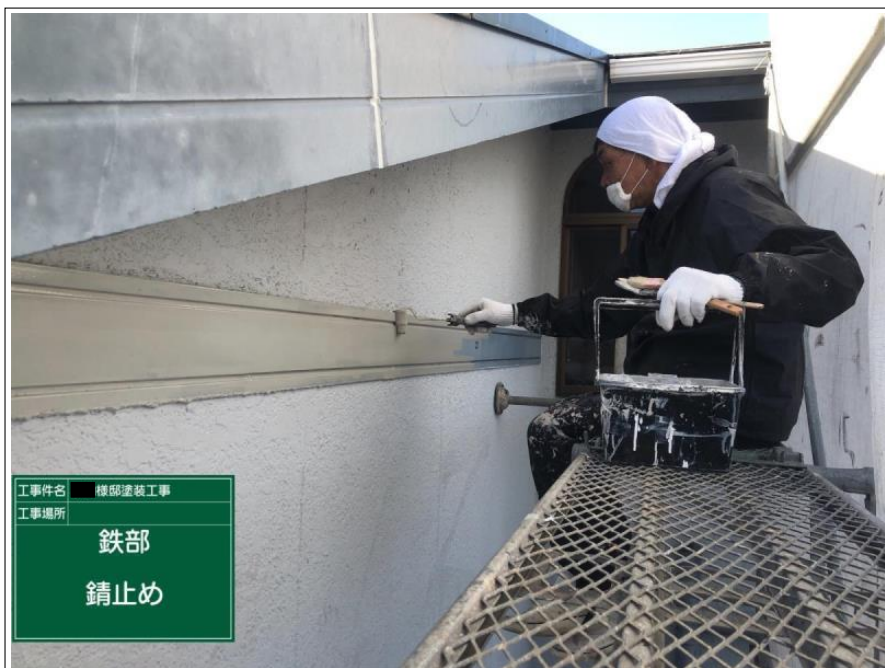
## 母屋 幕板・コーナー板金

下地処理

錆止め塗布

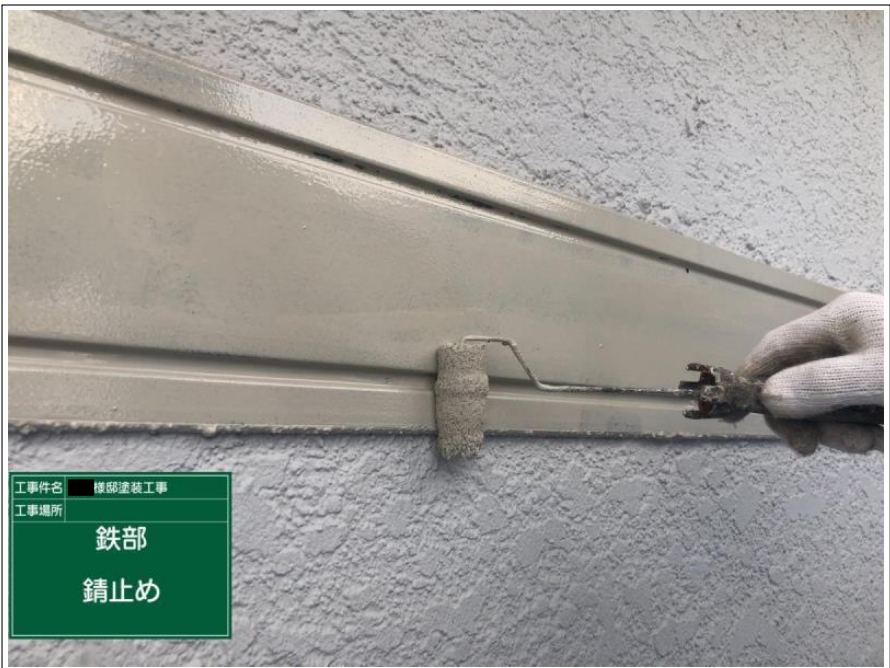
母屋 幕板・コーナー板金

下地処理

錆止め塗布

施工中

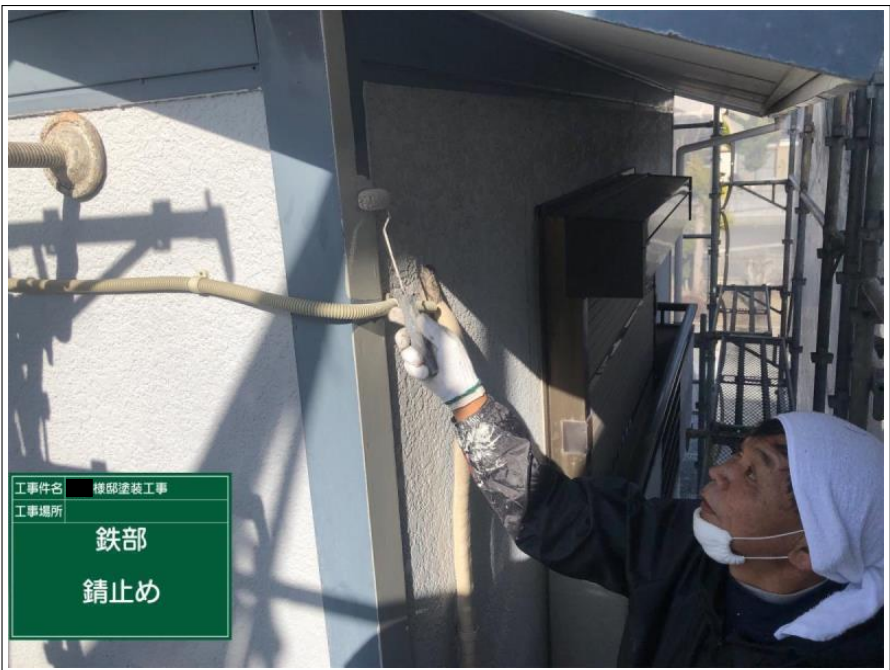
母屋 幕板・コーナー板金

下地処理

錆止め塗布

施工中

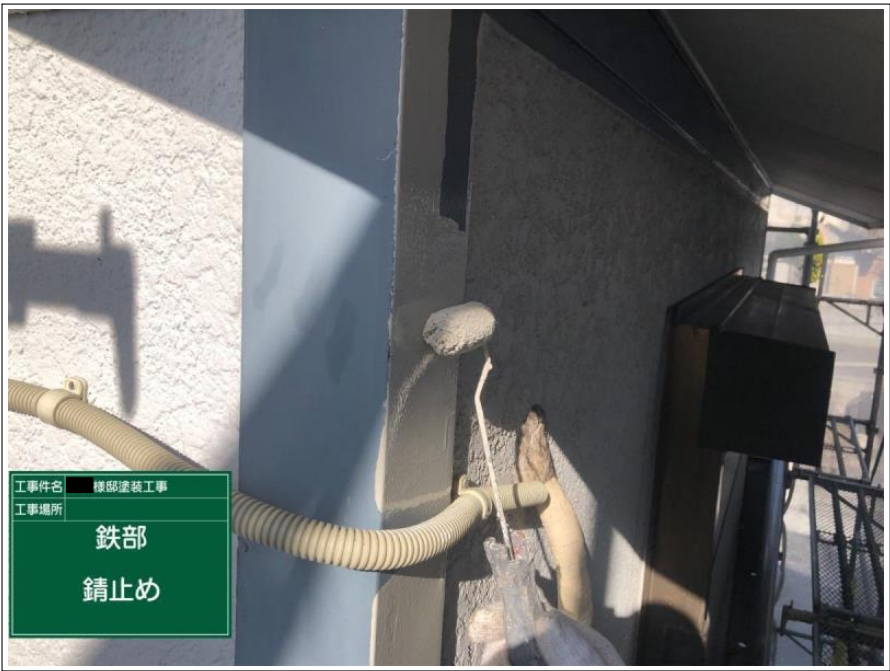
母屋 幕板・コーナー板金

下地処理

錆止め塗布

施工中

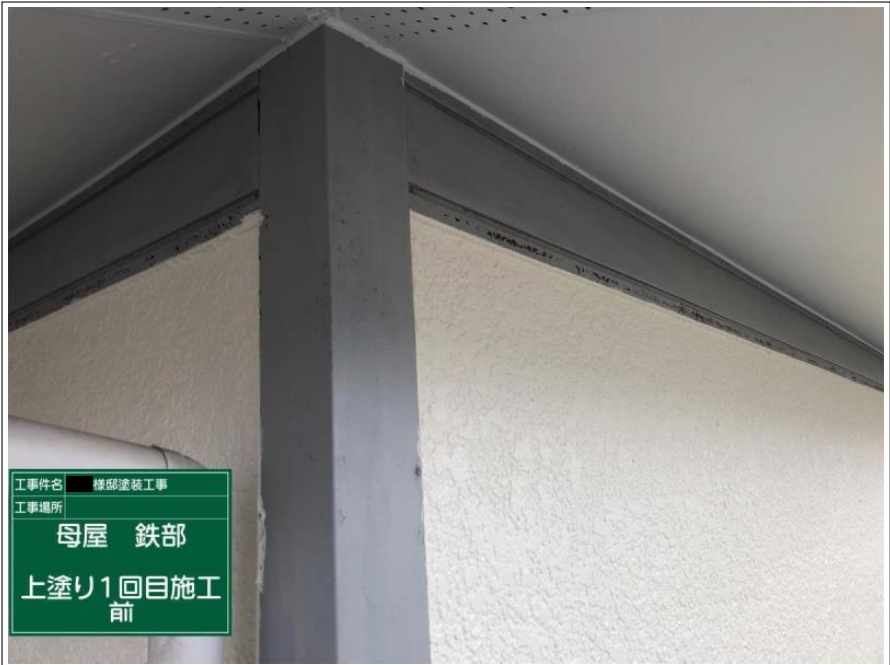
母屋 幕板・コーナー板金

上塗り 1 回目

施工前

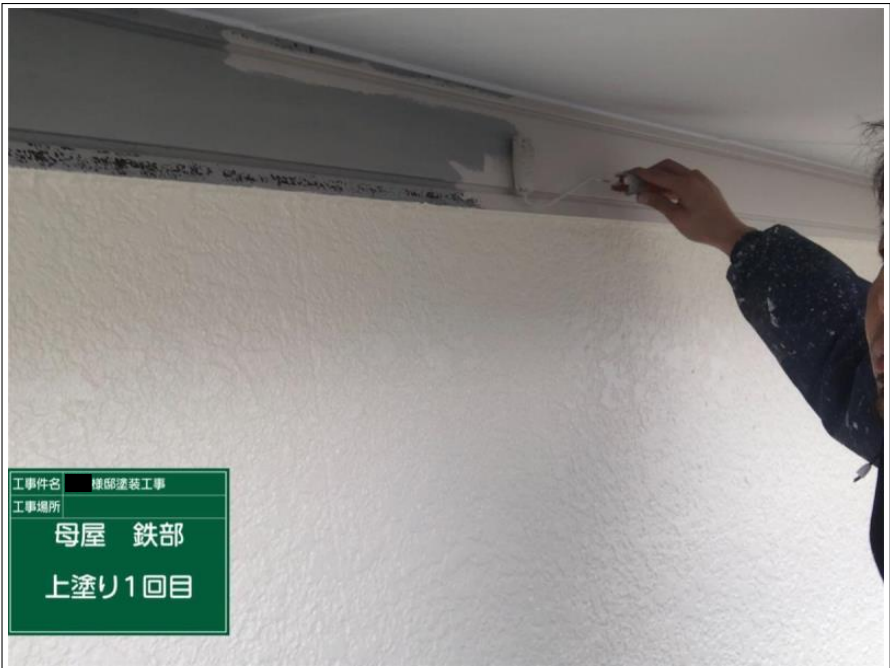
母屋 幕板・コーナー板金

上塗り 1 回目

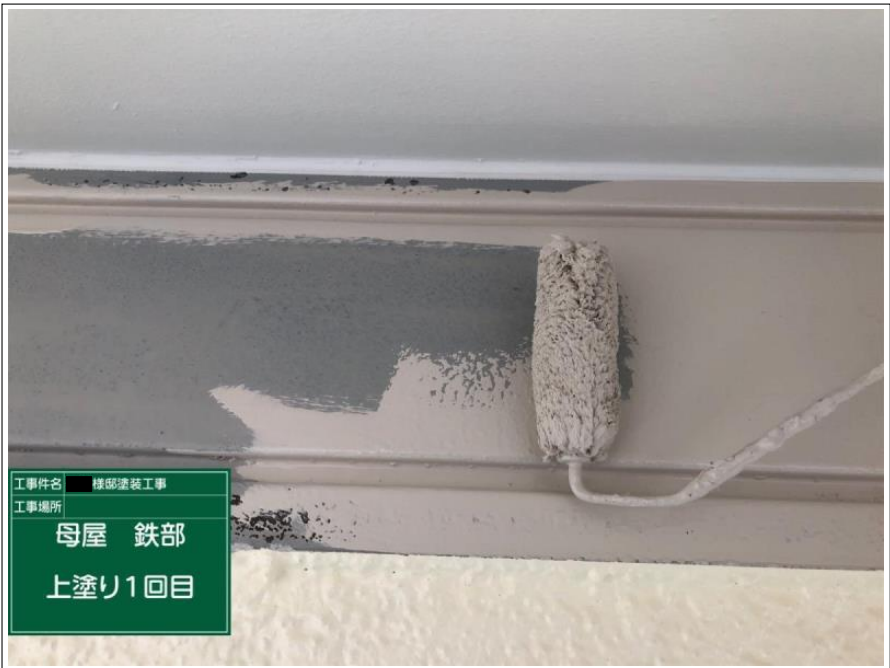
母屋 幕板・コーナー板金

上塗り 1 回目

施工中

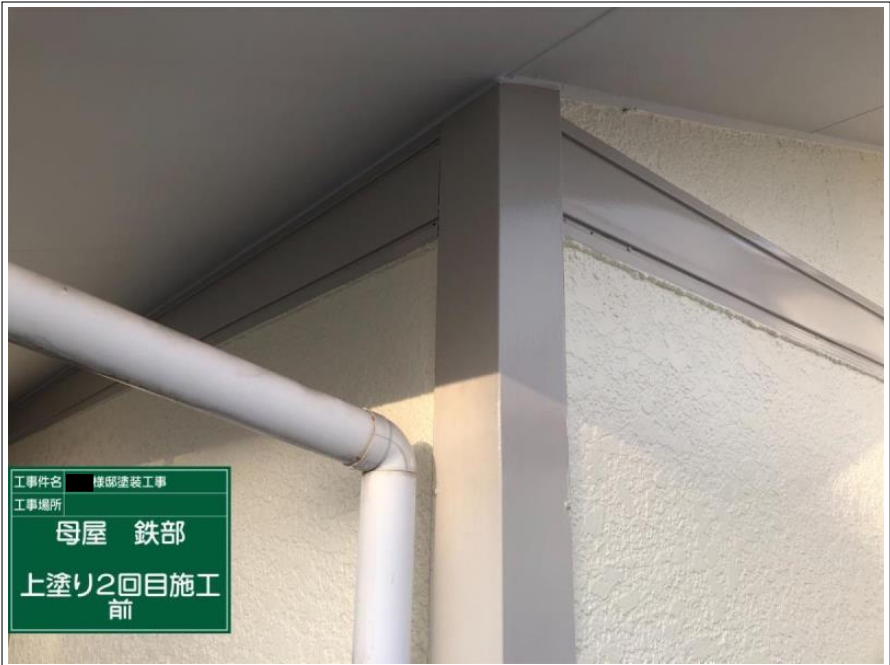
母屋 幕板・コーナー板金

上塗り2回目

施工前

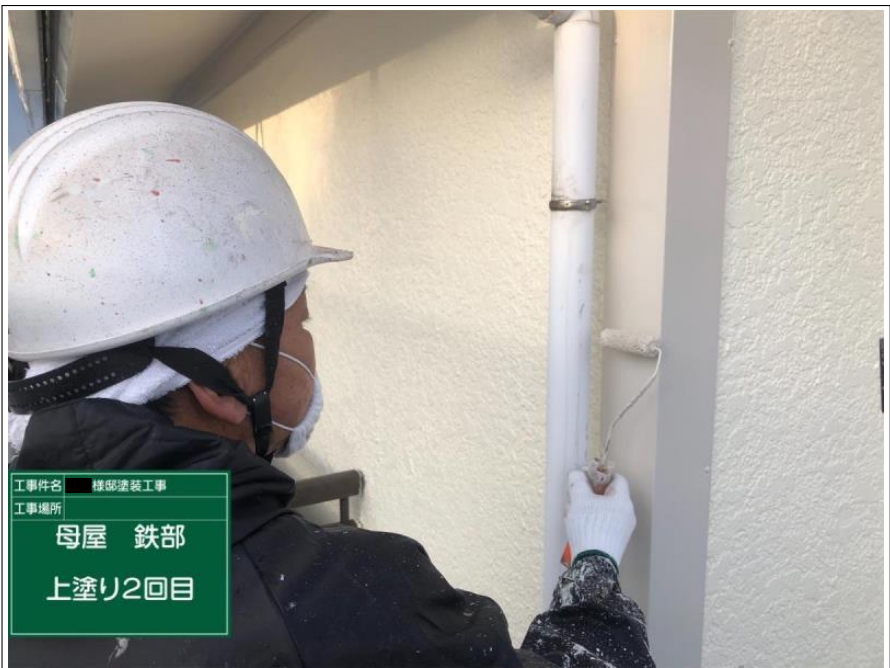
母屋 幕板・コーナー板金

上塗り2回目

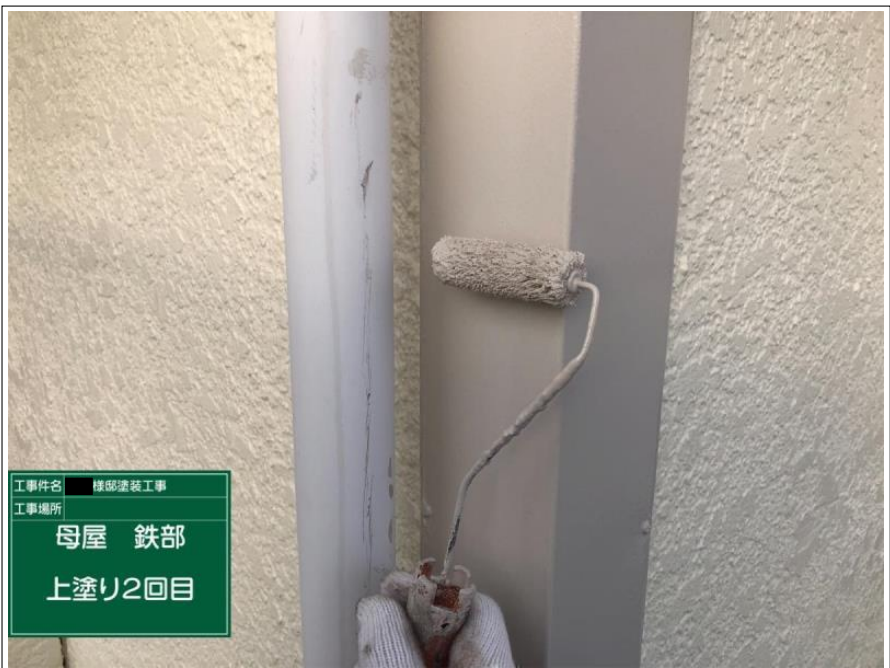
母屋 幕板・コーナー板金

上塗り2回目

施工中

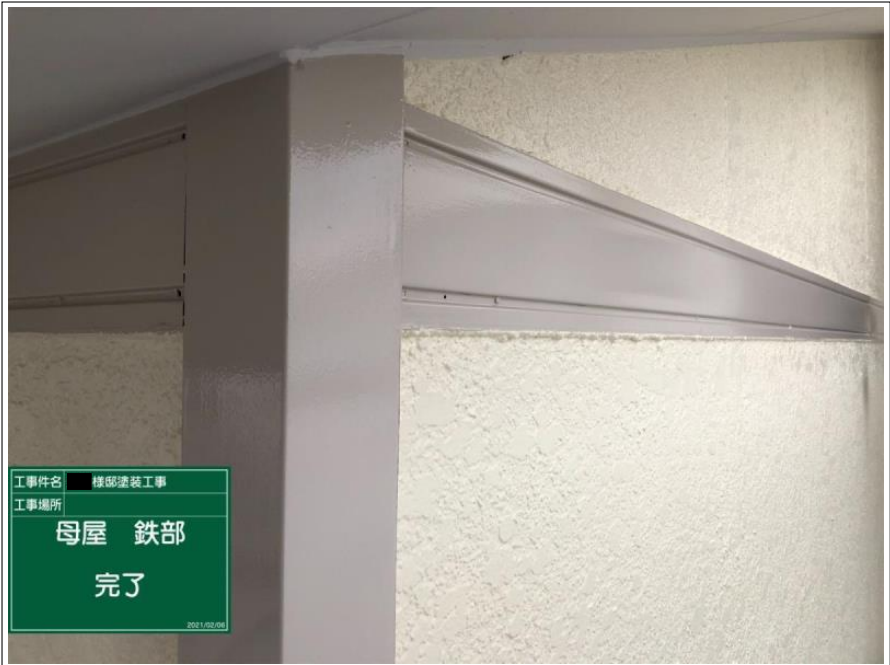
## 母屋 幕板・コーナー板金

施工完了

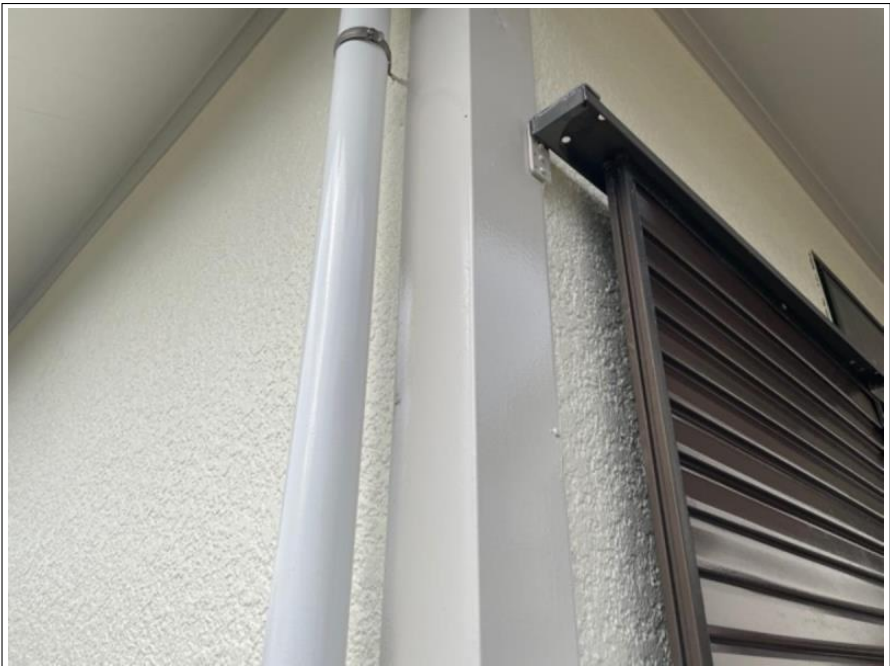
## 母屋 幕板・コーナー板金

施工完了

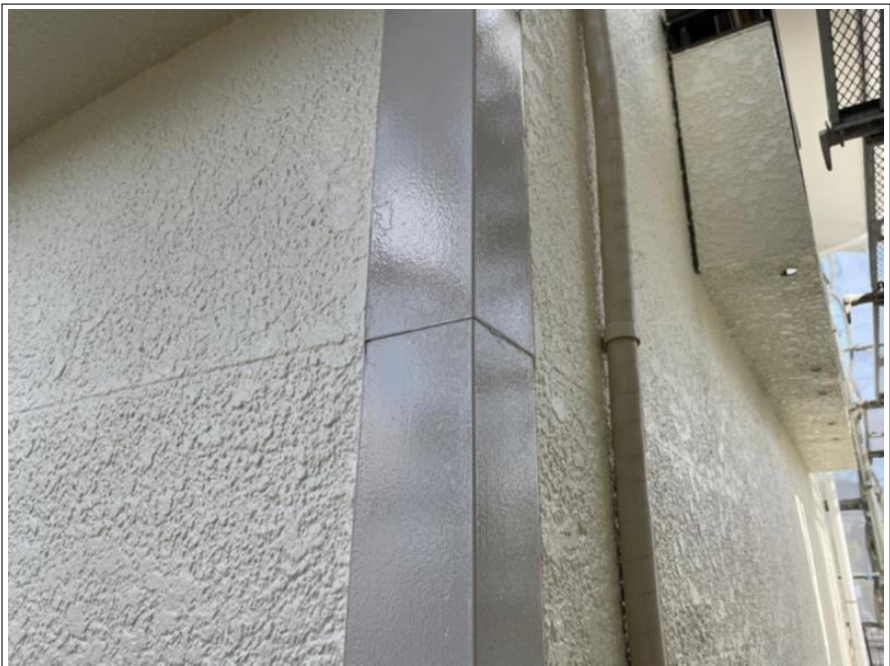
## 母屋 幕板・コーナー板金

施工完了

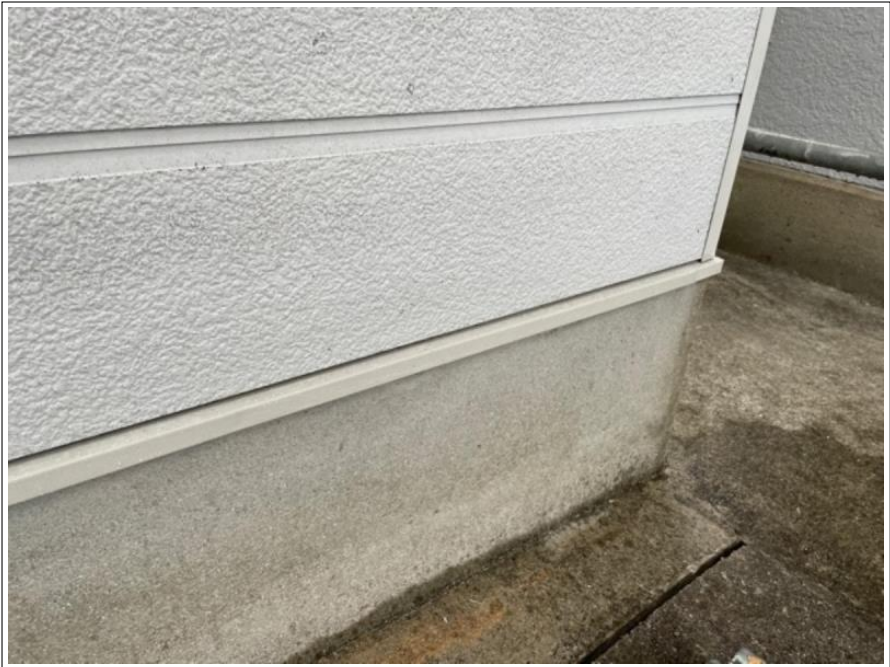
離れ家 水切り

錆止め塗布

完了

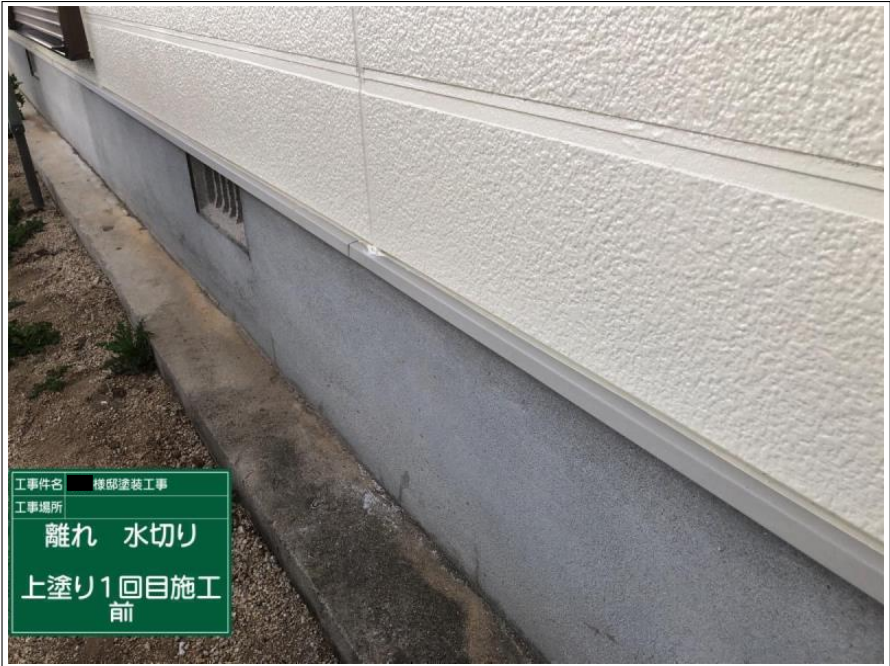
離れ家 水切り

上塗り 1 回目

施工前

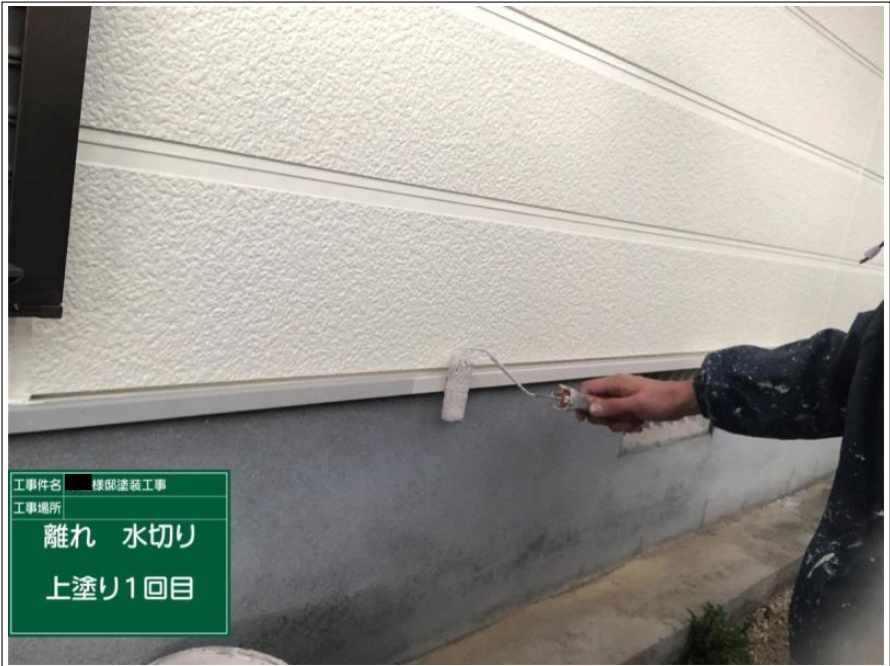
離れ家 水切り

上塗り 1 回目

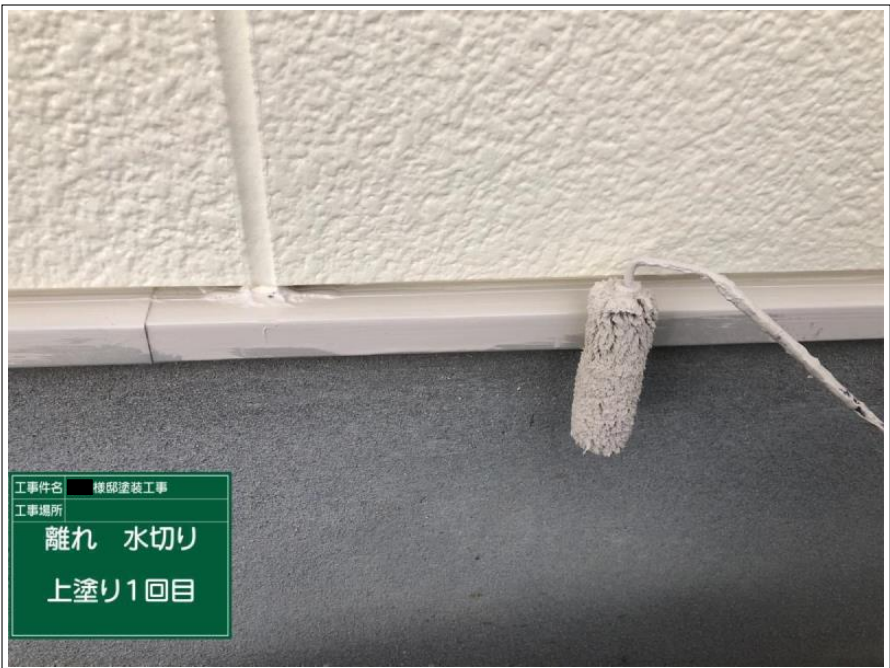
離れ家 水切り

上塗り 1 回目

施工中

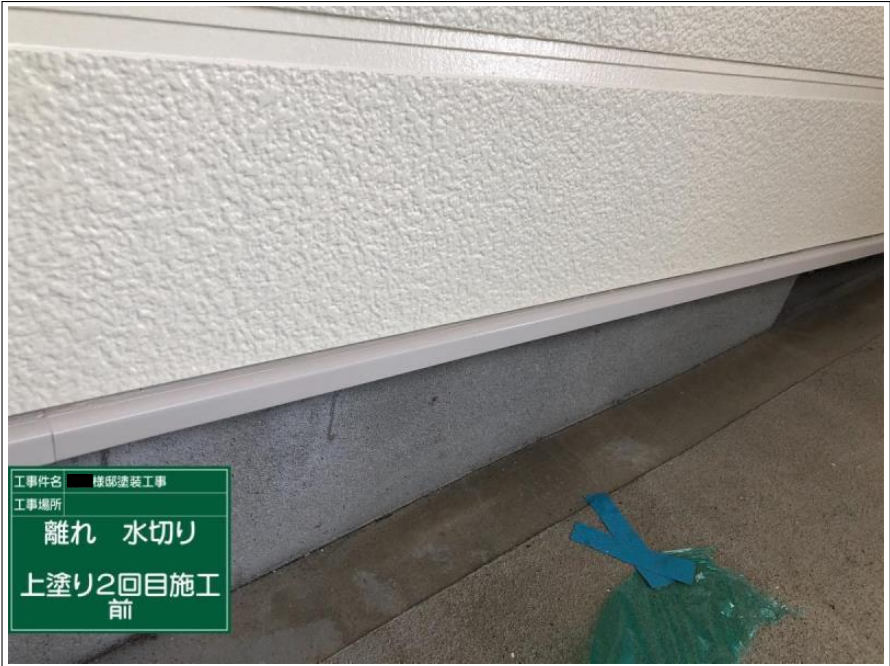
離れ家 水切り

上塗り 2 回目

施工前

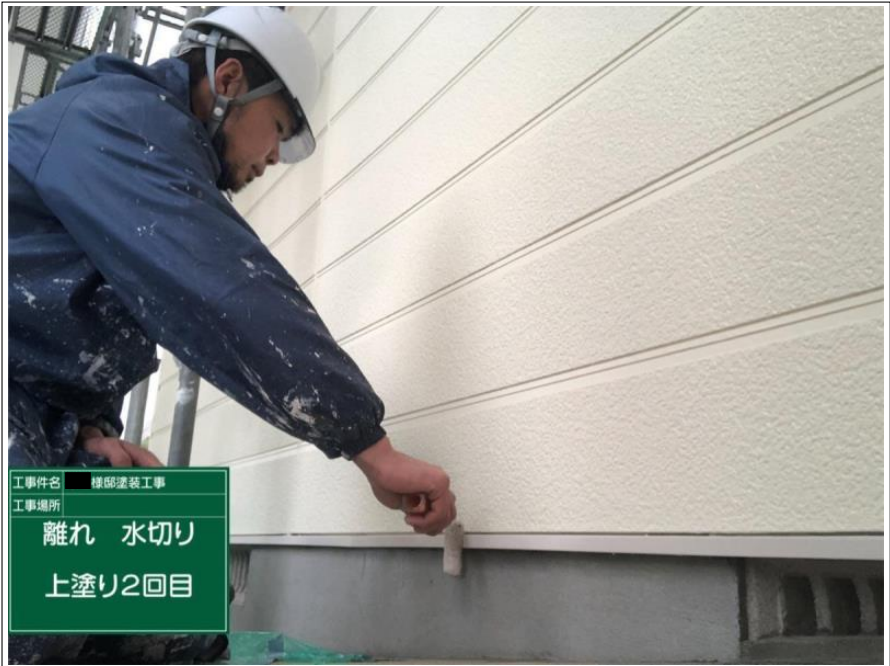
離れ家 水切り

上塗り 2 回目

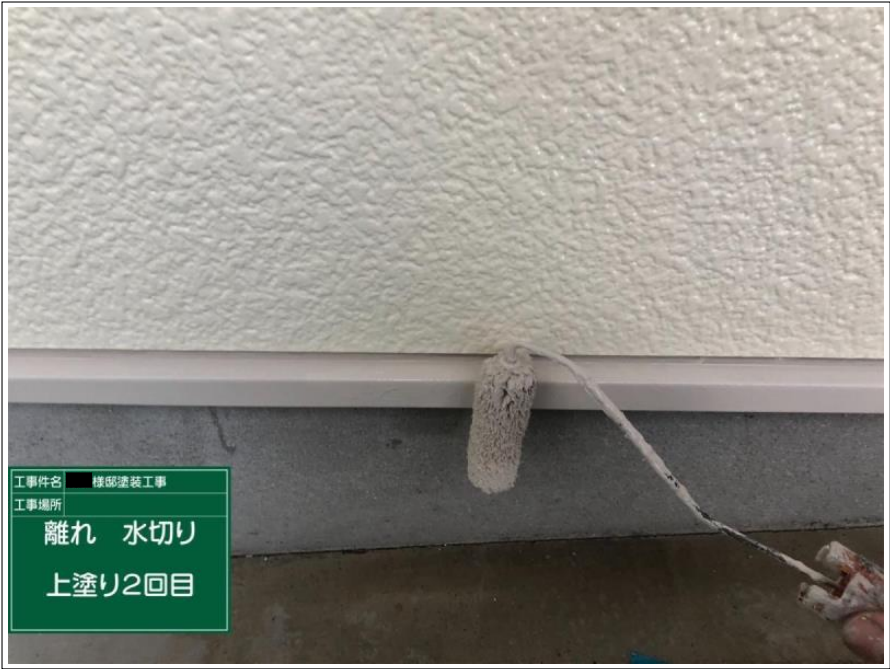
離れ家 水切り

上塗り 2回目

施工中

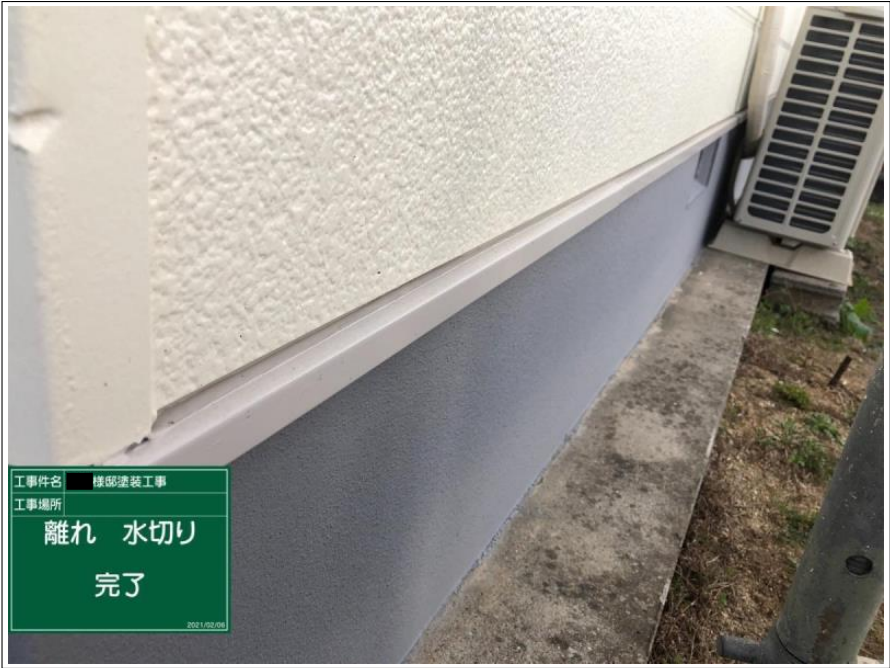
離れ家 水切り

施工完了

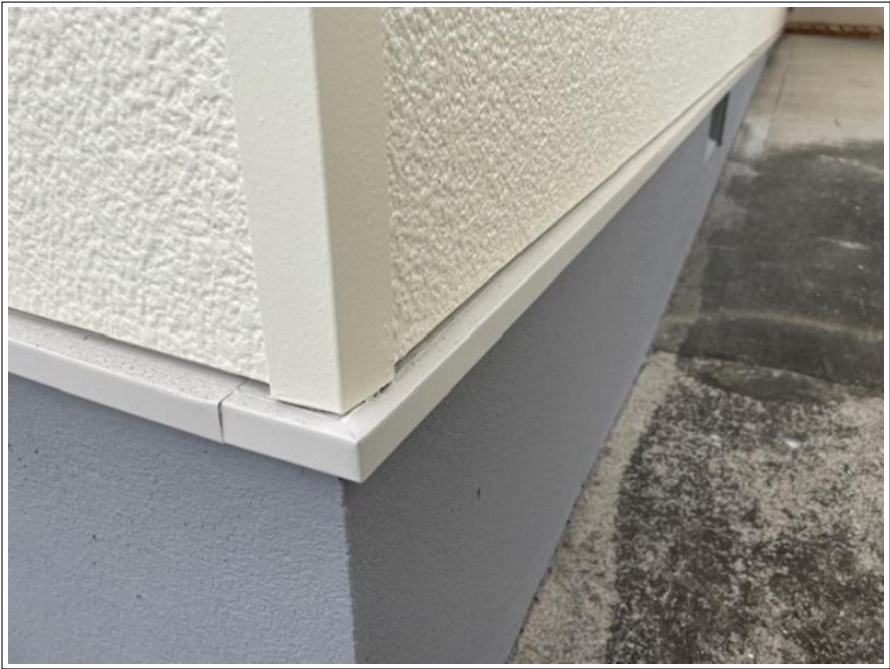
離れ家 水切り

施工完了

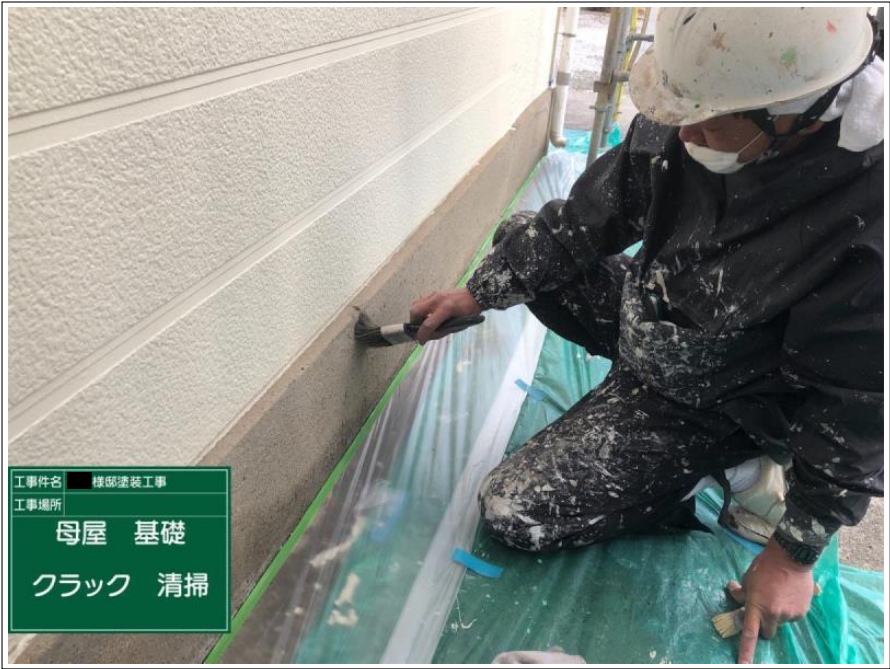
母屋 基礎クラック部

清掃

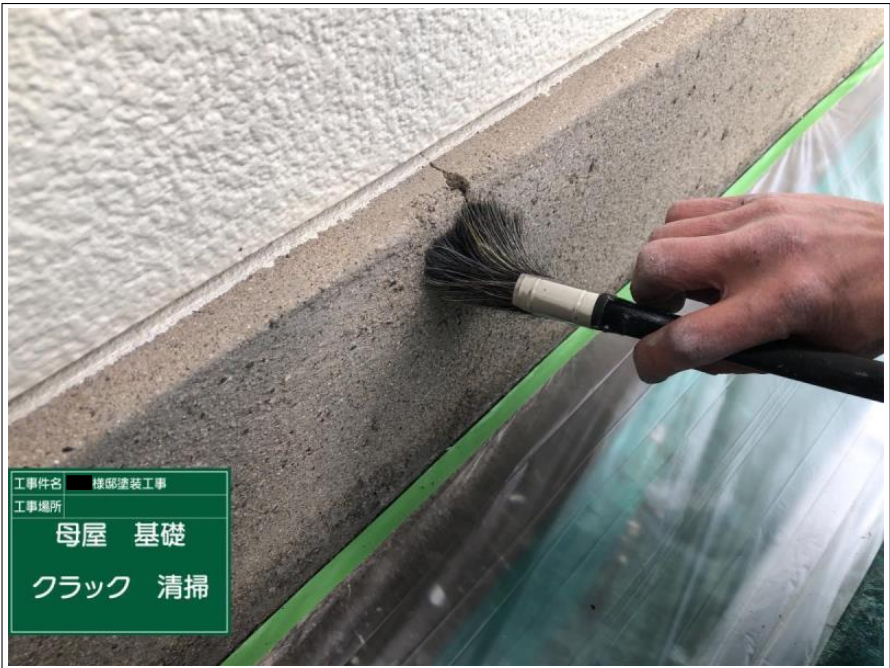
母屋 基礎クラック部

清掃

施工中

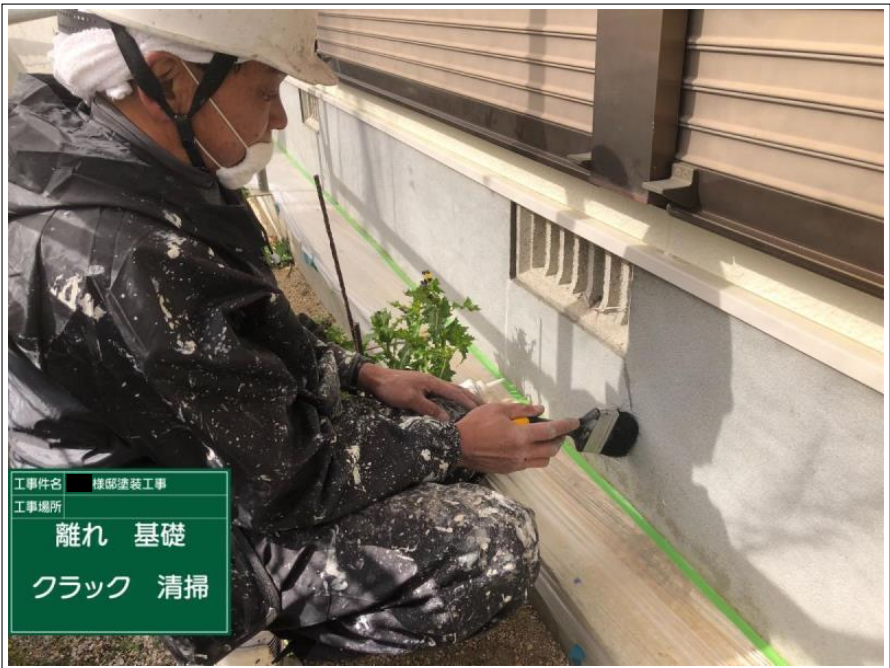
離れ家 基礎クラック部

清掃

施工中
