# 工事写真報告書

工 事 箇 所 自宅及び離れ家 塗装・その他 改修工事

工事住所 田川郡 川崎町

工事施工者 **ベストホーム株式会社**

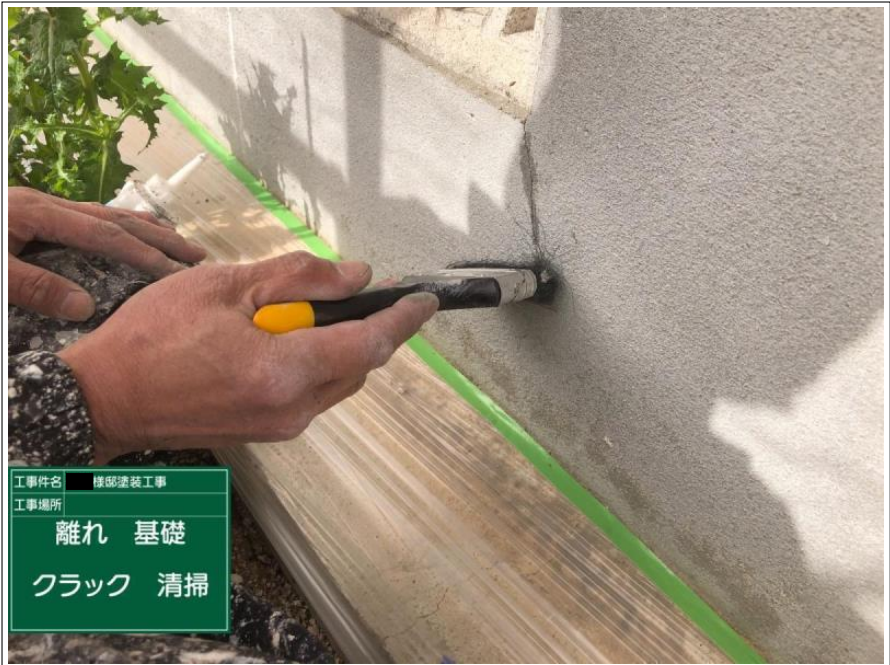
離れ家 基礎クラック部

清掃

施工中

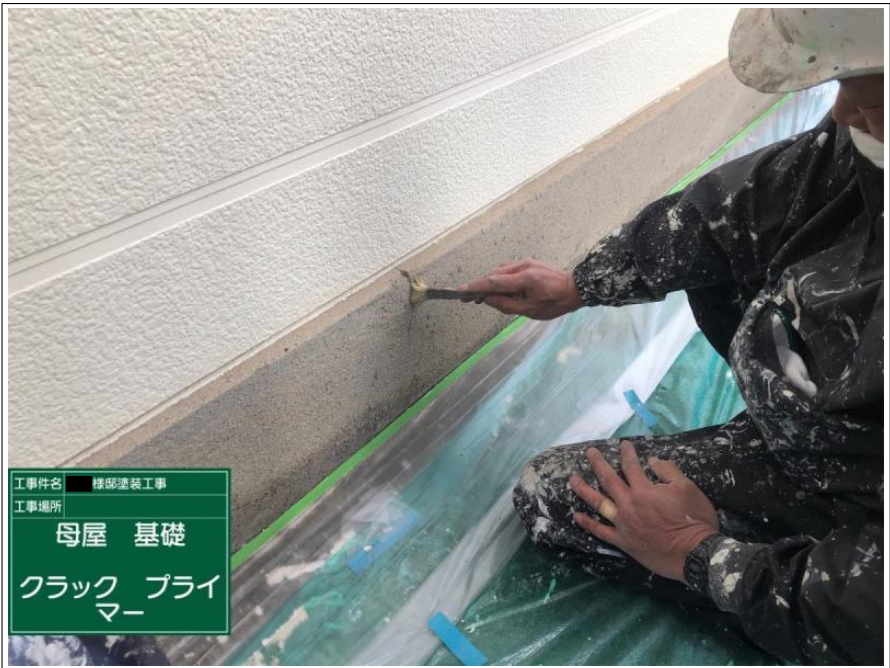
母屋 基礎クラック部

プライマー塗布

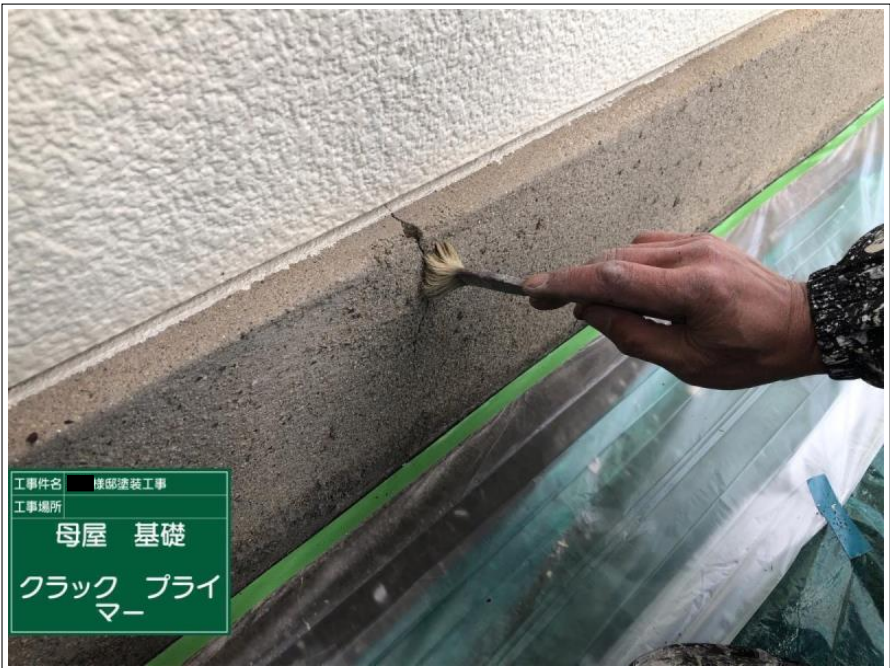
母屋 基礎クラック部

プライマー塗布

施工中

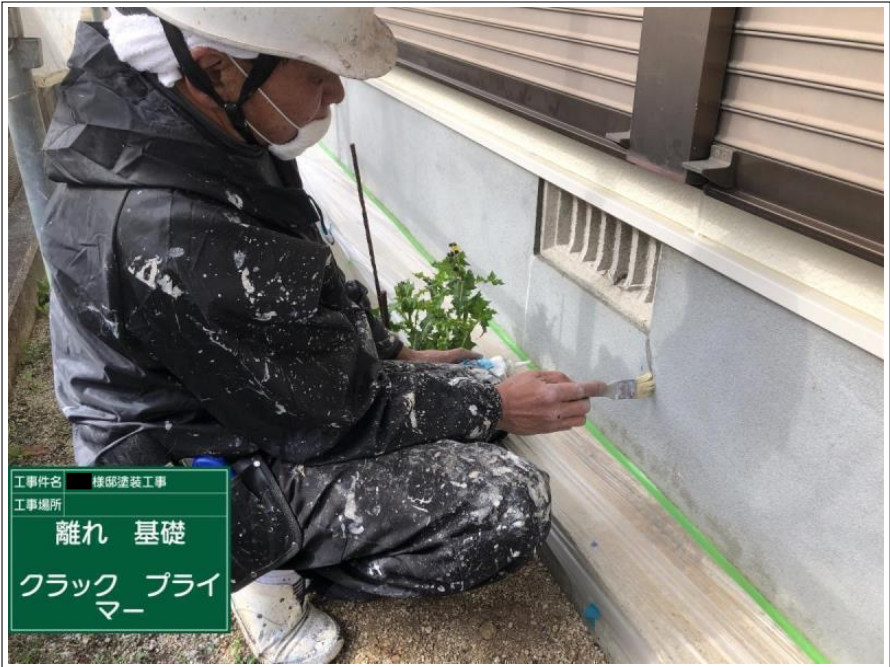
離れ家 基礎クラック部

プライマー塗布

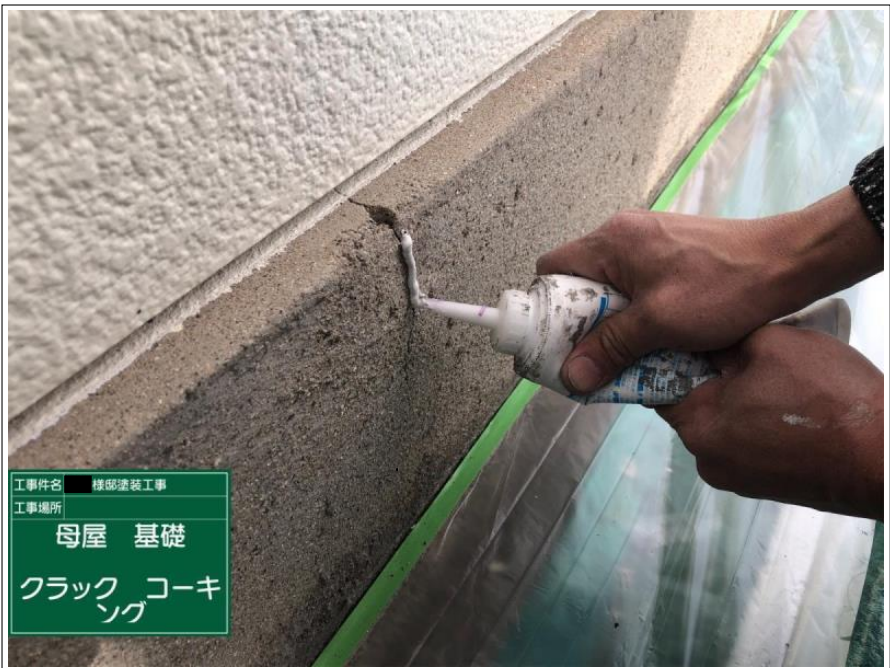
母屋 基礎クラック部

工事件名 様邸塗装工事  
工事場所  
母屋 基礎  
クラック コーキング

シーリング打ち

施工中

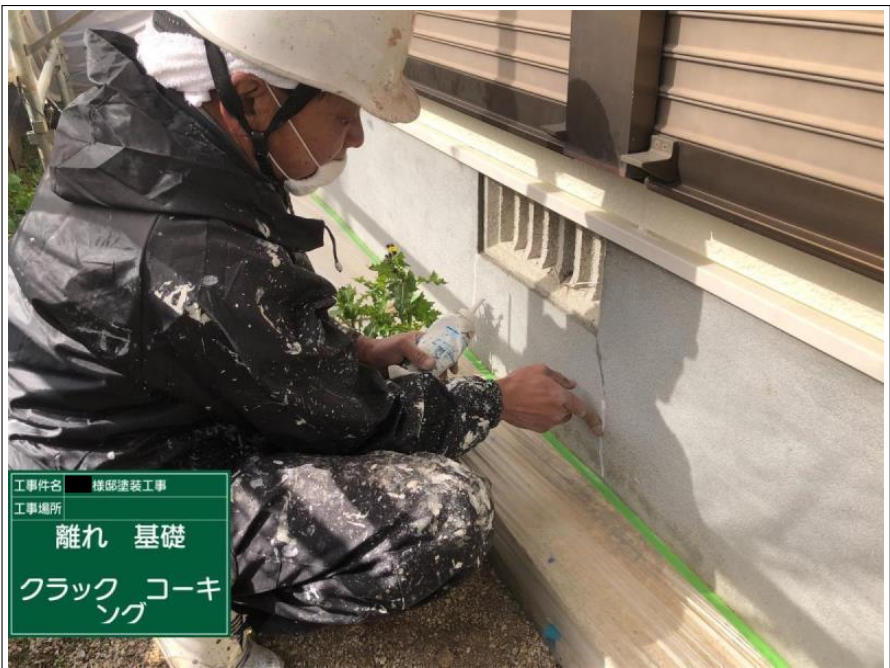
離れ家 基礎クラック部

工事件名 様邸塗装工事  
工事場所  
離れ 基礎  
クラック コーキング

シーリング打ち

施工中

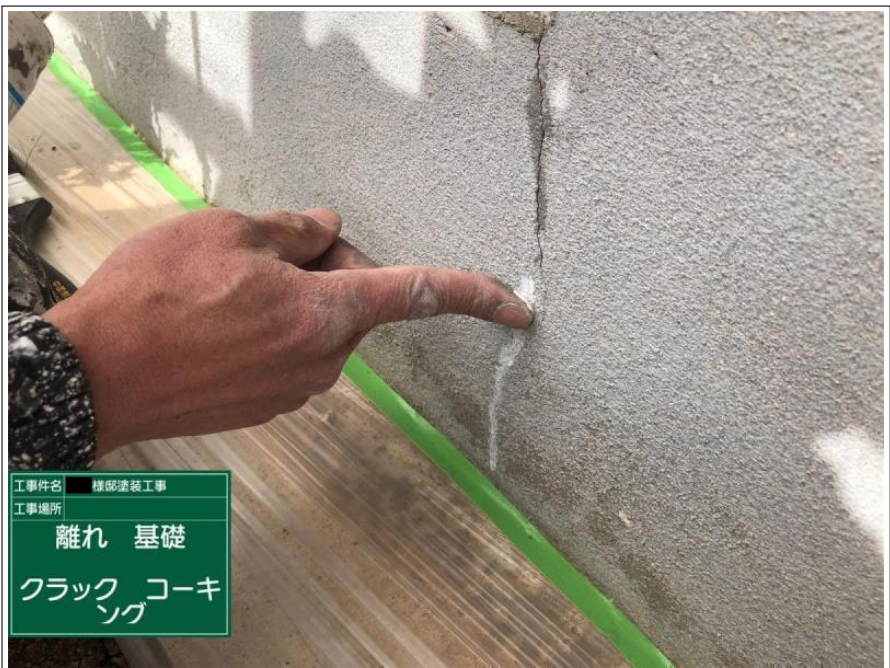
離れ家 基礎クラック部

工事件名 様邸塗装工事  
工事場所  
離れ 基礎  
クラック コーキング

シーリング打ち

施工中

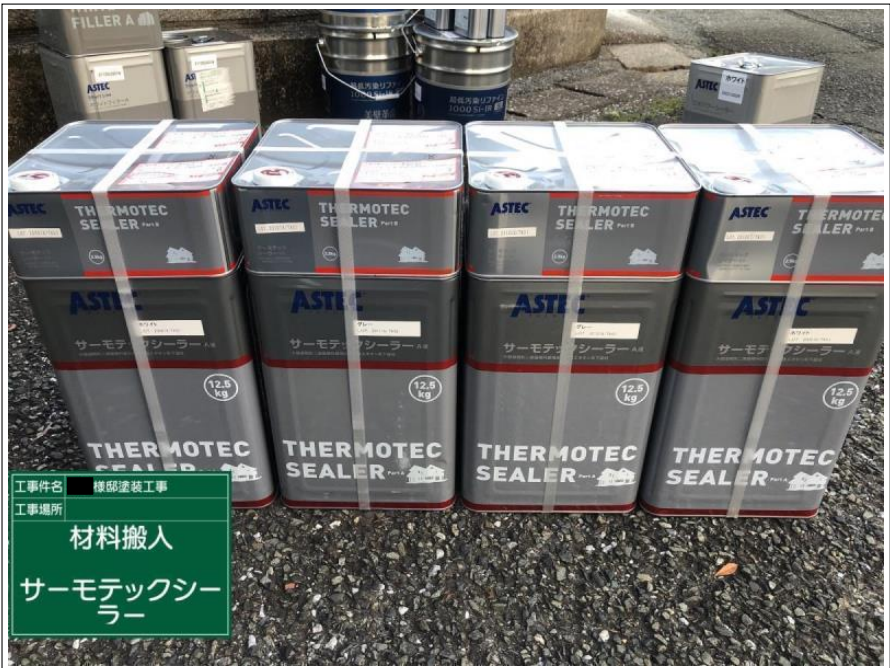
屋根 下塗材

サーモテックシーラー

色：ホワイト、グレー

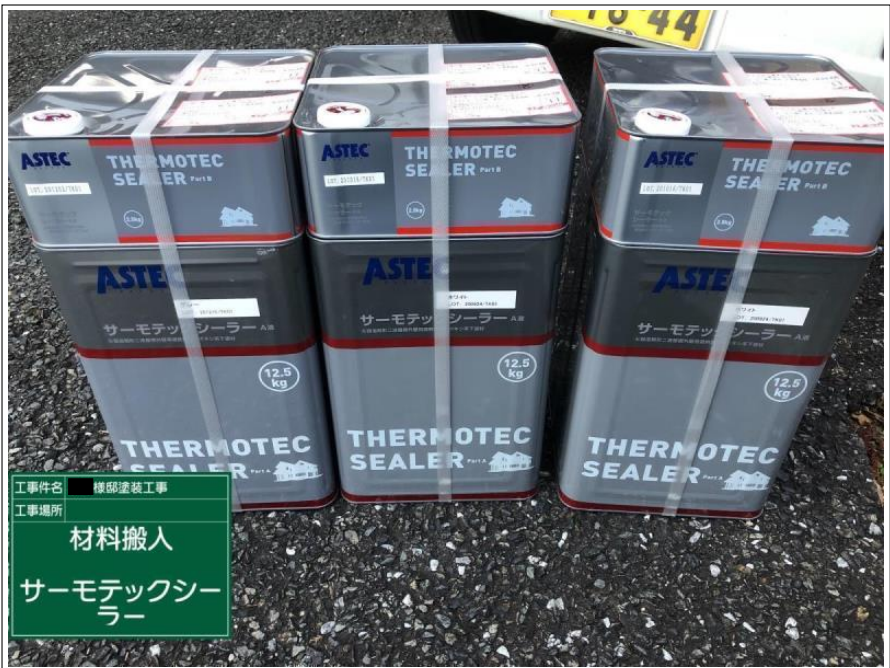
屋根 下塗材

同上

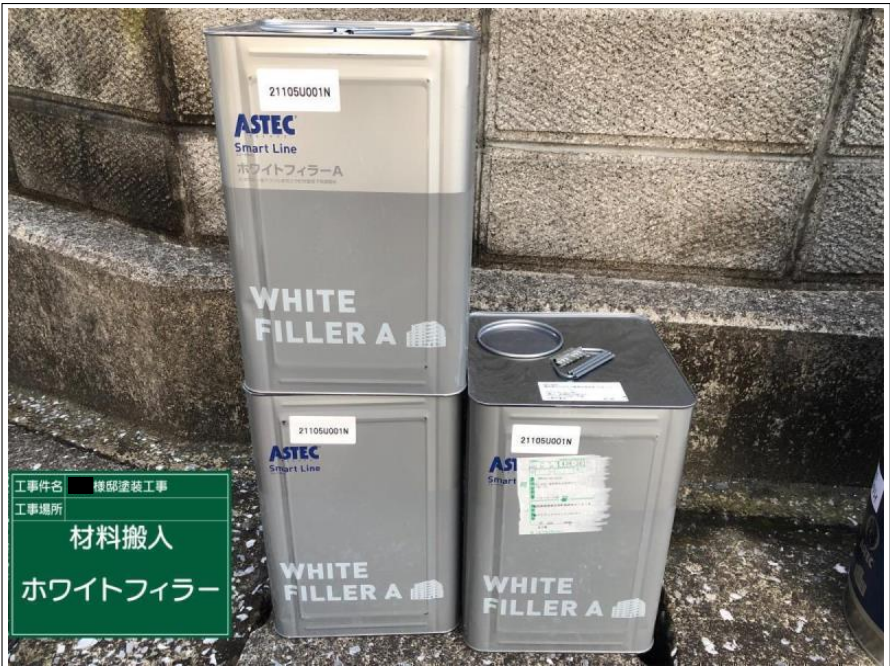
母屋 外壁 下塗材

ホワイトフィラーA

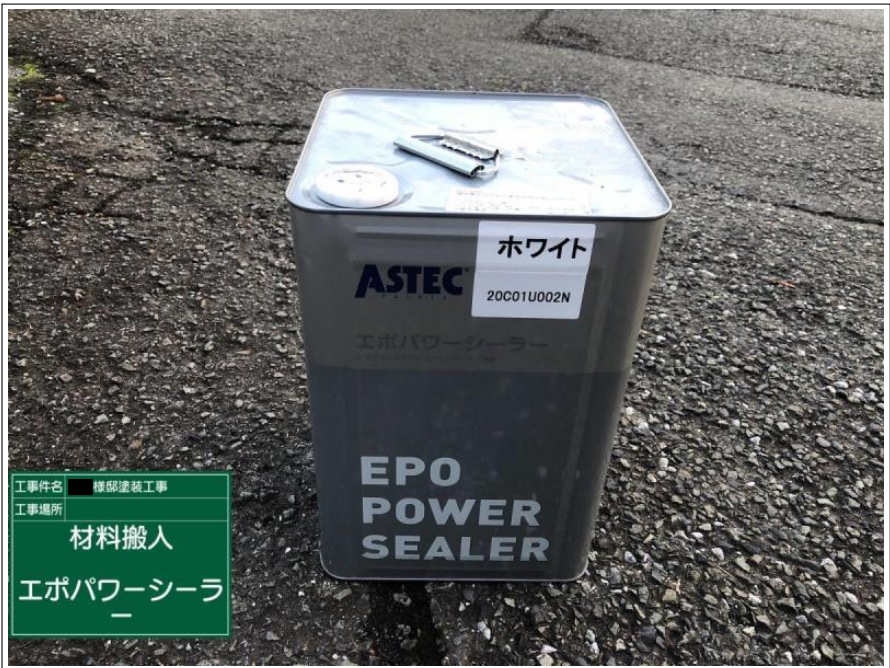
離れ家 外壁 下塗材

エポパワーシーラー

色：ホワイト

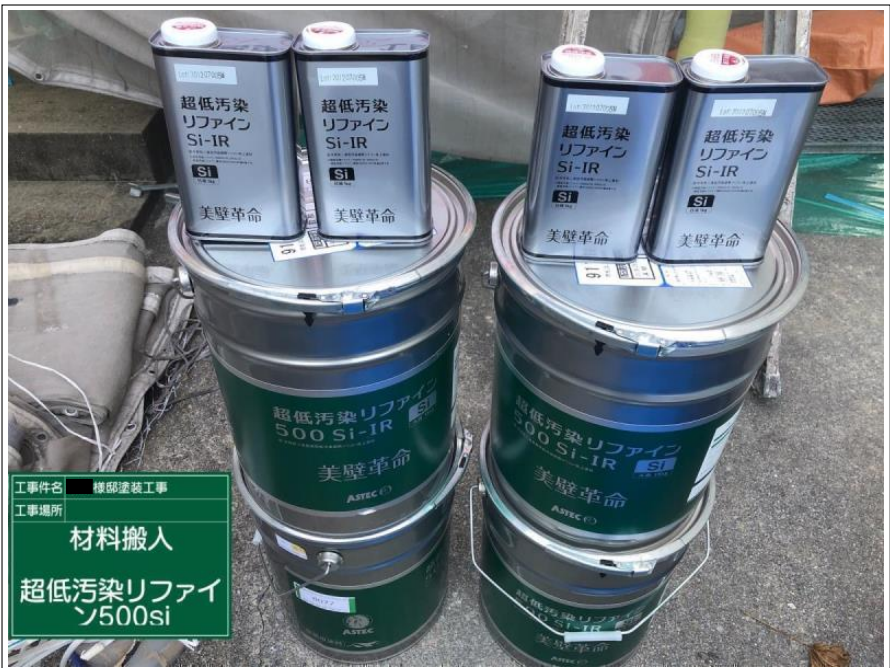
屋根 上塗材

超低汚染リファイン500 Si-IR

色：ヤララブラウン

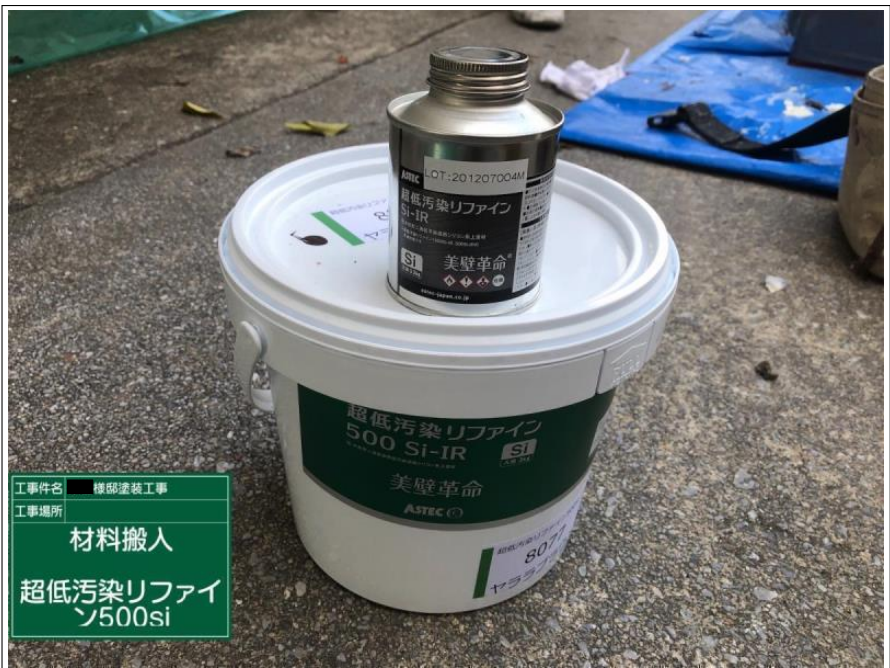
屋根 上塗材

同上

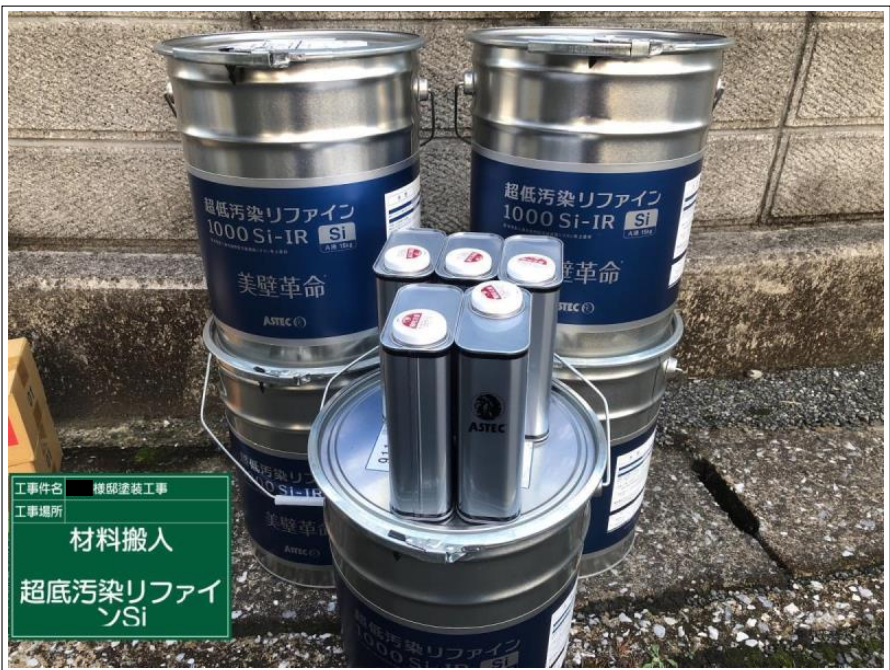
外壁 上塗材

超低汚染リファイン1000 Si-IR

色：ホワイトリリイ

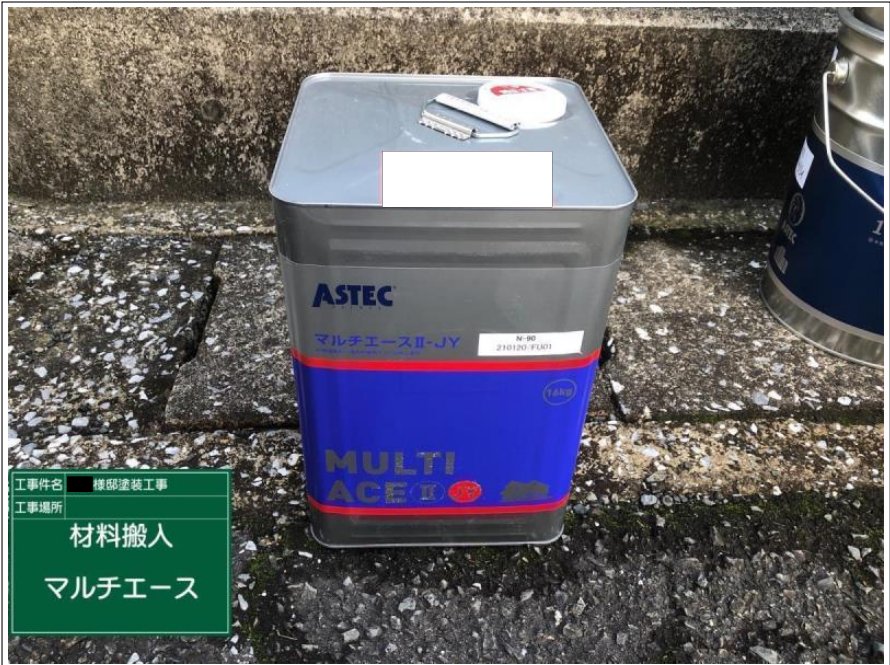
軒天 塗材

マルチエースⅡ-J Y

色 : N-90

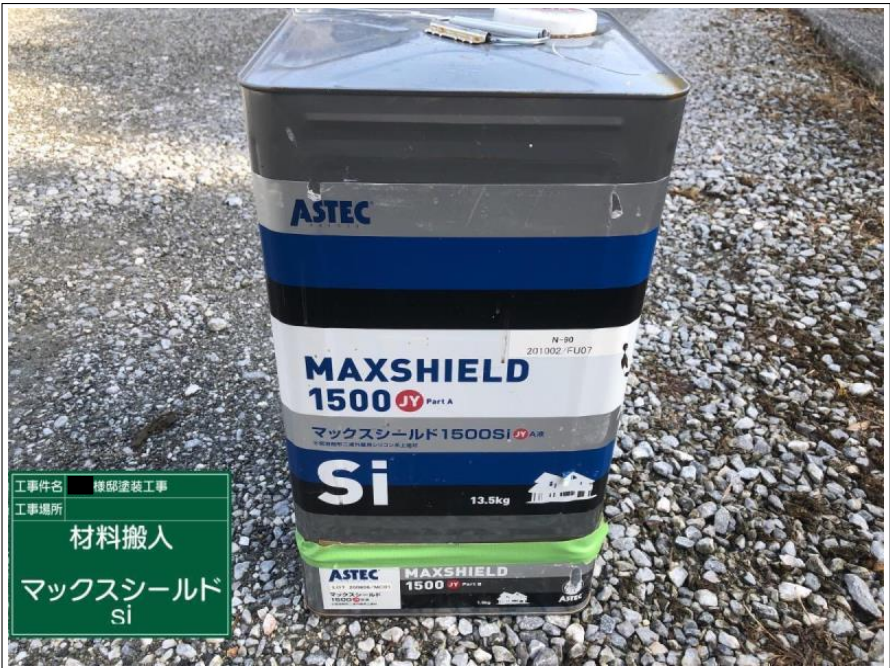
付帯 塗材

マックスシールド1500 S i - J Y

色 : N-90

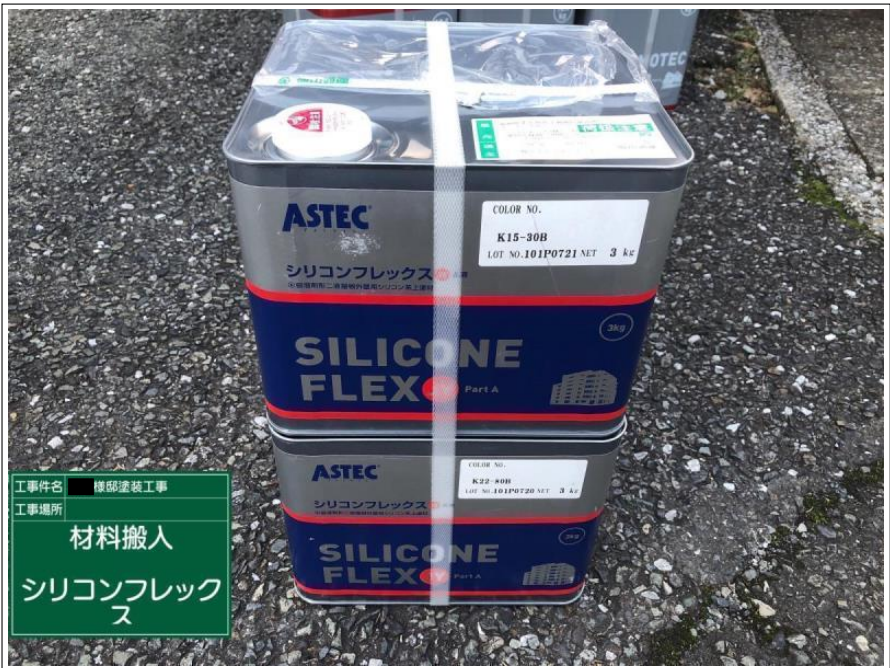
付帯 塗材

シリコンフレックス J Y

色 : 22-80 B, 15-30 B

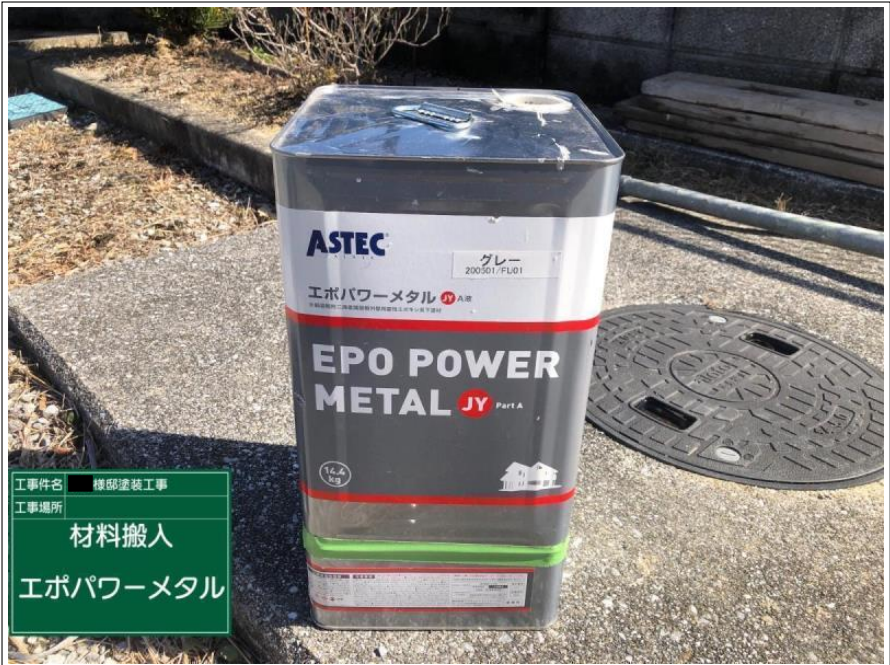
鉄部 錆止め材

エポパワーメタル J Y

色：グレー

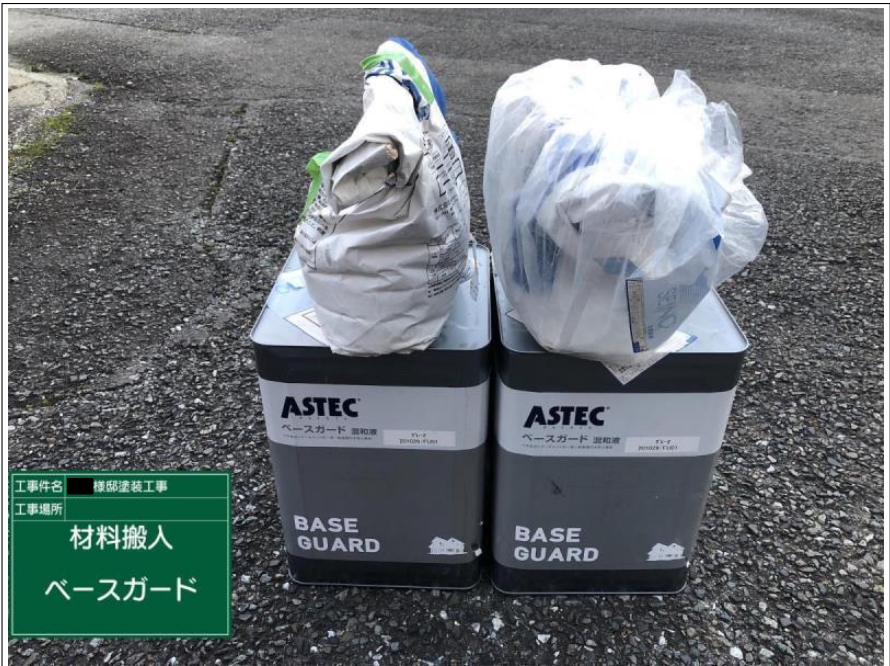
基礎 塗材

ベースガード

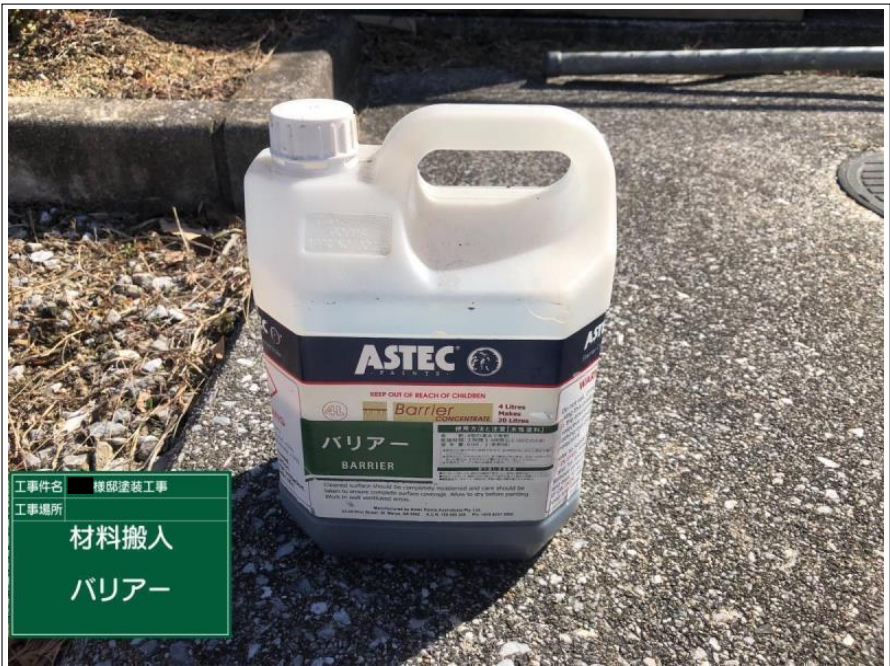
防カビ下塗材

バリアー

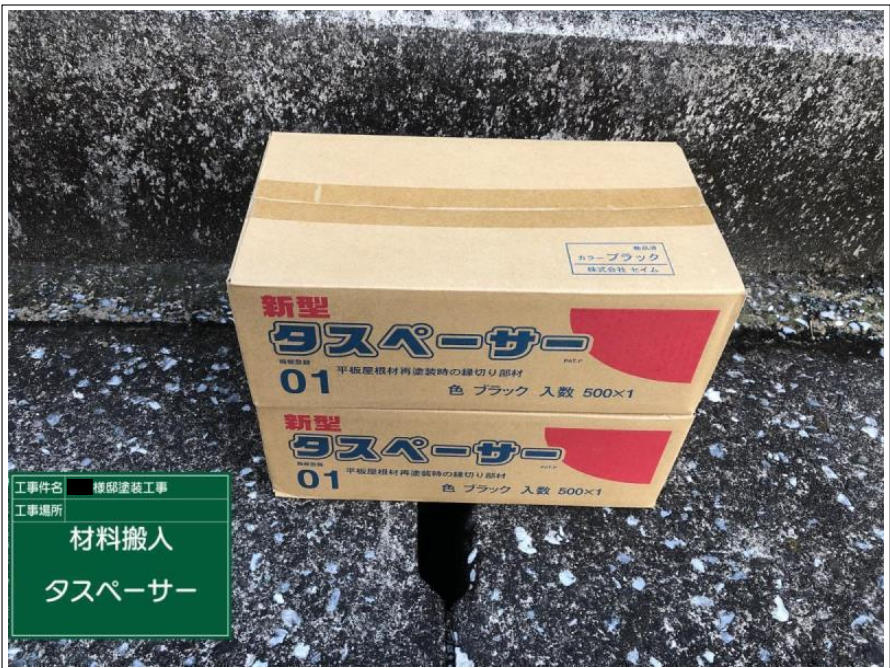
## 屋根 縁切り材

タスペーサー

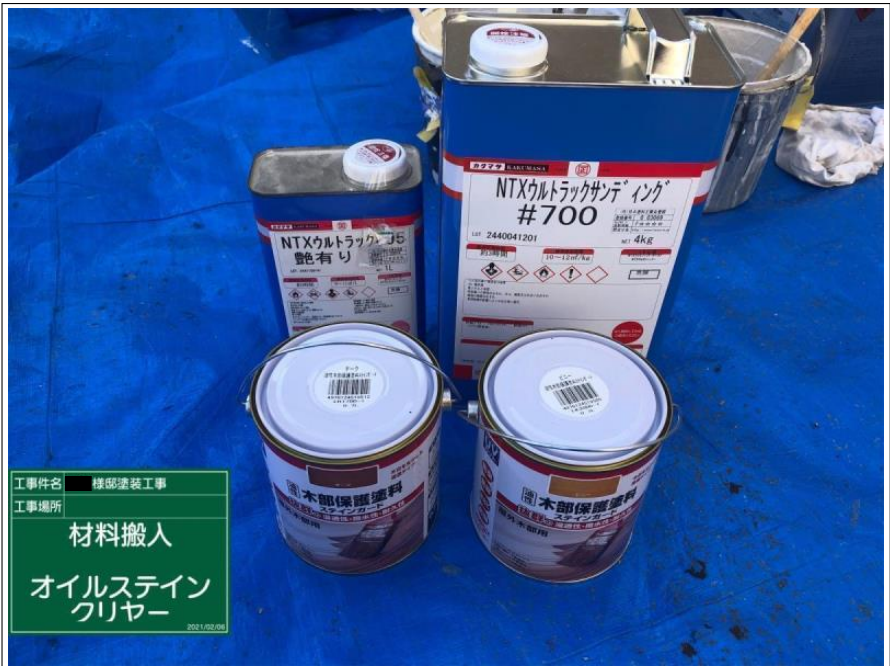
## 木部 保護塗料材

オイルステイン

色：クリアー

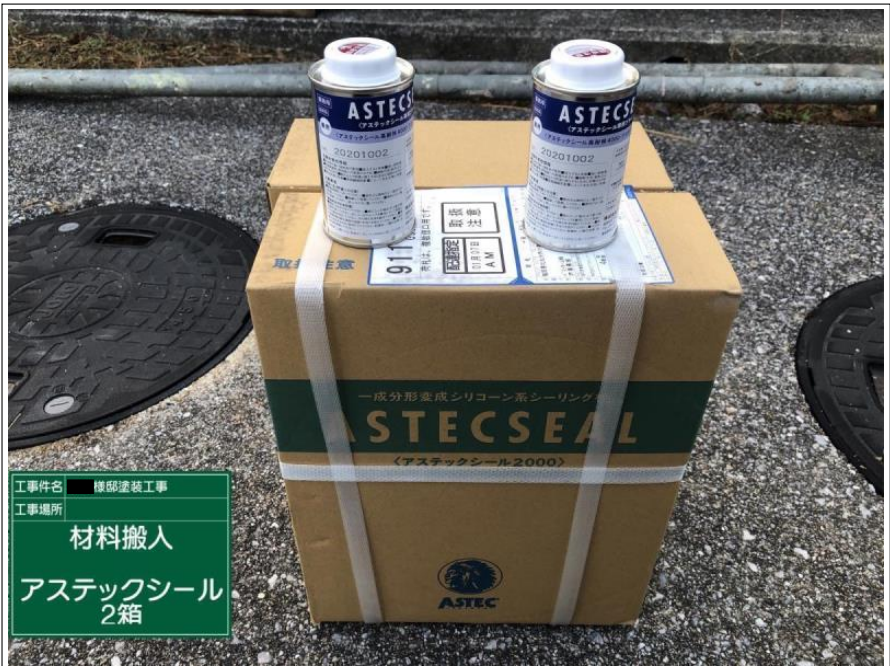
## シーリング材

アステックシール2000プライマー

セット

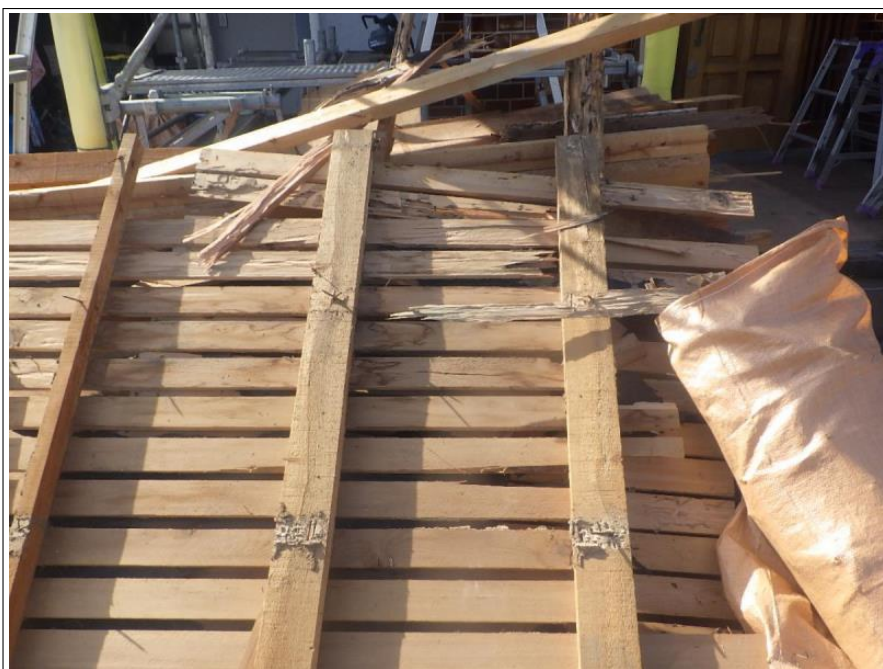
外部 白蟻駆除・予防工事

外部解体撤去

完了

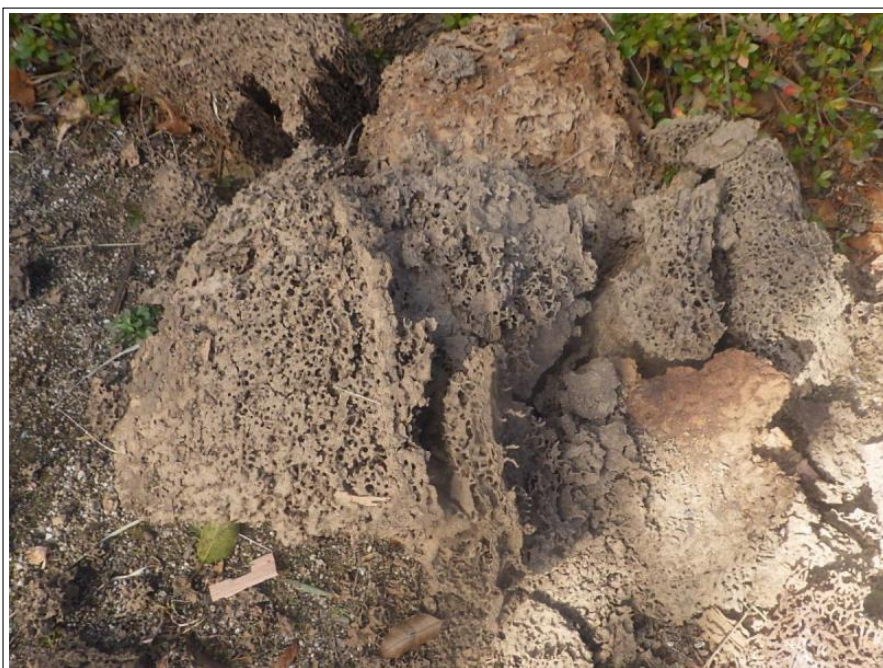
外部 白蟻駆除・予防工事

外部解体撤去

完了

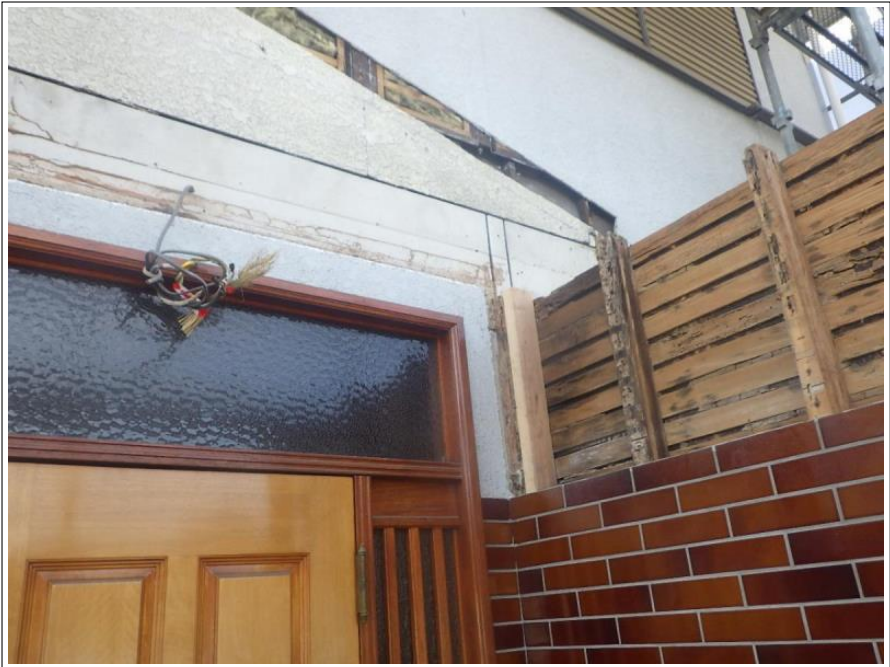
外部 白蟻駆除・予防工事

外部解体撤去

完了

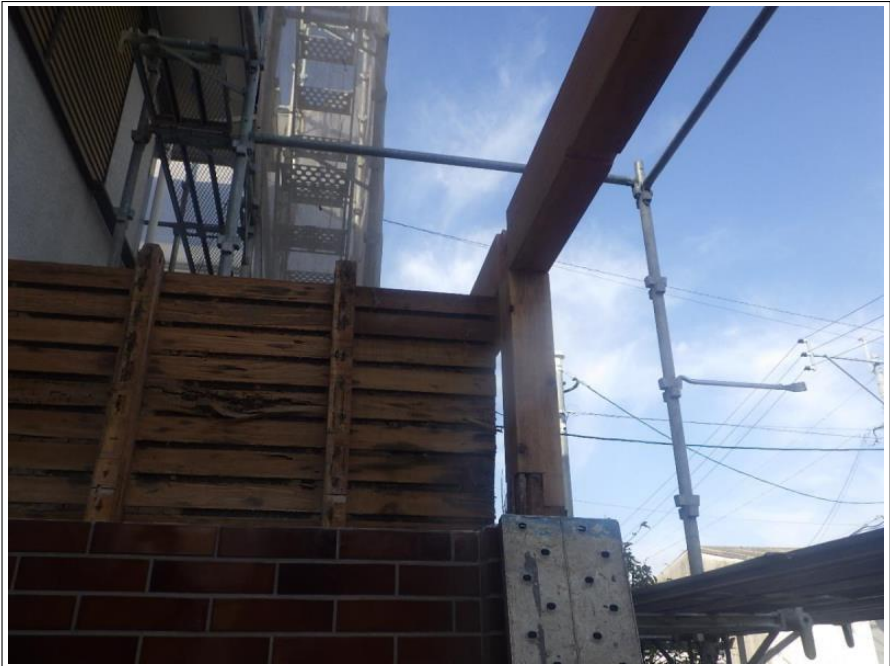
外部 白蟻駆除・予防工事

外部解体撤去

完了

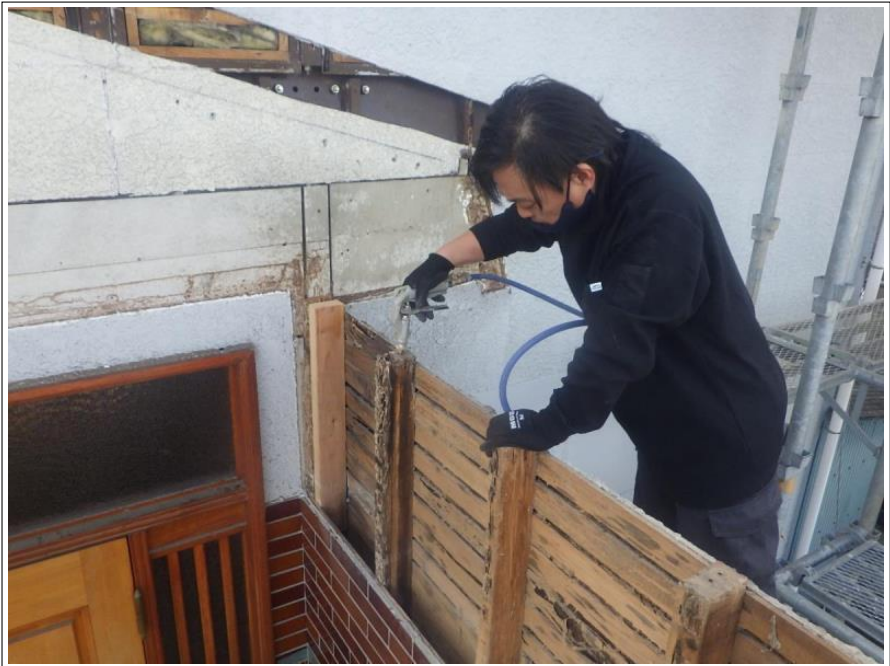
外部 白蟻駆除・予防工事

薬剤散布

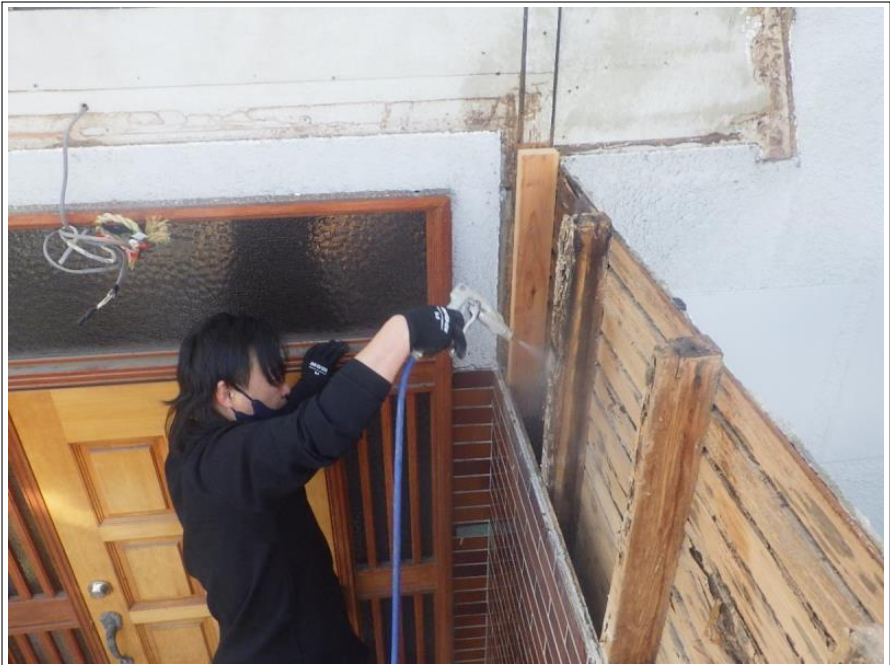
外部 白蟻駆除・予防工事

薬剤散布

施工中

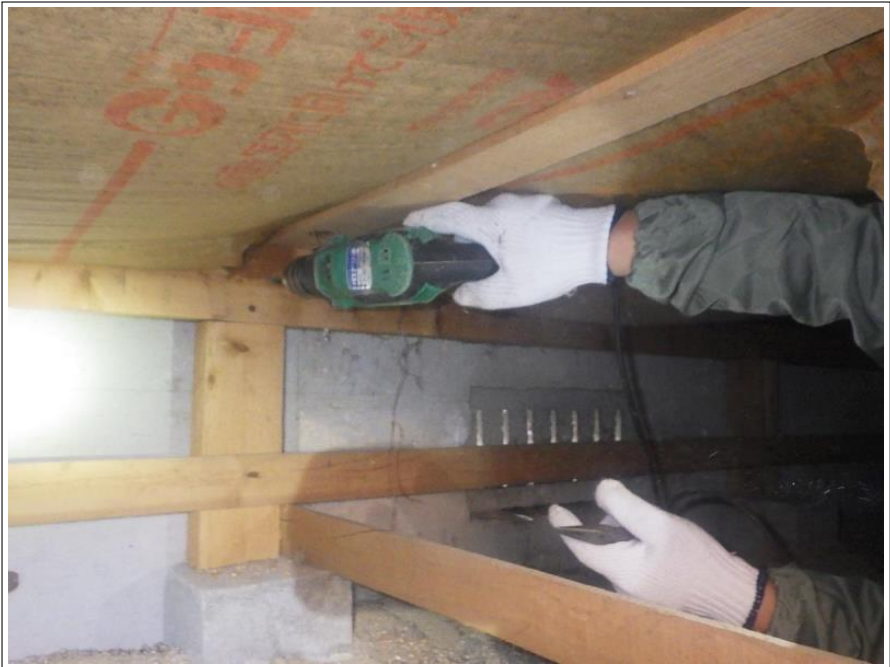
内部 白蟻駆除・予防工事

薬剤散布

施工中

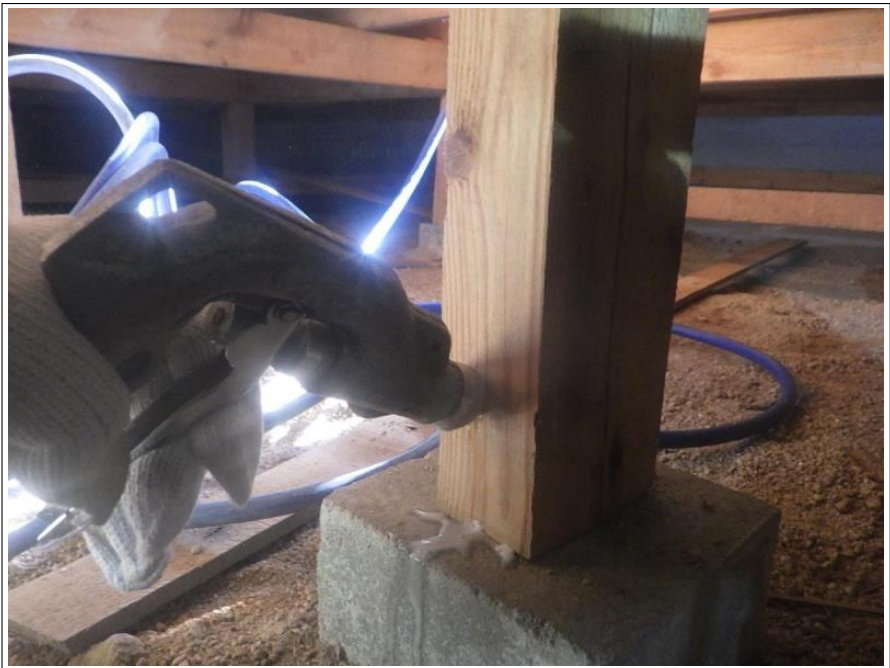
内部 白蟻駆除・予防工事

薬剤散布

施工中
