工事写真報告書

工事箇所 屋根・外壁 塗装工事

工事住所 北九州市 小倉南区 中曽根

工事施工者 ベストホーム株式会社

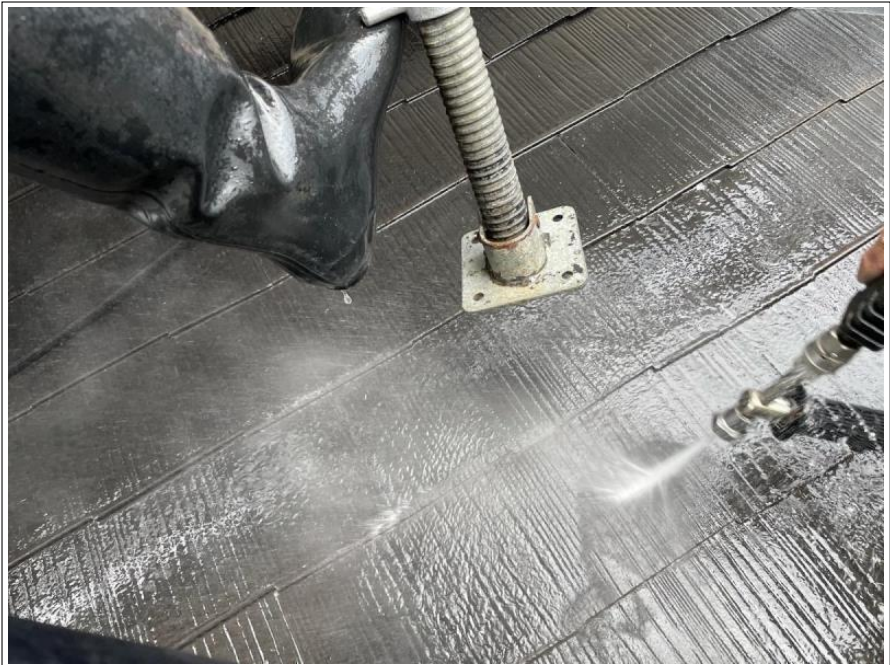
高圧洗浄

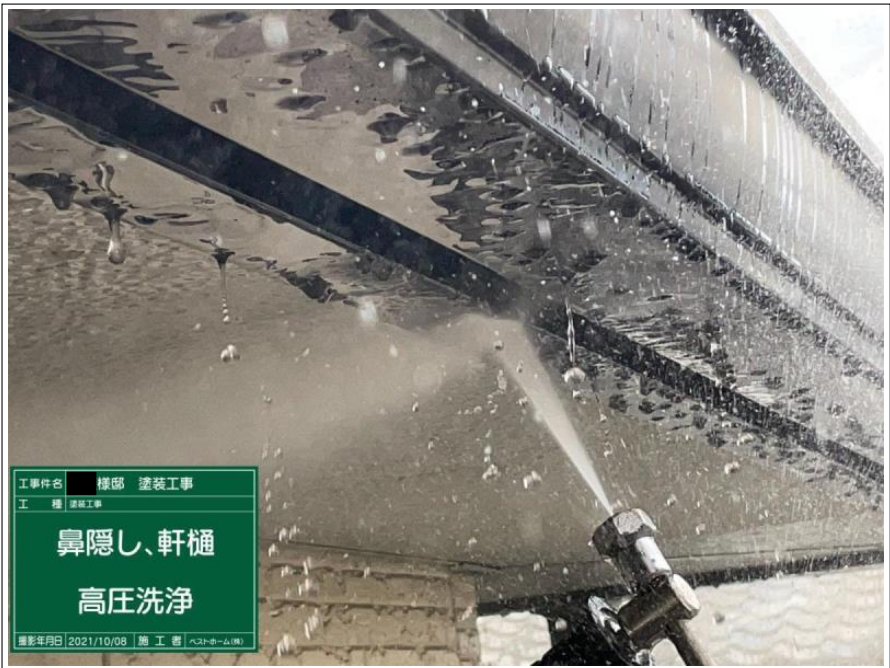
軒樋・鼻隠し

高圧洗浄

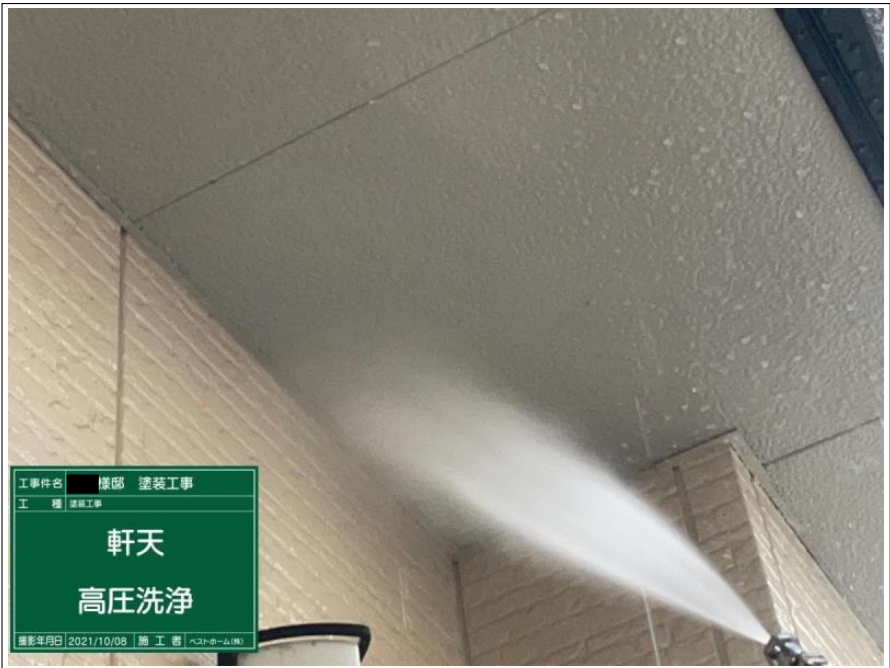
軒天

高圧洗浄

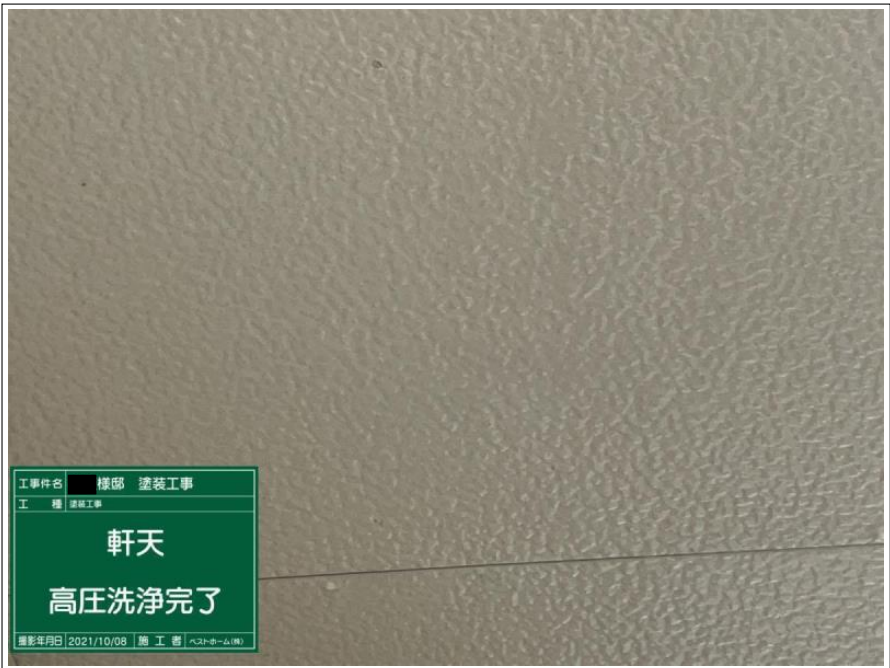
軒天

高圧洗浄

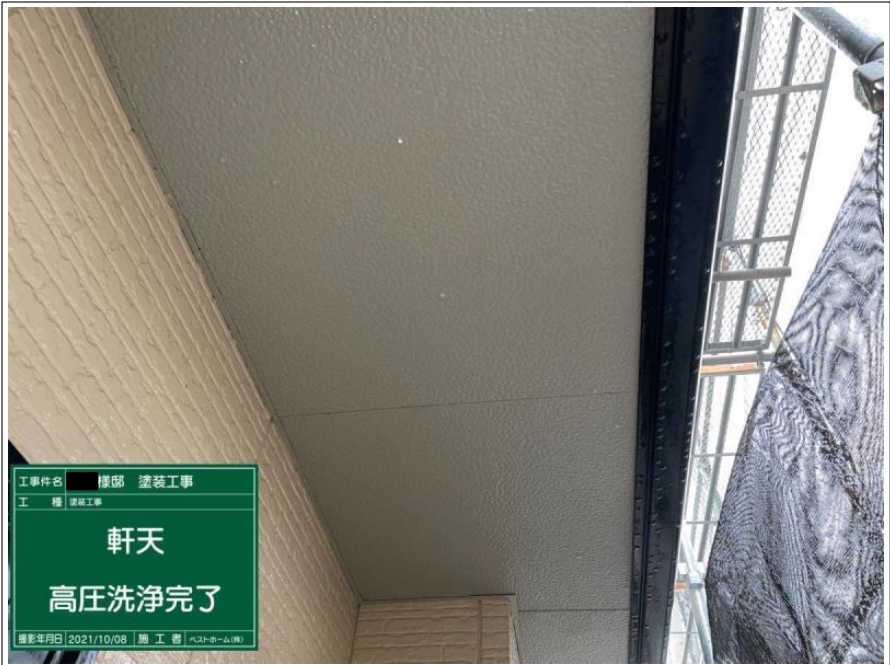
軒天

高圧洗浄

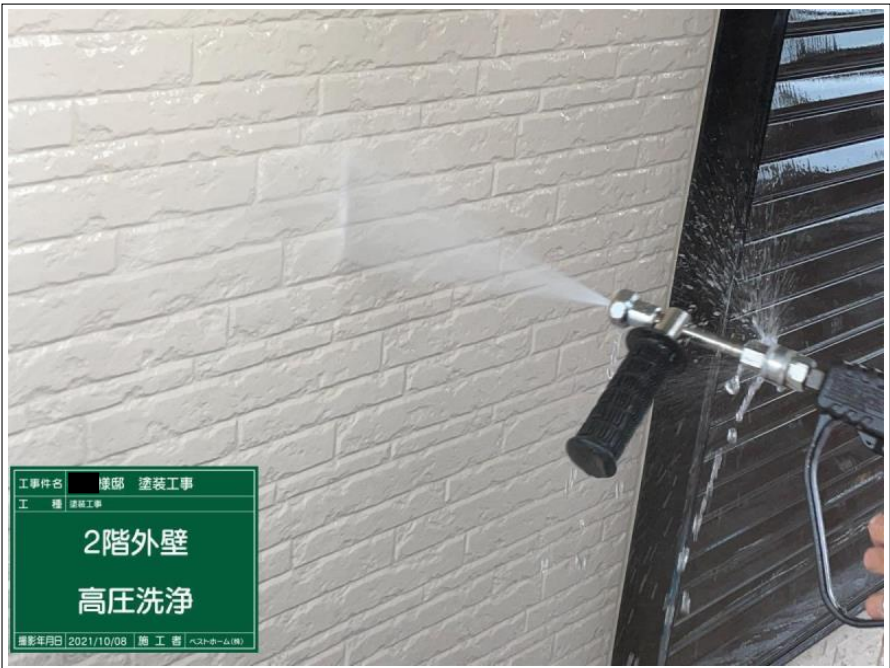
外壁 2階

高圧洗浄

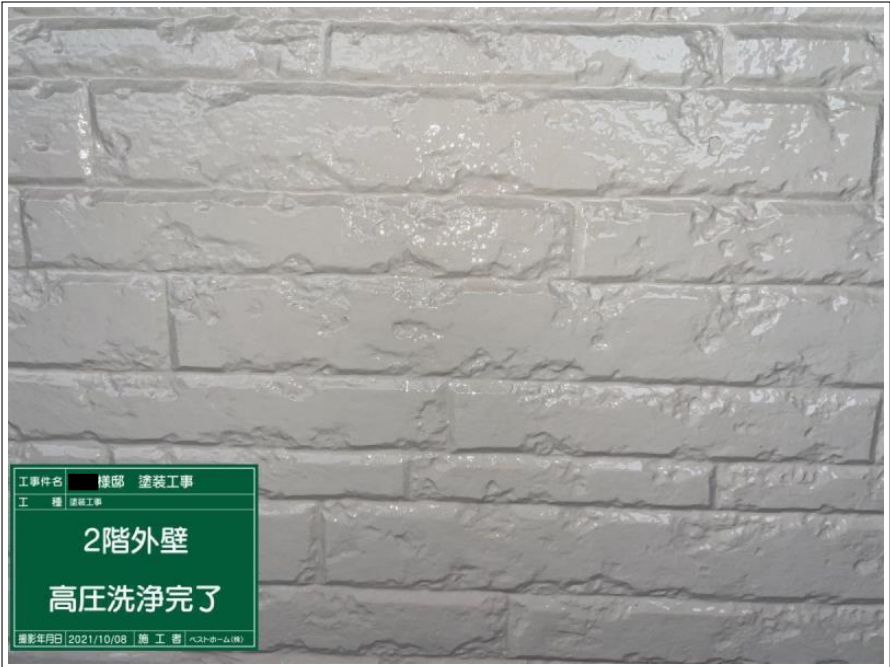
外壁 2階

高圧洗浄

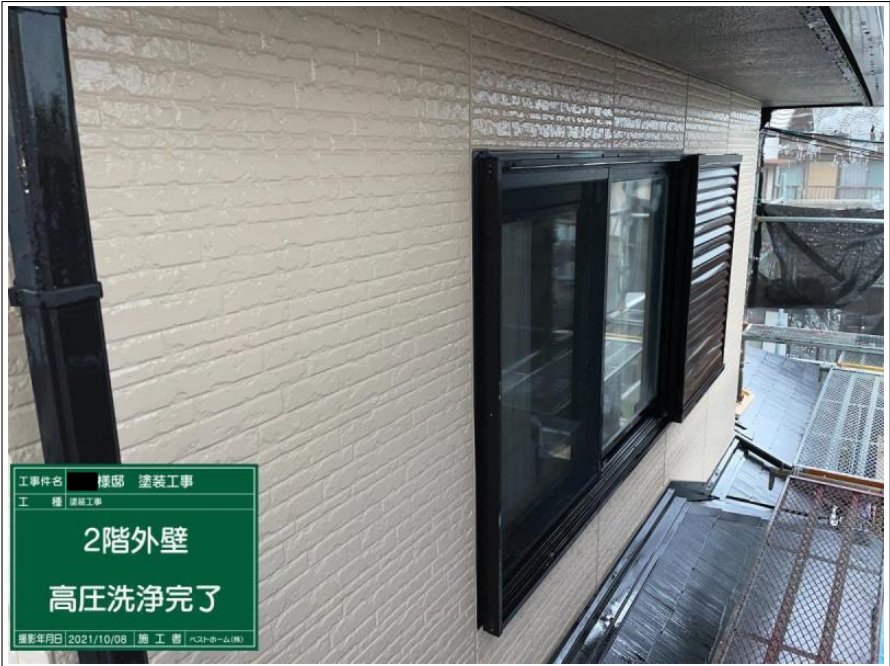
外壁 2階

高圧洗浄

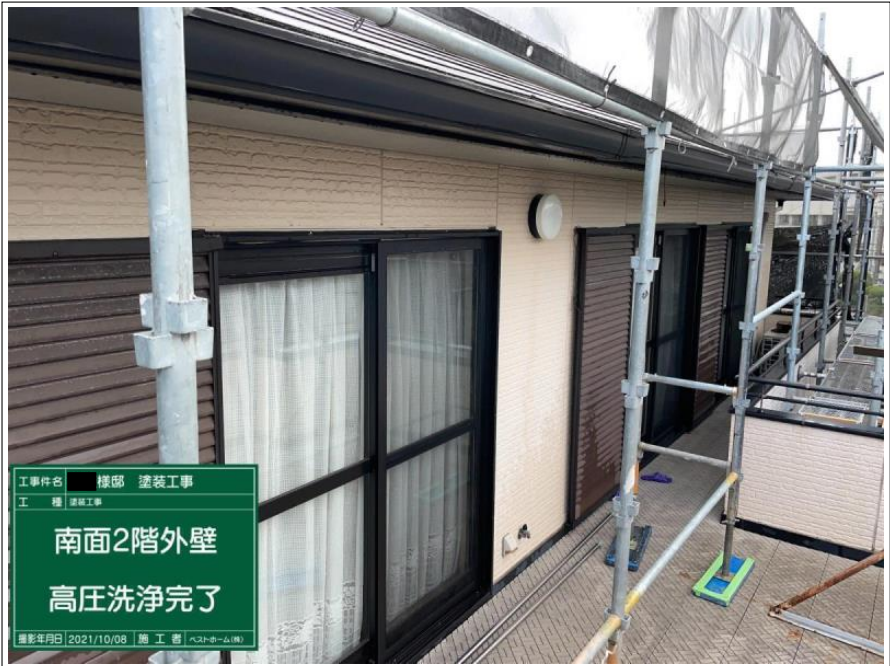
外壁 2階

高圧洗浄

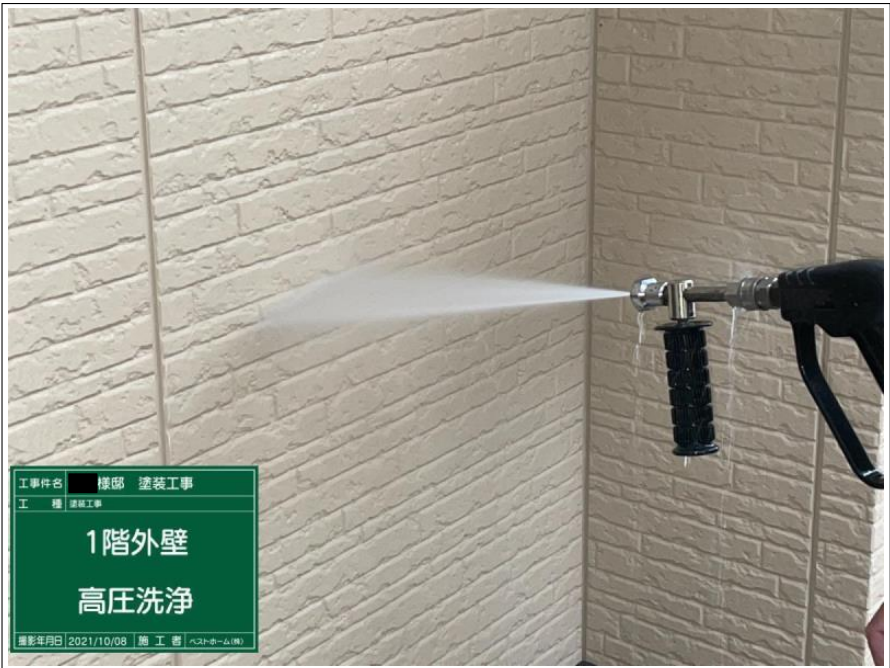
外壁 1階

高圧洗浄

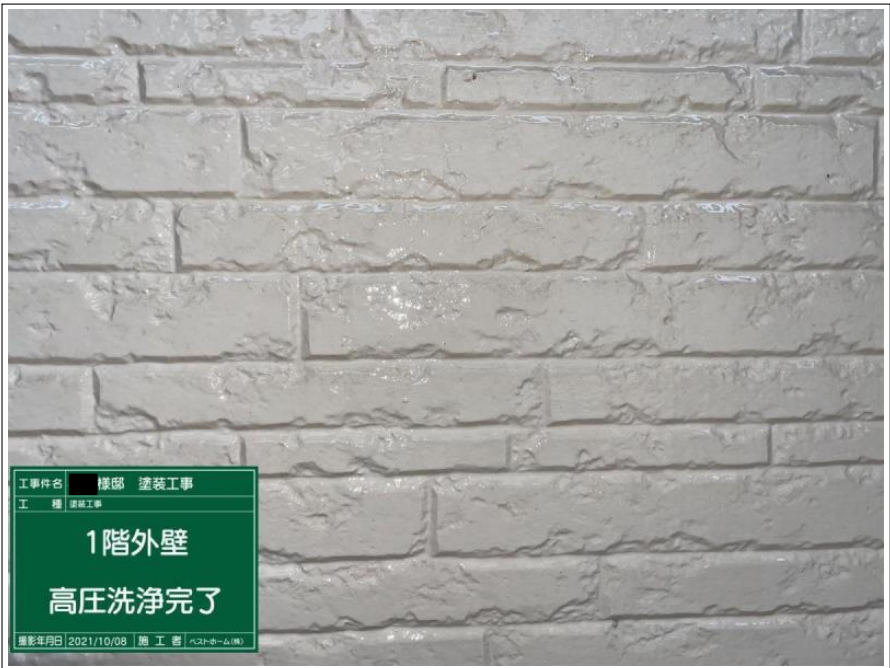
外壁 1階

高圧洗浄

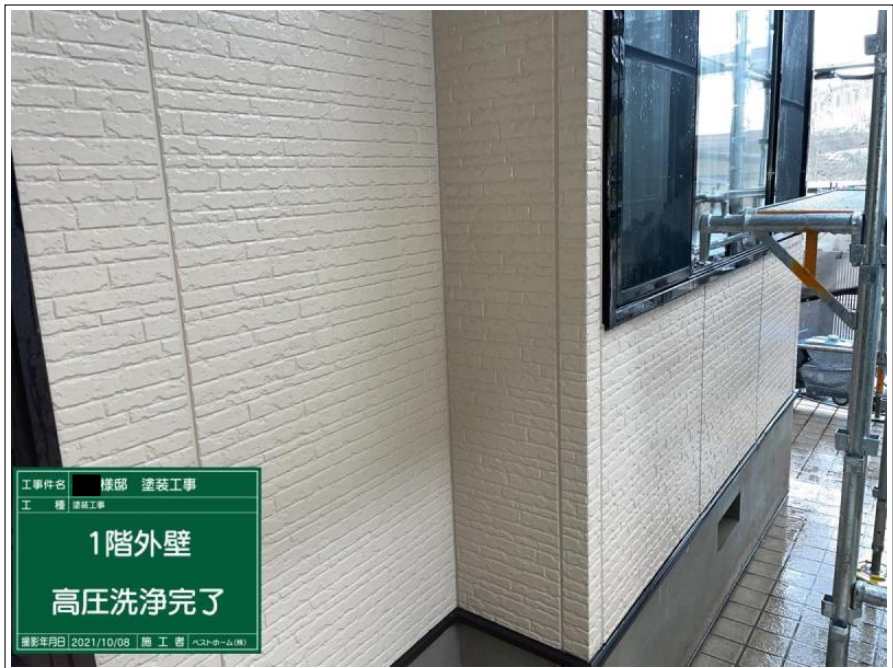
外壁 1階

高圧洗浄

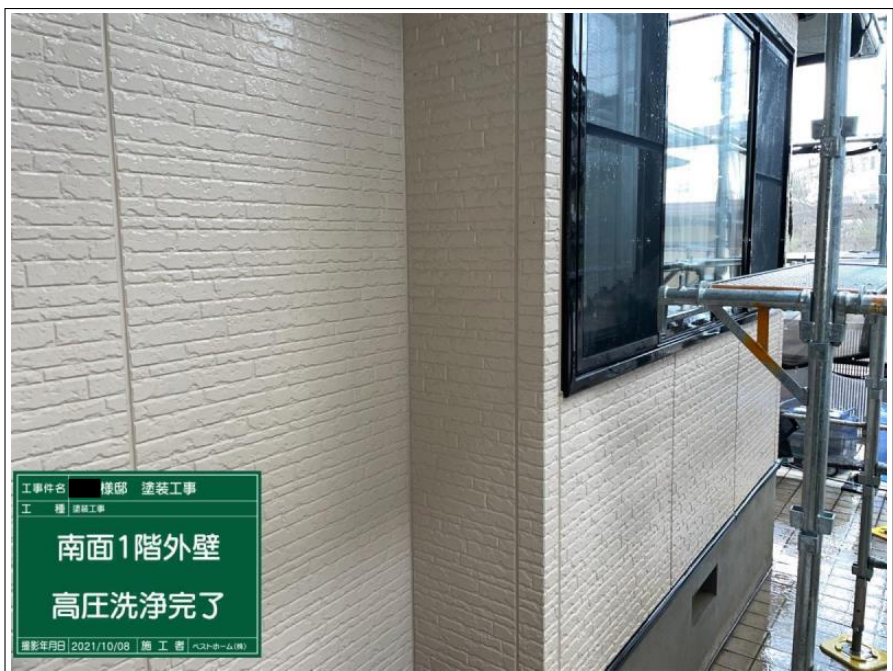
外壁 1階

高圧洗浄

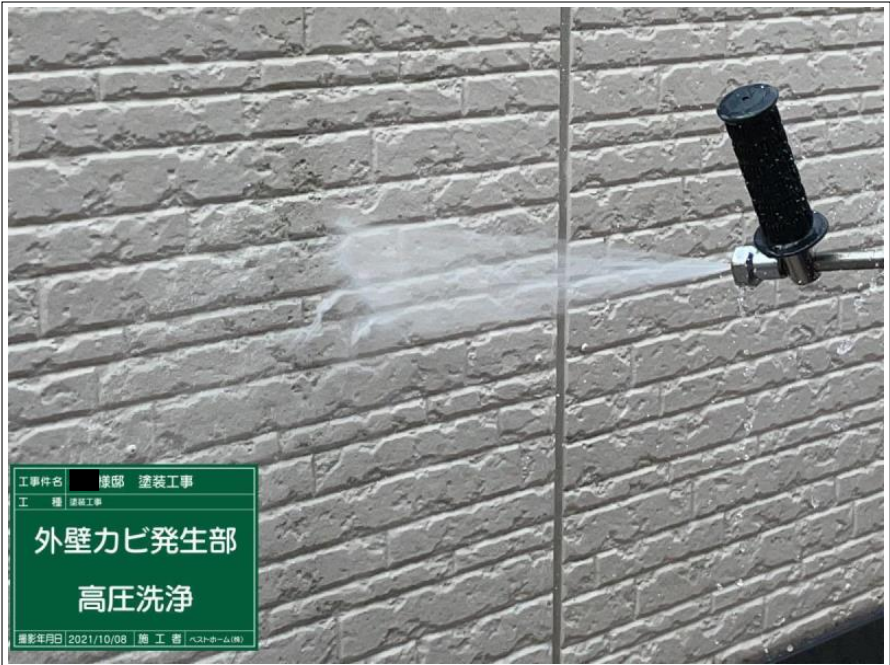
外壁 カビ発生部

高圧洗浄

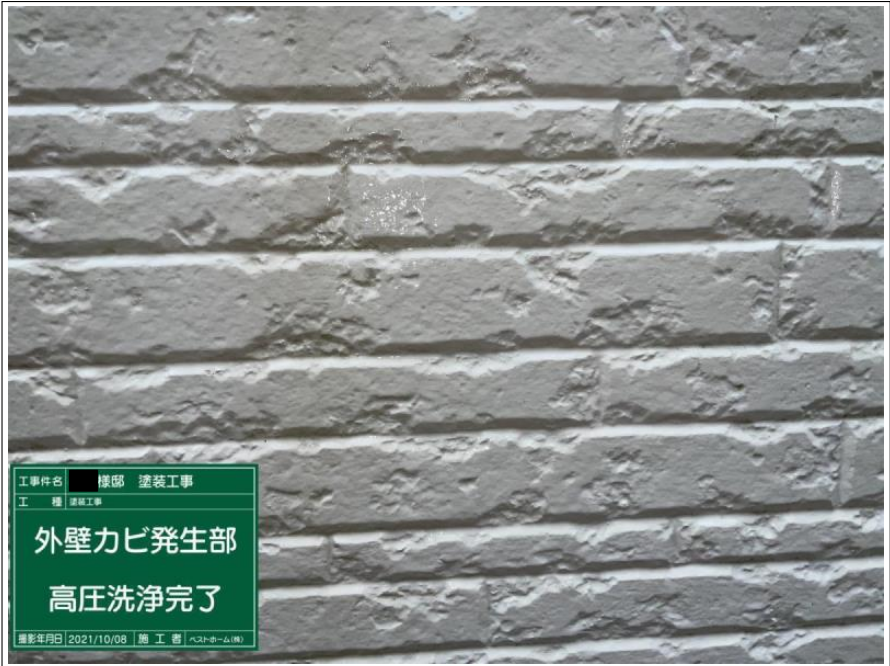
外壁 カビ発生部

高圧洗浄

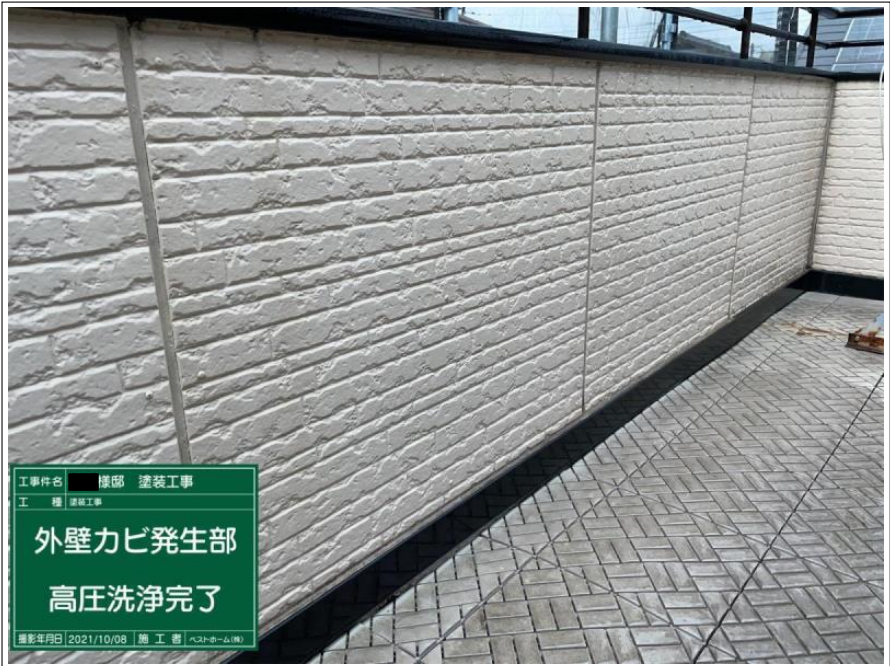
外壁 カビ発生部

高圧洗浄

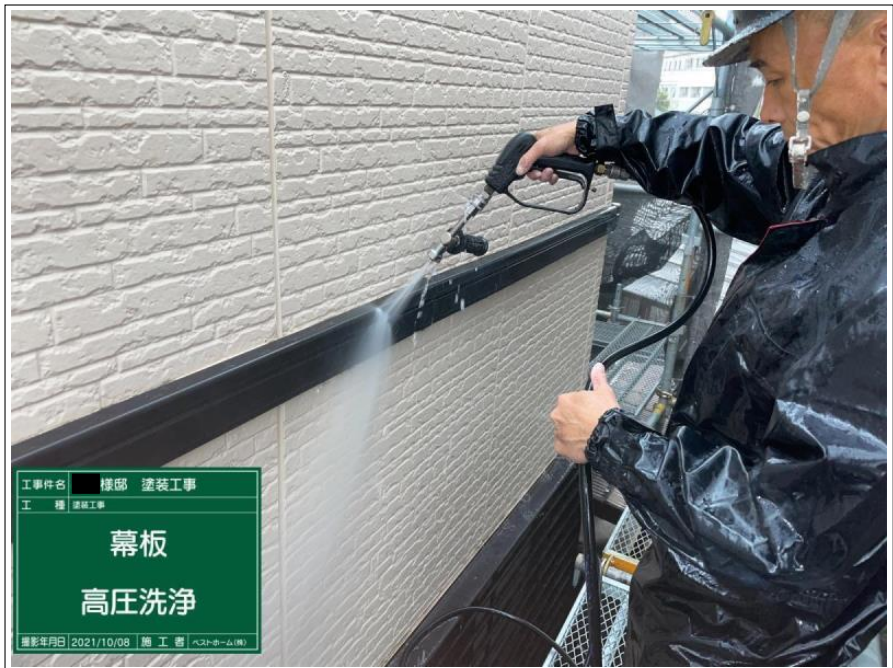
外壁 カビ発生部

高圧洗浄

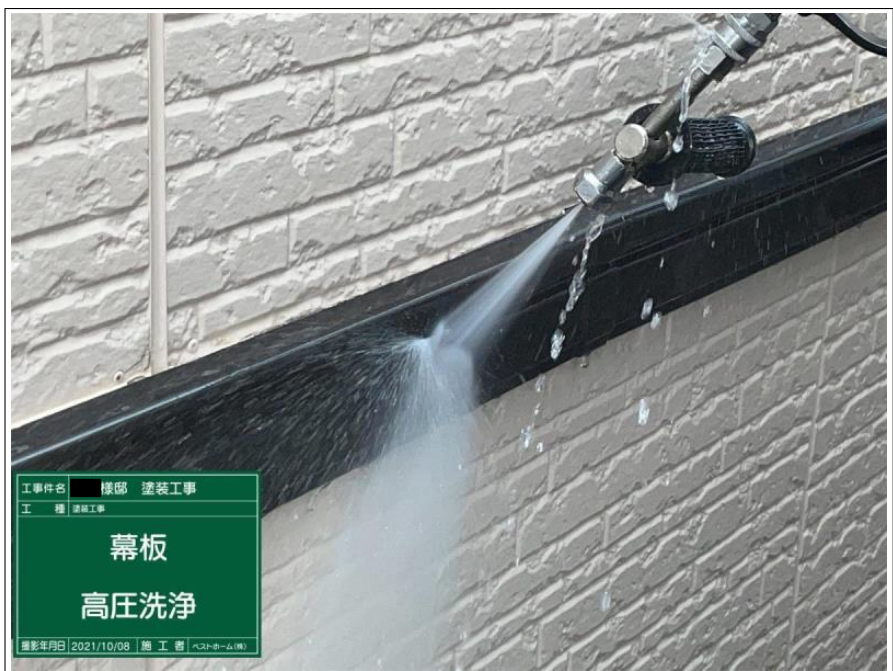
幕板

高圧洗浄

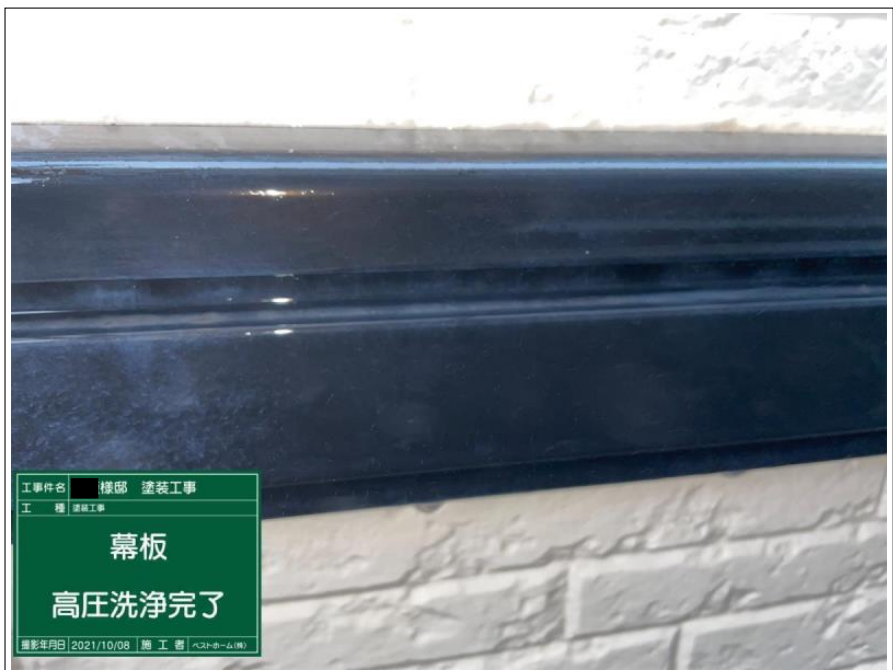
幕板

高圧洗浄

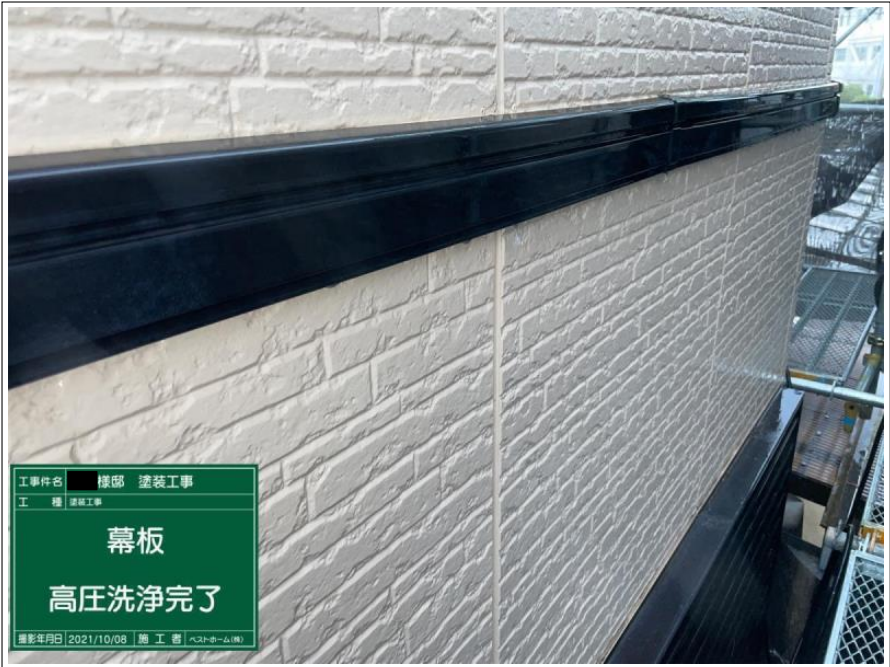
幕板

高圧洗浄

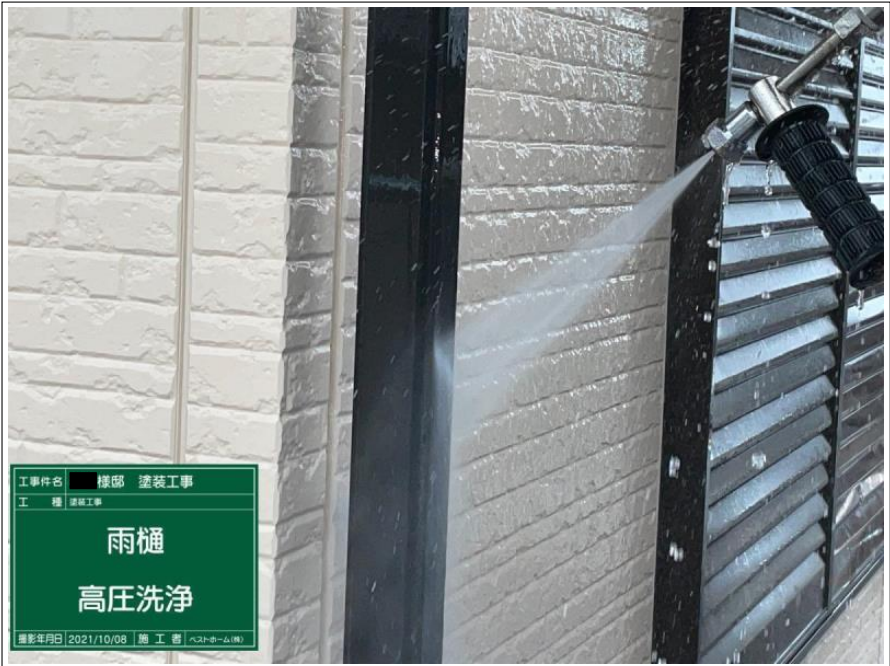
雨樋

高圧洗浄

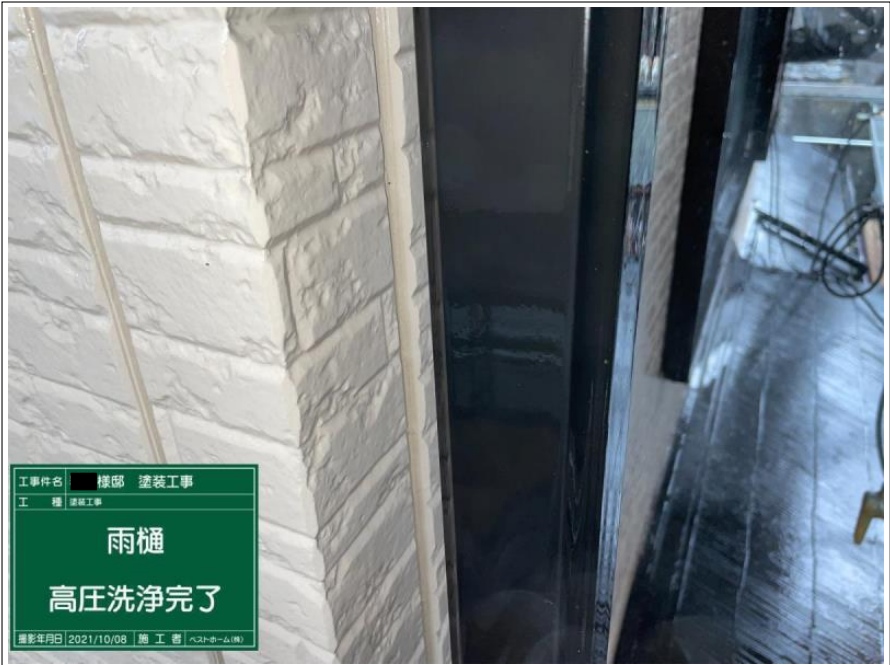
雨樋

高圧洗浄

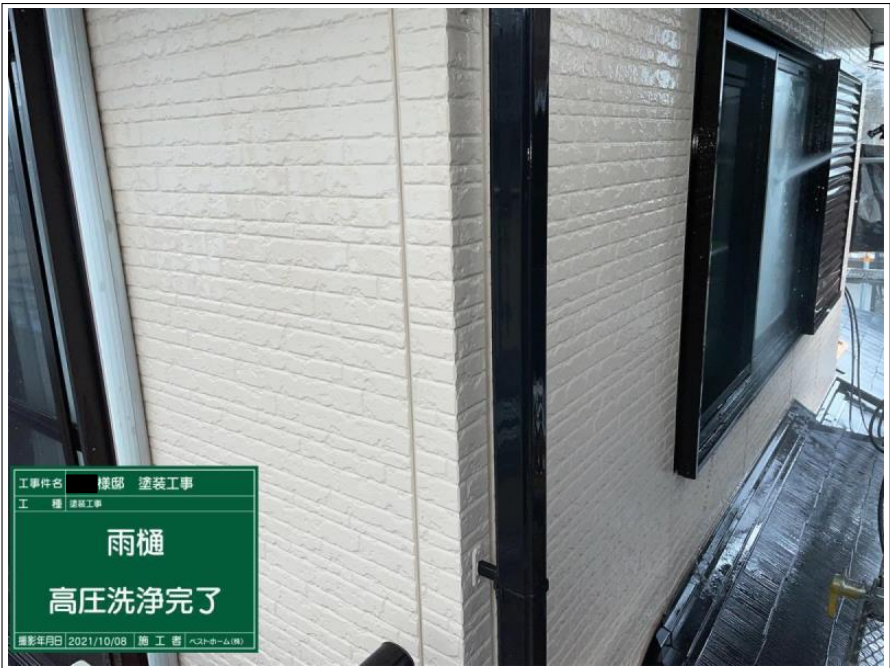
雨樋

高圧洗浄

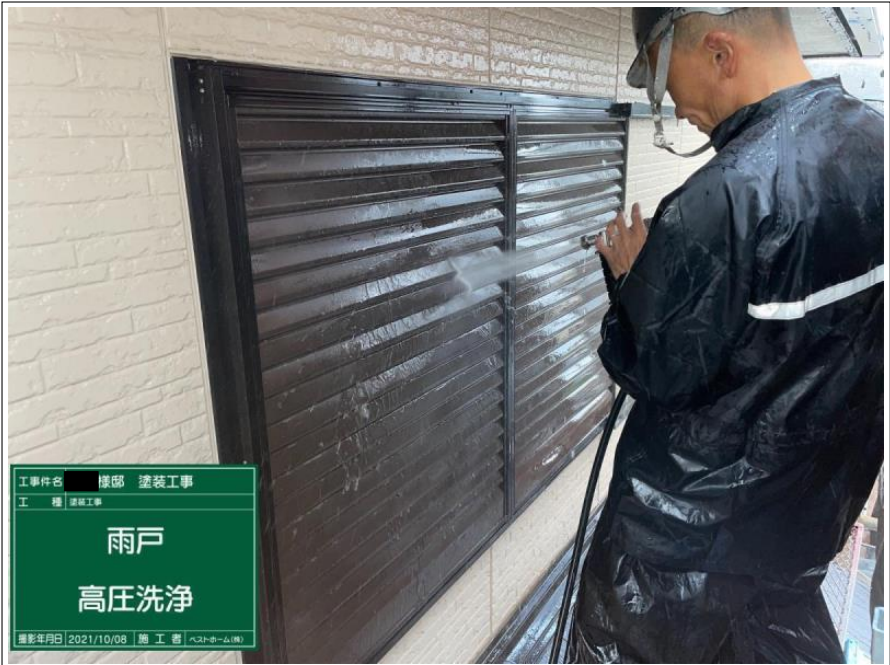
雨戸

高圧洗浄

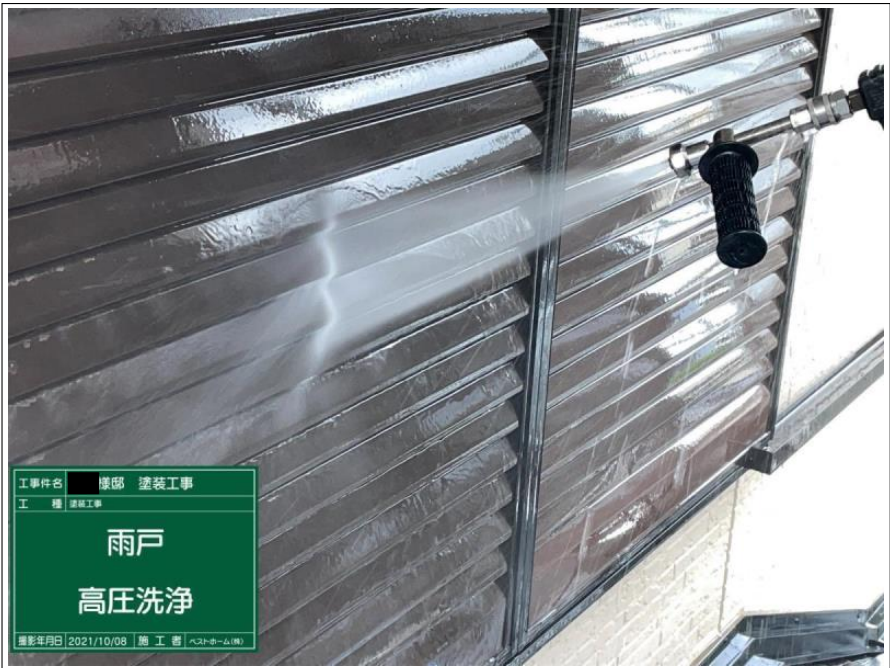
雨戸

高圧洗浄

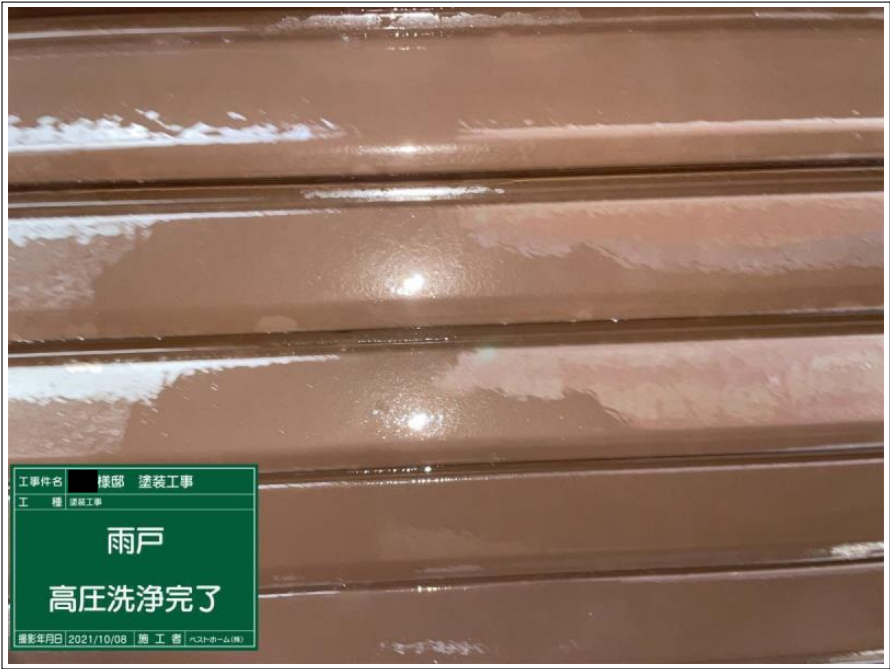
雨戸

高圧洗浄

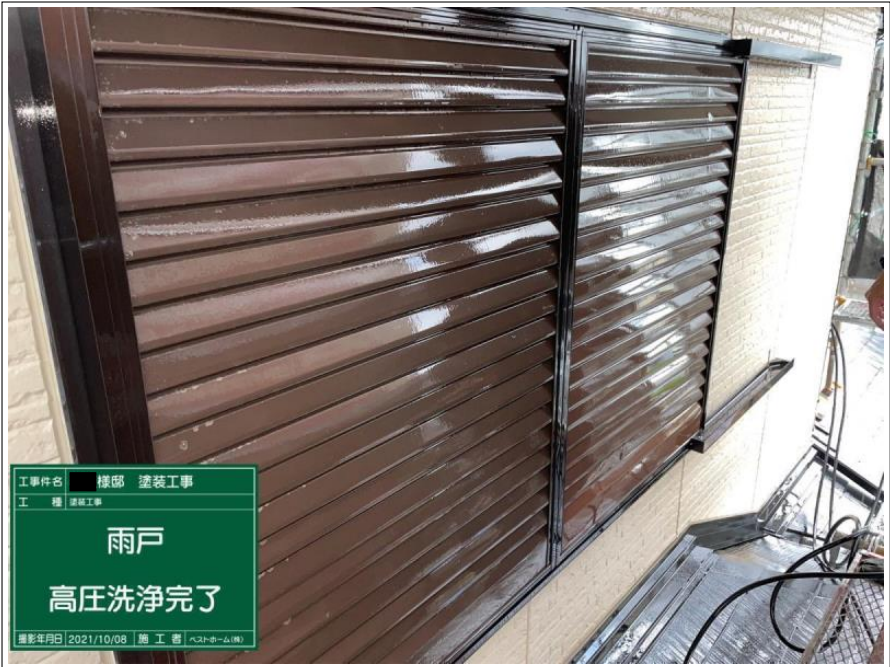
雨戸

高圧洗浄

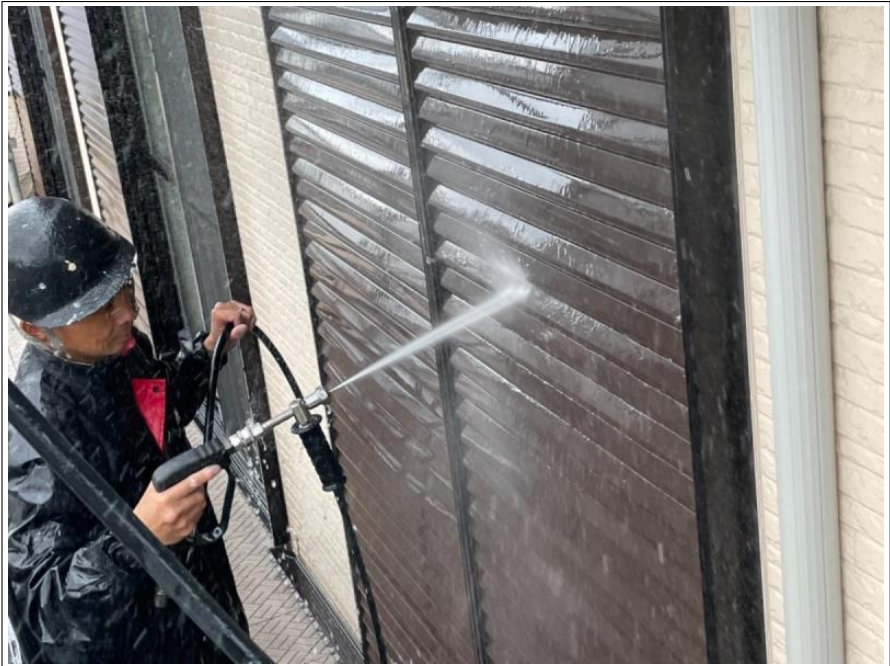
高圧洗浄

雨戸

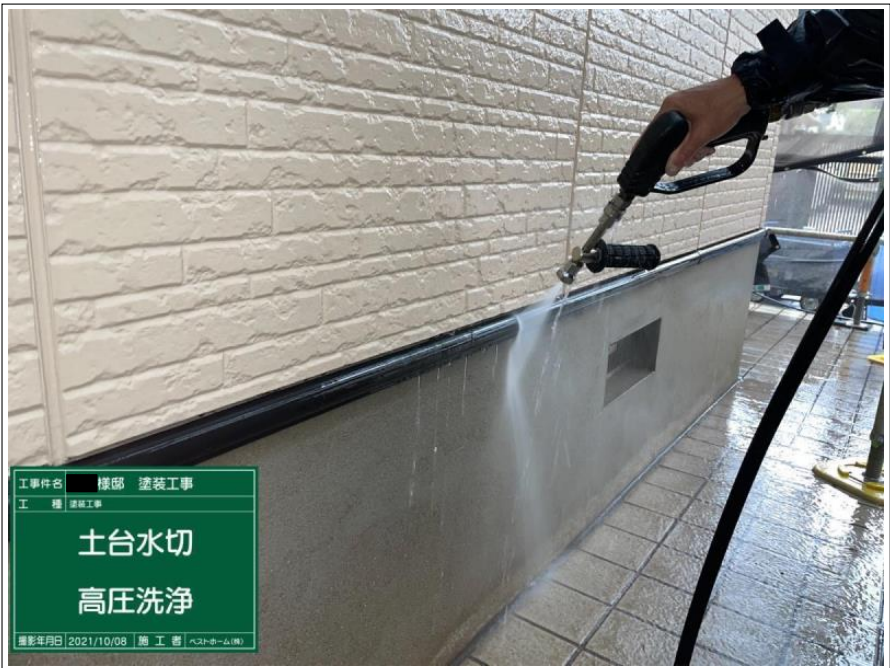
高圧洗浄

水切り

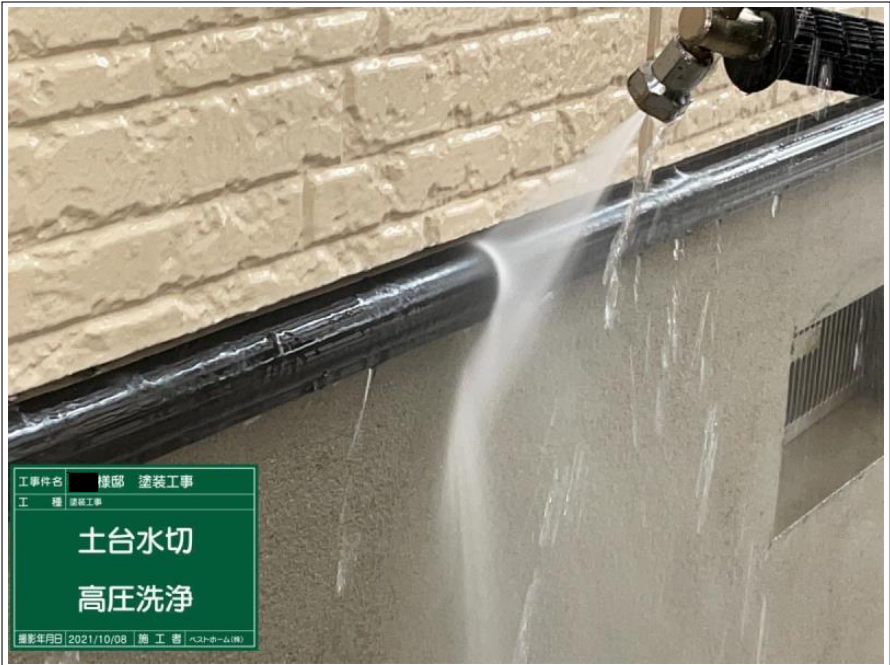
高圧洗浄

水切り

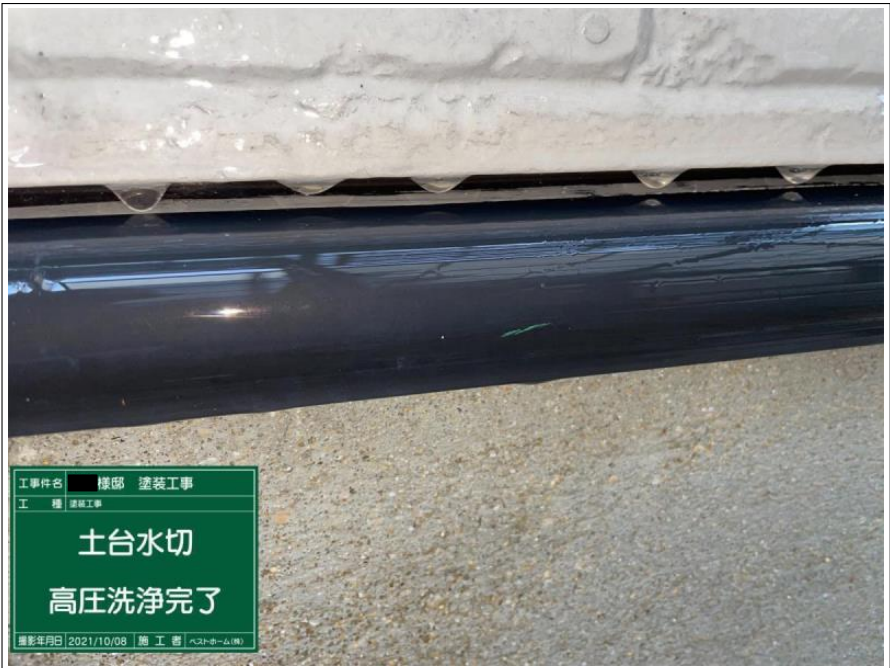
高圧洗浄

水切り

完了

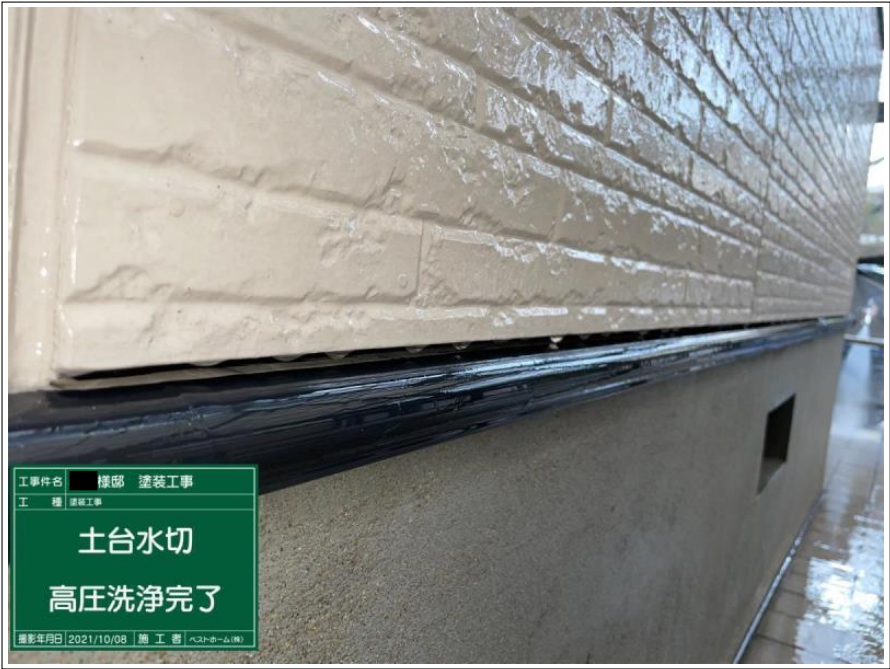
高圧洗浄

水切り

完了

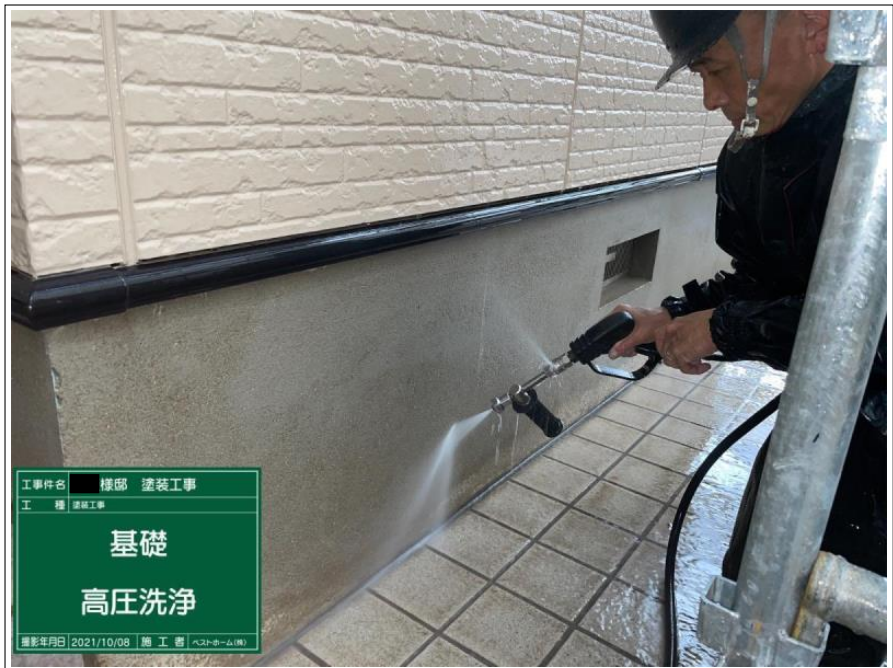
高圧洗浄

基礎

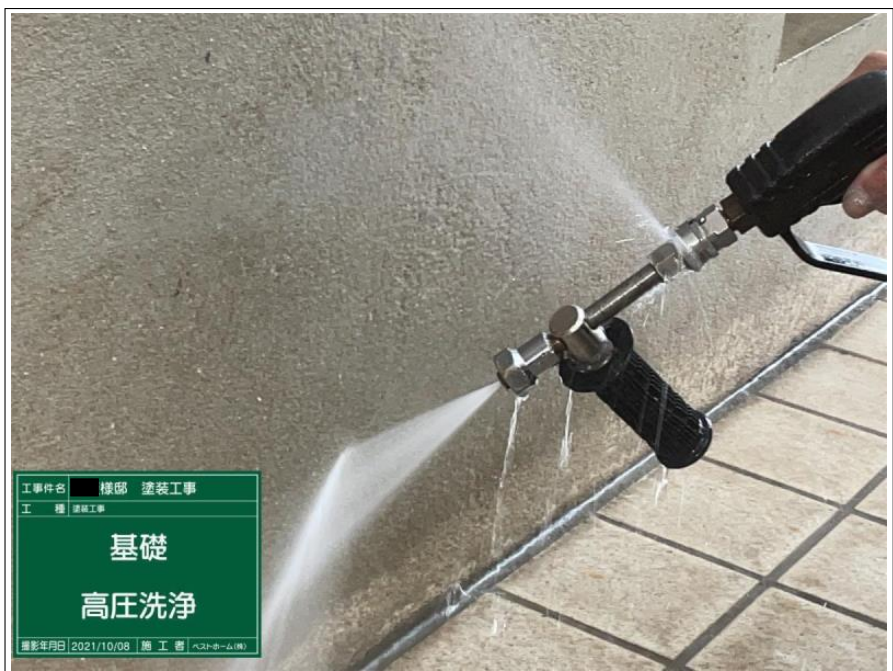
高圧洗浄

基礎

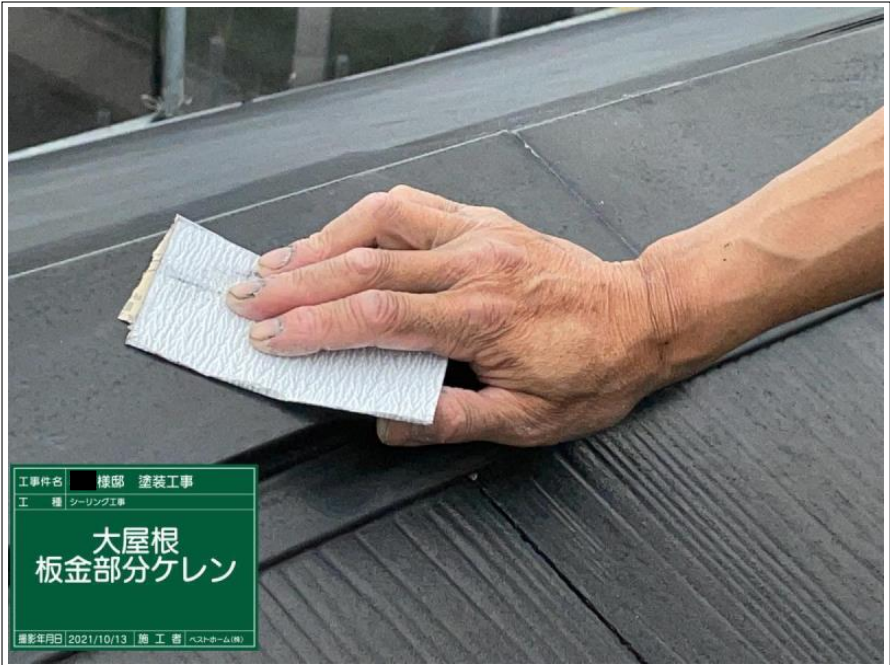
大屋根 板金部

下地処理

ケレン中

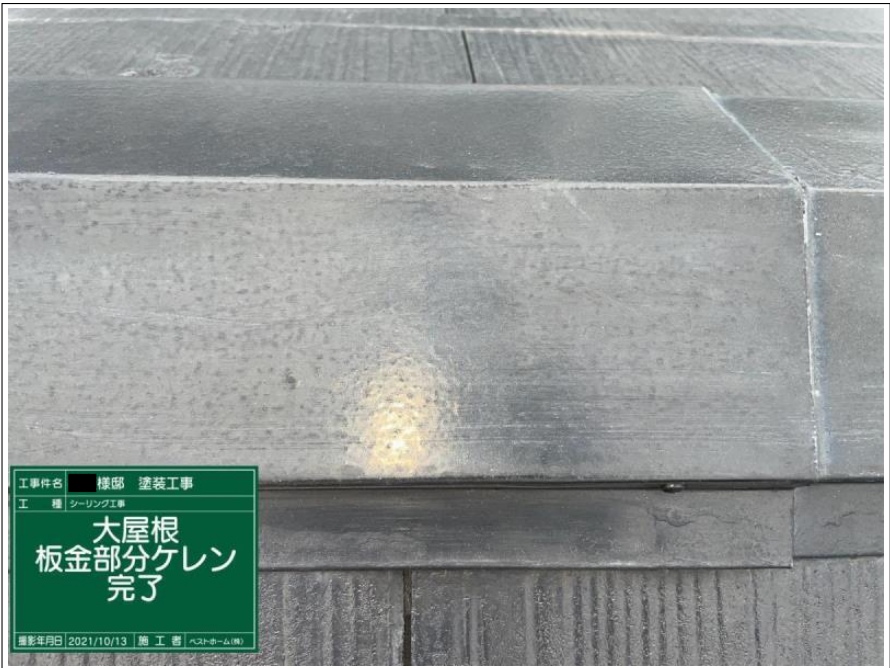
大屋根 板金部

下地処理

ケレン中

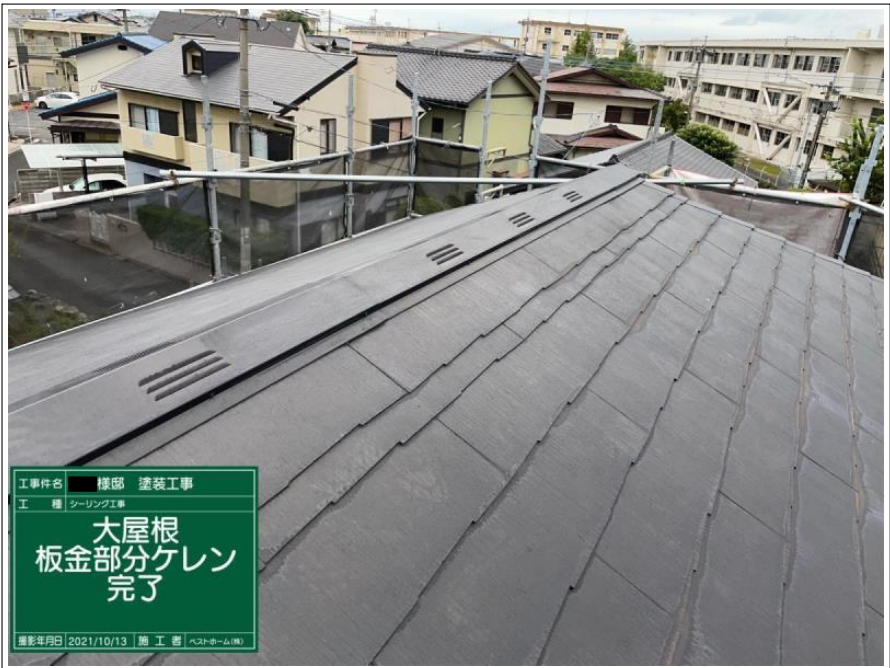
大屋根 板金部

下地処理

ケレン完了

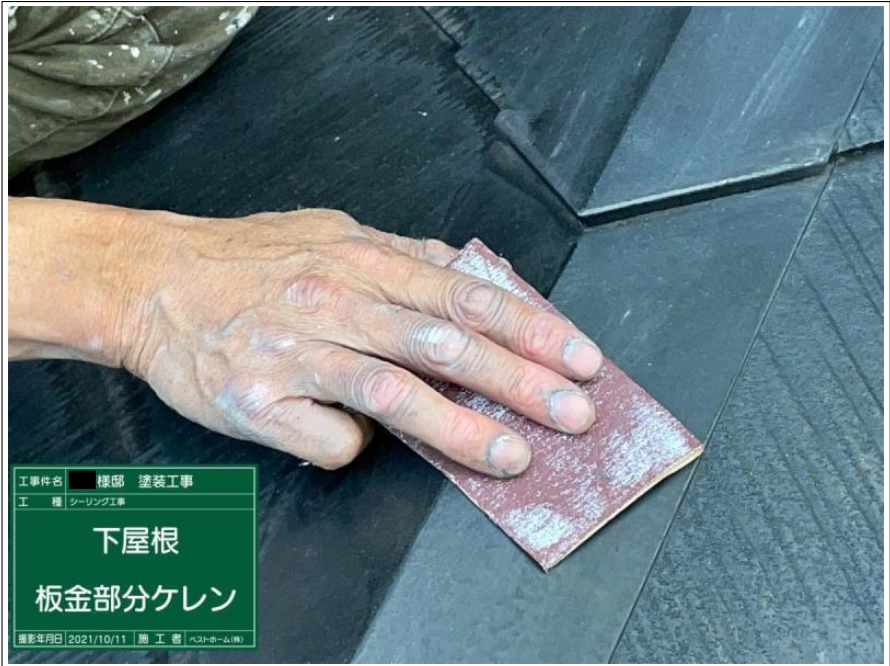
下屋根 板金部

下地処理

ケレン中

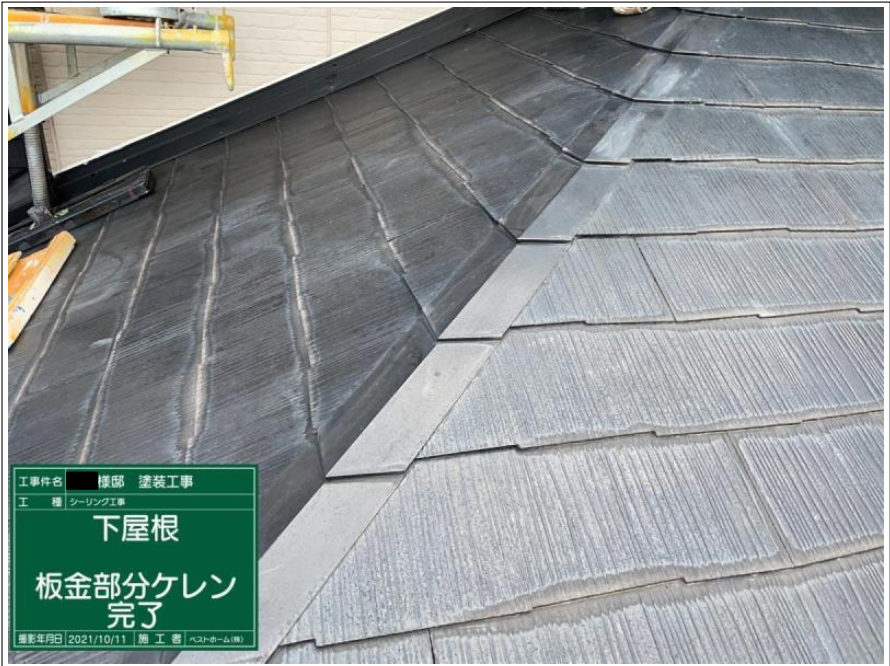
下屋根 板金部

下地処理

ケレン中
