工事写真報告書

工事箇所 屋根・外壁 塗装工事

工事住所 北九州市 小倉南区 中曽根

工事施工者 ベストホーム株式会社

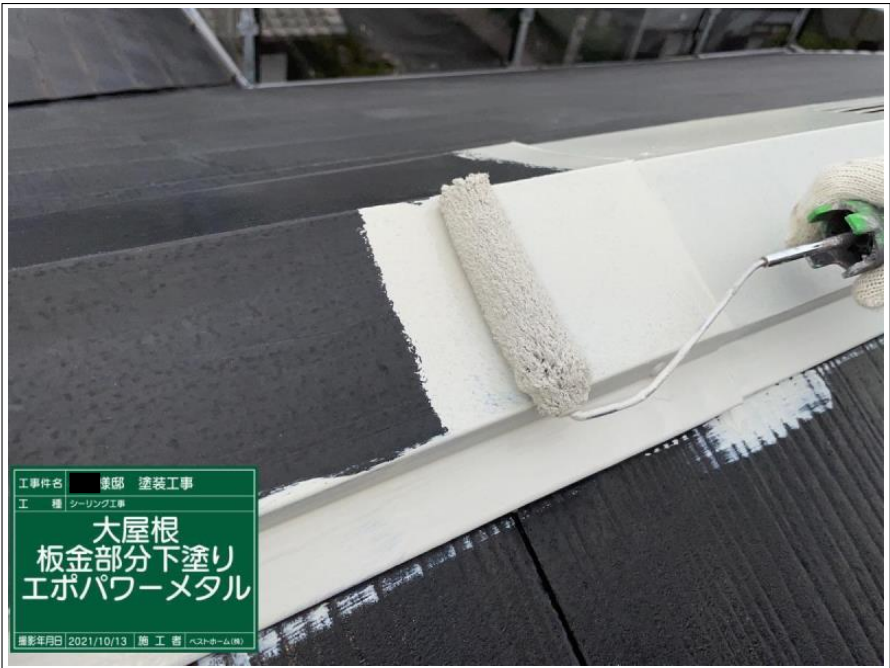
大屋根 板金部

下地処理

錆止め塗布

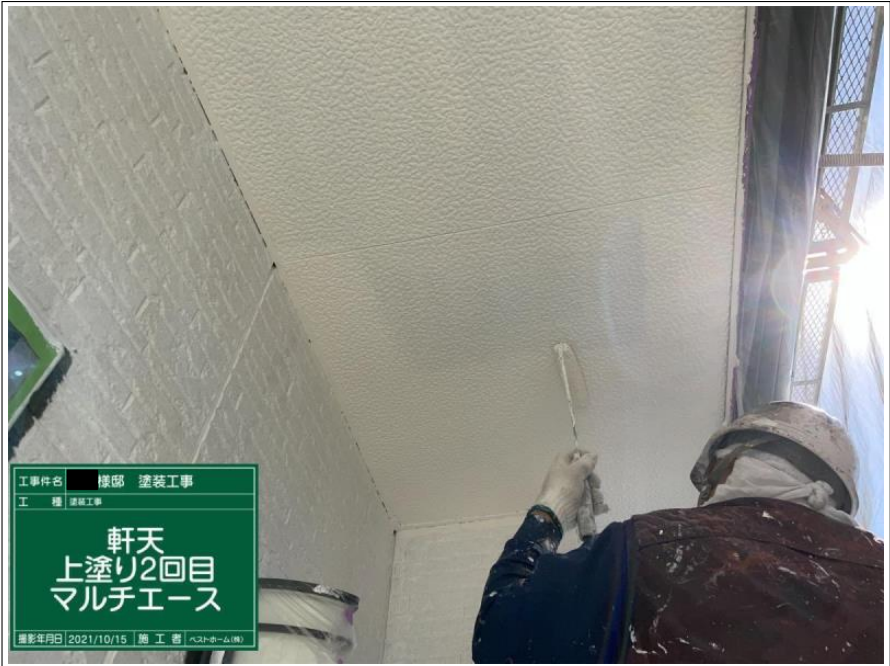
軒天

上塗り 2 回目

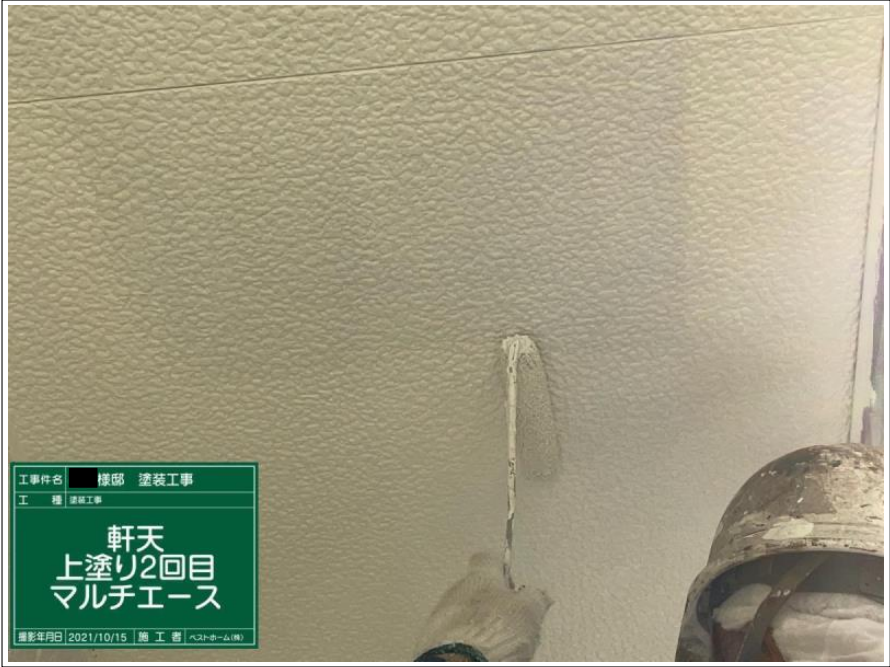
軒天

上塗り 2 回目

施工中

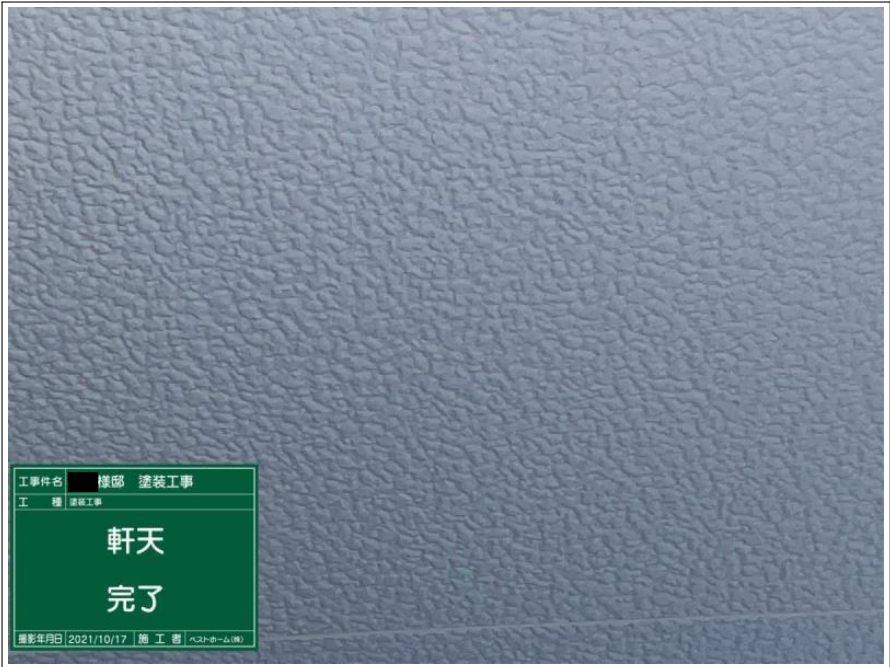
軒天

施工完了

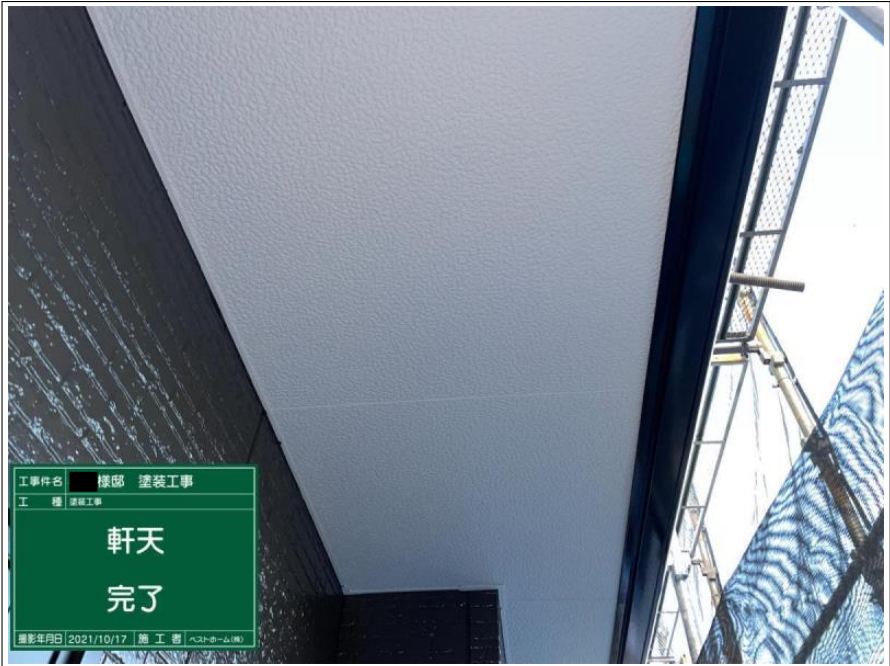
軒天

施工完了

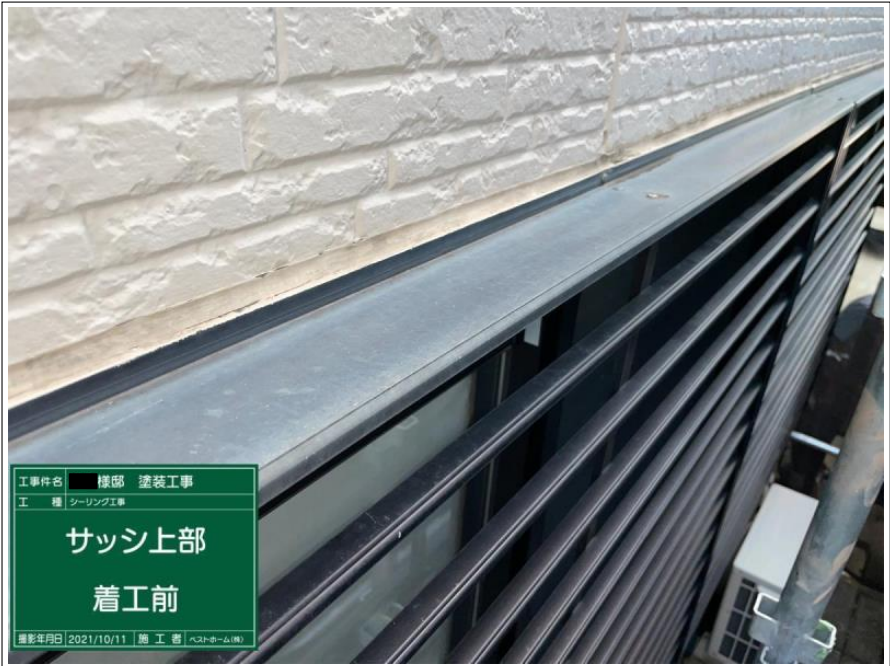
シーリング打ち増し

施工前

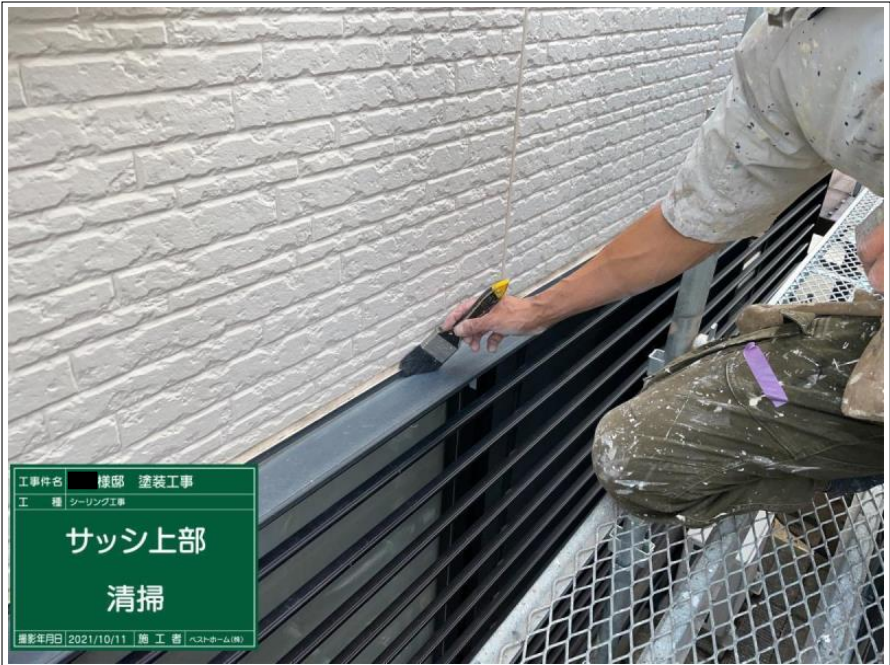
シーリング打ち増し

清掃

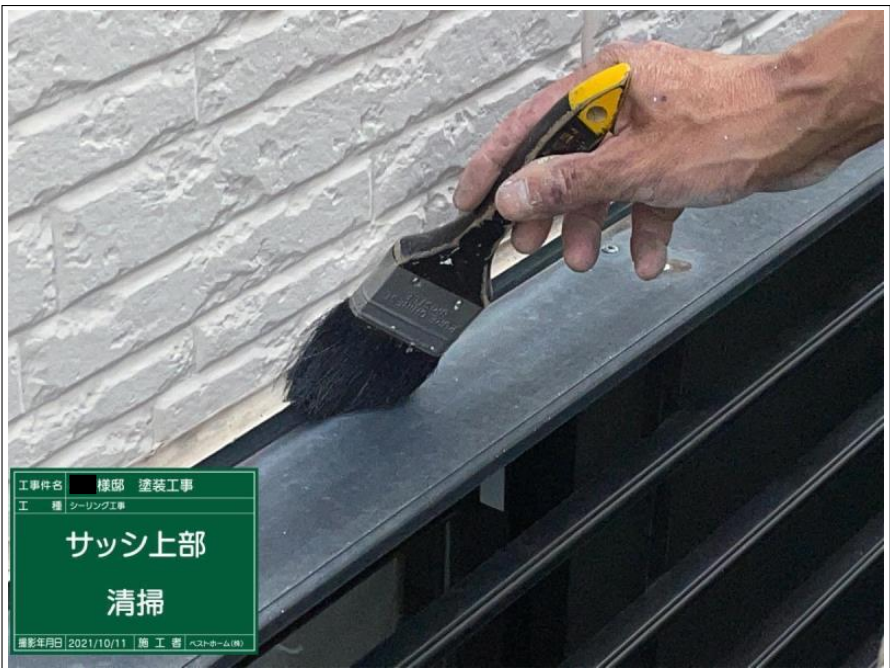
シーリング打ち増し

清掃

施工中

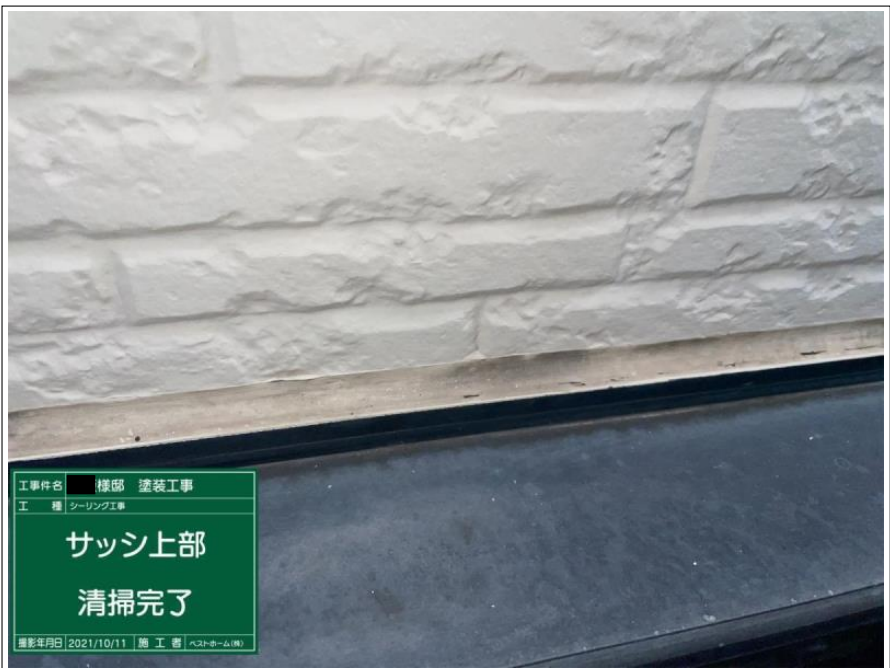
シーリング打ち増し

清掃

完了

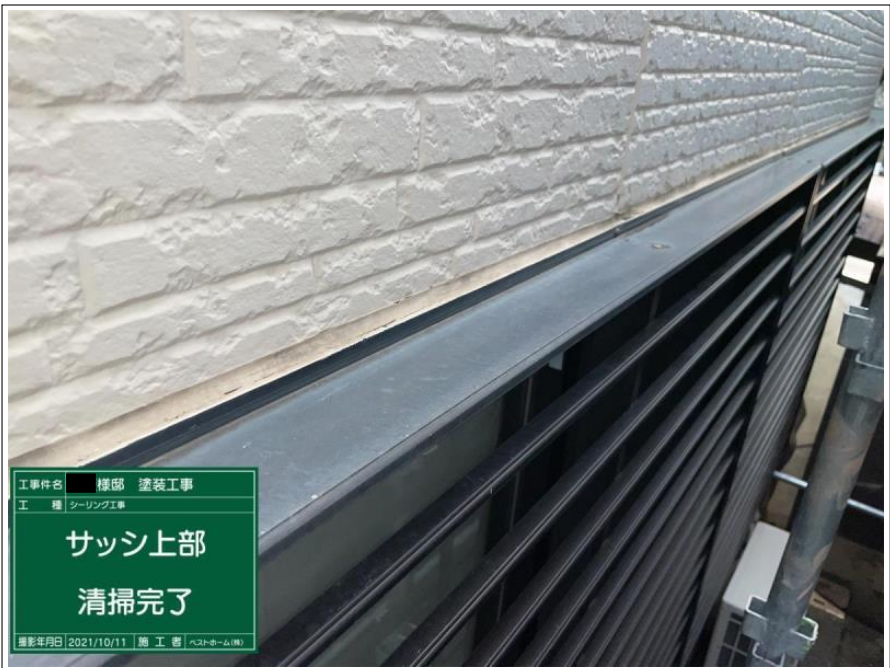
工事件名 様邸 塗装工事
工 種 シーリング工事
サッシ上部
清掃完了
撮影年月日 2021/10/11 施 工 者 ヘストホーム(株)

シーリング打ち増し

清掃

完了

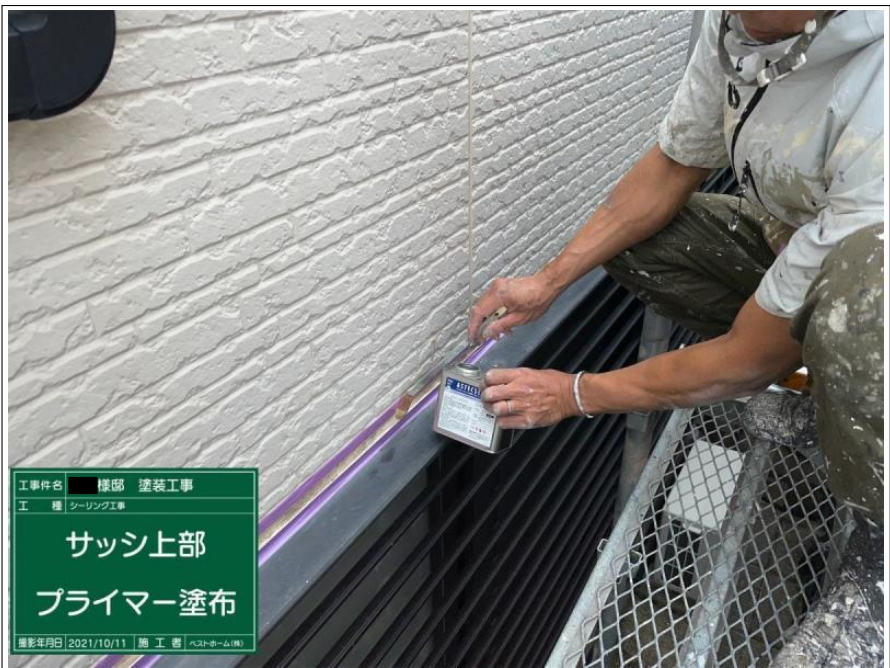
工事件名 様邸 塗装工事
工 種 シーリング工事
サッシ上部
プライマー塗布
撮影年月日 2021/10/11 施 工 者 ヘストホーム(株)

シーリング打ち増し

プライマー塗布

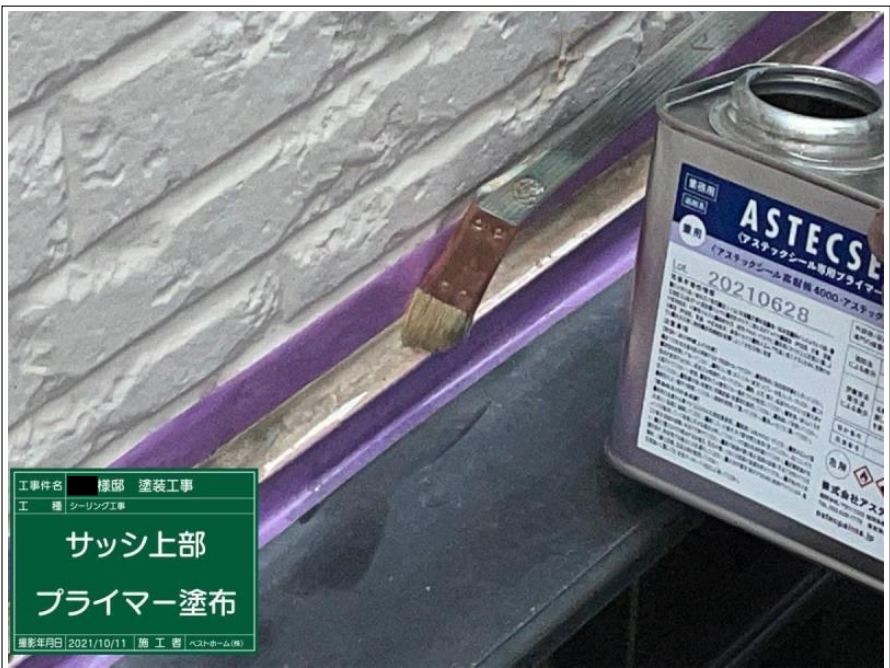
工事件名 様邸 塗装工事
工 種 シーリング工事
サッシ上部
プライマー塗布
撮影年月日 2021/10/11 施 工 者 ヘストホーム(株)

シーリング打ち増し

プライマー塗布

施工中

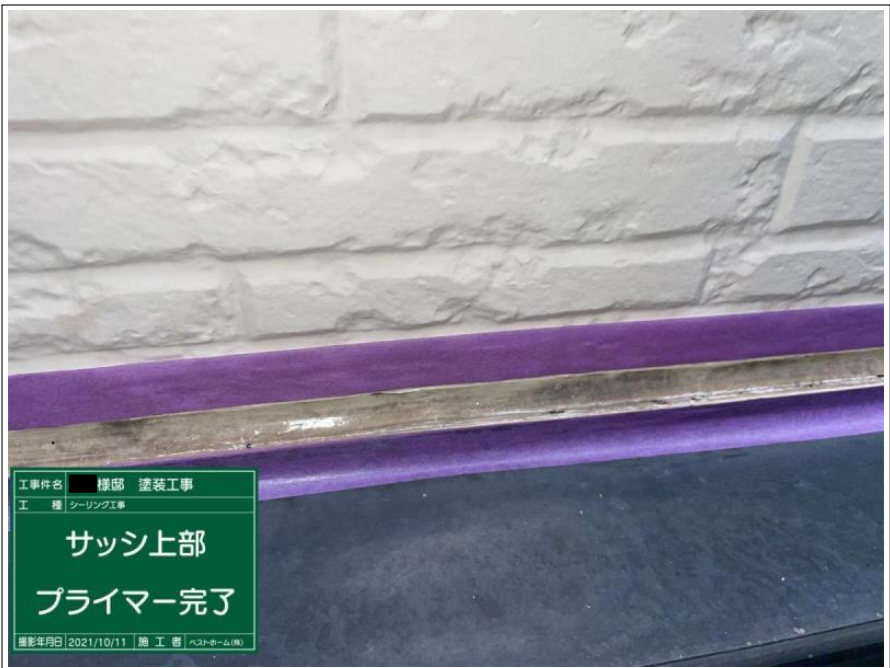
シーリング打ち増し

プライマー塗布

完了

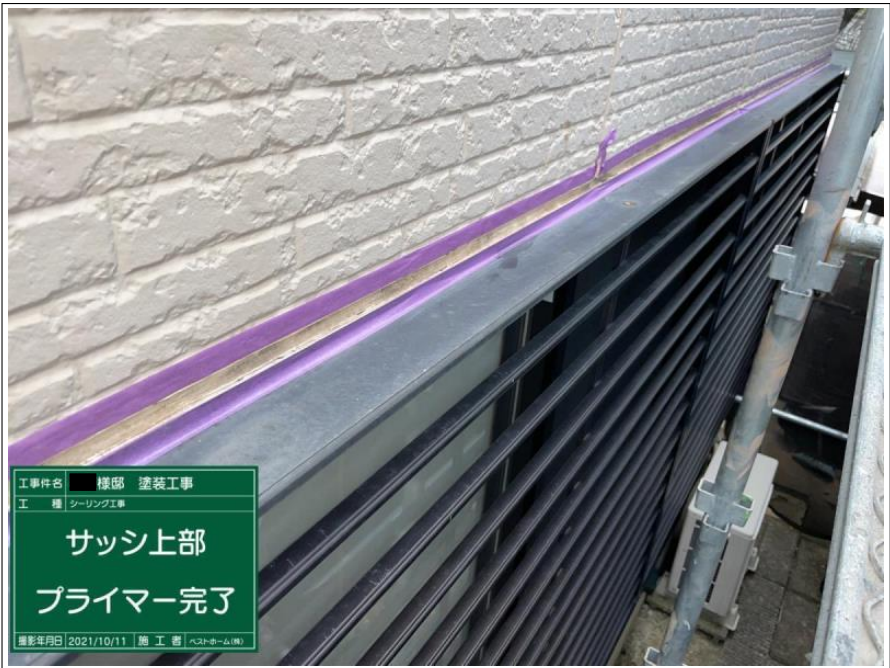
シーリング打ち増し

プライマー塗布

完了

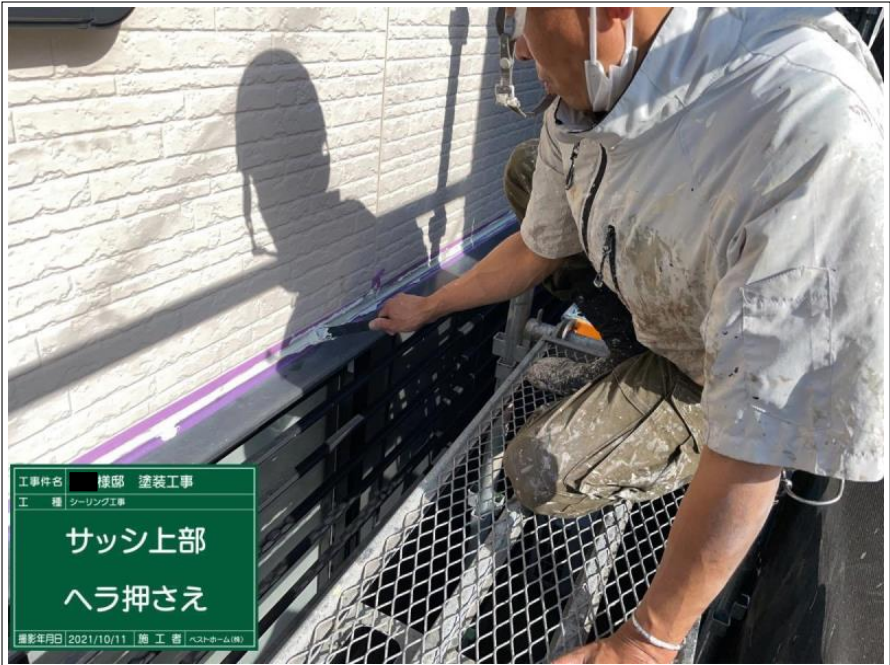
シーリング打ち増し

シーリングヘラ押さえ

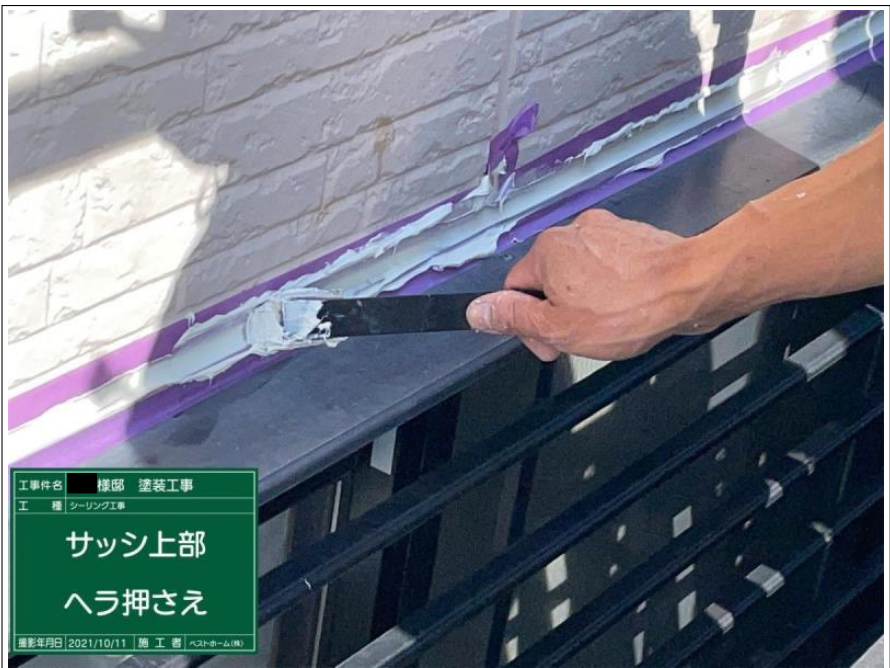
シーリング打ち増し

シーリングヘラ押さえ

施工中

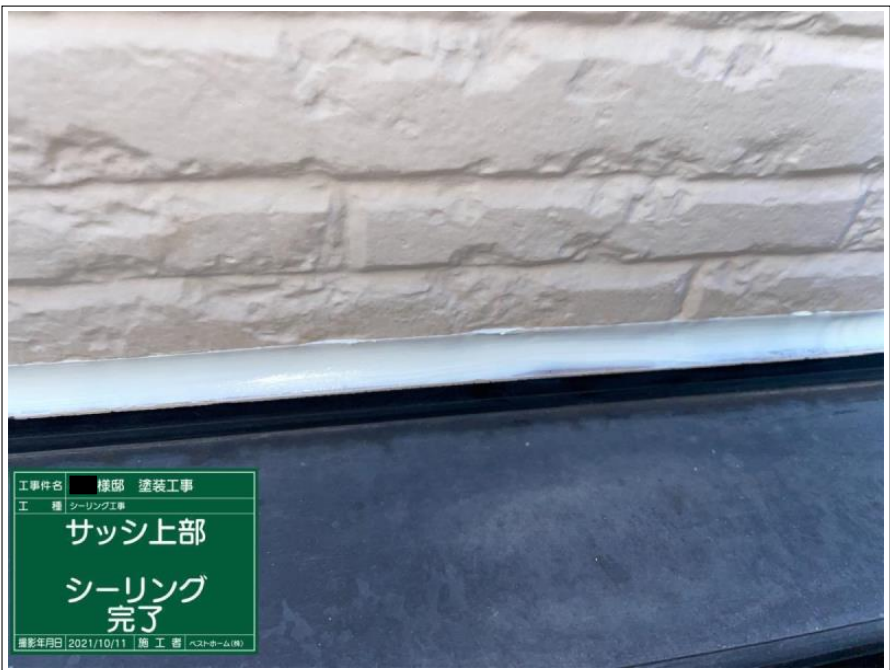
シーリング打ち増し

施工完了

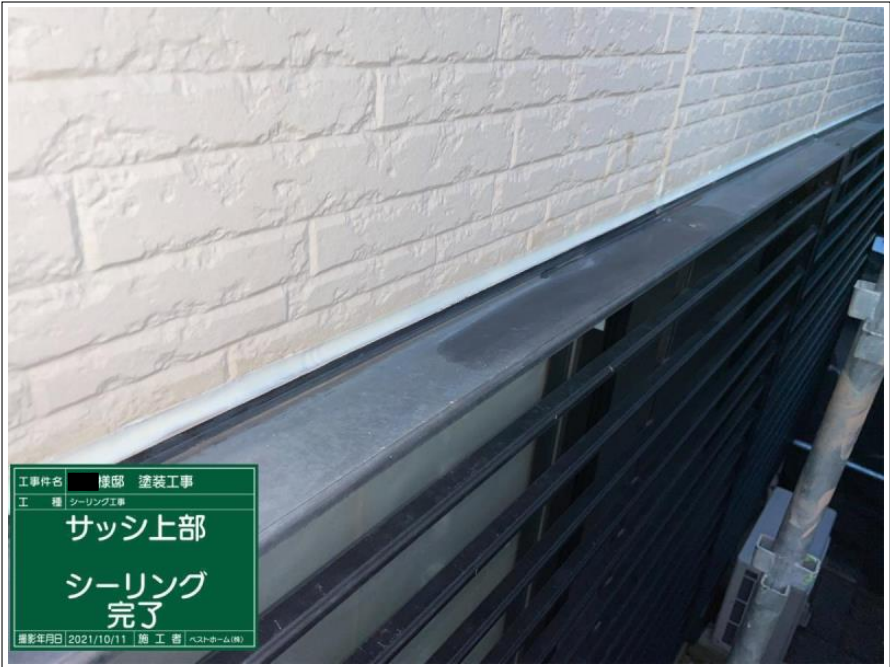
シーリング打ち増し

施工完了

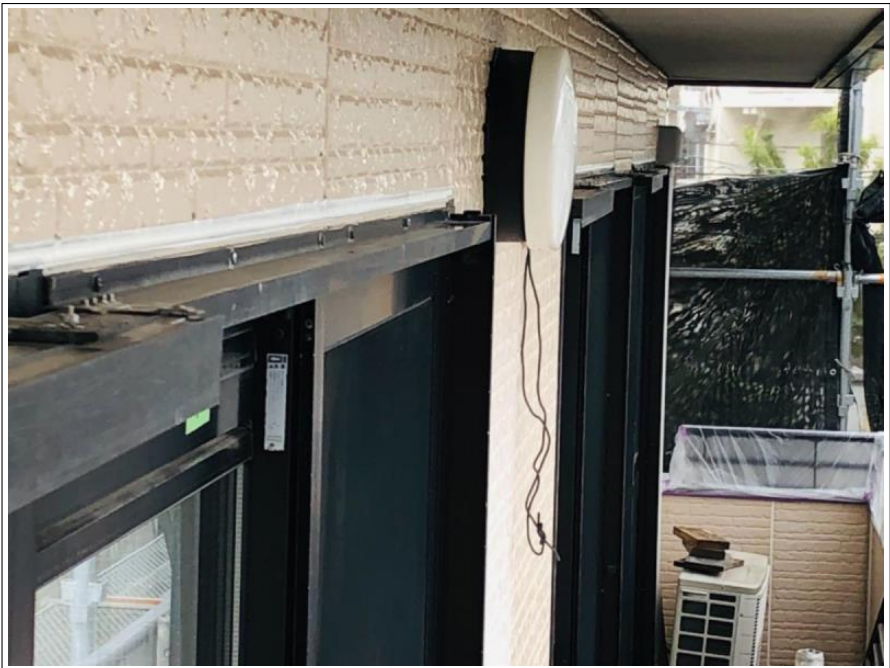
シーリング打ち増し

施工完了

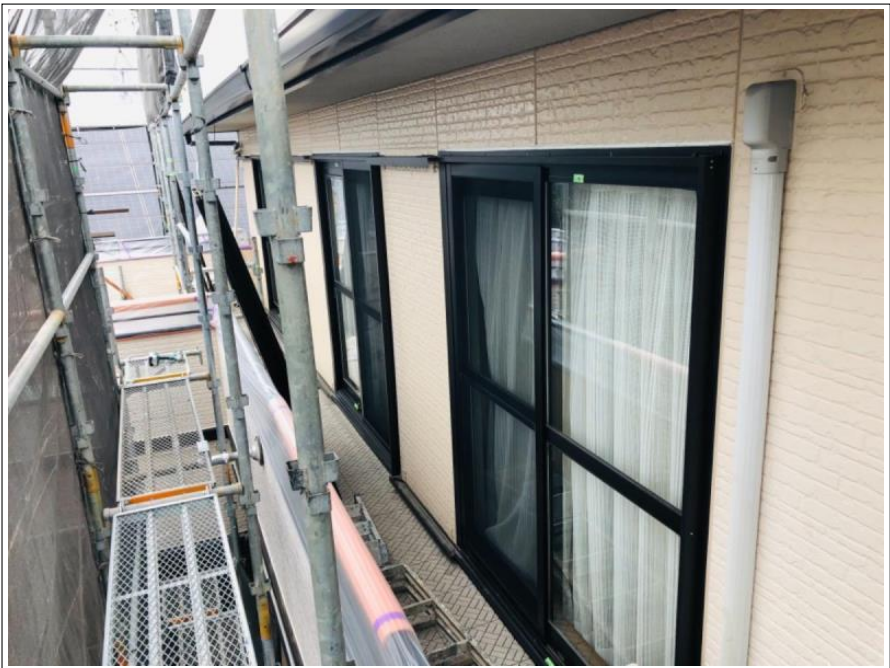
シーリング打ち増し

施工完了

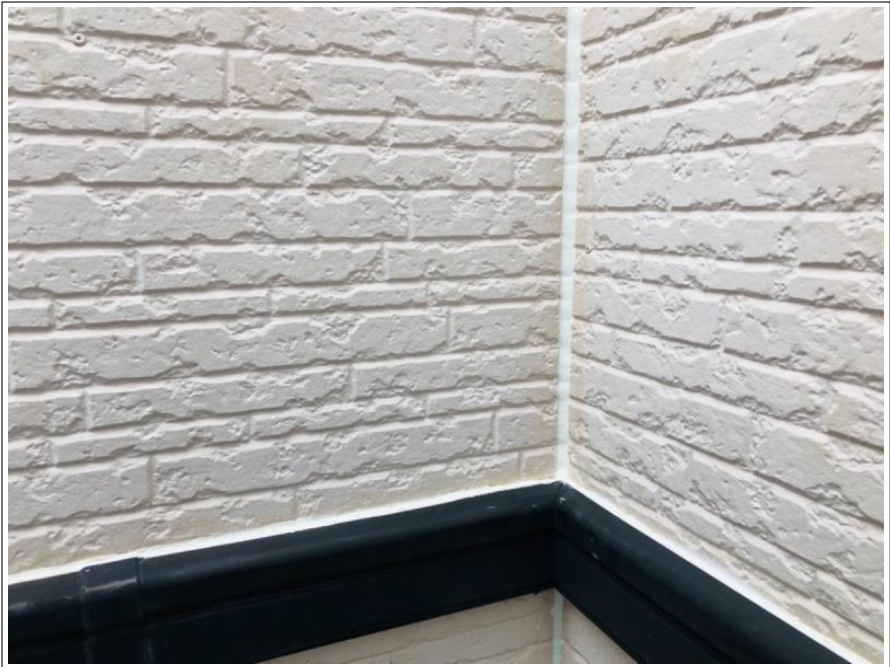
シーリング打ち増し

施工完了

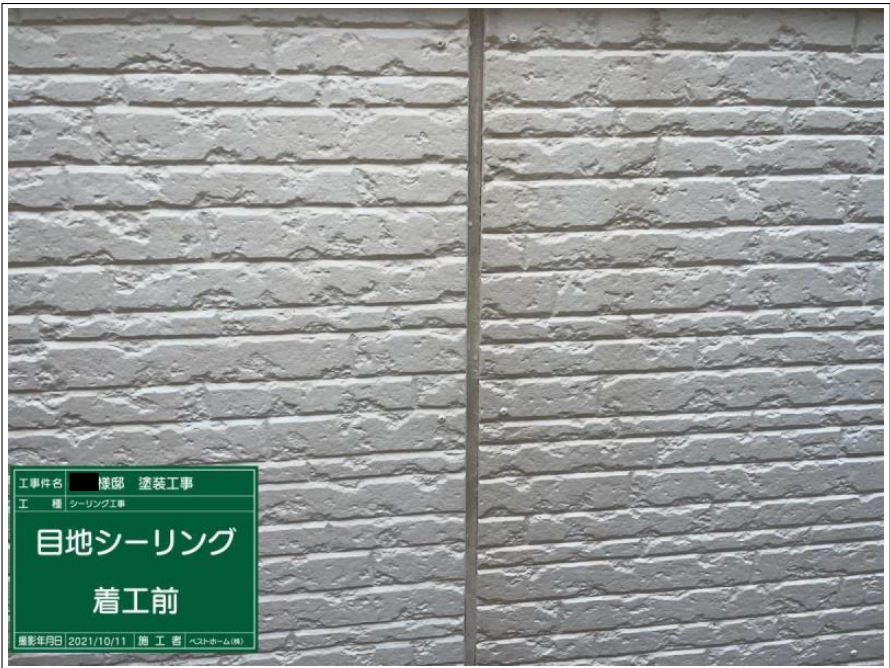
シーリング打ち替え

施工前

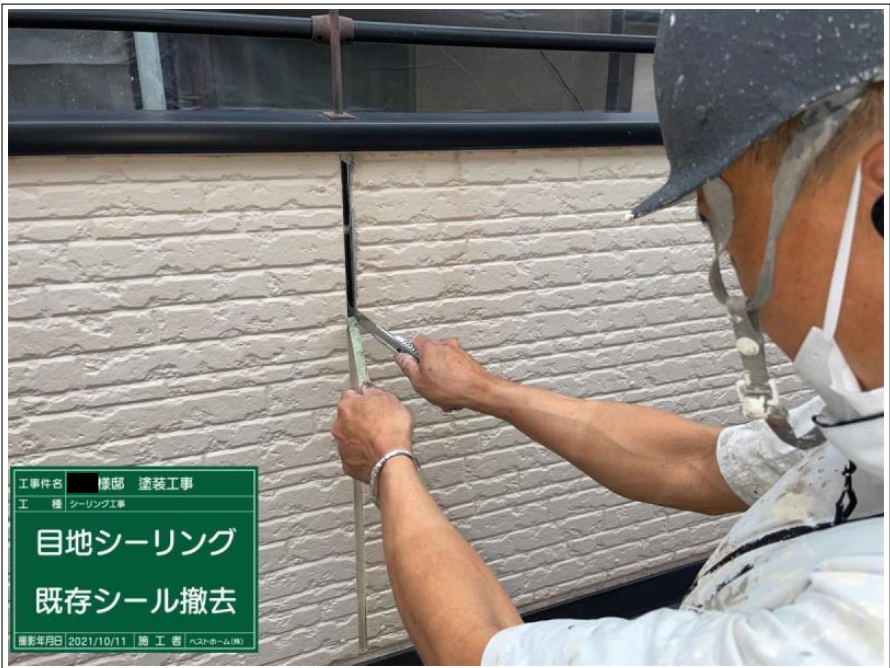
シーリング打ち替え

既存シーリング材撤去

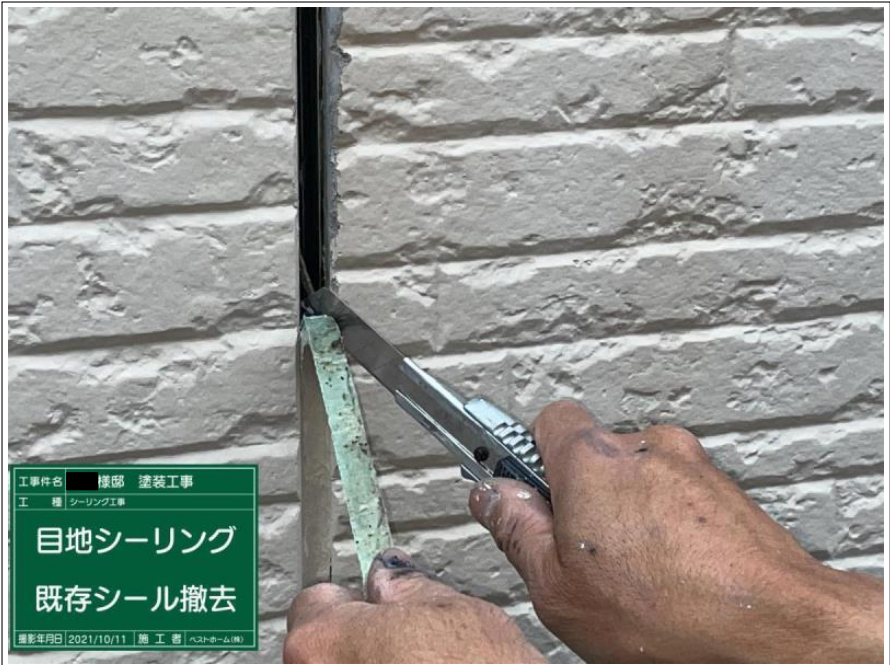
工事件名 棟部 塗装工事
工 種 シーリング工事
目地シーリング
既存シール撤去
撮影年月日 2021/10/11 施 工 者 ヘストホーム(株)

シーリング打ち替え

既存シーリング材撤去

施工中

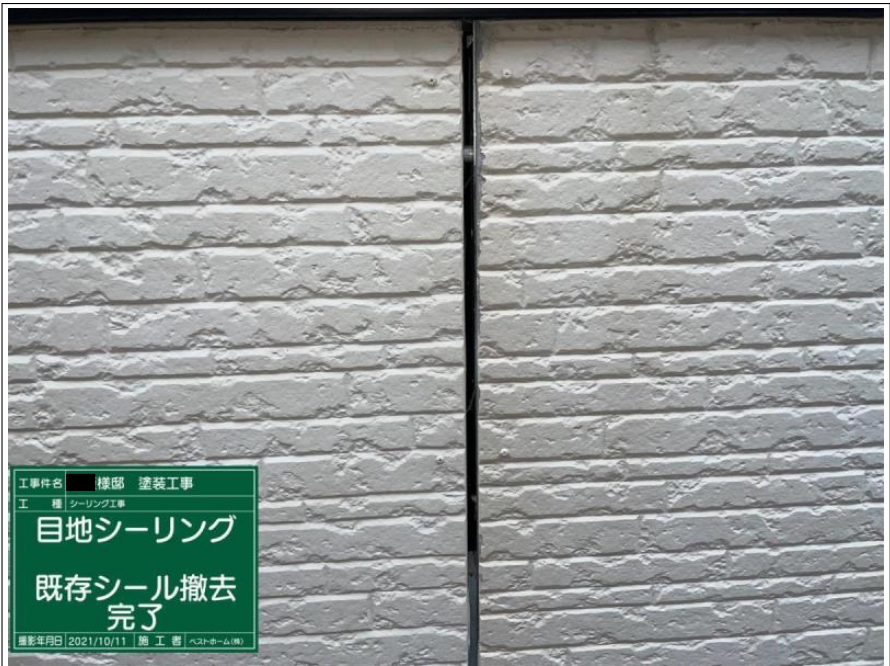
工事件名 棟部 塗装工事
工 種 シーリング工事
目地シーリング
既存シール撤去
完了
撮影年月日 2021/10/11 施 工 者 ヘストホーム(株)

シーリング打ち替え

既存シーリング材撤去

完了

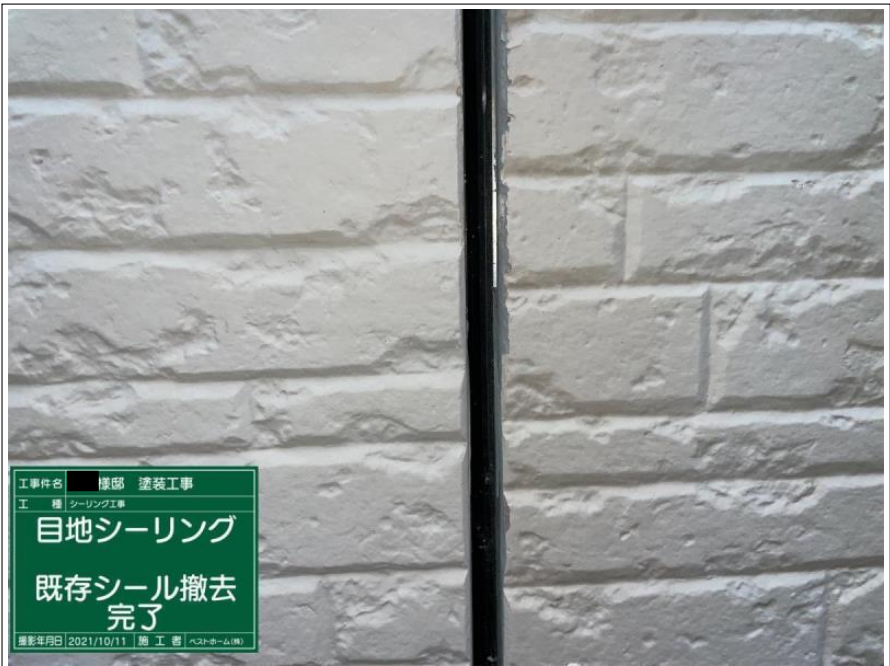
工事件名 棟部 塗装工事
工 種 シーリング工事
目地シーリング
既存シール撤去
完了
撮影年月日 2021/10/11 施 工 者 ヘストホーム(株)

シーリング打ち替え

既存シーリング材撤去

完了

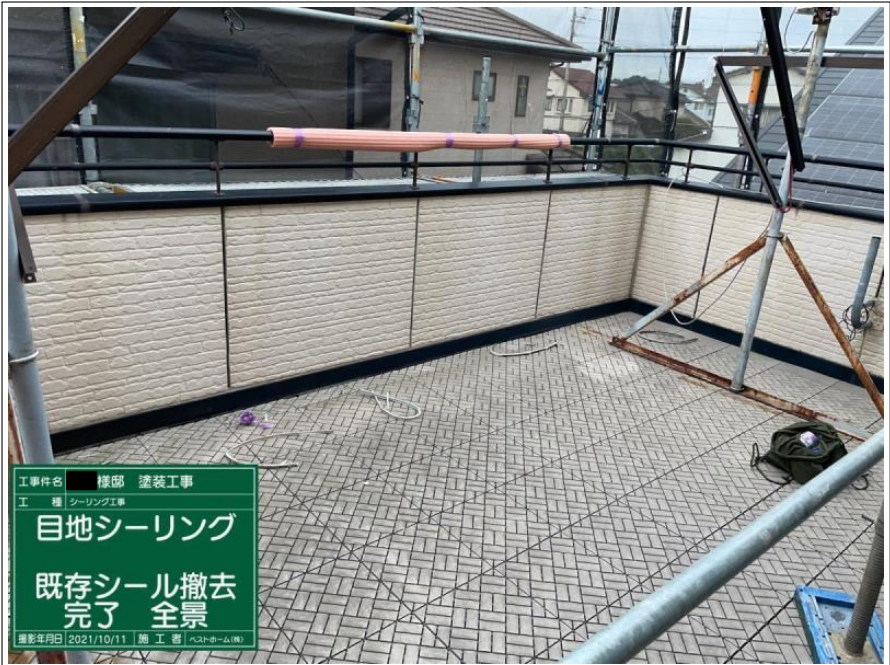
シーリング打ち替え

既存シーリング材撤去

完了

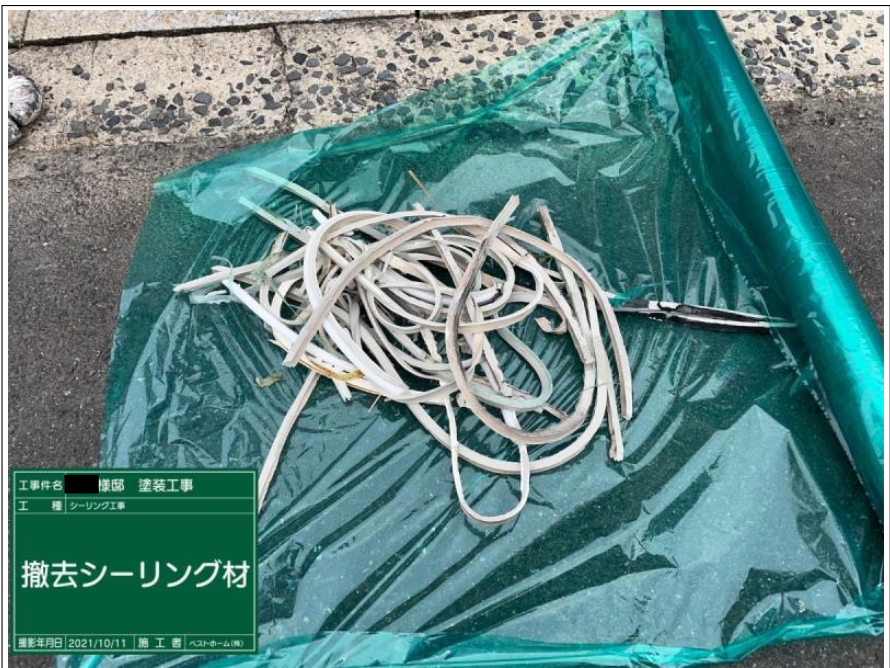
シーリング打ち替え

既存シーリング材撤去

完了

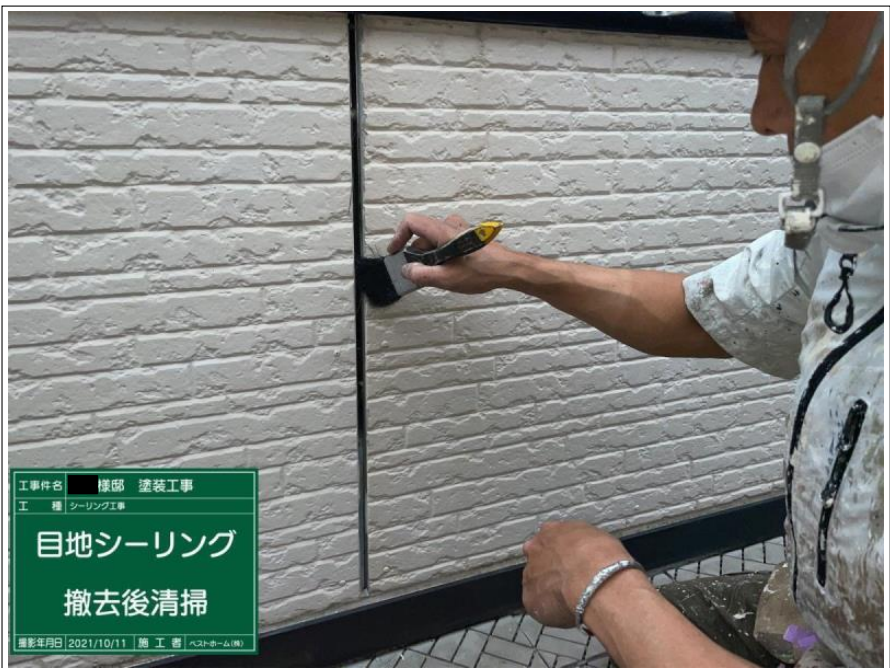
シーリング打ち替え

清掃

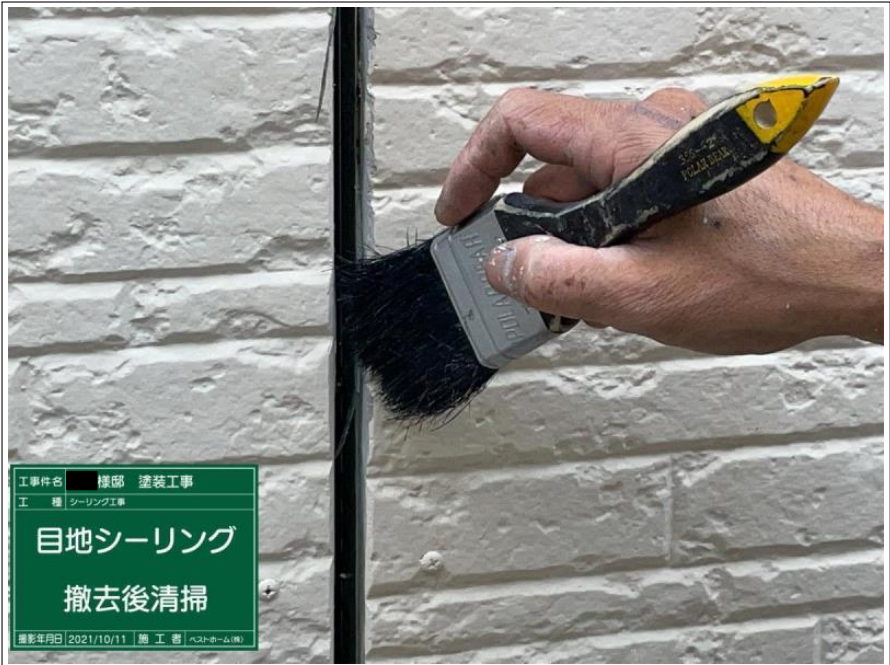
シーリング打ち替え

清掃

施工中

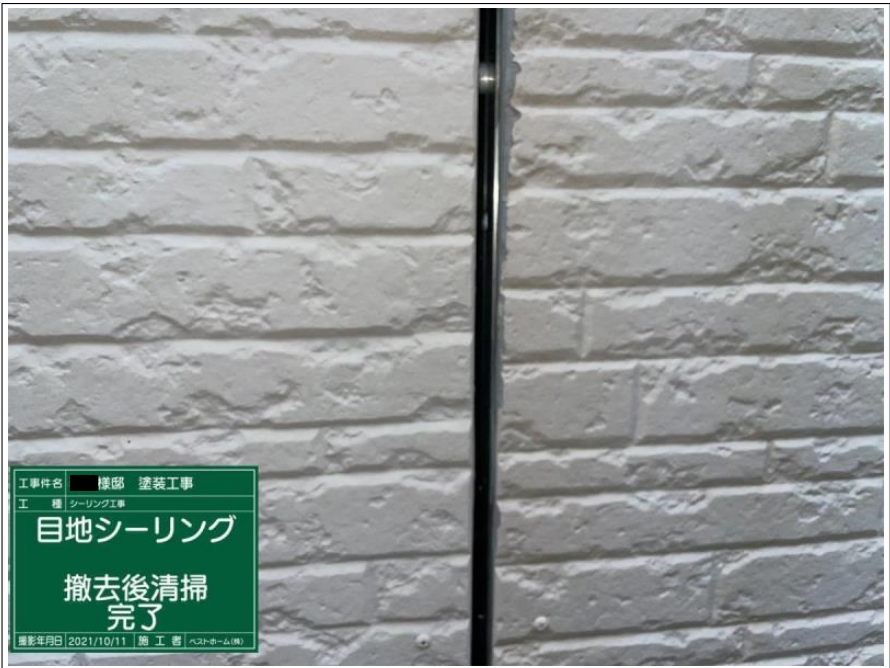
シーリング打ち替え

清掃

完了

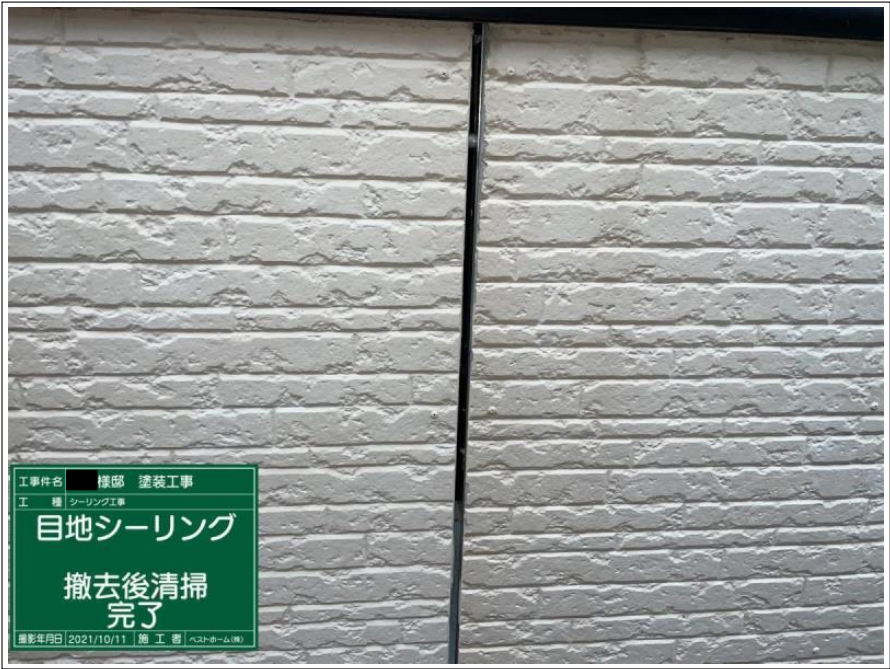
シーリング打ち替え

清掃

完了

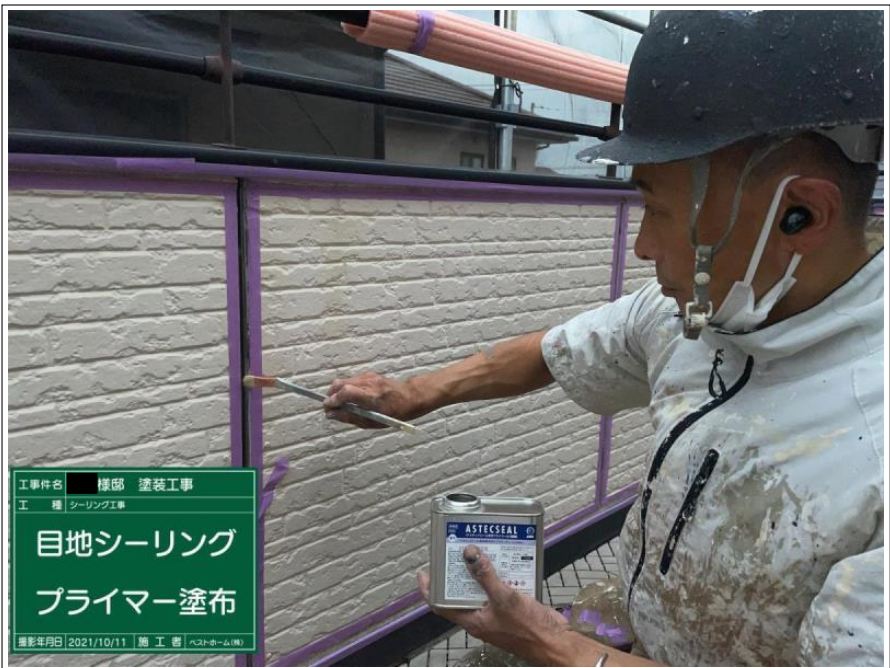
工事件名 棟部 塗装工事
工 種 シーリング工事
目地シーリング
プライマー塗布
撮影年月日 2021/10/11 施 工 者 ヘストホーム(株)

シーリング打ち替え

プライマー塗布

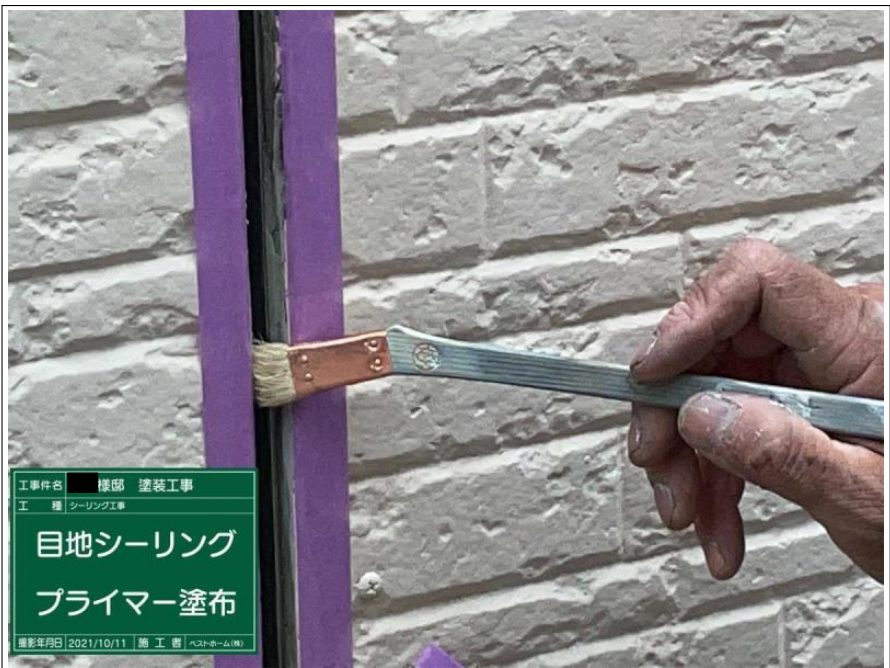
工事件名 棟部 塗装工事
工 種 シーリング工事
目地シーリング
プライマー塗布
撮影年月日 2021/10/11 施 工 者 ヘストホーム(株)

シーリング打ち替え

プライマー塗布

施工中

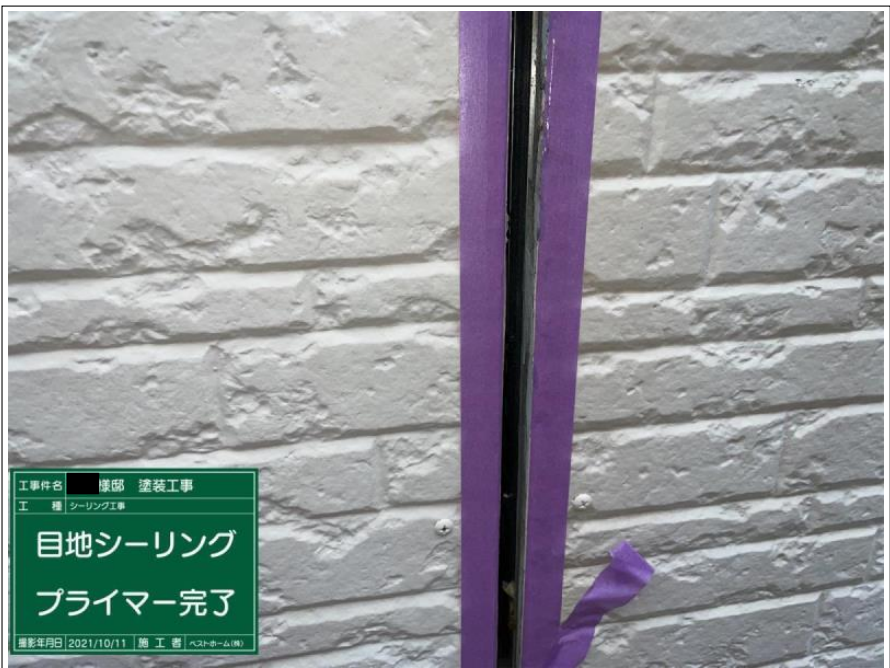
工事件名 棟部 塗装工事
工 種 シーリング工事
目地シーリング
プライマー完了
撮影年月日 2021/10/11 施 工 者 ヘストホーム(株)

シーリング打ち替え

プライマー塗布

完了

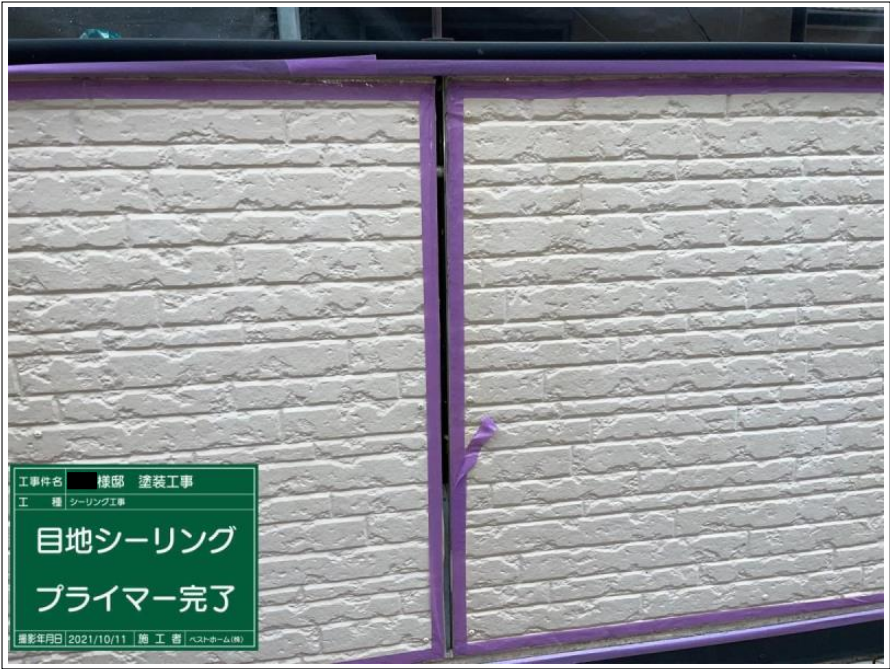
シーリング打ち替え

プライマー塗布

完了

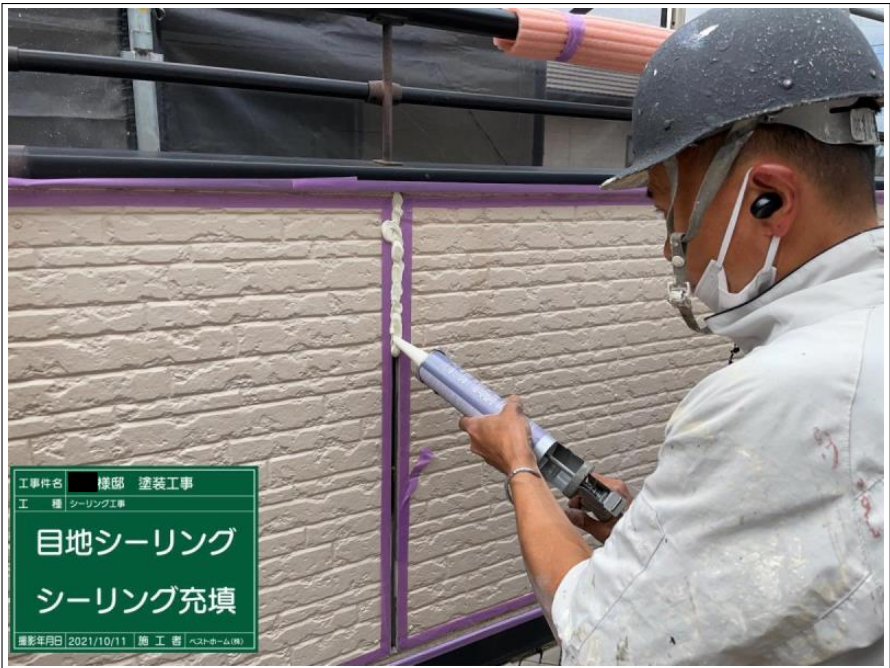
シーリング打ち替え

シーリング充填

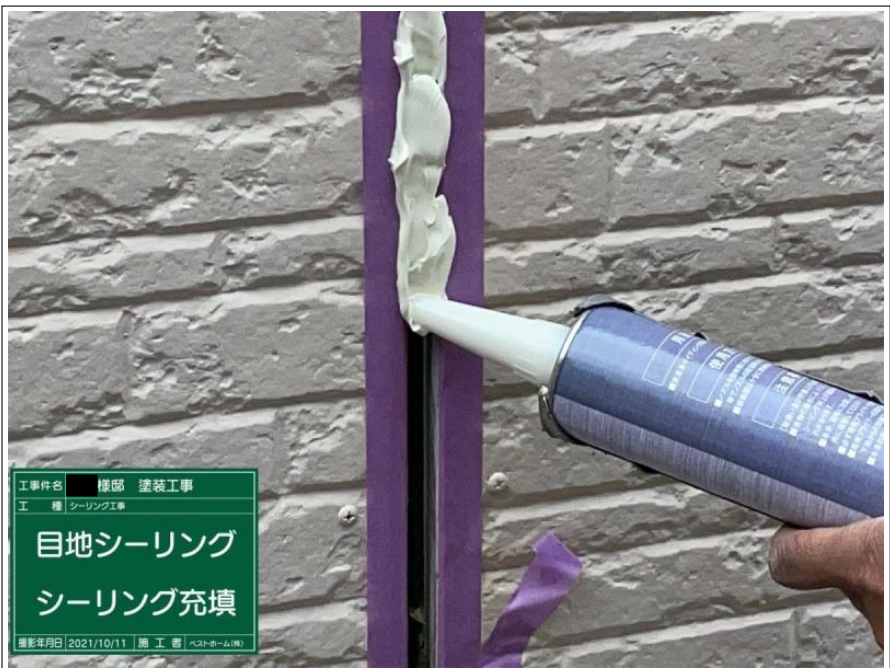
シーリング打ち替え

シーリング充填

施工中
