工事写真報告書

工事箇所 屋根・外壁 塗装工事

工事住所 北九州市 小倉南区 中曽根

工事施工者 ベストホーム株式会社

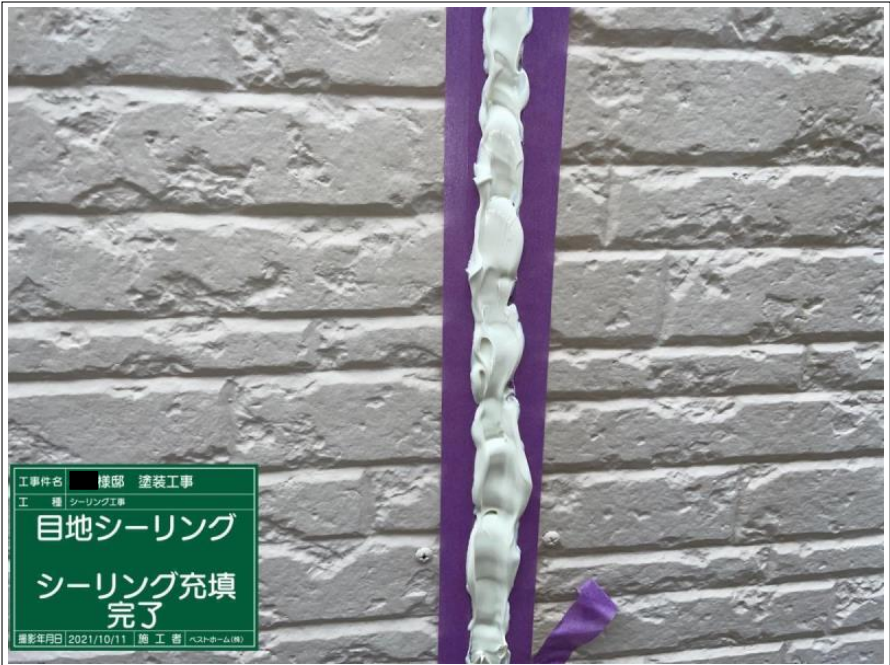
シーリング打ち替え

シーリング充填

完了

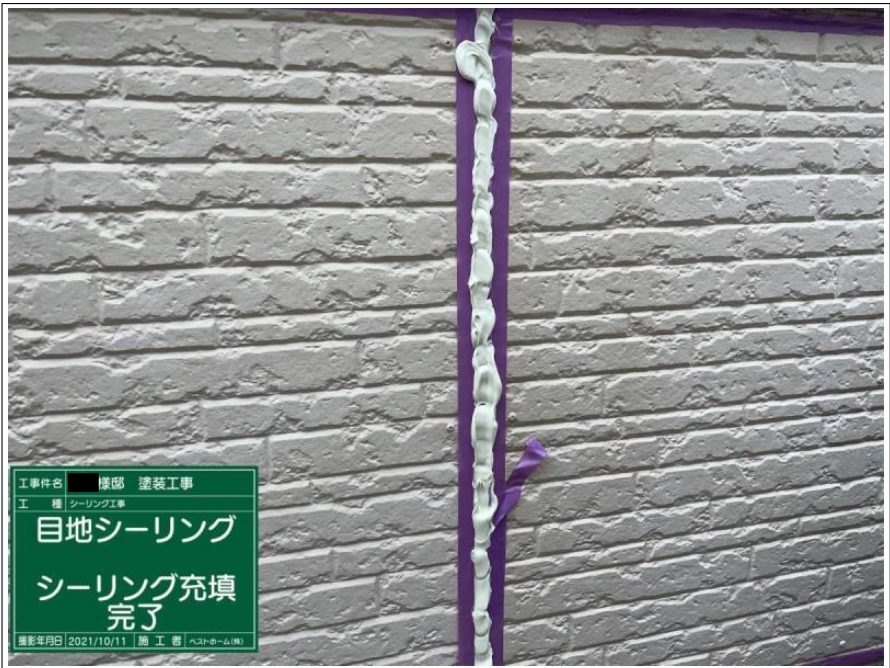
シーリング打ち替え

シーリング充填

完了

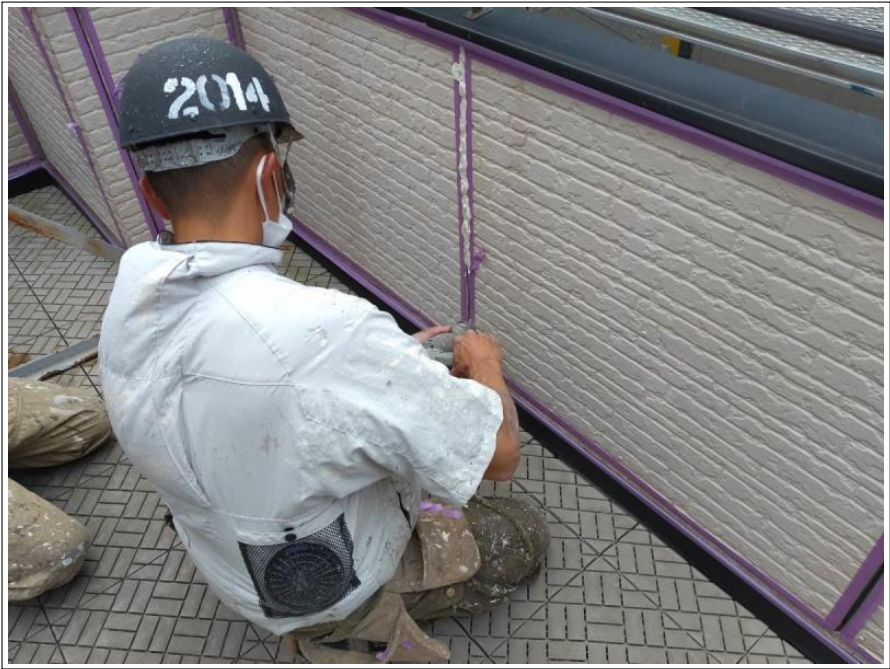
シーリング打ち替え

シーリング充填

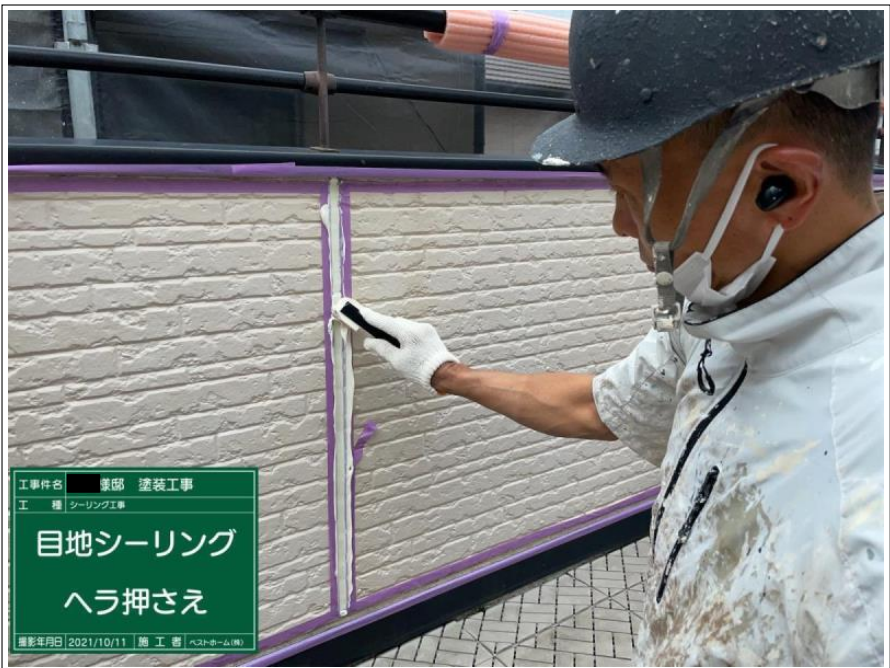
シーリング打ち替え

シーリングヘラ押さえ

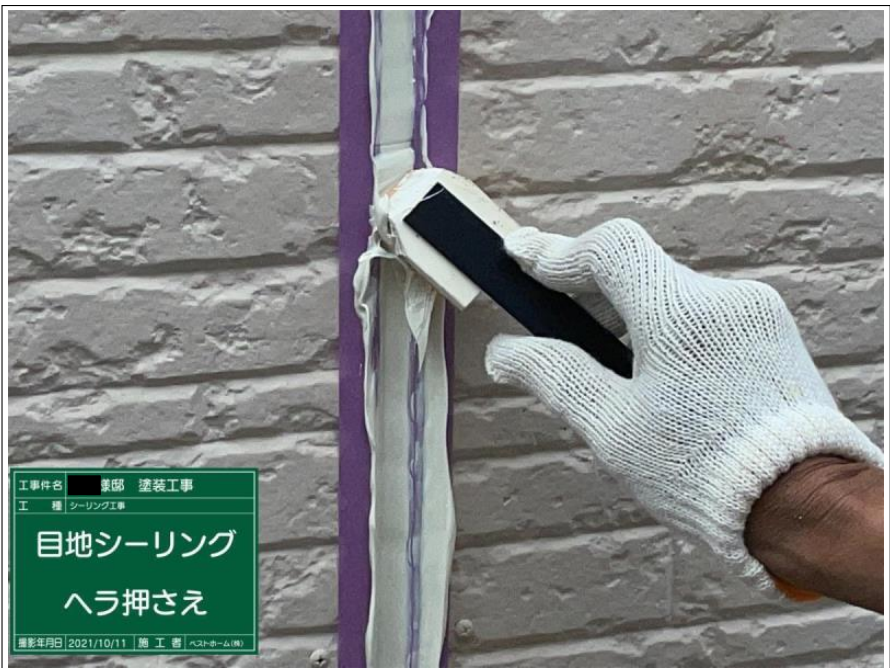
シーリング打ち替え

シーリングヘラ押さえ

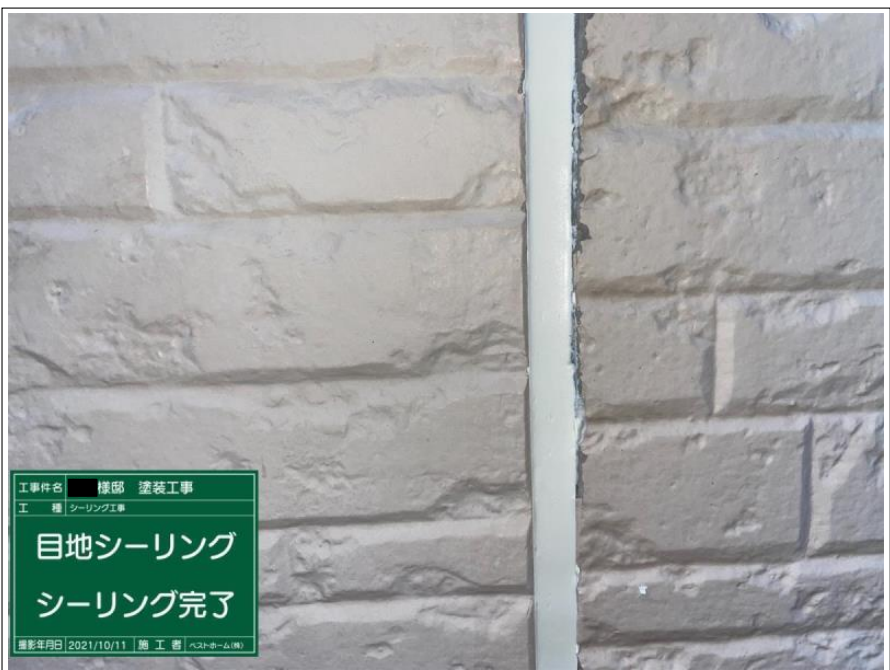
シーリング打ち替え

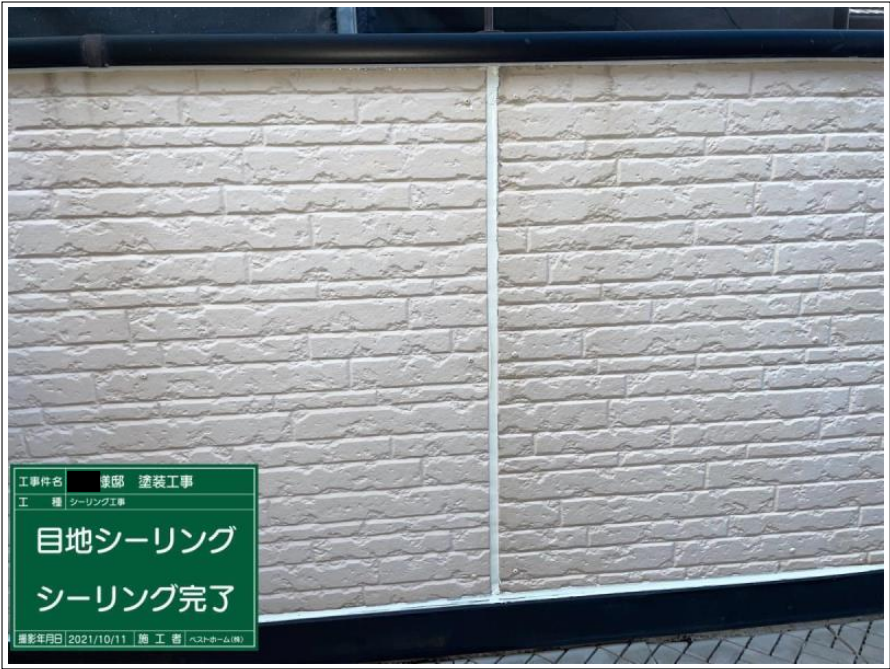
シーリング打ち替え

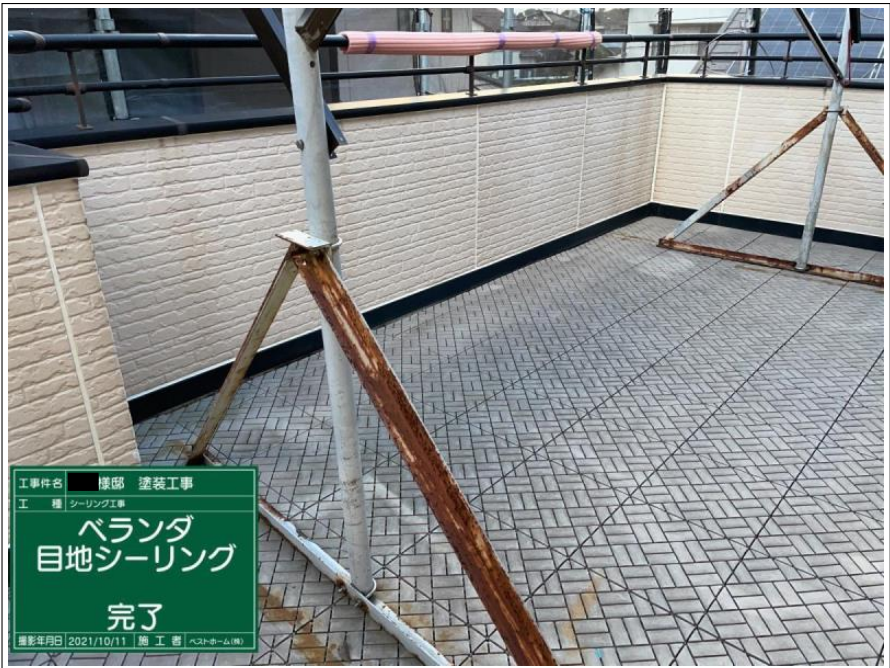
シーリング打ち替え

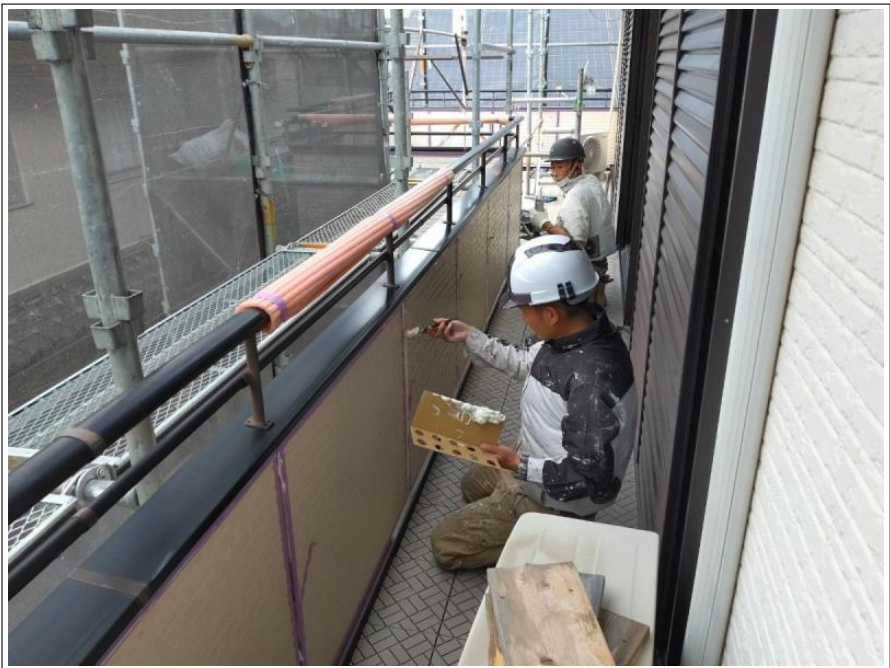
シーリング打ち替え

シーリングヘラ押さえ

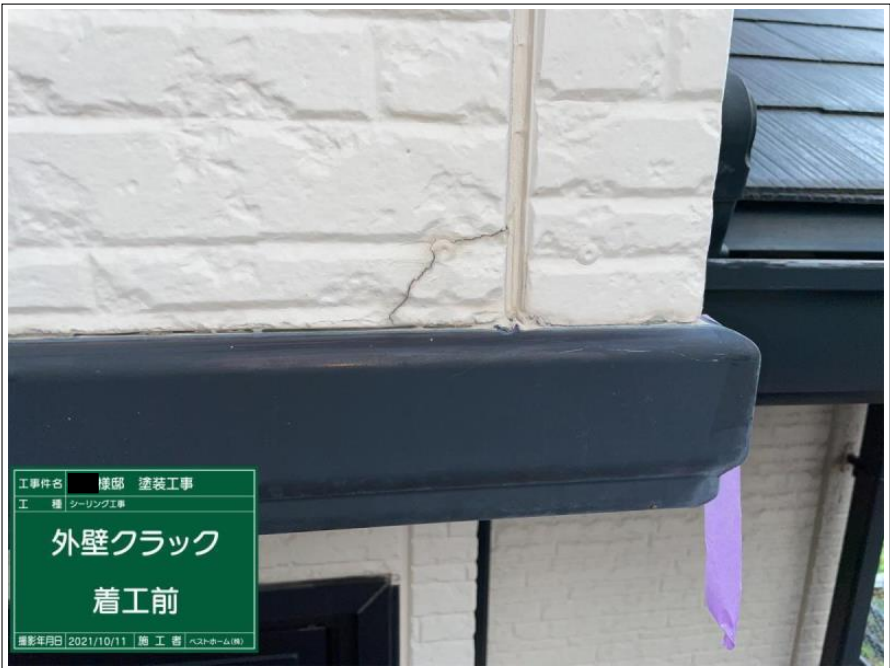
外壁 カビ発生部

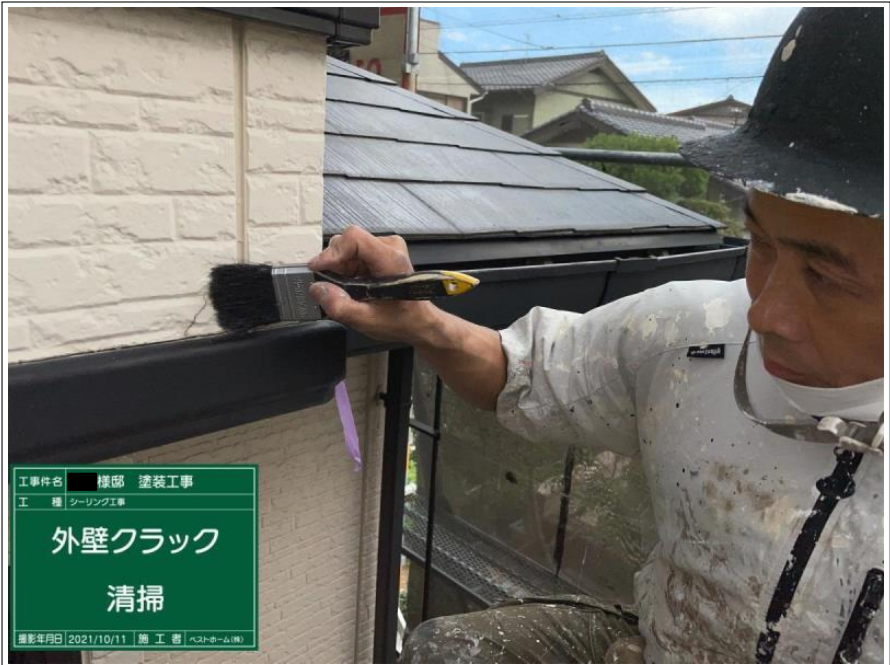
外壁 クラック部

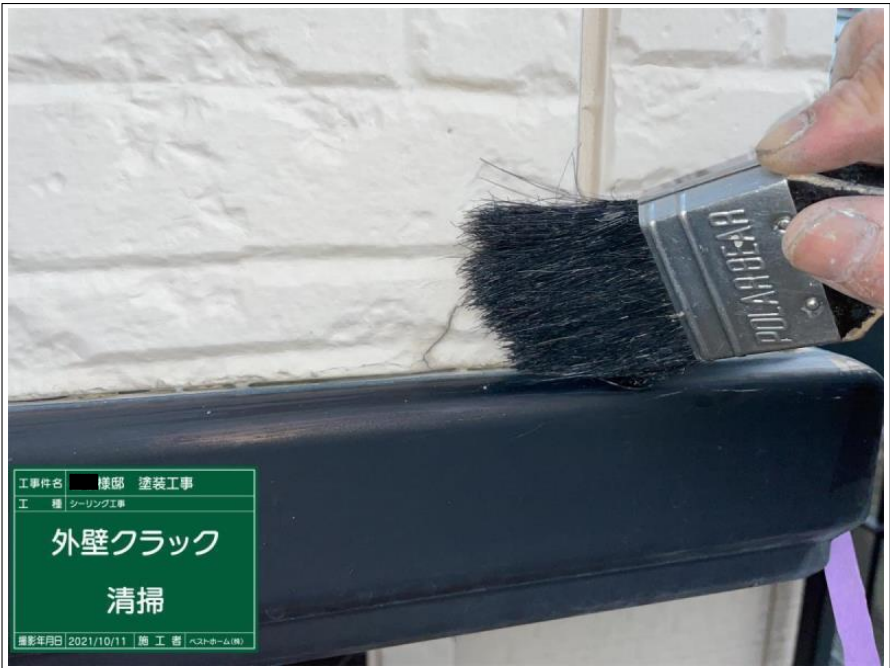
外壁 クラック部

清掃

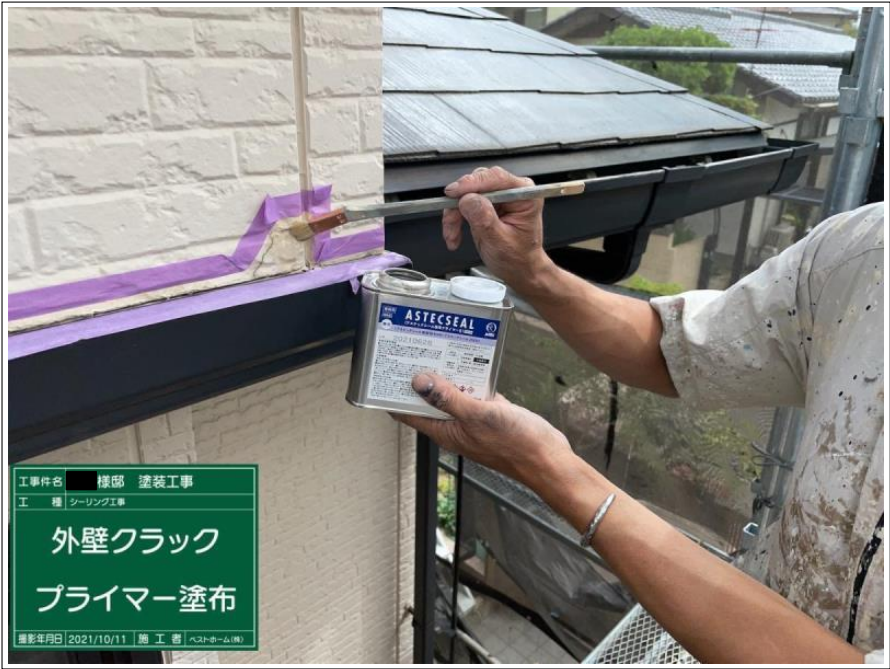
外壁 クラック部

清掃

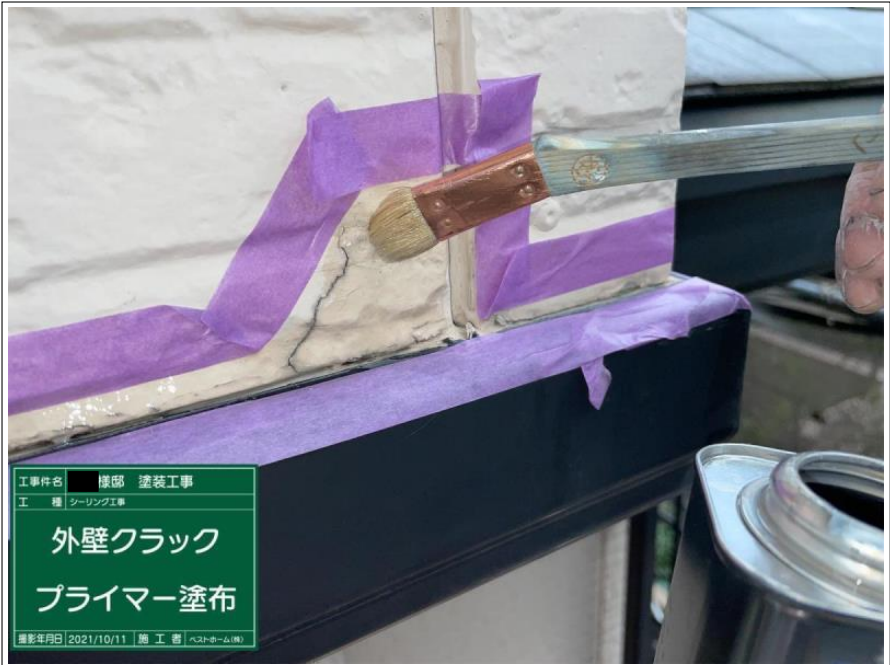
外壁 クラック部

プライマー塗布

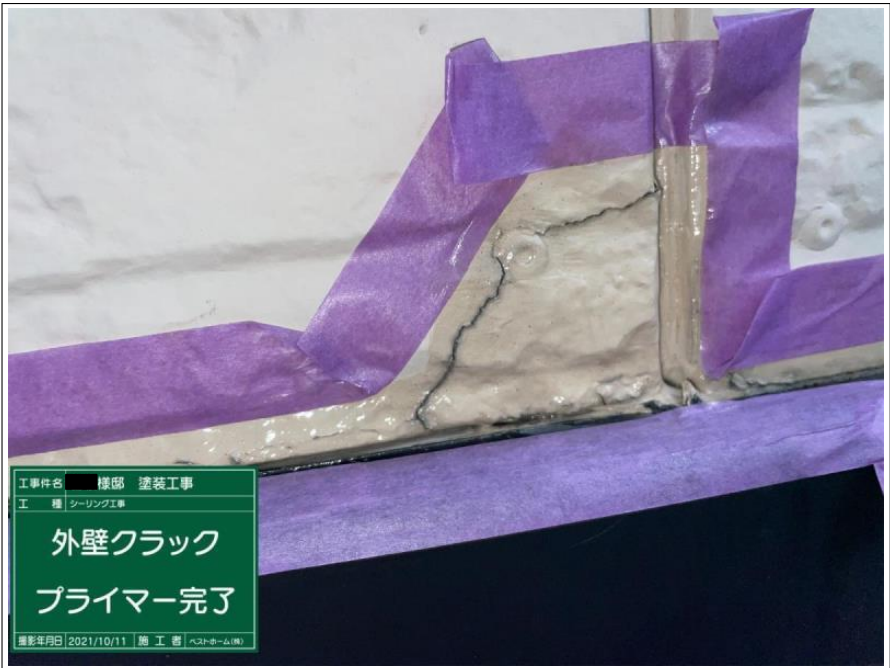
工事件名 棟部 塗装工事
工 種 シーリング工事
外壁クラック
プライマー塗布
撮影年月日 2021/10/11 | 施 工 者 | ヘストホーム(株)

外壁 クラック部

プライマー塗布

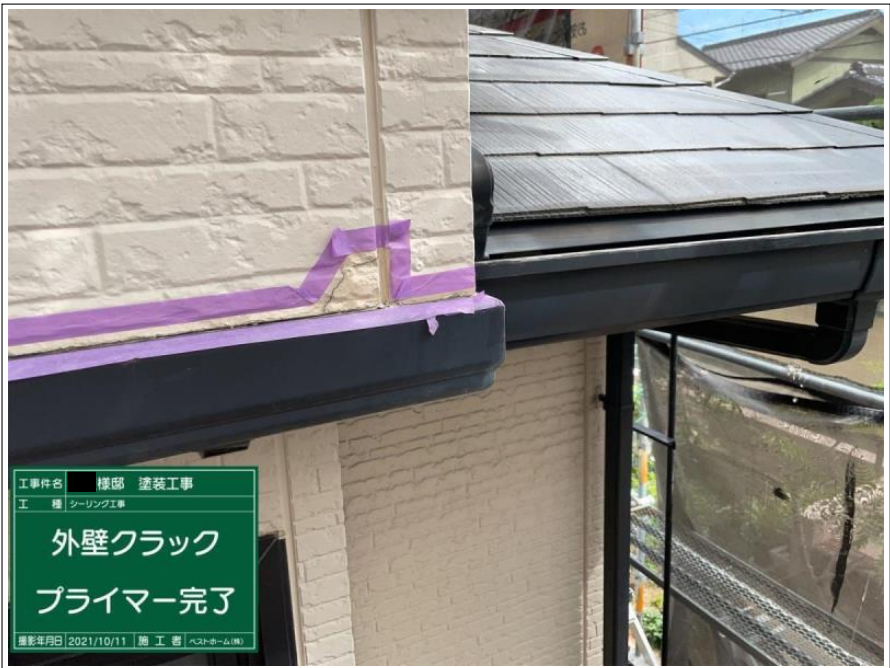
工事件名 棟部 塗装工事
工 種 シーリング工事
外壁クラック
プライマー完了
撮影年月日 2021/10/11 | 施 工 者 | ヘストホーム(株)

外壁 クラック部

プライマー塗布

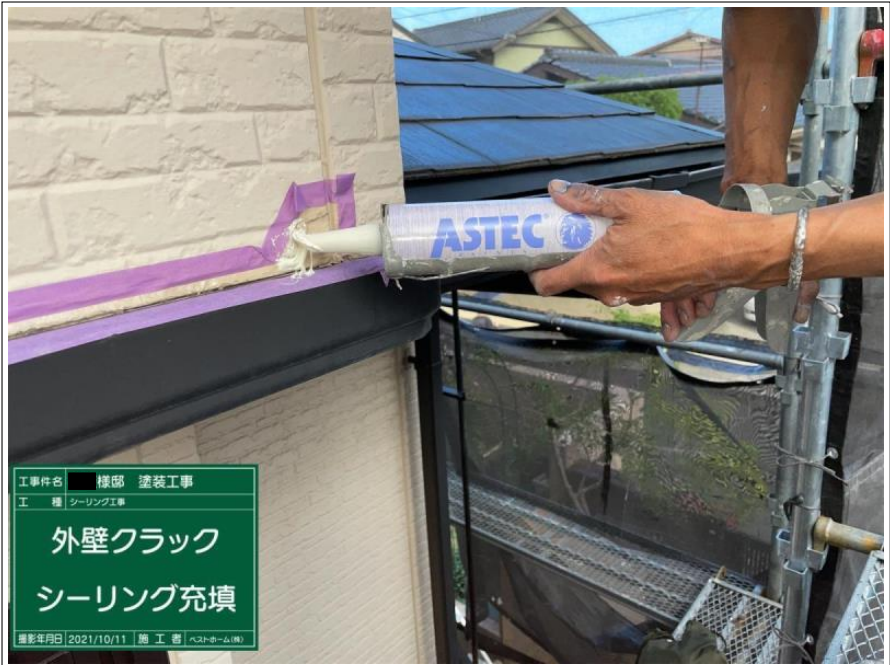
工事件名 棟部 塗装工事
工 種 シーリング工事
外壁クラック
プライマー完了
撮影年月日 2021/10/11 | 施 工 者 | ヘストホーム(株)

外壁 クラック部

プライマー塗布

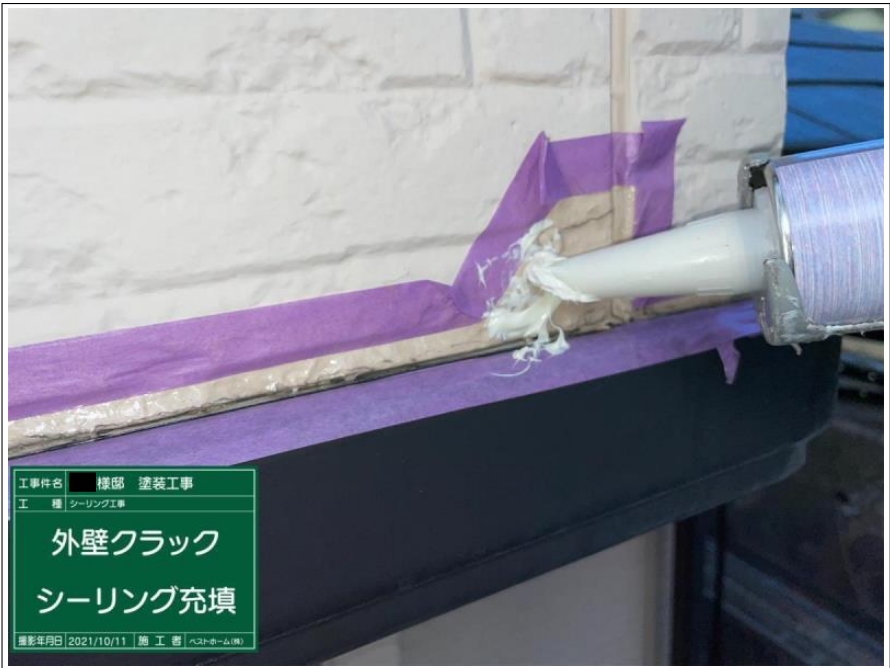
外壁 クラック部

シーリング打ち

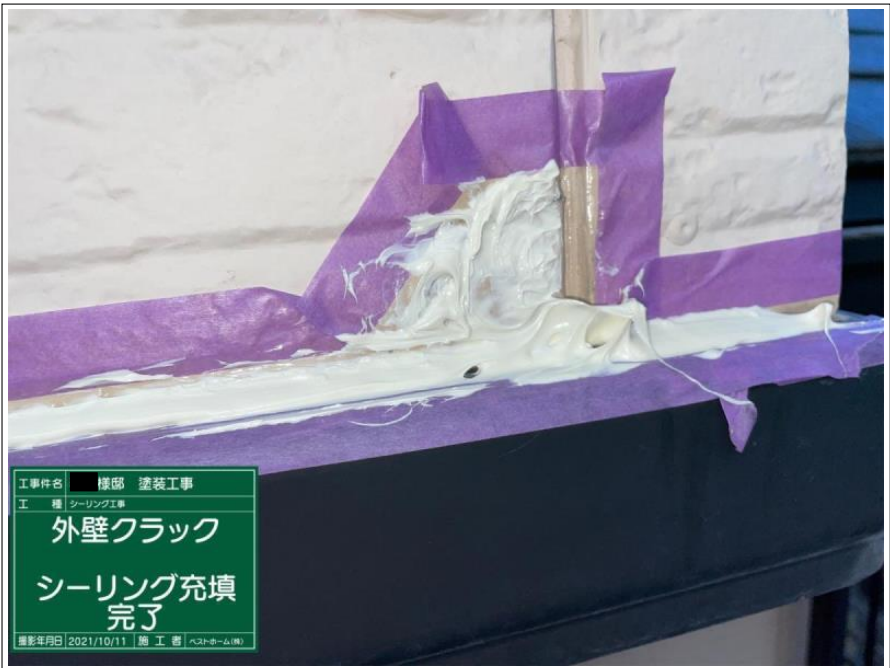
外壁 クラック部

シーリング打ち

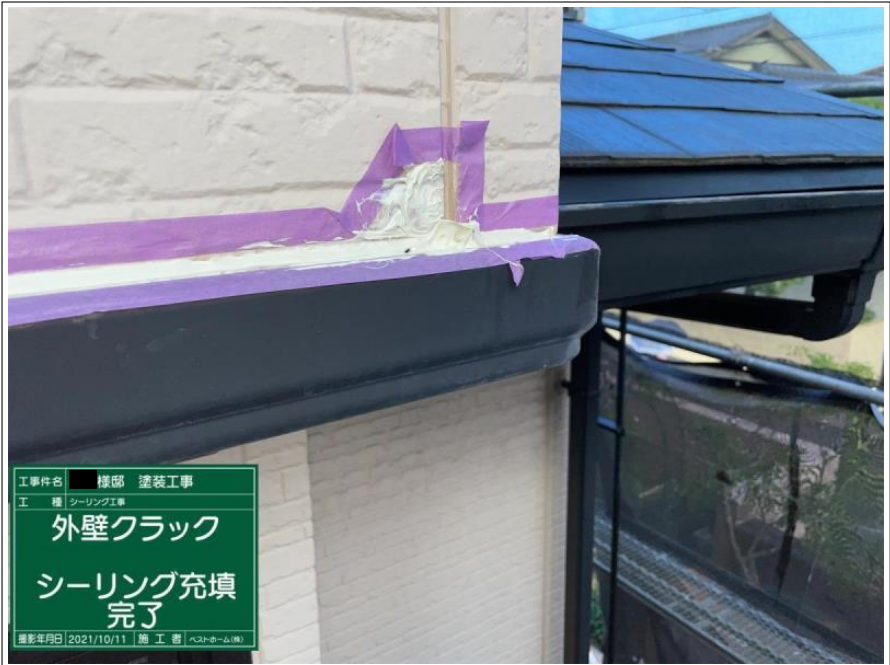
外壁 クラック部

シーリング打ち

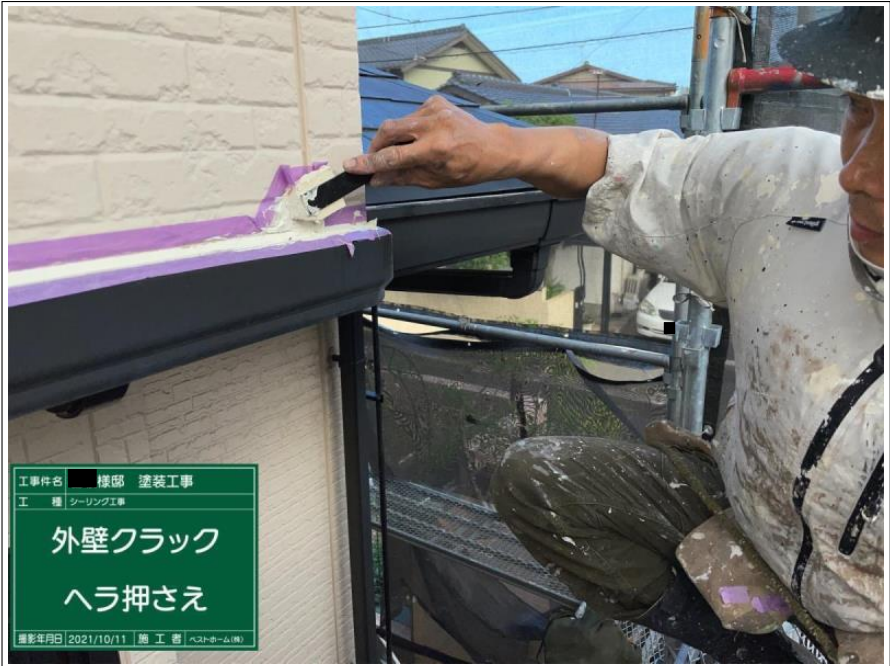
外壁 クラック部

シーリング打ち

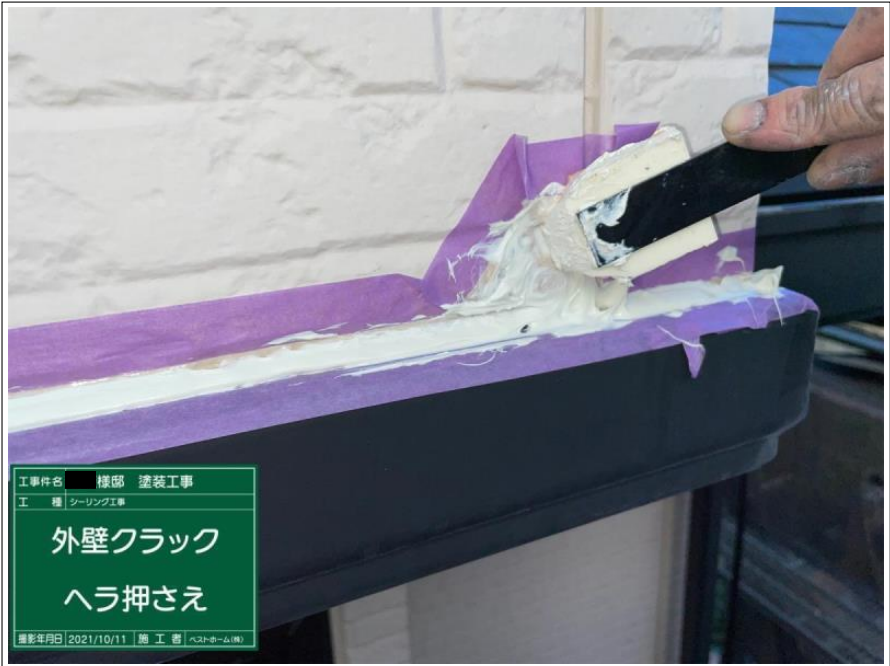
外壁 クラック部

シーリングヘラ押さえ

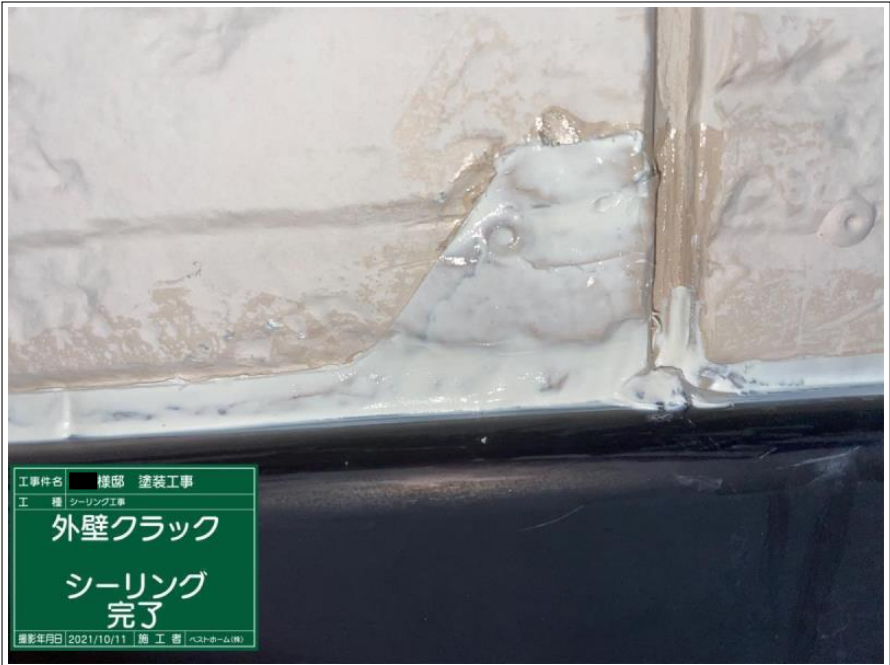
外壁 クラック部

シーリングヘラ押さえ

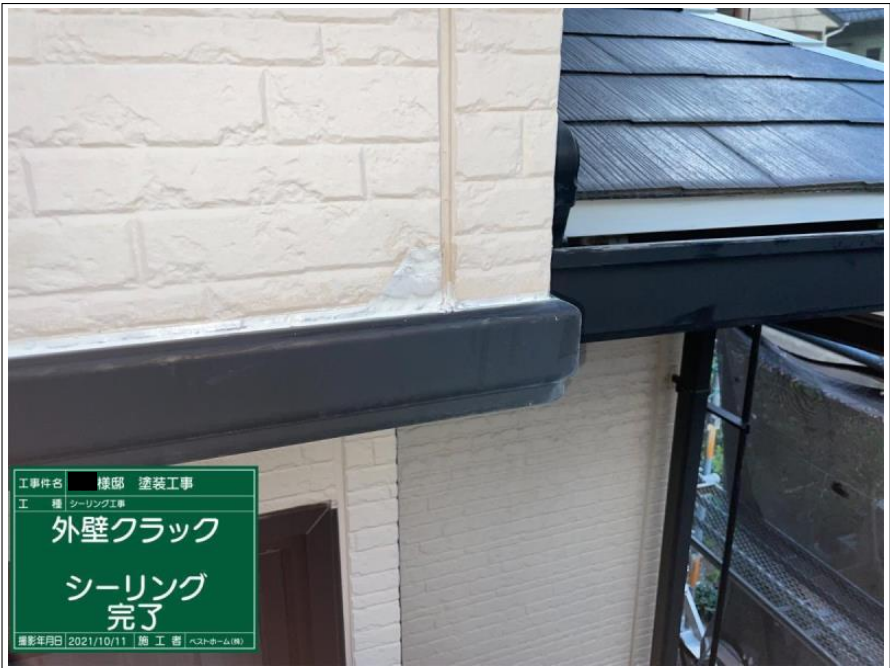
外壁 クラック部

シーリング補修

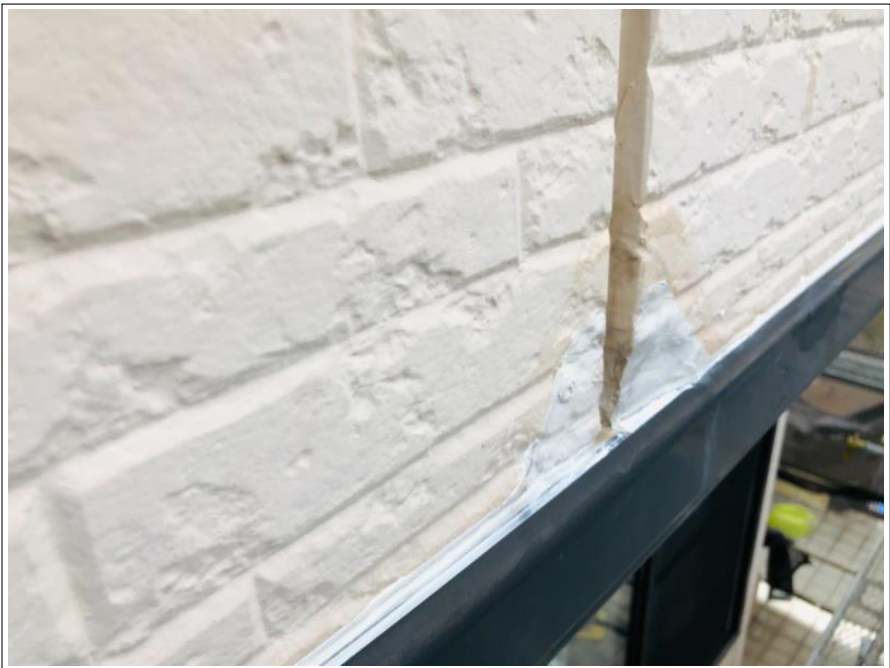
外壁 クラック部

シーリング補修

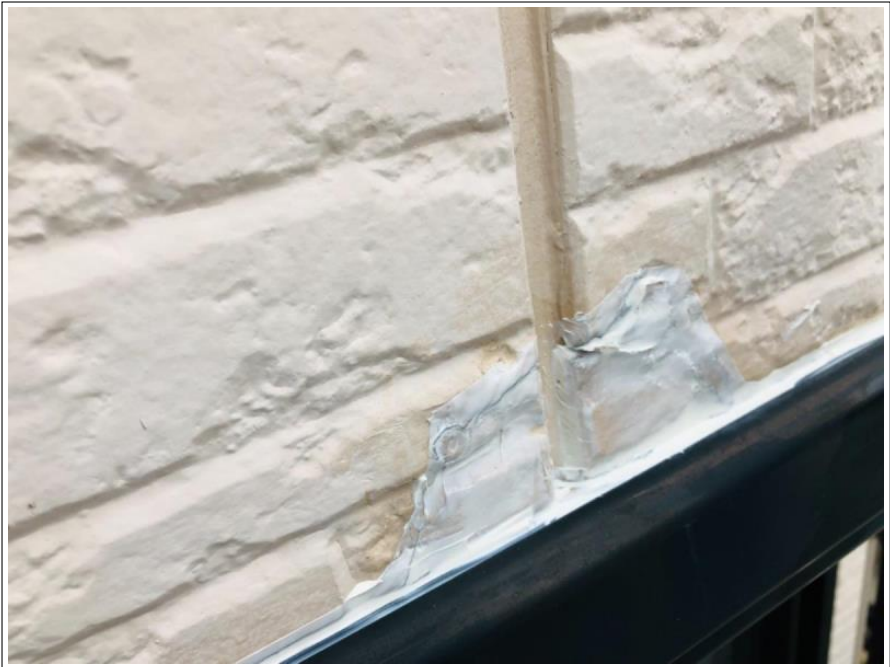
外壁 クラック部

シーリング補修

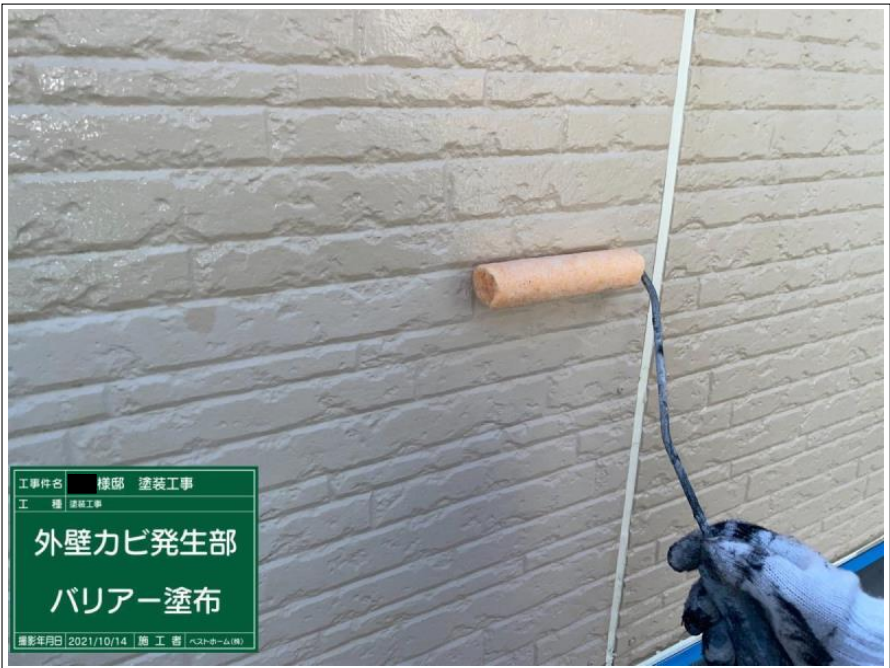
外壁 カビ発生部

防カビ下塗り

バリアー塗布

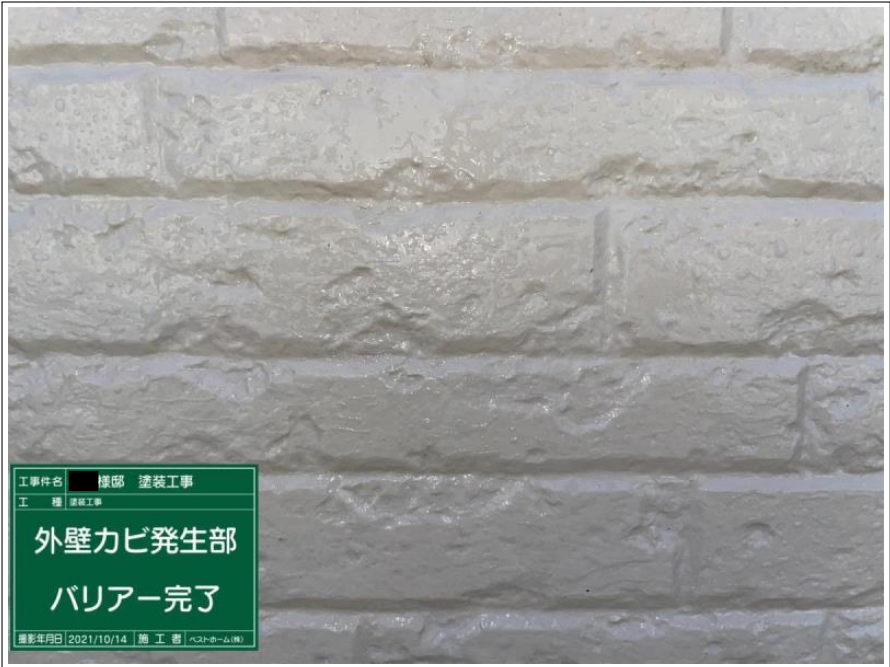
外壁 カビ発生部

防カビ下塗り

バリアー塗布

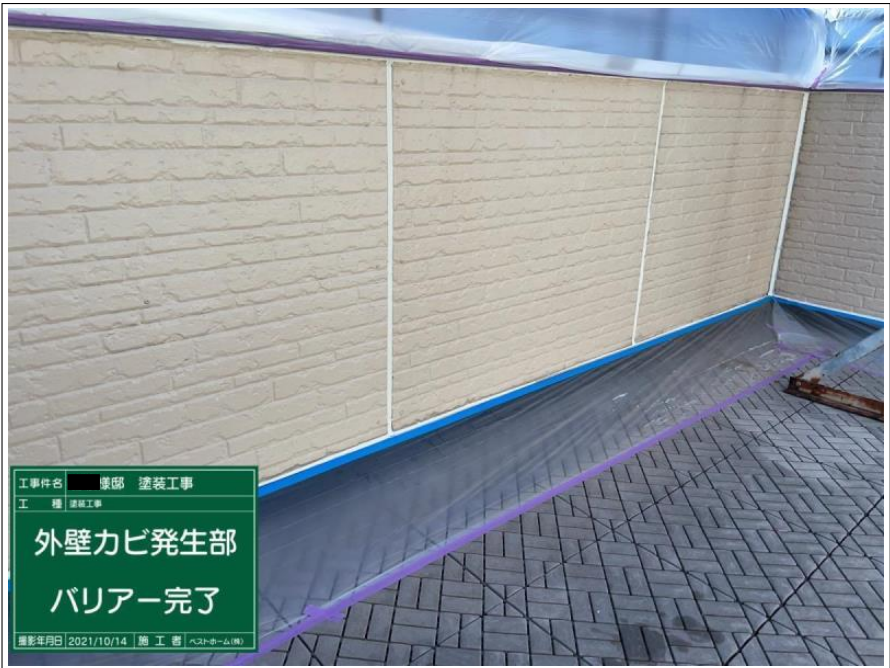
工事件名 〇〇 塗装工事
工 種 塗装工事
外壁カビ発生部
バリアー完了
撮影年月日 2021/10/14 施 工 者 ヘストホーム(株)

外壁 カビ発生部

防カビ下塗り

バリアー塗布

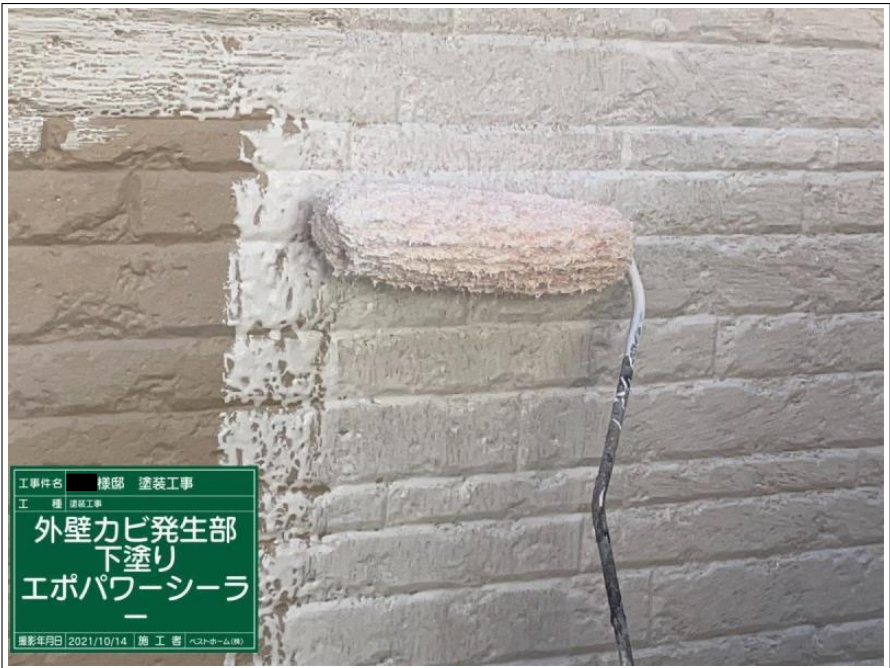
外壁 カビ発生部

工事件名 棟部 塗装工事
工 種 塗装工事
外壁カビ発生部
下塗り
エポパワーシーラ
ー
撮影年月日 2021/10/14 | 施 工 者 ヘストキョーム(株)

下塗り

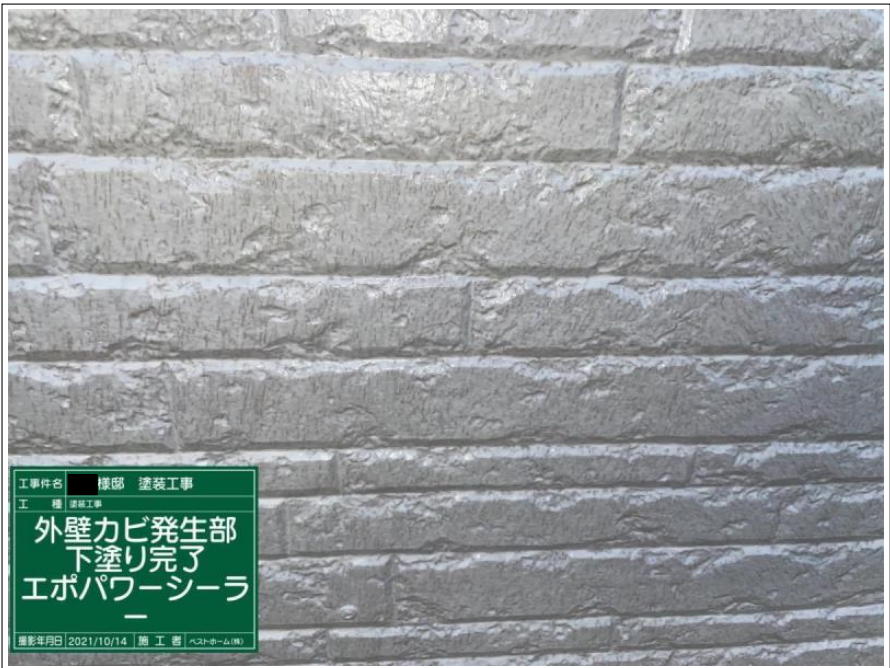
外壁 カビ発生部

工事件名 棟部 塗装工事
工 種 塗装工事
外壁カビ発生部
下塗り
エポパワーシーラ
ー
撮影年月日 2021/10/14 | 施 工 者 ヘストキョーム(株)

下塗り

施工中

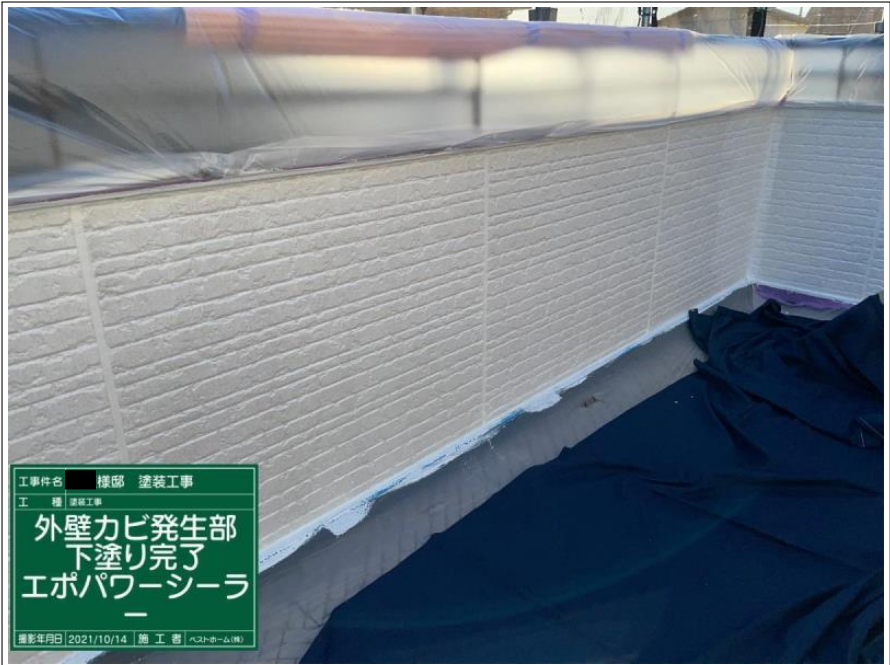
外壁 カビ発生部

工事件名 棟部 塗装工事
工 種 塗装工事
外壁カビ発生部
下塗り完了
エポパワーシーラ
ー
撮影年月日 2021/10/14 | 施 工 者 ヘストキョーム(株)

下塗り

完了

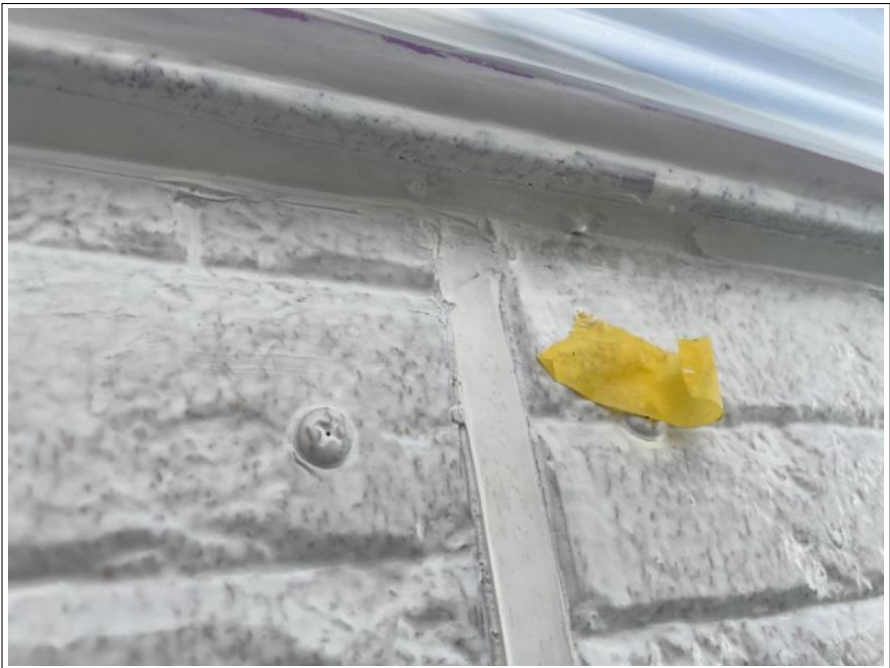
外壁 カビ発生部

下塗り

完了

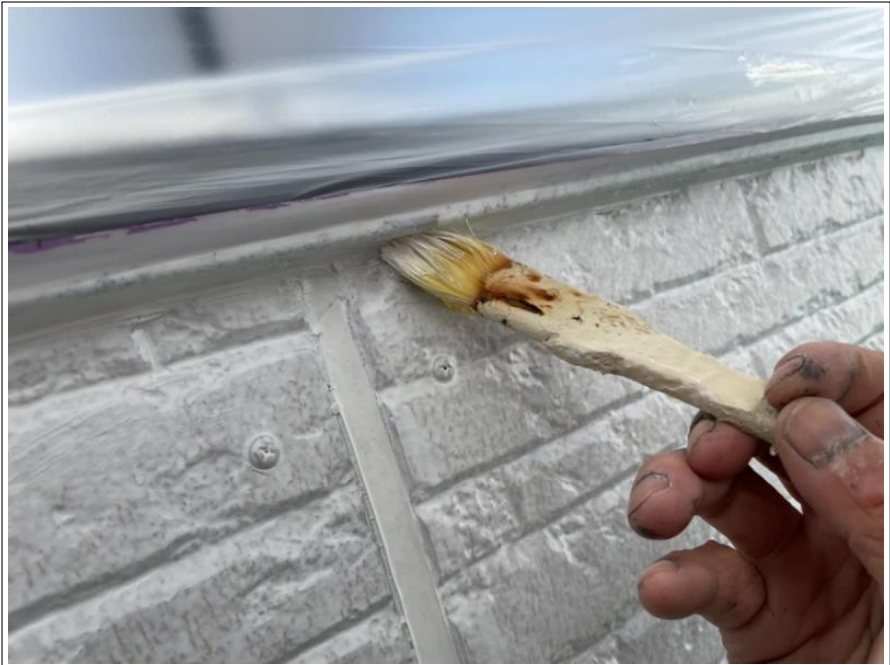
中間検査

手直し

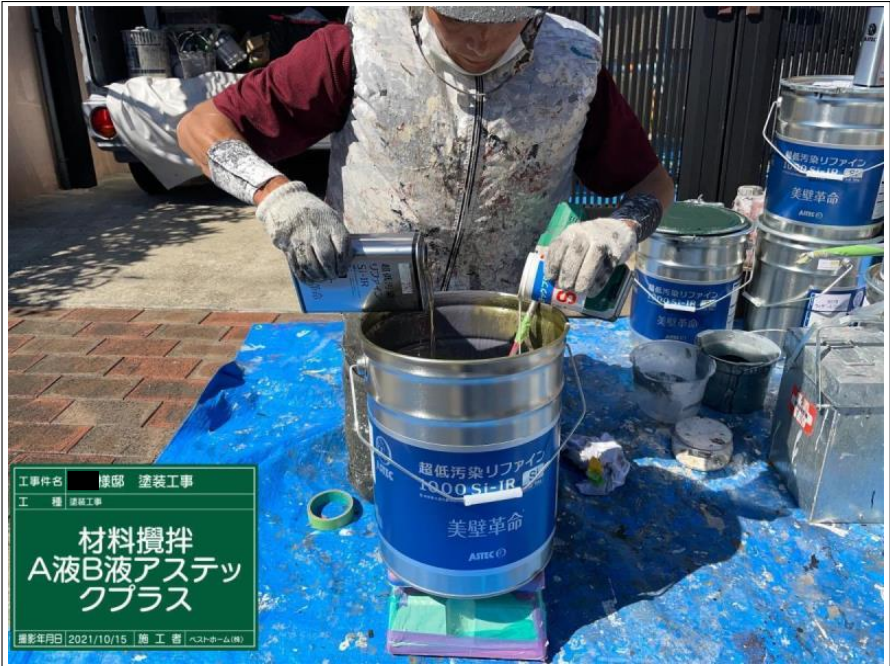
中間検査

手直し

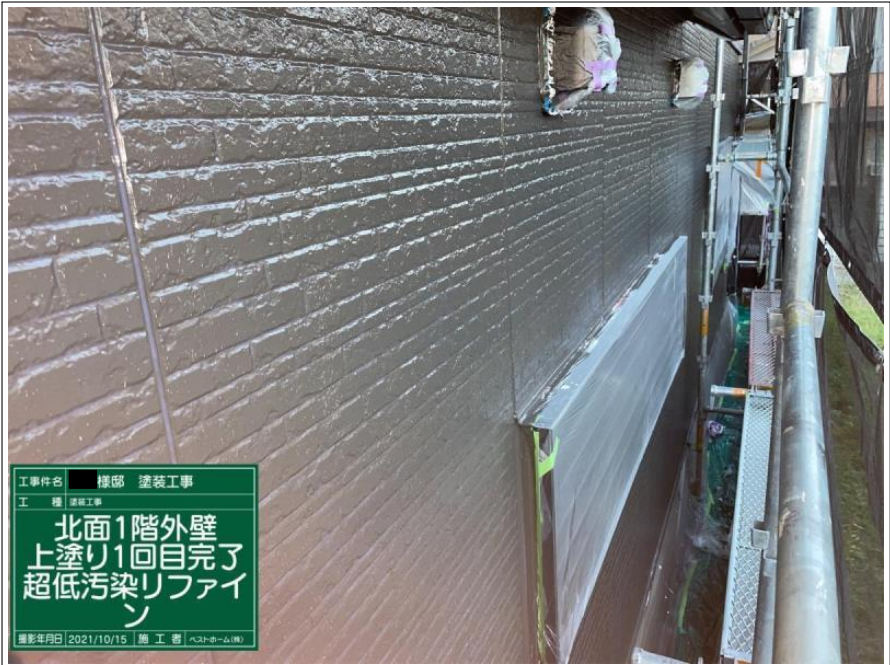
外壁 1階（北面）

上塗り 1回目

完了

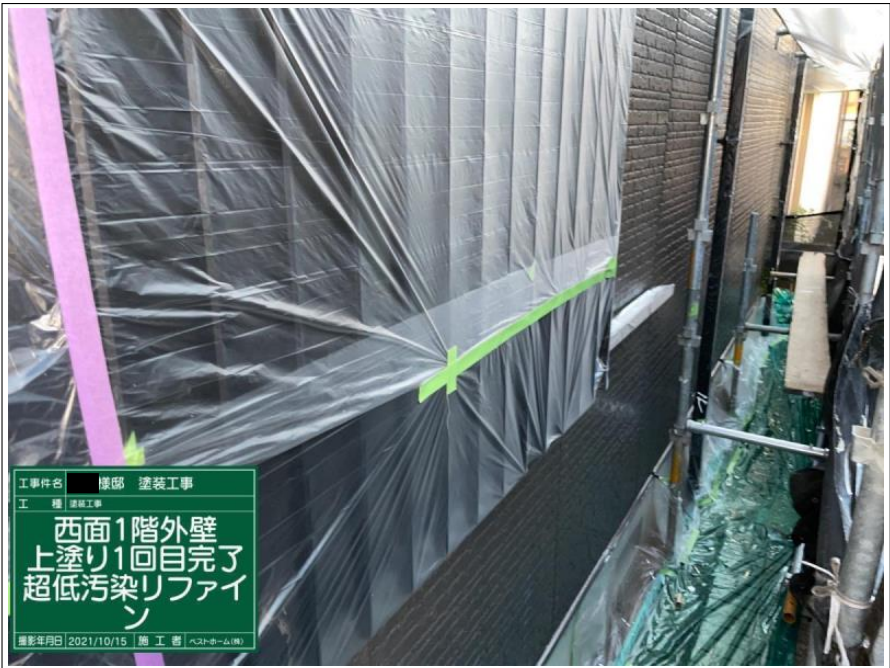
外壁 1階（西面）

上塗り 1回目

完了

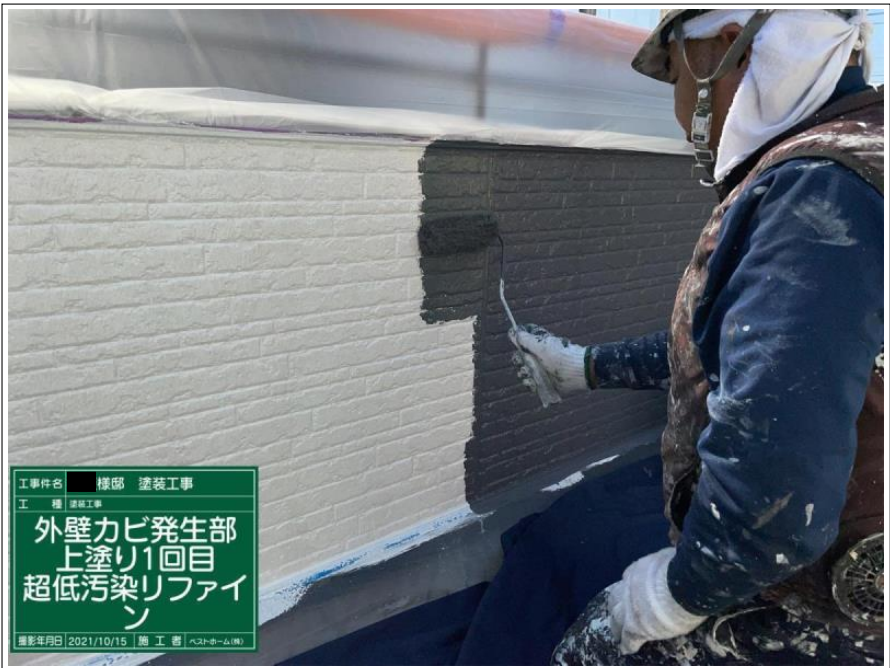
外壁 カビ発生部

上塗り 1回目
