工事写真報告書

工事箇所 屋根・外壁 塗装工事

工事住所 北九州市 小倉南区 中曽根

工事施工者 ベストホーム株式会社

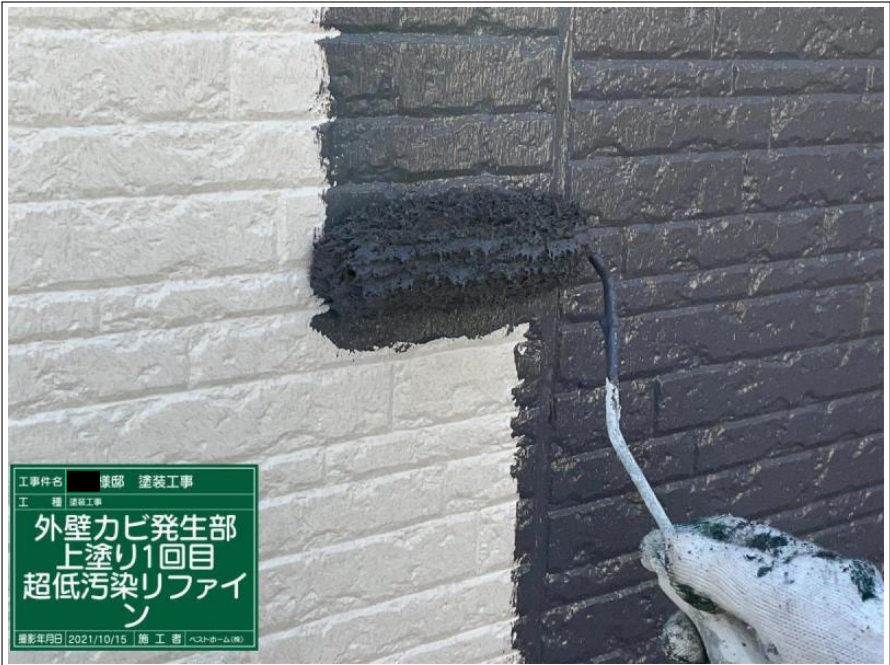
外壁 カビ発生部

上塗り 1 回目

施工中

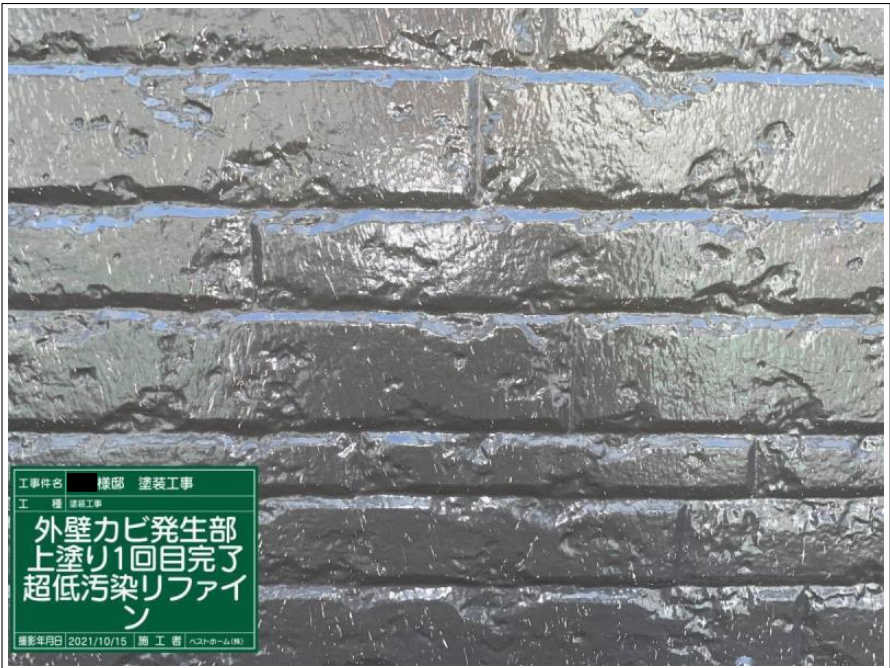
外壁 カビ発生部

上塗り 1 回目

完了

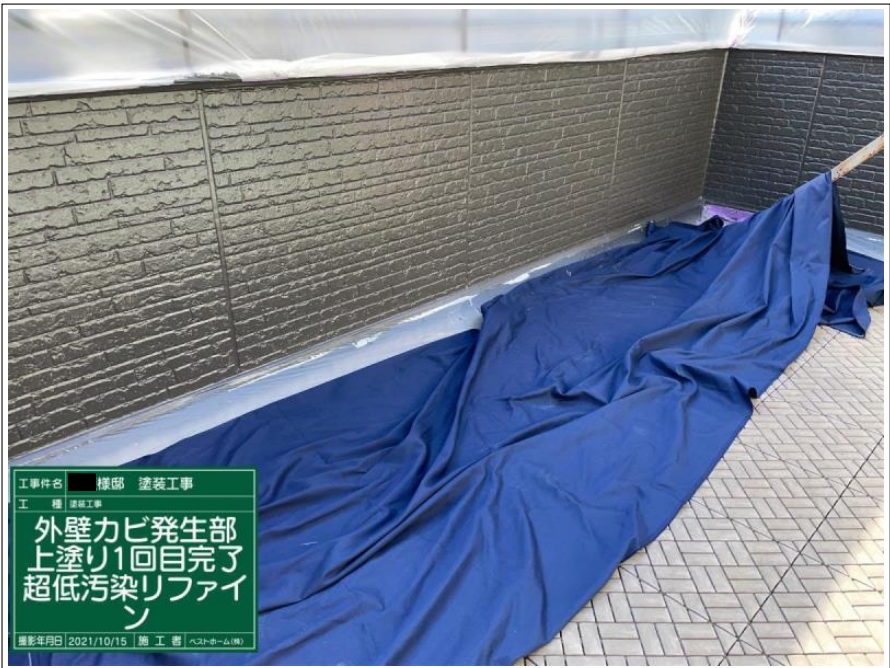
外壁 カビ発生部

上塗り 1 回目

完了

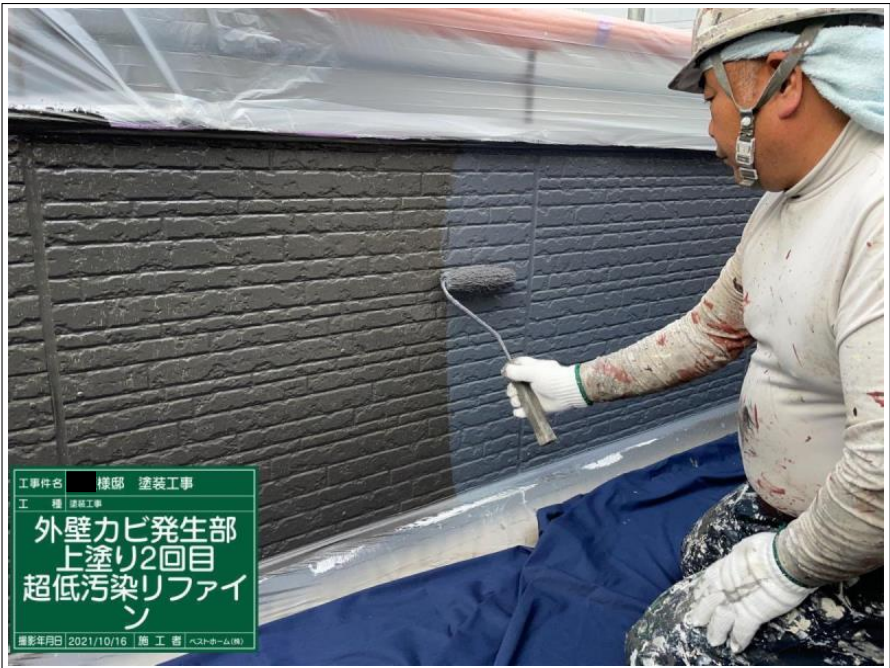
外壁 カビ発生部

上塗り 2回目

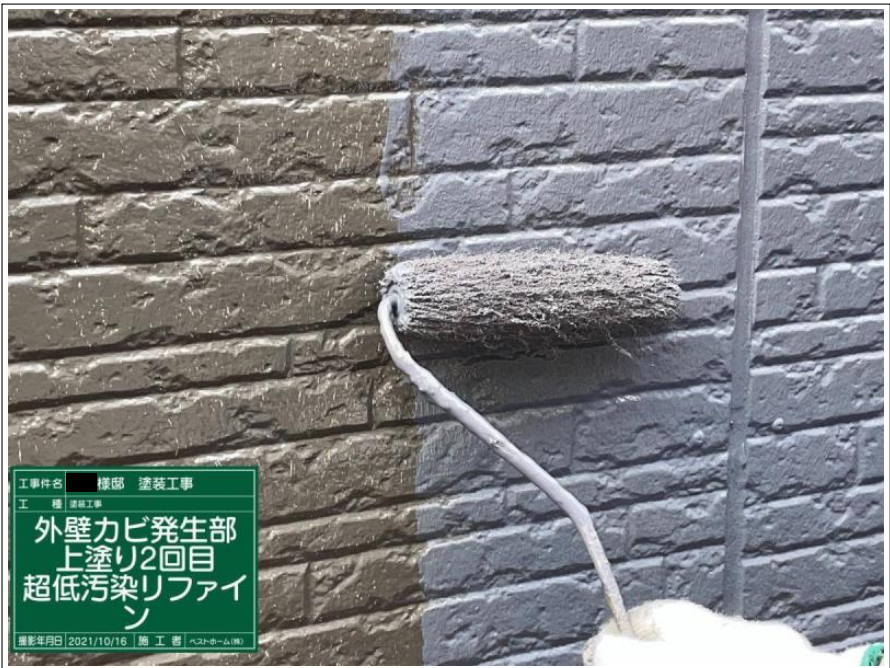
外壁 カビ発生部

上塗り 2回目

施工中

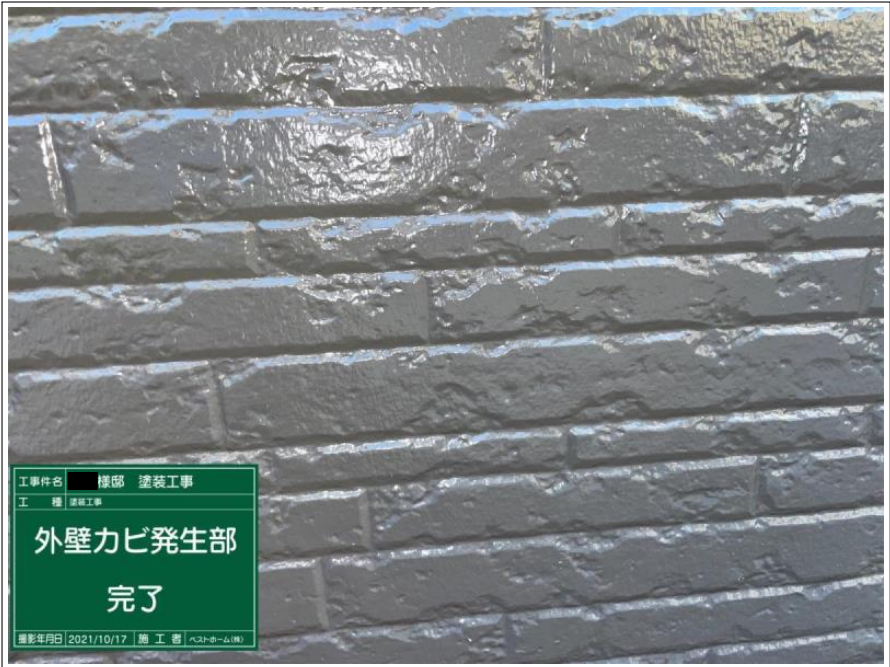
外壁 カビ発生部

施工完了

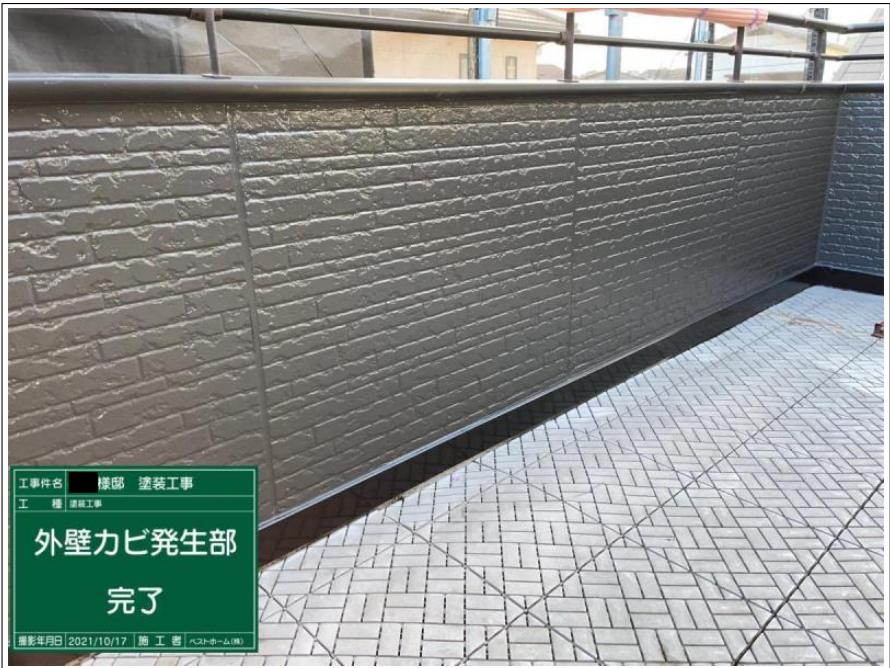
外壁 カビ発生部

施工完了

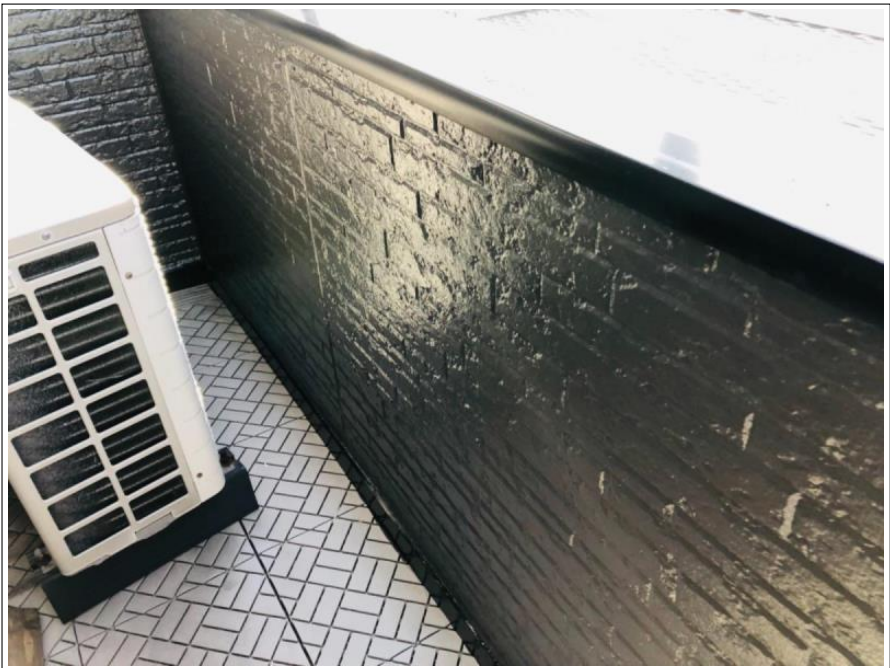
外壁 カビ発生部

施工完了

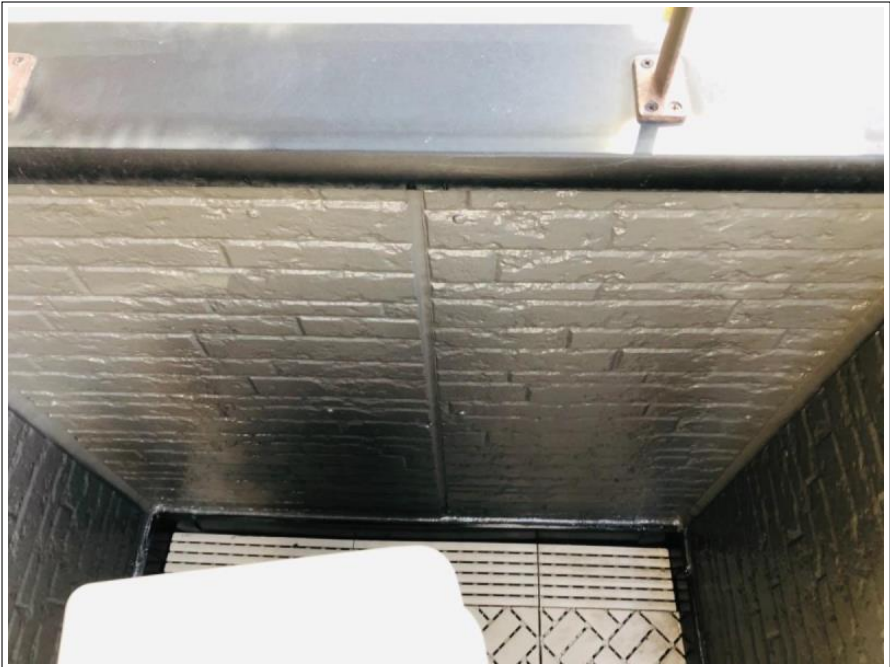
外壁 カビ発生部

施工完了

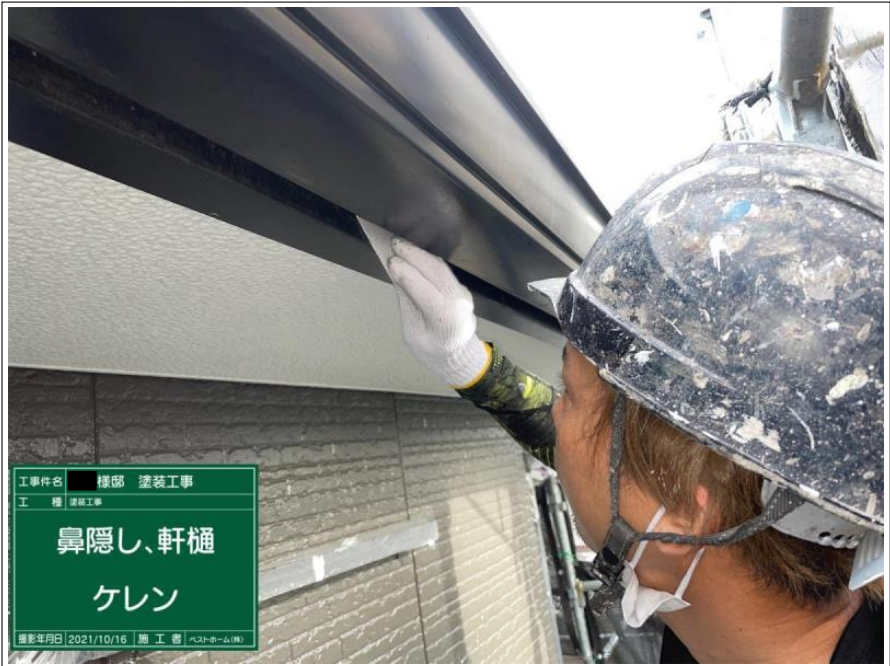
鼻隠し

下地処理

ケレン中

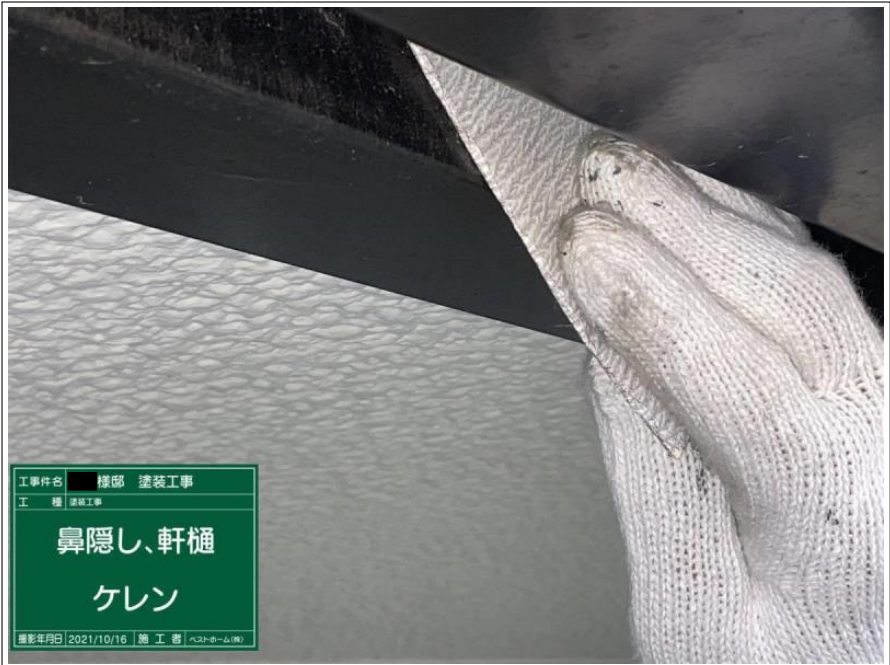
工事件名 棟部 塗装工事
工 種 塗装工事
鼻隠し、軒樋
ケレン
撮影年月日 2021/10/16 | 施 工 者 ヘストホーム(株)

鼻隠し

下地処理

ケレン中

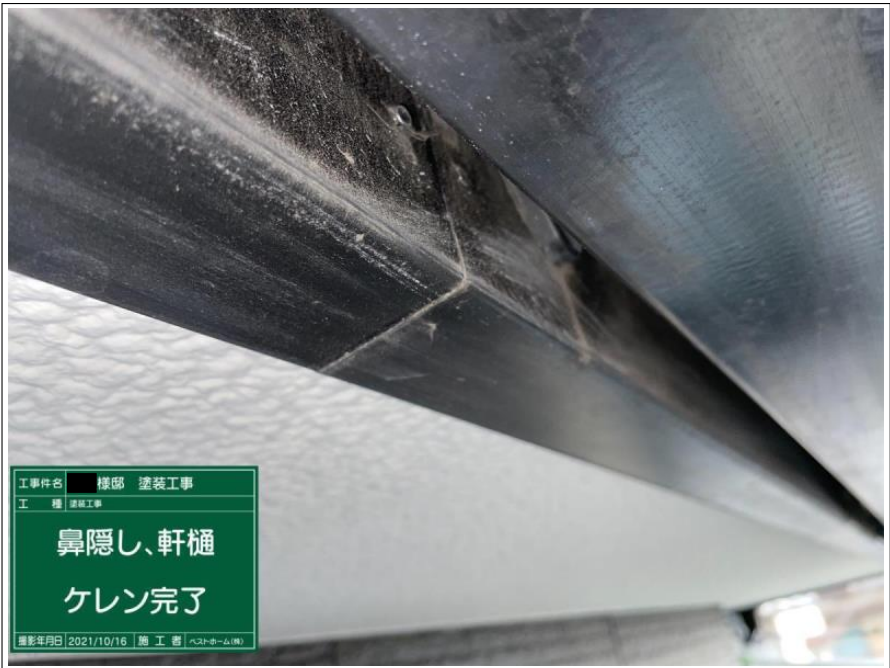
工事件名 棟部 塗装工事
工 種 塗装工事
鼻隠し、軒樋
ケレン完了
撮影年月日 2021/10/16 | 施 工 者 ヘストホーム(株)

鼻隠し

下地処理

ケレン完了

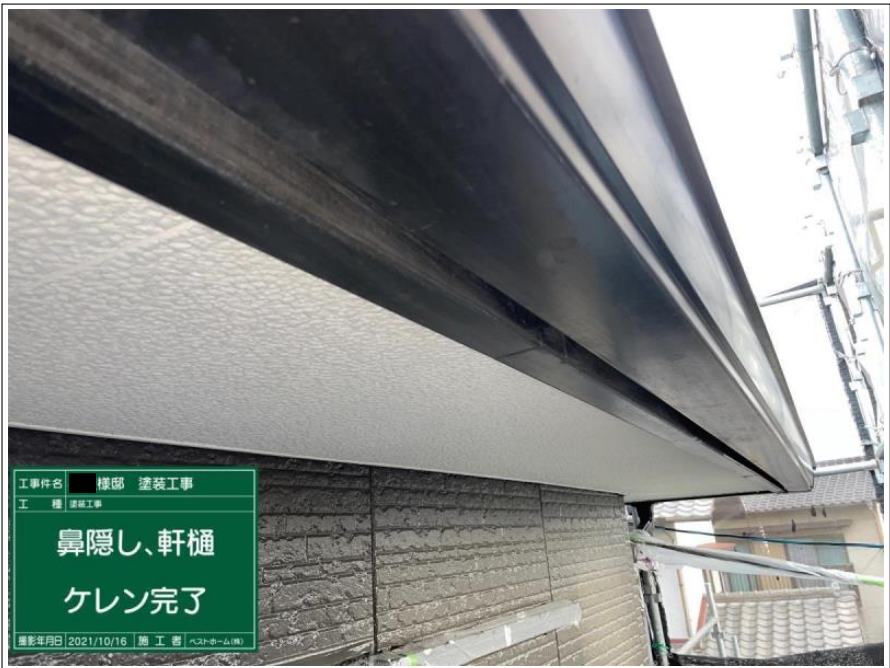
工事件名 棟部 塗装工事
工 種 塗装工事
鼻隠し、軒樋
ケレン完了
撮影年月日 2021/10/16 | 施 工 者 ヘストホーム(株)

鼻隠し

下地処理

ケレン完了

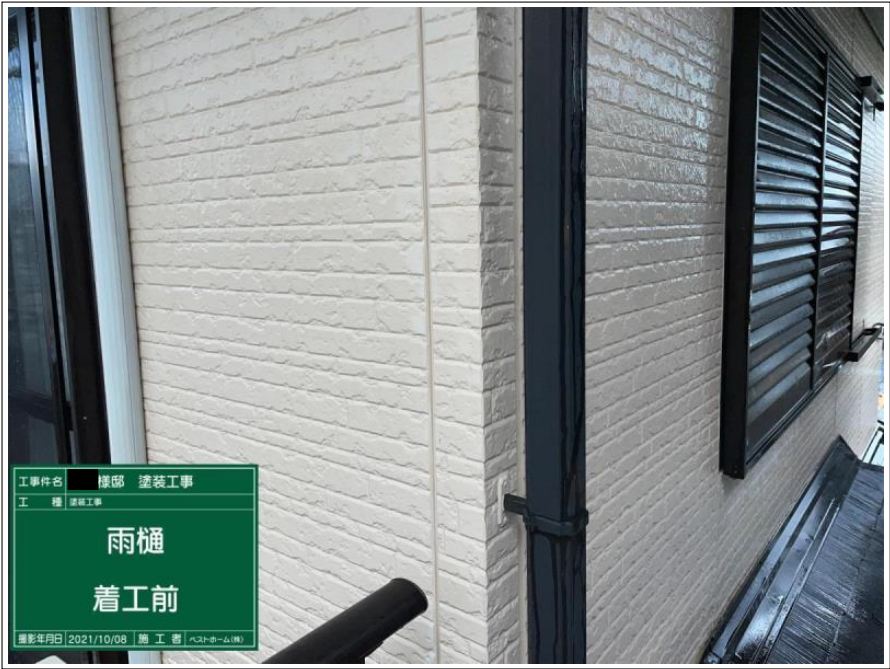
雨樋

施工前

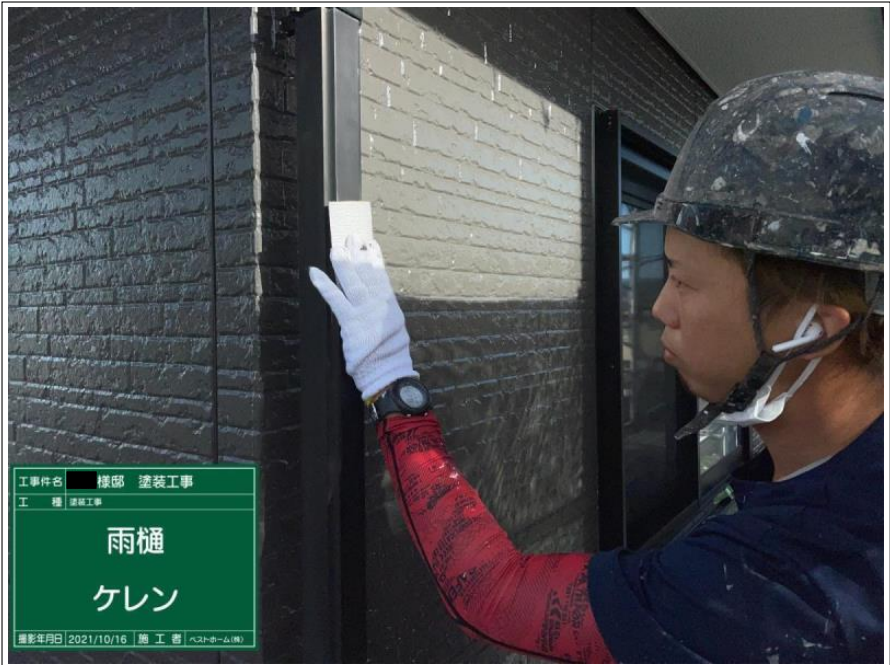
雨樋

下地処理

ケレン中

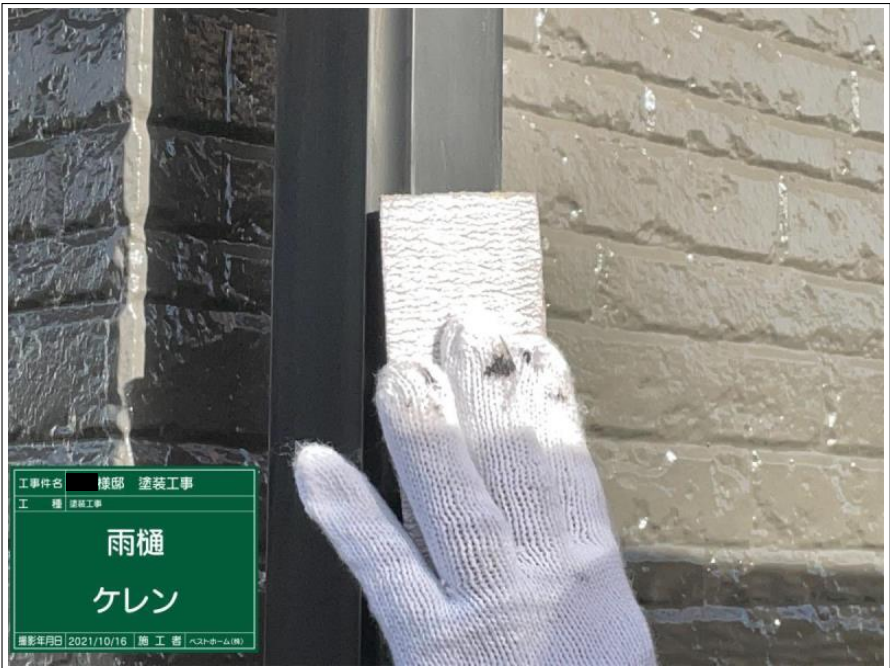
雨樋

下地処理

ケレン中

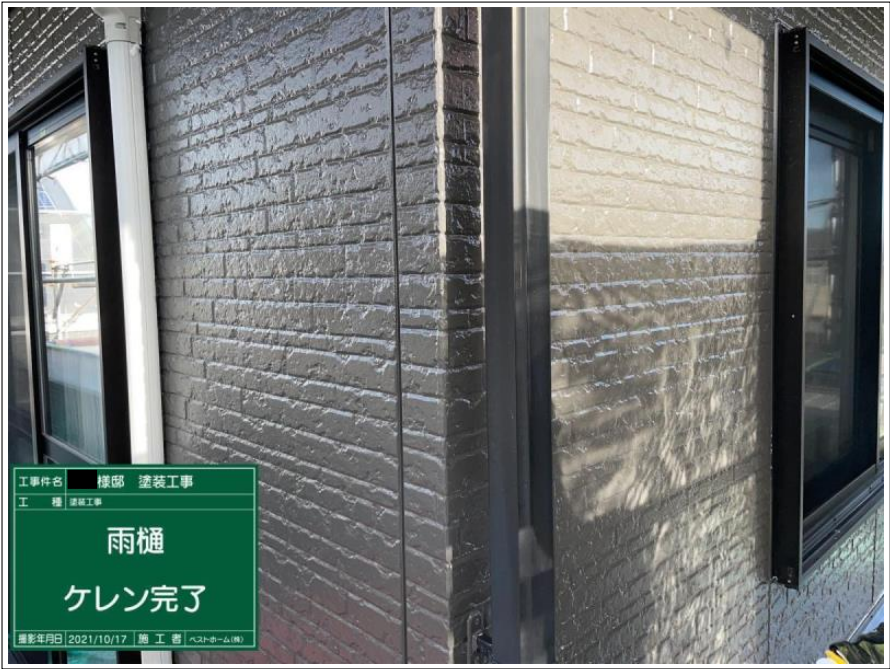
雨樋

下地処理

ケレン完了

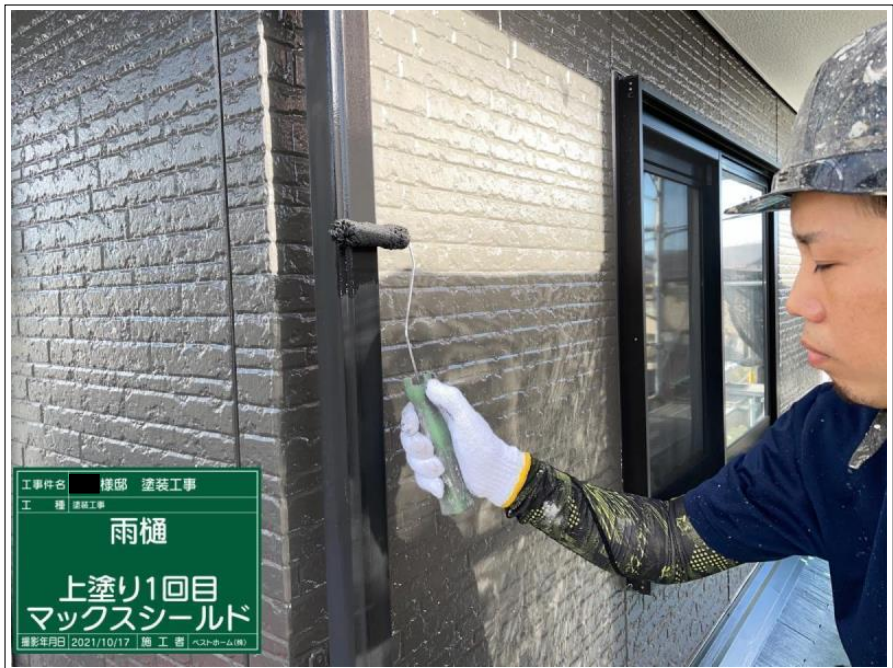
雨樋

上塗り 1 回目

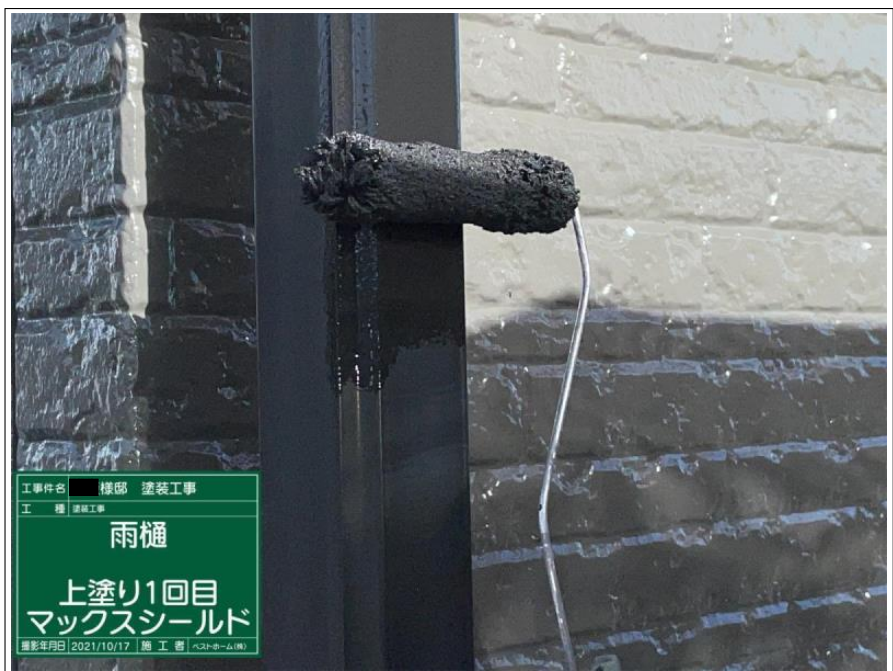
雨樋

上塗り 1 回目

施工中

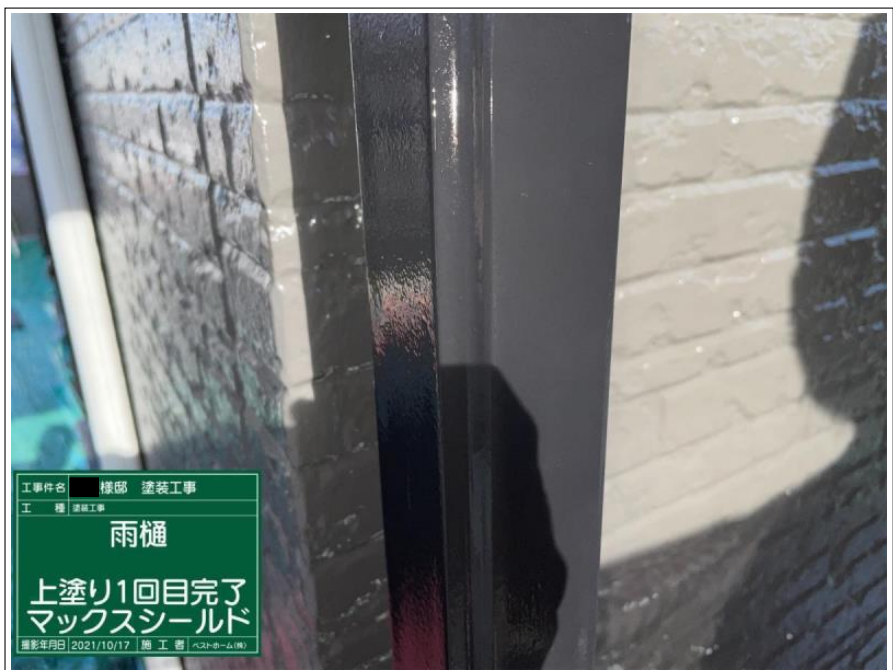
雨樋

上塗り 1 回目

完了

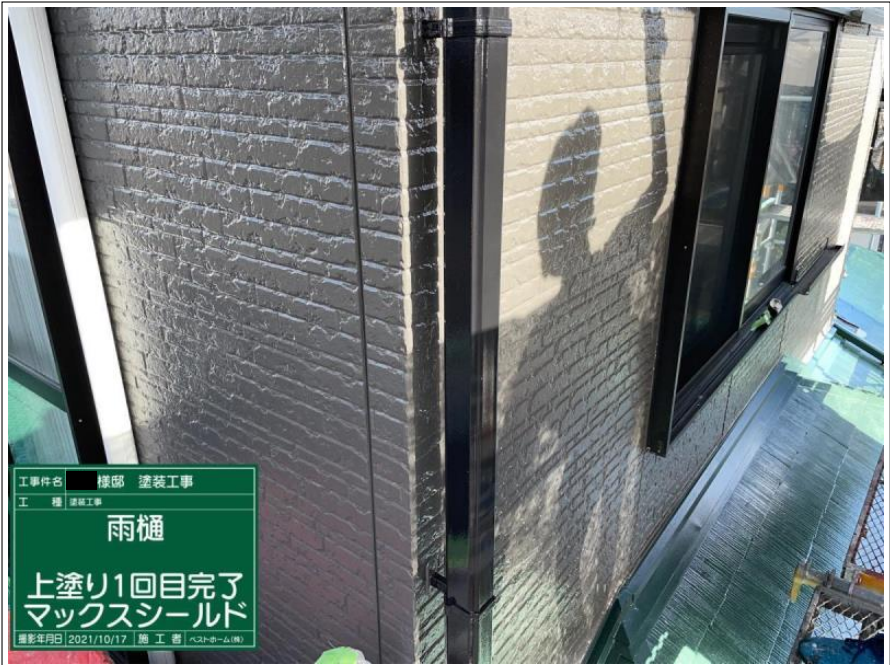
雨樋

上塗り 1 回目

完了

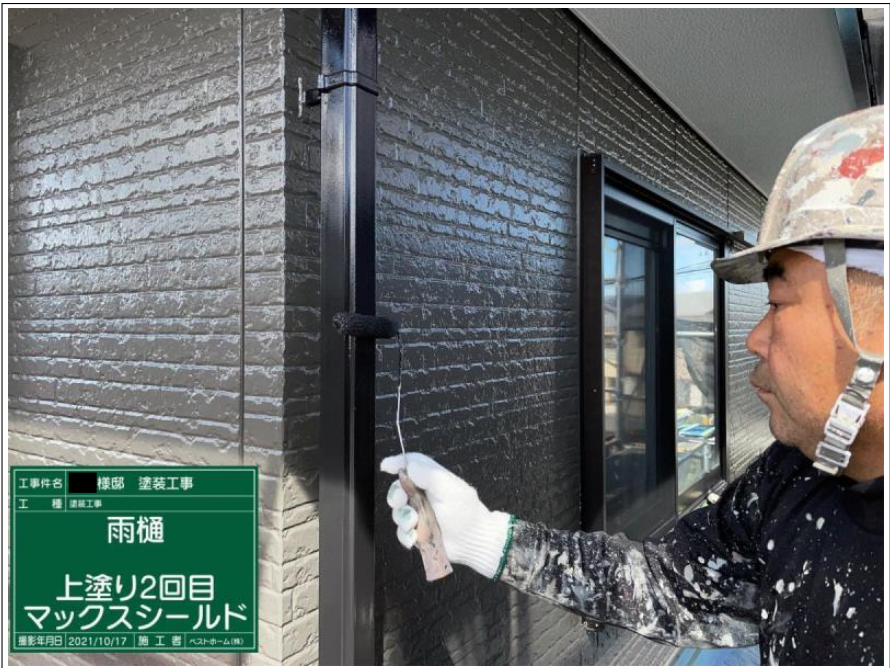
雨樋

上塗り 2 回目

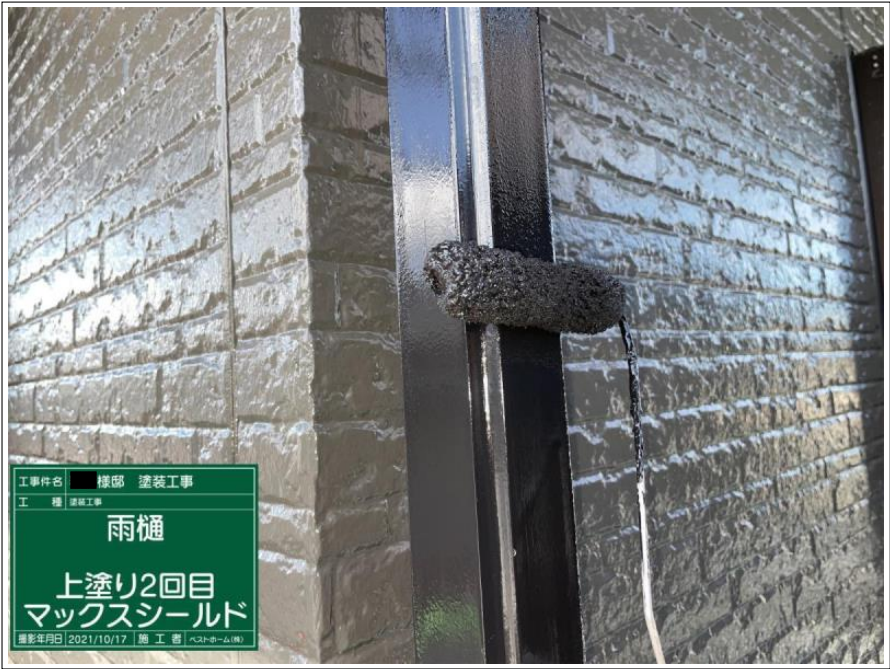
雨樋

上塗り 2 回目

施工中

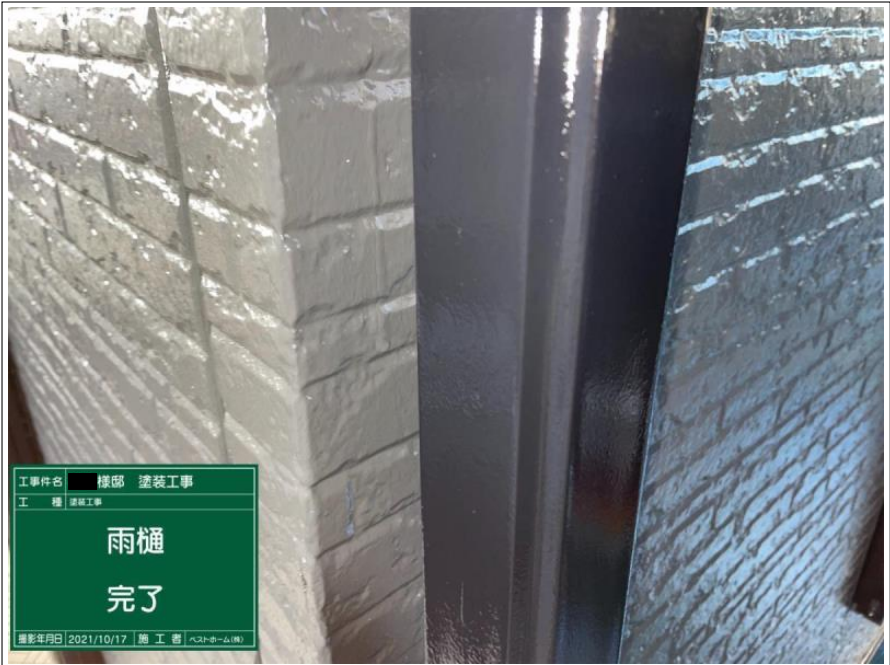
雨樋

施工完了

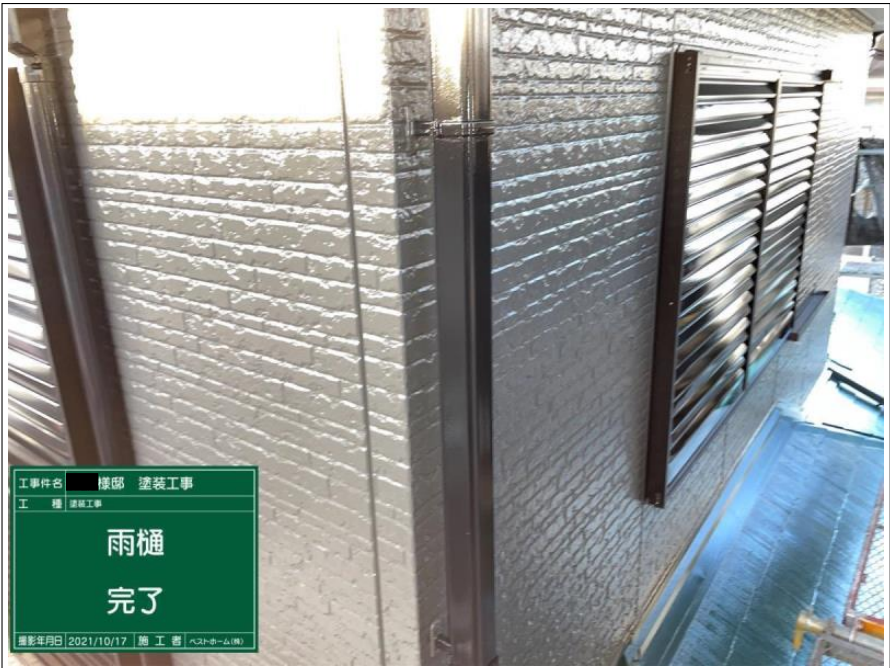
雨樋

施工完了

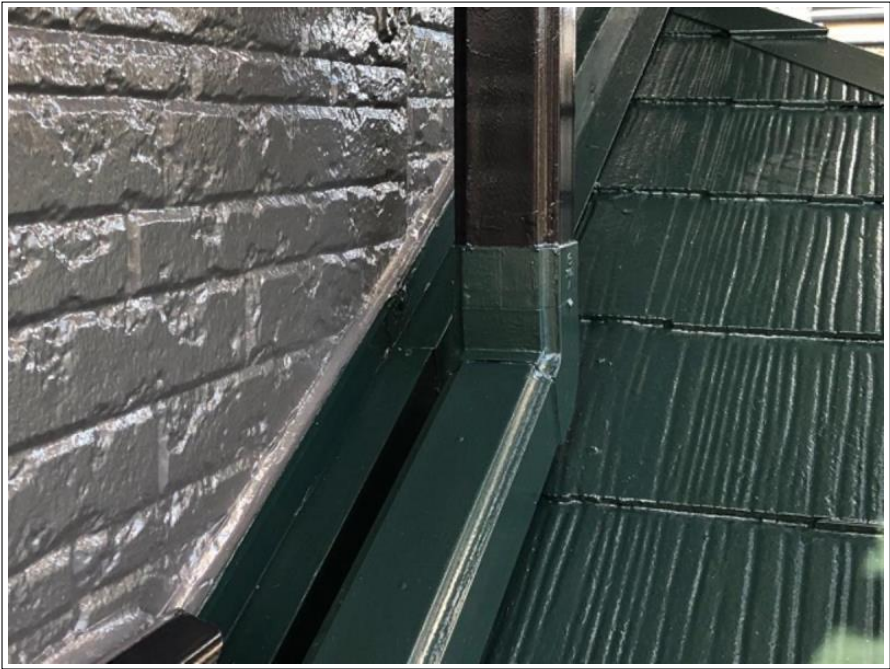
雨樋

施工完了

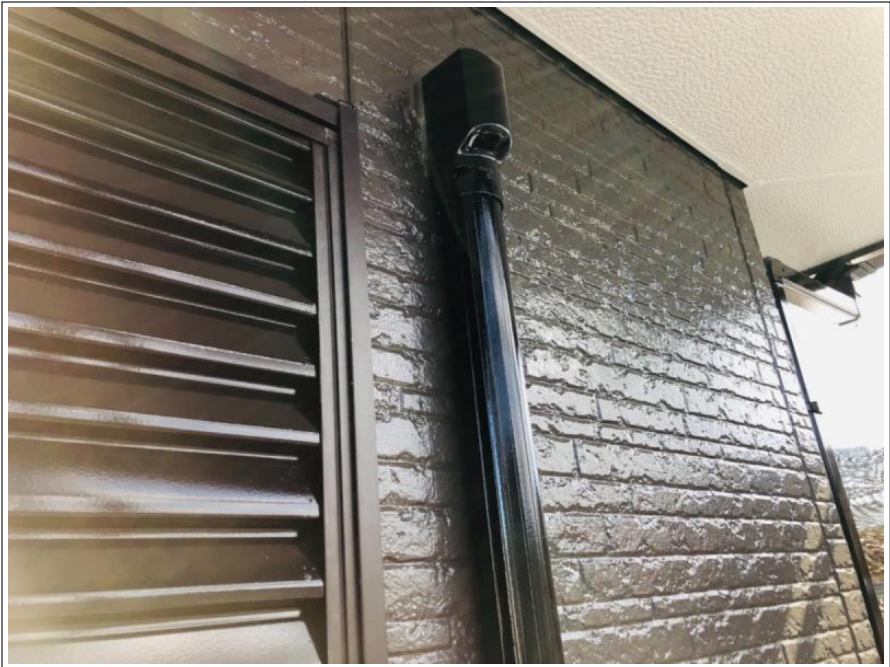
ダクトカバー

施工完了

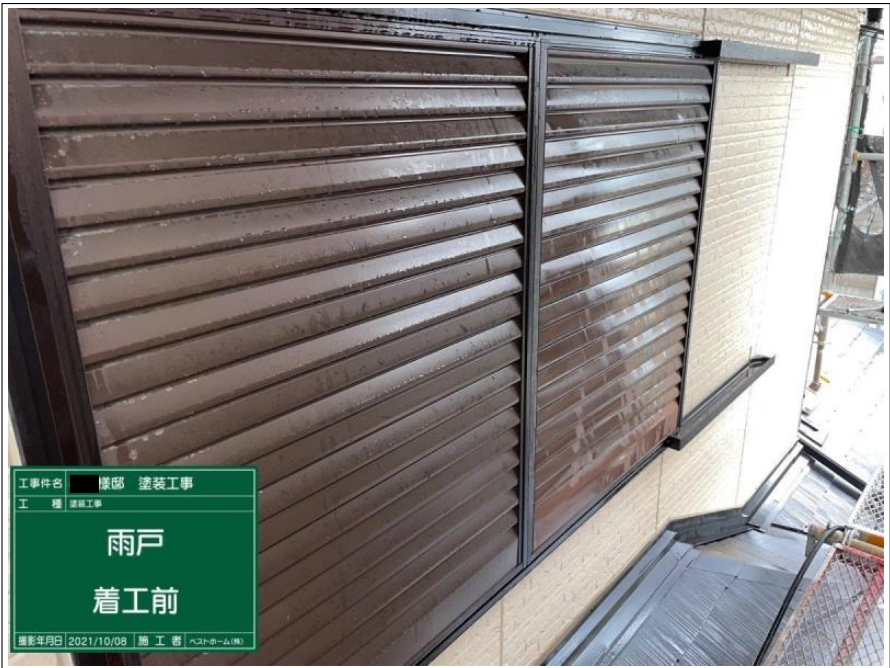
雨戸

施工前

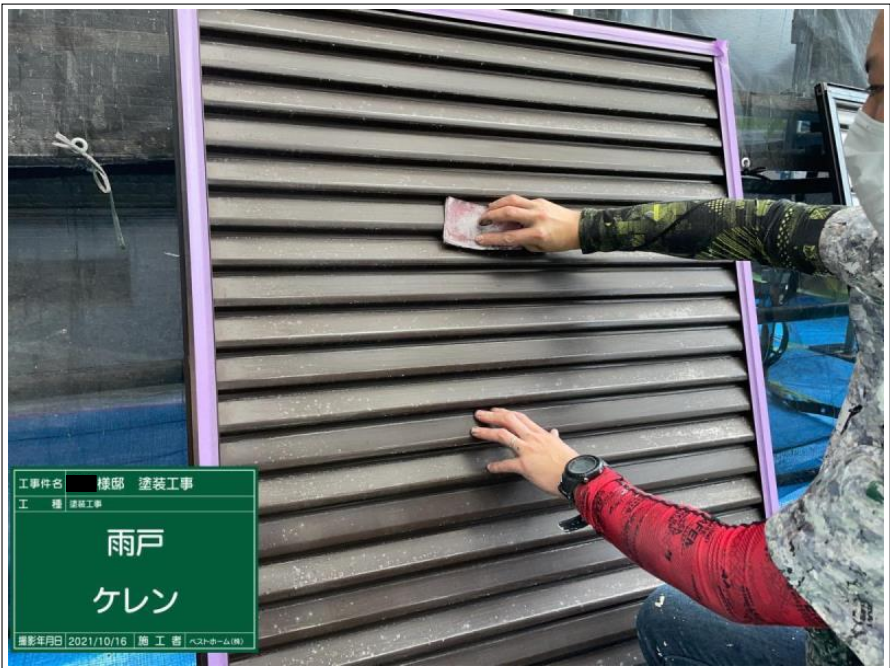
雨戸

下地処理

ケレン中

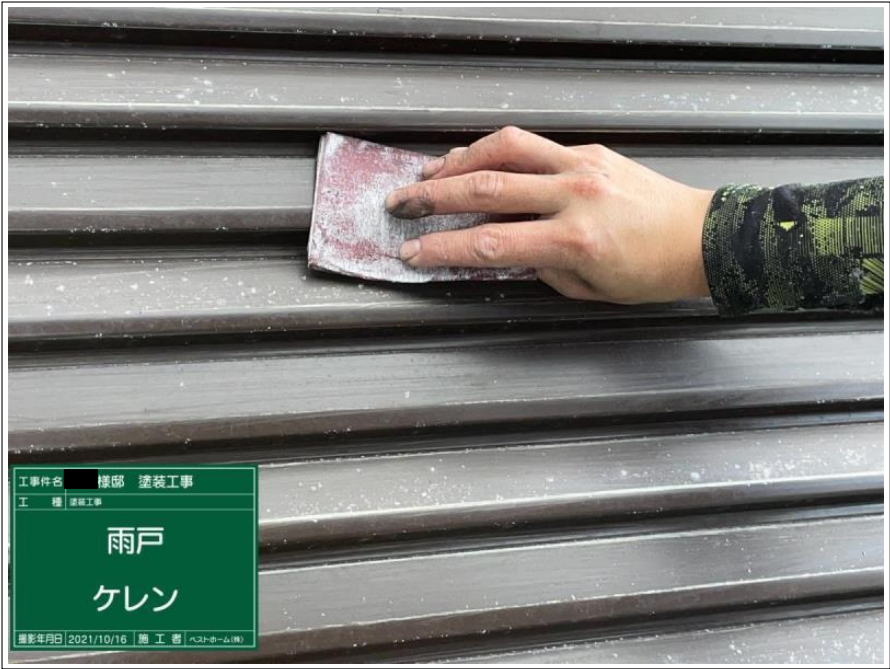
工事件名 棟部 塗装工事
工 種 塗装工事
雨戸
ケレン
撮影年月日 2021/10/16 | 施 工 者 ヘストホーム(株)

下地処理

ケレン中

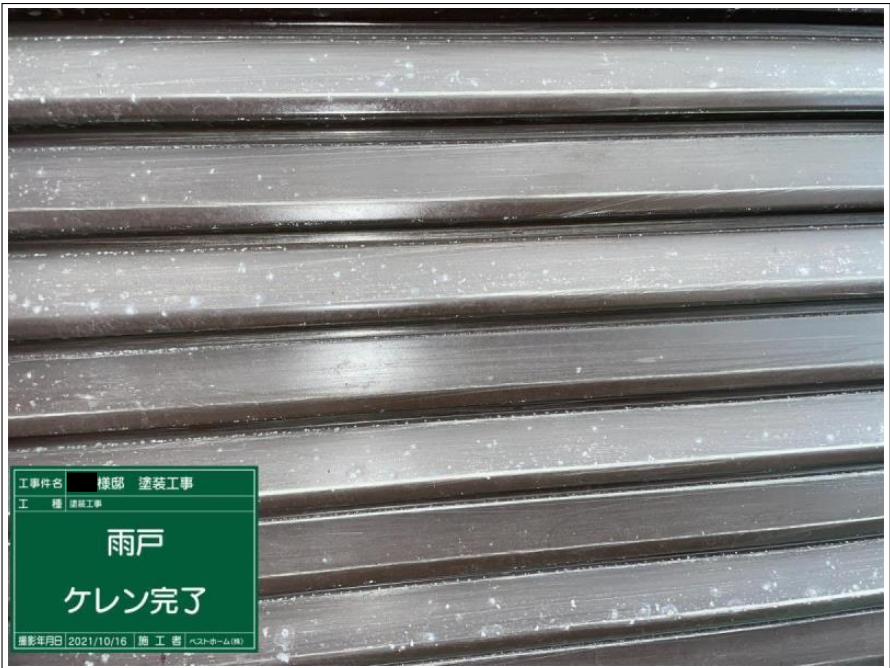
工事件名 棟部 塗装工事
工 種 塗装工事
雨戸
ケレン完了
撮影年月日 2021/10/16 | 施 工 者 ヘストホーム(株)

下地処理

ケレン完了

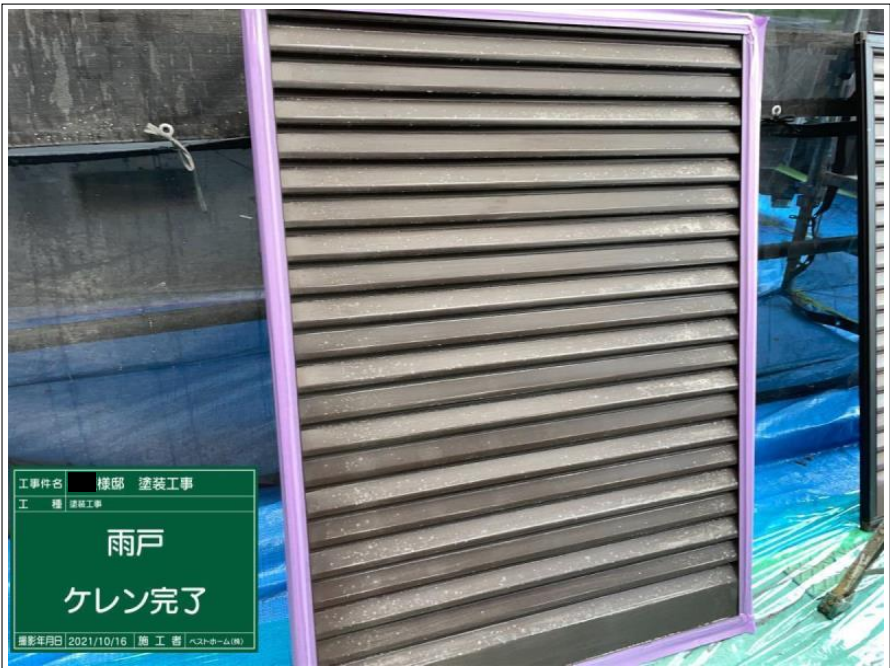
工事件名 棟部 塗装工事
工 種 塗装工事
雨戸
ケレン完了
撮影年月日 2021/10/16 | 施 工 者 ヘストホーム(株)

下地処理

ケレン完了

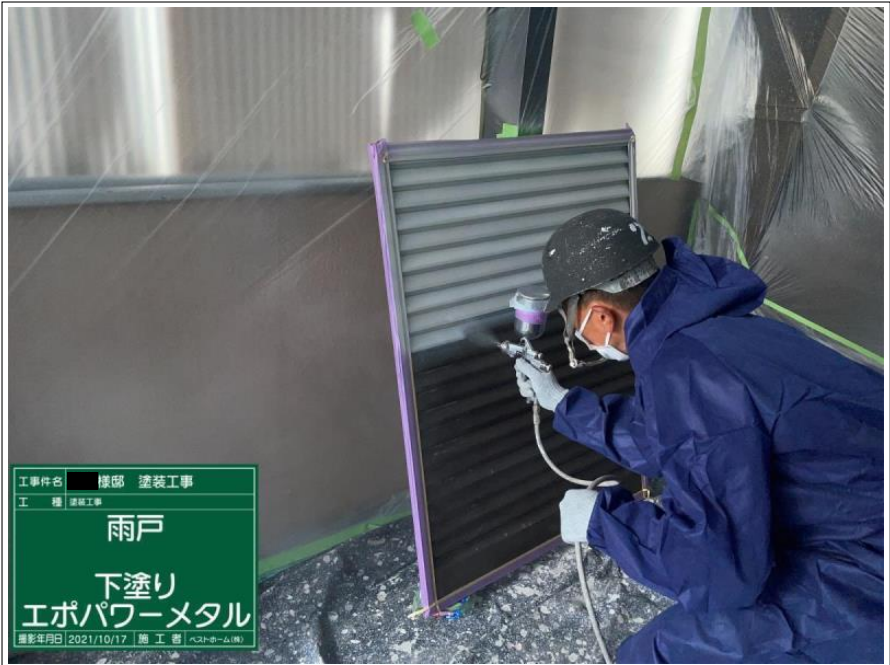
雨戸

下地処理

錆止め塗布

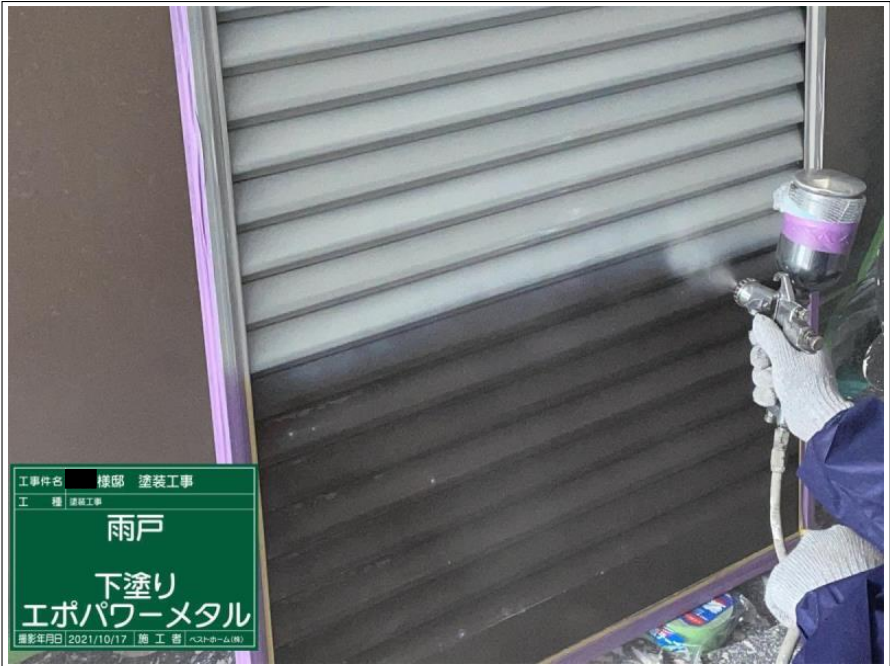
雨戸

下地処理

錆止め塗布

施工中

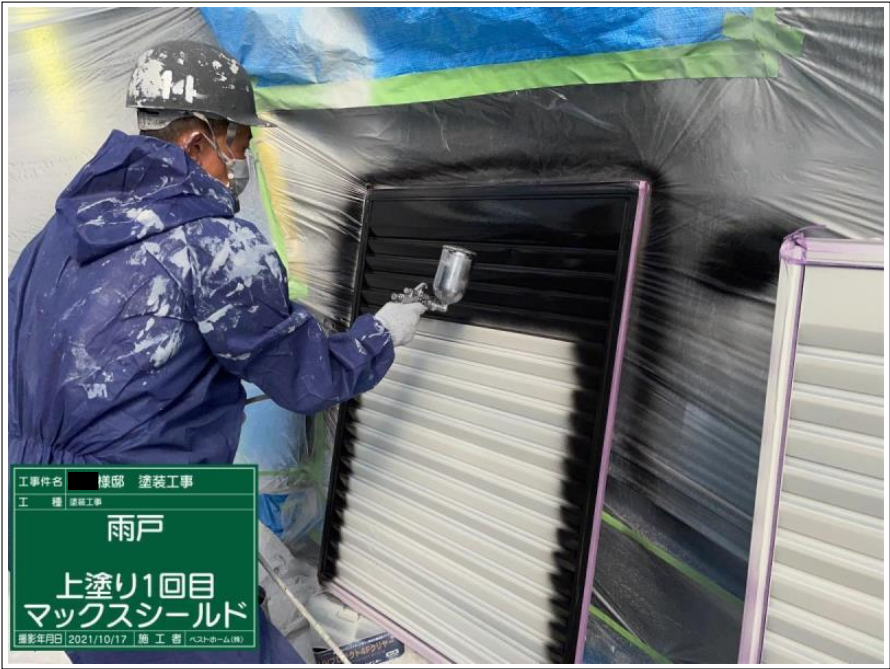
雨戸

上塗り 1 回目

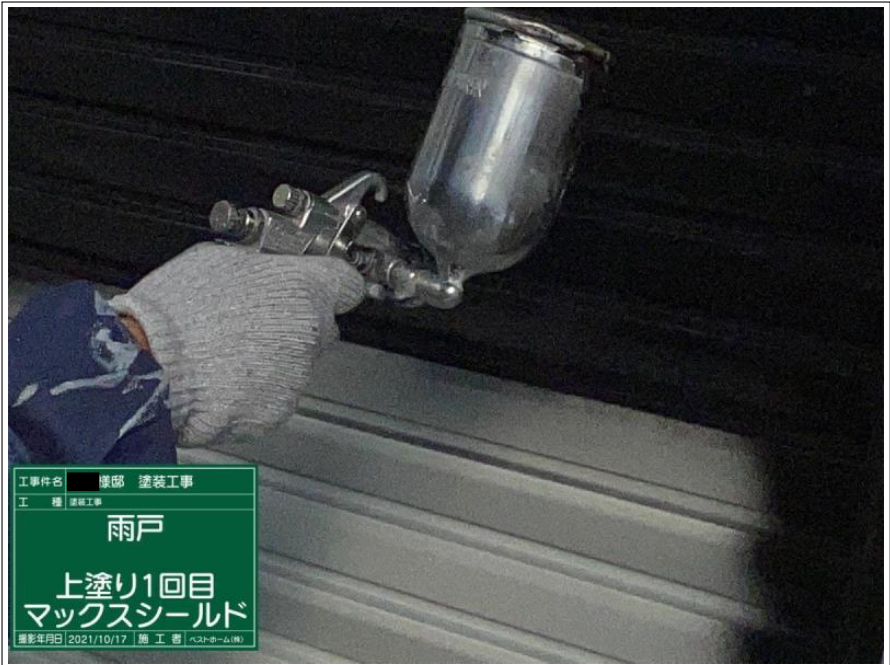
雨戸

上塗り 1 回目

施工中

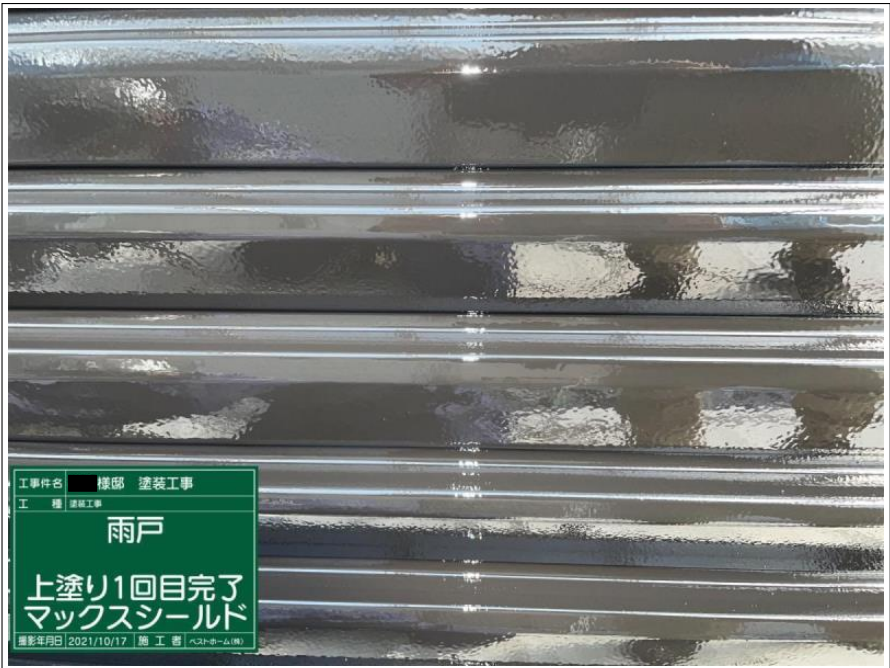
雨戸

上塗り 1 回目

完了

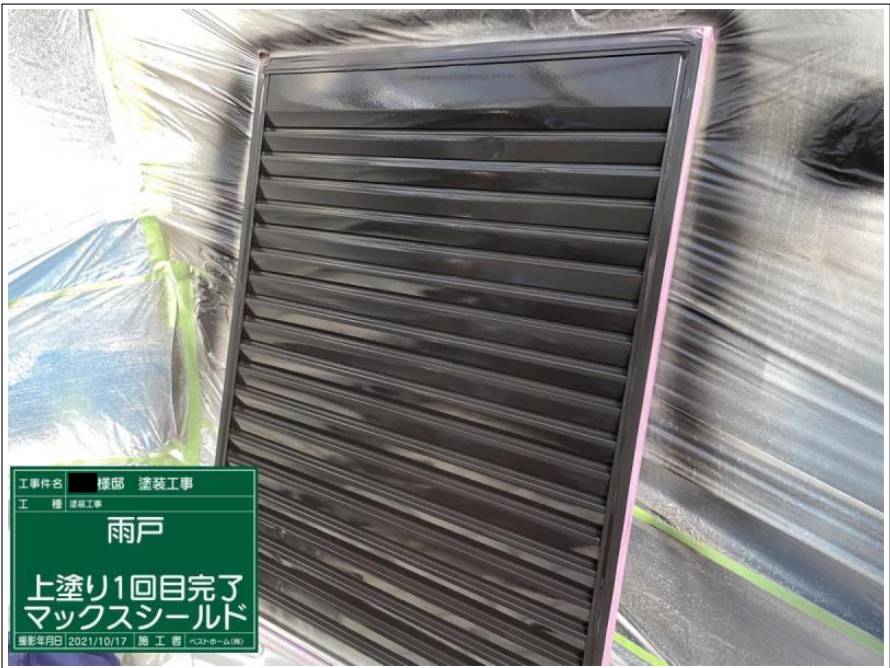
雨戸

上塗り 1 回目

完了
