工事写真報告書

工事箇所 屋根・外壁 塗装工事

工事住所 北九州市 小倉南区 中曽根

工事施工者 ベストホーム株式会社

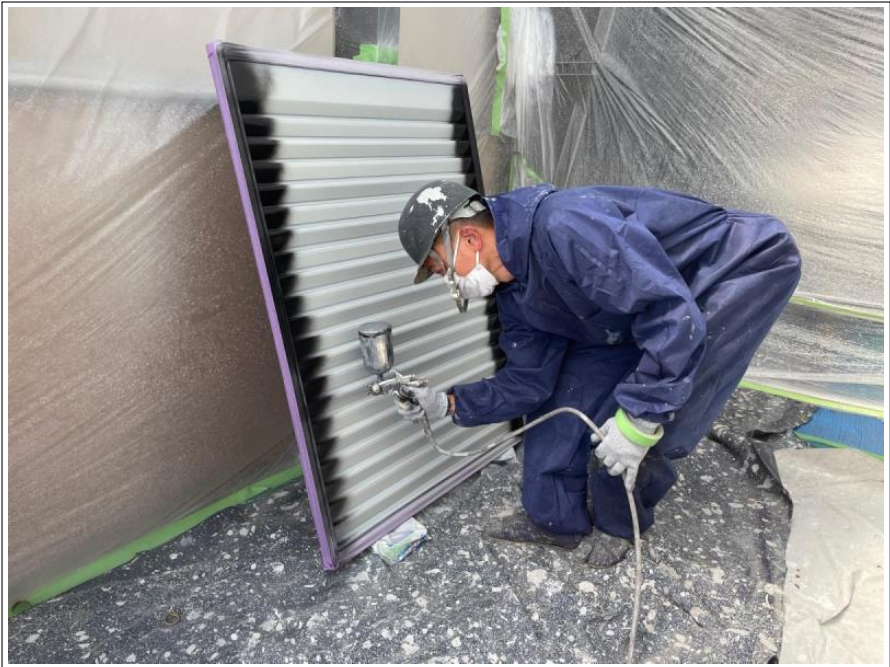
雨戸

上塗り 1 回目

施工中

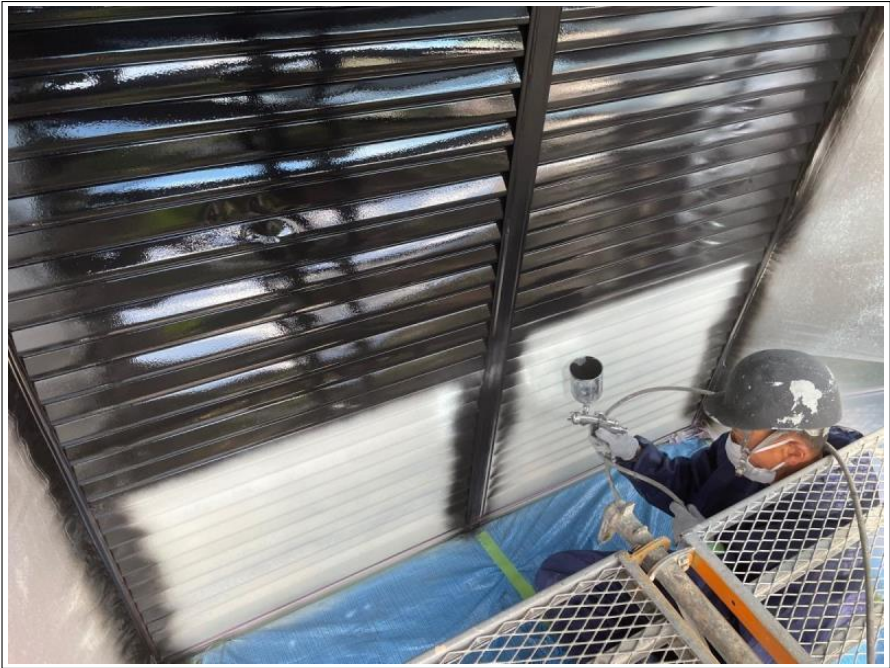
雨戸

上塗り 1 回目

施工中

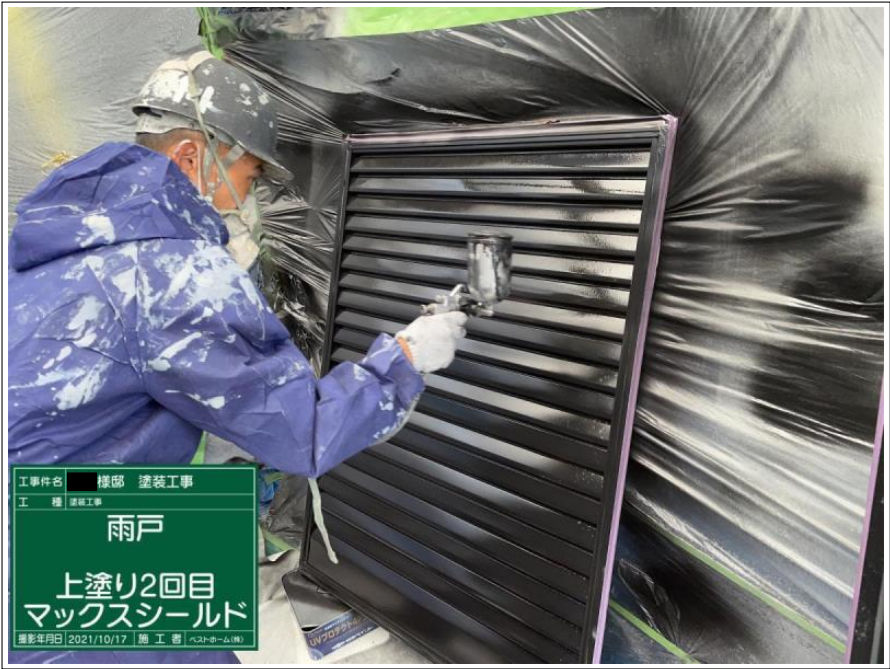
雨戸

上塗り 2 回目

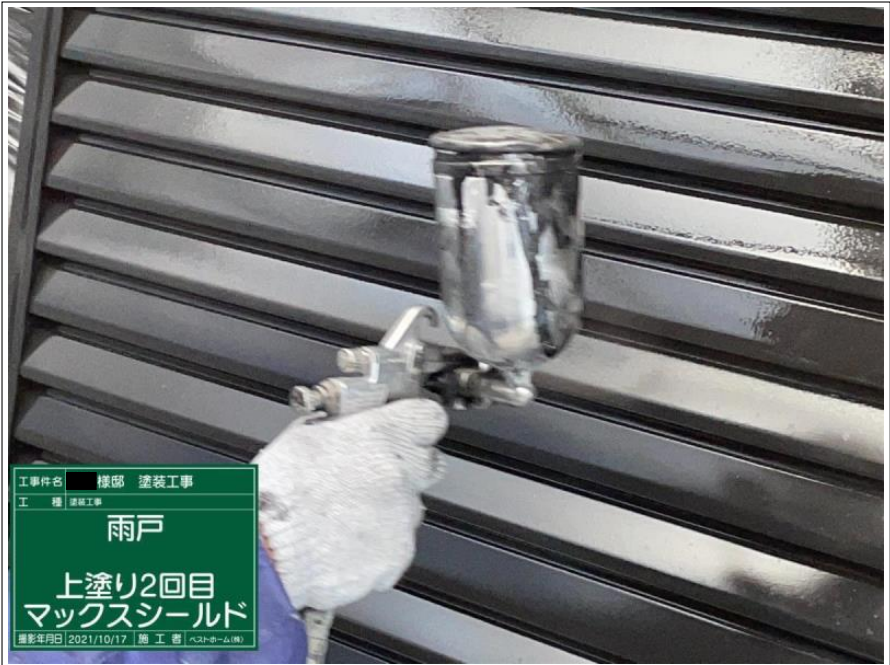
工事件名 様邸 塗装工事
工 種 塗装工事
雨戸
上塗り2回目
マックスシールド
撮影年月日 2021/10/17 施工者 ヘストホーム(株)

上塗り 2 回目

施工中

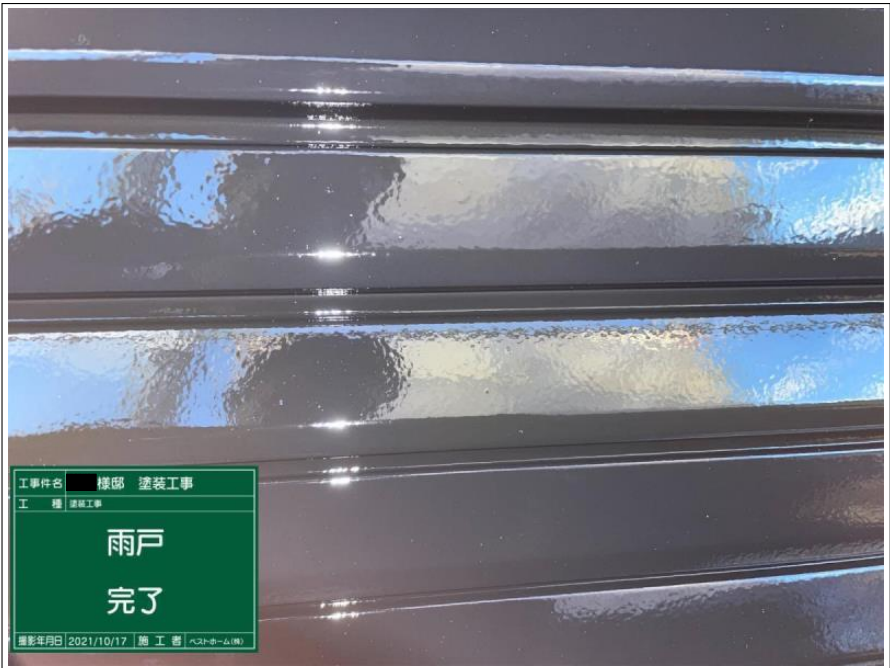
工事件名 様邸 塗装工事
工 種 塗装工事
雨戸
完了
撮影年月日 2021/10/17 施工者 ヘストホーム(株)

施工完了

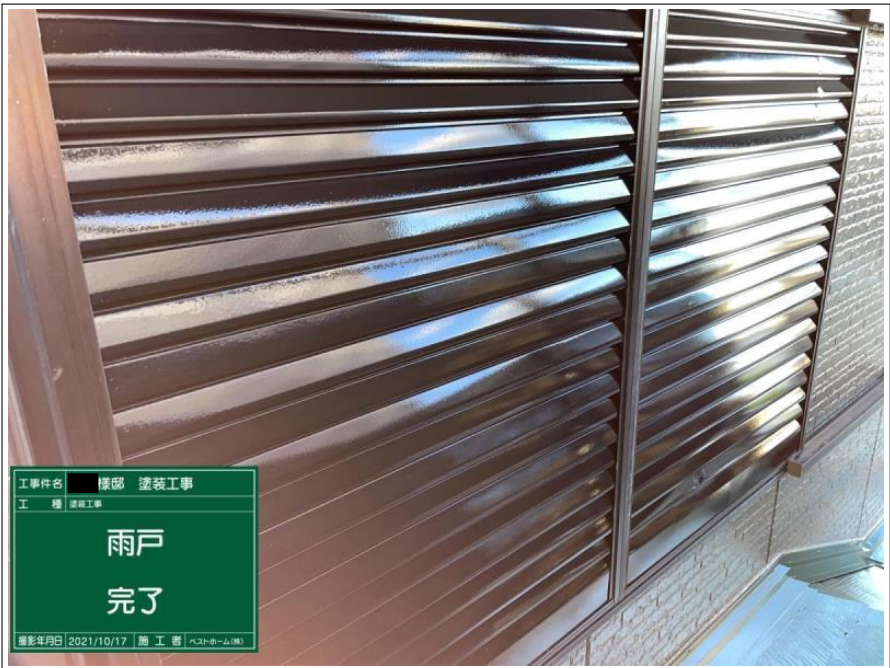
工事件名 様邸 塗装工事
工 種 塗装工事
雨戸
完了
撮影年月日 2021/10/17 施工者 ヘストホーム(株)

施工完了

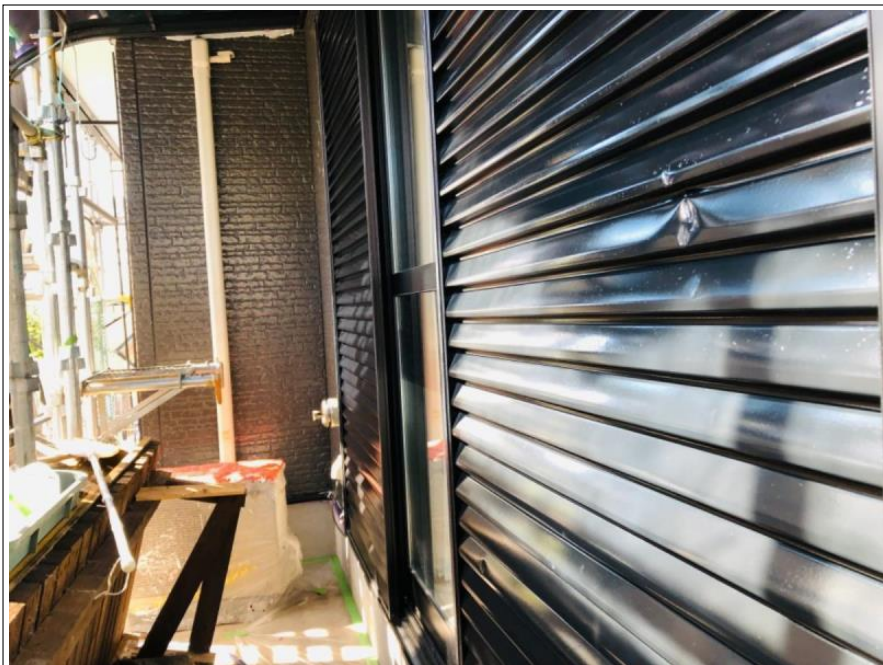
雨戸

施工完了

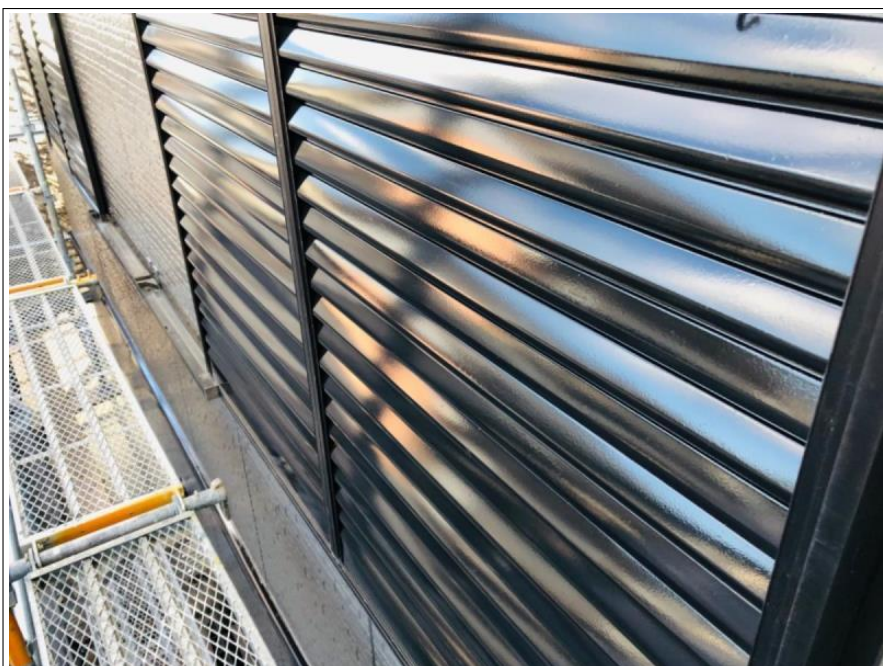
雨戸

施工完了

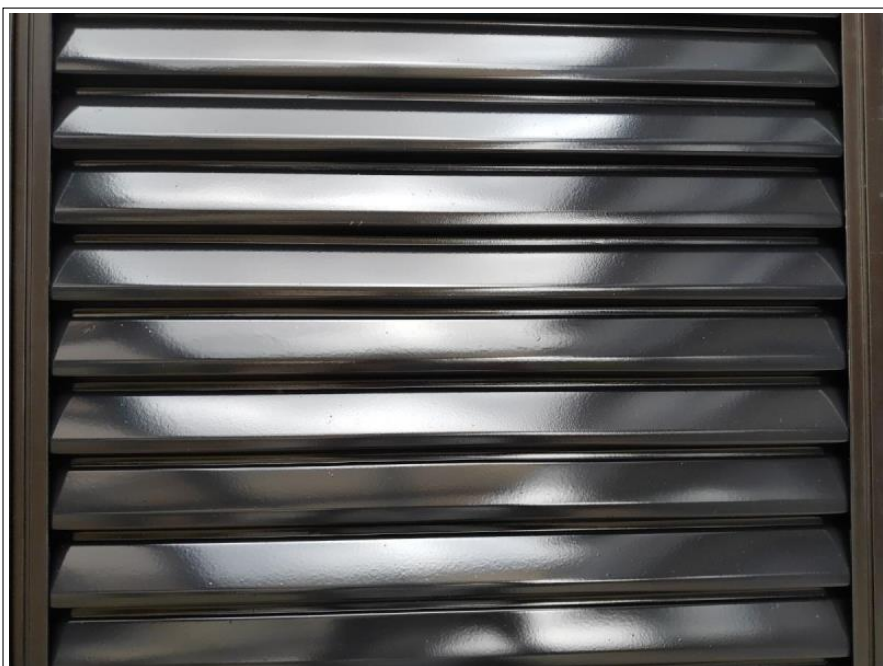
雨戸

施工完了

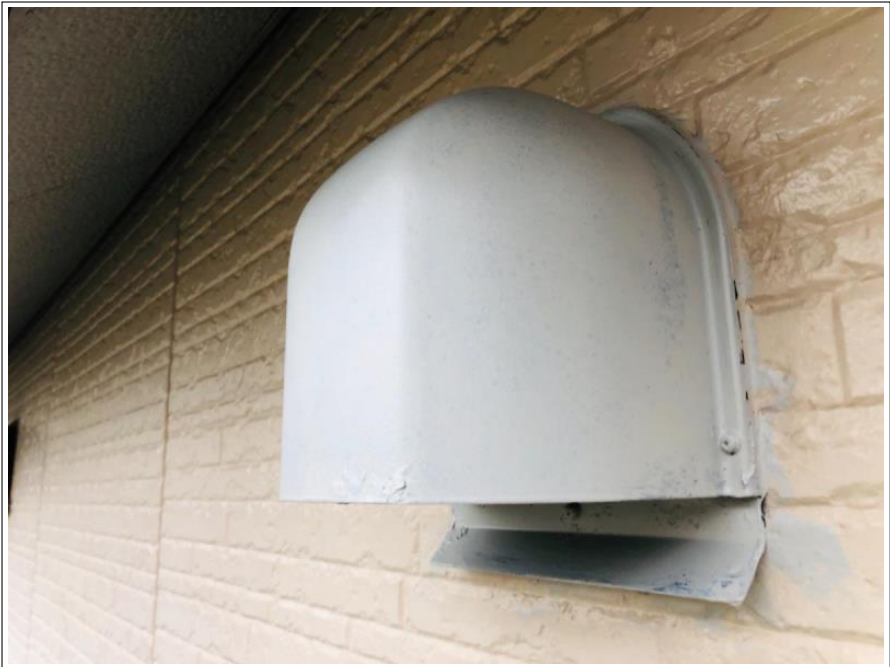
換気フード

下地処理

錆止め塗布

完了

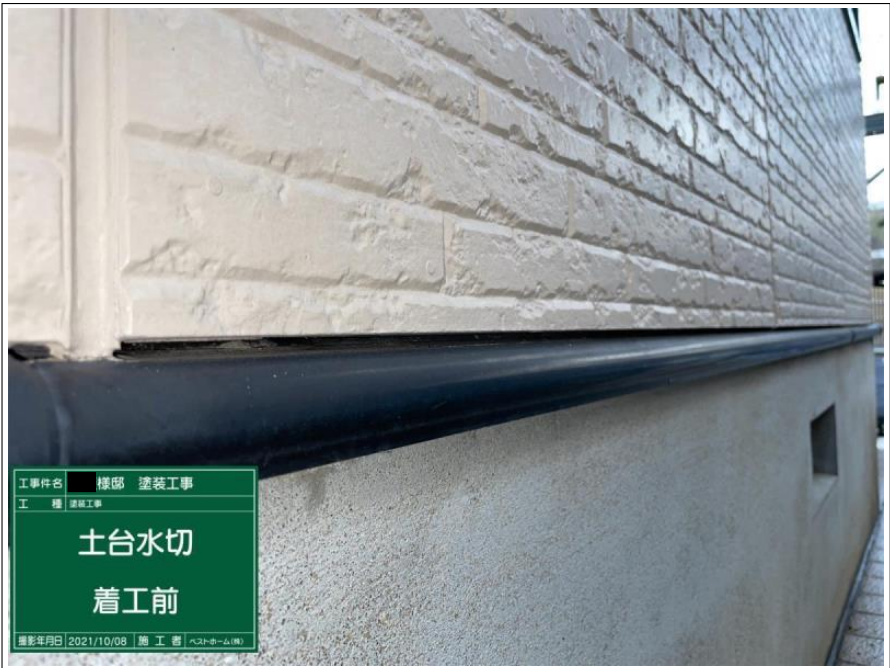
水切り

施工前

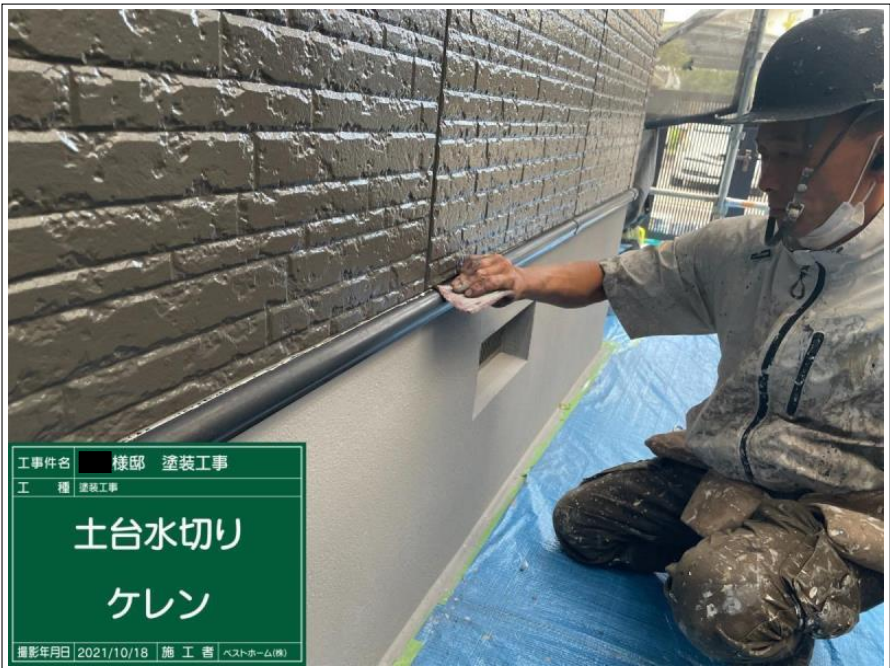
水切り

下地処理

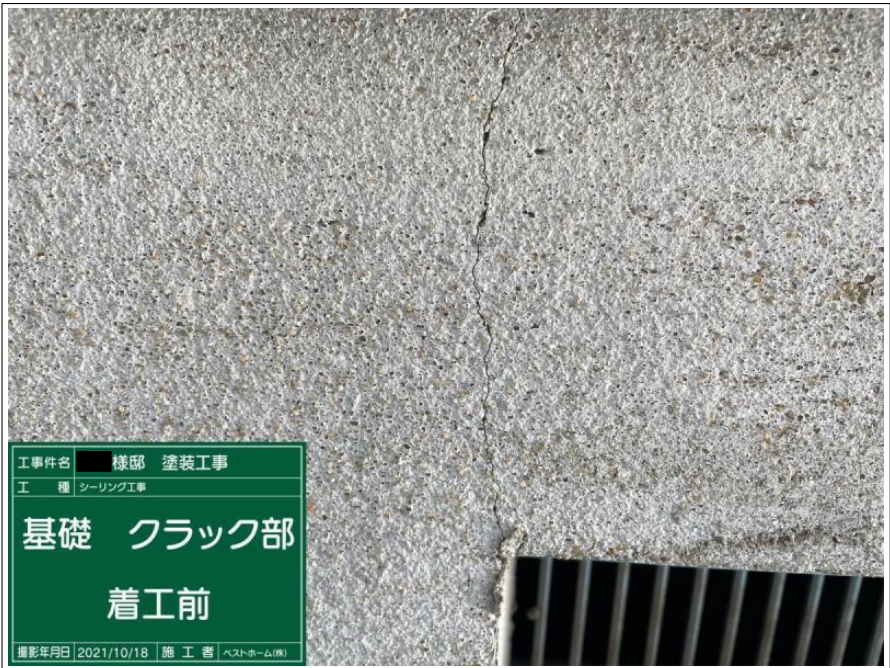
基礎 クラック部

施工前

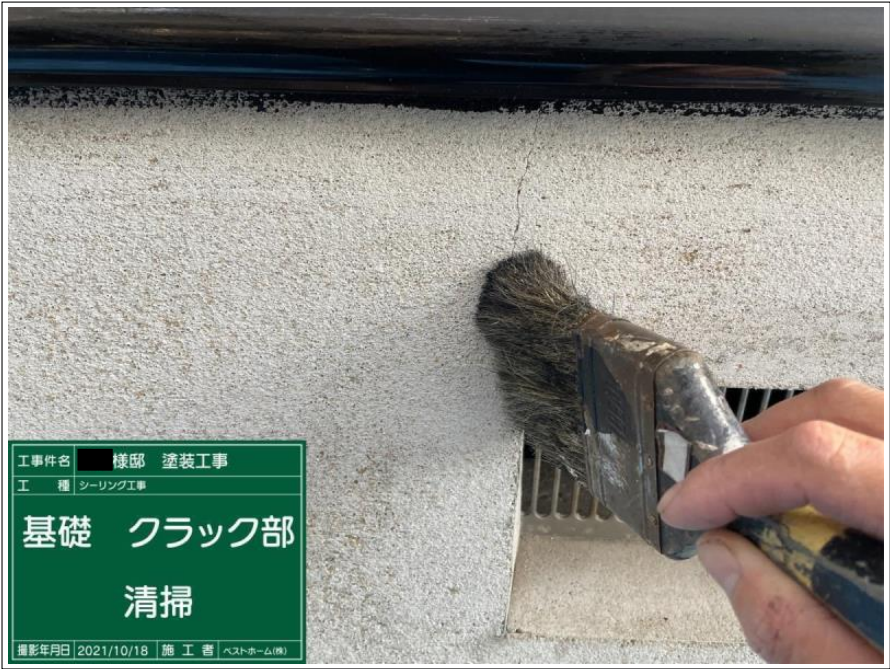
基礎 クラック部

清掃

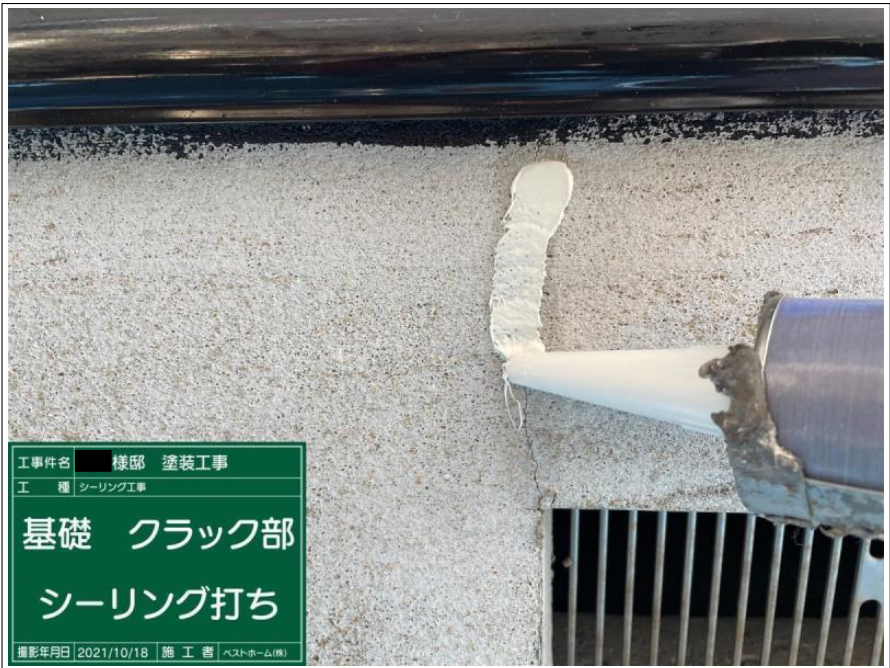
基礎 クラック部

シーリング打ち

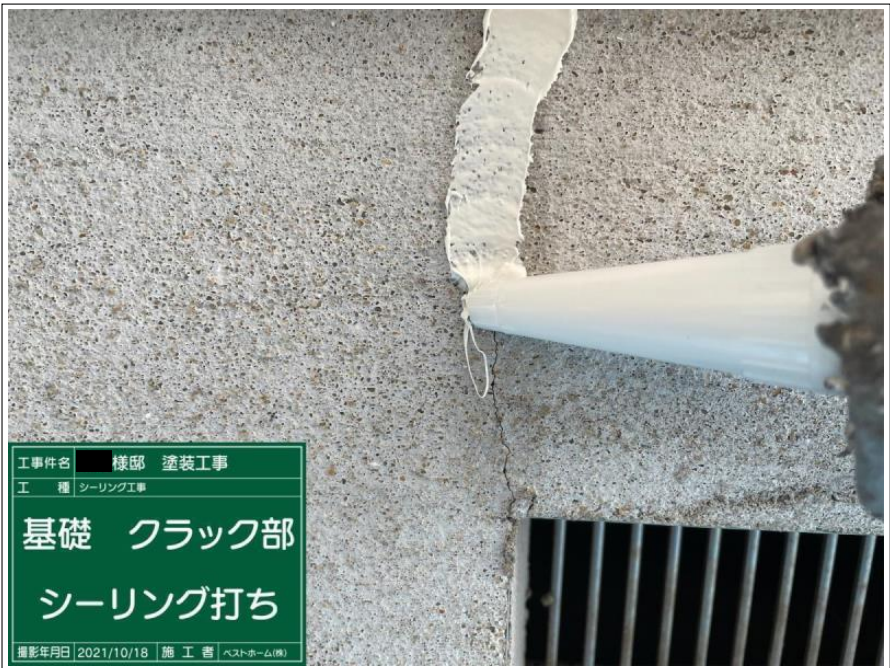
基礎 クラック部

シーリング打ち

施工中

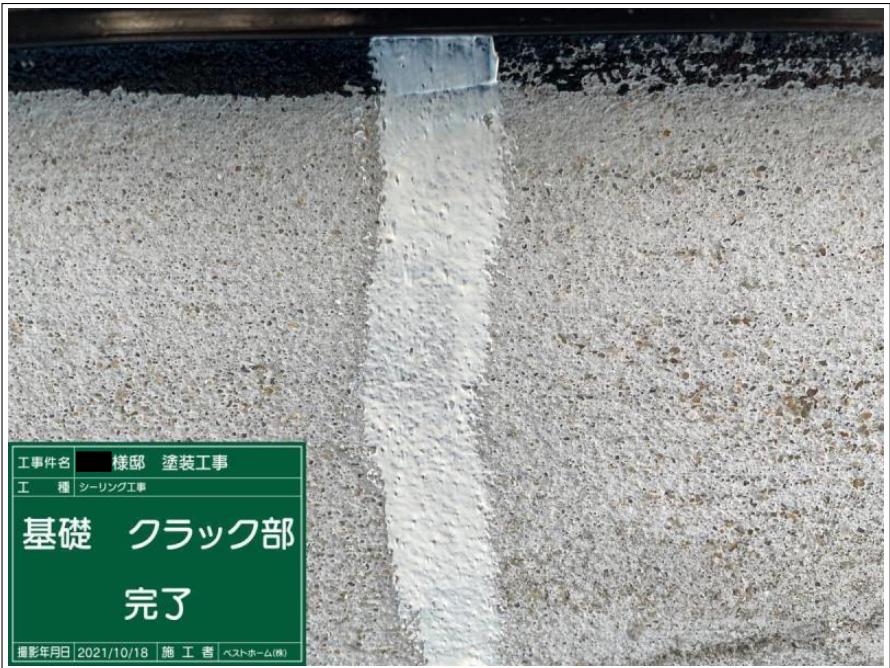
基礎 クラック部

シーリング補修

完了

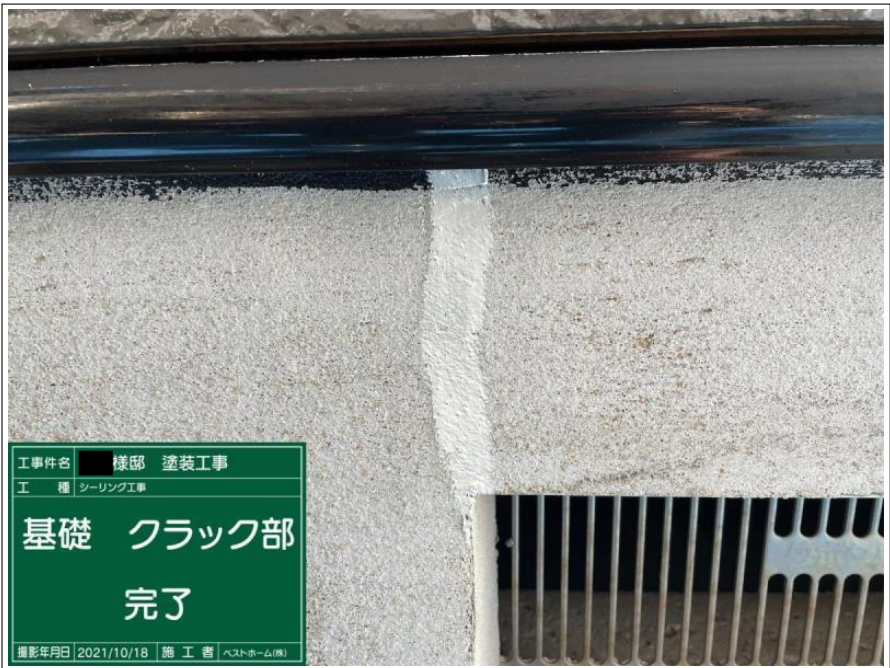
基礎 クラック部

シーリング補修

完了

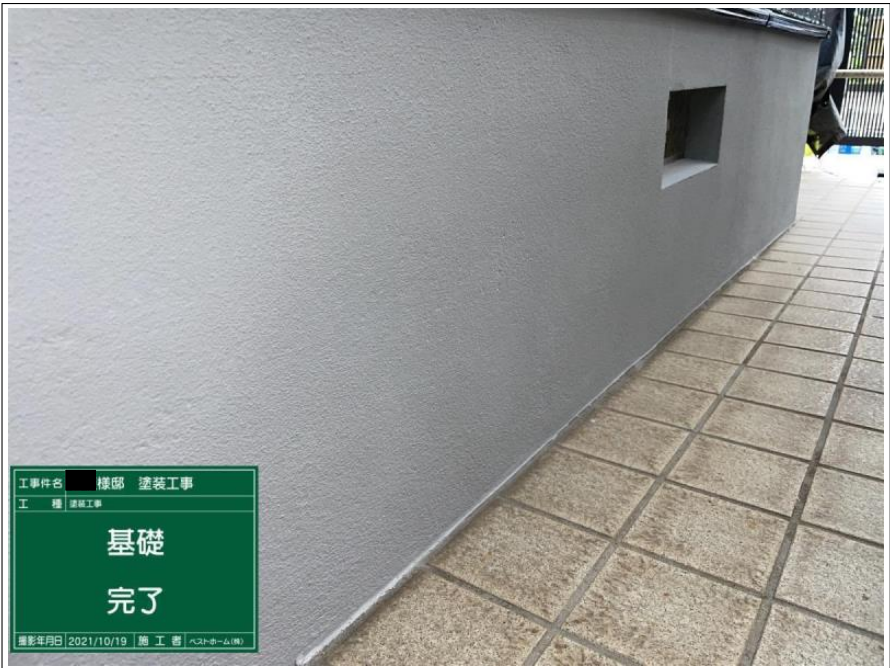
基礎

施工完了

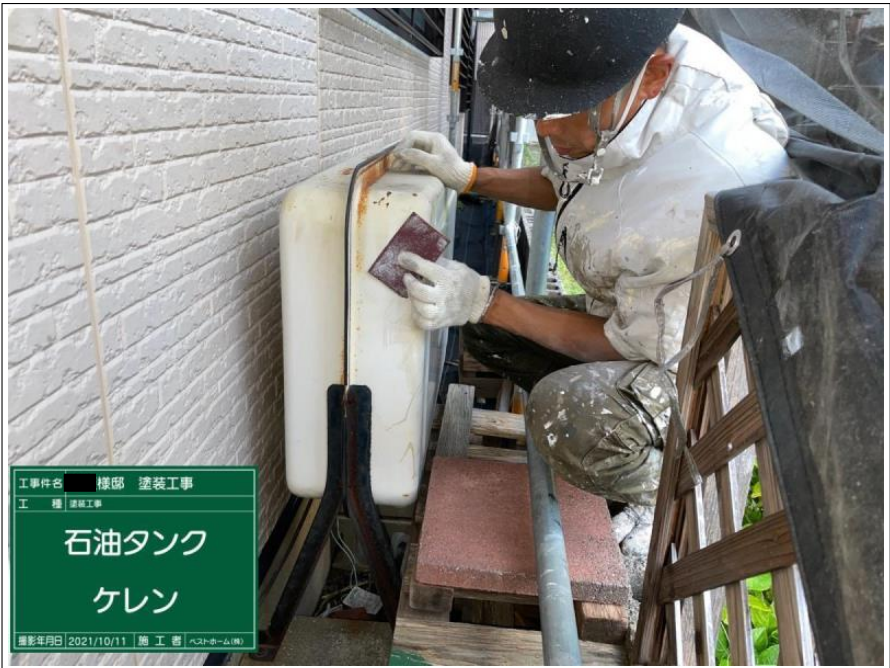
石油タンク

下地処理

ケレン中

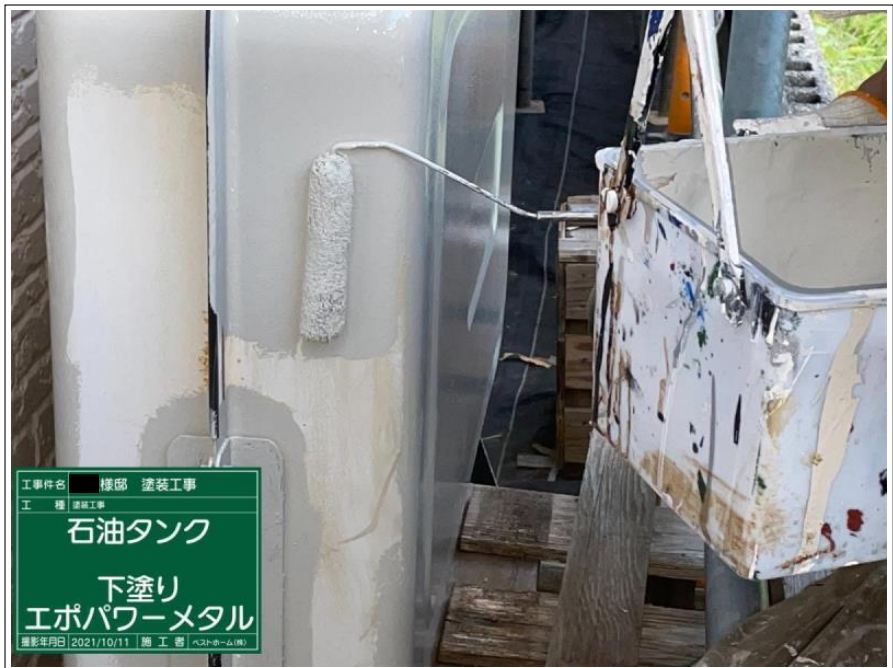
石油タンク

下地処理

錆止め塗布

施工中

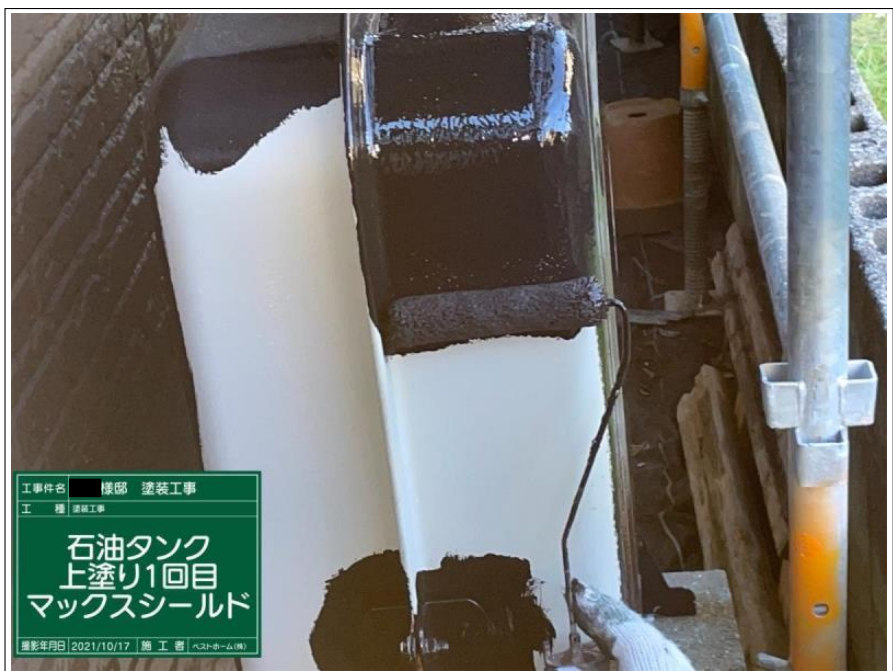
石油タンク

上塗り 1 回目

施工中

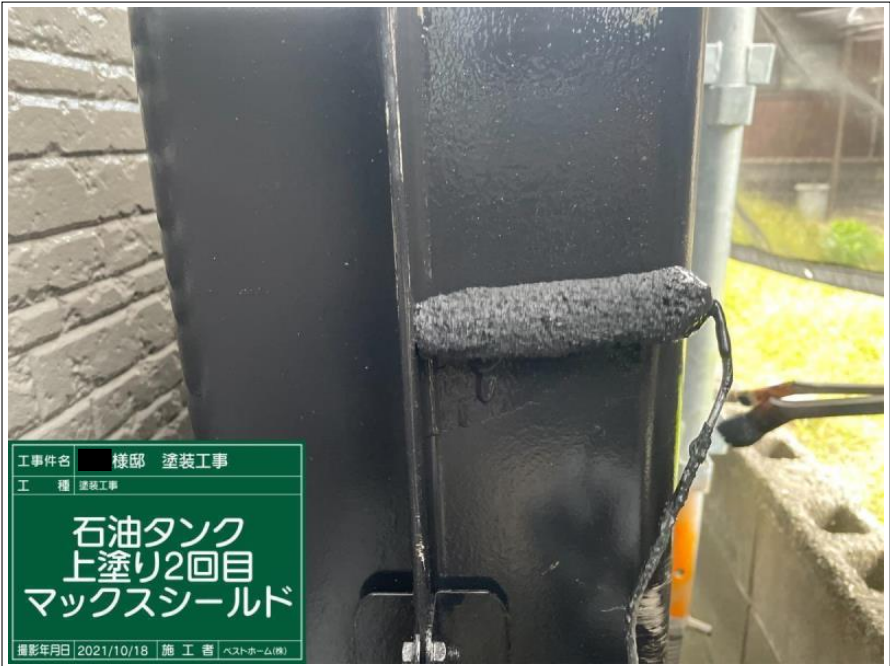
石油タンク

上塗り 2 回目

施工中

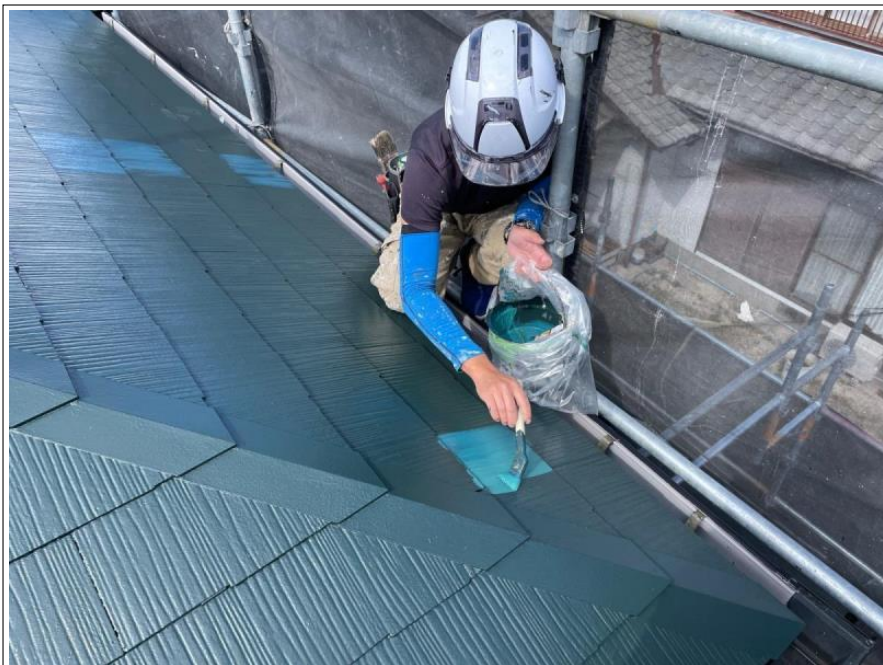
完了検査

手直し

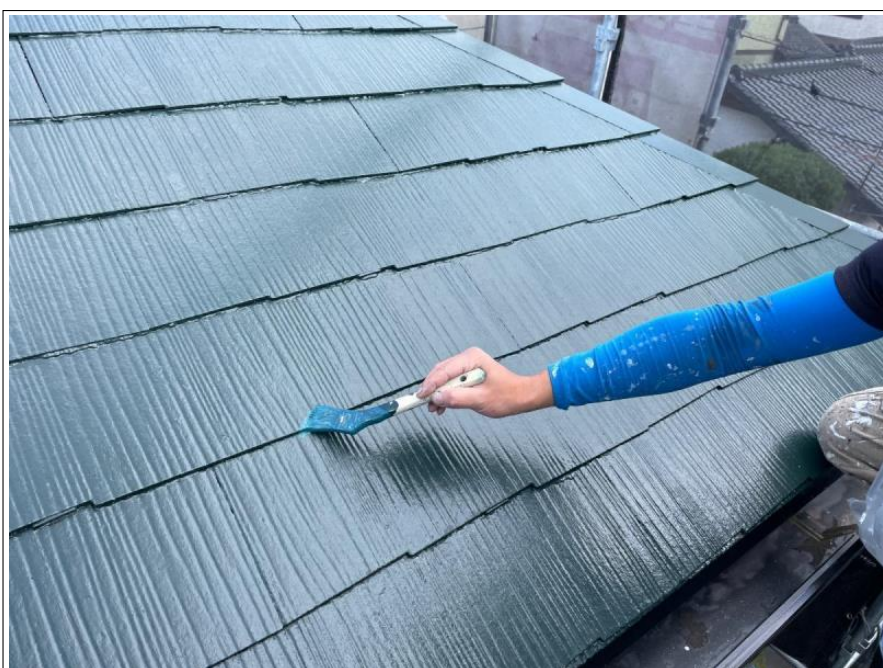
完了検査

手直し

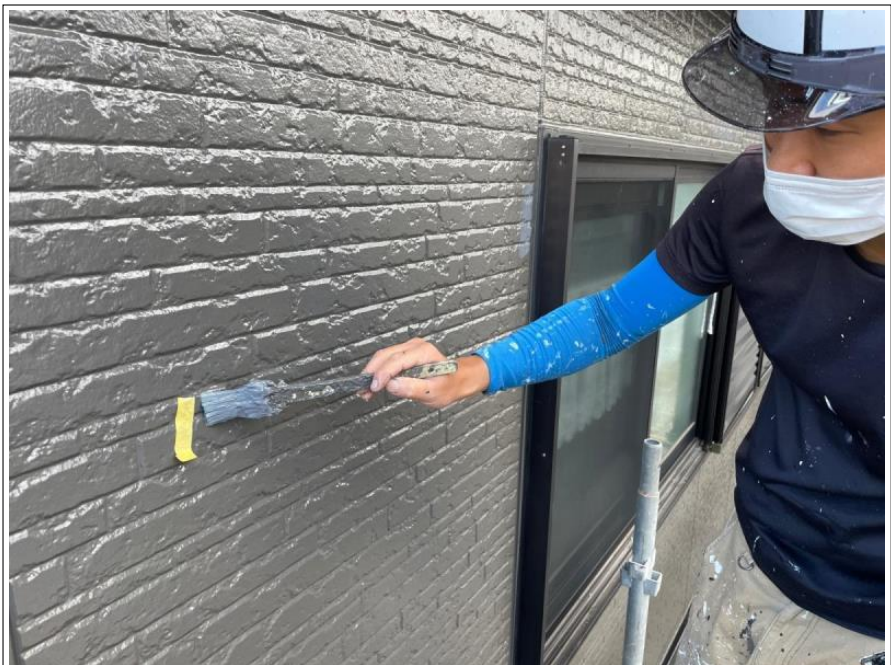
完了検査

手直し
