# 工事写真報告書

工 事 箇 所 屋根・外壁・付帯 塗装工事

工事住所 北九州市 小倉北区 原町

工事施工者 **ベストホーム株式会社**

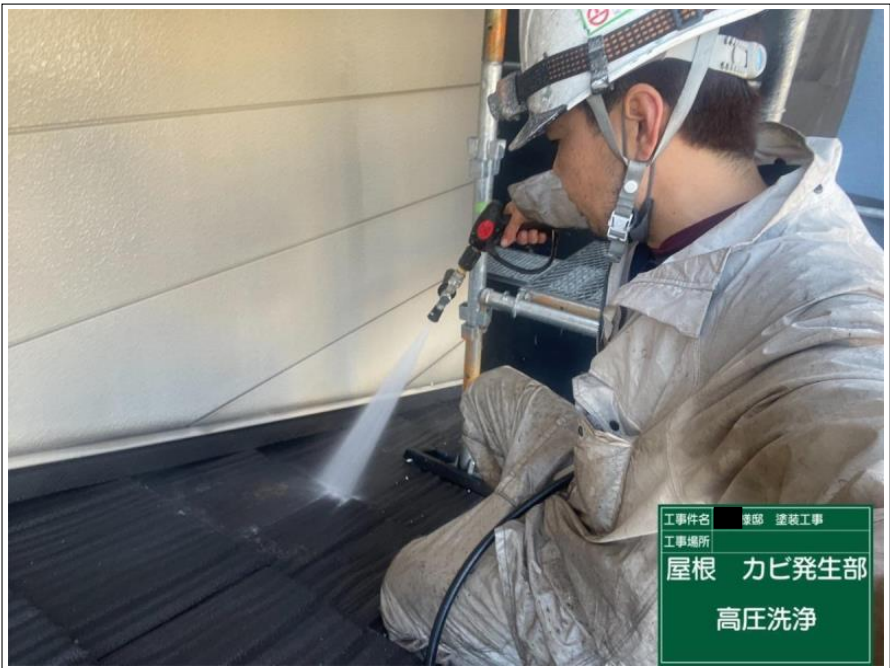
高圧洗浄

屋根 カビ発生部

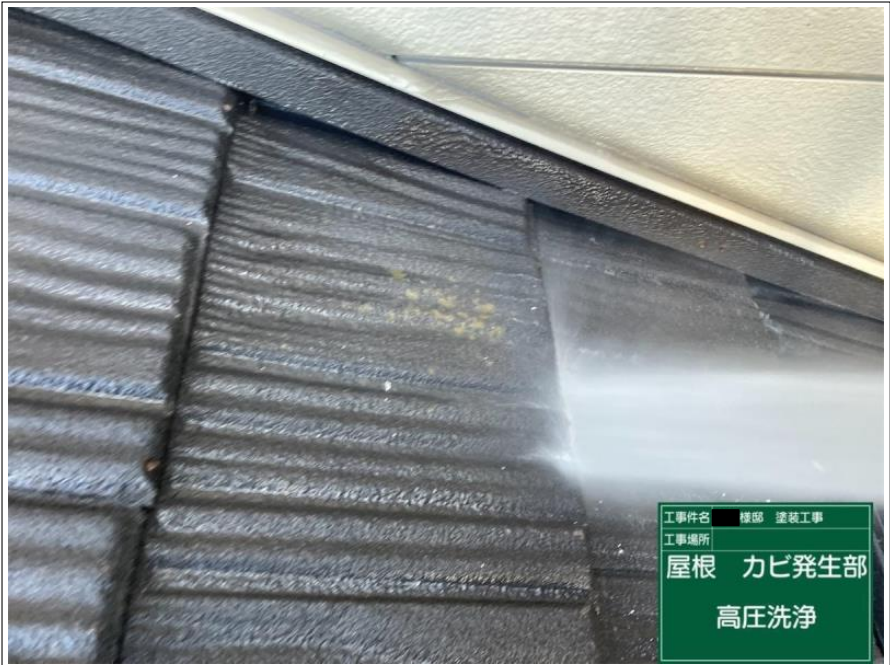
# 高圧洗浄

屋根 カビ発生部

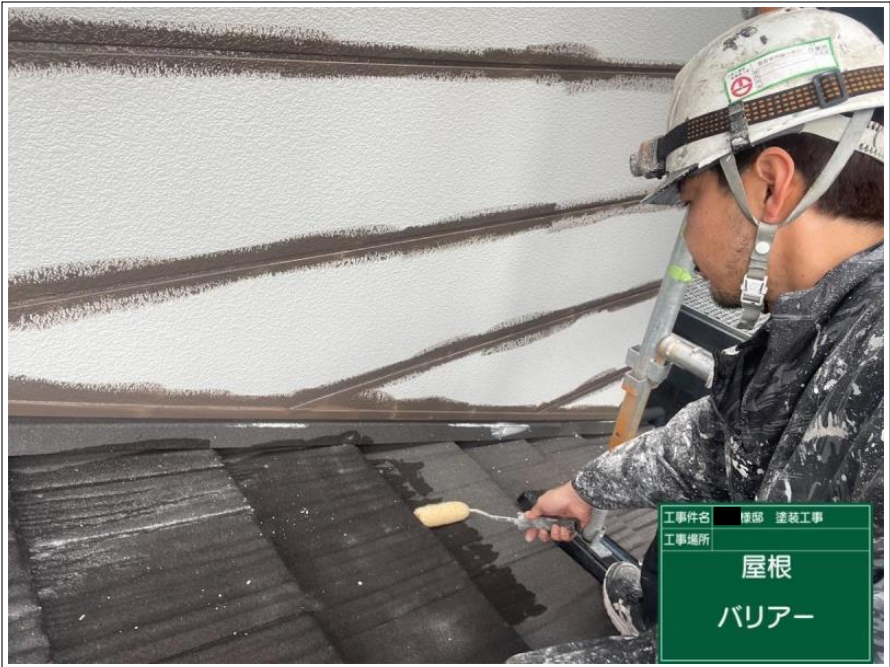
屋根 カビ発生部

防カビ下塗り

バリヤー塗布

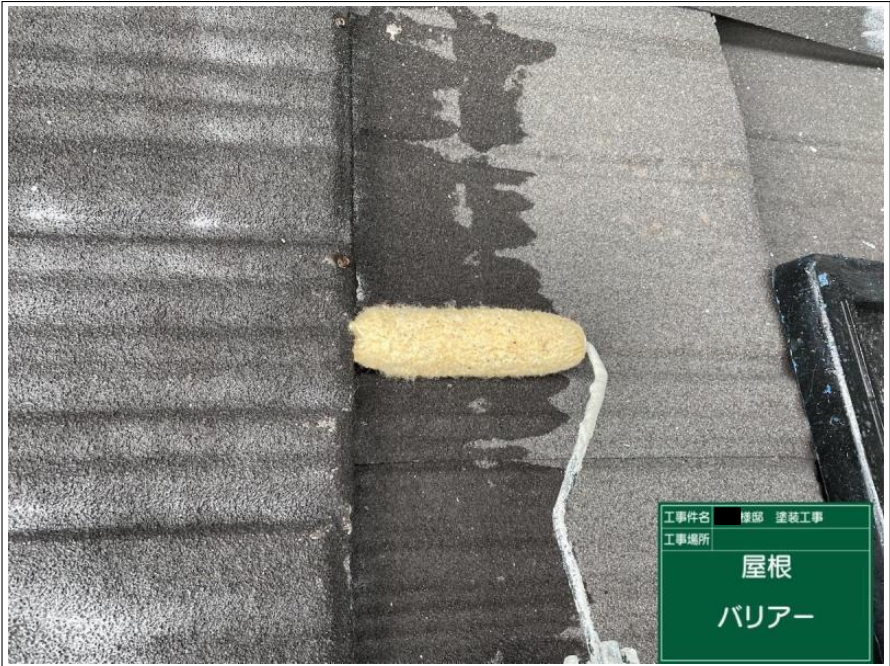
屋根 カビ発生部

防カビ下塗り

バリヤー塗布

施工中

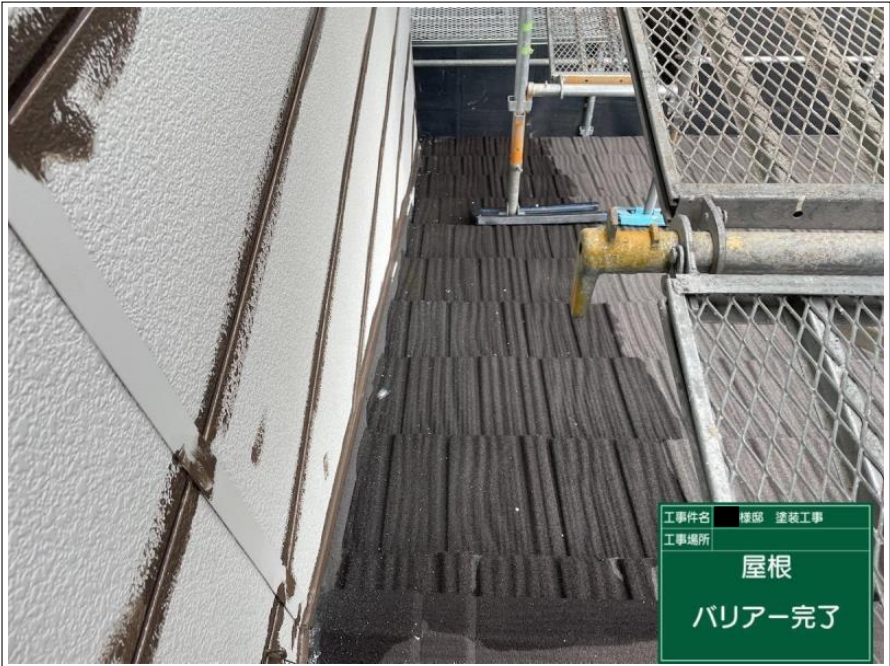
屋根 カビ発生部

防カビ下塗り

バリヤー塗布

完了

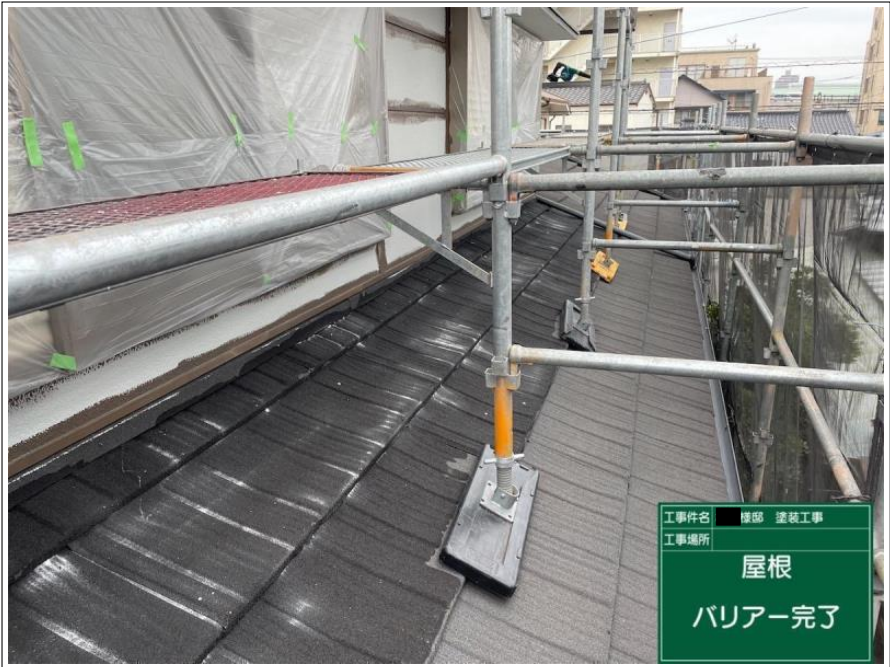
屋根 カビ発生部

防カビ下塗り

バリアー塗布

完了

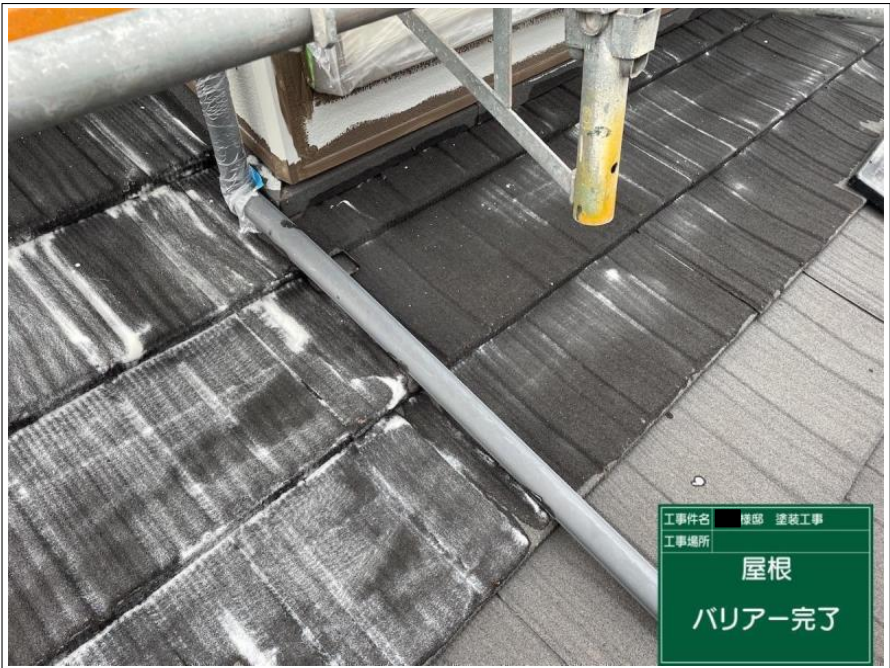
屋根 カビ発生部

防カビ下塗り

バリアー塗布

完了

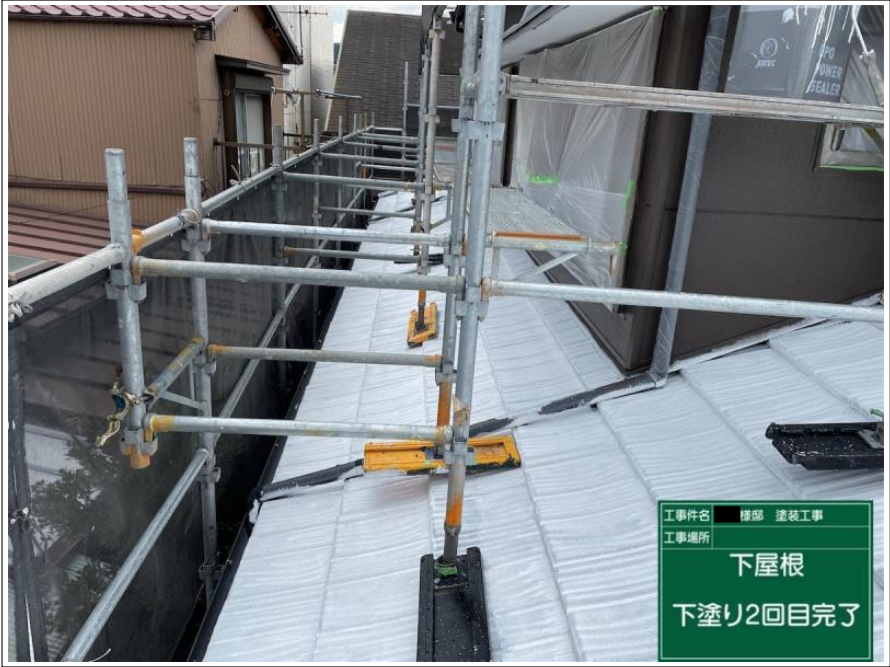
下屋根

下塗り 2 回目

完了

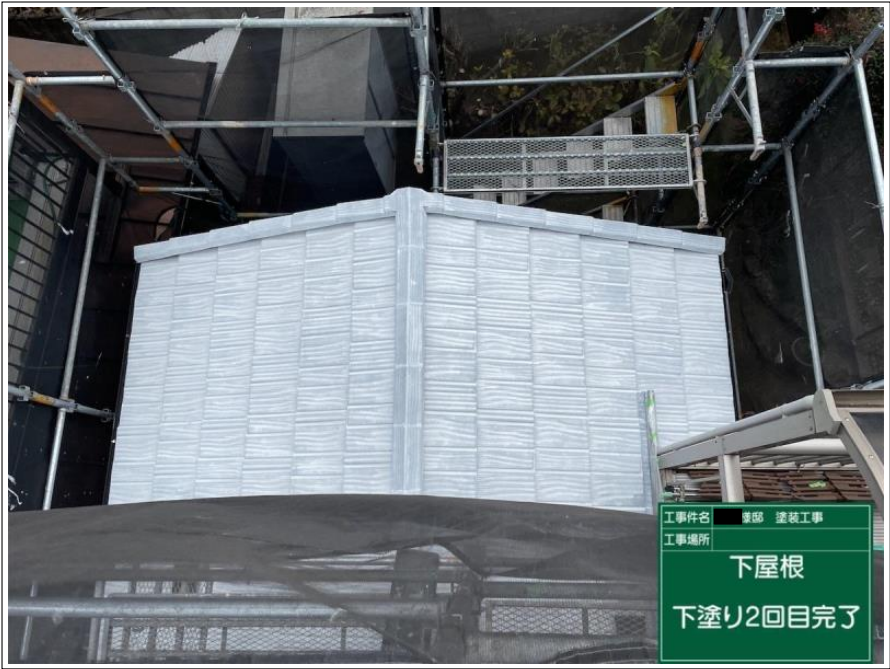
下屋根

下塗り 2 回目

完了

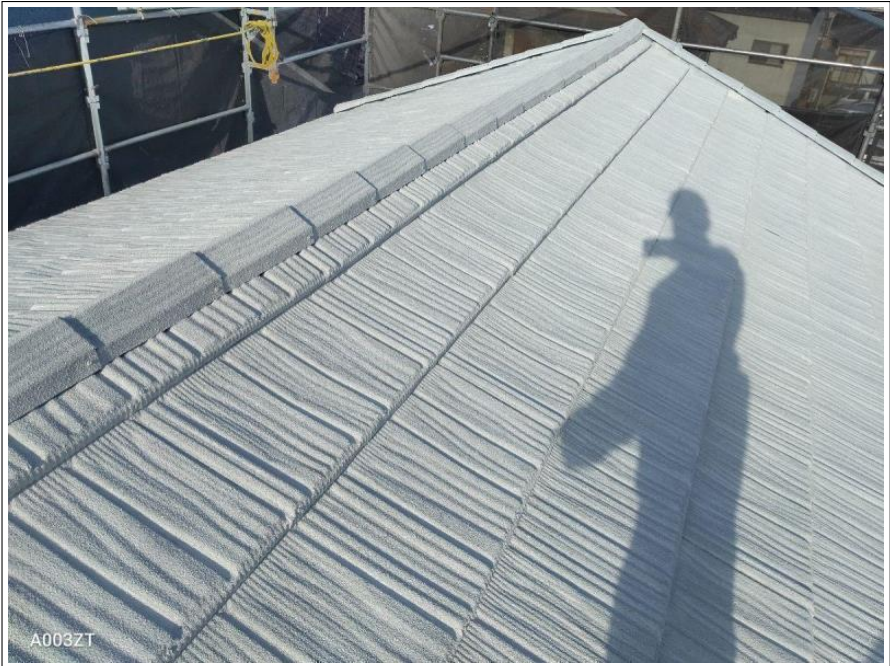
屋根 中間検査

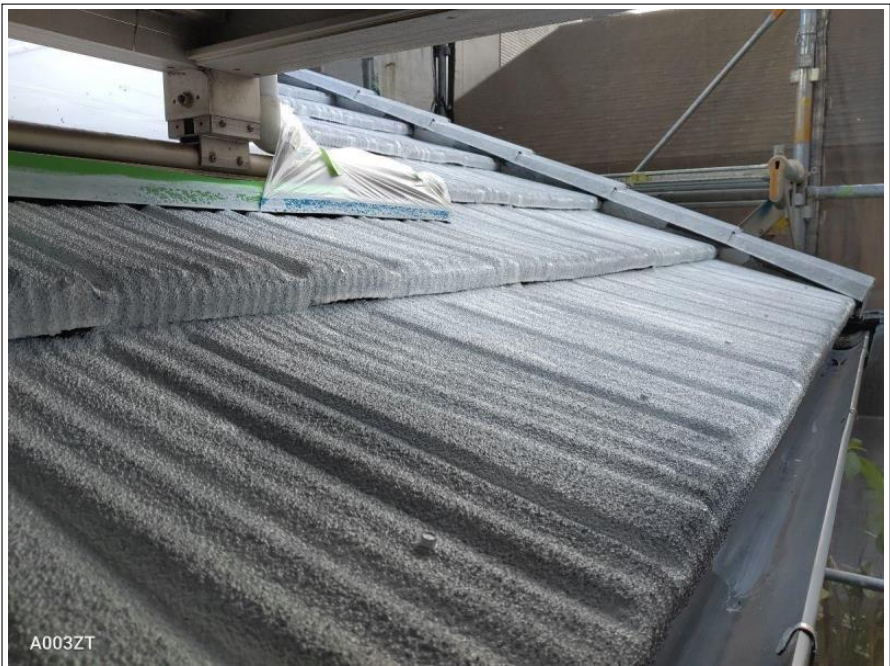
屋根 中間検査

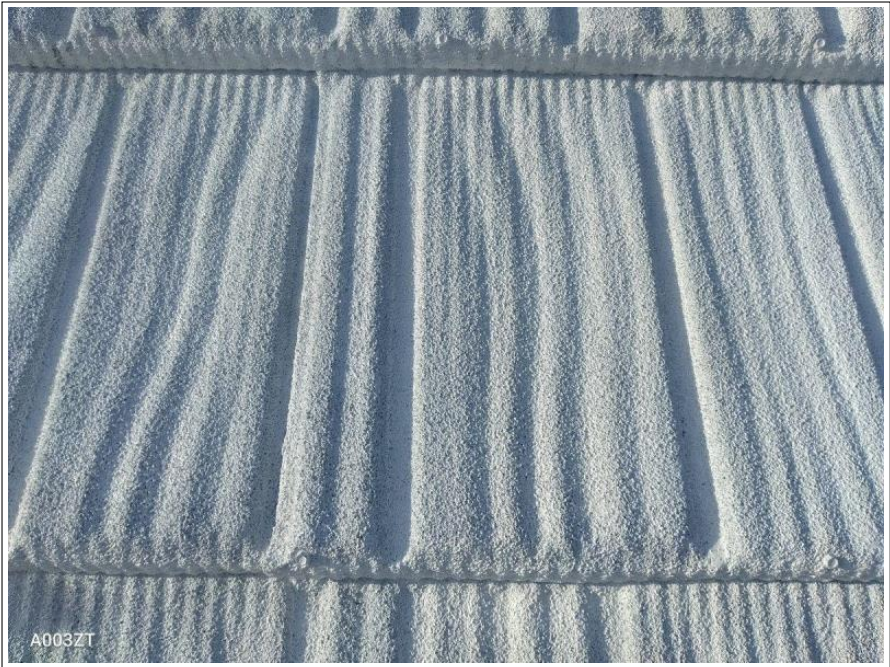
屋根 中間検査

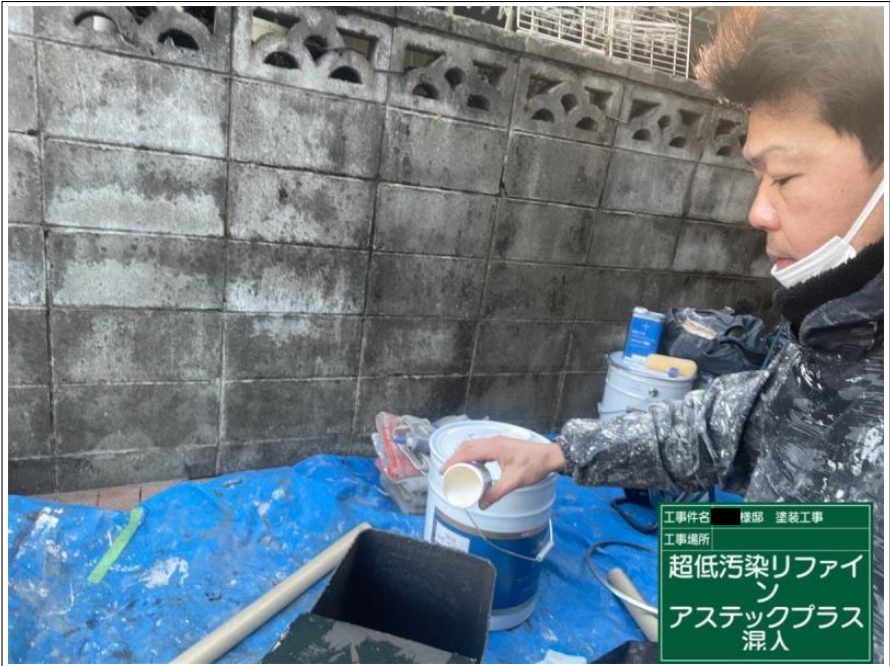
屋根 材料混入攪拌

防カビ添加材アステックプラスS

混入

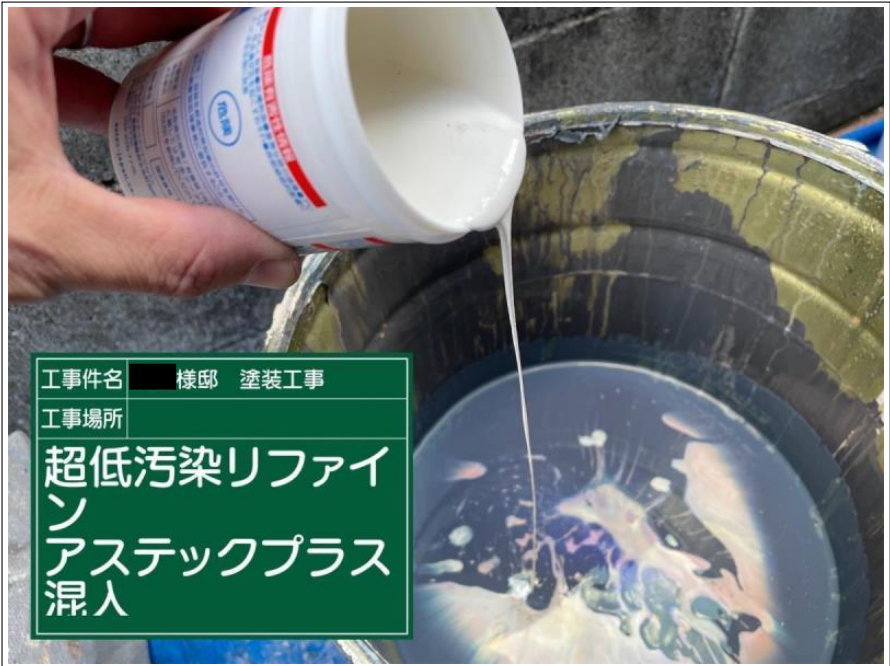
屋根 材料混入攪拌

防カビ添加材アステックプラスS

混入

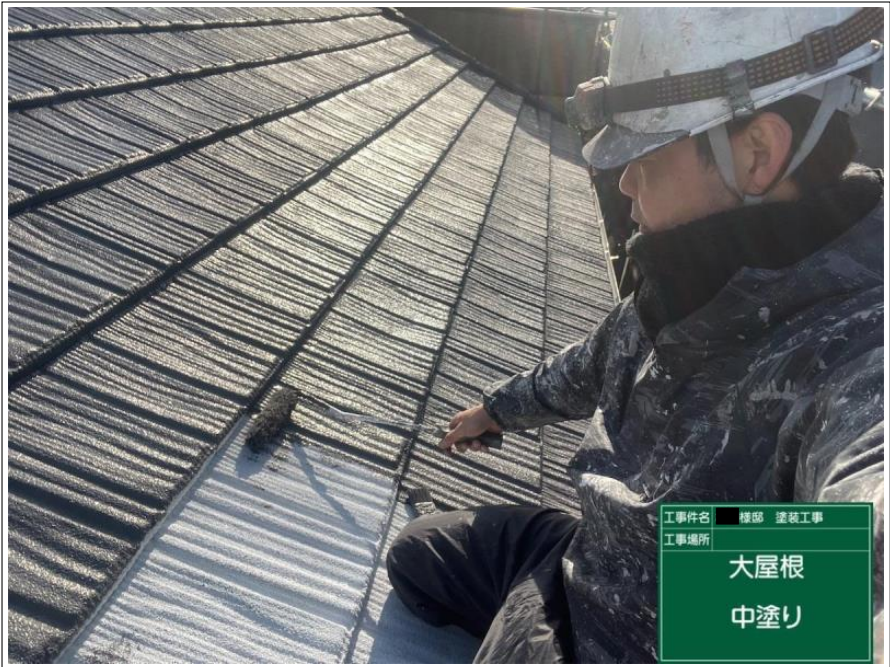
大屋根

上塗り 1 回目

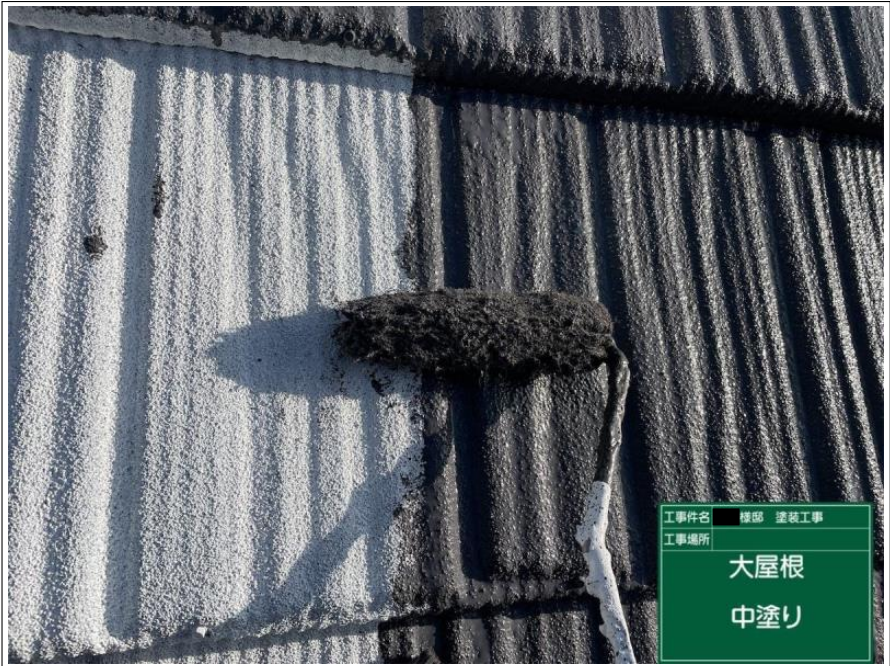
大屋根

上塗り 1 回目

施工中

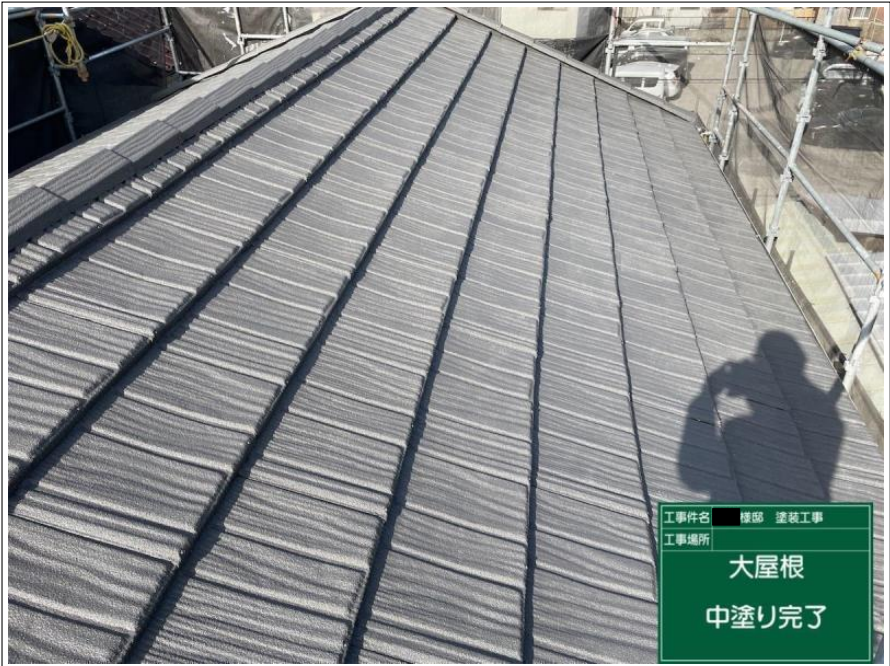
大屋根

上塗り 1 回目

完了

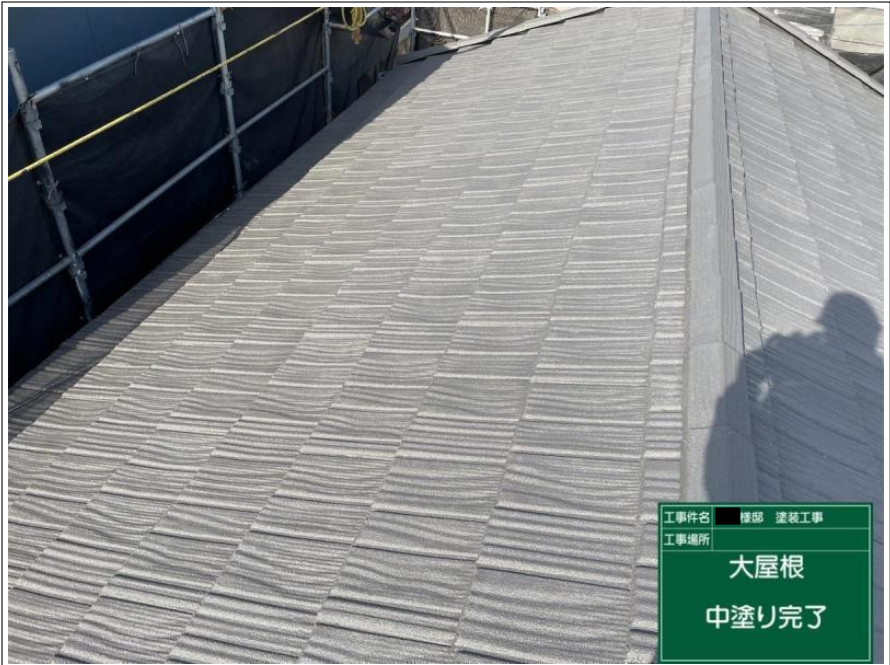
大屋根

上塗り 1 回目

完了

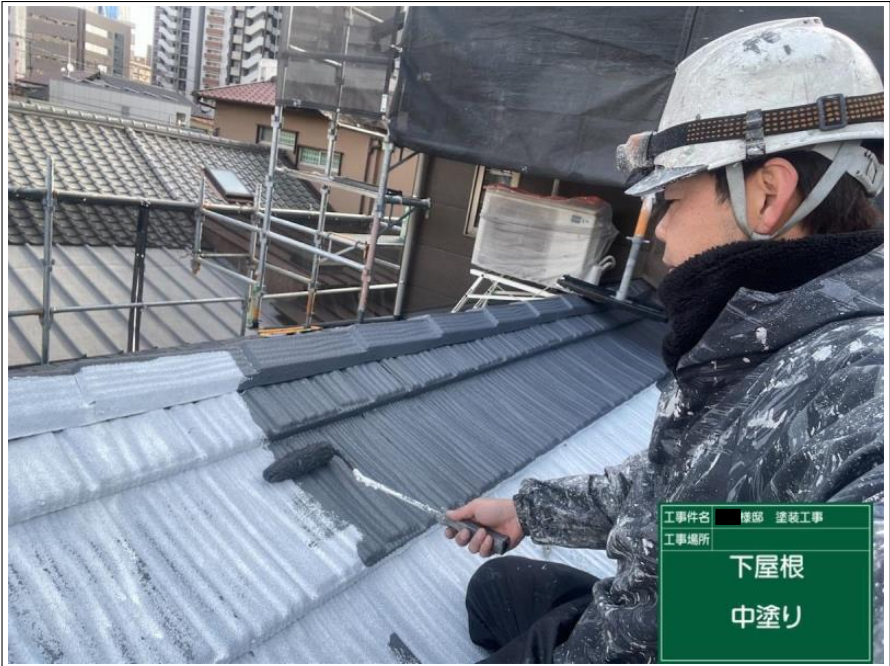
下屋根

上塗り 1 回目

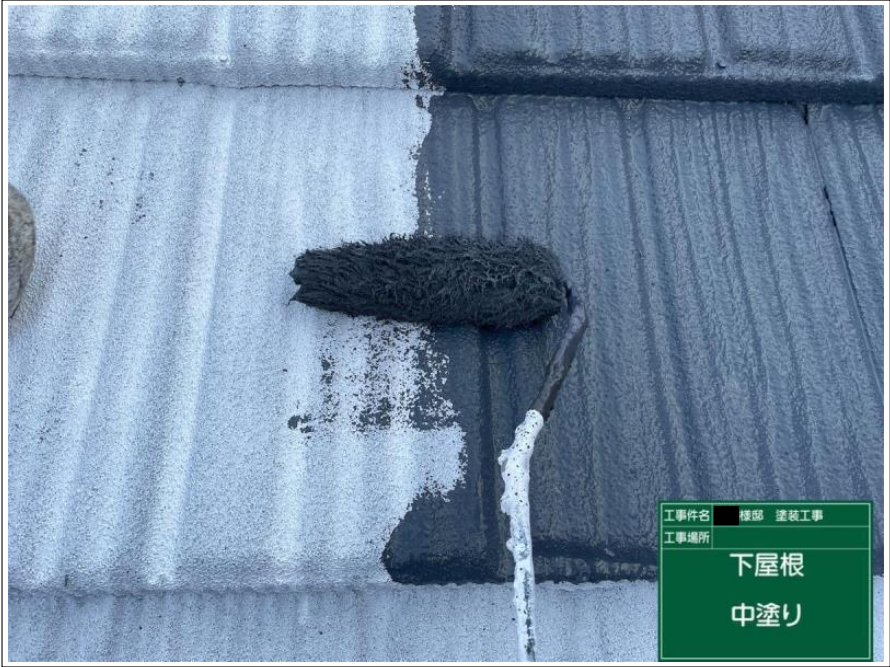
下屋根

上塗り 1 回目

施工中

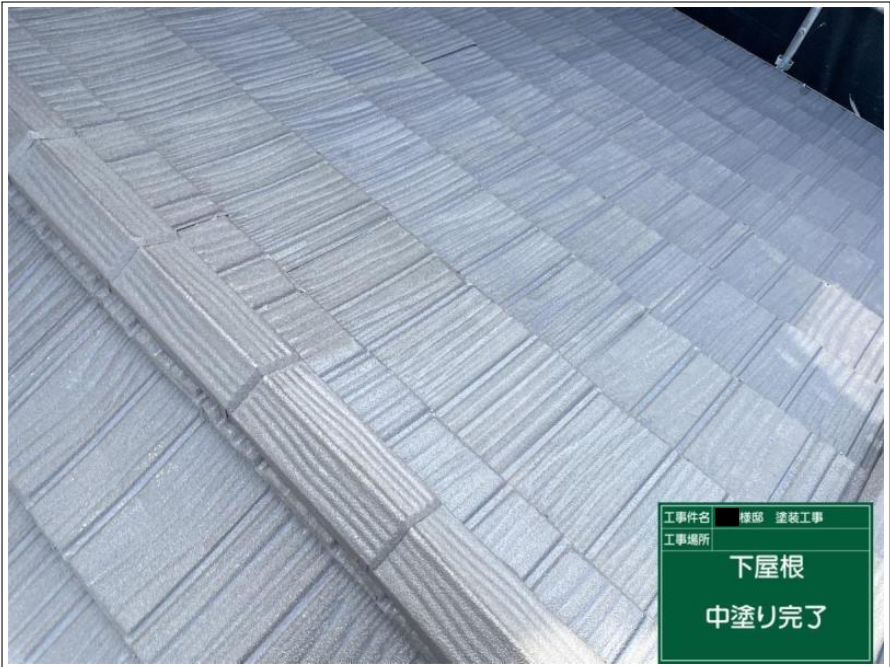
下屋根

上塗り 1 回目

完了

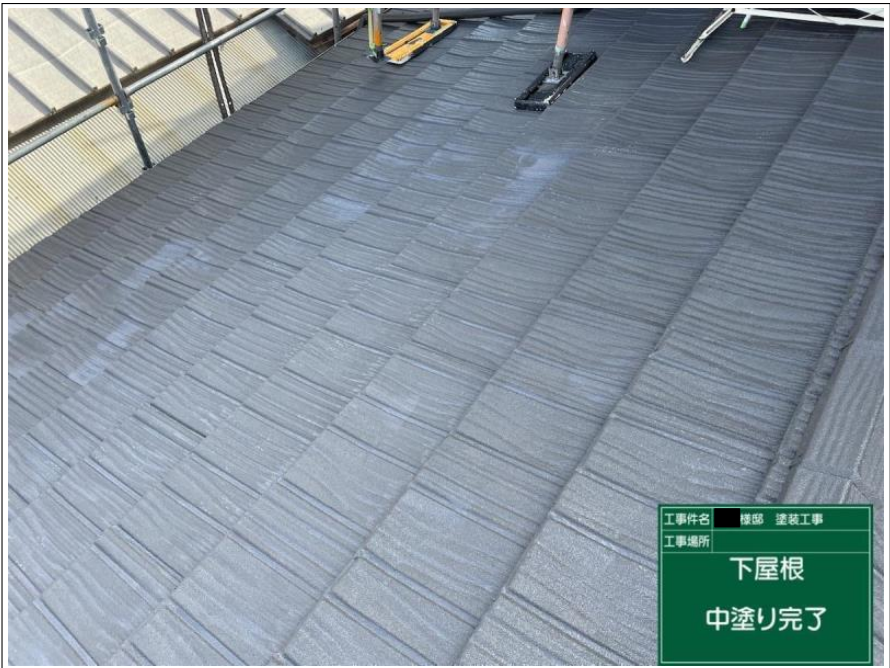
下屋根

上塗り 1 回目

完了

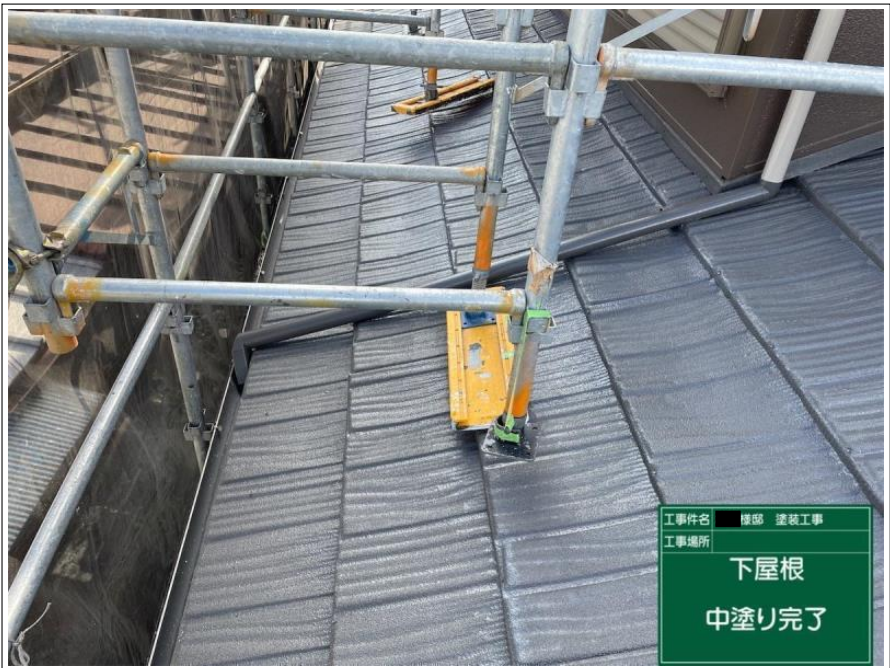
下屋根

上塗り 1 回目

完了

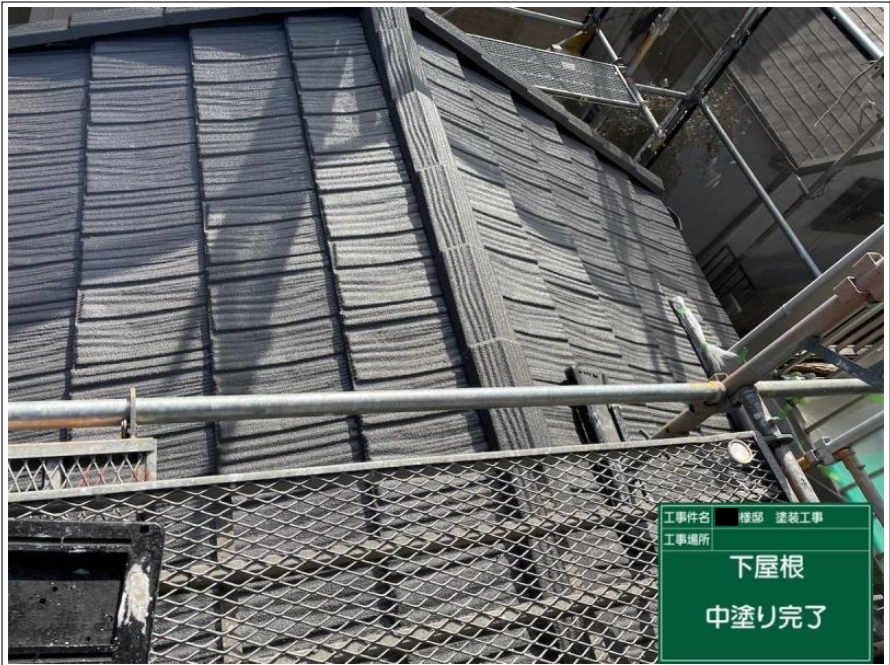
下屋根

上塗り 1 回目

完了

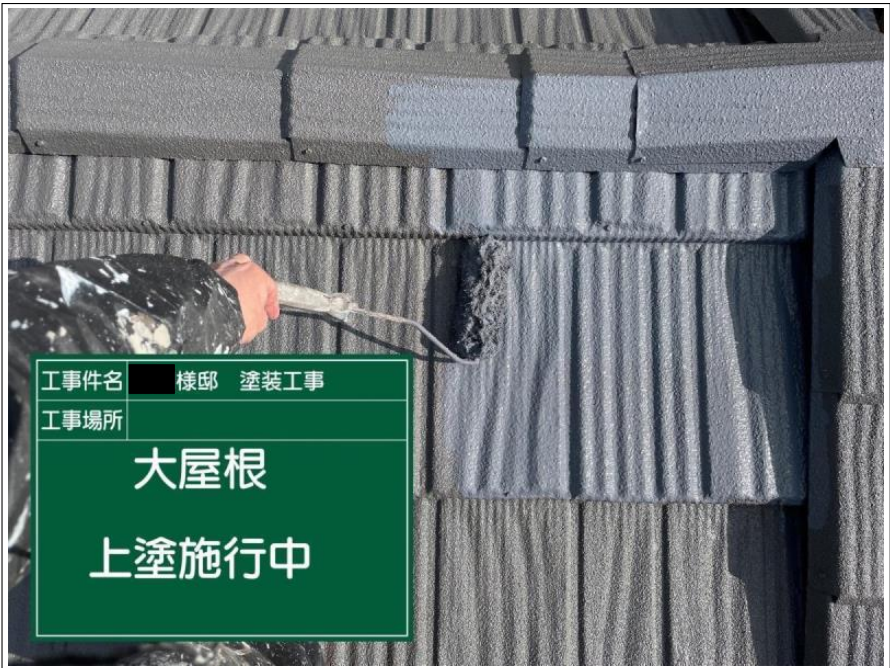
大屋根

上塗り 2 回目

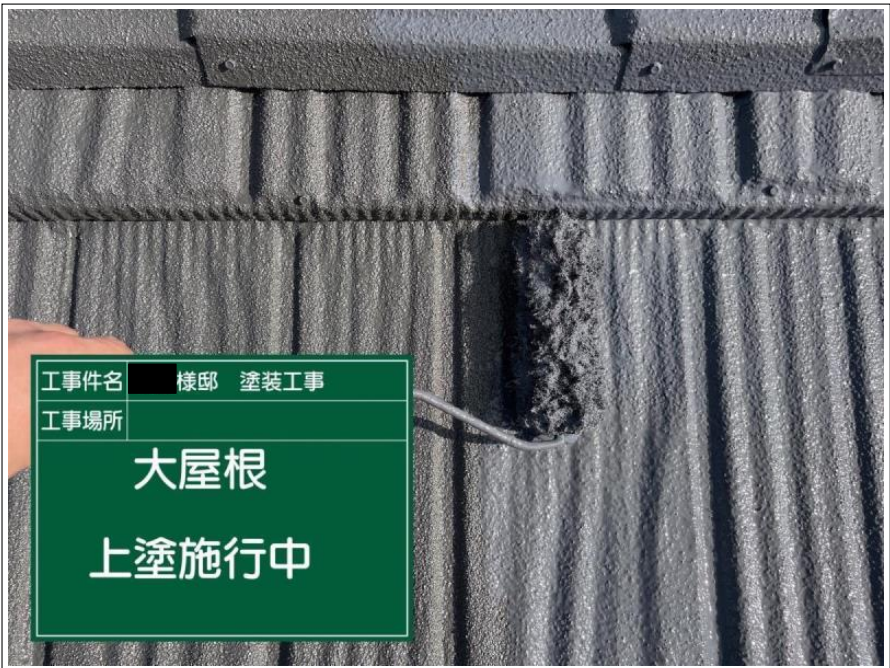
大屋根

上塗り 2 回目

施工中

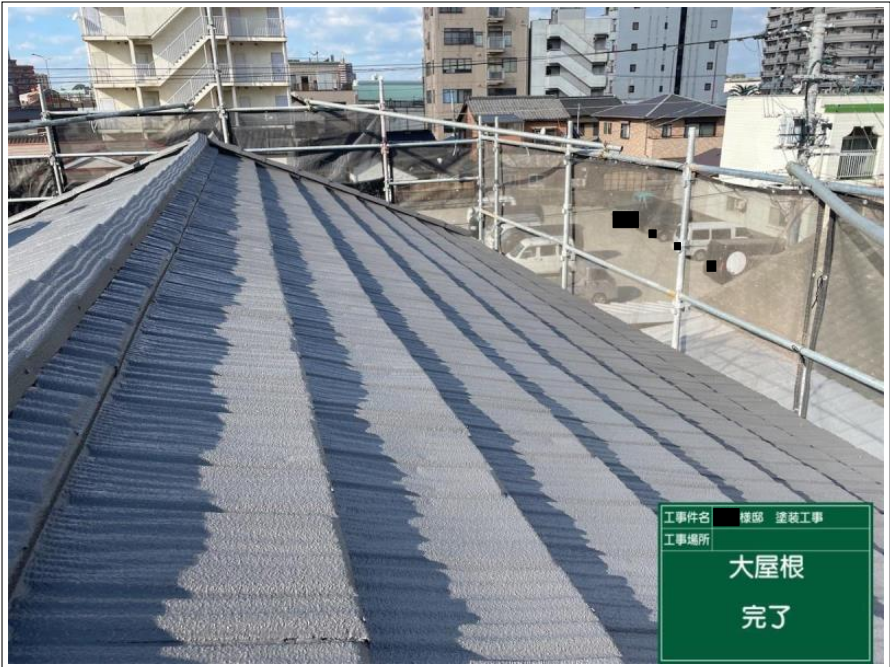
大屋根

施工完了

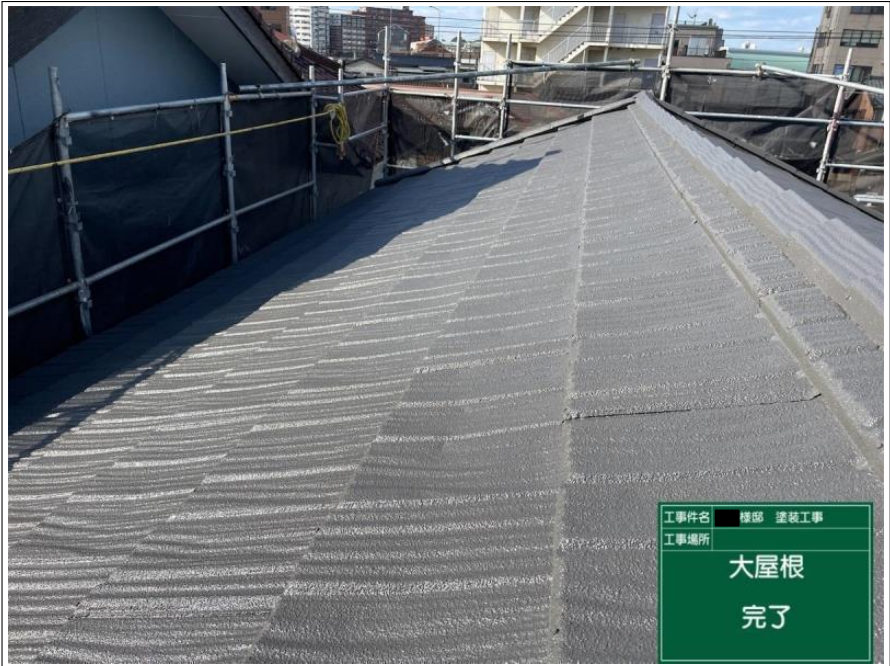
大屋根

施工完了

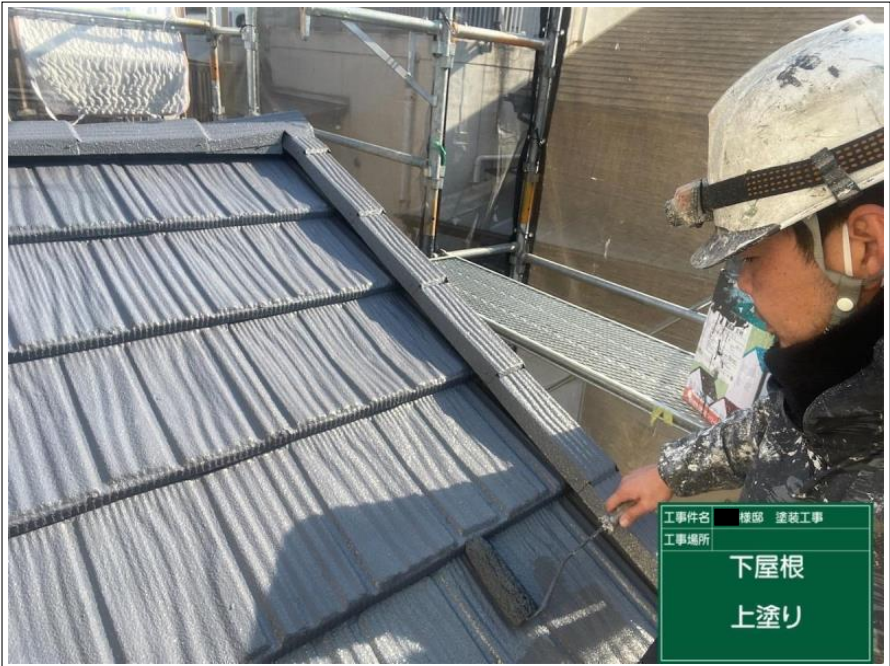
下屋根

上塗り 2 回目

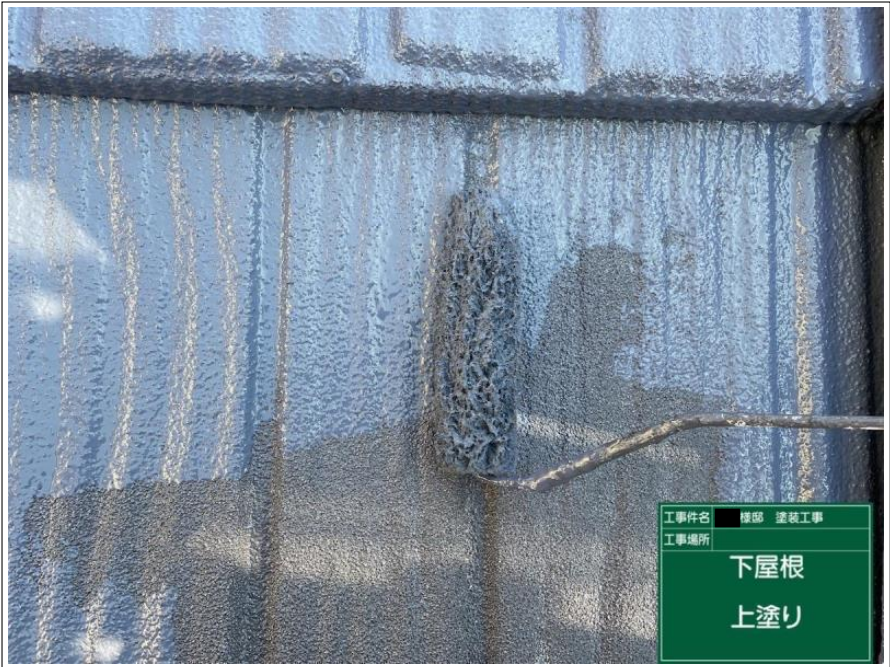
下屋根

上塗り 2回目

施工中

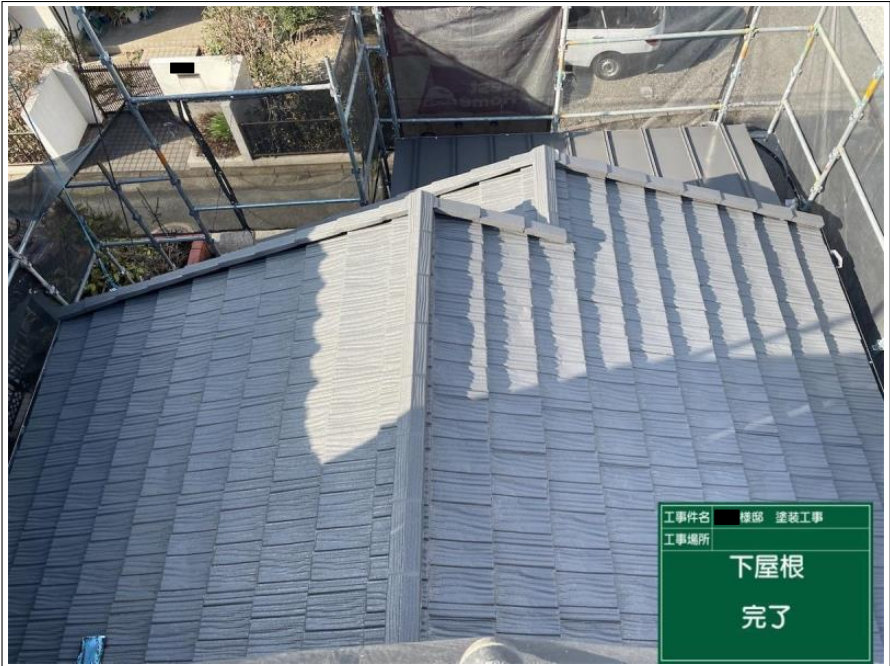
下屋根

施工完了

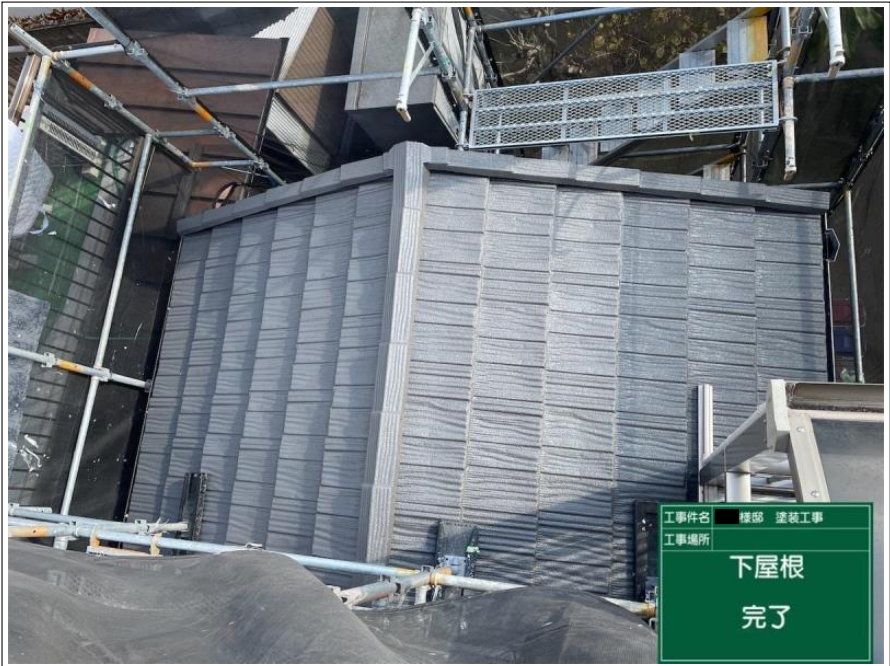
下屋根

施工完了

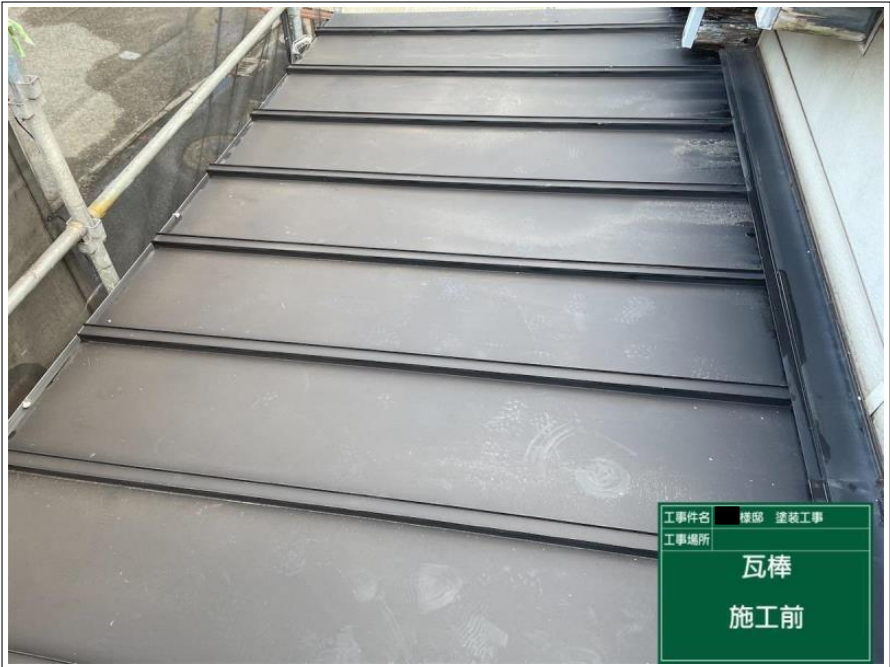
瓦棒屋根

施工前

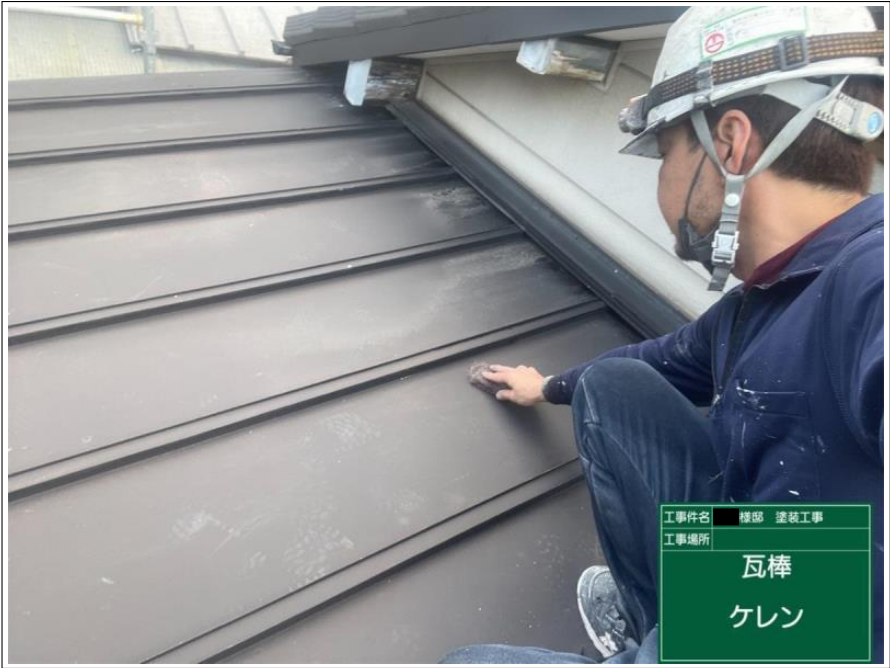
瓦棒屋根

下地処理

ケレン中

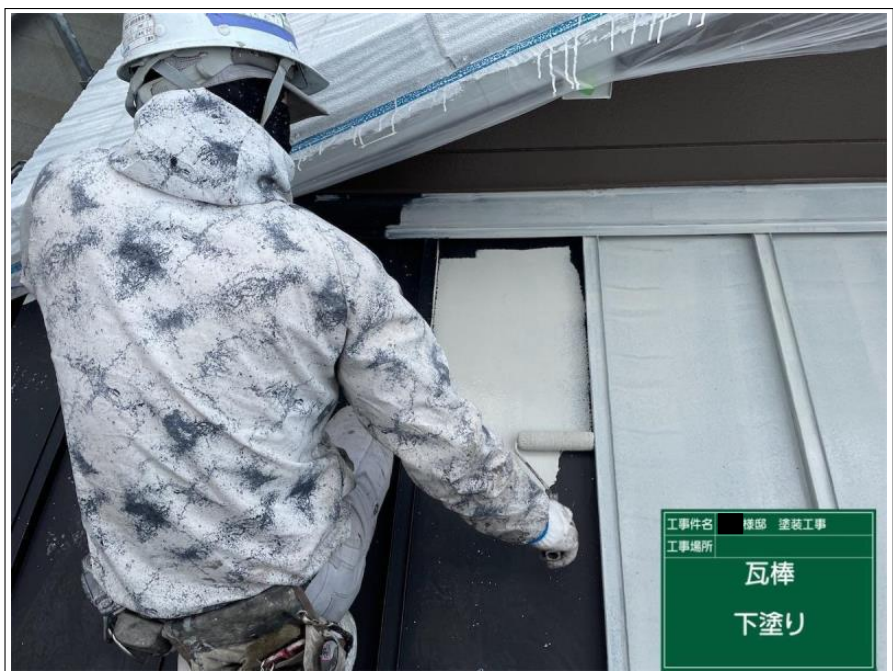
瓦棒屋根

下塗り（錆び止め塗布）

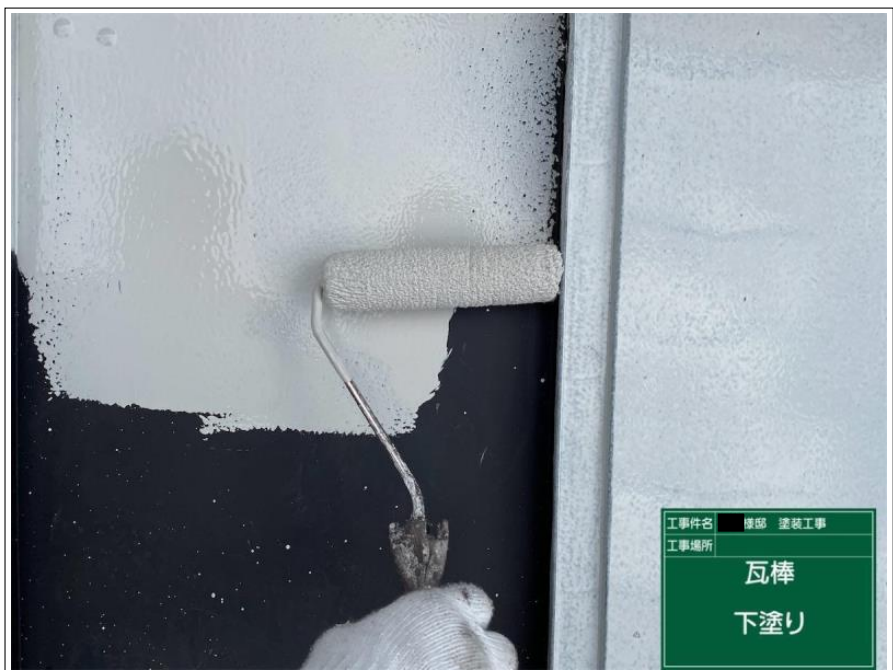
瓦棒屋根

下塗り（錆び止め塗布）

施工中

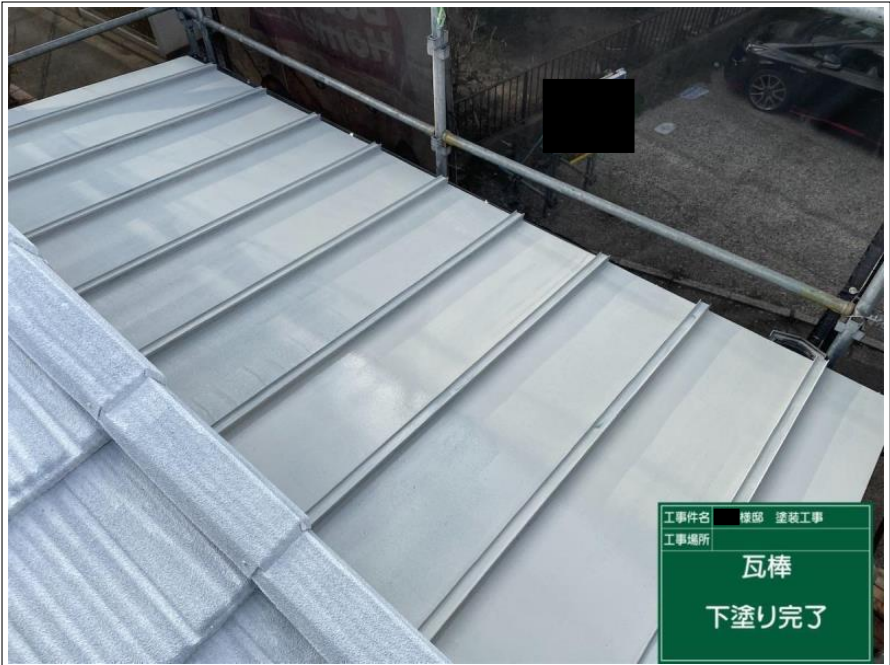
瓦棒屋根

下塗り（錆び止め塗布）

完了

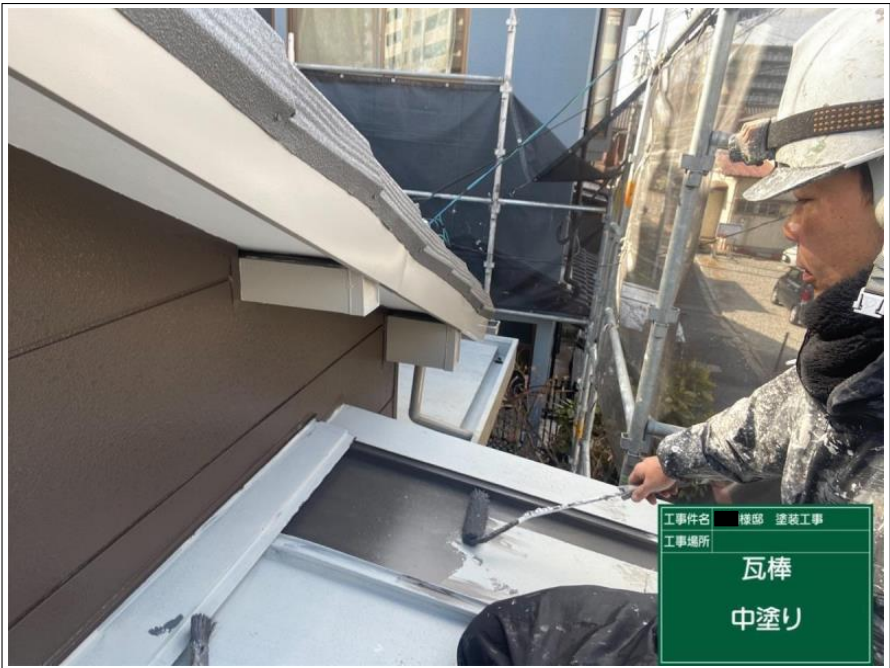
瓦棒屋根

上塗り 1 回目

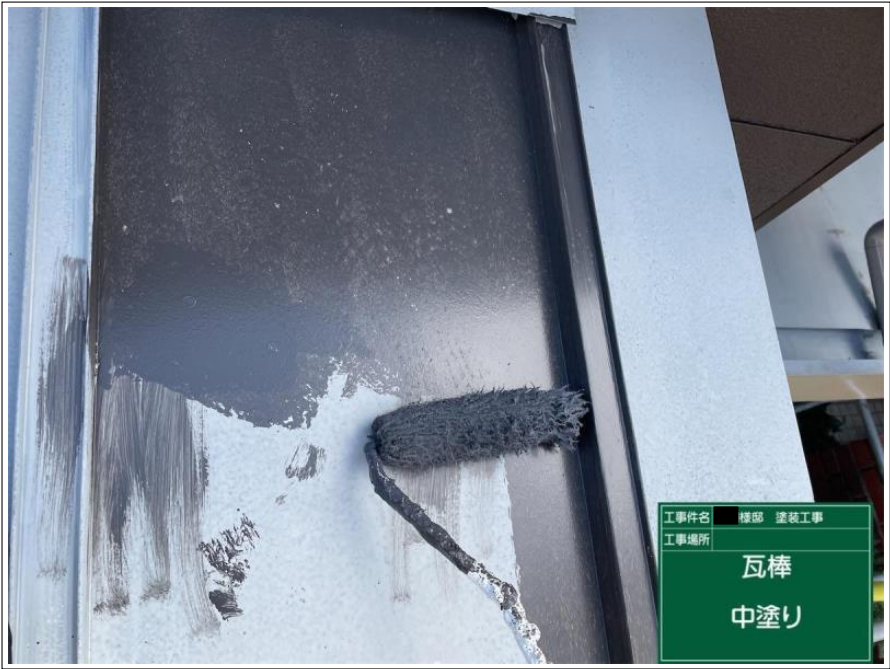
瓦棒屋根

上塗り 1 回目

施工中
