# 工事写真報告書

工 事 箇 所 屋根・外壁・付帯 塗装工事

工事住所 北九州市 小倉北区 原町

工事施工者 **ベストホーム株式会社**

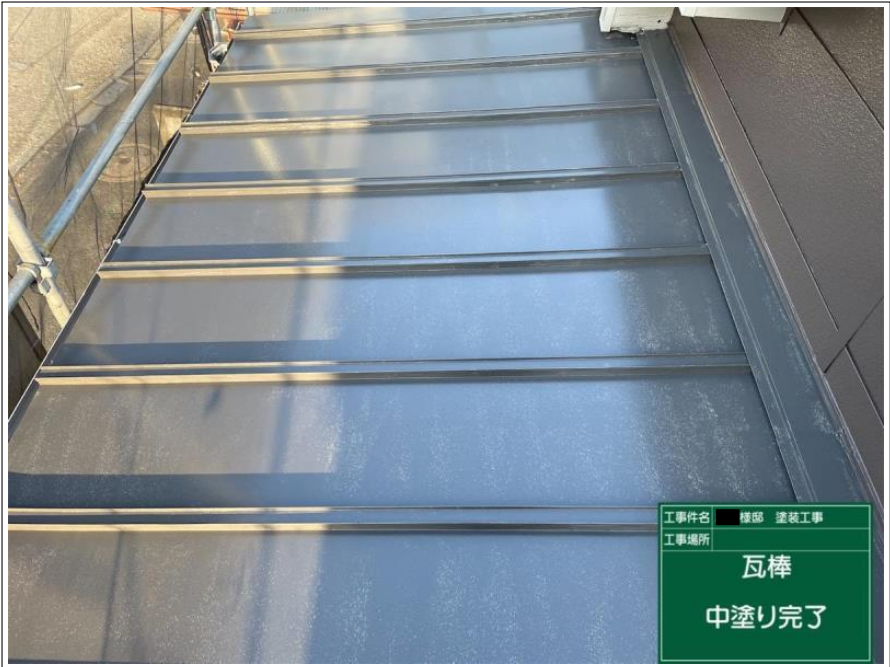
瓦棒屋根

上塗り 1 回目

完了

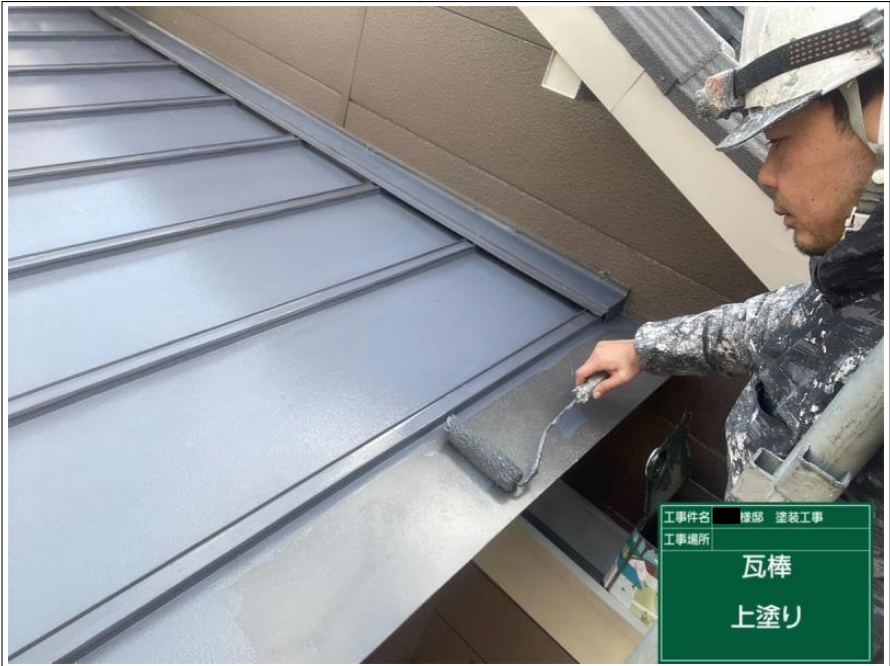
瓦棒屋根

上塗り 2 回目

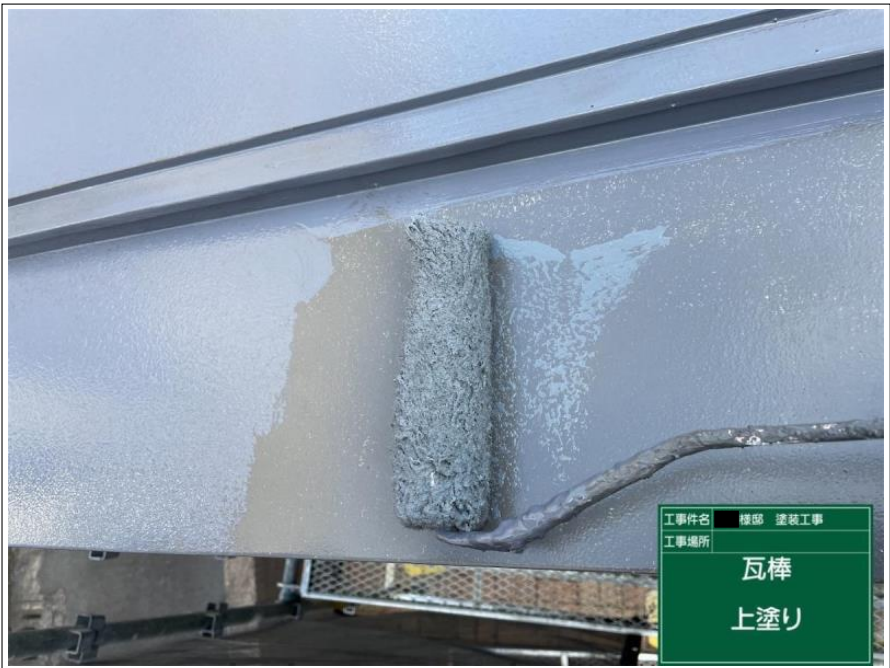
瓦棒屋根

上塗り 2 回目

施工中

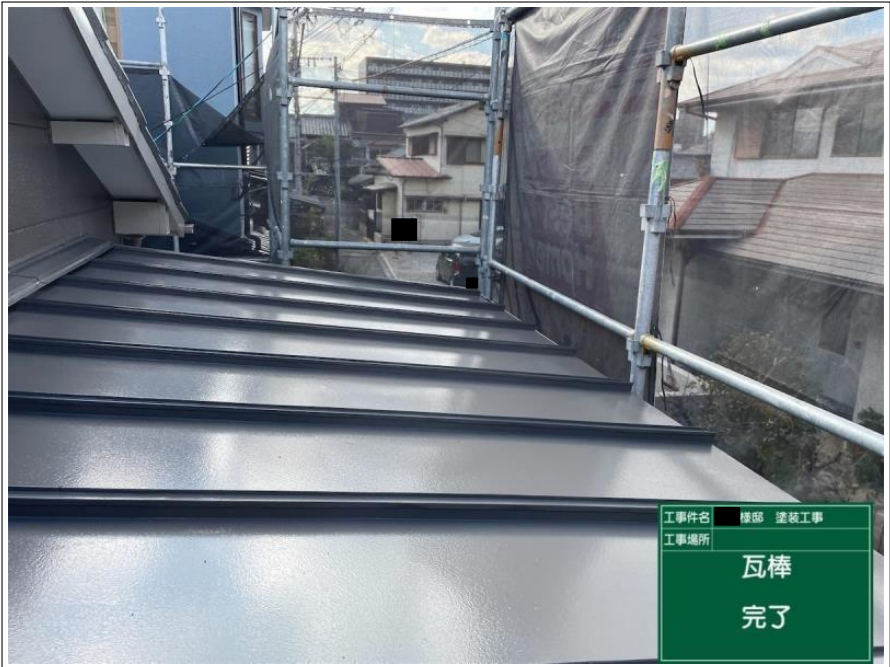
瓦棒屋根

施工完了

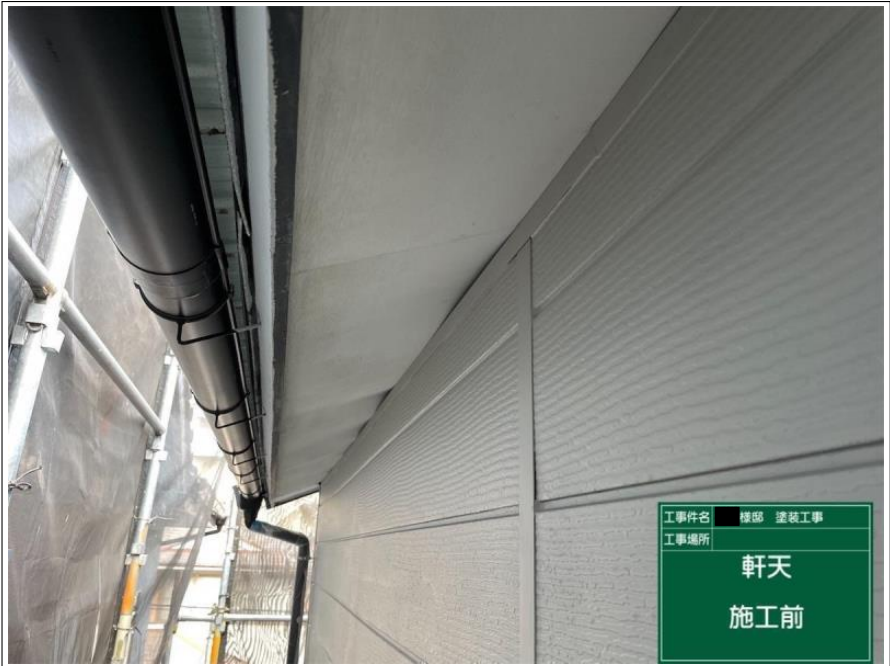
軒天

施工前

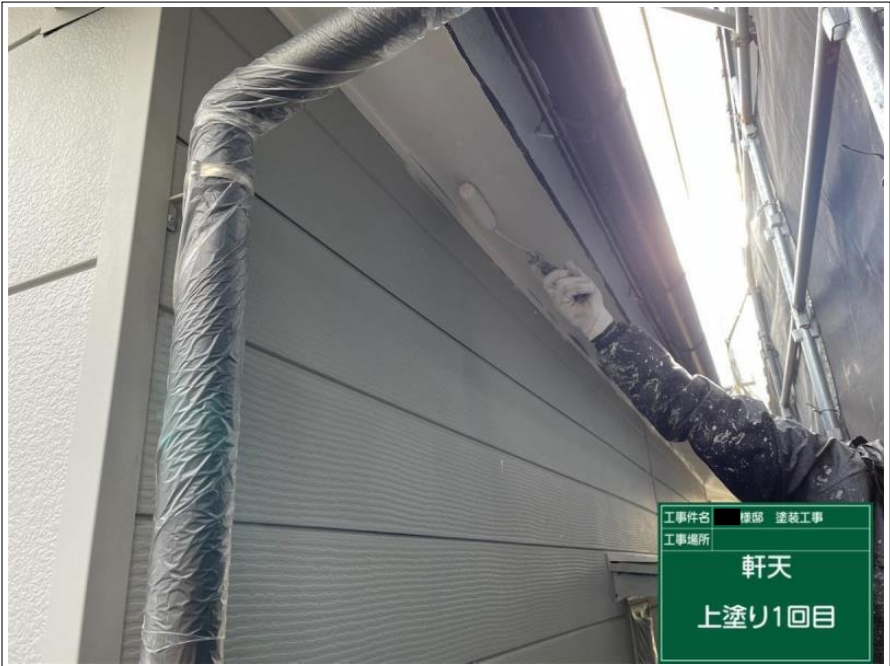
軒天

上塗り 1 回目

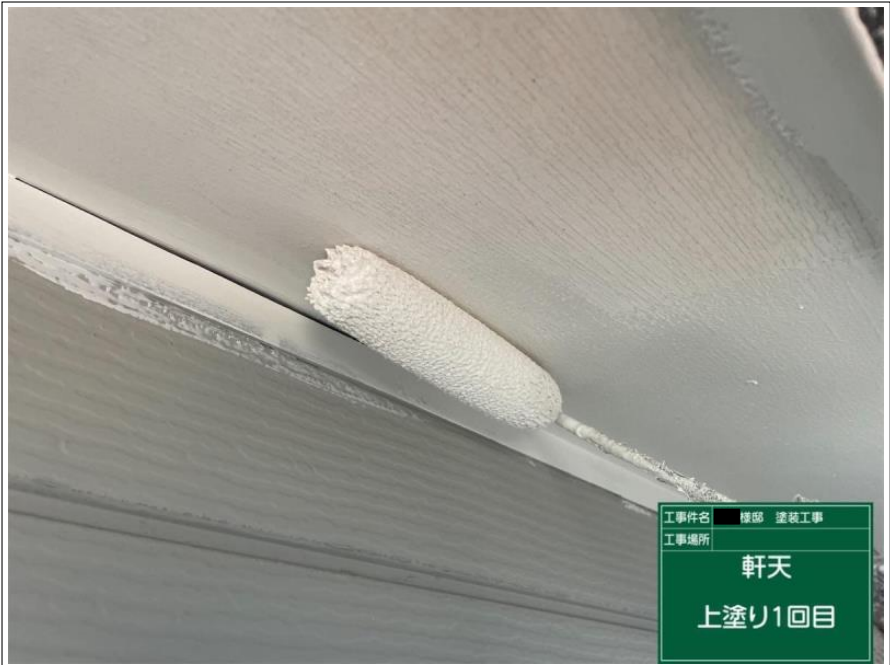
軒天

上塗り 1 回目

施工中

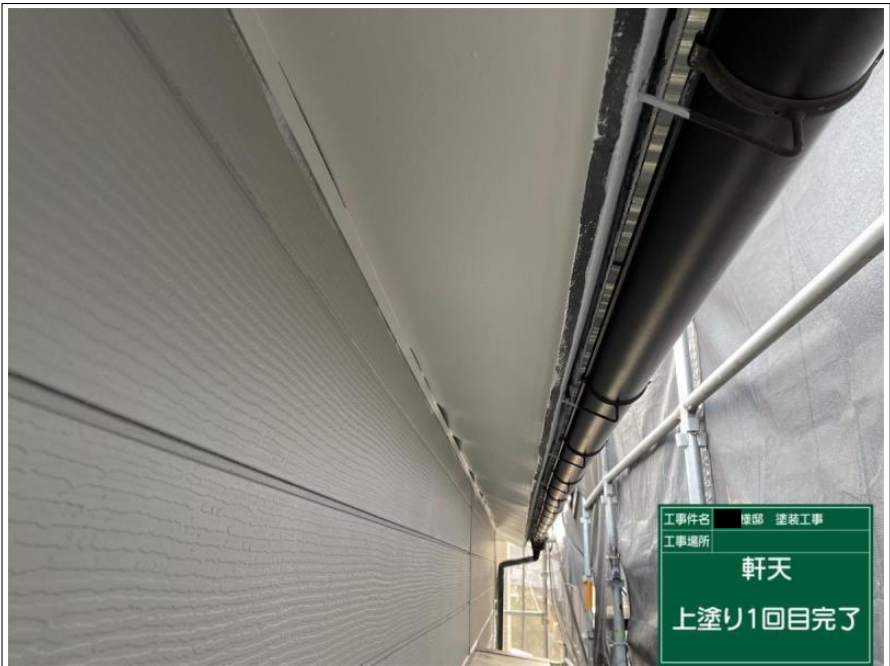
軒天

上塗り 1 回目

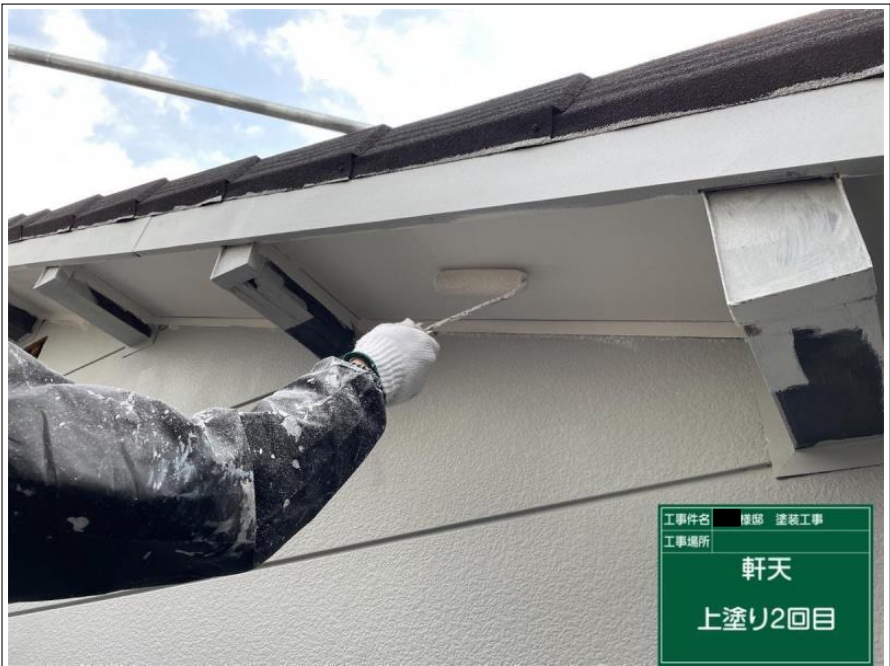
軒天

上塗り 2 回目

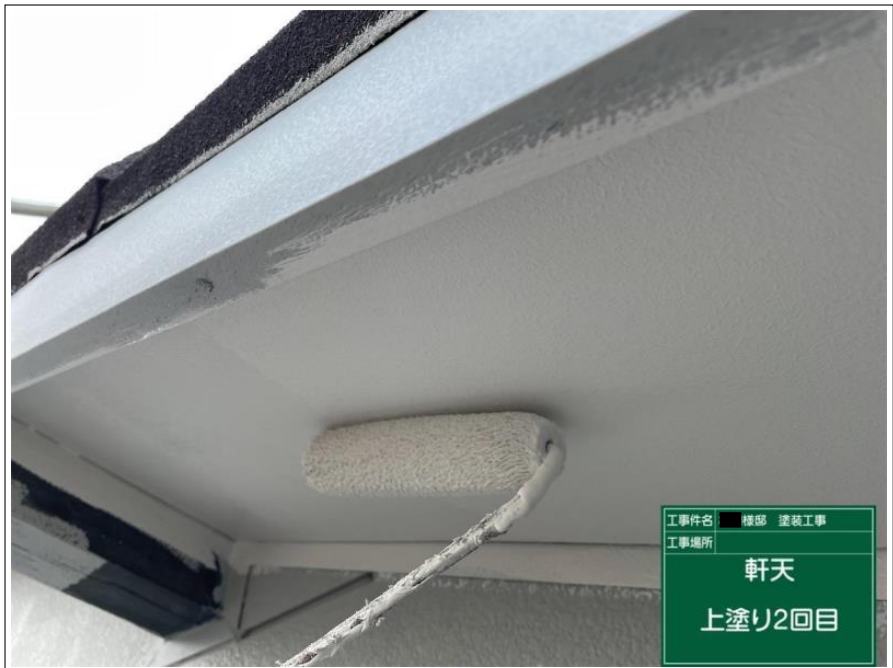
軒天

上塗り 2回目

施工中

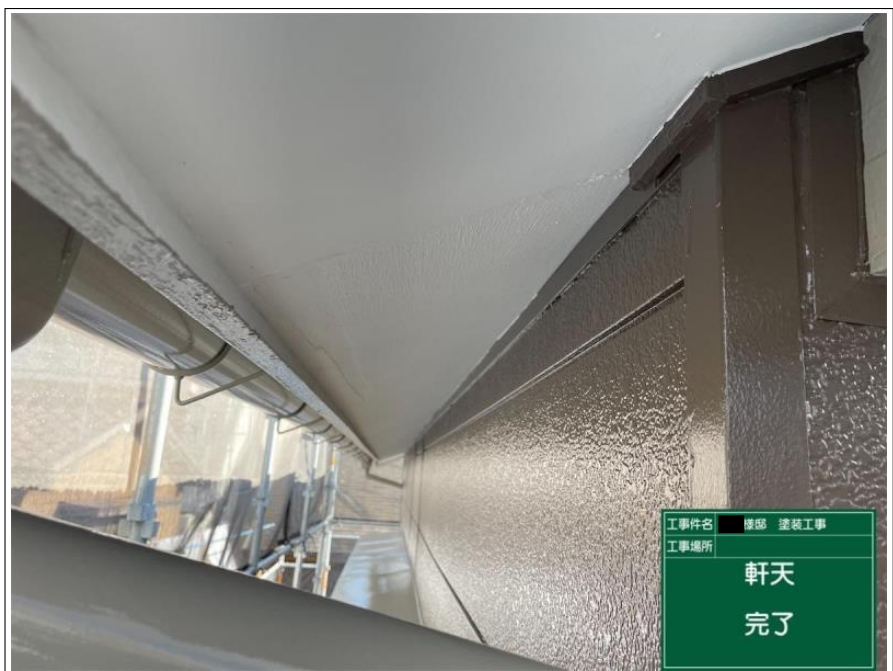
軒天

施工完了

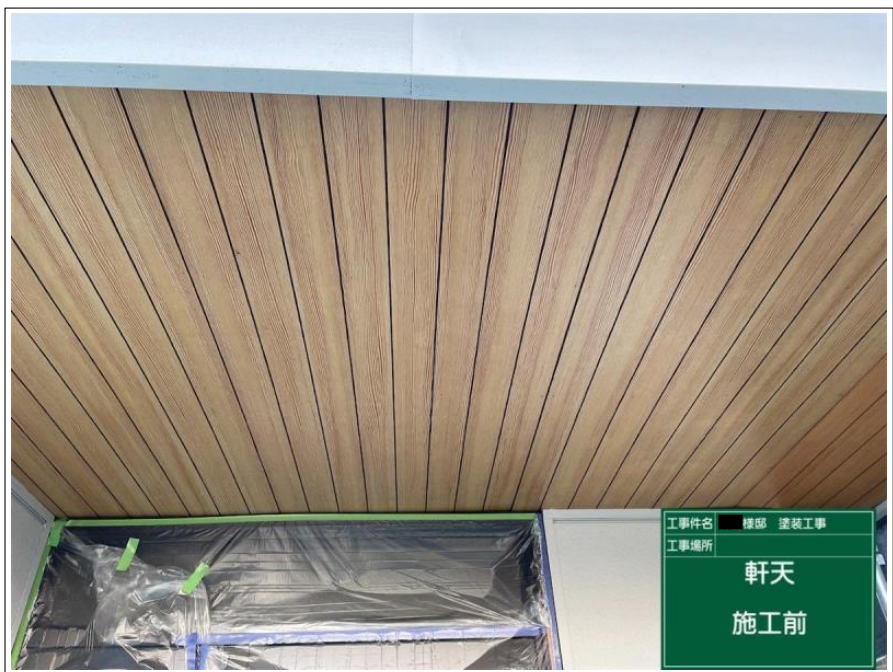
玄関ポーチ 軒天

施工前

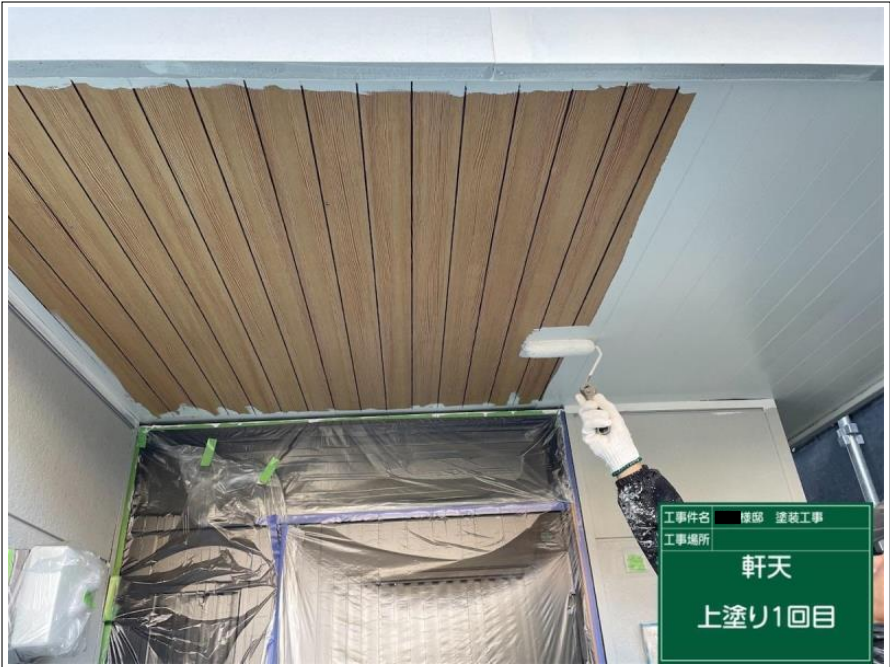
玄関ポーチ 軒天

上塗り 1 回目

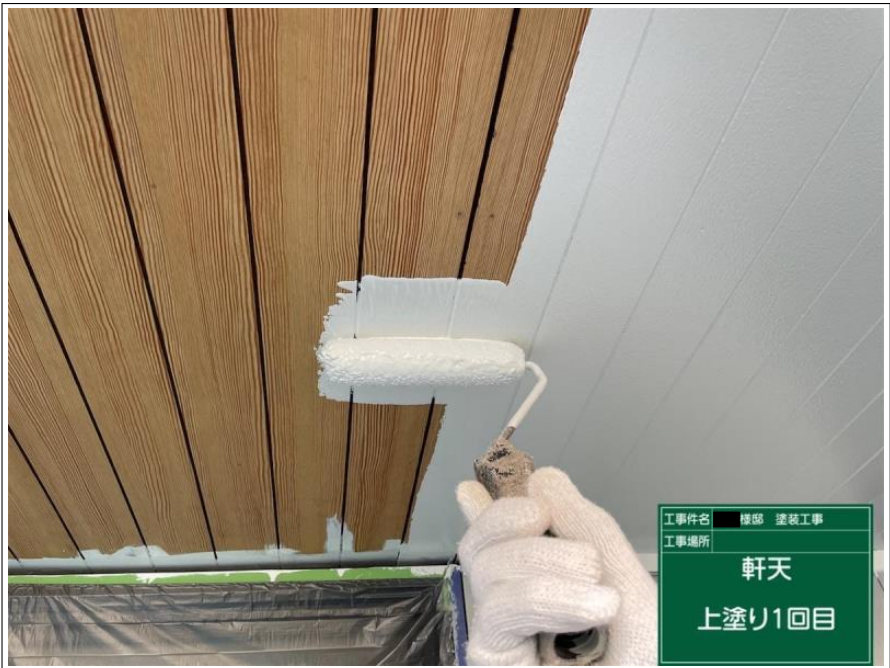
玄関ポーチ 軒天

上塗り 1 回目

施工中

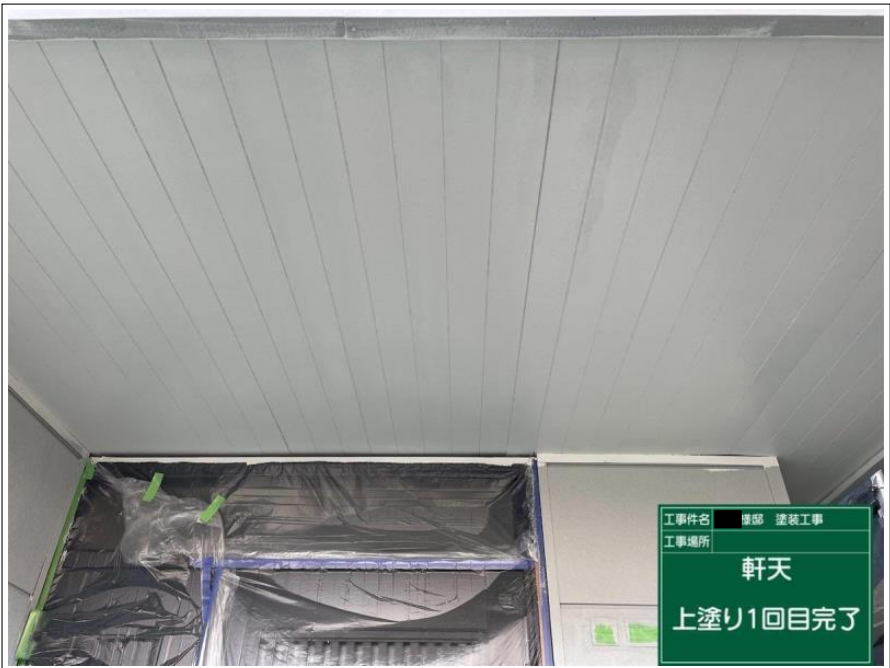
玄関ポーチ 軒天

上塗り 1 回目

完了

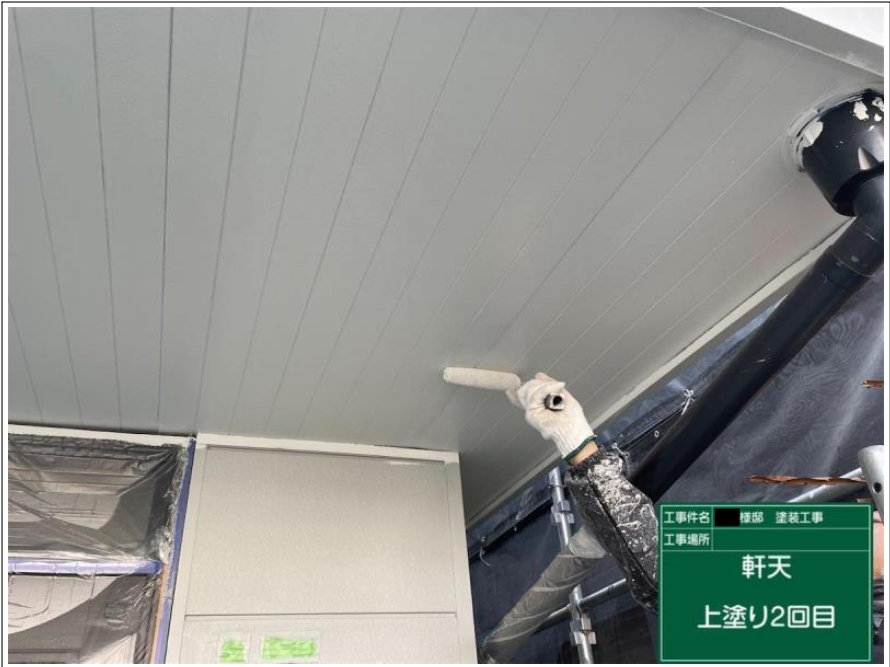
玄関ポーチ 軒天

上塗り 2回目

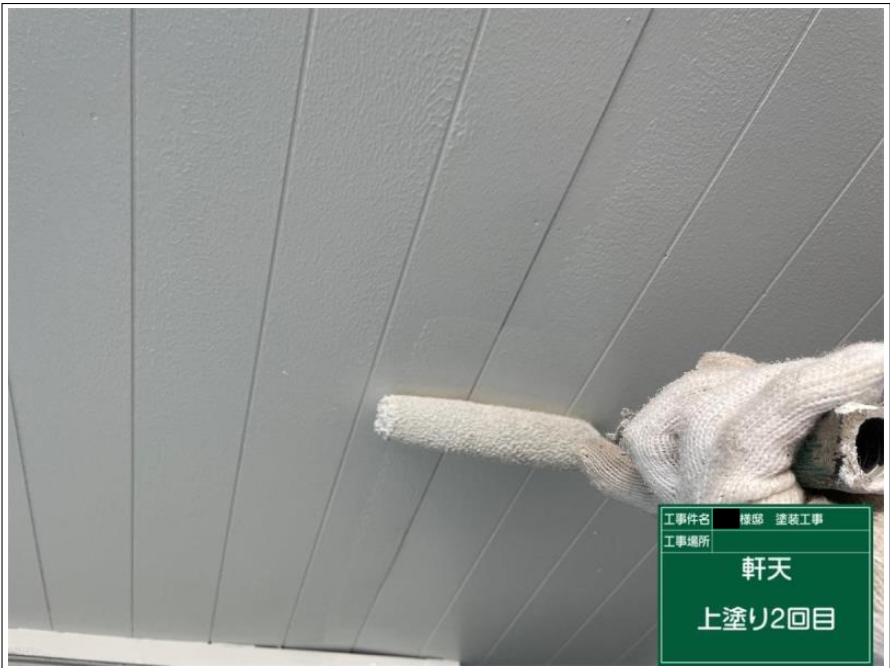
玄関ポーチ 軒天

上塗り 2回目

施工中

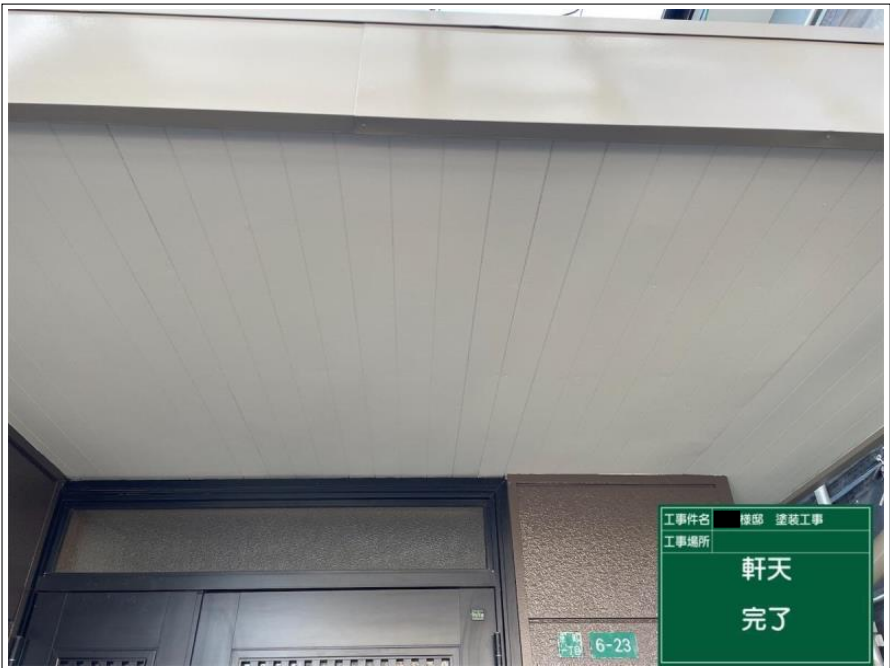
玄関ポーチ 軒天

施工完了

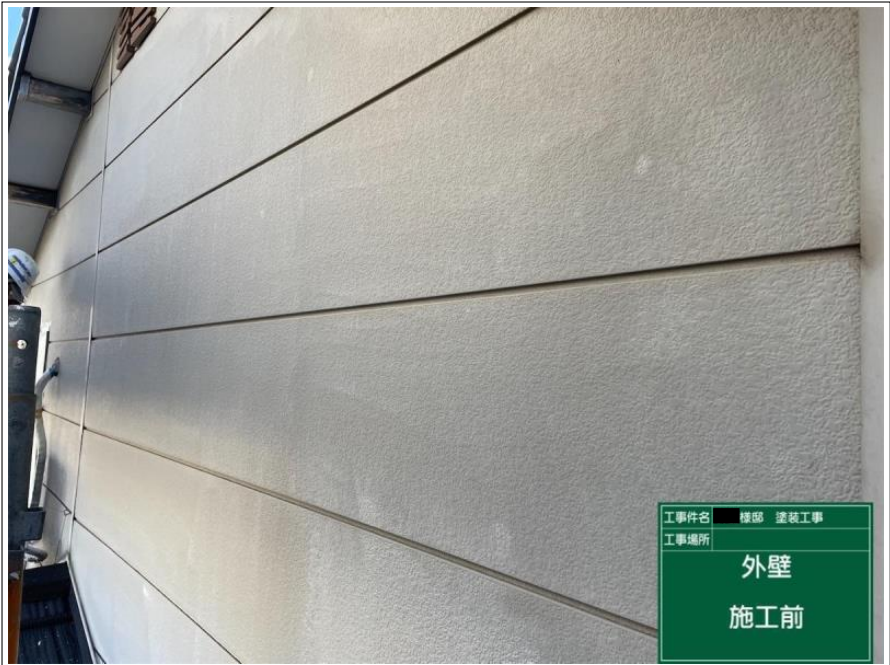
外壁

施工前

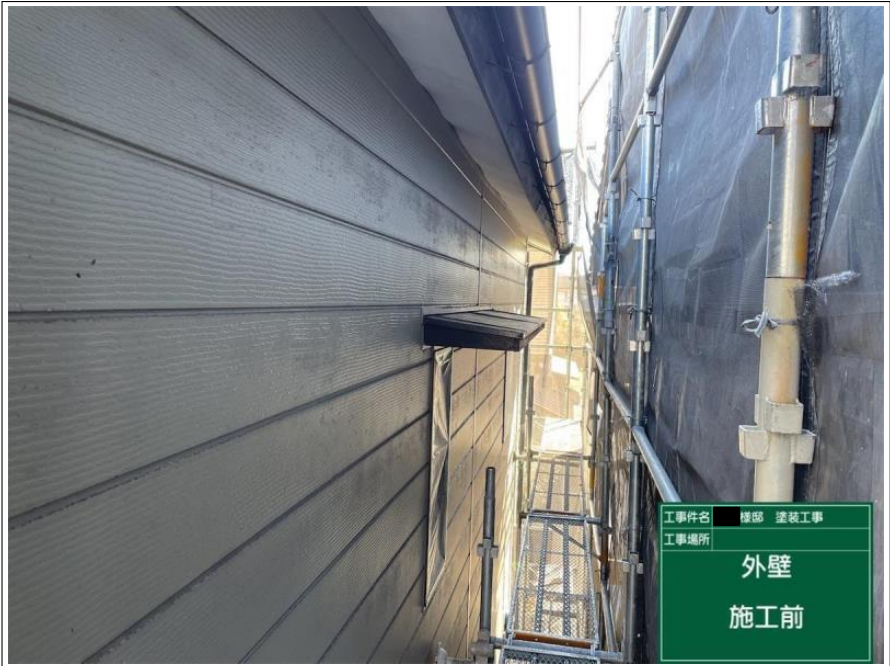
外壁

施工前

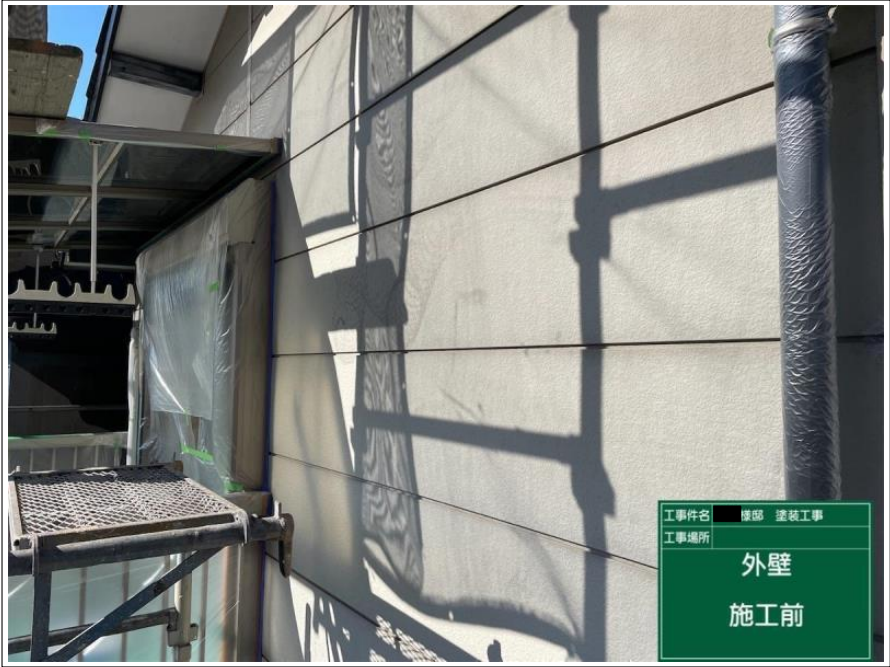
外壁

施工前

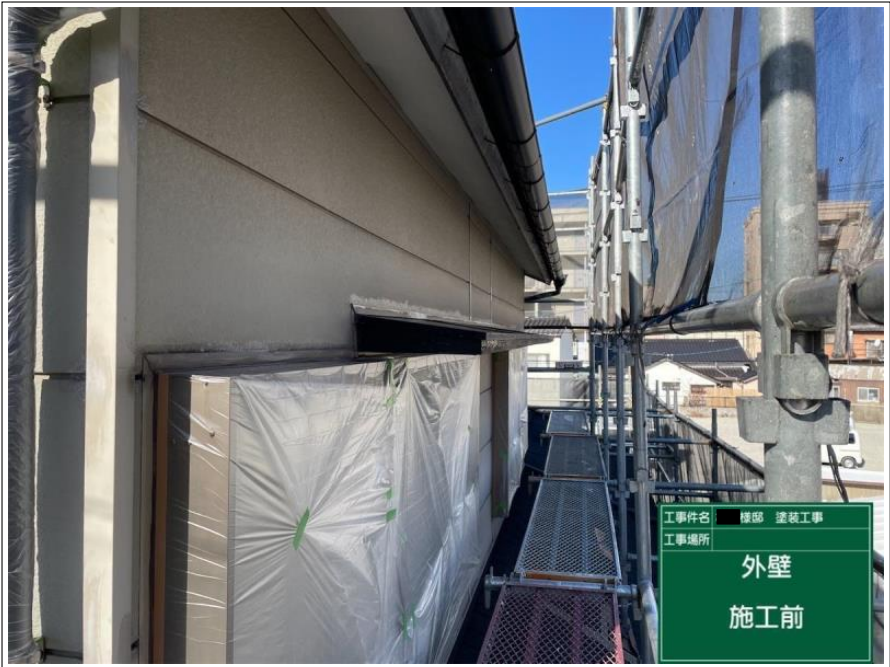
外壁

施工前

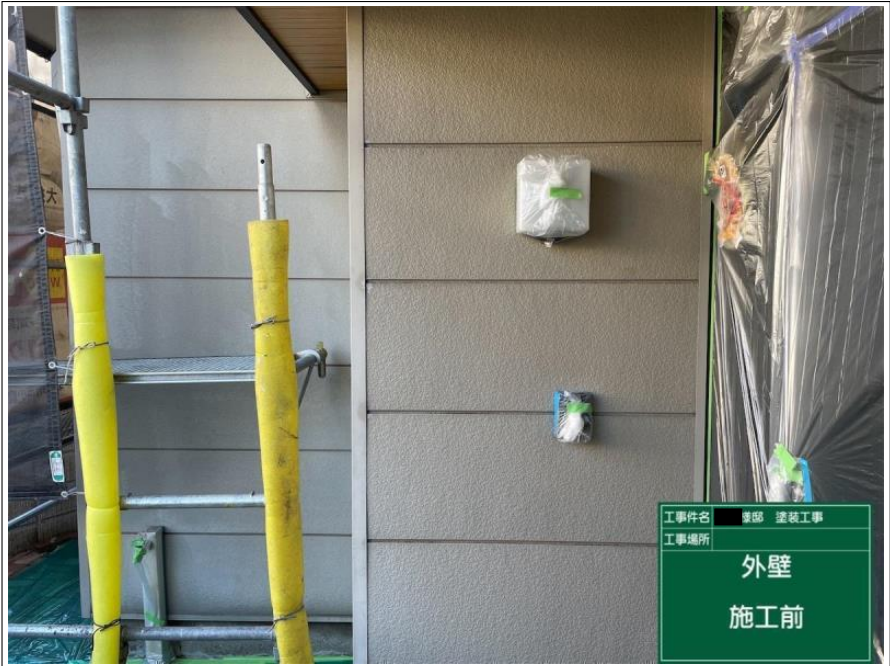
外壁

施工前

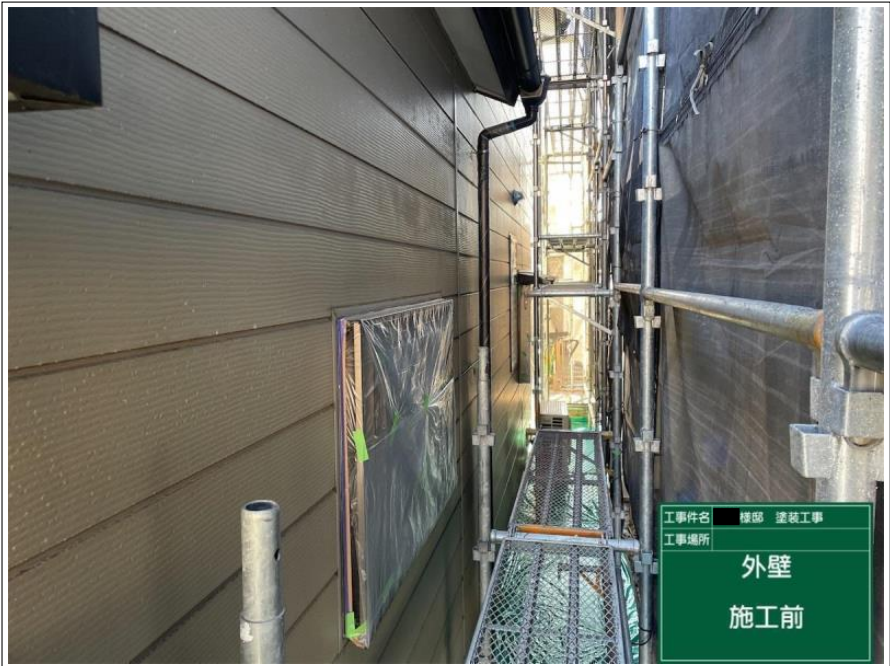
外壁

施工前

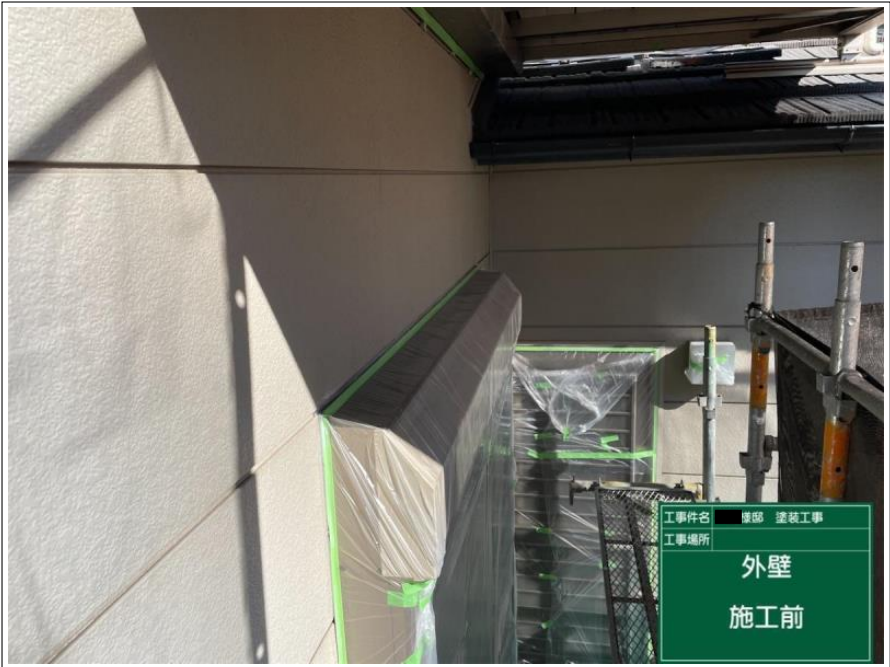
外壁

施工前

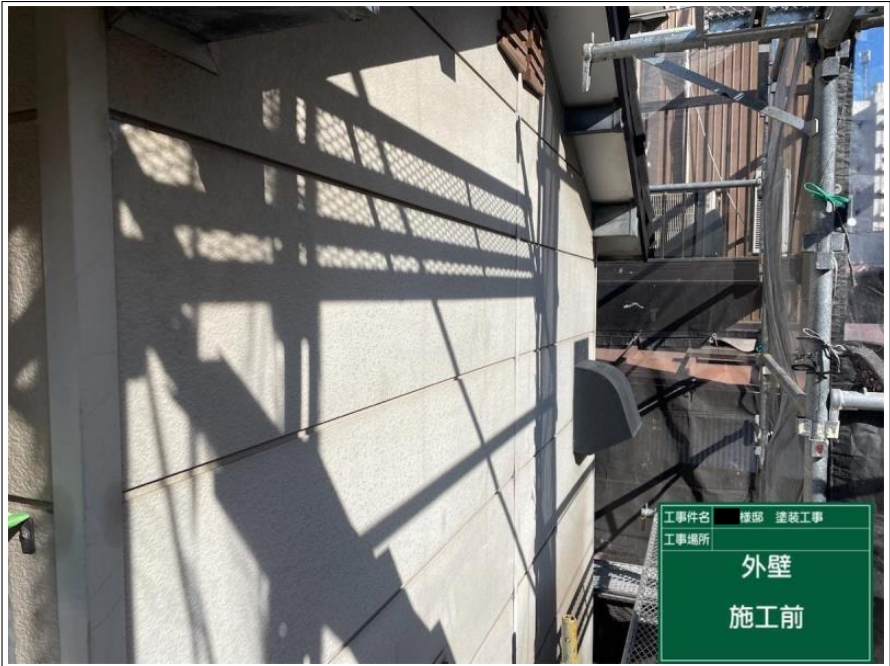
外壁

施工前

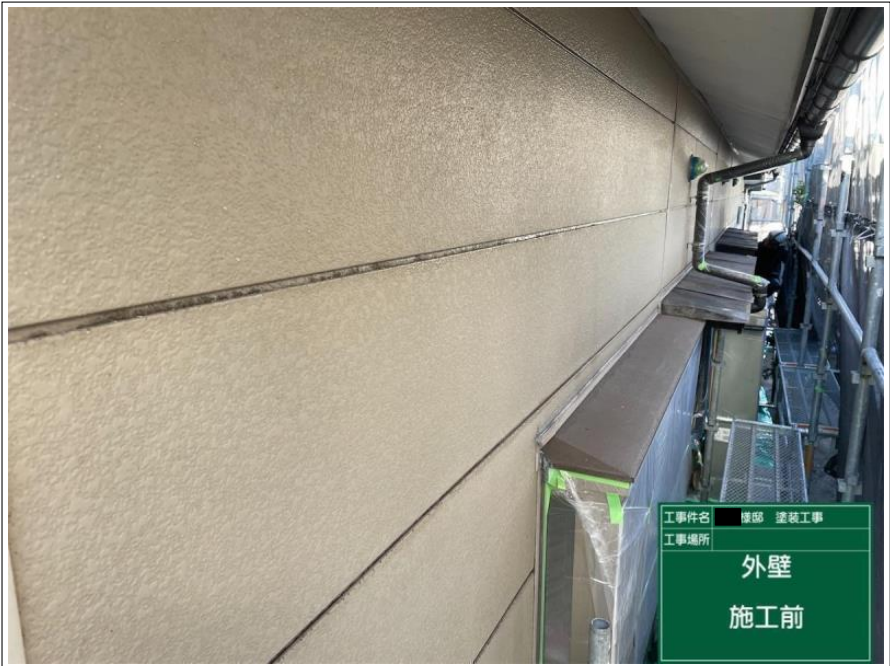
外壁

施工前

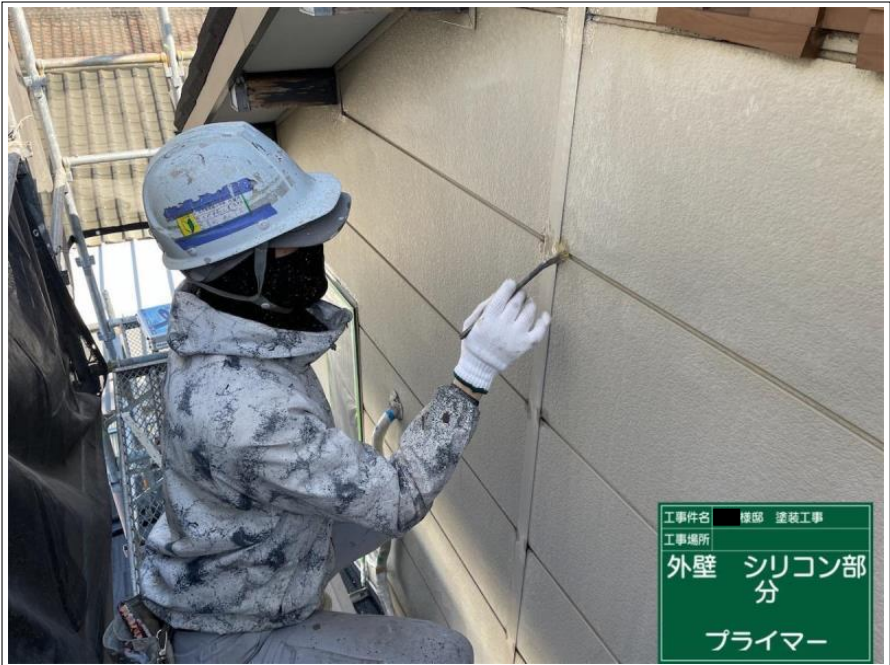
外壁 既存シリコン部①

逆プライマー塗布

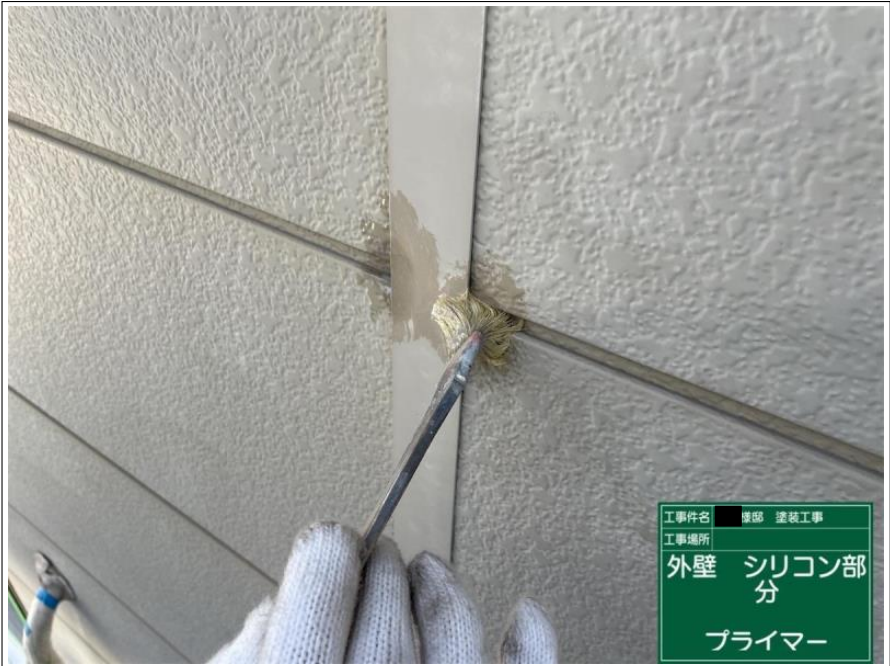
外壁 既存シリコン部①

逆プライマー塗布

施工中

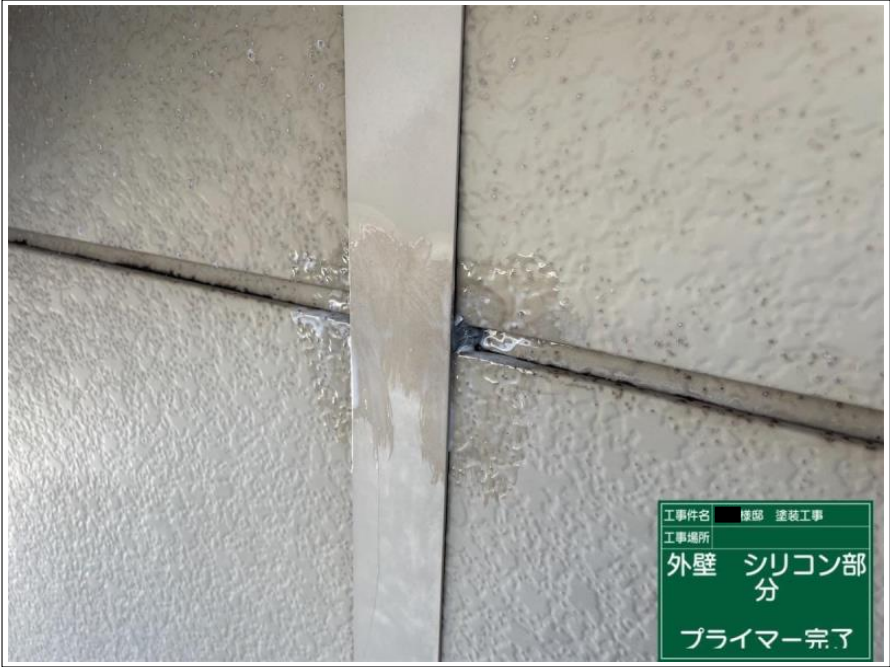
外壁 既存シリコン部①

逆プライマー塗布

完了

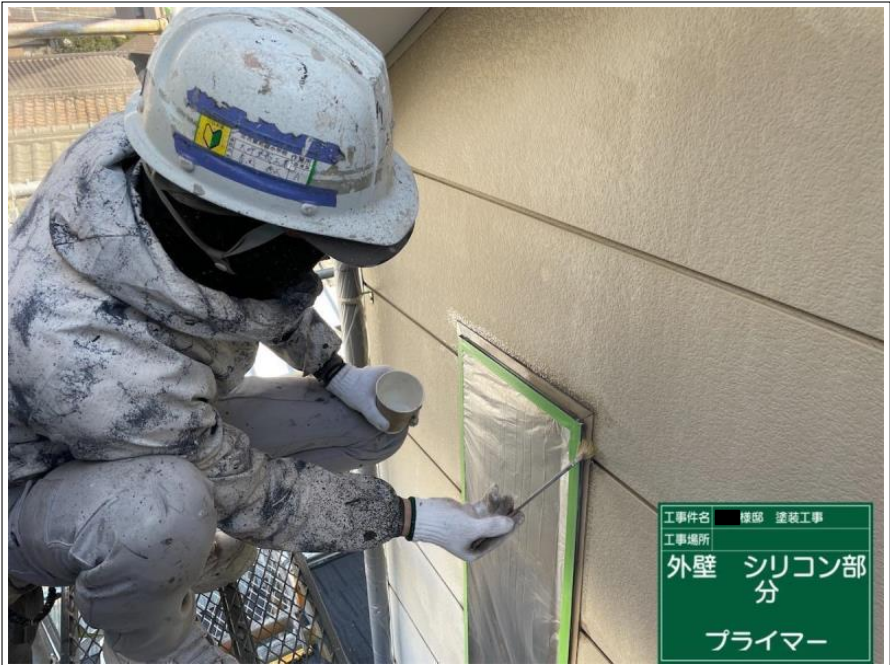
外壁 既存シリコン部②

逆プライマー塗布

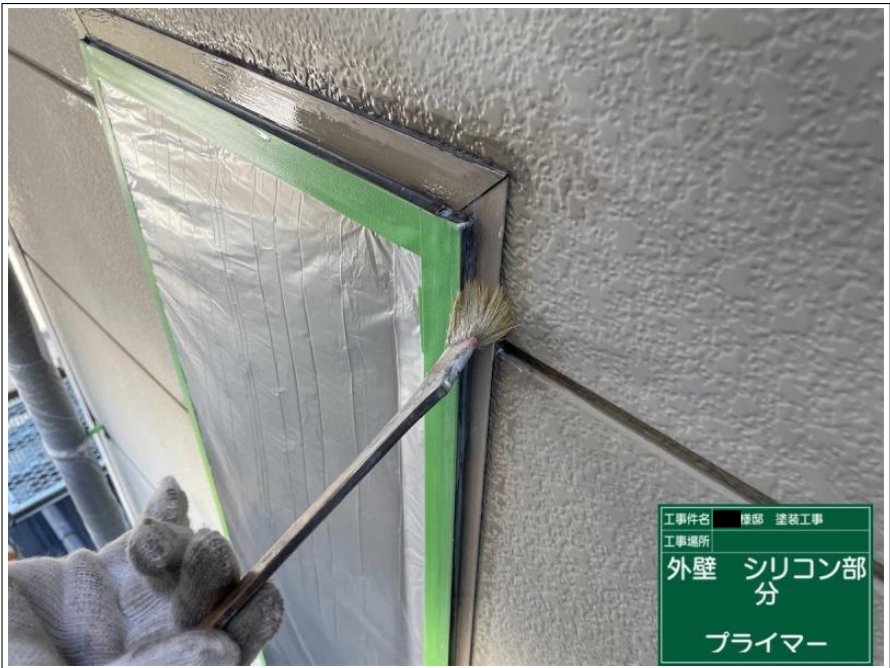
外壁 既存シリコン部②

逆プライマー塗布

施工中

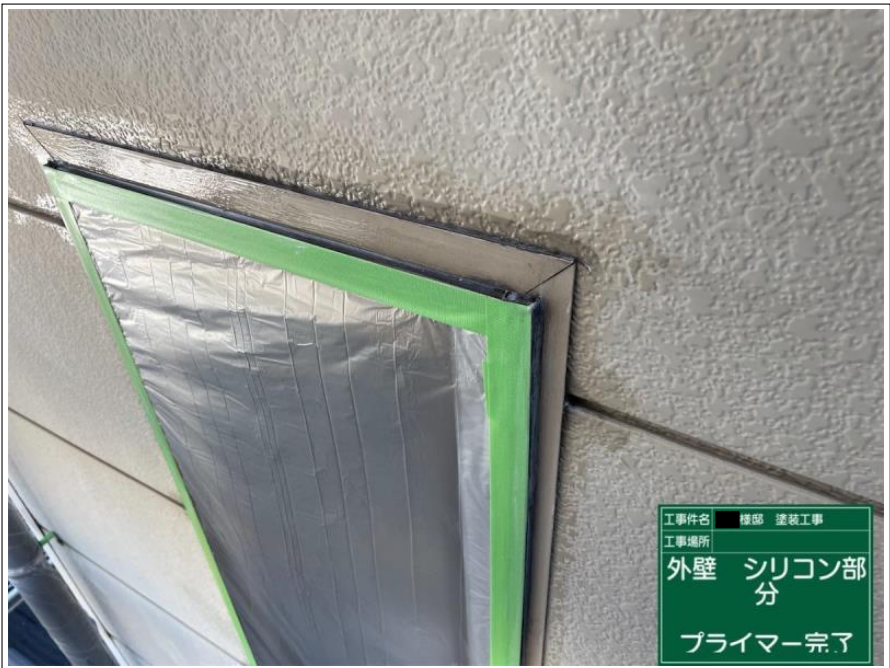
外壁 既存シリコン部②

逆プライマー塗布

完了

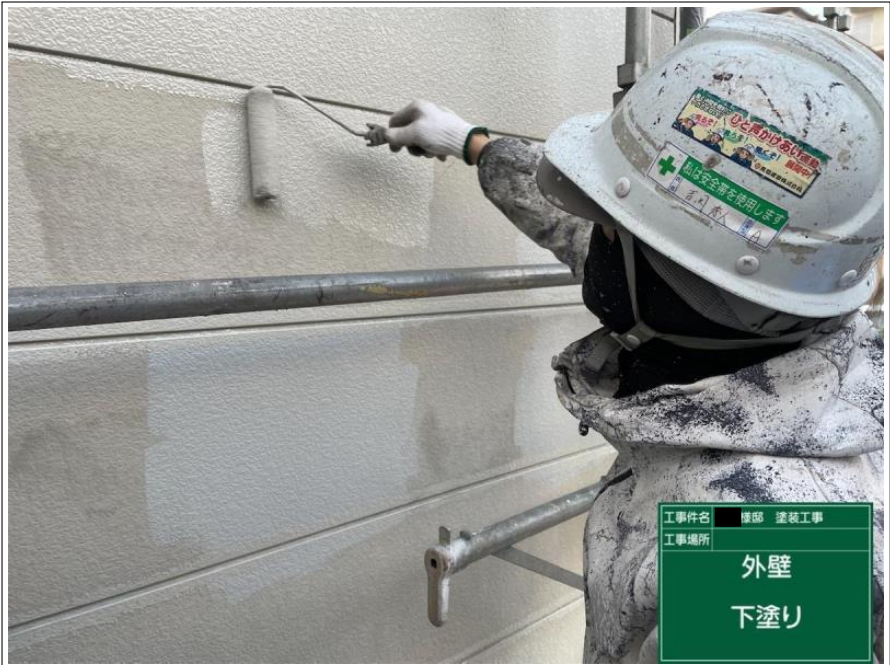
外壁

下塗り（錆び止め塗布）

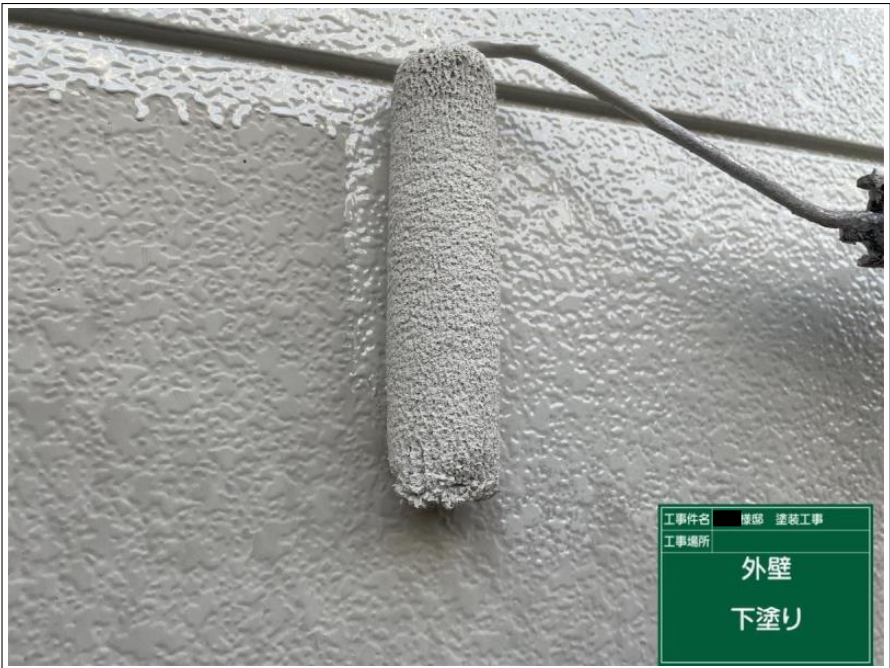
外壁

下塗り（錆び止め塗布）

施工中

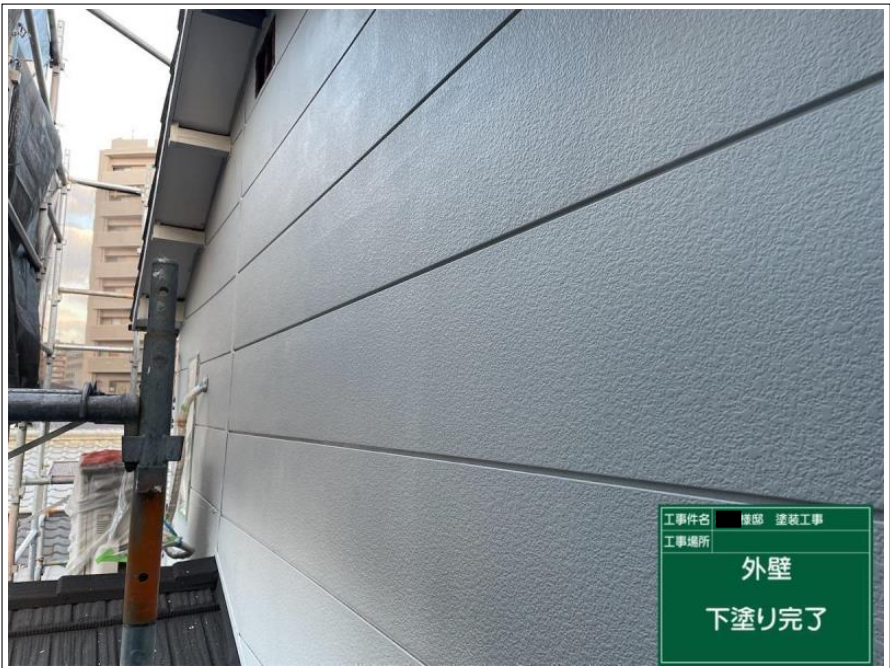
外壁

下塗り（錆び止め塗布）

完了

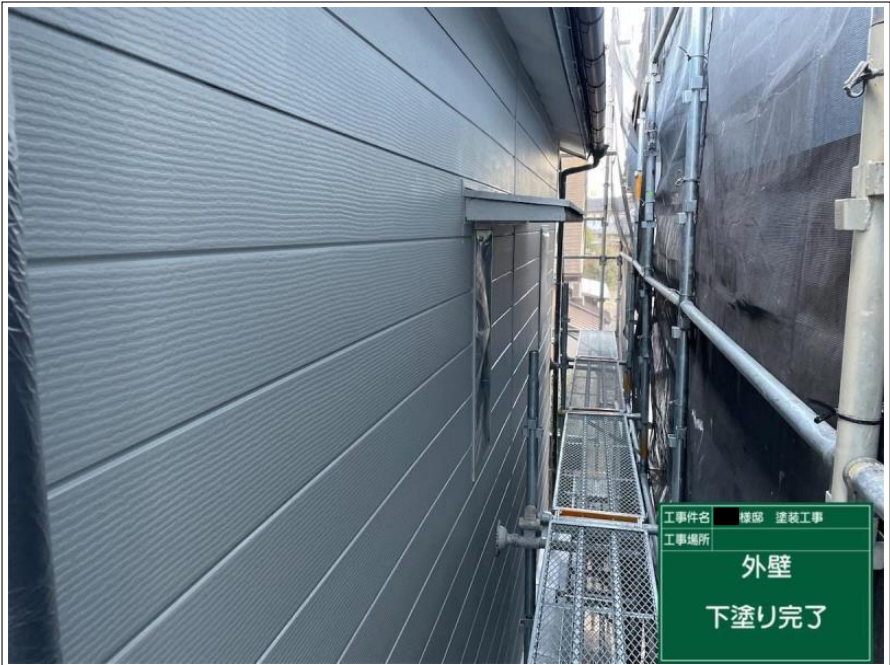
外壁

下塗り（錆び止め塗布）

完了

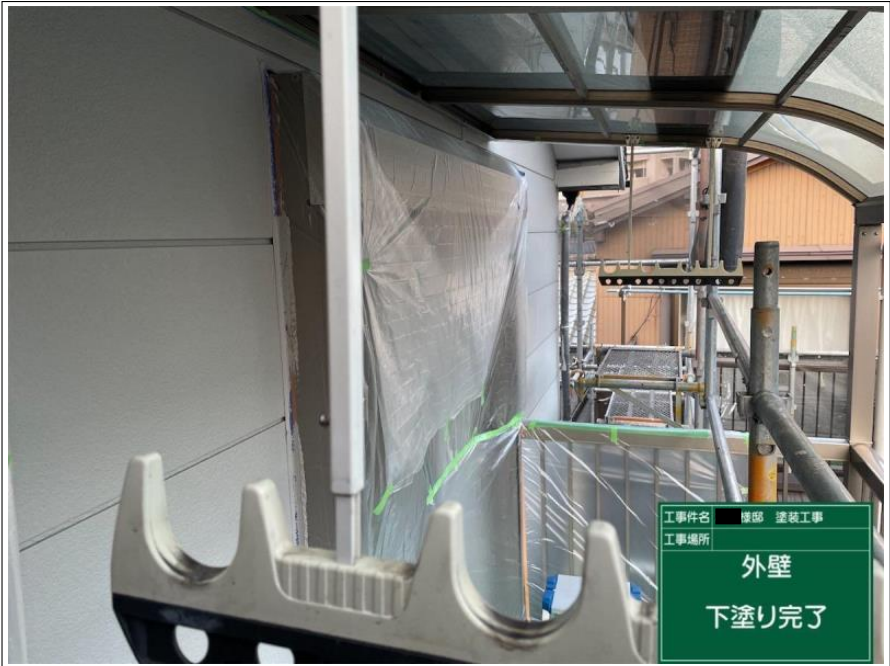
外壁

下塗り（錆び止め塗布）

完了

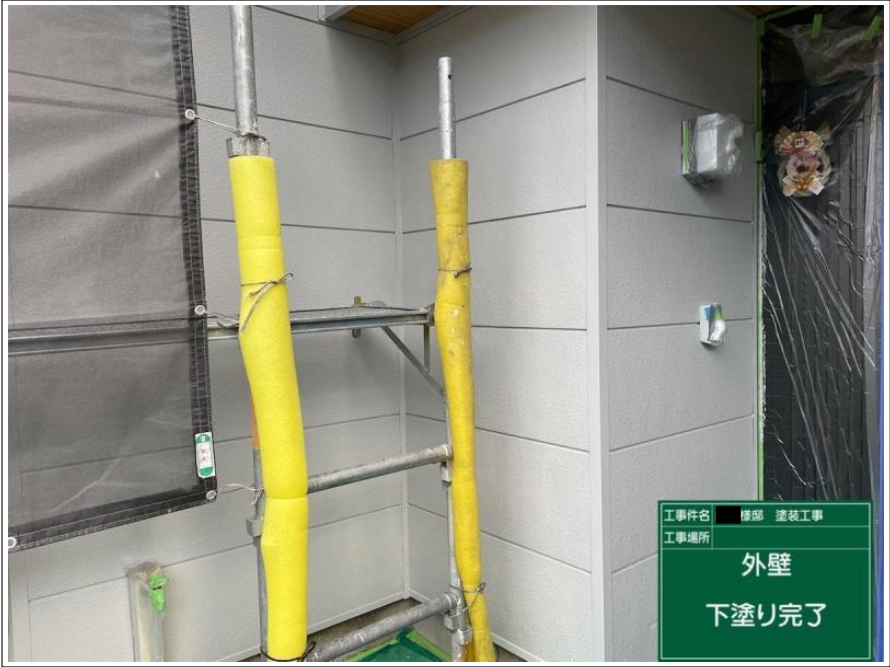
外壁

下塗り（錆び止め塗布）

完了
