# 工事写真報告書

工 事 箇 所 屋根・外壁・付帯 塗装工事

工事住所 北九州市 小倉北区 原町

工事施工者 **ベストホーム株式会社**

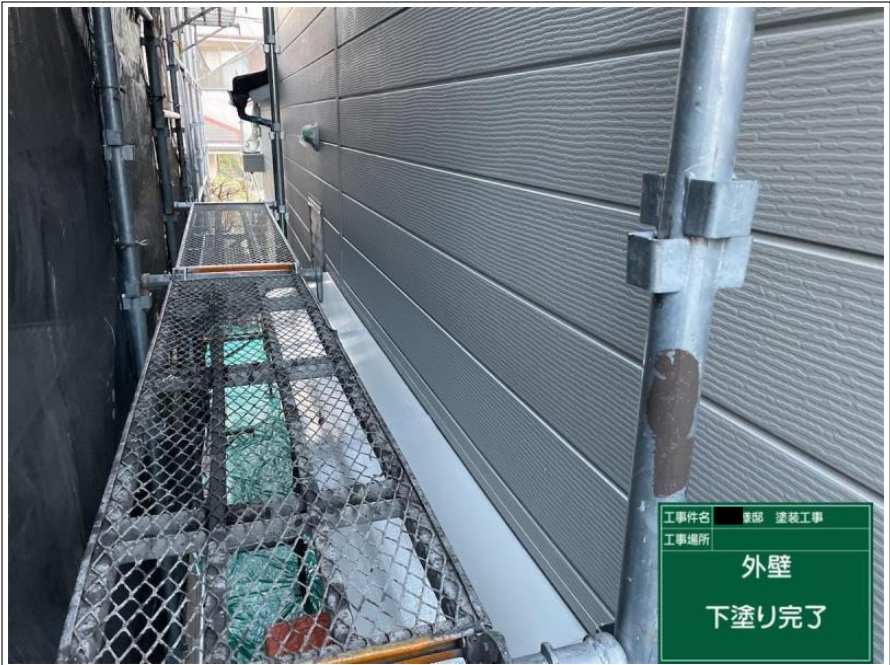
外壁

下塗り（錆び止め塗布）

完了

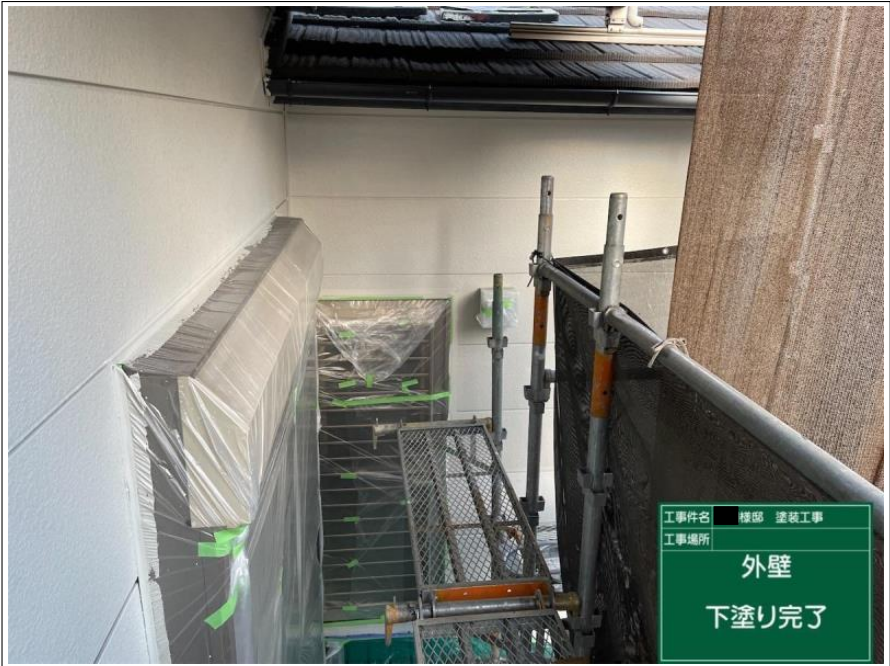
外壁

下塗り（錆び止め塗布）

完了

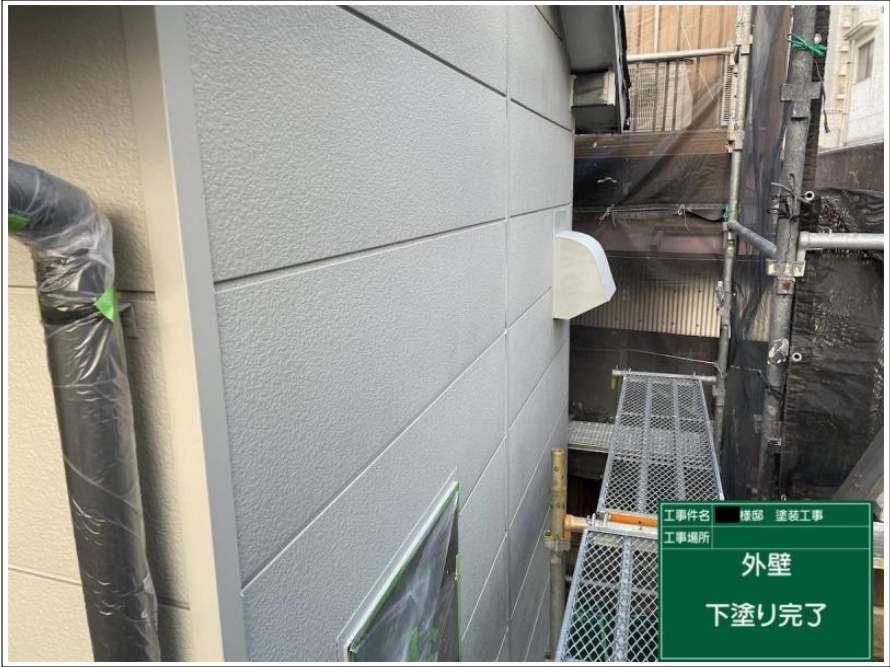
外壁

下塗り（錆び止め塗布）

完了

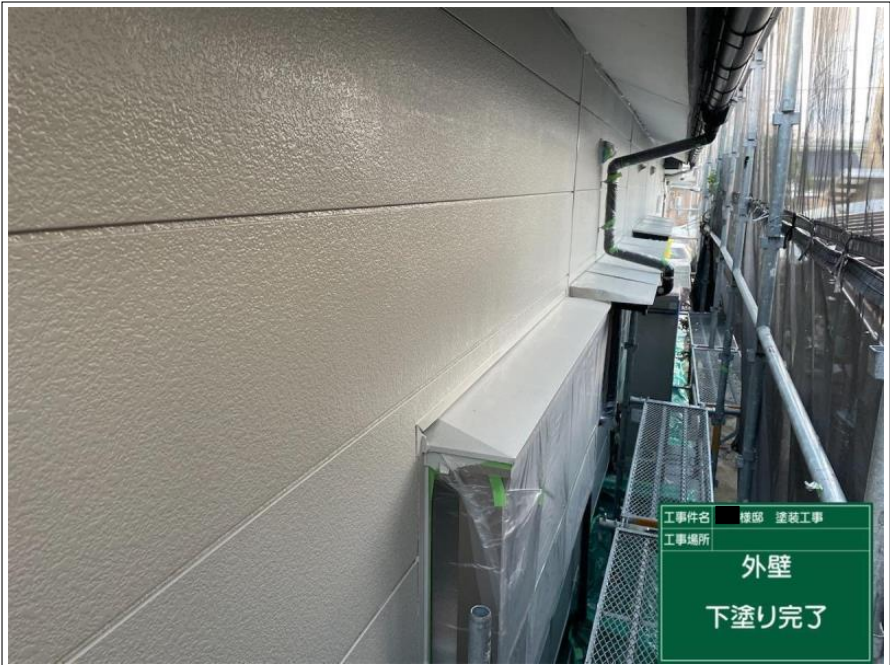
外壁

下塗り（錆び止め塗布）

完了

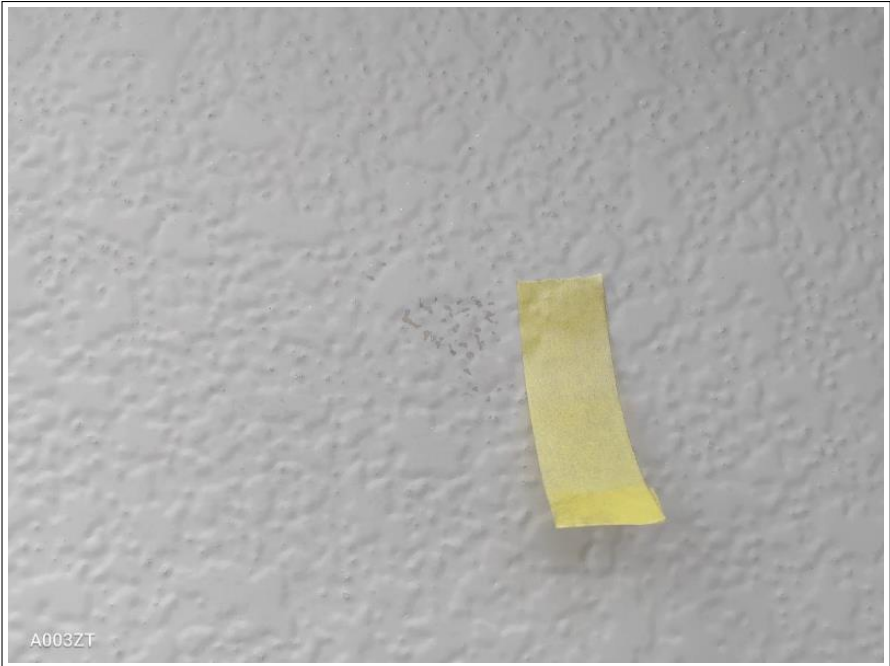
外壁 中間検査

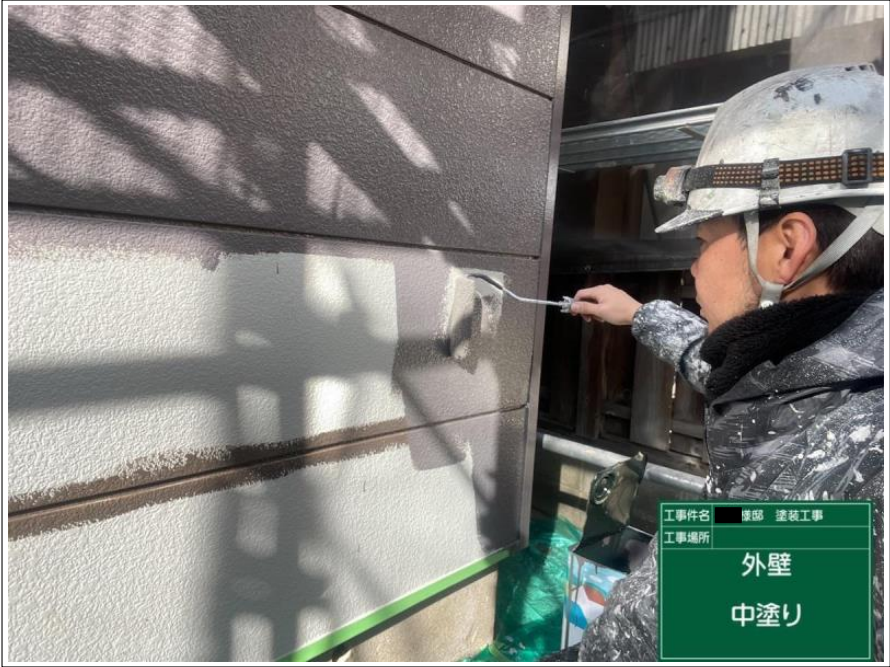
外壁

上塗り 1 回目

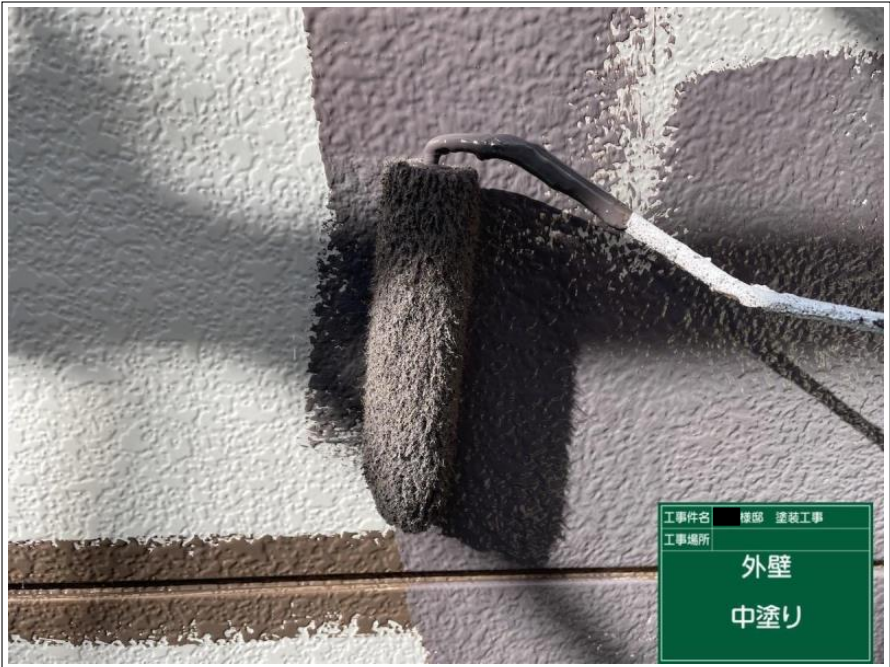
外壁

上塗り 1 回目

施工中

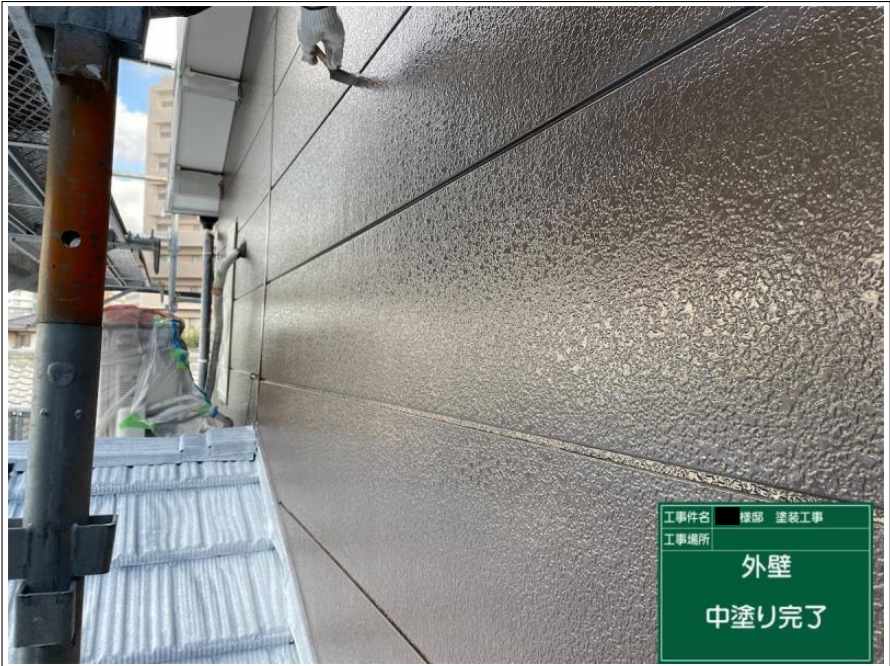
外壁

上塗り 1 回目

完了

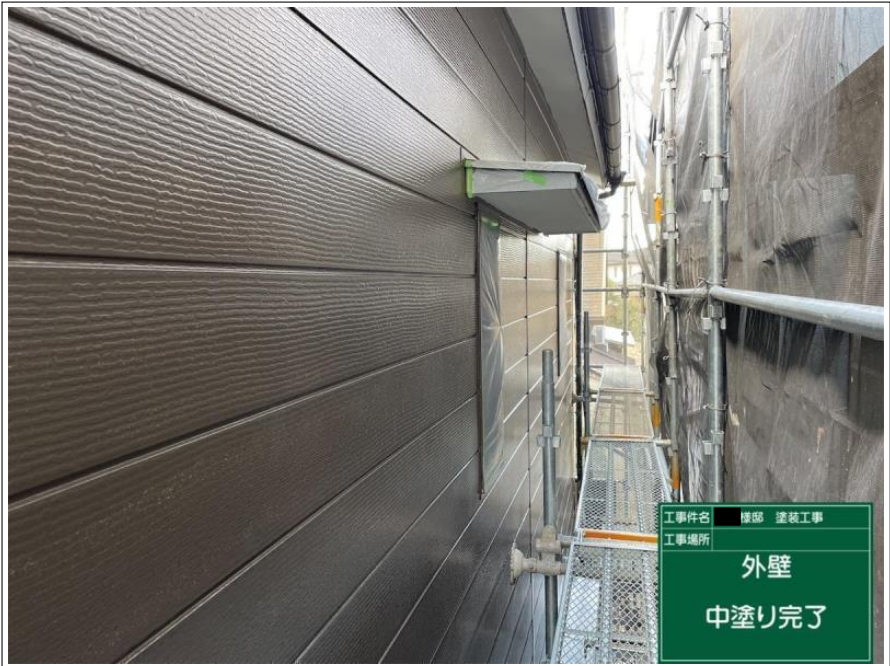
外壁

上塗り 1 回目

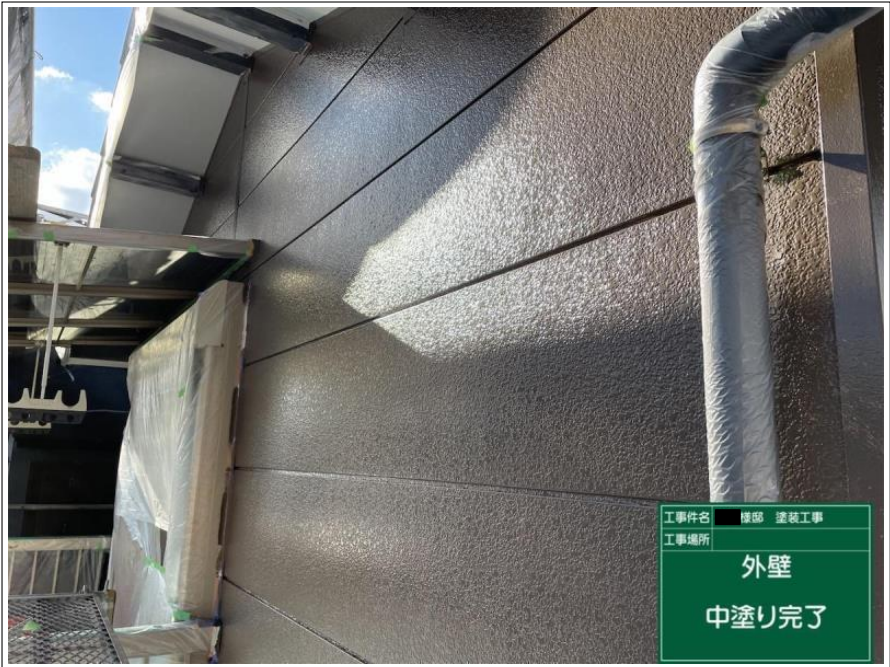
外壁

上塗り 1 回目

完了

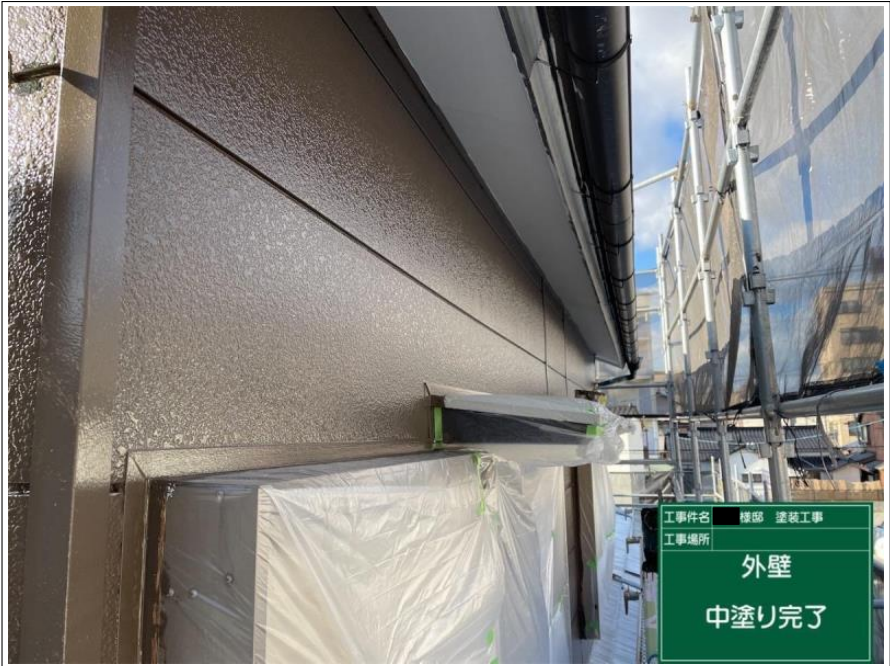
外壁

上塗り 1 回目

完了

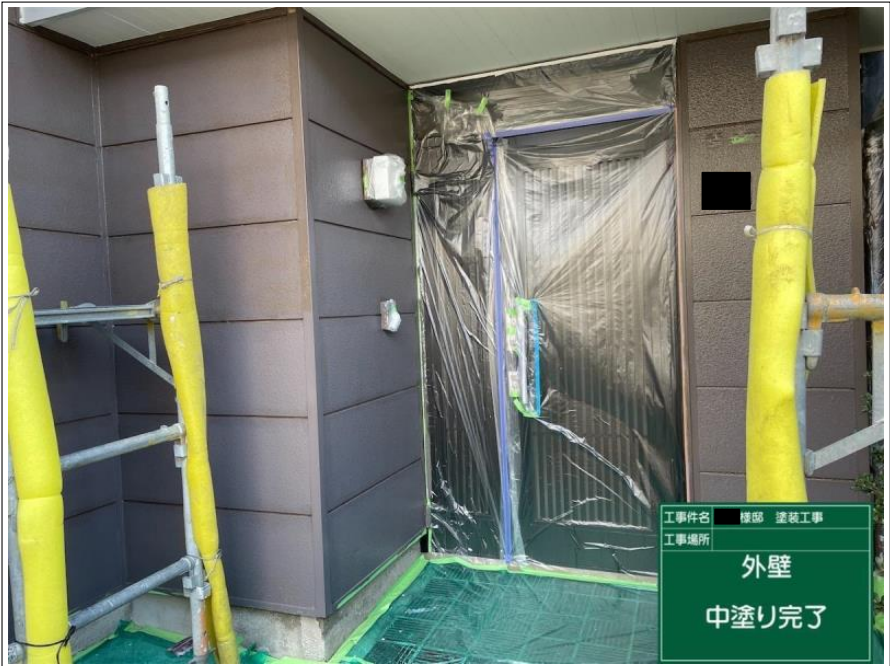
外壁

上塗り 1 回目

完了

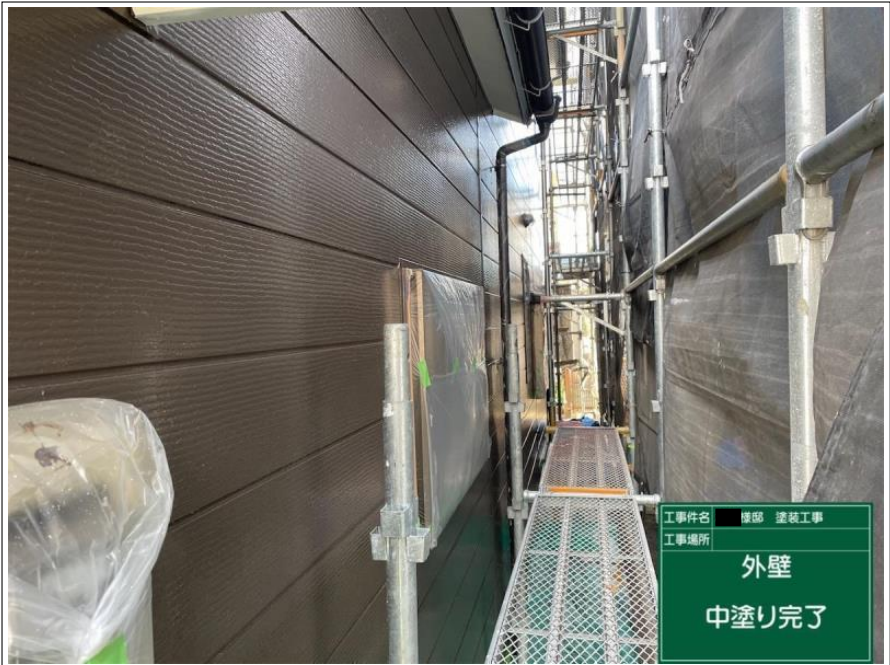
外壁

上塗り 1 回目

完了

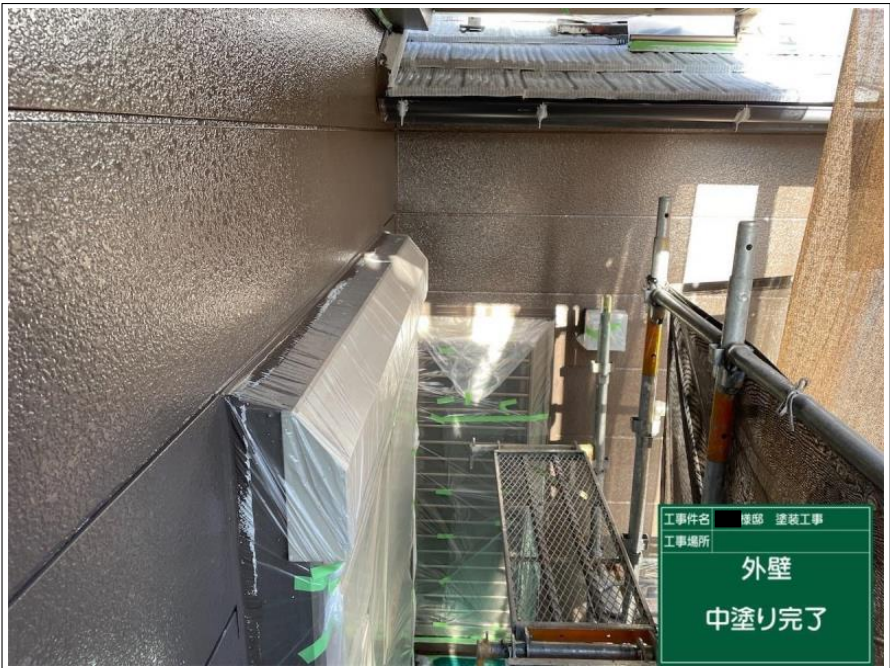
外壁

上塗り 1 回目

完了

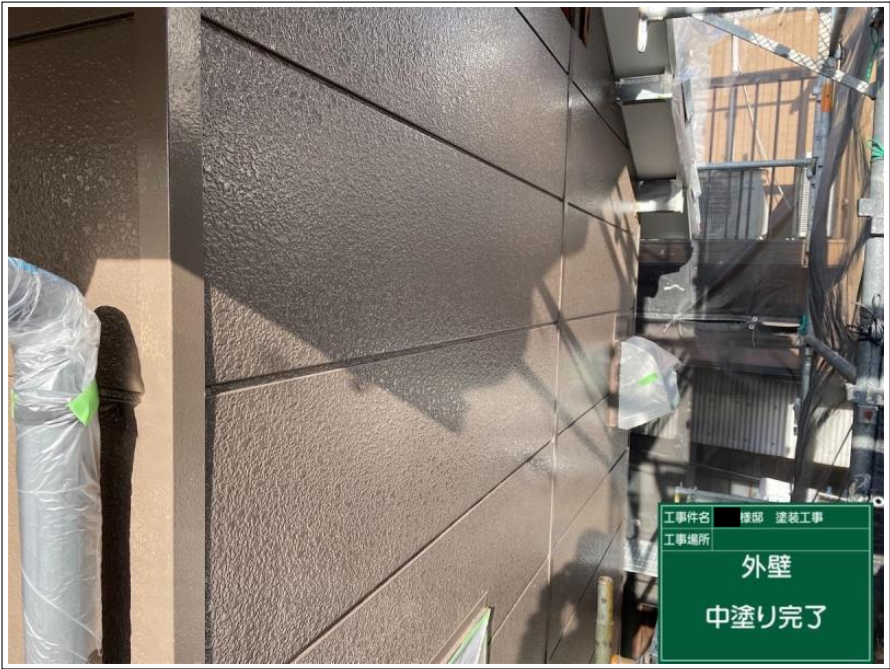
外壁

上塗り 1 回目

完了

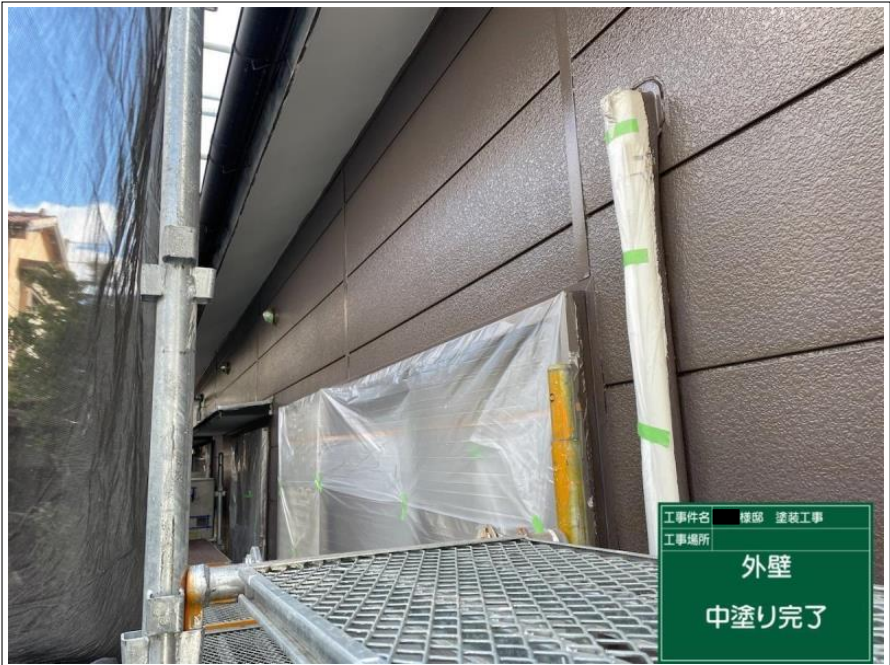
外壁

上塗り 1 回目

完了

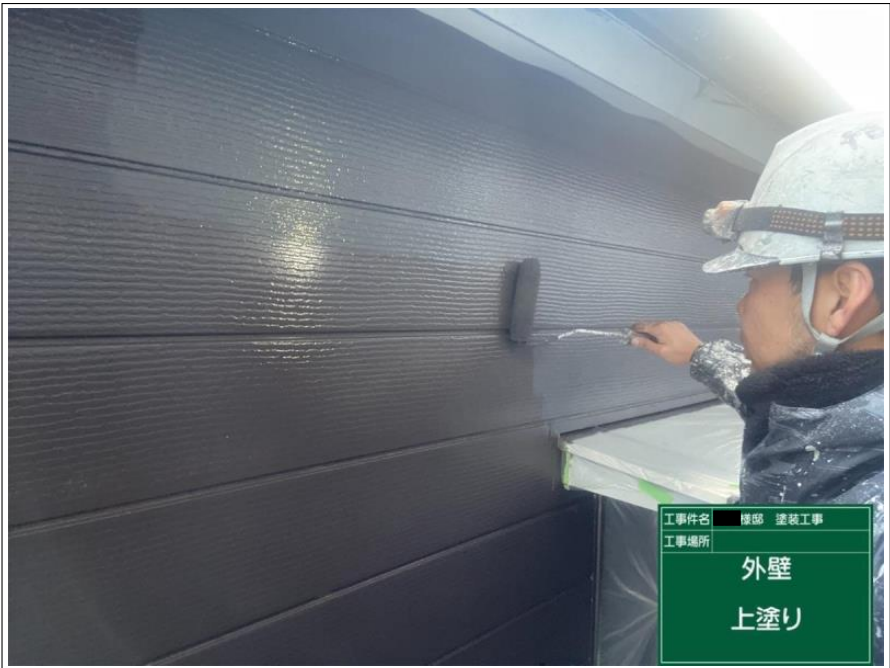
外壁

上塗り 2 回目

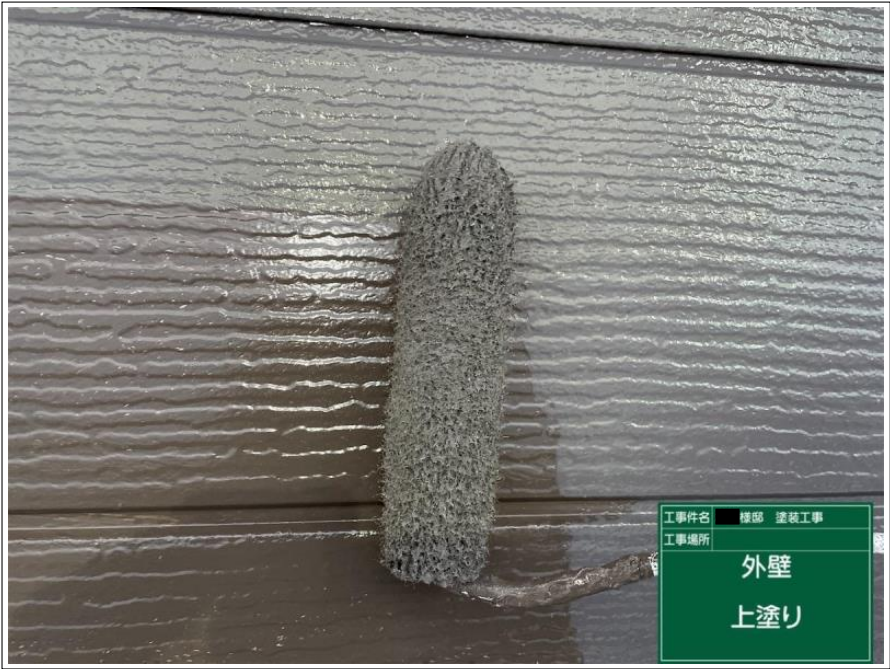
外壁

上塗り 2 回目

施工中

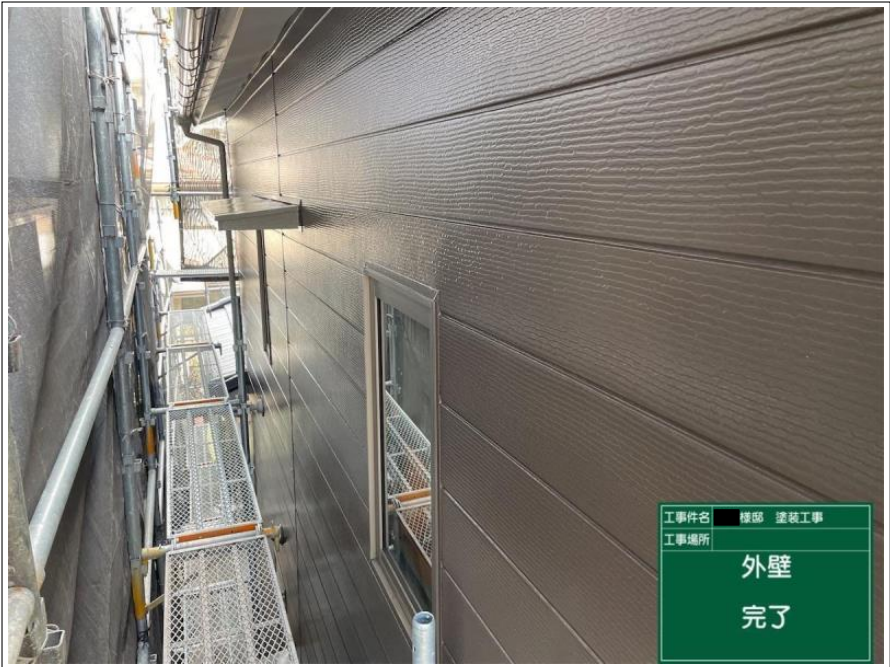
外壁

施工完了

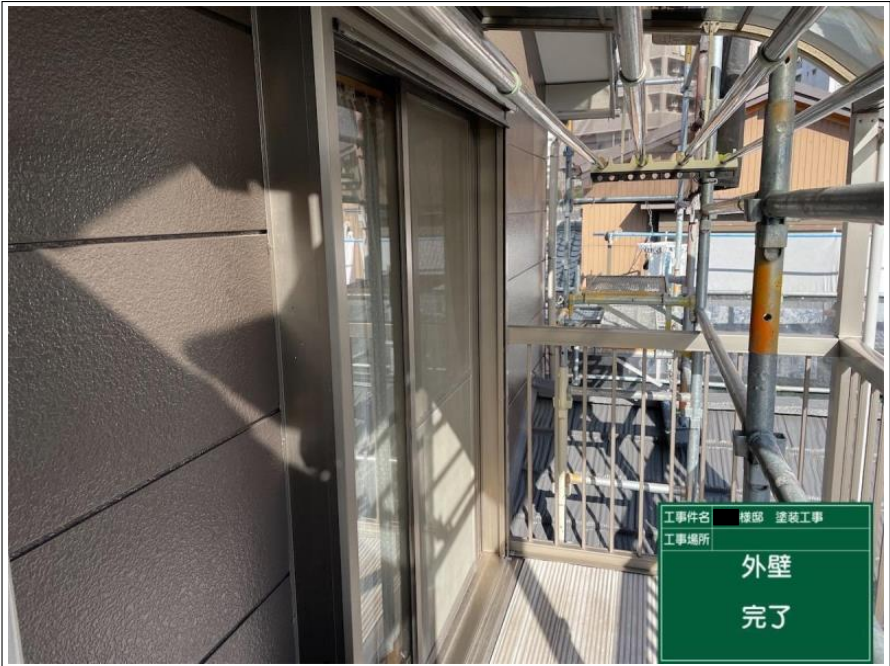
外壁

施工完了

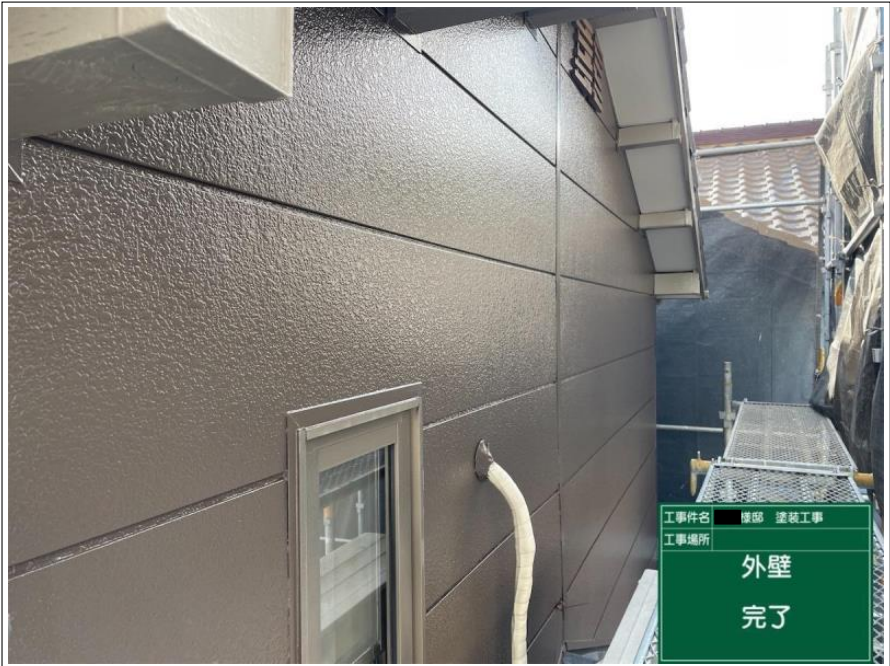
外壁

施工完了

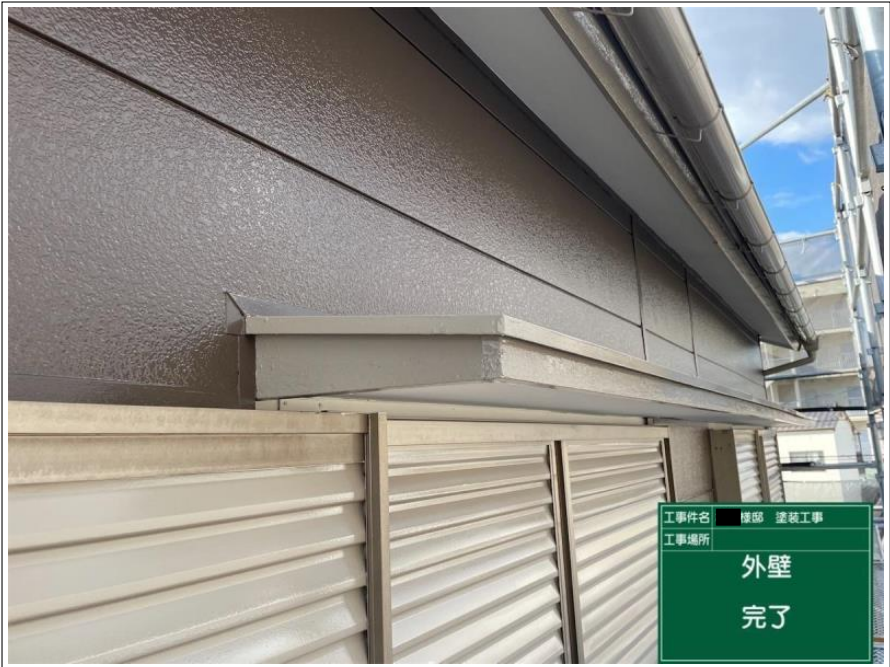
外壁

施工完了

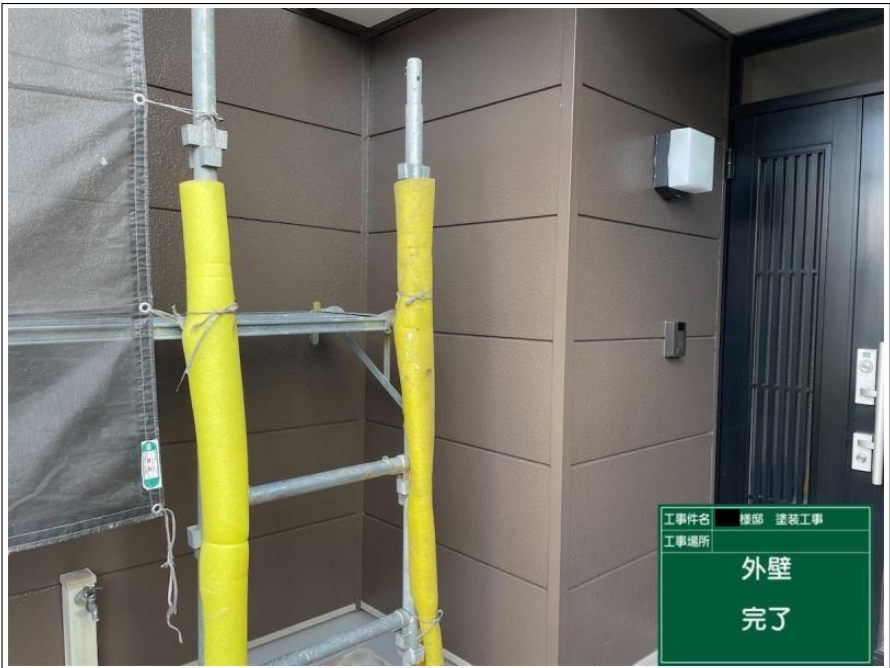
外壁

施工完了

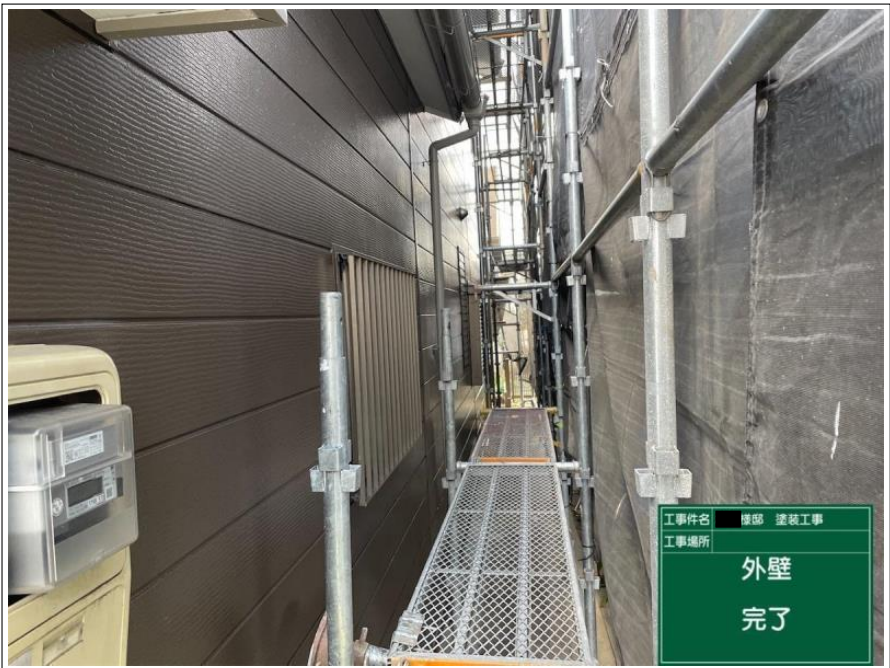
外壁

施工完了

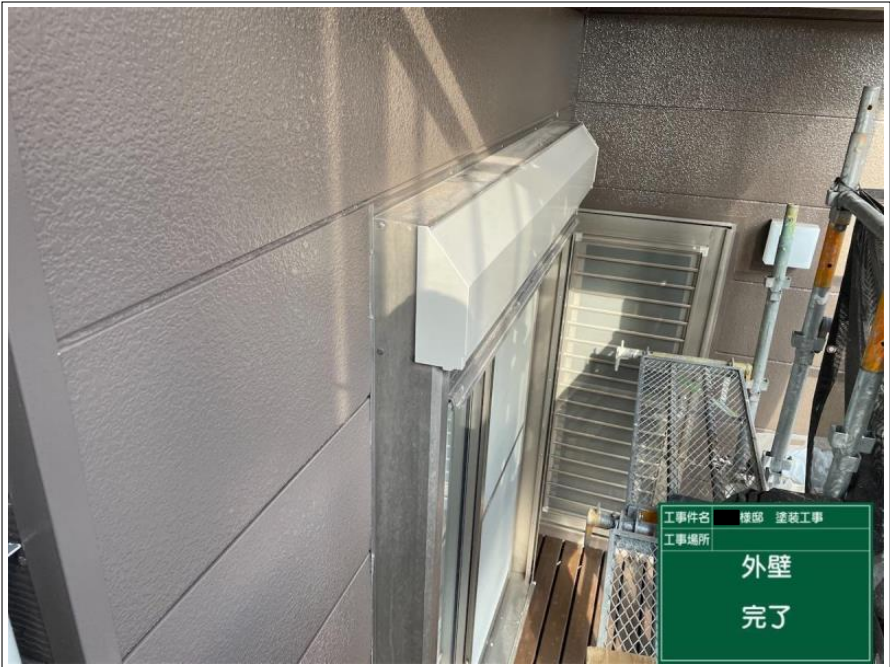
外壁

施工完了

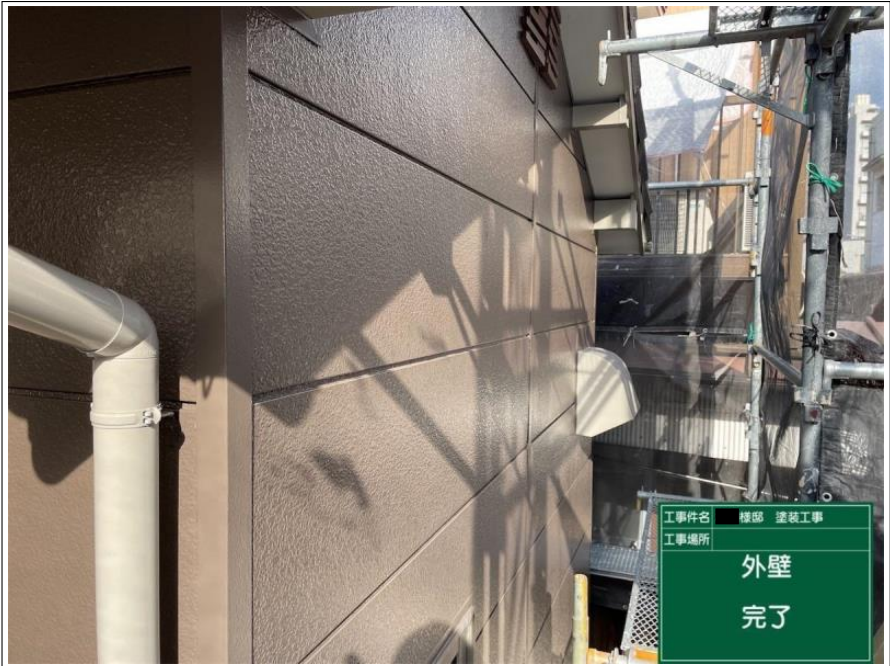
外壁

施工完了

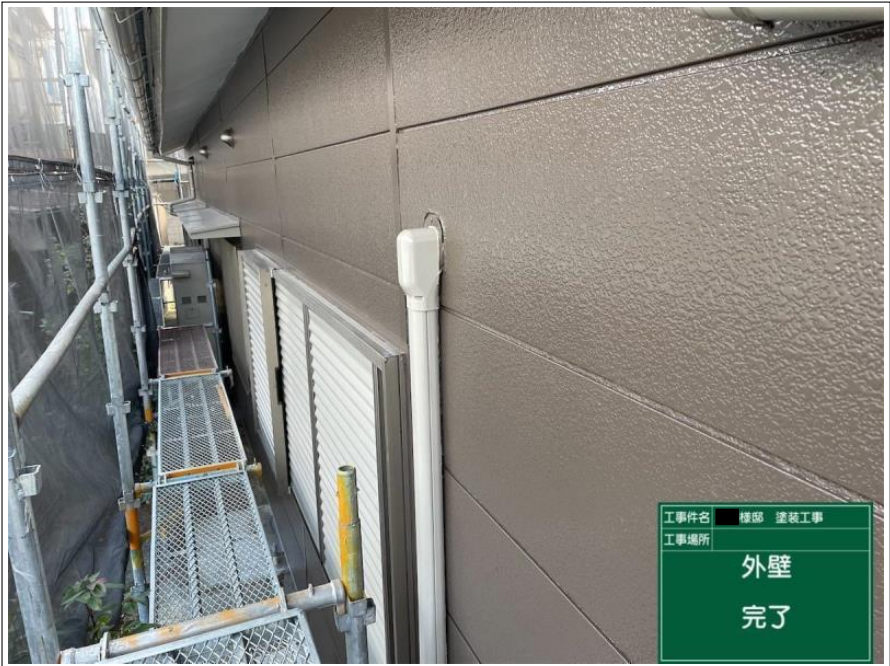
外壁

施工完了

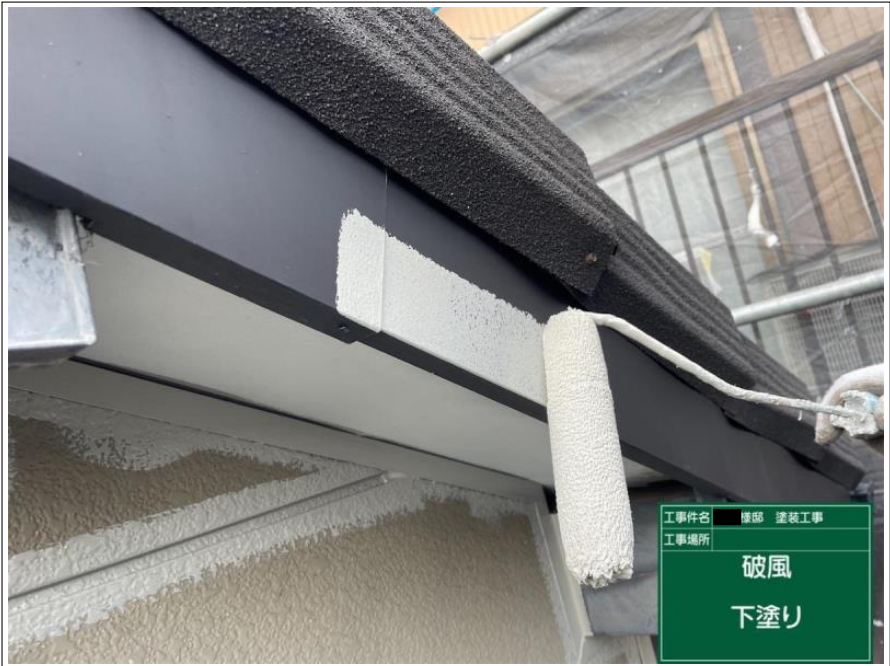
破風

下地処理

錆止め塗布

施工中

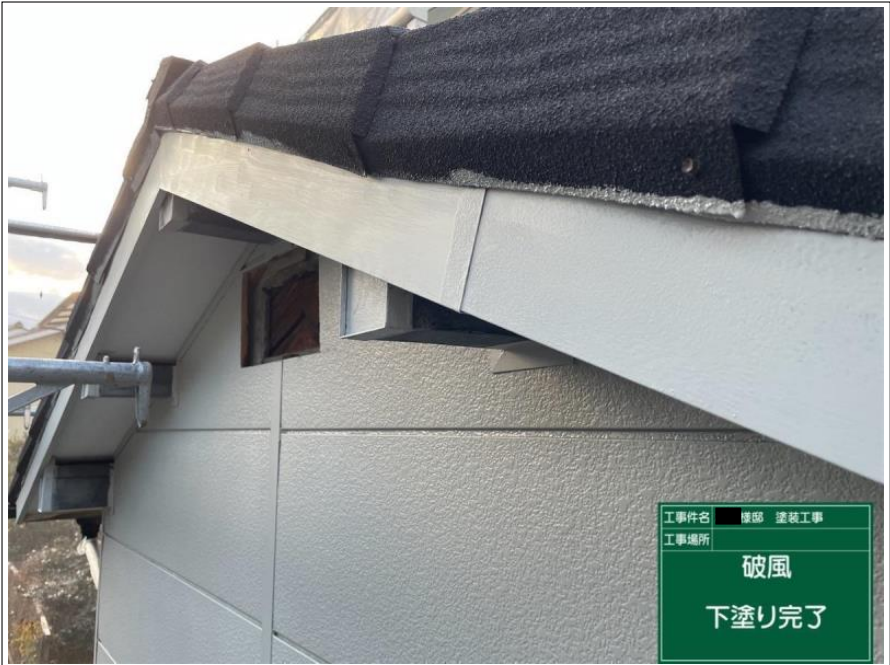
破風

下地処理

錆び止め塗布

完了

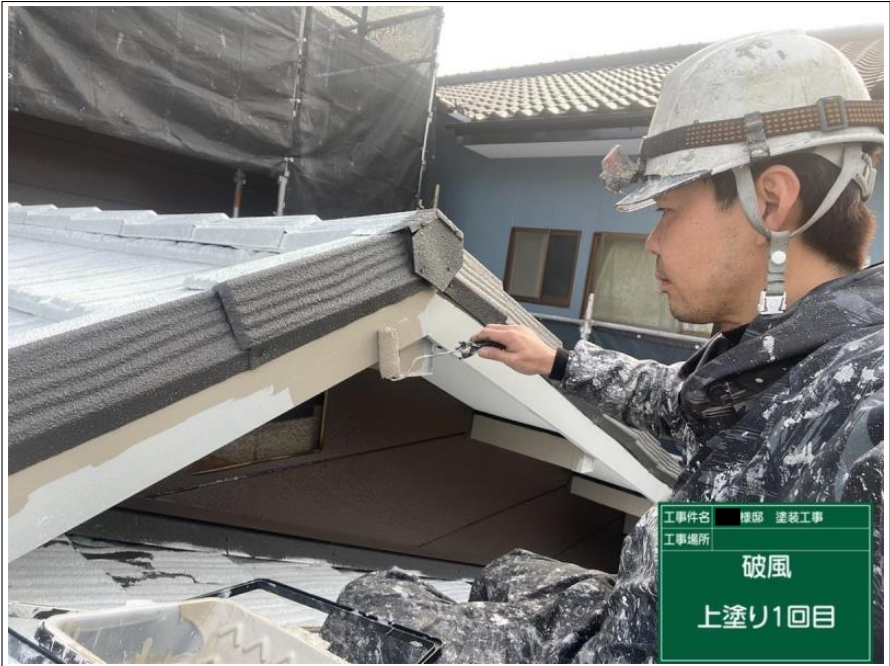
破風

上塗り 1 回目

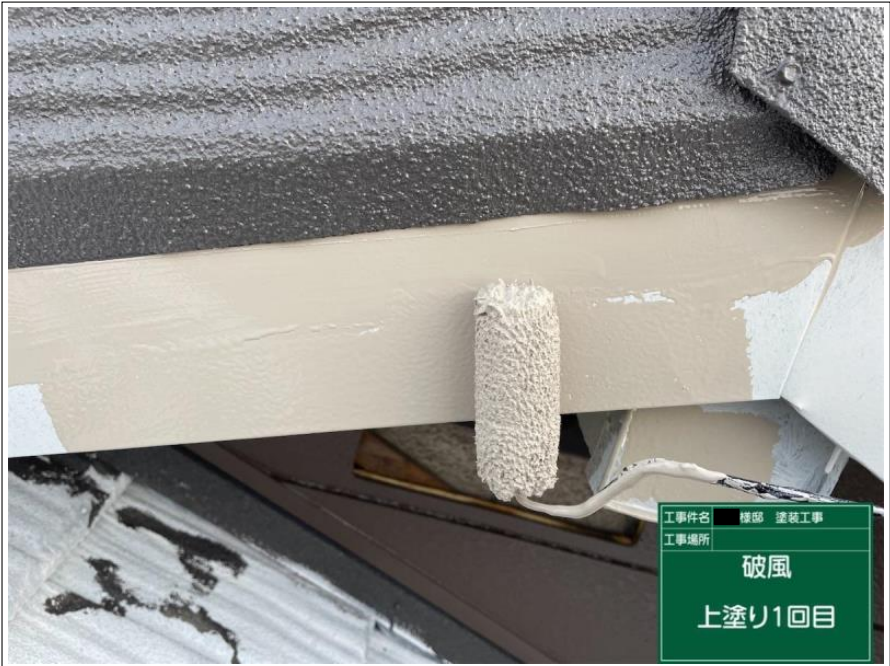
破風

上塗り 1 回目

施工中

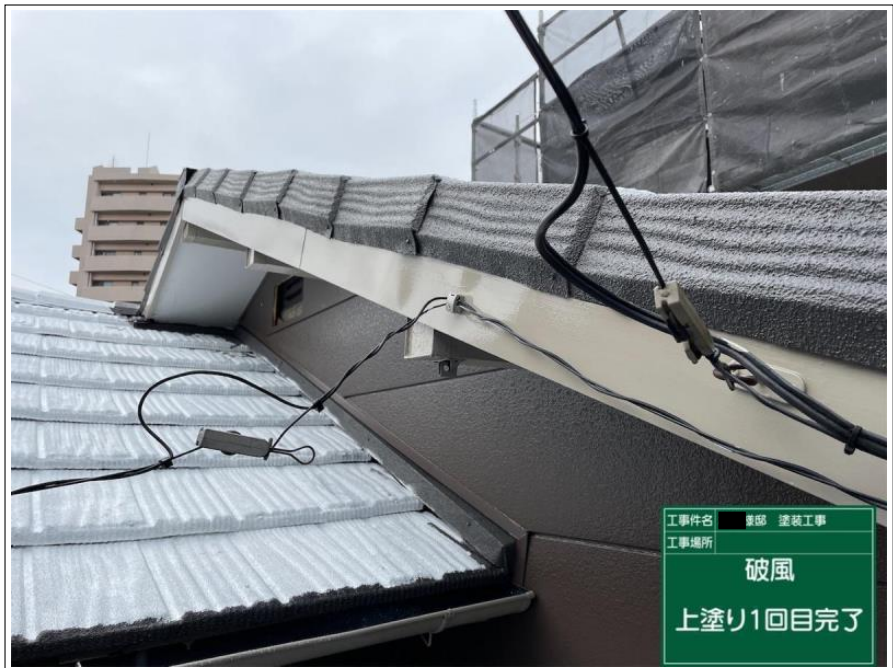
破風

上塗り 1 回目

完了

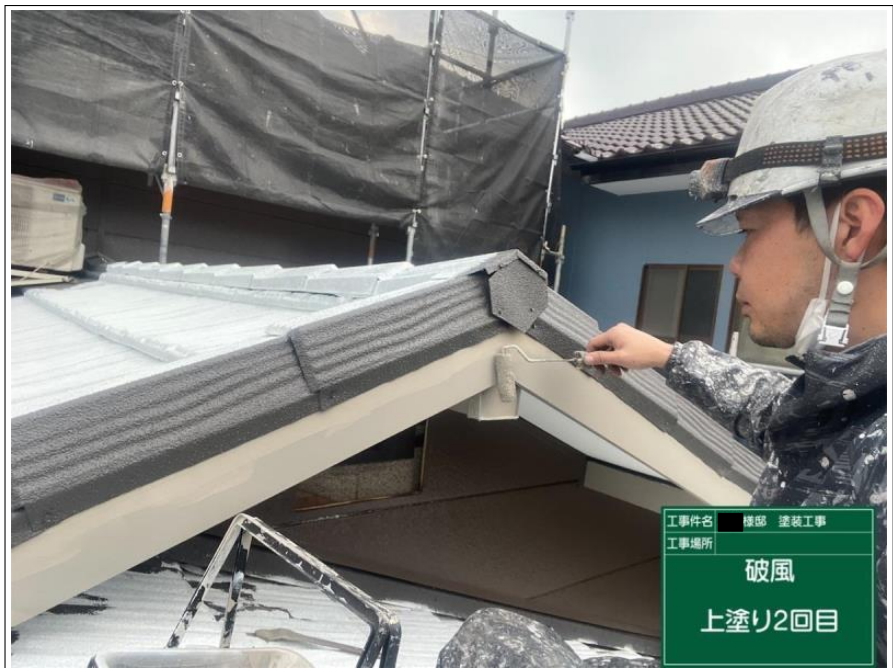
破風

上塗り 2 回目

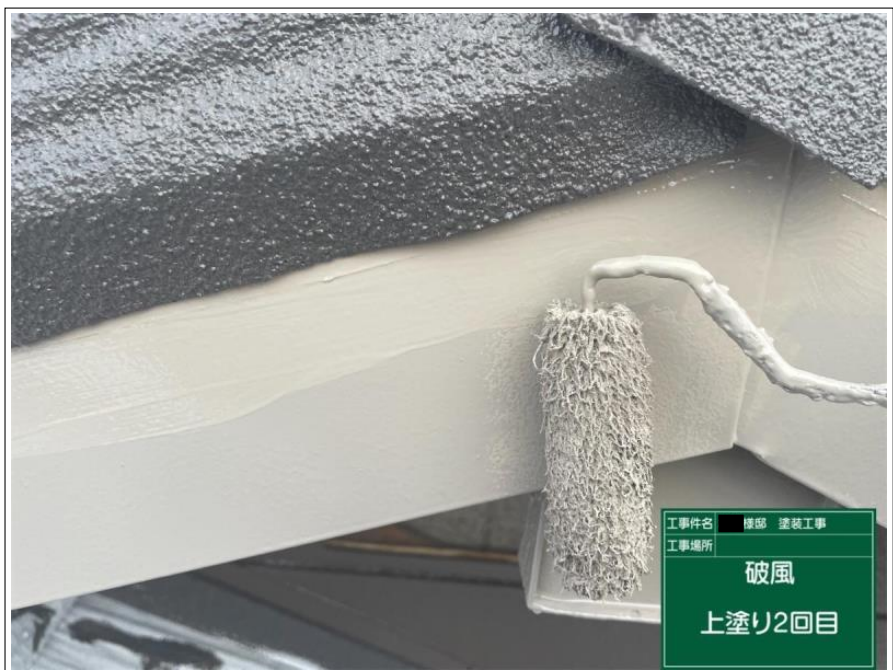
破風

上塗り 2 回目

施工中

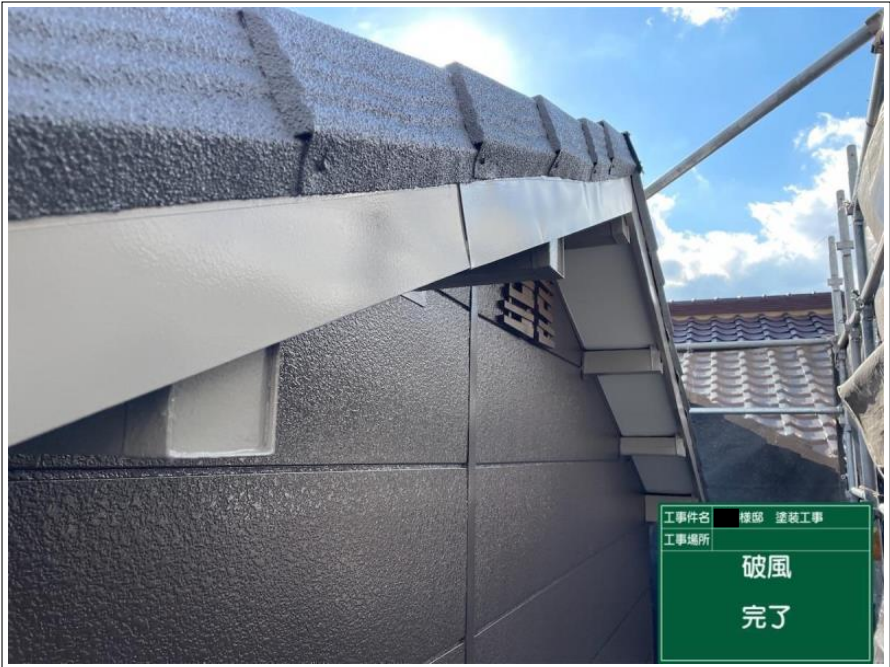
破風

施工完了

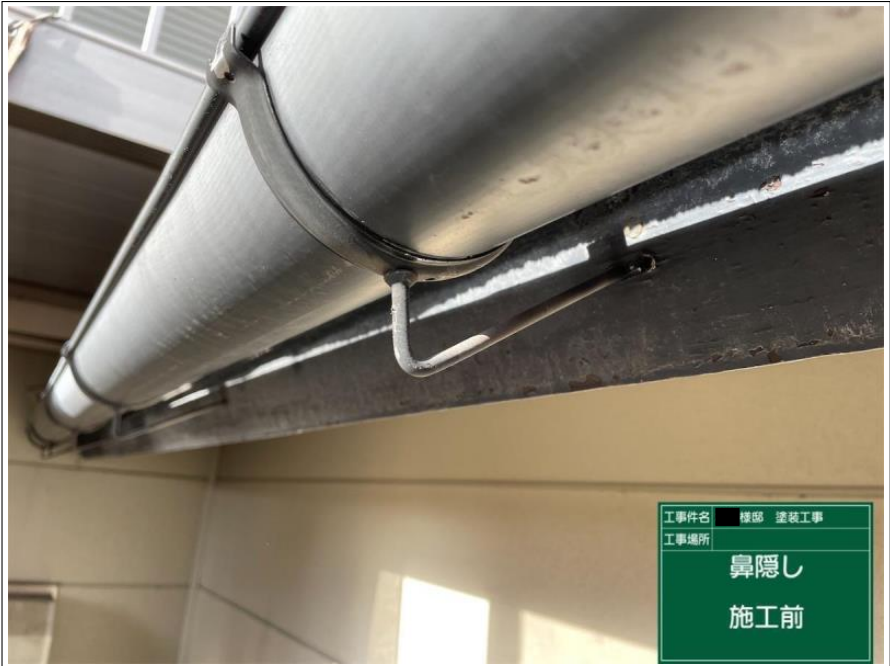
鼻隠し

施工前

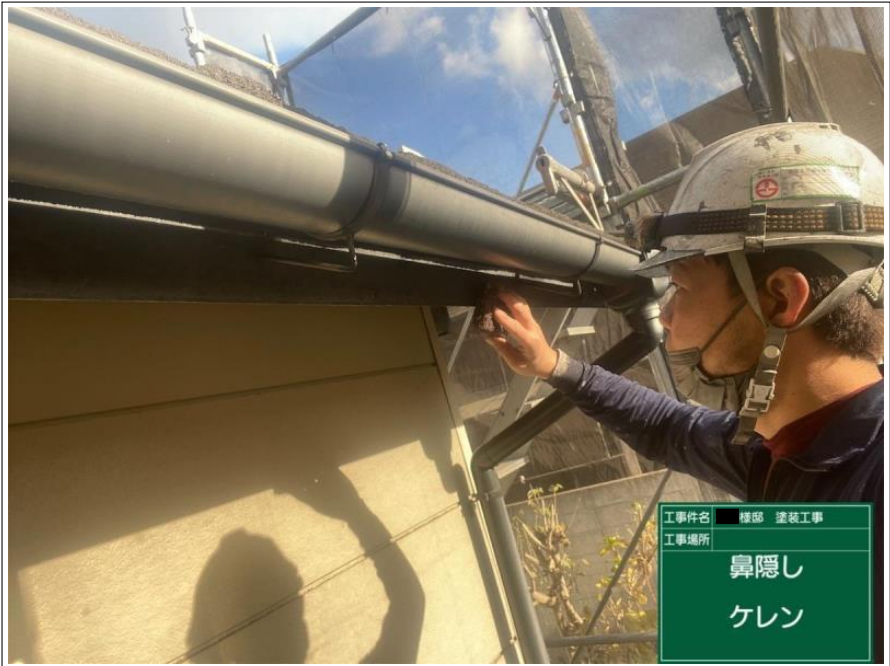
鼻隠し

下地処理

ケレン中

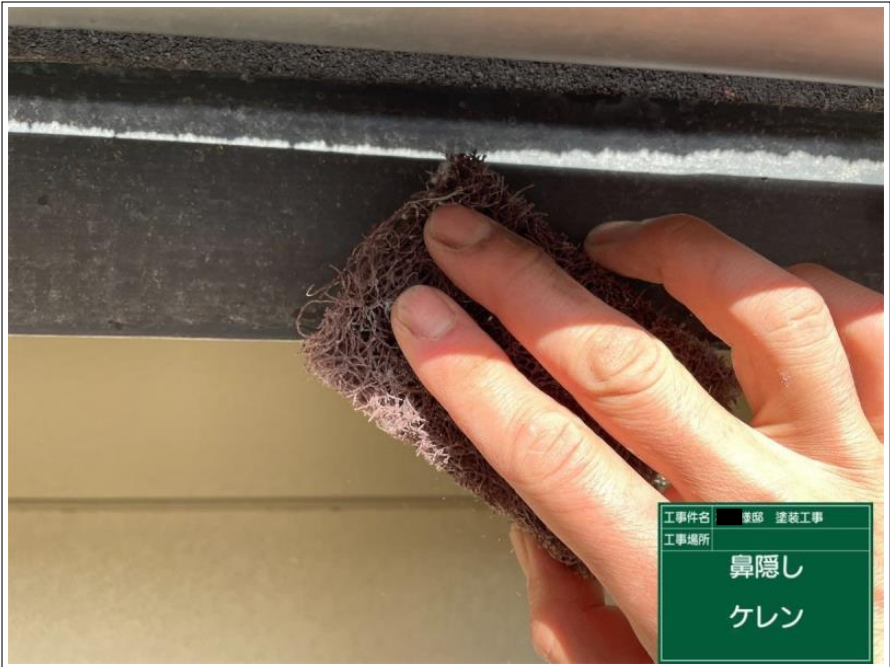
鼻隠し

下地処理

ケレン中

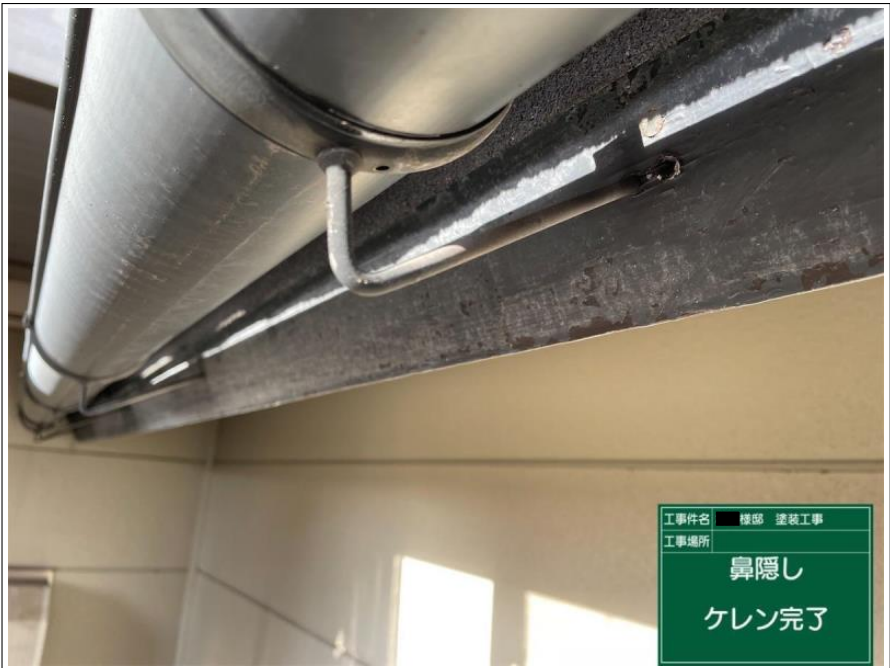
鼻隠し

下地処理

ケレン完了
