# 工事写真報告書

工 事 箇 所 屋根・外壁・付帯 塗装工事

工事住所 北九州市 小倉北区 原町

工事施工者 **ベストホーム株式会社**

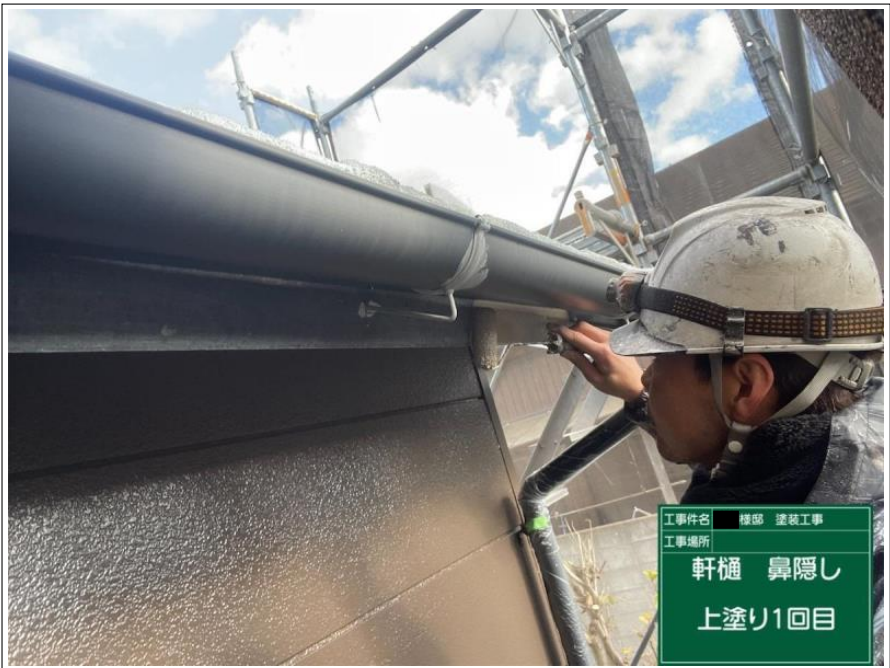
鼻隠し

上塗り 1 回目

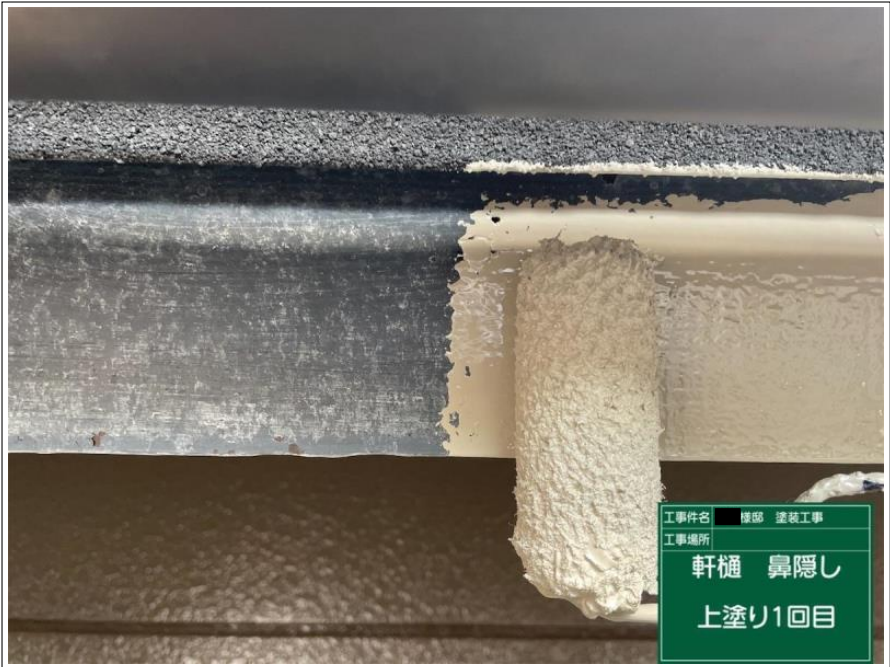
鼻隠し

上塗り 1 回目

施工中

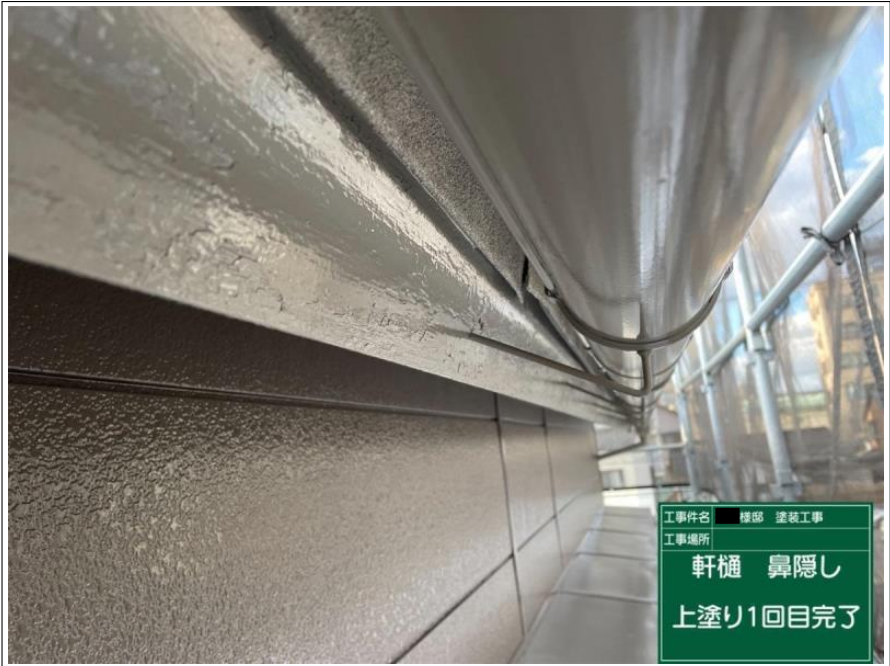
鼻隠し

上塗り 1 回目

完了

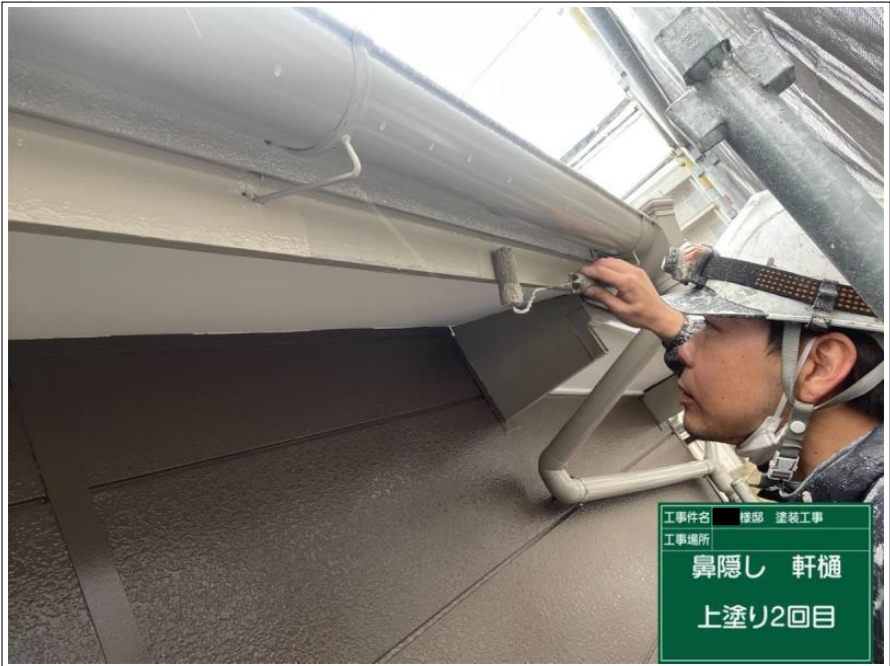
鼻隠し

上塗り 2 回目

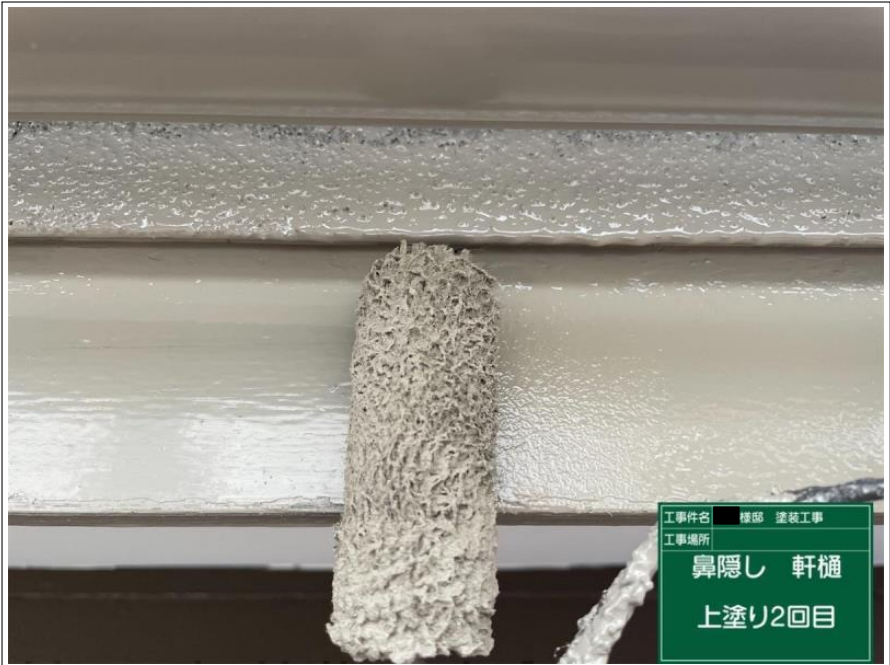
鼻隠し

上塗り 2回目

施工中

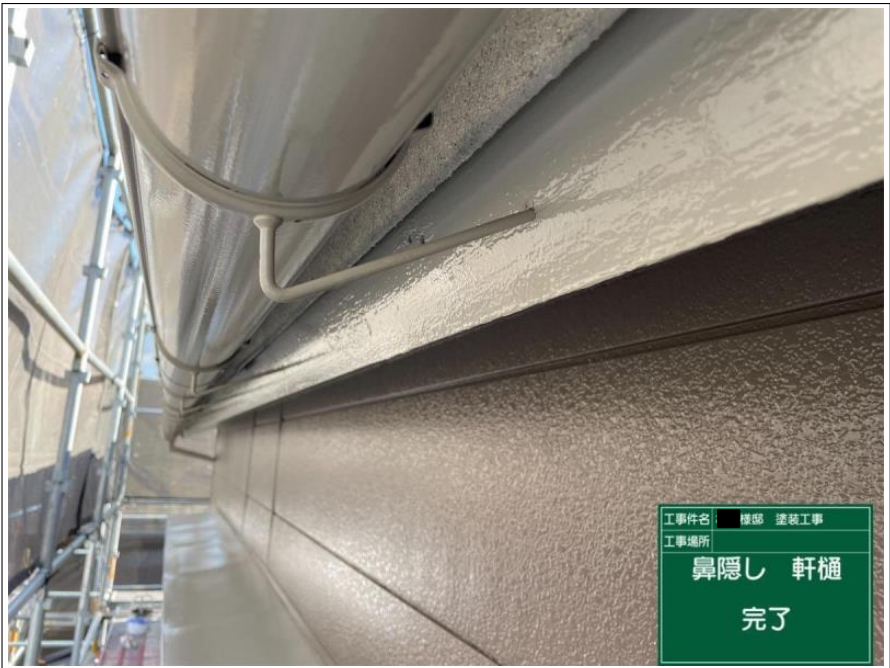
鼻隠し

施工完了

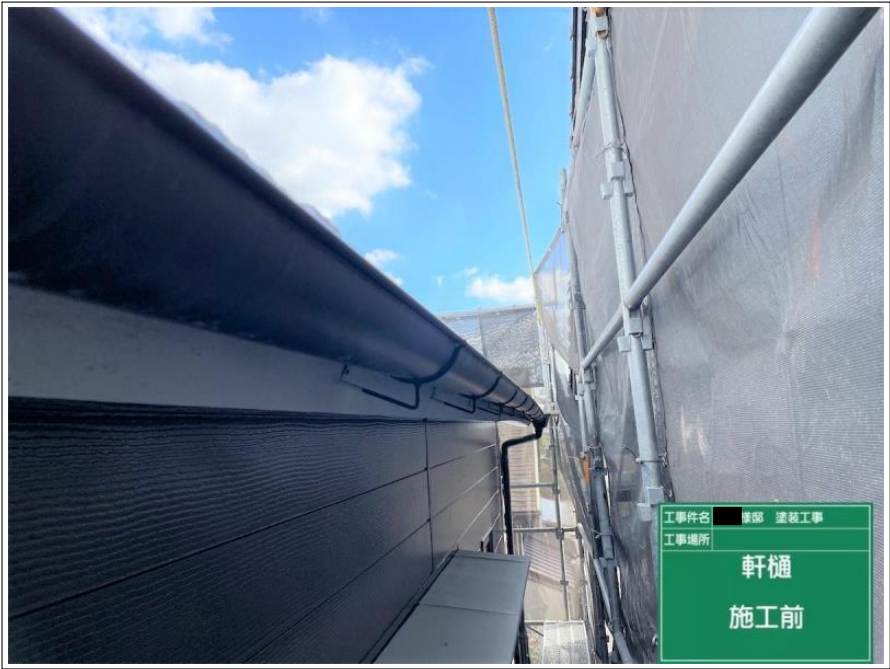
軒樋

施工前

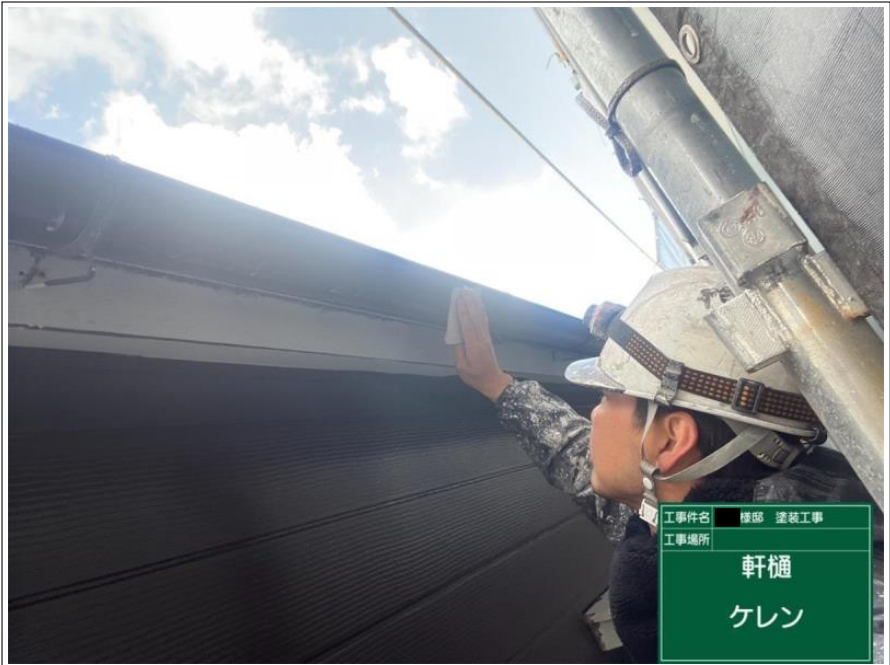
軒樋

下地処理

ケレン中

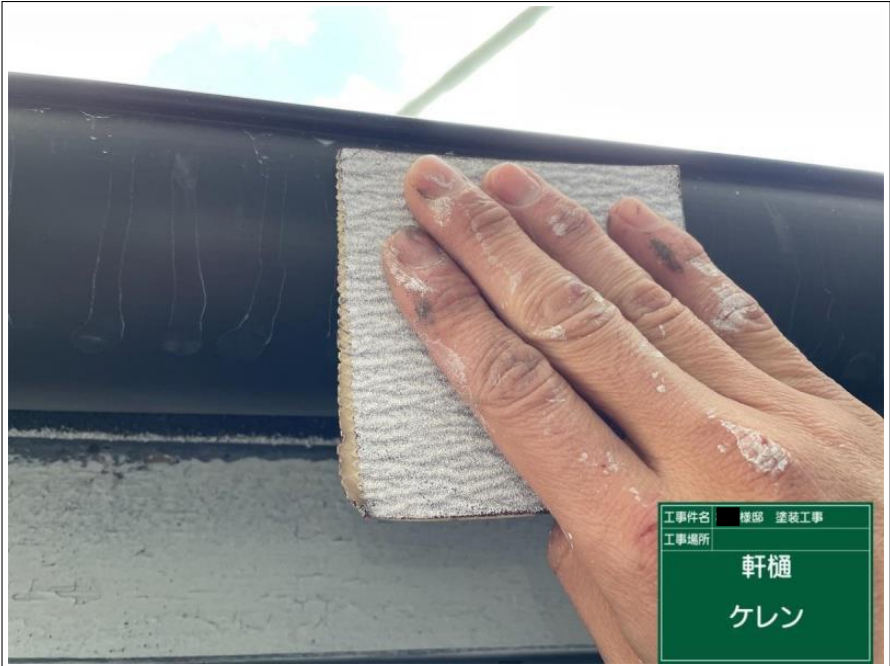
軒樋

下地処理

ケレン中

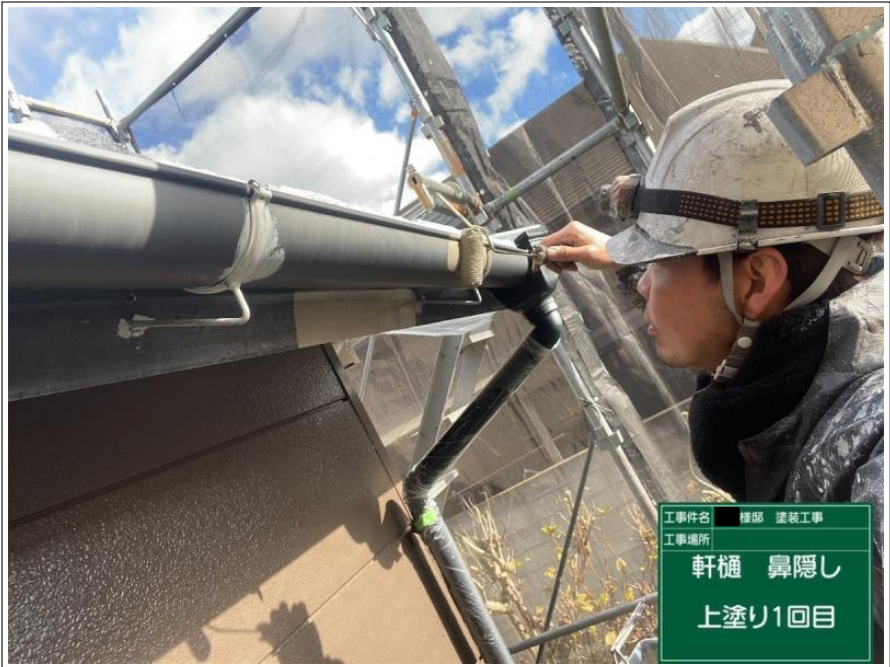
軒樋

上塗り 1 回目

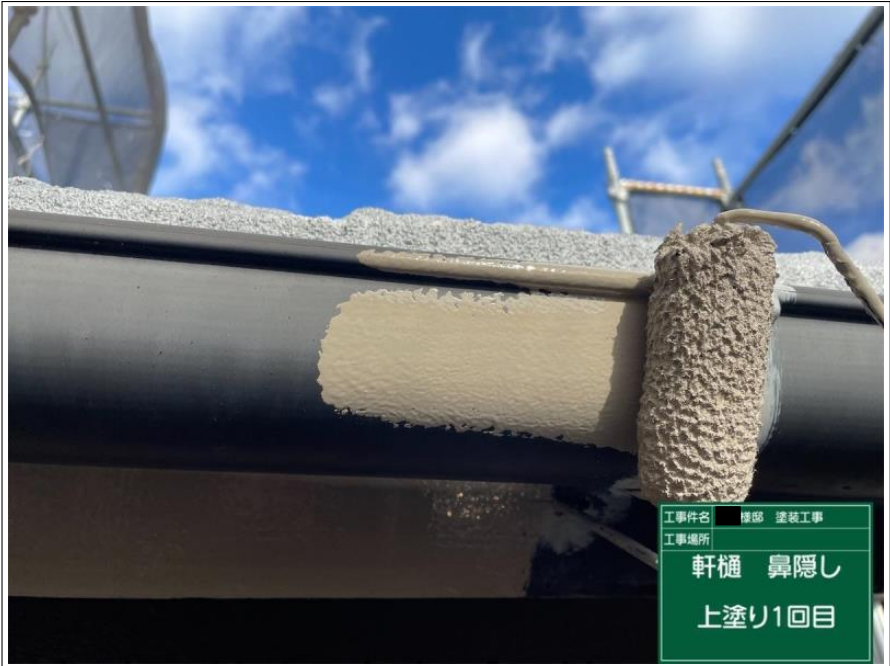
軒樋

上塗り 1 回目

施工中

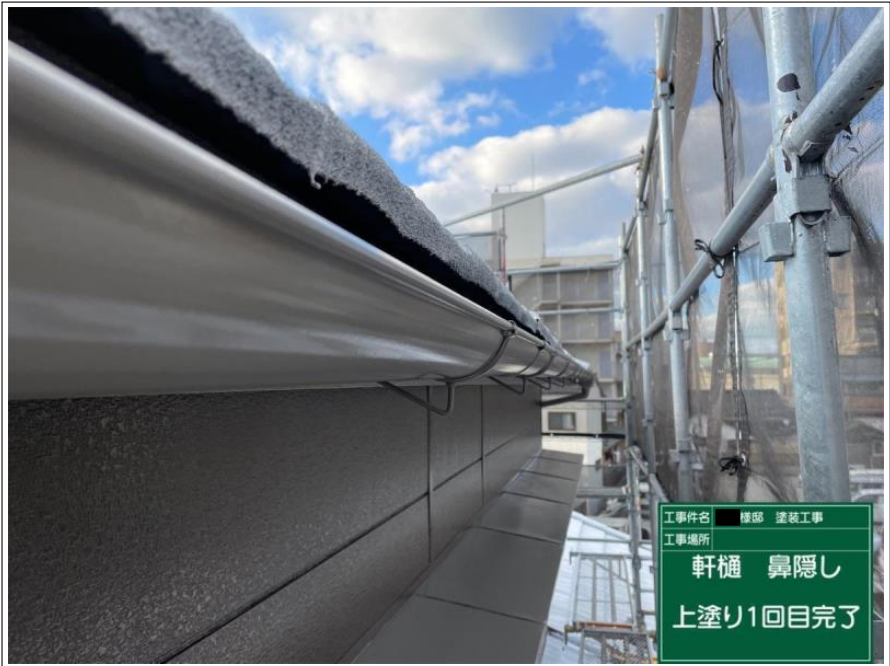
軒樋

上塗り 1 回目

完了

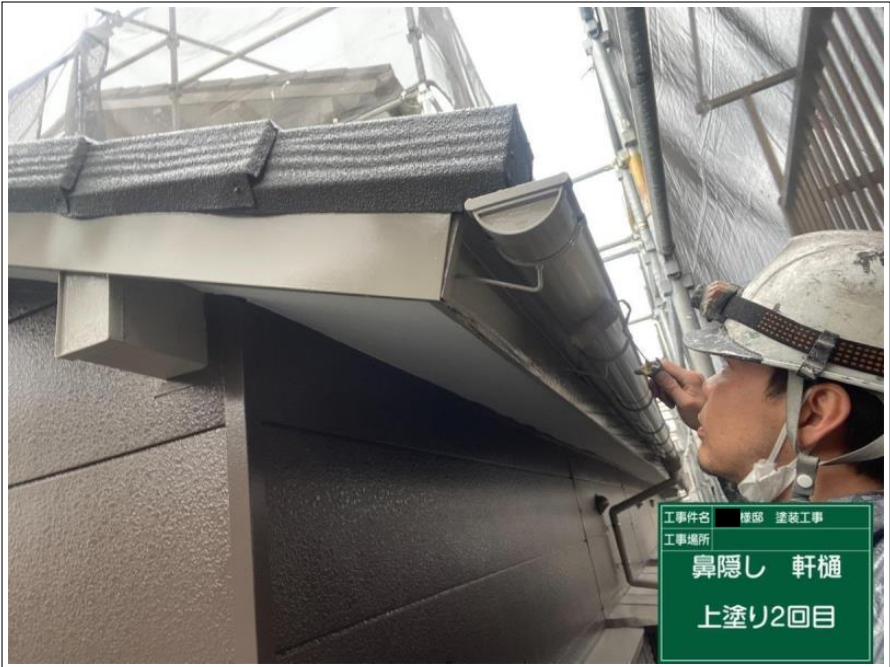
軒樋

上塗り 2 回目

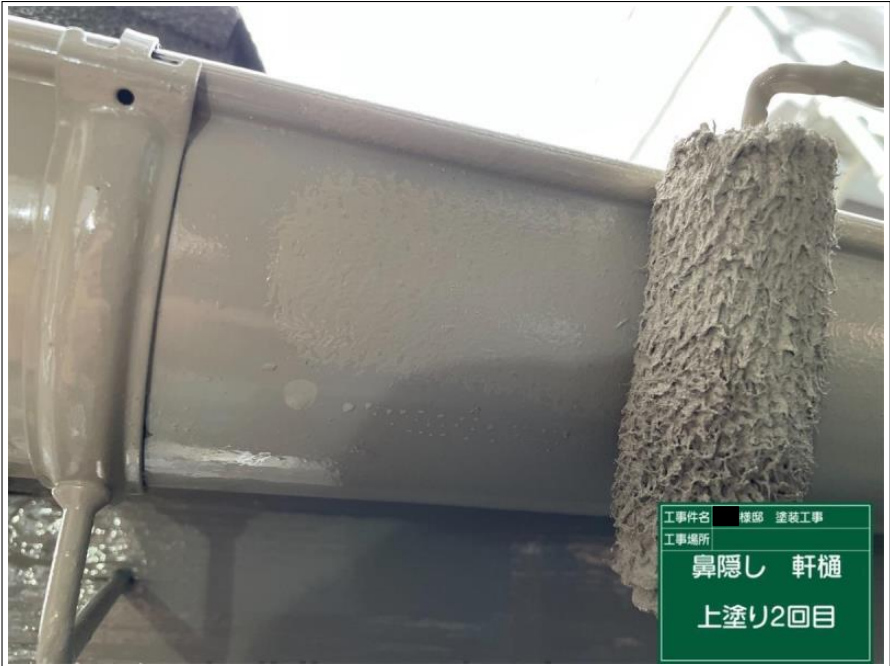
軒樋

上塗り 2 回目

施工中

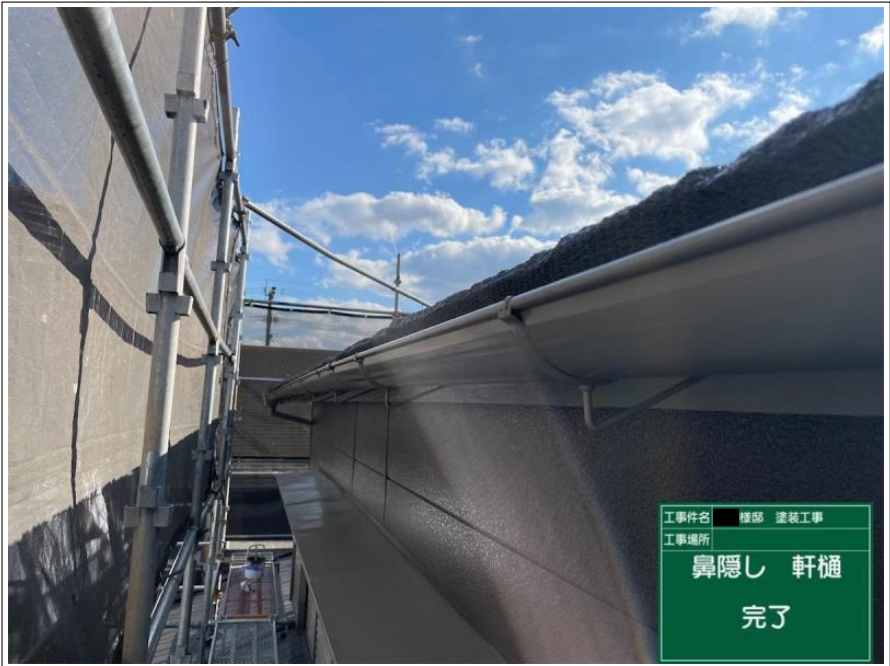
軒樋

施工完了

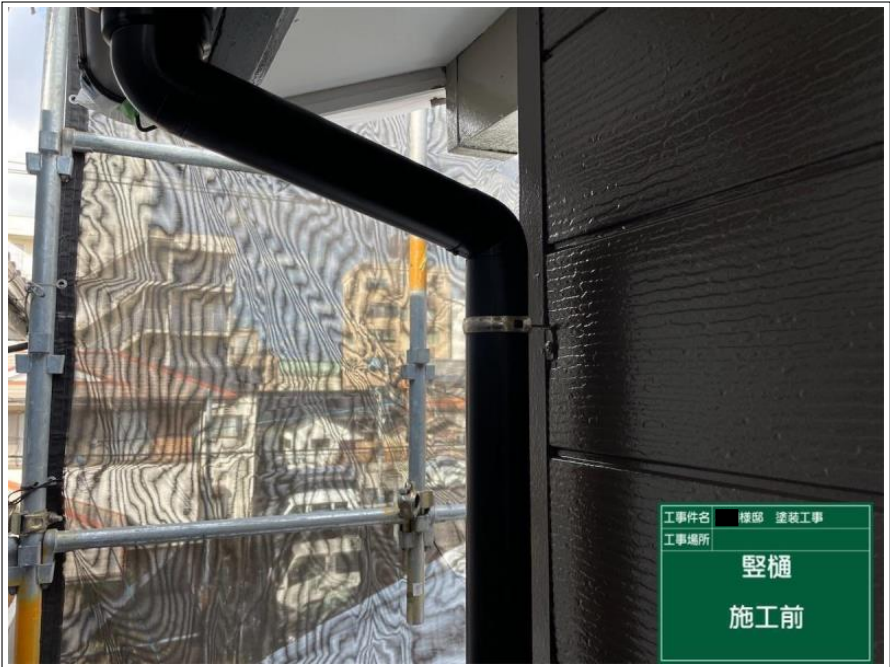
縦樋

施工前

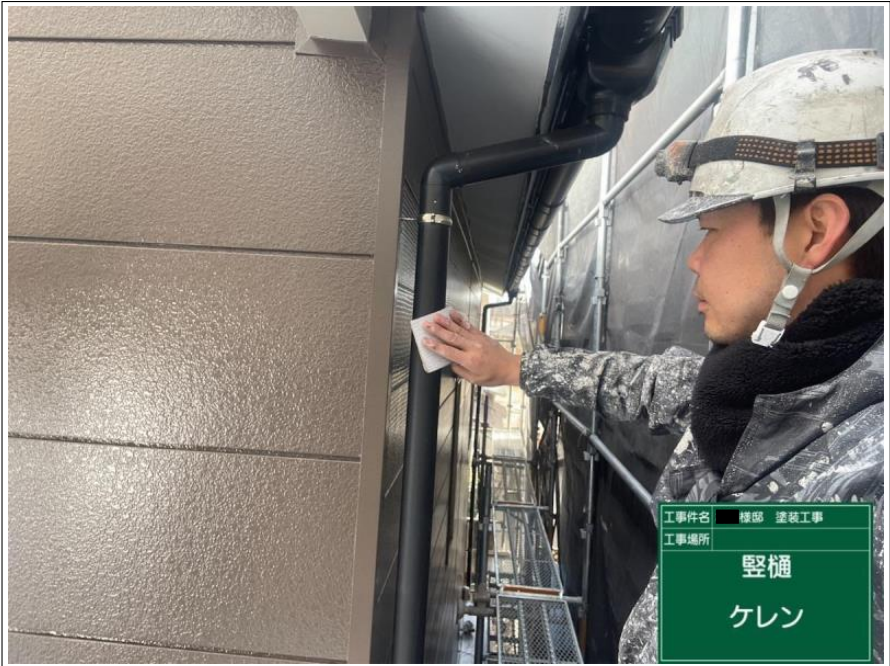
縦樋

下地処理

ケレン中

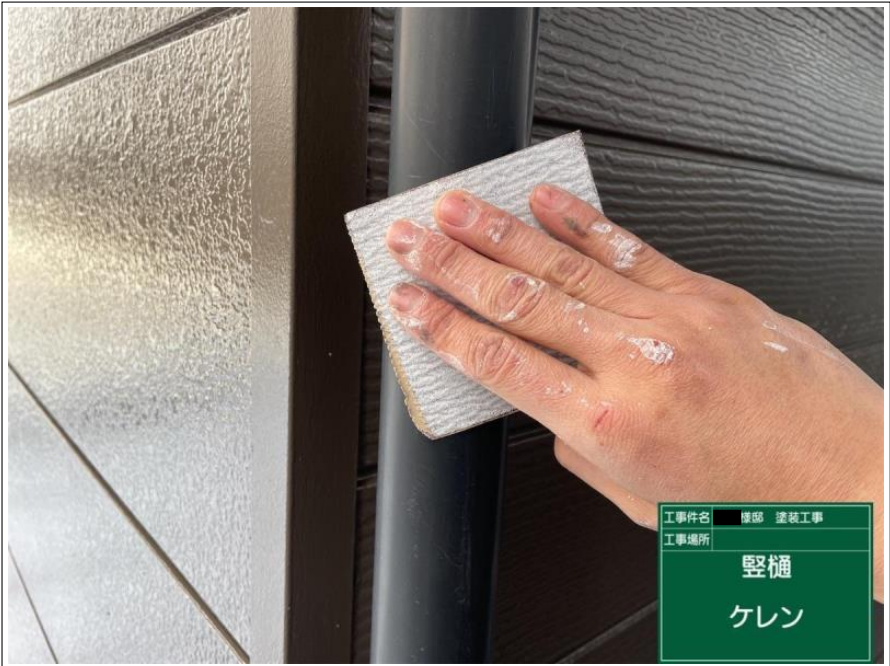
縦樋

下地処理

ケレン中

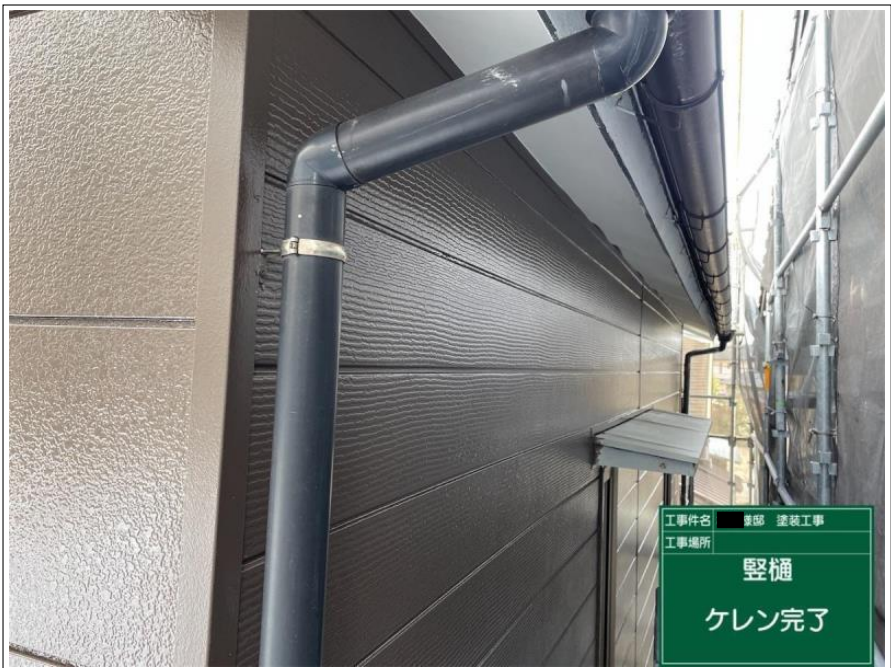
縦樋

下地処理

ケレン完了

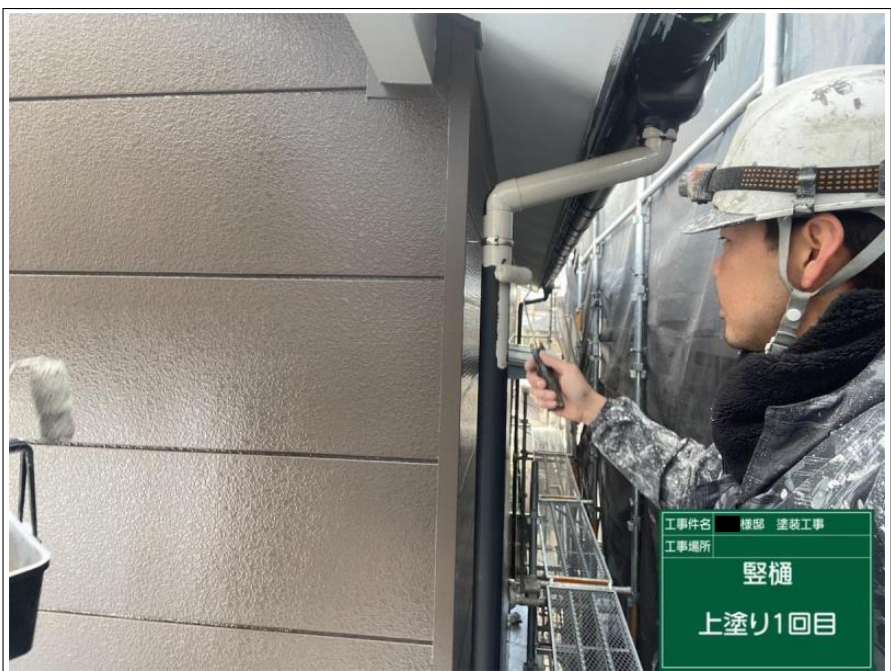
縦樋

上塗り 1 回目

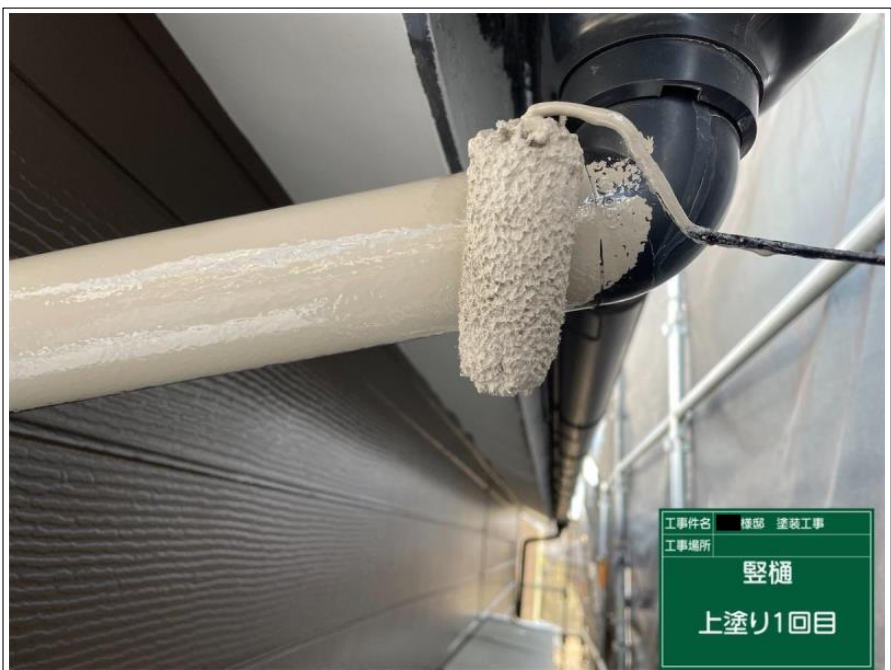
縦樋

上塗り 1 回目

施工中

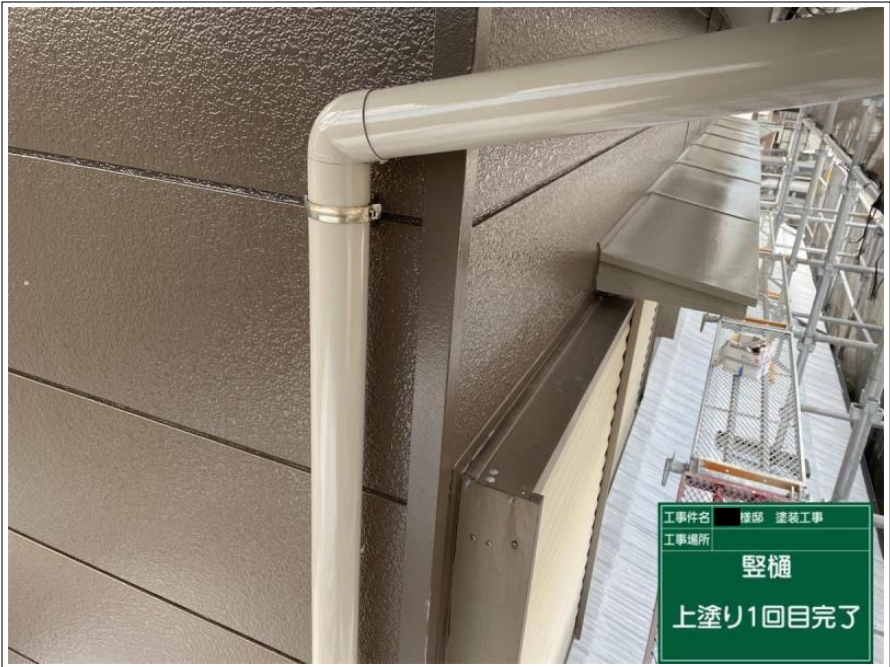
樋

上塗り 1 回目

完了

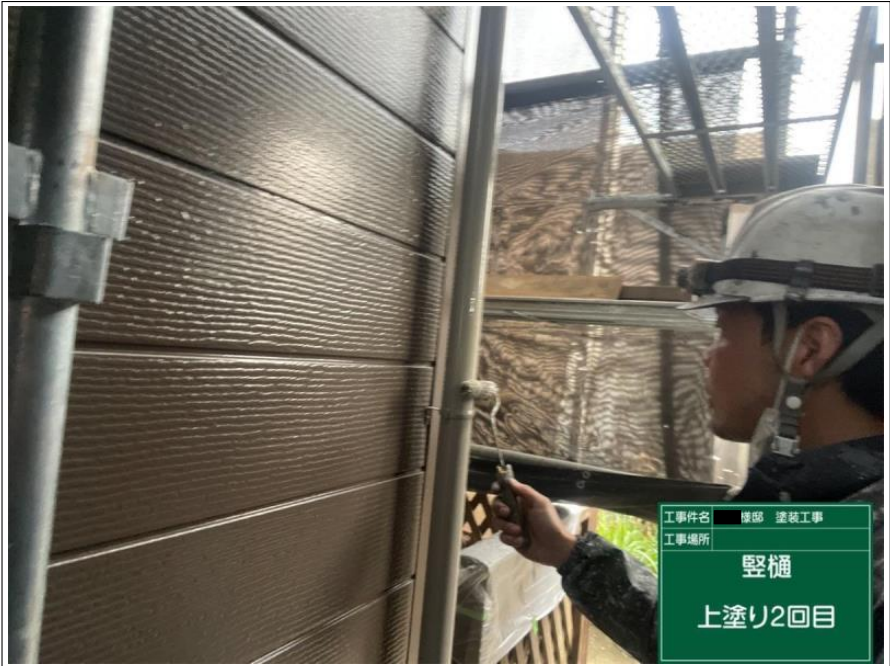
樋

上塗り 2 回目

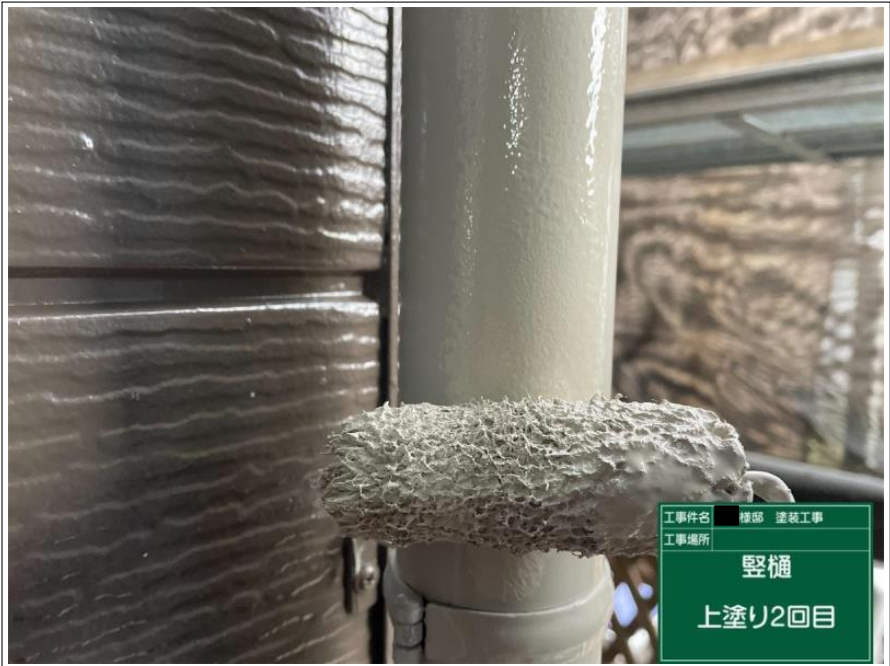
樋

上塗り 2 回目

施工中

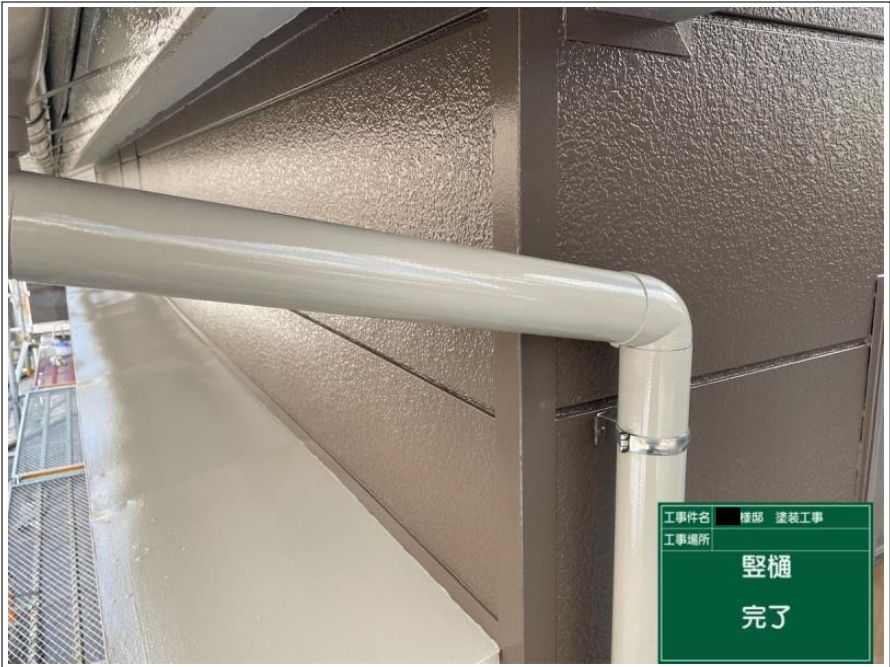
縦樋

施工完了

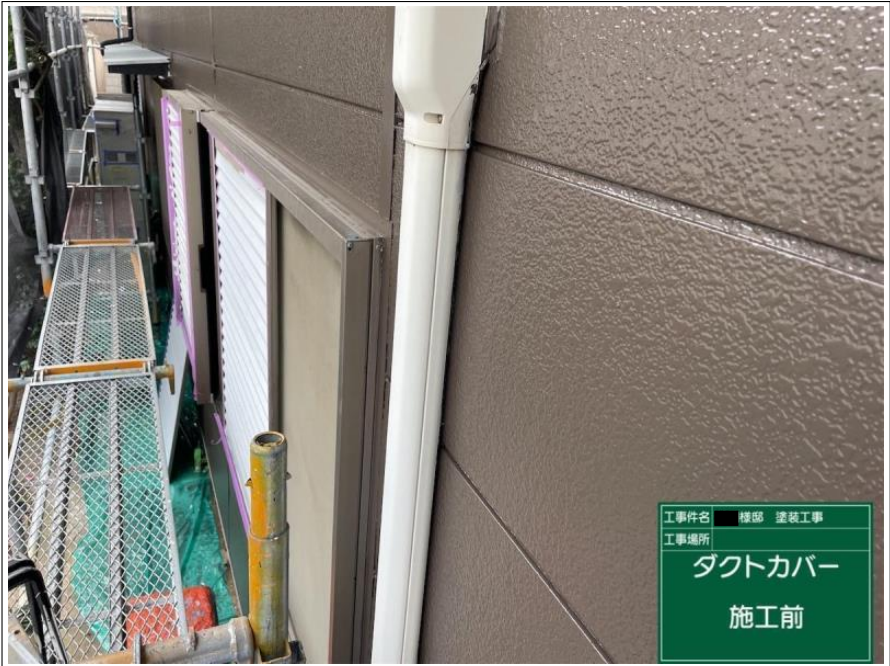
ダクトカバー

施工前

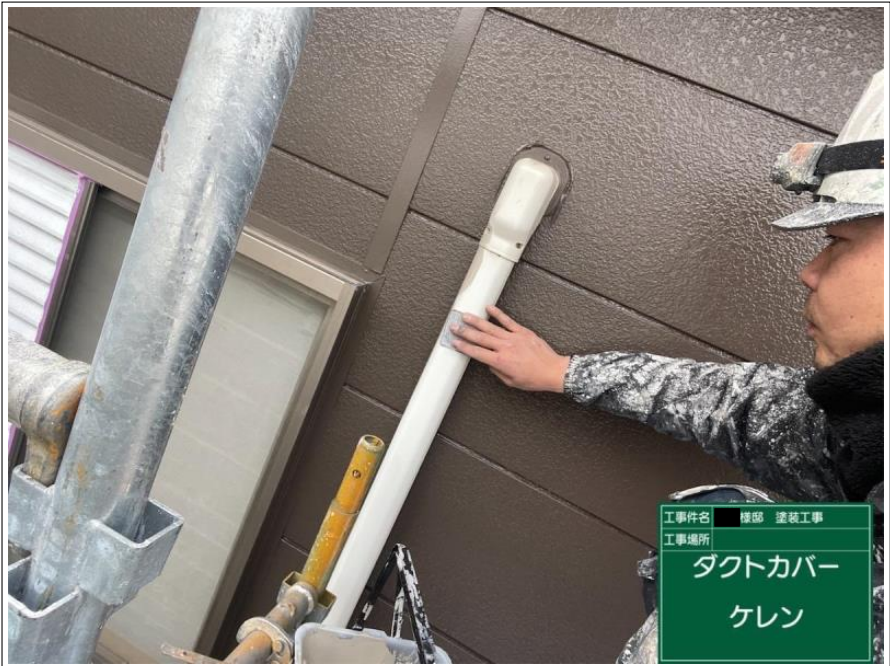
ダクトカバー

下地処理

ケレン中

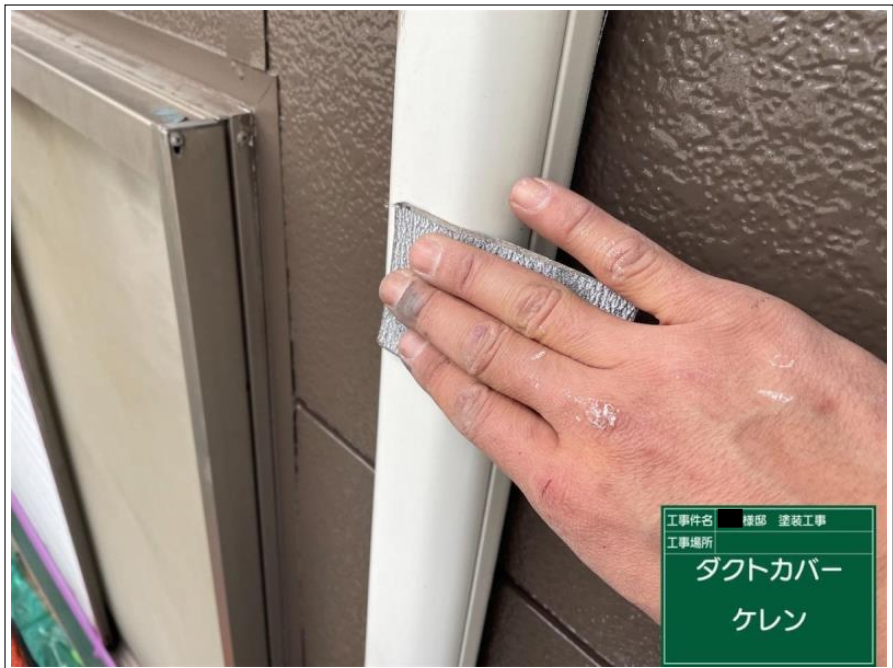
## ダクトカバー

下地処理

ケレン中

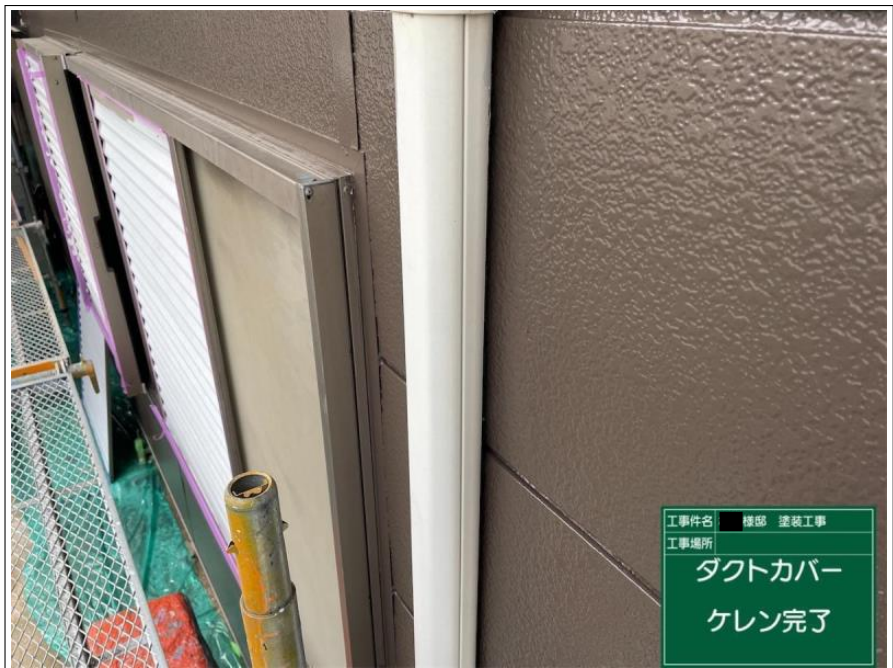
## ダクトカバー

下地処理

ケレン完了

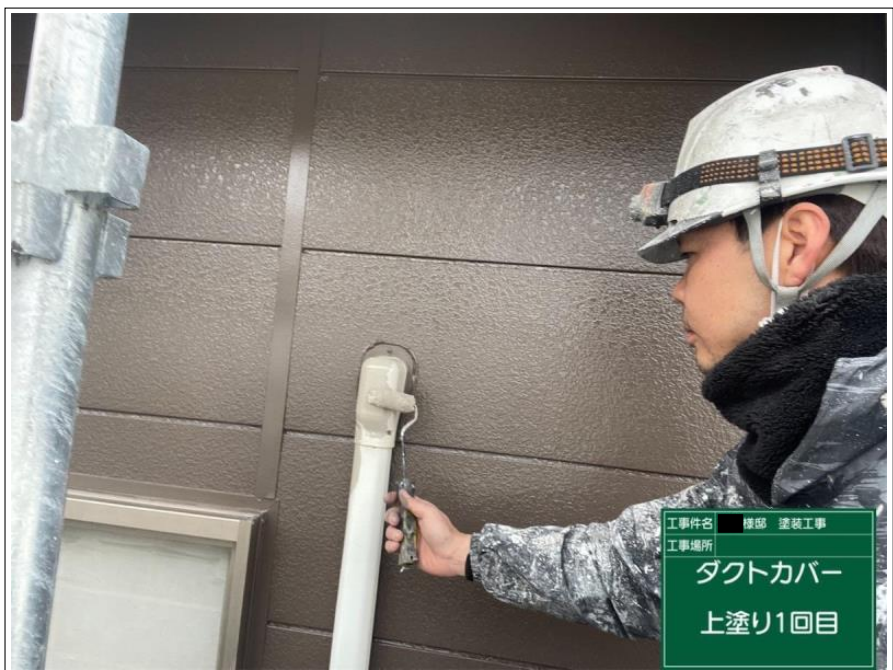
## ダクトカバー

上塗り 1 回目

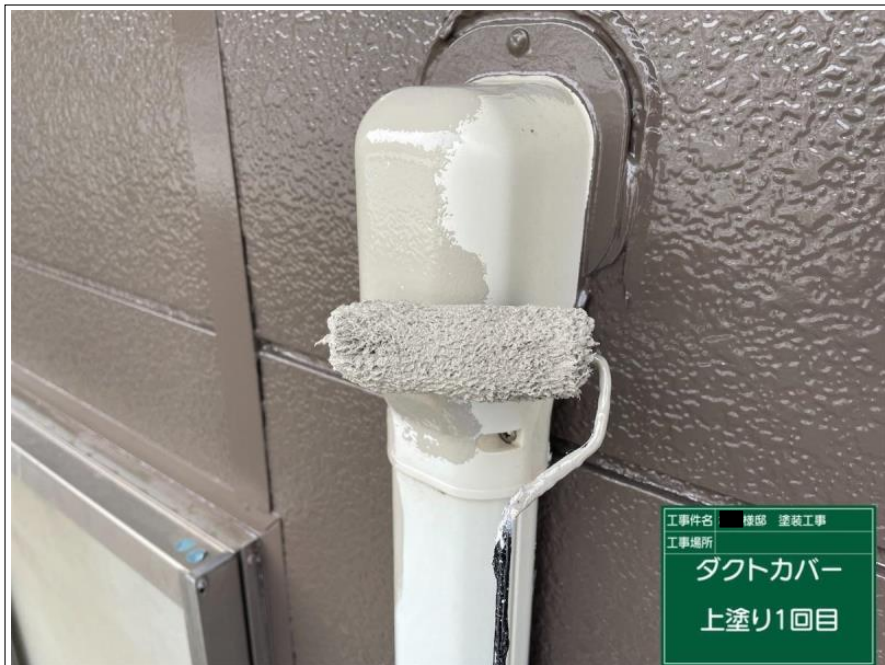
## ダクトカバー

上塗り 1 回目

施工中

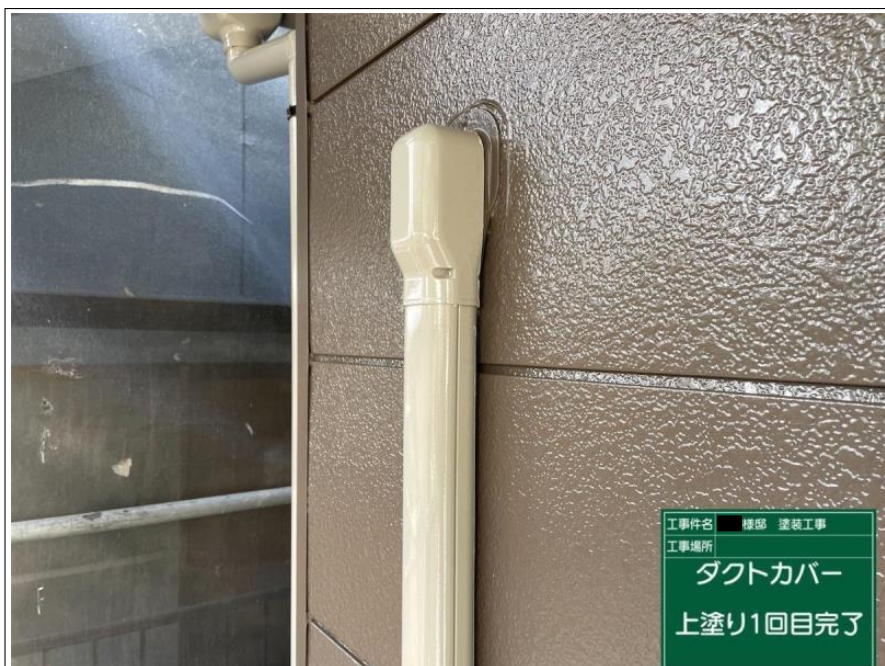
## ダクトカバー

上塗り 1 回目

完了

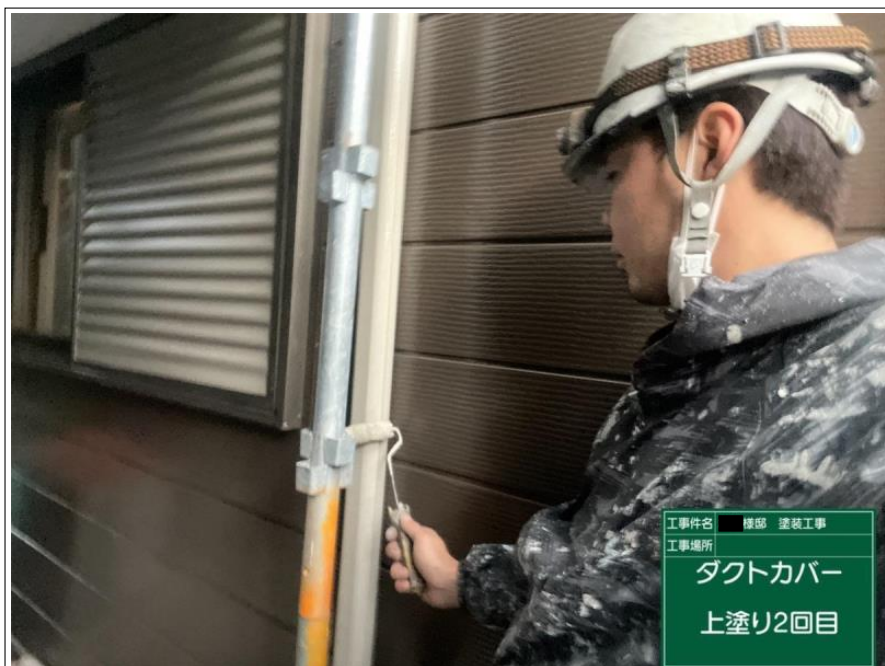
## ダクトカバー

上塗り 2 回目

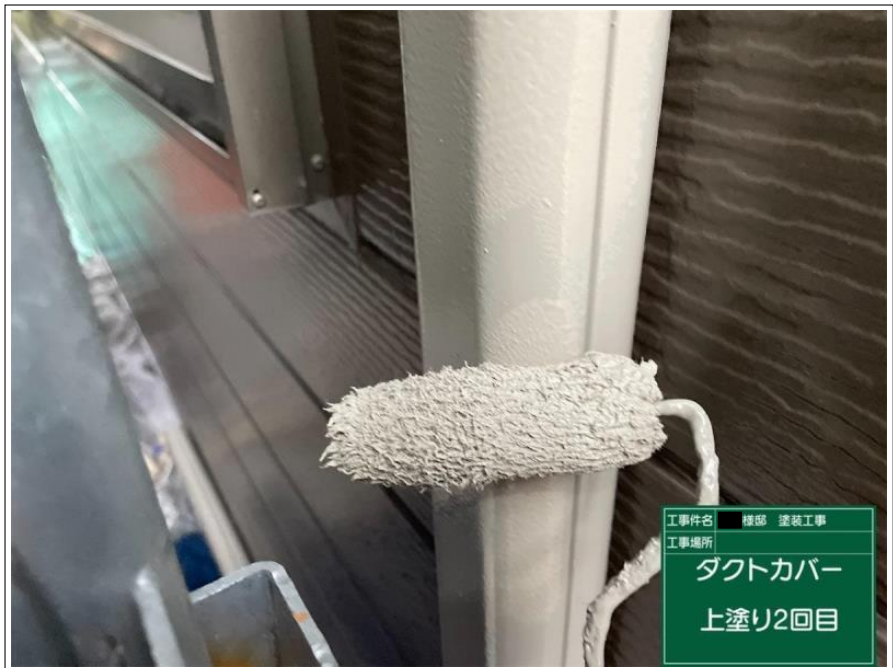
ダクトカバー

上塗り 2回目

施工中

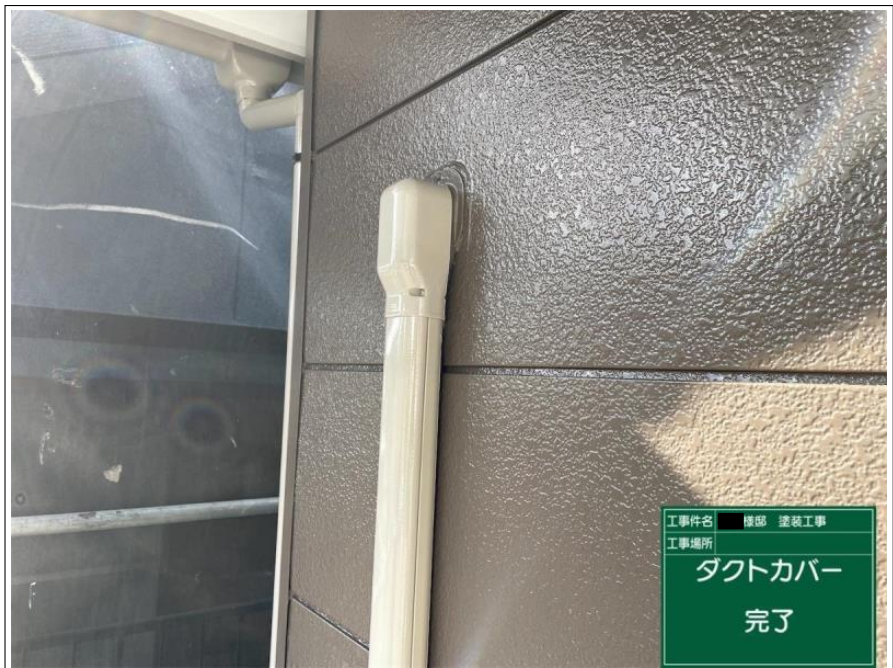
ダクトカバー

施工完了

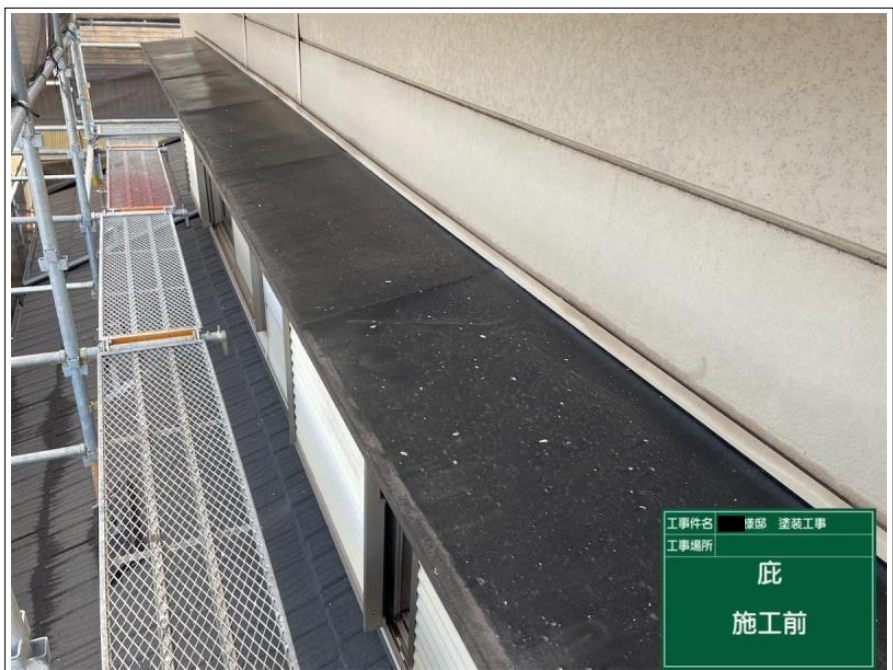
庇

施工前

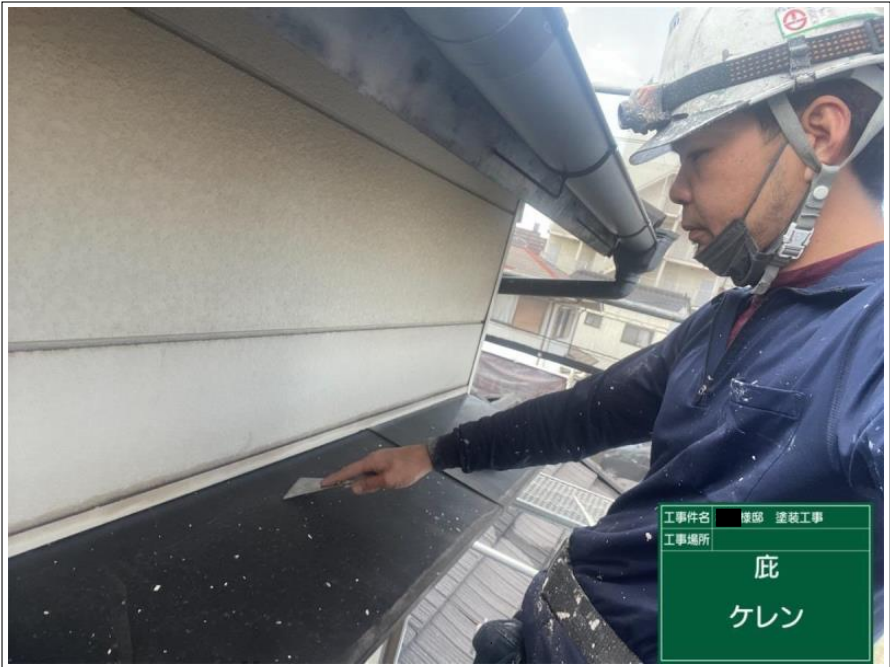
庇

下地処理

ケレン中

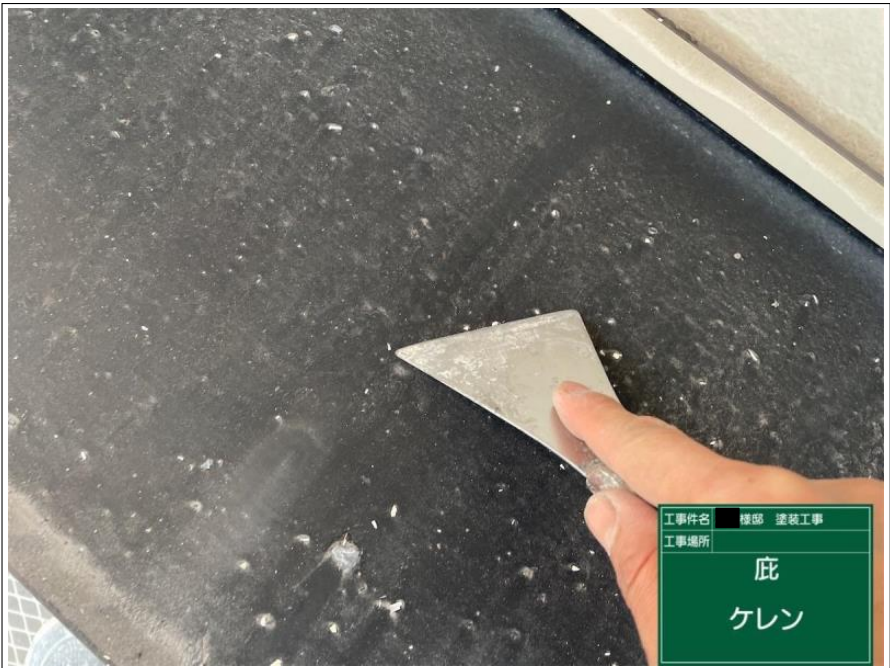
庇

下地処理

ケレン中

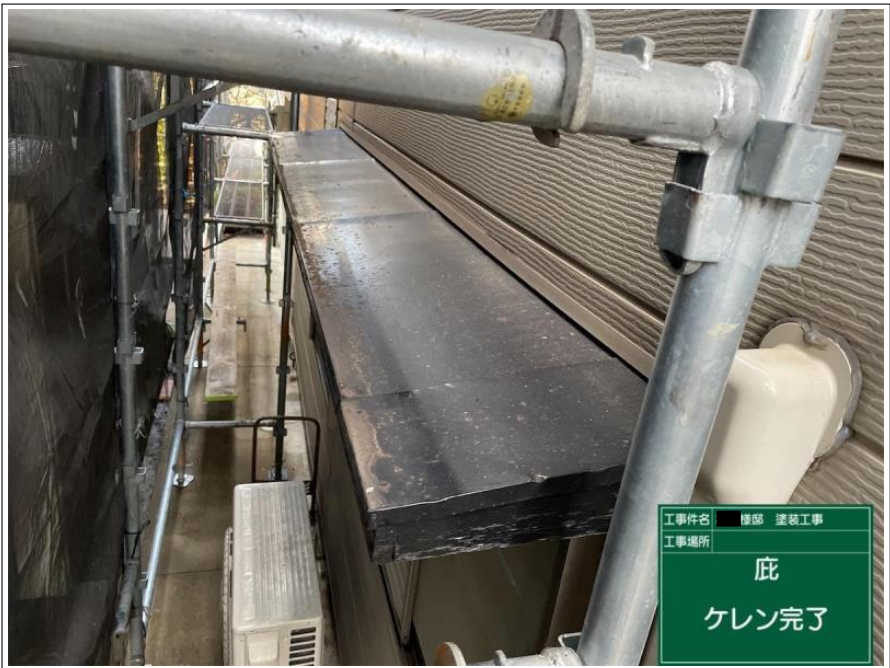
庇

下地処理

ケレン完了
