# 工事写真報告書

工 事 箇 所 屋根・外壁・付帯 塗装工事

工事住所 北九州市 小倉北区 原町

工事施工者 **ベストホーム株式会社**

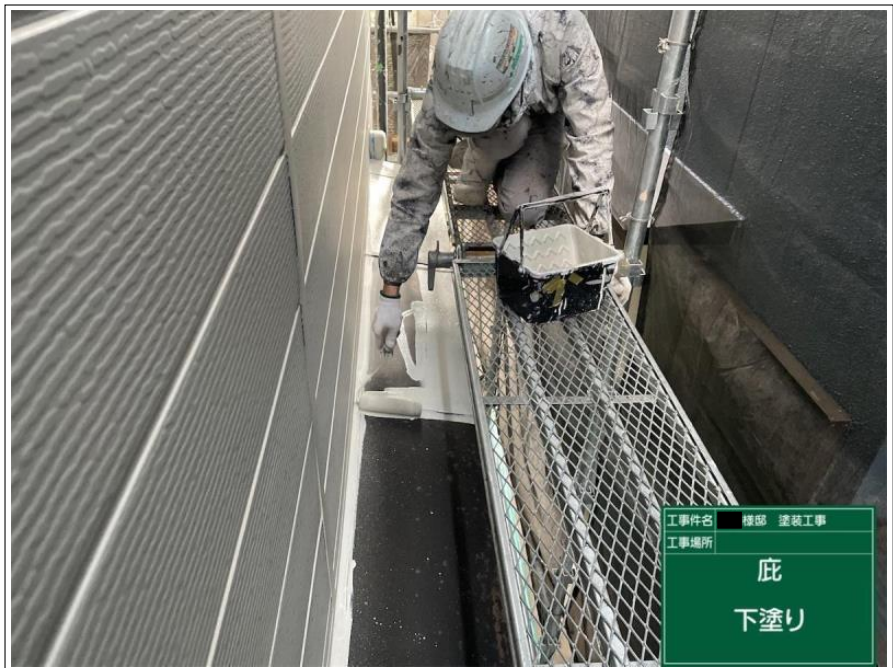
庇

下地処理

錆び止め塗布

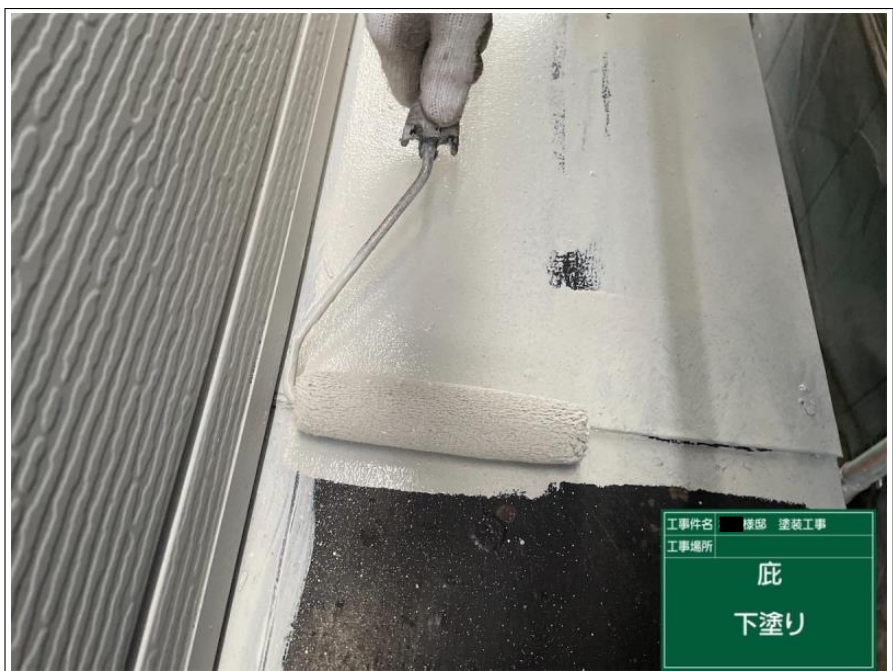
庇

下地処理

錆び止め塗布

施工中

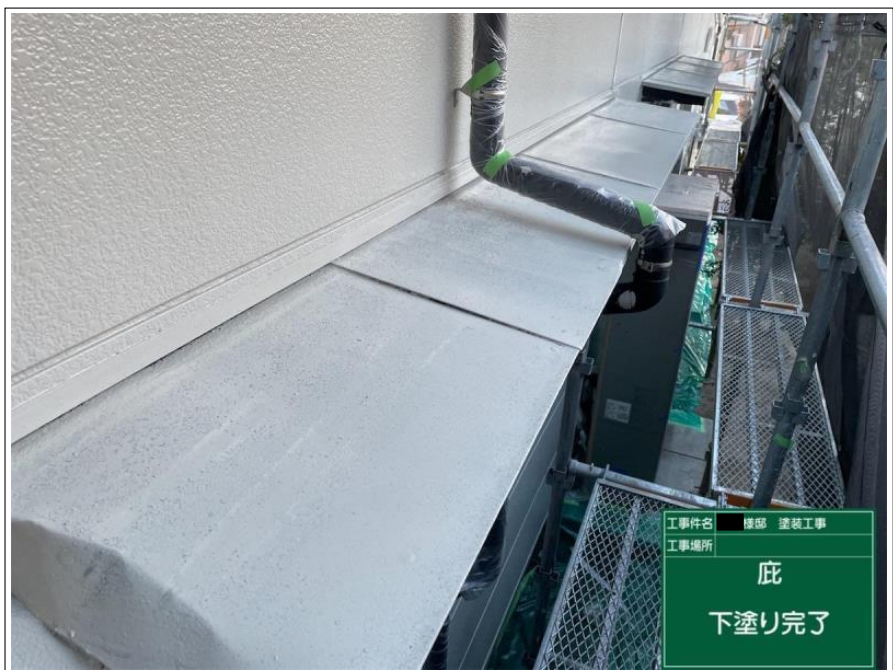
庇

下地処理

錆び止め塗布

完了

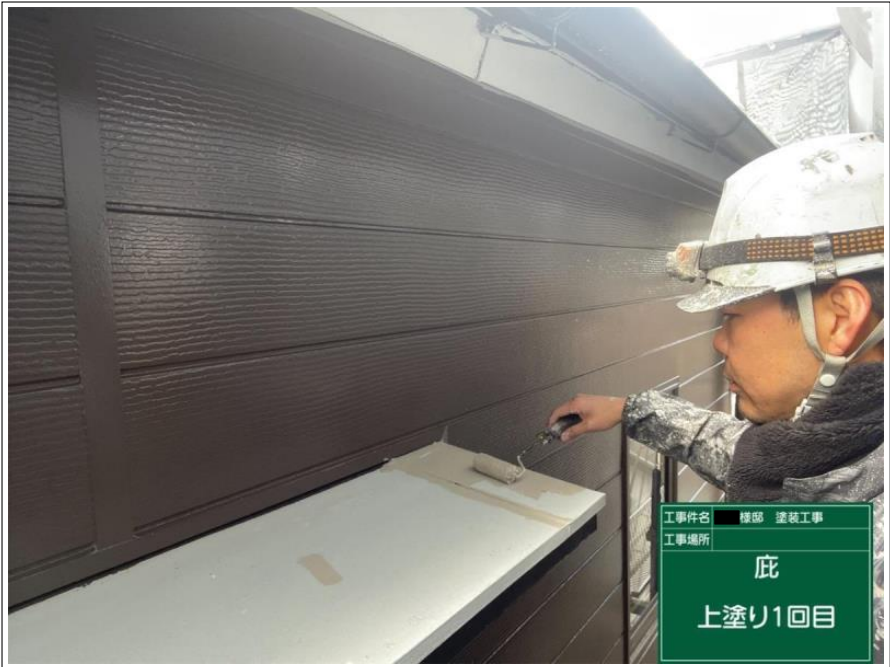
庇

上塗り 1 回目

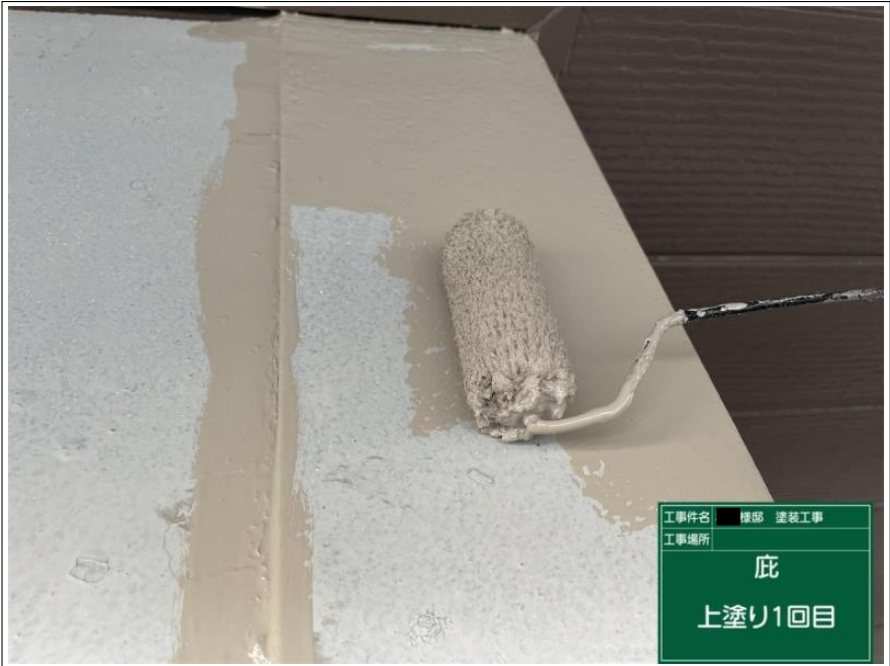
庇

上塗り 1 回目

施工中

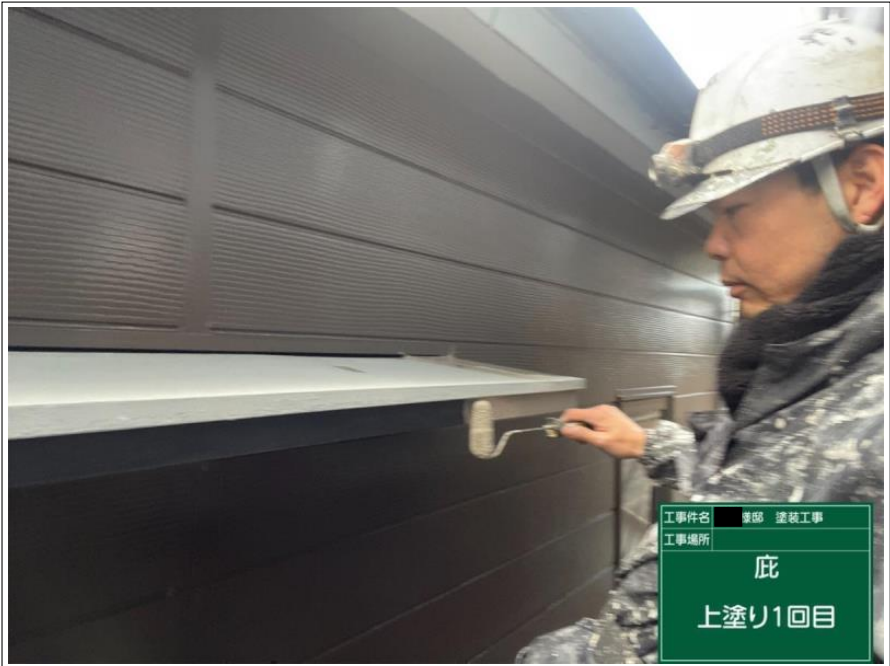
庇

上塗り 1 回目

施工中

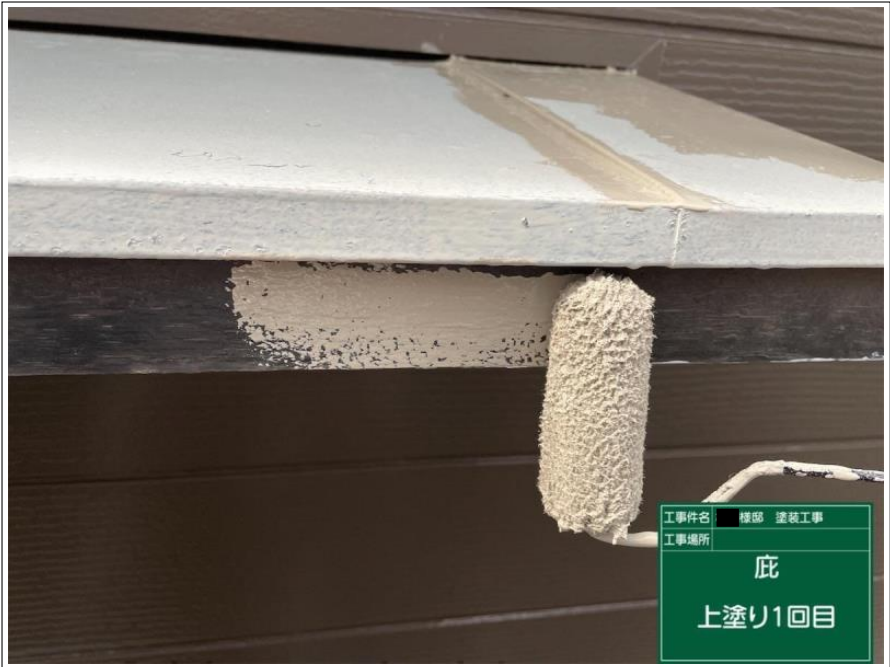
庇

上塗り 1 回目

施工中

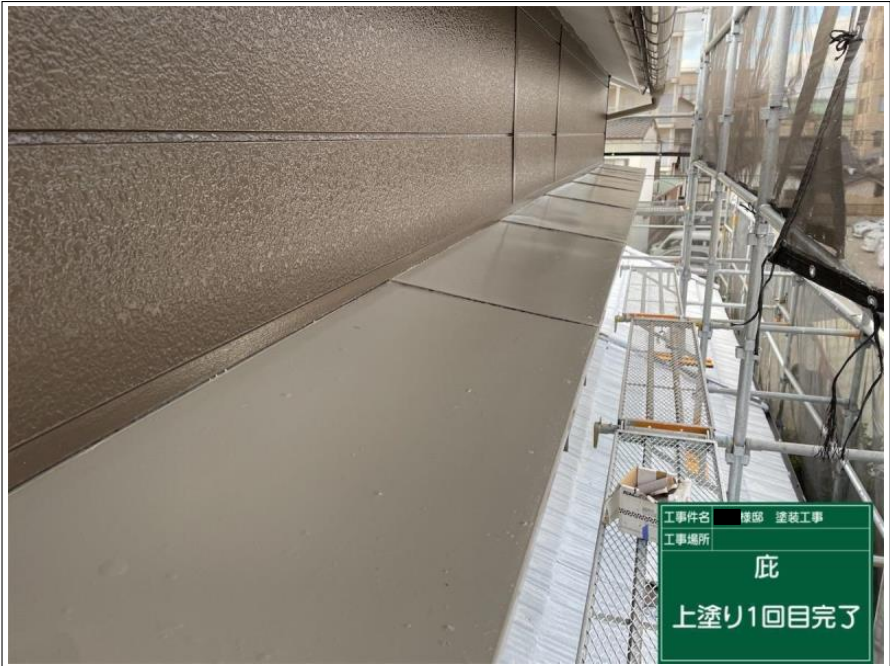
庇

上塗り 1 回目

完了

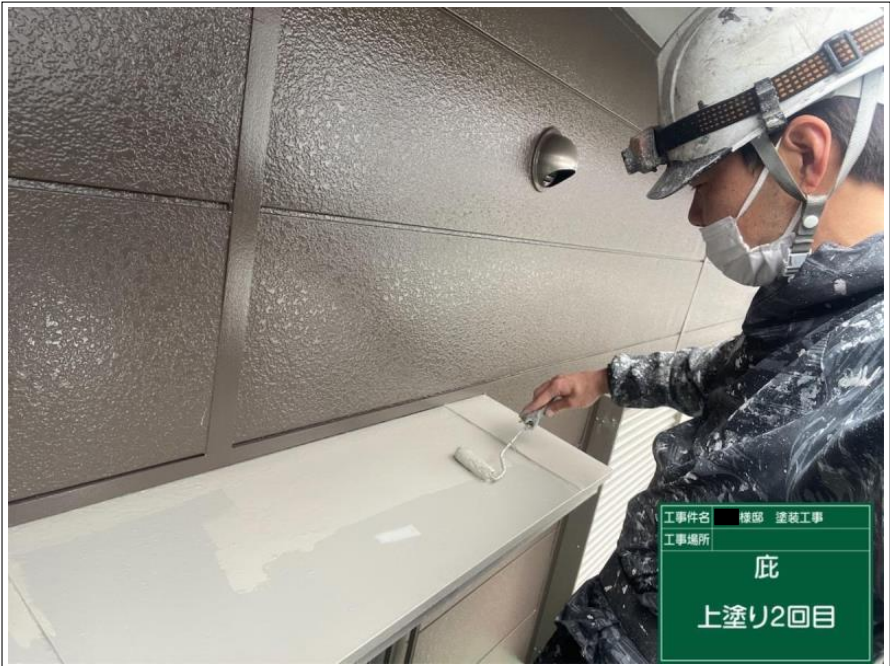
庇

上塗り 2 回目

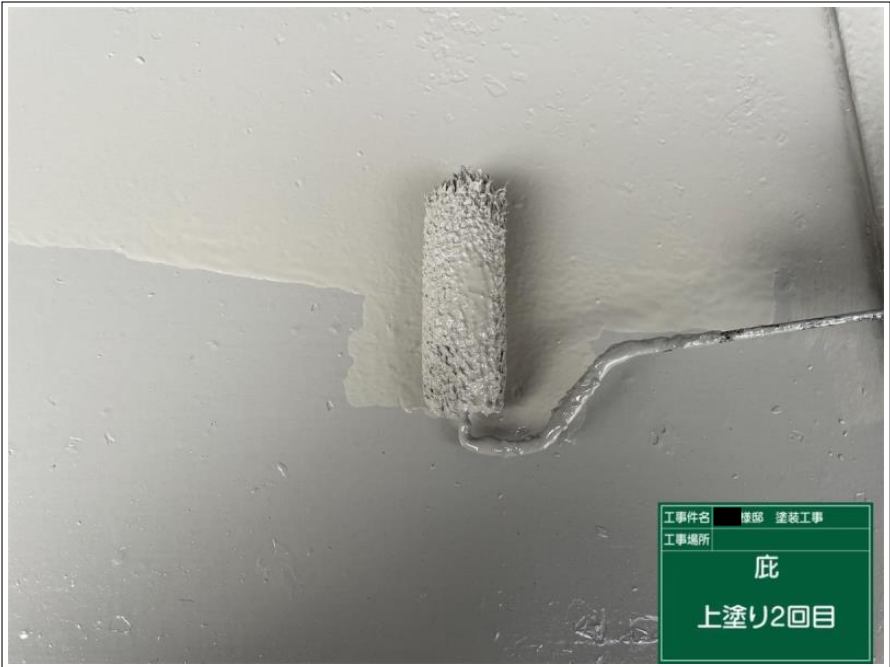
庇

上塗り 2回目

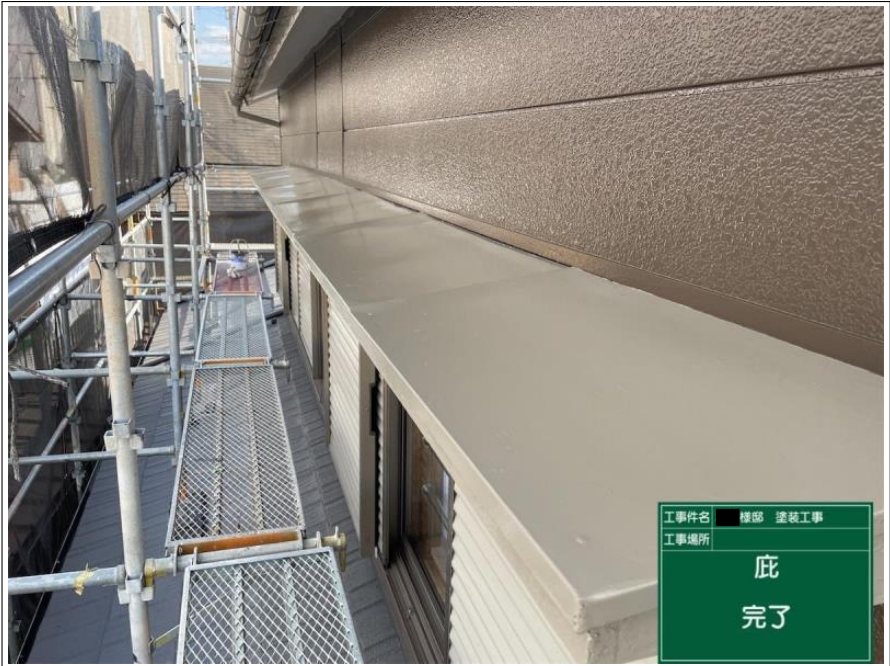
庇

施工完了

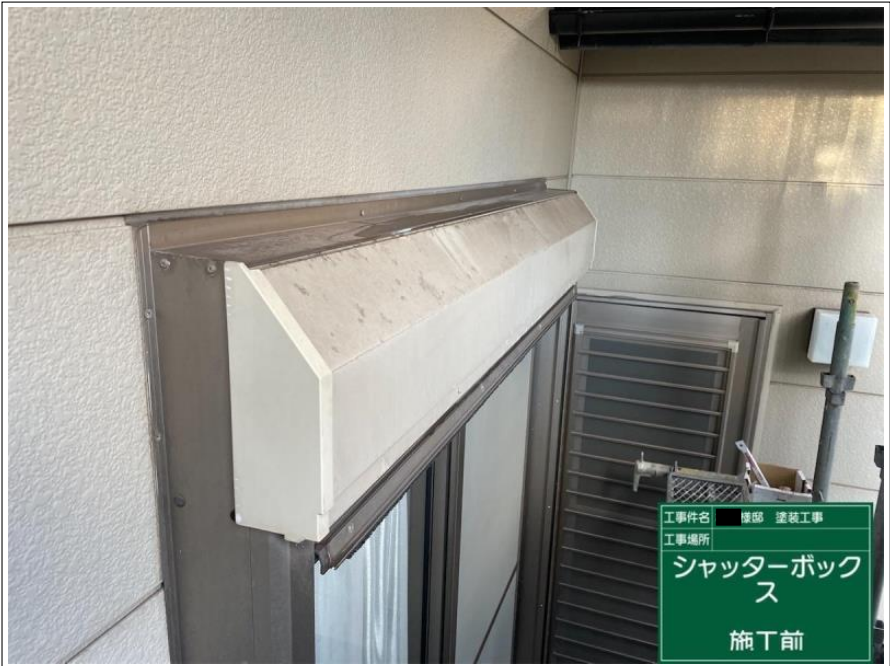
シャッターボックス

施工前

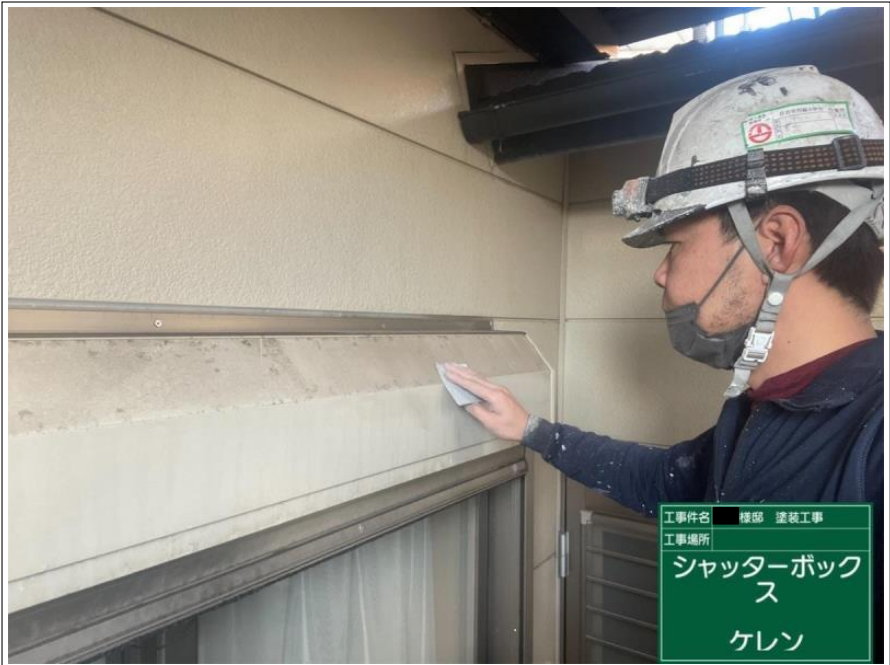
シャッターボックス

下地処理

ケレン中

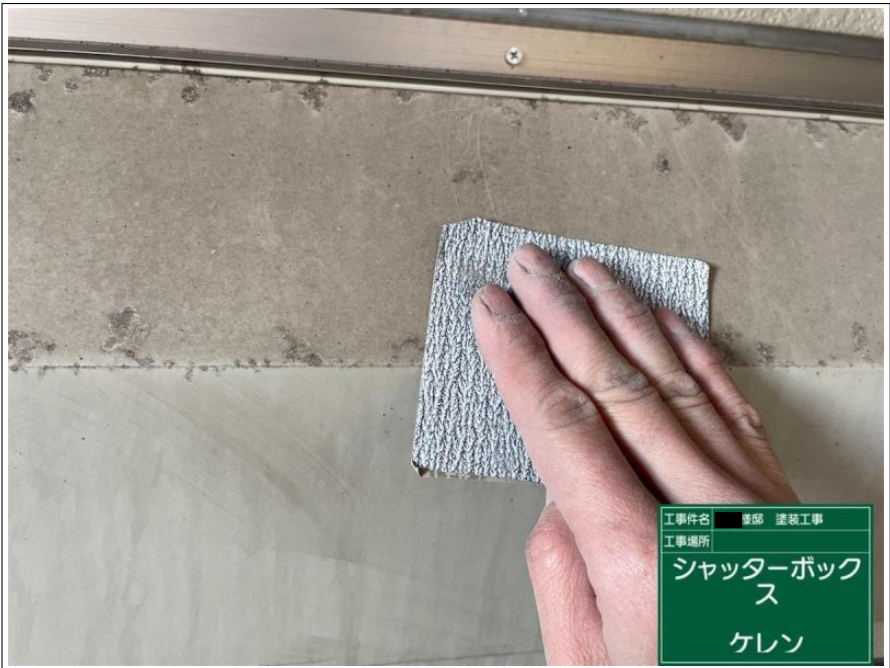
シャッターボックス

下地処理

ケレン中

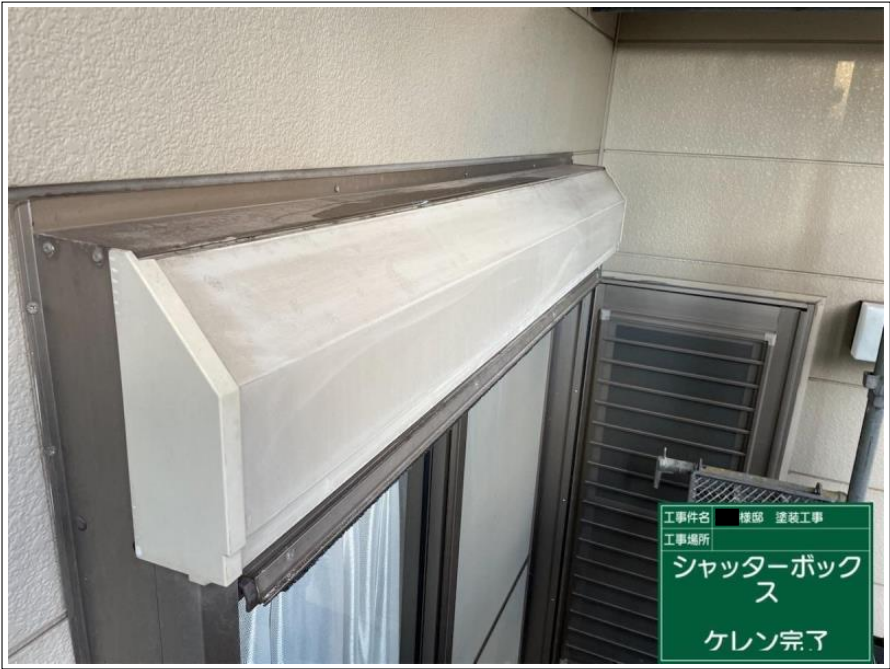
シャッターボックス

下地処理

ケレン完了

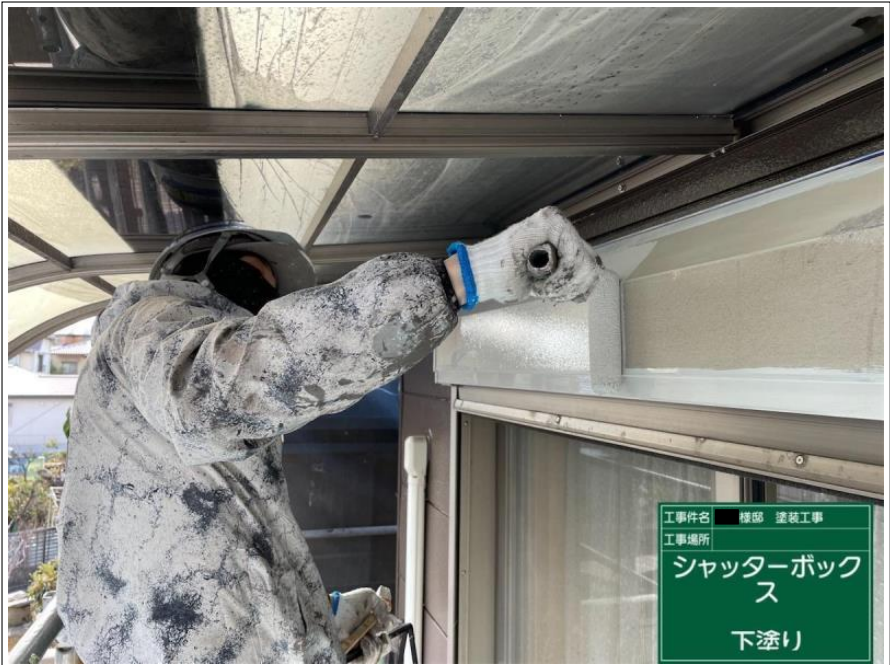
シャッターボックス

下地処理

錆び止め塗布

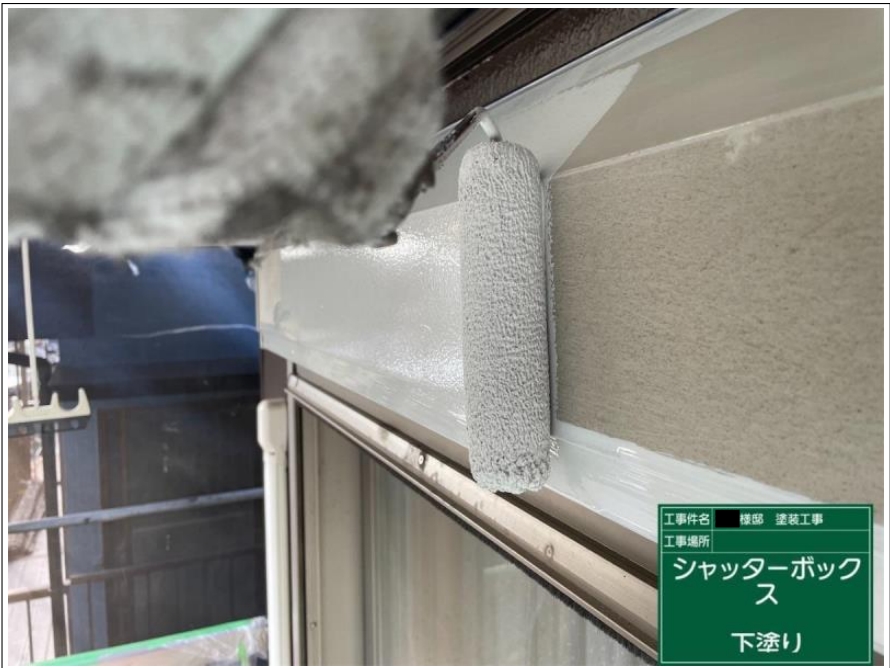
シャッターボックス

下地処理

錆び止め塗布

施工中

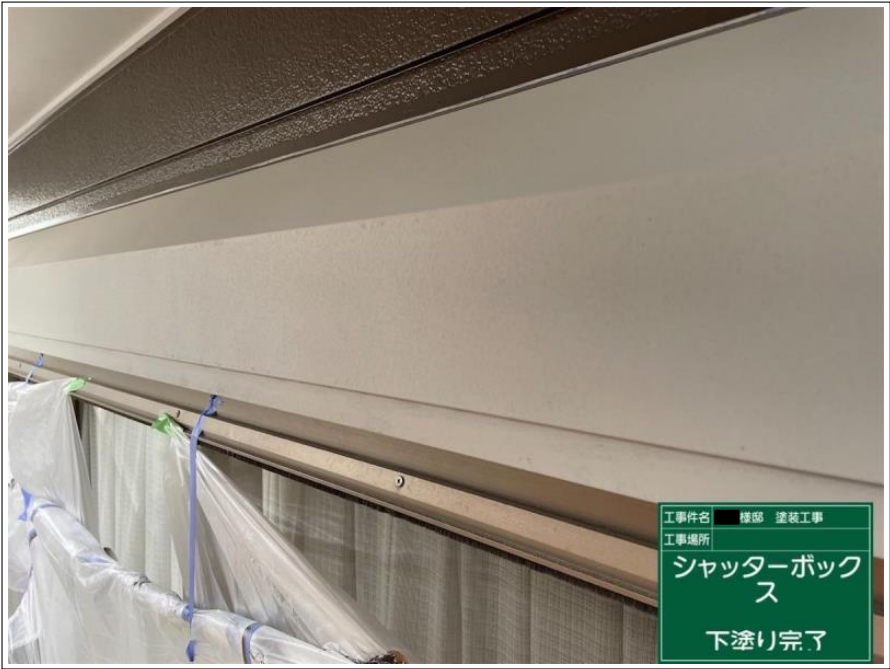
シャッターボックス

下地処理

錆び止め塗布

完了

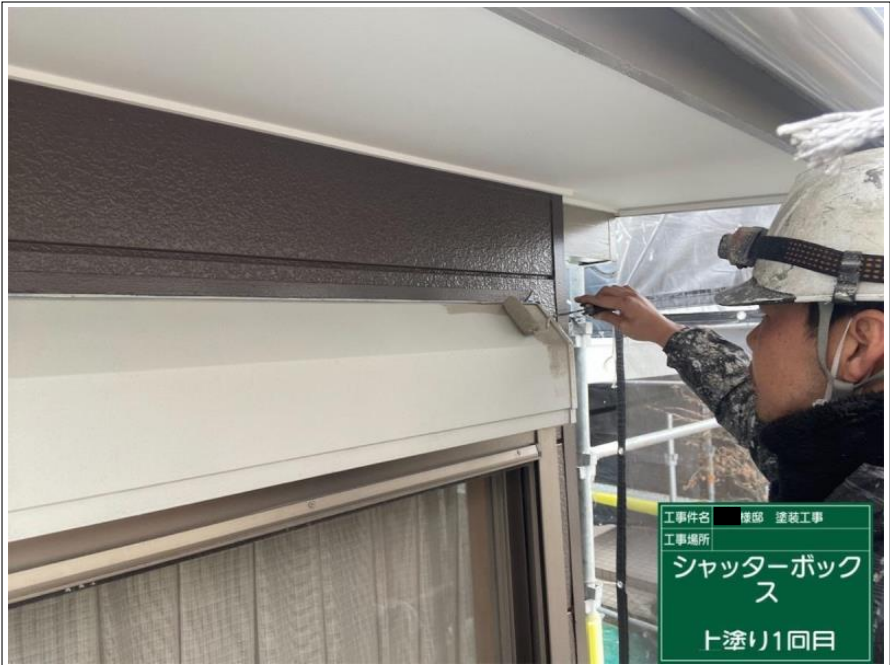
シャッターボックス

上塗り 1 回目

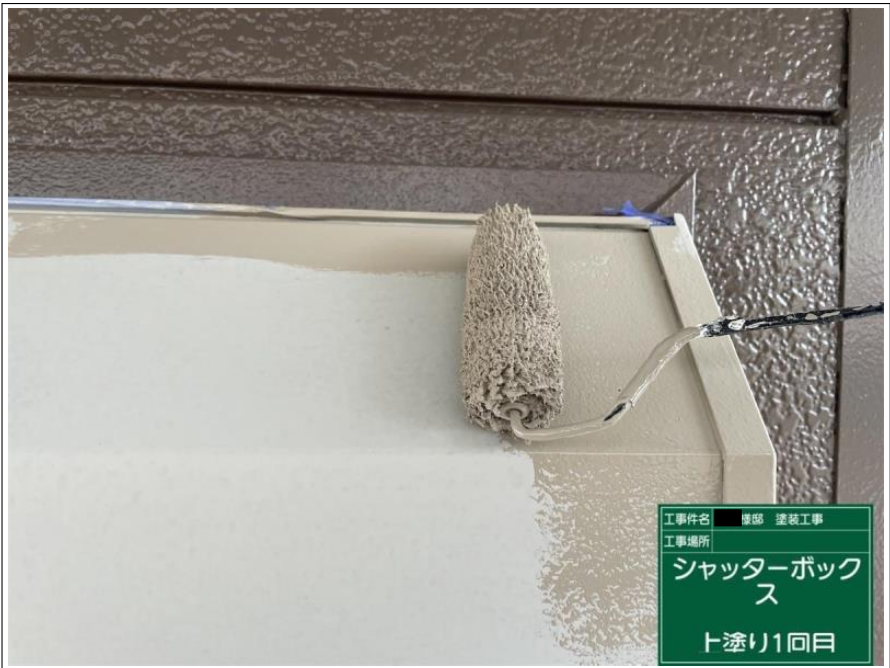
シャッターボックス

上塗り 1 回目

施工中

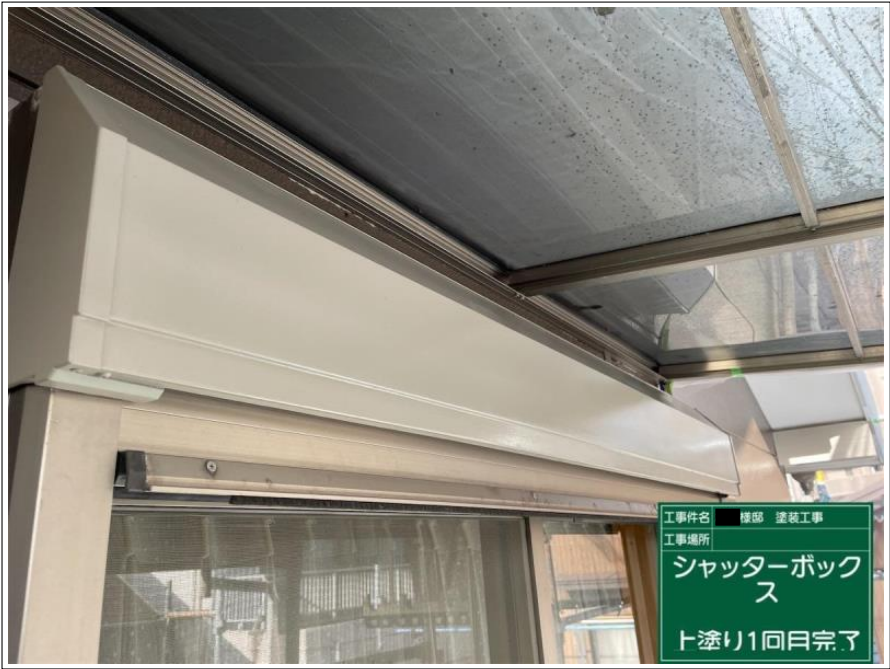
シャッターボックス

上塗り 1 回目

完了

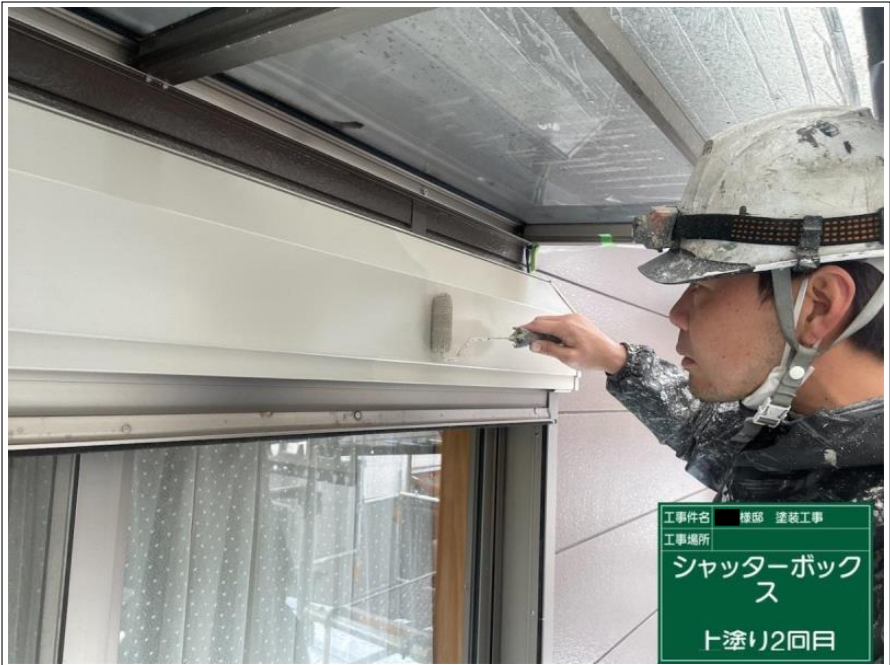
シャッターボックス

上塗り 2 回目

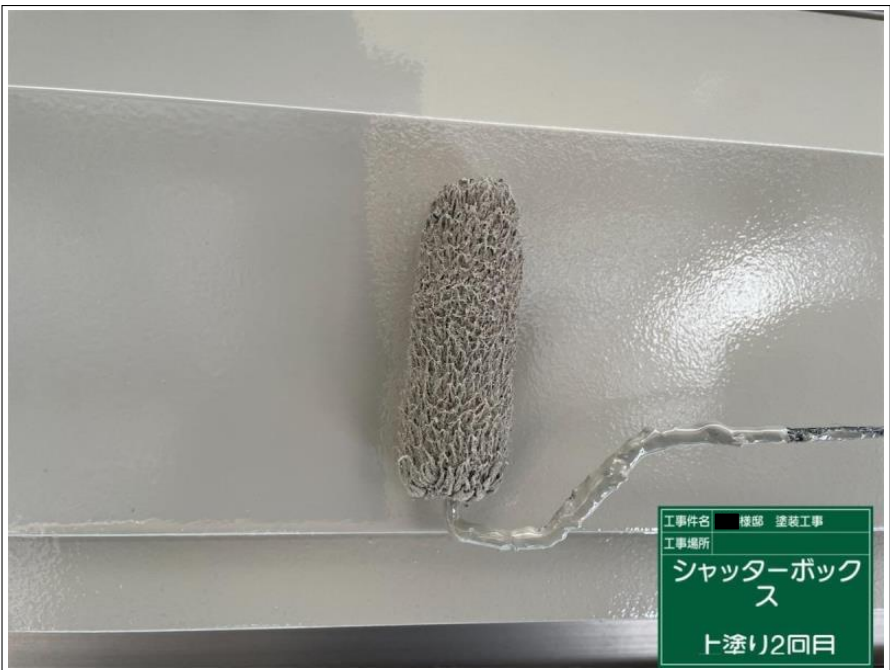
シャッターボックス

上塗り 2 回目

施工中

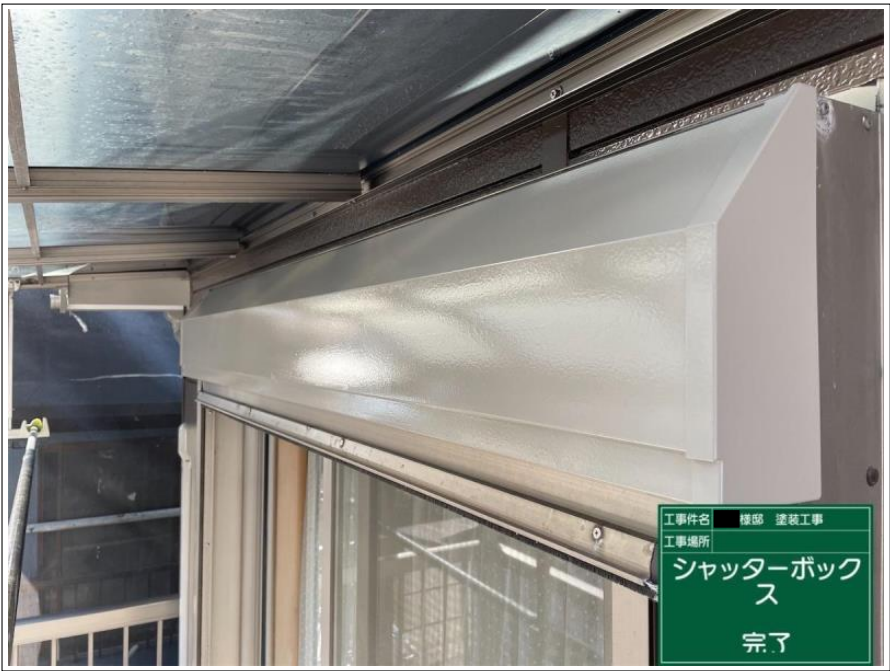
シャッターボックス

施工完了

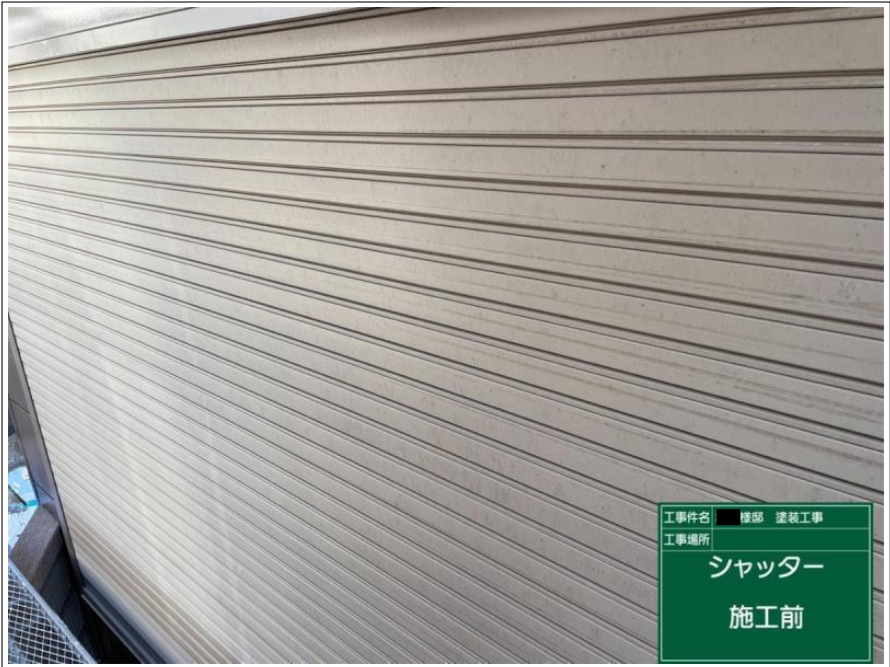
シャッター

施工前

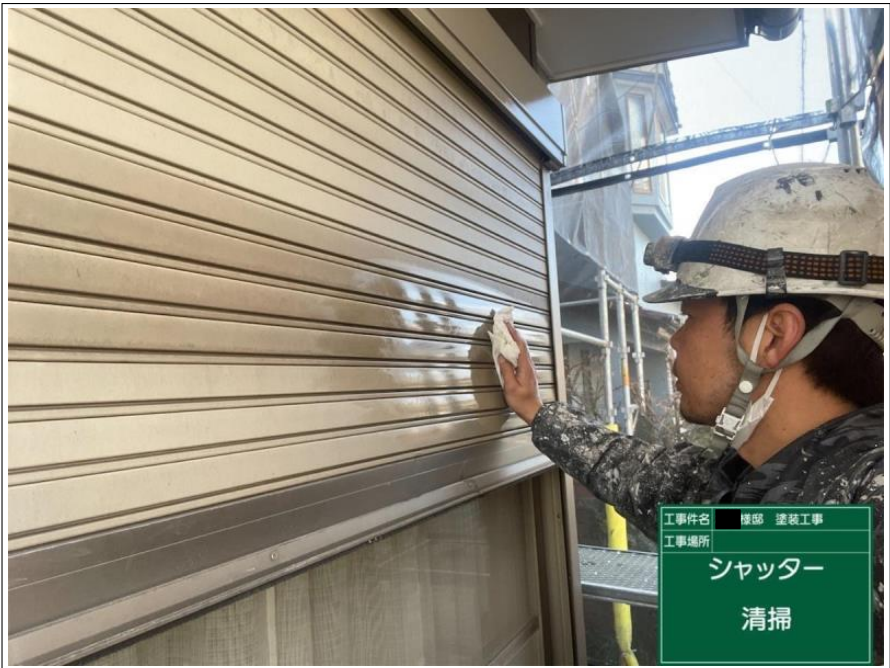
シャッター

磨き清掃

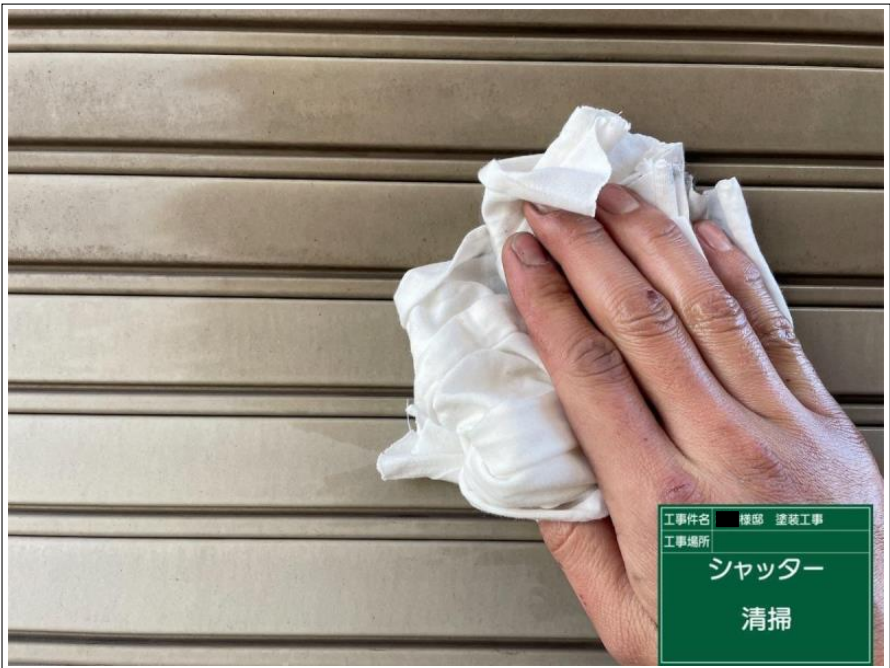
シャッター

磨き清掃

施工中

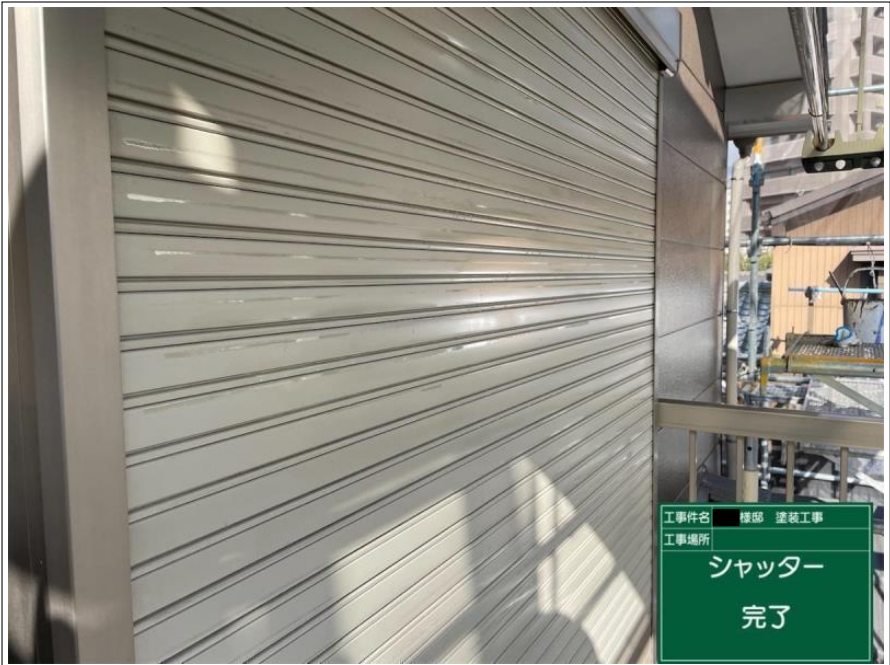
シャッター

施工完了

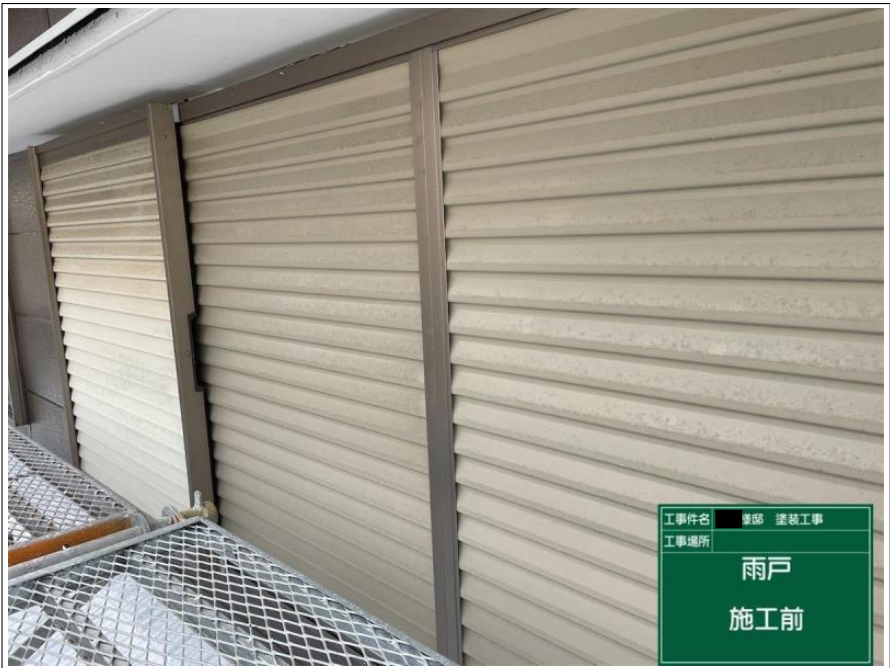
雨戸

施工前

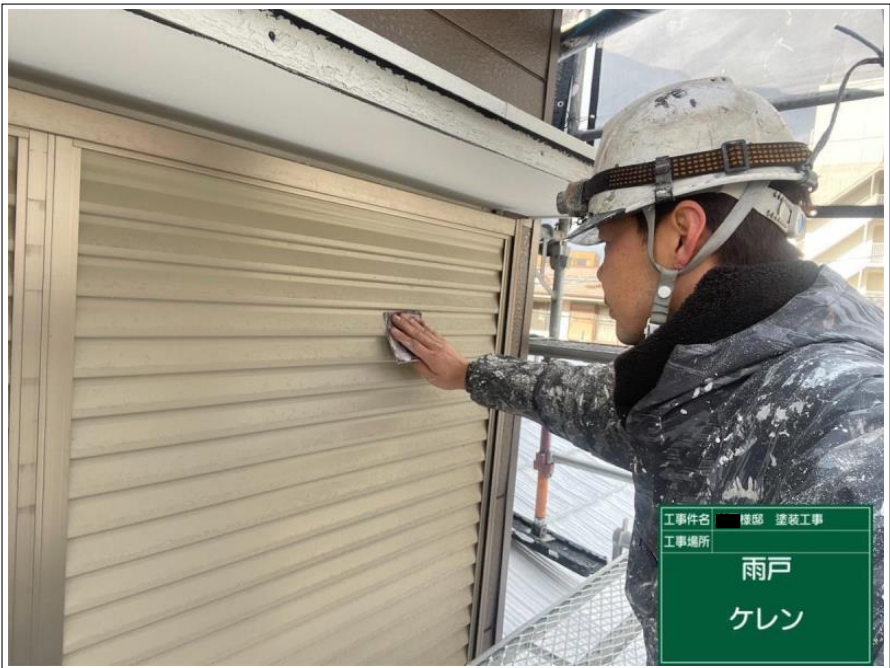
雨戸

下地処理

ケレン中

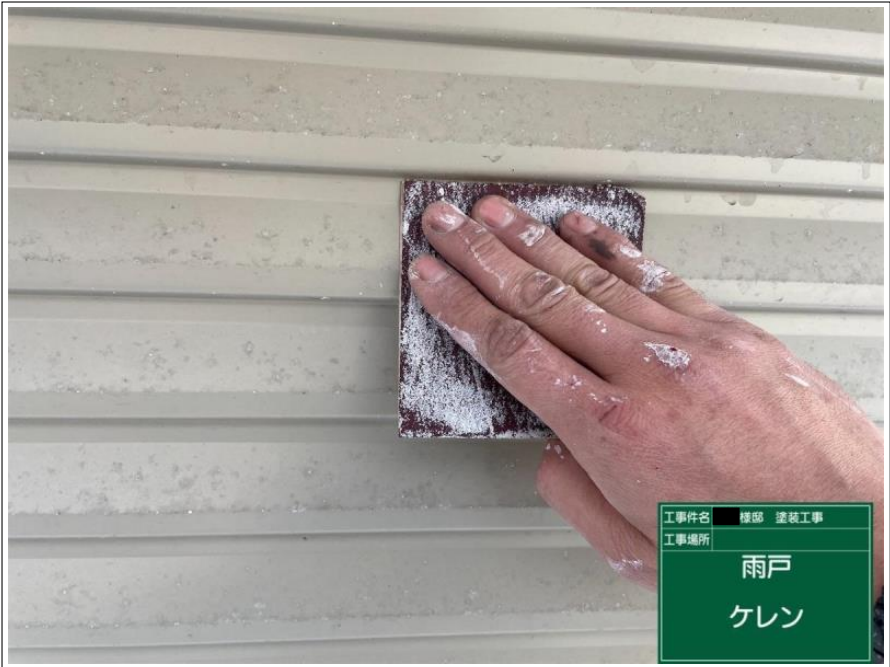
雨戸

下地処理

ケレン中

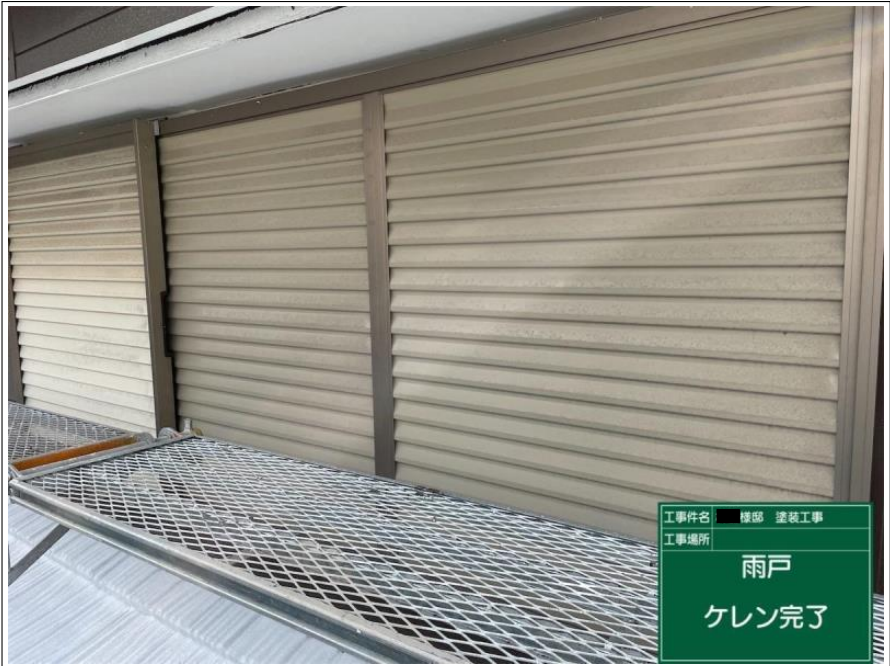
雨戸

下地処理

ケレン完了

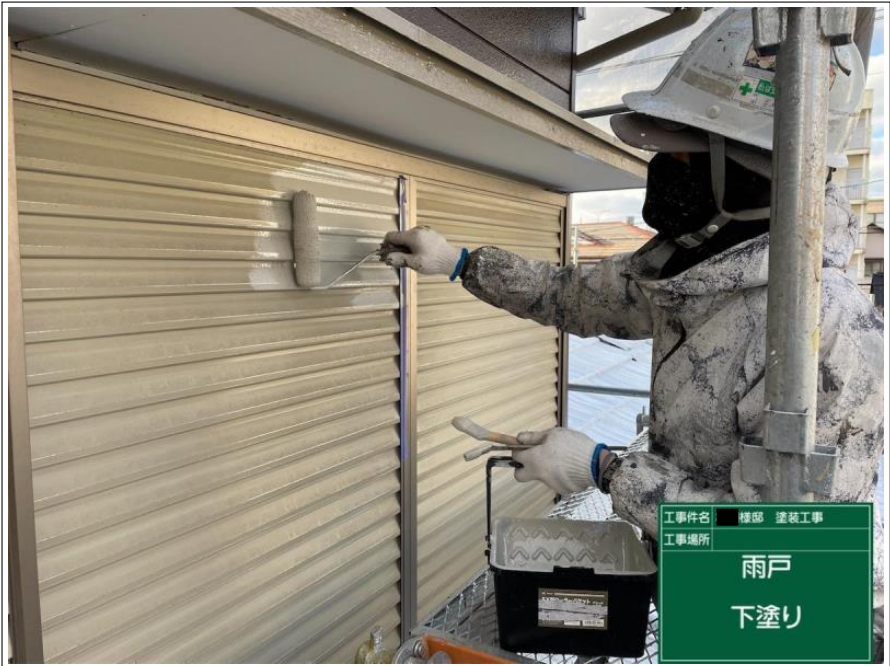
雨戸

下地処理

錆び止め塗布

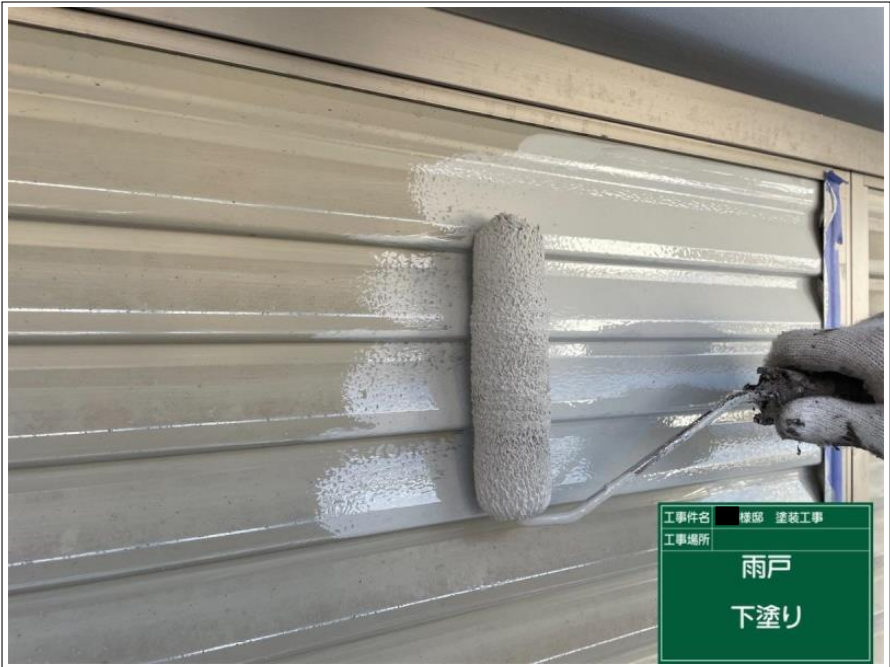
雨戸

下地処理

錆び止め塗布

施工中

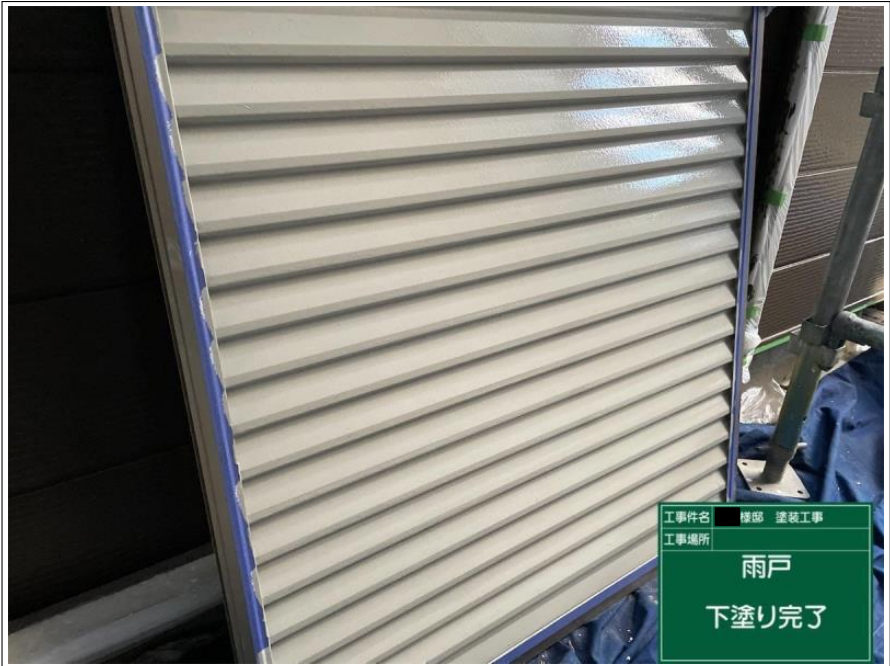
雨戸

下地処理

錆び止め塗布

完了

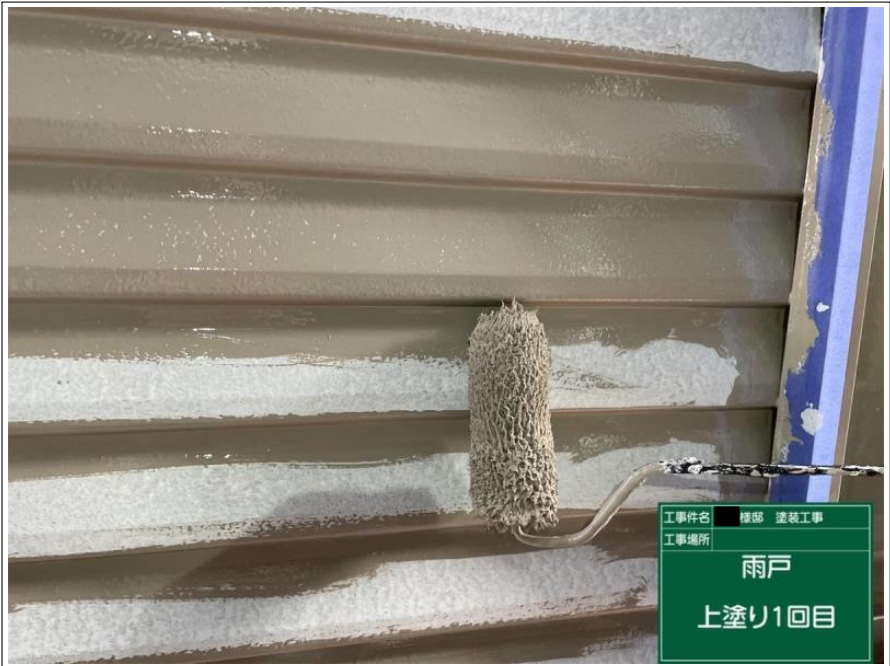
雨戸

上塗り 1 回目

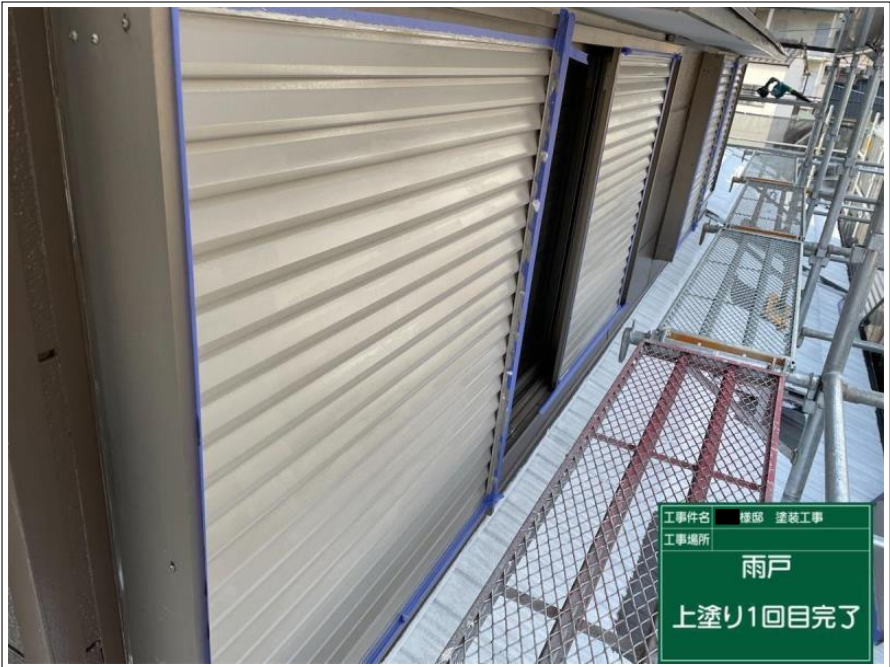
雨戸

上塗り 1 回目

完了

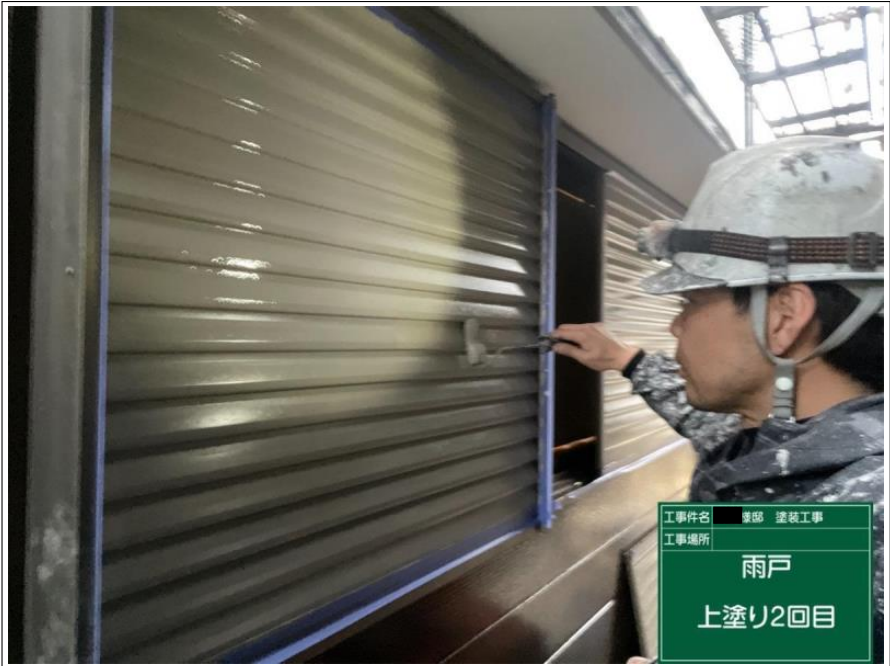
雨戸

上塗り 2 回目

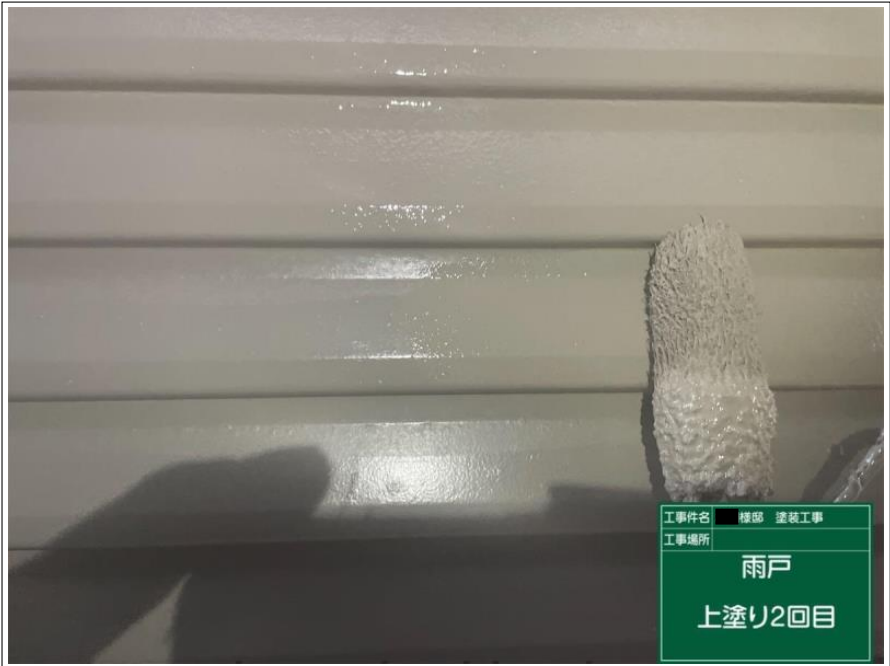
雨戸

上塗り 2 回目

施工中
