# 工事写真報告書

工 事 箇 所 屋根・外壁・付帯 塗装工事

工事住所 北九州市 小倉北区 原町

工事施工者 **ベストホーム株式会社**

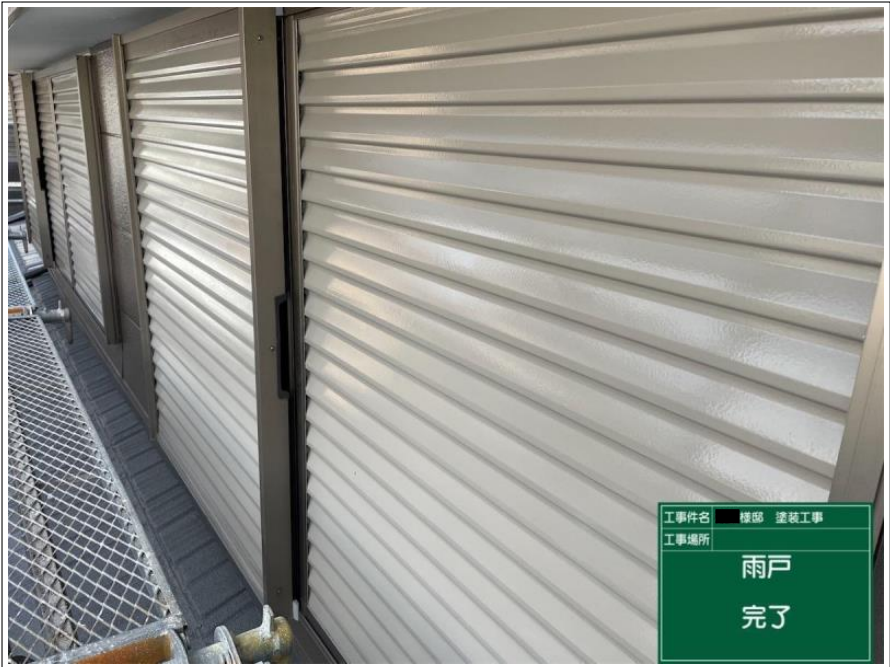
雨戸

施工完了

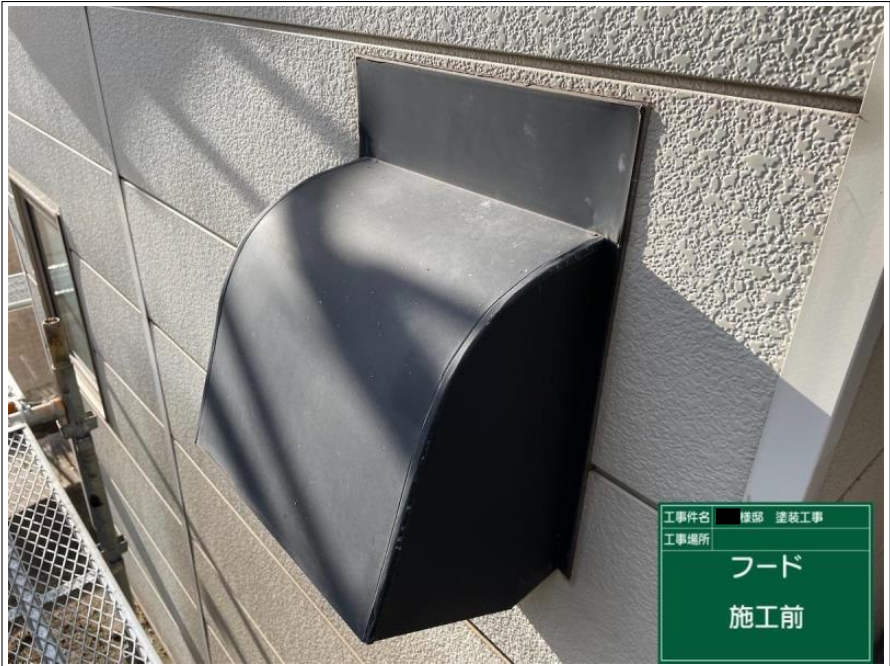
換気フード

施工前

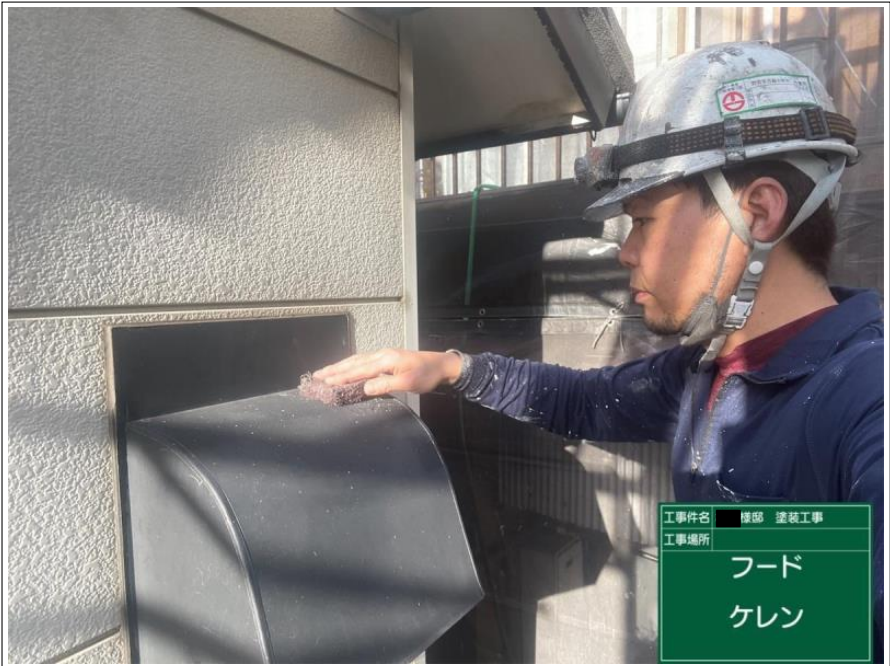
換気フード

下地処理

ケレン中

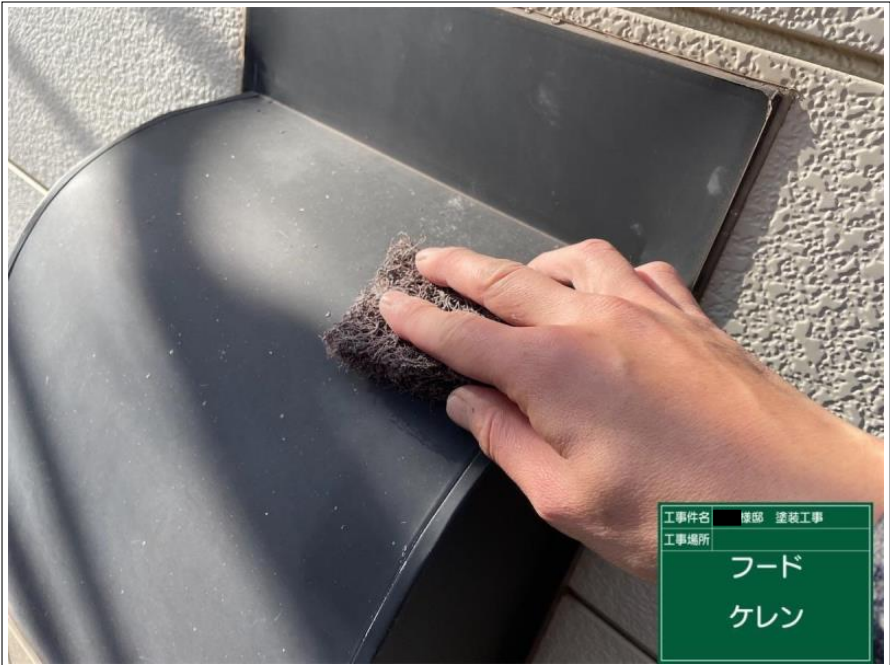
換気フード

工事件名	棟部 塗装工事
工事場所	フード ケレン

下地処理

ケレン中

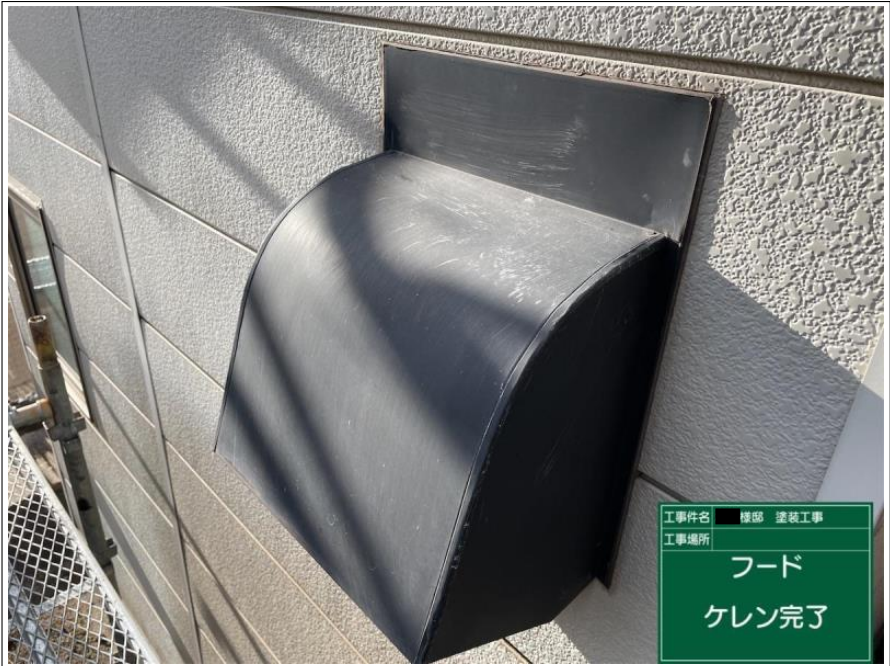
換気フード

工事件名	棟部 塗装工事
工事場所	フード ケレン完了

下地処理

ケレン完了

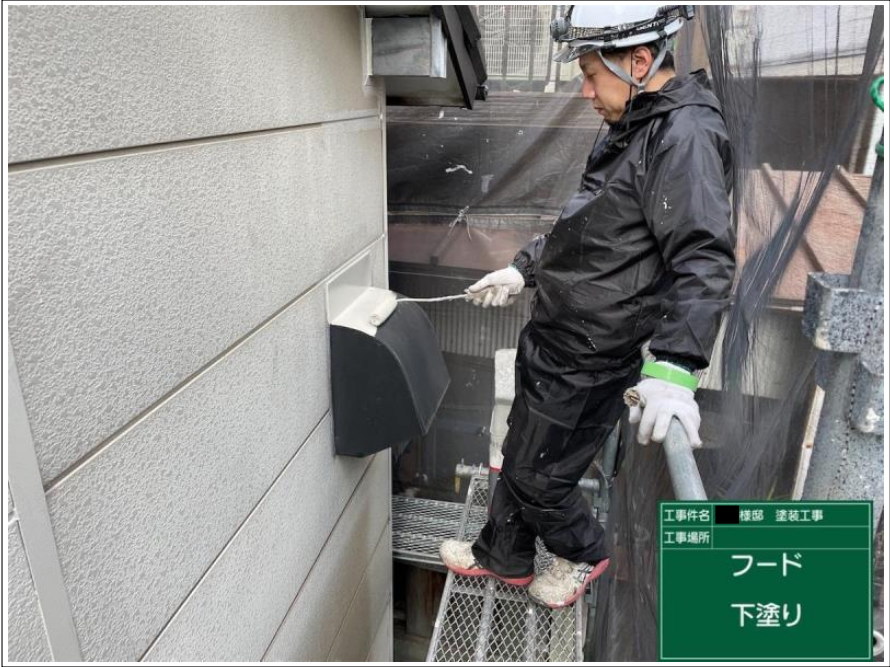
換気フード

工事件名	棟部 塗装工事
工事場所	フード 下塗り

下地処理

錆び止め塗布

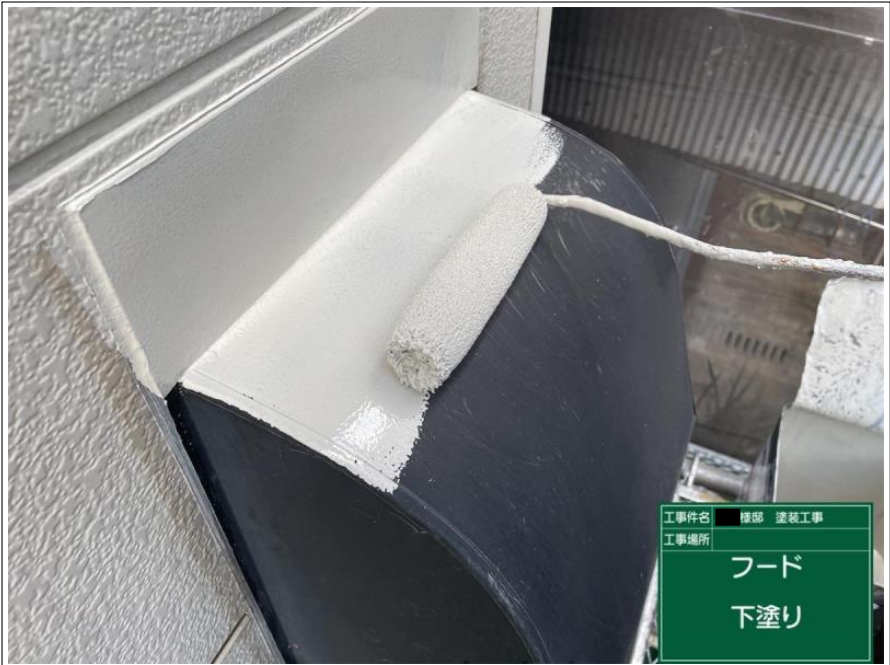
換気フード

下地処理

錆び止め塗布

施工中

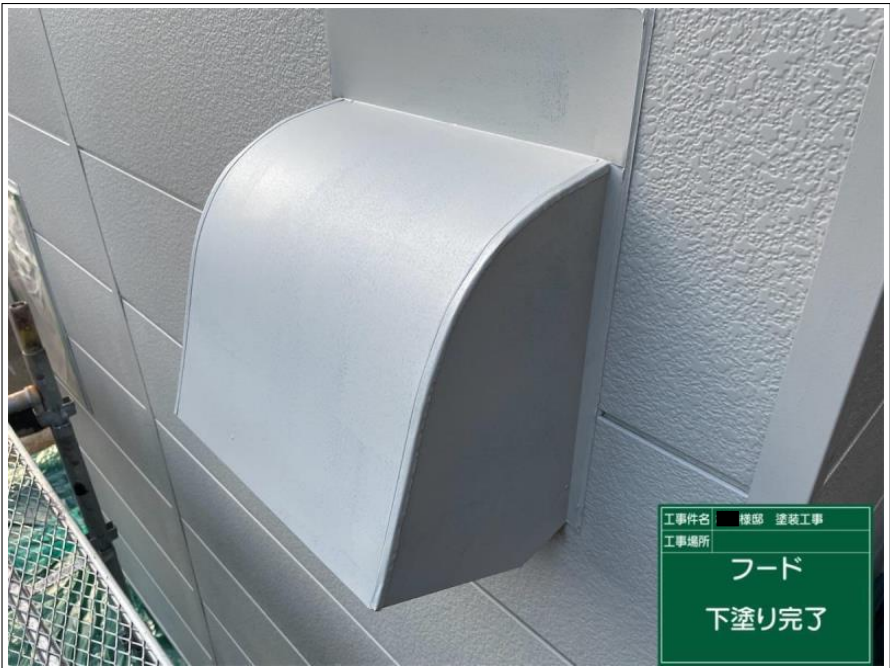
換気フード

下地処理

錆び止め塗布

完了

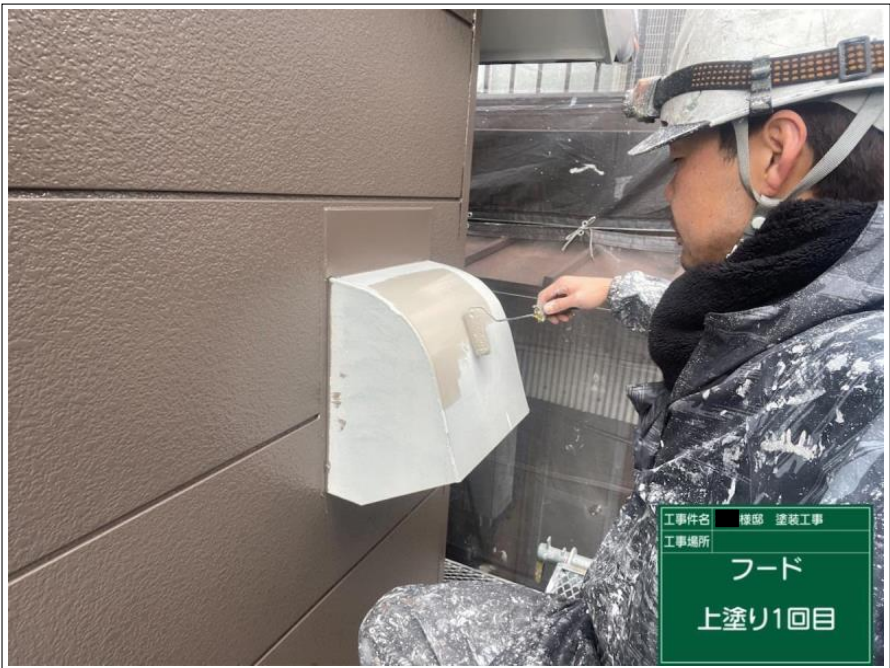
換気フード

上塗り 1 回目

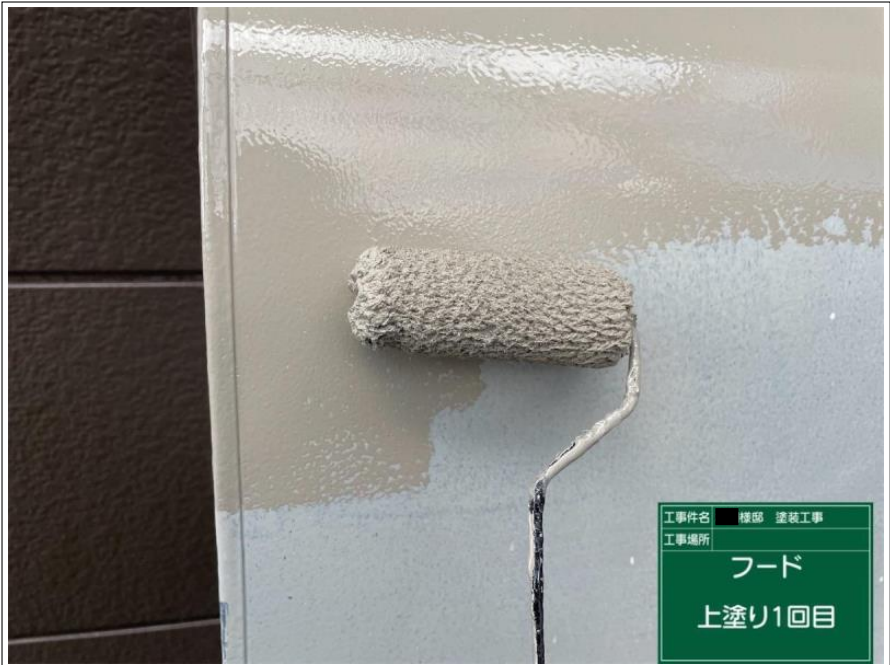
換気フード

上塗り 1 回目

施工中

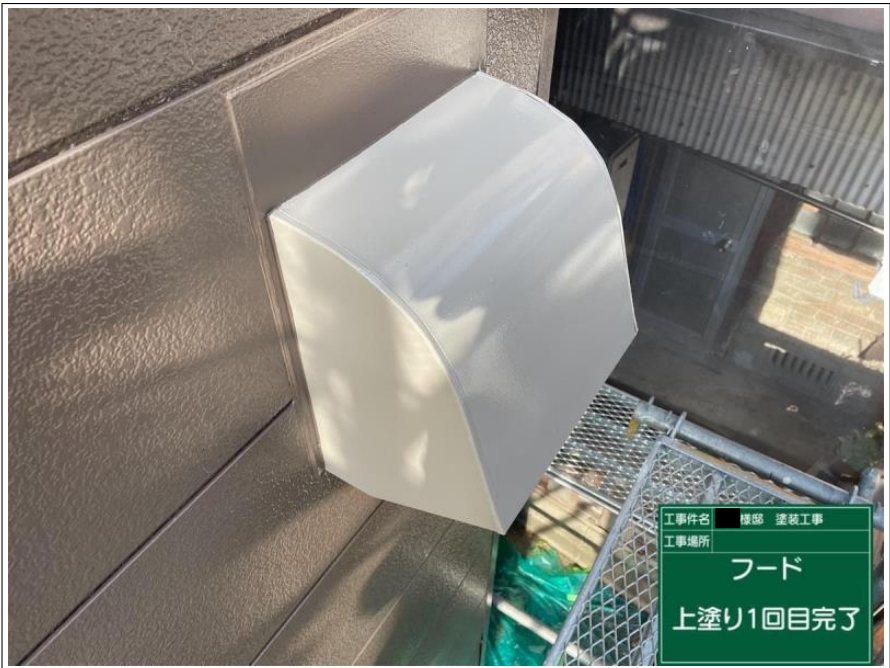
換気フード

上塗り 1 回目

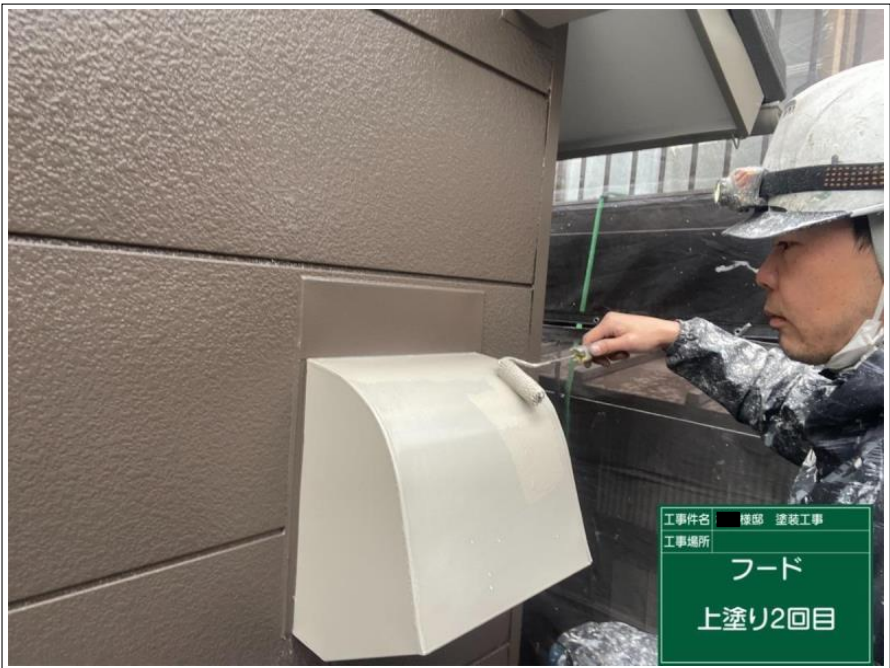
換気フード

上塗り 2 回目

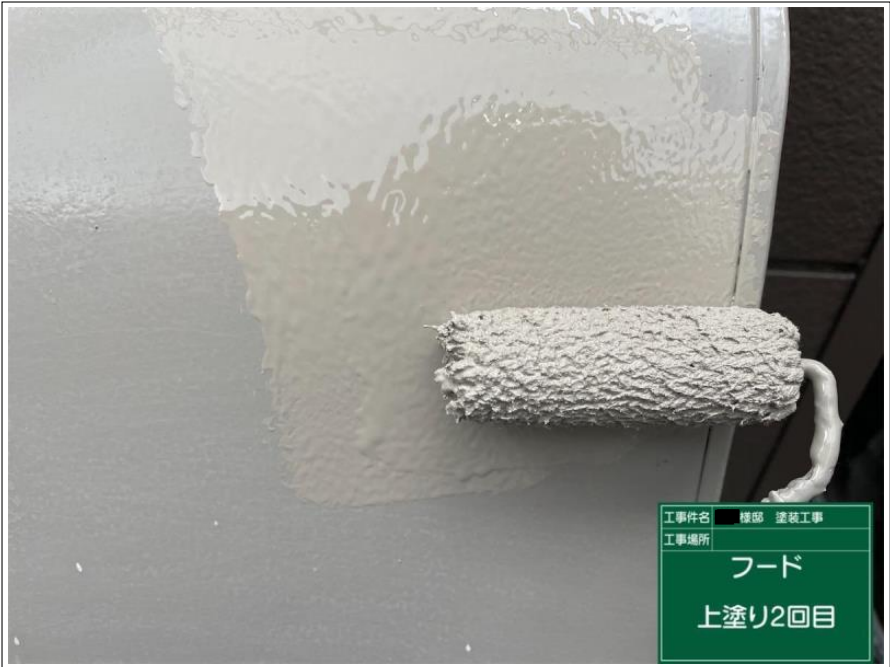
換気フード

上塗り 2 回目

施工中

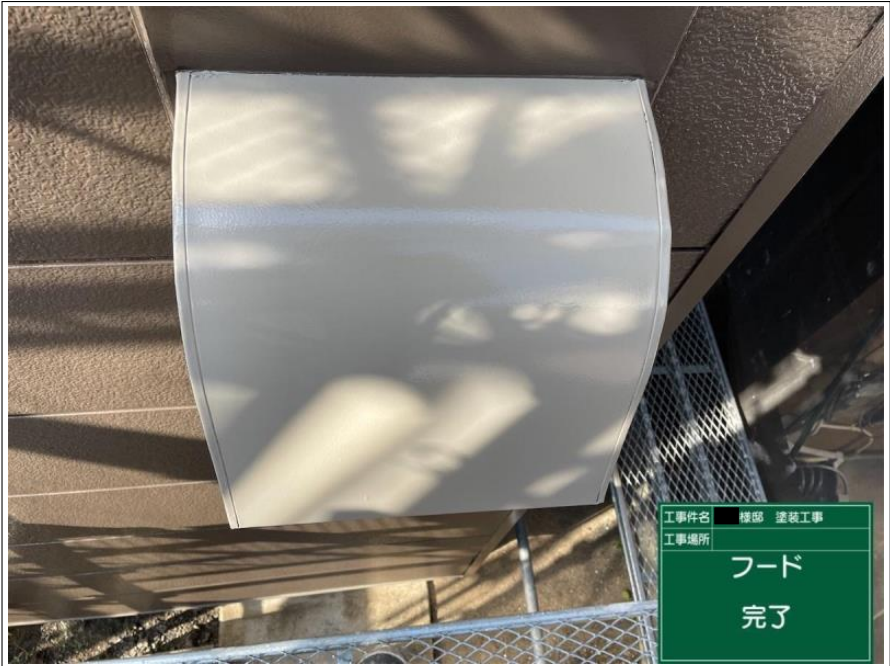
換気フード

施工完了

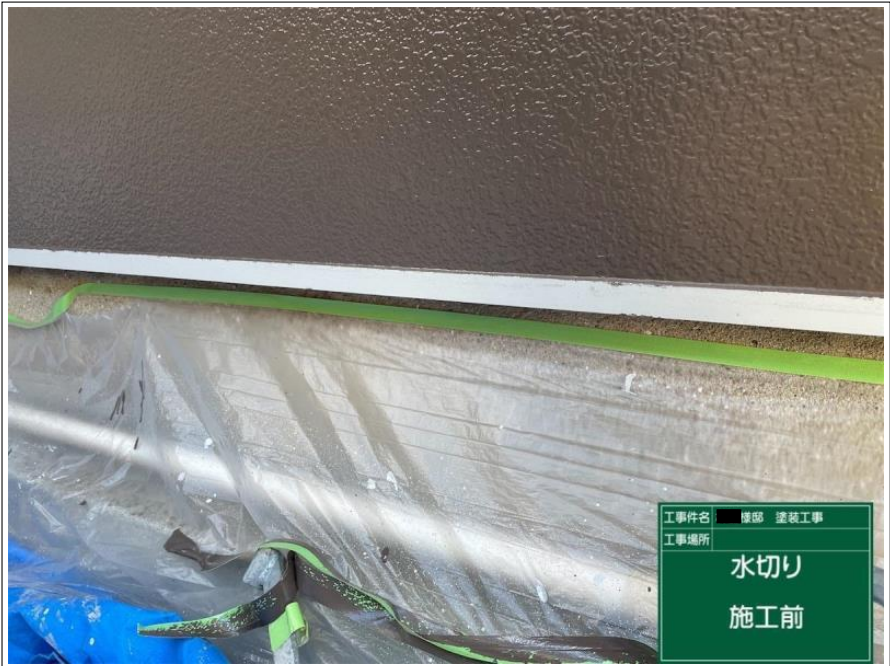
水切り

施工前

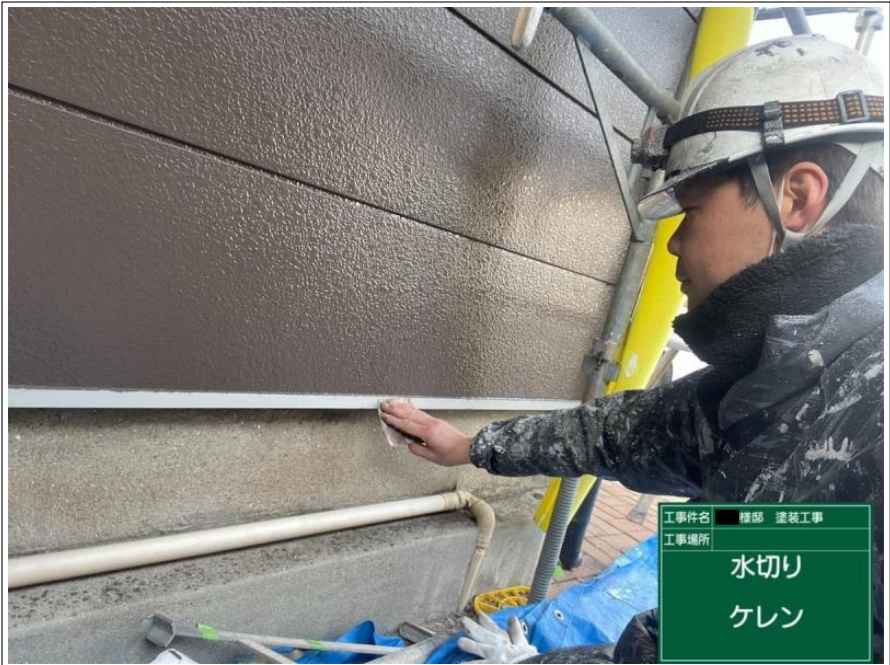
水切り

下地処理

ケレン中

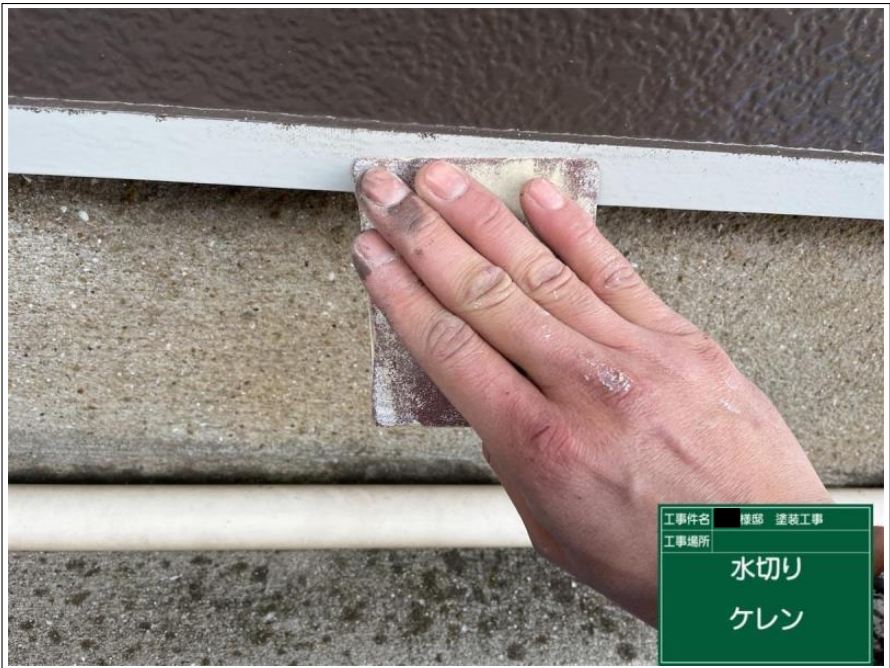
水切り

下地処理

ケレン中

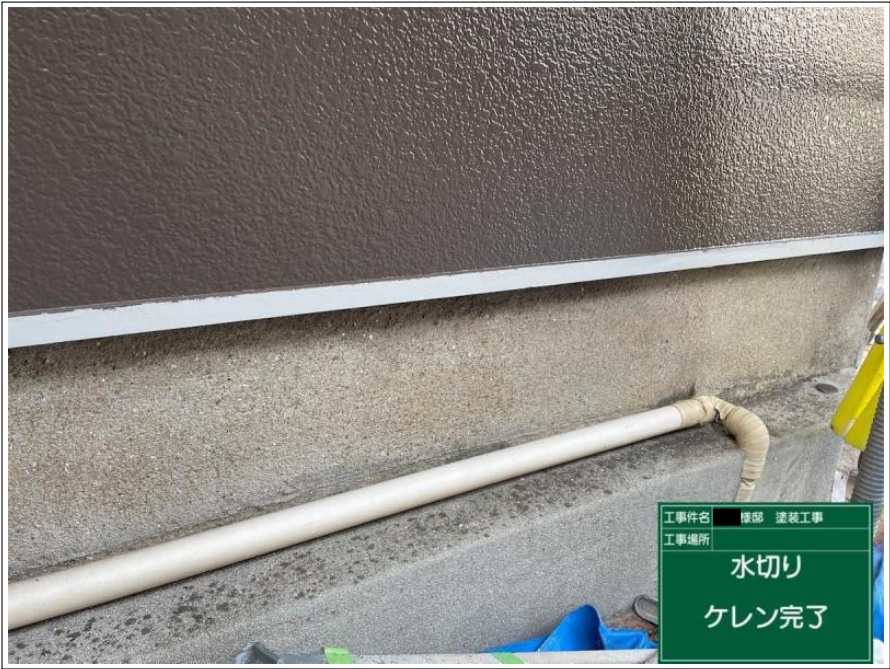
水切り

下地処理

ケレン完了

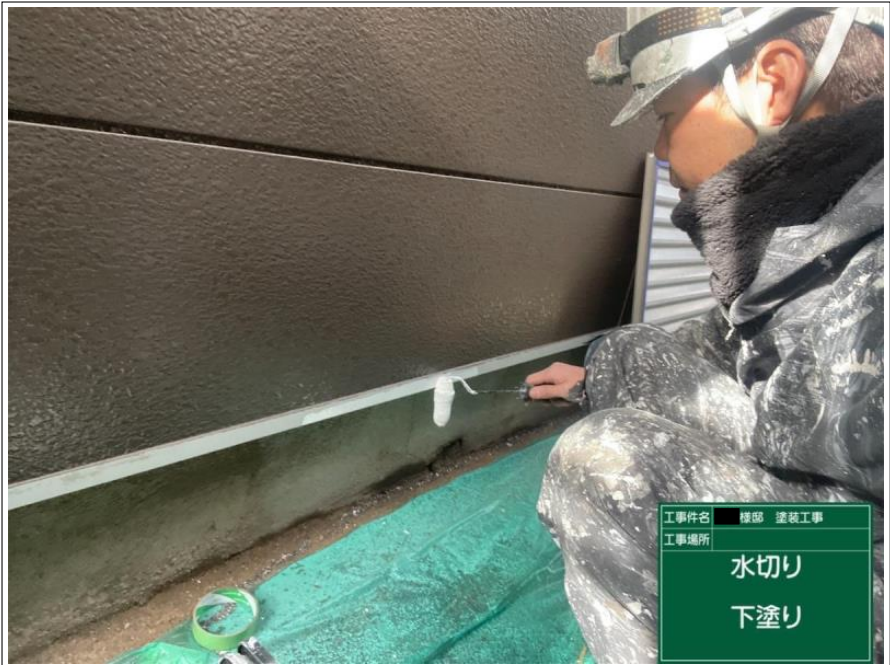
水切り

下地処理

錆び止め塗布

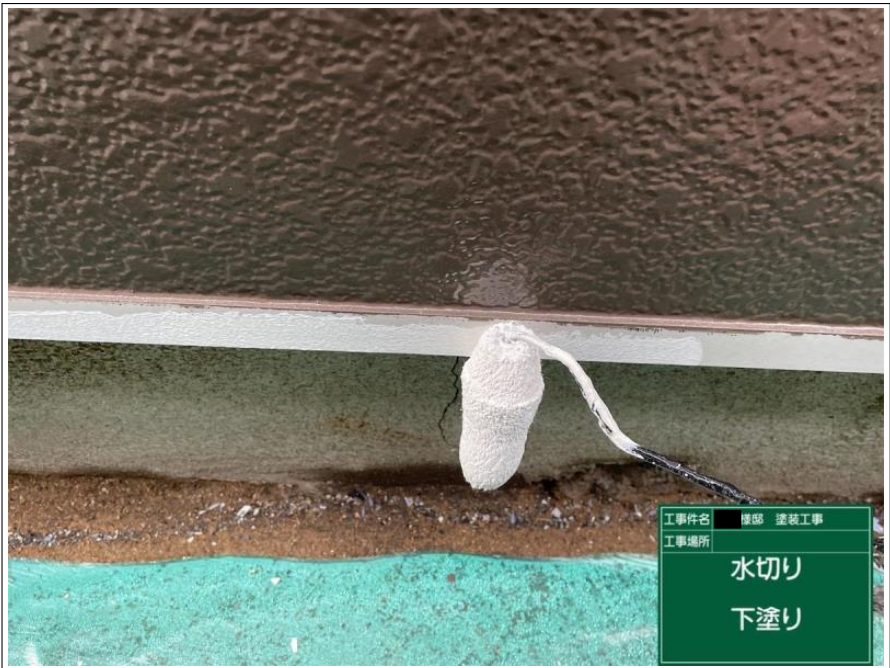
水切り

下地処理

錆び止め塗布

施工中

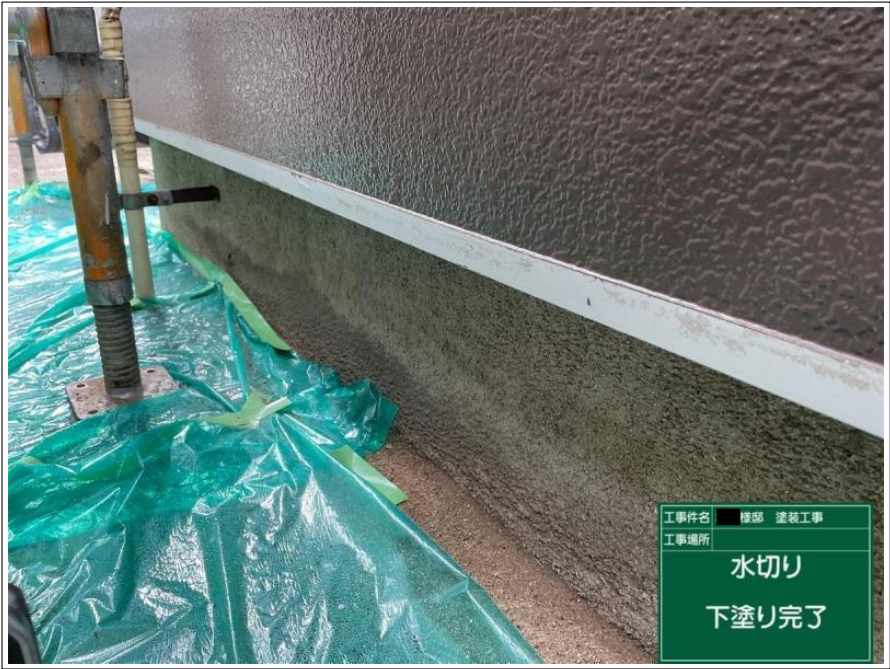
水切り

下地処理

錆び止め塗布

完了

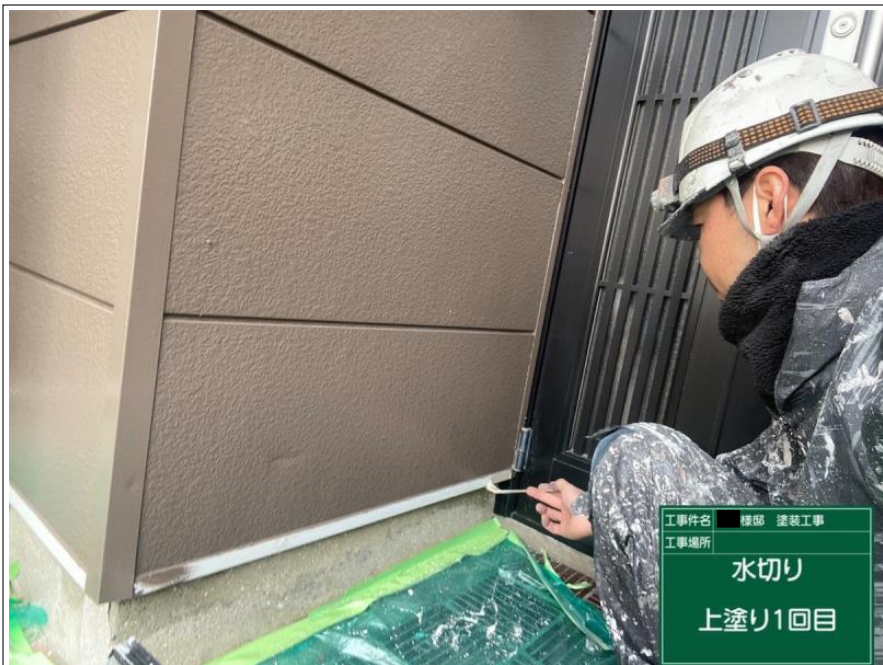
水切り

上塗り 1 回目

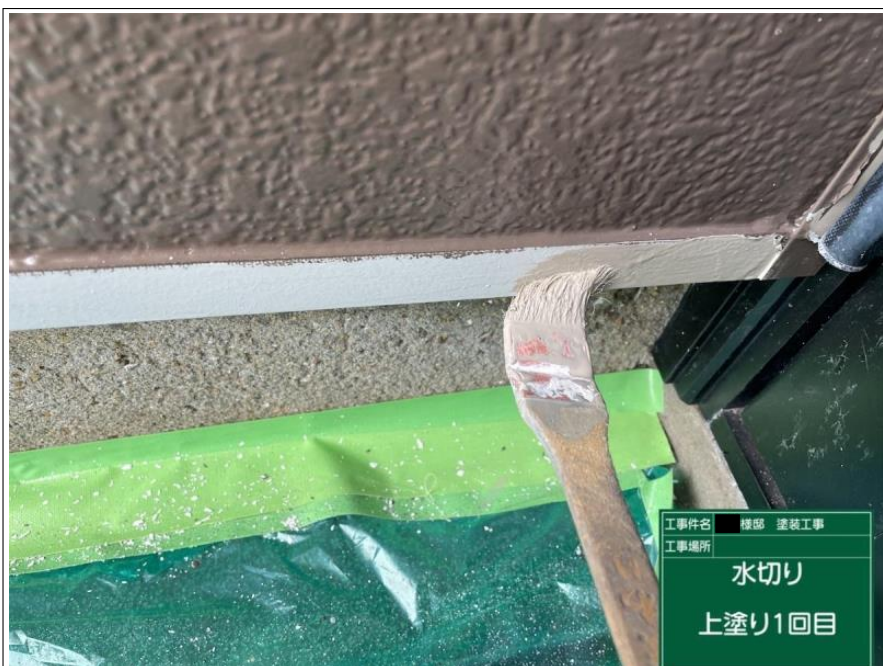
水切り

上塗り 1 回目

施工中

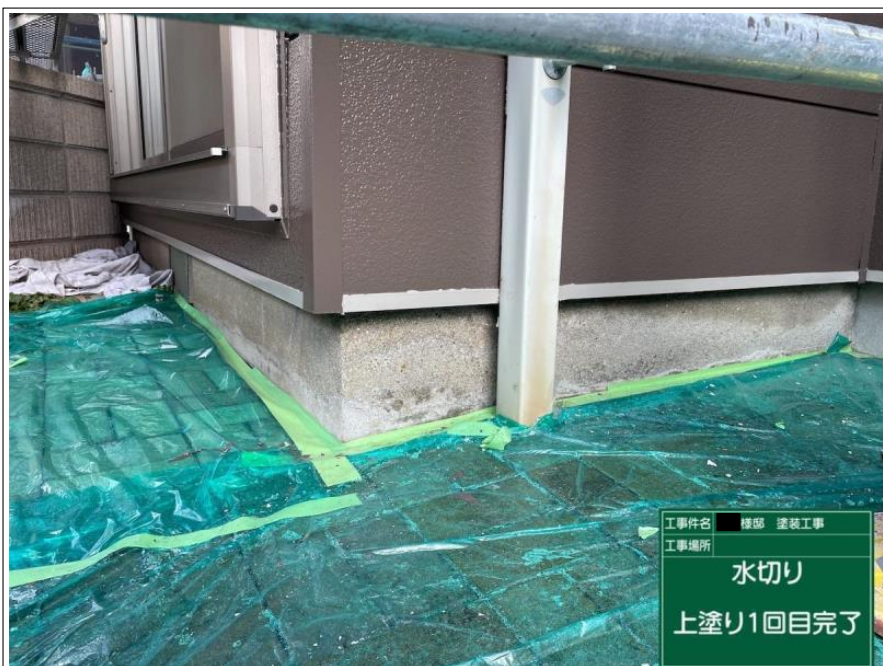
水切り

上塗り 1 回目

完了

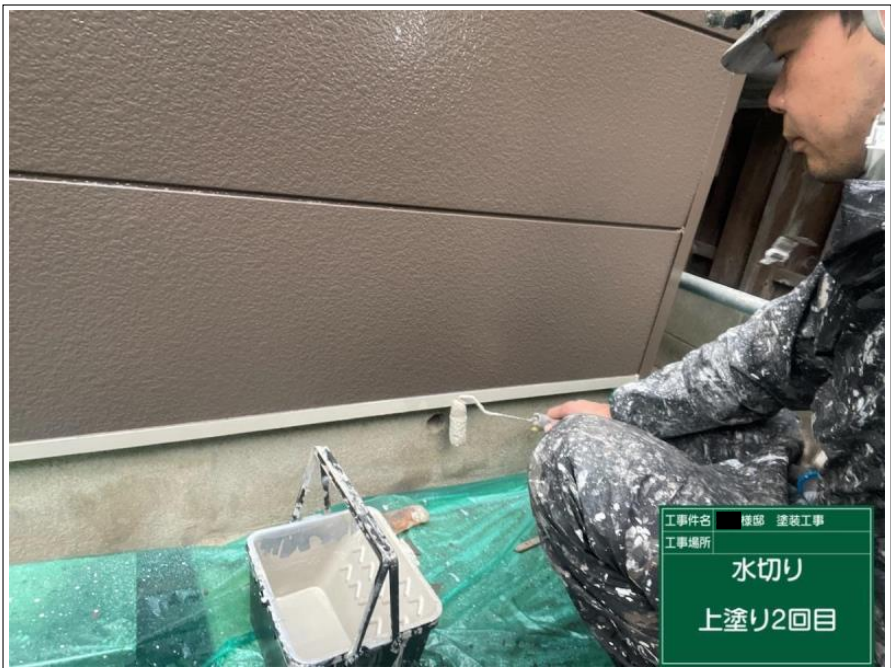
水切り

上塗り 2 回目

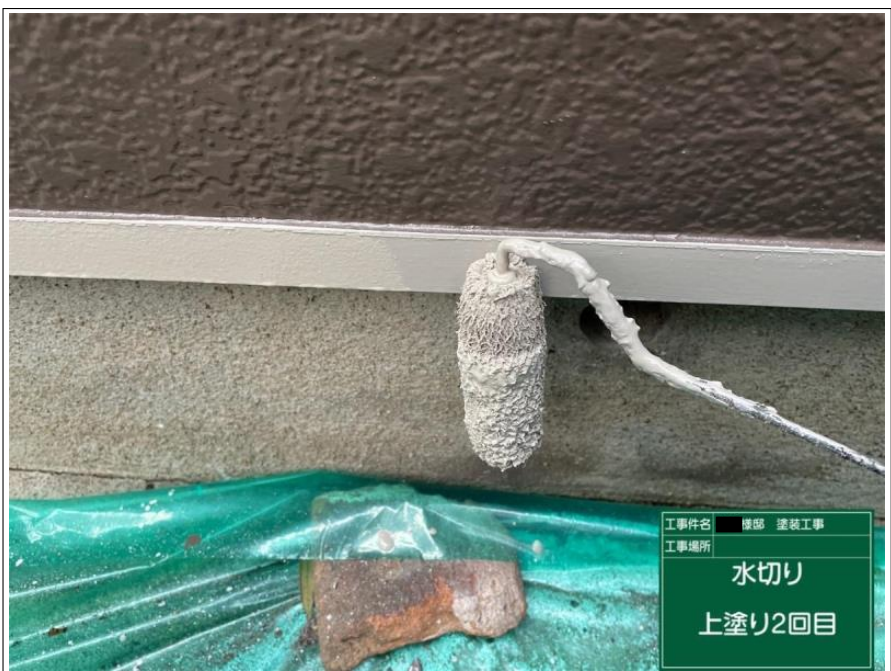
水切り

上塗り 2 回目

施工中

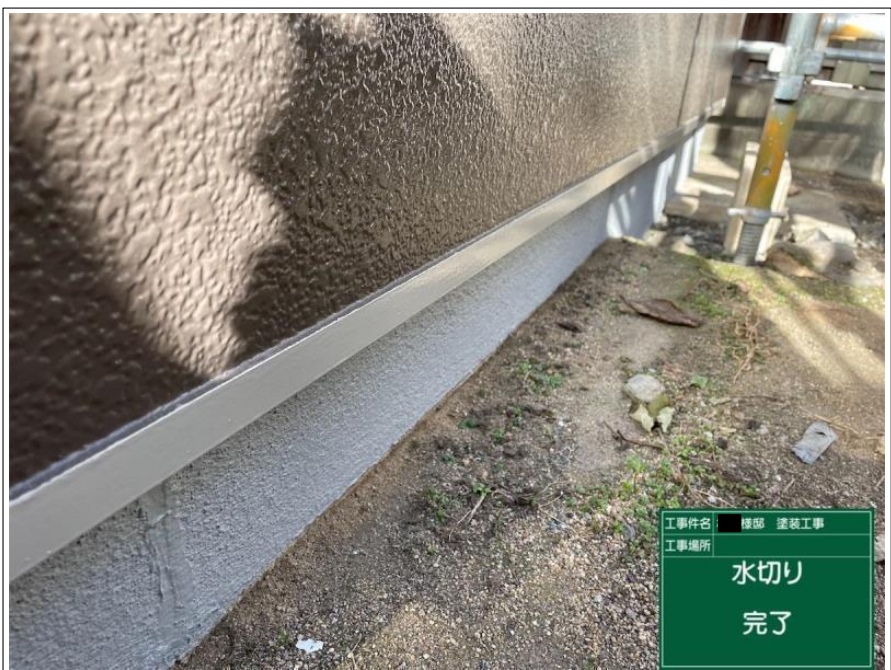
水切り

施工完了

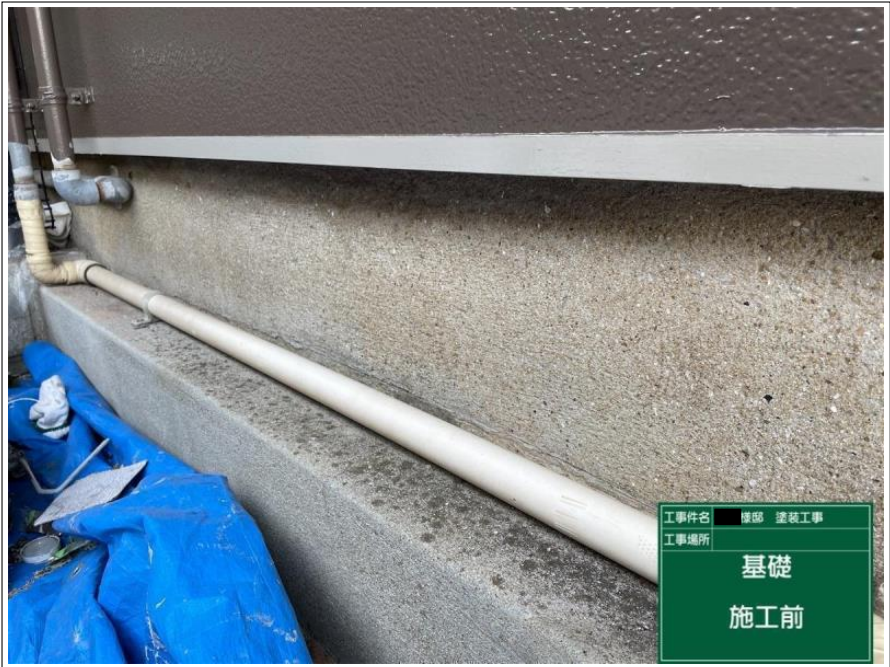
基礎

施工前

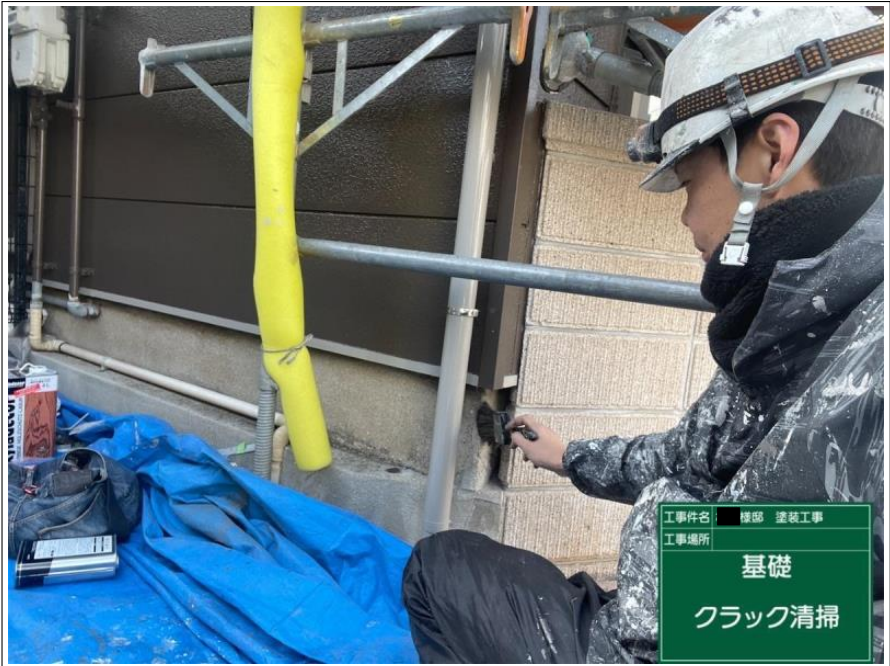
基礎 クラック部

清掃

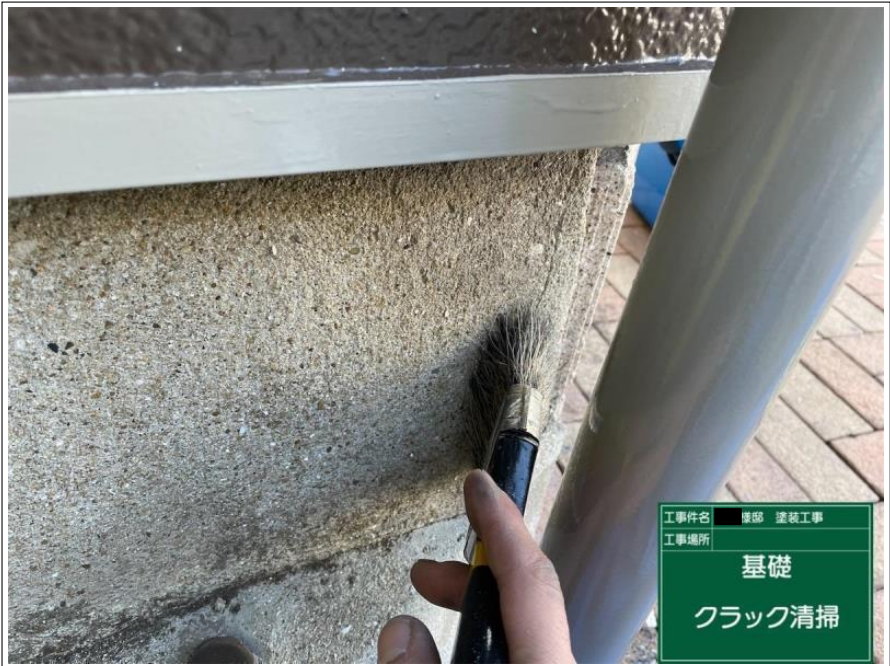
基礎 クラック部

清掃

施工中

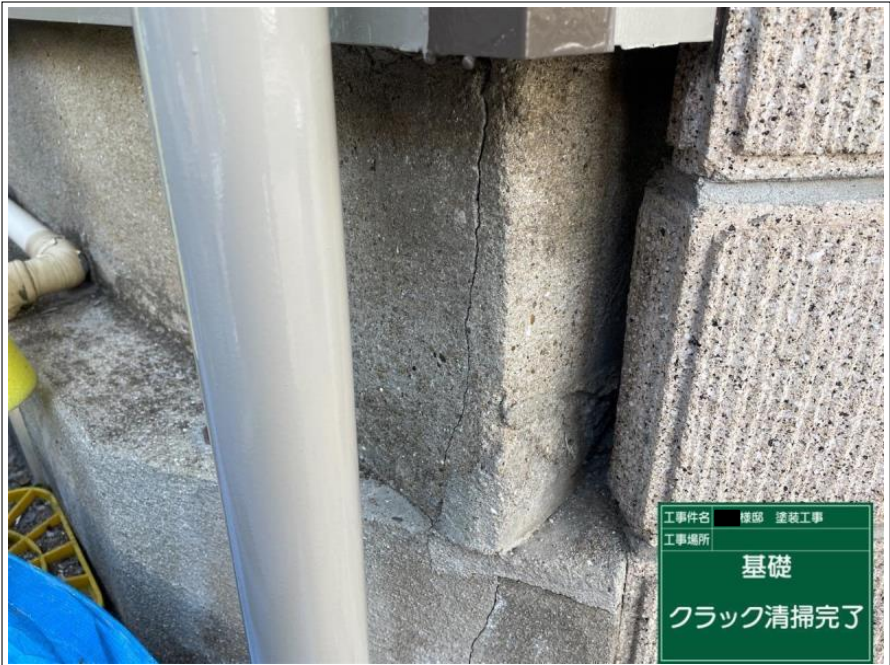
基礎 クラック部

清掃

完了

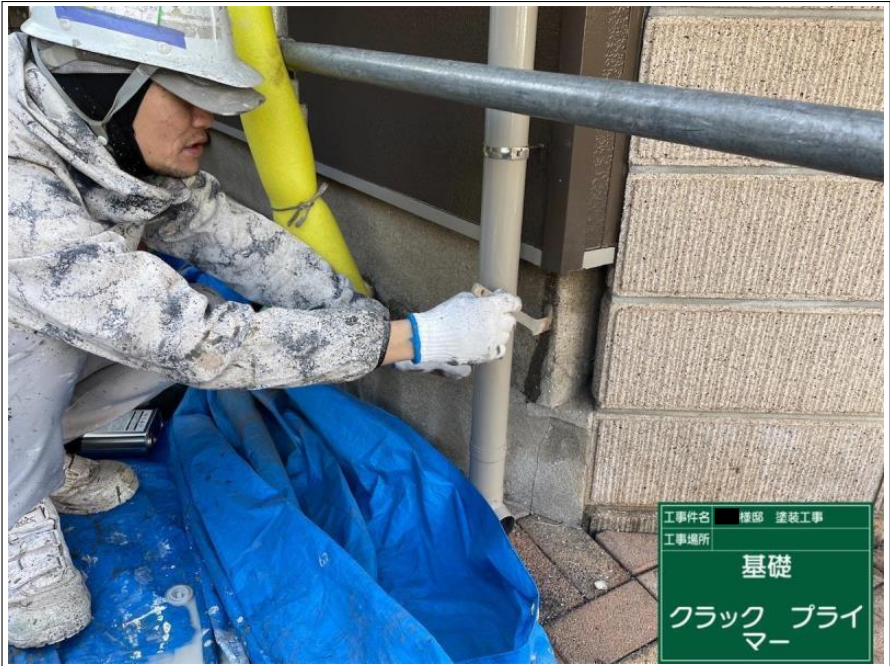
基礎 クラック部

プライマー塗布

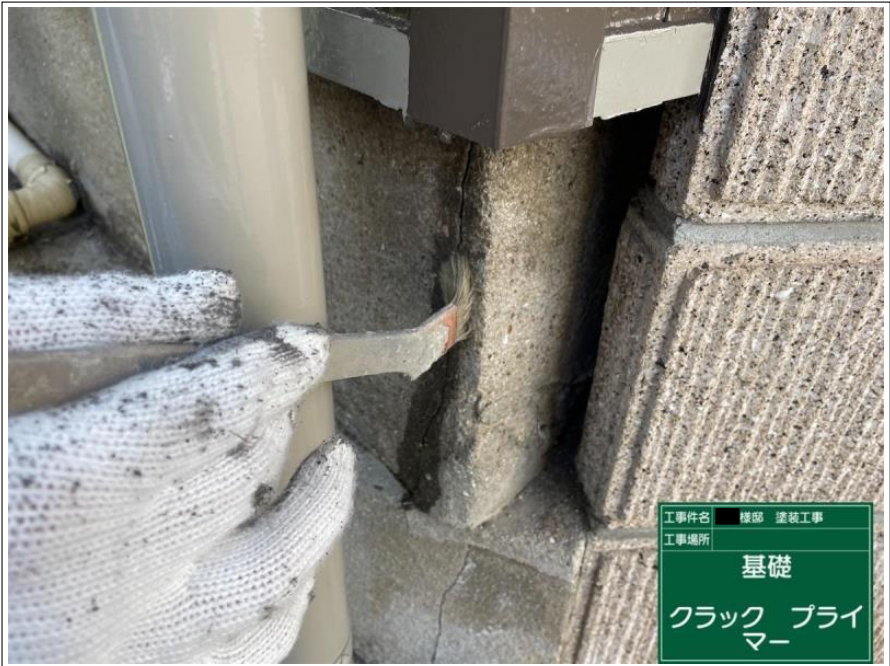
基礎 クラック部

プライマー塗布

施工中

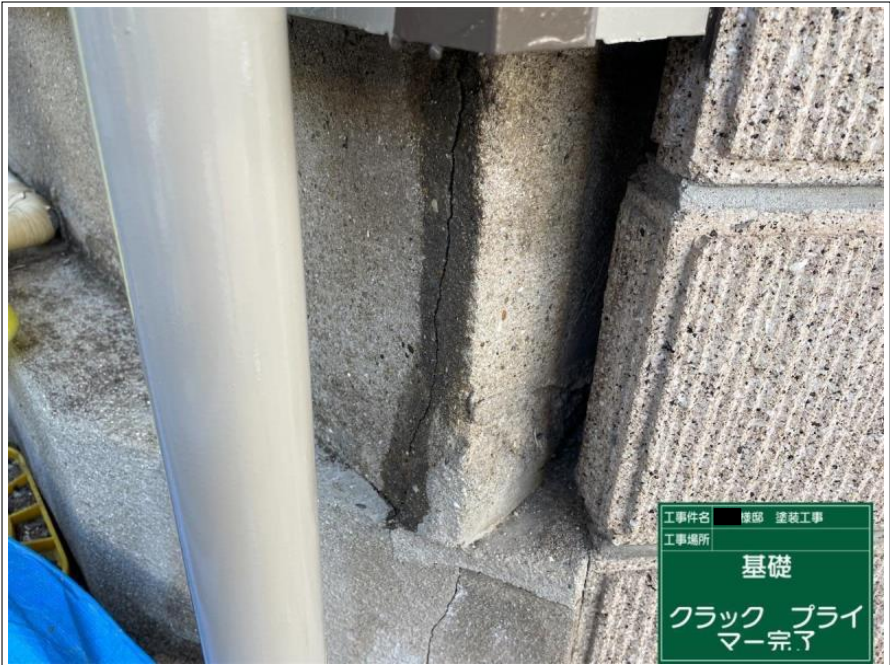
基礎 クラック部

プライマー塗布

完了

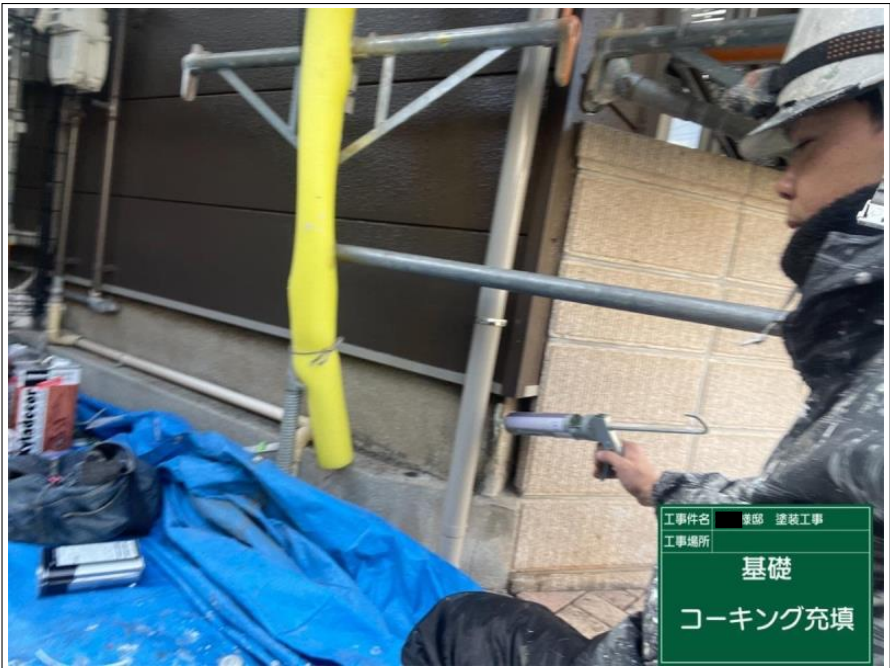
基礎 クラック部

シーリング充填

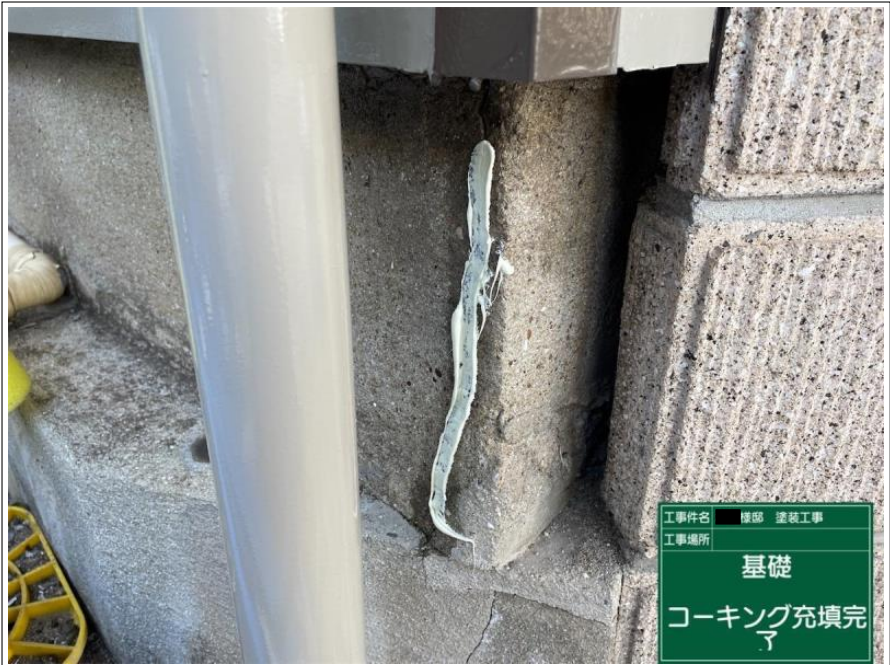
基礎 クラック部

シーリング充填

完了

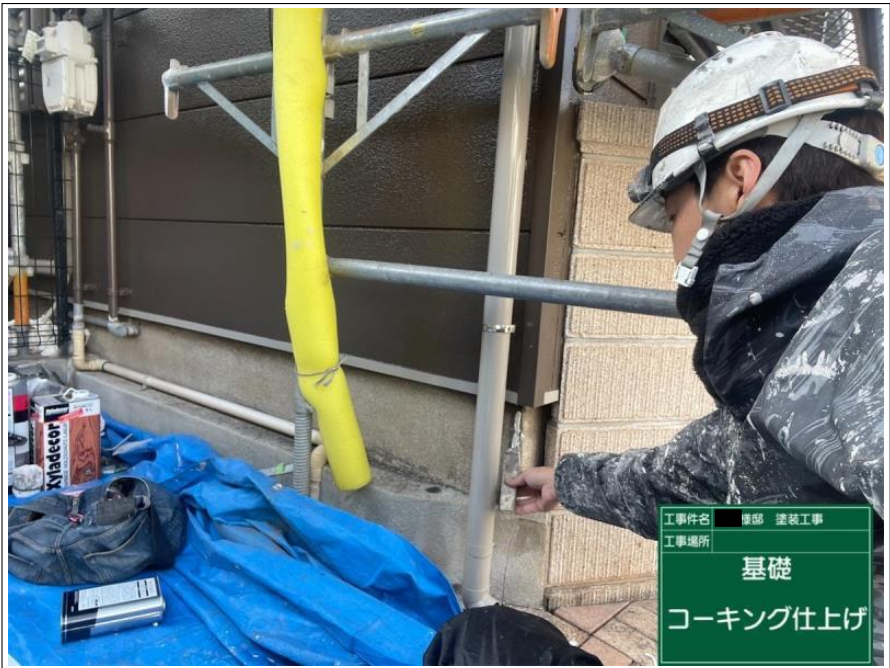
基礎 クラック部

シーリングヘラ押さえ

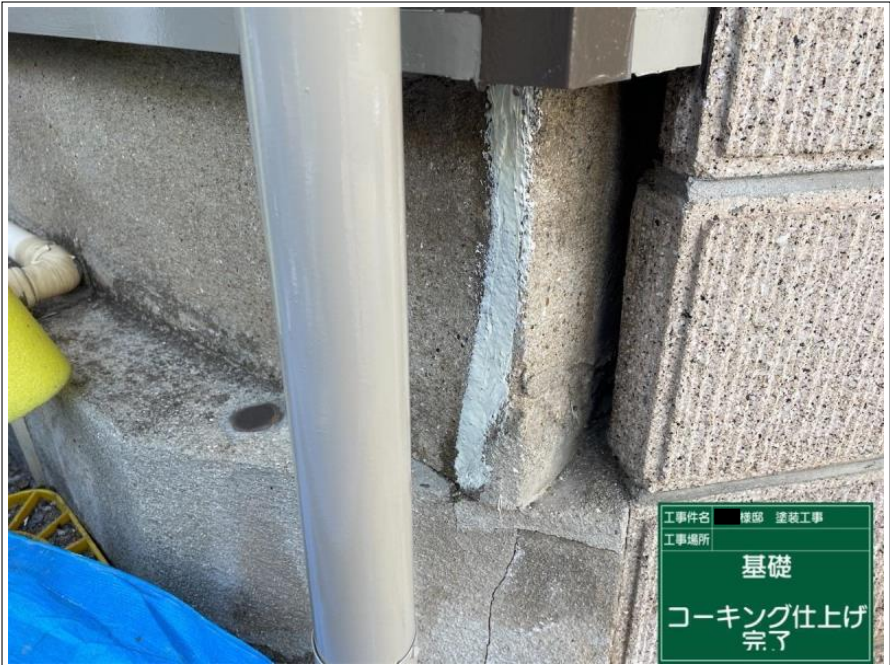
基礎 クラック部

シーリングヘラ押さえ

完了

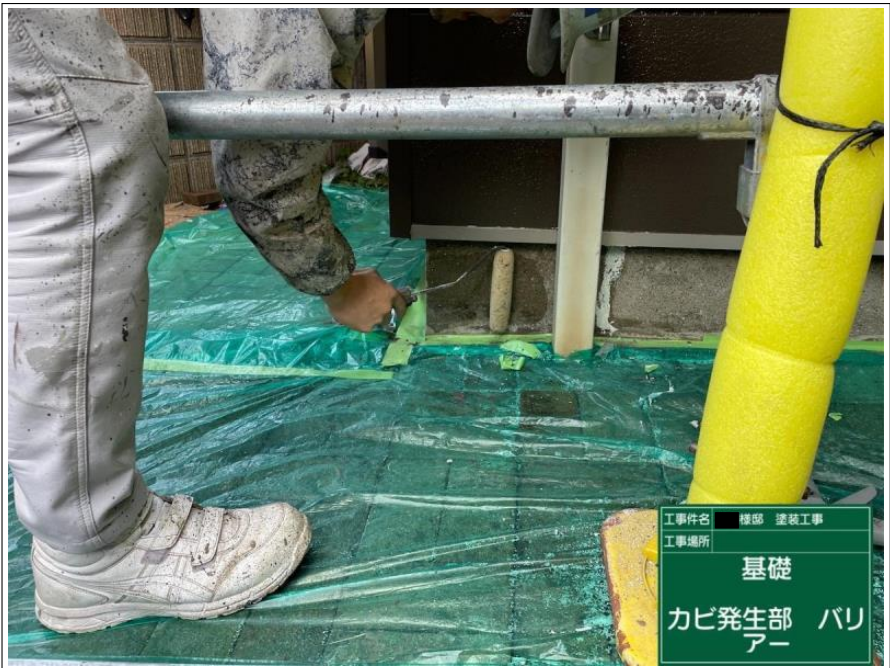
基礎 カビ発生部①

防カビ下塗り

バリヤー塗布
