# 工事写真報告書

工 事 箇 所 屋根・外壁・付帯 塗装工事

工事住所 北九州市 小倉北区 原町

工事施工者 **ベストホーム株式会社**

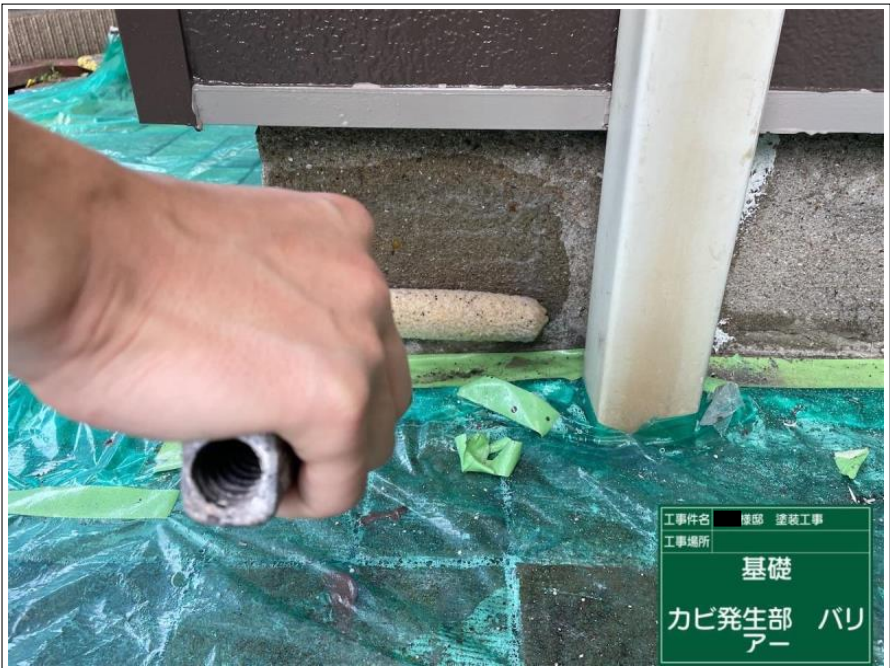
基礎 カビ発生部①

防カビ下塗り

バリヤー塗布

施工中

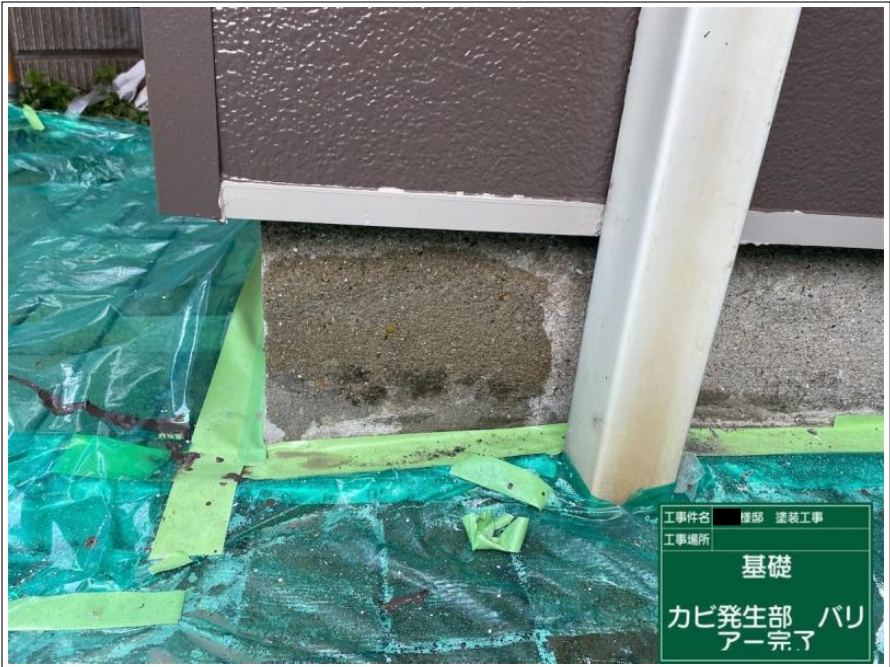
基礎 カビ発生部①

防カビ下塗り

バリアー塗布

完了

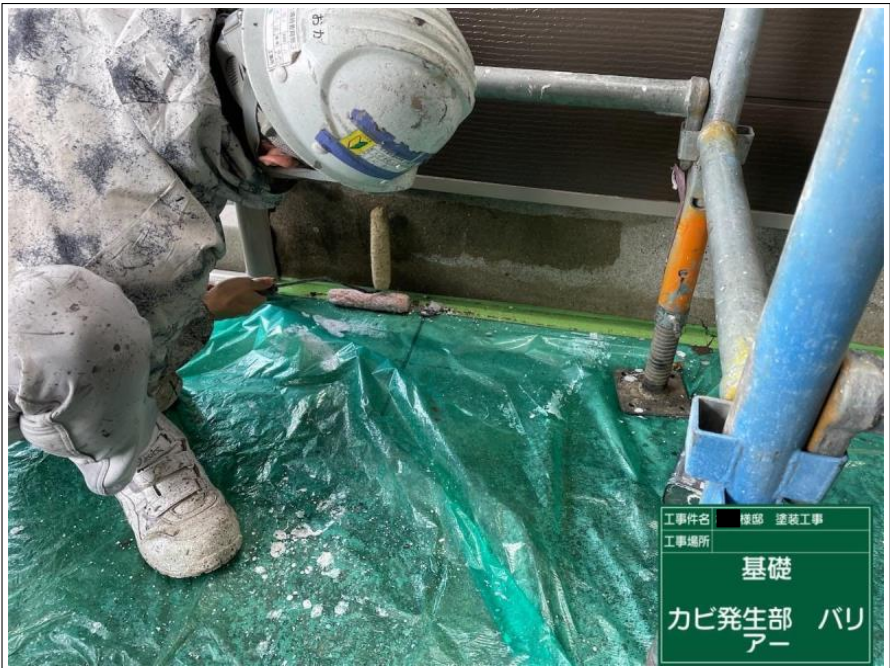
基礎 カビ発生部②

防カビ下塗り

バリアー塗布

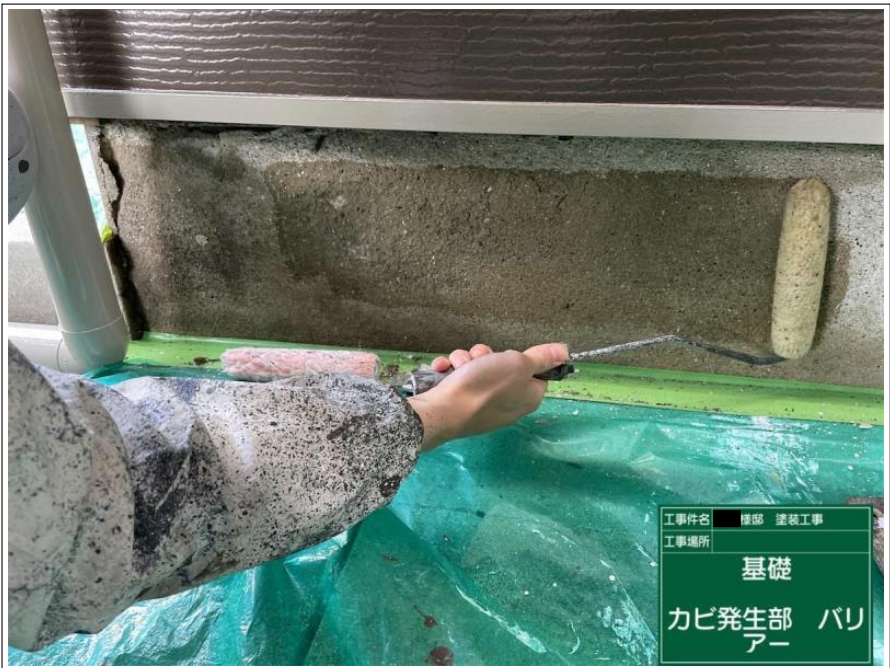
基礎 カビ発生部②

防カビ下塗り

バリアー塗布

施工中

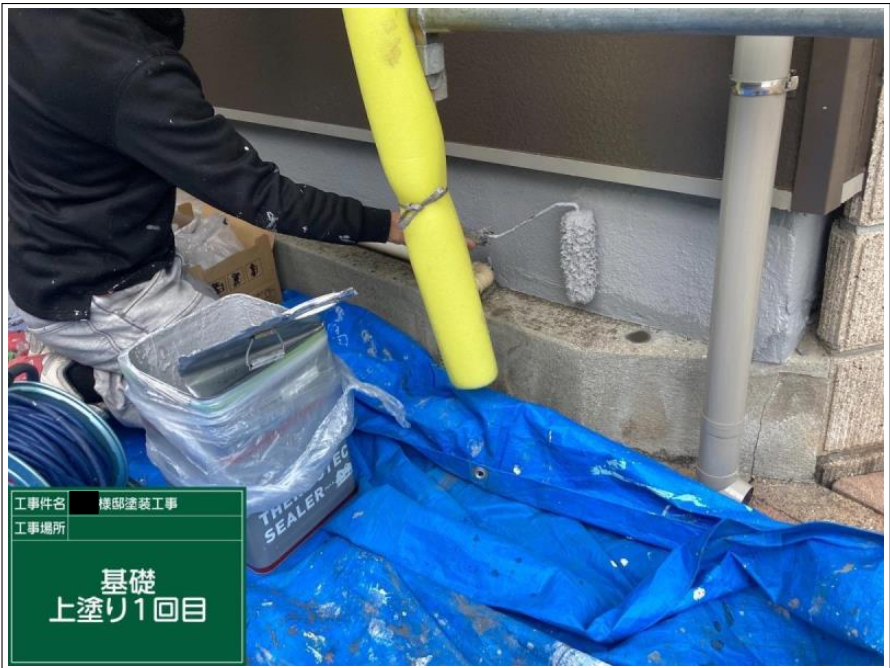
基礎

上塗り 1 回目

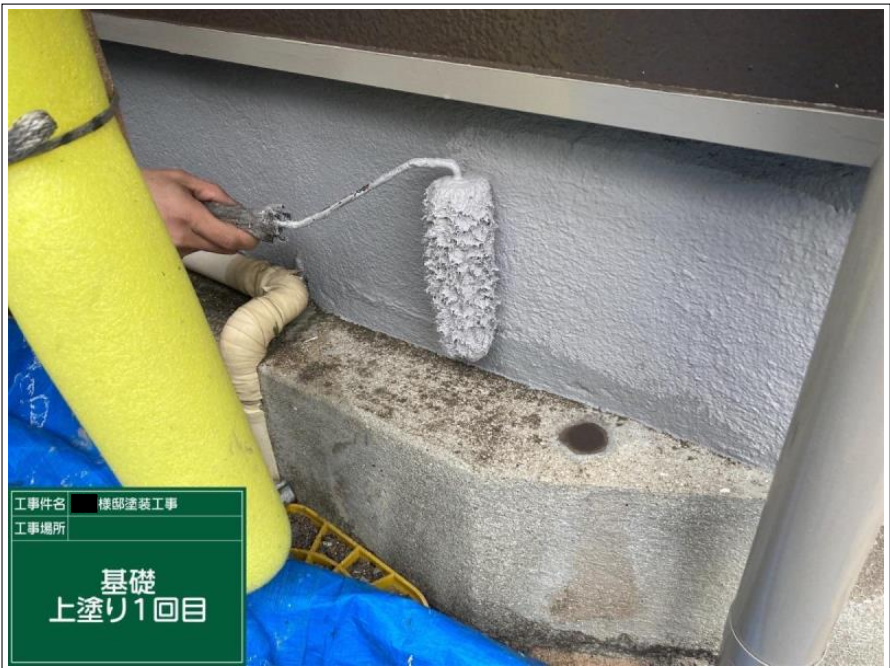
基礎

上塗り 1 回目

施工中

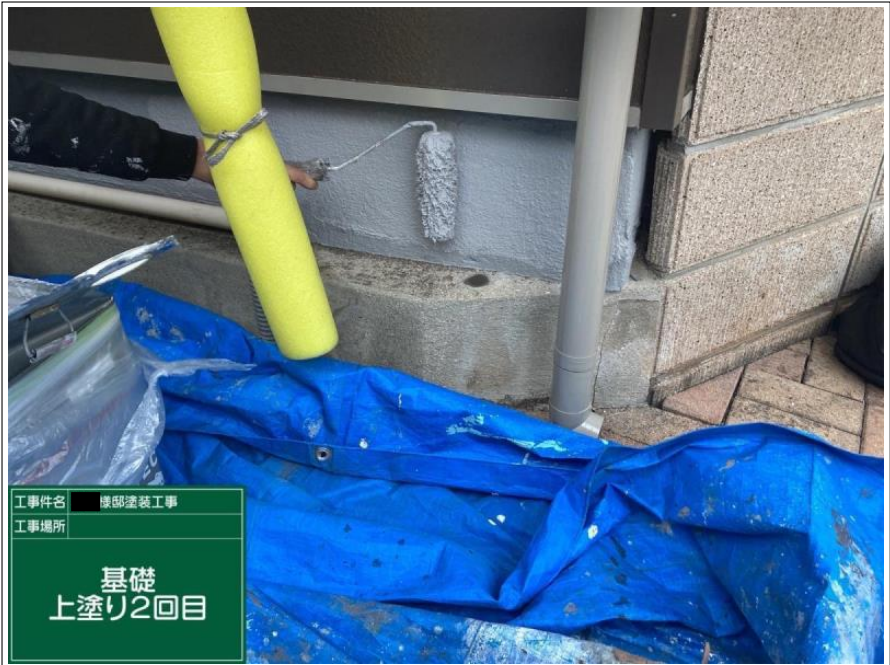
基礎

上塗り 2回目

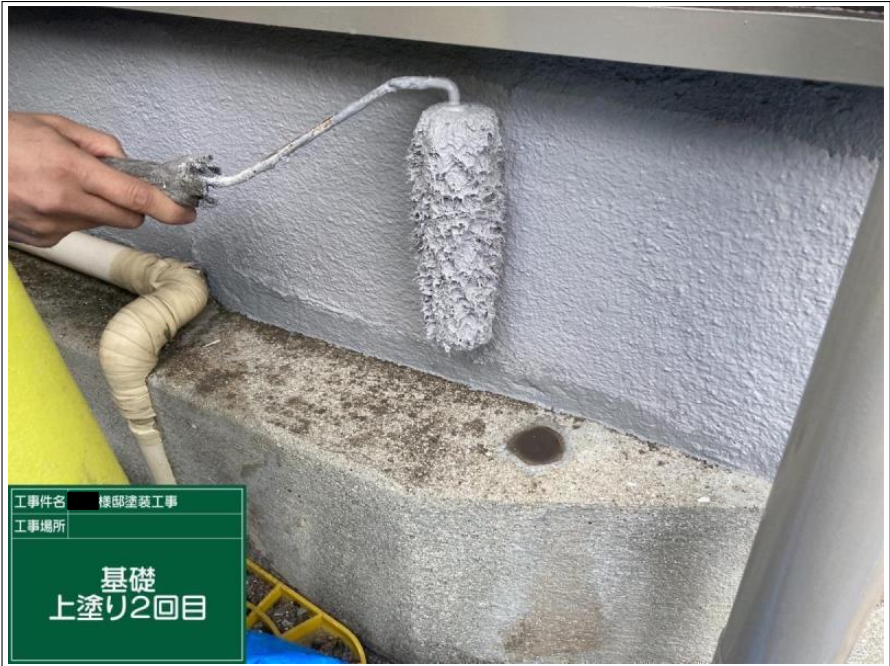
基礎

上塗り 2回目

施工中

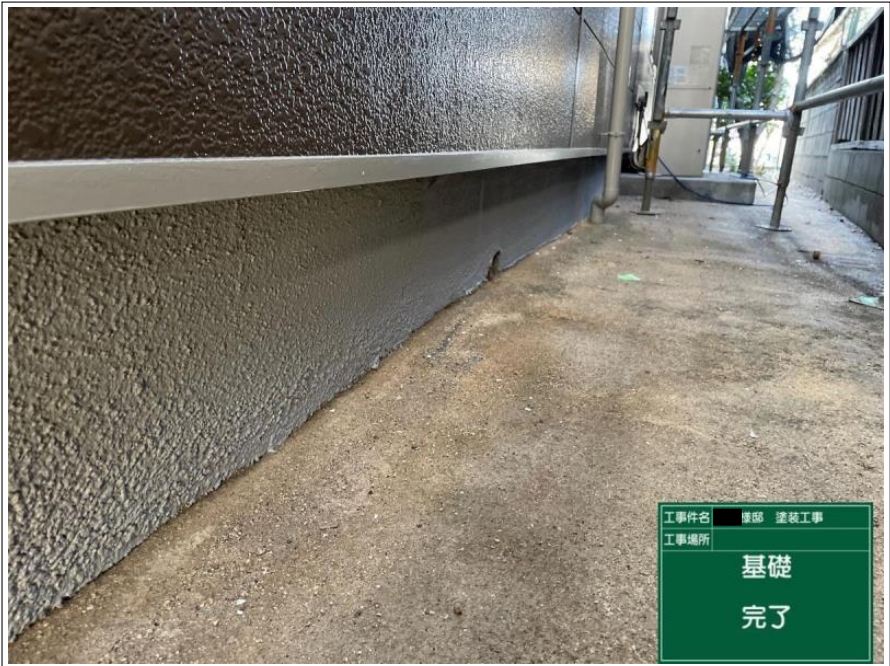
基礎

施工完了

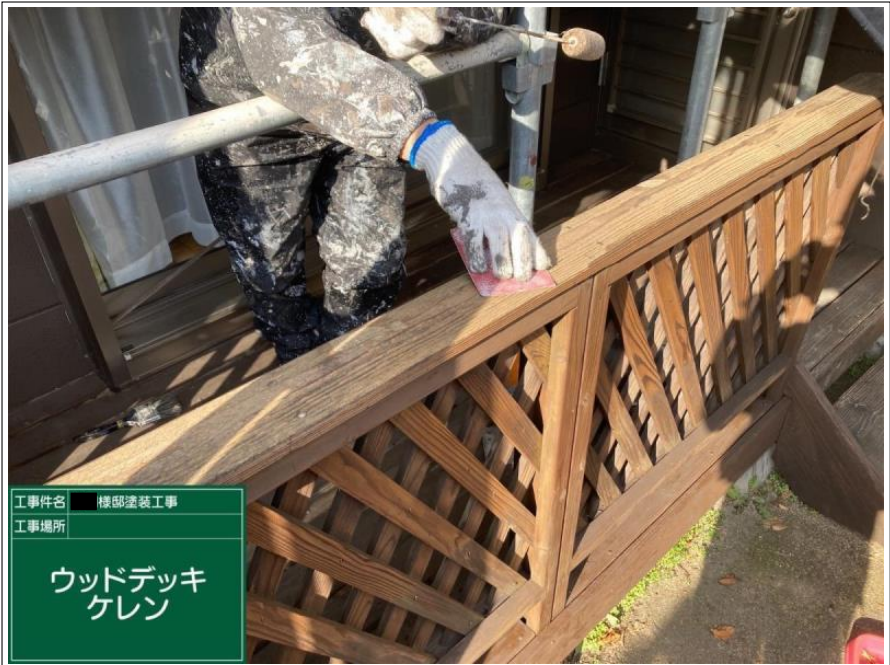
ウッドデッキ

下地処理

ケレン中

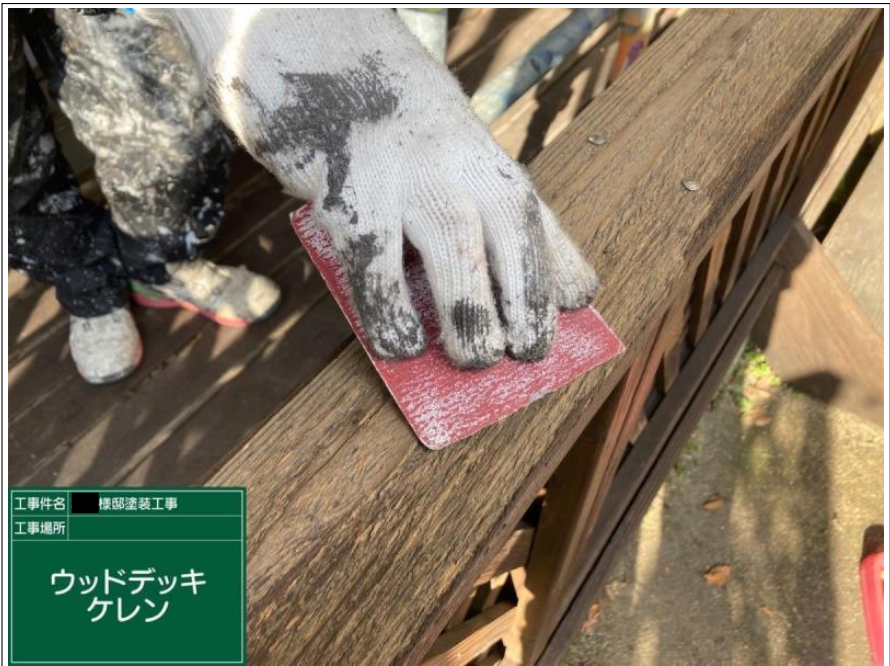
ウッドデッキ

下地処理

ケレン中

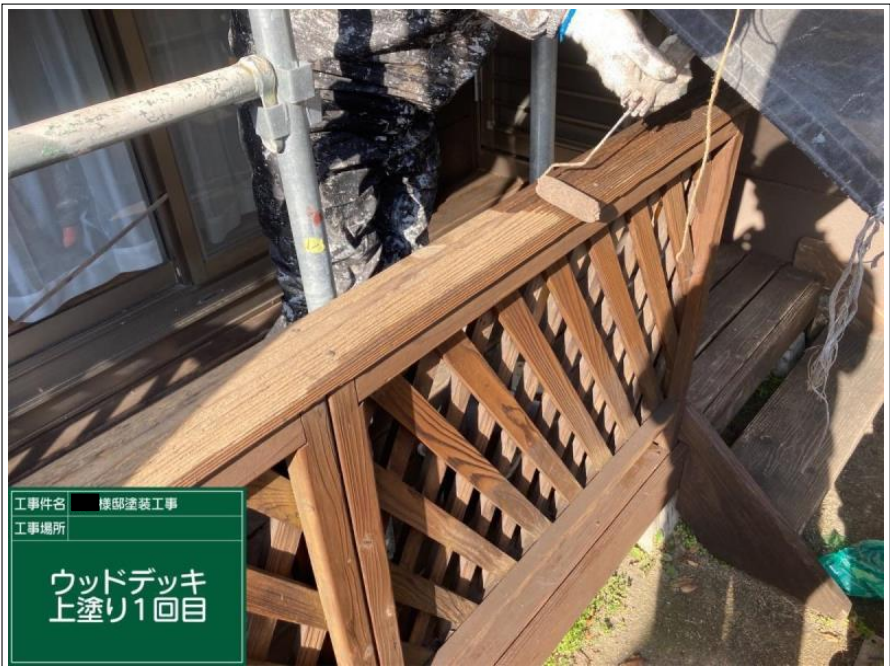
ウッドデッキ

上塗り 1 回目

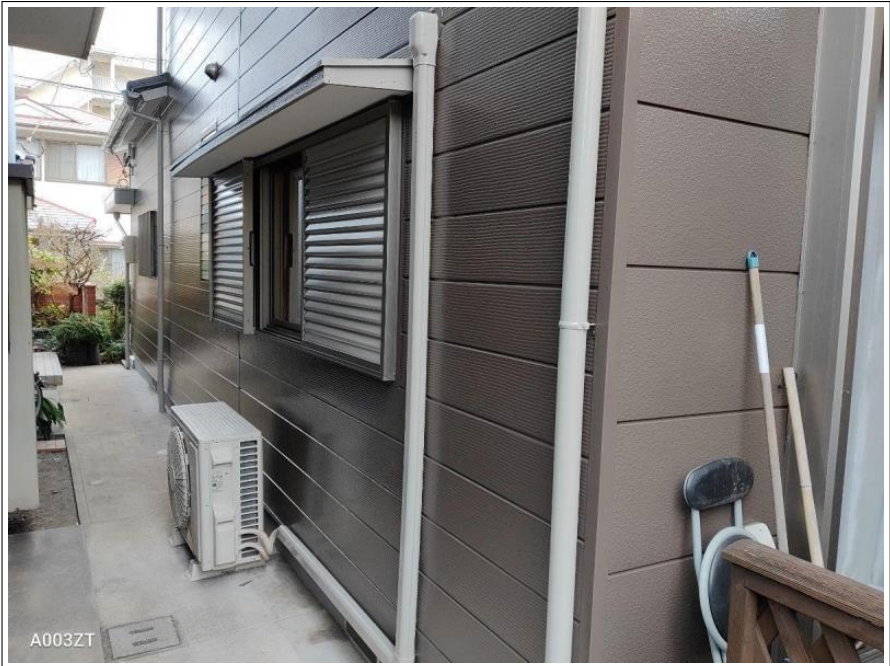
施工完了

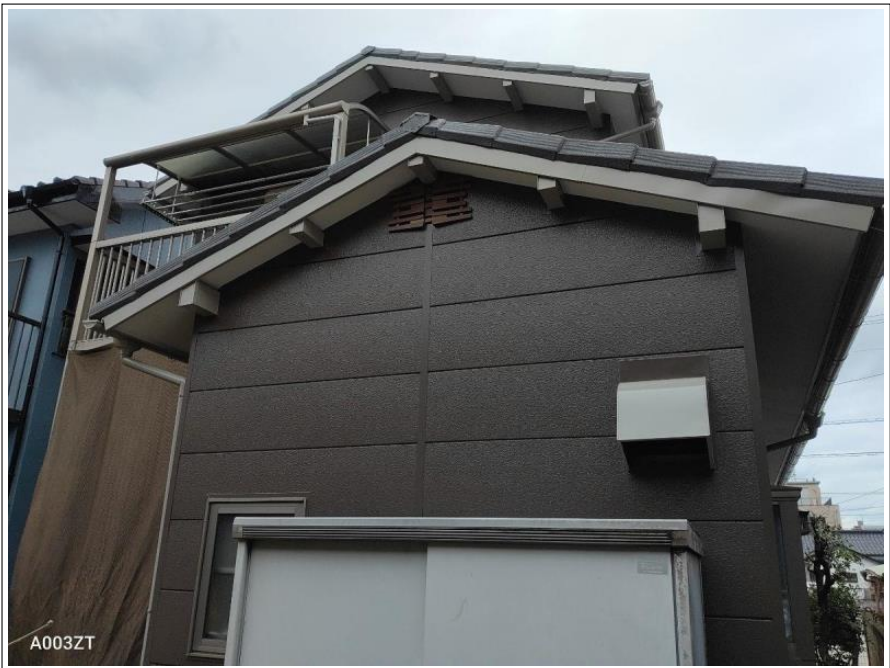
施工完了

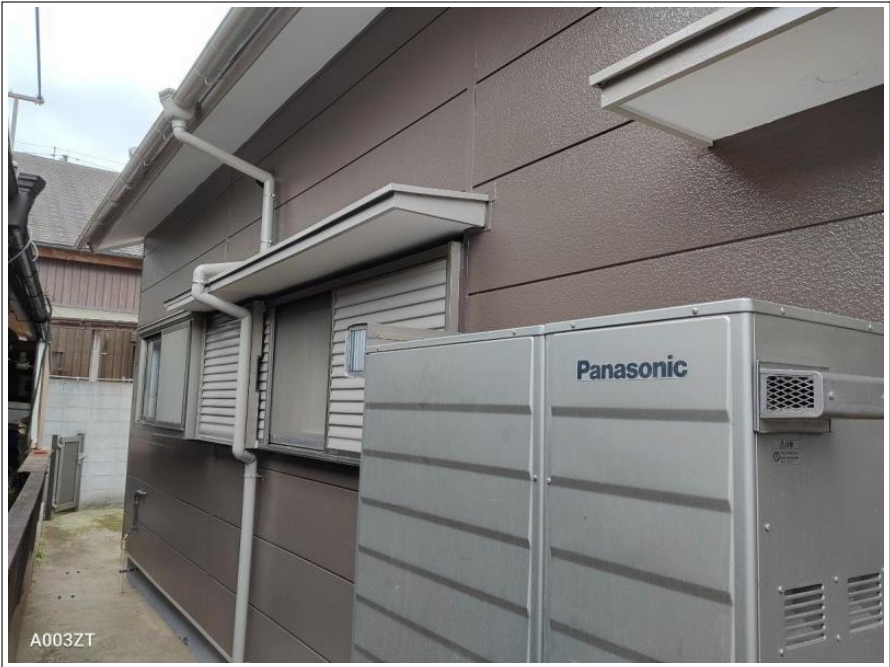
施工完了

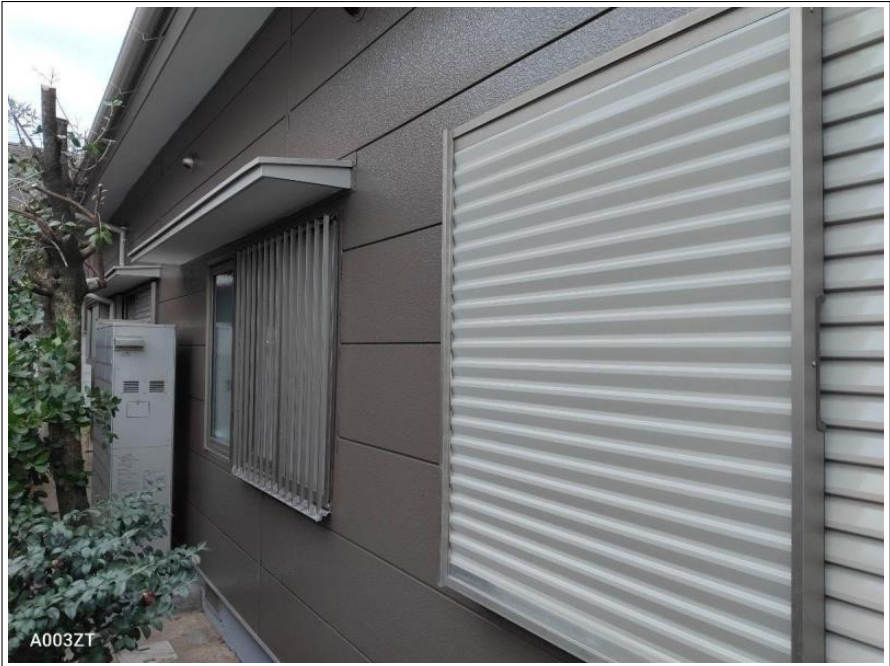
施工完了

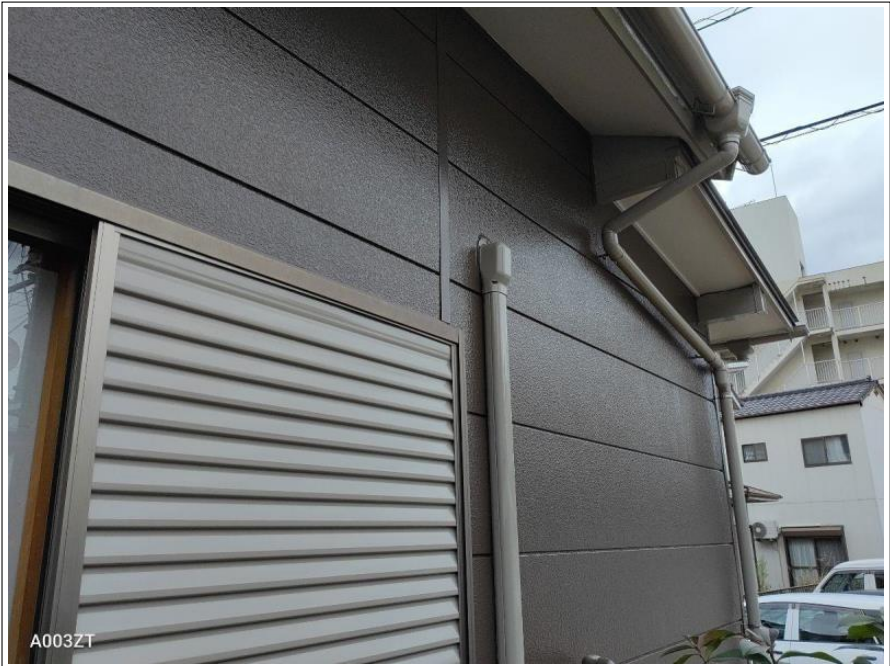
施工完了
