# 工事写真報告書

工事箇所 外壁及び付帯 塗装工事

工事住所 遠賀郡 岡垣町 公園通り

工事施工者 ベストホーム株式会社

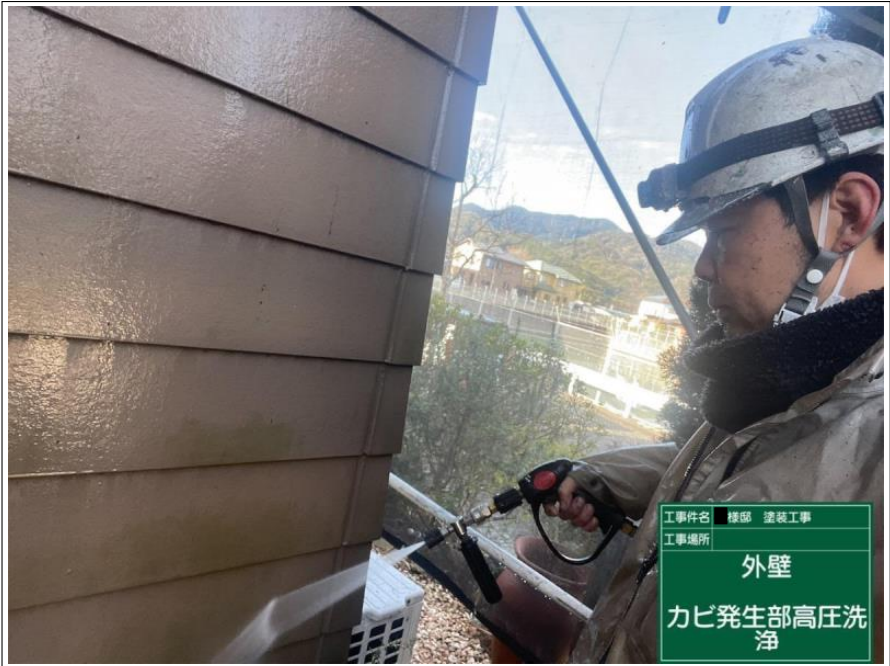
高圧洗浄

外壁カビ発生部

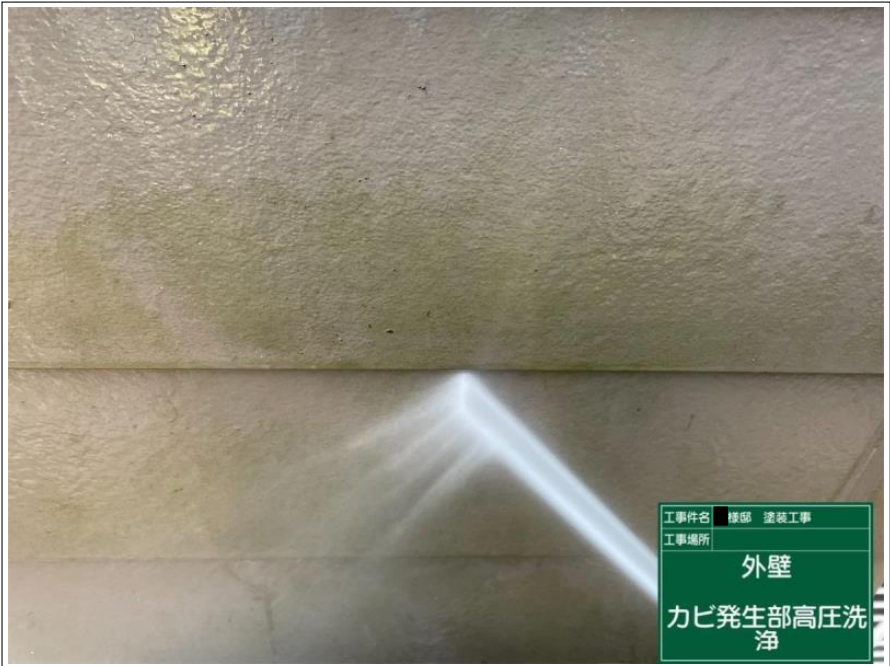
高圧洗浄

外壁カビ発生部

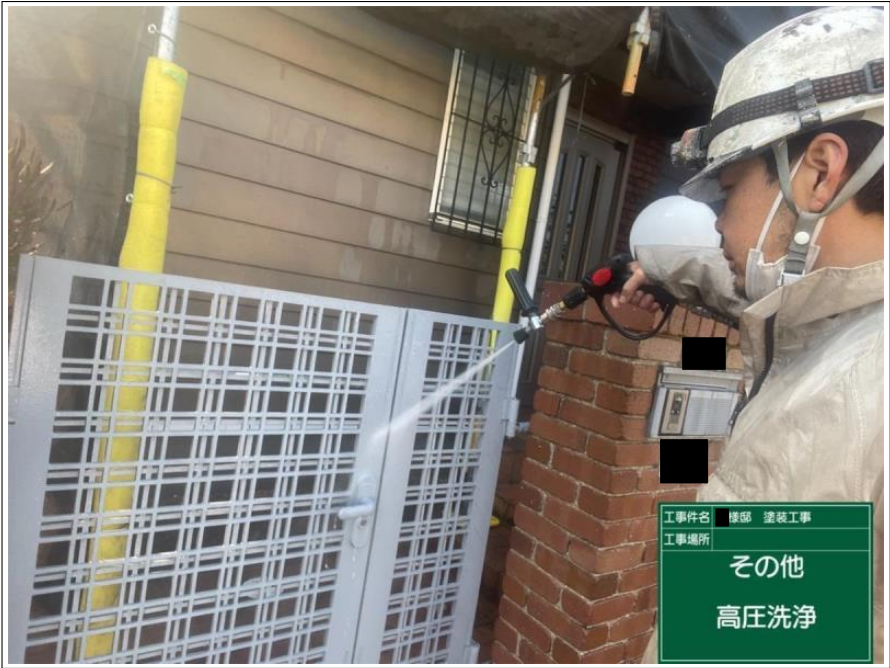
門扉

工事件名 棟部 塗装工事  
 工事場所  
 その他  
 高圧洗浄

高圧洗浄

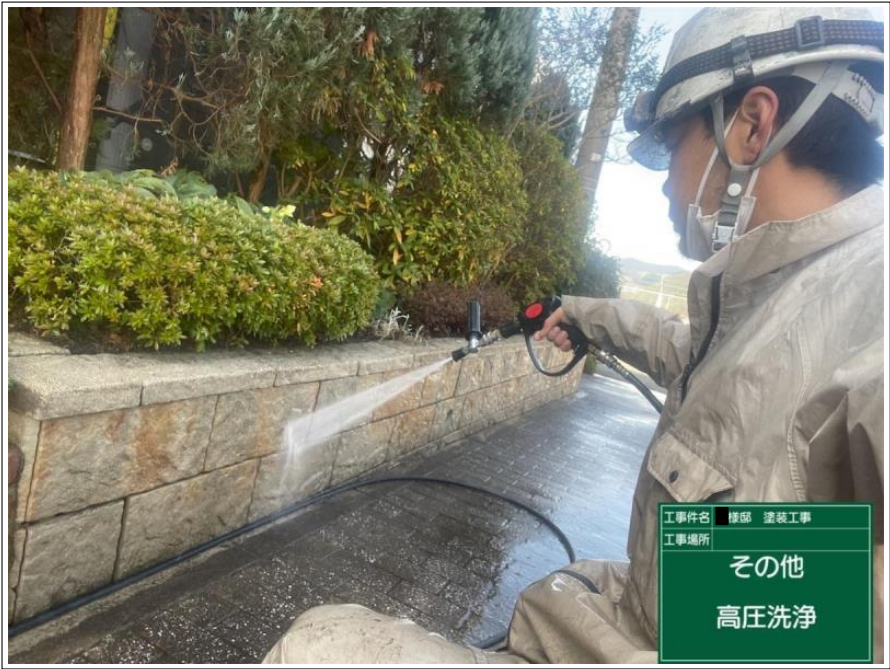
塀

工事件名 棟部 塗装工事  
 工事場所  
 その他  
 高圧洗浄

高圧洗浄

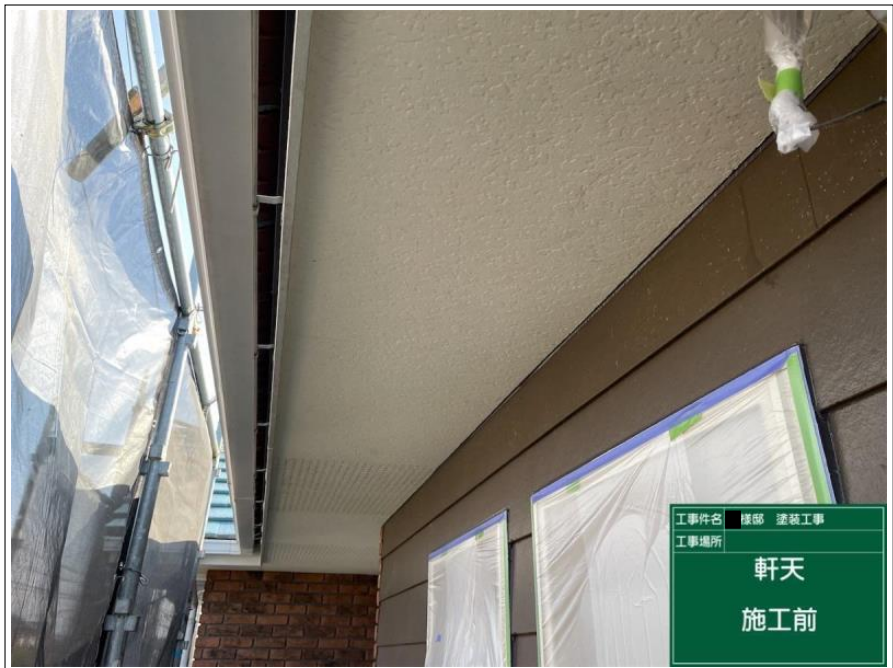
軒天

施工前

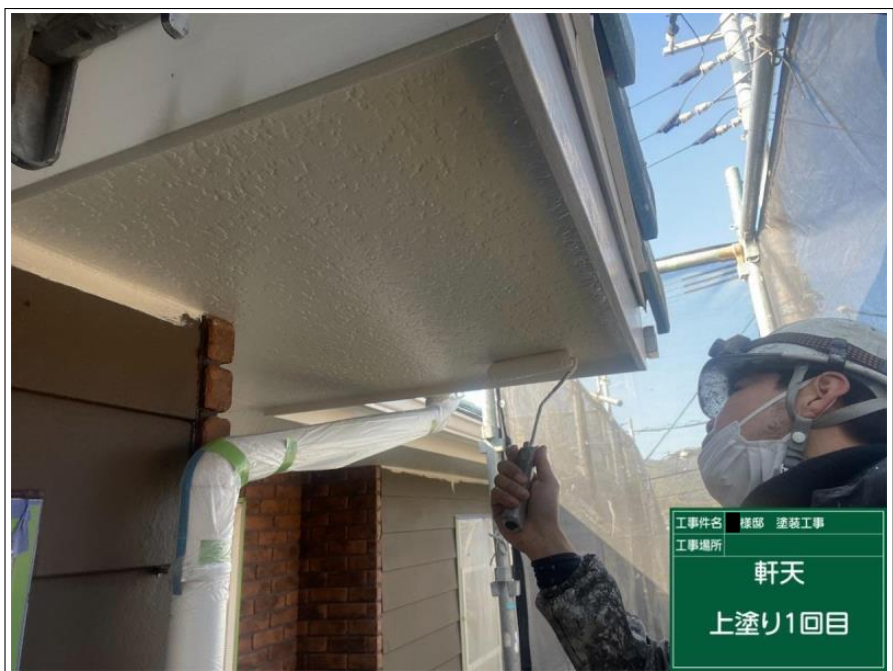
軒天

上塗り 1 回目

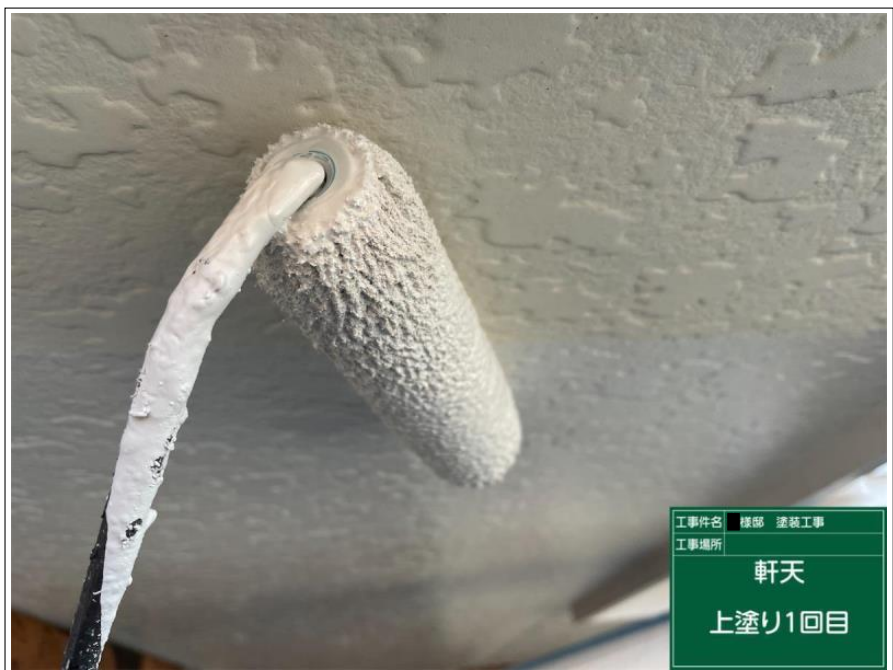
軒天

上塗り 1 回目

施工中

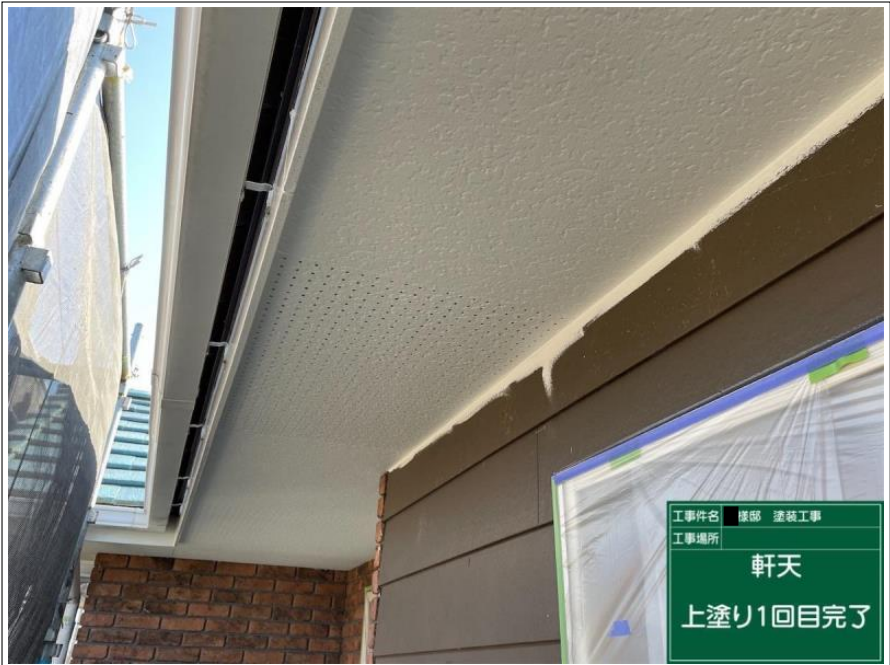
軒天

上塗り 1 回目

完了

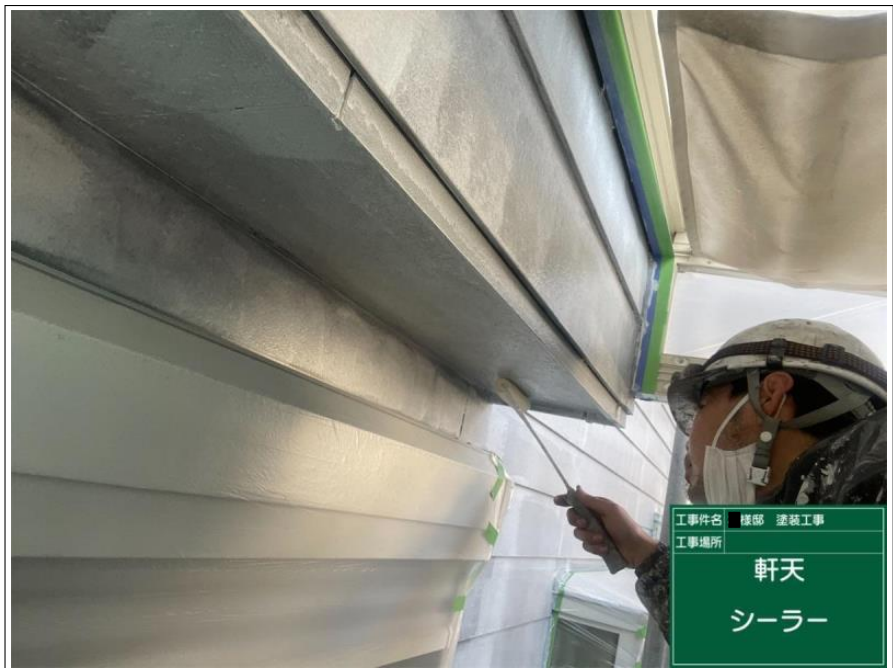
軒天

下塗り

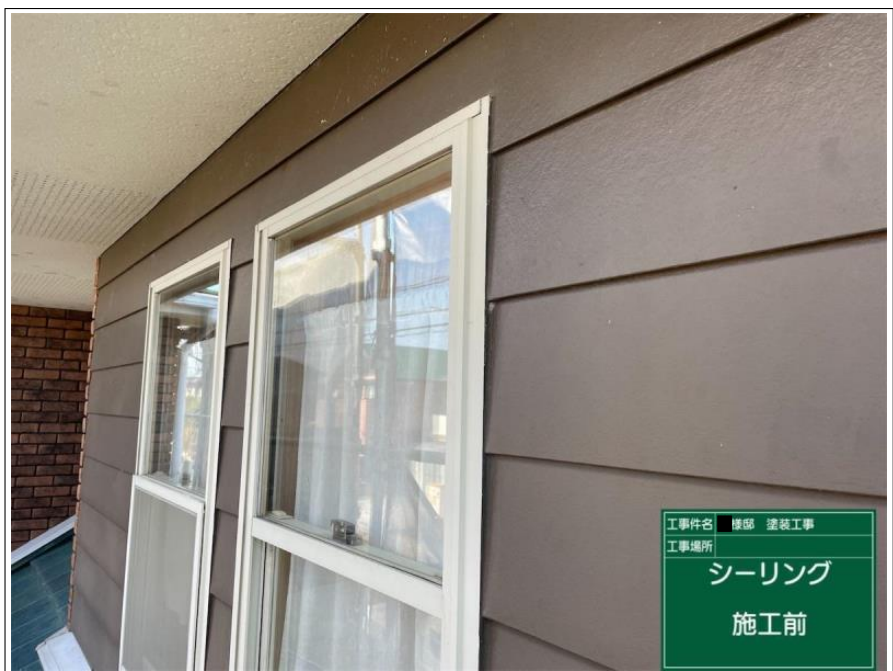
シーリング打ち増し

施工前

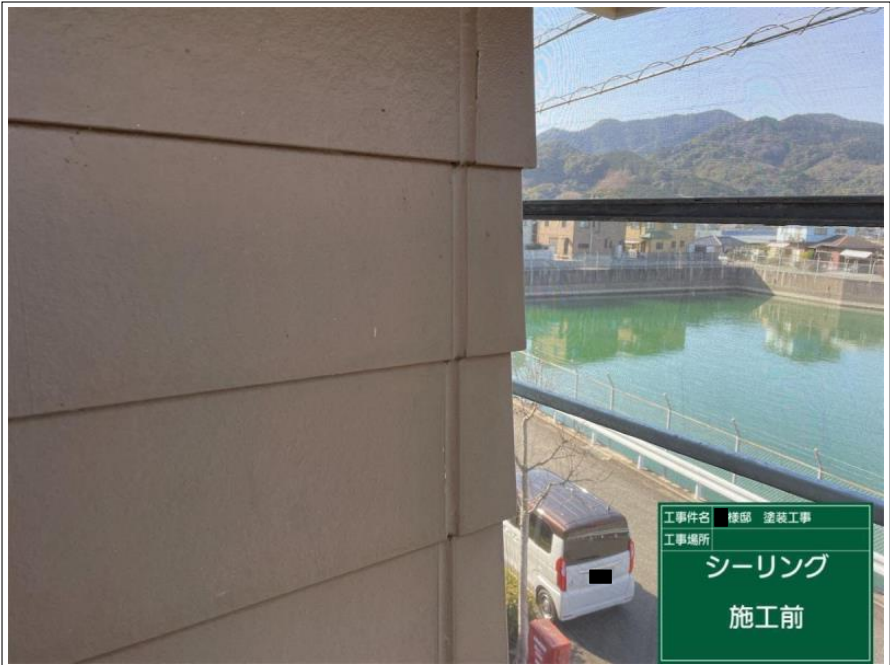
シーリング打ち替え

施工前

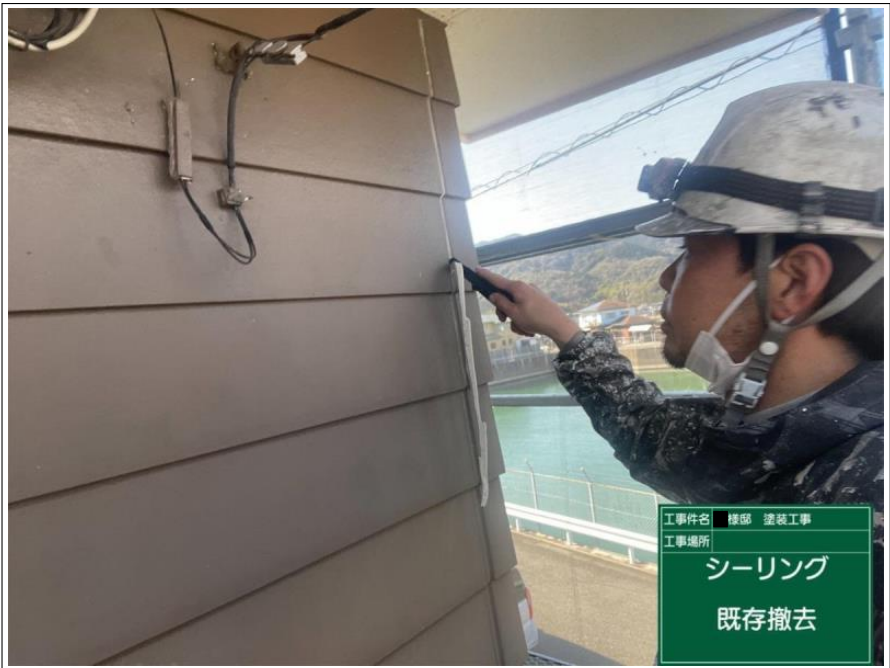
シーリング打ち替え

既存シーリング材撤去

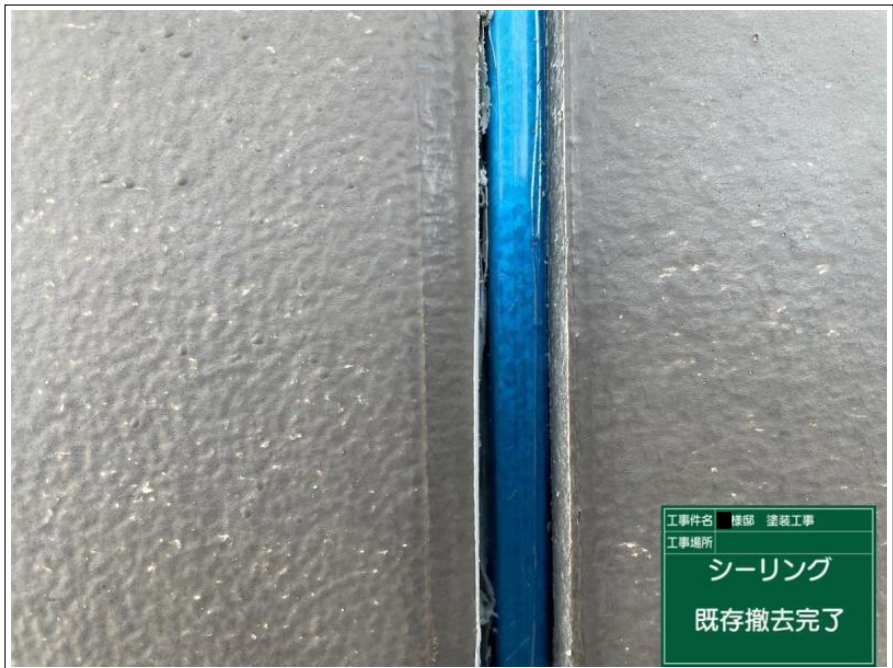
シーリング打ち替え

既存シーリング材撤去

完了

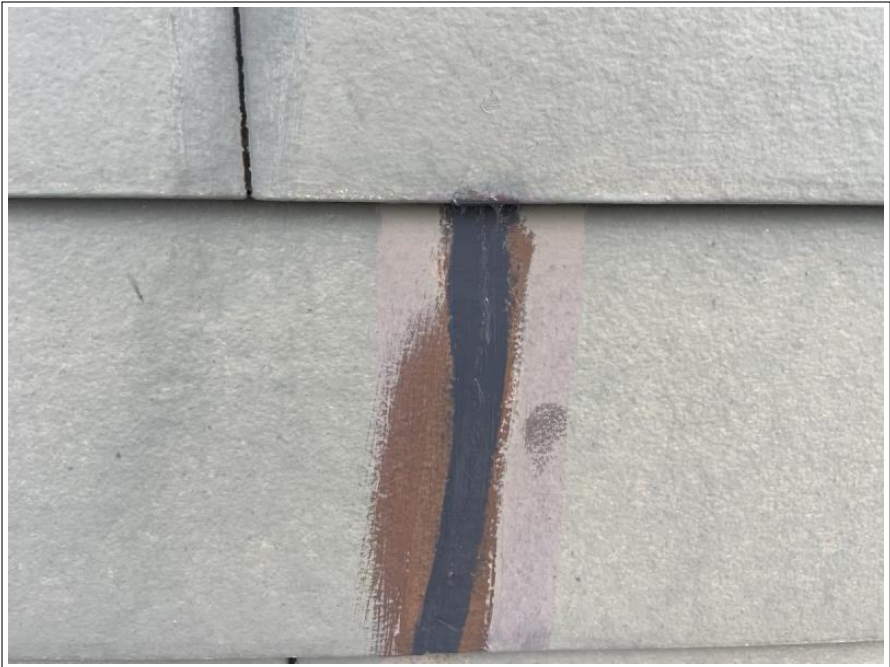
外壁 クラック部

シーリング補修

完了

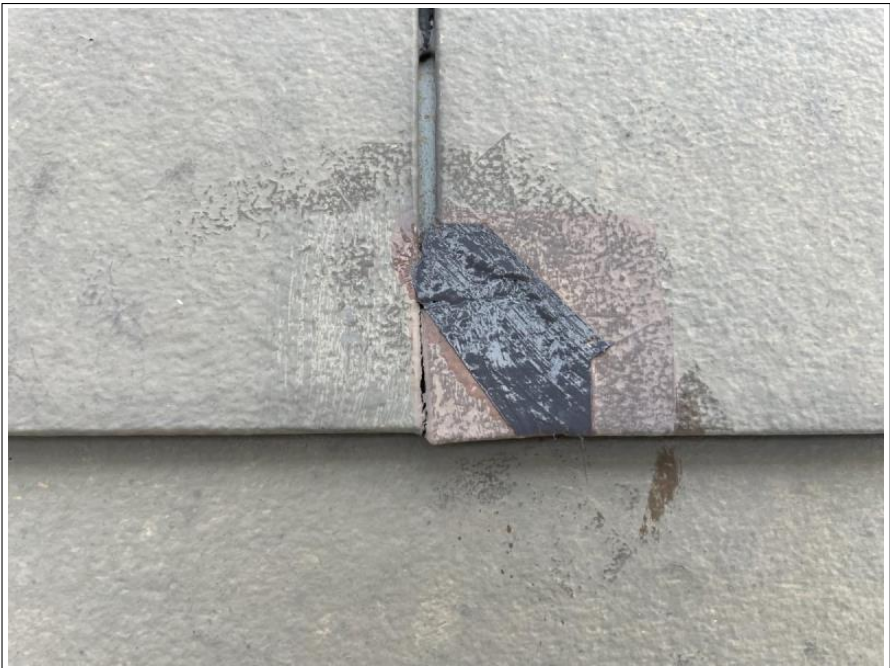
外壁 クラック部

シーリング補修

完了

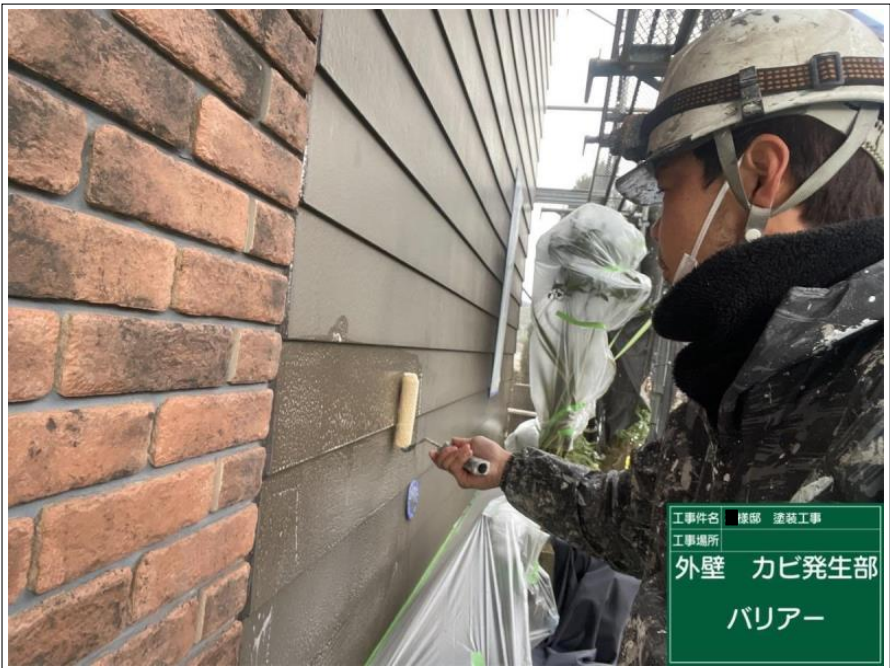
外壁 カビ発生部①

防カビ下塗り

バリアー塗布

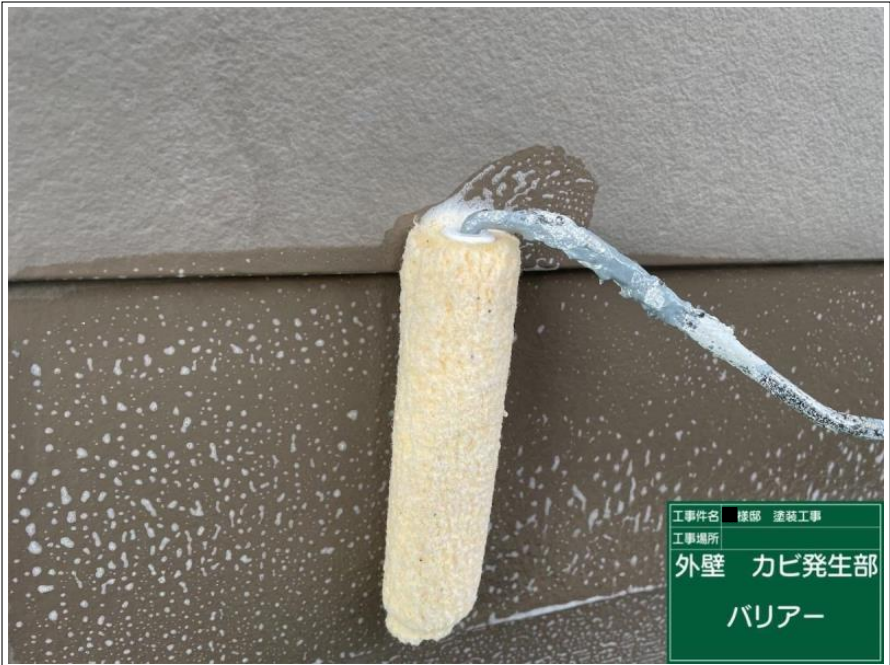
外壁 カビ発生部①

防カビ下塗り

バリヤー塗布

施工中

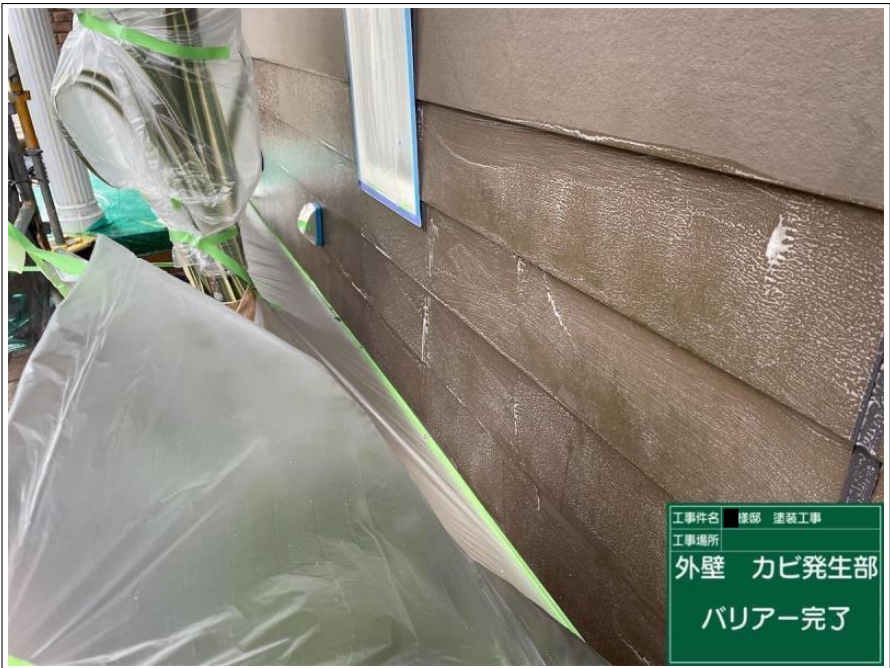
外壁 カビ発生部①

防カビ下塗り

バリヤー塗布

完了

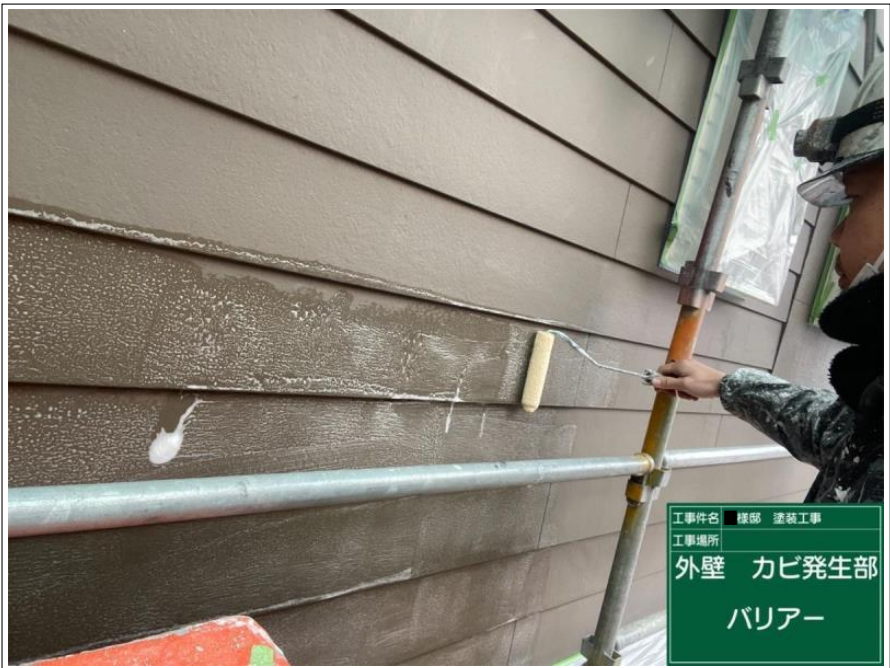
外壁 カビ発生部②

防カビ下塗り

バリヤー塗布

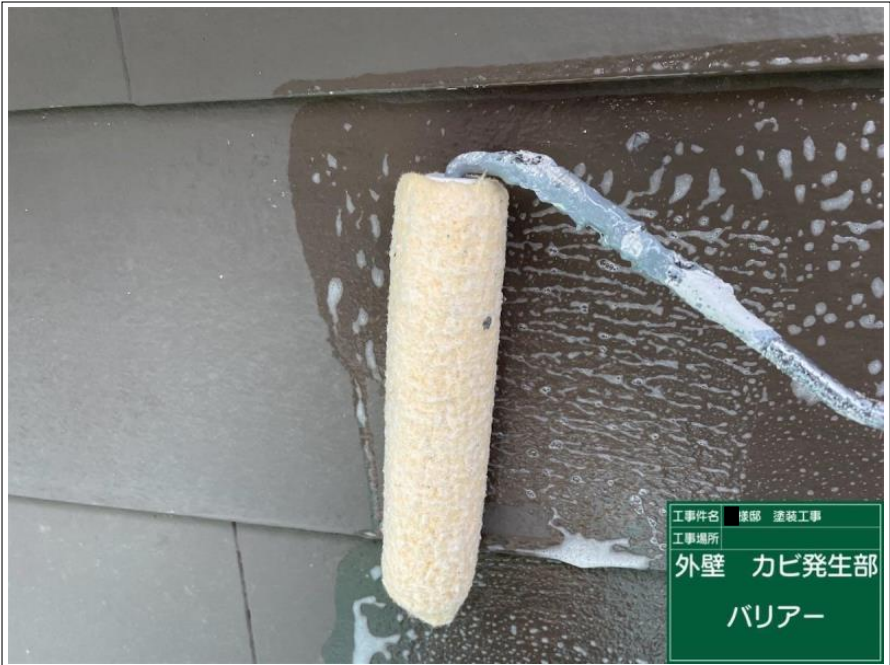
外壁 カビ発生部③

防カビ下塗り

バリアー塗布

施工中

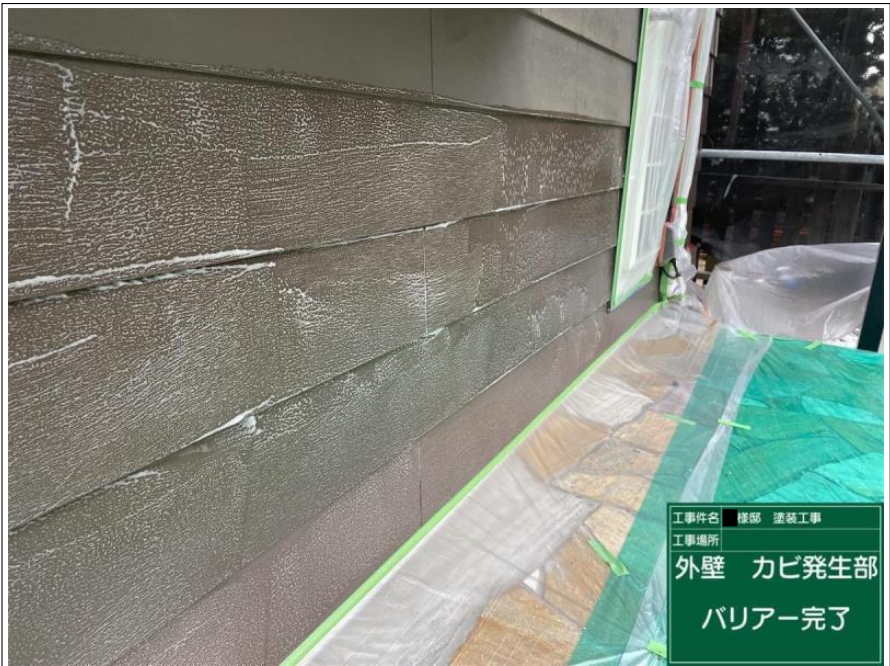
外壁 カビ発生部③

防カビ下塗り

バリアー塗布

完了

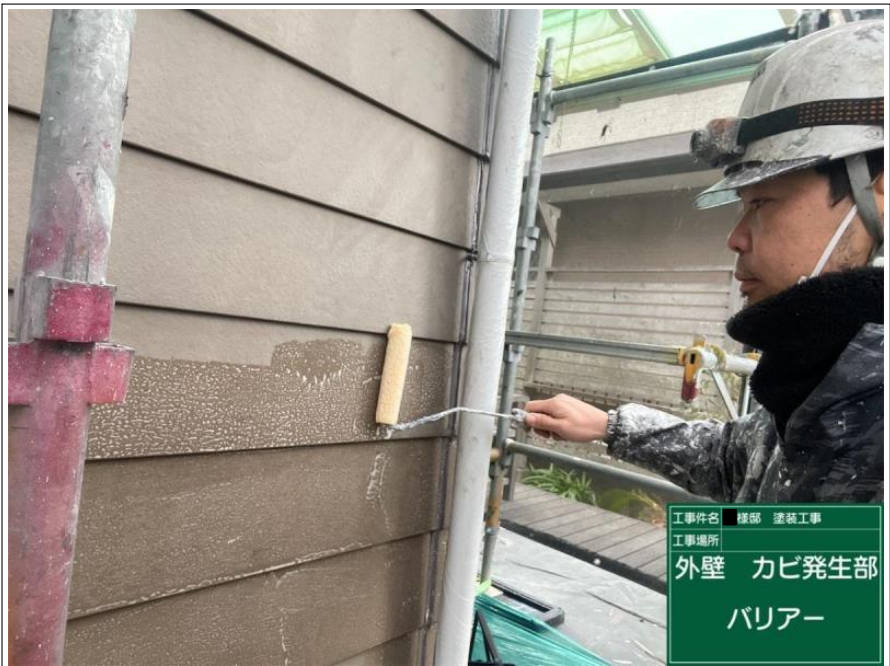
外壁 カビ発生部④

防カビ下塗り

バリアー塗布

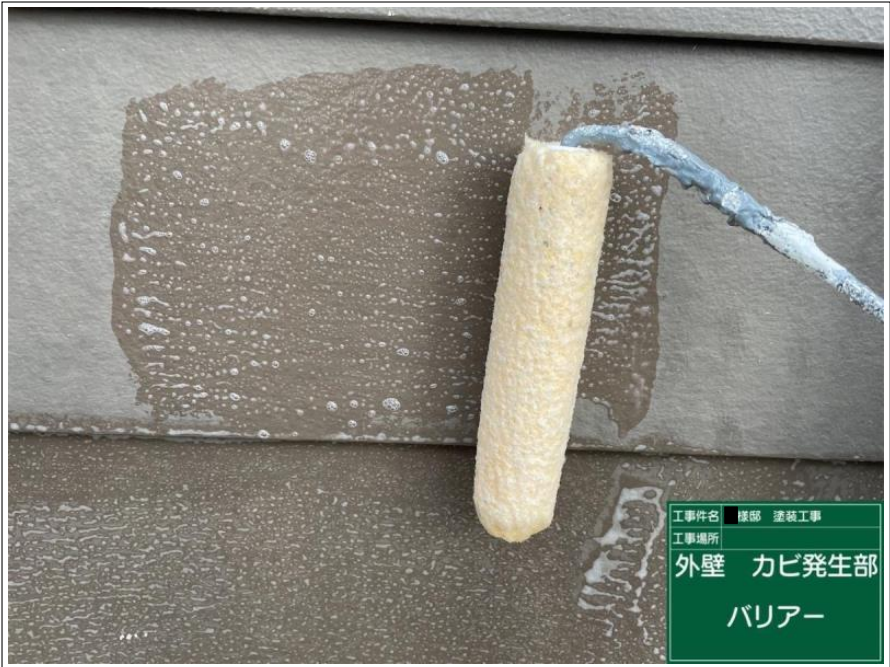
外壁 カビ発生部④

防カビ下塗り

バリアー塗布

施工中

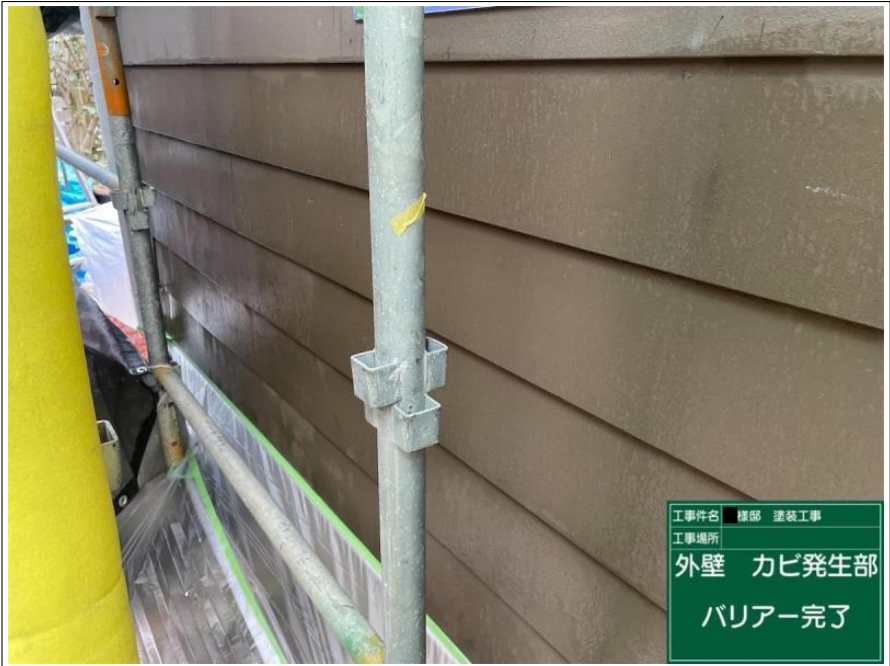
外壁 カビ発生部④

防カビ下塗り

バリアー塗布

完了

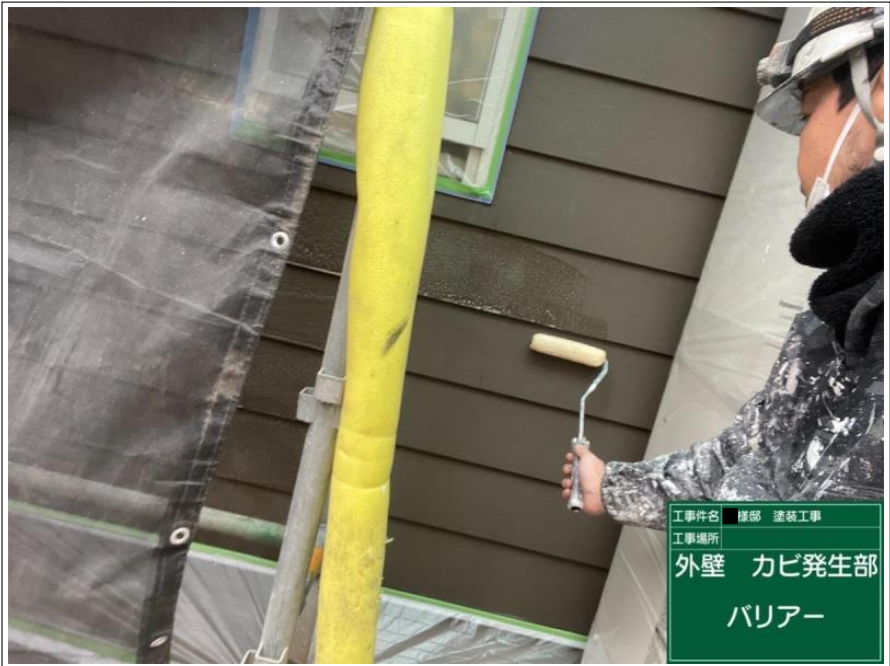
外壁 カビ発生部⑤

防カビ下塗り

バリアー塗布

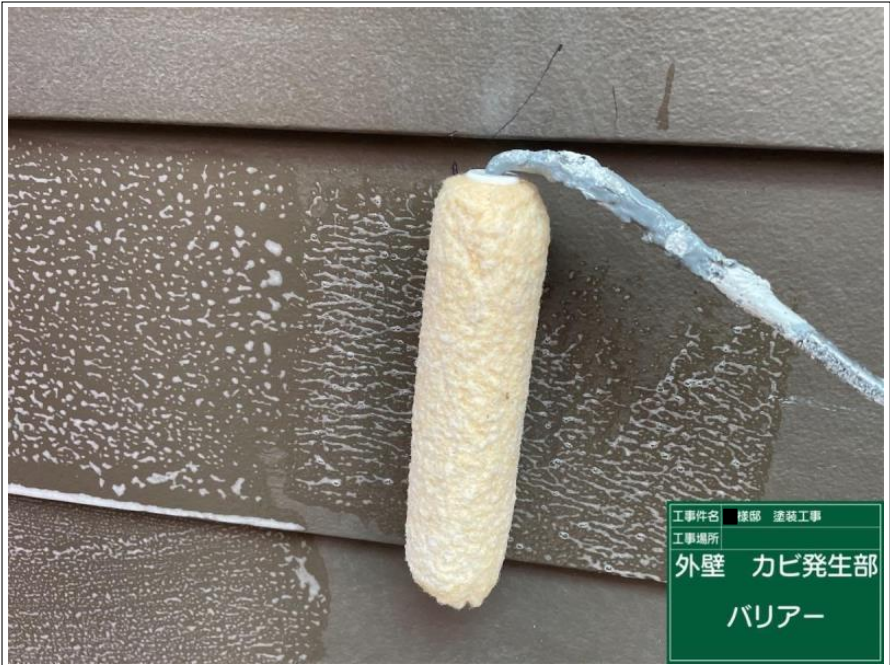
外壁 カビ発生部⑤

防カビ下塗り

バリアー塗布

施工中

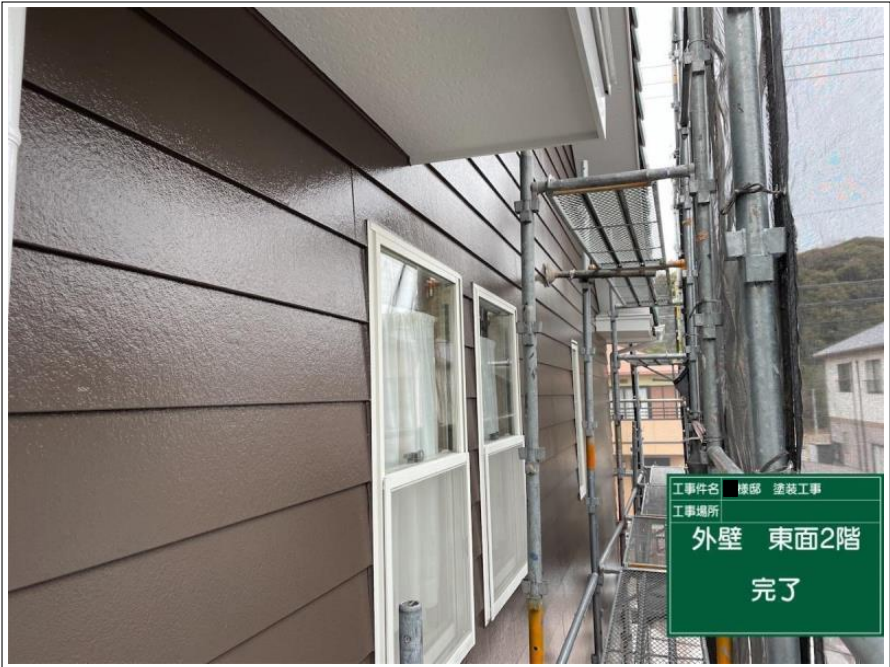
外壁 2階（東面）

施工完了

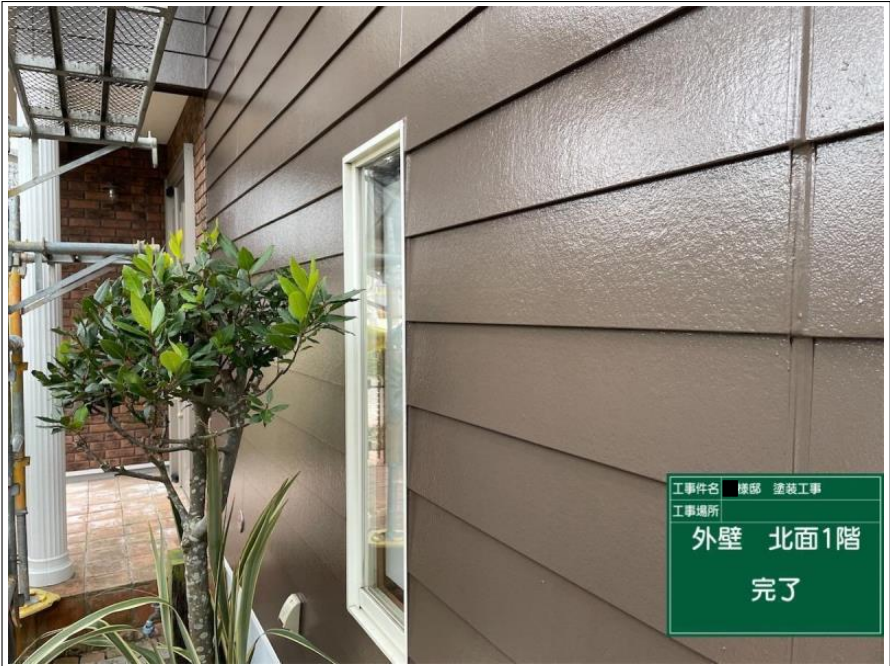
外壁 1階（北面）

施工完了

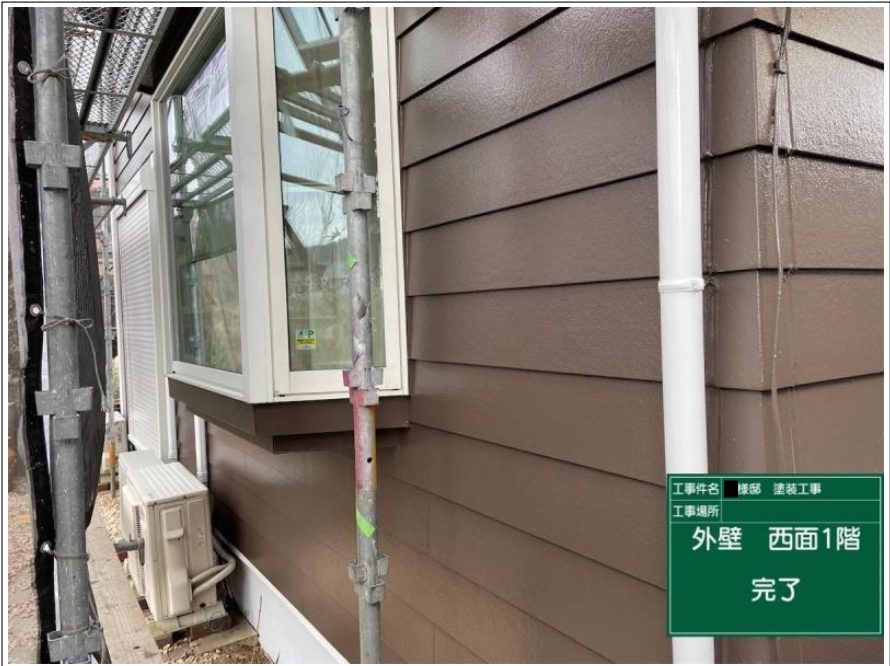
外壁 1階（西面）

施工完了

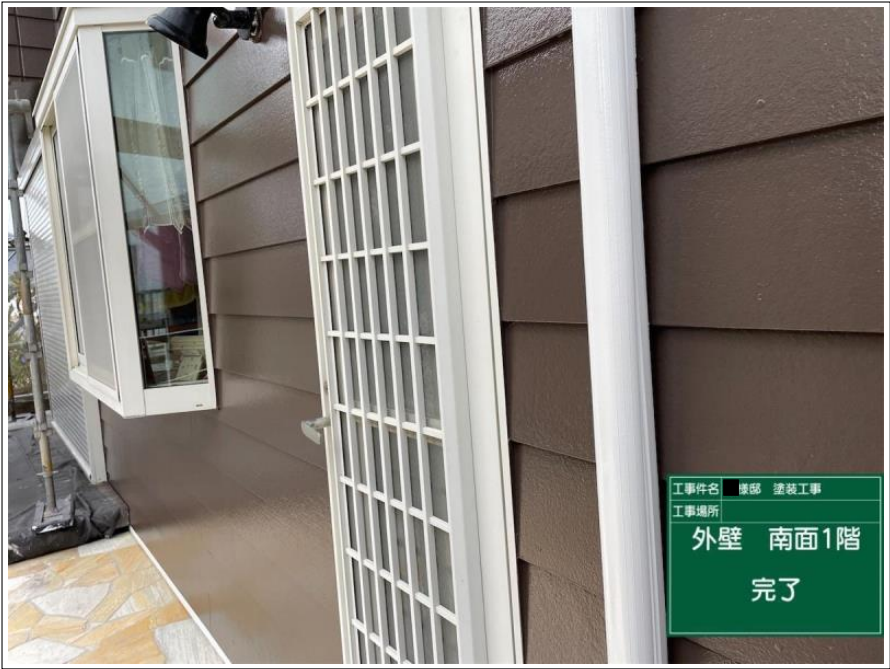
外壁 1階（南面）

施工完了

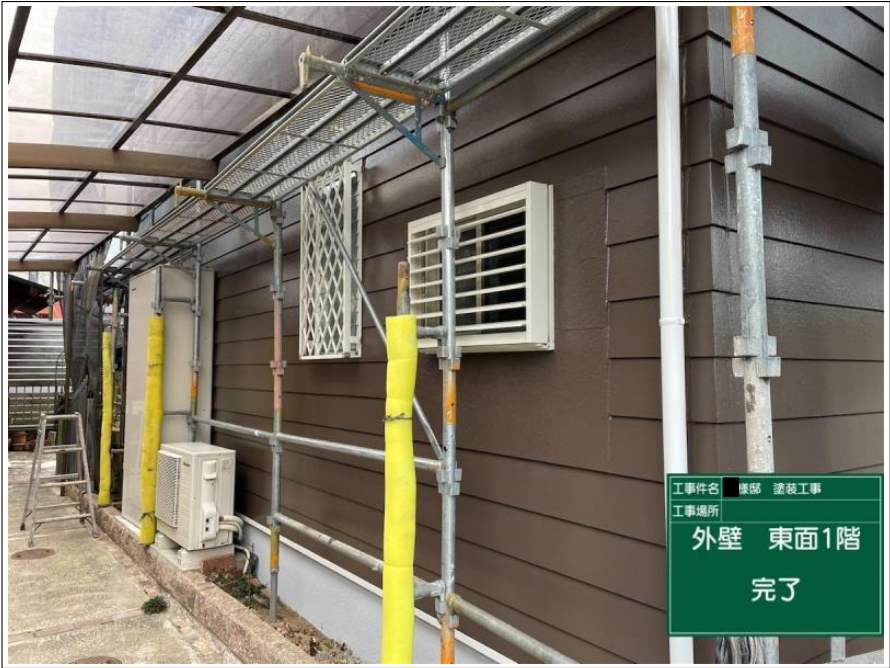
外壁 1階（東面）

施工完了

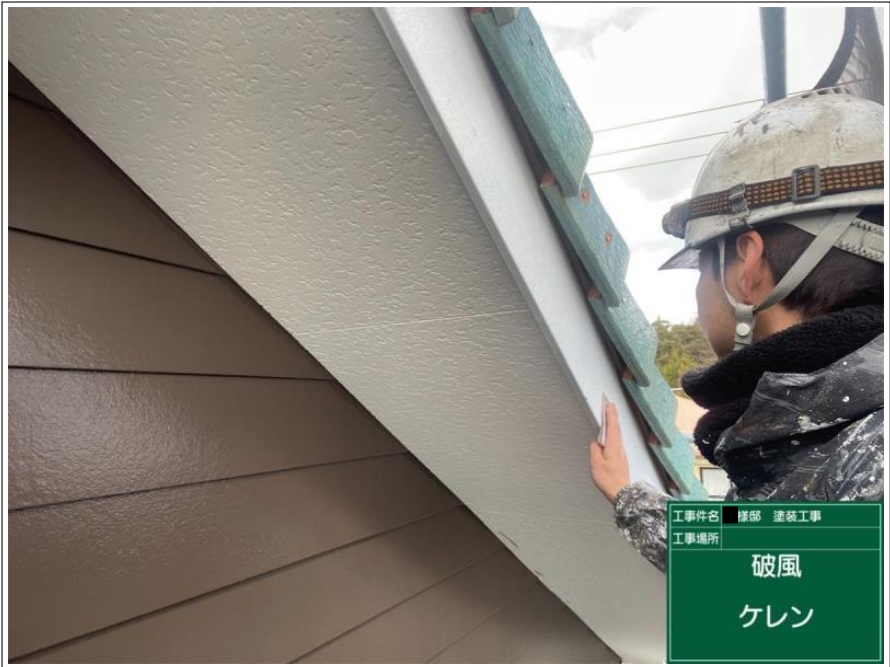
破風

下地処理

ケレン中

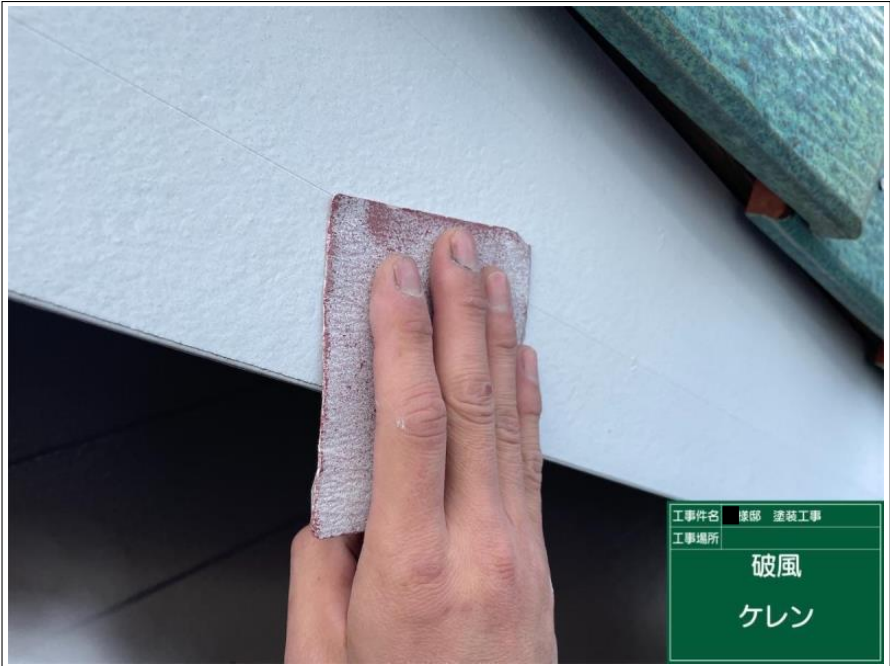
破風

下地処理

ケレン完了

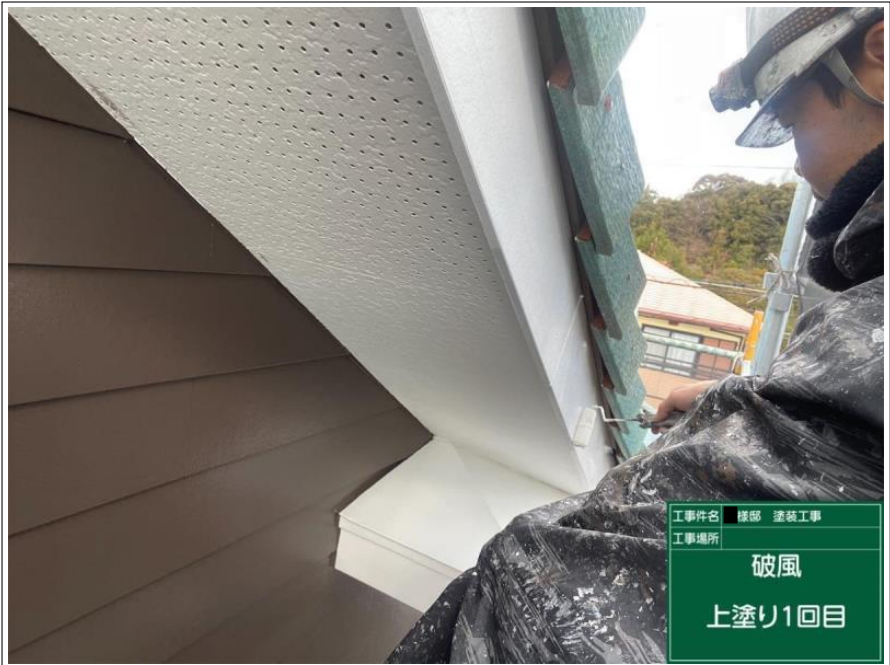
破風

上塗り 1 回目

施工中

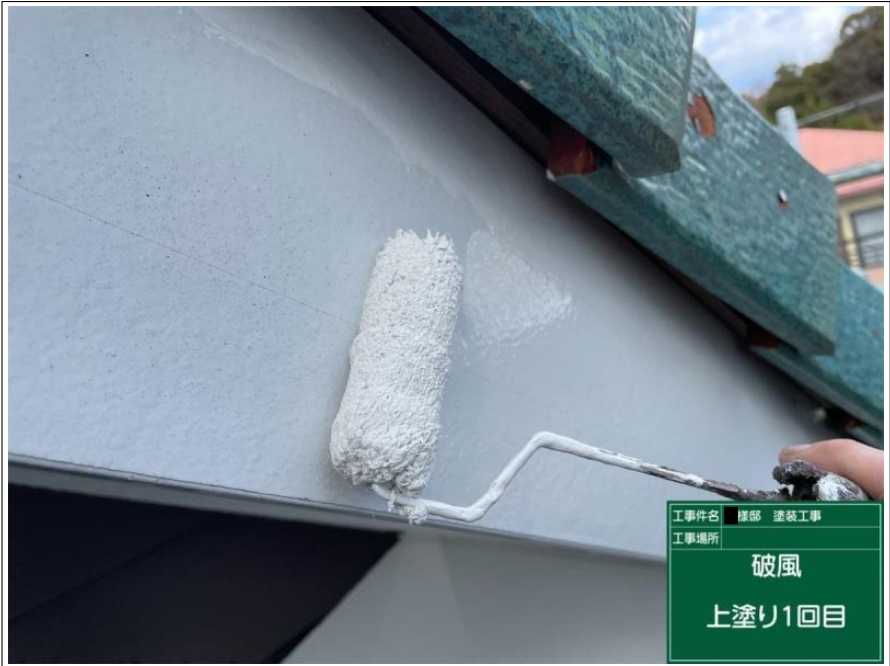
破風

上塗り 1 回目

完了

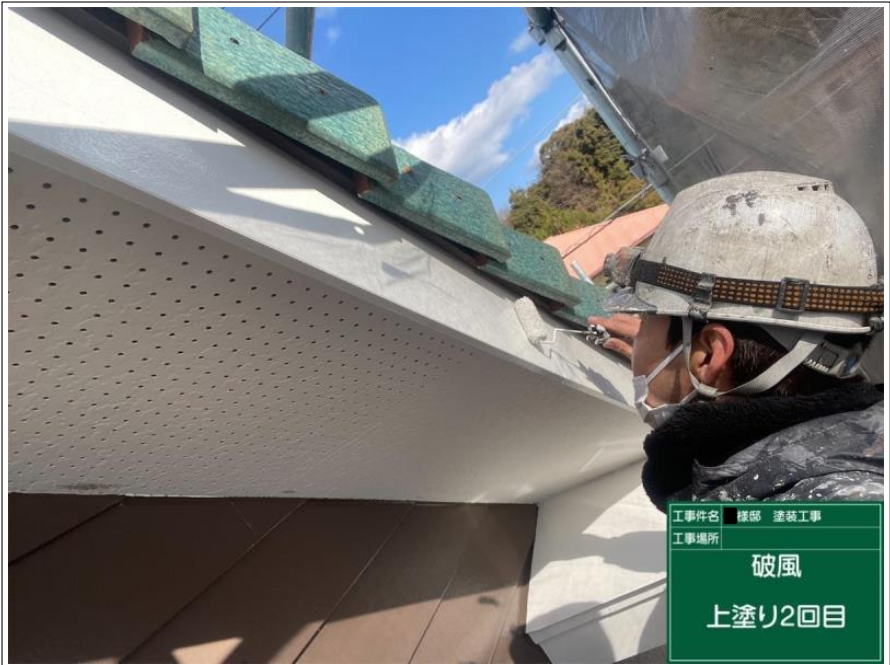
破風

上塗り 2 回目

施工中

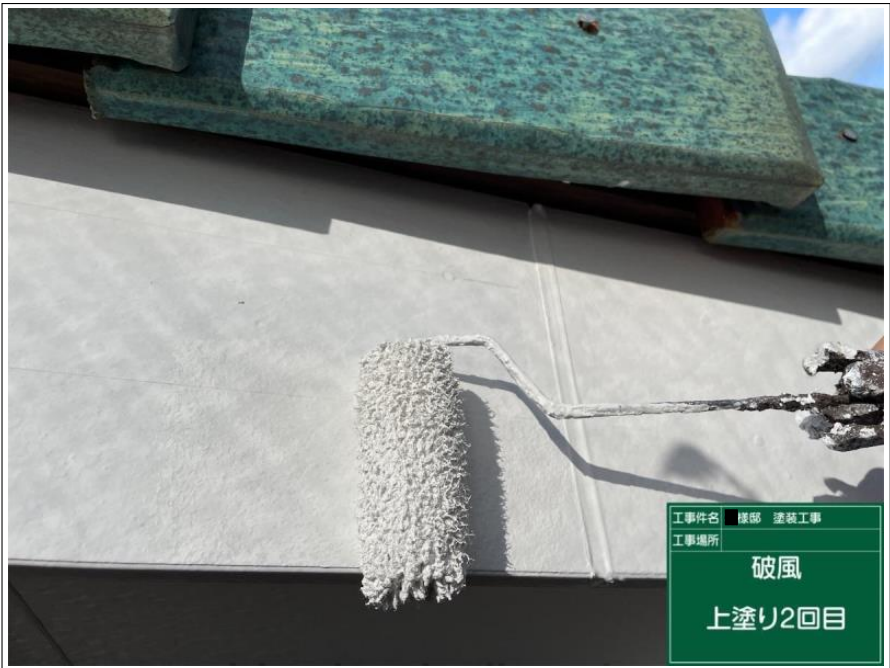
破風

施工完了

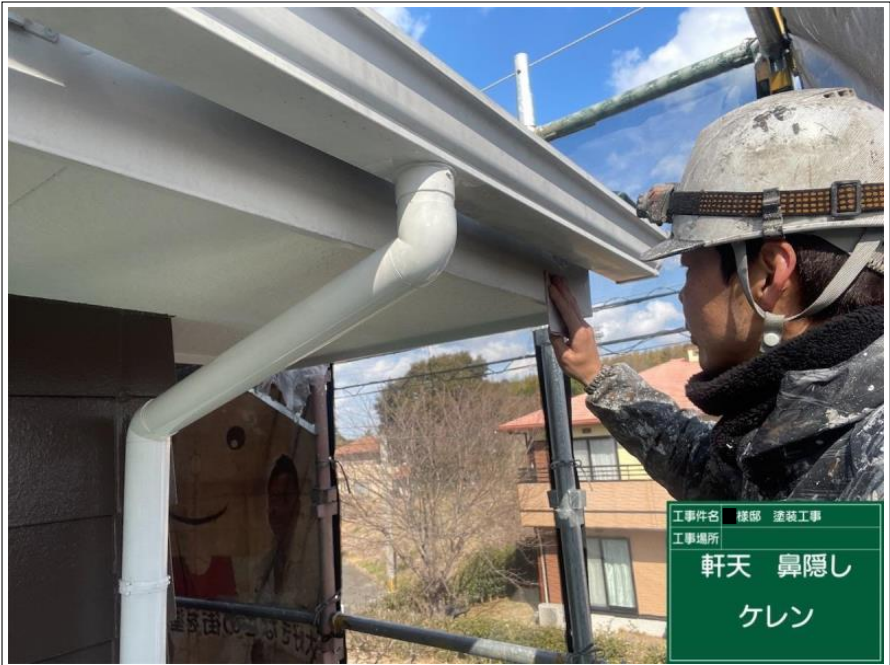
鼻隠し

下地処理

ケレン中

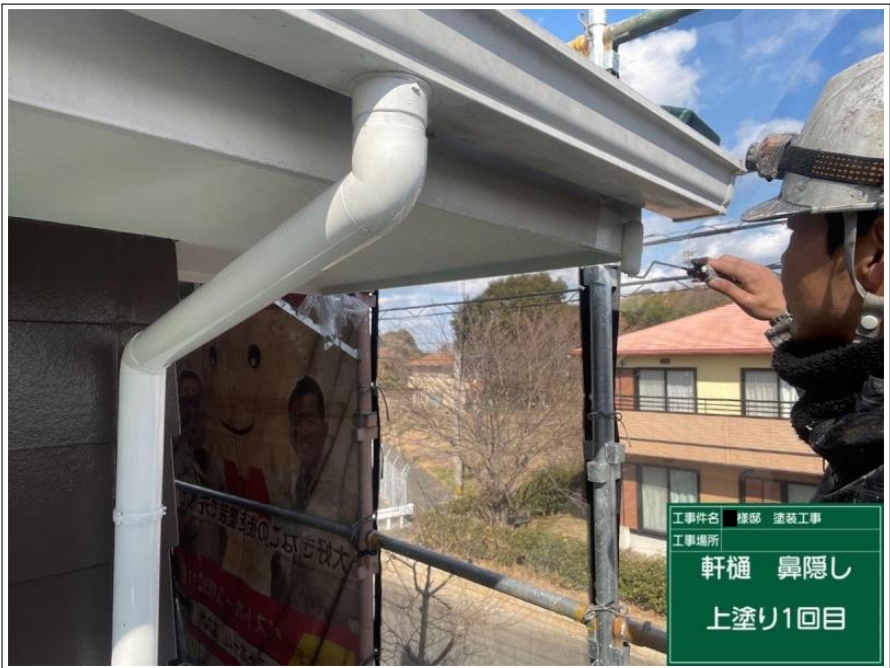
鼻隠し

上塗り 1 回目

施工中
