# 工事写真報告書

工事箇所 外壁及び付帯 塗装工事

工事住所 遠賀郡 岡垣町 公園通り

工事施工者 ベストホーム株式会社

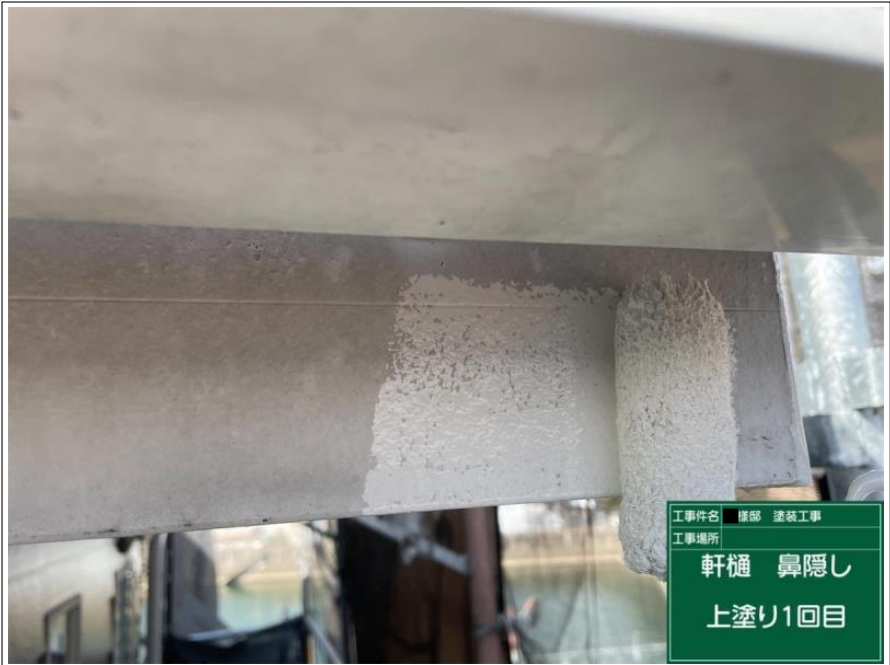
鼻隠し

上塗り 1 回目

完了

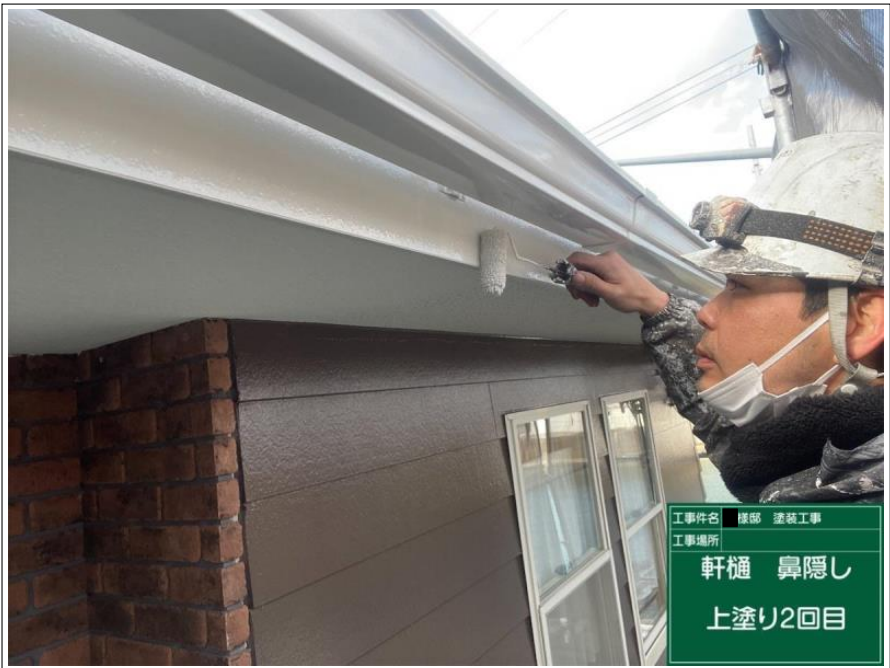
鼻隠し

上塗り 2 回目

施工中

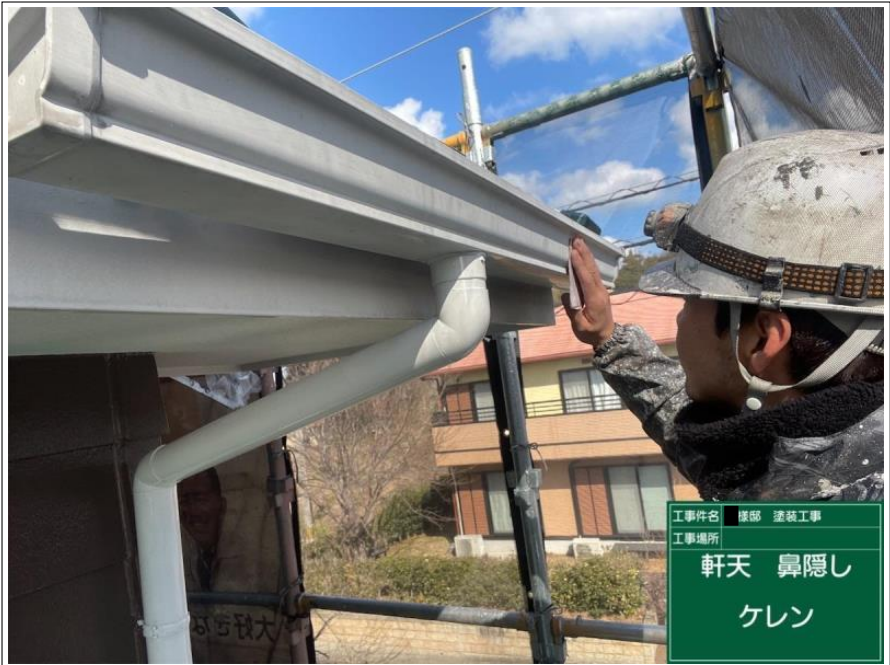
軒樋

下地処理

ケレン中

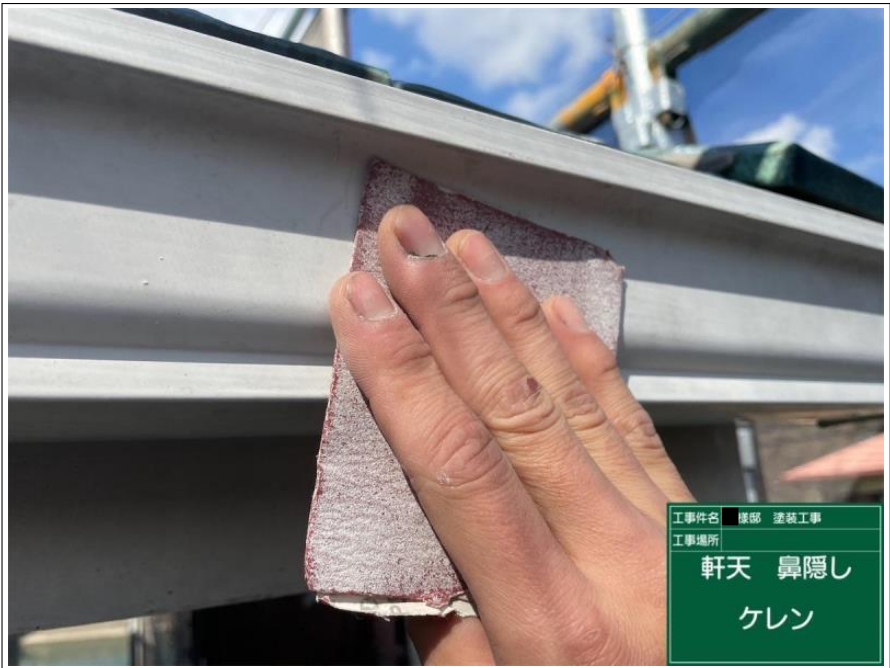
軒樋

下地処理

ケレン完了

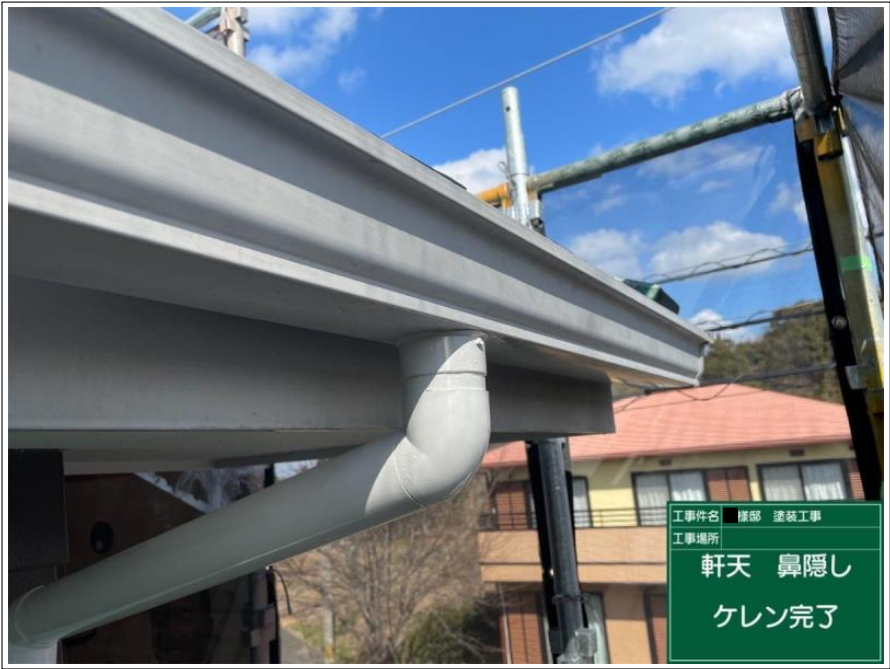
軒樋

上塗り 1 回目

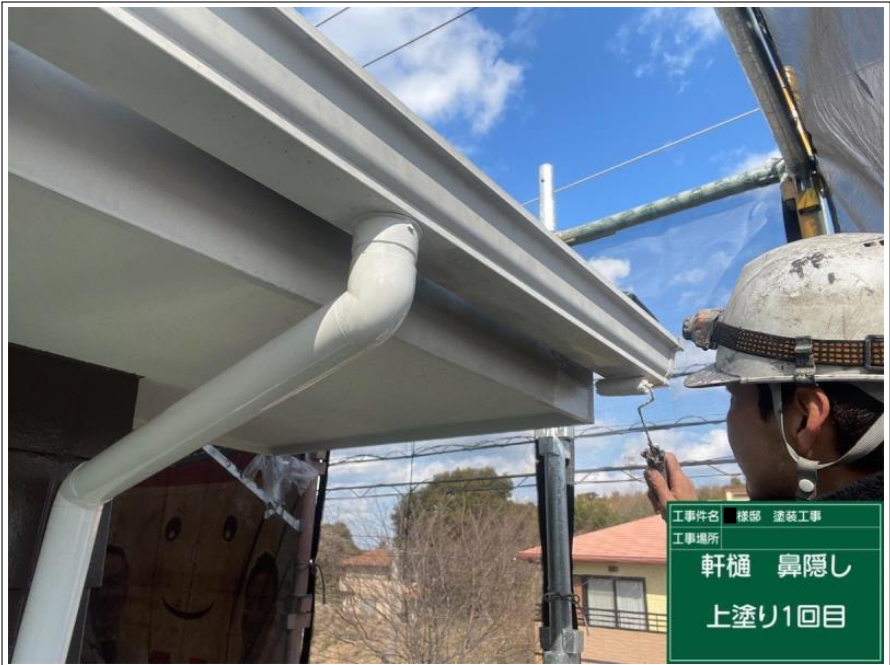
軒樋

上塗り 1 回目

施工中

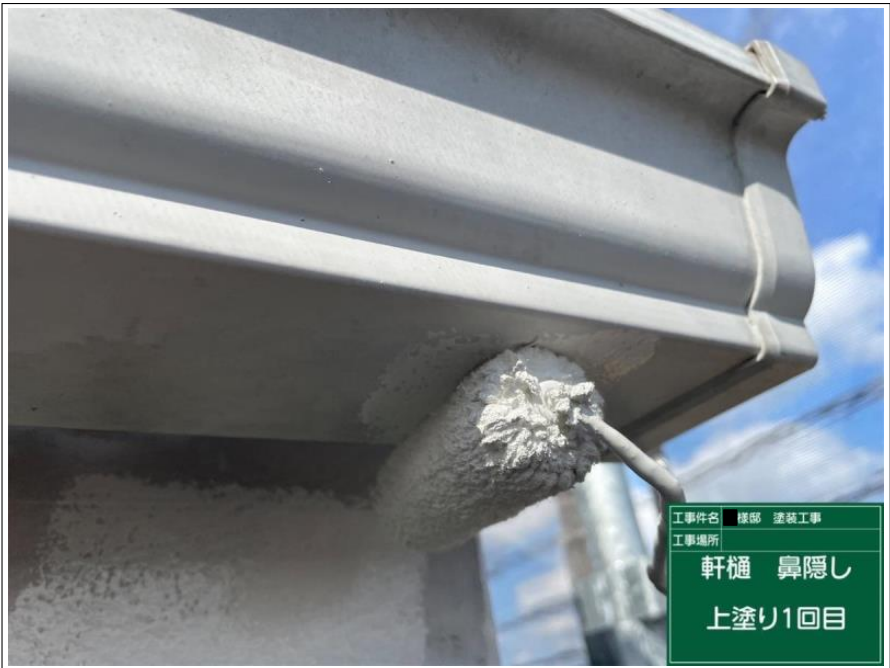
軒樋

上塗り 1 回目

完了

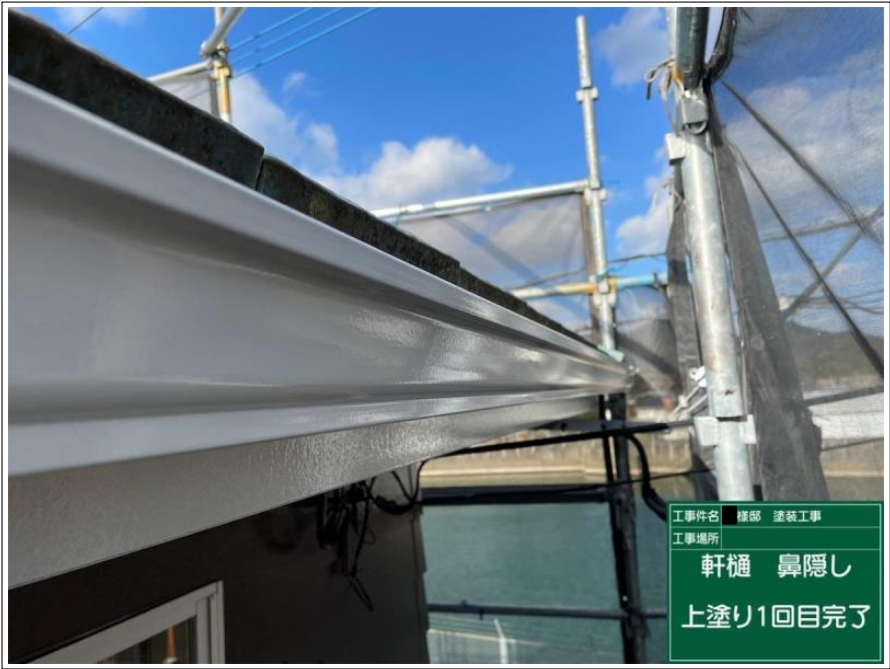
軒樋

上塗り 2 回目

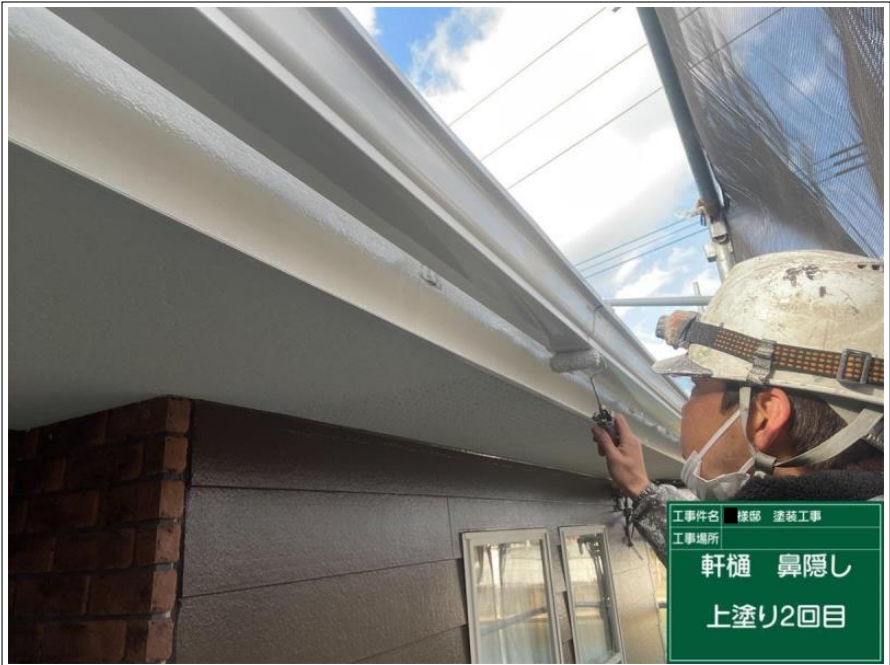
軒樋

上塗り 2 回目

施工中

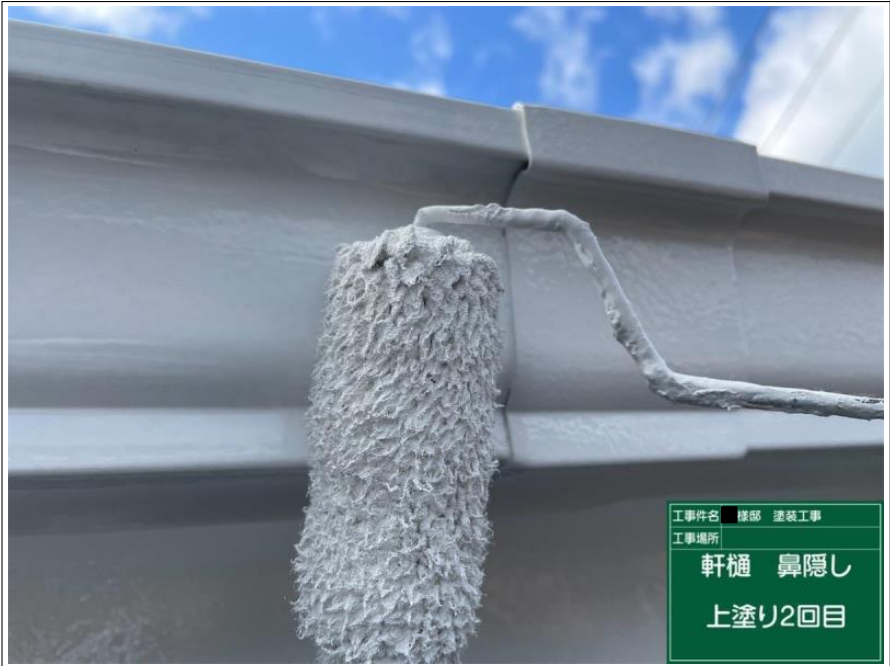
軒樋

施工完了

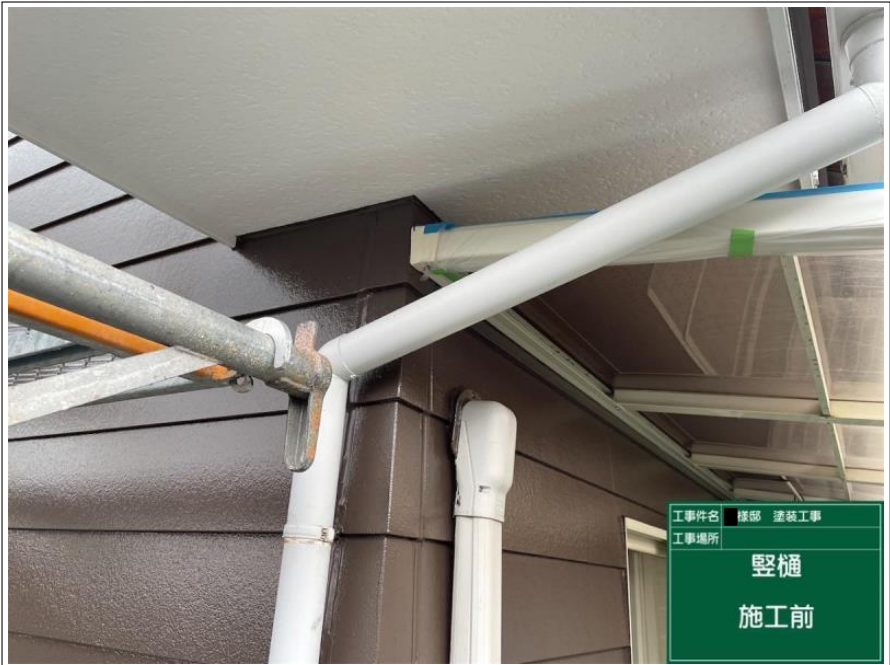
縦樋

下地処理

ケレン中

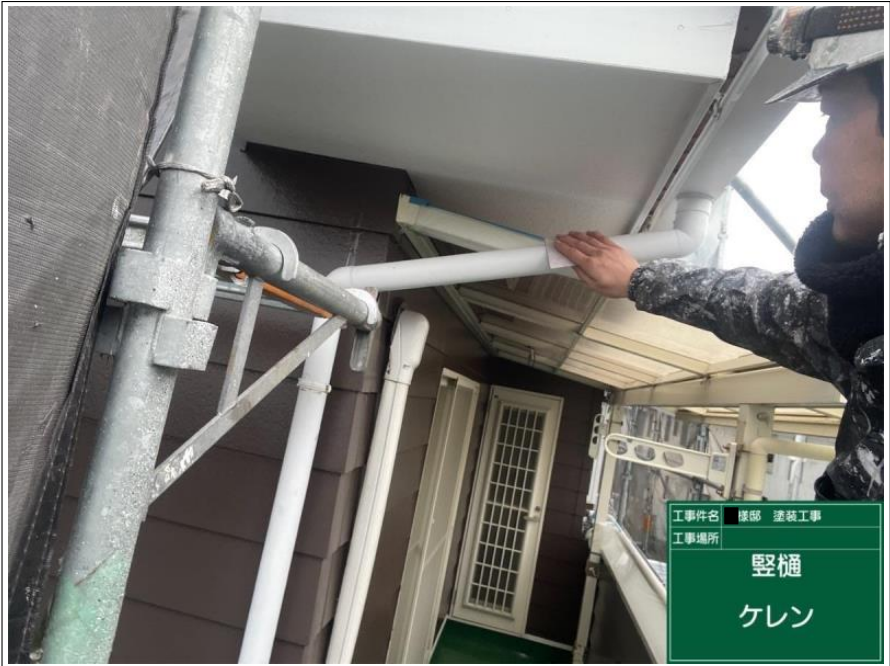
縦樋

下地処理

ケレン中

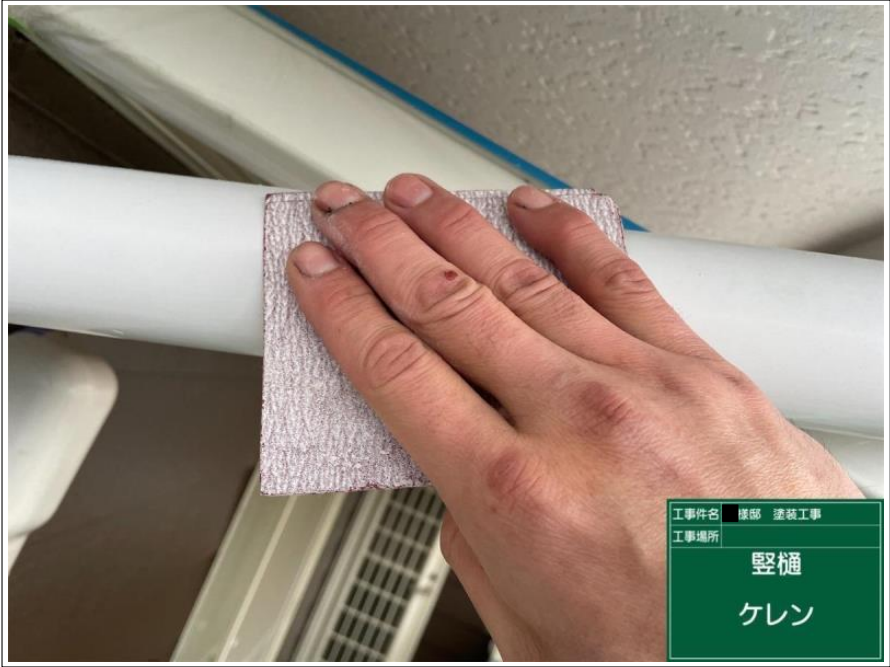
樋

下地処理

ケレン完了

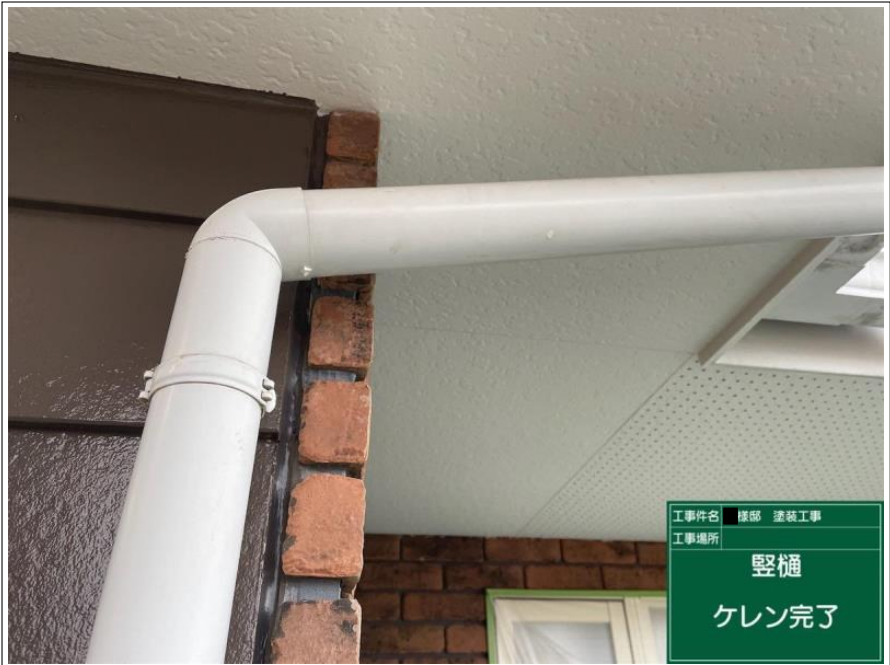
樋

上塗り 1 回目

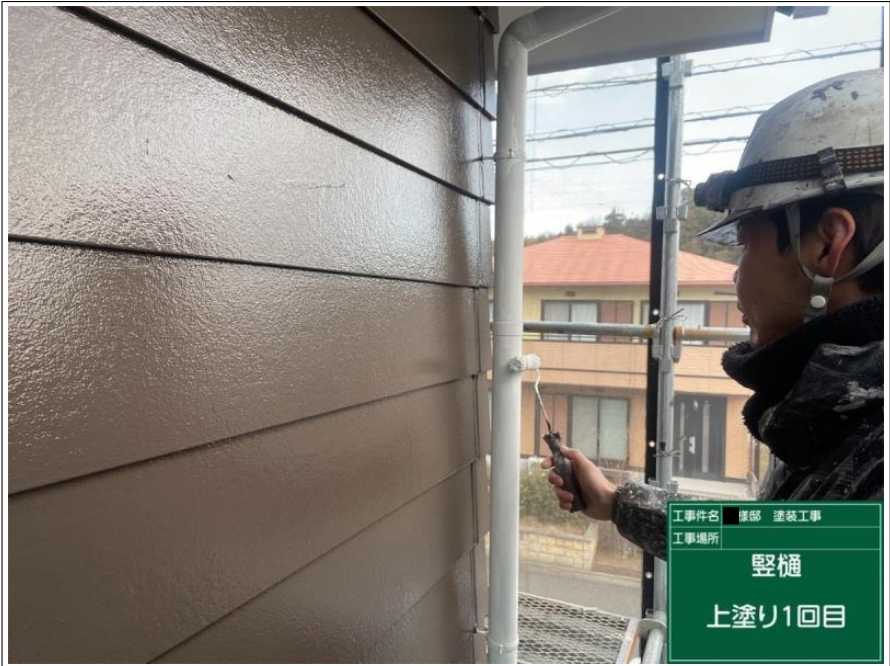
樋

上塗り 1 回目

施工中

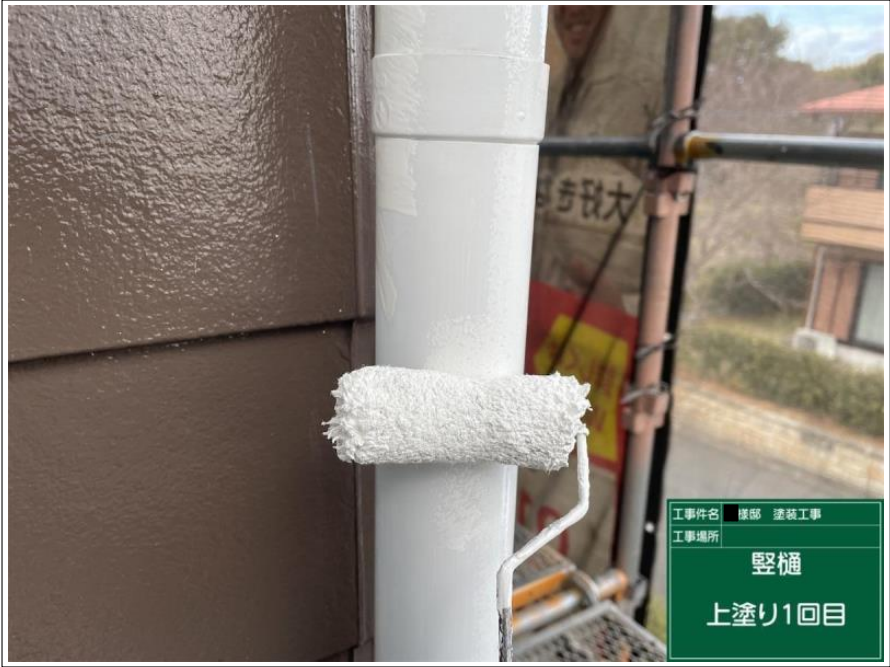
樋

上塗り 1 回目

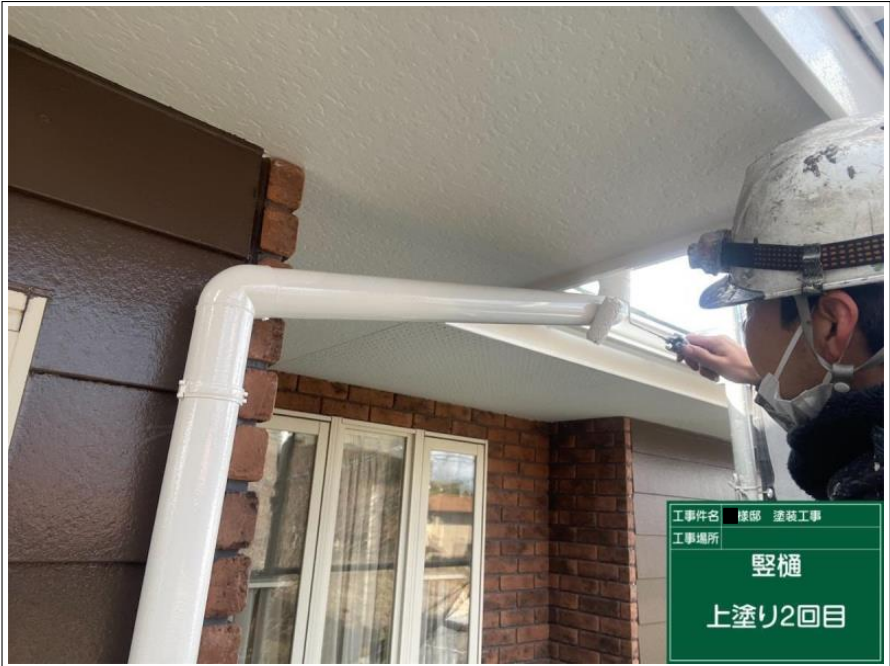
樋

上塗り 2 回目

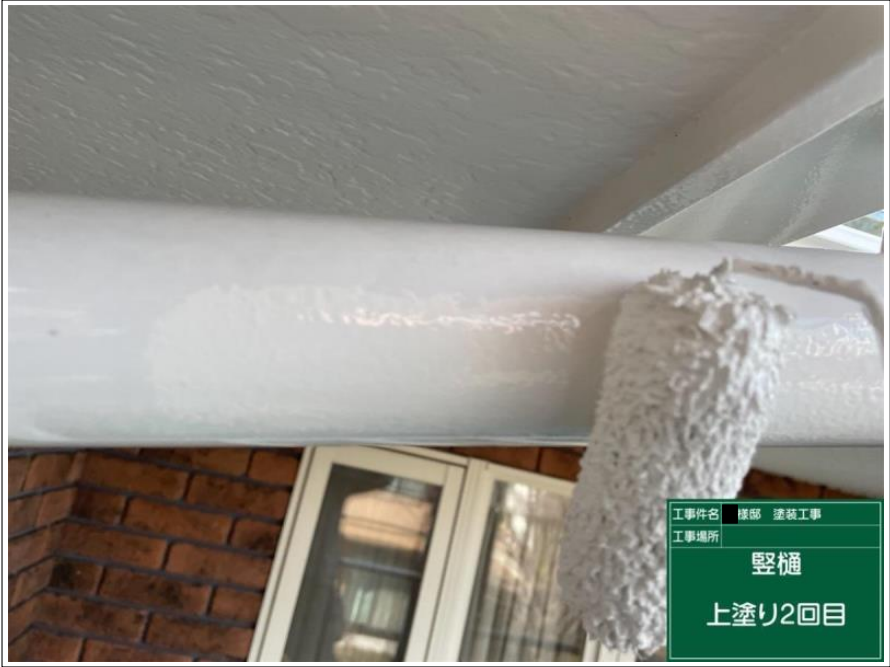
樋

上塗り 2 回目

施工中

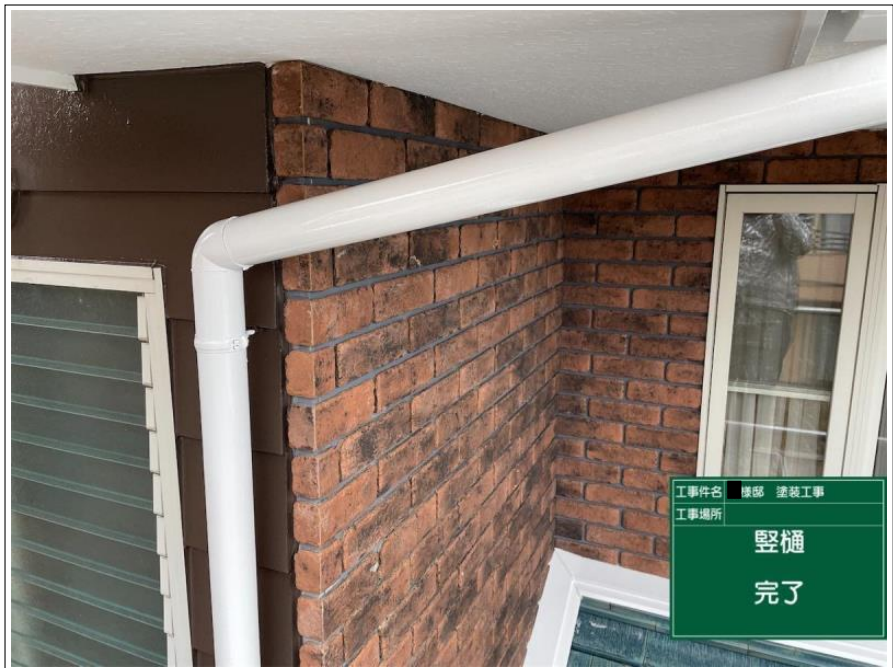
縦樋

施工完了

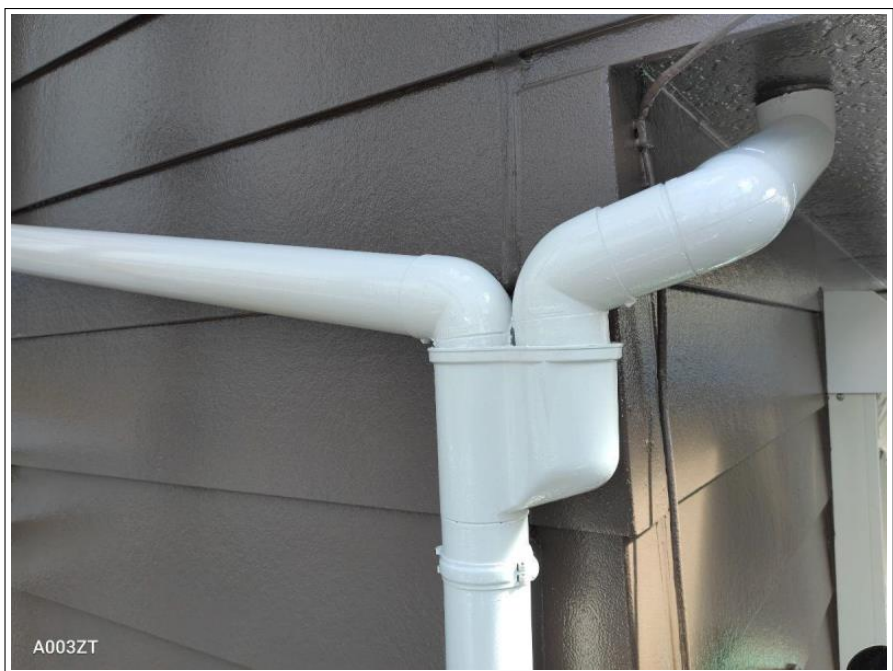
縦樋

施工完了

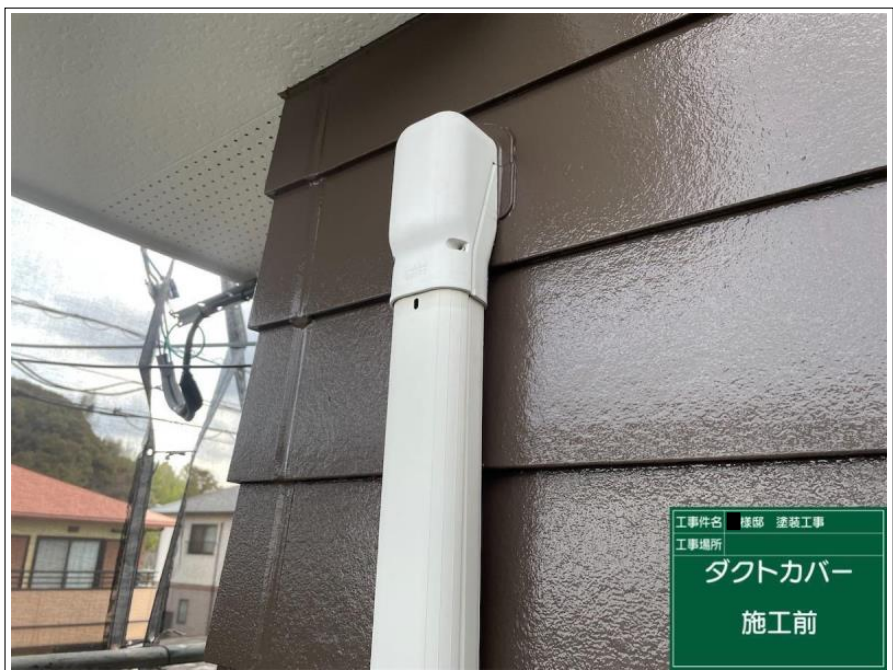
ダクトカバー

施工前

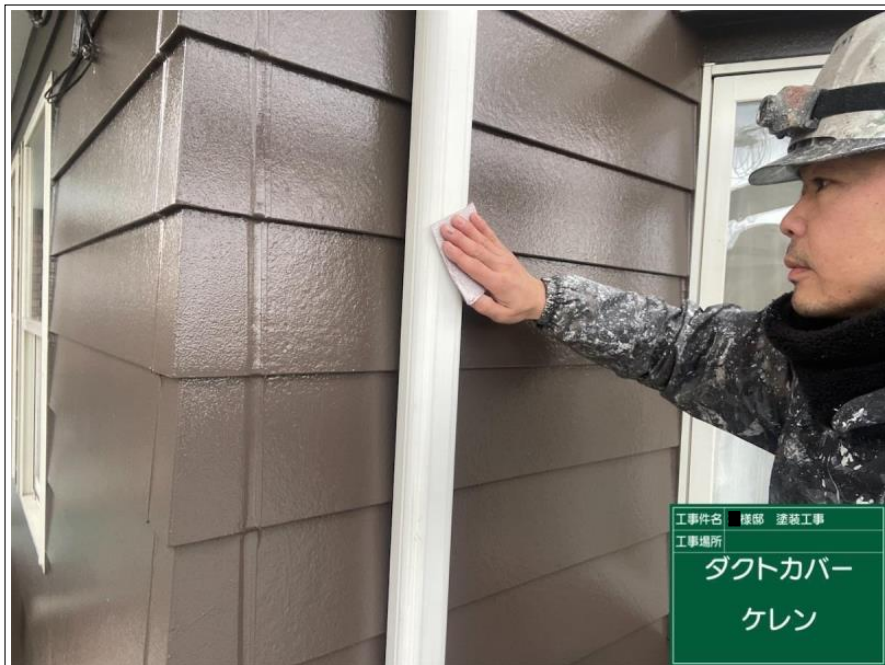
ダクトカバー

下地処理

ケレン中

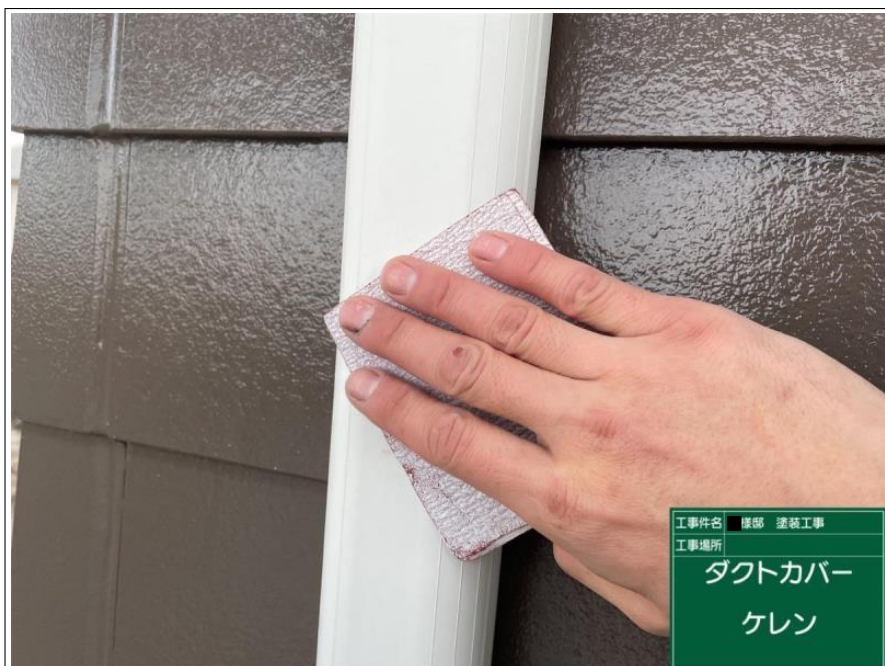
ダクトカバー

下地処理

ケレン中

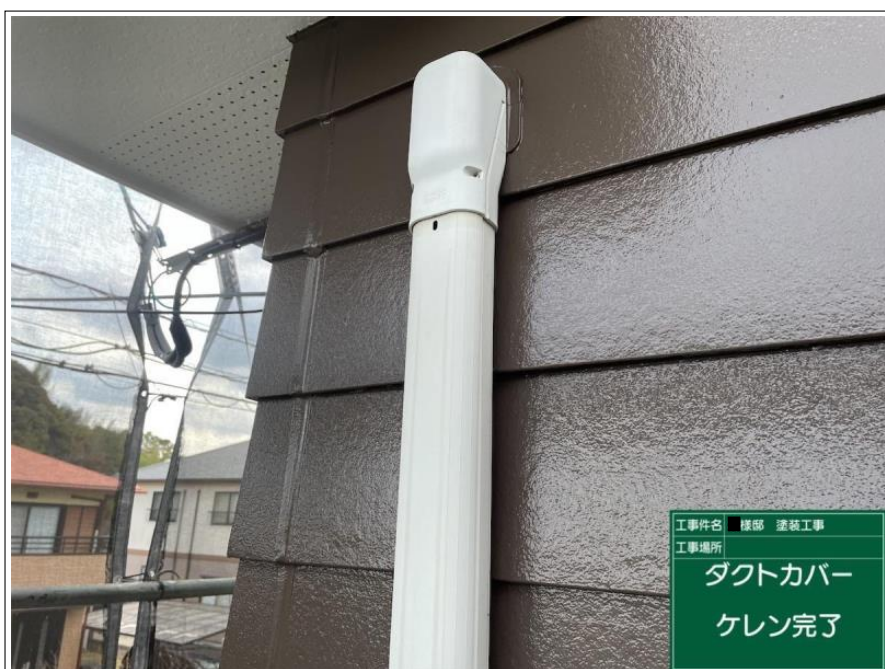
ダクトカバー

下地処理

ケレン完了

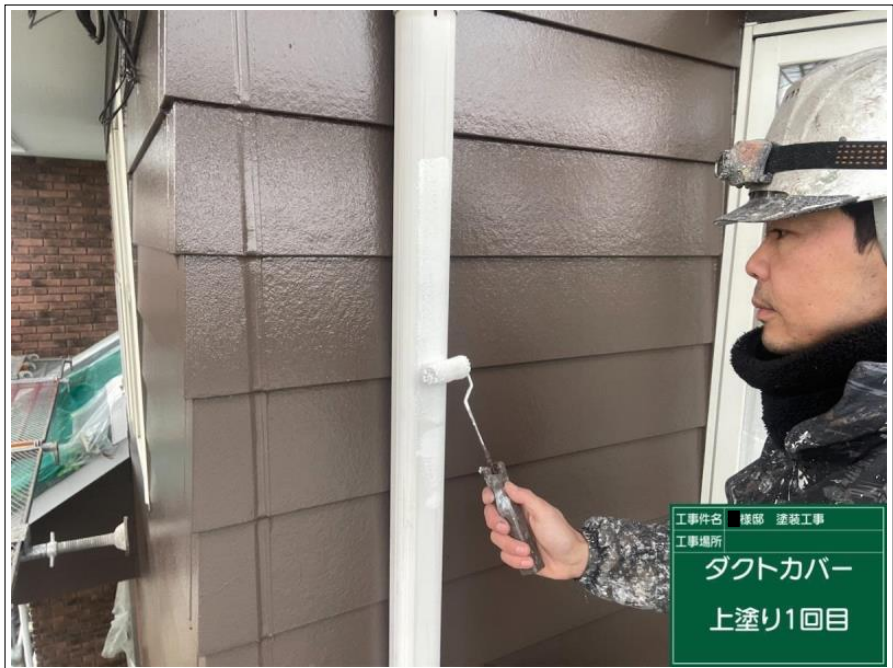
ダクトカバー

上塗り 1 回目

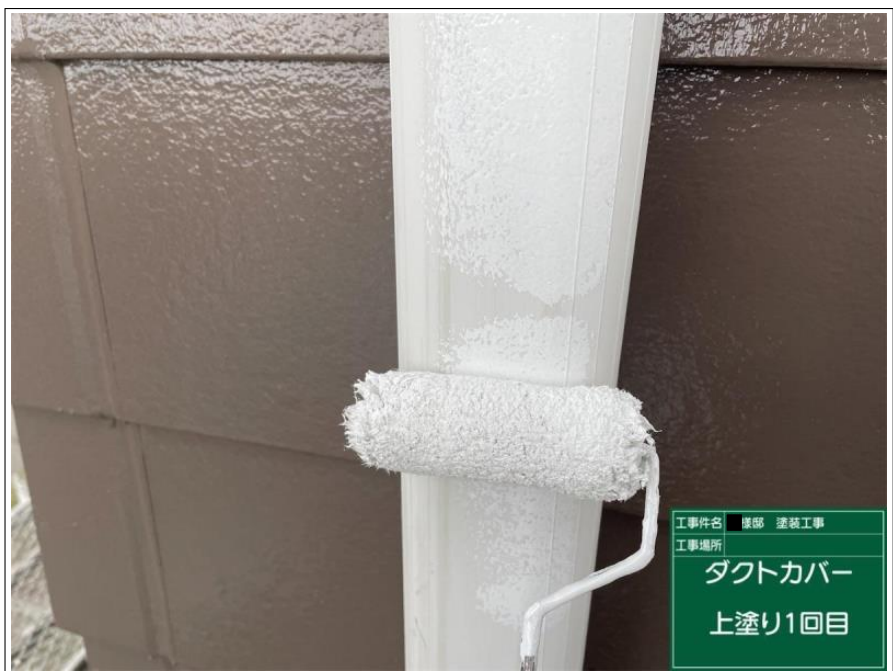
ダクトカバー

上塗り 1 回目

施工中

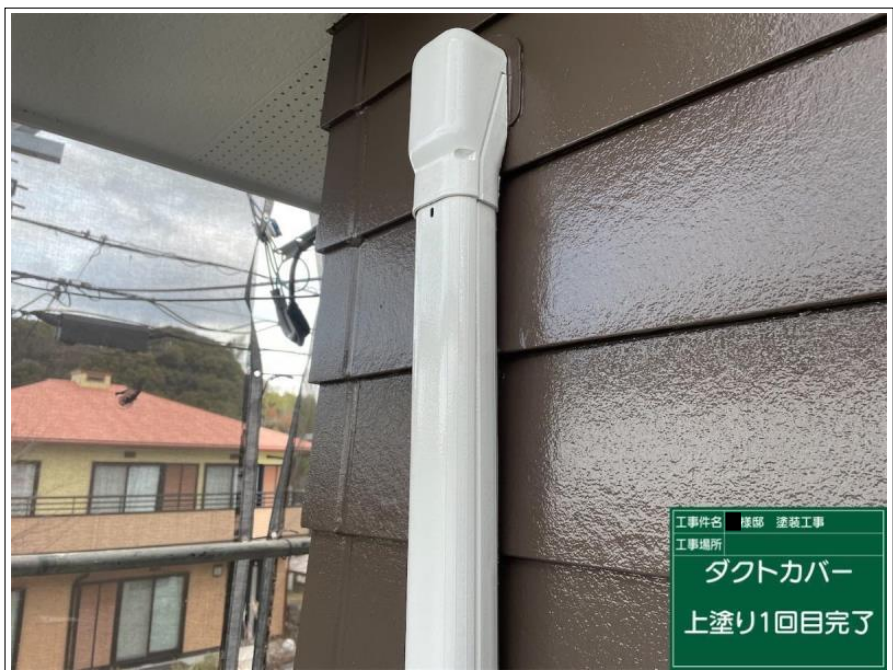
ダクトカバー

上塗り 1 回目

完了

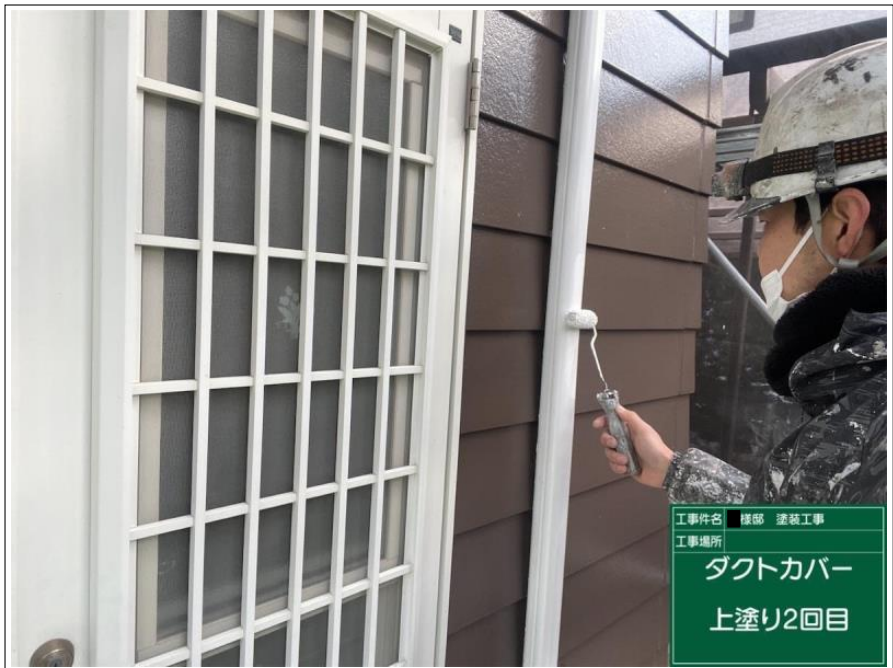
ダクトカバー

上塗り 2 回目

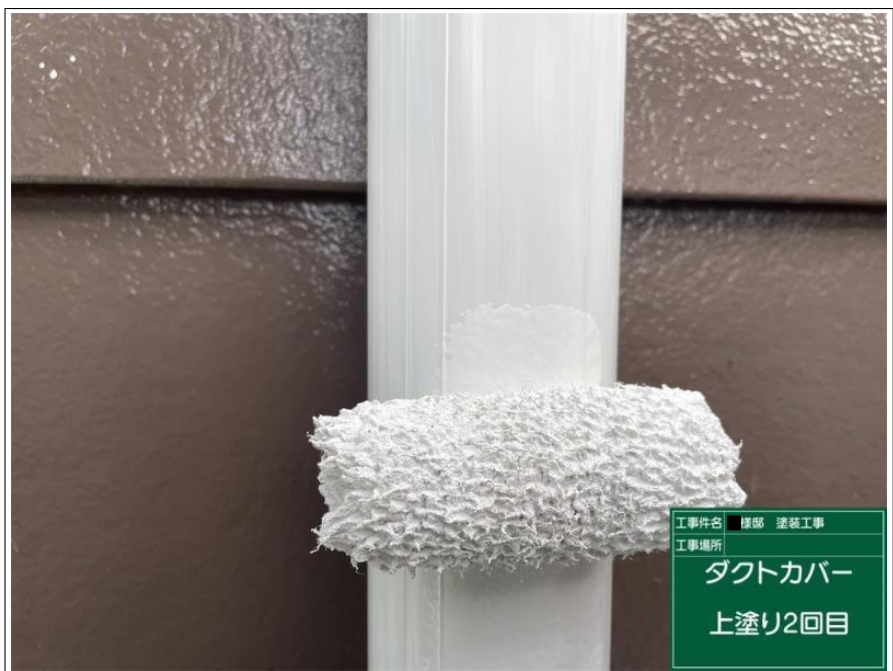
ダクトカバー

上塗り 2 回目

施工中

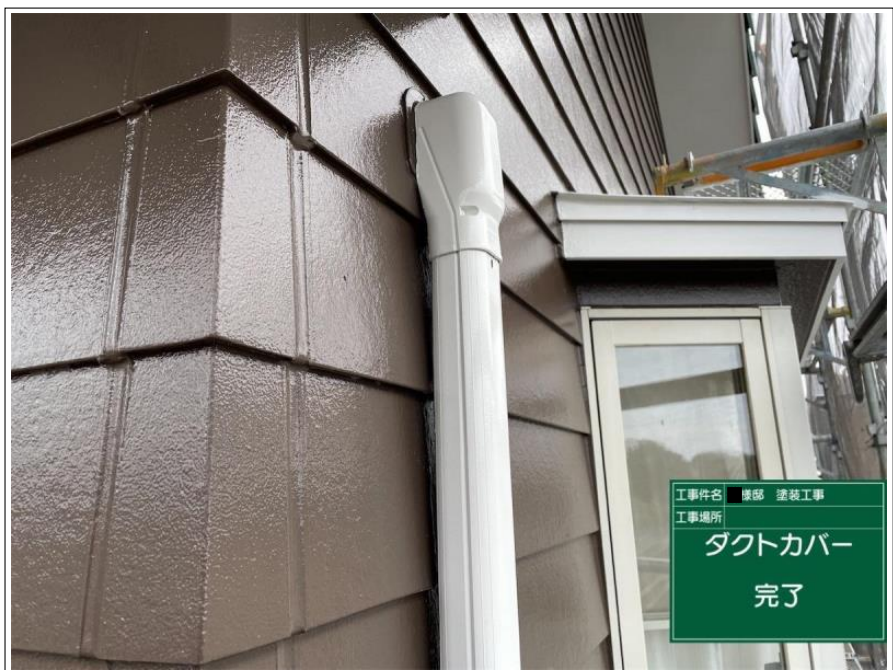
ダクトカバー

施工完了

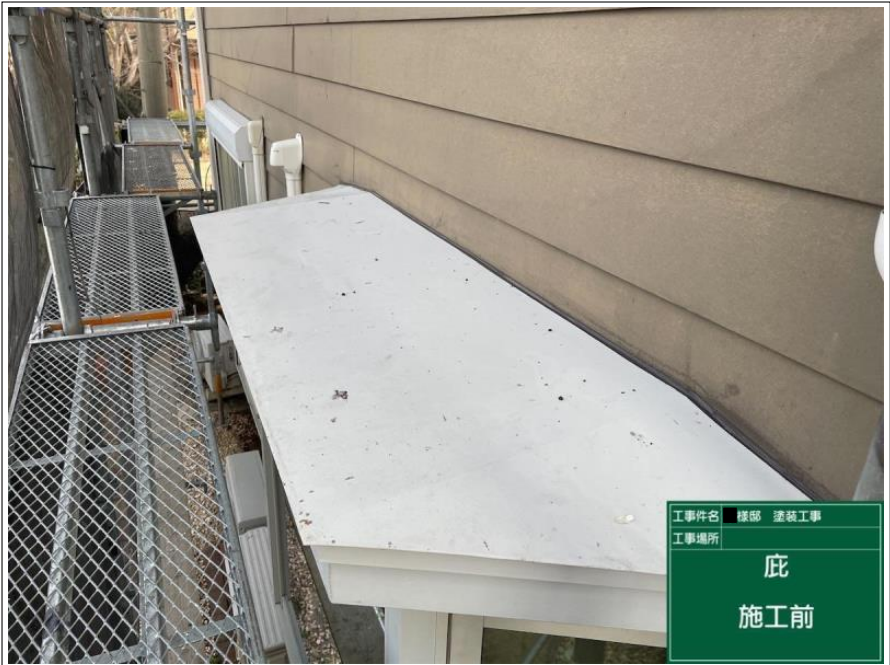
小庇

施工前

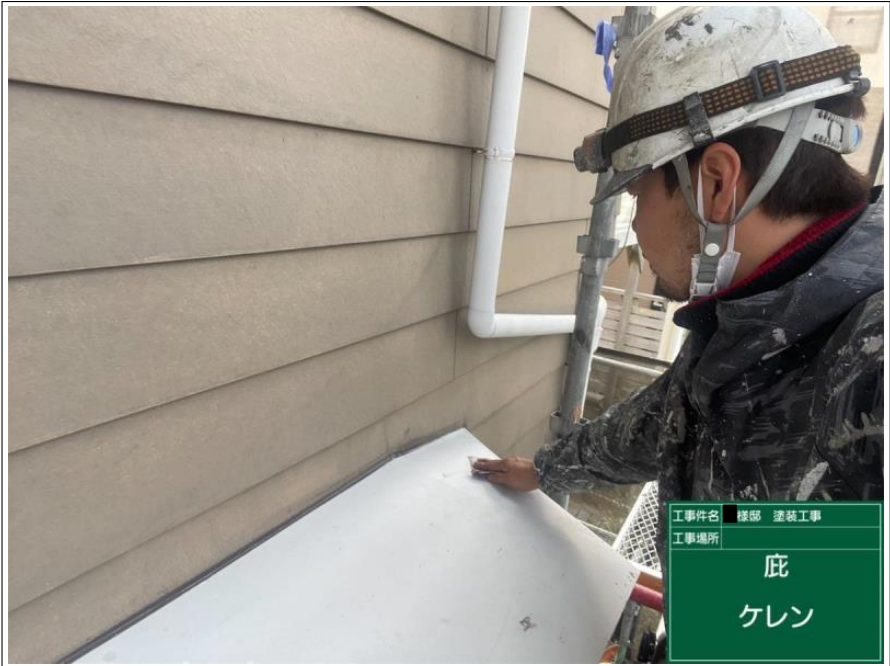
小庇

下地処理

ケレン中

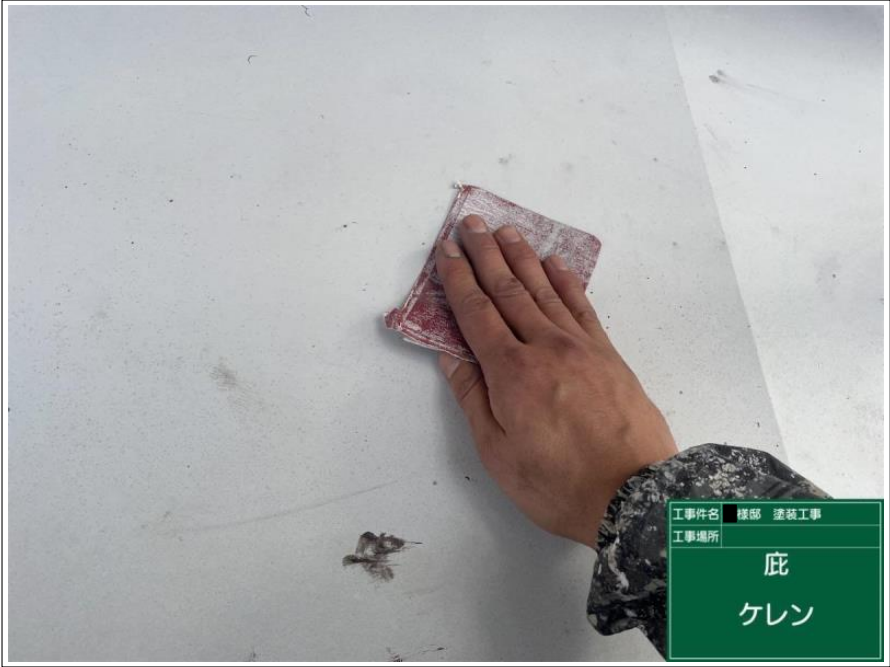
小庇

下地処理

ケレン中

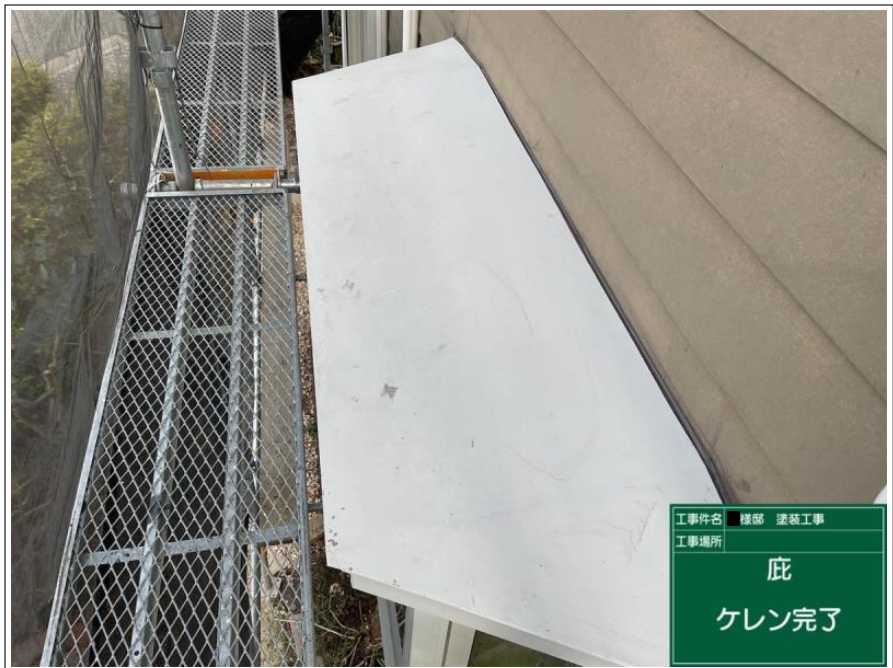
小庇

下地処理

ケレン完了

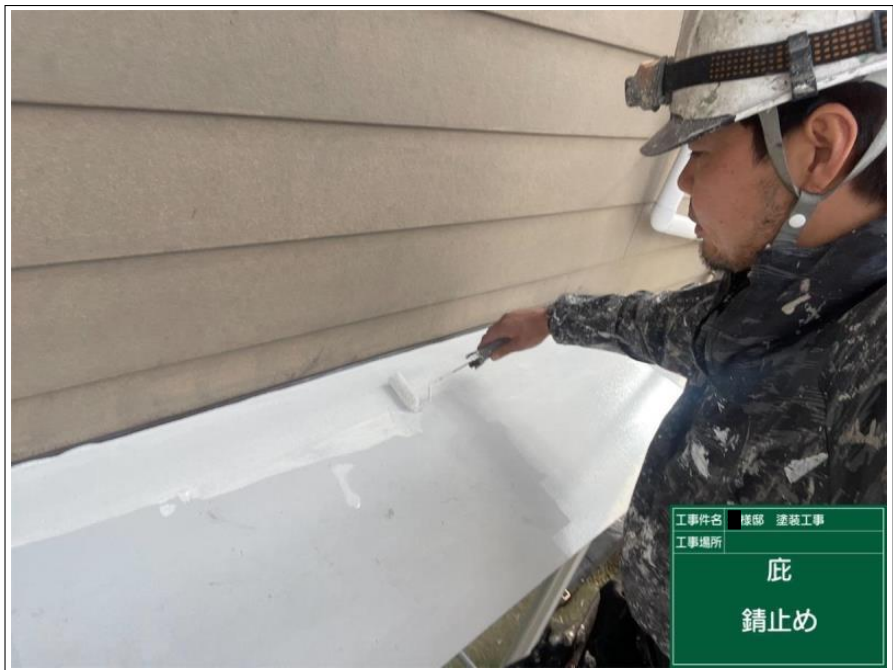
小庇

下地処理

錆び止め塗布

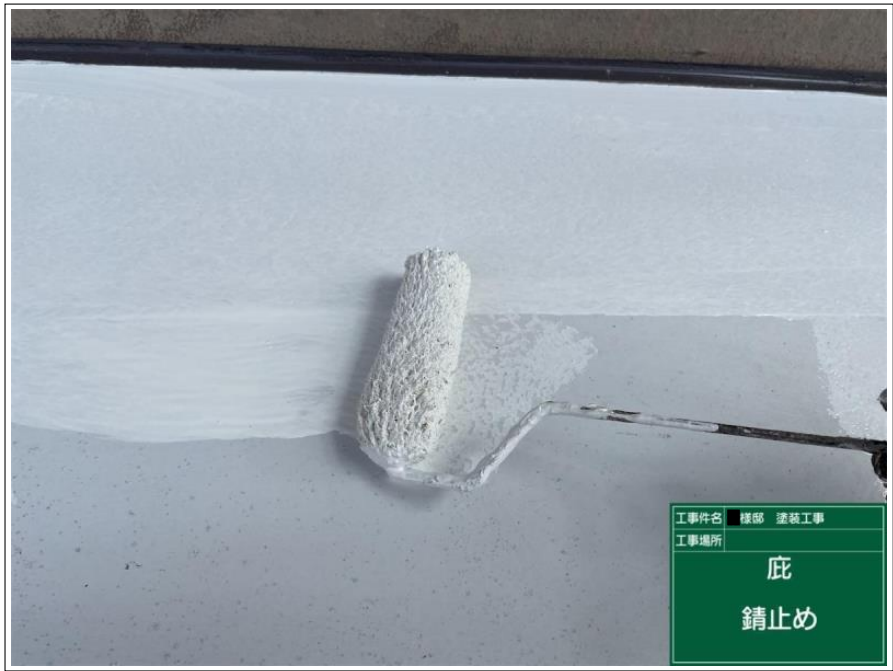
小庇

下地処理

錆び止め塗布

施工中

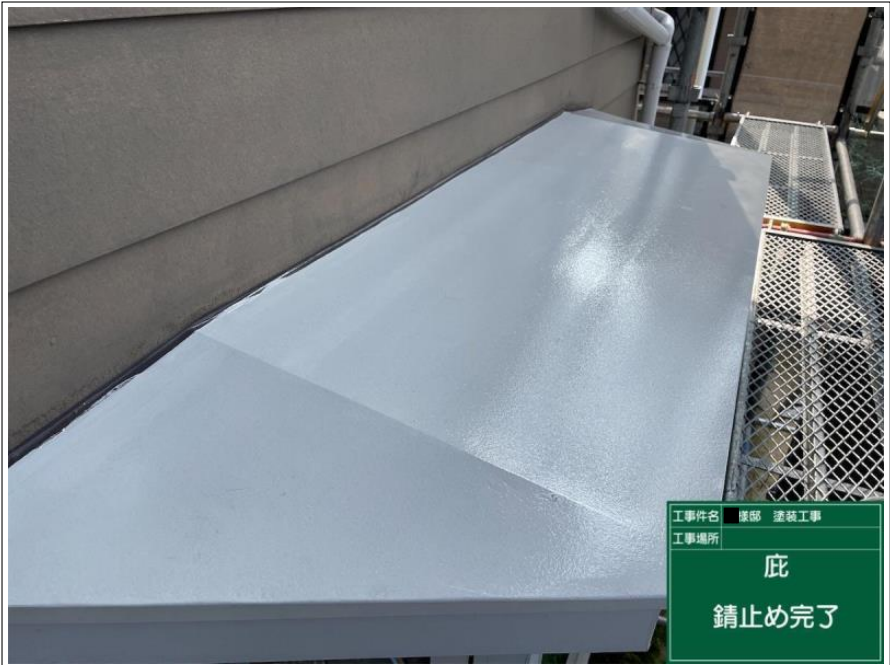
小庇

下地処理

錆び止め塗布

完了

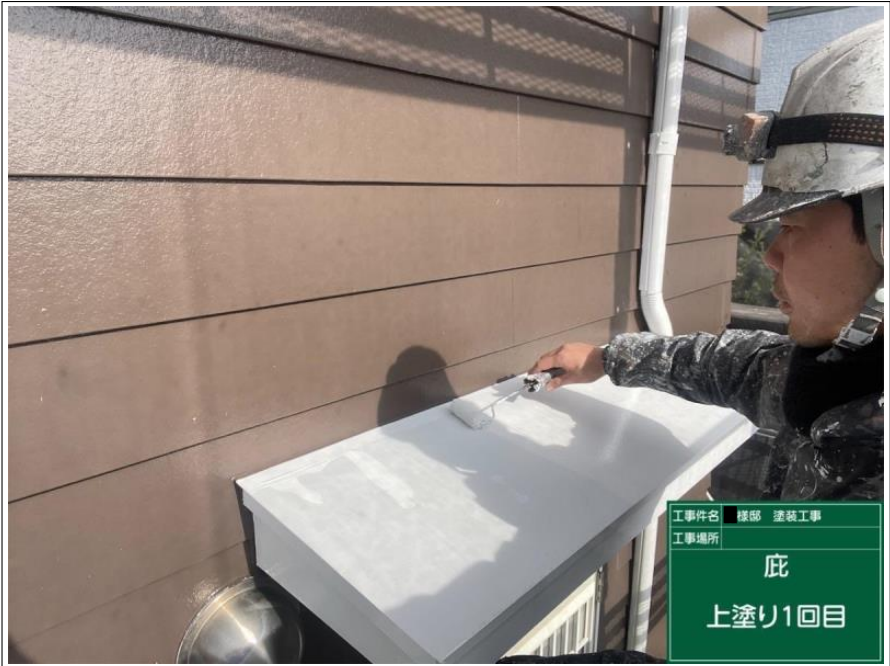
小庇

上塗り 1 回目

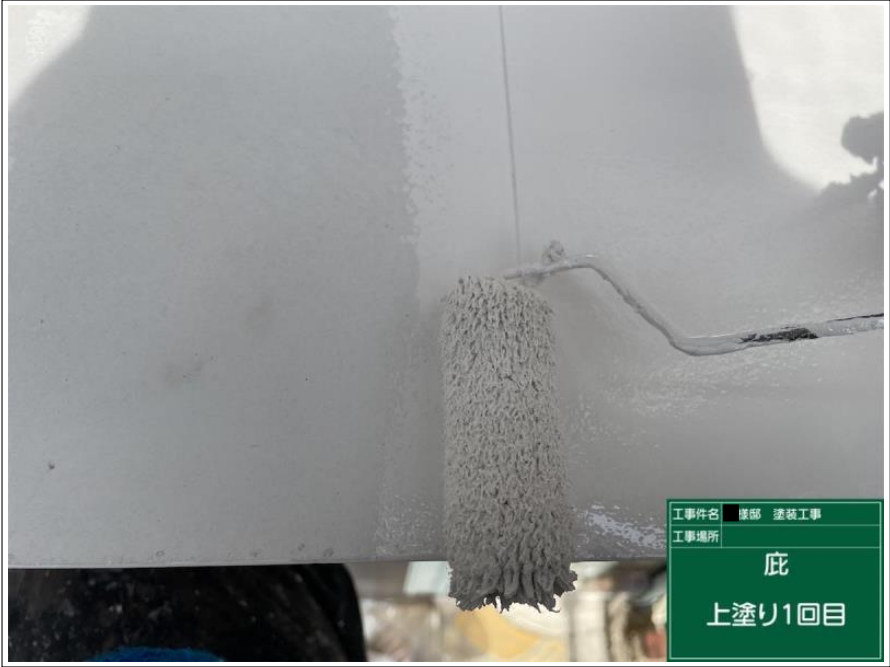
小庇

上塗り 1 回目

施工中
