# 工事写真報告書

工事箇所 外壁及び付帯 塗装工事

工事住所 遠賀郡 岡垣町 公園通り

工事施工者 ベストホーム株式会社

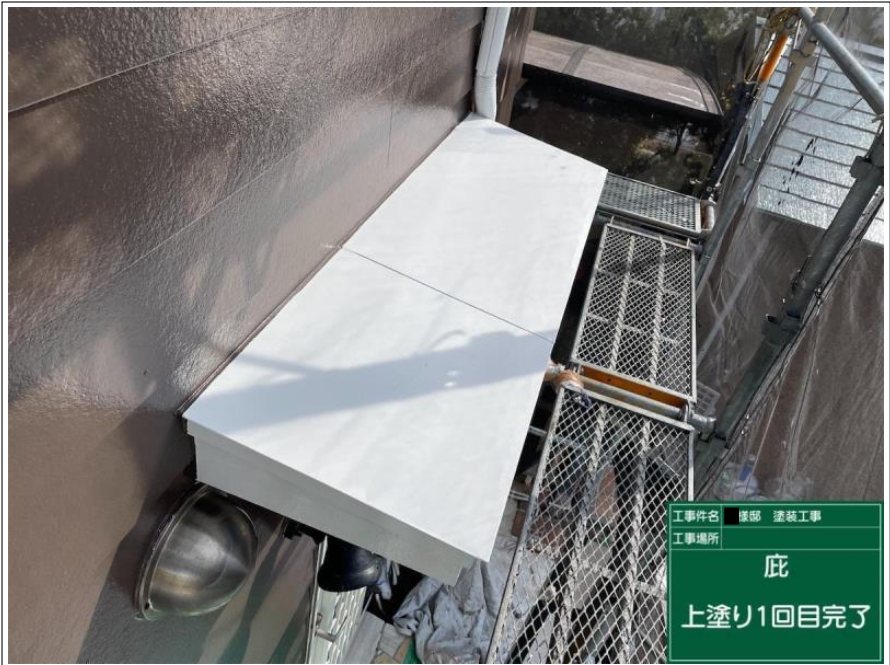
小庇

上塗り 1 回目

完了

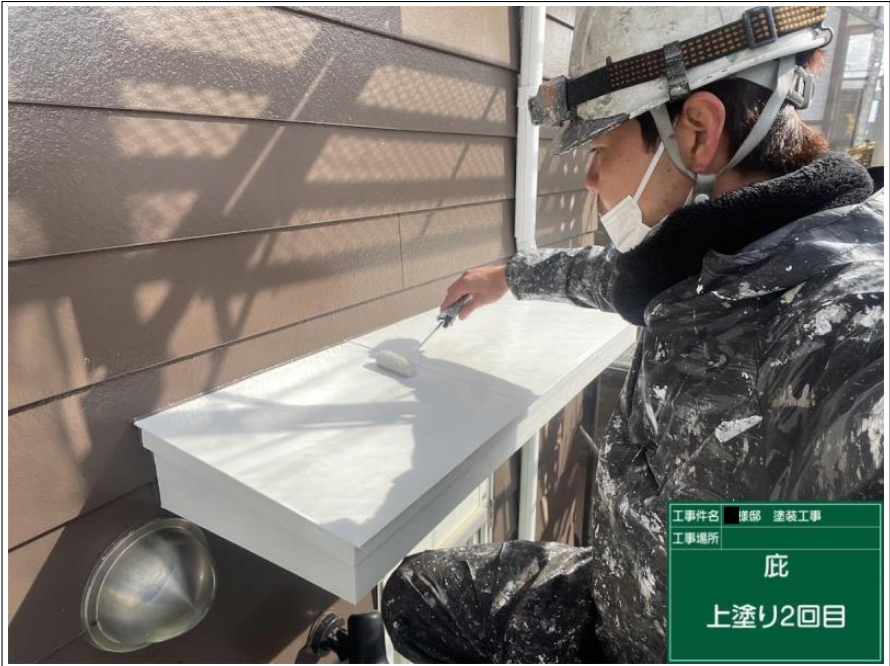
小庇

上塗り 2 回目

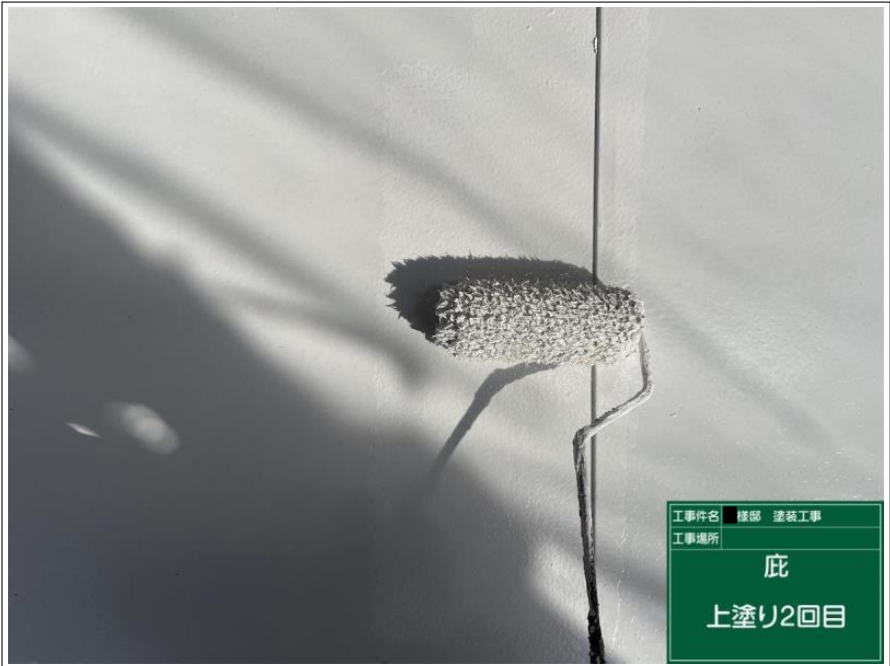
小庇

上塗り 2 回目

施工中

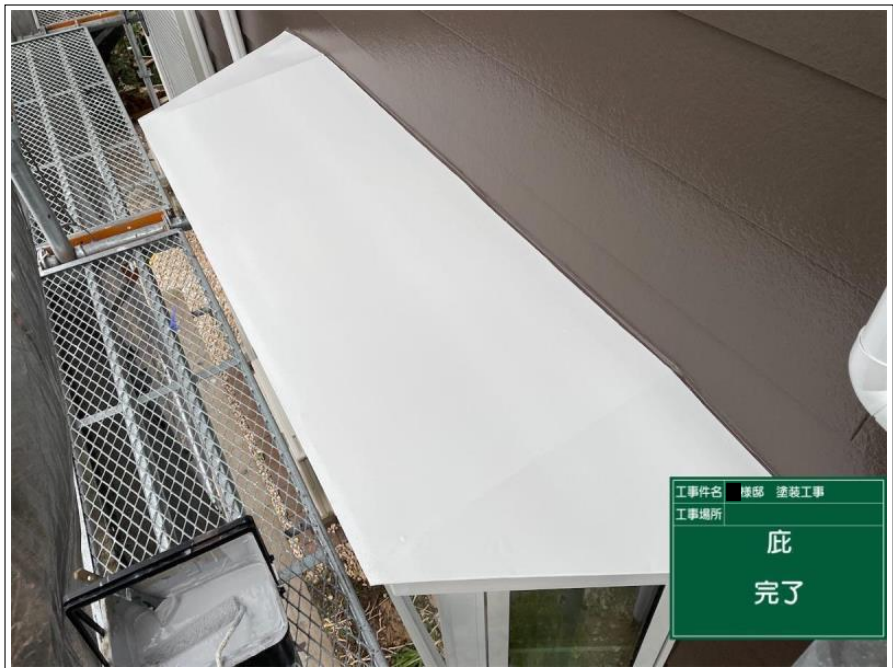
小庇

施工完了

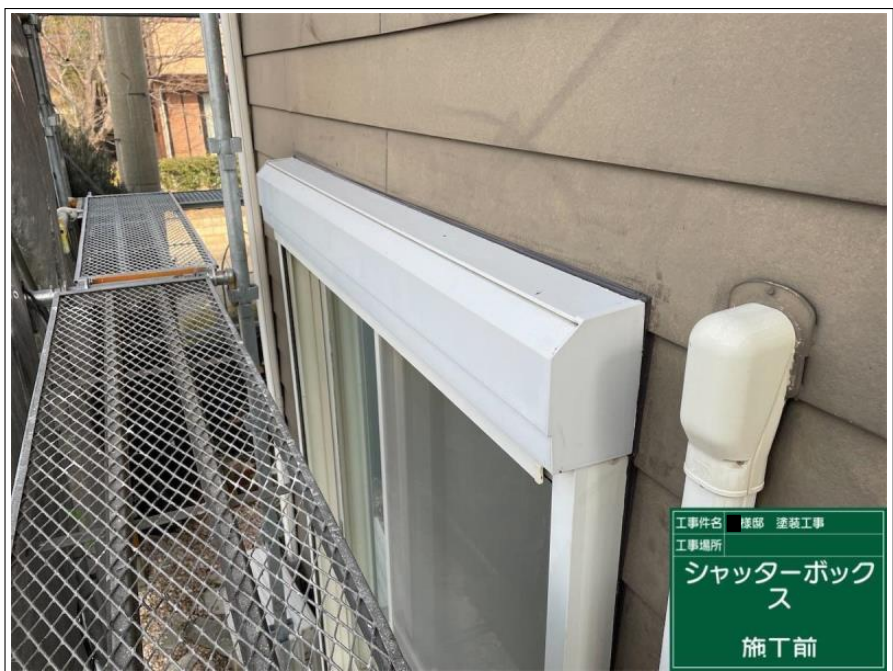
シャッターボックス

施工前

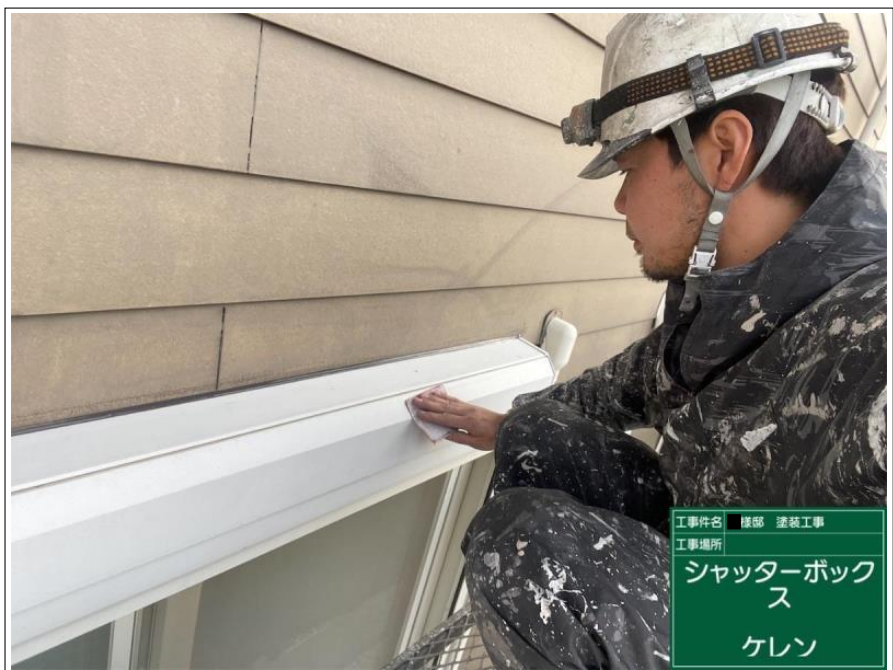
シャッターボックス

下地処理

ケレン中

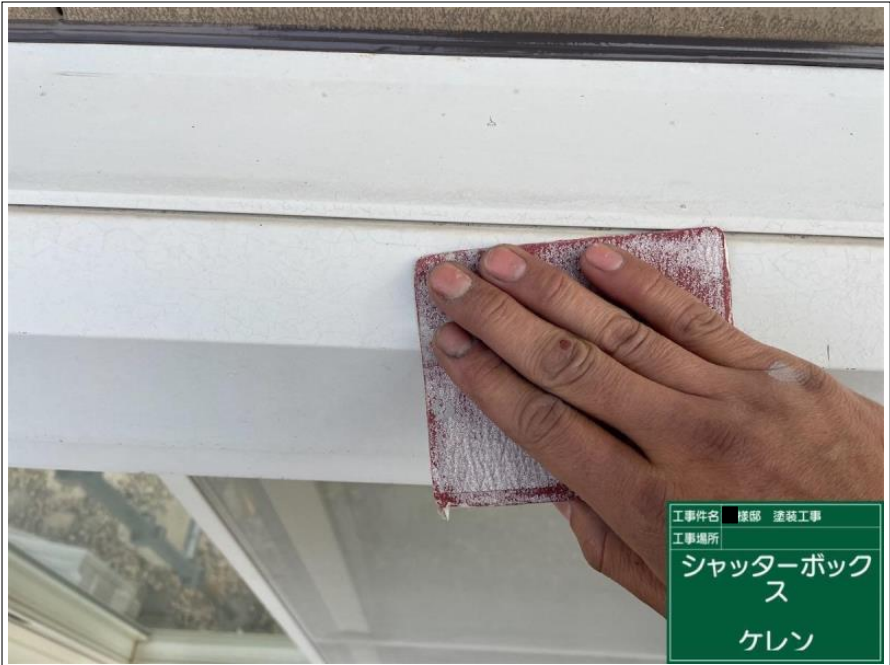
シャッターボックス

下地処理

ケレン中

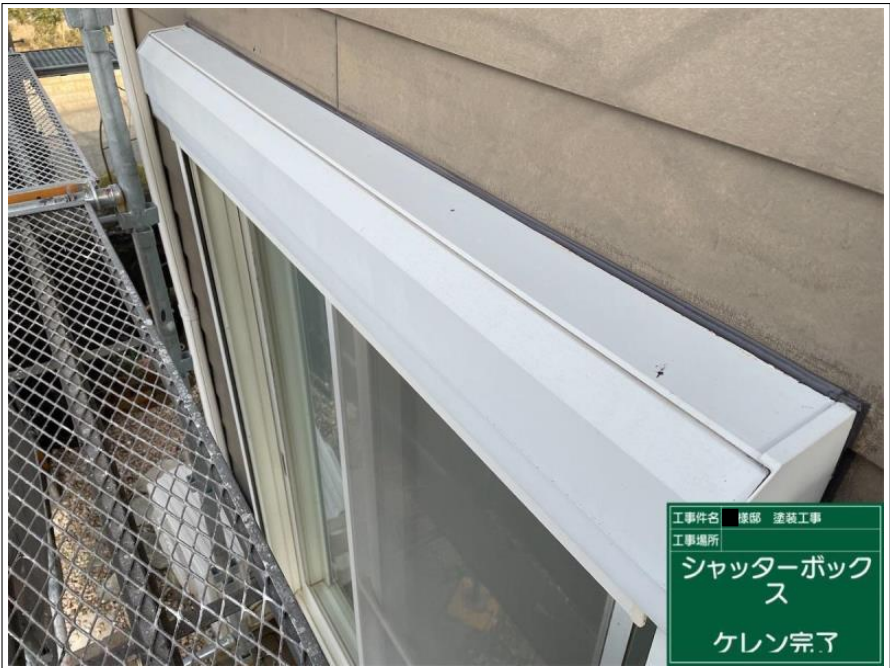
シャッターボックス

下地処理

ケレン完了

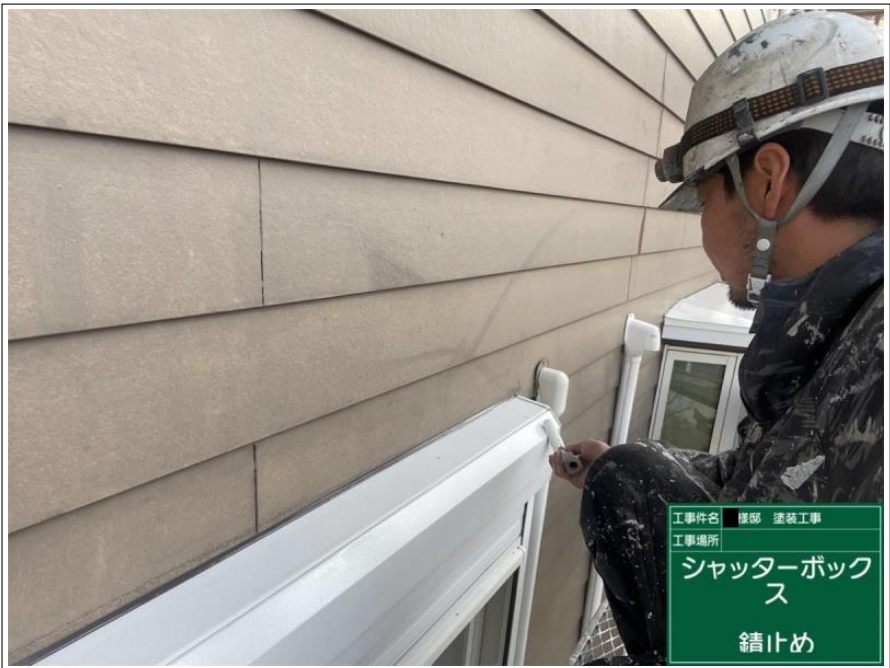
シャッターボックス

下地処理

錆止め塗布

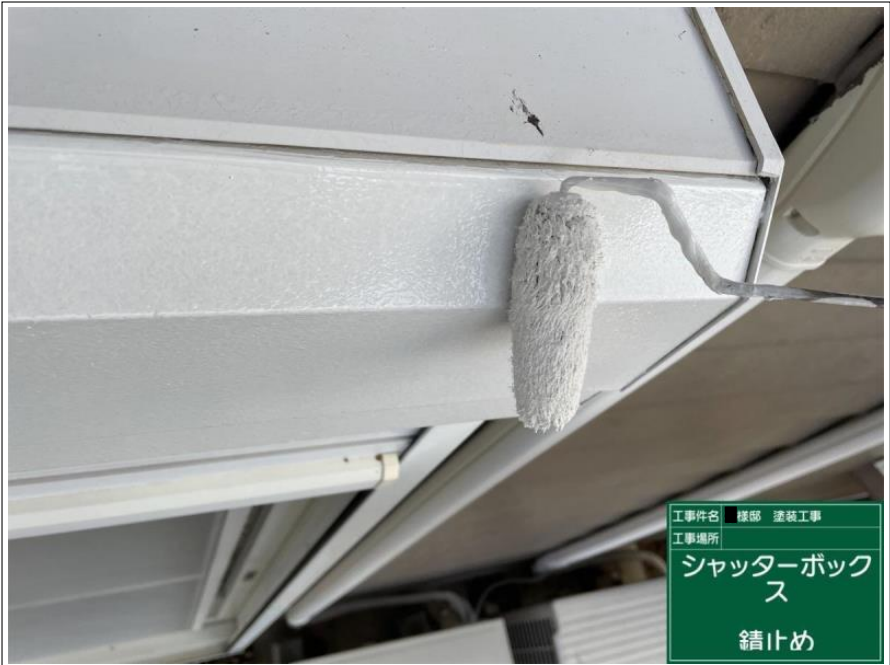
## シャッターボックス

下地処理

錆止め塗布

施工中

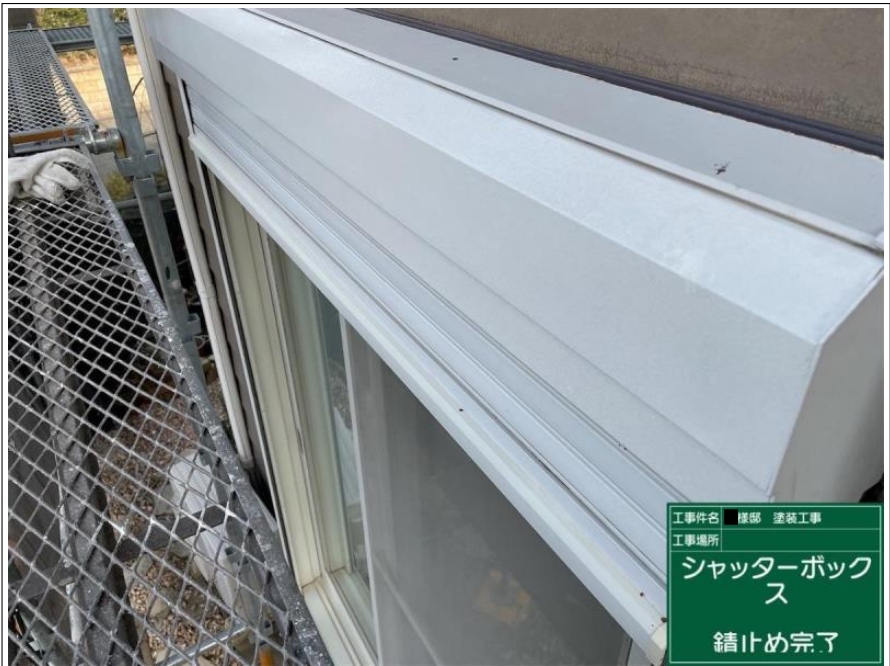
## シャッターボックス

下地処理

錆止め塗布

完了

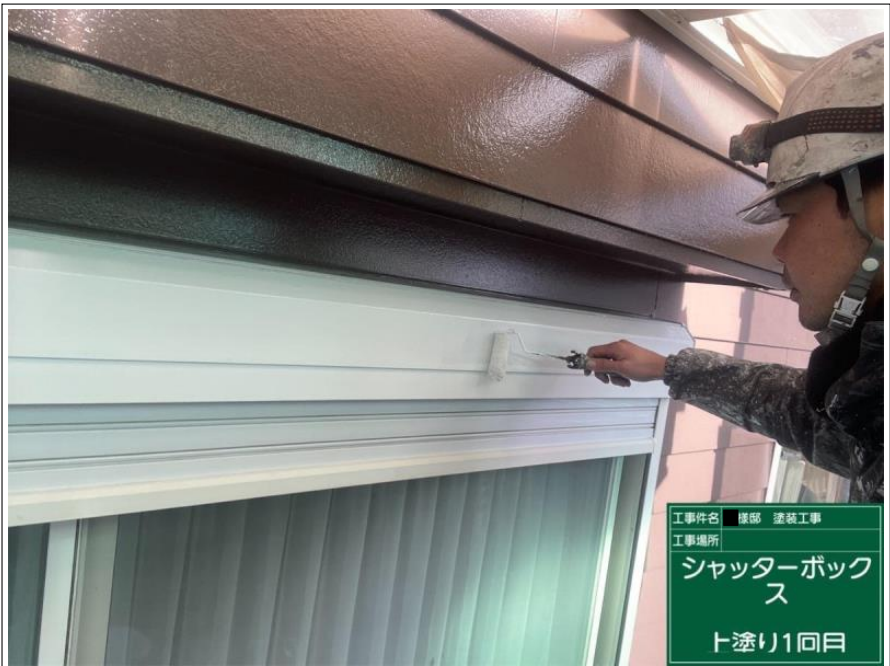
## シャッターボックス

上塗り 1 回目

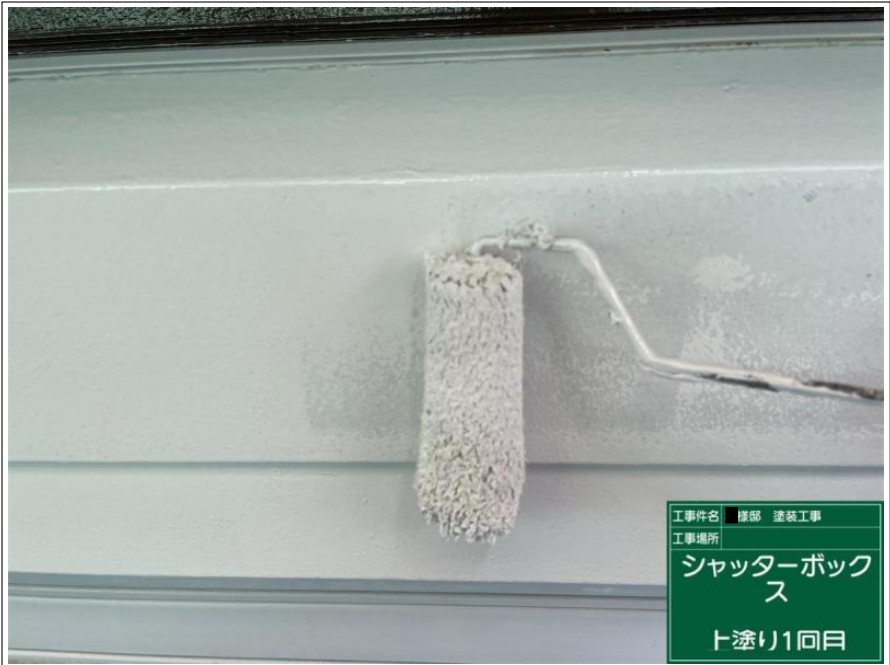
シャッターボックス

上塗り 1 回目

施工中

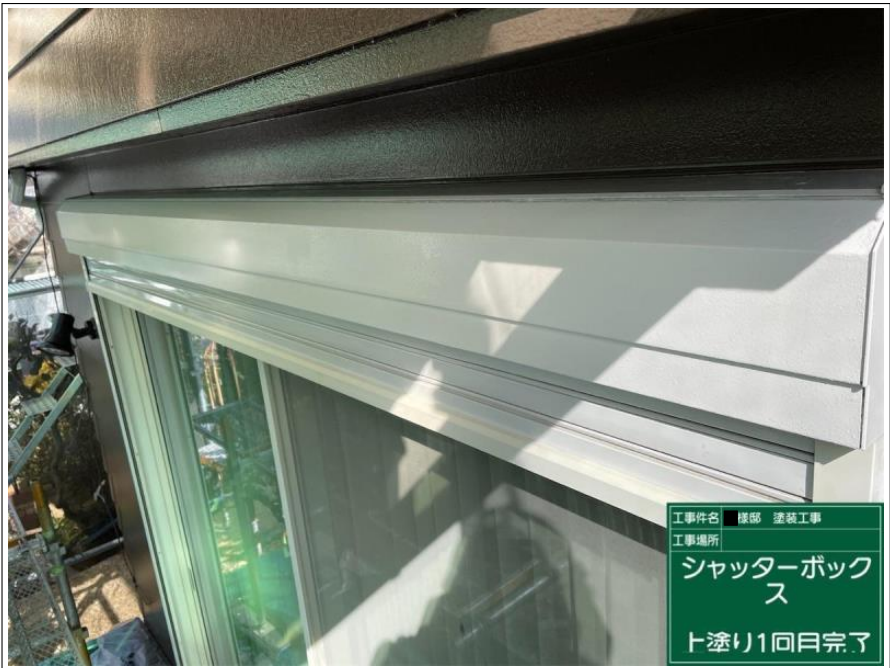
シャッターボックス

上塗り 1 回目

完了

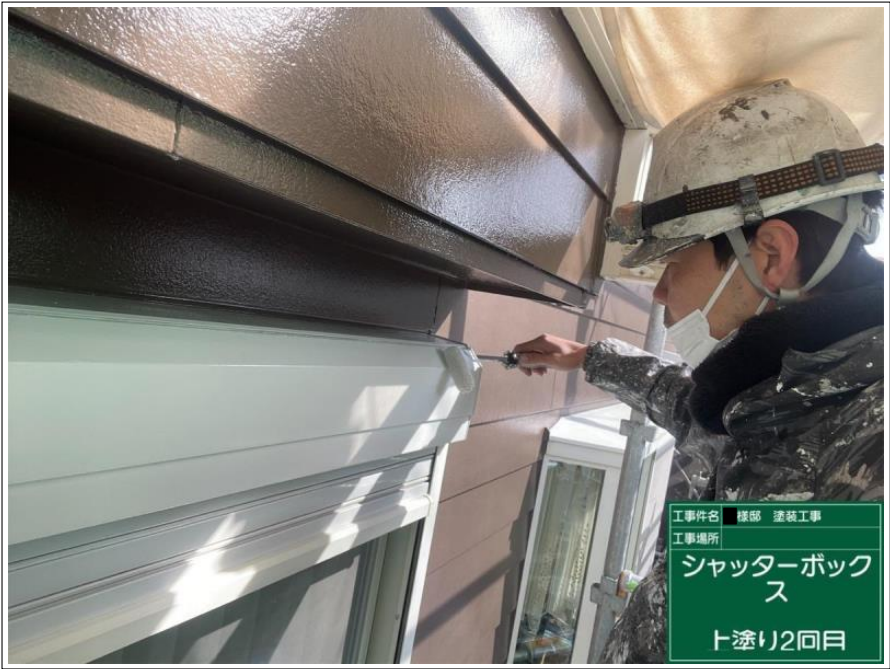
シャッターボックス

上塗り 2 回目

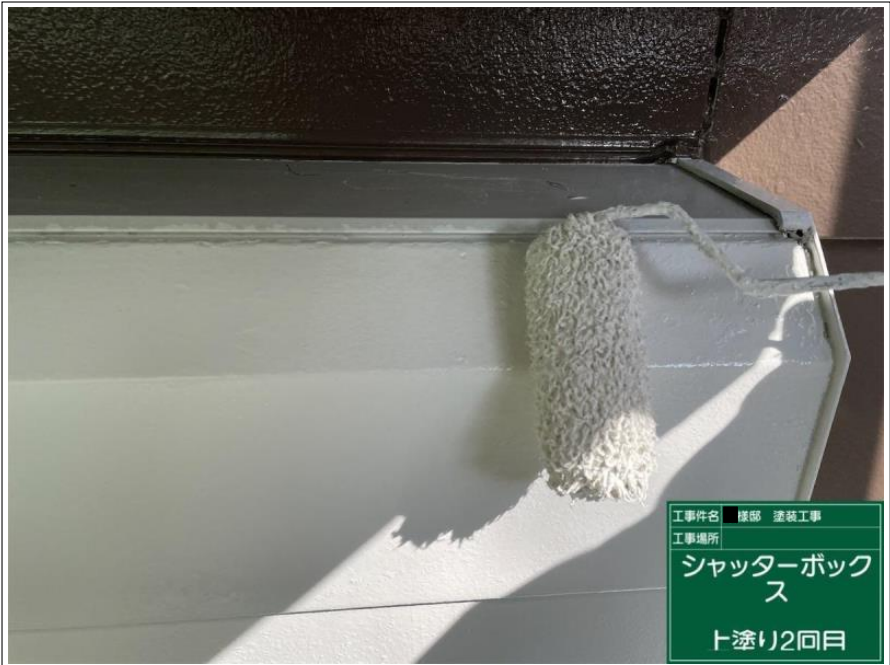
## シャッターボックス

上塗り 2回目

施工中

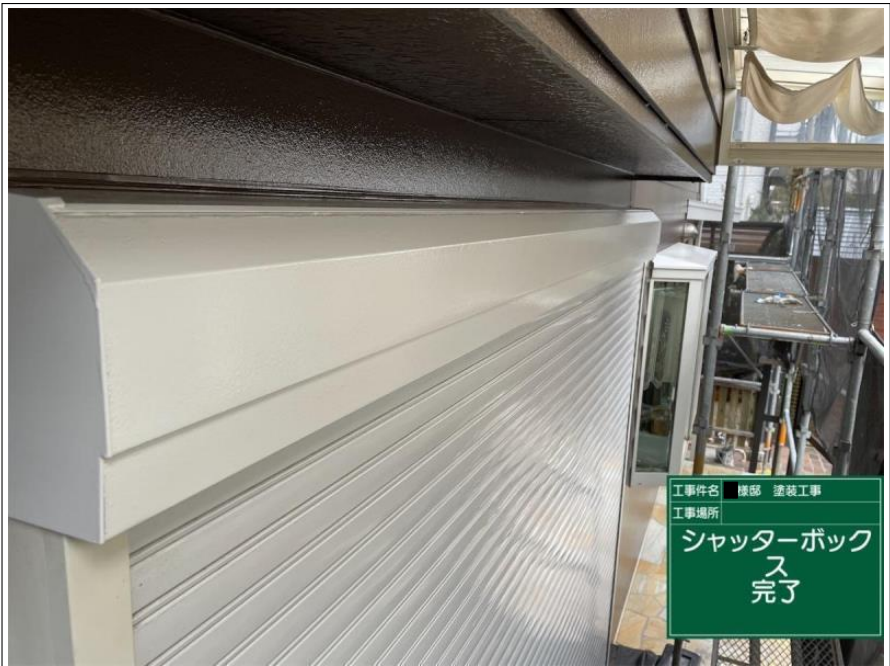
## シャッターボックス

施工完了

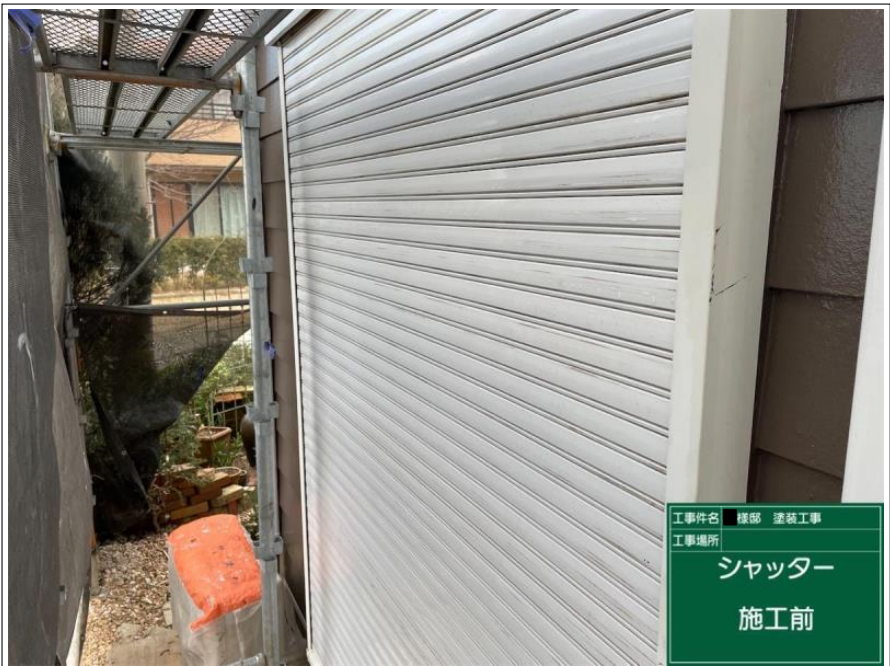
## シャッター

施工前

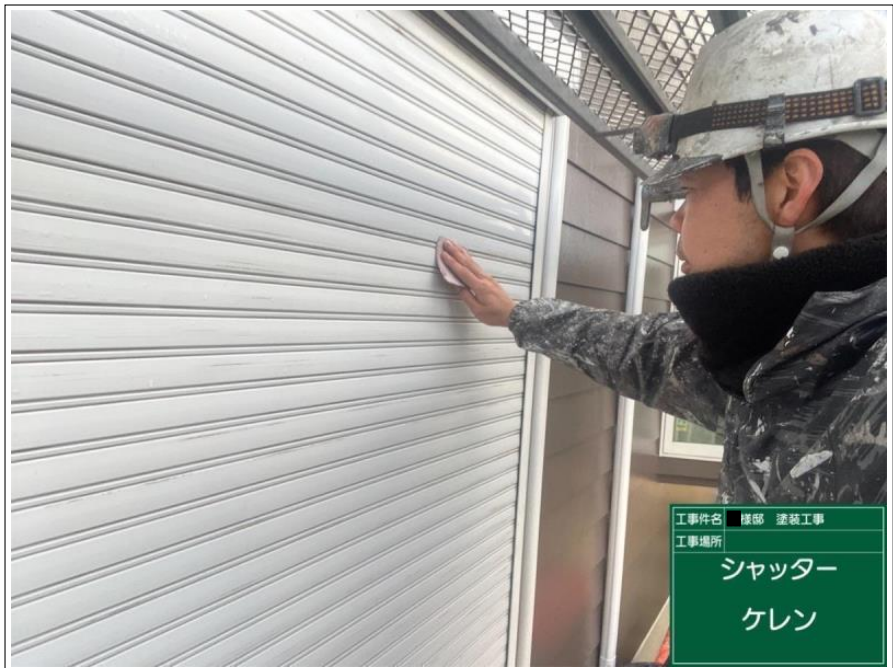
シャッター

下地処理

ケレン中

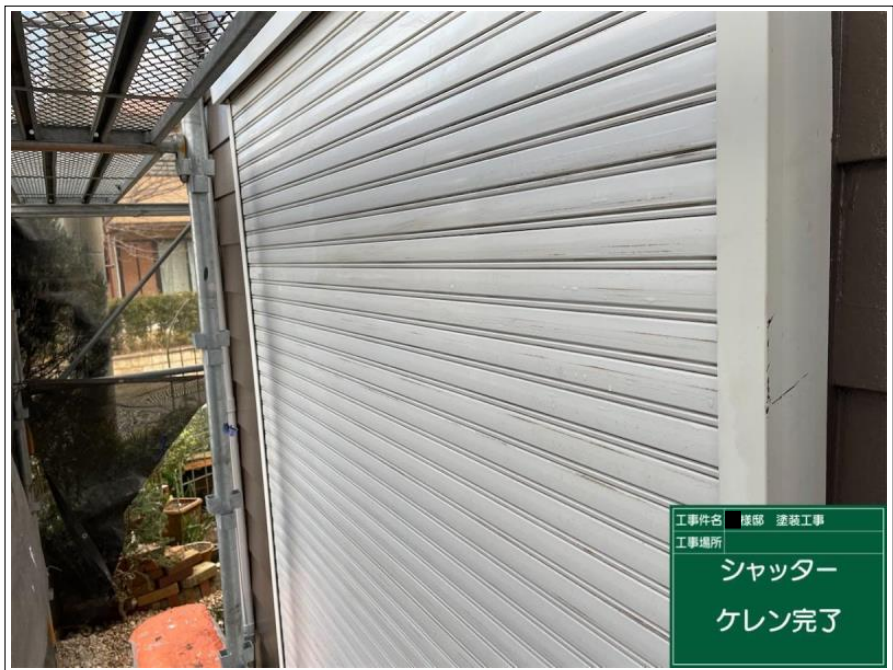
シャッター

下地処理

ケレン完了

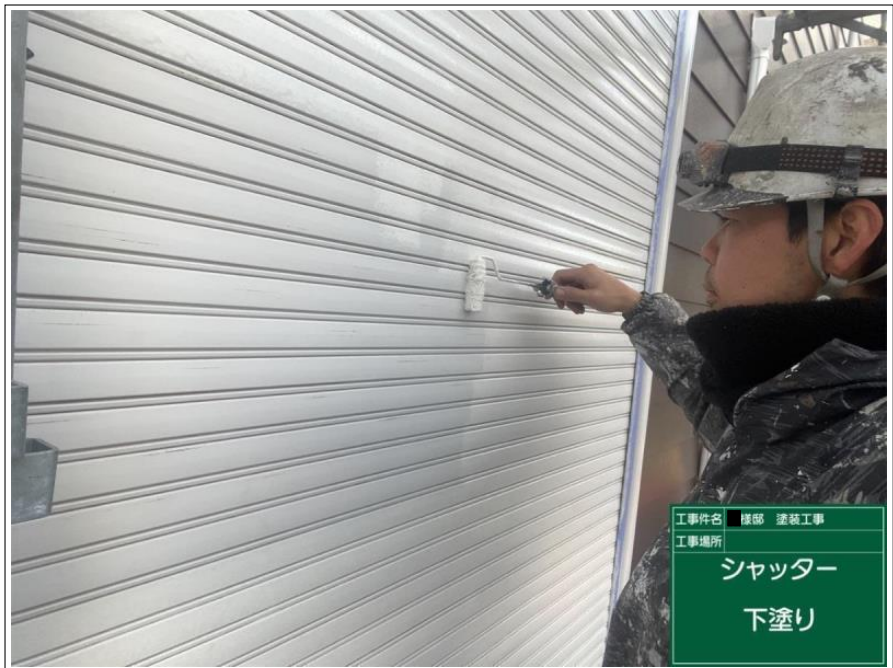
シャッター

下地処理

錆止め塗布

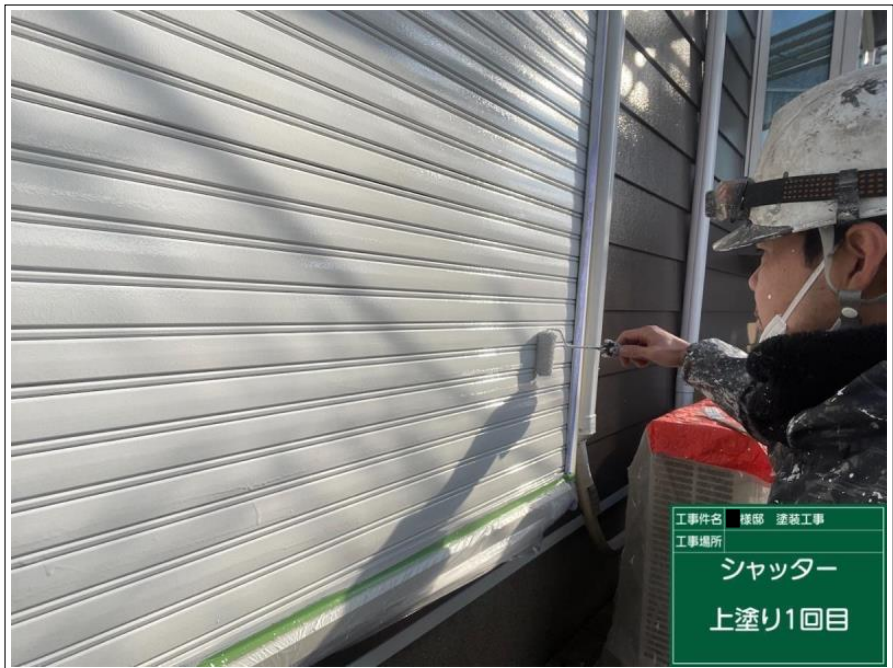
シャッター

上塗り 1 回目

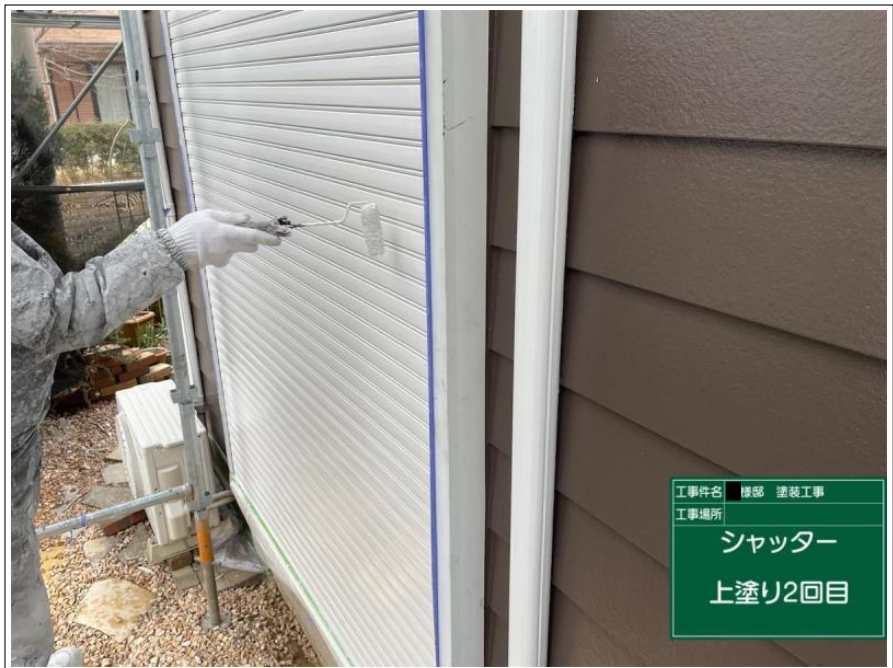
シャッター

上塗り 2 回目

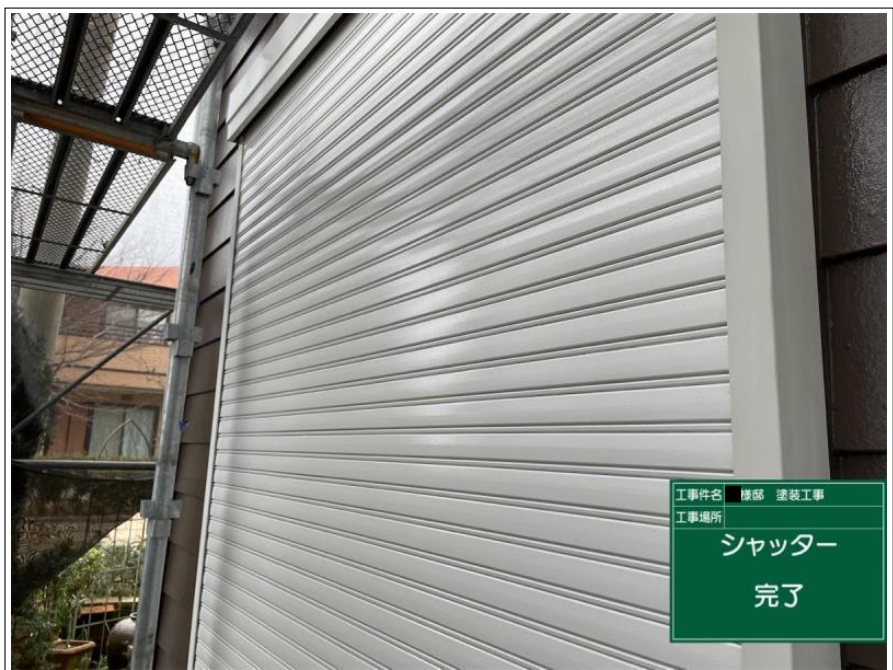
シャッター

施工完了

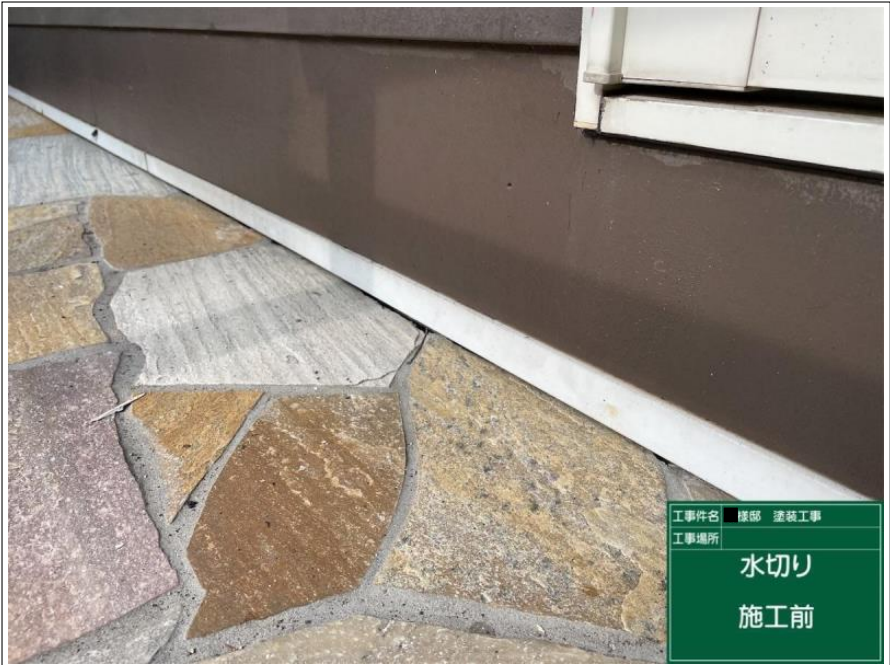
水切り

施工前

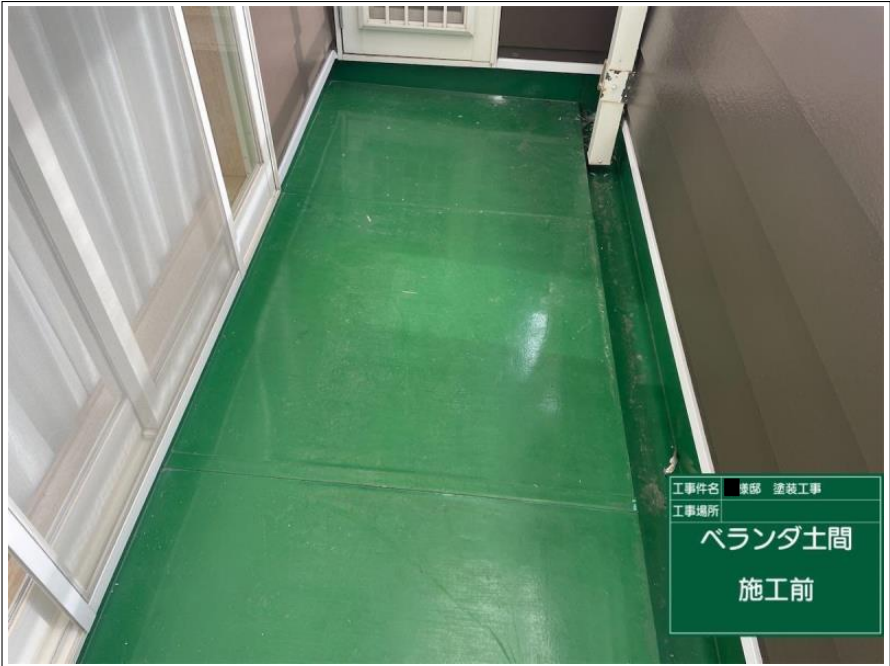
ベランダ床

施工前

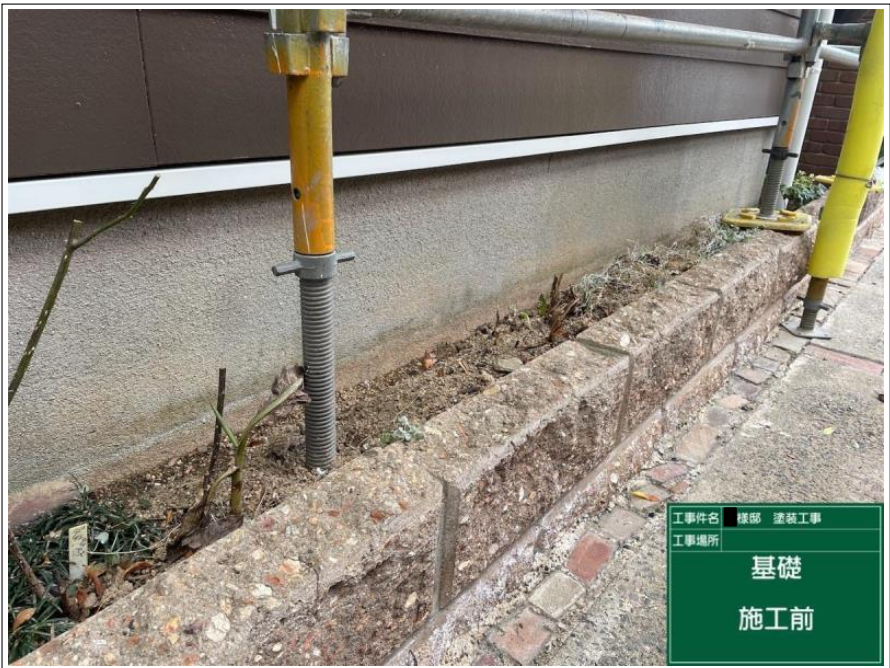
基礎

施工前

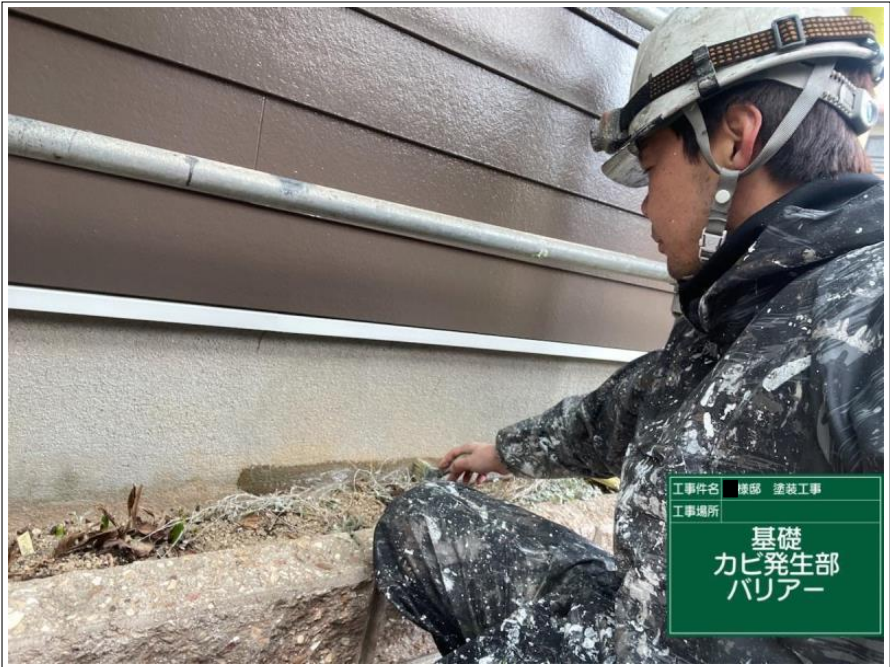
基礎 カビ発生部①

防カビ下塗り

バリアー塗布

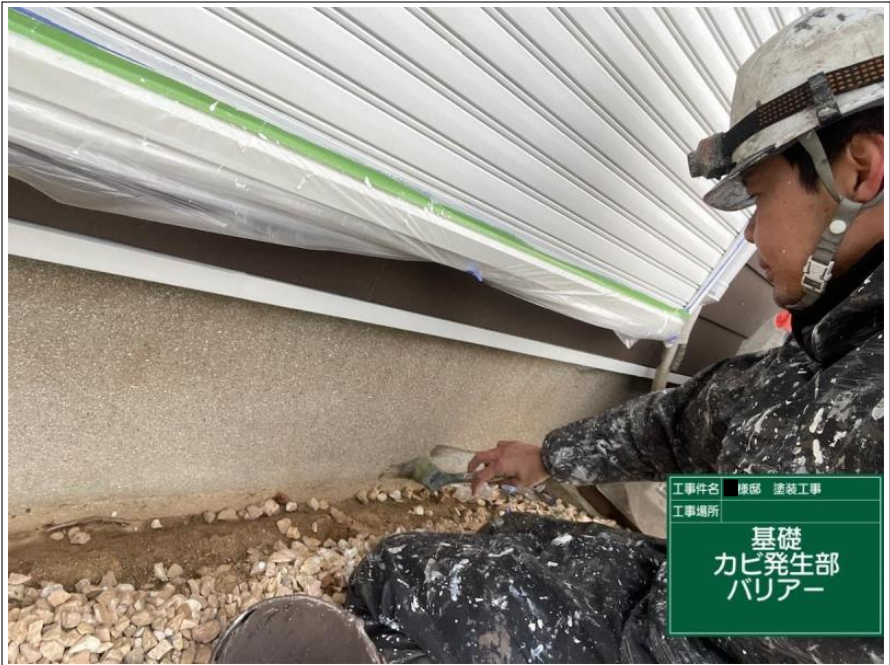
基礎 カビ発生部②

防カビ下塗り

バリヤー塗布

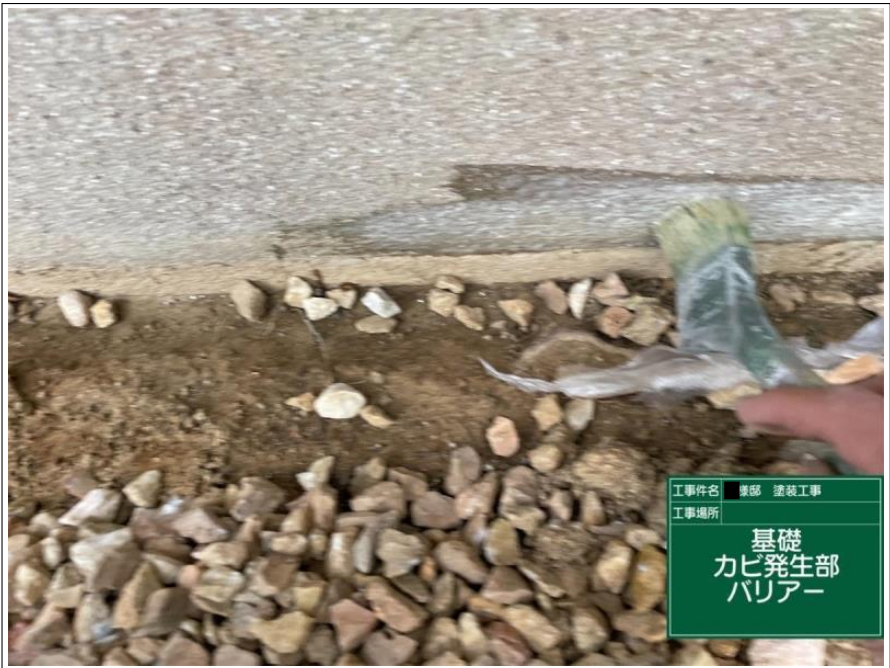
基礎 カビ発生部②

施工中

防カビ下塗り

バリヤー塗布

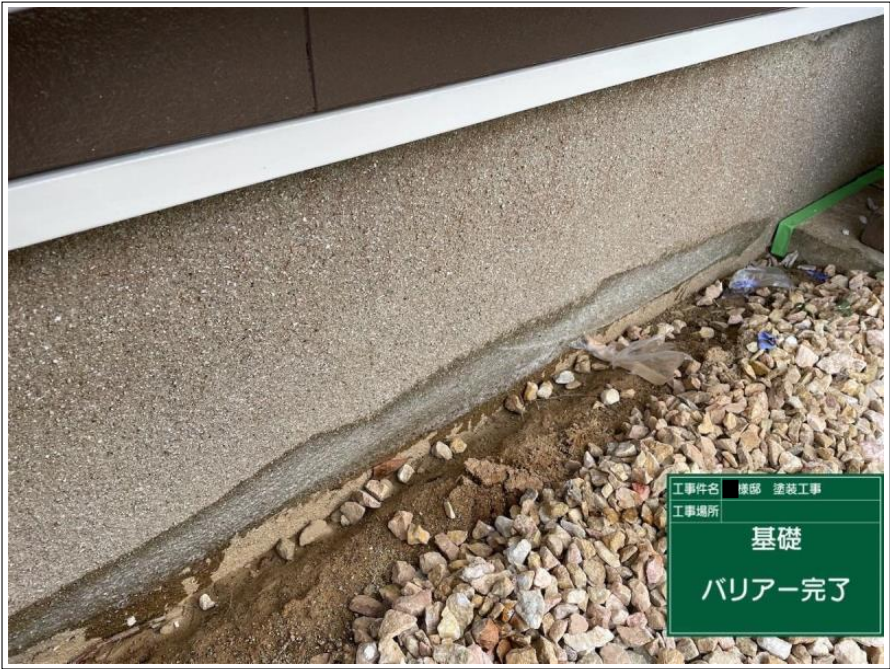
基礎 カビ発生部②

完了

防カビ下塗り

バリヤー塗布

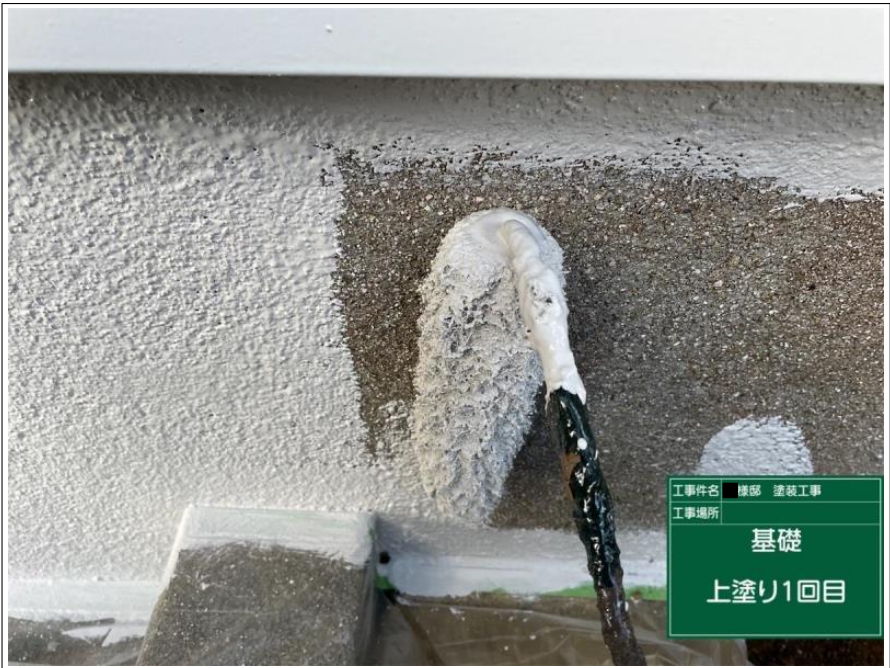
基礎

施工中

上塗り 1 回目

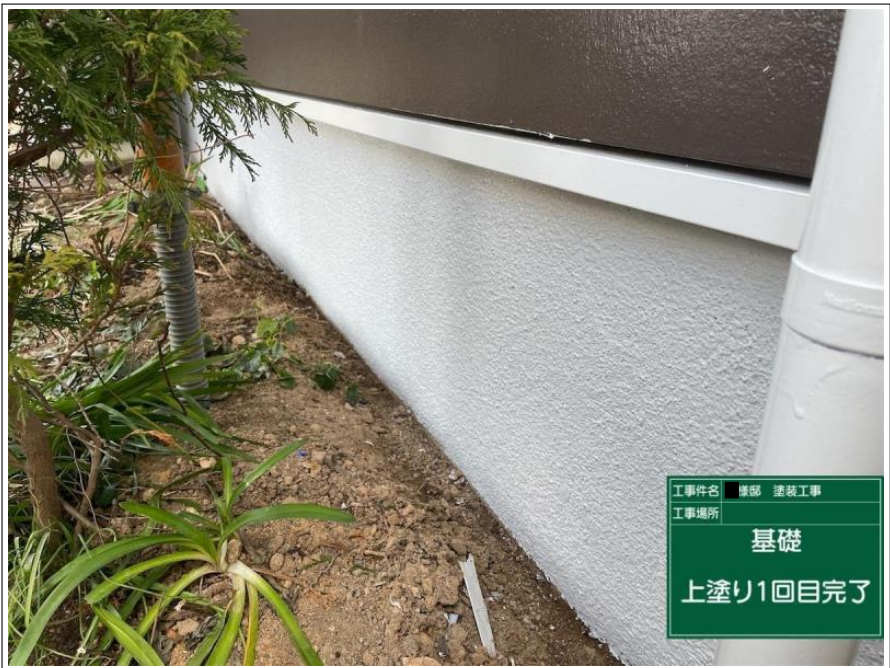
基礎

完了

上塗り 1 回目

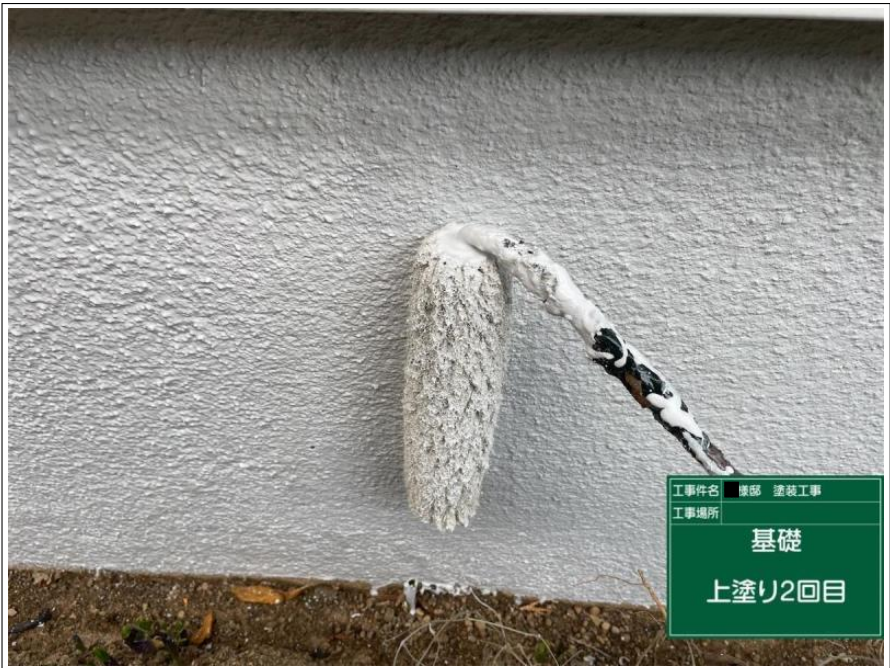
基礎

施工中

上塗り 2 回目

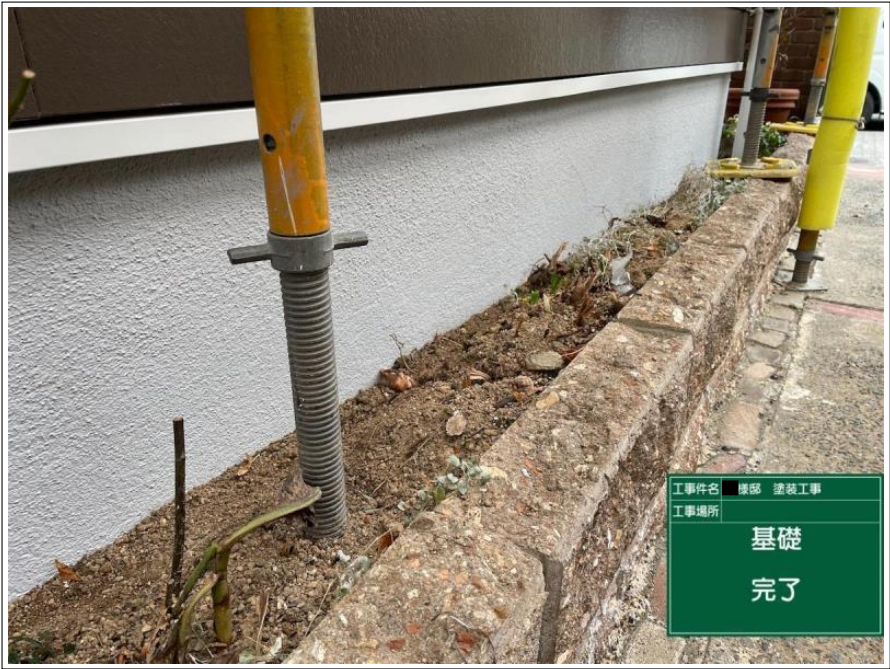
基礎

施工完了

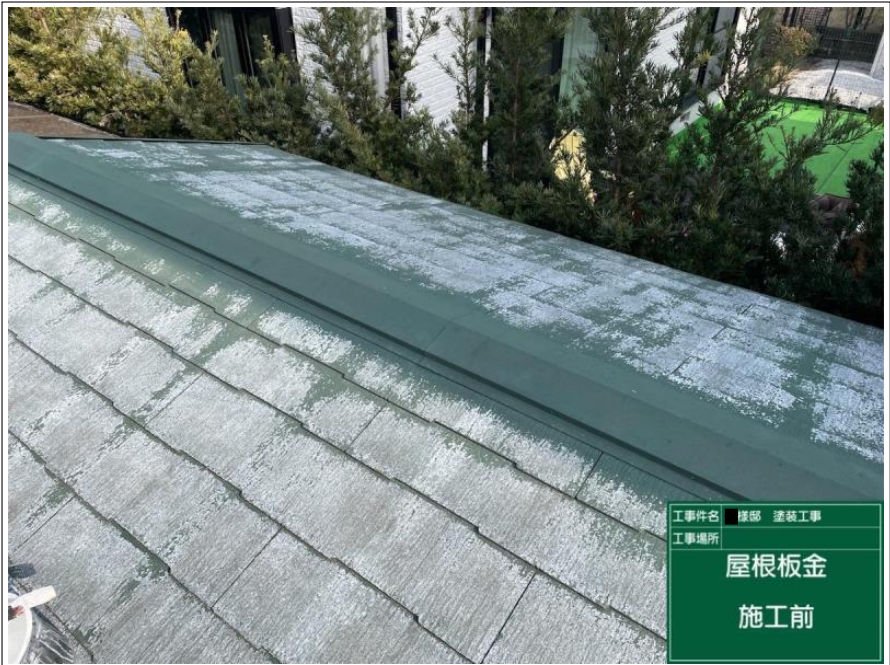
倉庫 屋根（板金部）

施工前

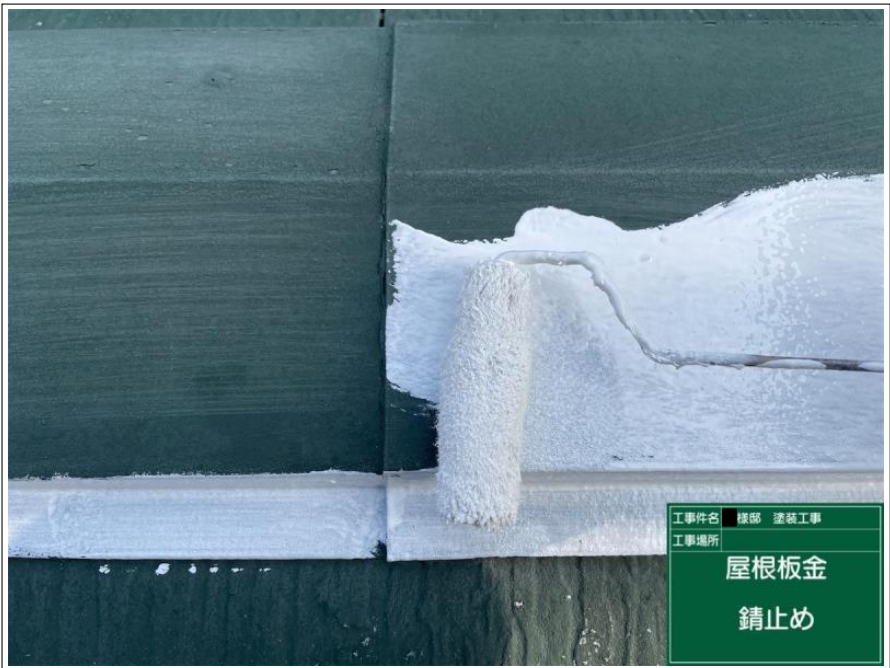
倉庫 屋根（板金部）

施工中

下地処理

錆止め塗布

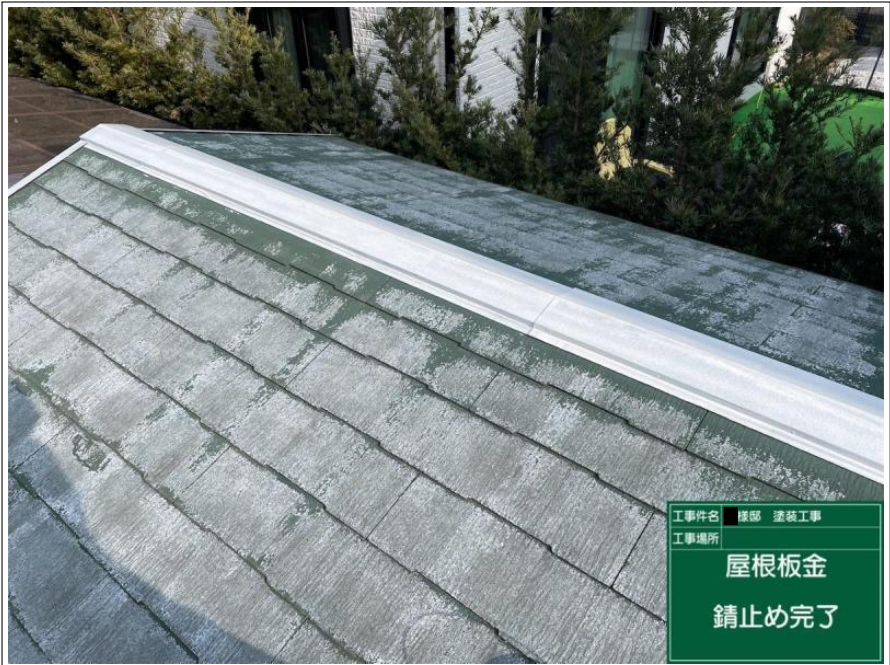
倉庫 屋根（板金部）

完了

下地処理

錆止め塗布

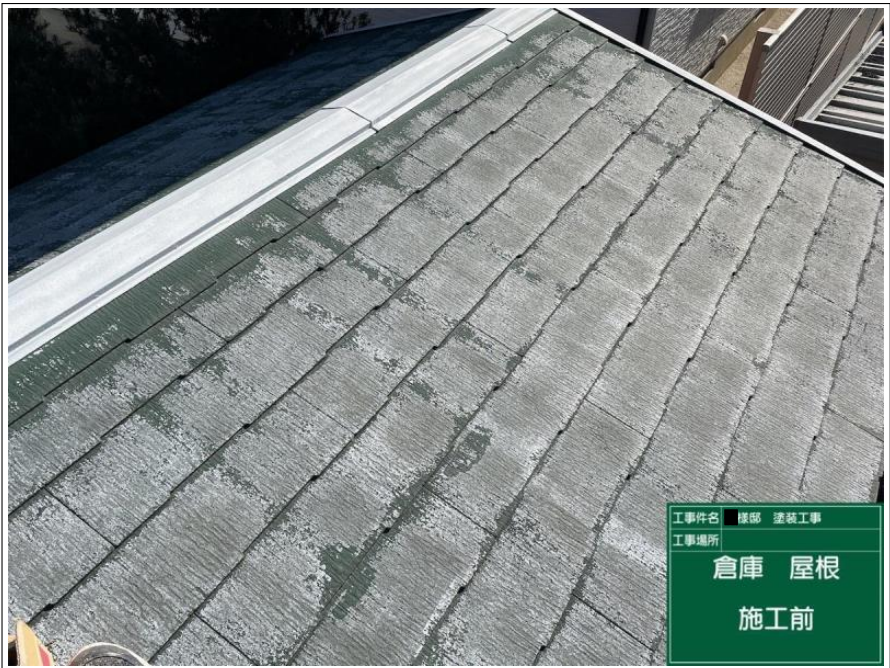
倉庫 屋根

施工前
