# 工事写真報告書

工事箇所 外壁及び付帯 塗装工事

工事住所 遠賀郡 岡垣町 公園通り

工事施工者 ベストホーム株式会社

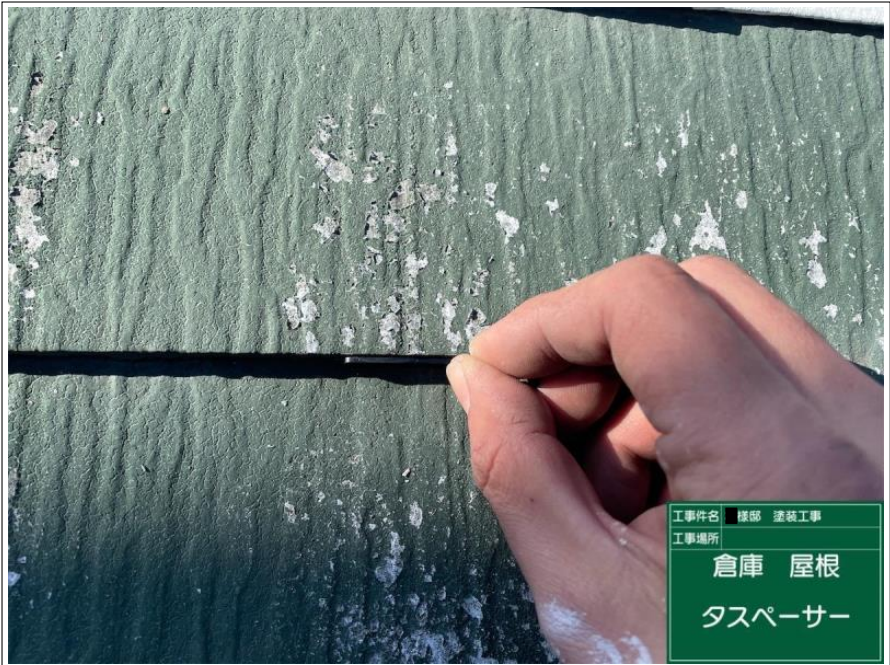
倉庫 屋根（縁切り）

施工中

タスペーサー設置

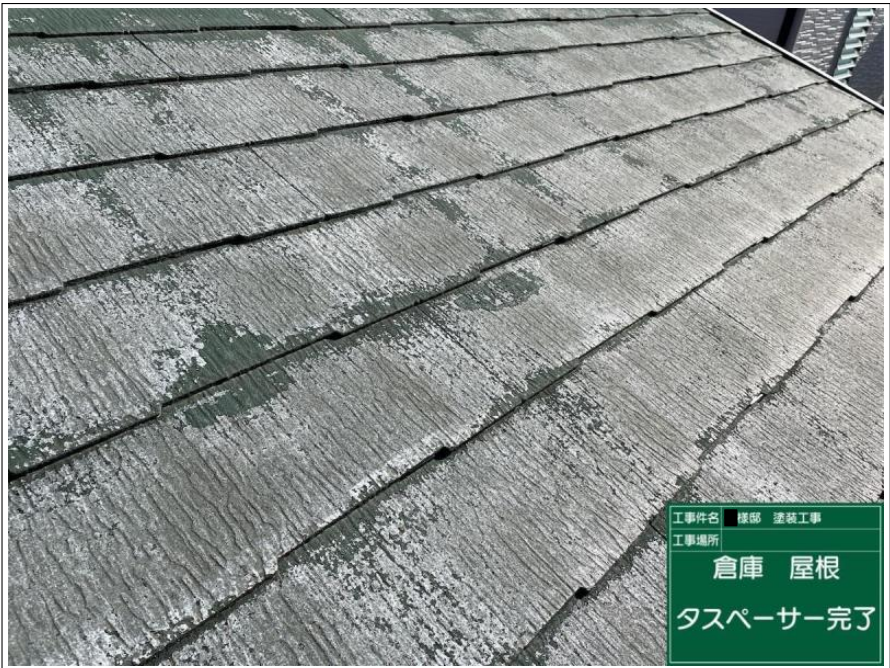
倉庫 屋根（縁切り）

完了

タスペーサー設置

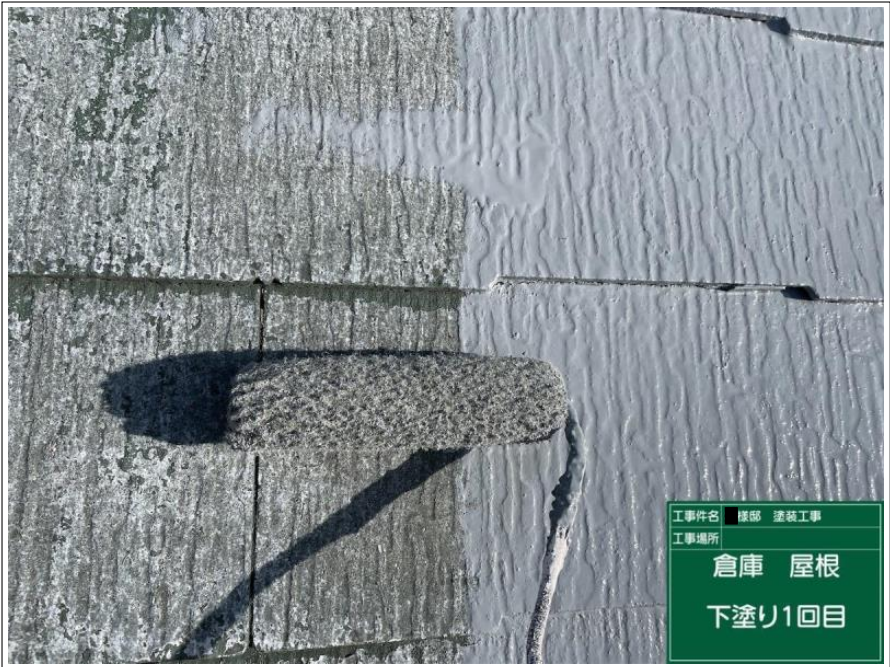
倉庫 屋根

施工中

下塗り 1 回目

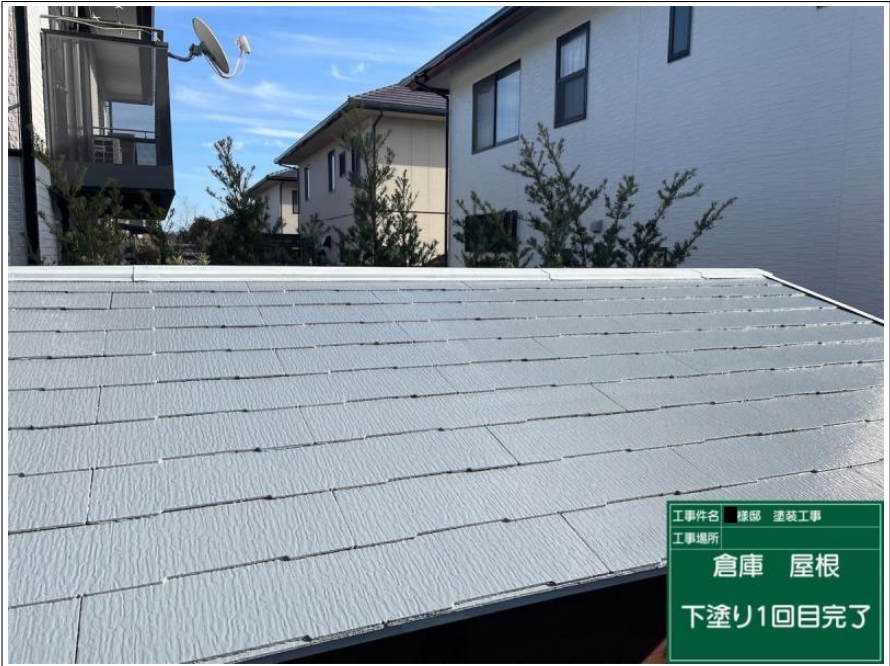
倉庫 屋根

完了

下塗り 1 回目

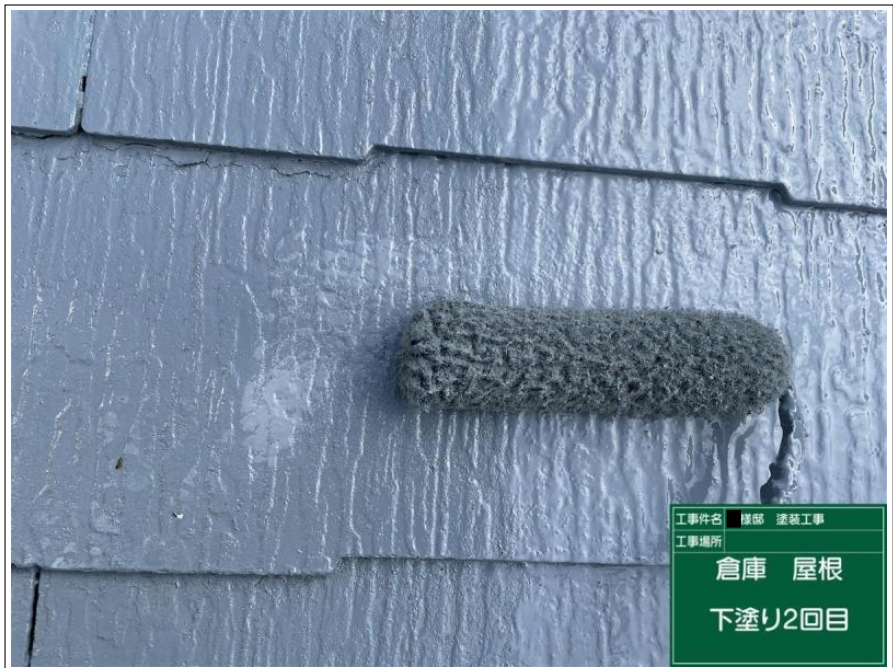
倉庫 屋根

施工中

下塗り 2回目

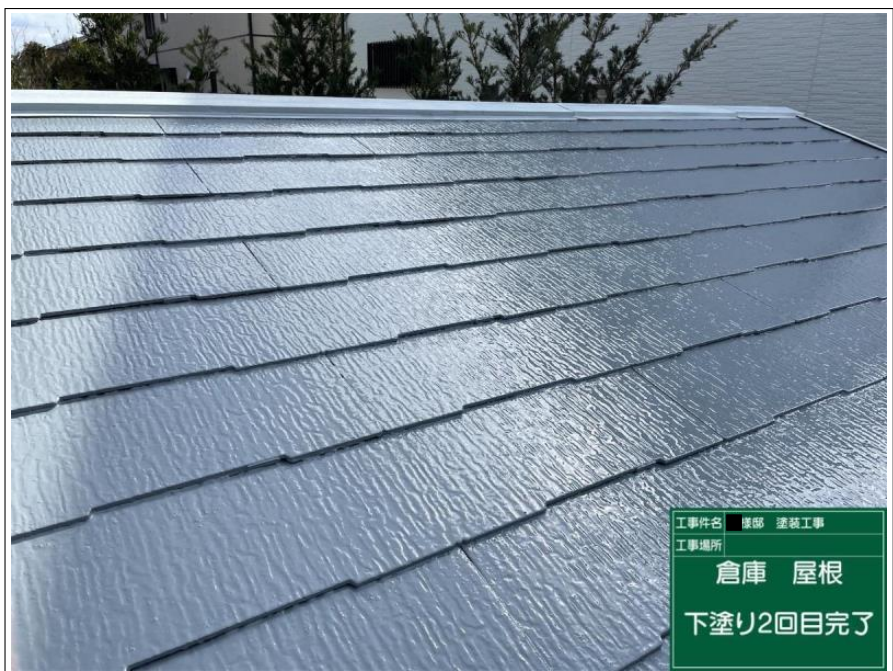
倉庫 屋根

完了

下塗り 2回目

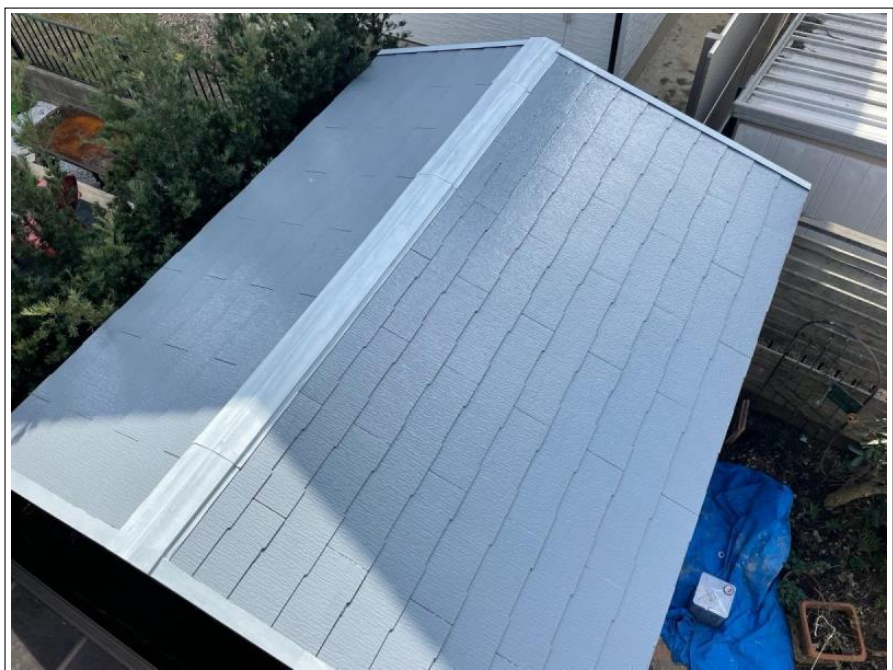
倉庫 屋根

完了

下塗り 2回目

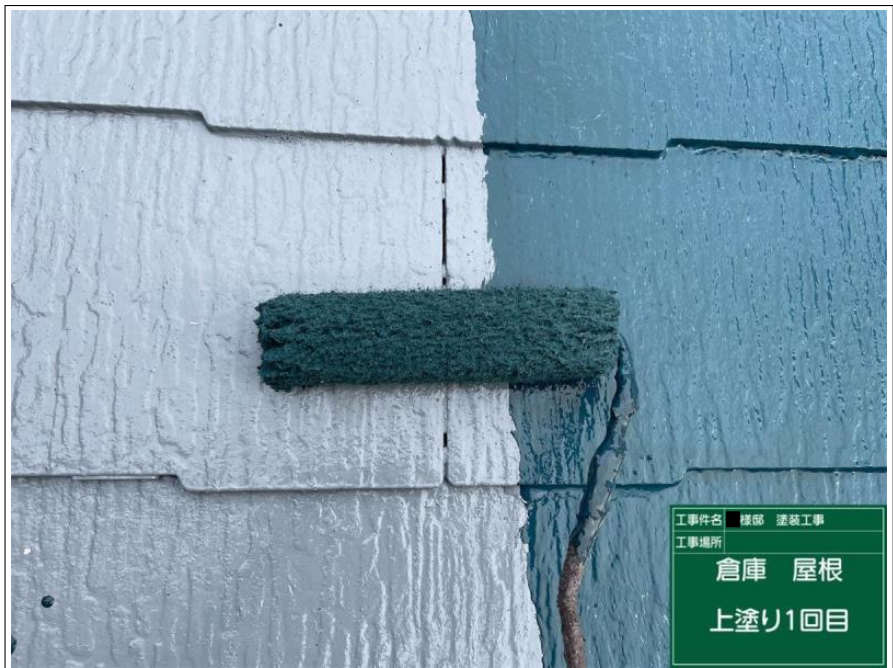
倉庫 屋根

施工中

上塗り 1 回目

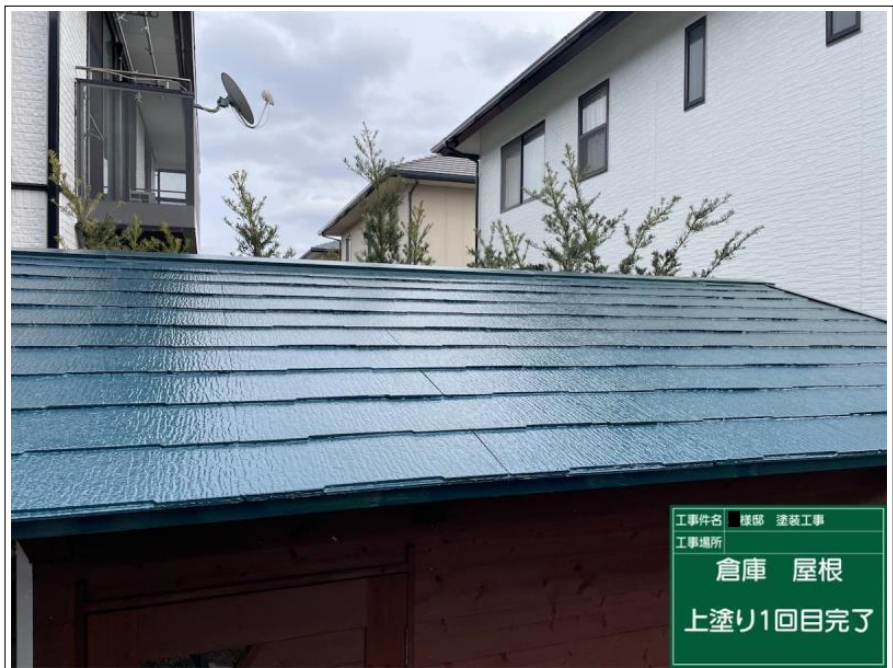
倉庫 屋根

完了

上塗り 1 回目

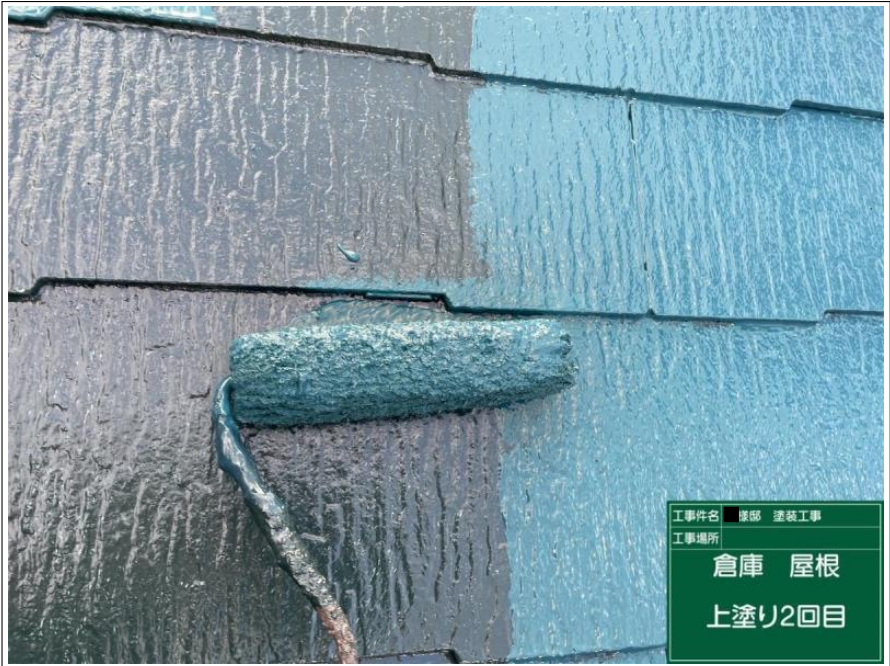
倉庫 屋根

施工中

上塗り 2回目

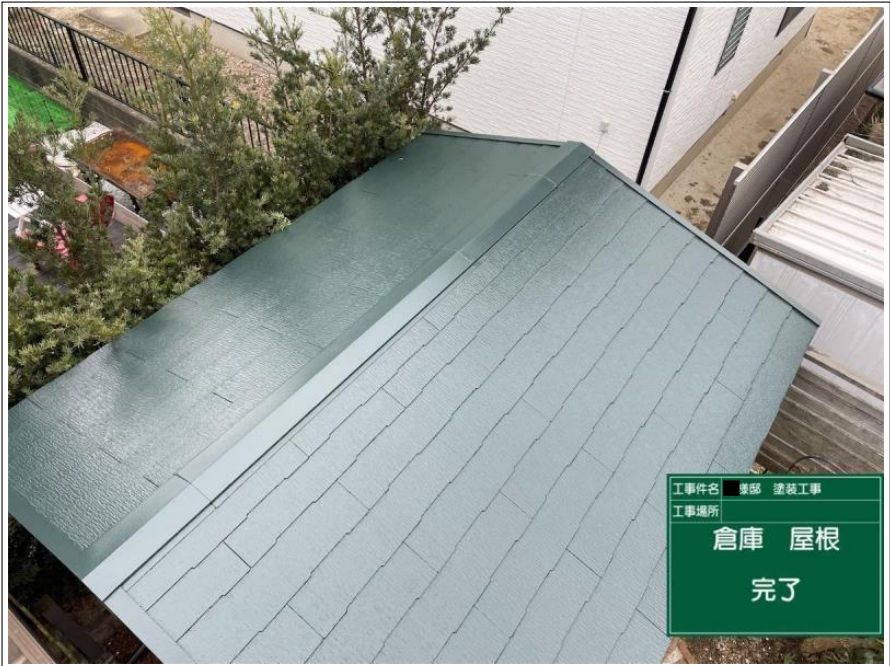
倉庫 屋根

施工完了

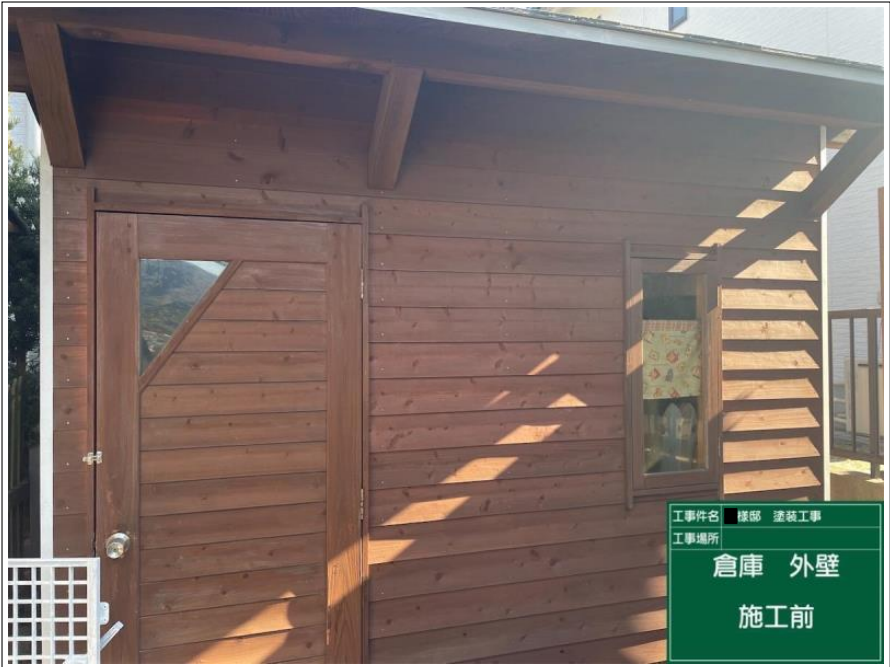
倉庫 外壁

施工前

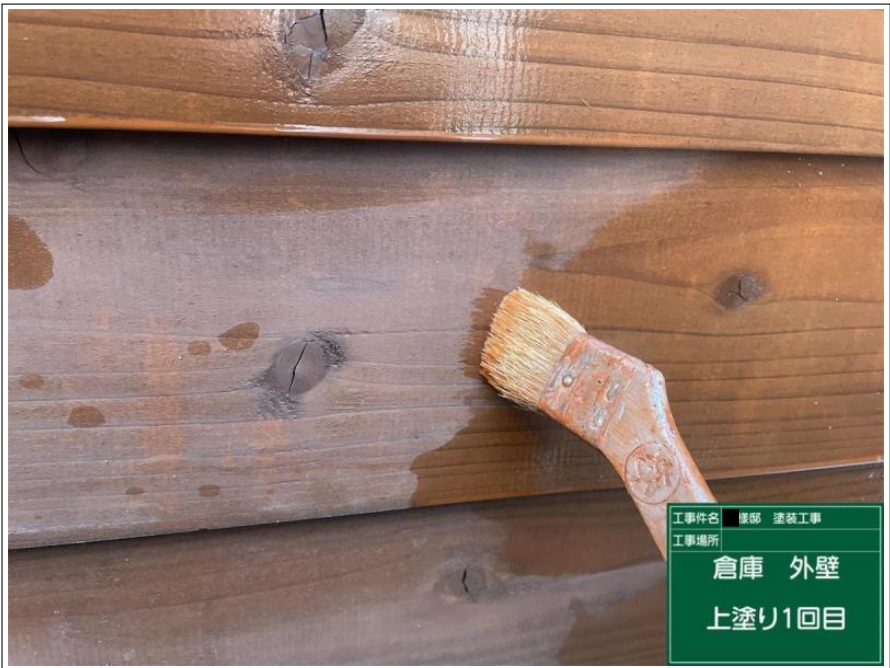
倉庫 外壁

施工中

上塗り 1 回目

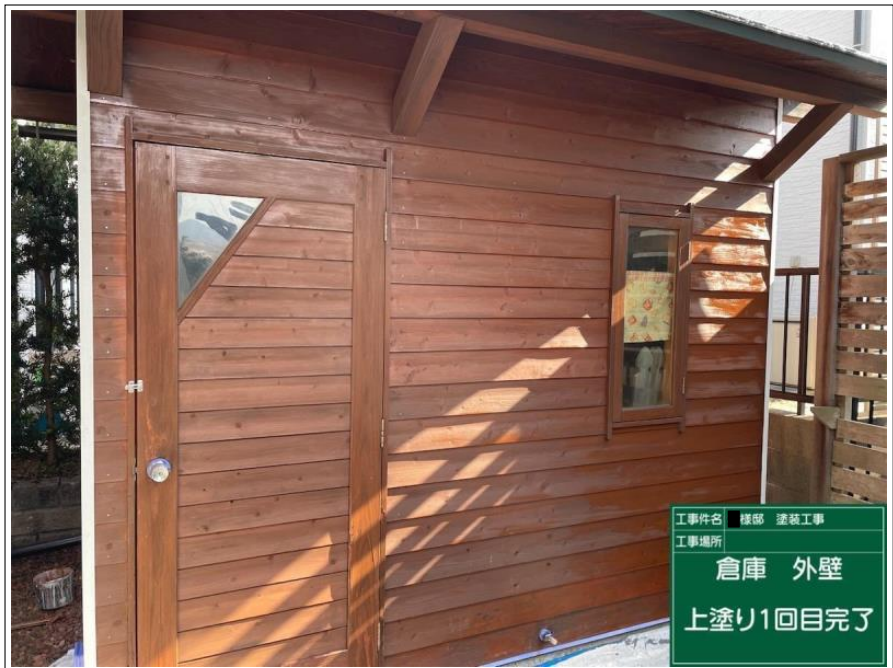
倉庫 外壁

完了

上塗り 1 回目

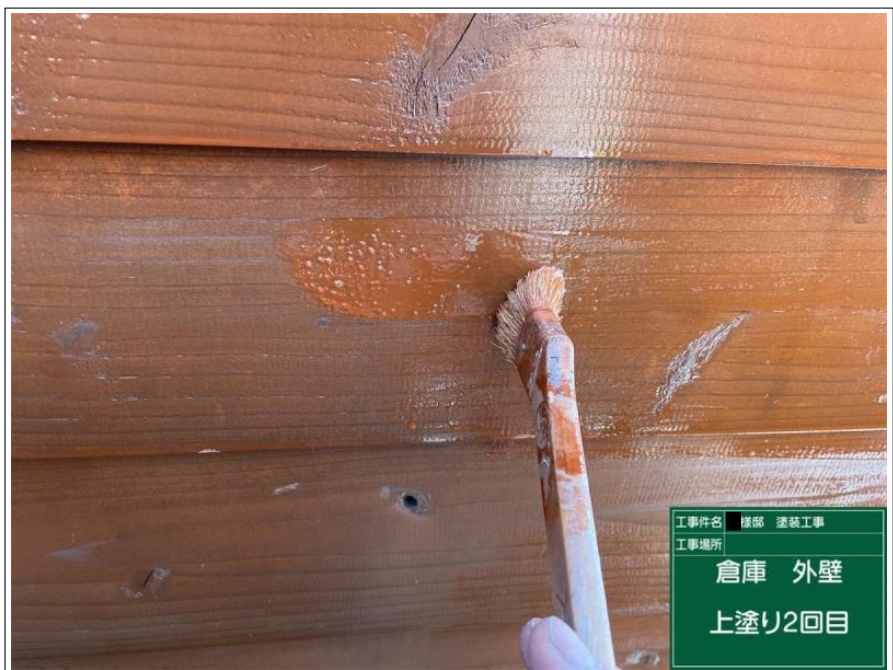
倉庫 外壁

施工中

上塗り 2 回目

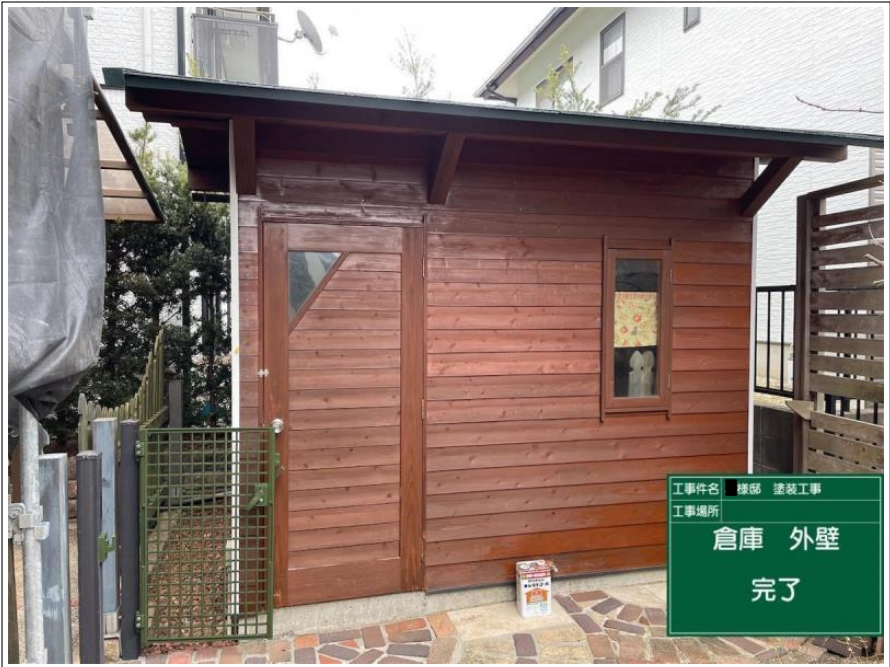
倉庫 外壁

施工完了

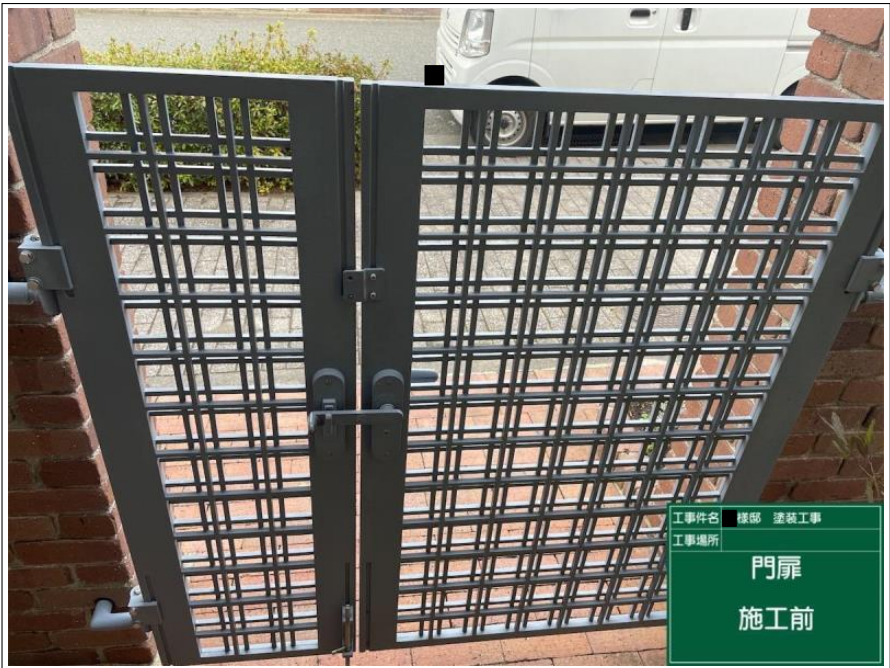
門扉

施工前

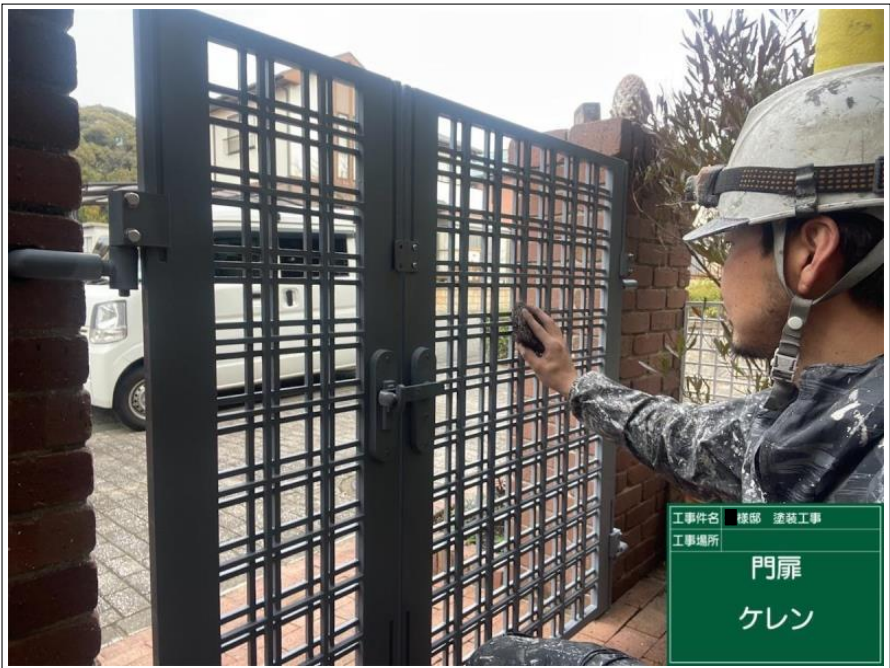
門扉

下地処理

ケレン中

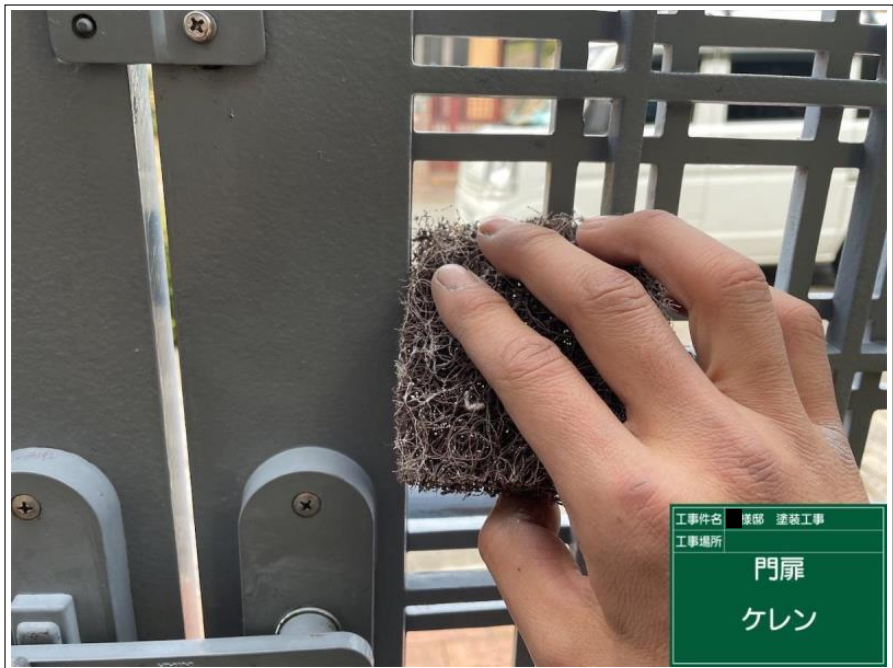
門扉

下地処理

ケレン中

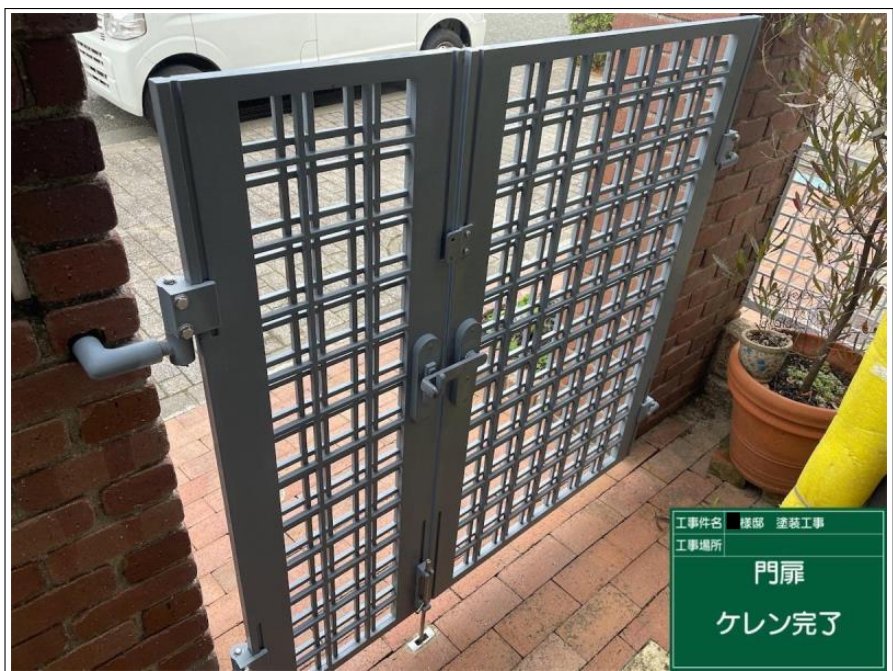
門扉

下地処理

ケレン完了

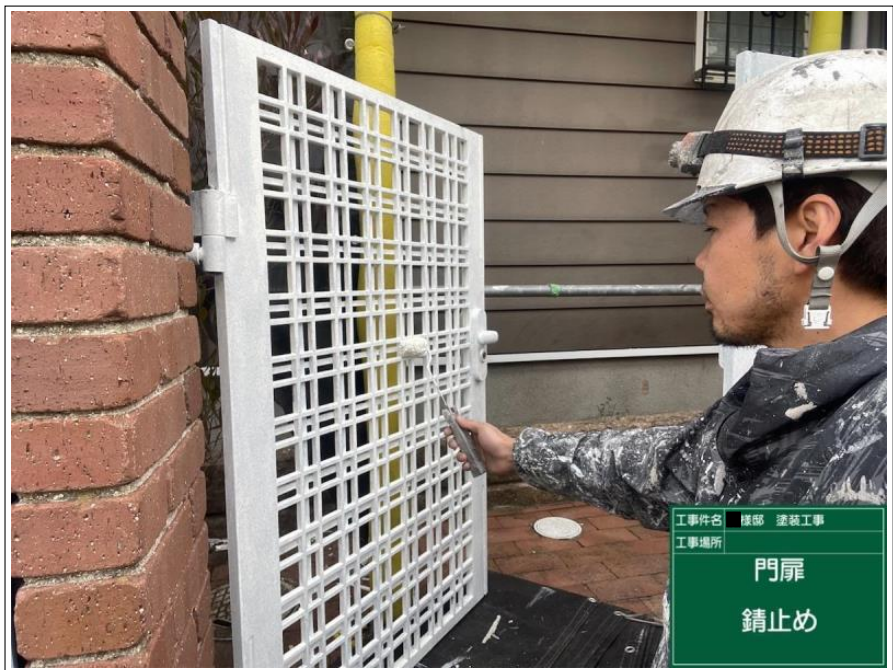
門扉

下地処理

錆止め塗布

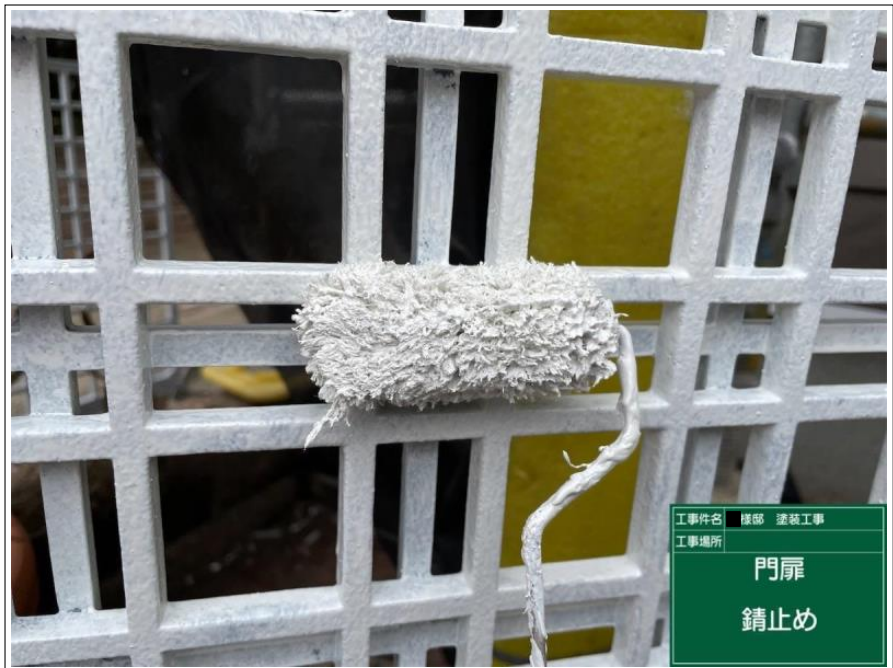
門扉

下地処理

錆止め塗布

施工中

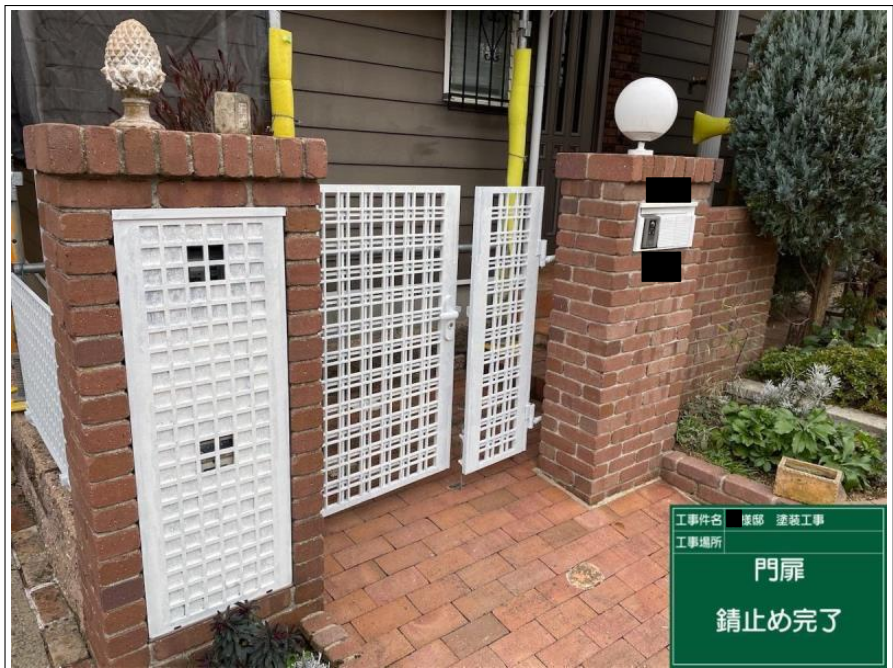
門扉

下地処理

錆止め塗布

完了

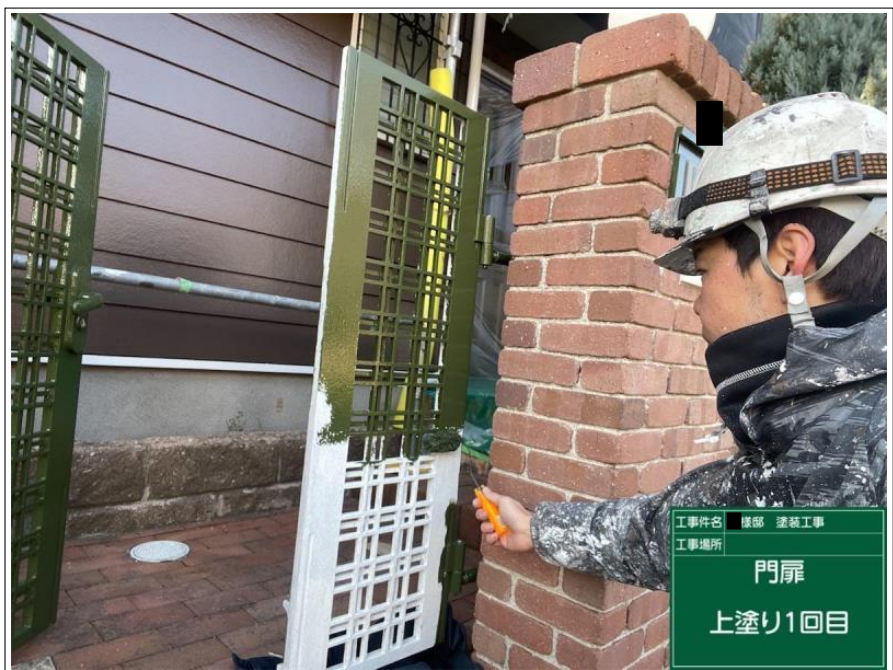
門扉

上塗り 1 回目

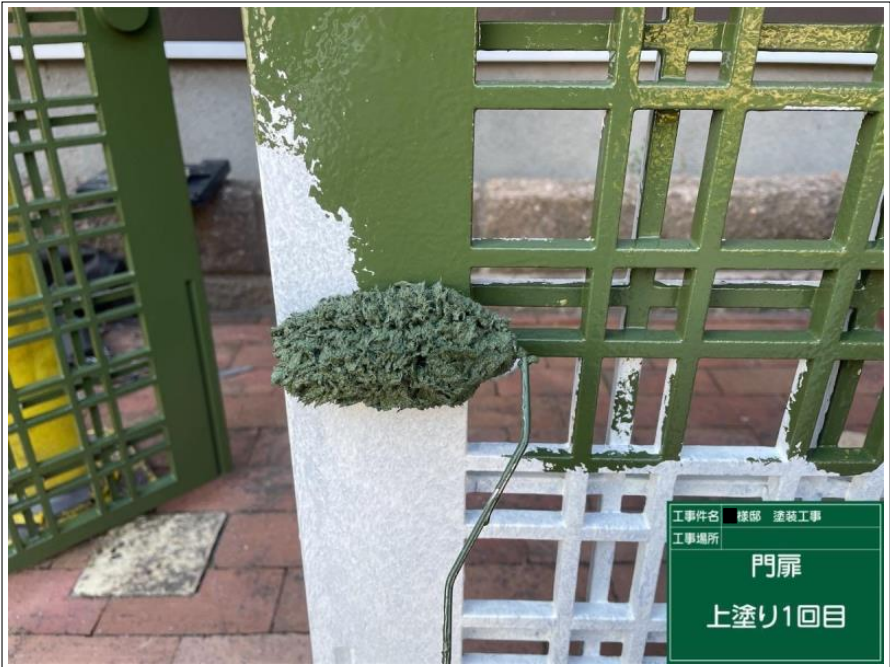
門扉

上塗り 1 回目

施工中

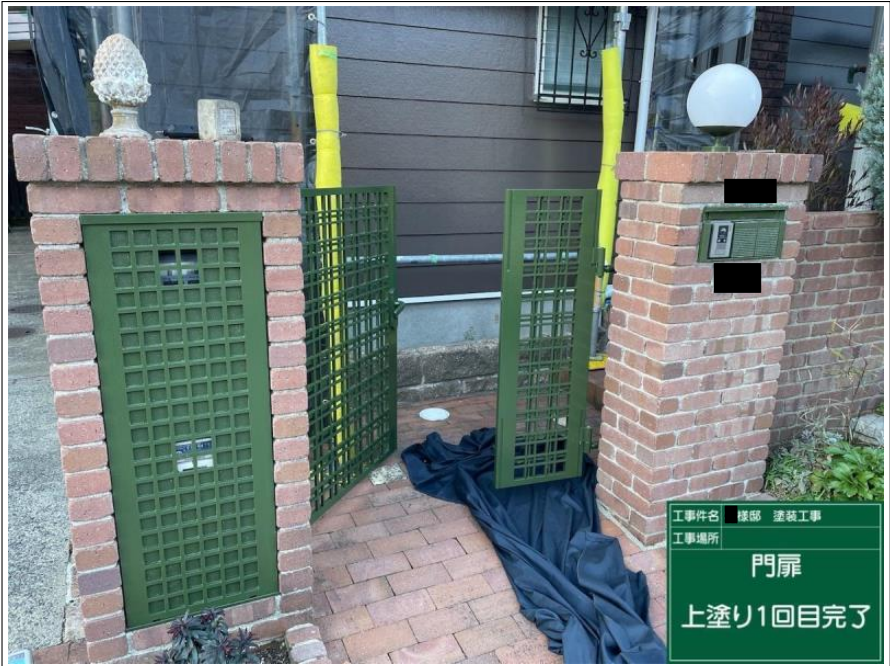
門扉

上塗り 1 回目

完了

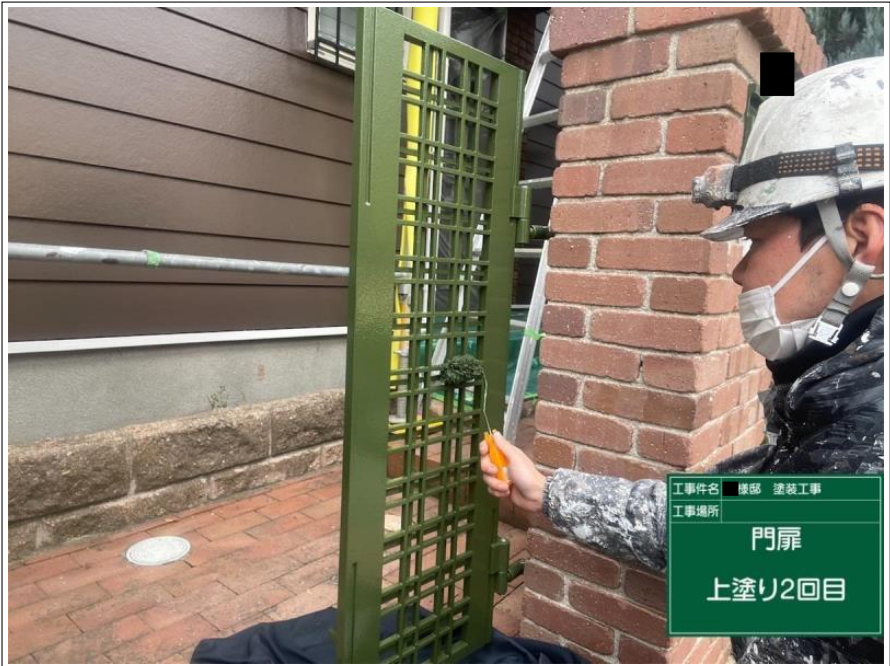
門扉

上塗り 2 回目

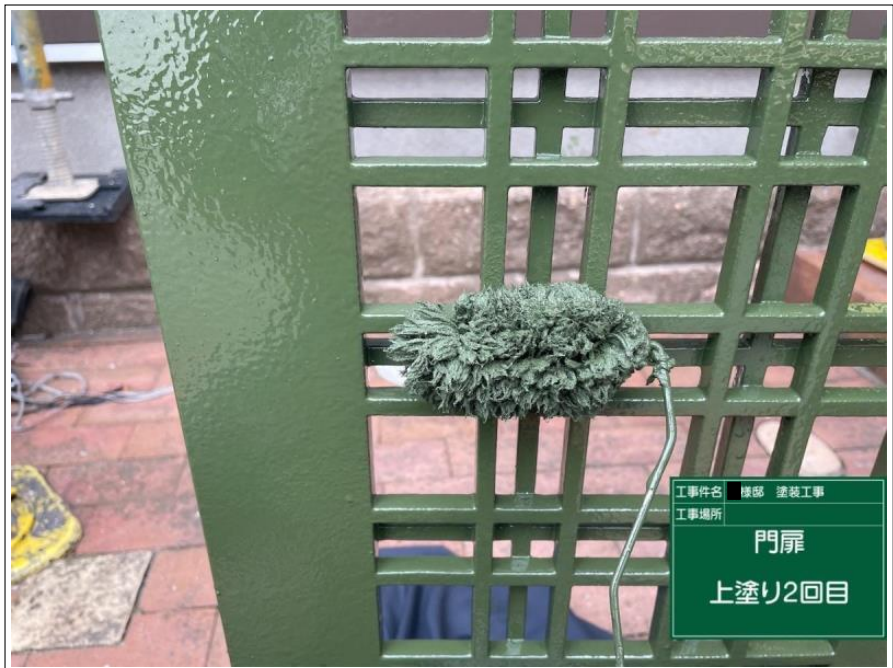
門扉

上塗り 2 回目

施工中

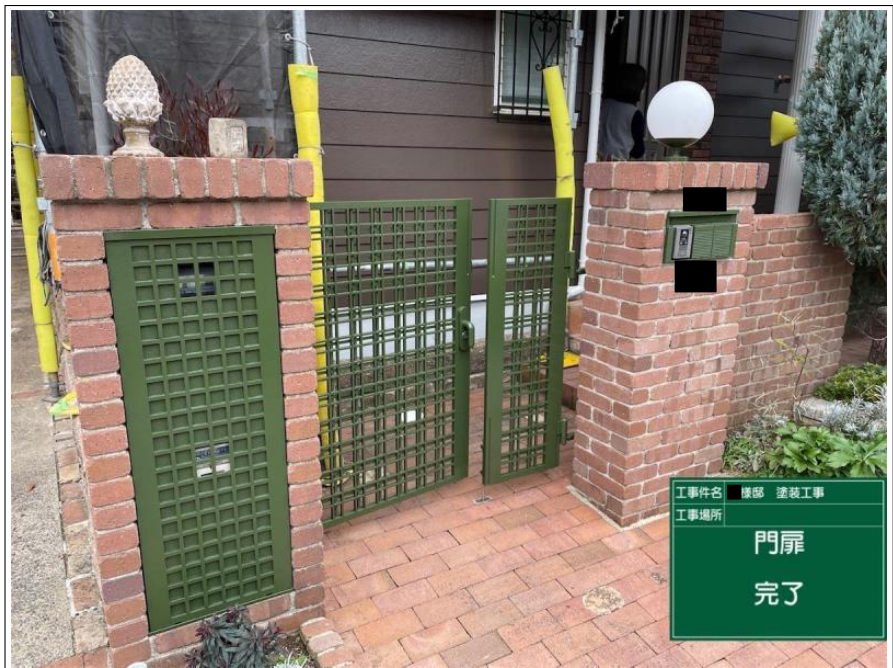
門扉

施工完了

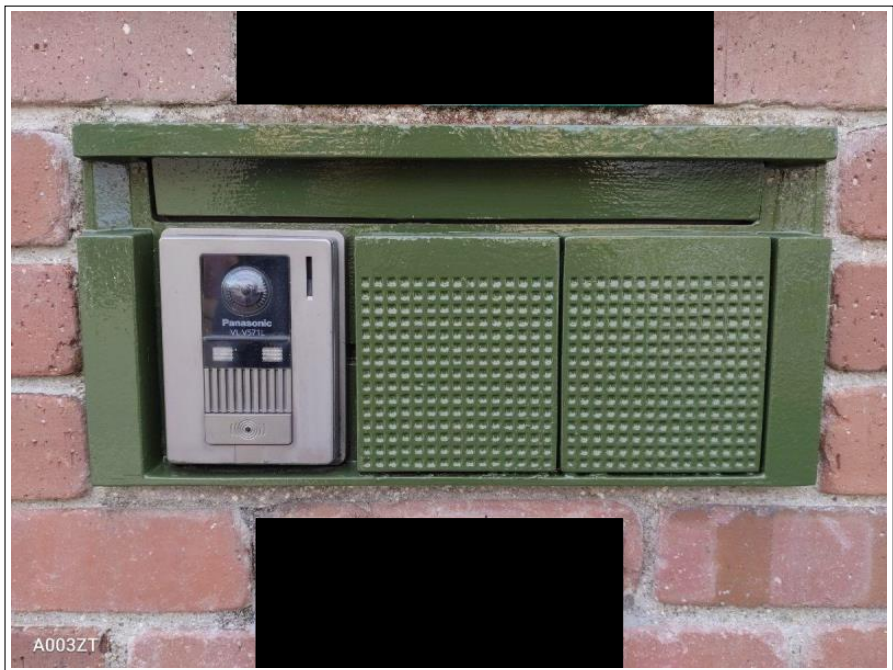
郵便ポスト

施工完了

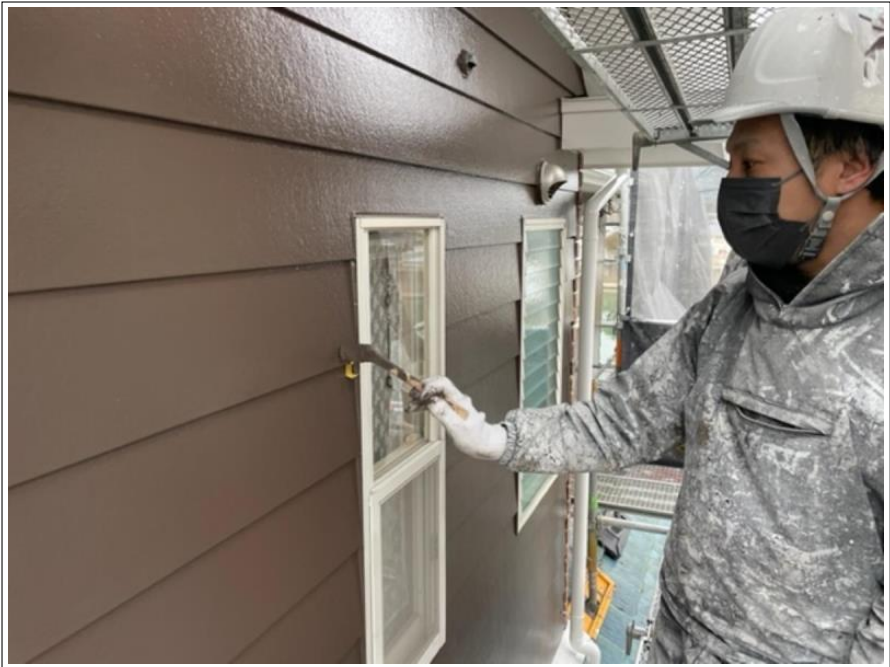
足場解体前検査

手直し中

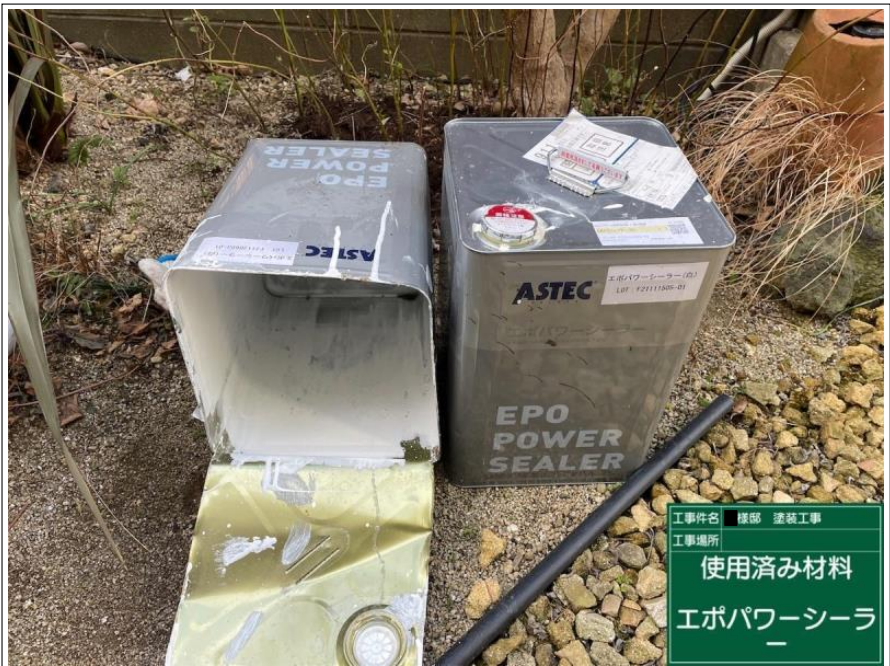
外壁 下塗材

エポパワーシーラー

色：白

空缶、使用済み写真

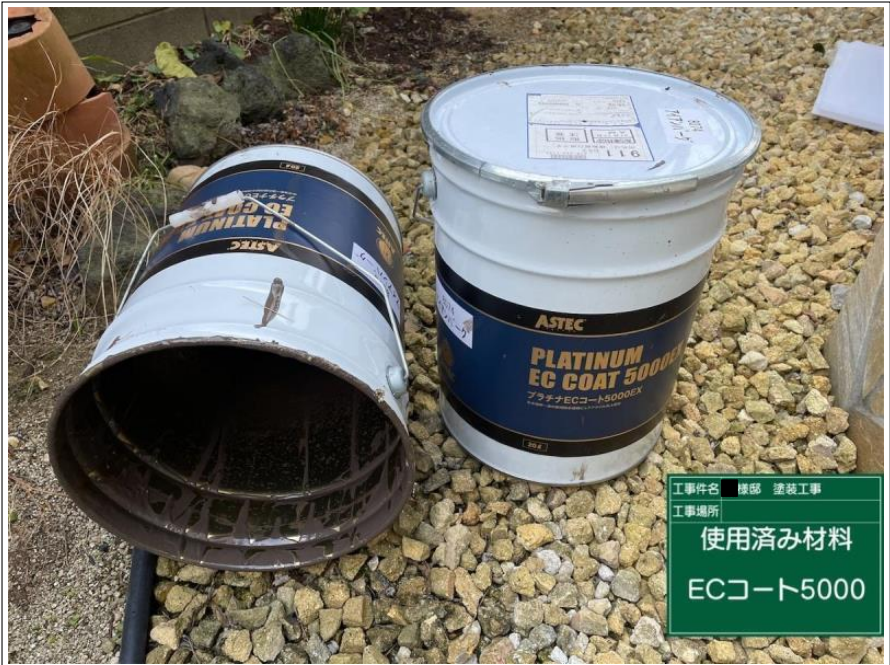
外壁 上塗材

プラチナECコート5000 EX

色：アイアンバーグ

空缶，使用済み写真

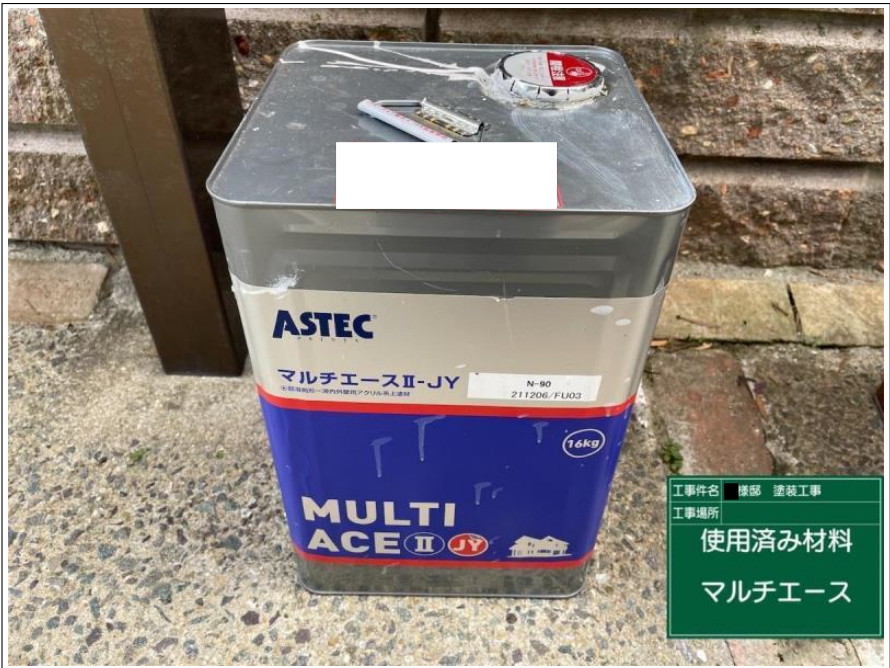
軒天 塗材

マルチエースⅡ-J Y

色：N-90

使用済み写真

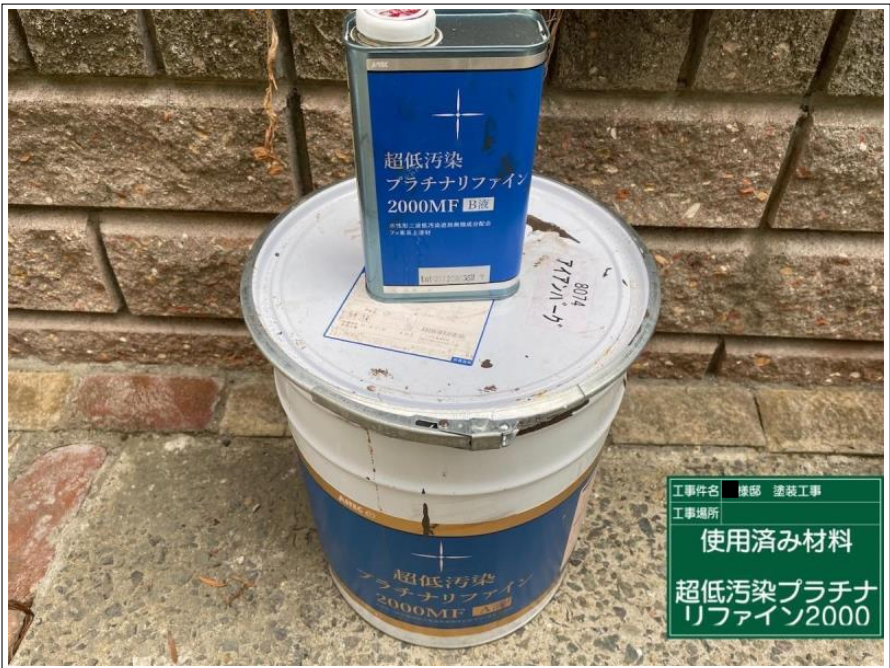
軒天 塗材

超低汚染プラチナリファイン2000M

F

色：アイアンバーグ

使用済み写真

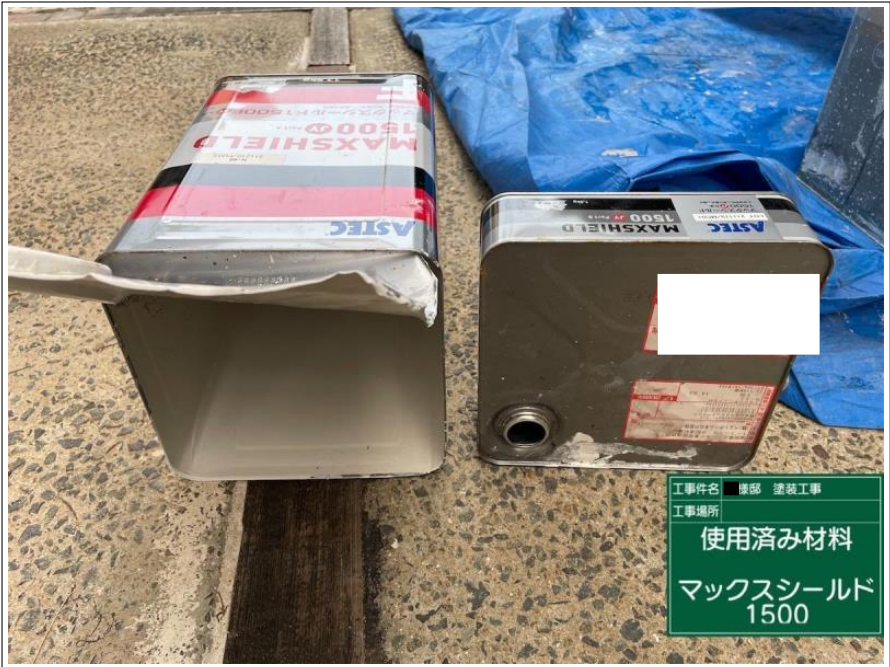
付帯 塗材

マックスシールド1500 F-J Y

色 : N-90

空缶写真

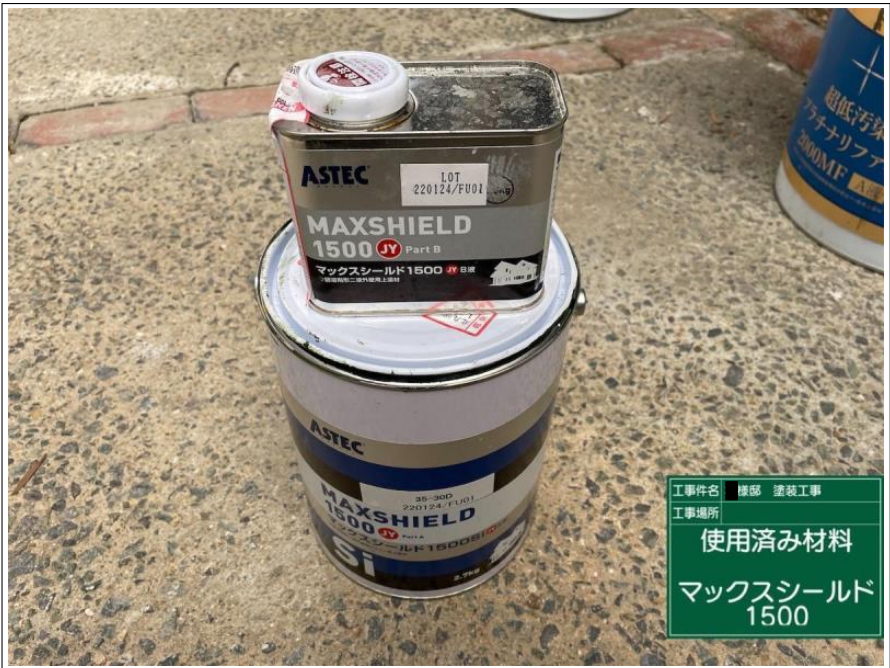
付帯 塗材

マックスシールド1500 S i-J Y

色 : 35-30 D

使用済み写真

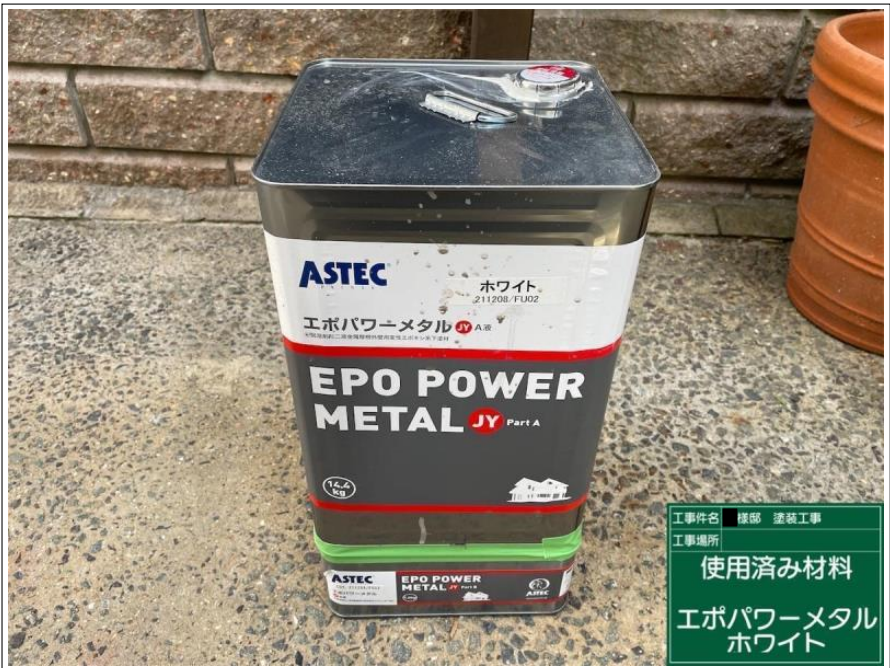
鉄部 錆止め材

エポパワーメタル J Y

色 : ホワイト

使用済み写真

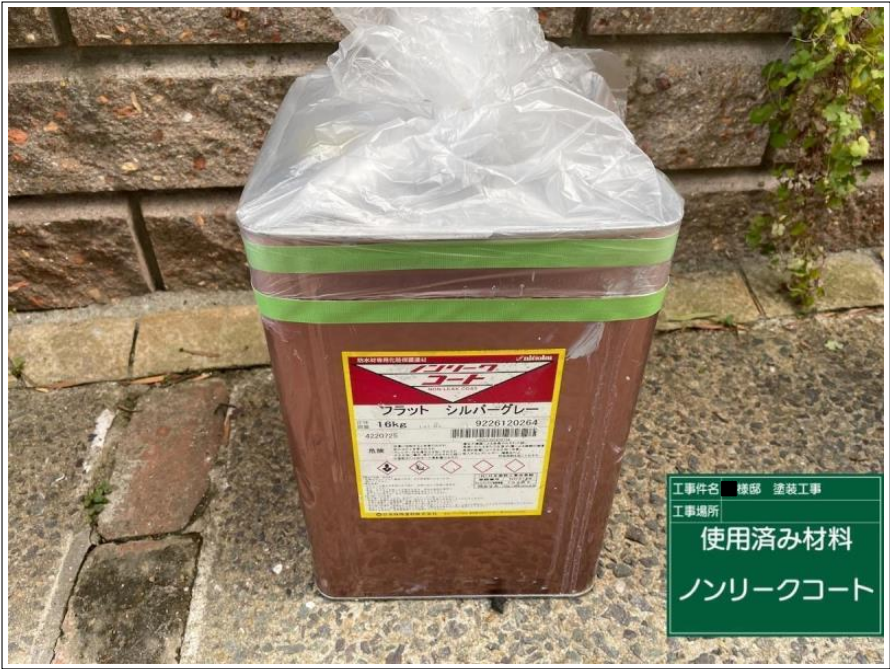
ベランダ床 塗材

ノンリークコート

色：シルバークレイ

使用済み写真
