# 工事写真報告書

工事箇所 外壁及び付帯 塗装工事

工事住所 遠賀郡 岡垣町 公園通り

工事施工者 ベストホーム株式会社

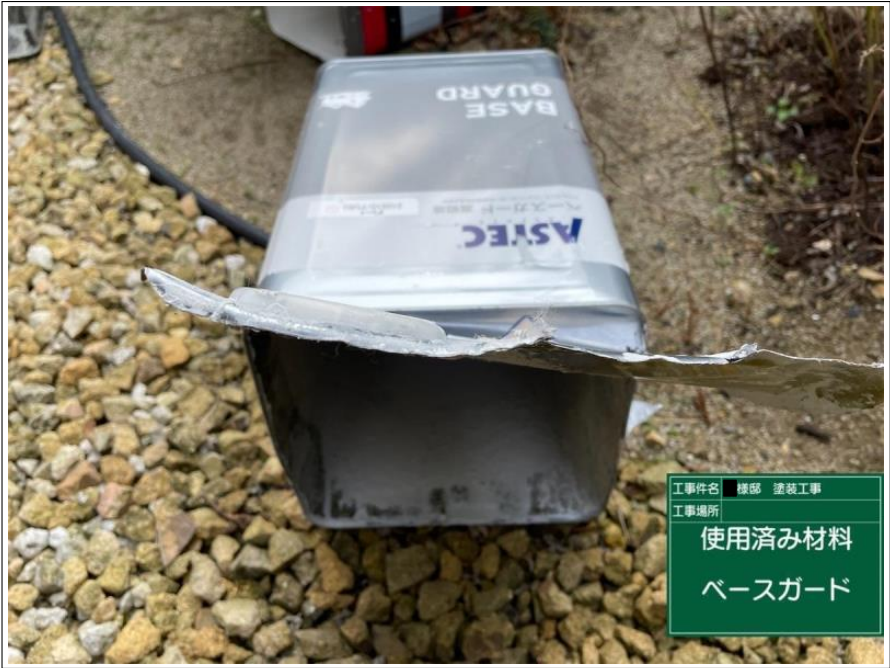
基礎 塗材

ベースガード

空缶写真

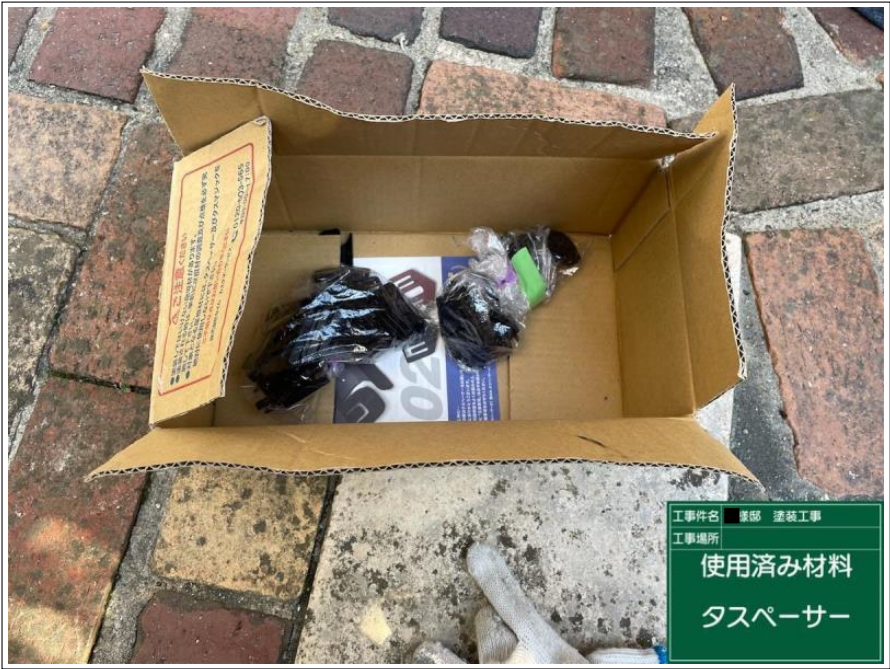
屋根 縁切り材

タスペーサー

使用済み写真

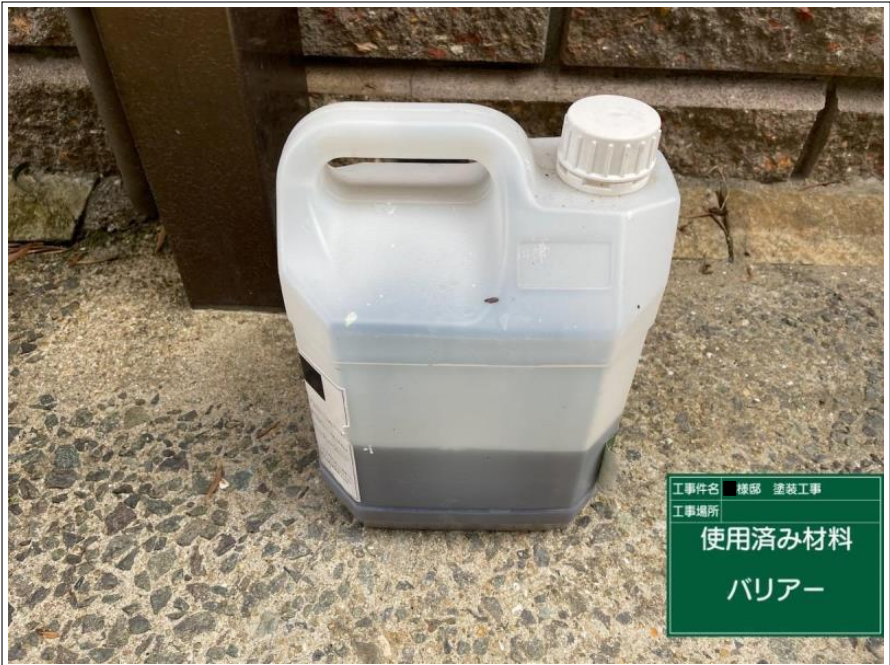
防カビ下塗材

バリアー

使用済み写真

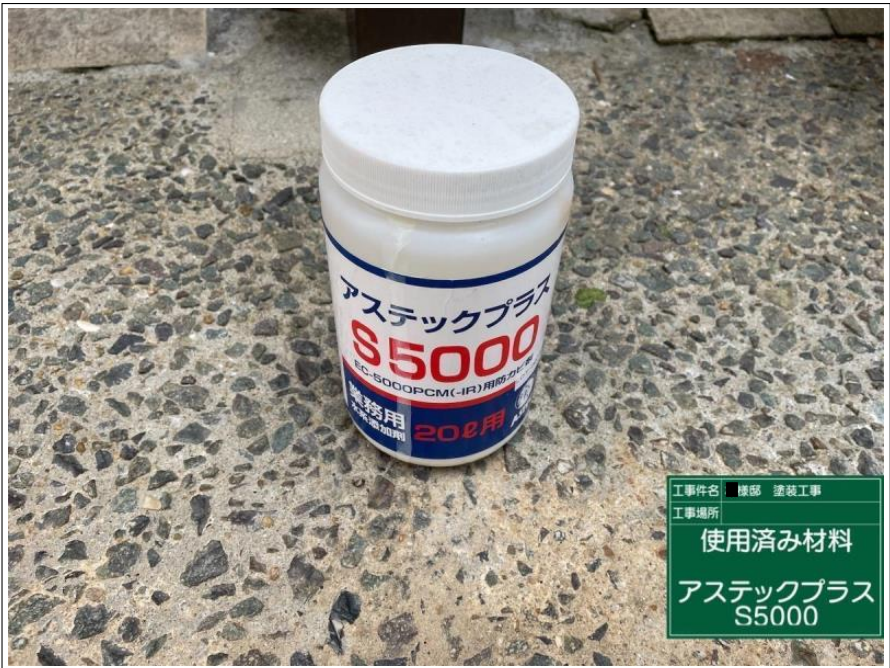
防カビ添加材

アステックプラス S5000

使用済み写真

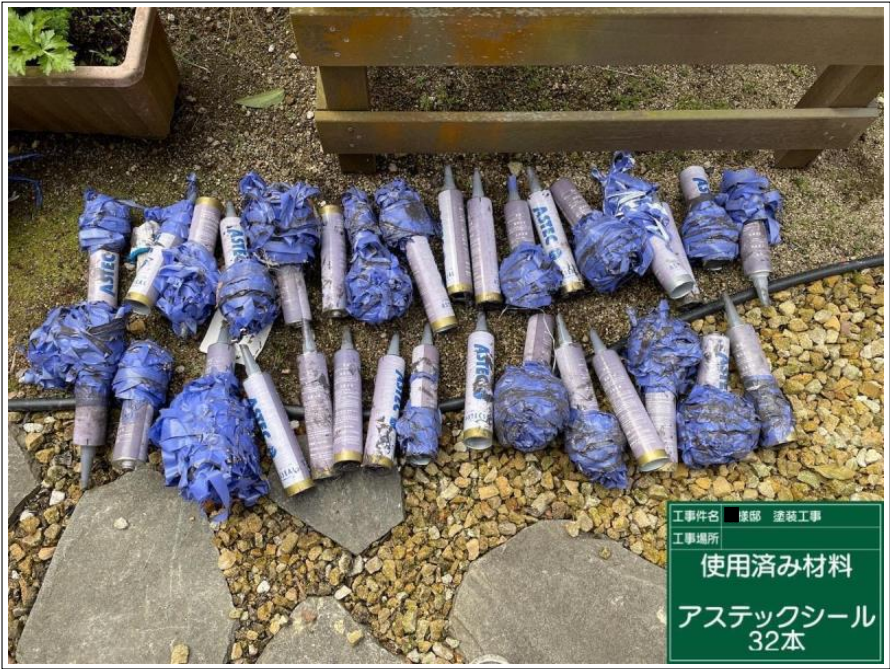
シーリング材

アステックシール高耐候4000

使用済み写真
