工事写真報告書

工事名 I 様邸

工事箇所 屋根・外壁塗装工事一式

工事施工者 ベストホーム株式会社

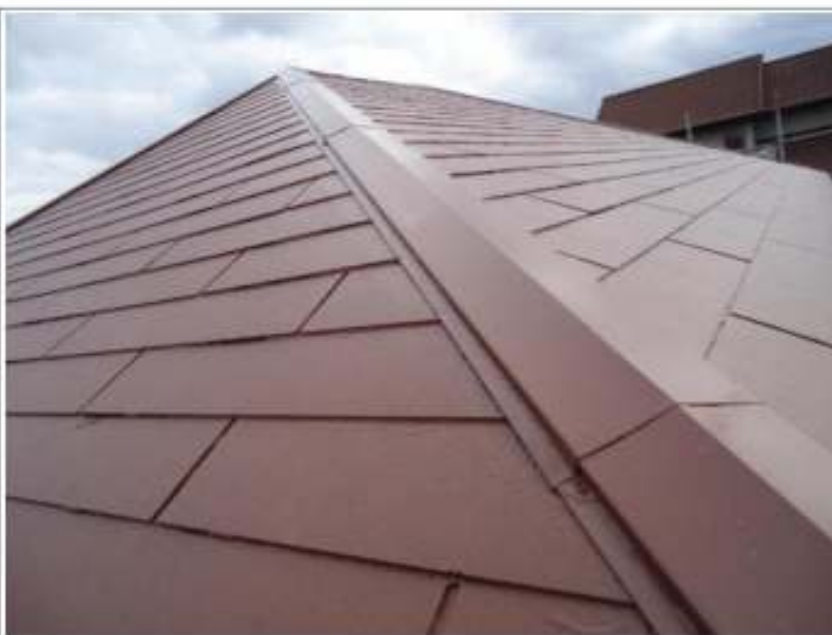
屋根塗装中塗り施工完了

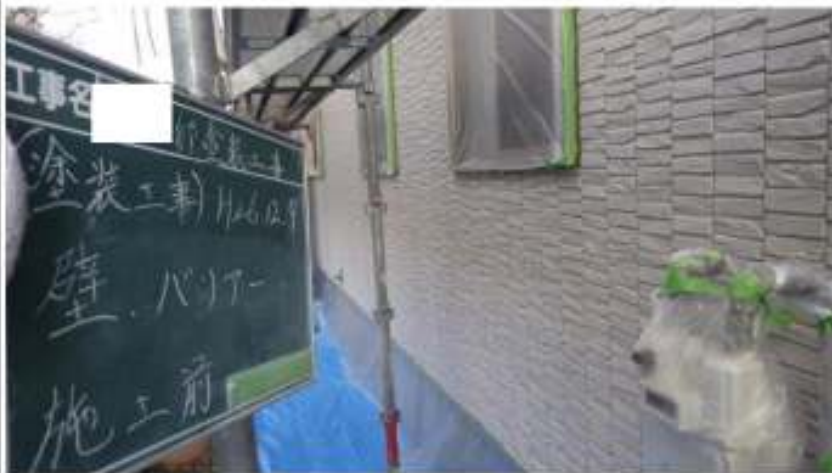
外壁バリアー施工前

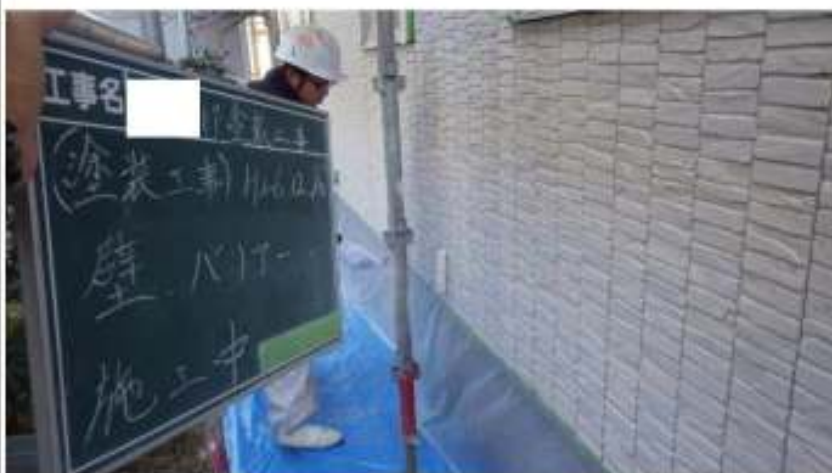
外壁バリアー施工中

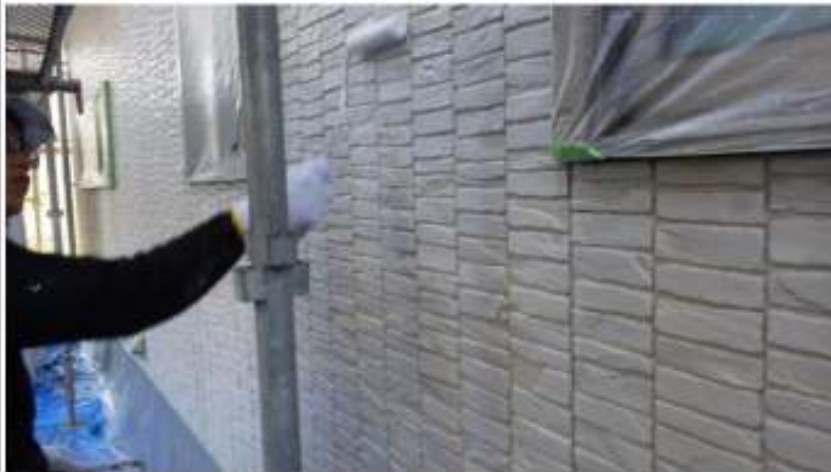
外壁バリアー施工中

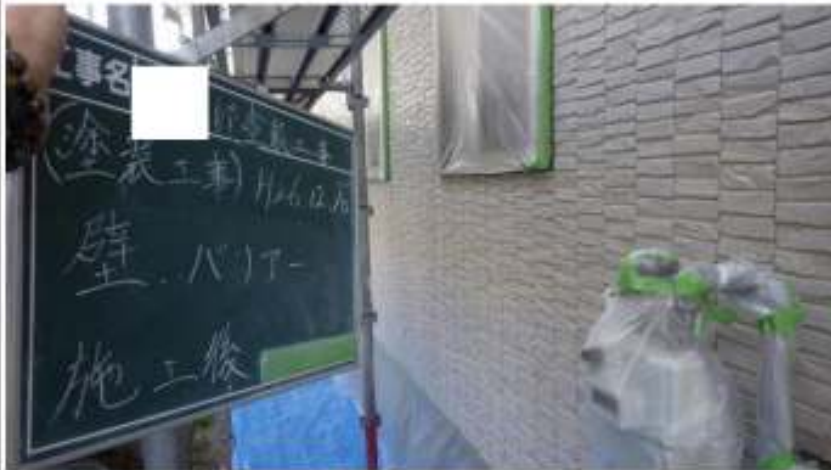
外壁バリアー施工完了

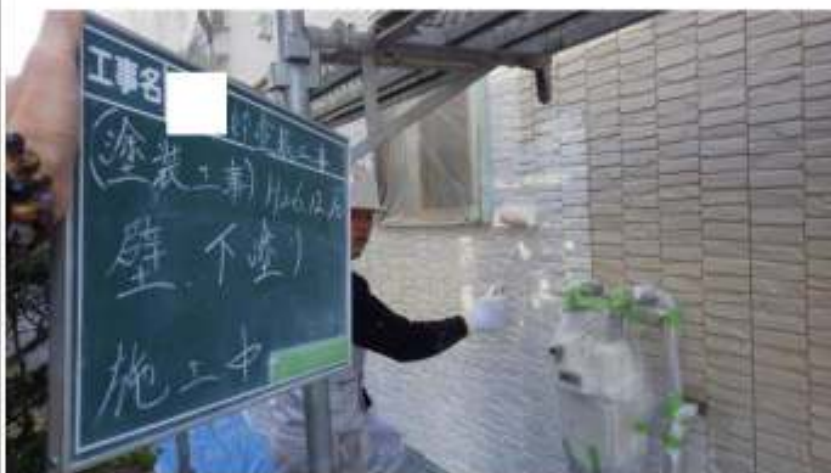
外壁塗装下塗り施工中

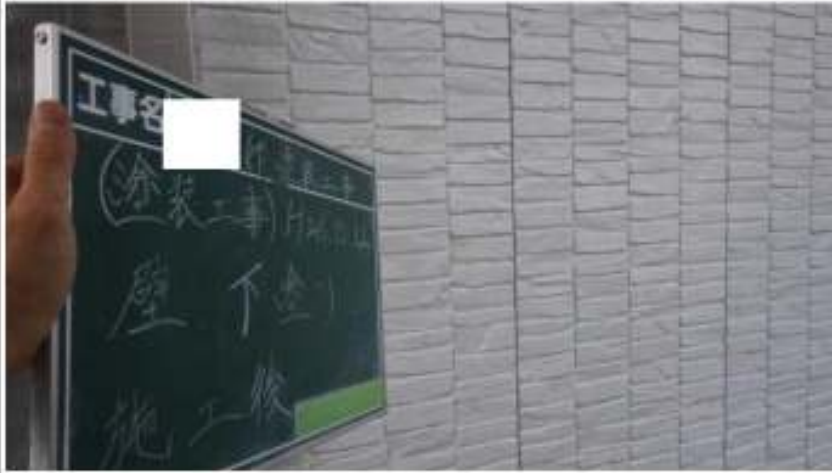
外壁塗装下塗り施工完了

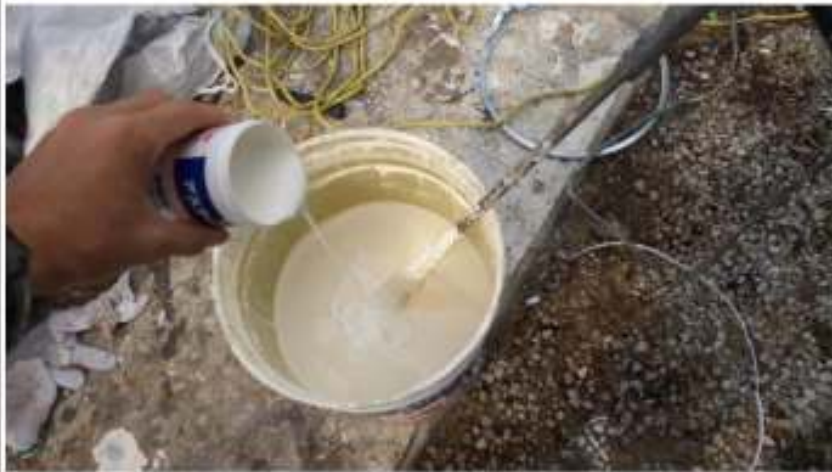
※防カビ添加剤

アステックプラスS混入

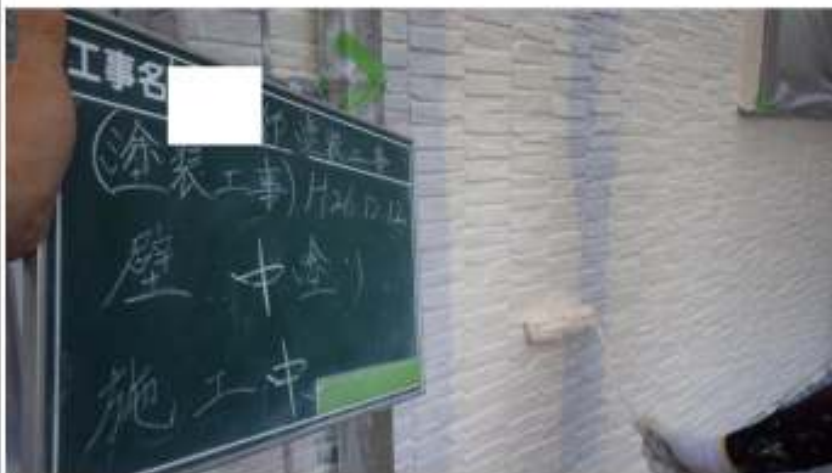
外壁塗装中塗り施工中

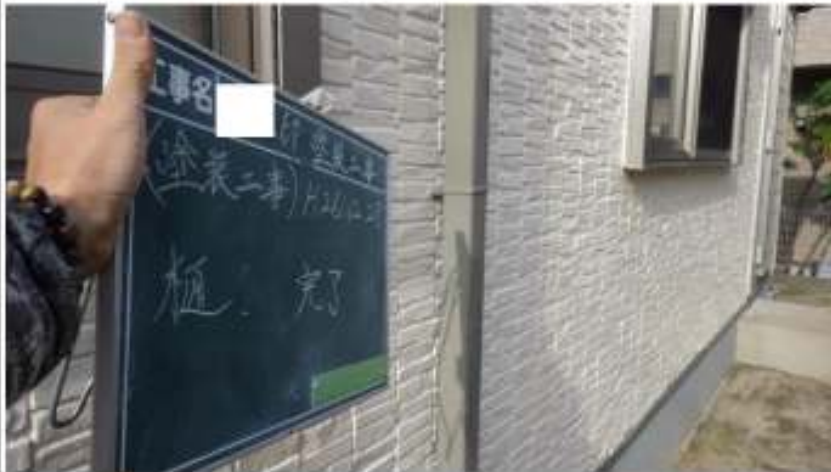
植塗装施工完了

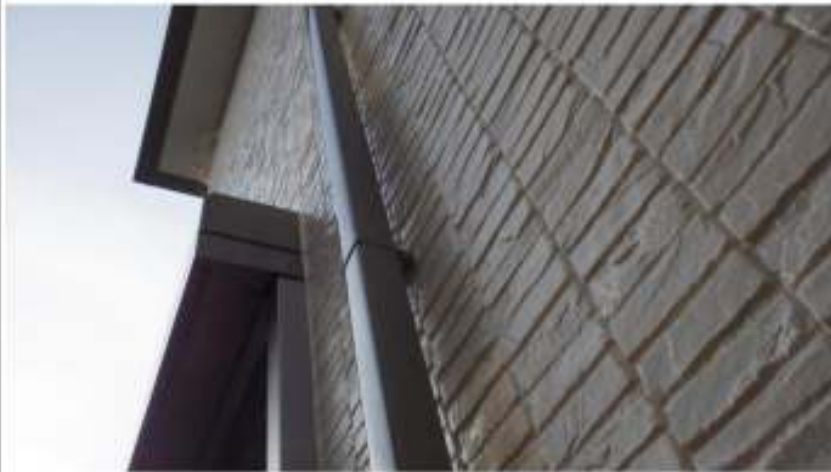
植塗装施工完了

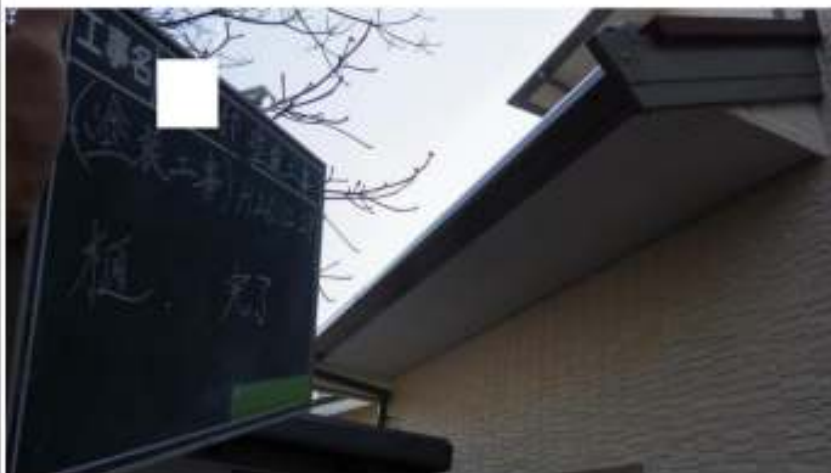
植塗装施工完了

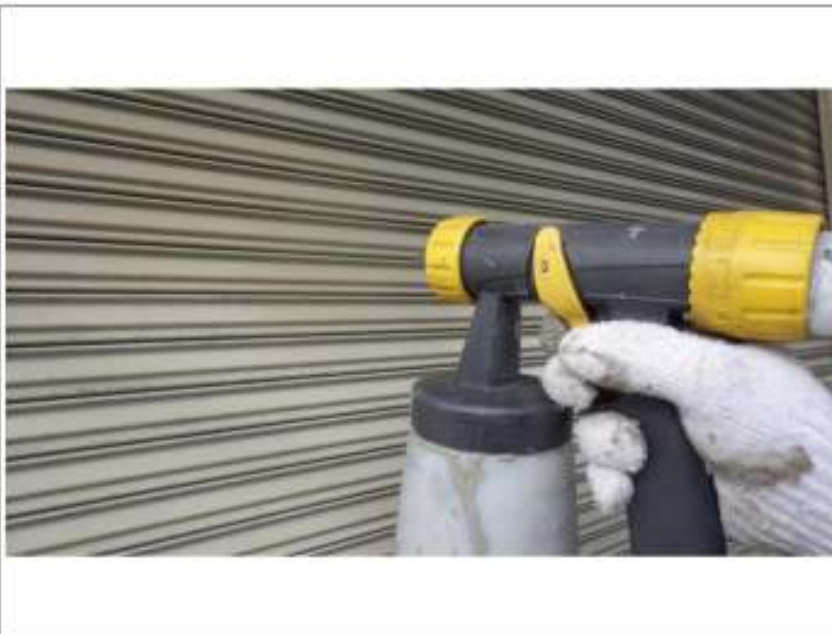
シャッター塗装上塗り施工中
