工事写真報告書

工事名 H様邸

工事箇所 屋根・外壁・その他塗装工事

工事施工者 ベストホーム株式会社

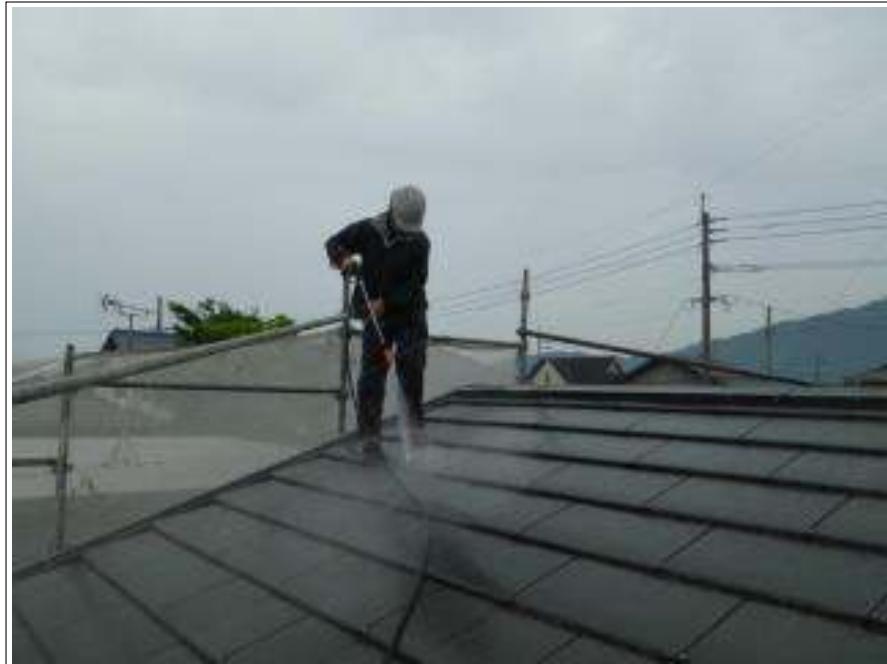
屋根高压洗净施工中

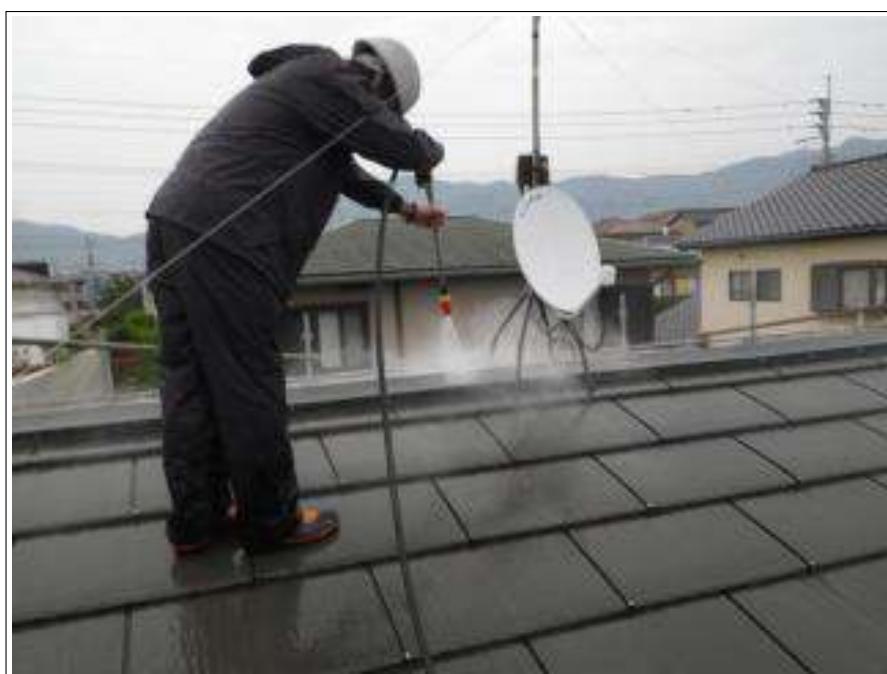
屋根高压洗净施工中

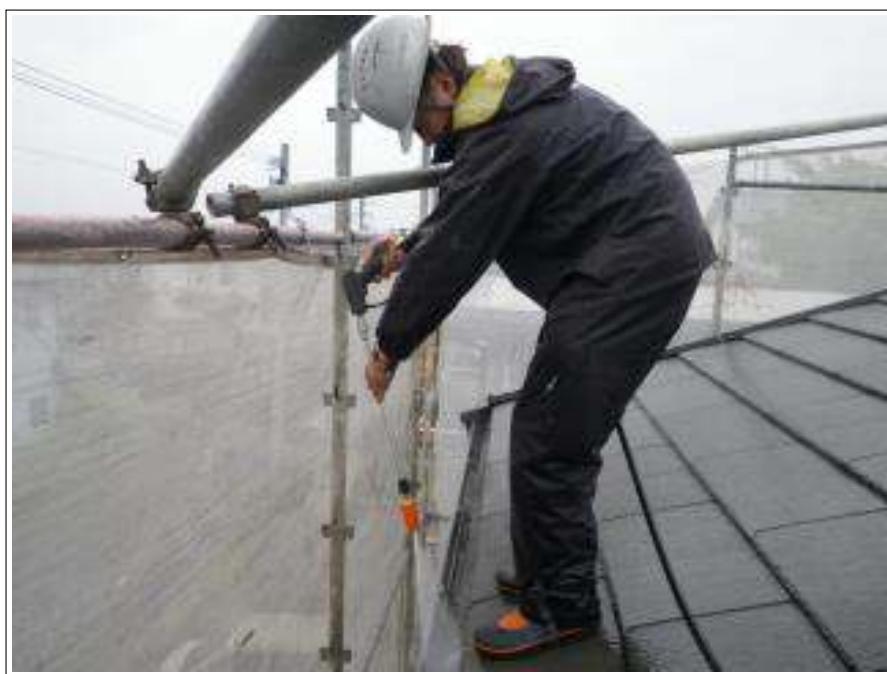
高压清洗施工中

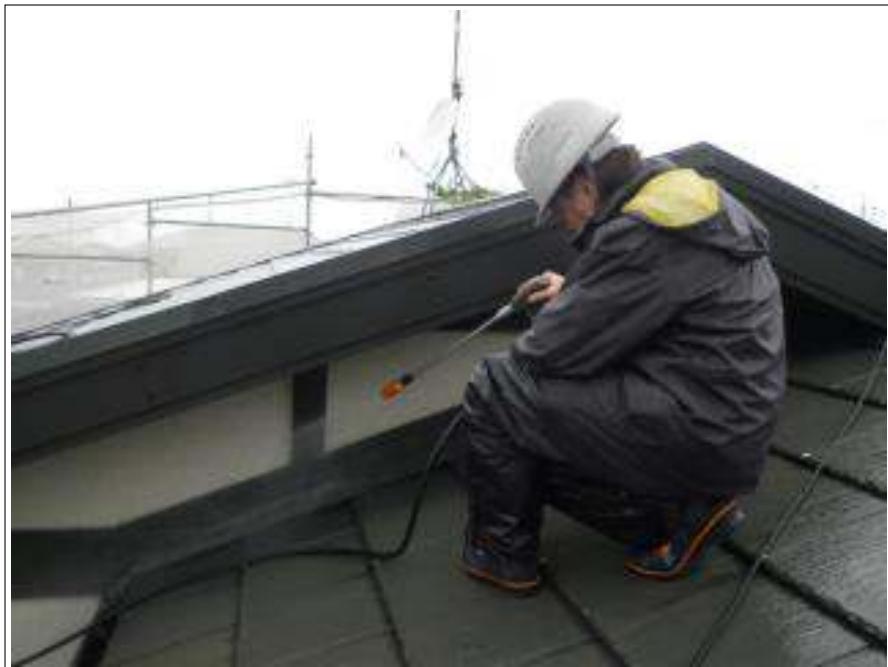
高压洗净施工中

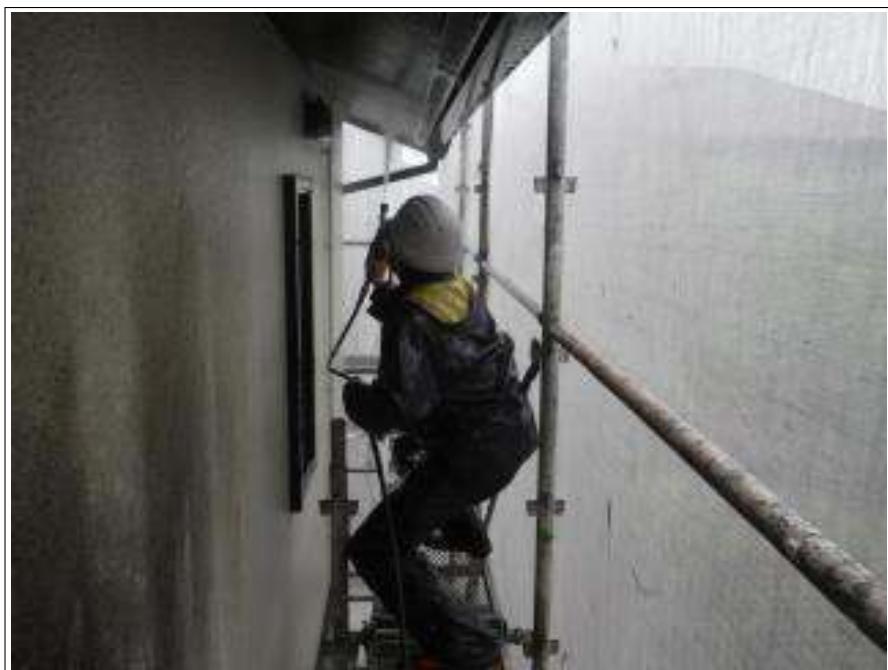
軒天高压洗净施工中

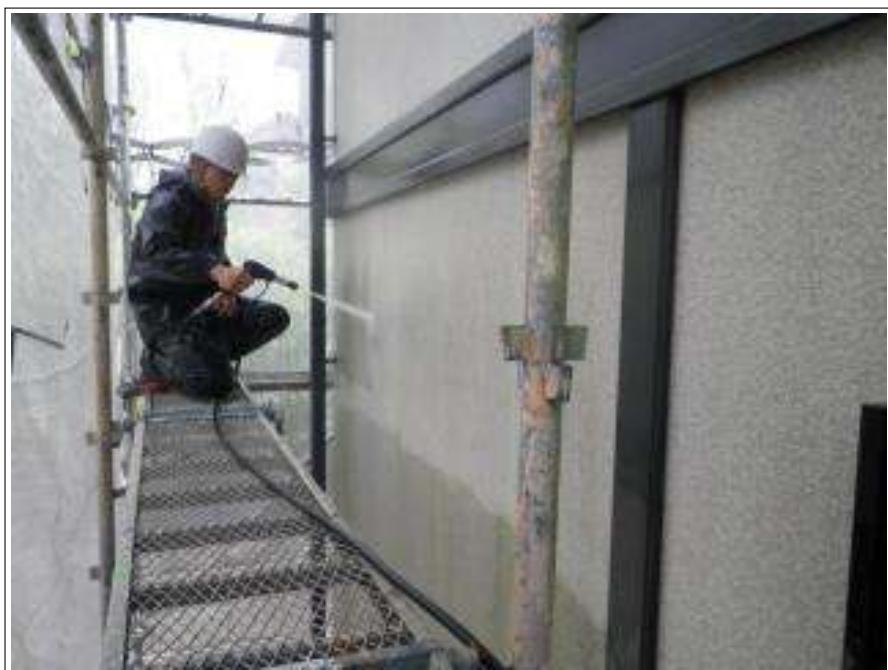
外壁高压洗净施工中

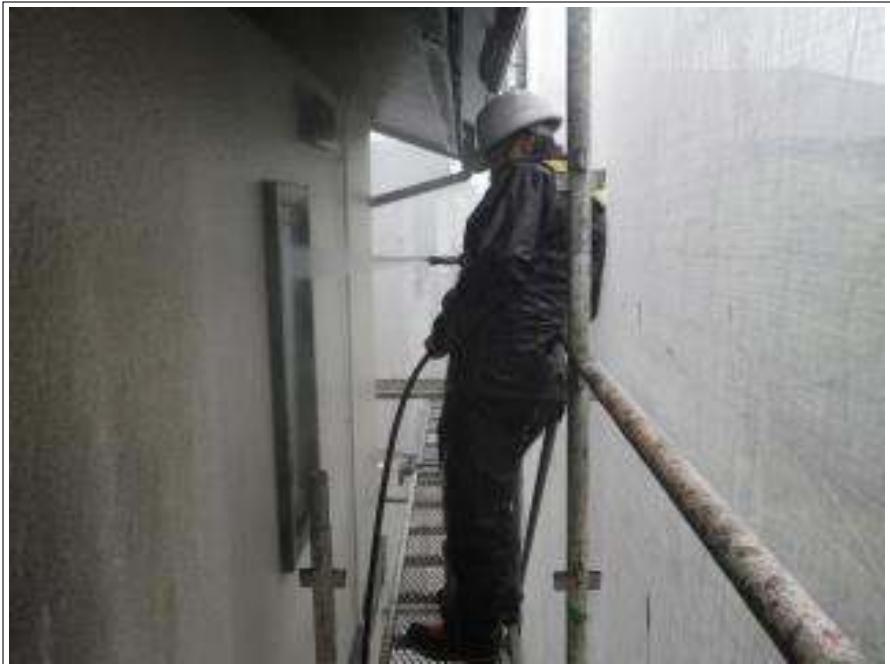
窗高压洗净施工中

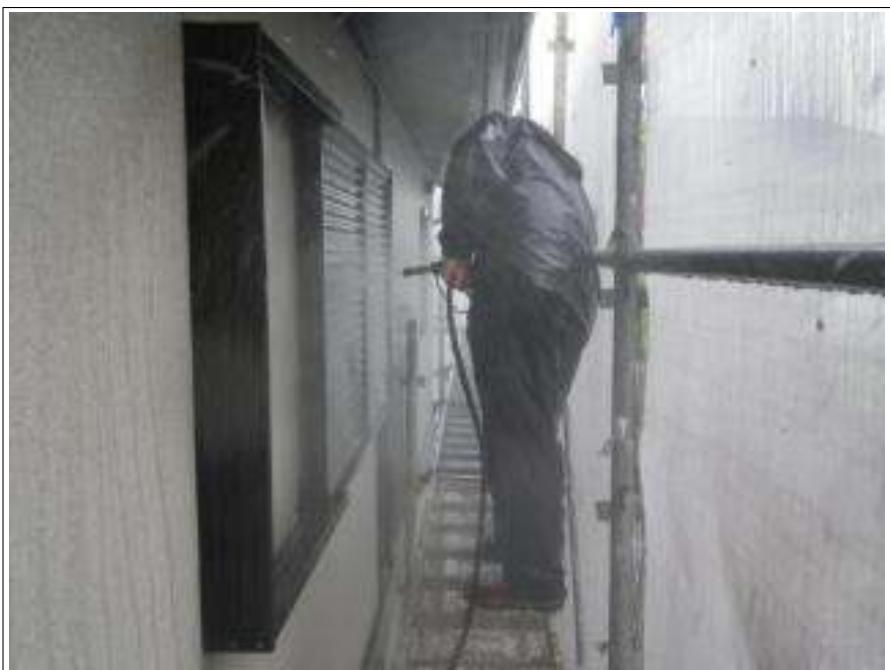
雨戸高圧洗浄施工中

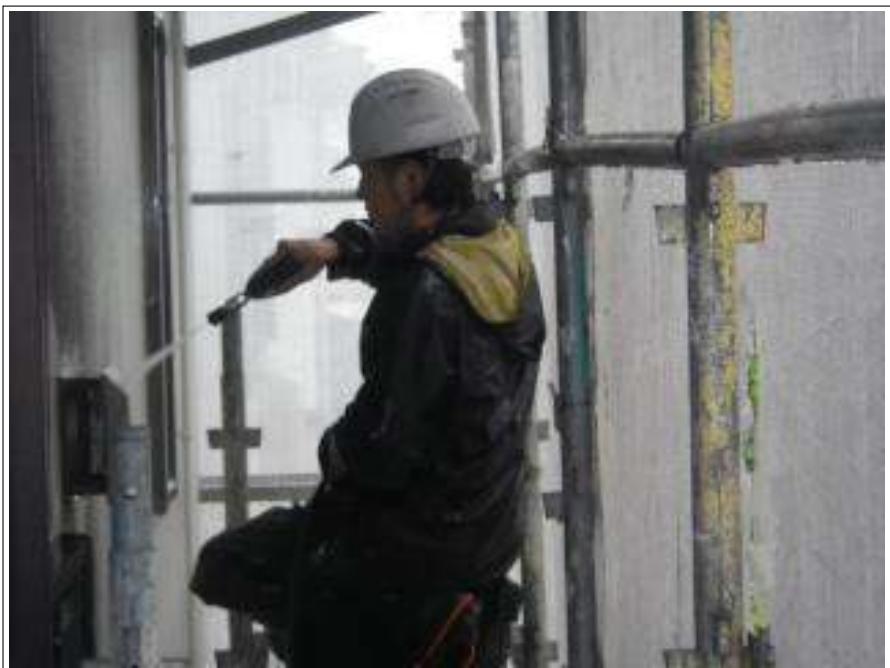
外壁高压洗净施工中

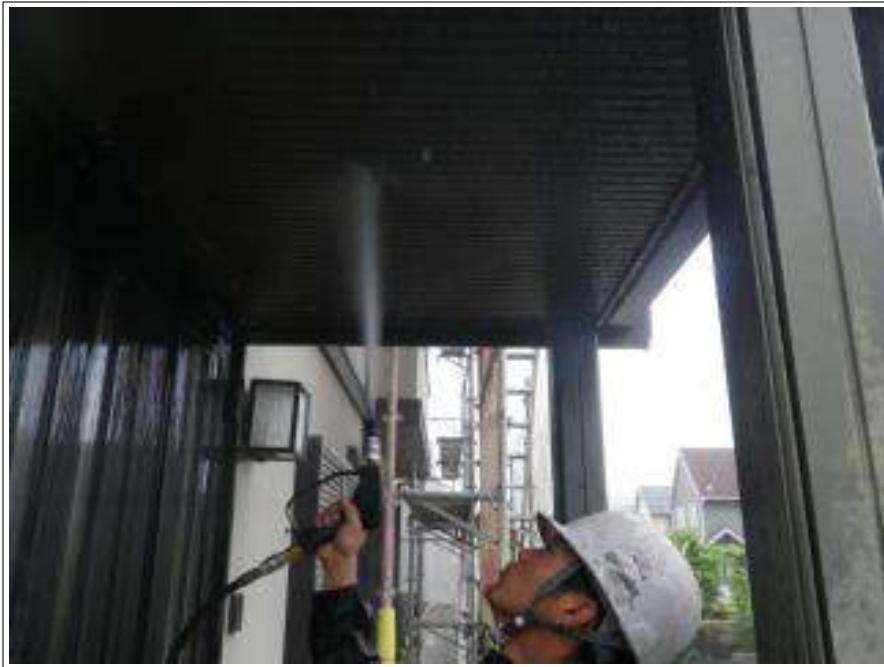
玄関軒高圧洗浄施工中

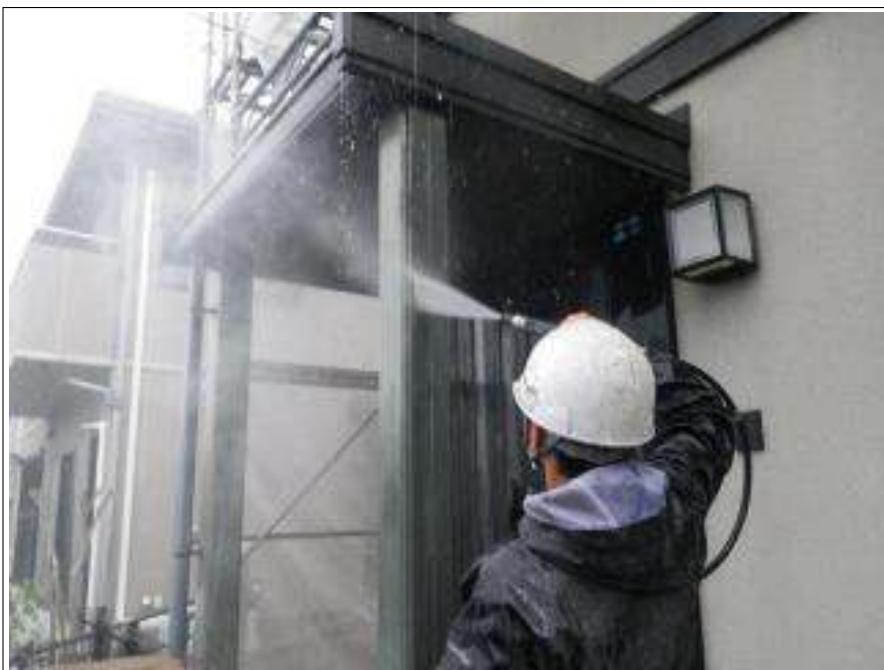
玄関柱高压洗净施工中

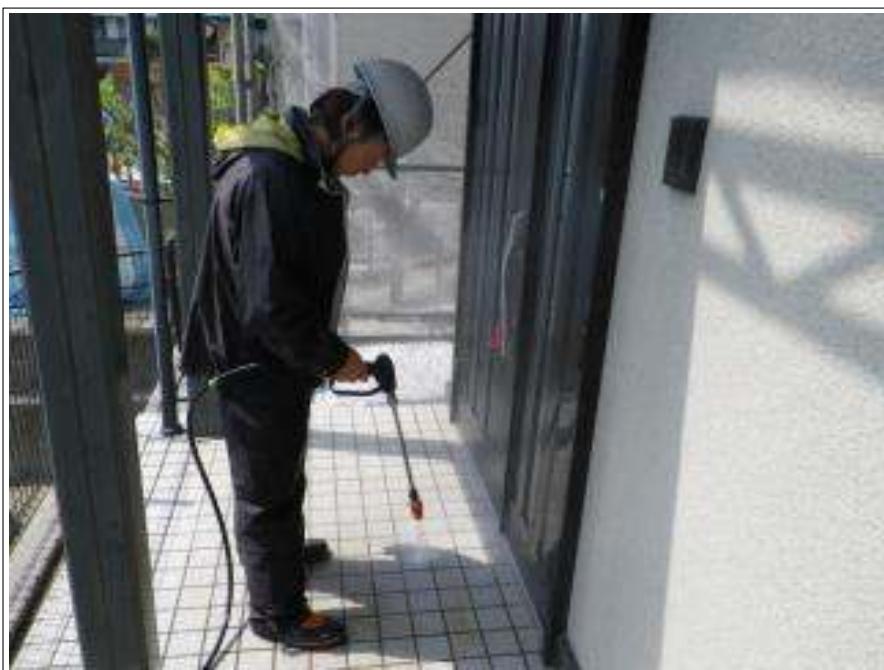
玄関土間タイル高圧洗浄施工中

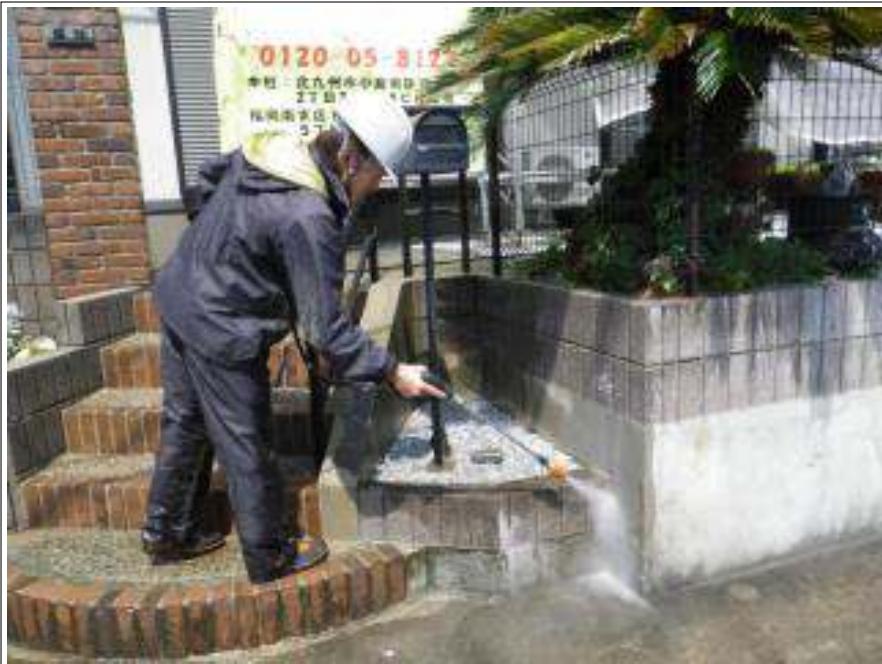
堀高压洗净施工中

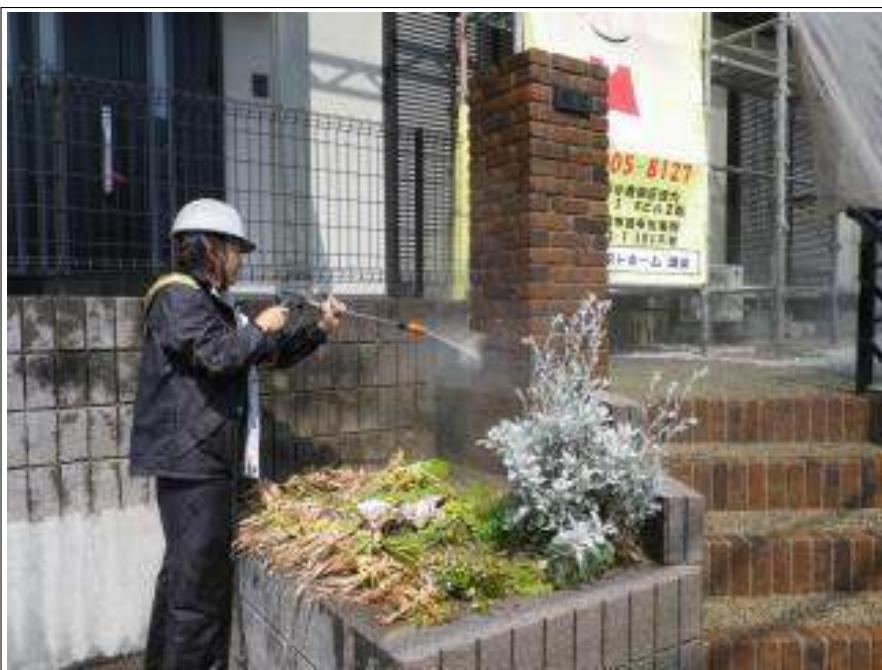
堀高压洗净施工中

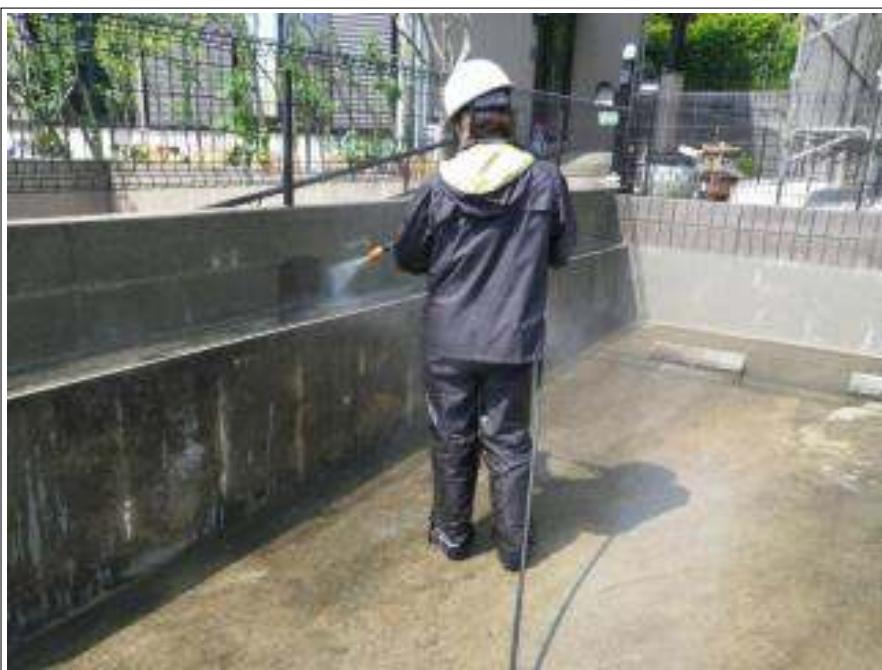
堀高压洗净施工中

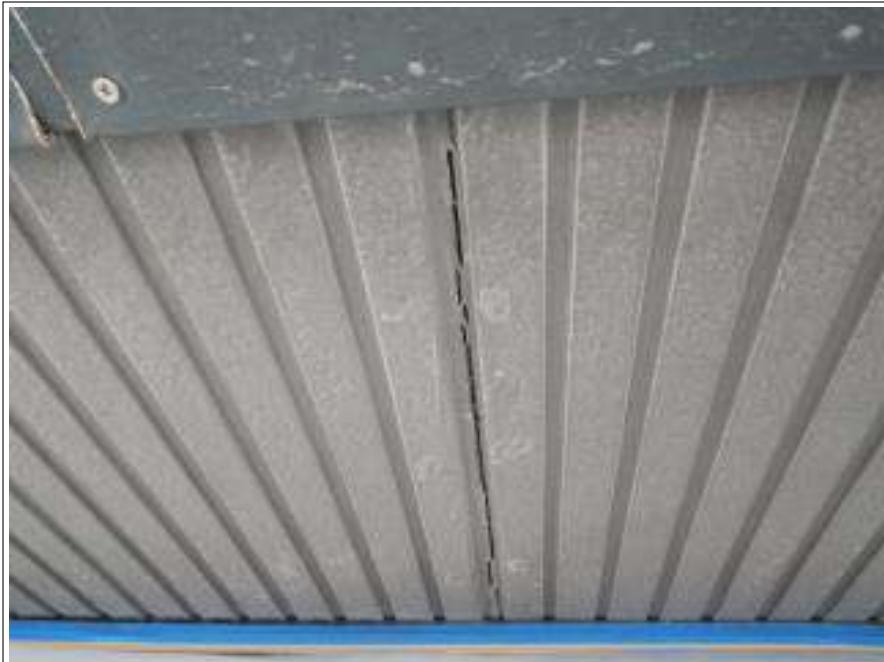
軒天クラック補修施工前

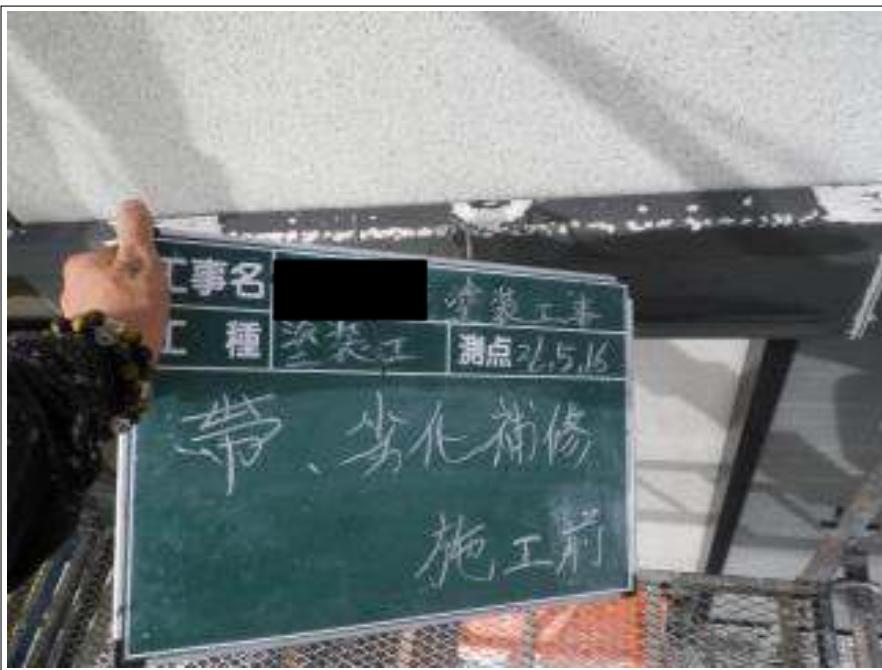
胴差し劣化補修施工前

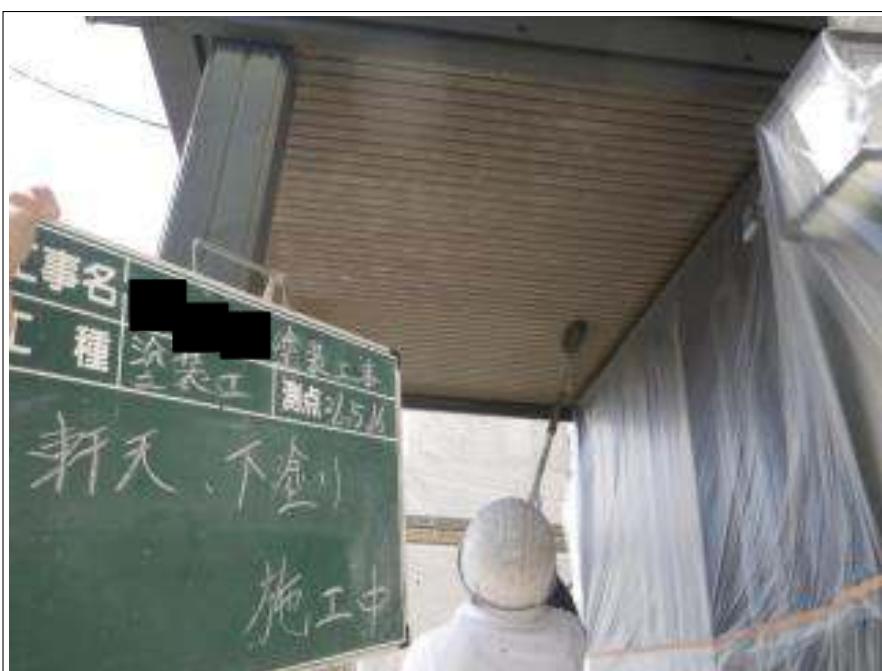
軒天塗装下塗り施工中

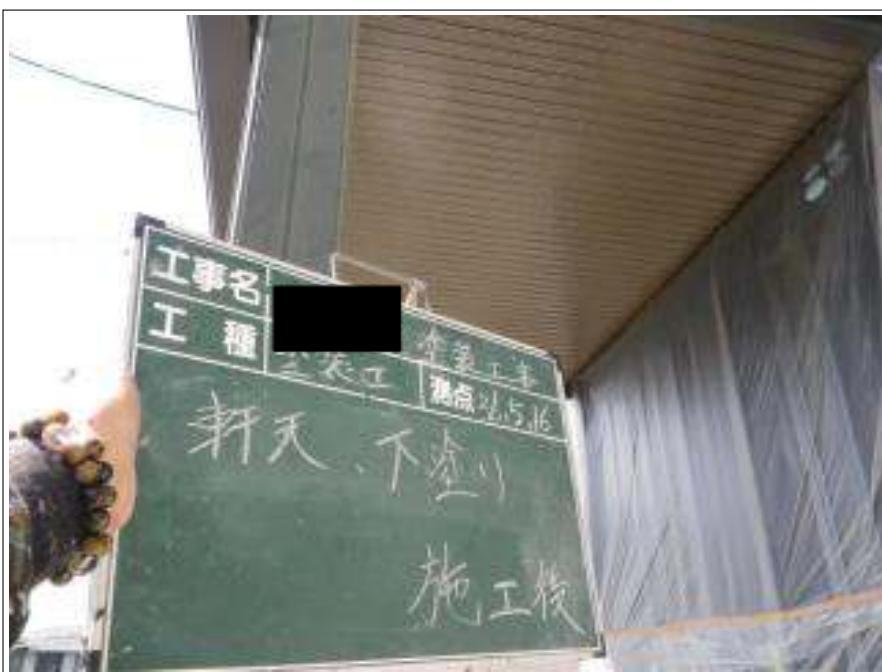
軒天塗装下塗り施工完了

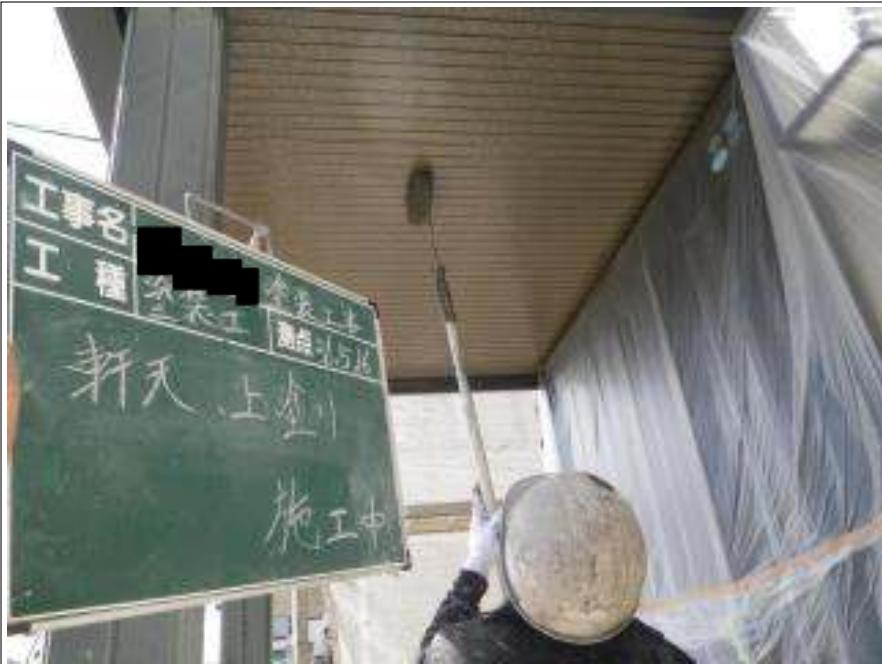
軒天塗装上塗り施工中

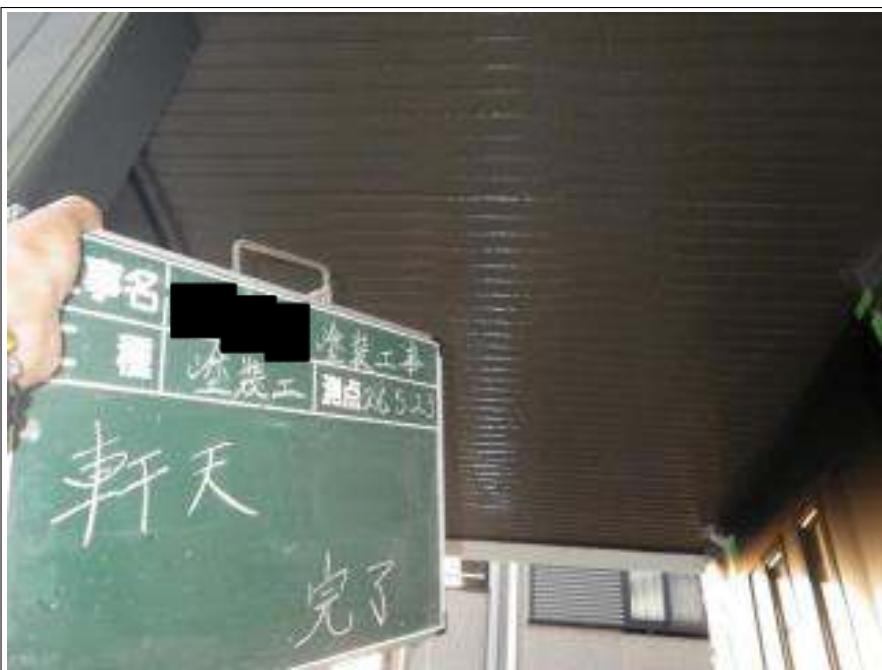
軒天塗装施工完了

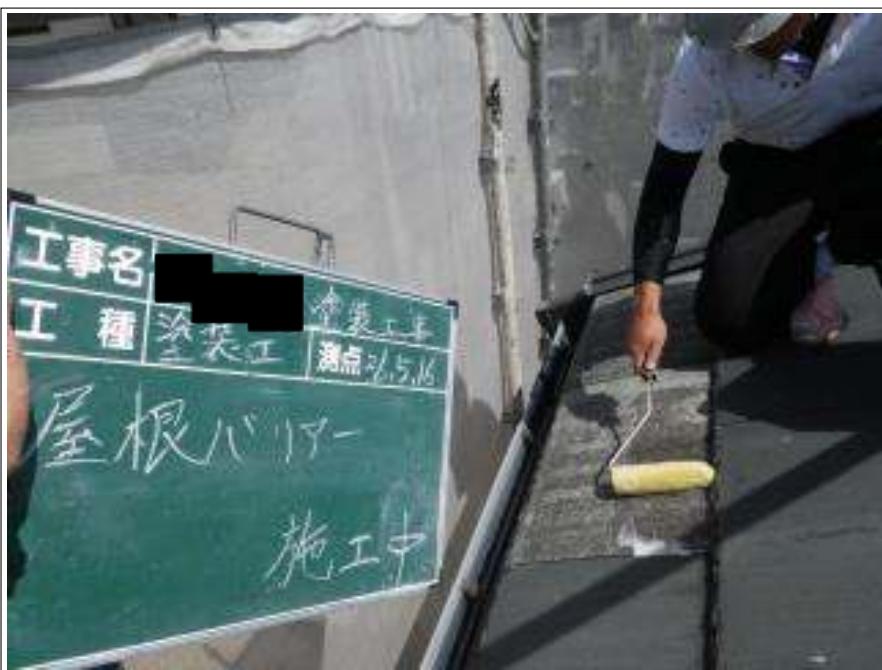
屋根バリアー施工中

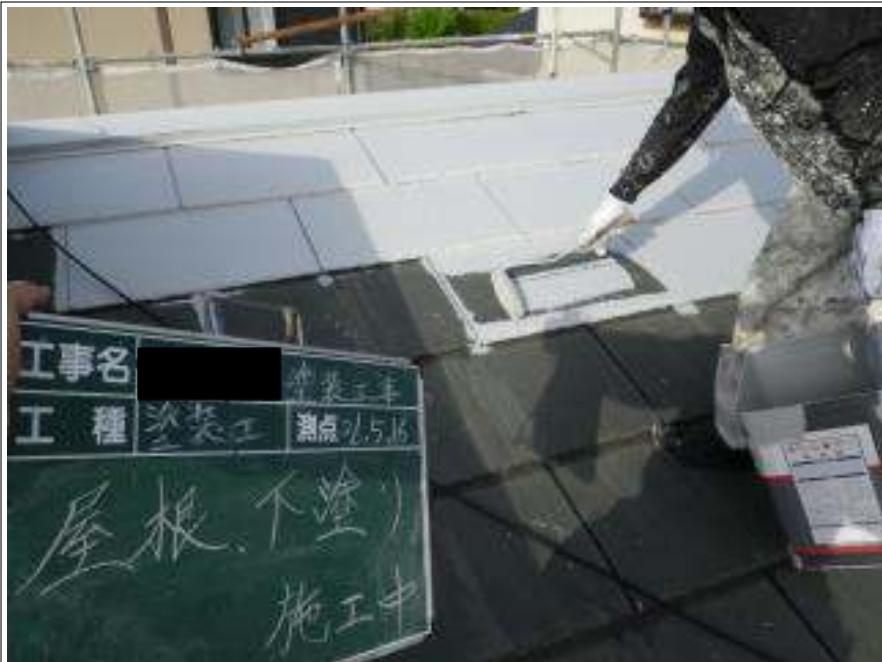
屋根塗装下塗り施工中

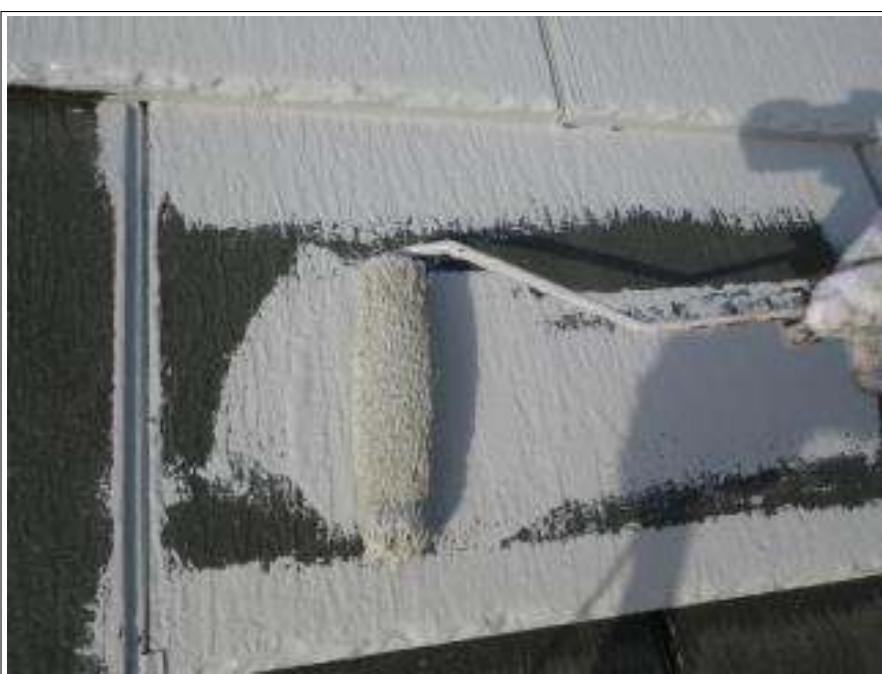
屋根塗装下塗り施工中

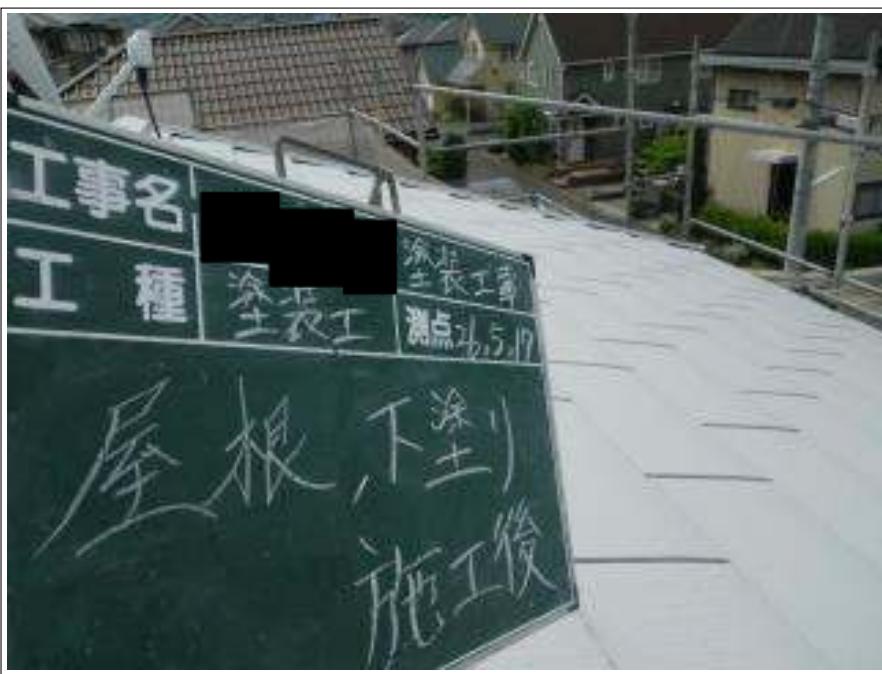
屋根塗装下塗り施工完了

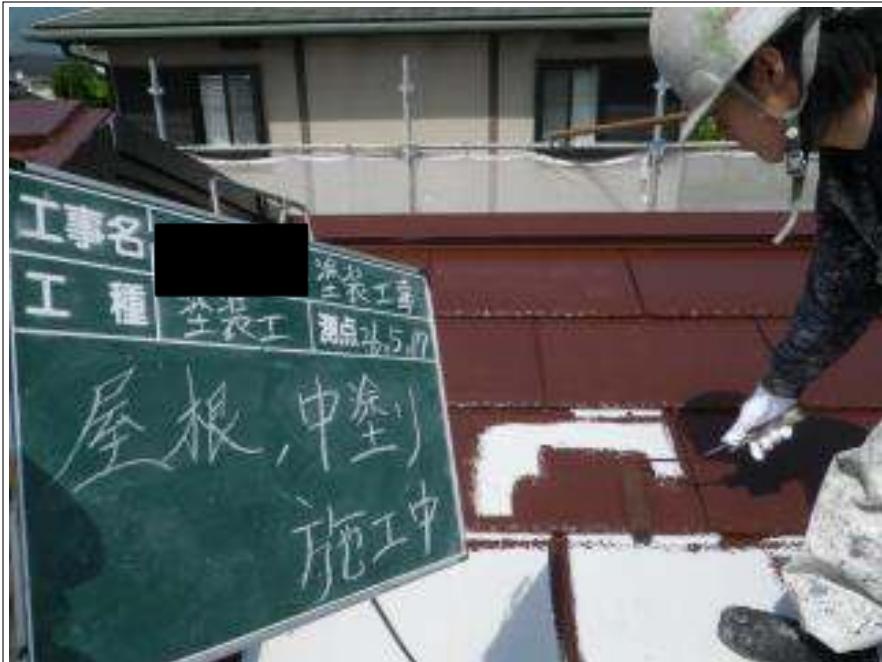
屋根塗装中塗り施工中

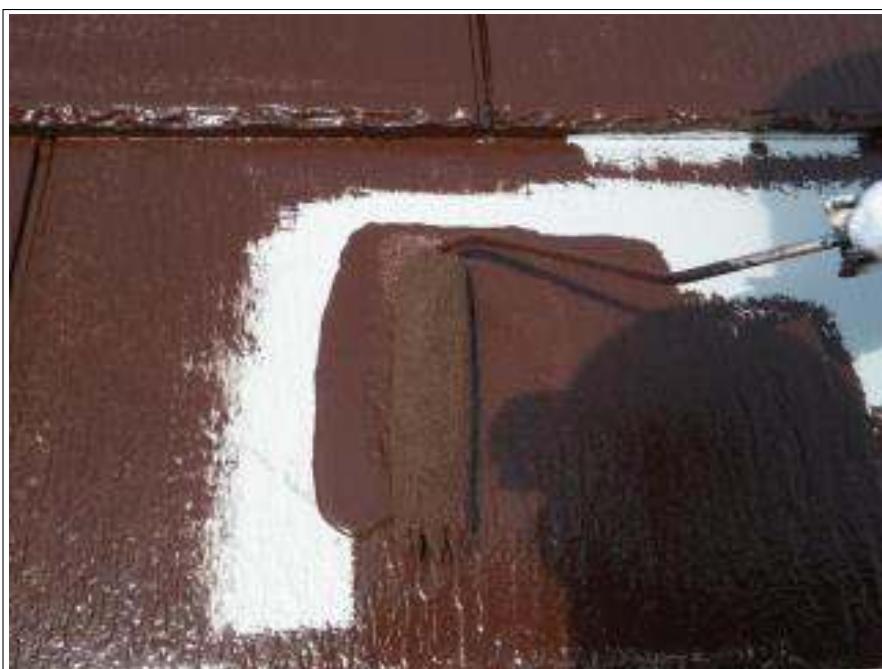
屋根塗装中塗り施工中

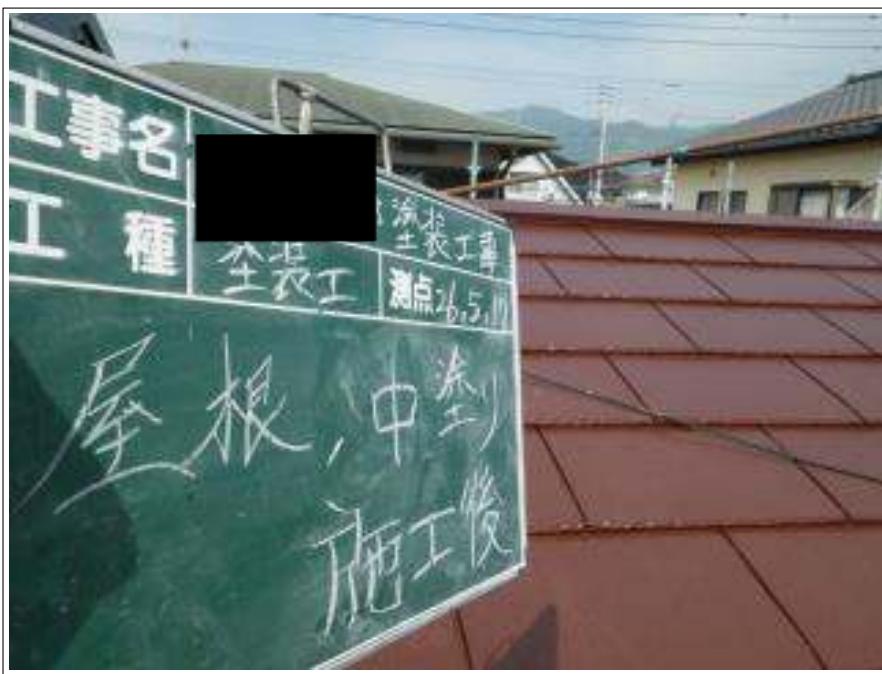
屋根塗装中塗り施工完了

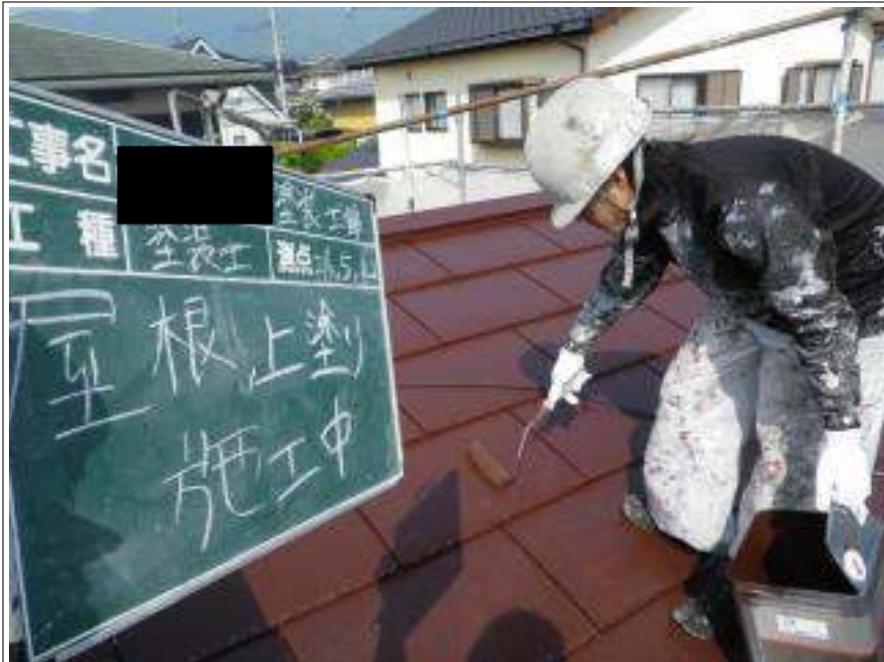
屋根塗装上塗り施工中

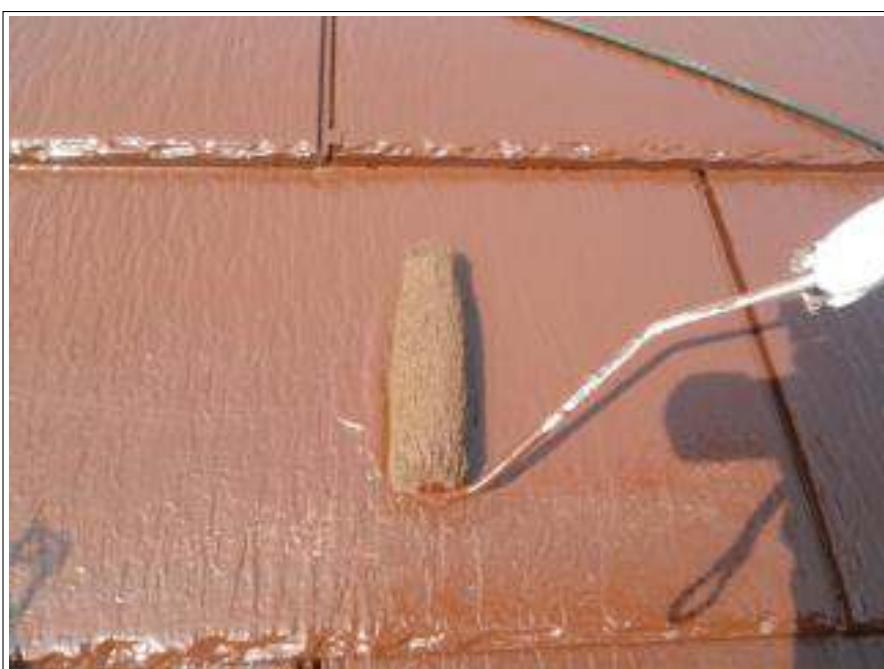
屋根塗装施工完了

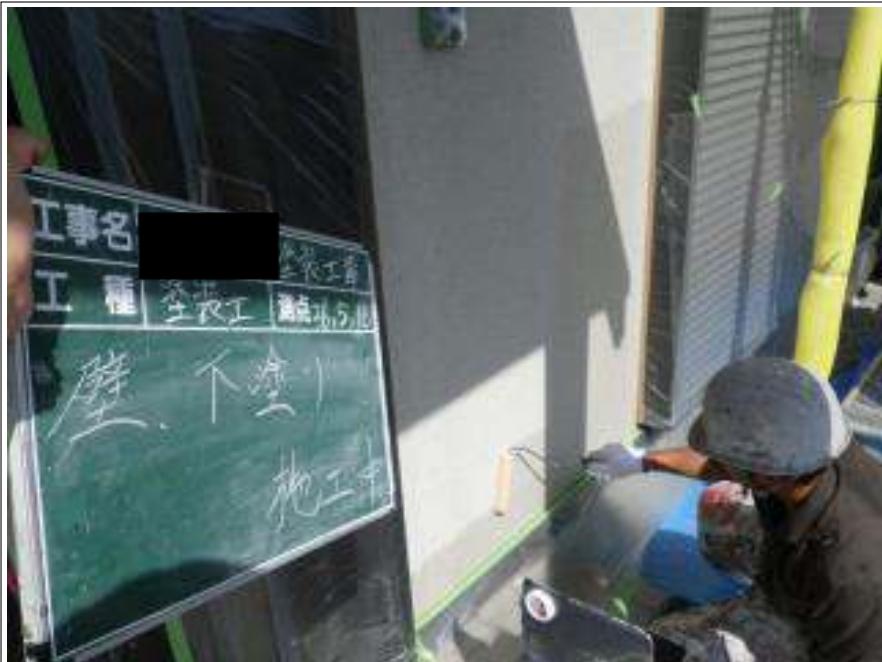
外壁塗装下塗り施工中

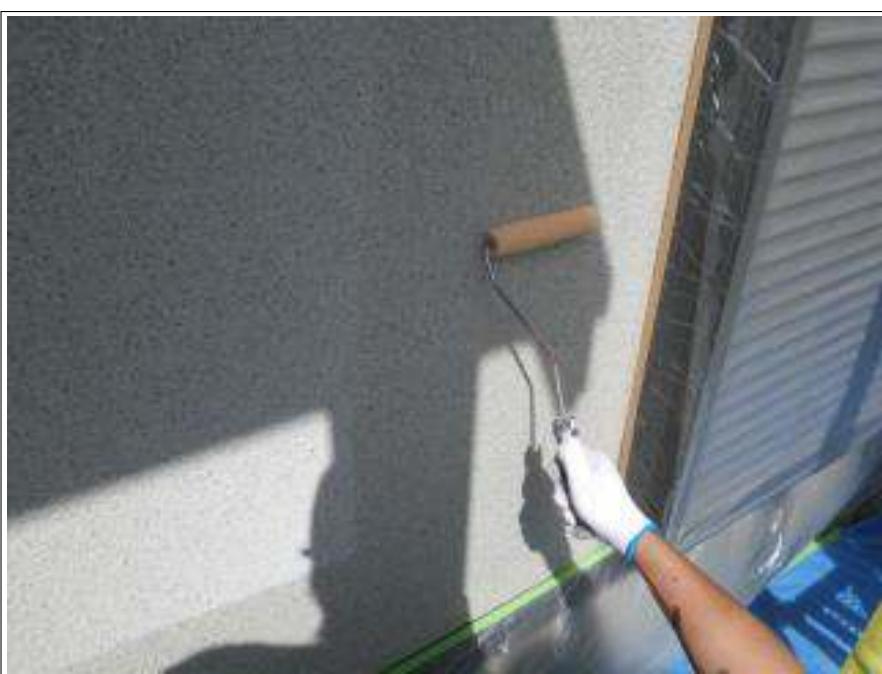
外壁塗装上塗り施工中

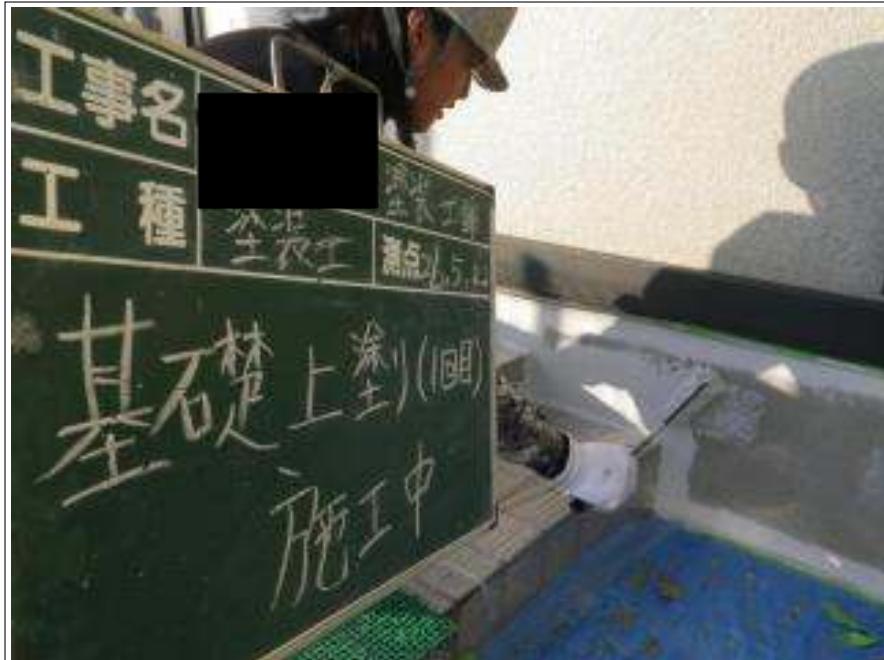
基礎塗装 1 回目施工中

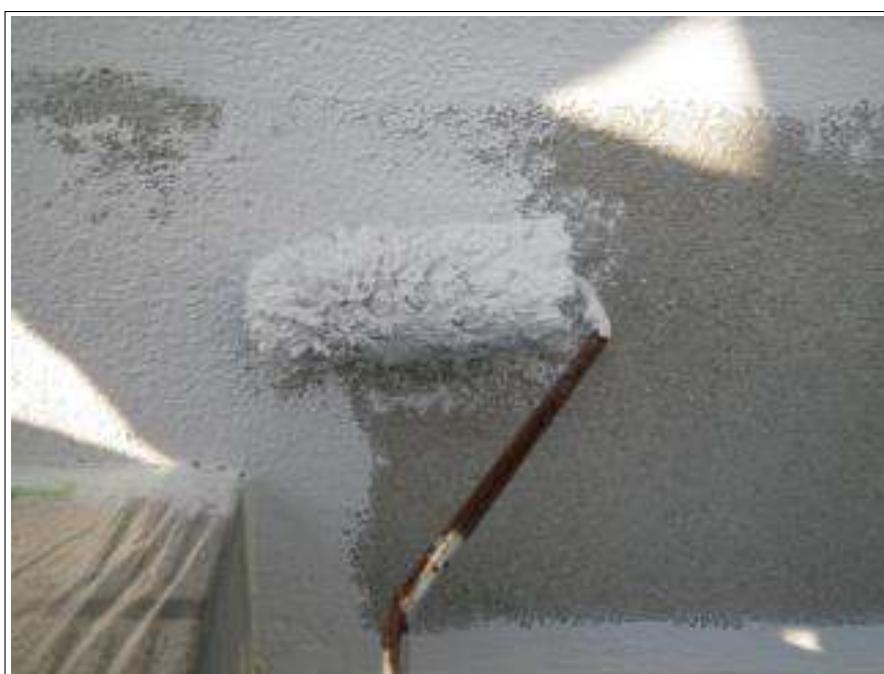
基礎塗装 1 回目施工中

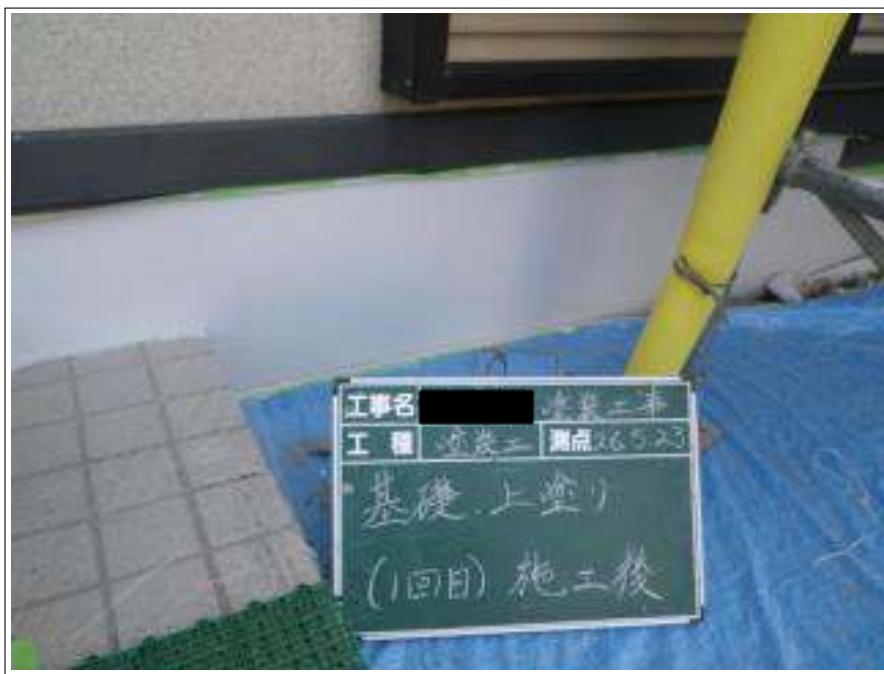
基礎塗装 1 回目施工完了

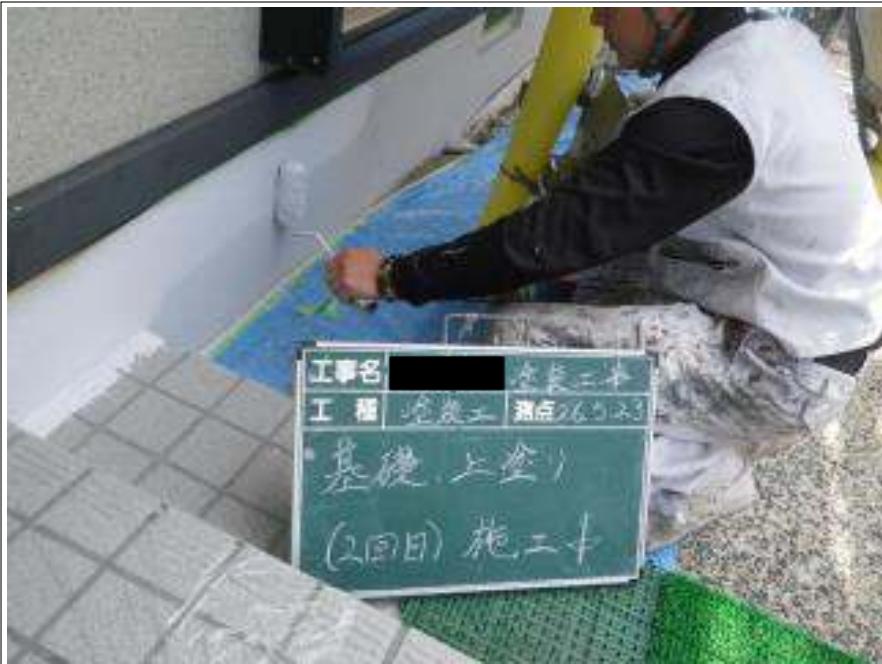
基礎塗装 2回目施工中

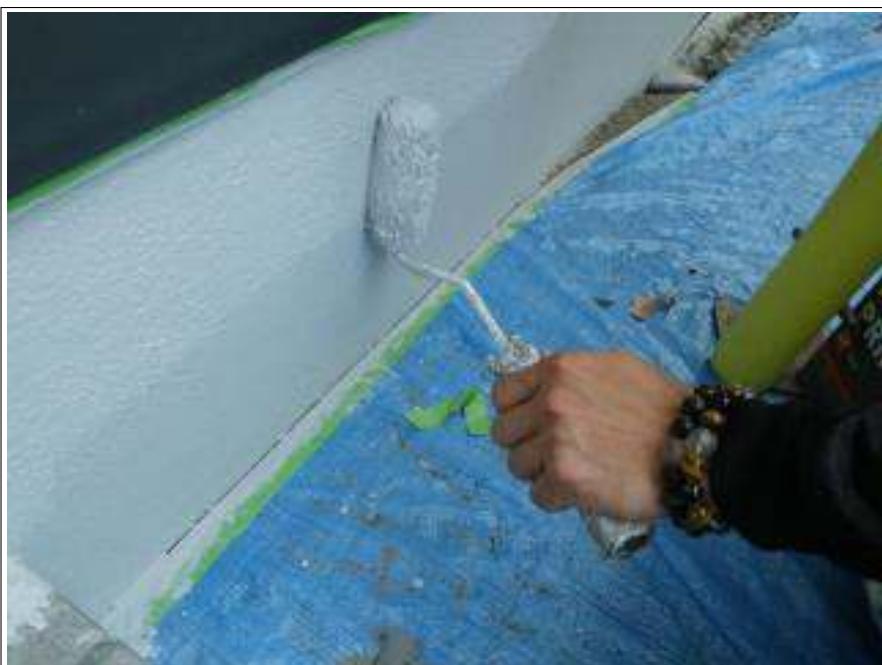
基礎塗装施工完了

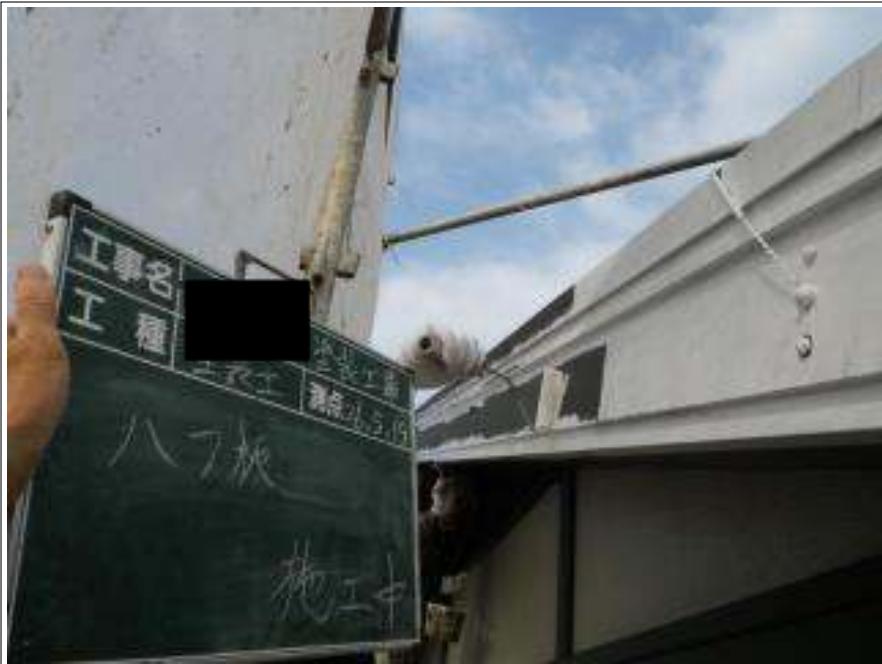
破風板塗装下塗り施工中

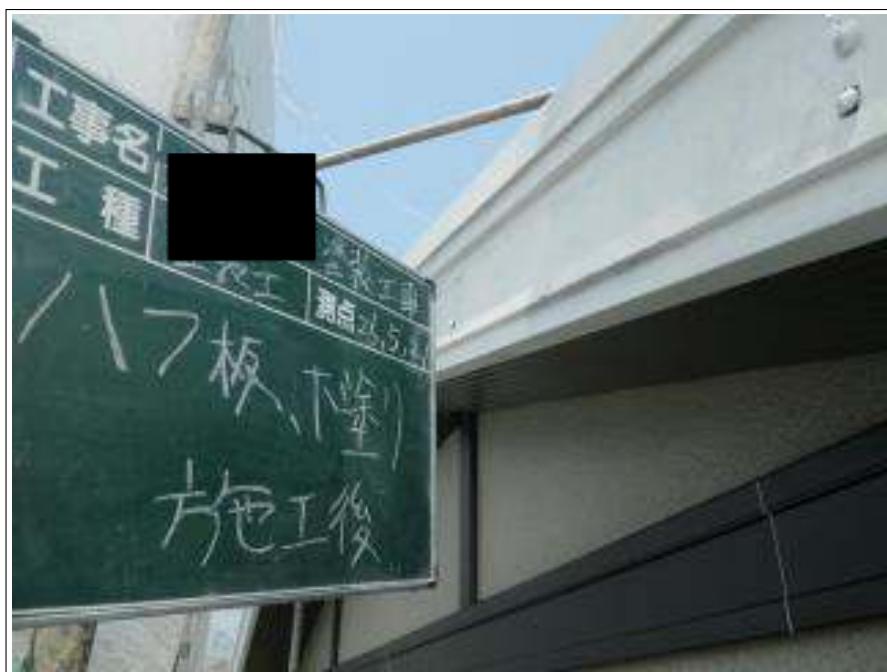
破風板塗装下塗り施工完了
