工事写真報告書

工事名 H様邸

工事箇所 屋根・外壁・その他塗装工事

工事施工者 ベストホーム株式会社

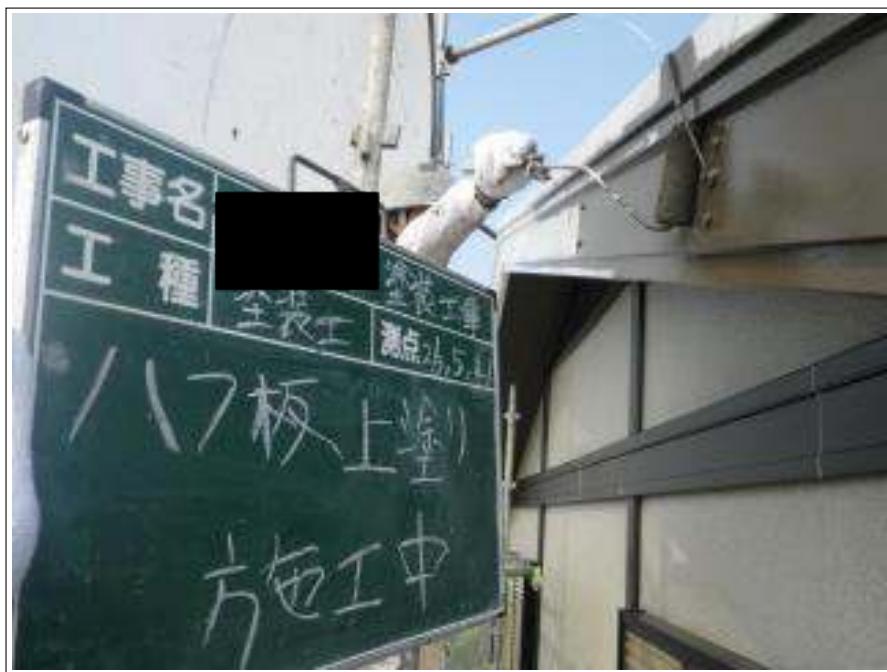
破風板塗装上塗り施工中

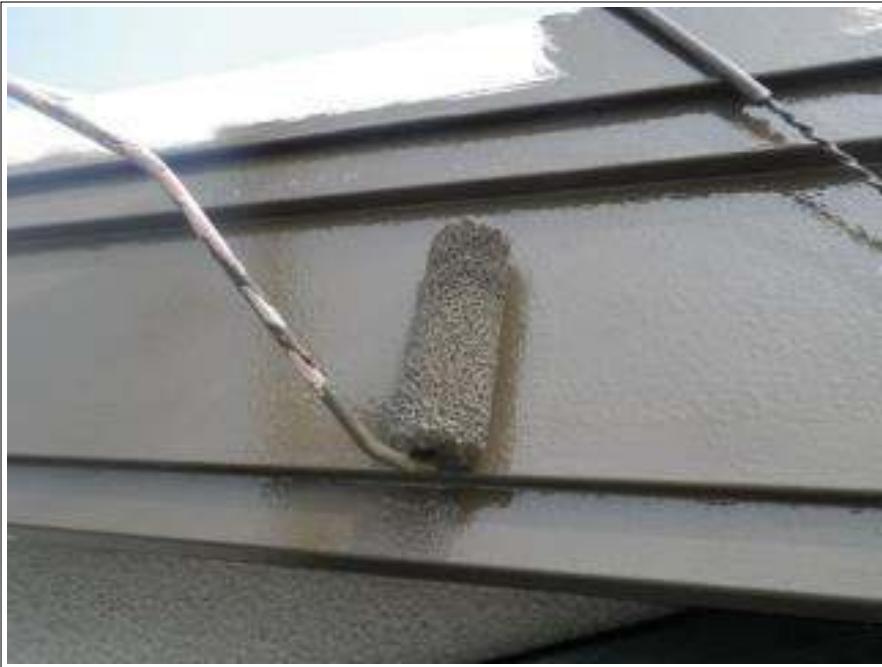
破風板塗装上塗り施工中

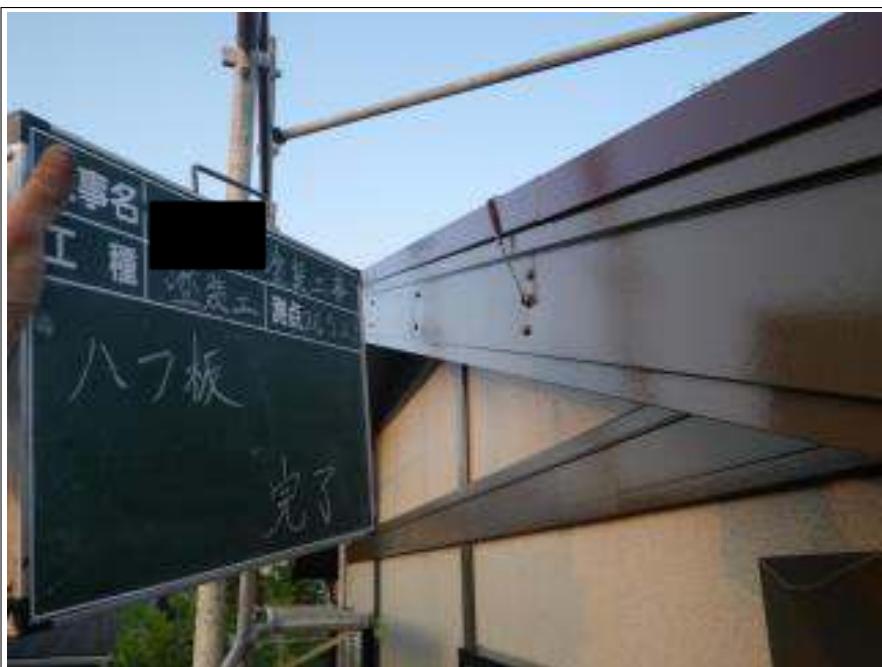
破風板塗装施工完了

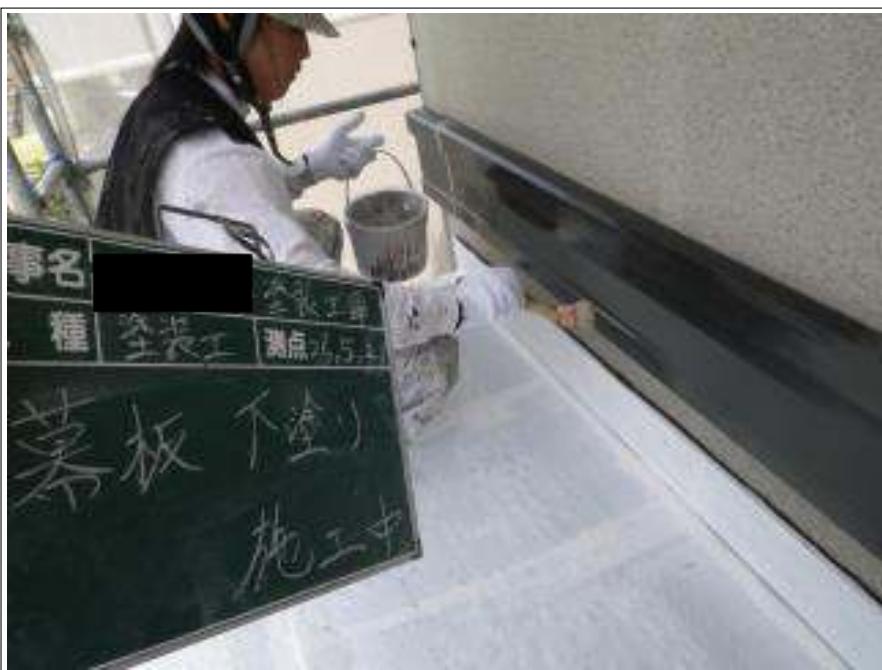
胴差し塗装下塗り施工中

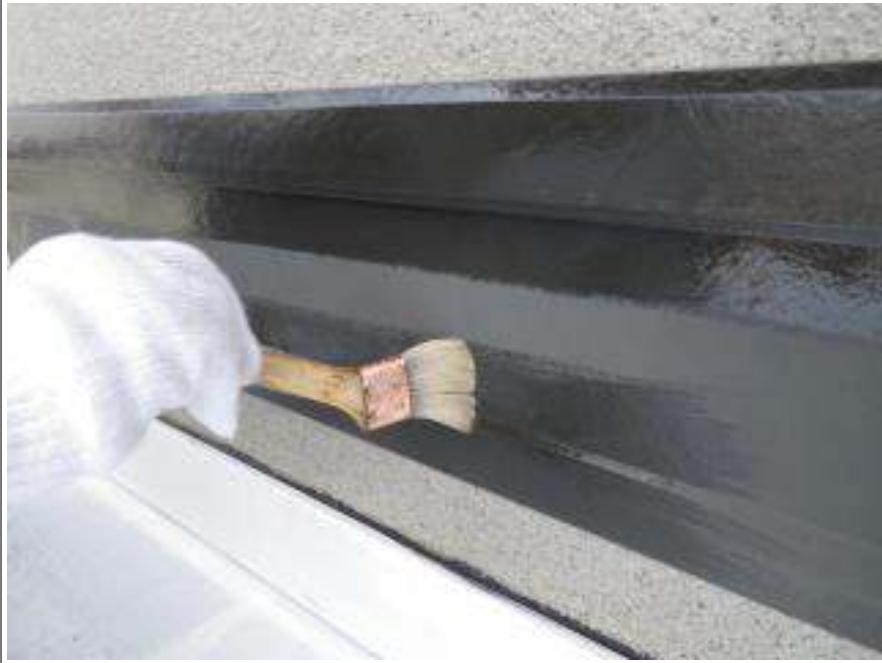
胴差し塗装下塗り施工完了

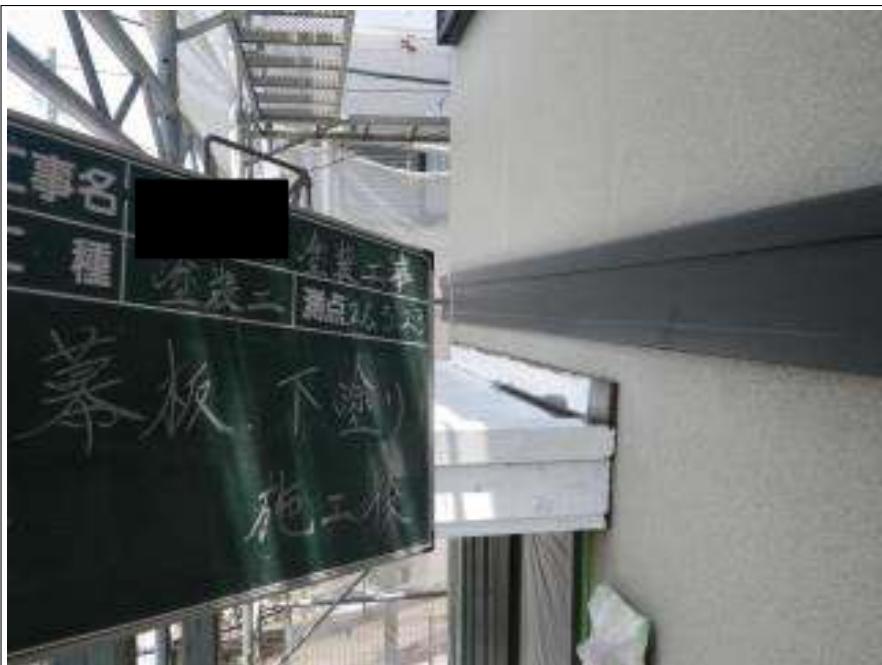
胴差し塗装上塗り施工中

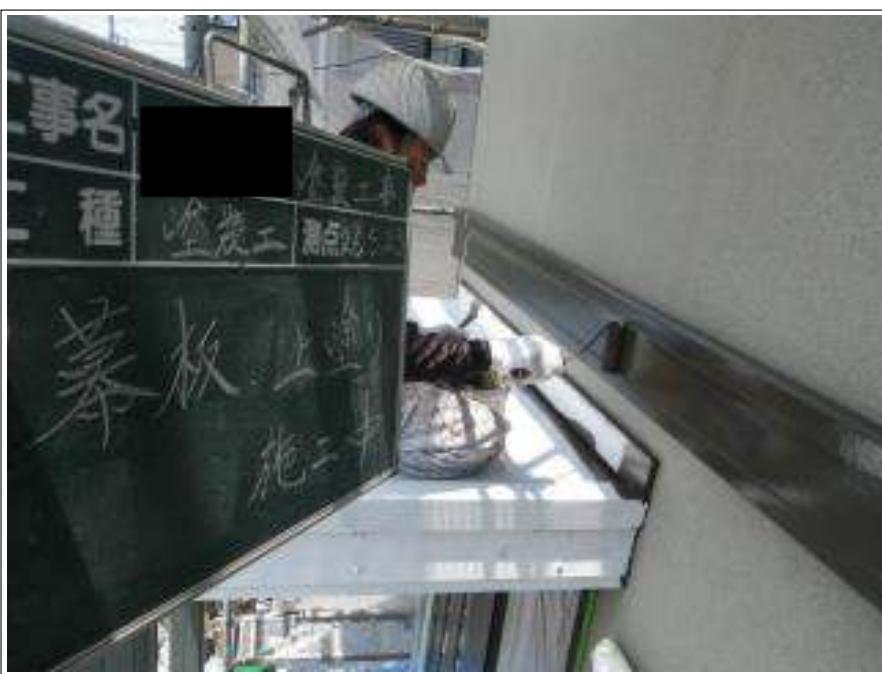
胴差し塗装上塗り施工中

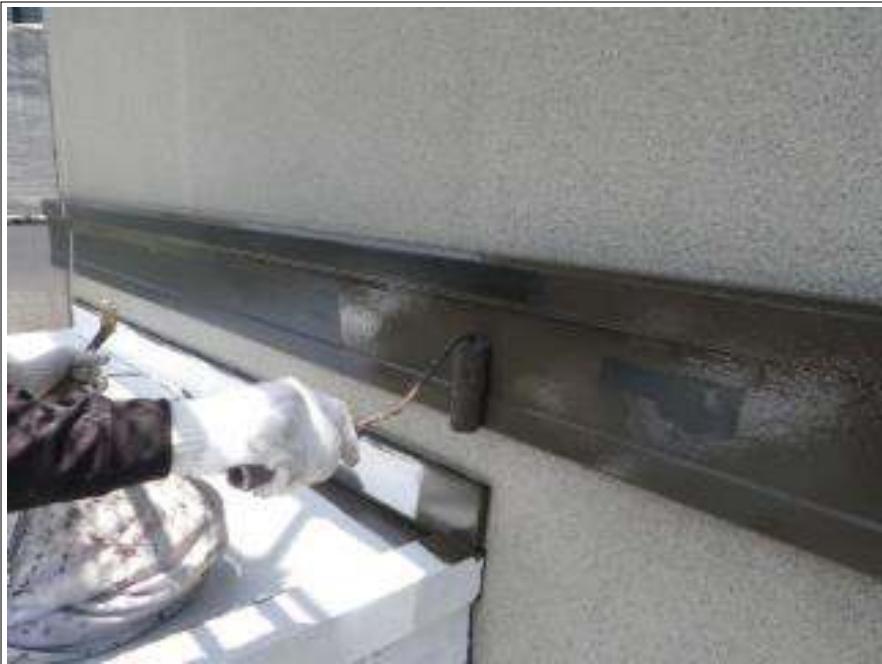
胴差し塗装施工完了

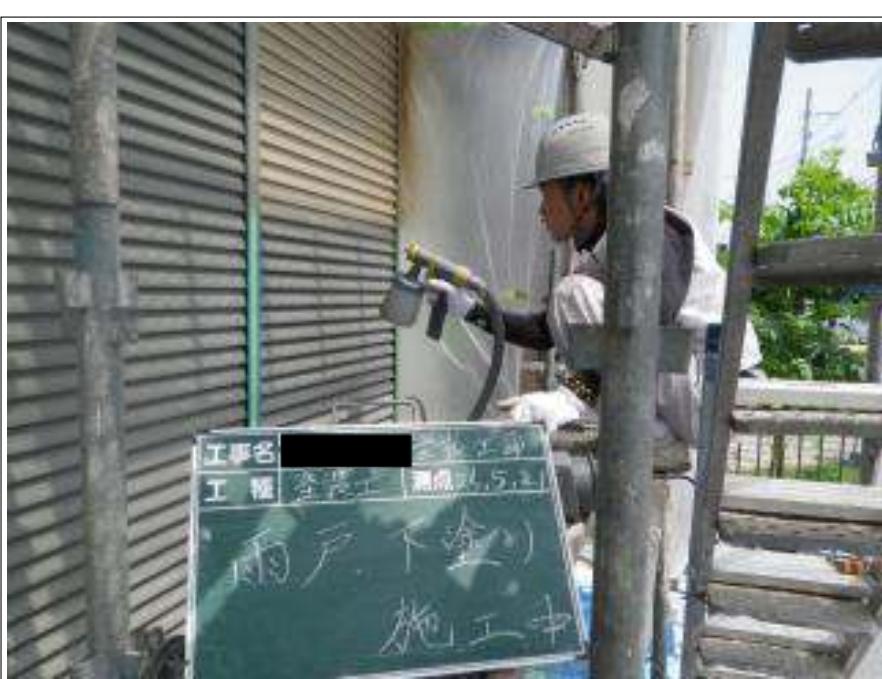
雨戸塗装下塗り施工完了

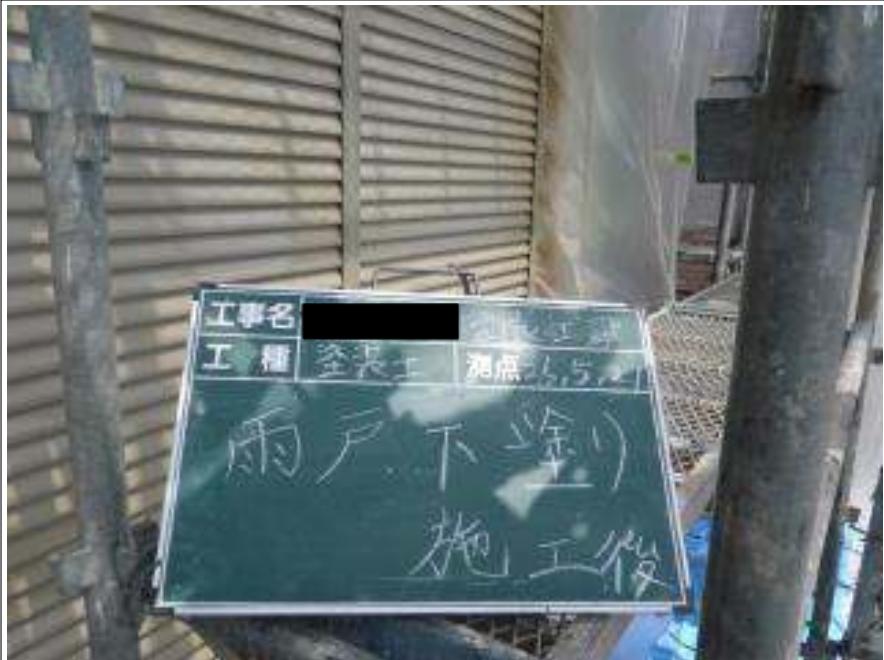
雨戸塗装上塗り施工中

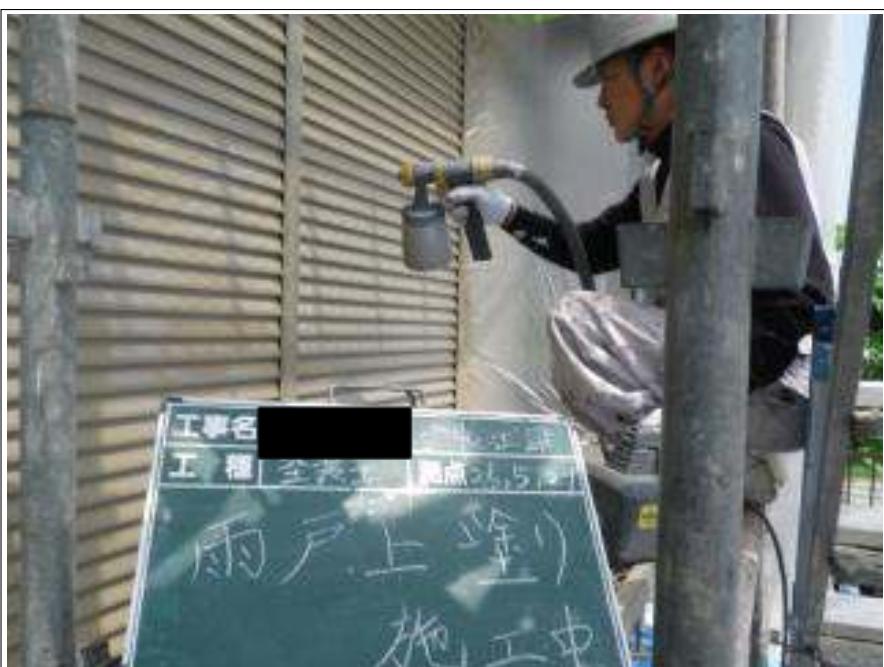
雨戸塗装上塗り施工中

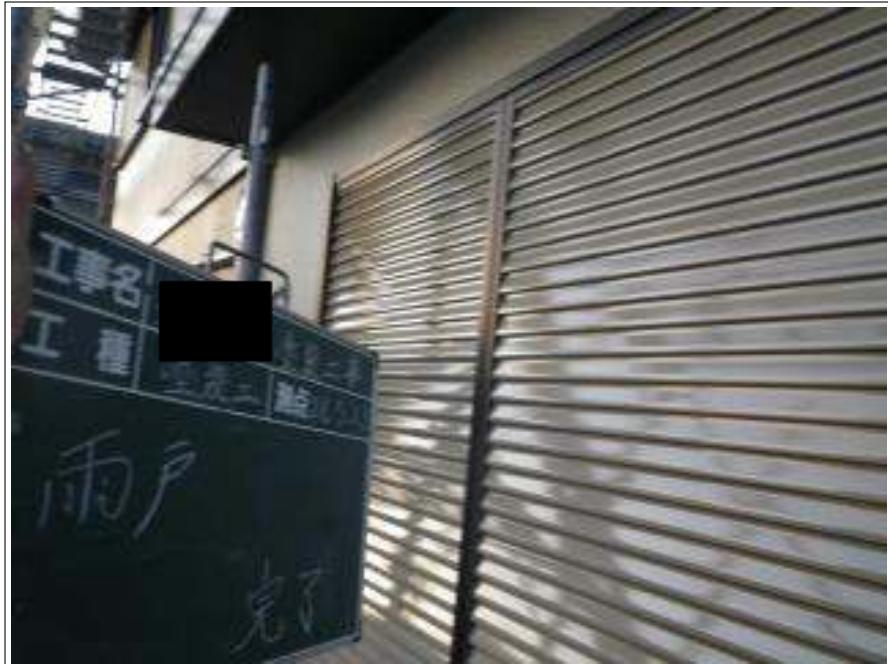
雨戸塗装施工完了

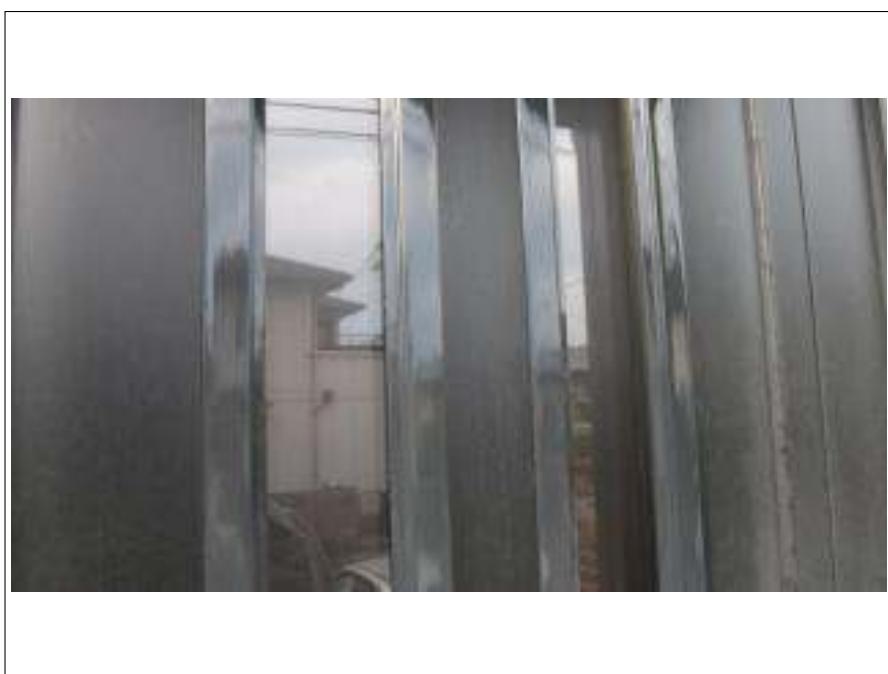
玄関戸施工完了

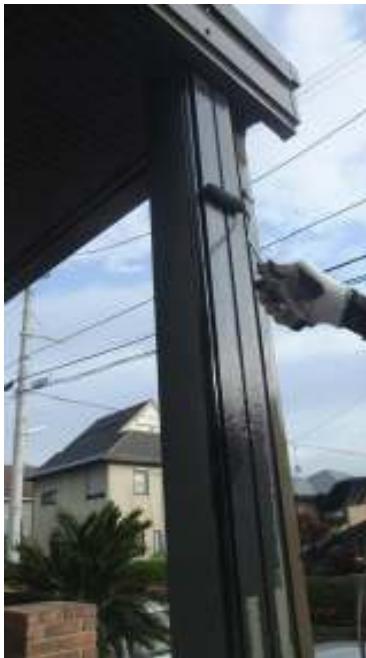
玄関柱施工中

玄関柱施工完了
