工事写真報告書

工事名 T様邸

工事箇所 屋根・外壁・その他塗装工事一式

工事施工者 ベストホーム株式会社

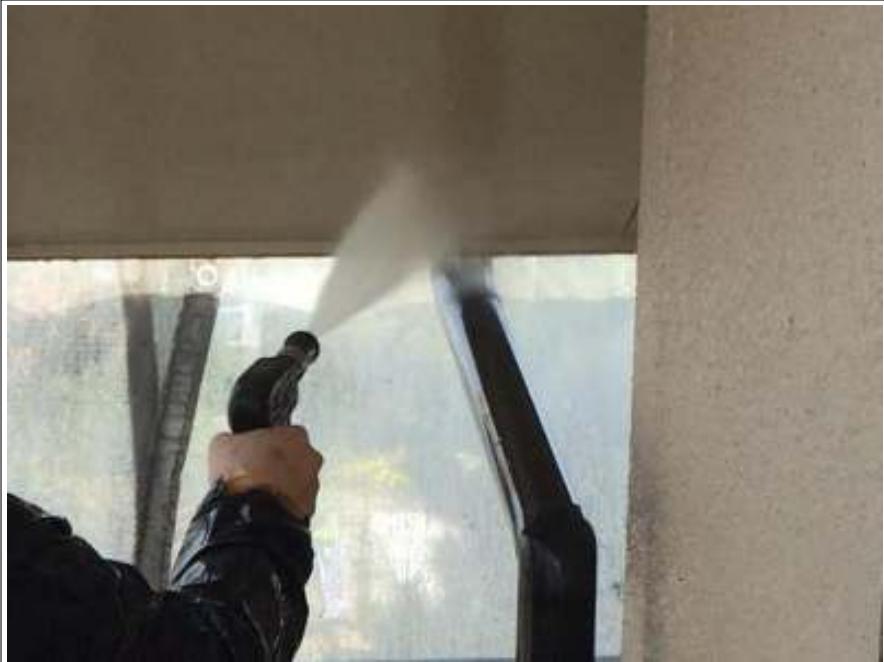
軒天高圧洗浄施工中

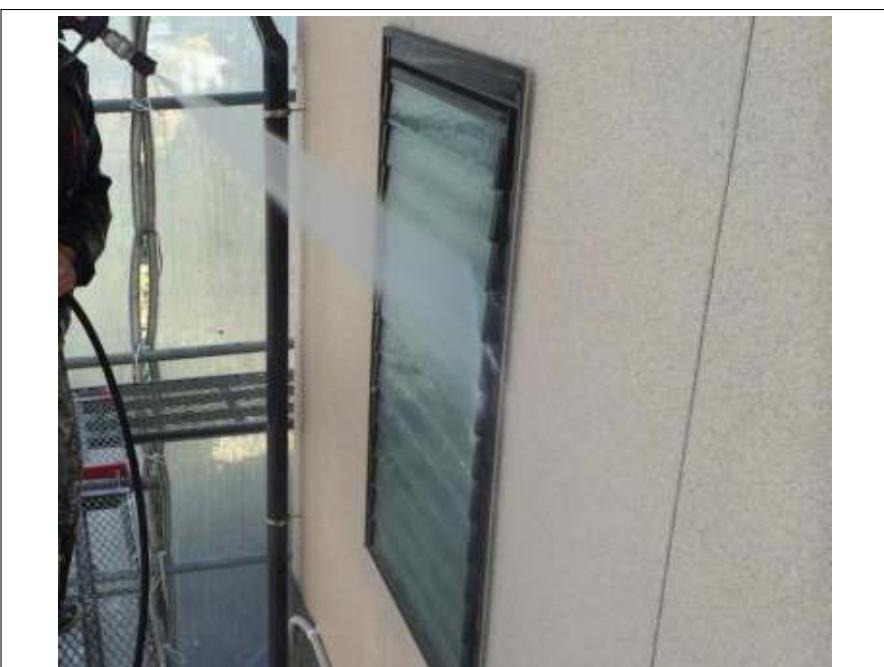
窓高圧洗浄施工中

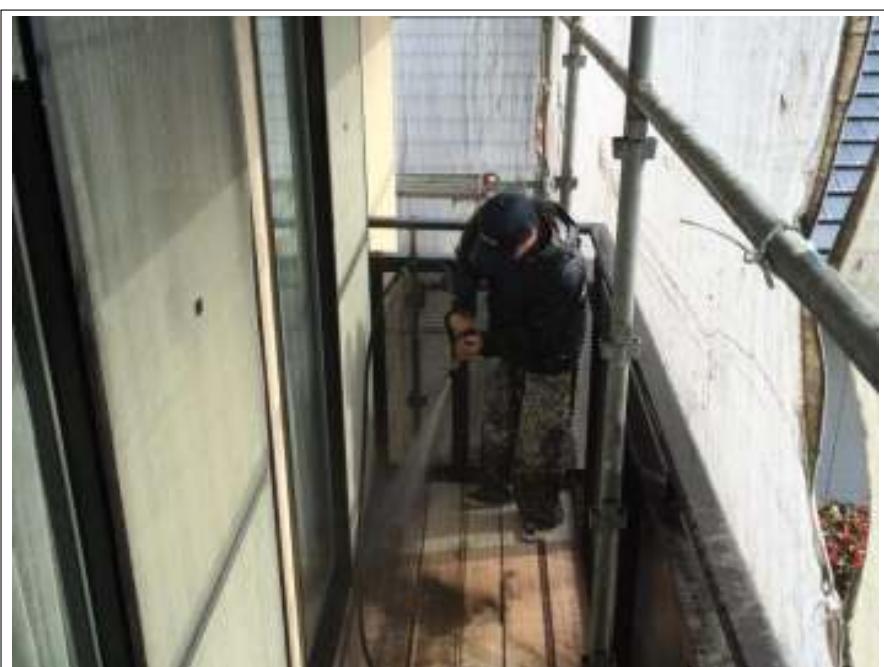
ベランダ高圧洗浄施工中

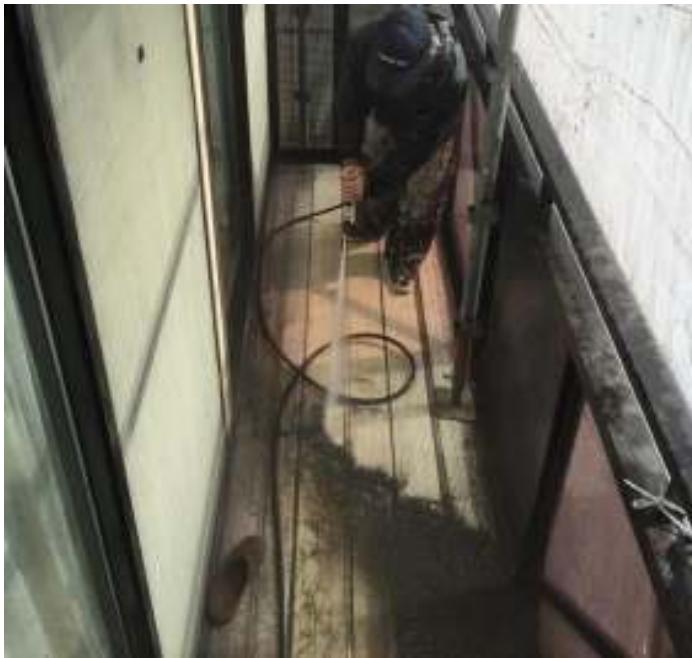
ベランダ高圧洗浄施工中

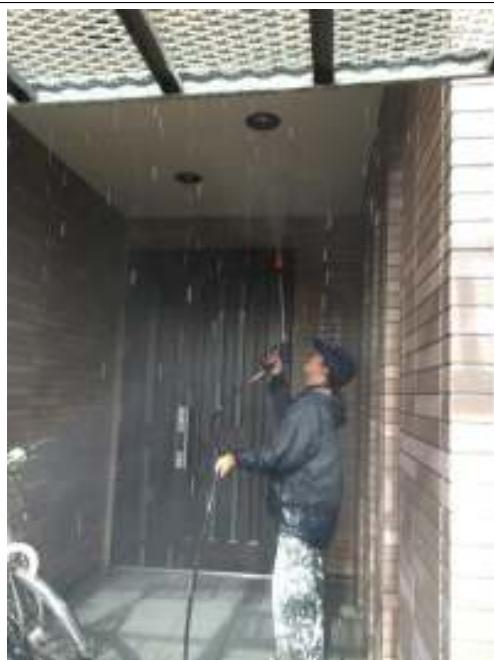
玄関部軒天高圧洗浄施工中

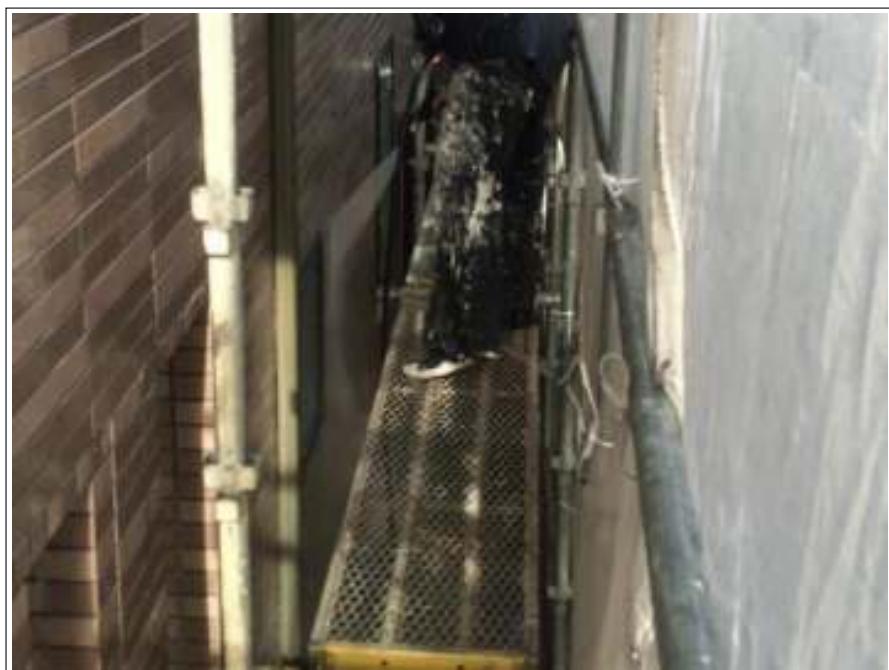
外壁高圧洗浄施工中

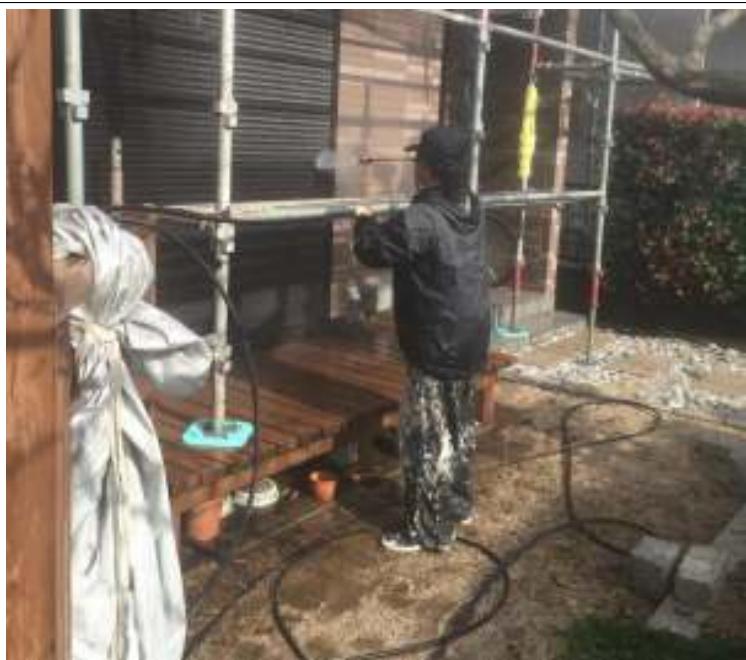
ウッドデッキ高压洗净施工中

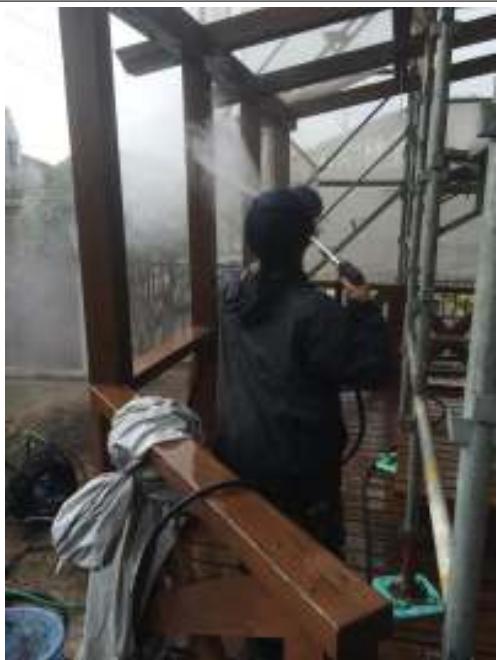
ウッドデッキ高圧洗浄施工中

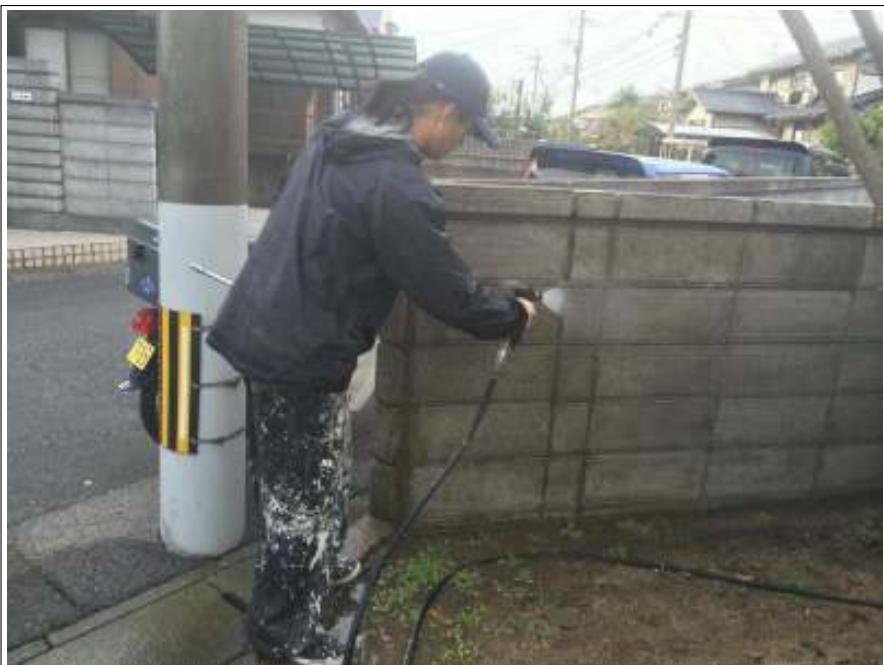
門扉高压洗浄施工中

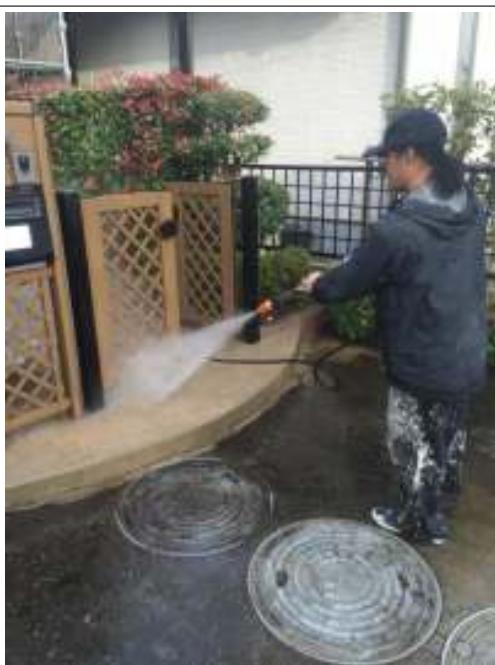
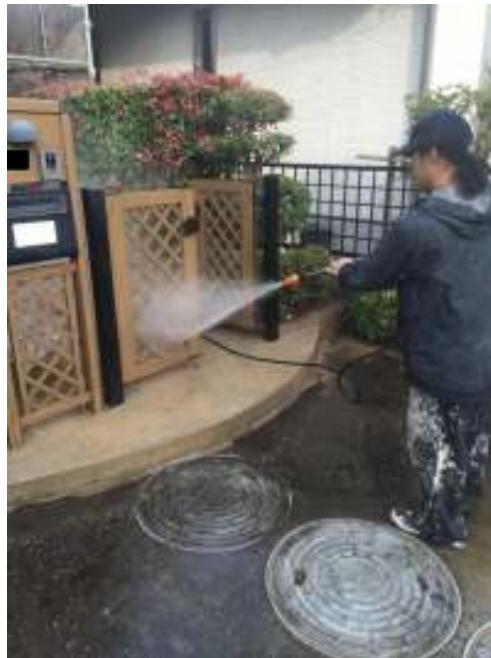
門扉高圧洗浄施工中

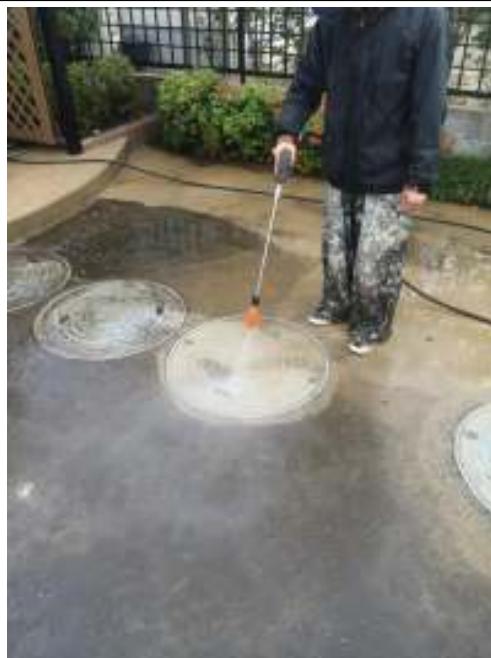
土間高圧洗浄施工中

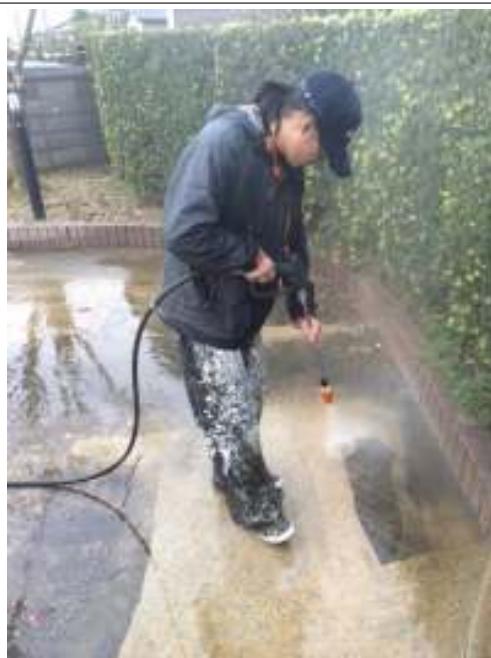
土間高圧洗浄施工中

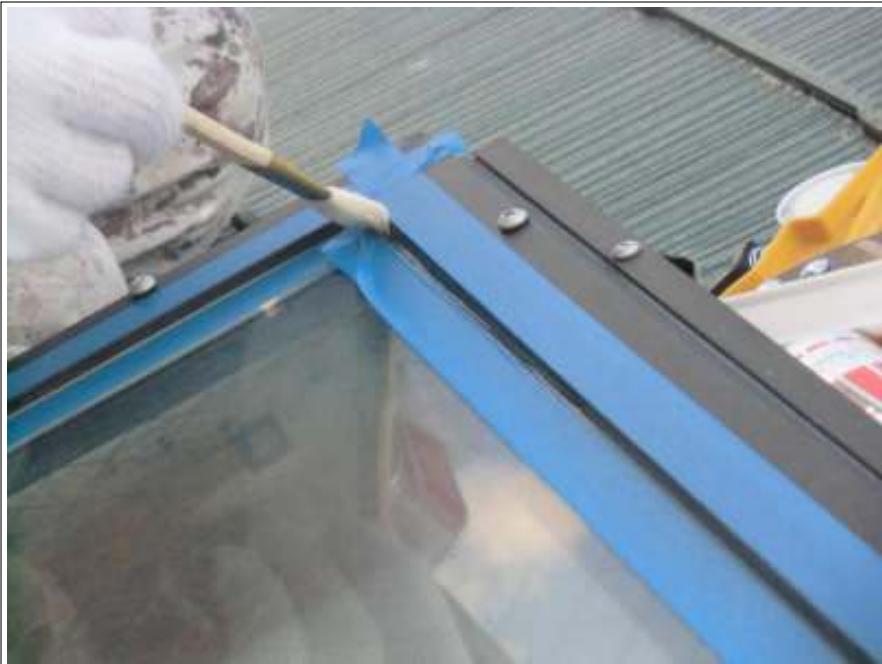
天窓シーリング補修施工中

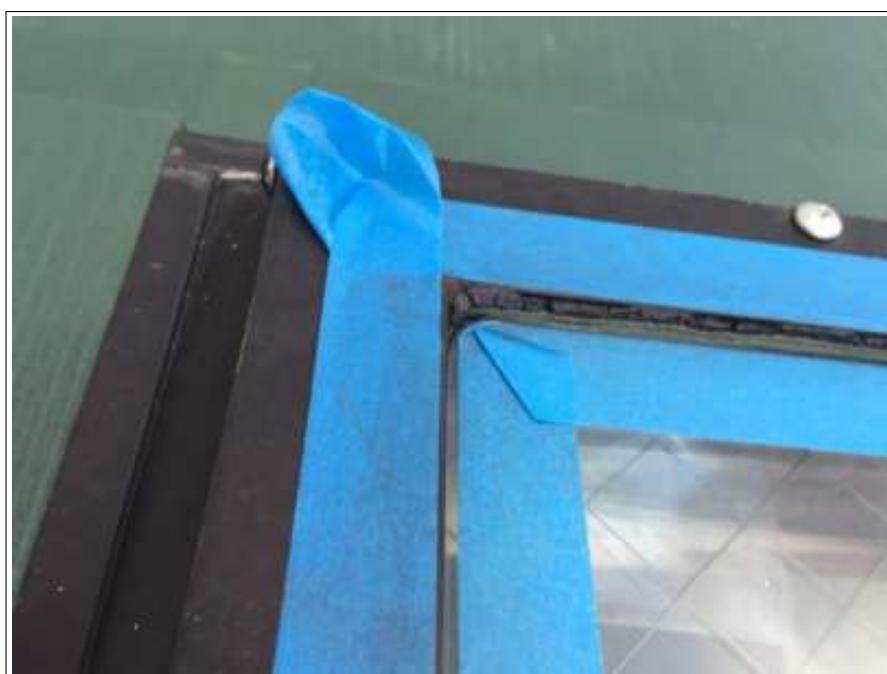
天窓シーリング補修施工中

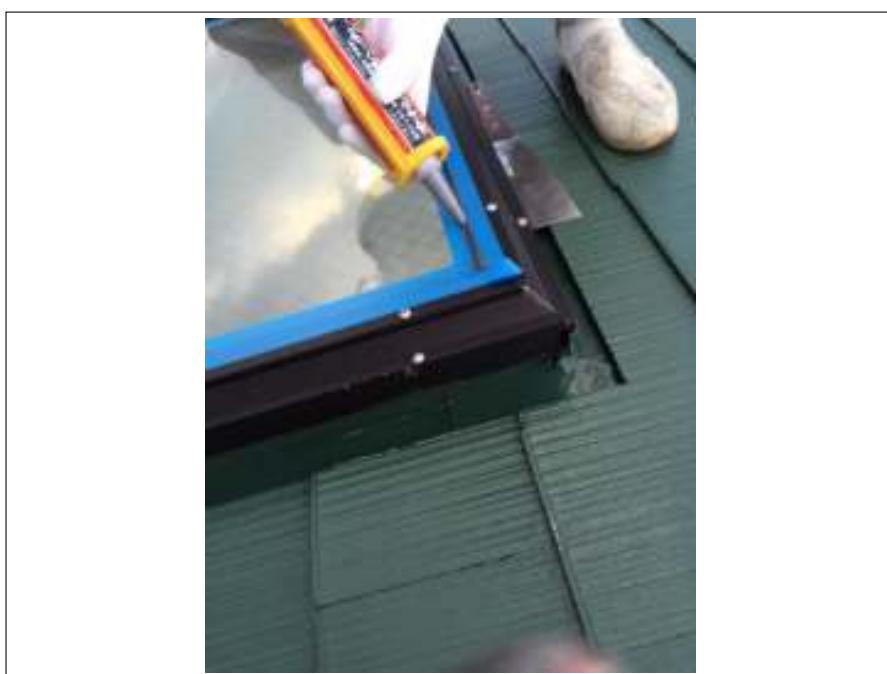
天窓シーリング補修施工中

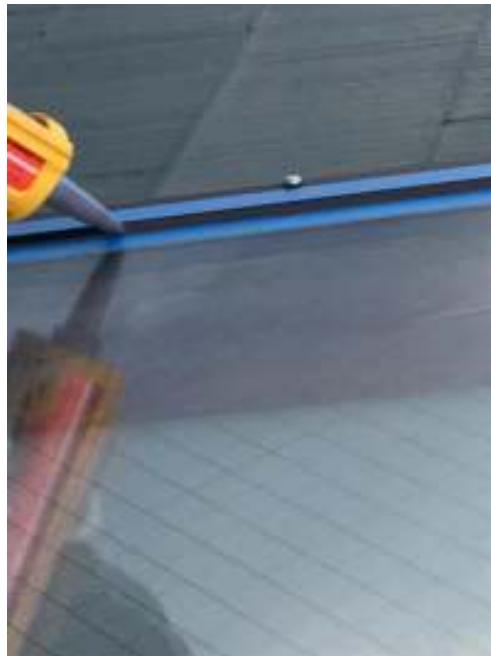
天窓シーリング補修施工中

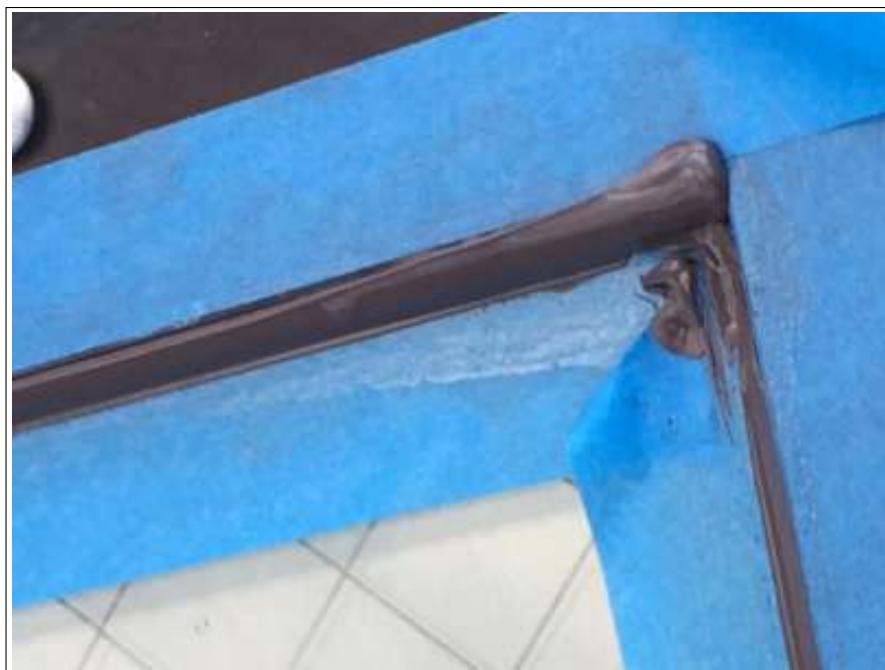
天窓シーリング補修施工中

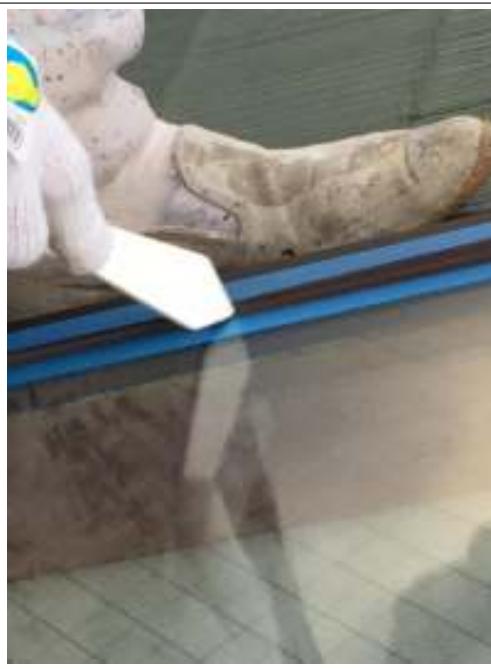
天窓シーリング補修施工中

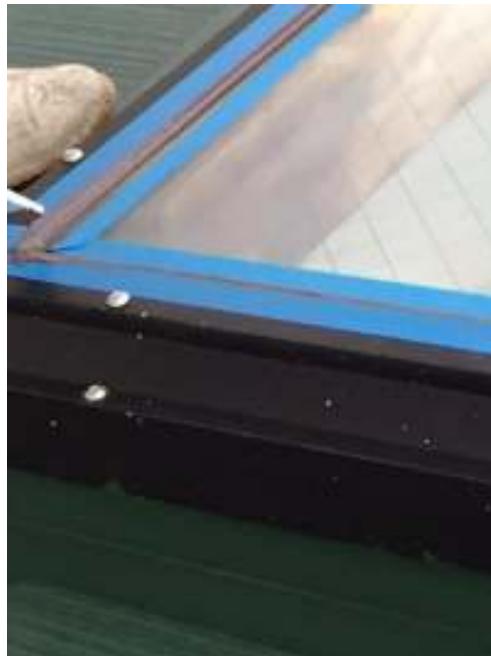
天窓シーリング補修施工中

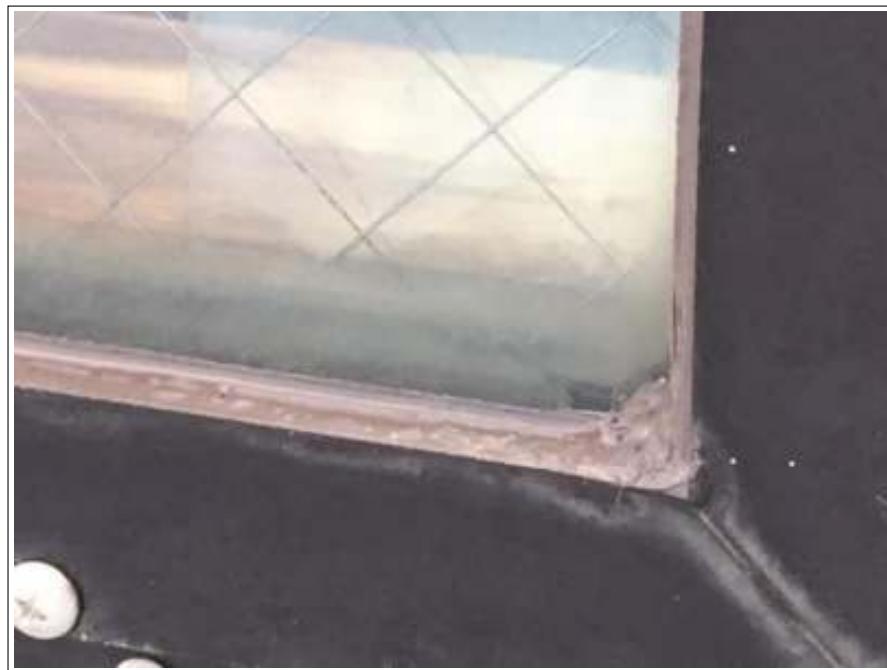
天窓シーリング補修施工完了

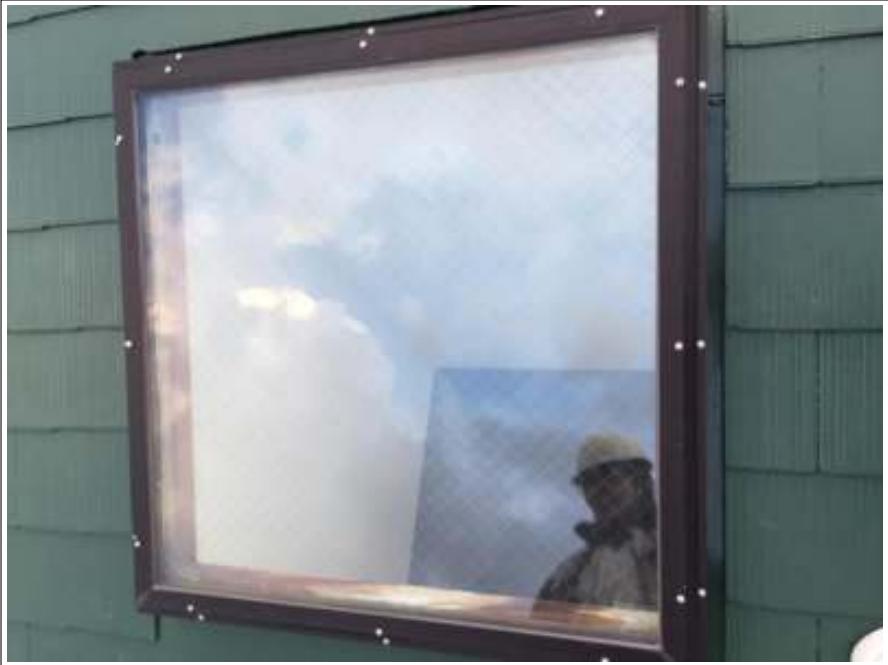
天窓シーリング補修施工完了

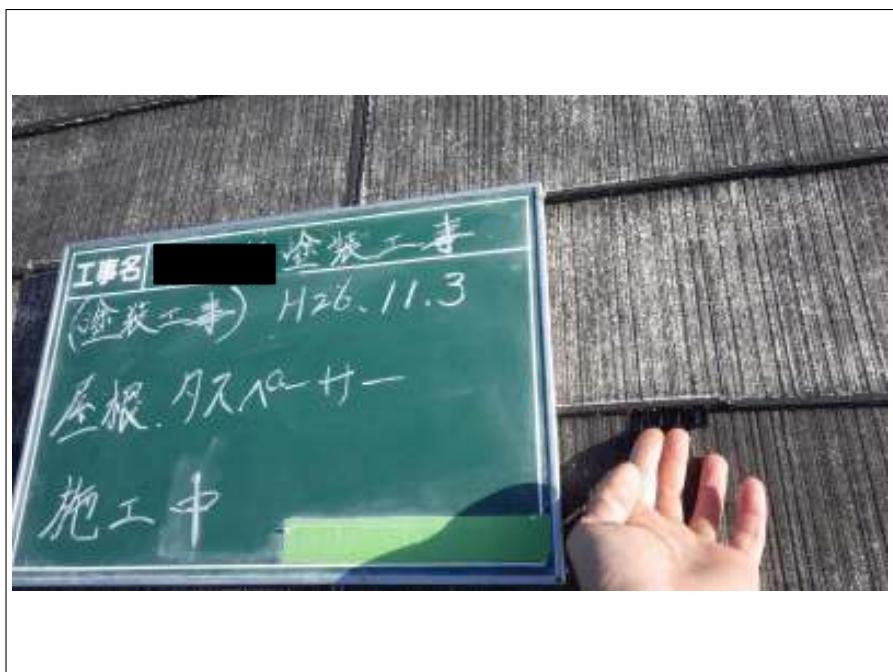
屋根タスパー施工中

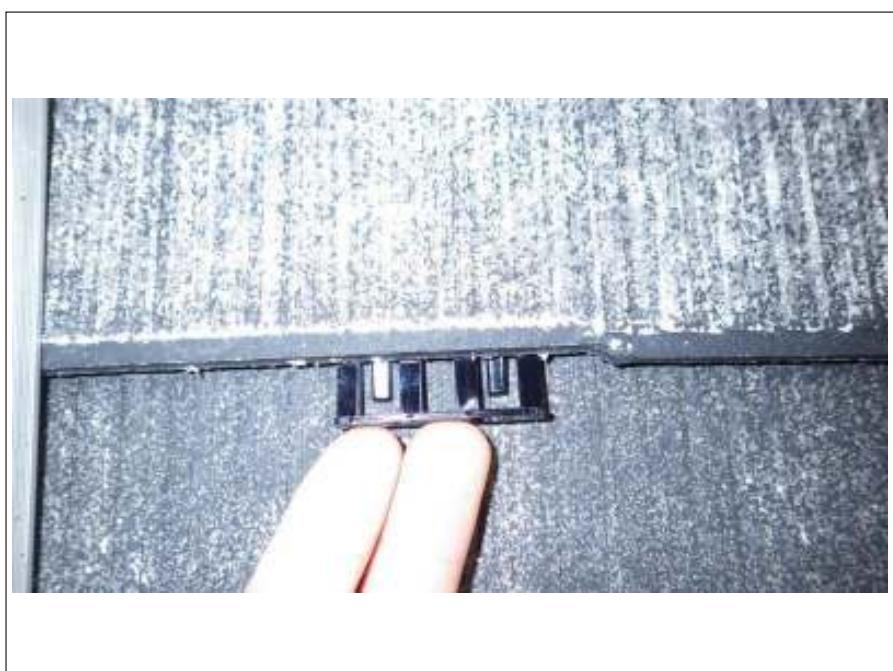
屋根タスパー施工中

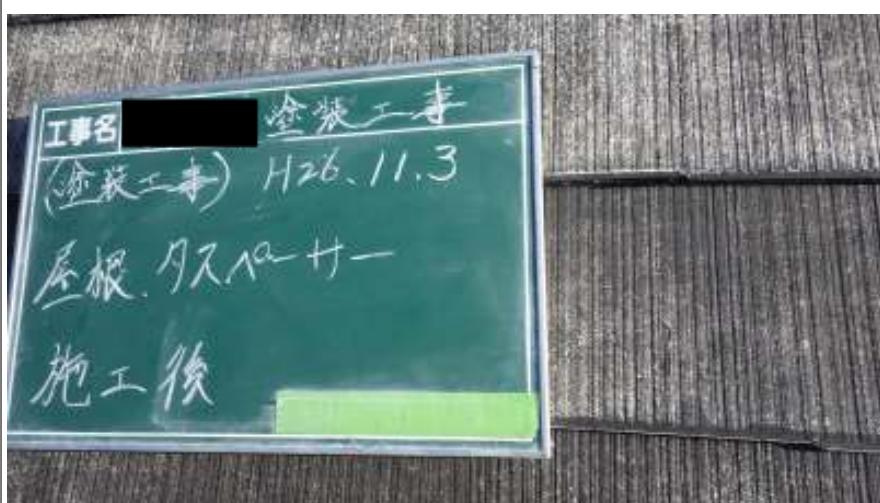
屋根タスペーサー施工完了

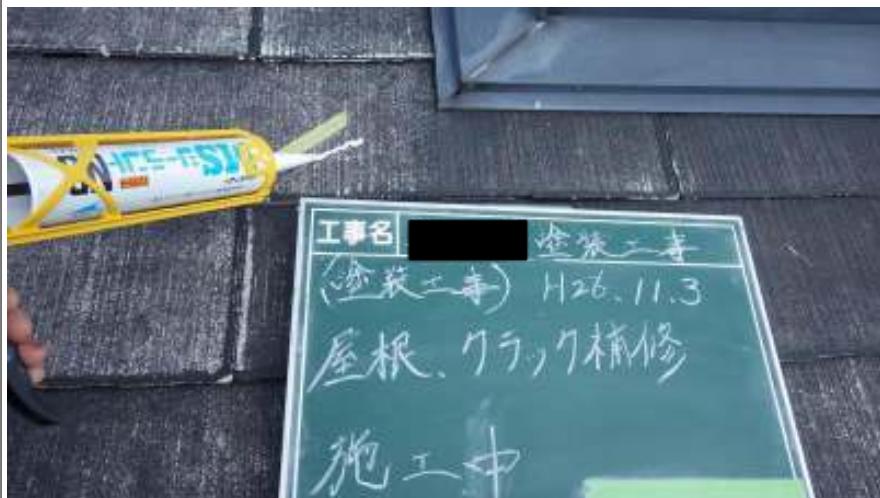
屋根クラック補修施工中

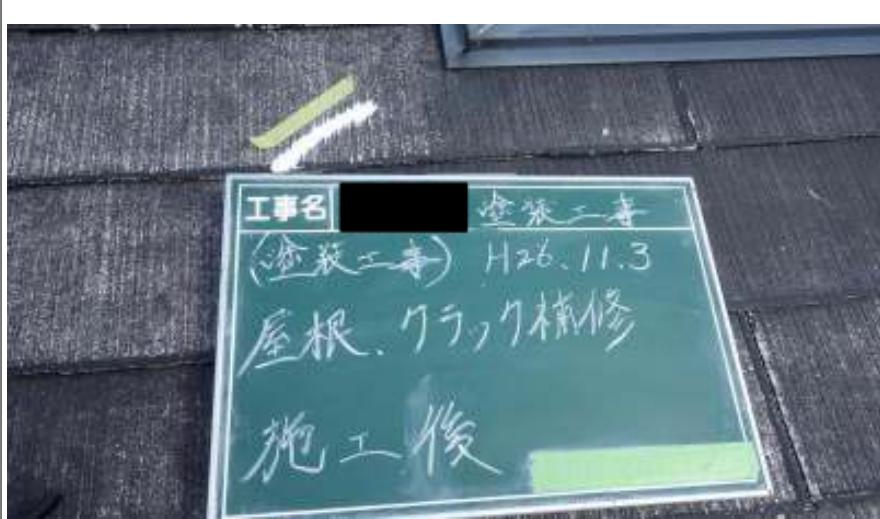
屋根クラック補修施工完了

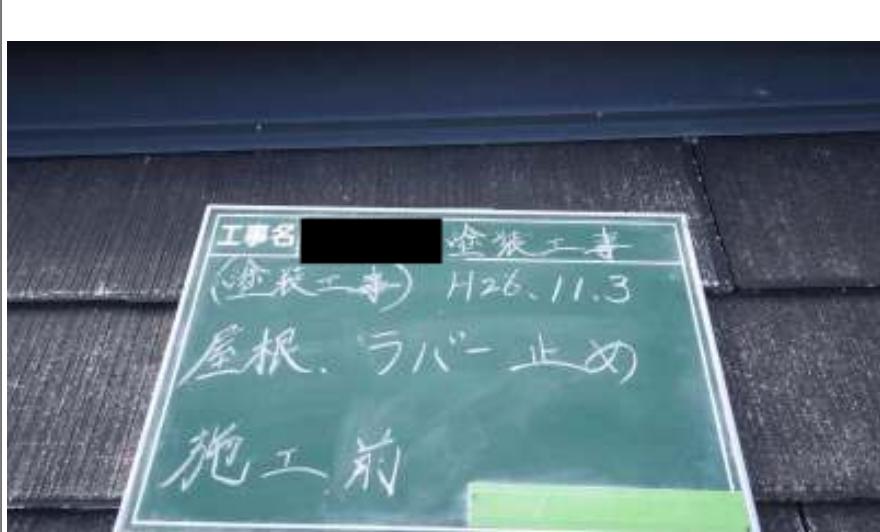
棟鉄板ラバー止め施工中

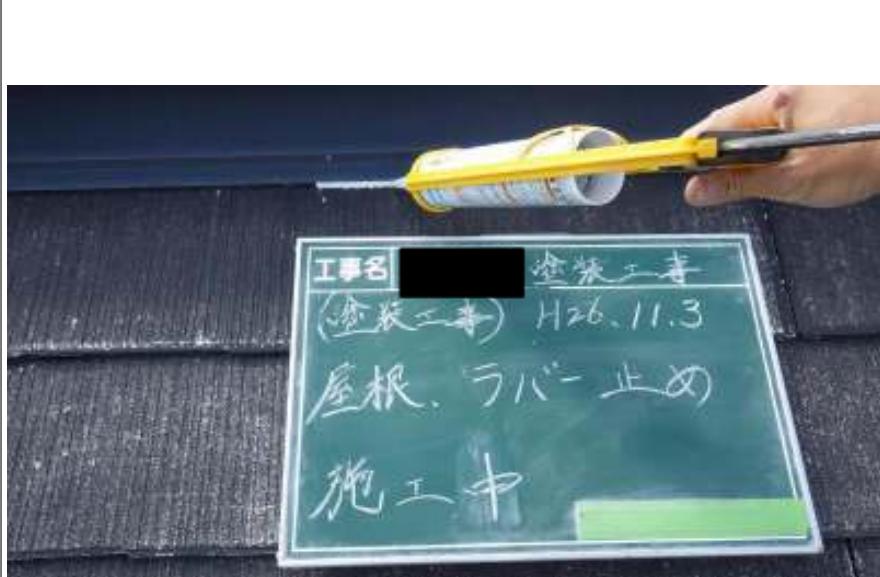
棟鉄板ラバー止め施工中

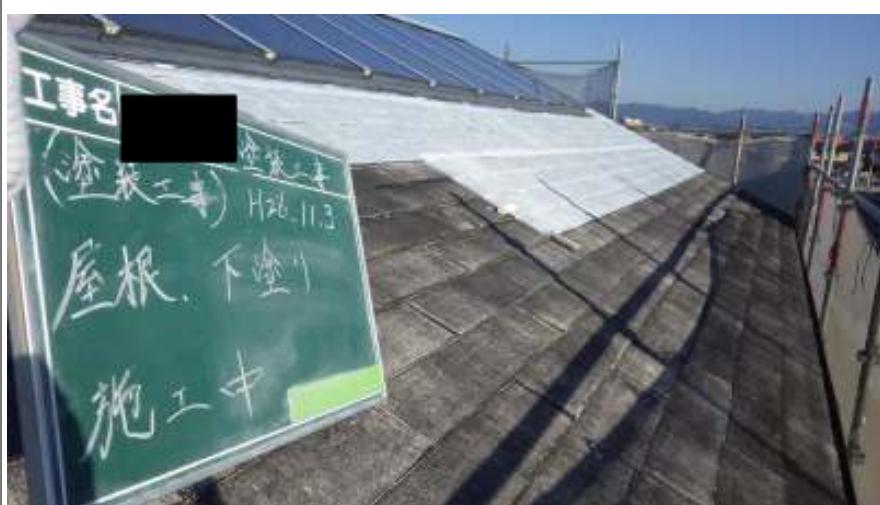
屋根塗装下塗り施工中

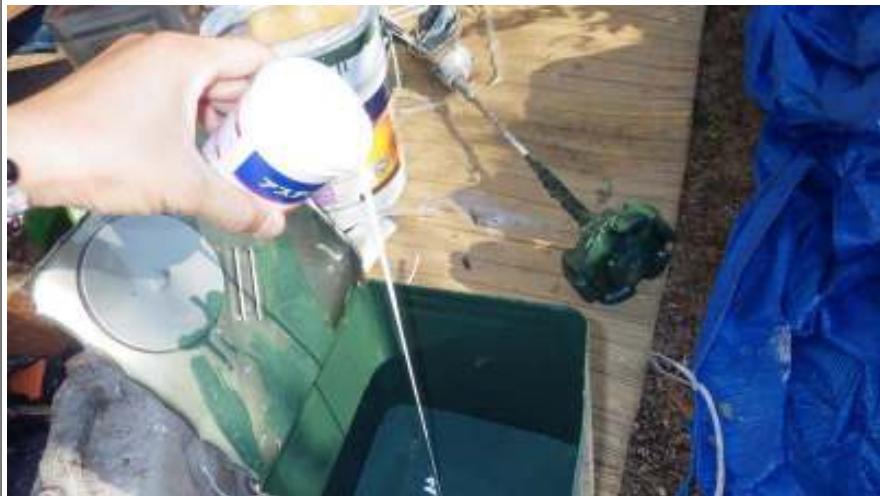
※防カビ添加剤

アステックプラスS混入

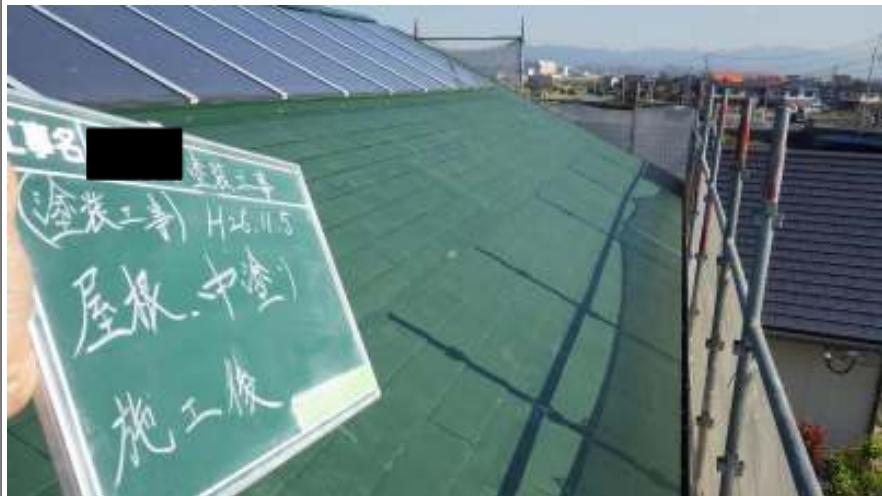
屋根塗装中塗り施工完了

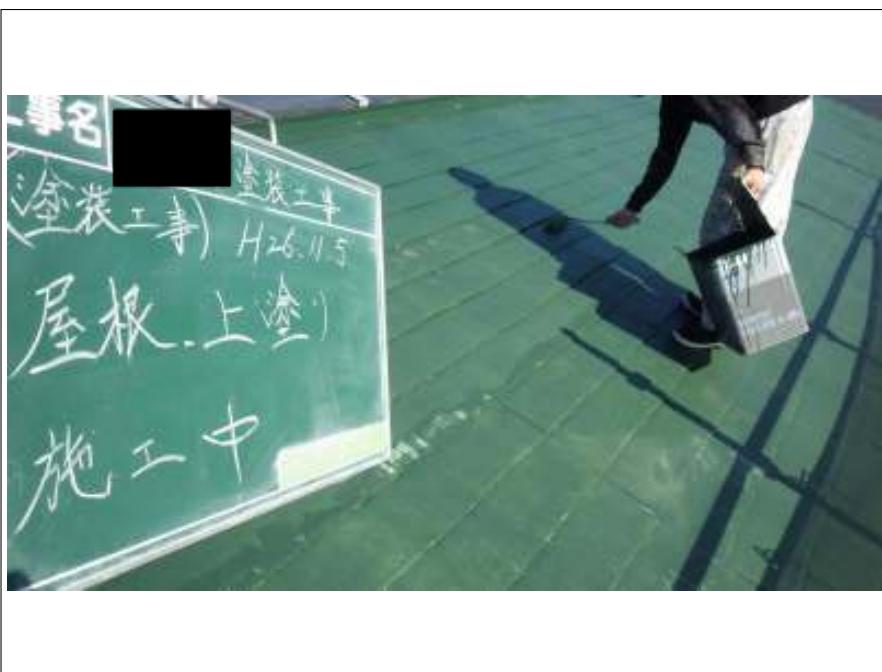
屋根塗装上塗り施工中

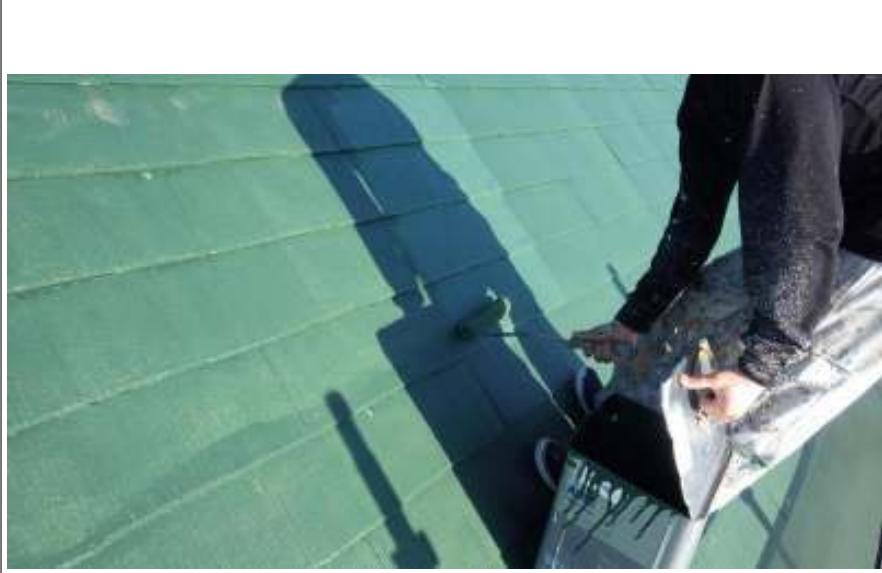
屋根塗装上塗り施工中

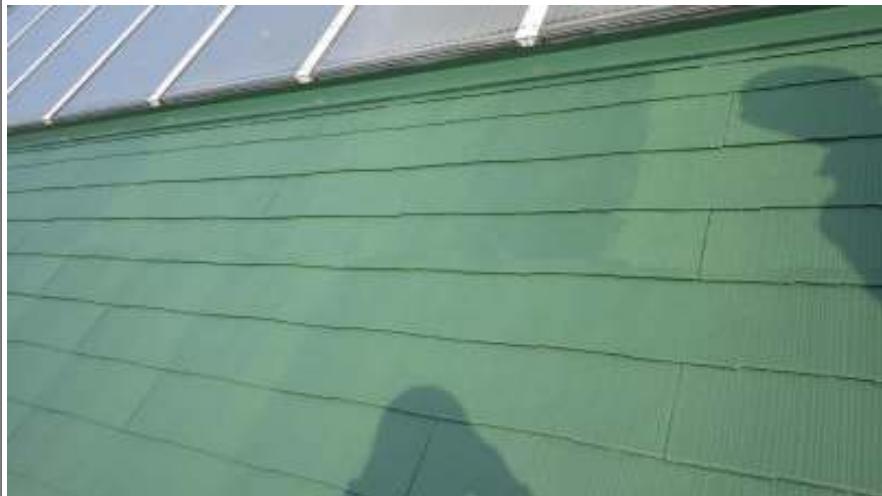
屋根塗装上塗り施工完了

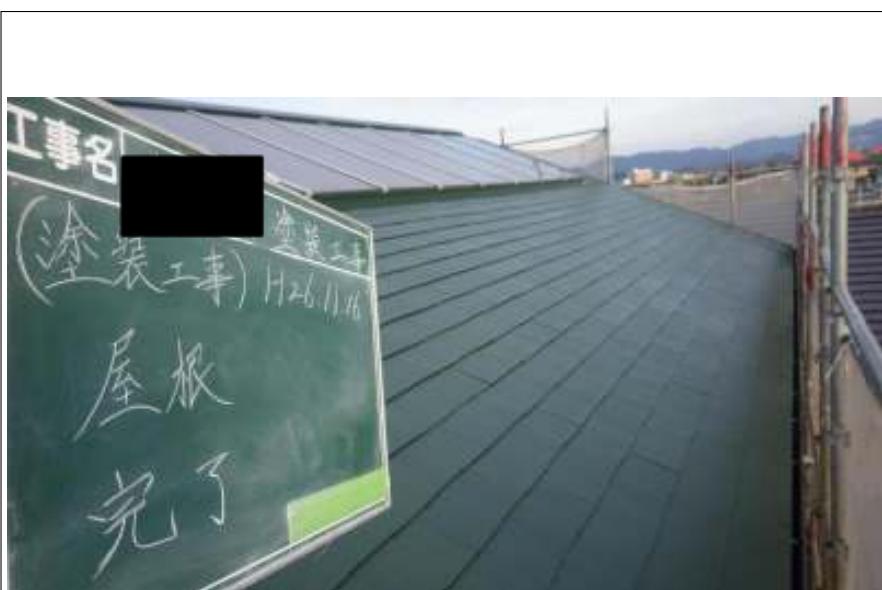
屋根塗装施工完了

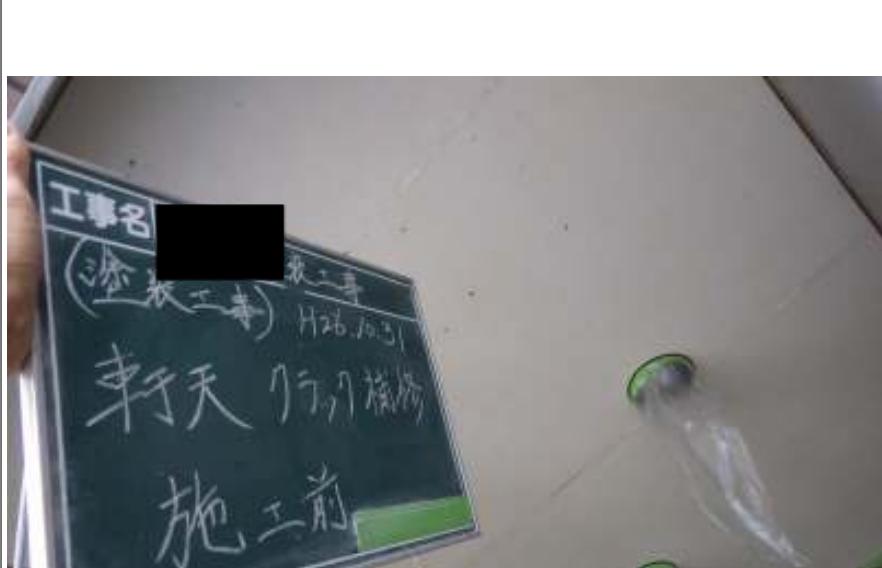
軒天クラック補修施工前

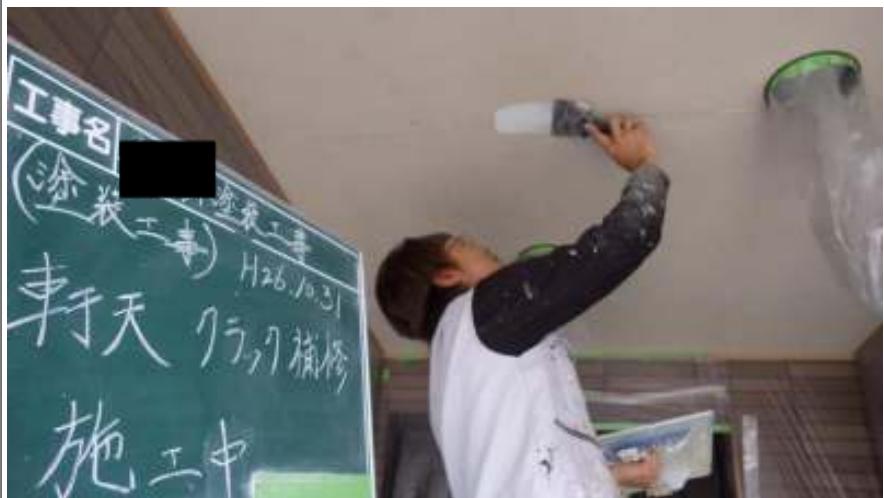
軒天クラック補修施工中

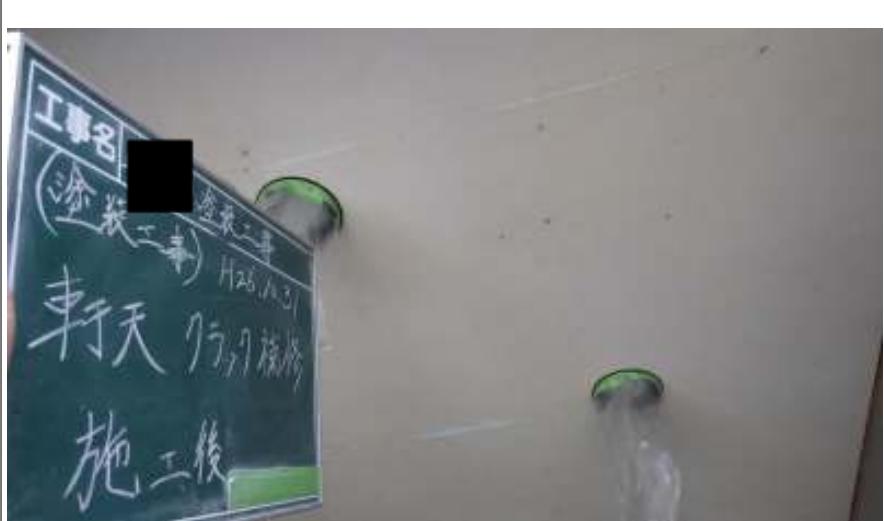
軒天クラック補修施工完了

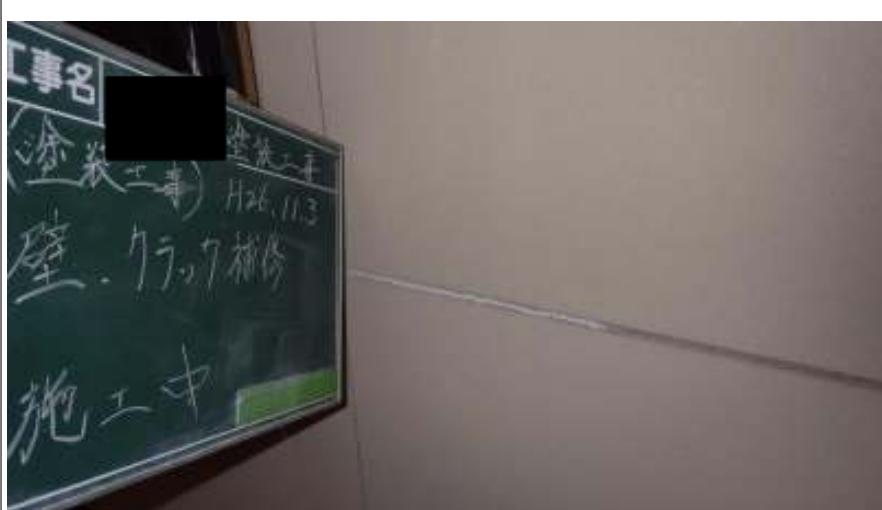
2 F

外壁クラック補修施工中

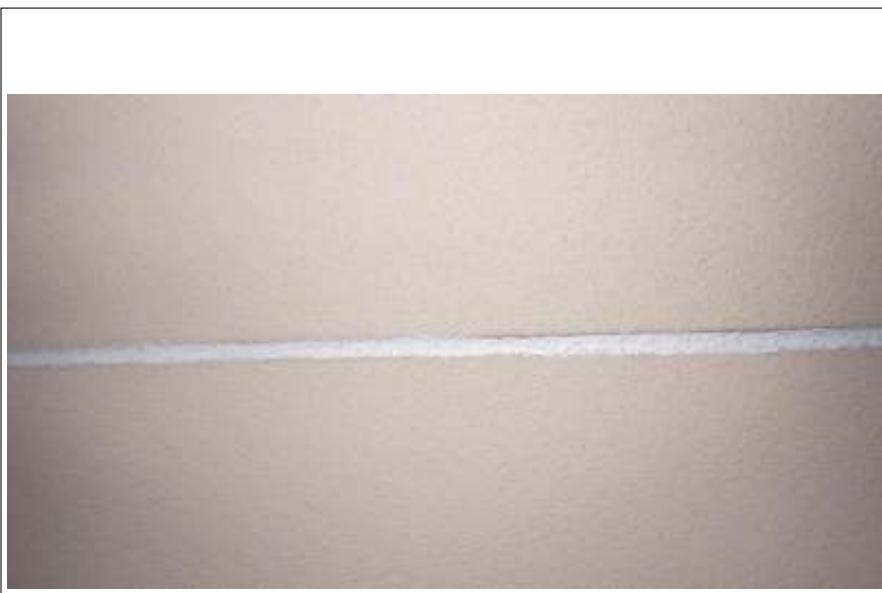
2 F

外壁クラック補修施工完了

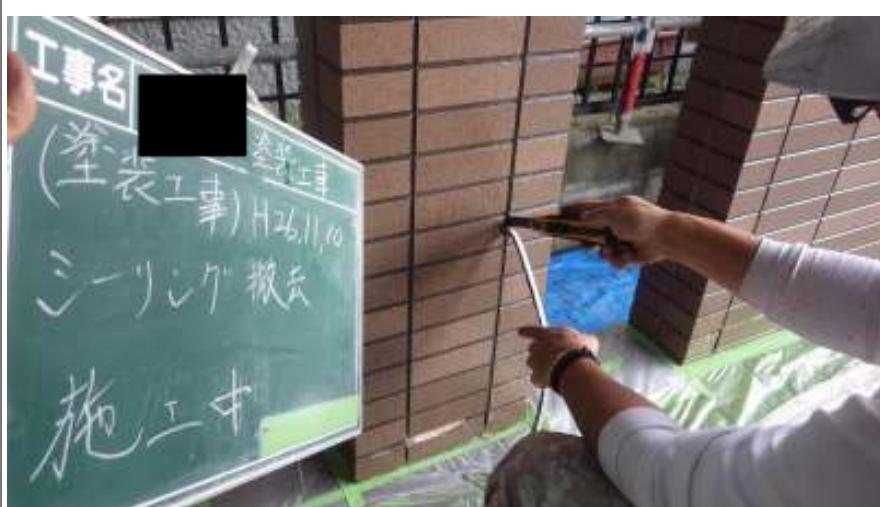
1 F

外壁シーリング撤去施工完了

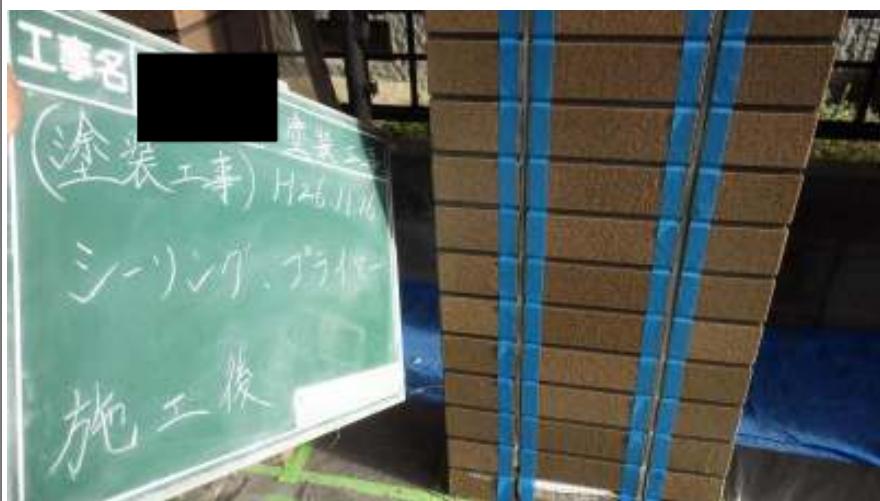
1 F

外壁シーリング打替え施工中

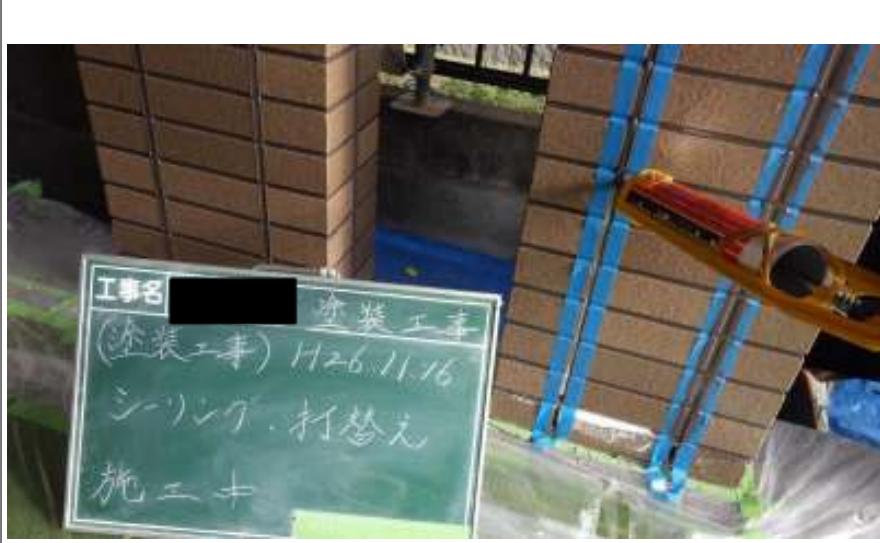
1 F

外壁シーリング打替え施工中

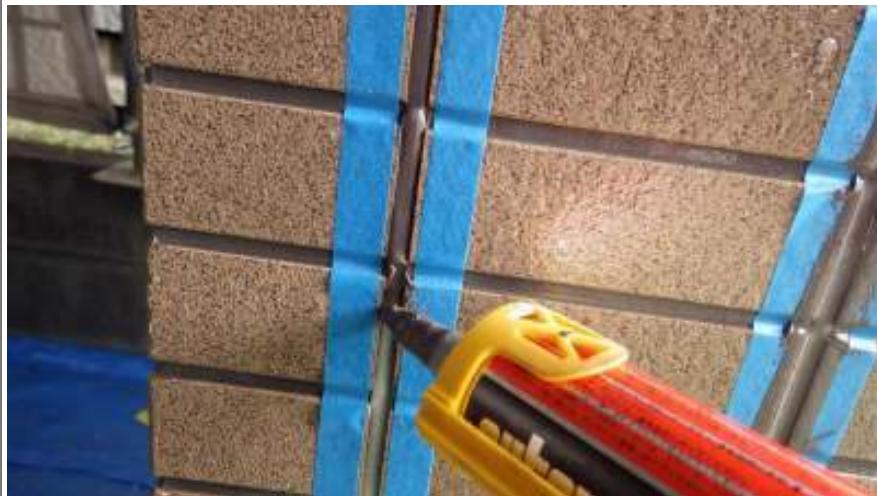
1 F

外壁シーリング打替え施工完了

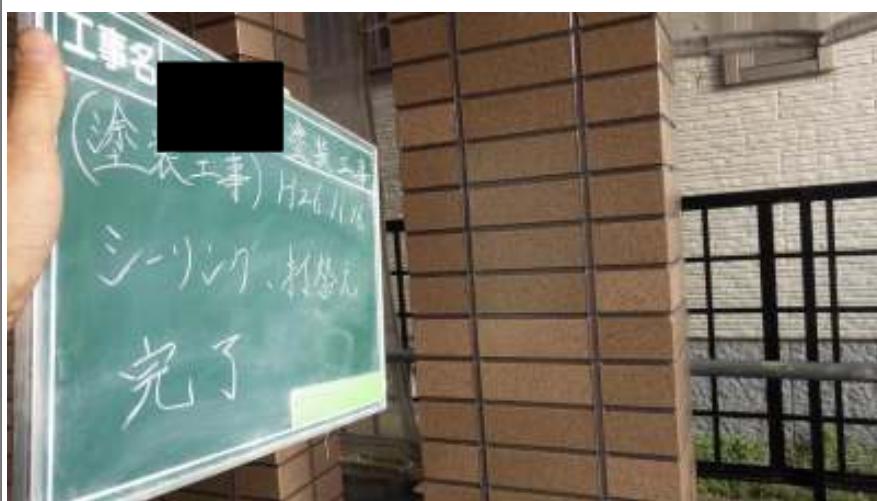
1 F

外壁シーリング打替え施工完了

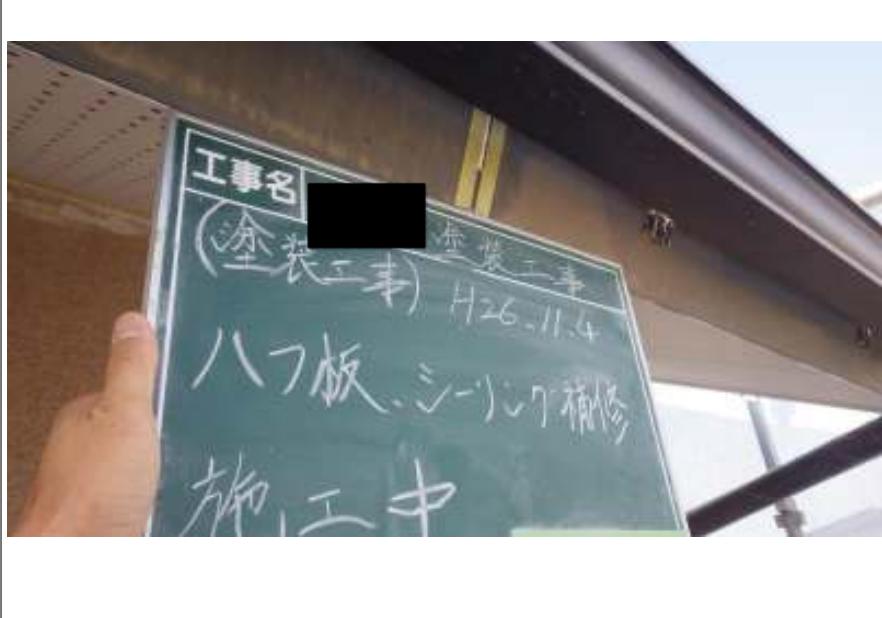
破風板シーリング補修施工中

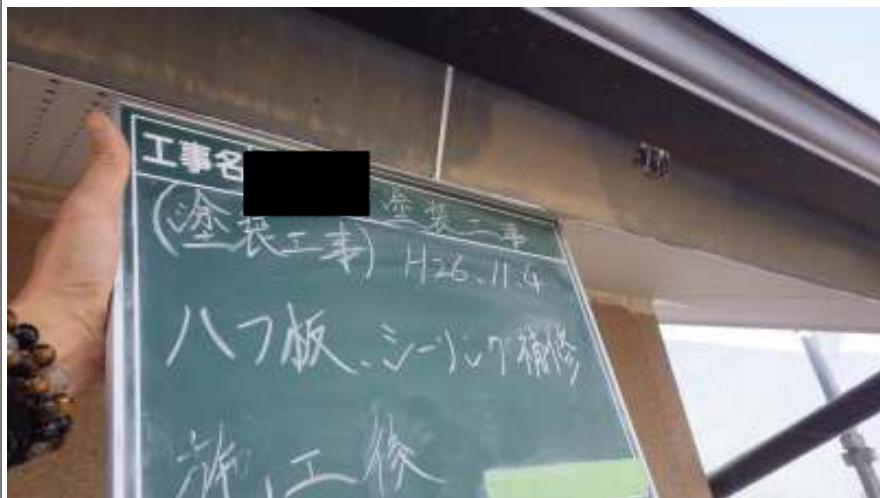
破風板シーリング補修施工完了
