工事写真報告書

工事名 T様邸

工事箇所 屋根・外壁・その他塗装工事一式

工事施工者 ベストホーム株式会社

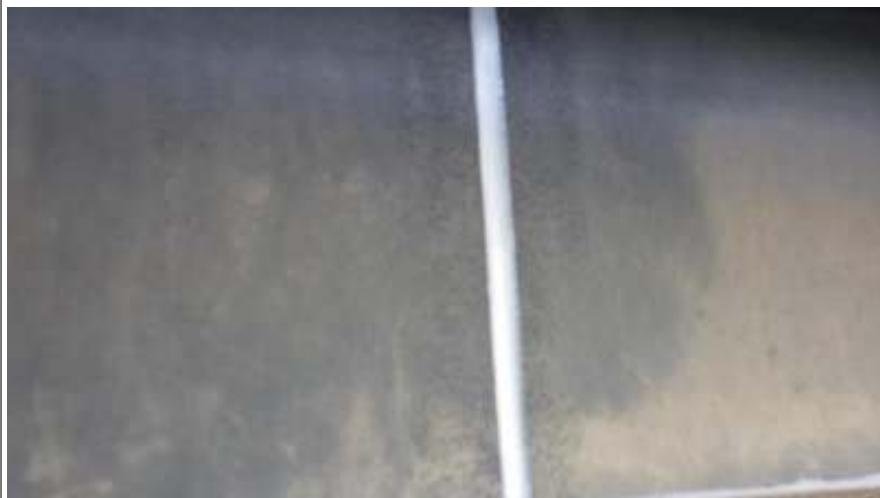
樋・破風板塗装下塗り施工前

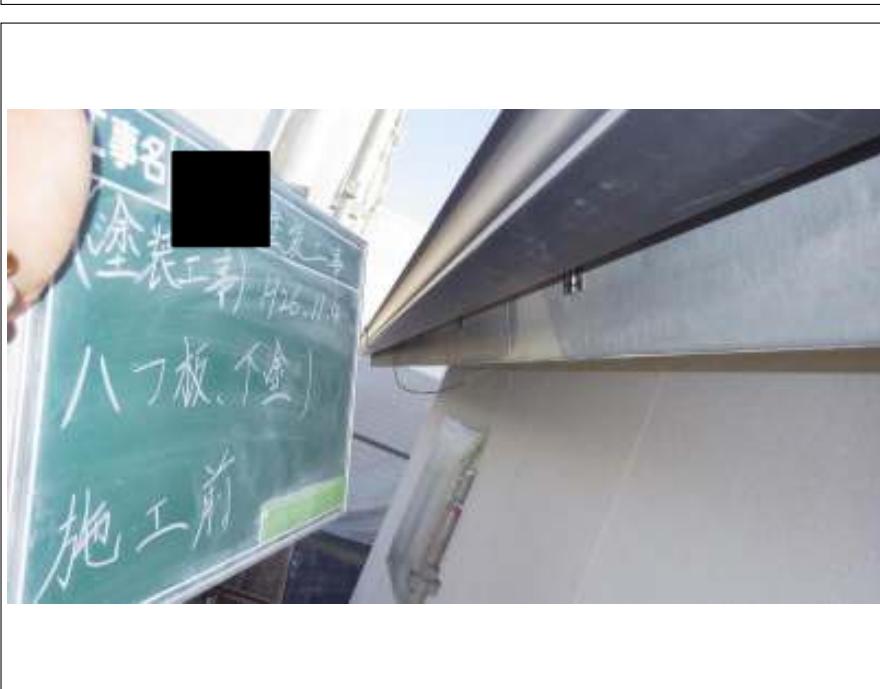
樋・破風板塗装下塗り施工中

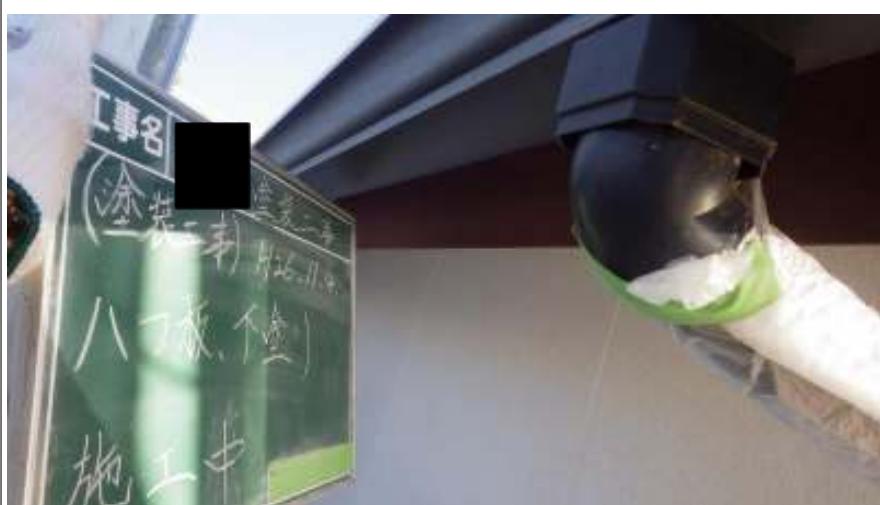
樋・破風板塗装下塗り施工完了

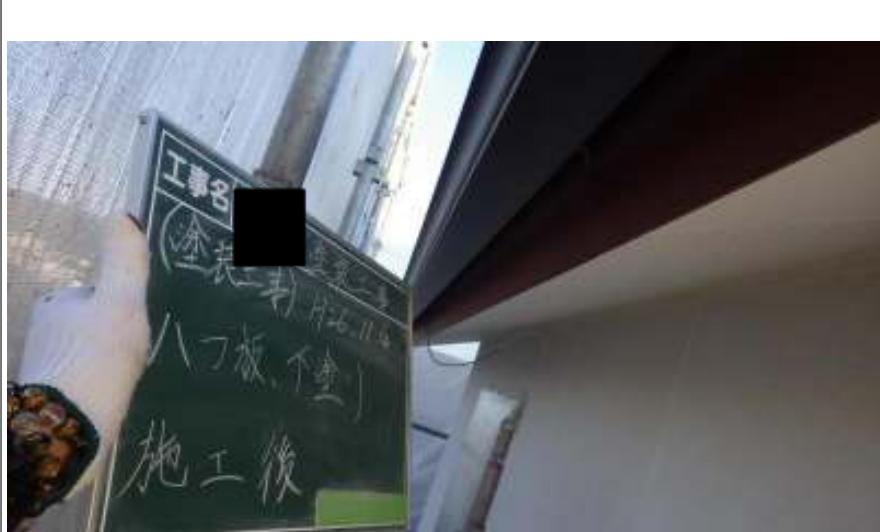
樋・破風板塗装上塗り施工中

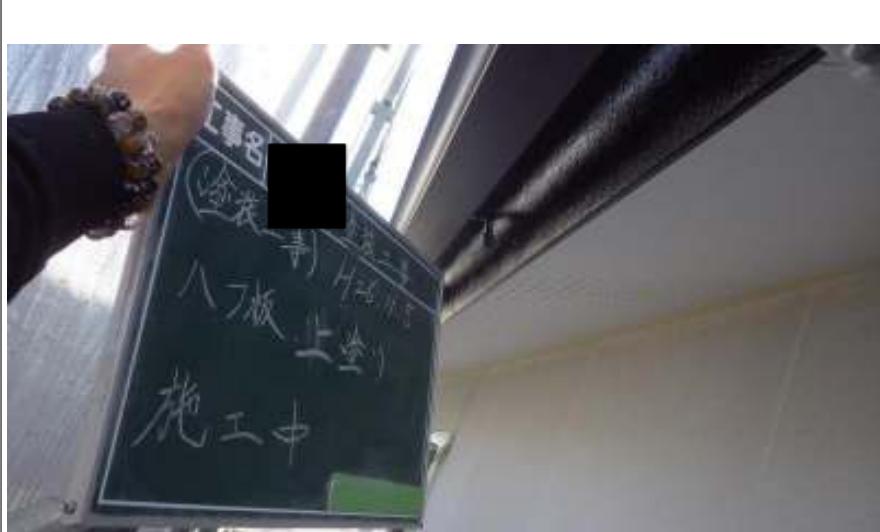
樋・破風板塗装施工完了

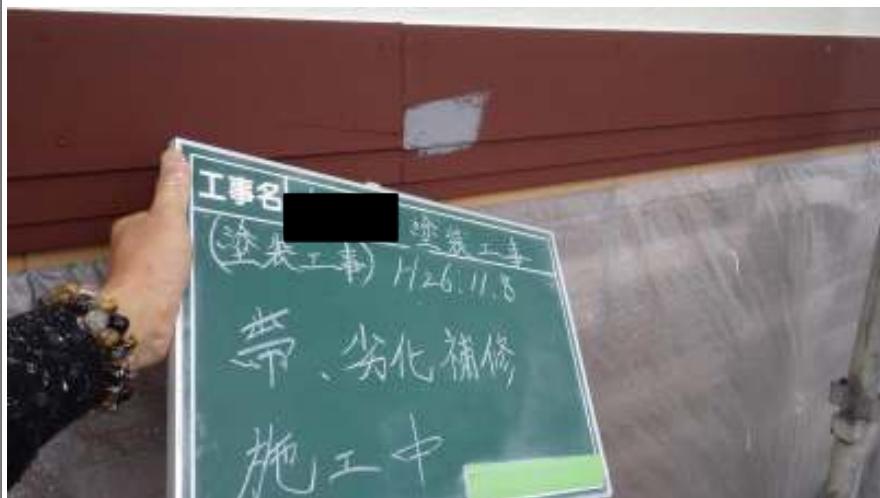
胴差し補修施工中

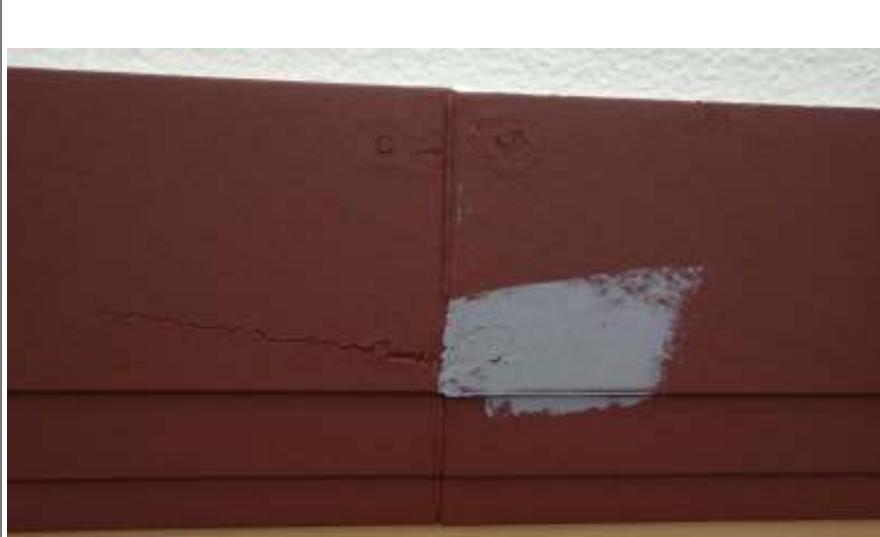
胴差し塗装施工完了

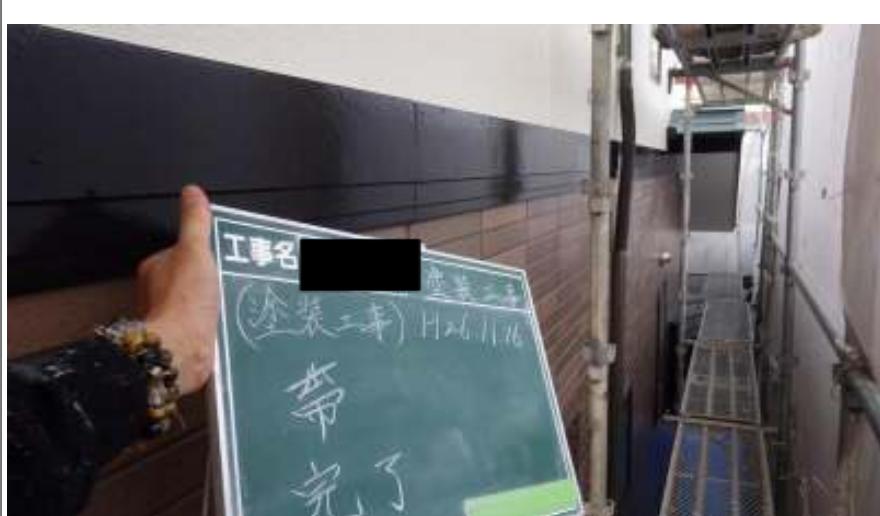
胴差し塗装施工完了

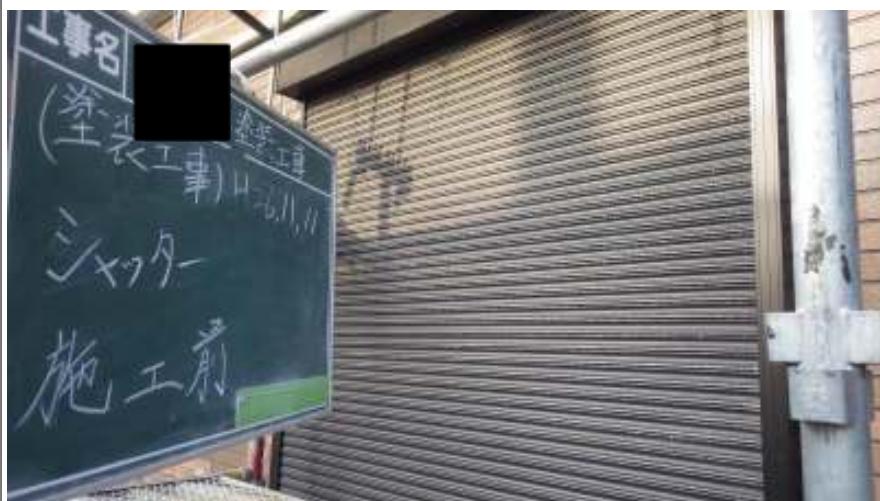
シャッター塗装施工前

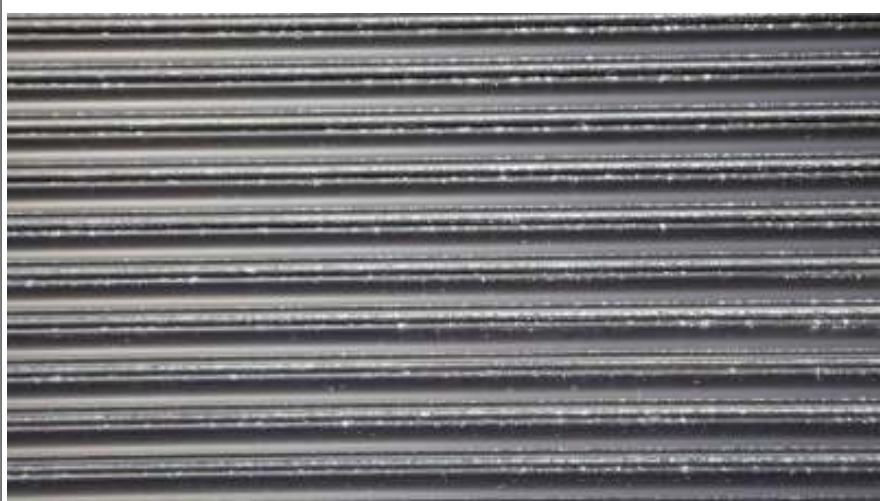
シャッターケレン施工中

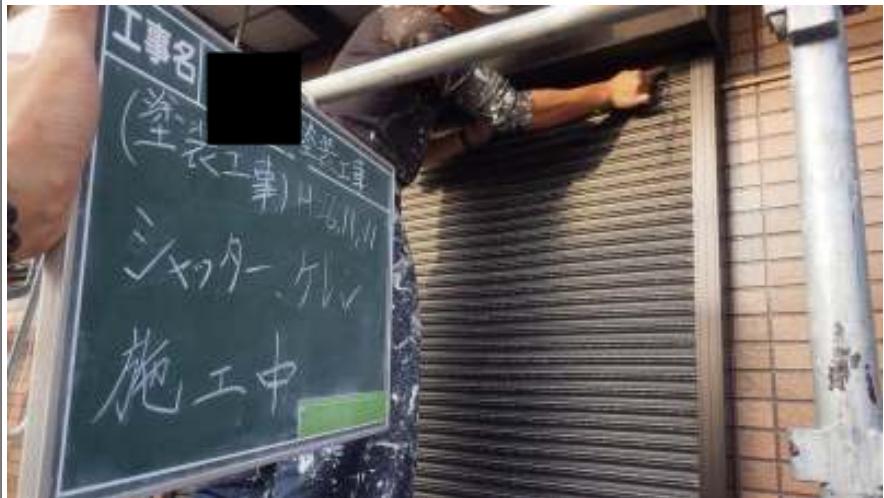
シャッターケレン施工完了

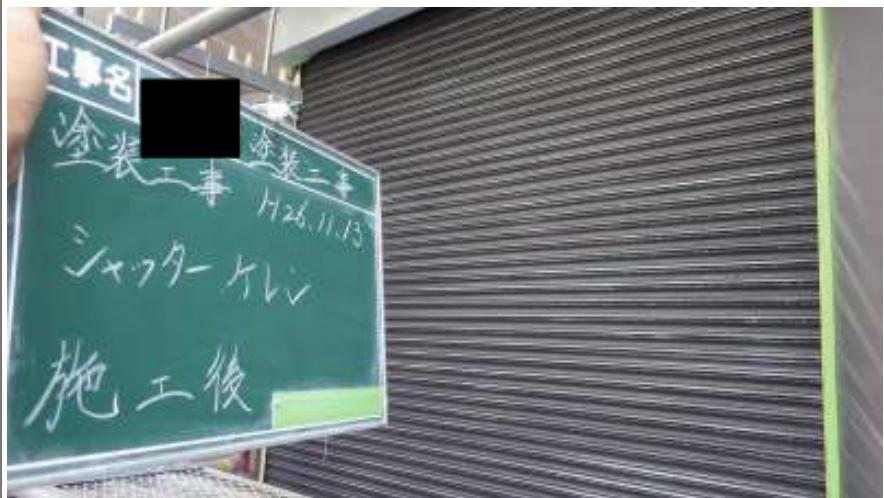
シャッターケレン施工完了

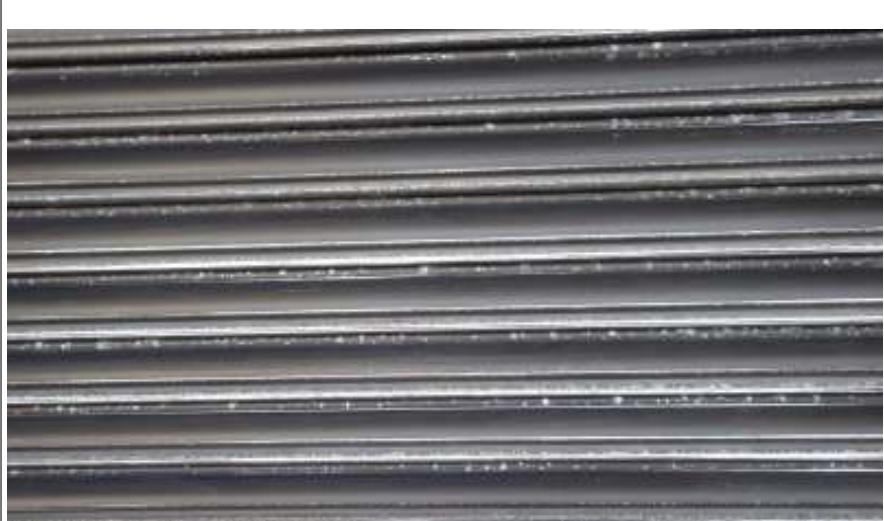
シャッター塗装下塗り施工中

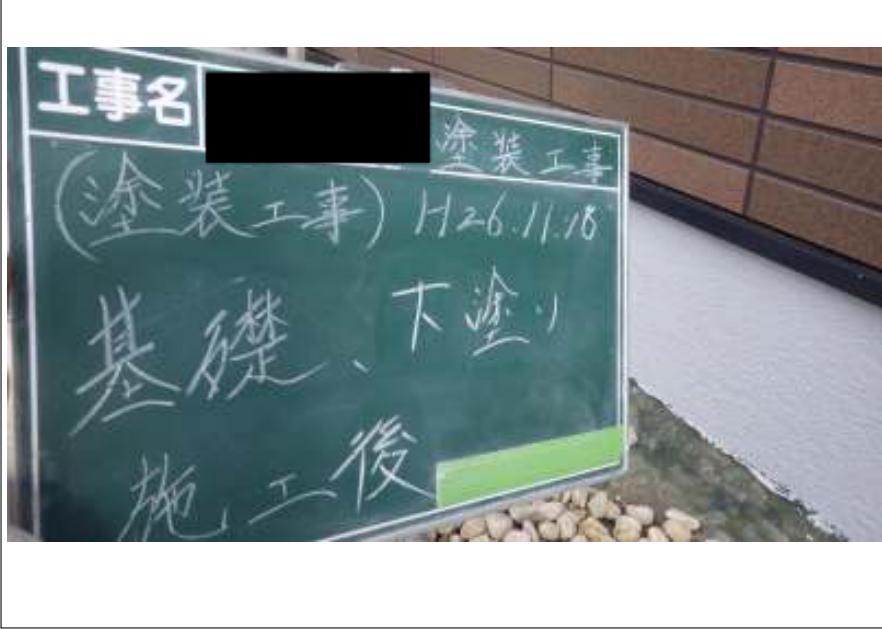
基礎塗装下塗り施工完了
