工事写真報告書

工事名 K様邸

工事箇所 屋根・外壁・その他塗装工事一式

工事施工者 ベストホーム株式会社

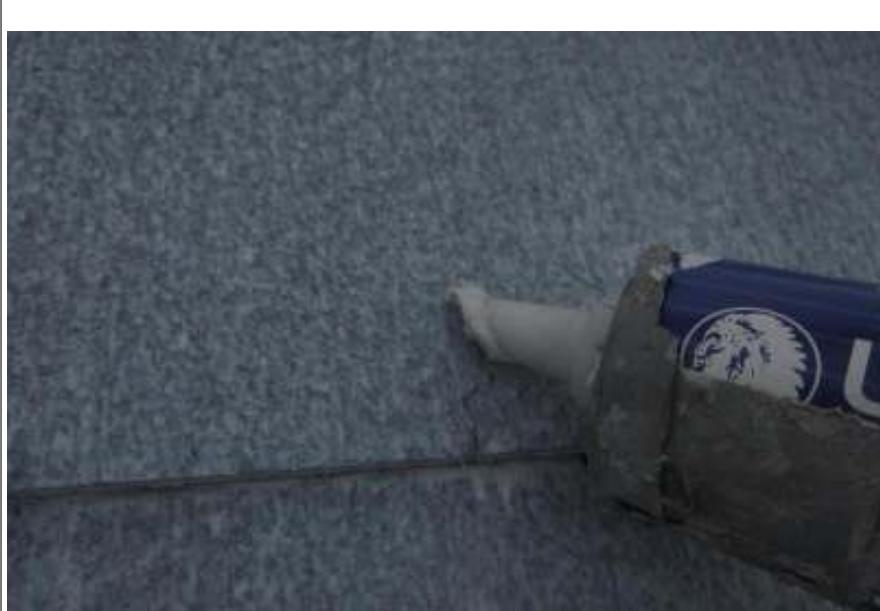
屋根クラック補修施工中

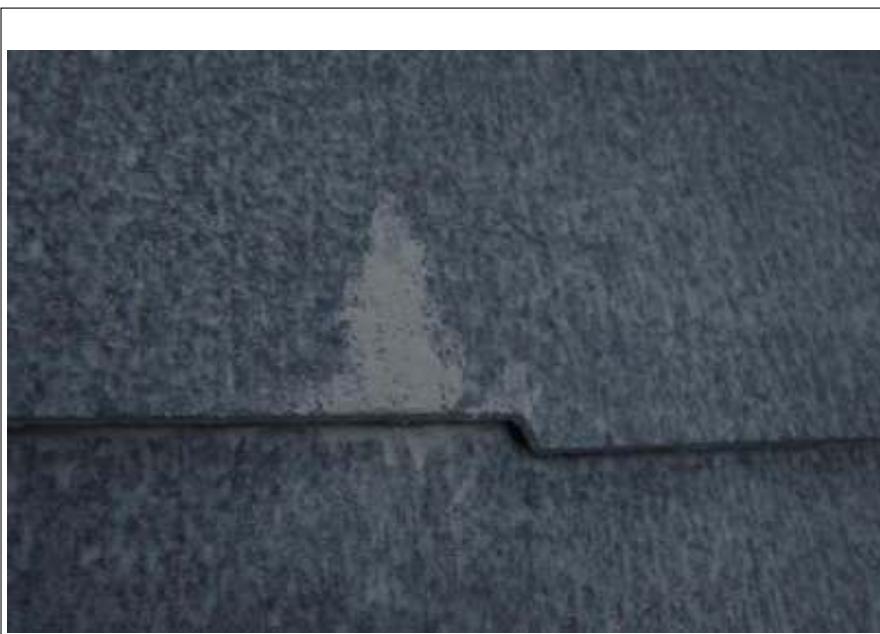
屋根クラック補修施工完了

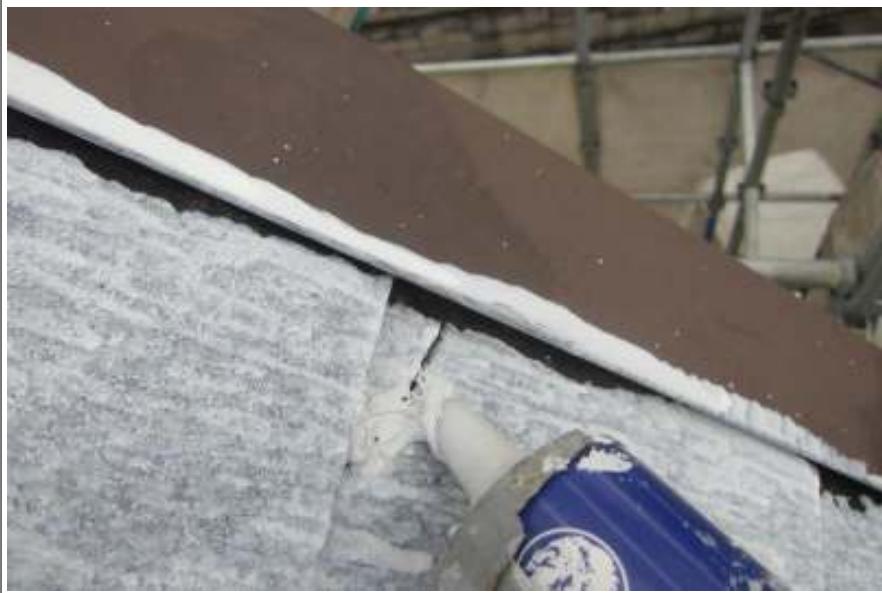
屋根クラック補修施工中

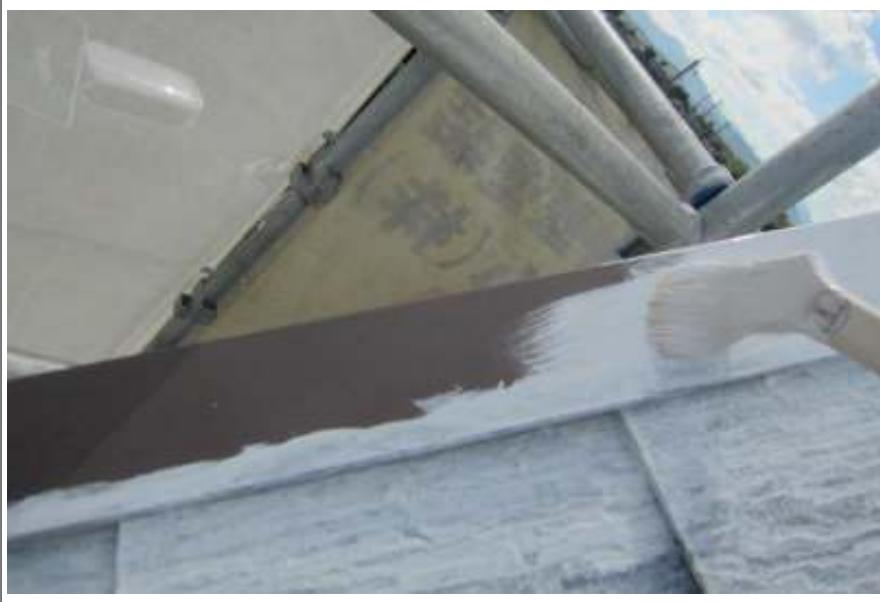
棟鉄板サビ止め施工中

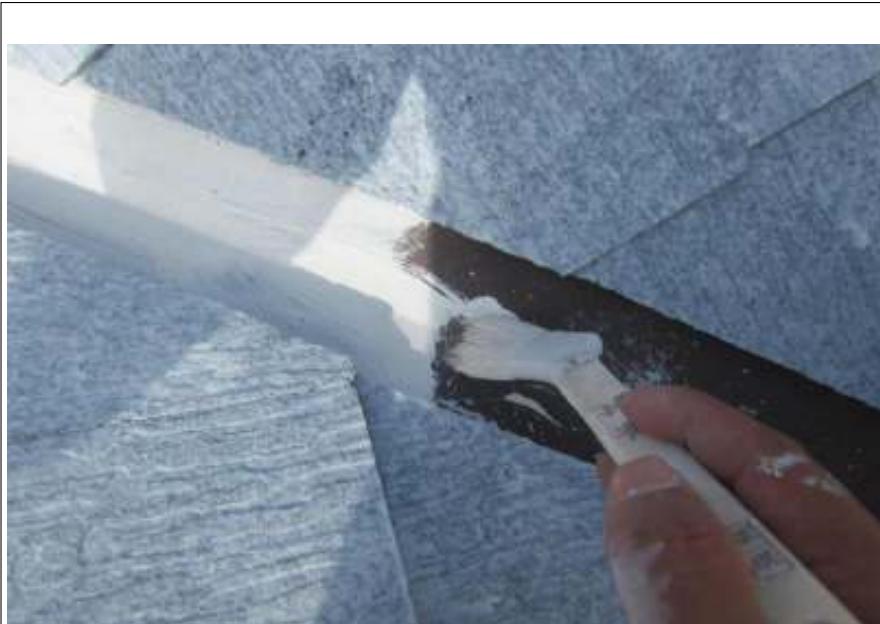
棟鉄板サビ止め施工中

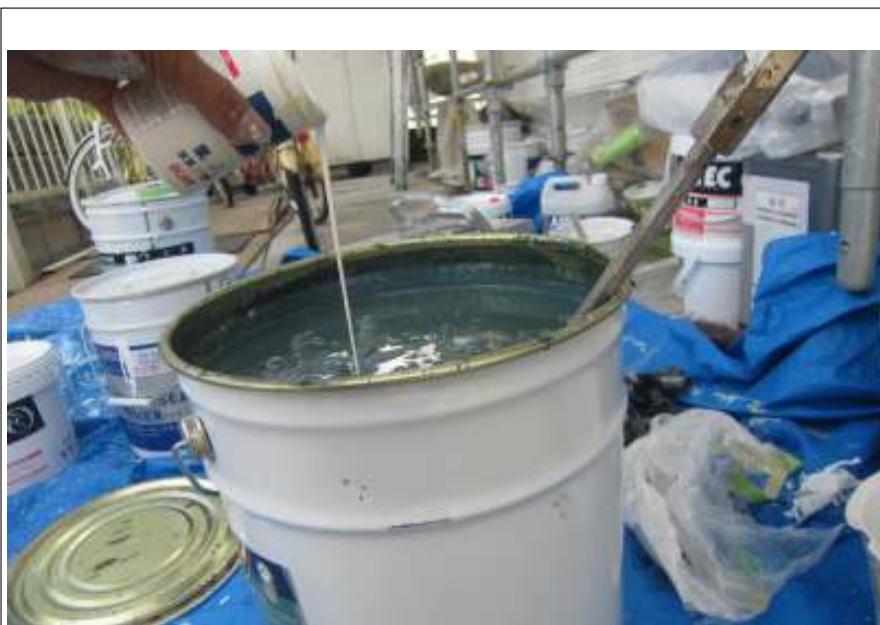
※防カビ添加剤

アステックプラスS混入

屋根塗装中塗り施工中

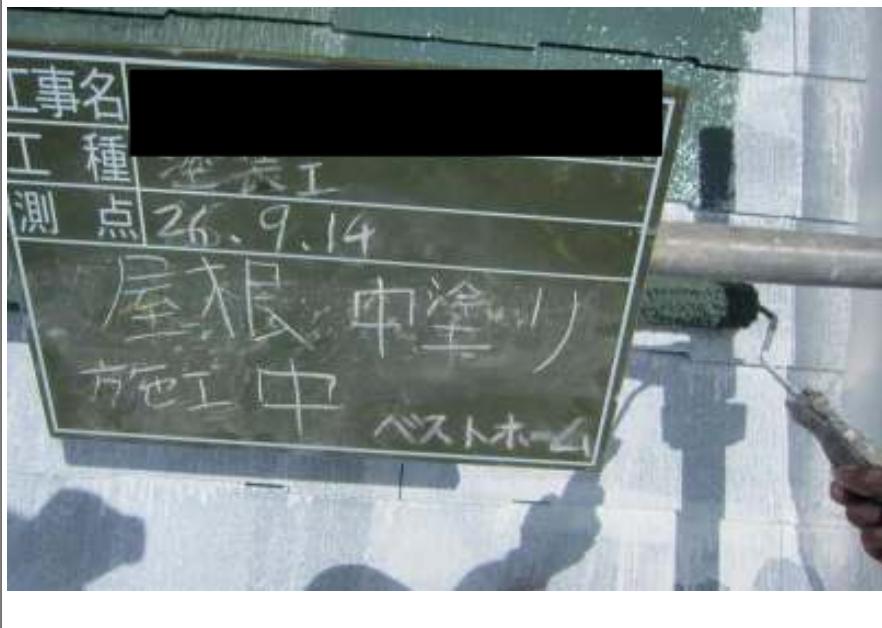
屋根塗装中塗り施工中

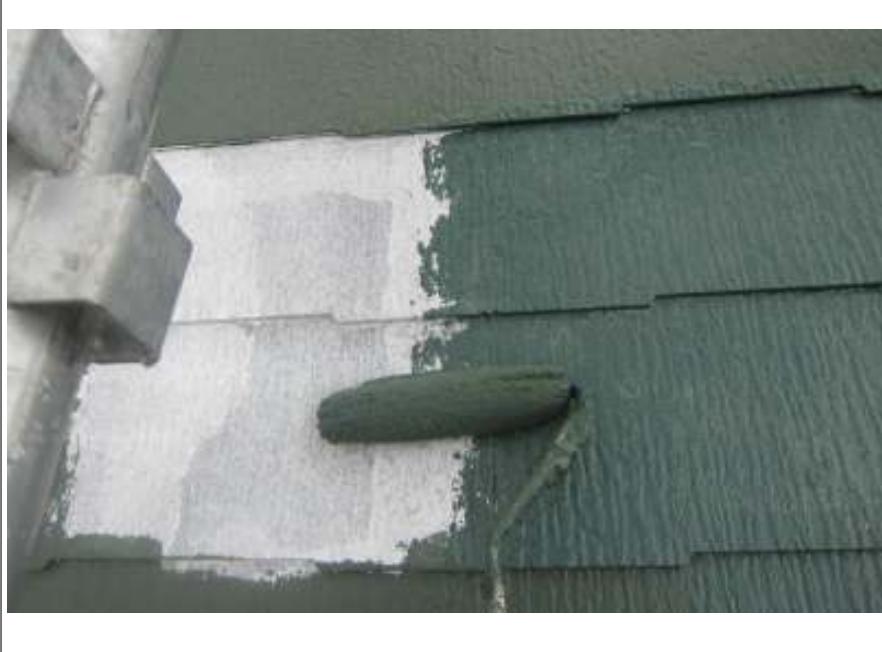
屋根塗装中塗り施工完了

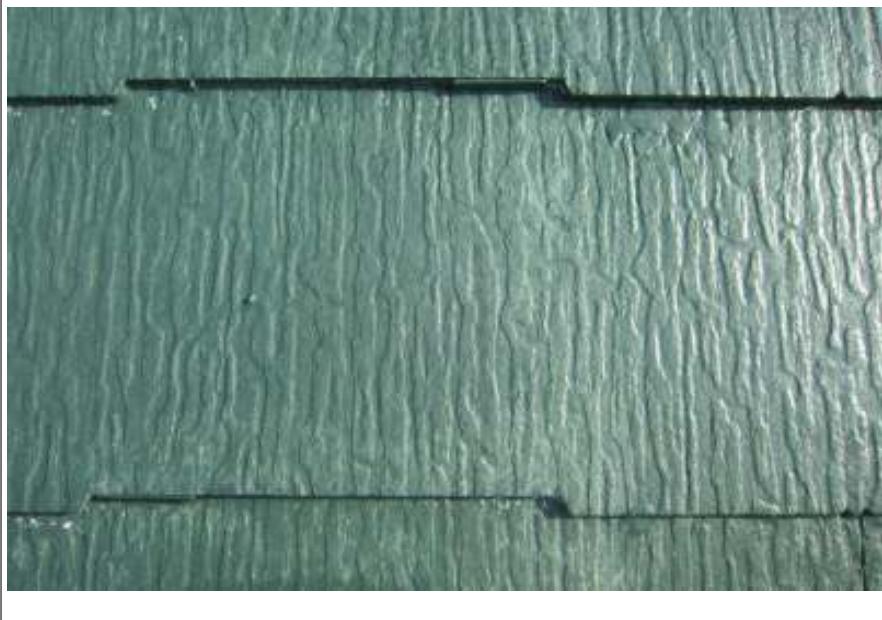
屋根塗装中塗り施工完了

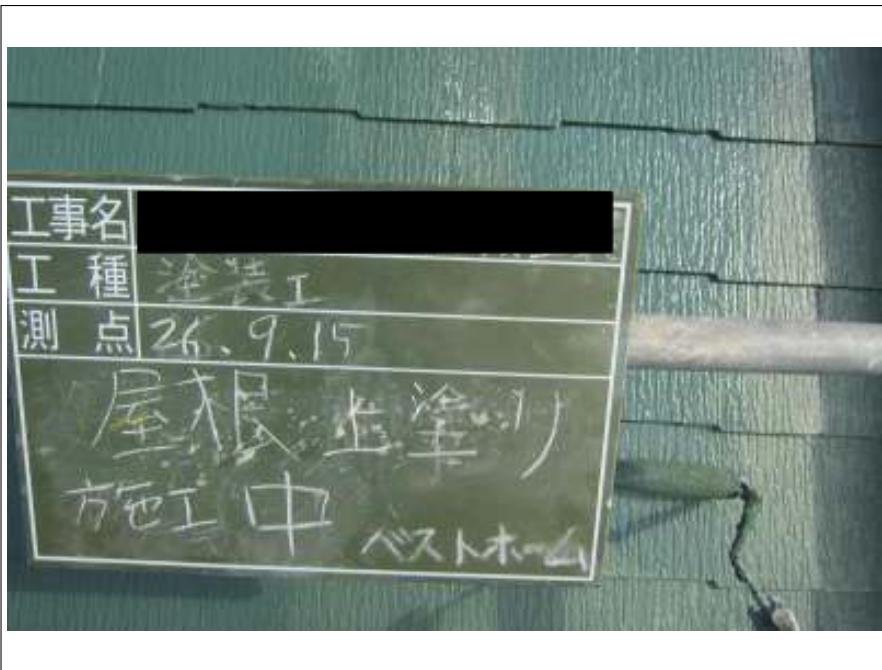
屋根塗装上塗り施工中

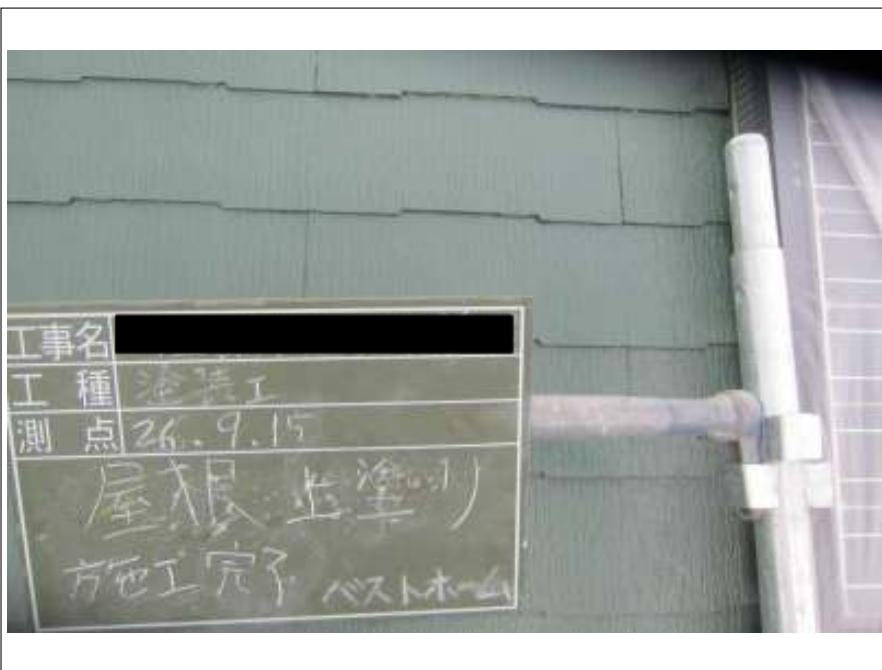
屋根塗装上塗り施工完了

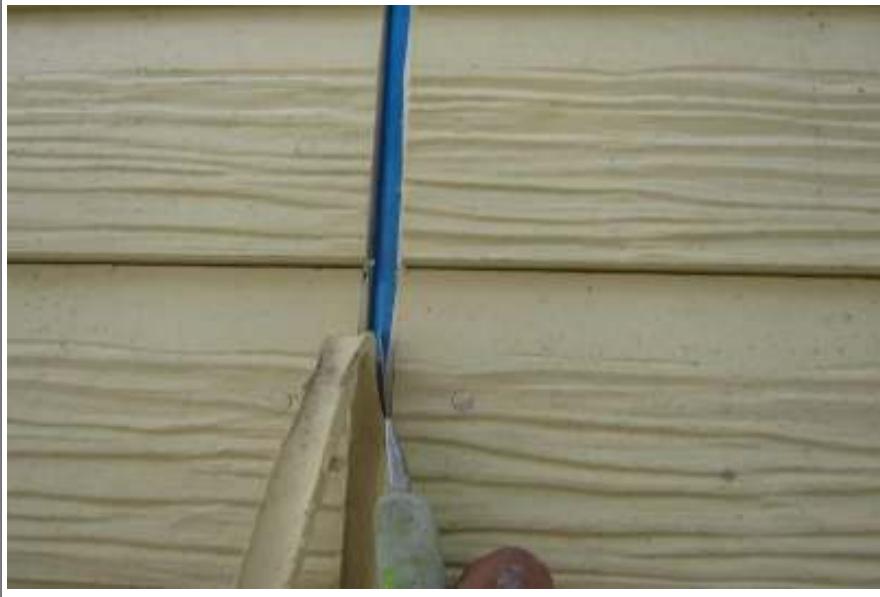
外壁シーリング撤去施工中

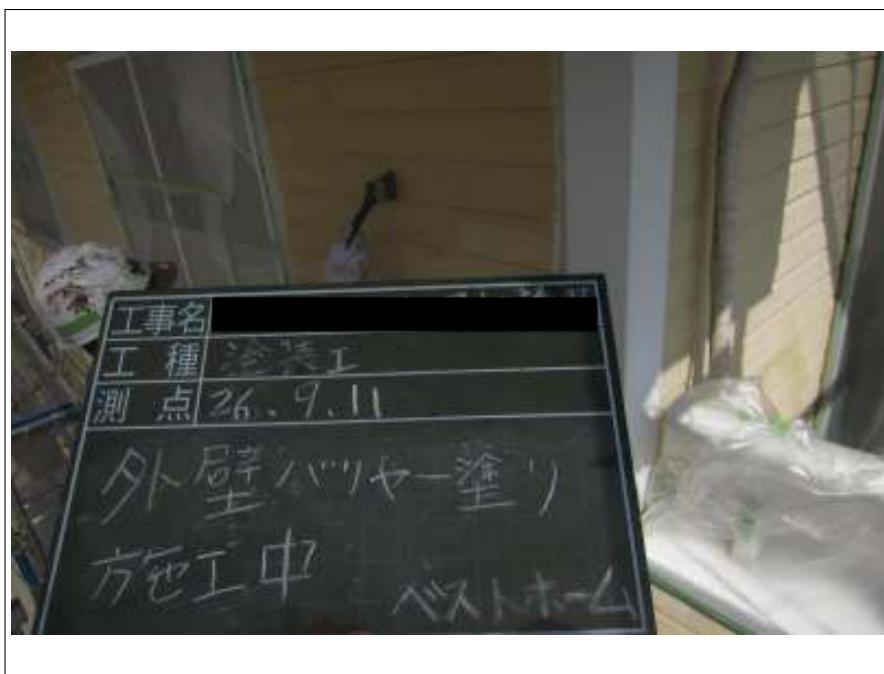
外壁塗装バリアー施工完了

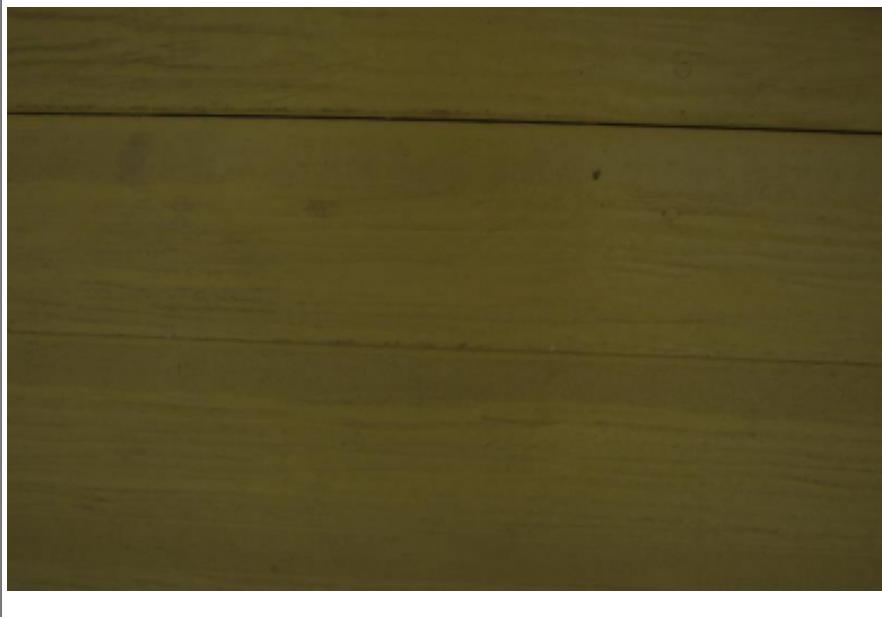
外壁塗装バリアー施工完了

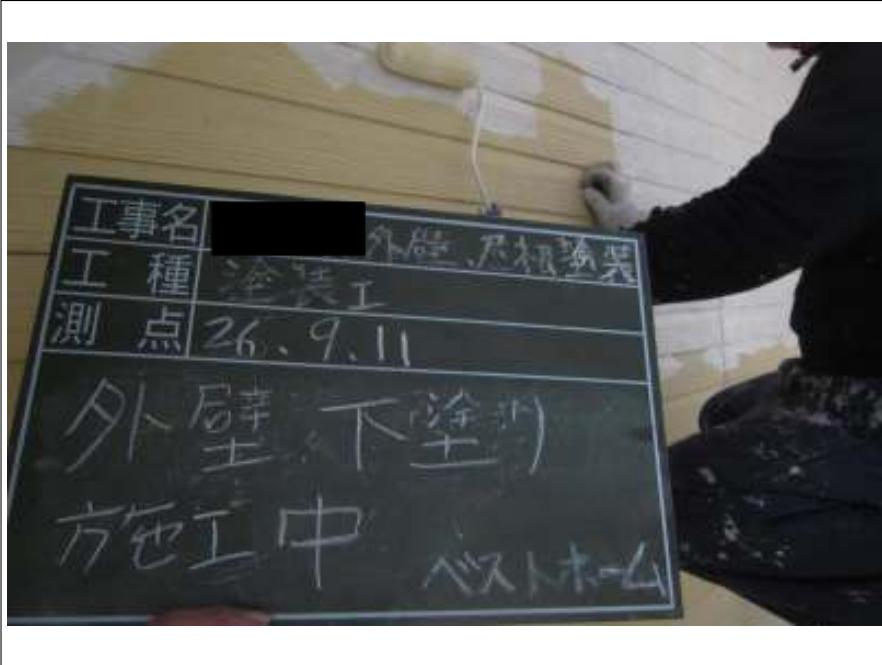
外壁塗装下塗り施工中

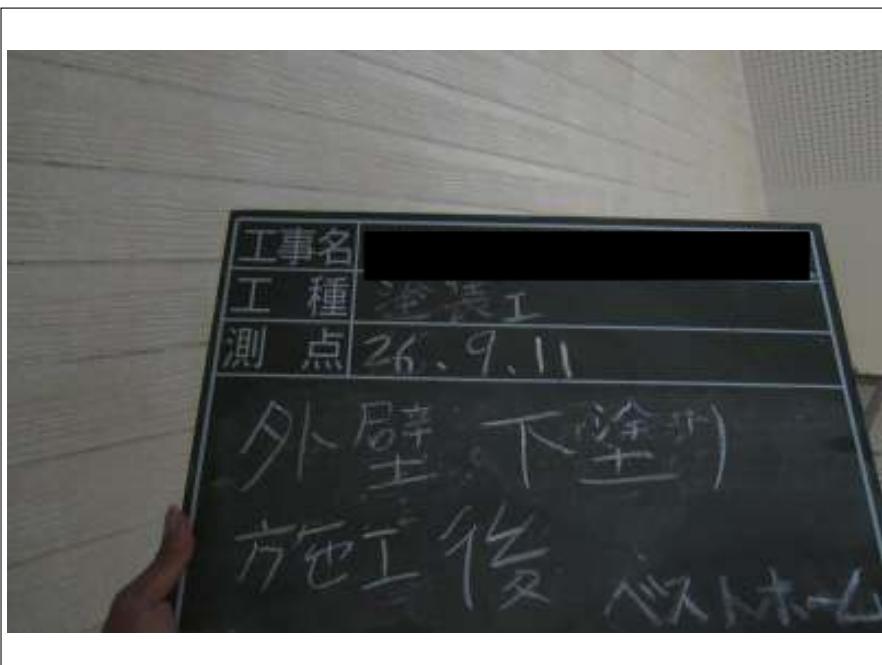
外壁塗装下塗り施工完了

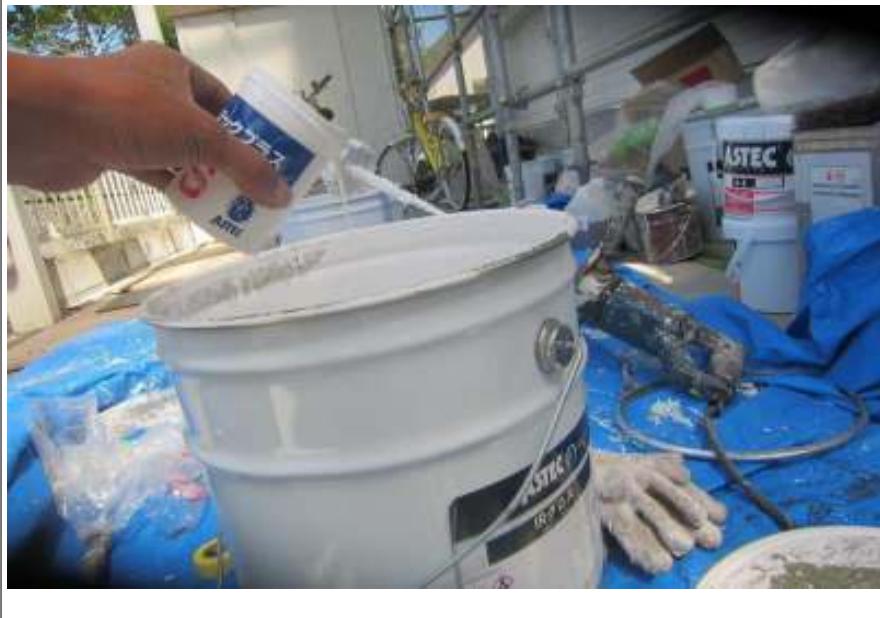
※防カビ添加剤

アステックプラスS混入

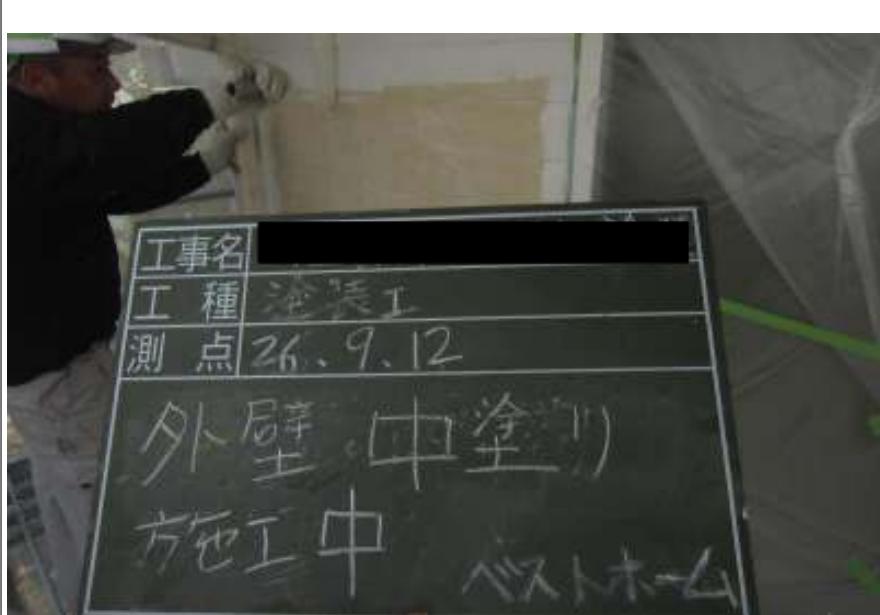
外壁塗装中塗り施工中

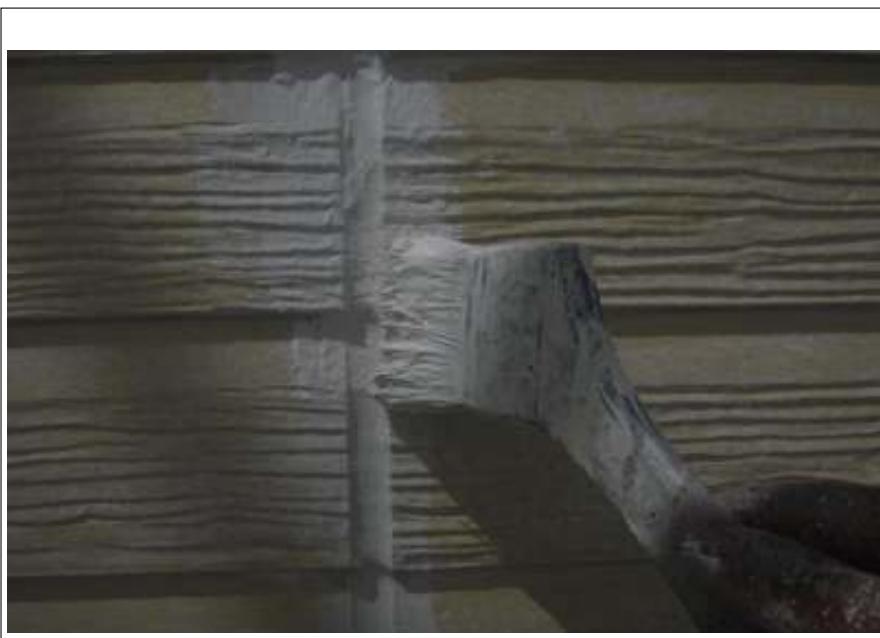
外壁塗装中塗り施工中

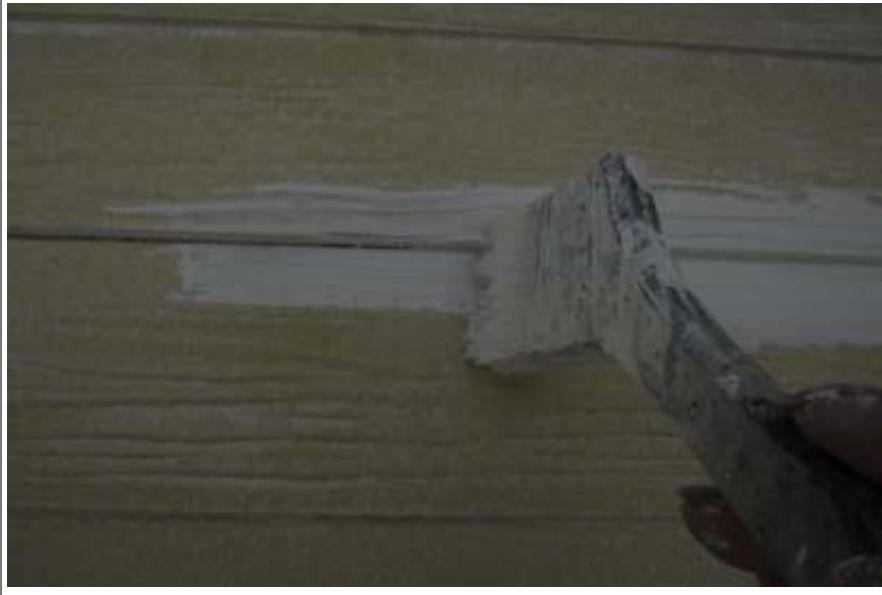
外壁塗装中塗り施工中

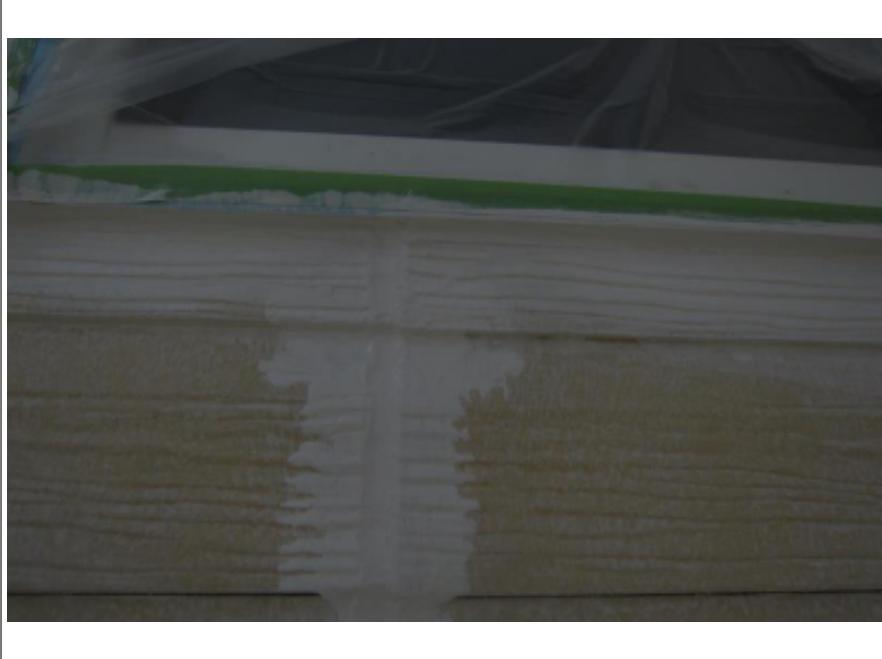
外壁塗装中塗り施工中

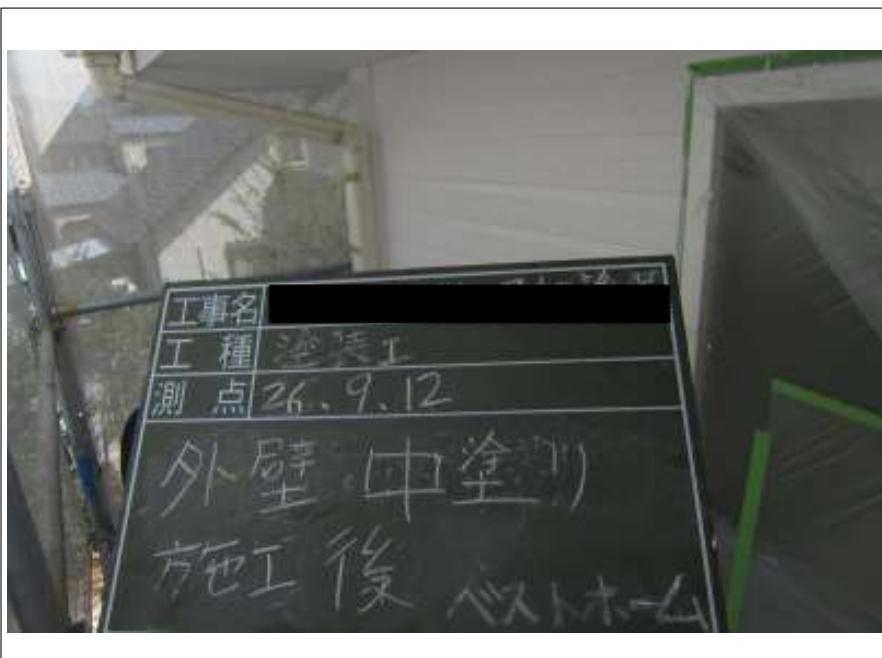
外壁塗装中塗り施工完了

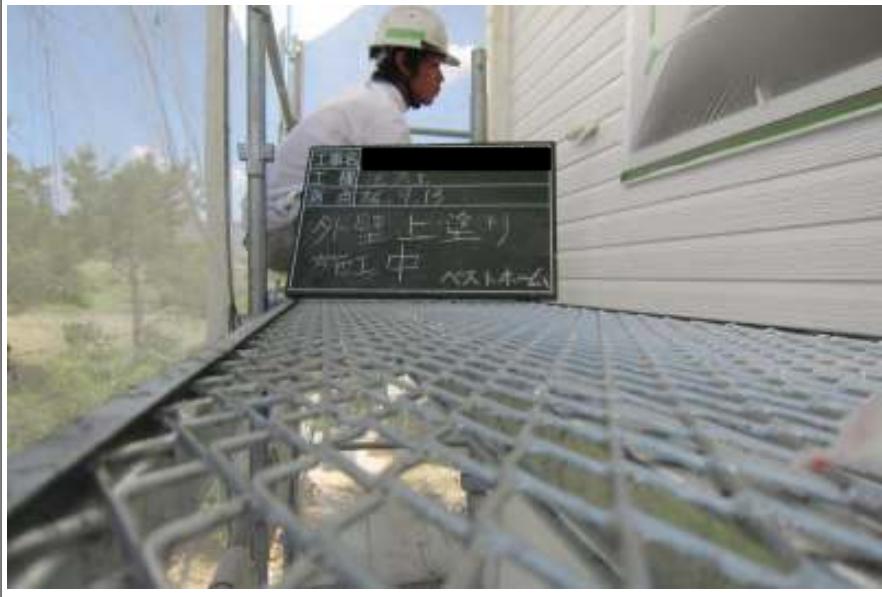
外壁塗装上塗り施工中

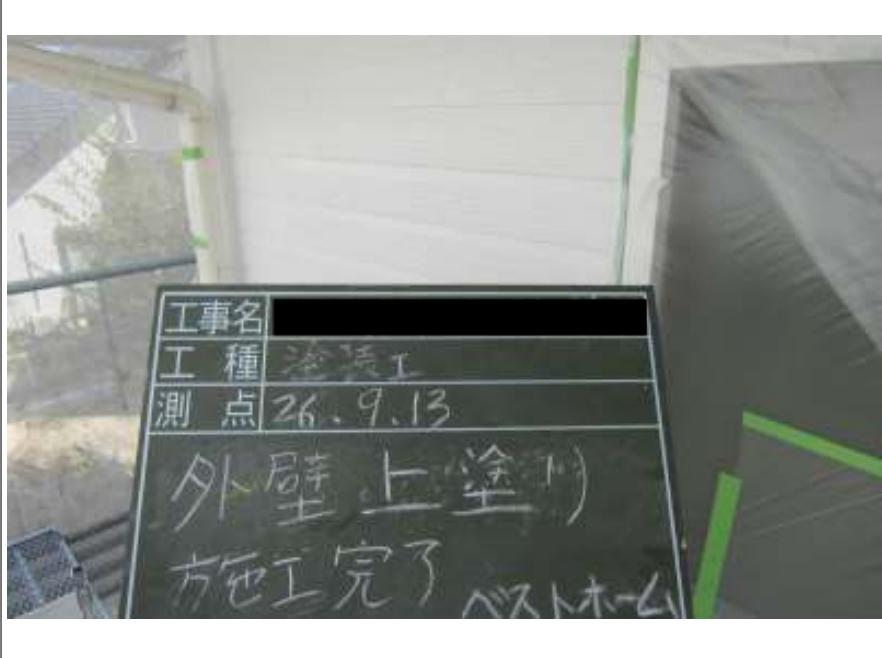
外壁塗装上塗り施工完了

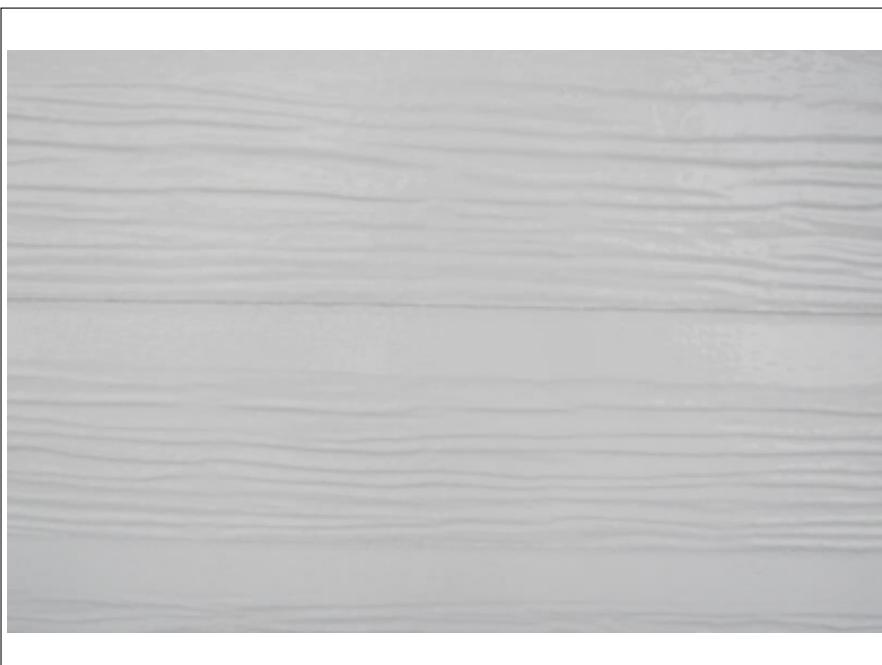
外壁塗装上塗り施工完了

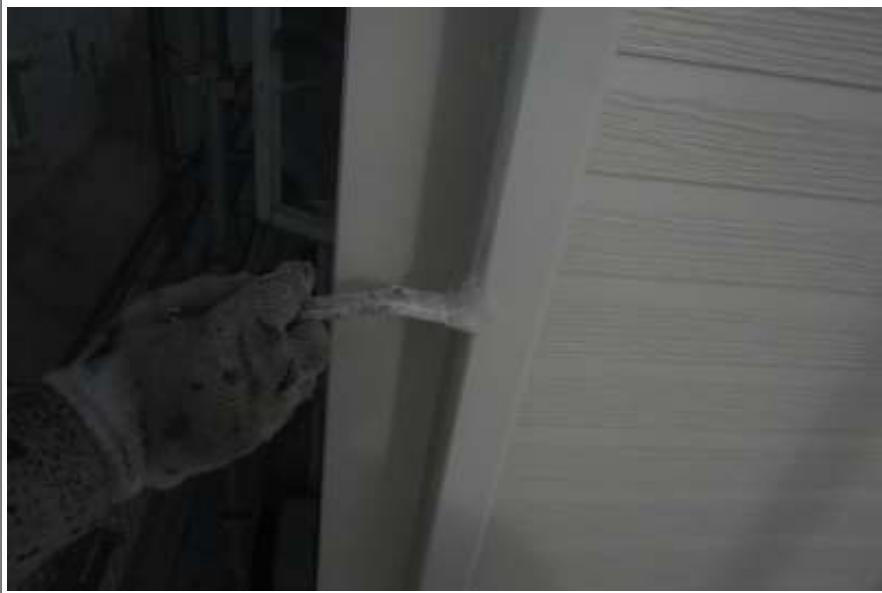
コーナーアクセント塗装施工中

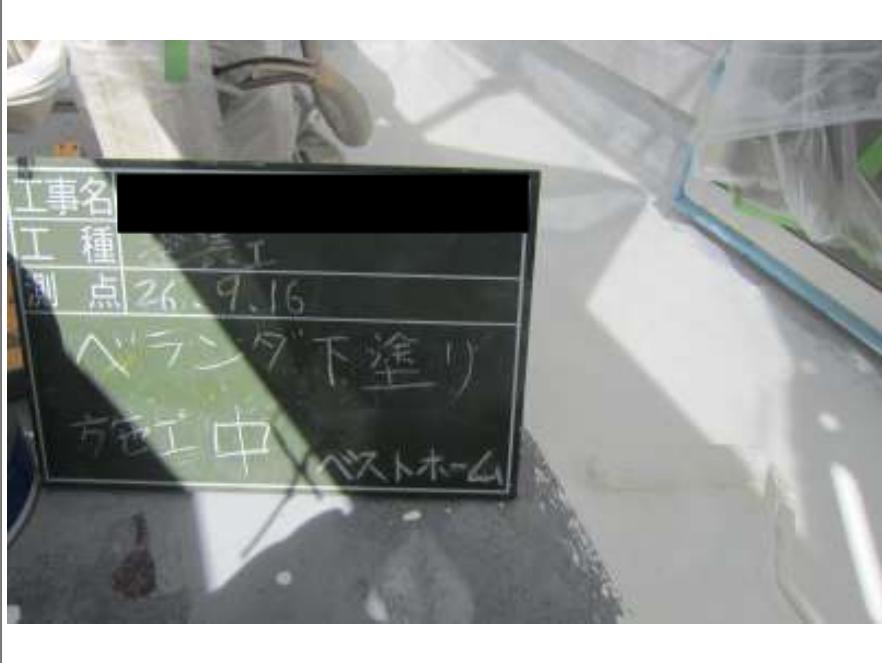
ベランダ塗装下塗り施工中

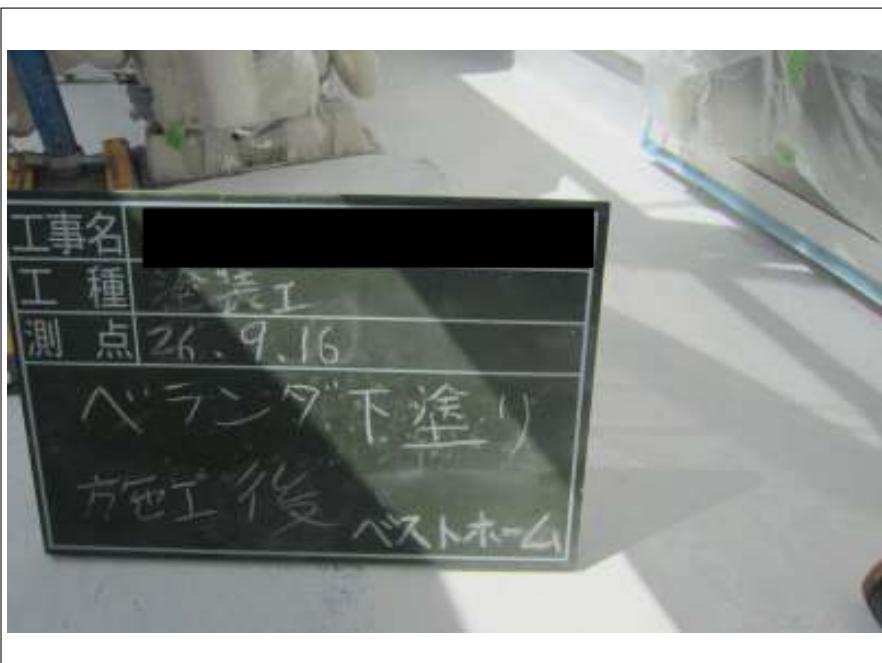
ベランダ塗装下塗り施工完了

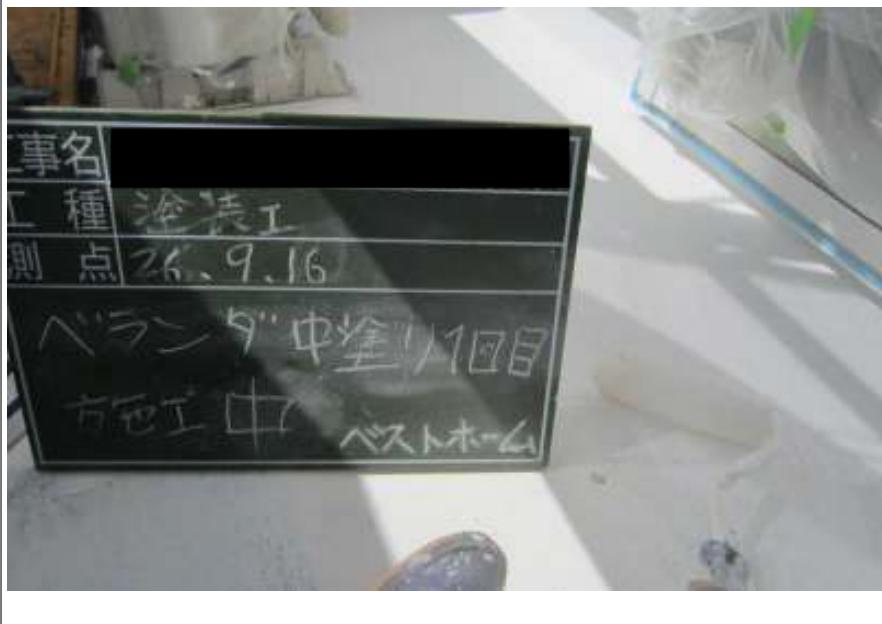
ベランダ塗装中塗り 1回目施工中

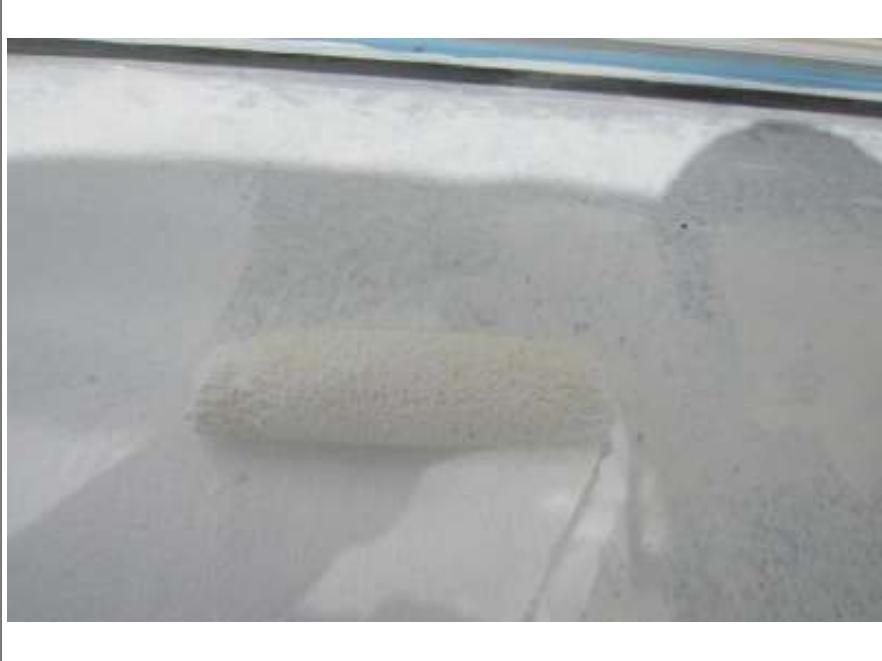
ベランダ塗装中塗り 1回目施工完了

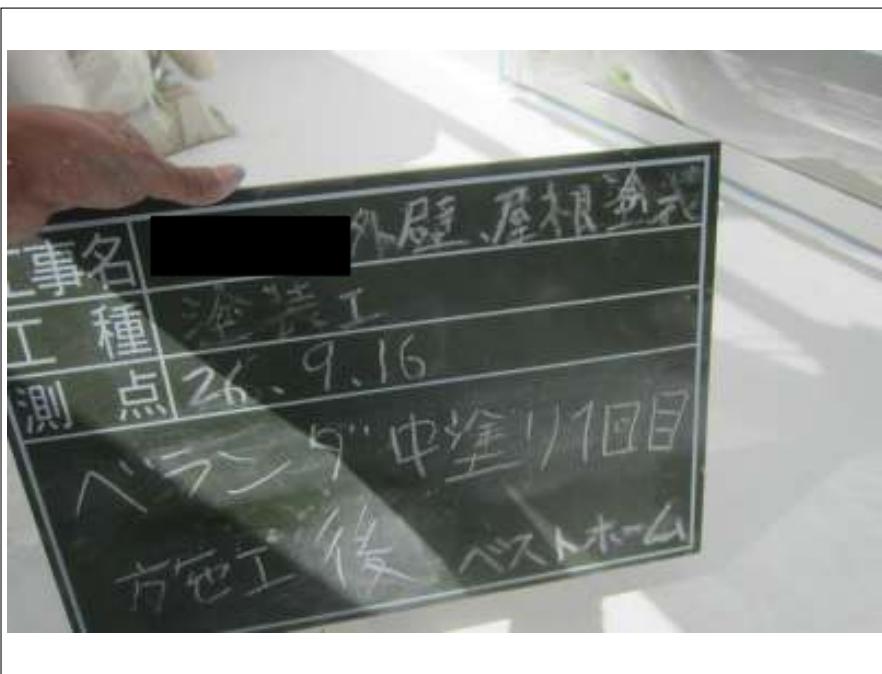
ベランダ塗装中塗り 1回目施工完了

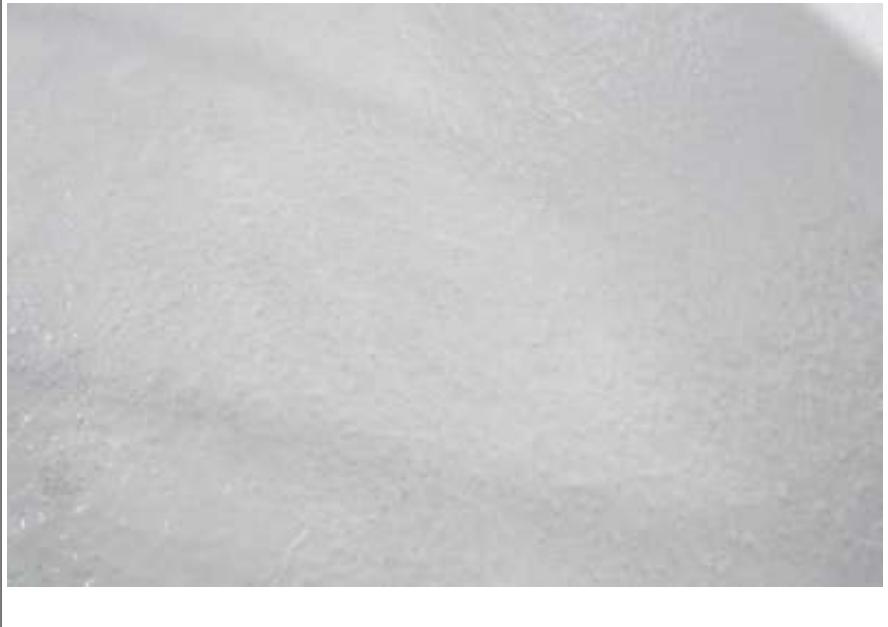
ベランダ塗装中塗り 2回目施工中

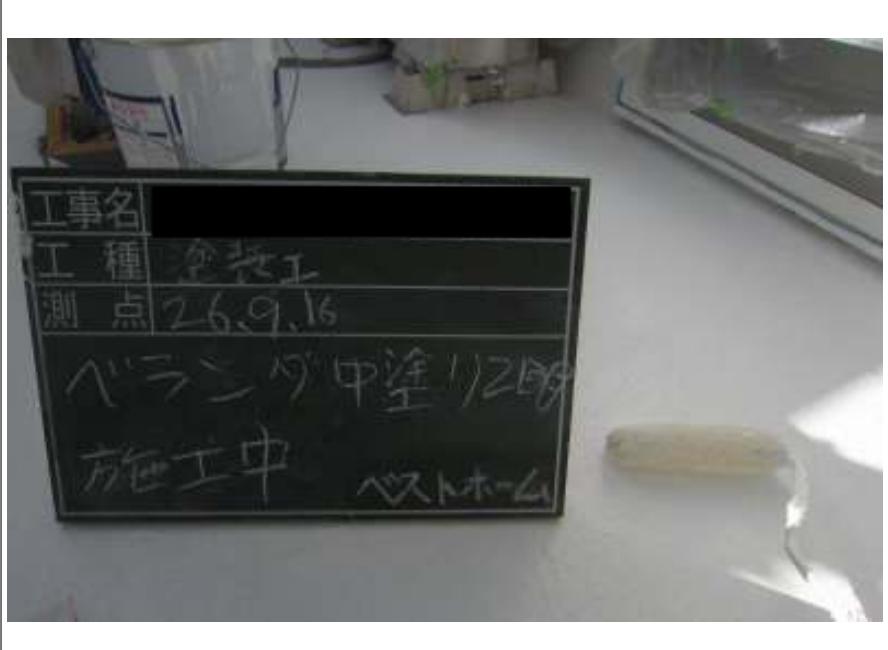
ベランダ塗装中塗り 2回目施工中

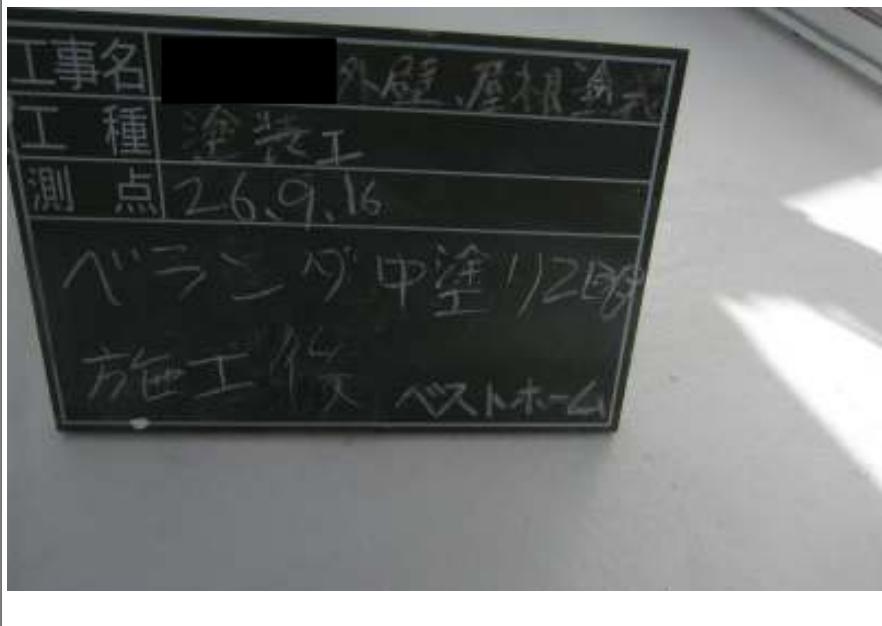
ベランダ塗装中塗り2回目施工完了

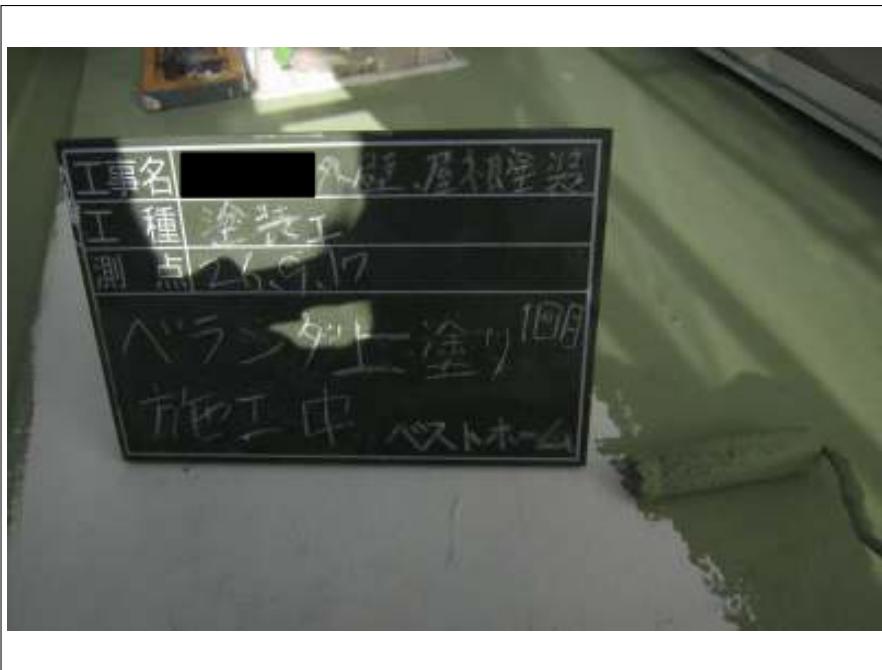
ベランダ塗装上塗り1回目施工中

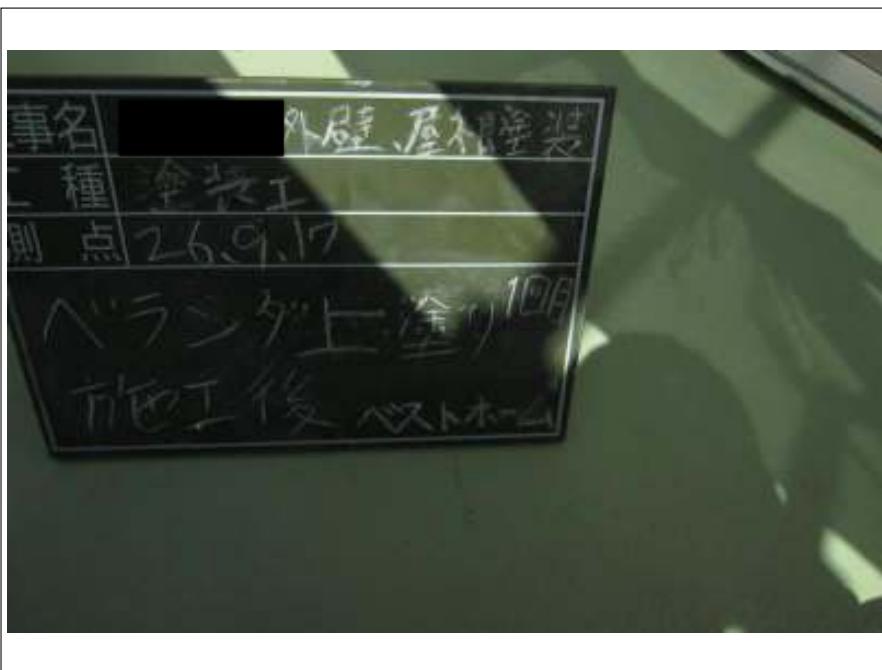
ベランダ塗装上塗り1回目施工完了

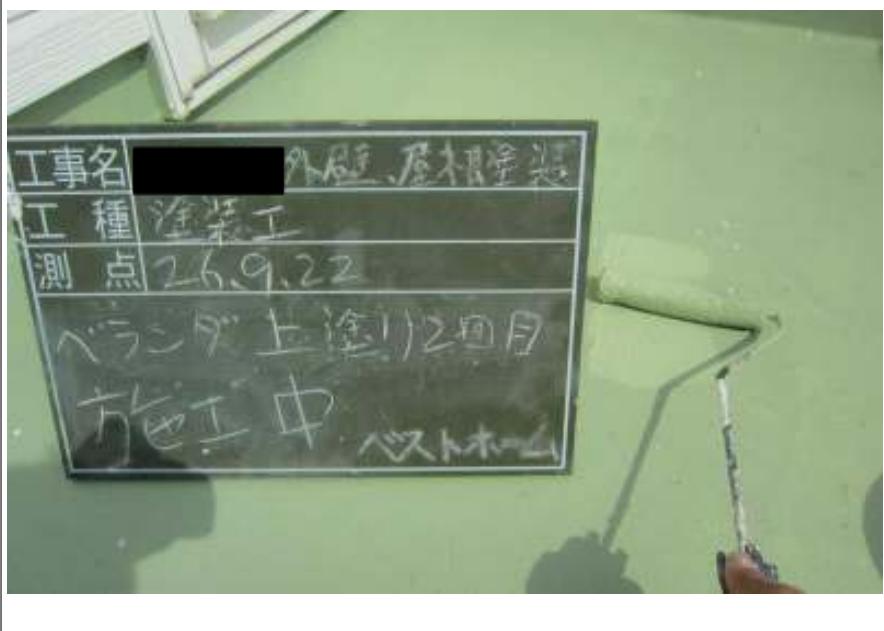
ベランダ塗装上塗り2回目施工中

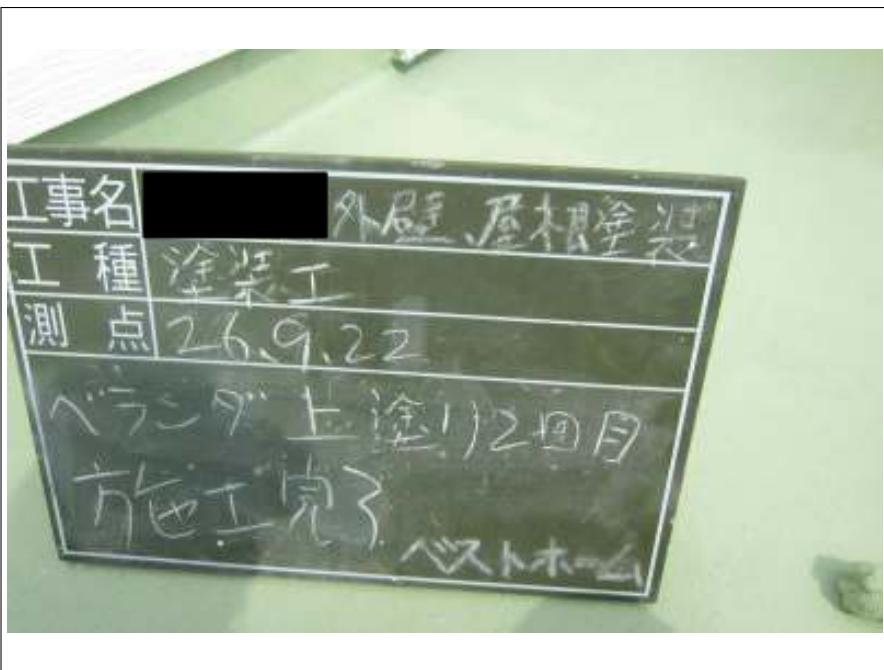
ベランダ塗装上塗り2回目施工完了

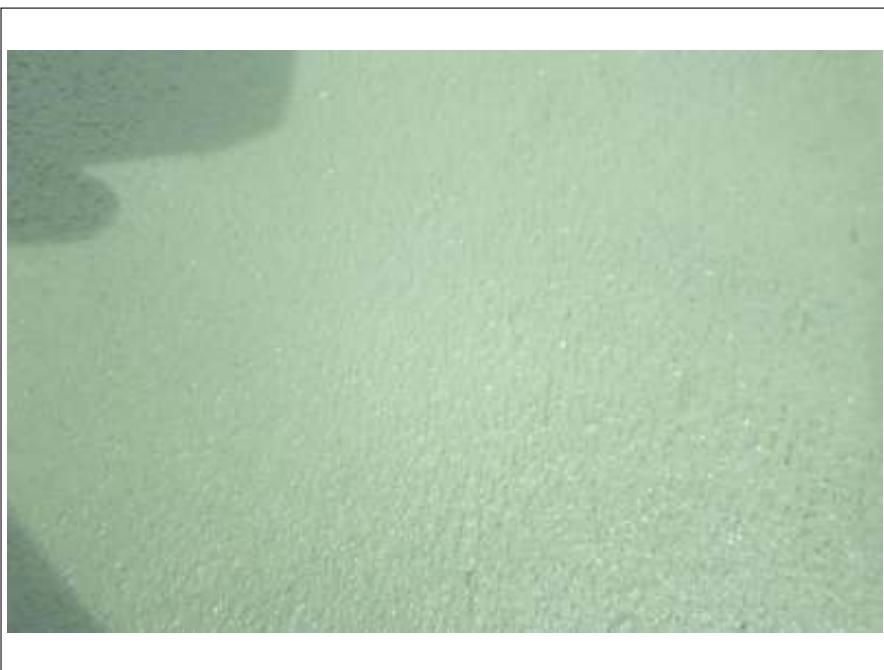
ベランダ塗装上塗り2回目施工完了

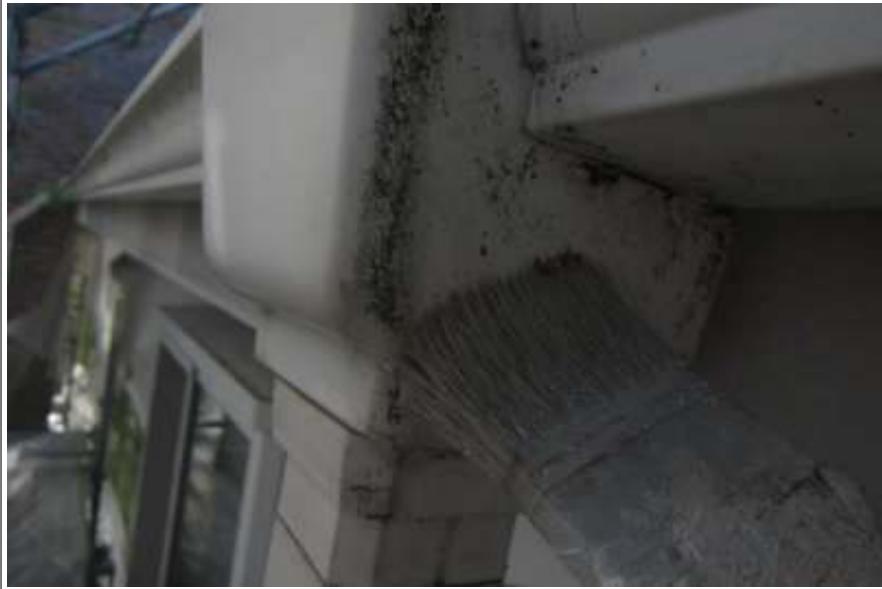
付帯塗装バリアー施工中

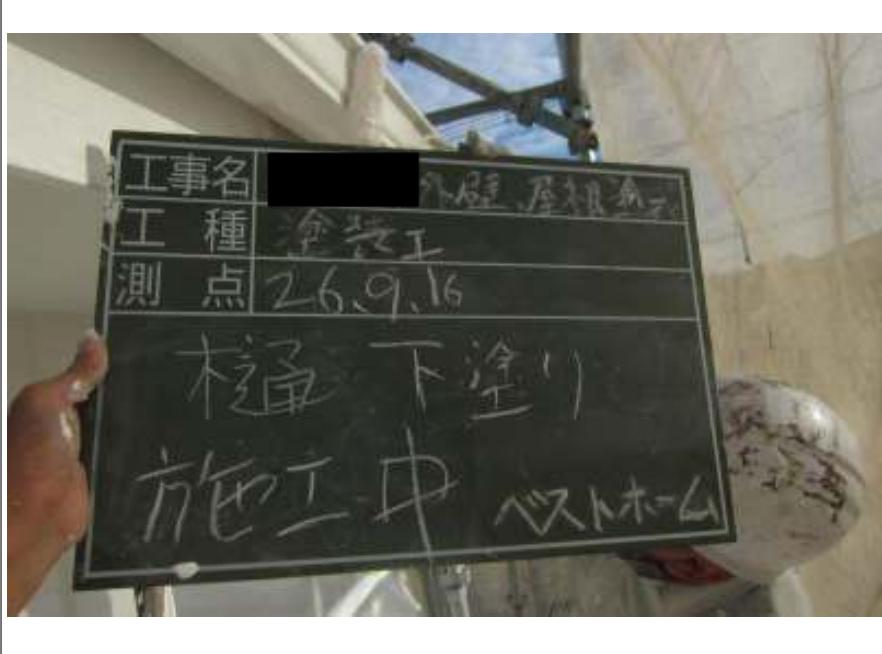
樋塗装下塗り施工中
