工事写真報告書

工事名 K様邸

工事箇所 屋根・外壁・その他塗装工事一式

工事施工者 ベストホーム株式会社

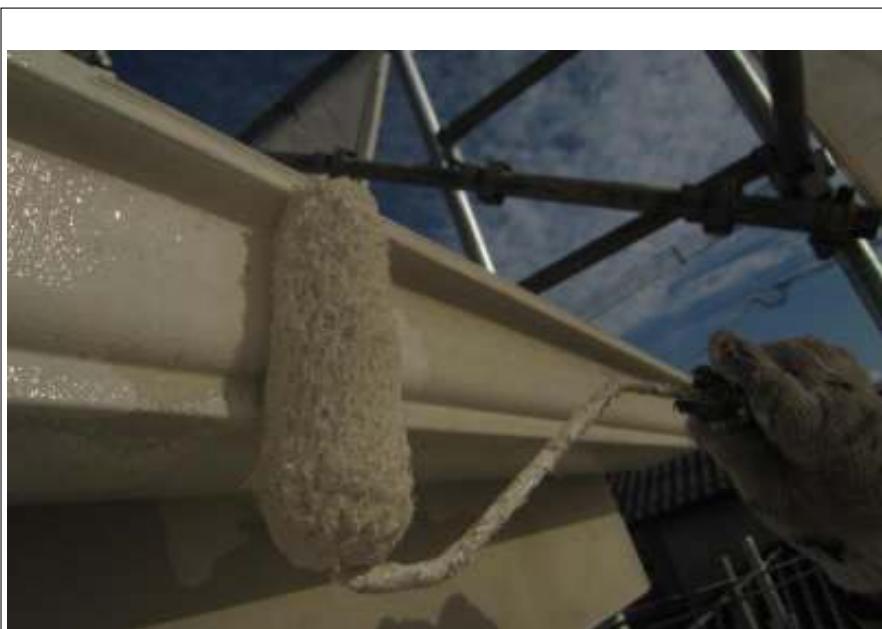
樋塗装下塗り施工中

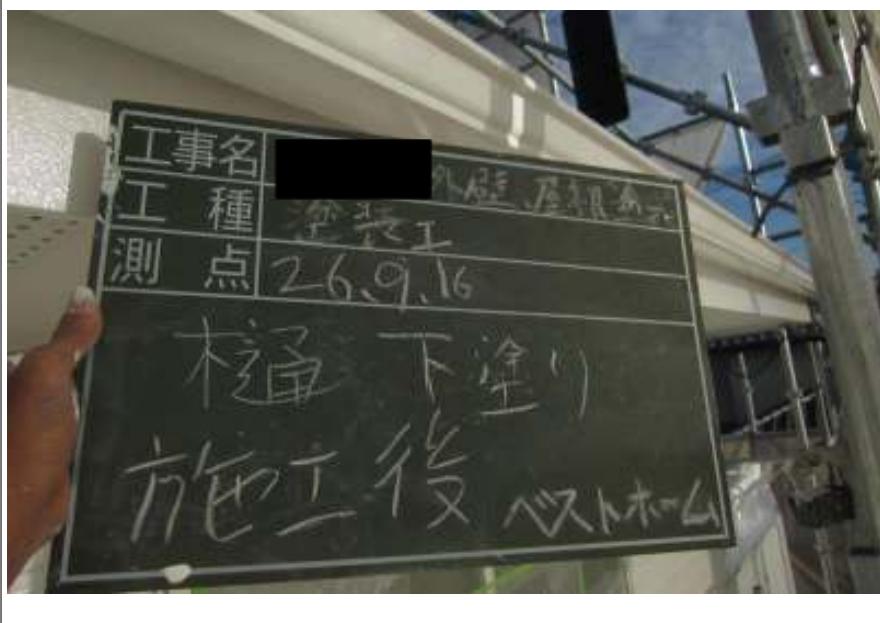
樋塗装下塗り施工完了

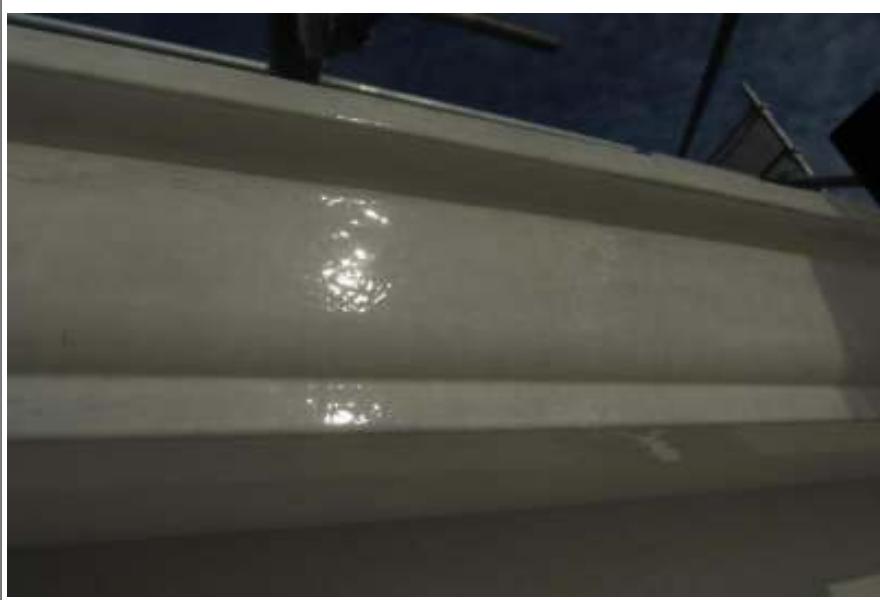
樋塗装上塗り施工中

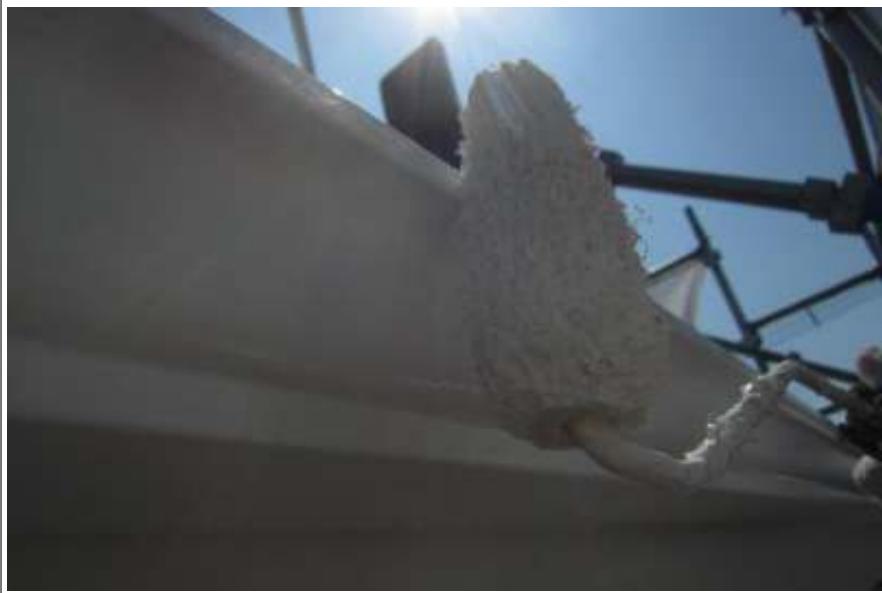
樋塗装上塗り施工中

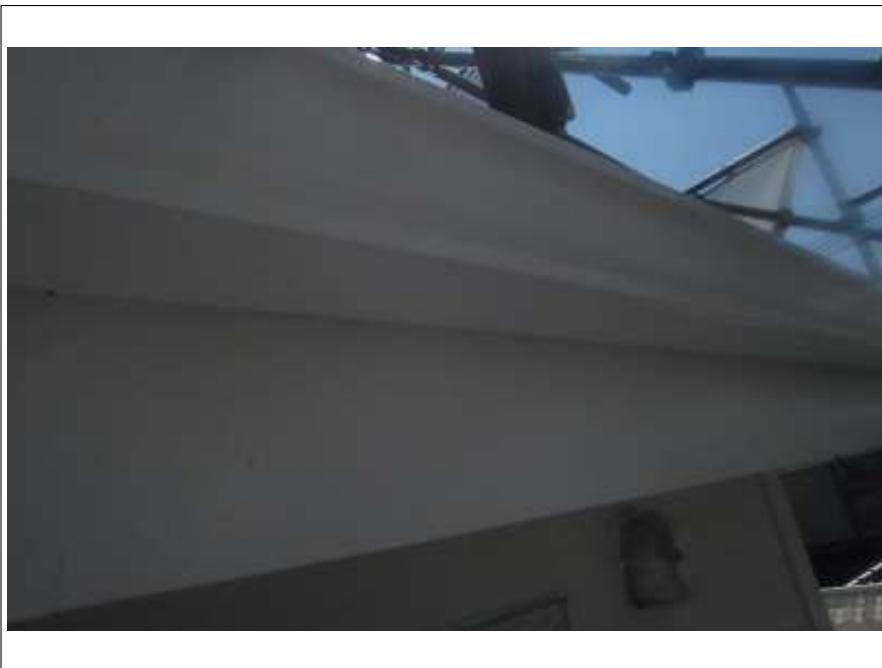
樋塗装施工完了

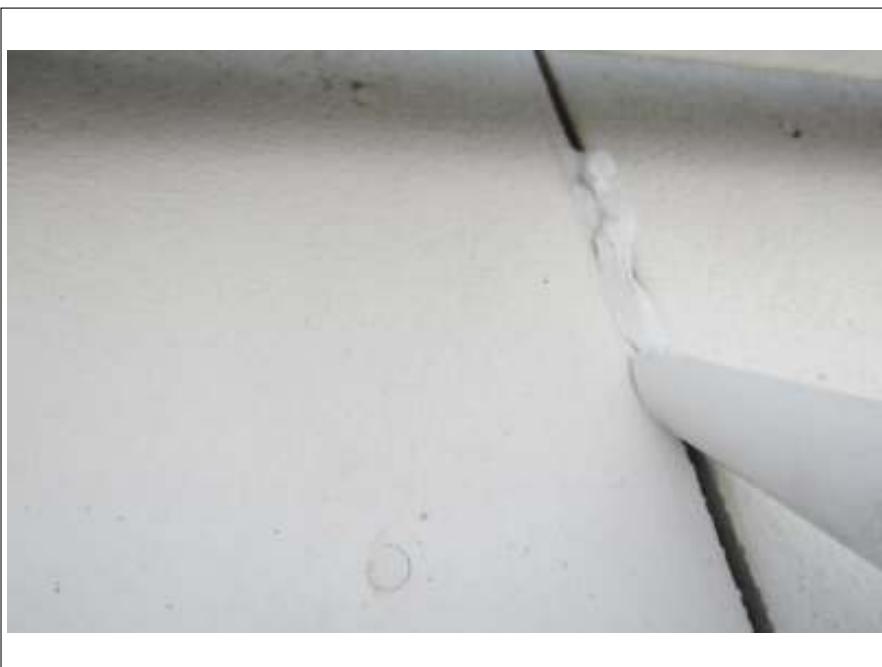
破風板補修施工中

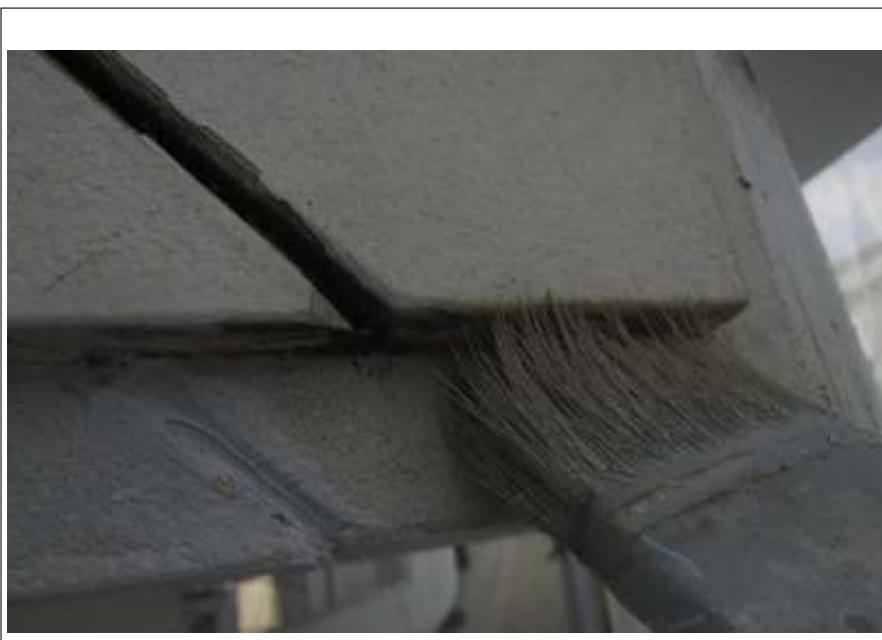
破風板塗装バリアー施工中

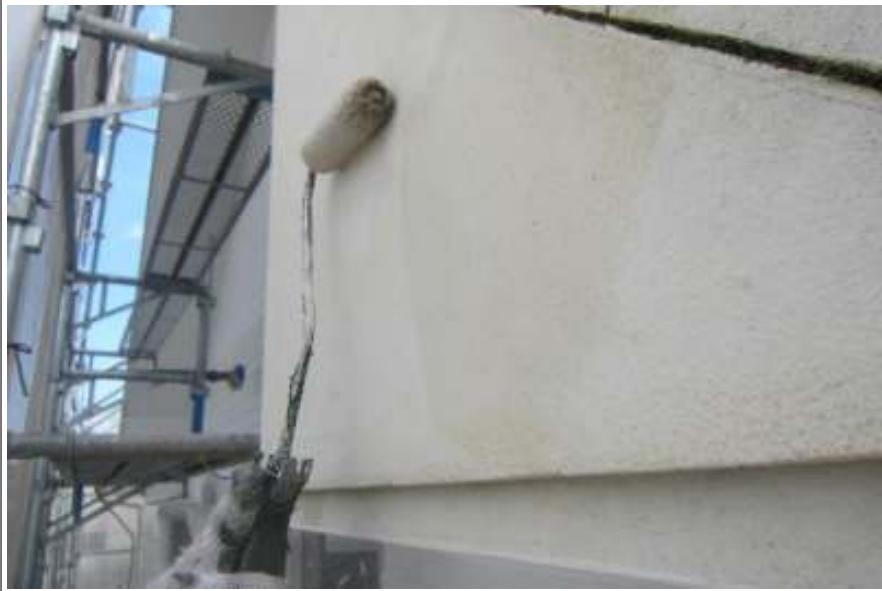
破風板塗装バリアー施工中

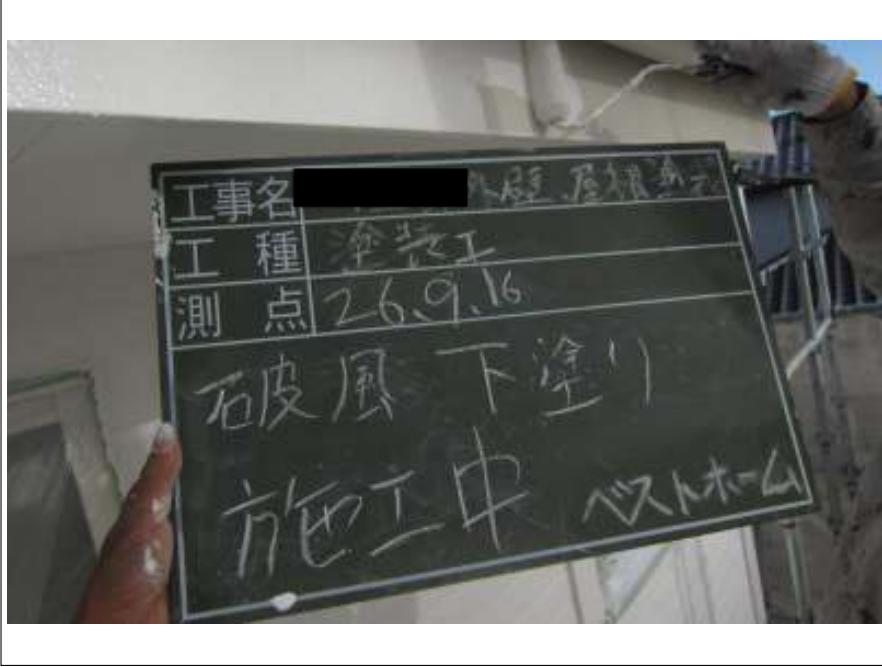
破風板塗装下塗り施工中

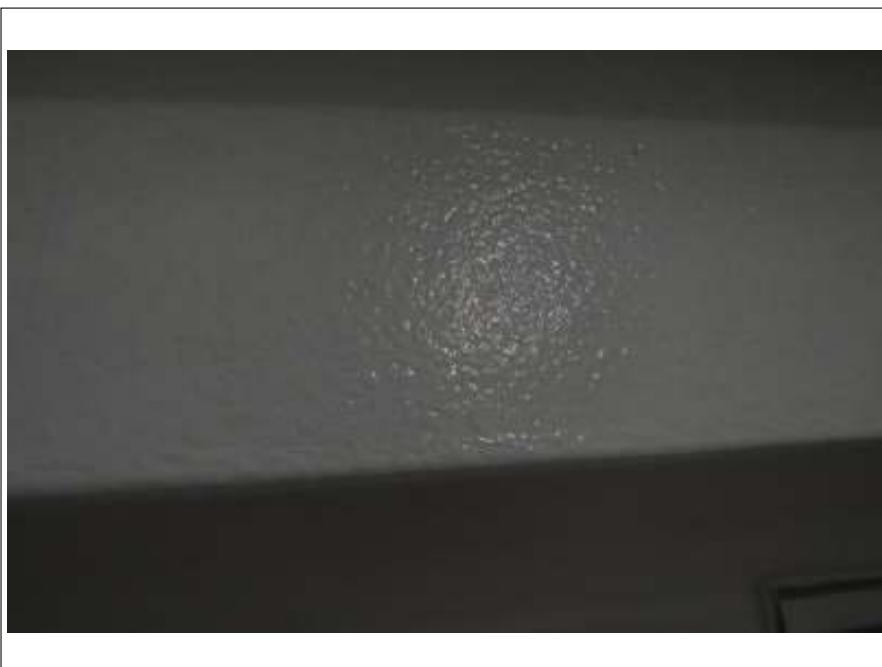
破風板塗装下塗り施工完了

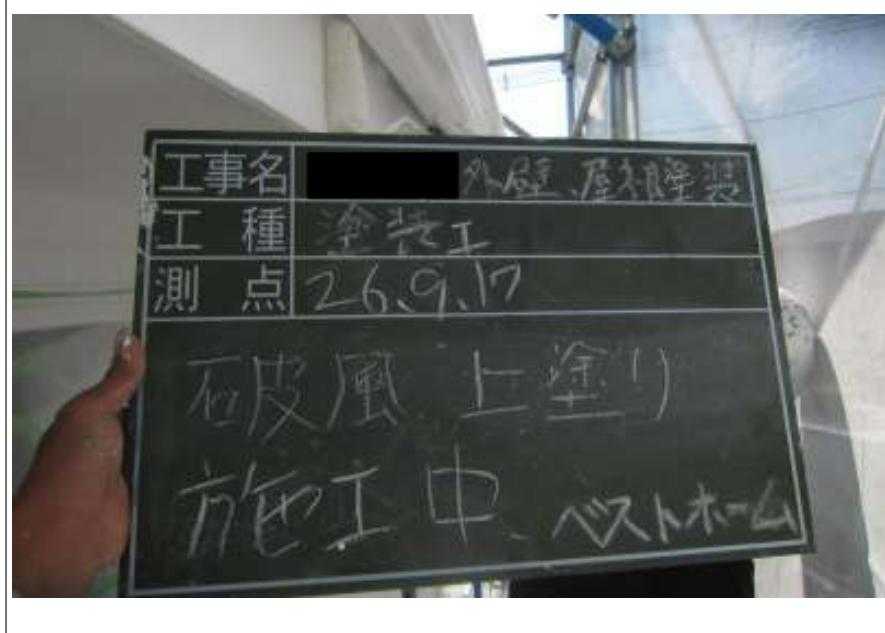
破風板塗装上塗り施工完了

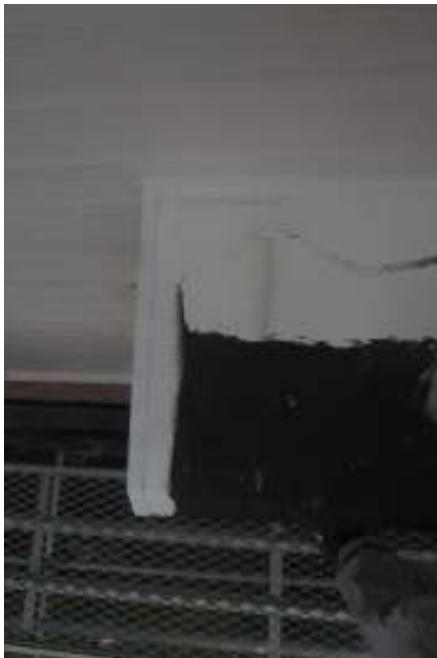
小庇塗装施工中

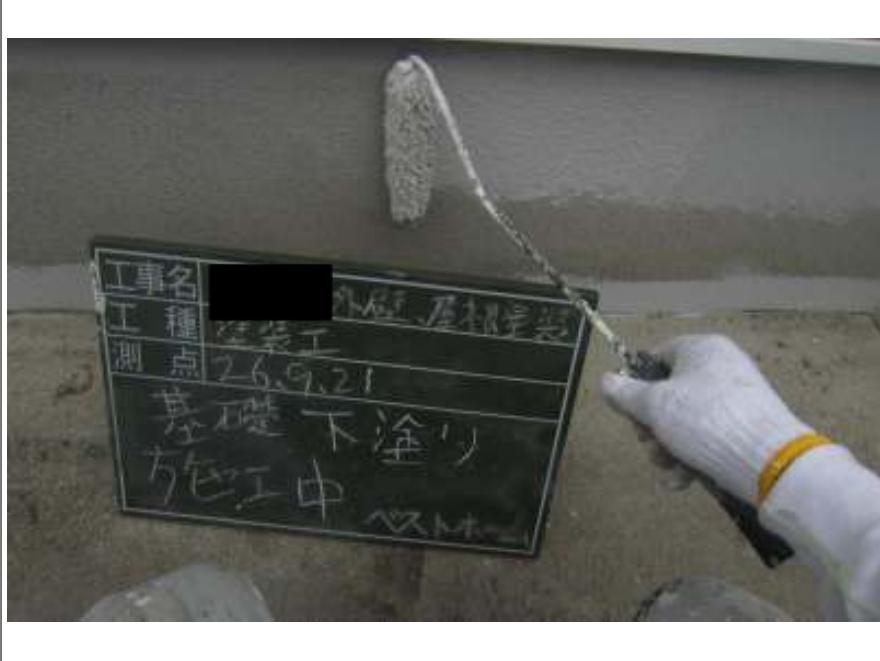
基礎塗装下塗り施工中

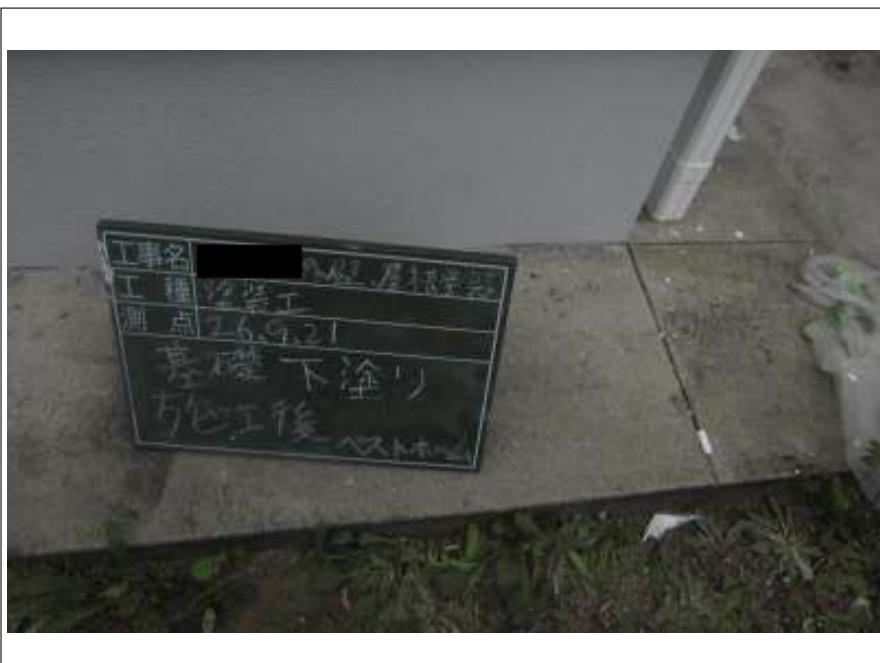
基礎塗装下塗り施工完了

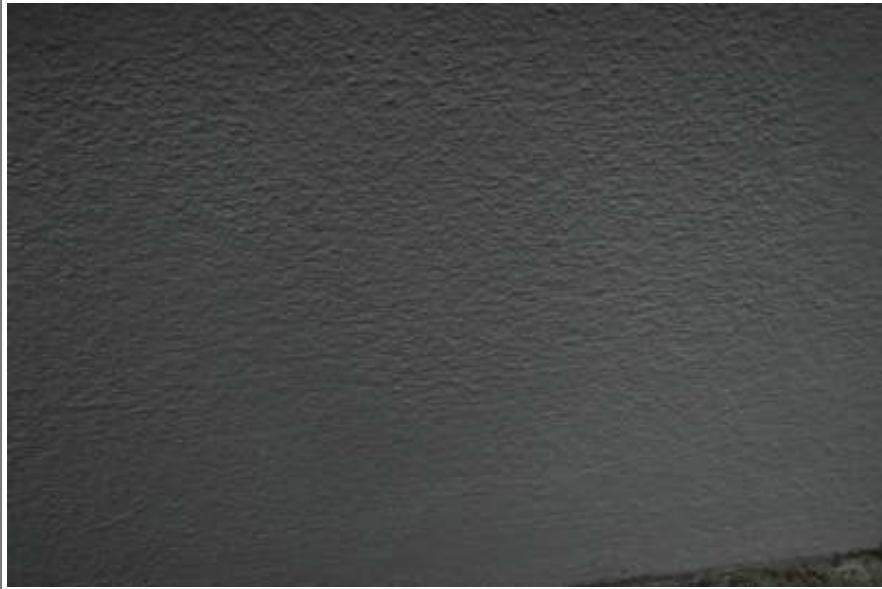
基礎塗装下塗り施工完了

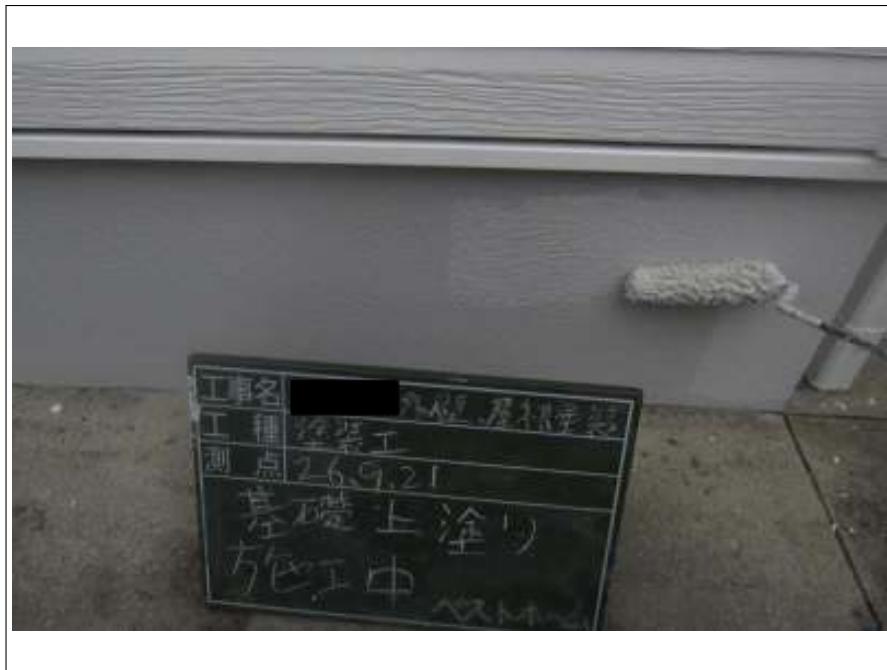
基礎塗装上塗り施工中

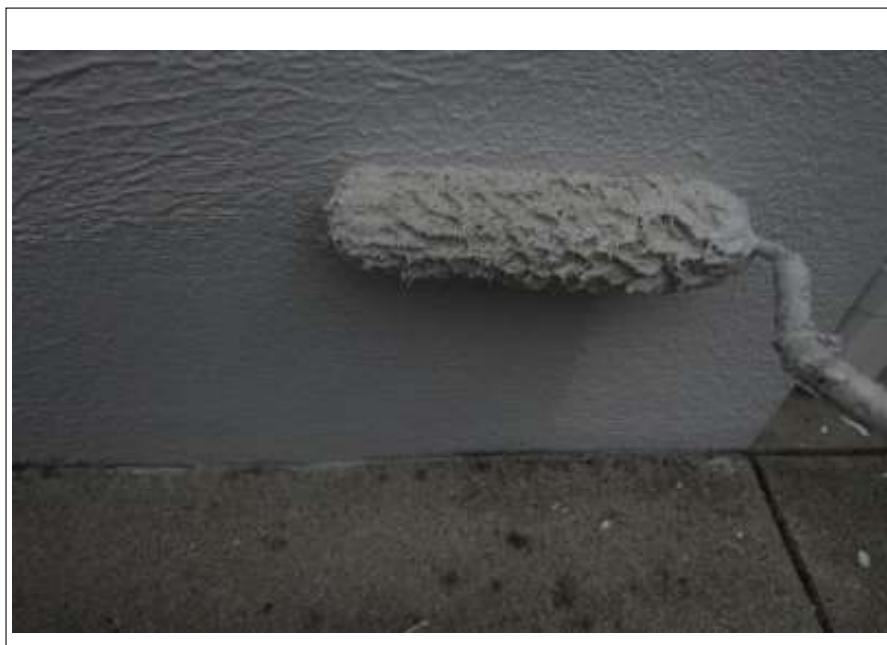
基礎塗装上塗り施工中

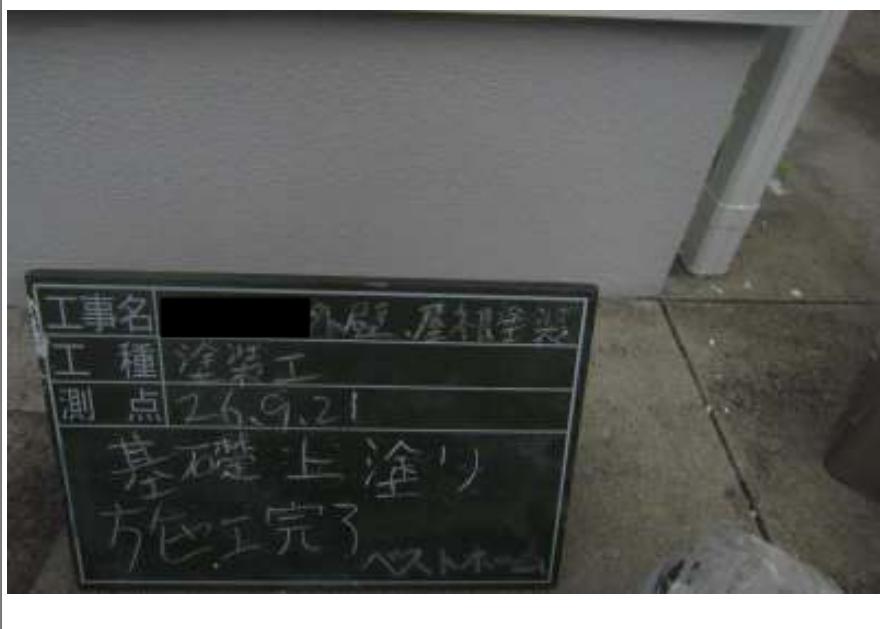
基礎塗装施工完了

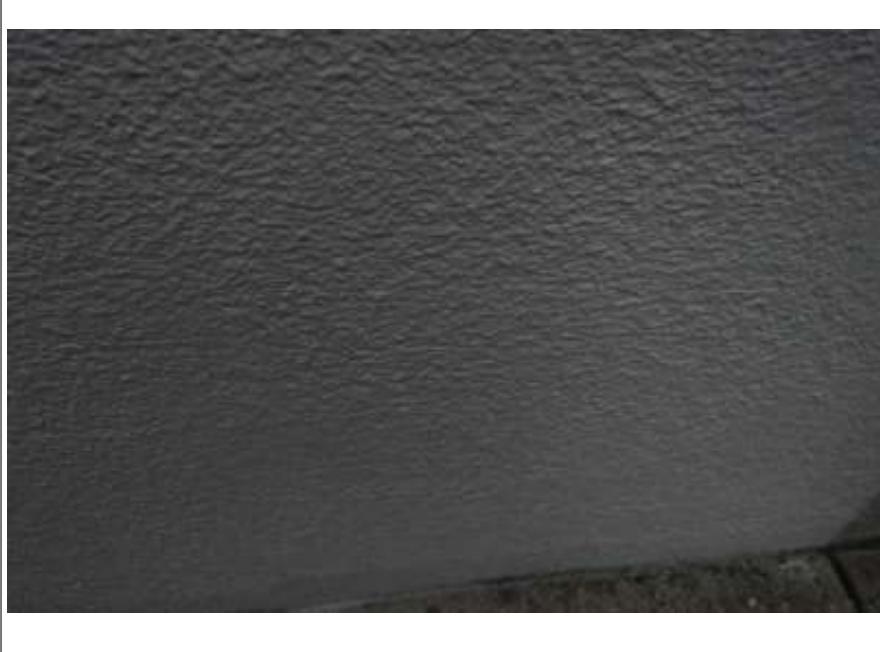
塀塗装バリアー施工中

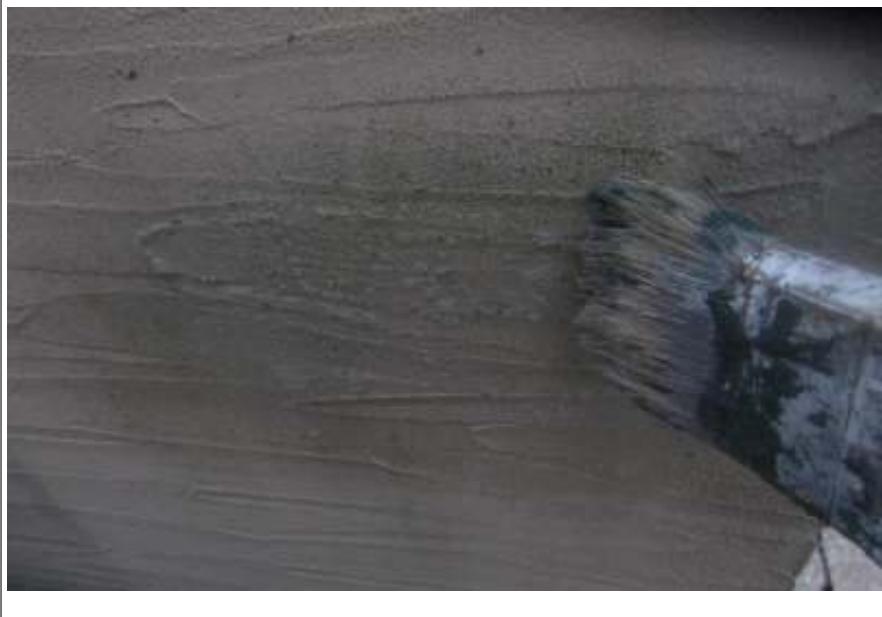
塀塗装バリアー施工中

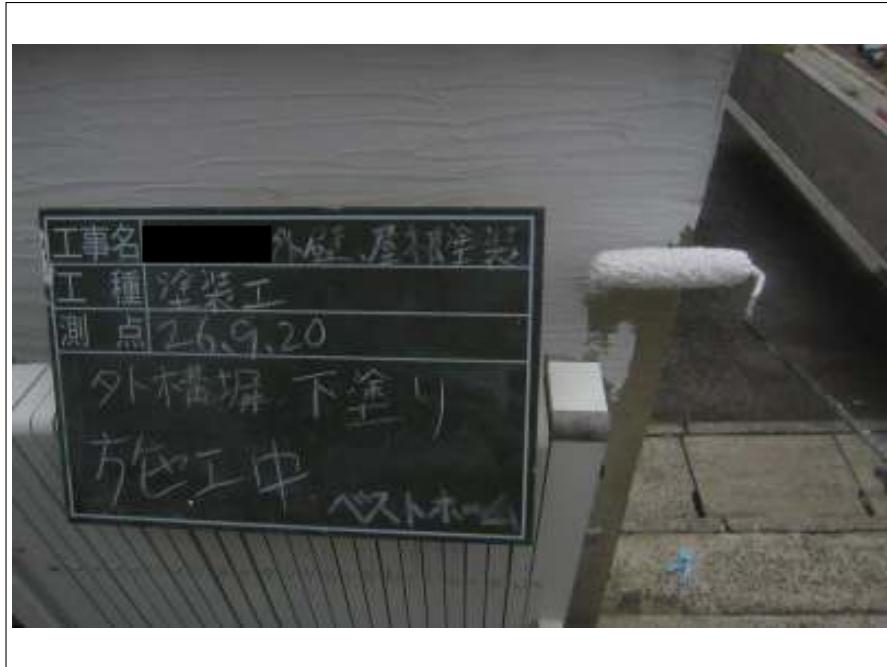
塀塗装下塗り施工中

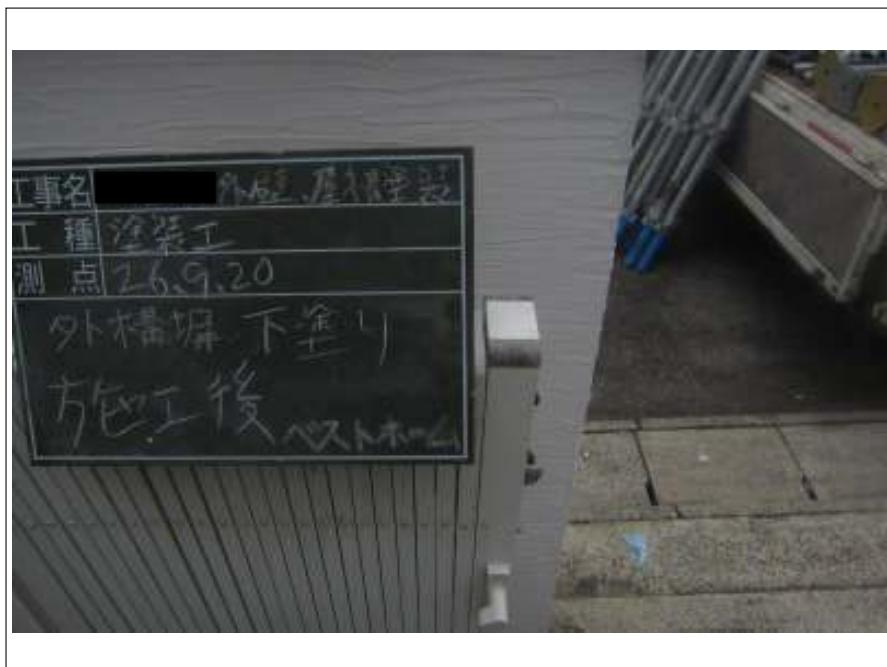
塀塗装下塗り施工完了

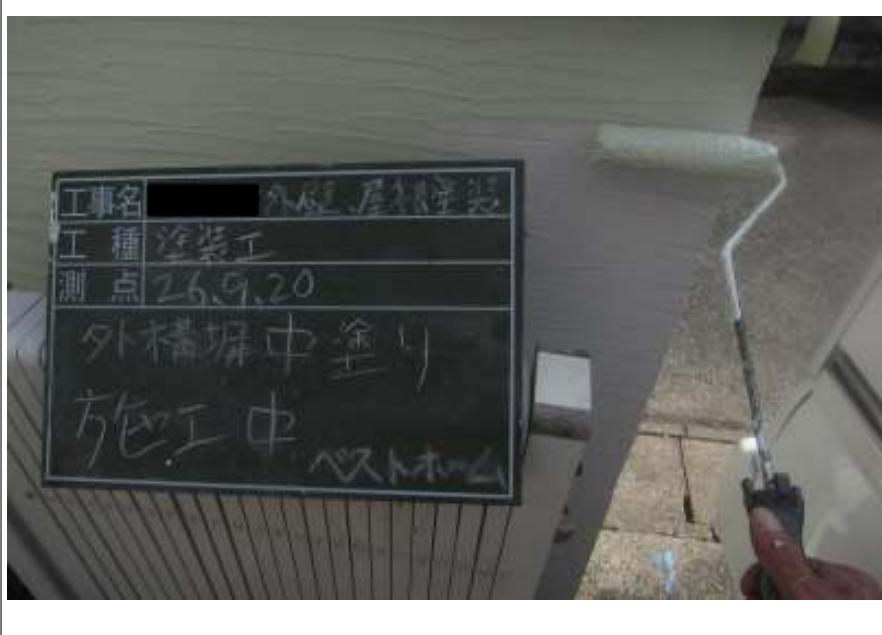
塀塗装中塗り施工中

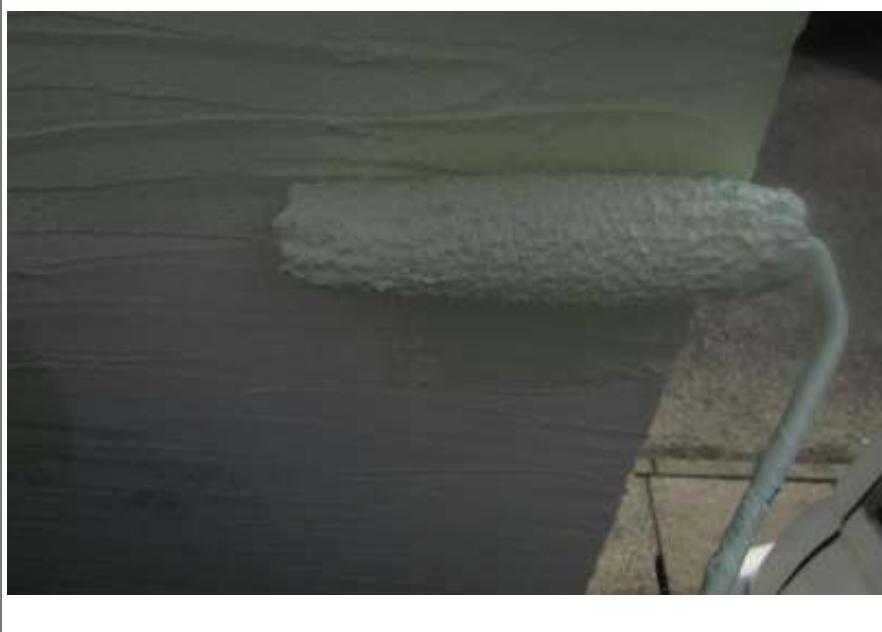
塀塗装中塗り施工完了

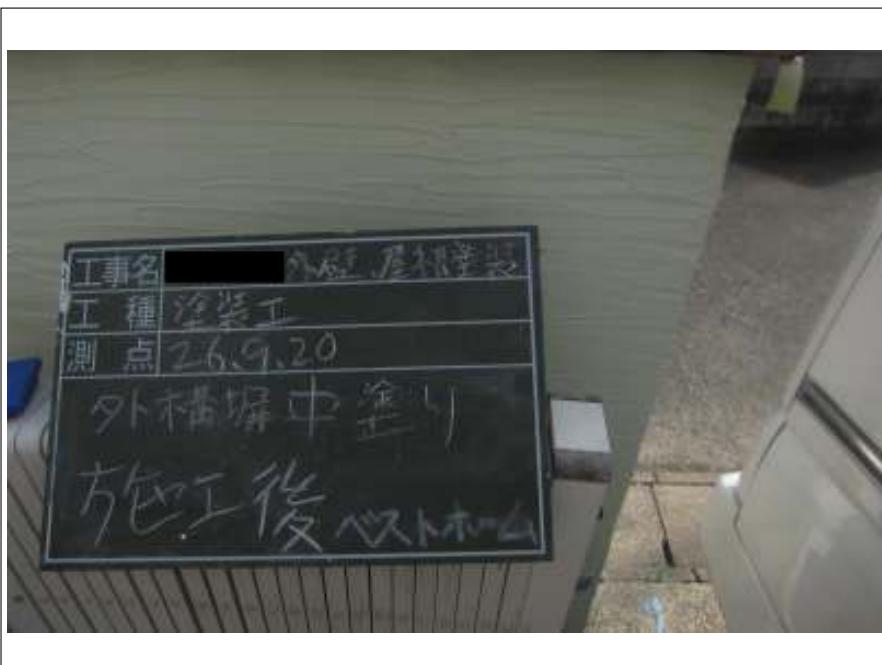
塀塗装上塗り施工中

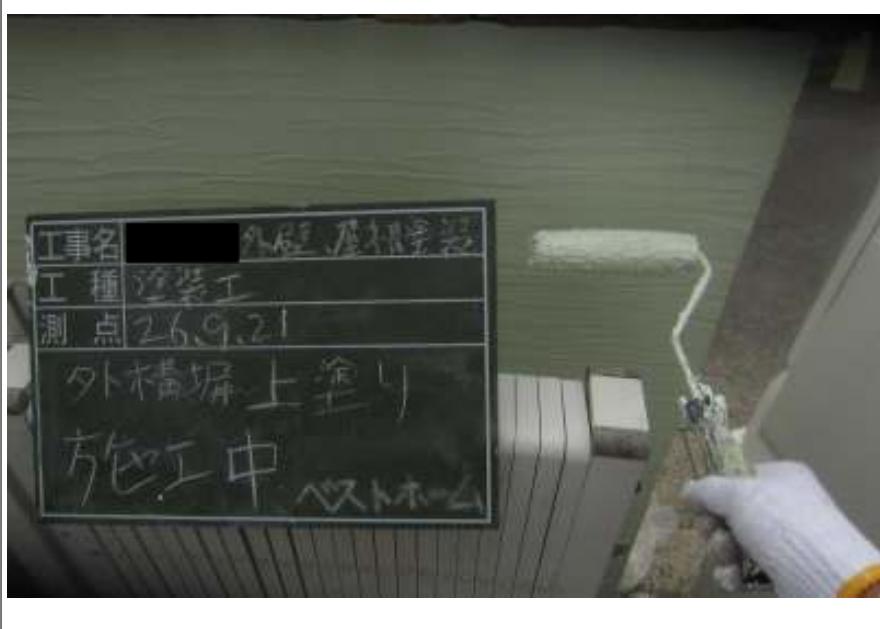
塀塗装上塗り施工完了

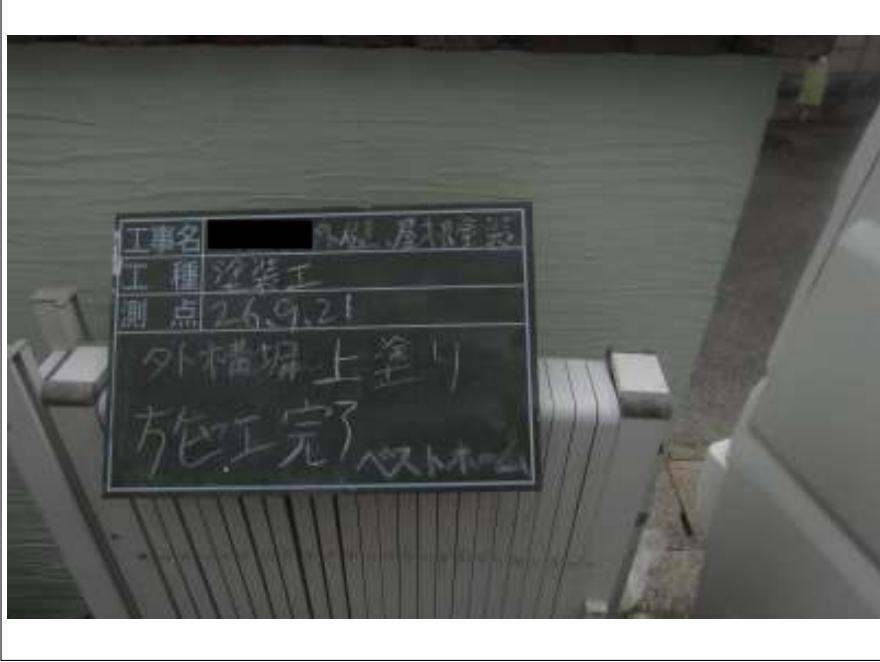
塀塗装施工完了
