工事写真報告書

工事名 I様邸

工事箇所 屋根・外壁・その他 塗装工事一式

工事施工者 ベストホーム株式会社

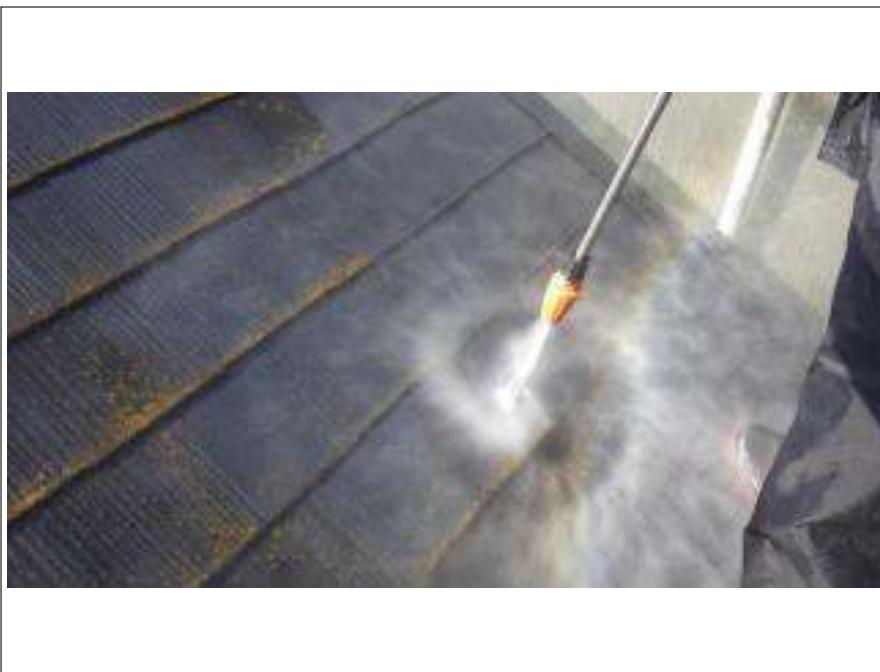
屋根 高圧洗浄中

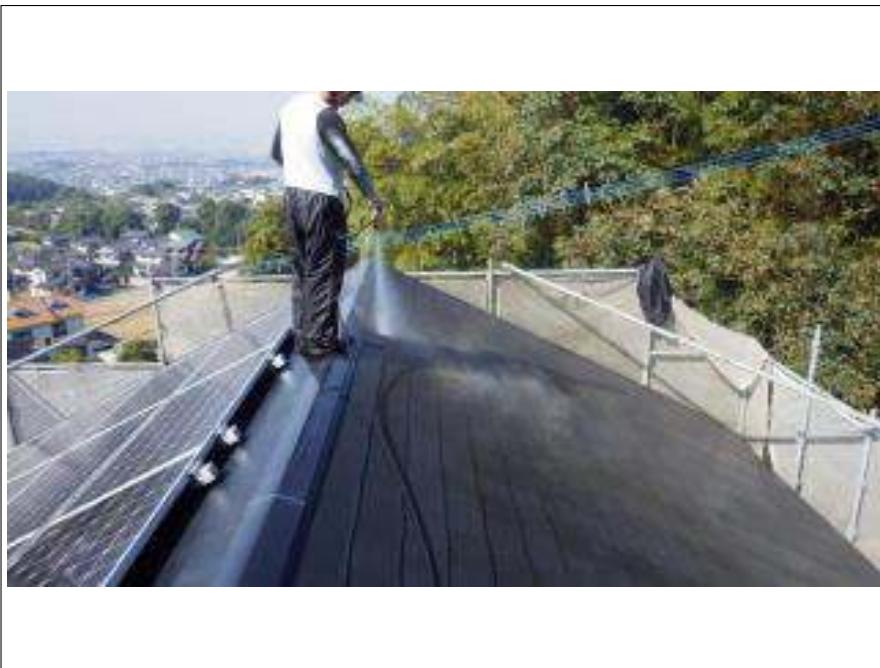
屋根 高圧洗浄中

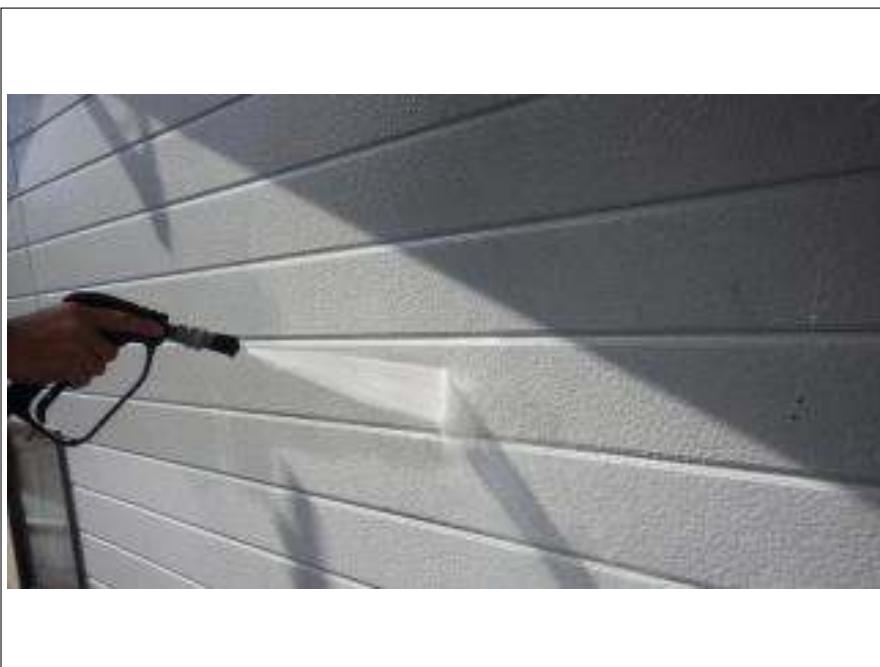
外壁 高圧洗浄中

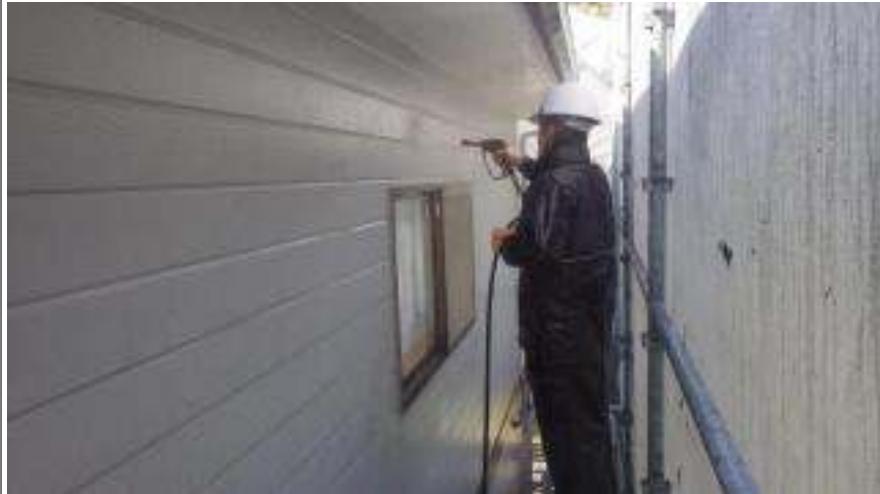
軒天 高圧洗浄中

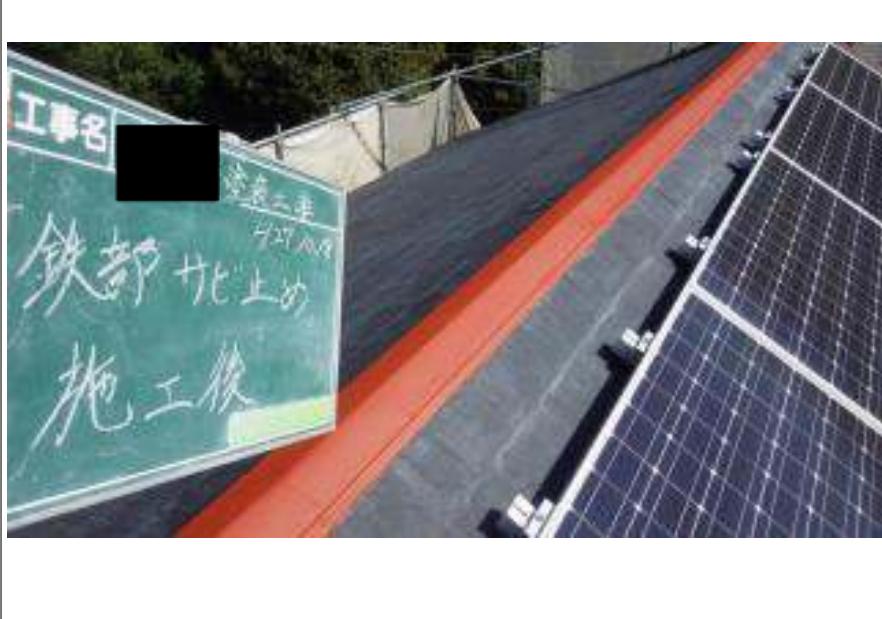
屋根 棟鉄板サビ止め施工完了

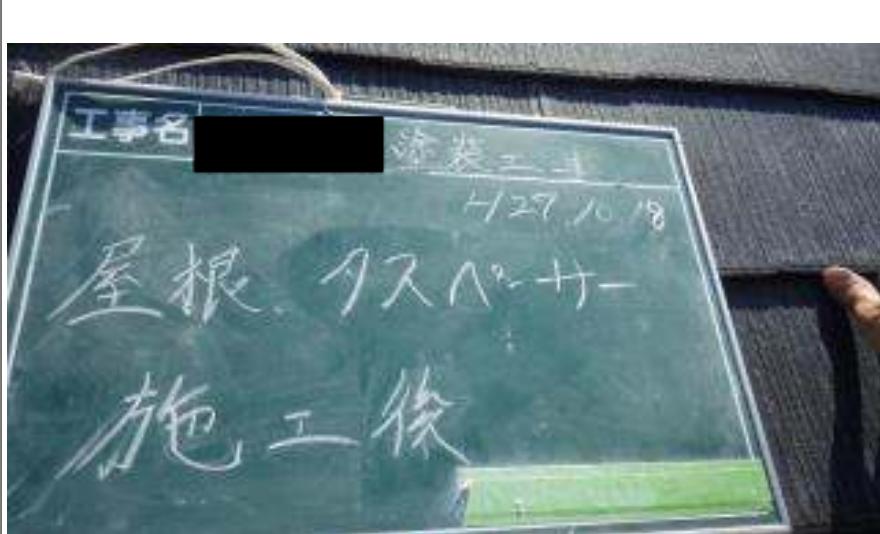
屋根 下塗り施工中

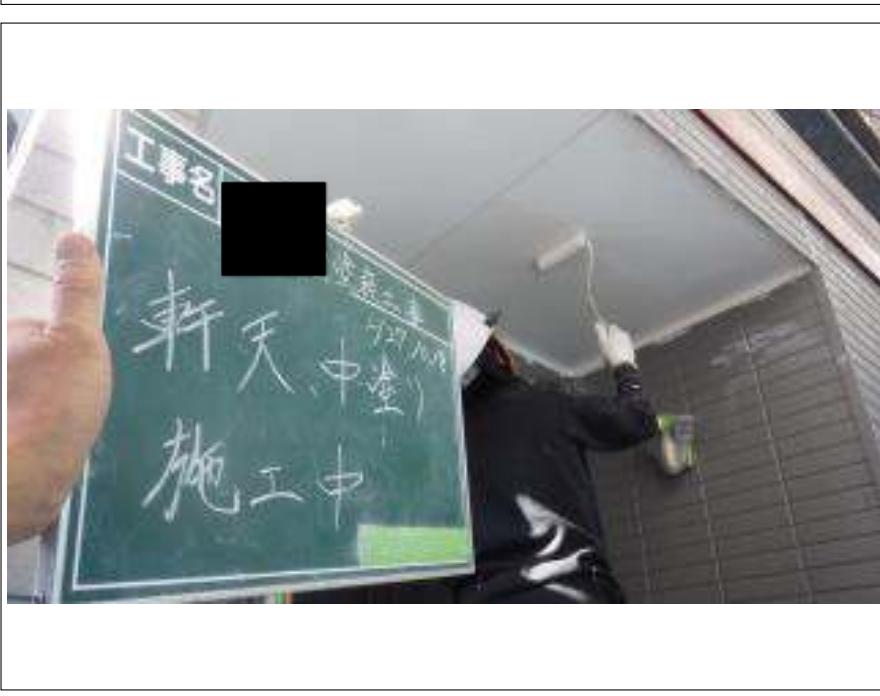
軒天 中塗り施工完了

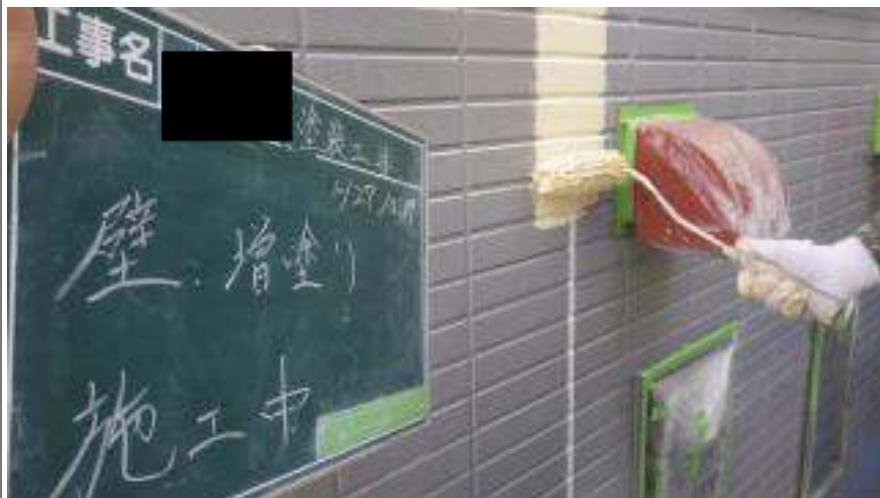
外壁 増し塗り施工完了

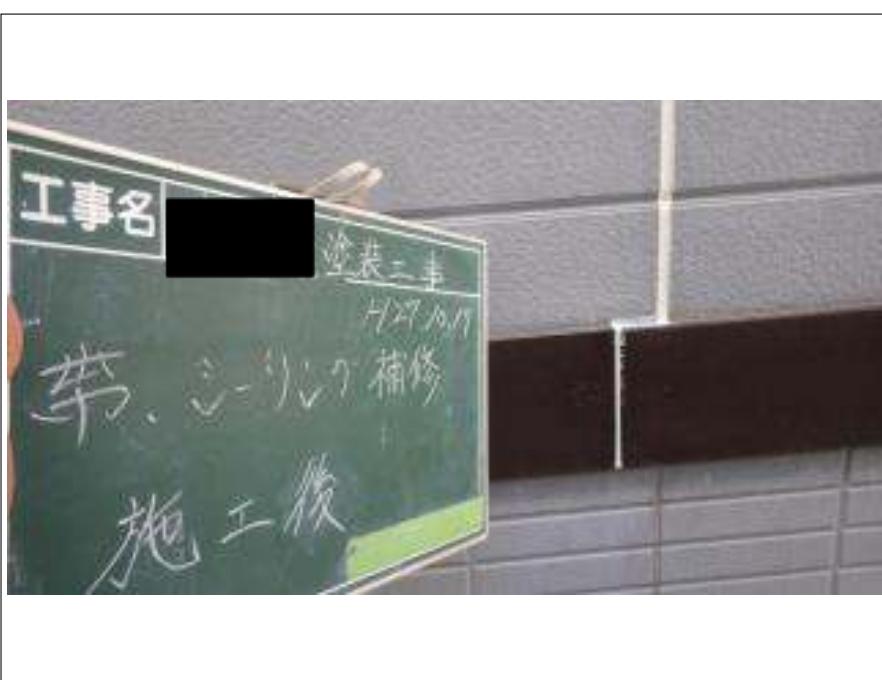
帯 下塗り施工前

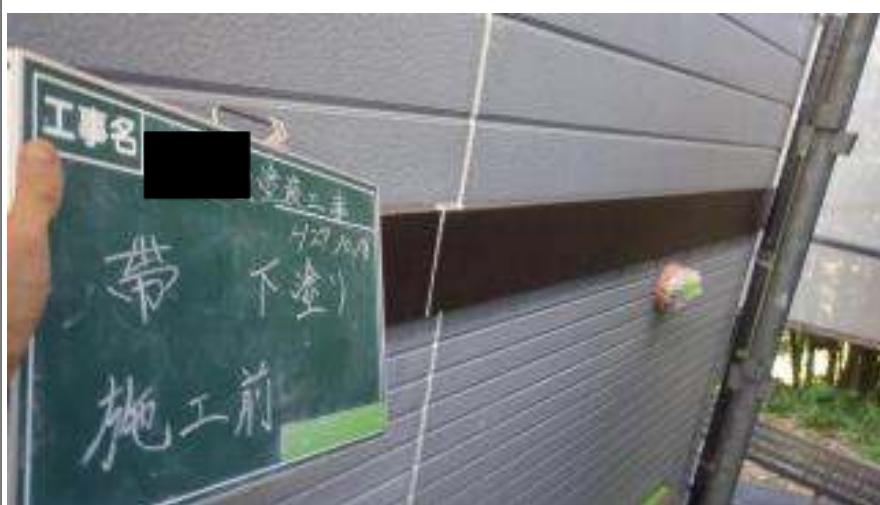
帯 下塗り施工中

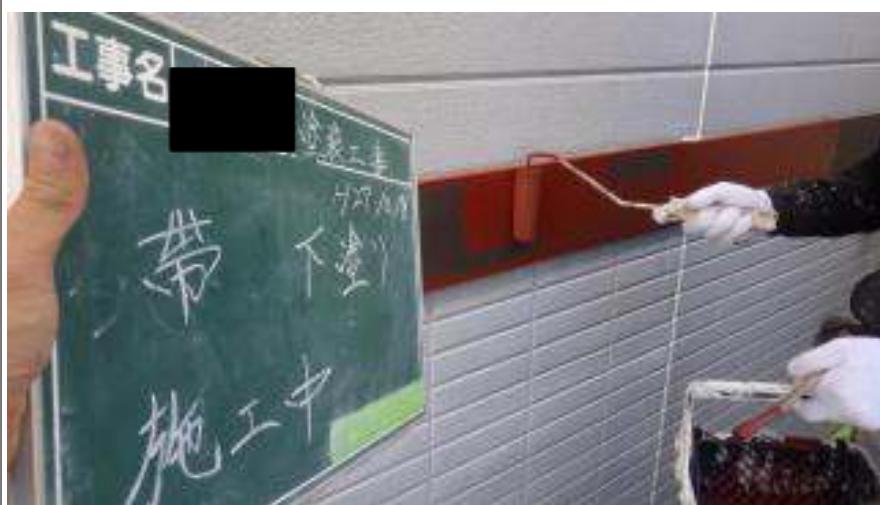
帯 下塗り施工完了

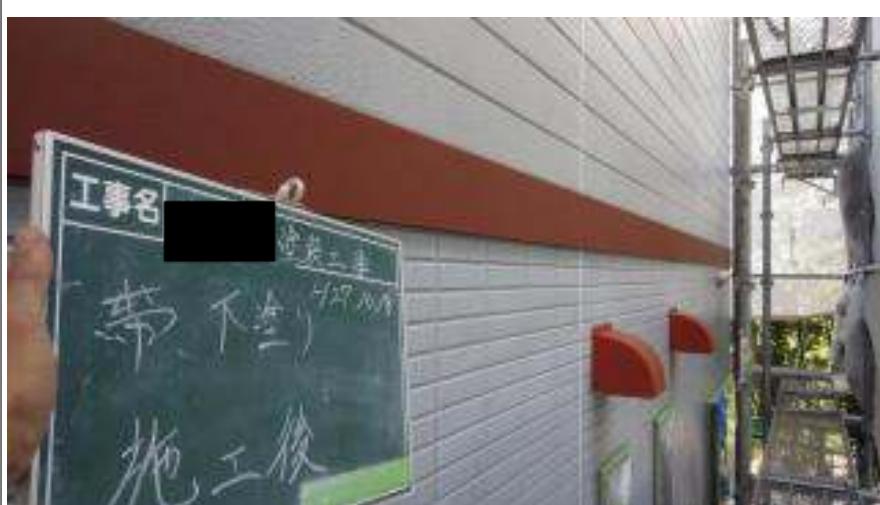
帯 中塗り施工中

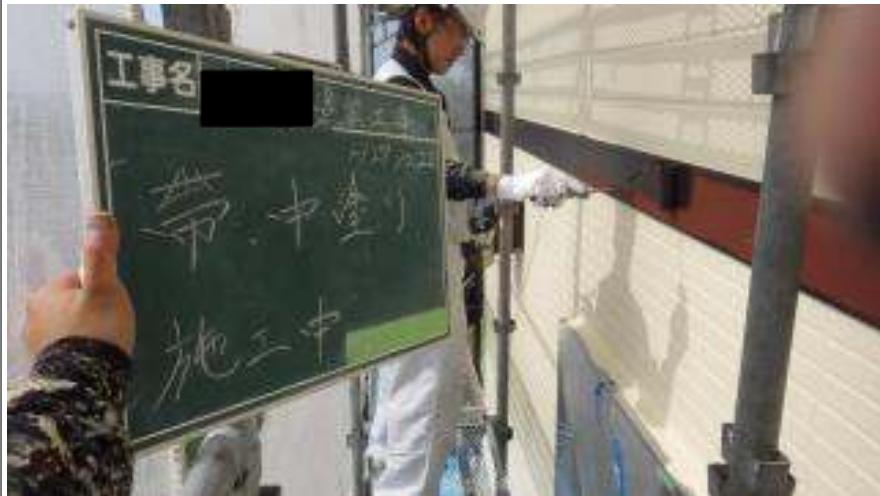
帯 中塗り施工完了

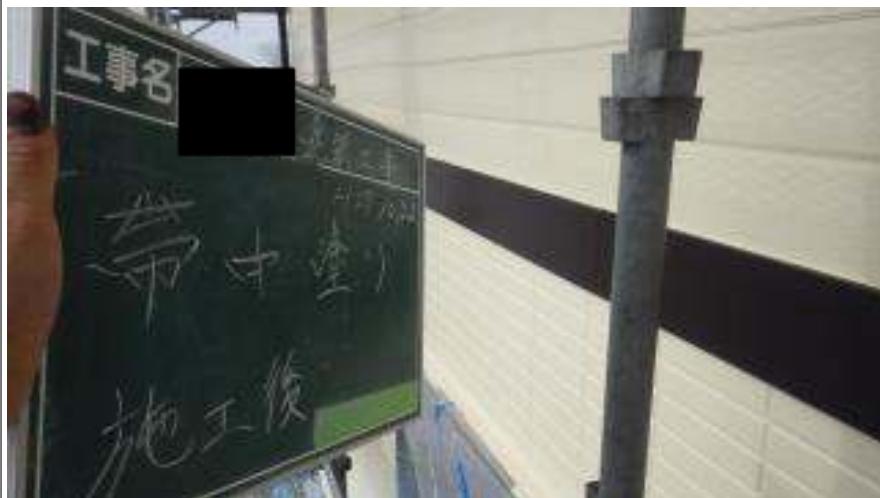
帯 上塗り施工中

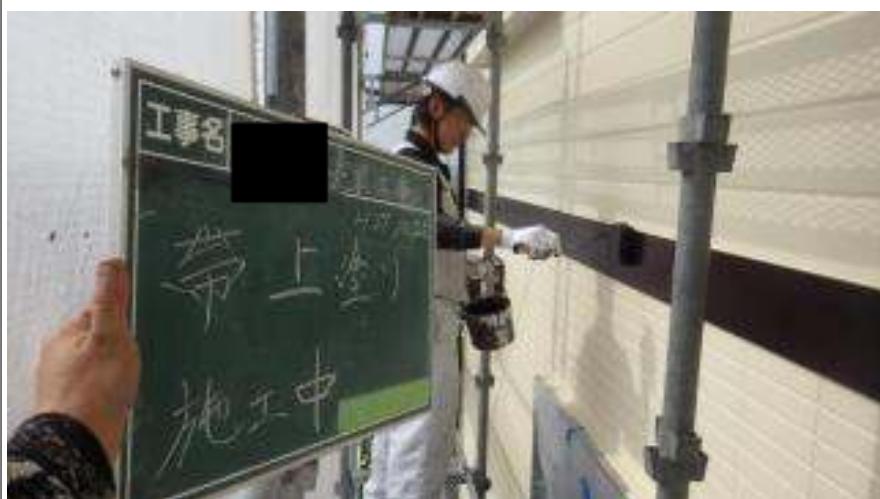
帶 施工完了

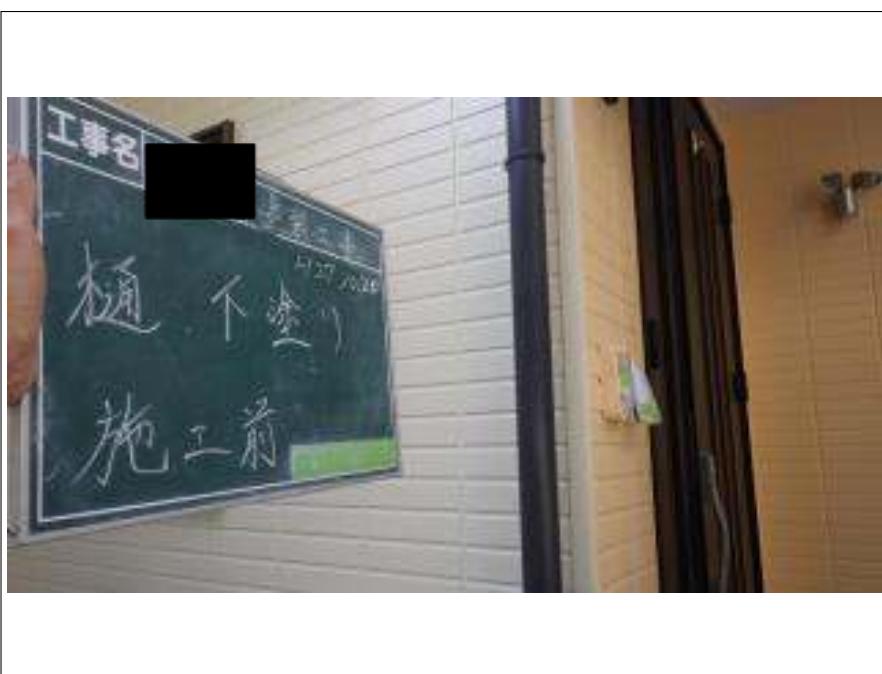
樋 下塗り施工中

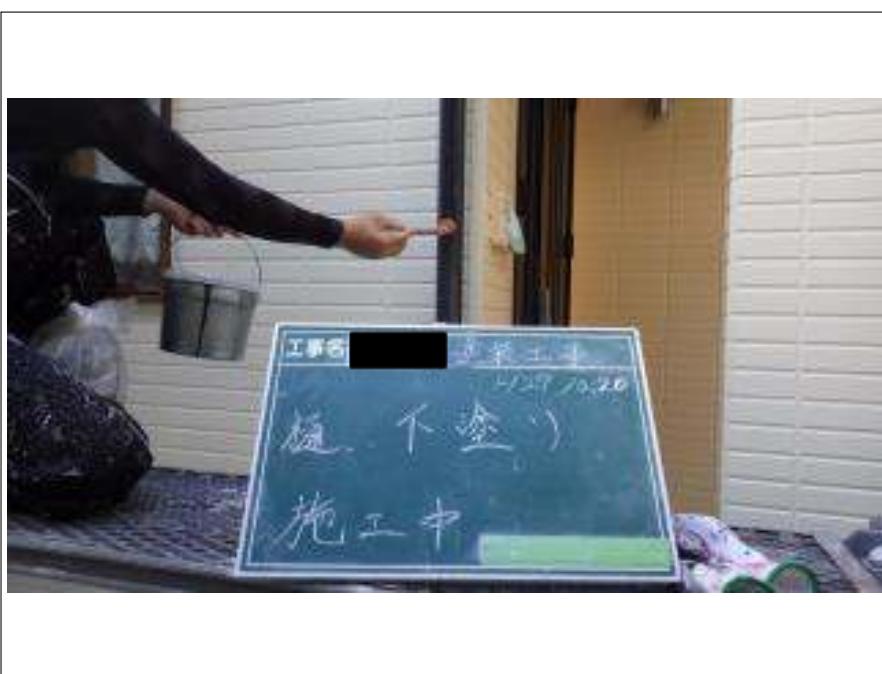
樋 下塗り施工完了

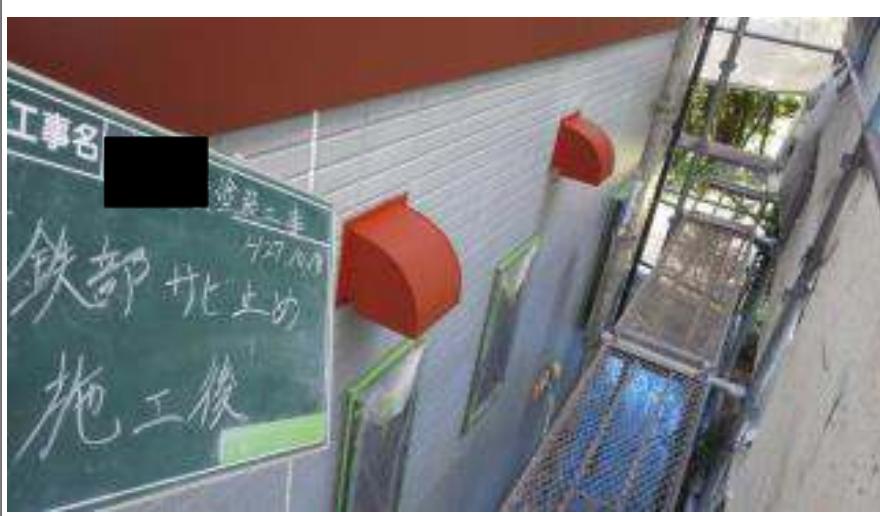
鉄部 サビ止め塗布施工完了

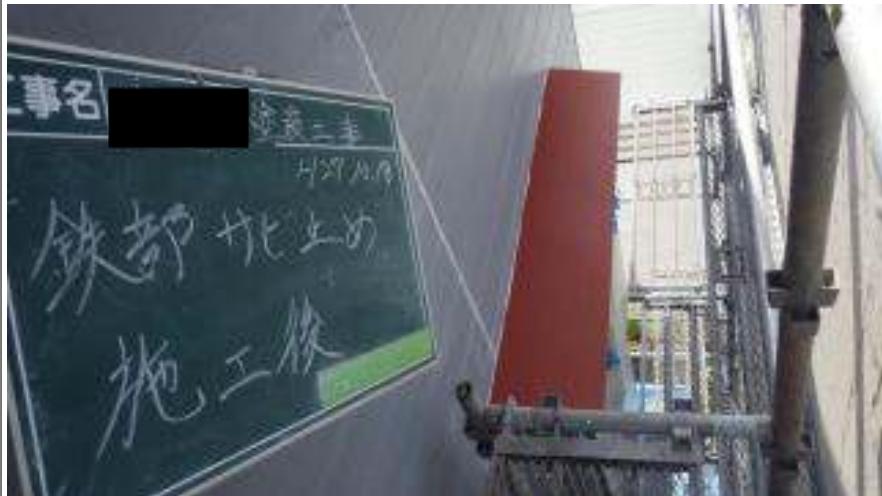
鉄部 サビ止め塗布施工完了

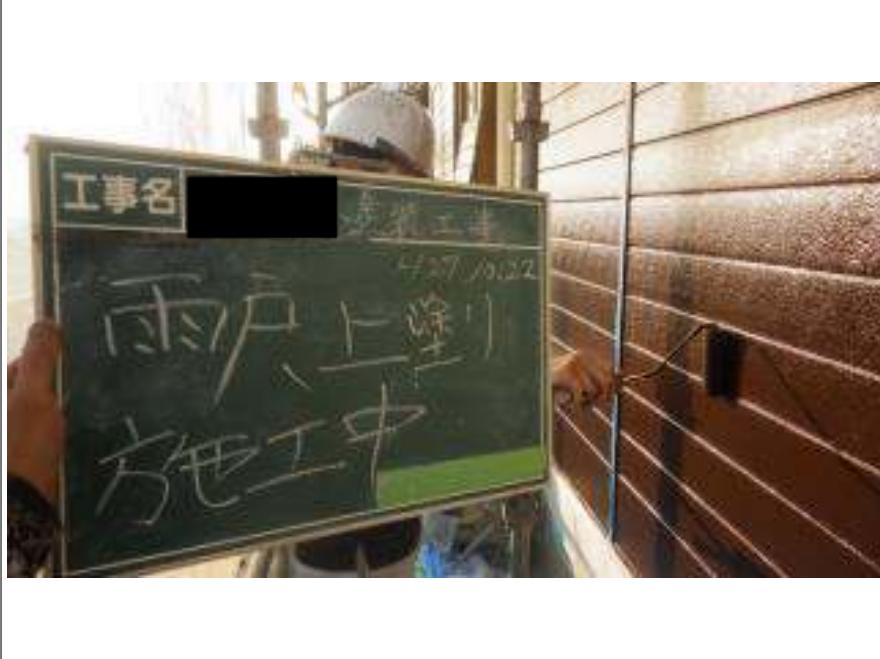
雨戸 施工完了
