工事写真報告書

工事名 I様邸

工事箇所 屋根・その他 塗装工事一式

工事施工者 ベストホーム株式会社

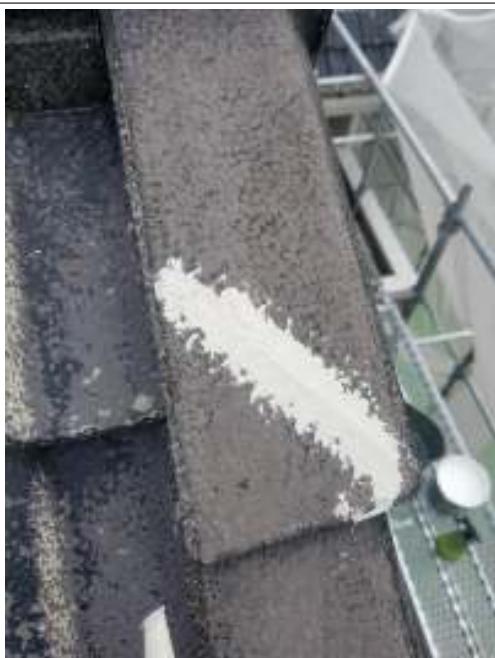
屋根 クラック補修 施工後

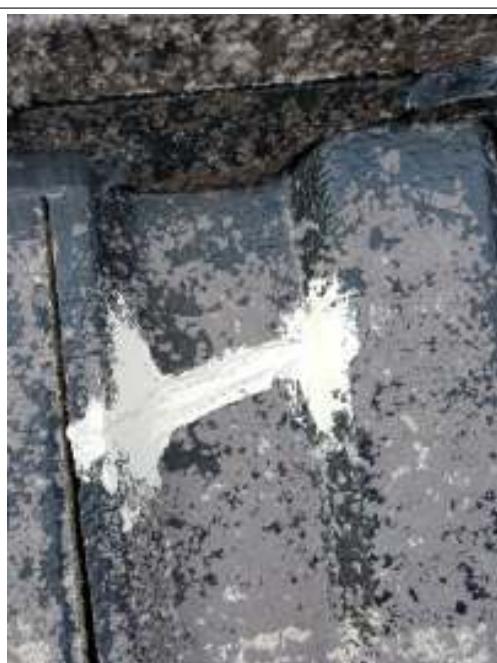
屋根 クラック補修 施工後

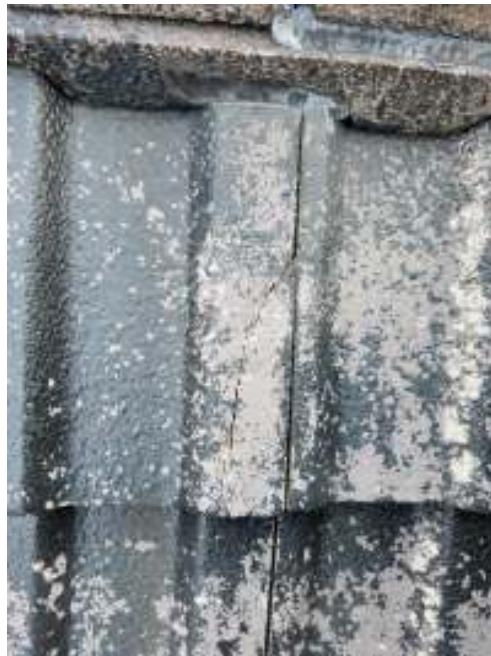
屋根 クラック補修 施工前

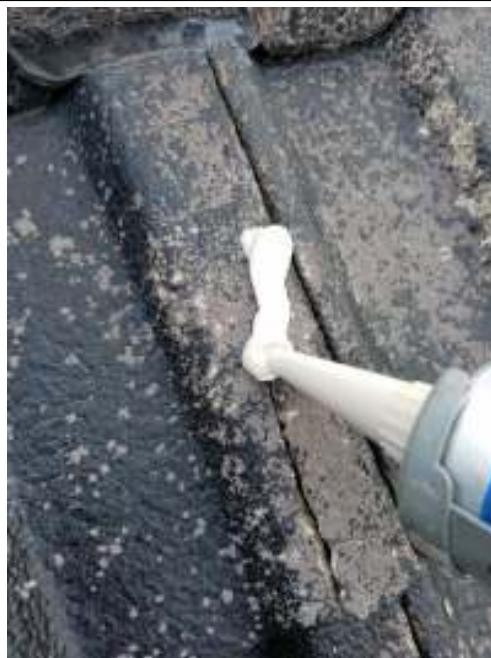
屋根 クラック補修 施工中

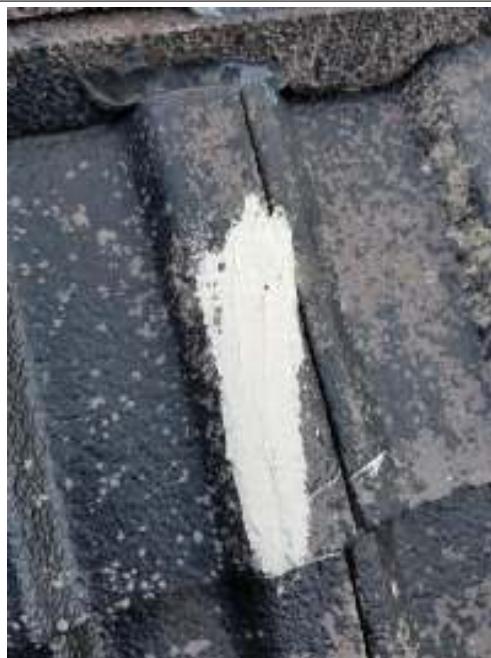
屋根 クラック補修 施工後

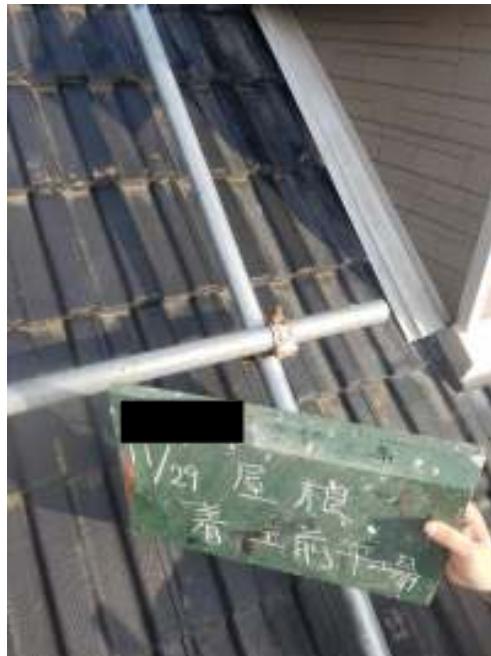
屋根 施工前

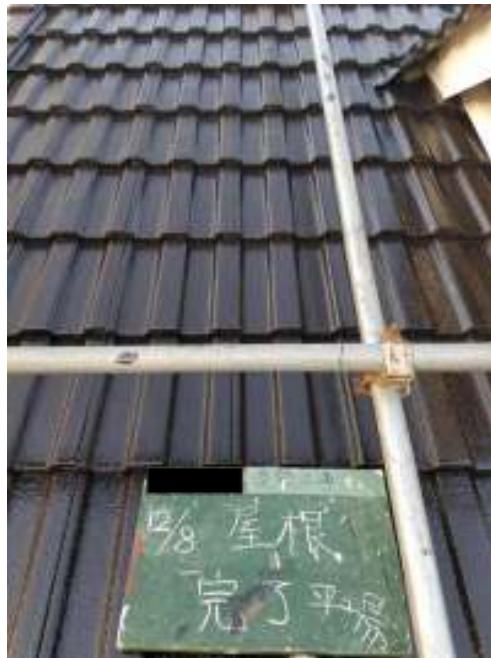
屋根 施工後

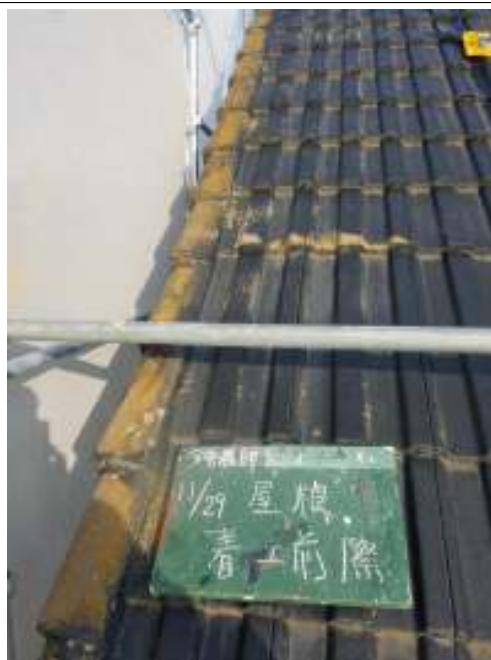
屋根 施工前

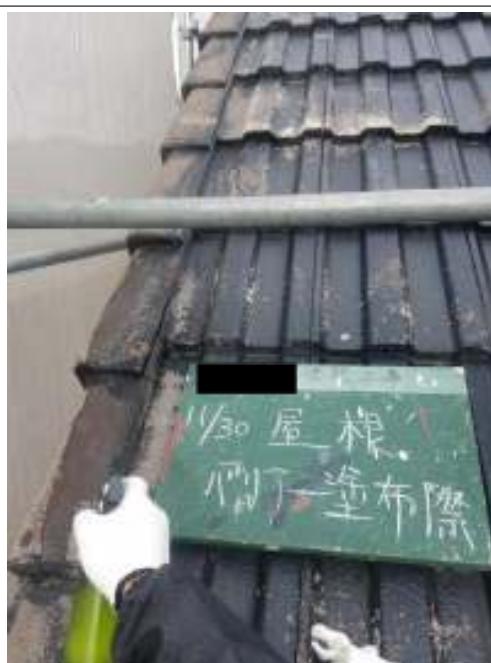
屋根 バリアー塗布施工中

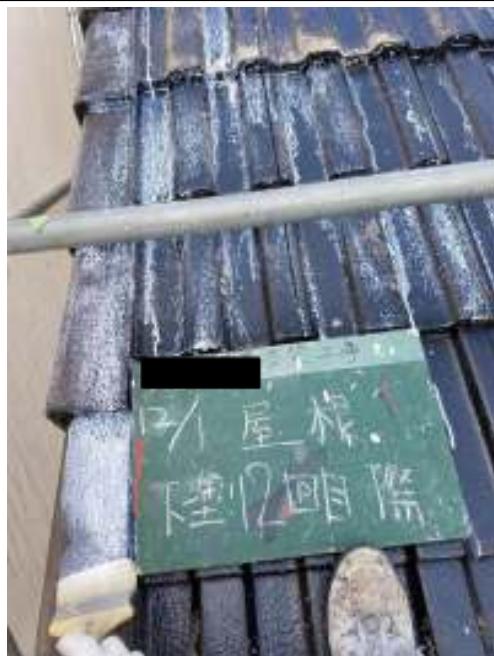
屋根 下塗り (2回目) 施工中

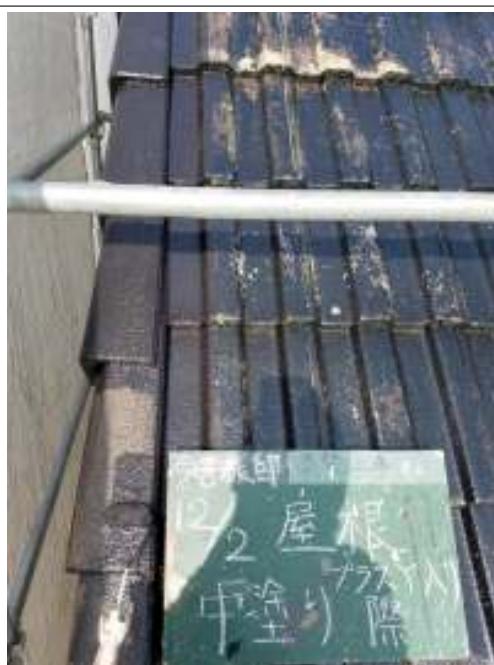
屋根 中塗り施工中

アステックプラスY

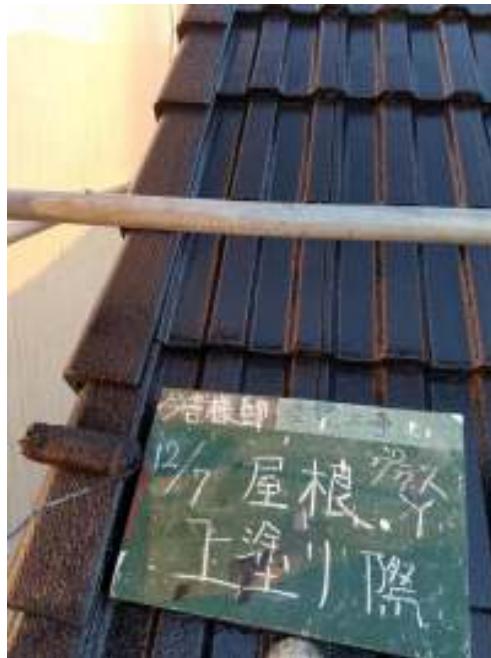
屋根 上塗り施工中

アステックプラスY

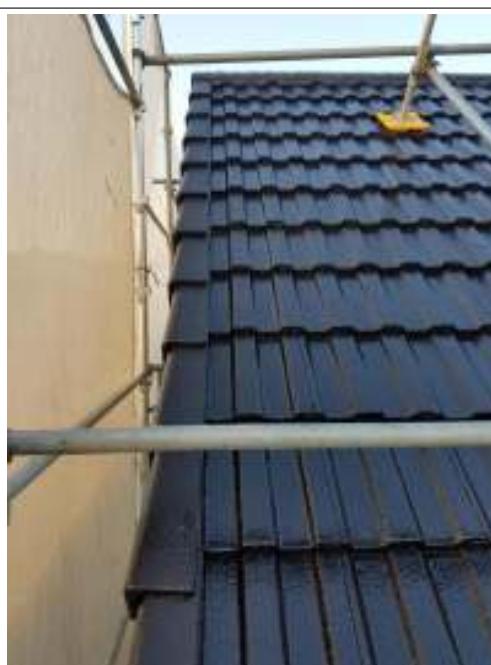
屋根 施工後

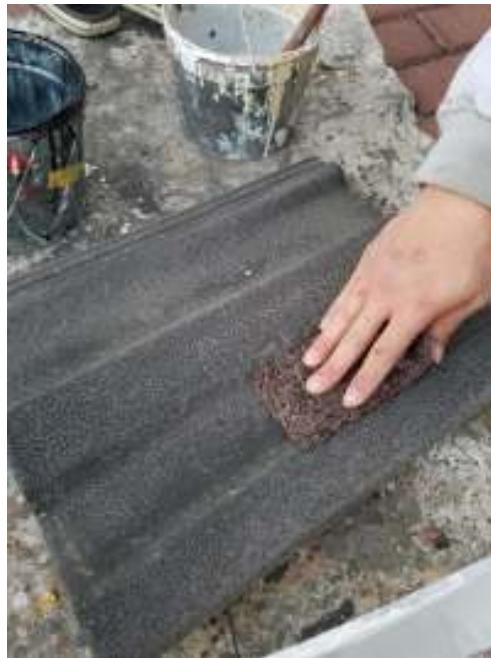
予備瓦 ケレン処理施工中

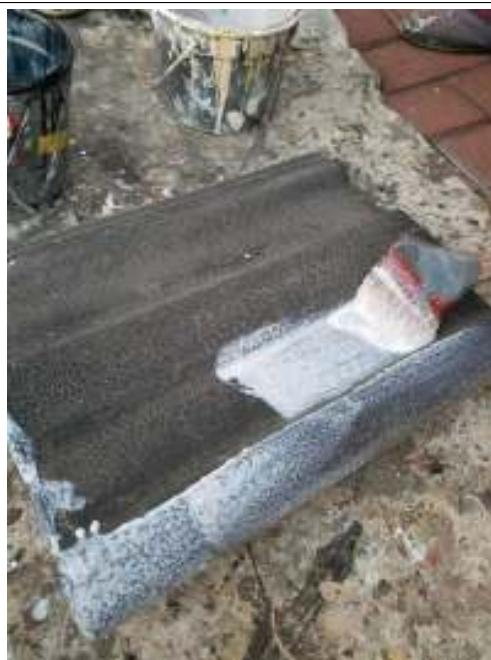
予備瓦 下塗り施工中

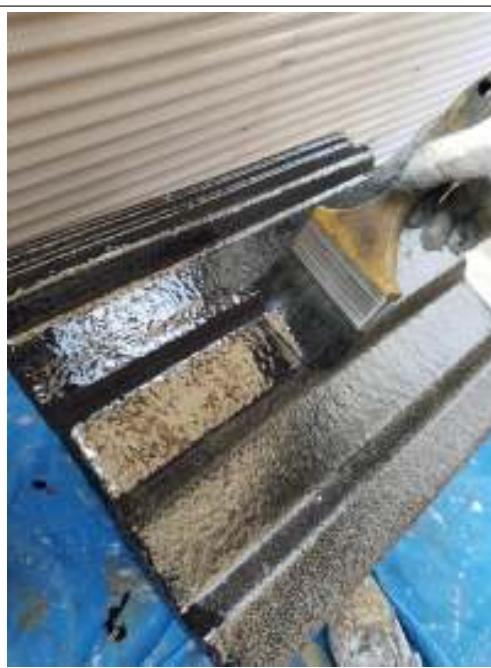
予備瓦 中塗り施工中

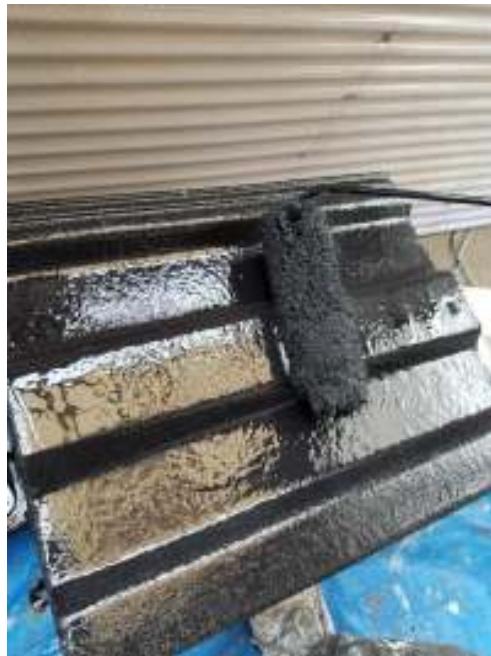
予備瓦 上塗り施工中

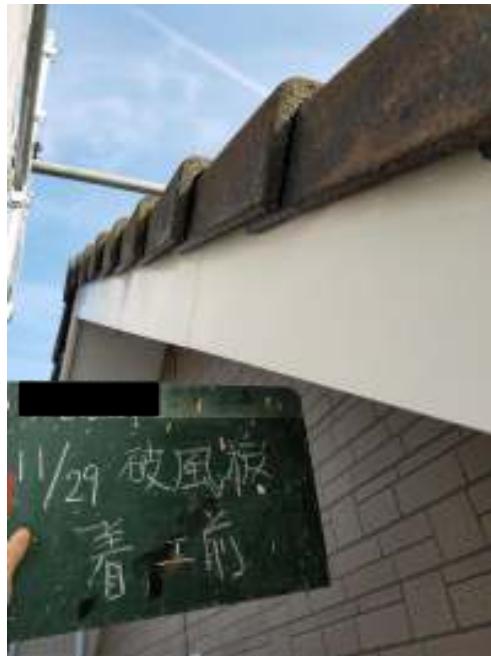
破風板 施工前

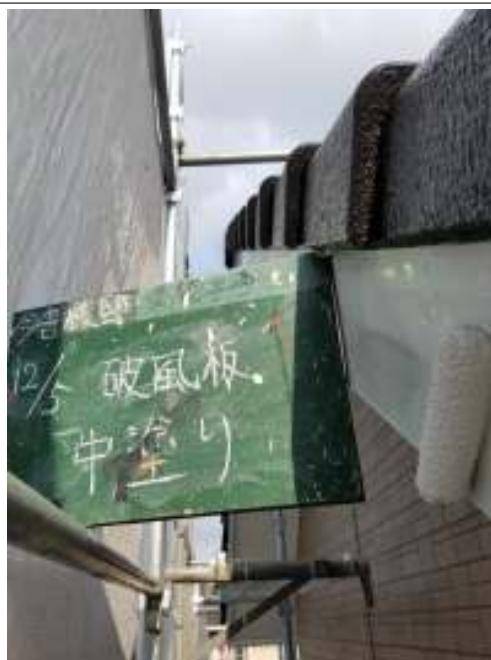
破風板 中塗り施工中

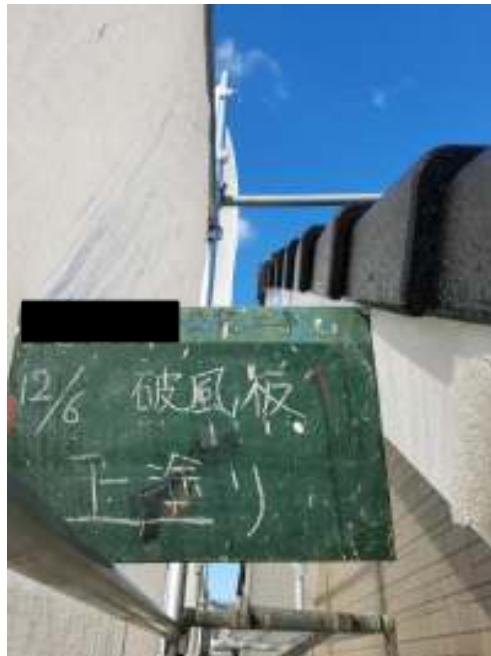
破風板 上塗り施工中

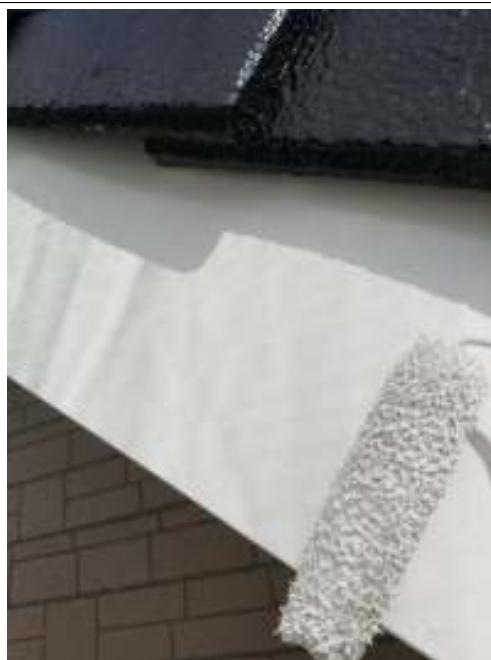
破風板 上塗り施工中

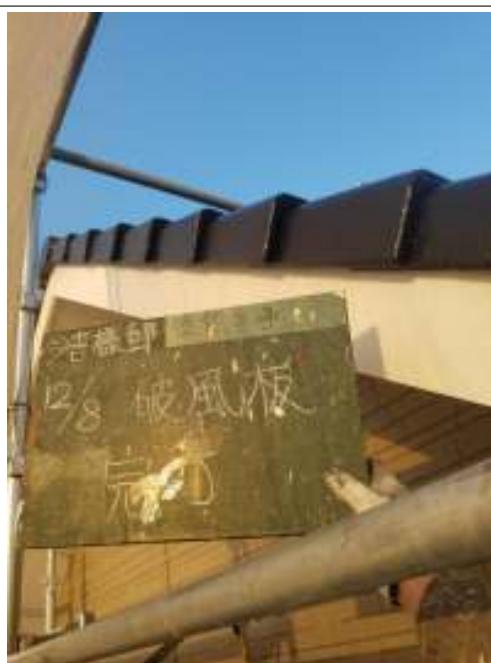
破風板 施工後

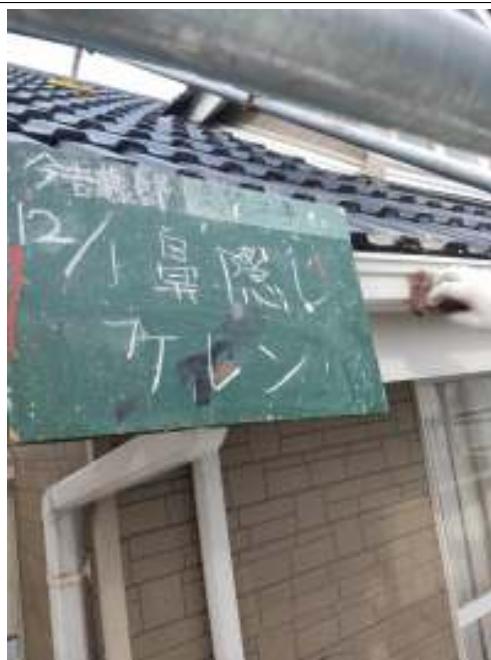
鼻隠し ケレン処理施工中

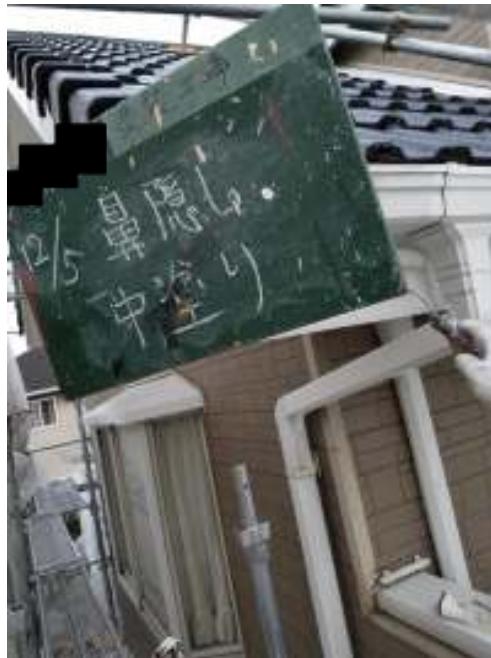
鼻隠し 中塗り施工中

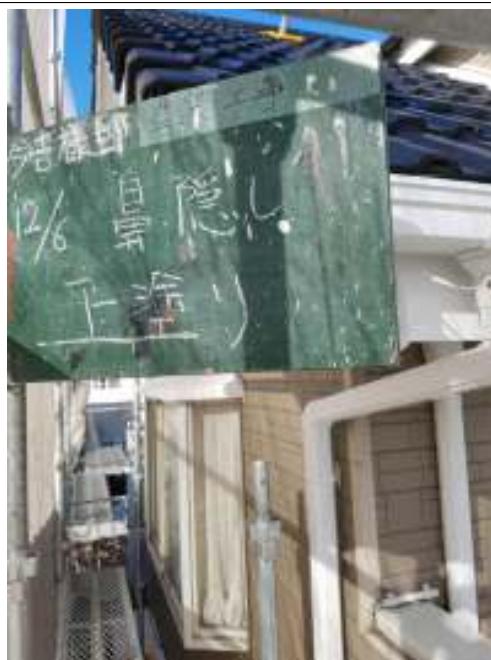
鼻隠し 上塗り施工中

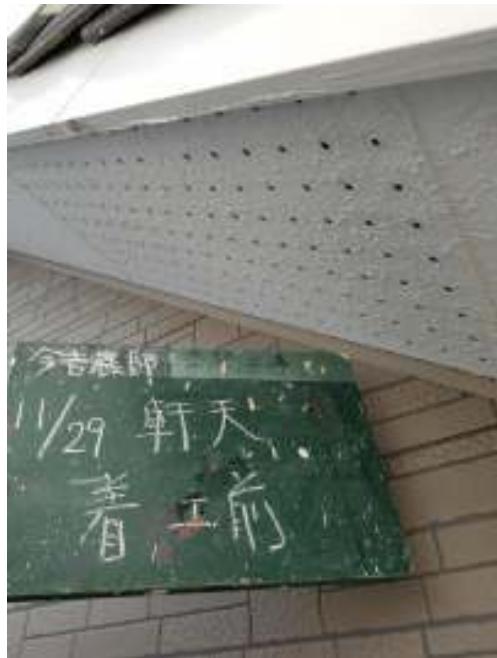
軒天 施工前

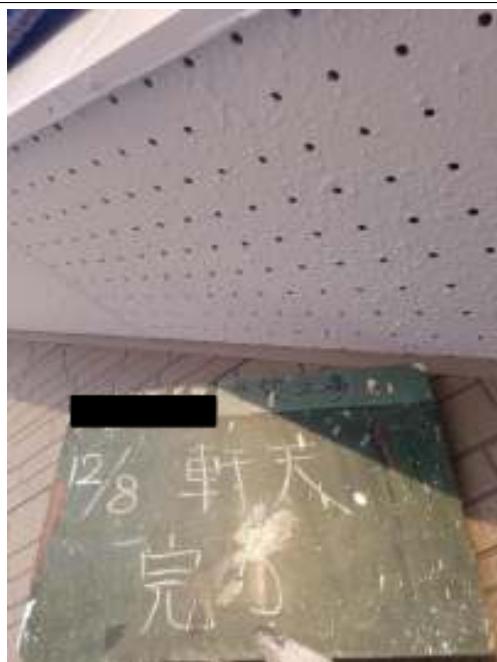
軒天 施工後

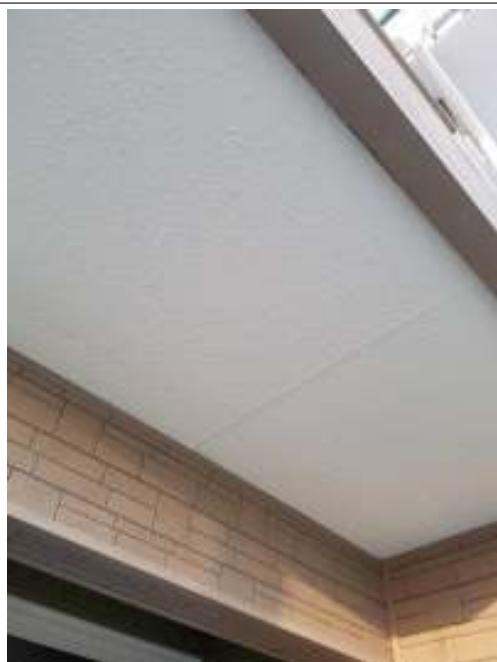
軒天 施工後

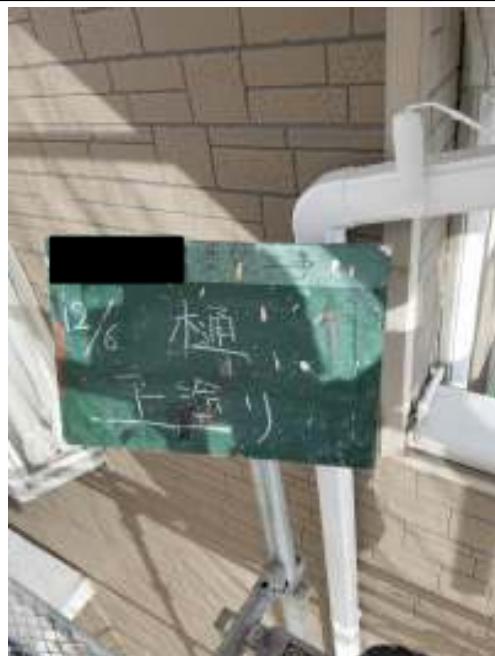
樋 上塗り施工中

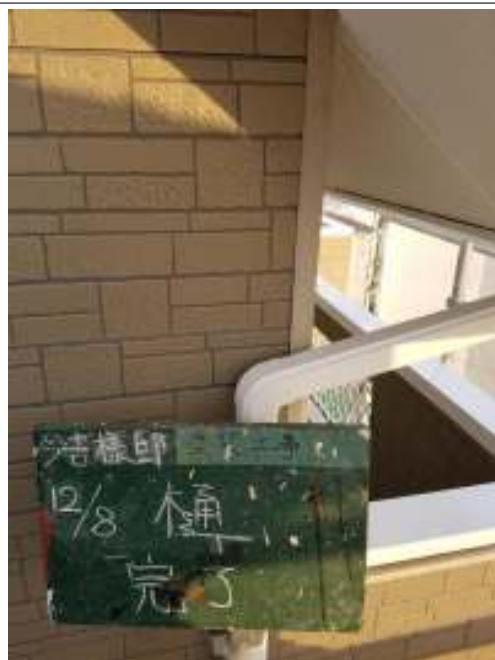
樋 施工後

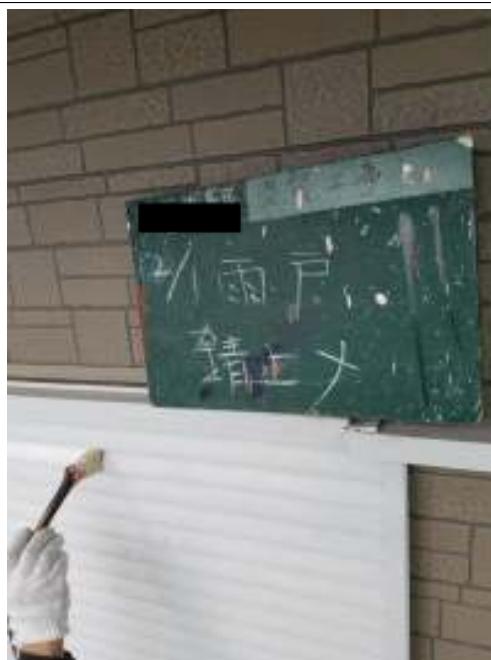
雨戸 鎌止め塗布施工中

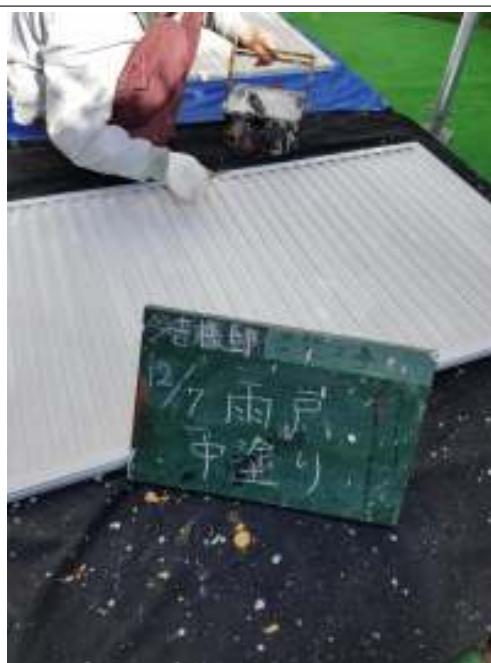
雨戸 中塗り施工中

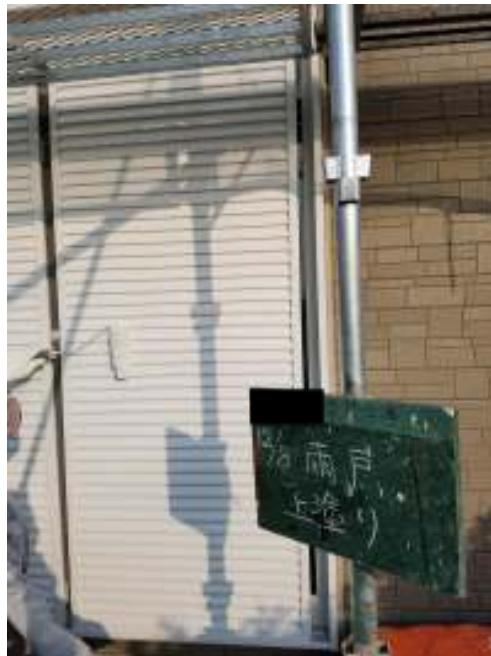
雨戸 上塗り施工中

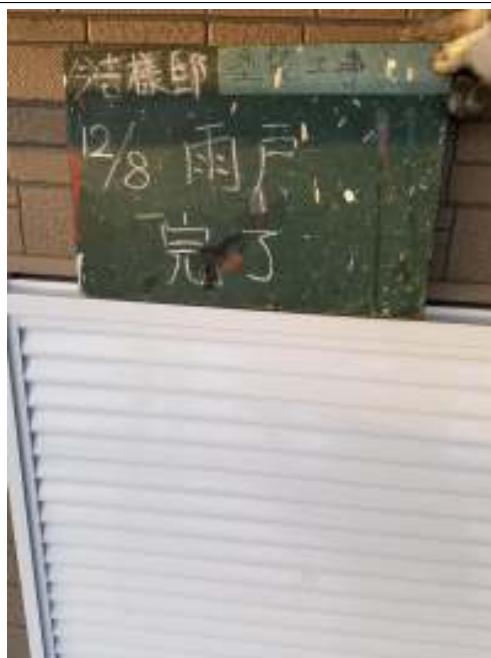
雨戸 施工後

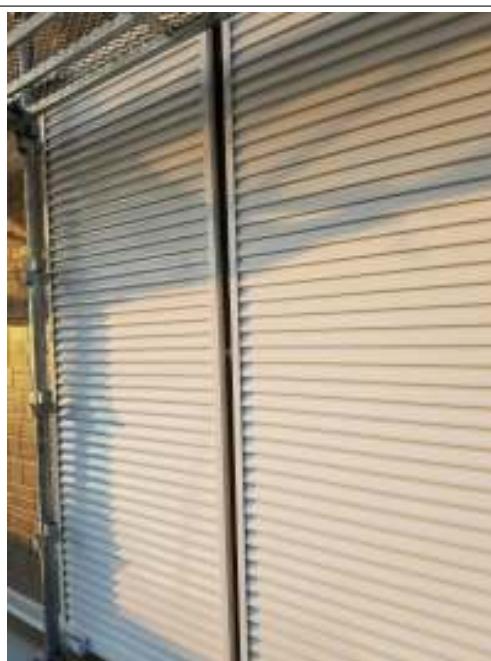
雨戸 施工後

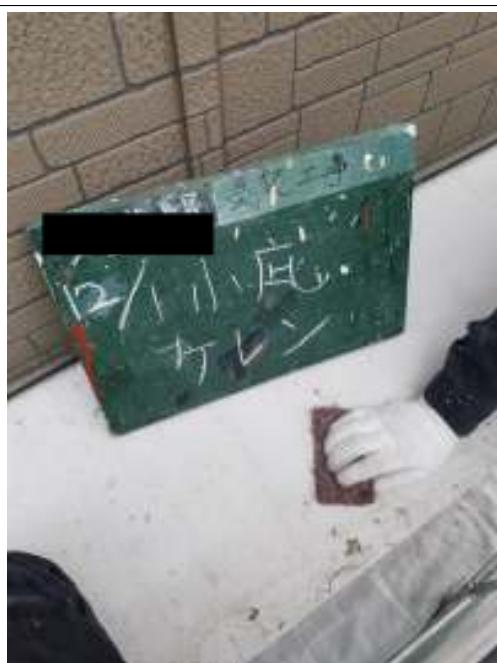
小庇 ケレン処理施工中

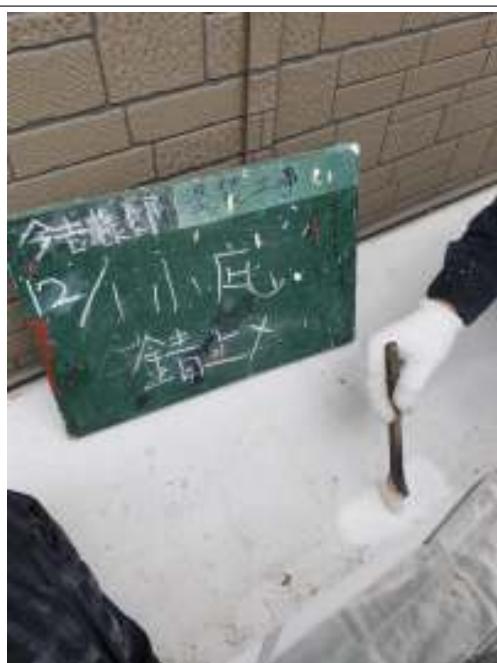
小庇 鎌止め塗布施工中

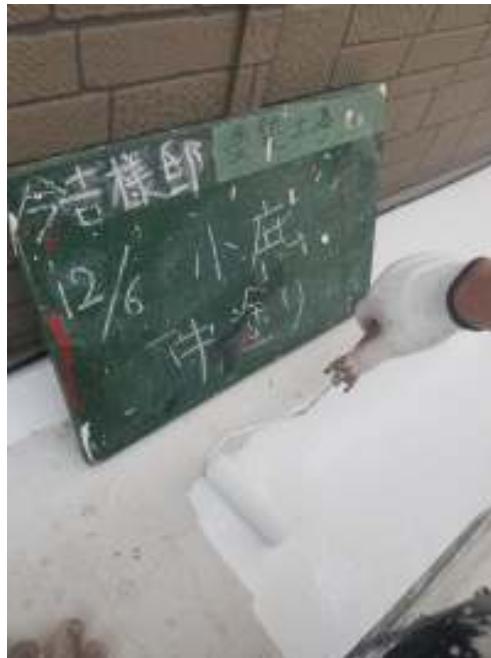
小庇 中塗り施工中

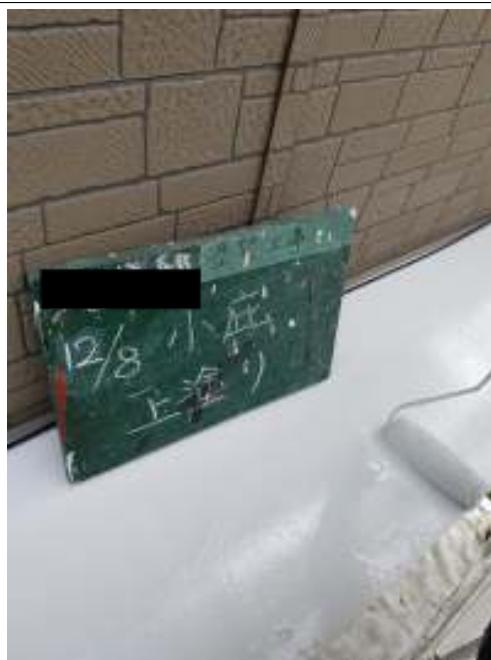
小庇 上塗り施工中

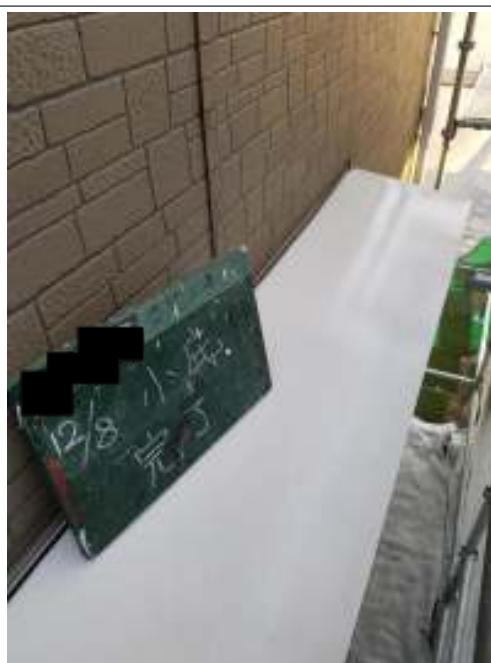
小庇 施工後

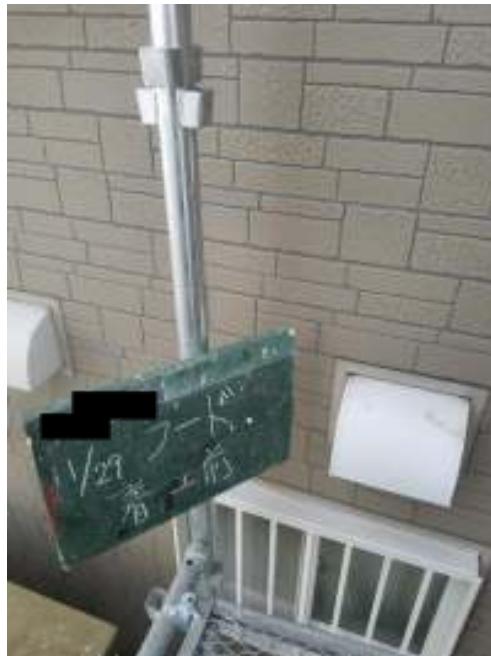
換気フード 施工前

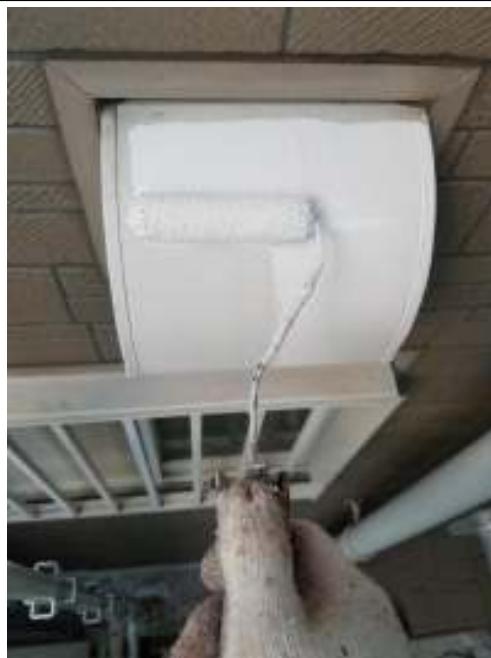
換気フード 中塗り施工中

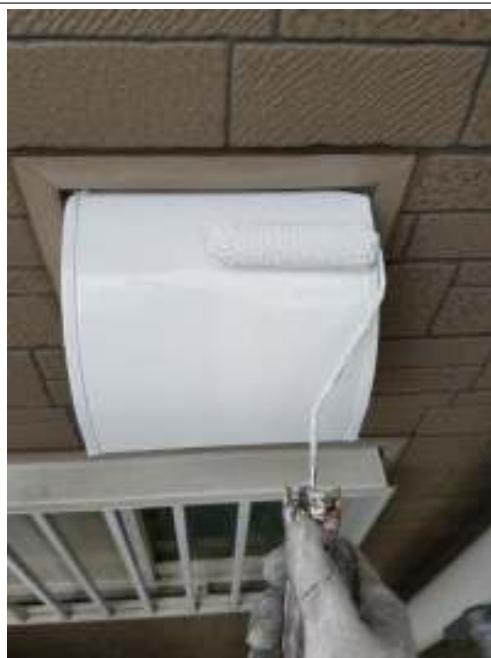
換気フード 上塗り施工中

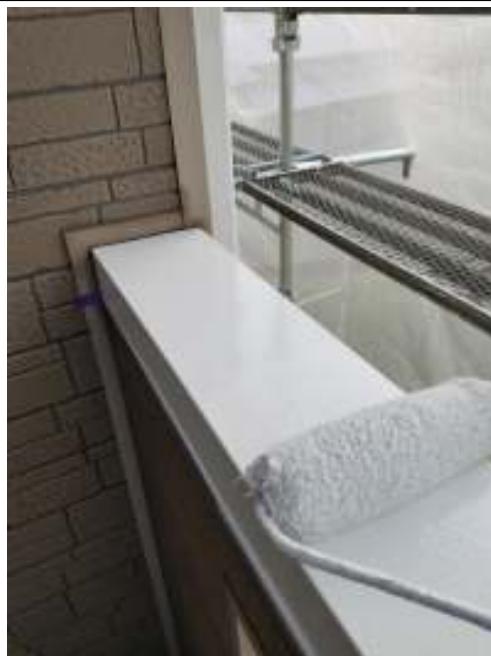
笠木 施工後

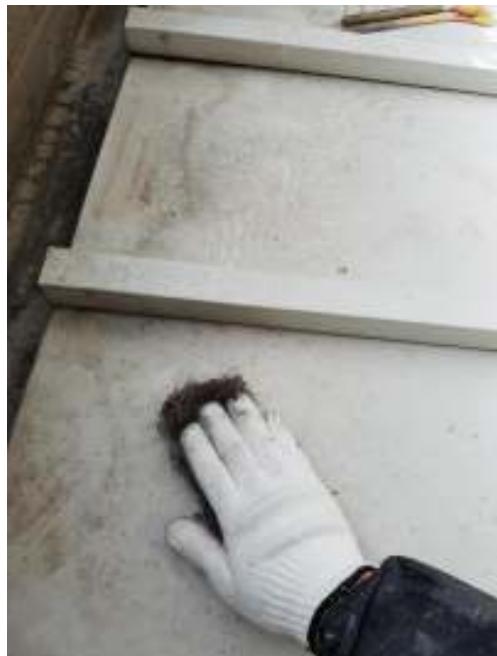
ベランダ 中塗り施工中

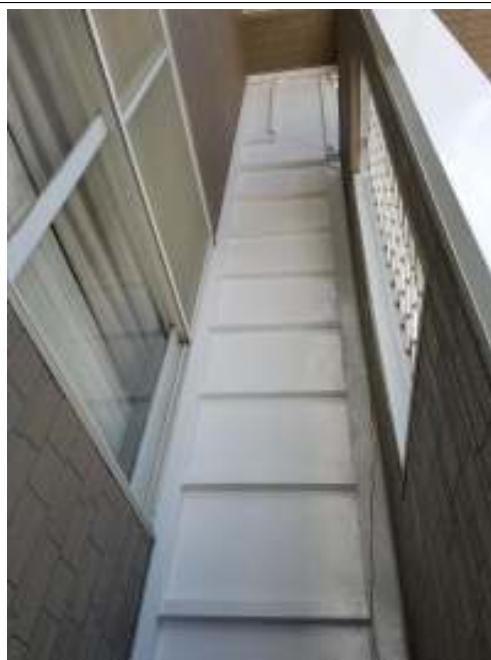
ベランダ 施工後

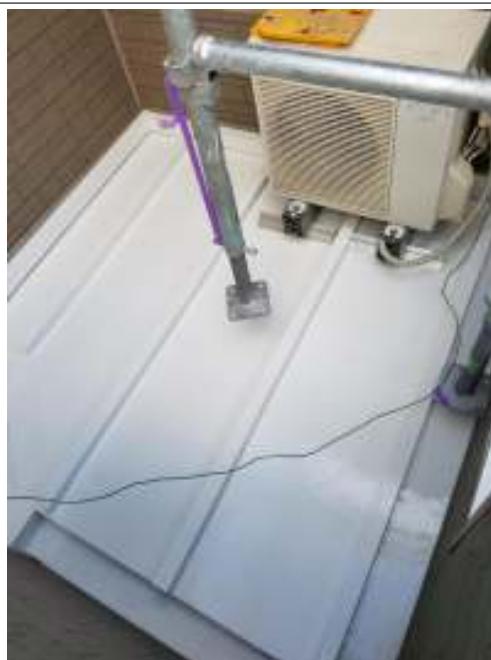
ベランダ 施工後

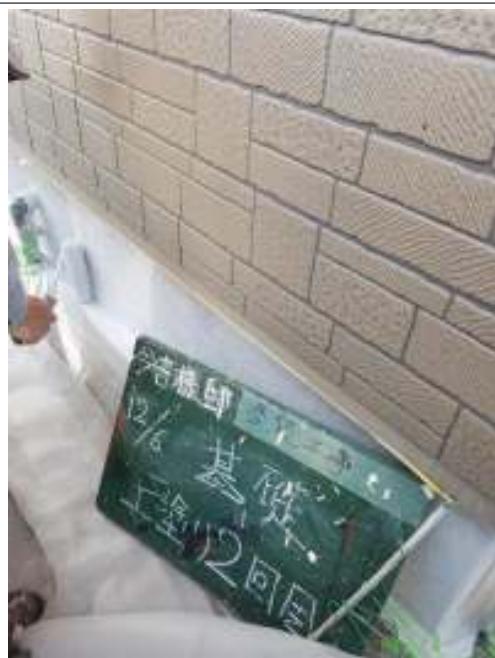
基礎 上塗り（2回目）施工中

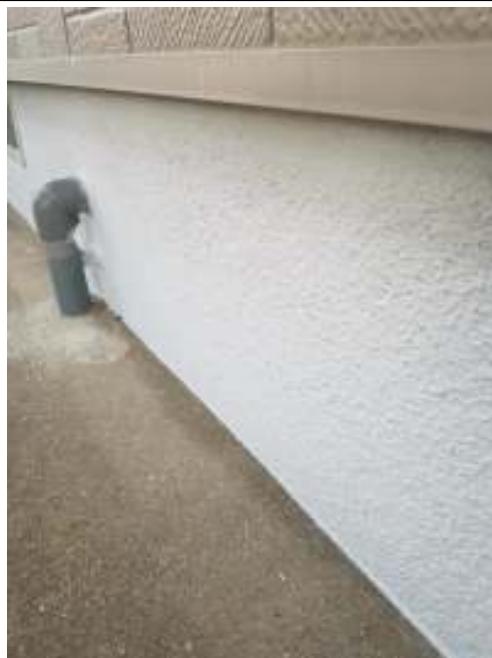
基礎 施工後
