工事写真報告書

工事名 I様邸

工事箇所 屋根・外壁・その他 塗装工事一式

工事住所 北九州市 八幡東区 大蔵

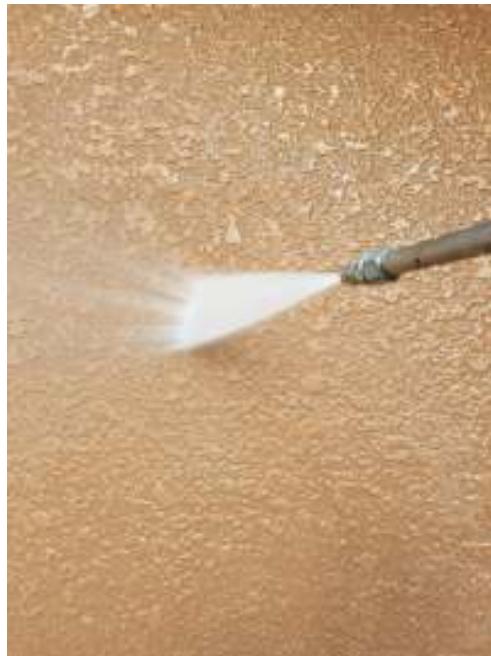
外壁 高圧洗浄中

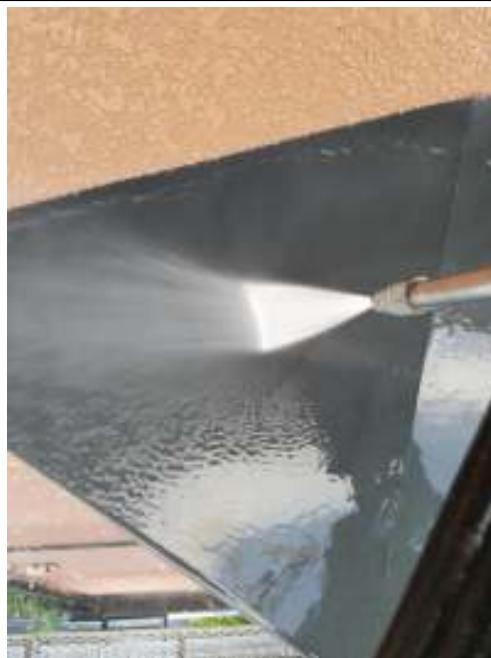
小庇 高圧洗浄中

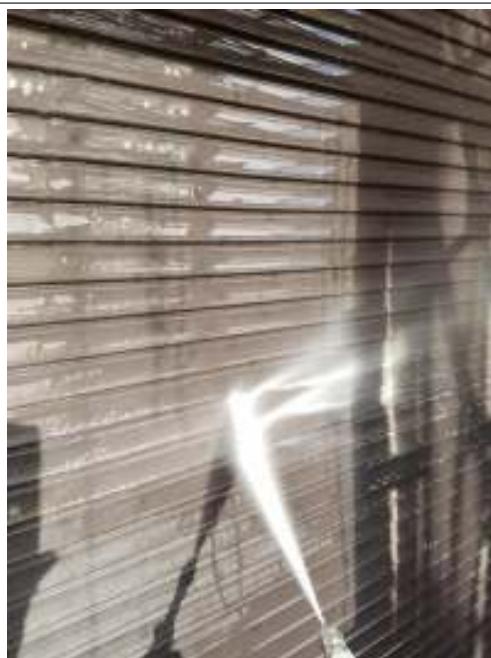
シャッター 高圧洗浄中

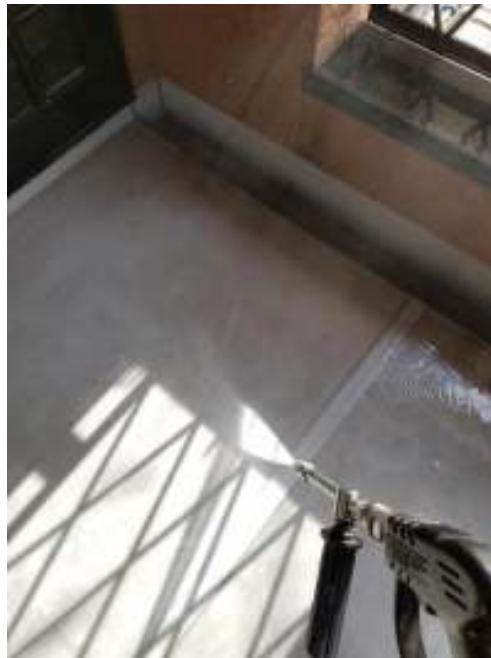
ベランダ 高圧洗浄中

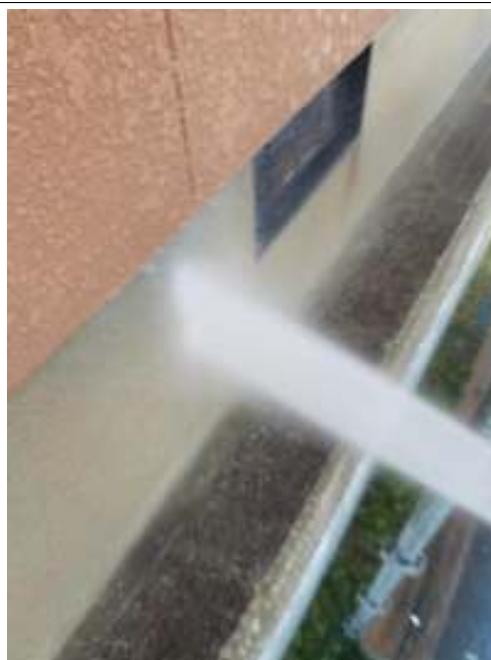
基礎 高圧洗浄中

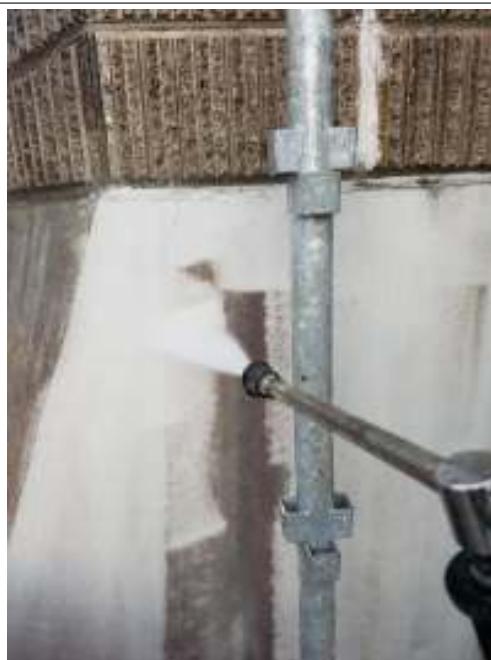
埠 高圧洗浄中

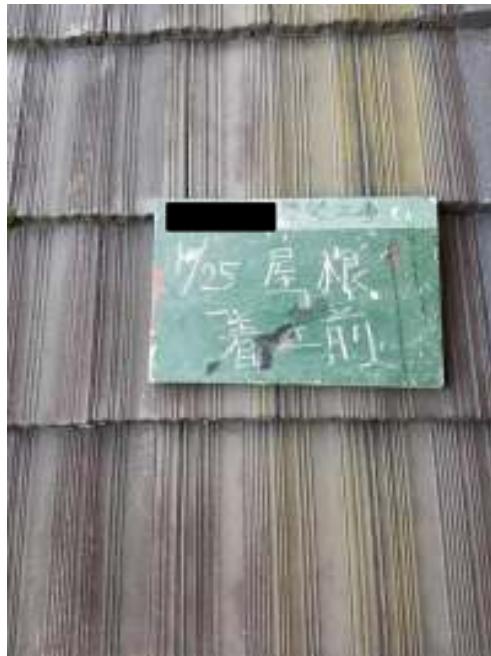
屋根 施工前

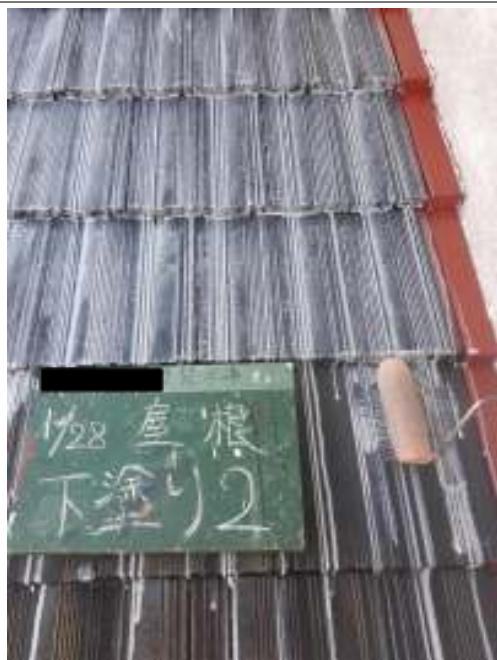
屋根 中塗り施工中

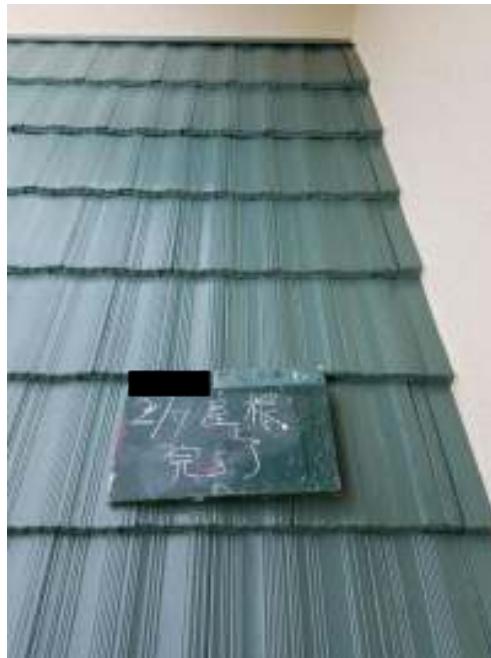
屋根 施工完了

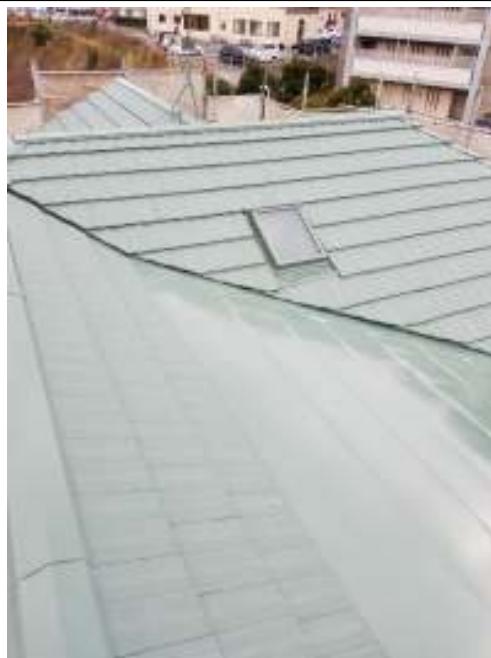
屋根 施工完了

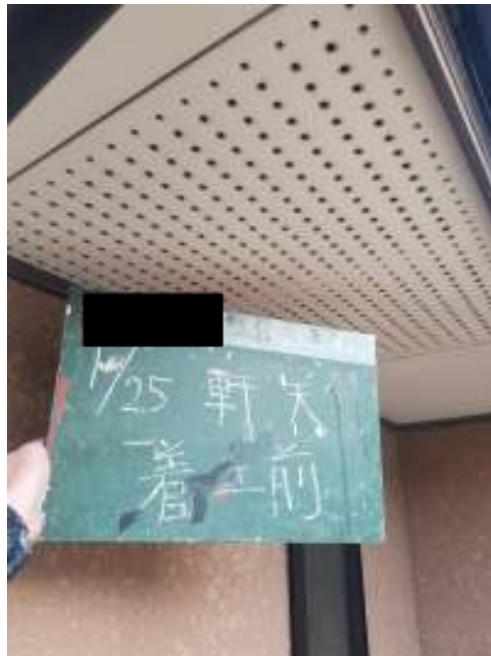
軒天 施工前

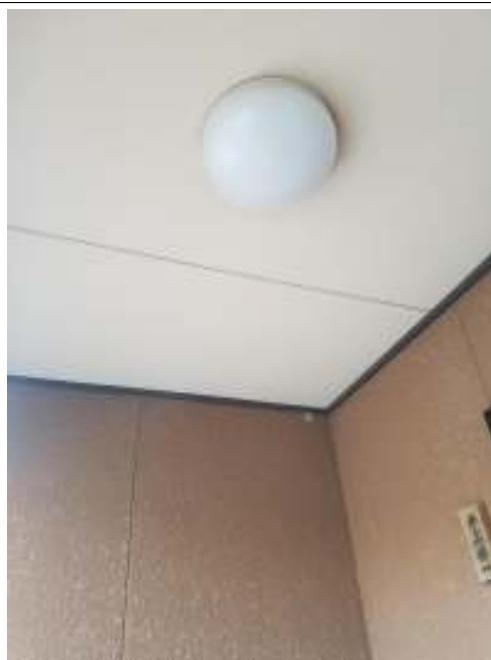
軒天 上塗り（1回目）施工中

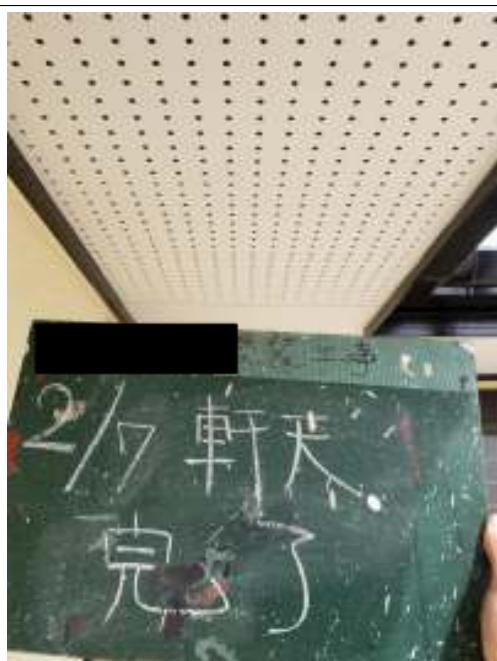
軒天 施工完了

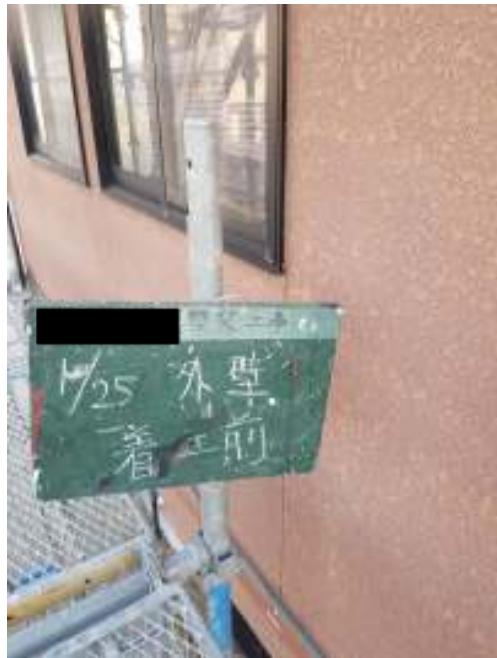
外壁 施工前

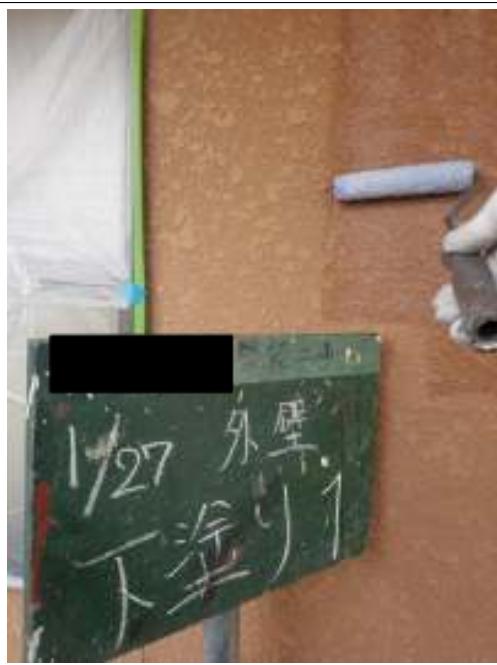
外壁 下塗り（1回目）施工中

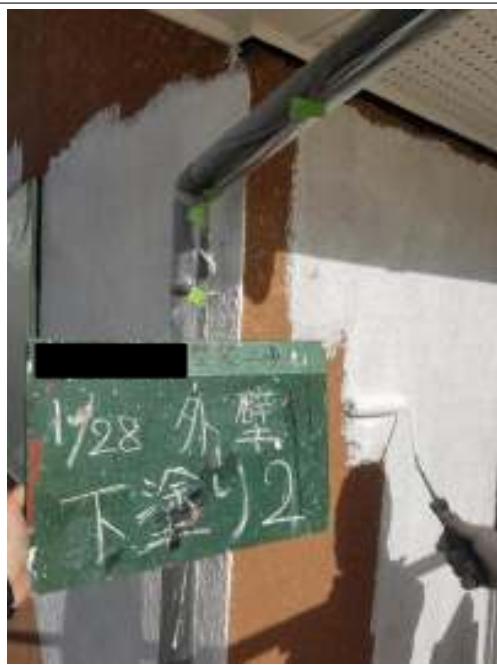
外壁 下塗り（2回目）施工中

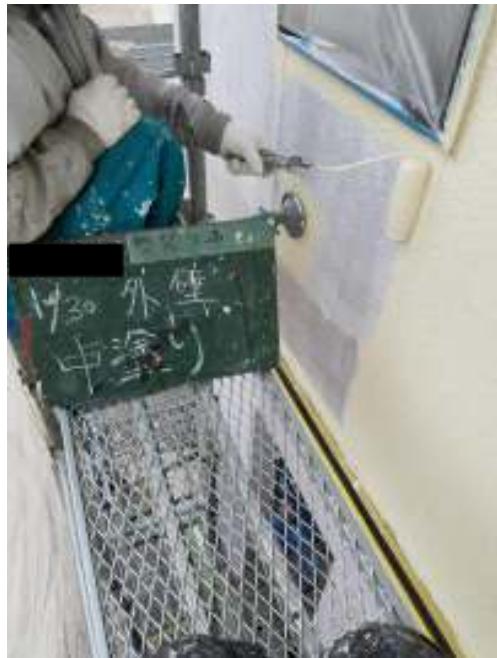
外壁 中塗り施工中

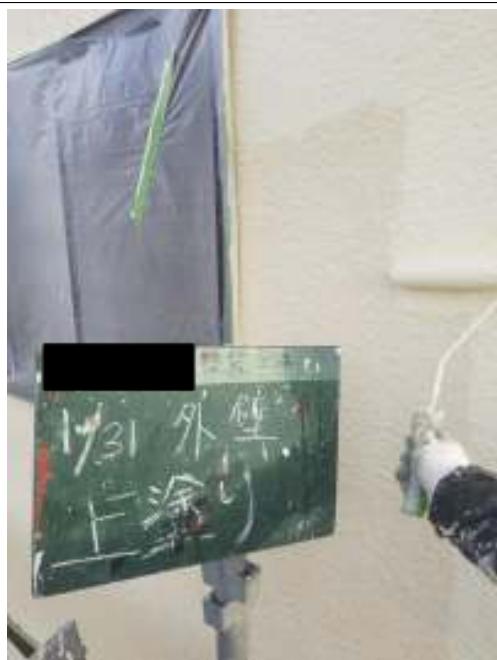
外壁 上塗り施工中

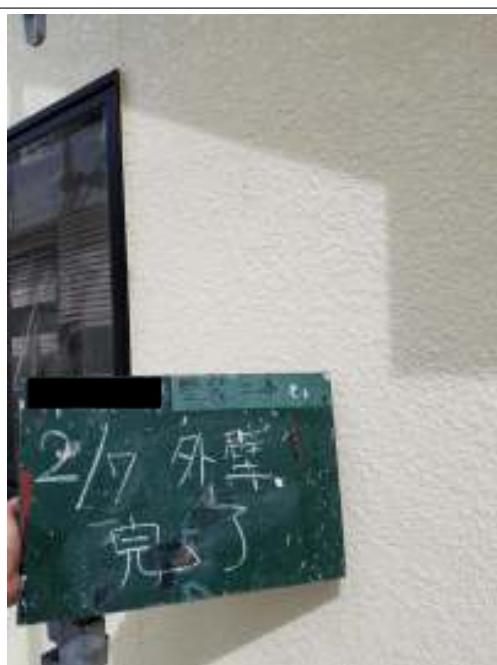
外壁 施工完了

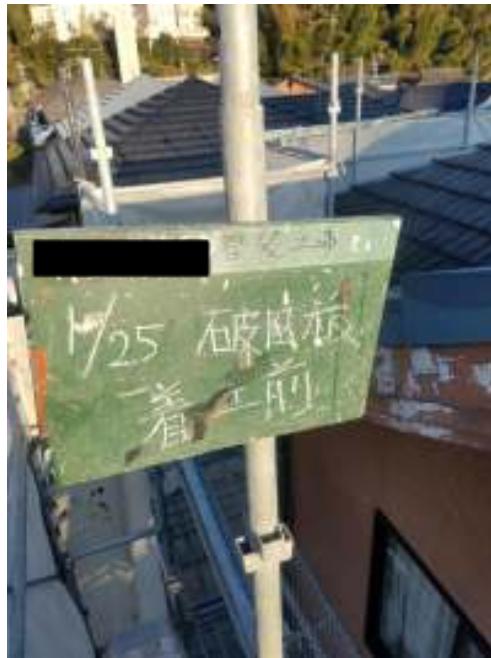
破風板 施工前

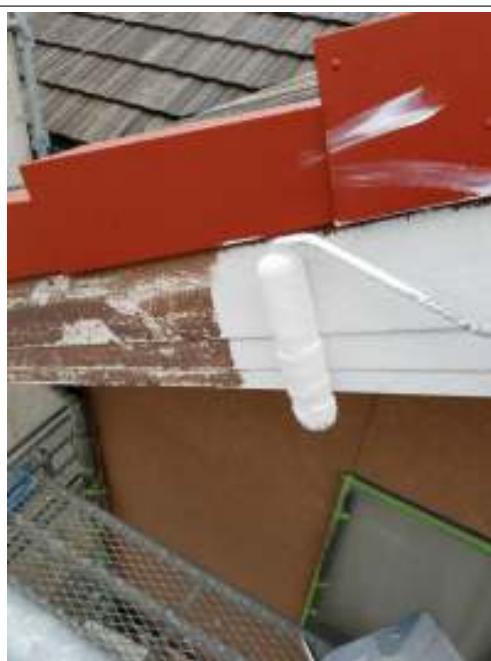
破風板 下塗り施工中

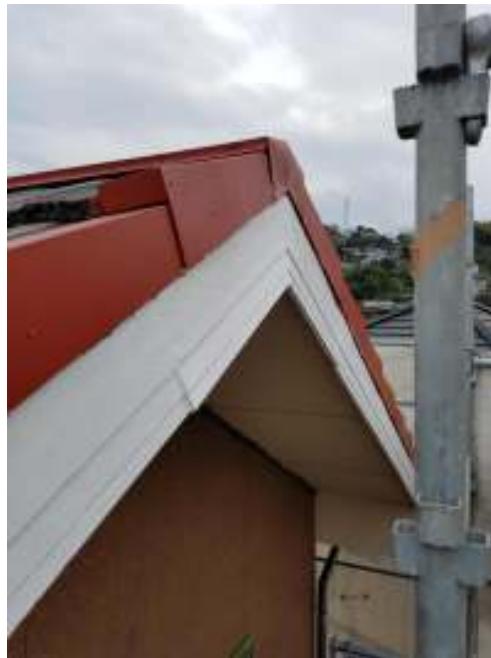
破風板 下塗り施工後

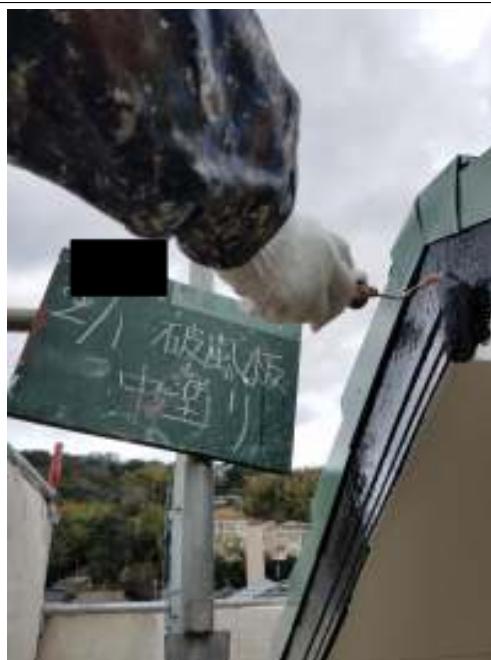
破風板 中塗り施工中

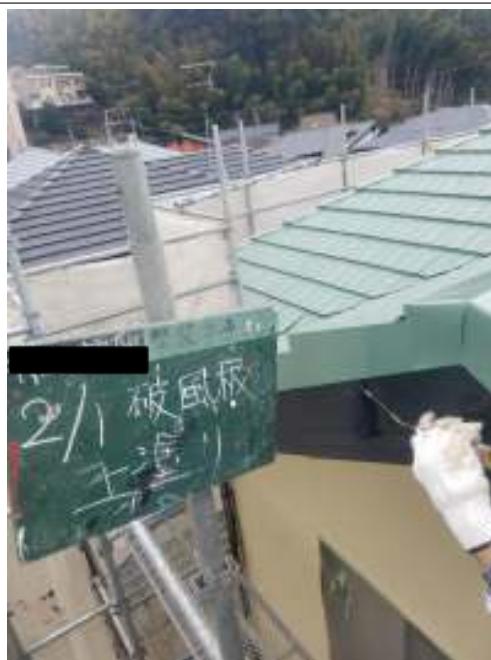
破風板 上塗り施工中

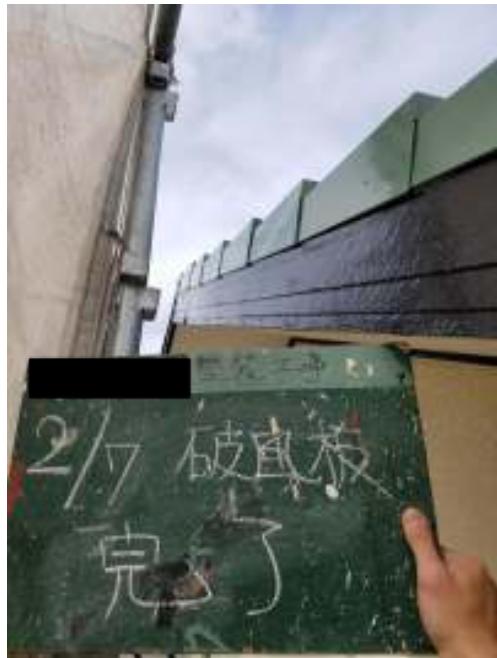
破風板 施工完了

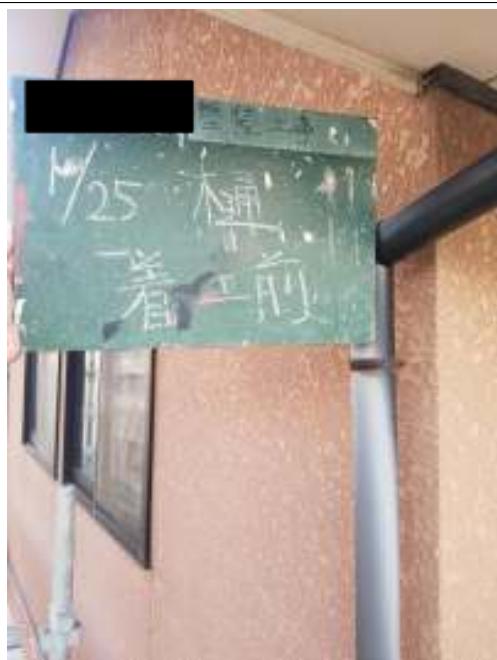
樋 施工前

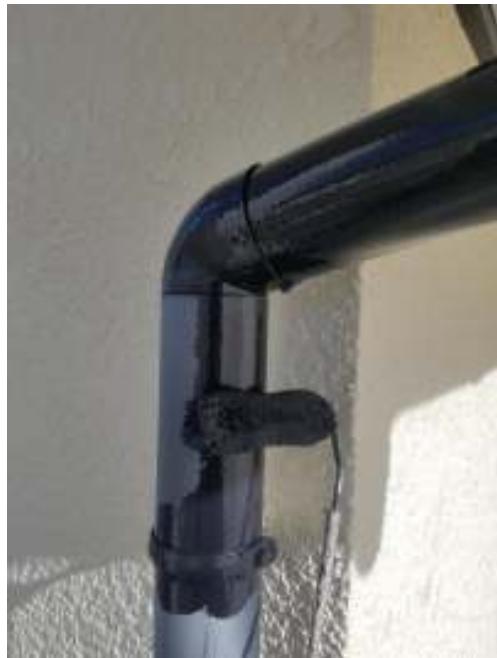
樋 上塗り（1回目）施工中

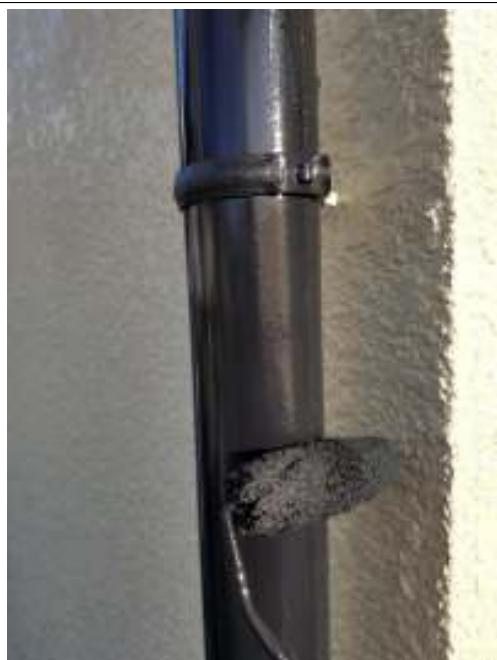
樋 上塗り（2回目）施工中

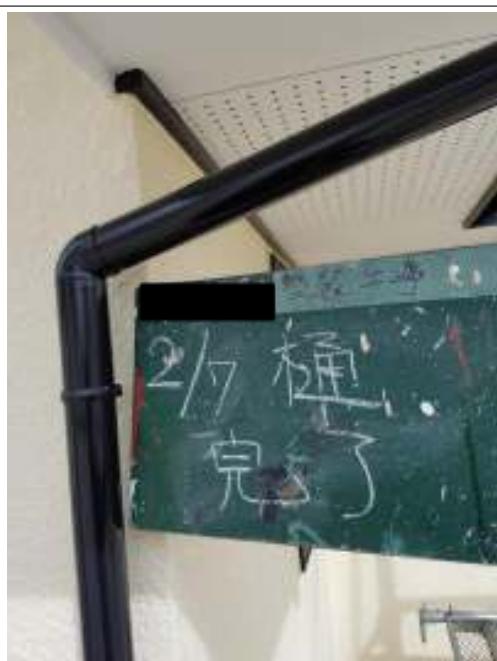
樋 施工完了

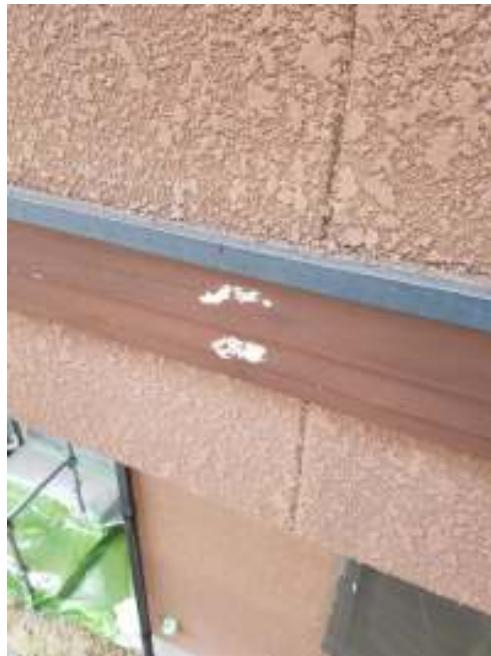
帶 施工前

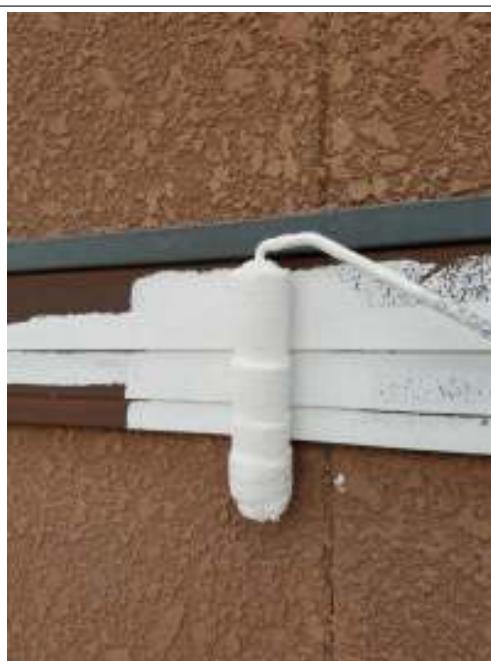
帶 下塗り施工中

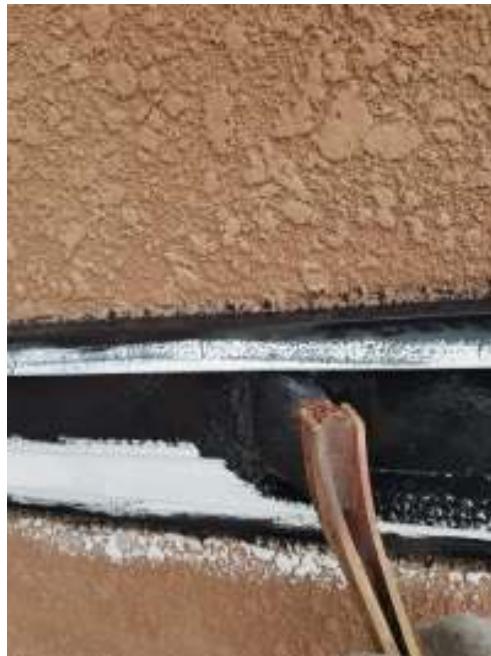
帶 上塗り（1回目）施工中

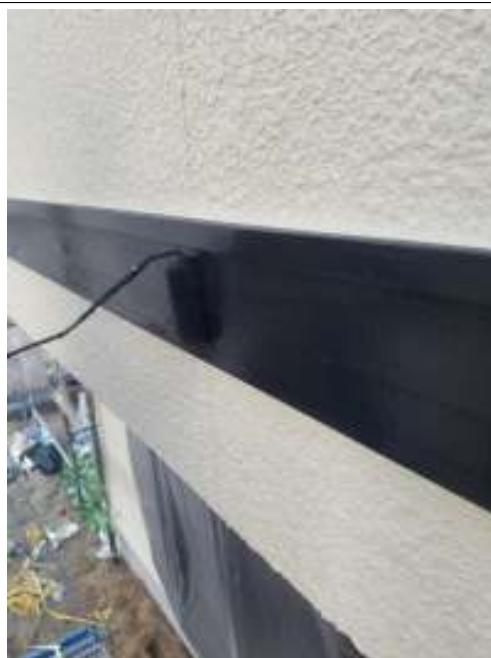
帶 上塗り（2回目）施工中

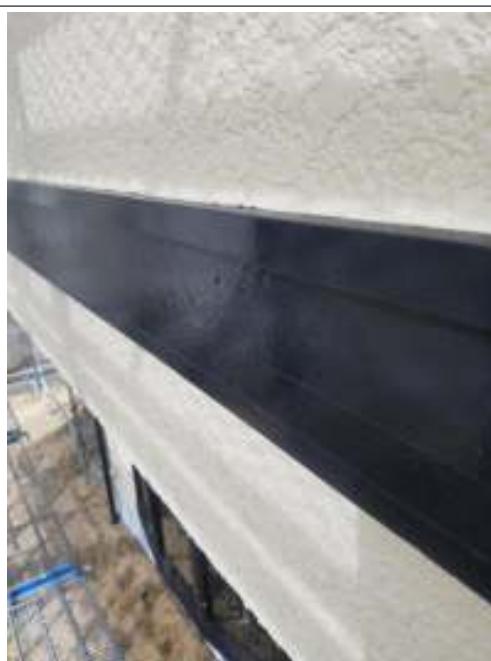
帶 施工完了

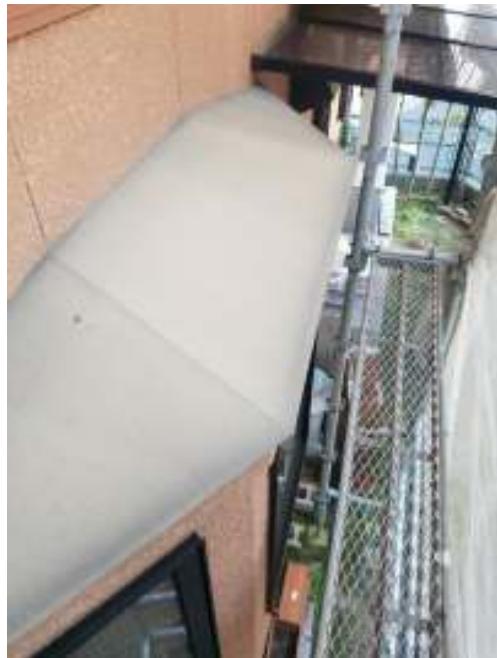
小庇 施工前

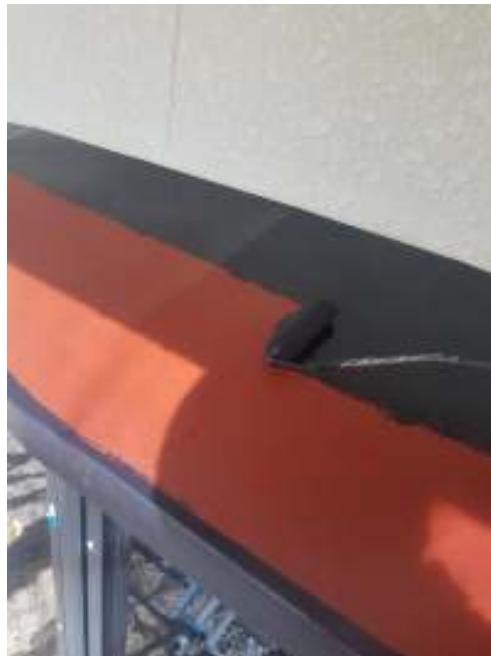
小庇 上塗り（1回目）施工中

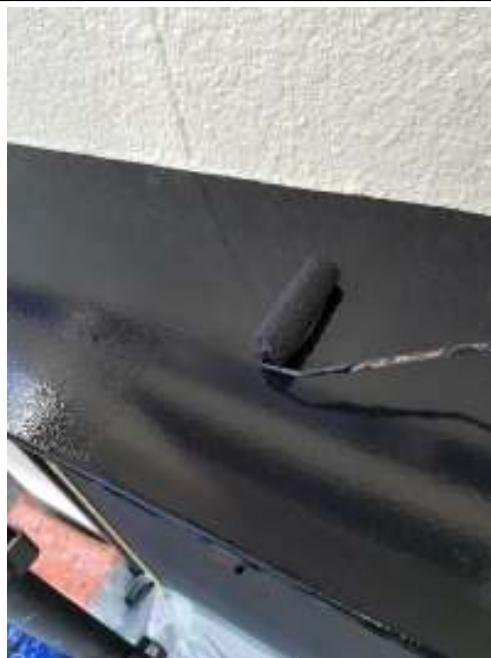
小庇 上塗り（2回目）施工中

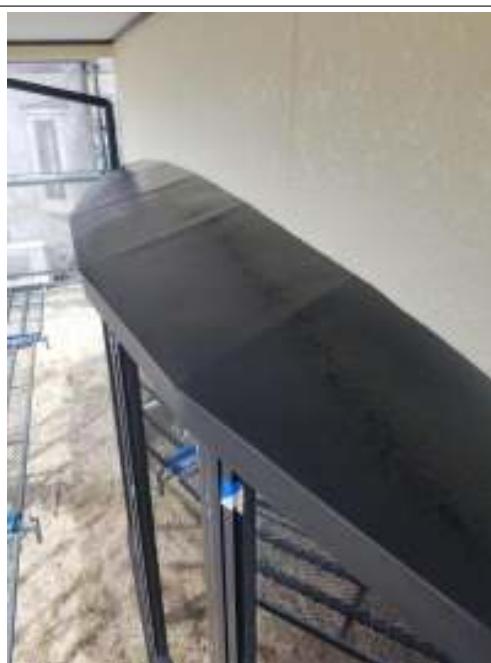
小庇 施工完了

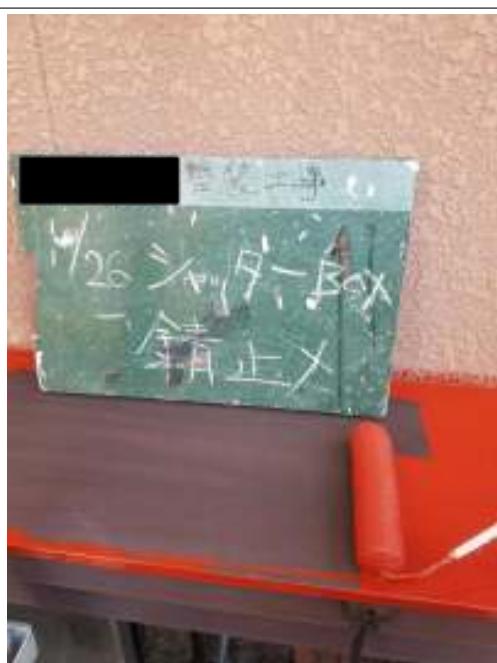
シャッターBOX サビ止め塗布

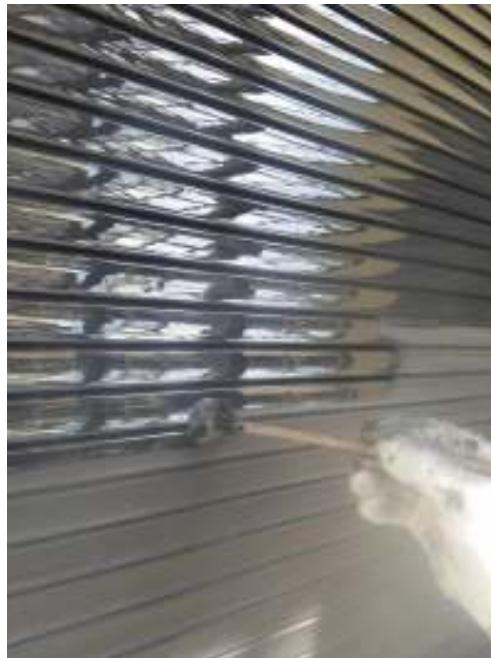
シャッター 上塗り(1回目)施工中

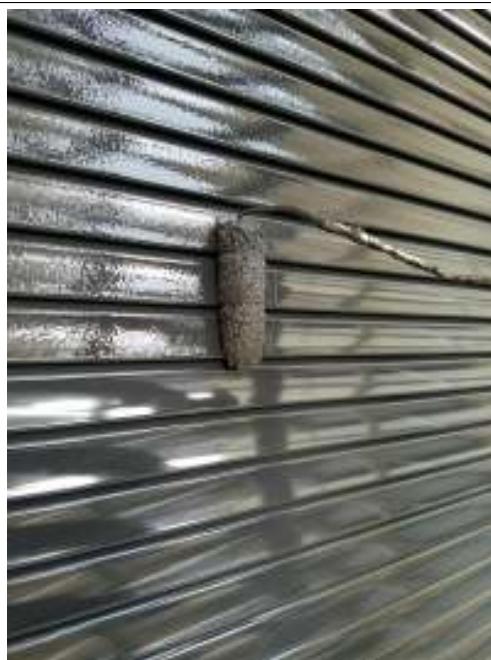
シャッター 上塗り(2回目)施工中

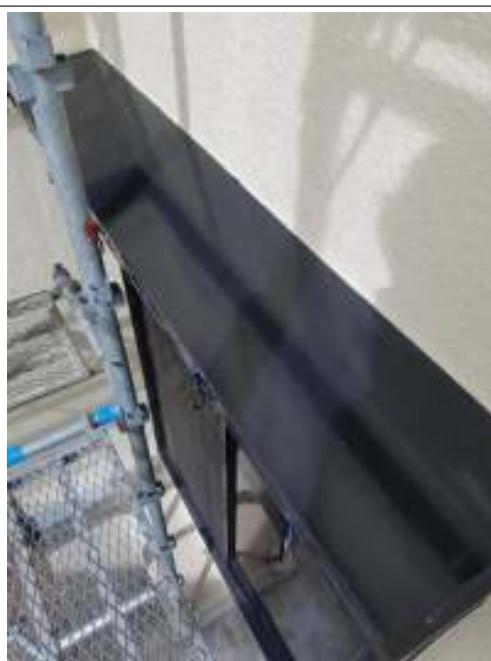
シャッター・シャッターボックス 施工完了

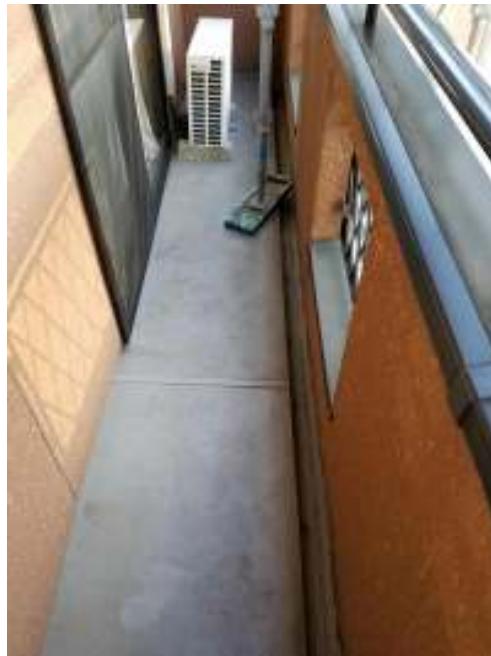
ベランダ 施工前

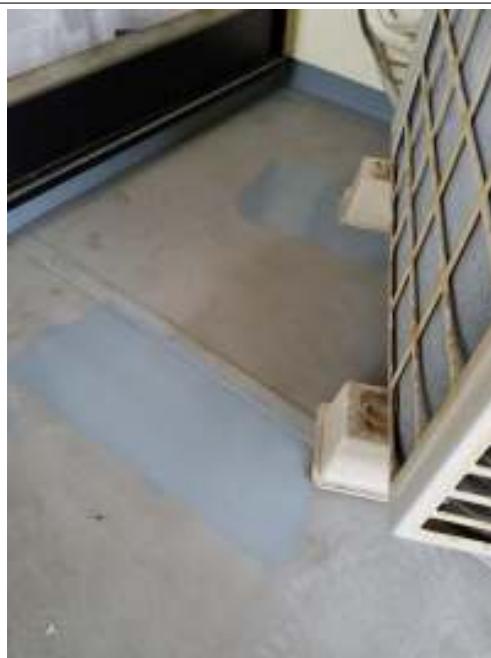
ベランダ 防水材塗布

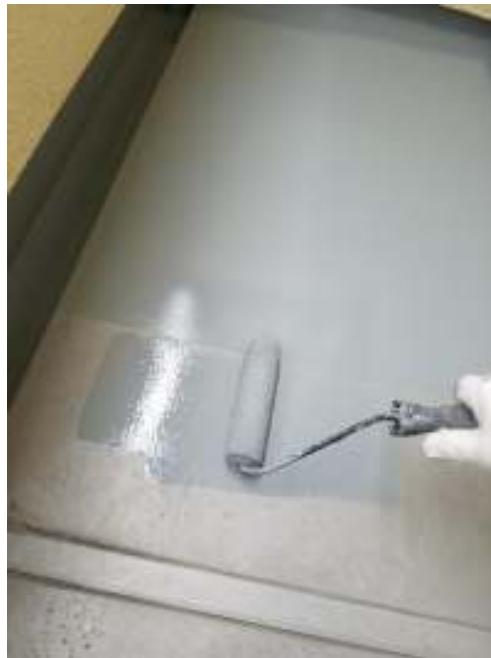
ベランダ 防水材塗布

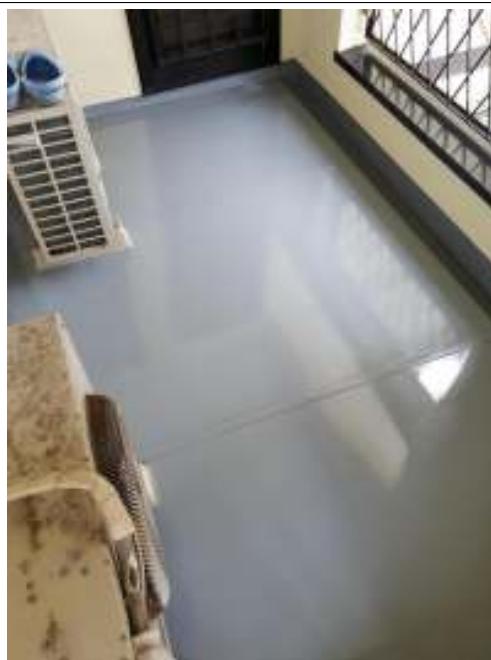
ベランダ 施工完了

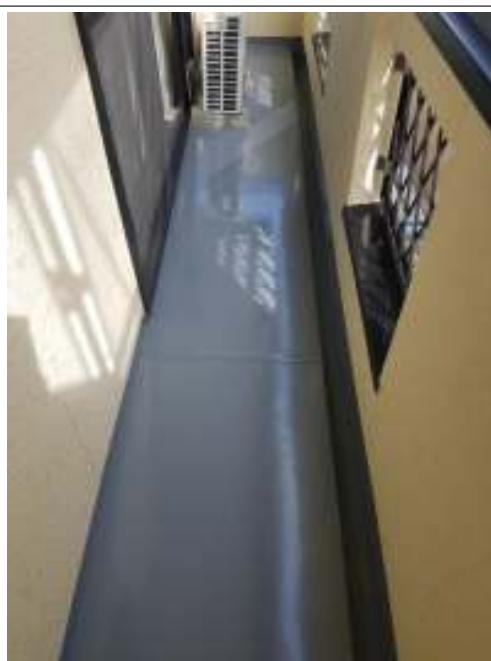
ベランダ 施工完了

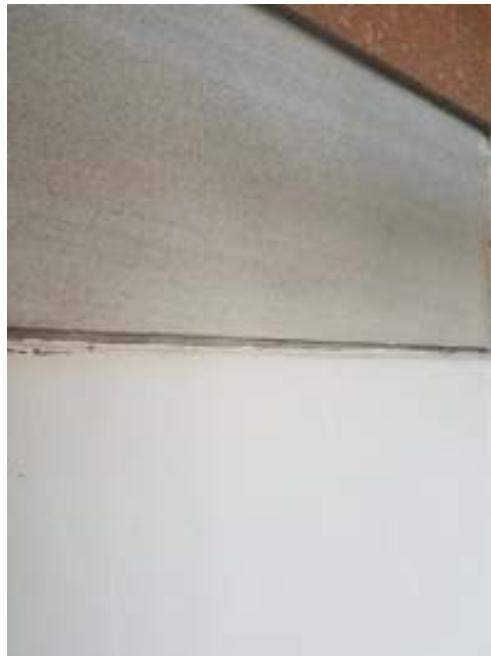
基礎 施工前

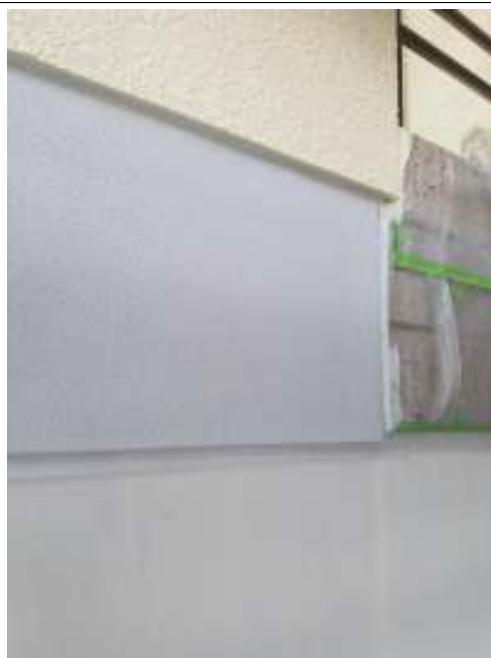
基礎 上塗り（1回目）施工後

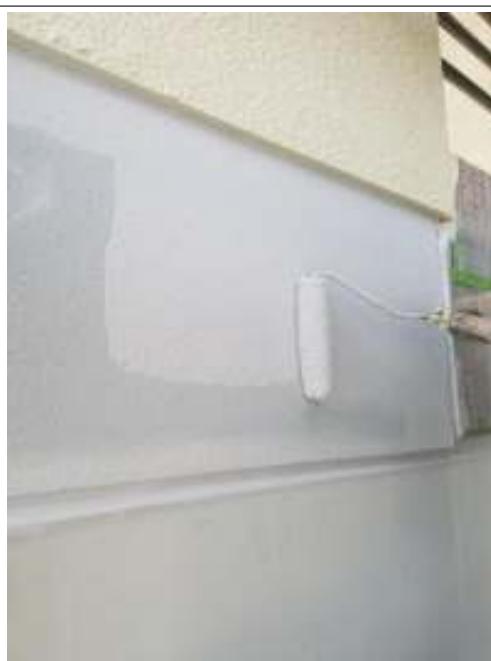
基礎 上塗り（2回目）施工中

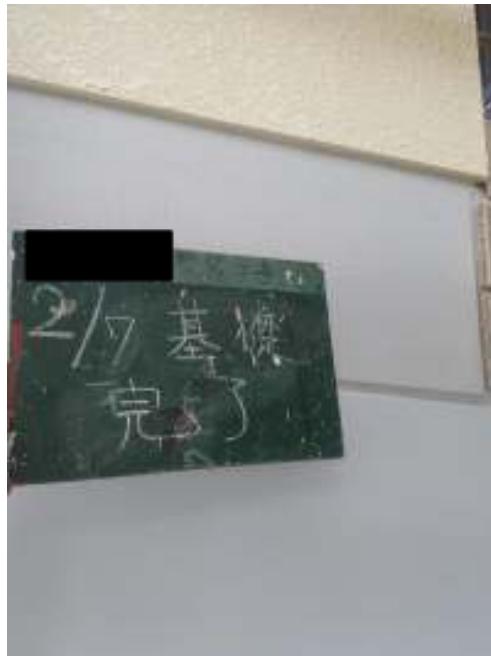
基礎 施工完了

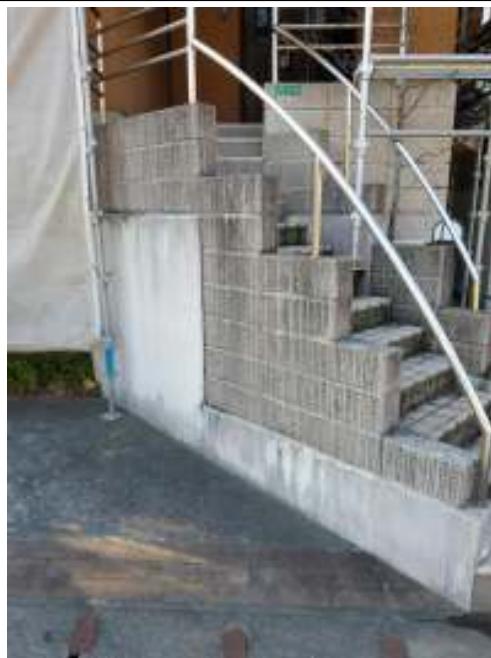
堀 施工前

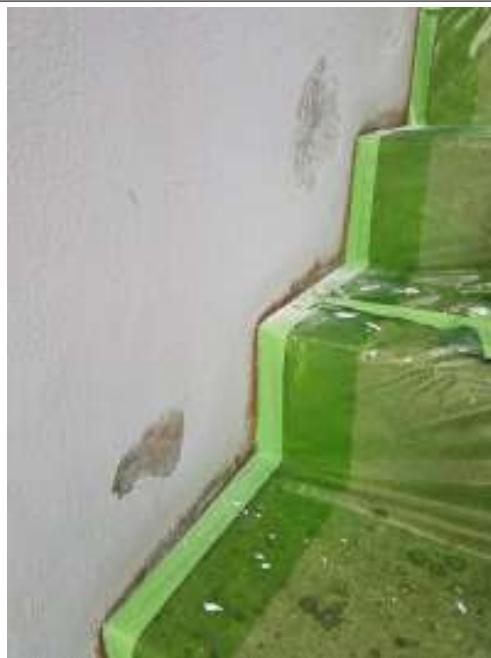
堀 下地処理

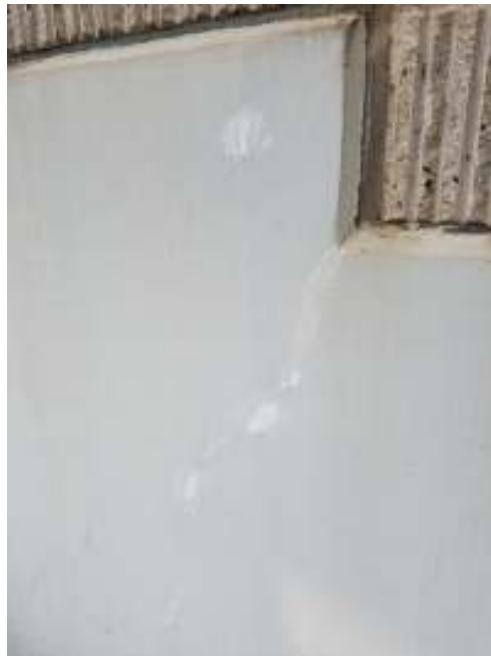
塀 下地処理施工後

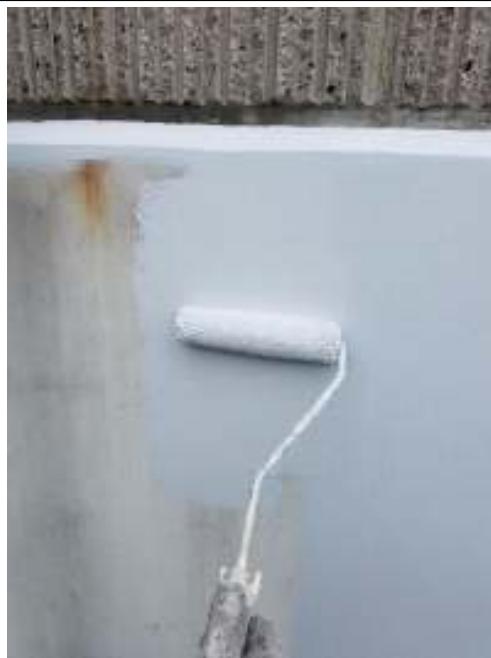
塀 上塗り（1回目）施工中

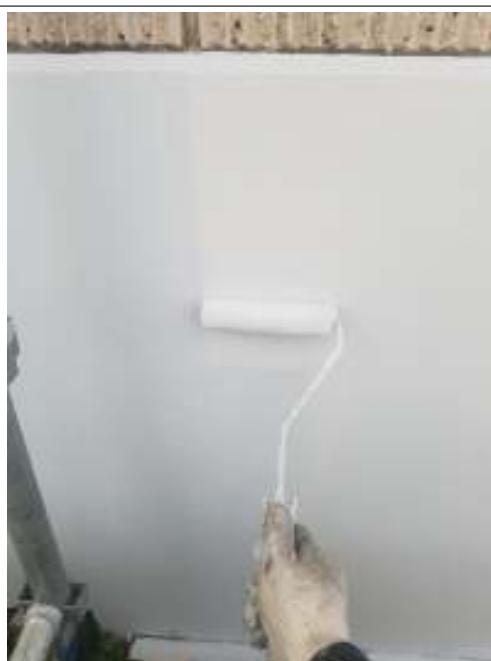
塀 上塗り（2回目）施工中

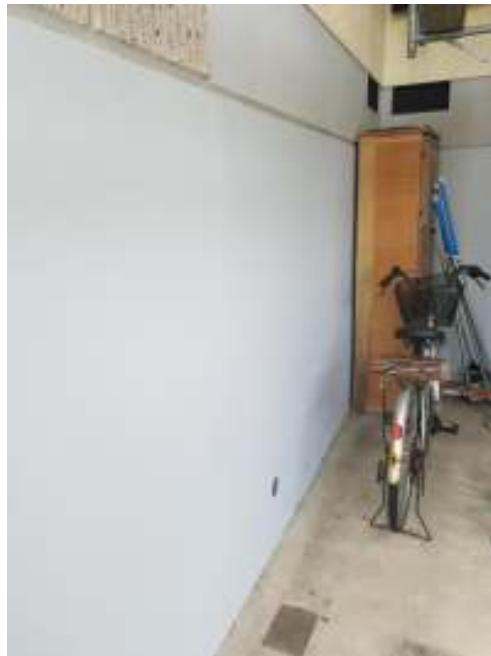
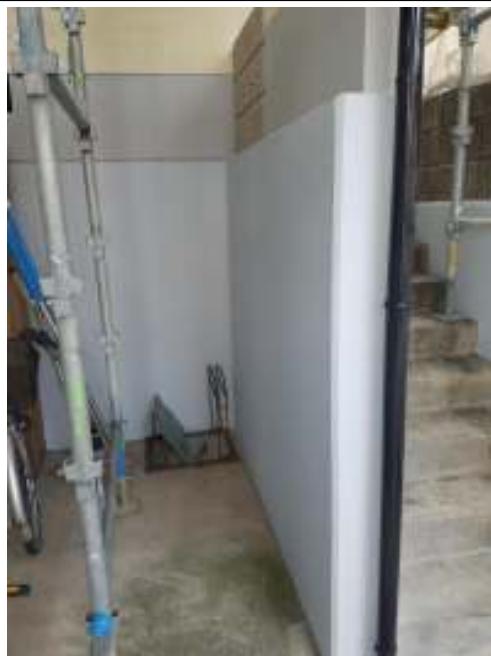
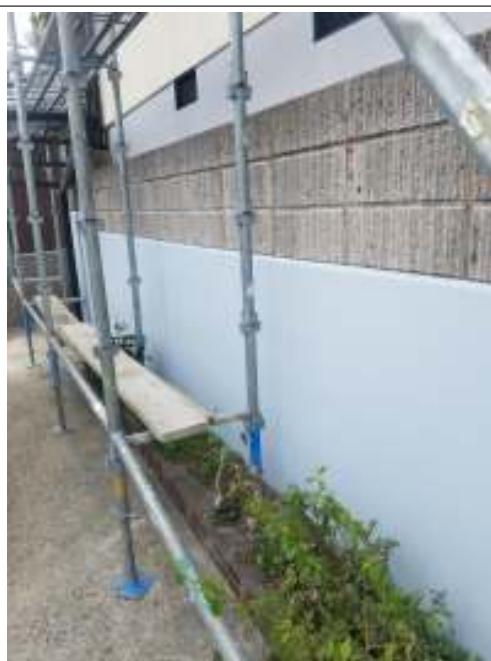
塀 施工完了
