# 工事写真報告書

工事名 E 様 邸

工事箇所 外壁・タイル面・その他 塗装工事一式

工事施工者 ベストホーム株式会社

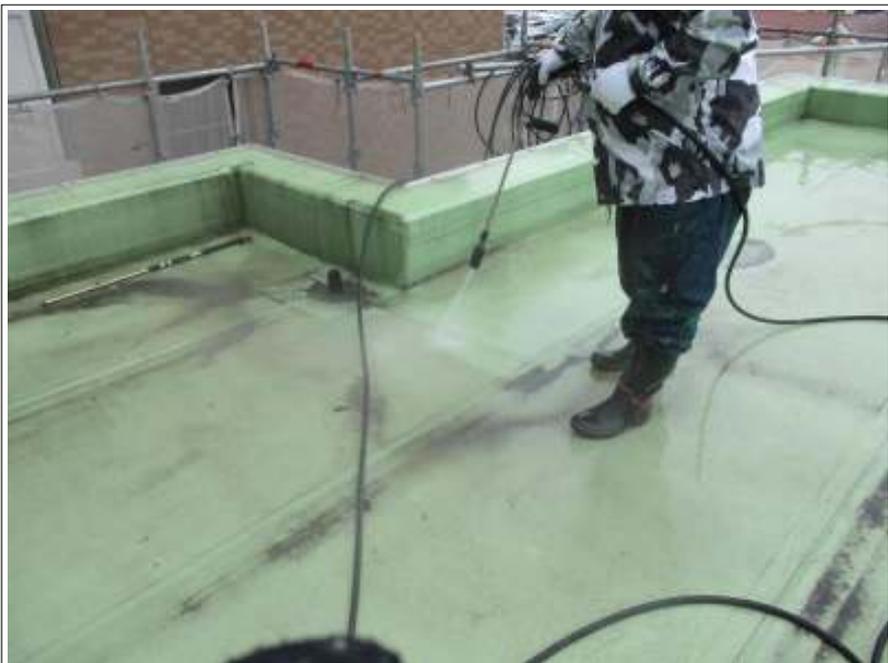
屋上 高压洗净中

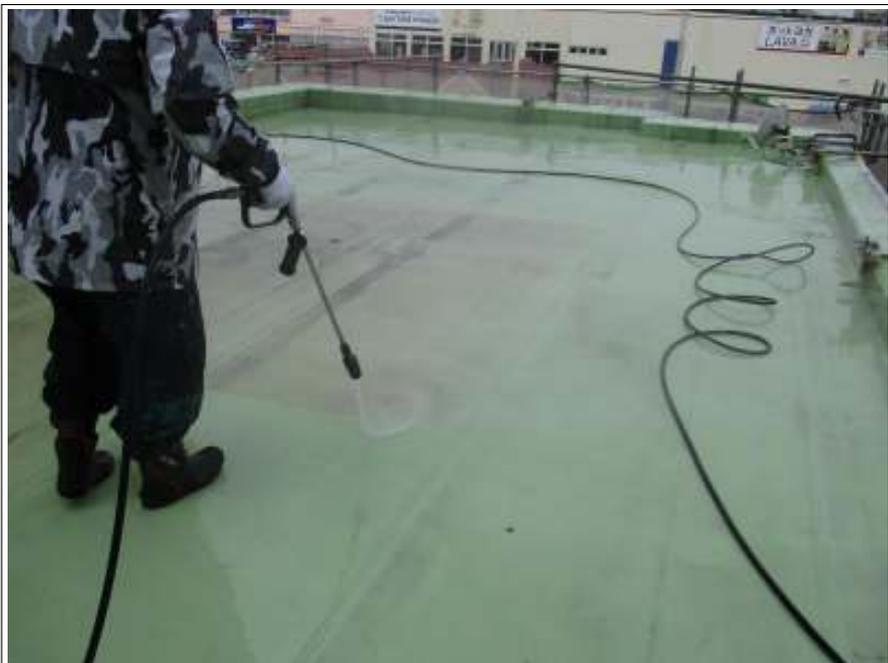
屋上 高压洗净中

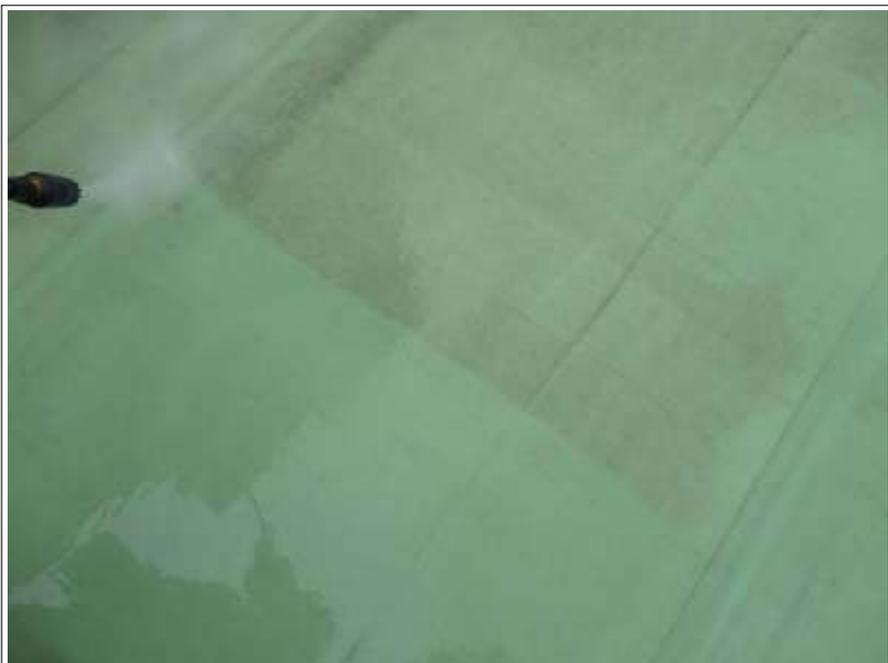
屋上 高压洗净中

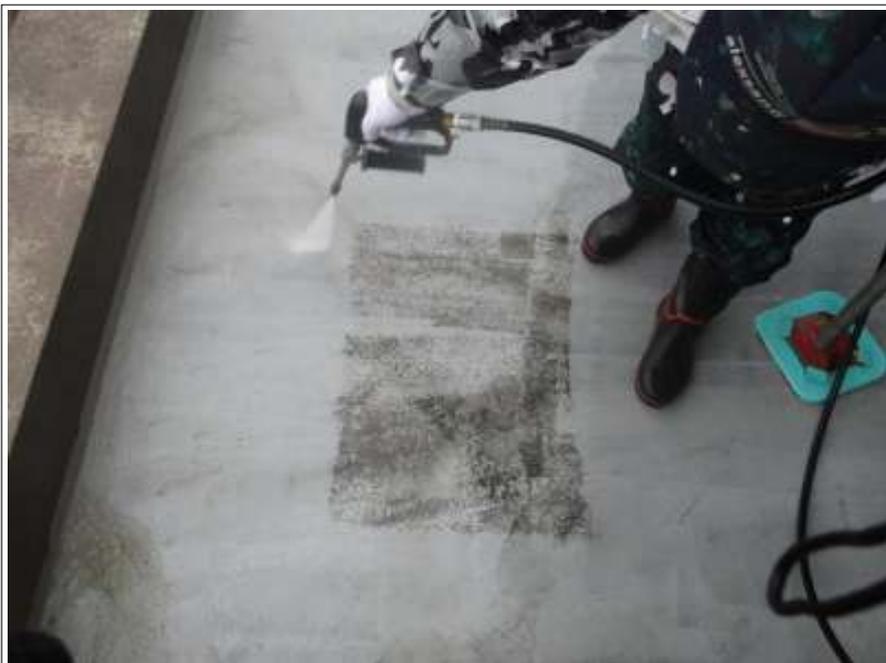
高压洗浄中

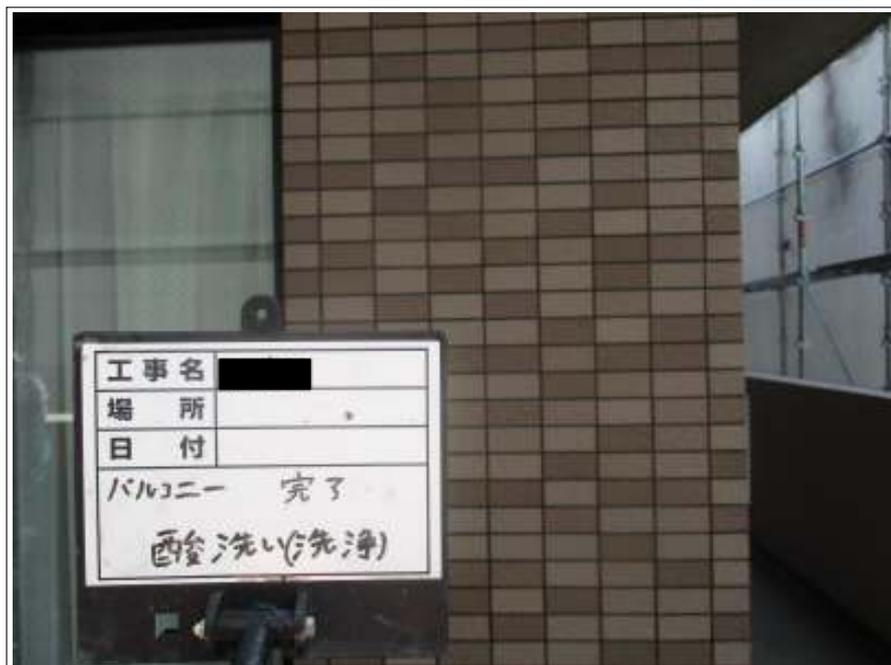
外壁 酸洗浄中

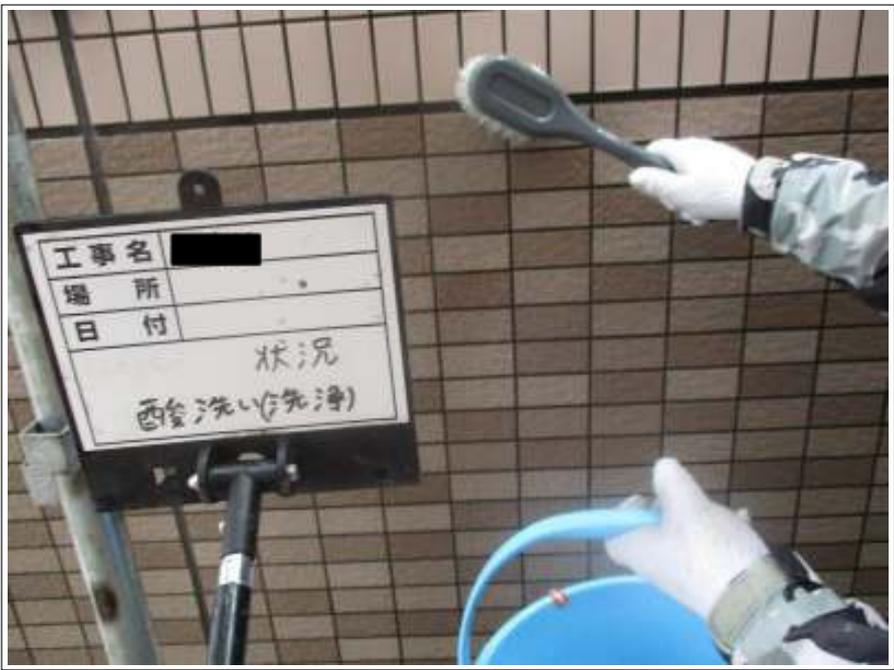
外壁 酸洗浄中

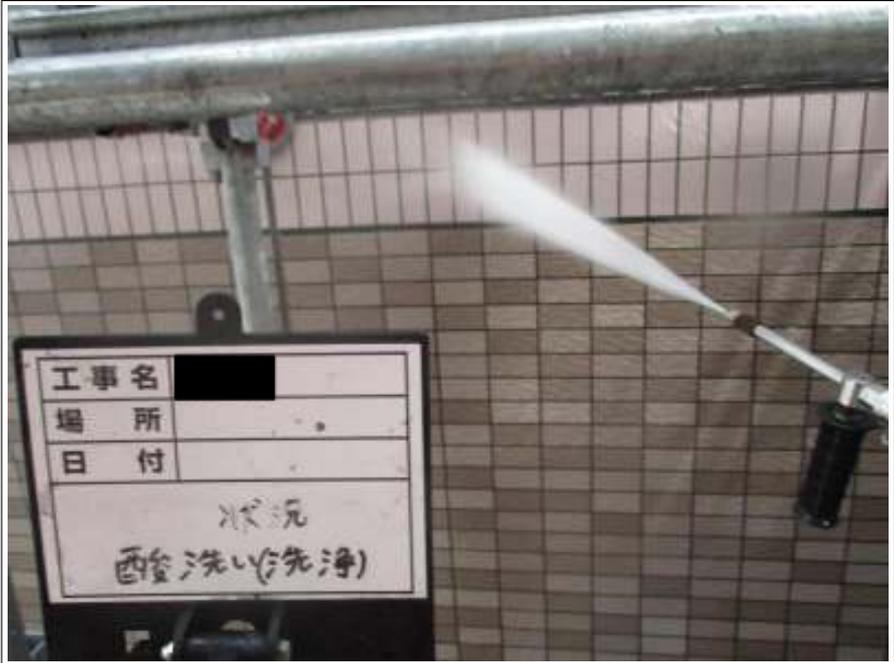
外壁 酸洗浄中

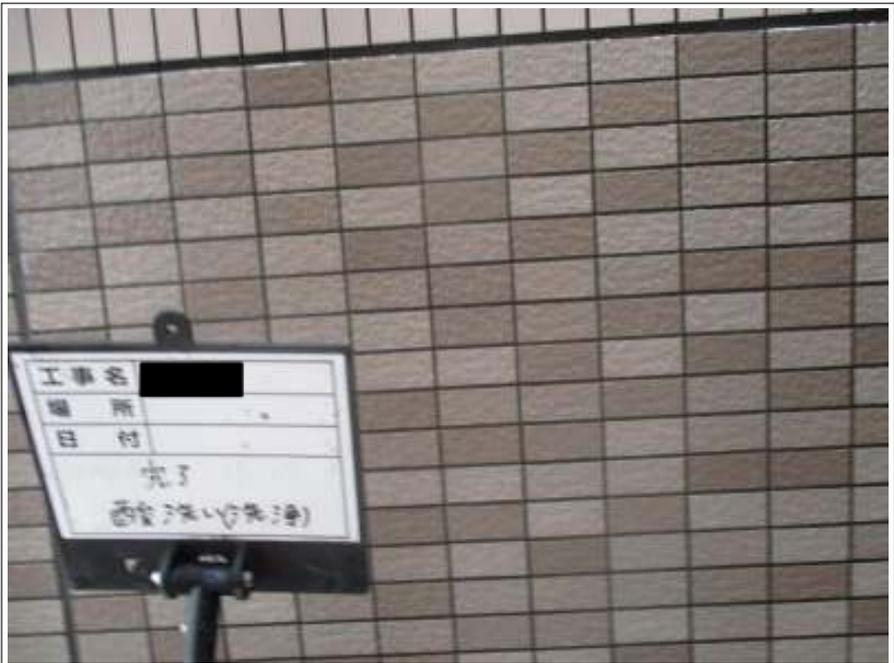
外壁 酸洗浄完了

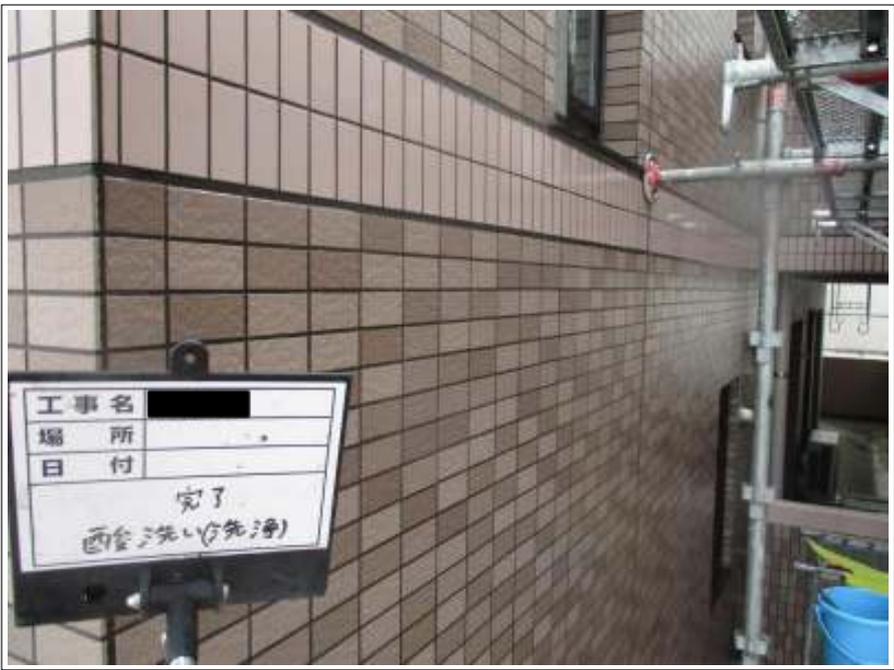
外壁 酸洗浄完了

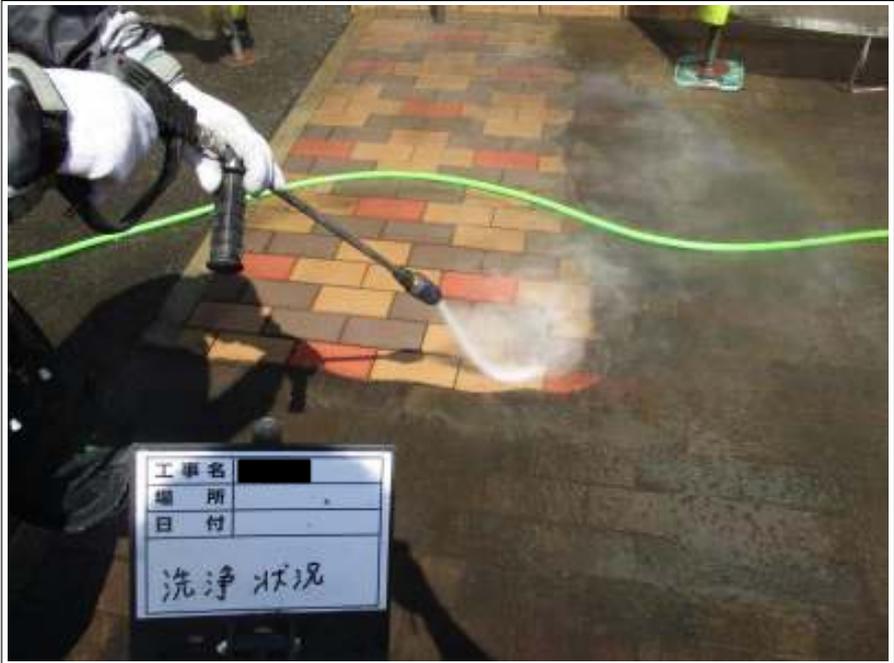
高压洗浄中

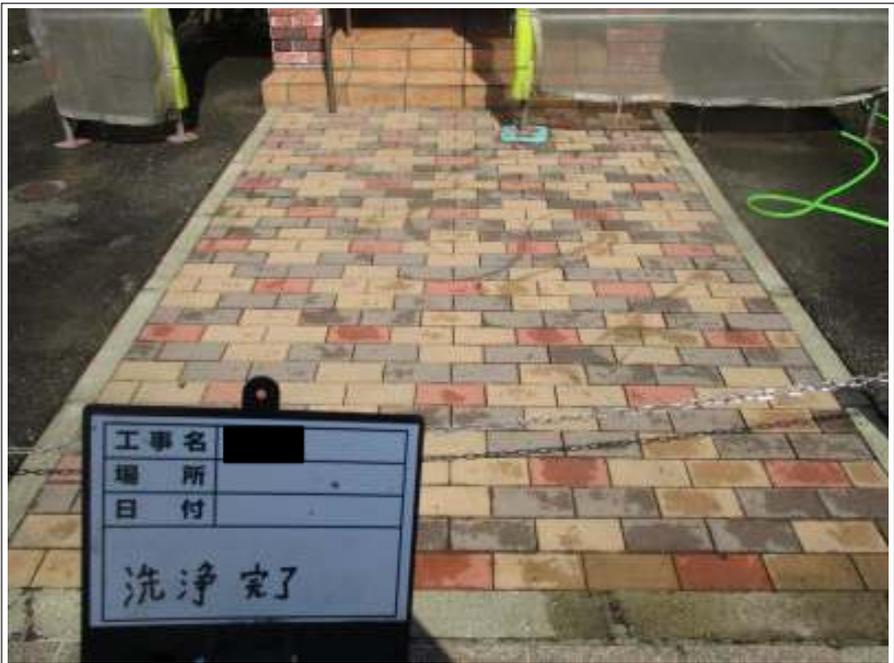
高压洗浄完了

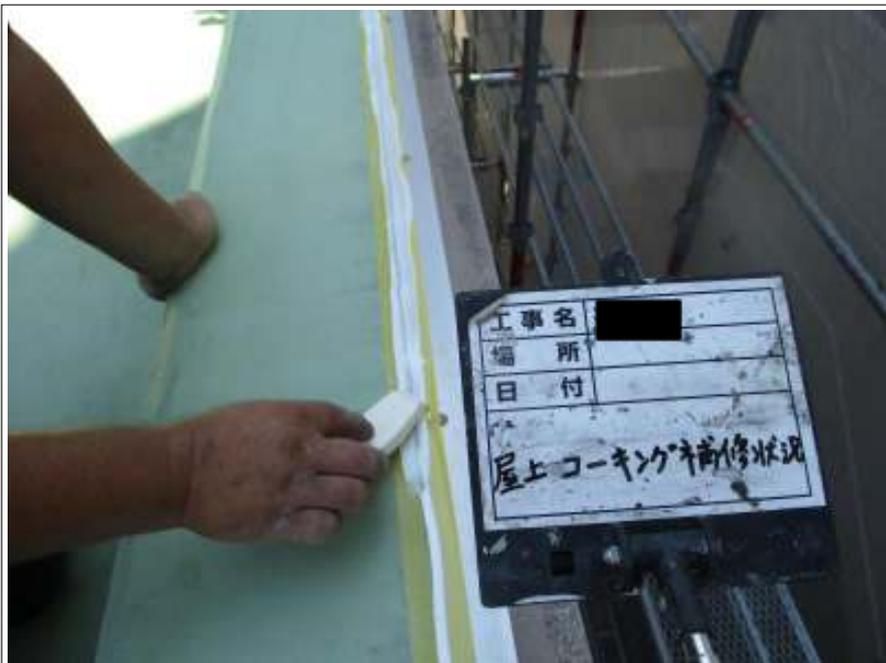
屋上 コーキング補修

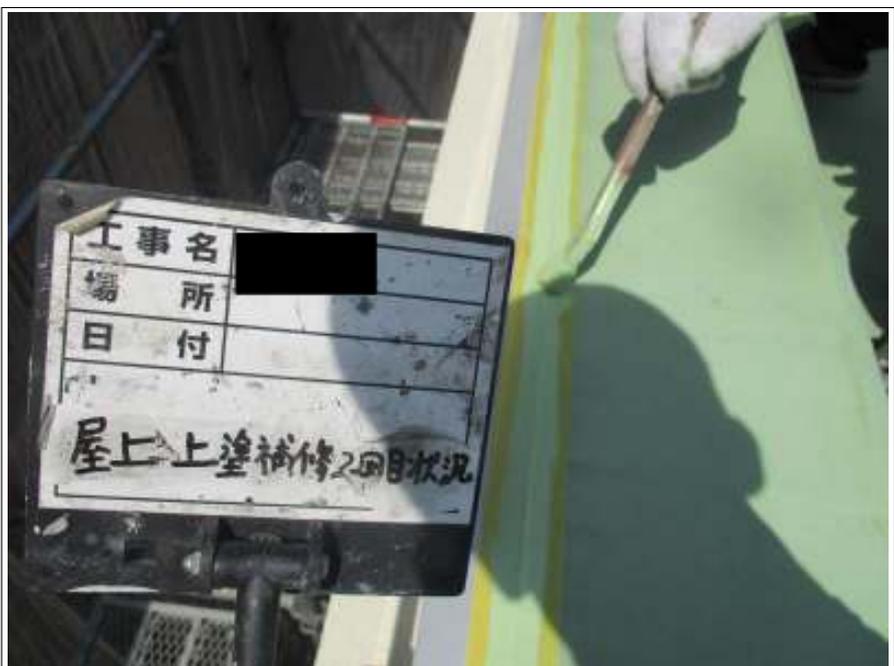
屋上 補修部上塗り(2回目) 施工中

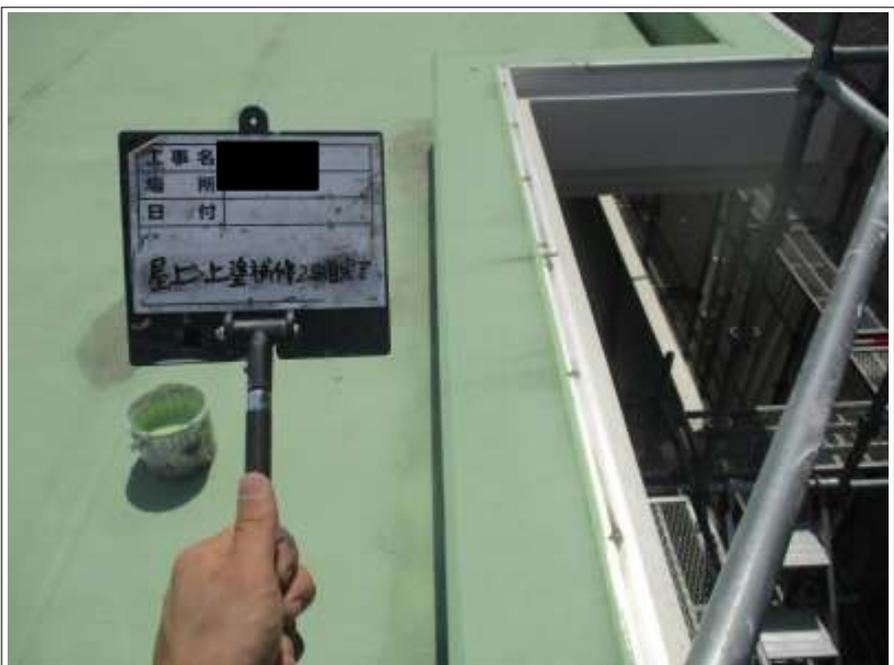
屋上 補修部上塗り(2回目) 施工後

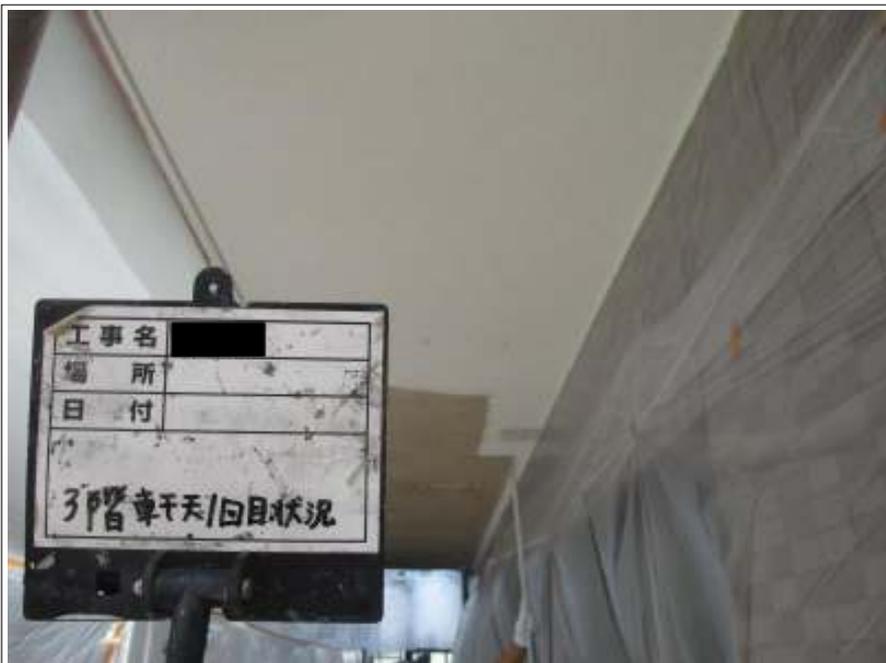
3F

軒天 上塗り（1回目）施工中

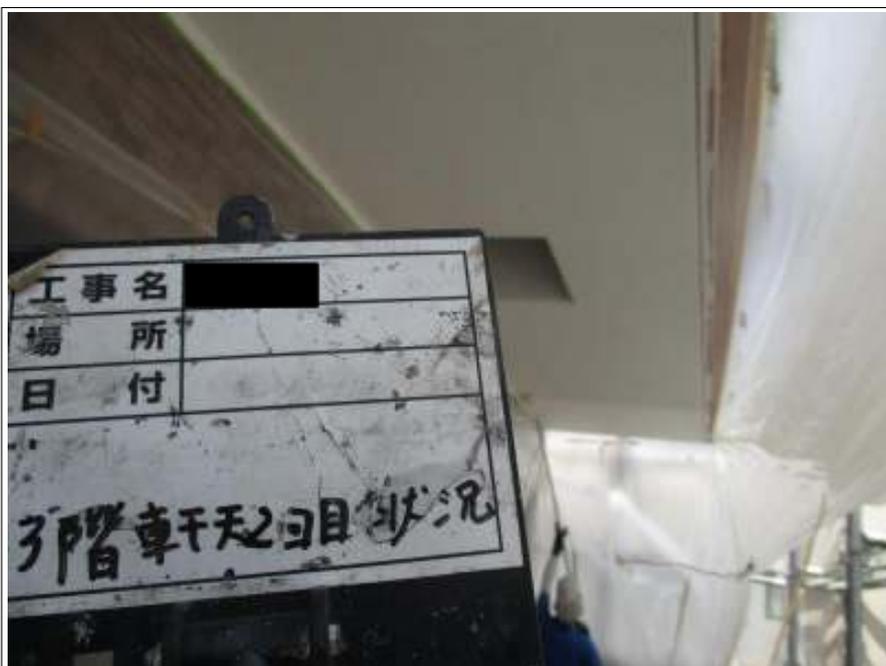
3F

軒天 上塗り（2回目）施工中

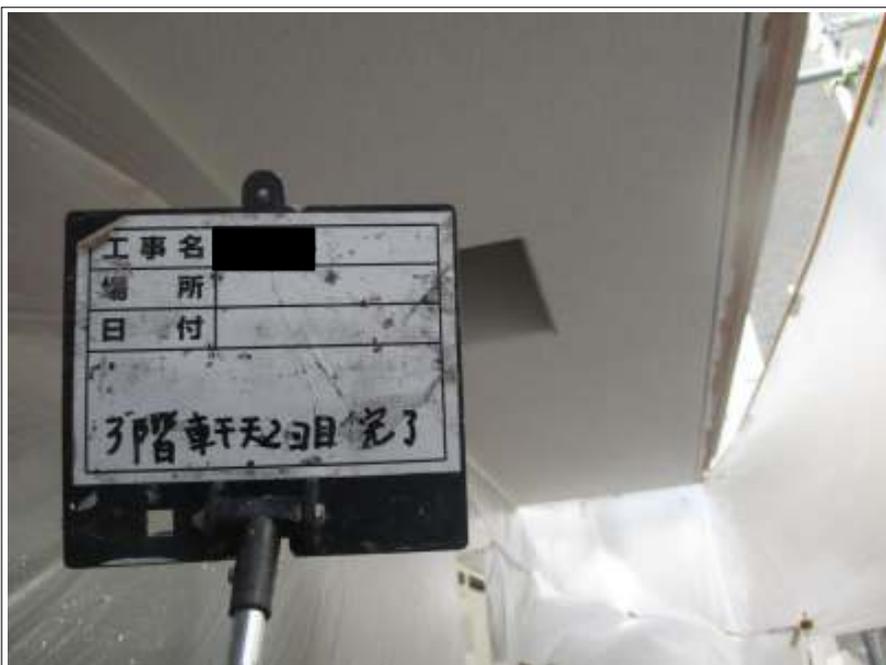
3F

軒天 施工完了

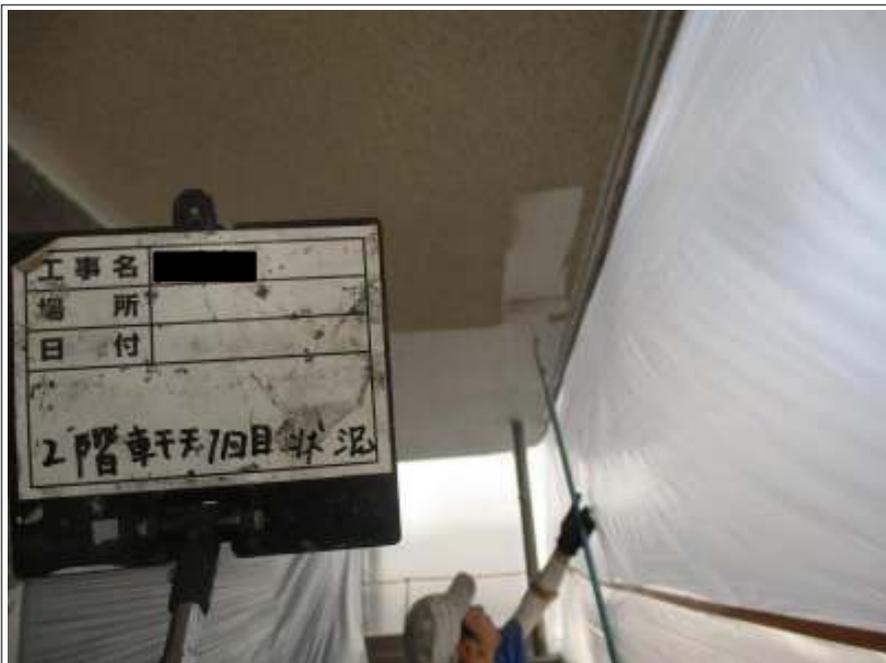
2F

軒天 上塗り（1回目）施工中

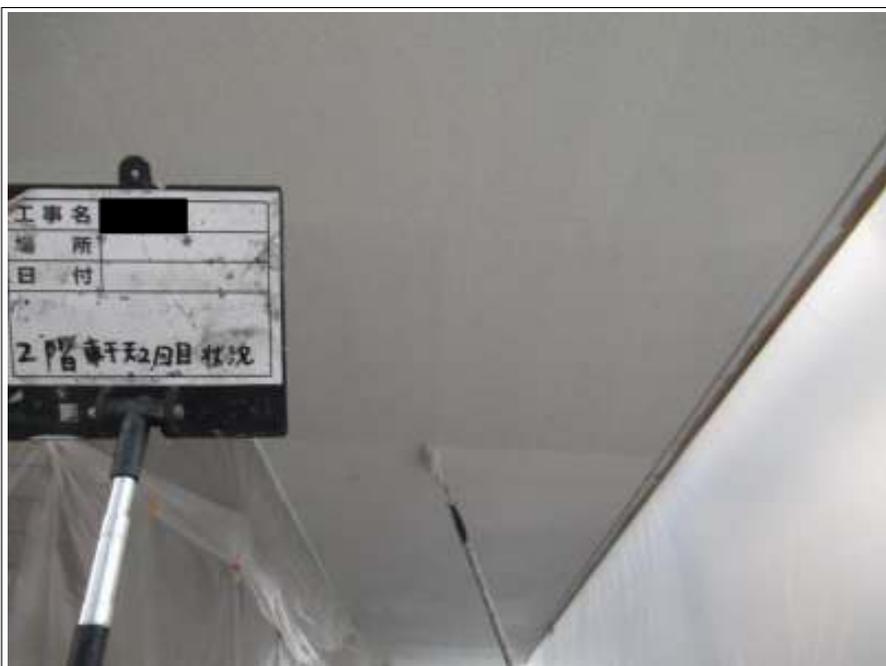
2F

軒天 上塗り（2回目）施工中

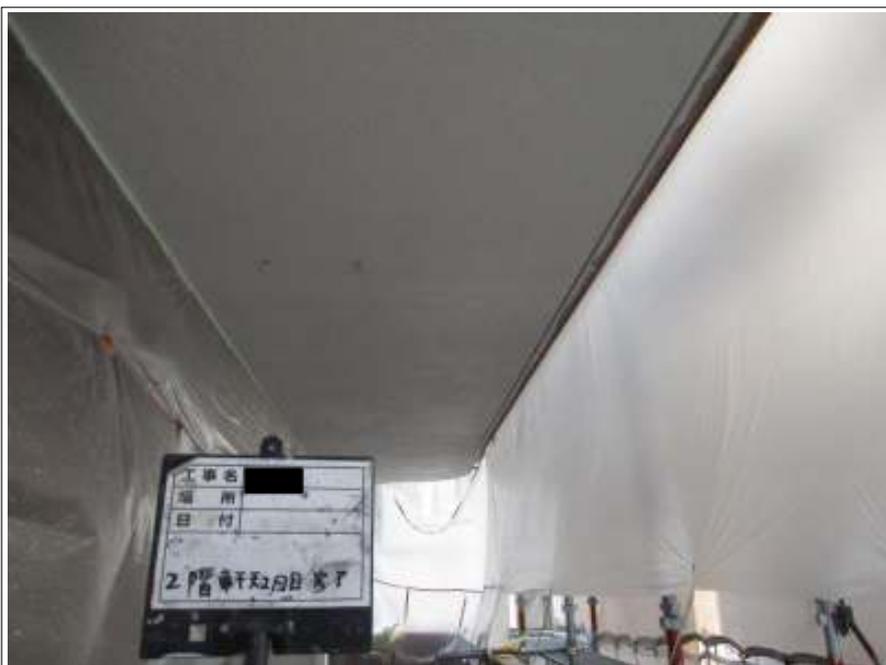
2F

軒天 施工完了

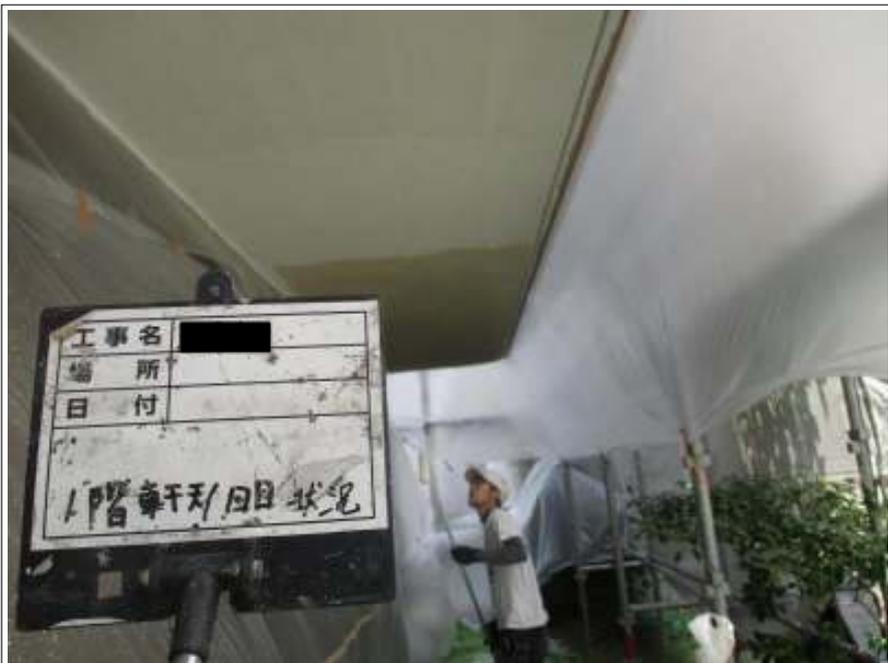
1F

軒天 上塗り（1回目）施工中

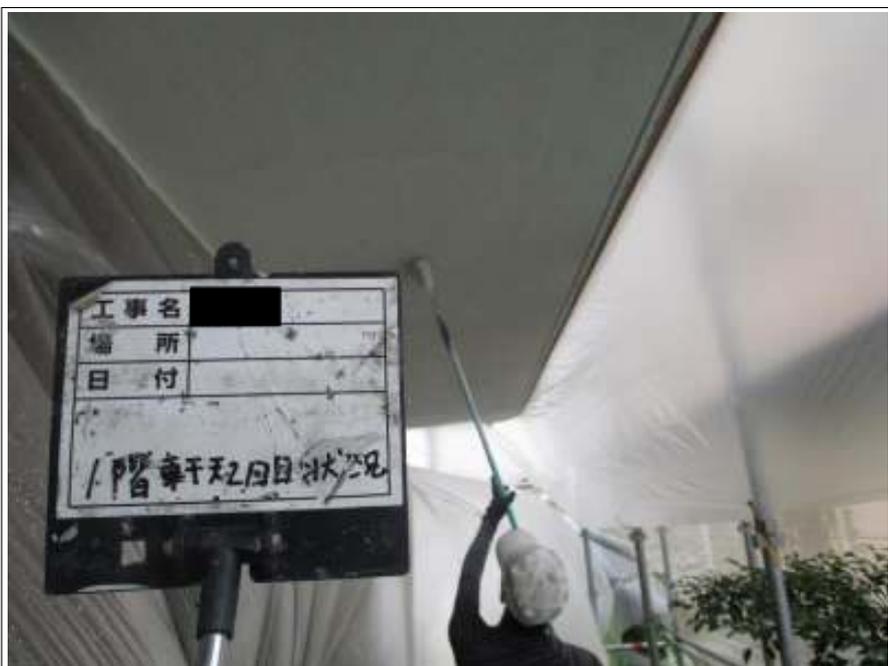
1F

軒天 上塗り（2回目）施工中

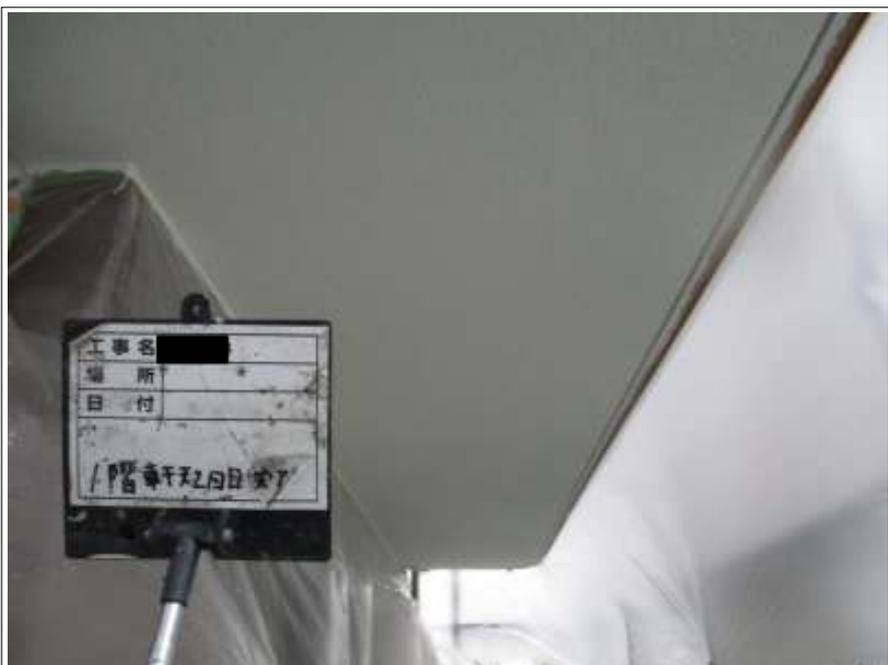
1F

軒天 施工完了

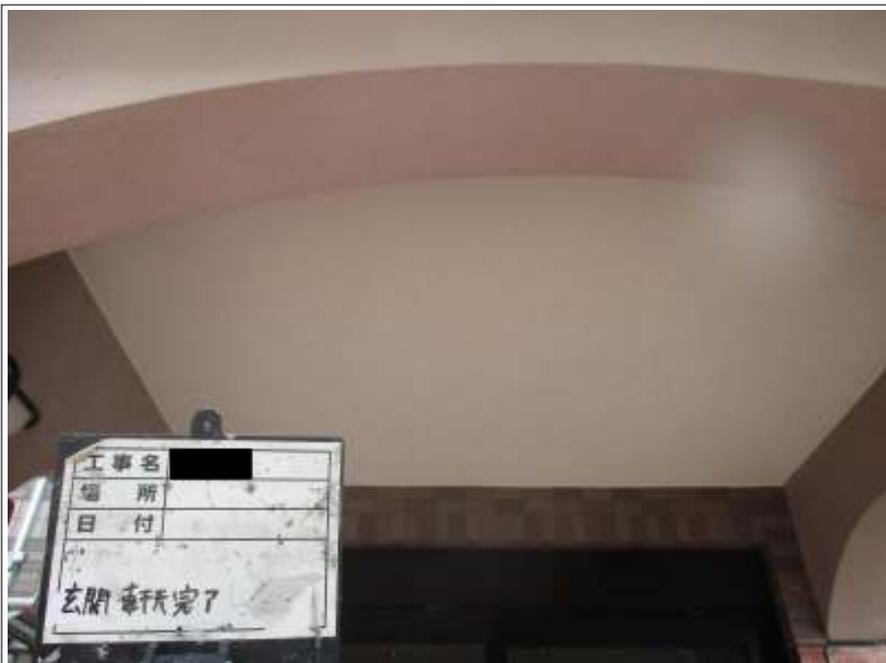
玄関部軒天 施工完了

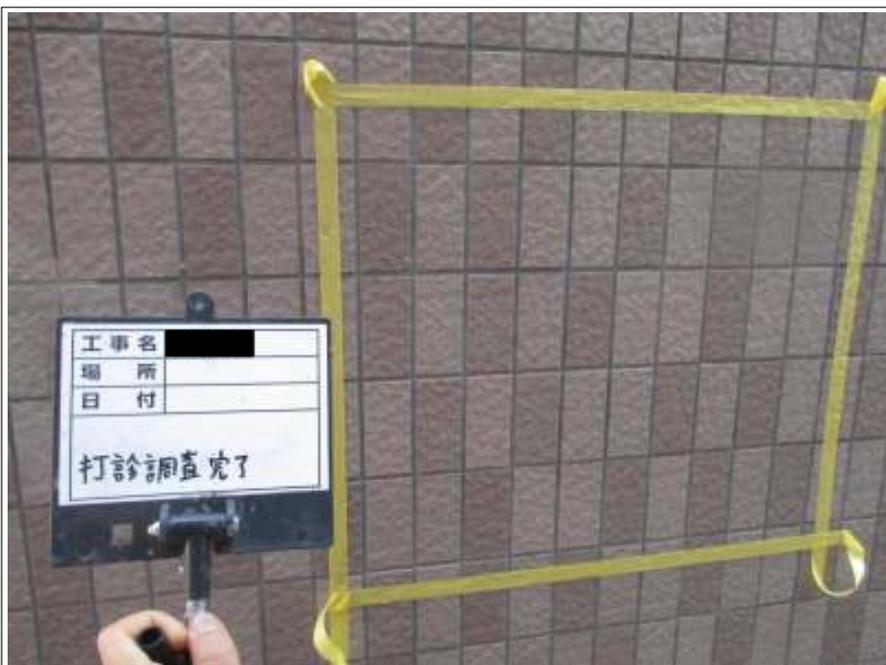
打診調査 完了

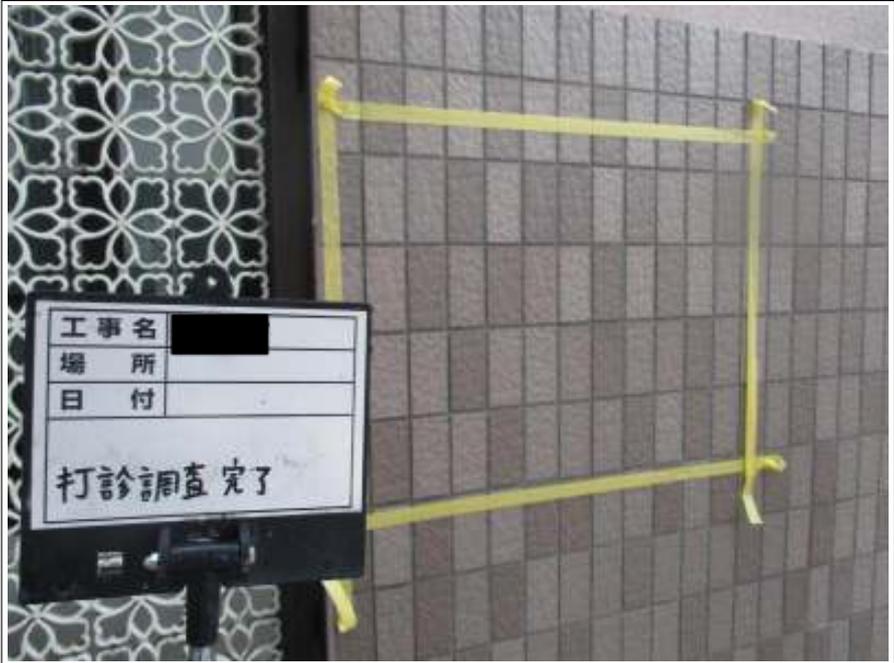
打診調査 完了

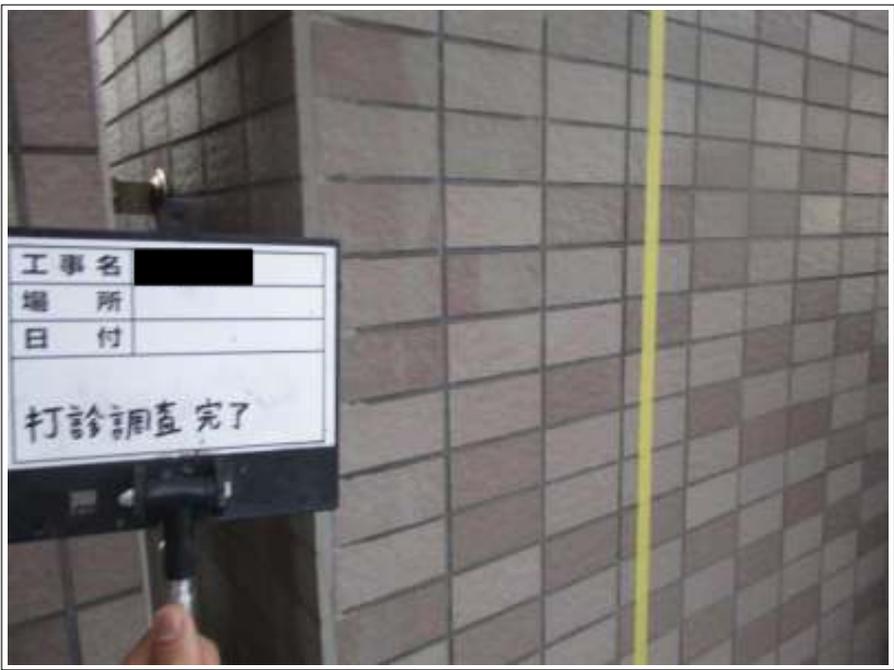
打診調査 完了

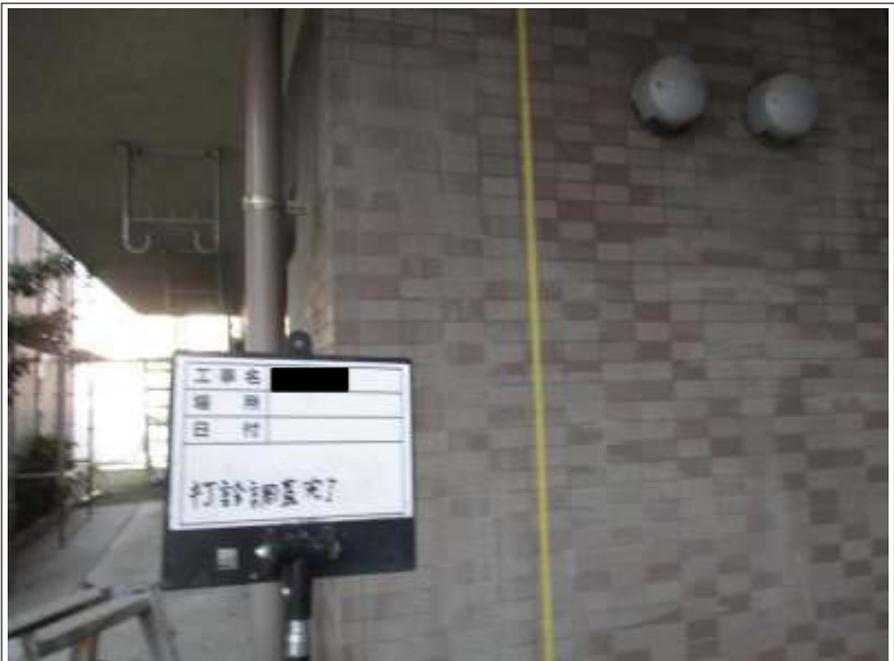
打診調査 完了

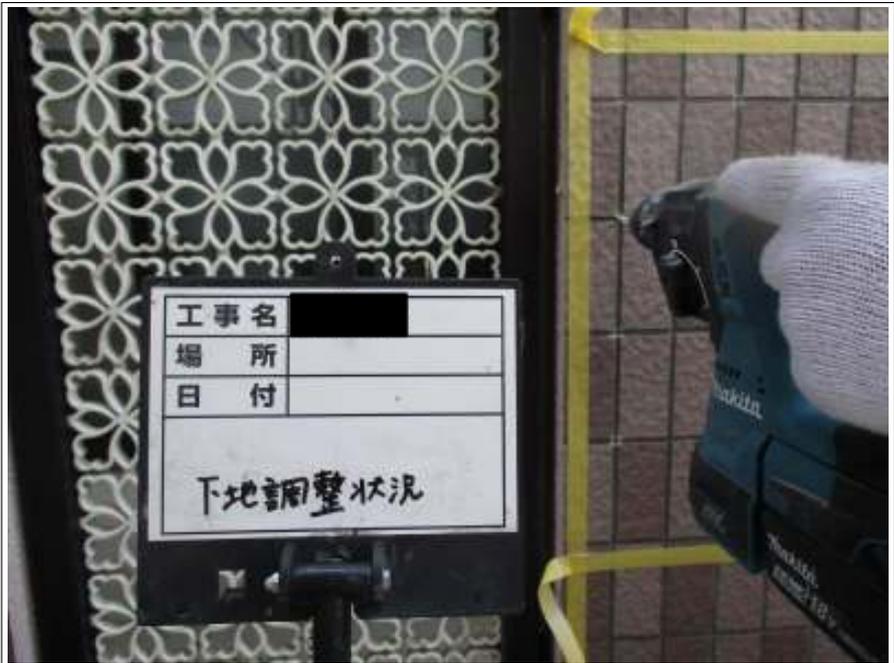
下地調整

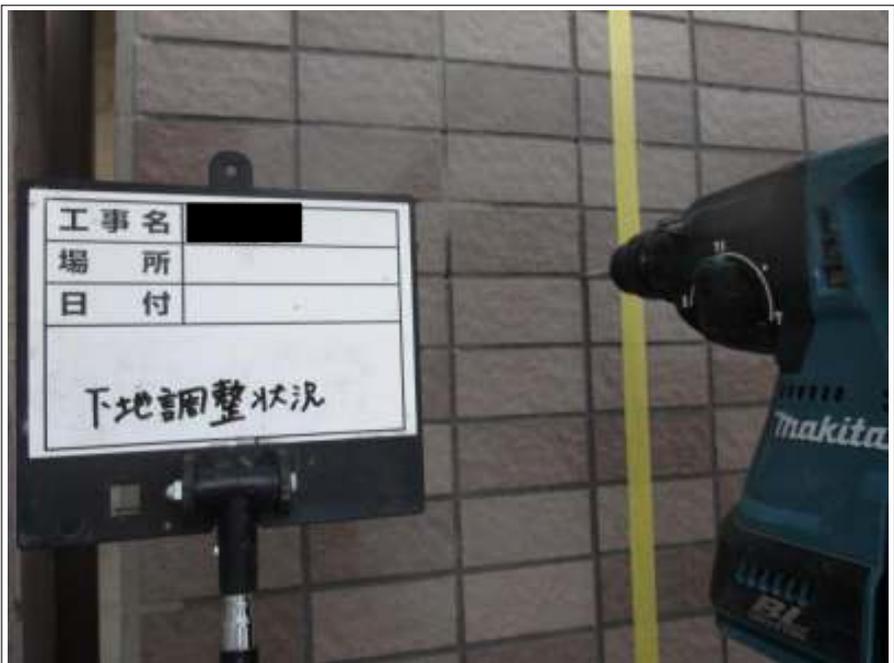
下地調整

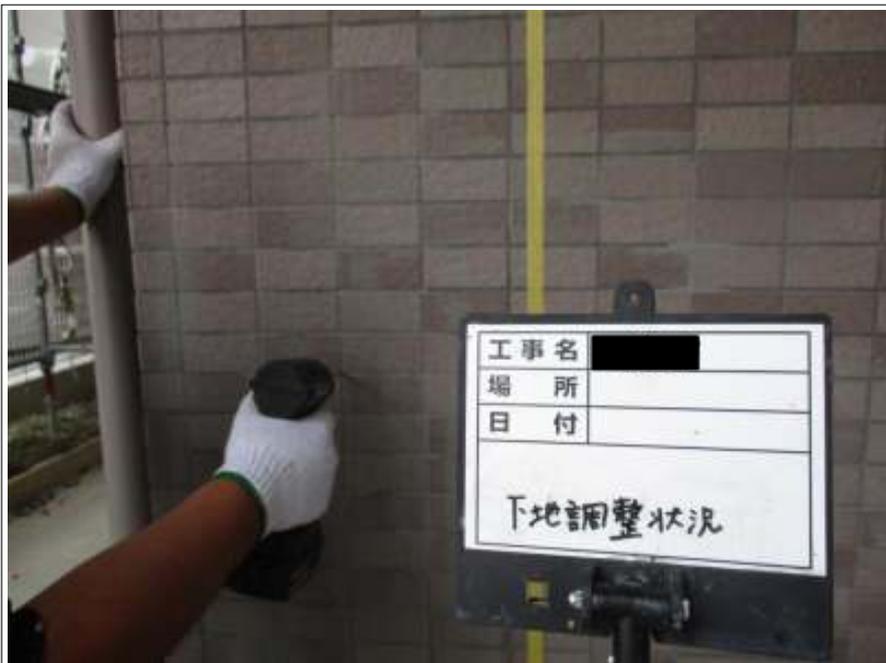
下地調整

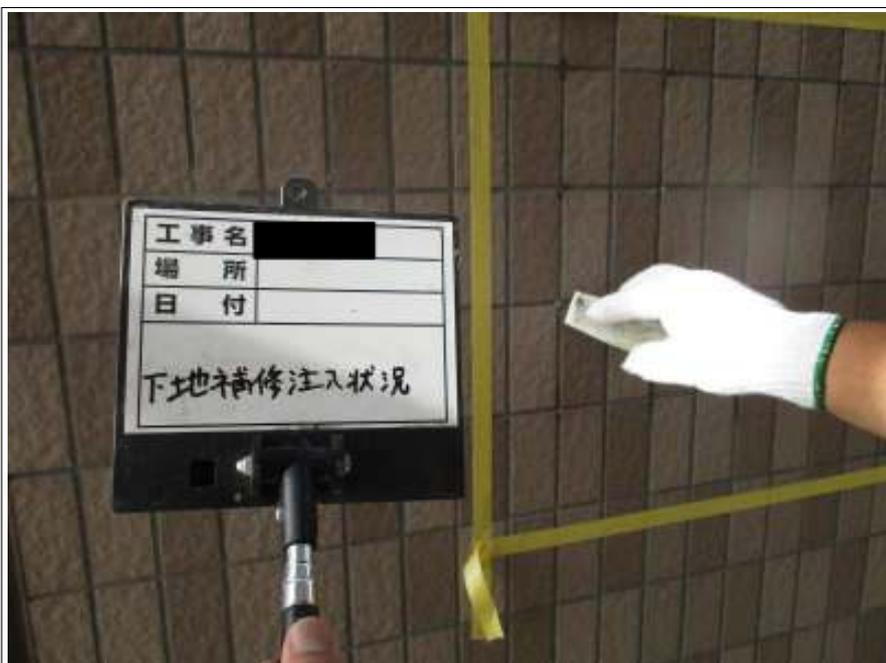
下地調整

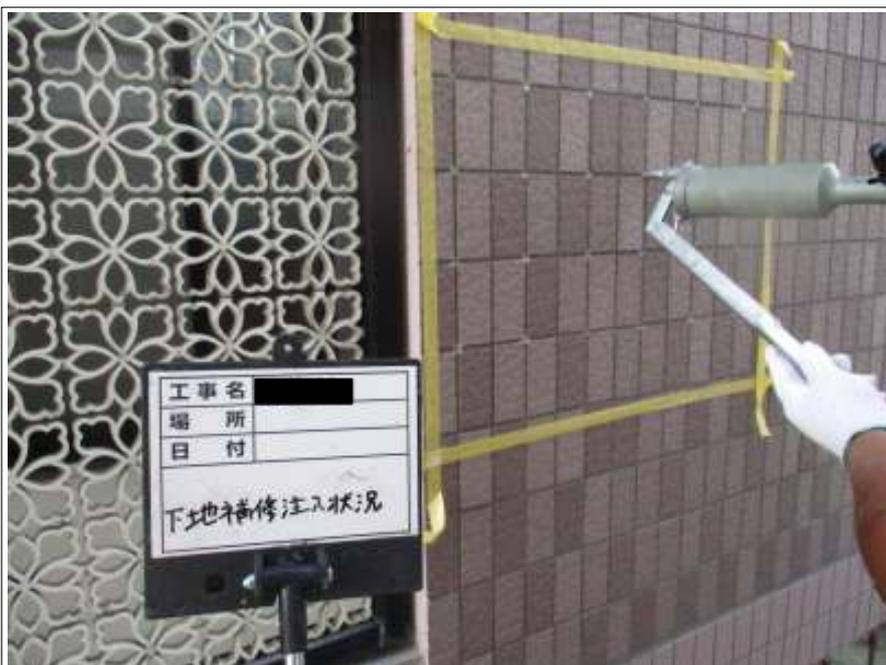
下地調整

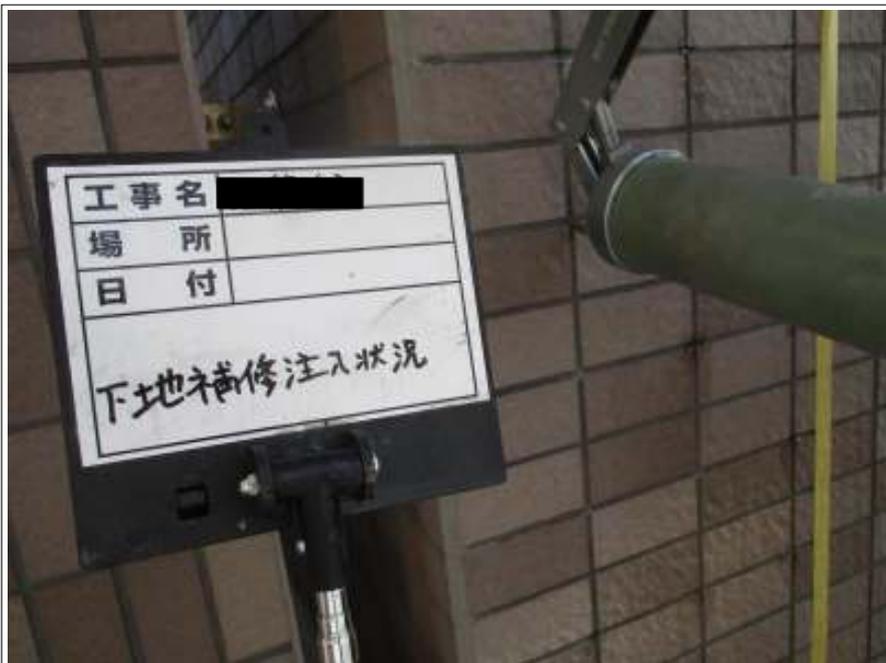
下地調整

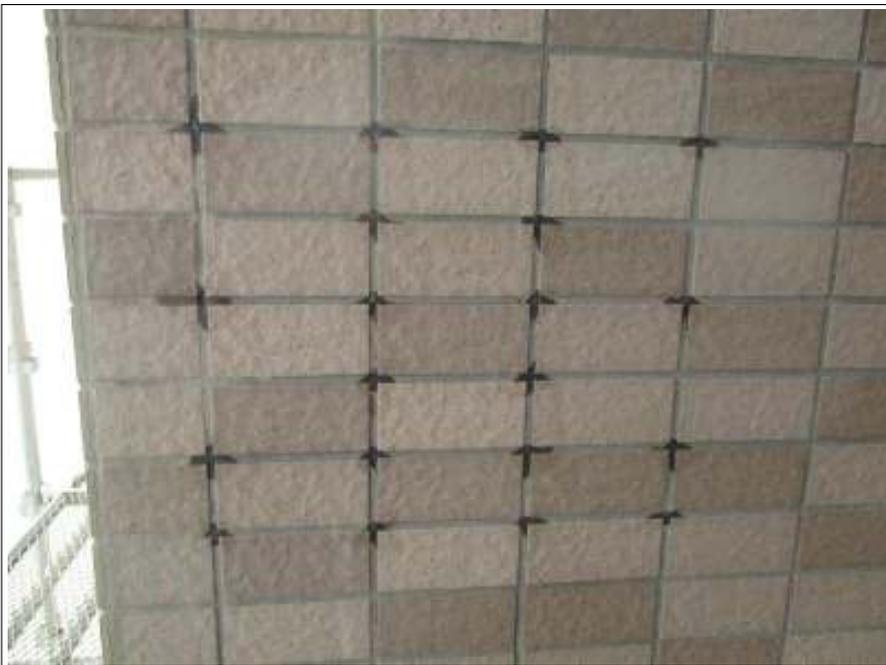
下地調整 完了

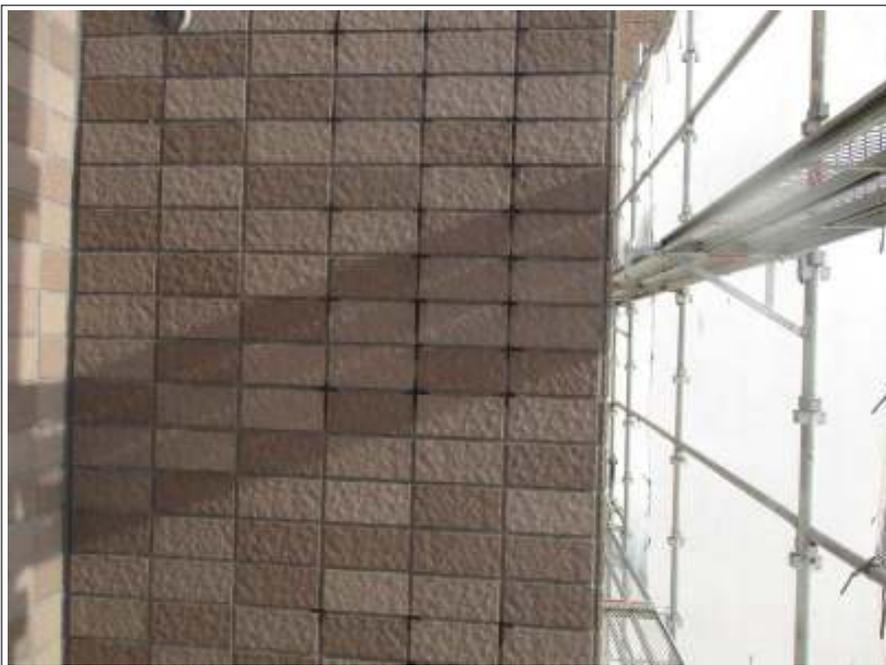
下地調整 完了

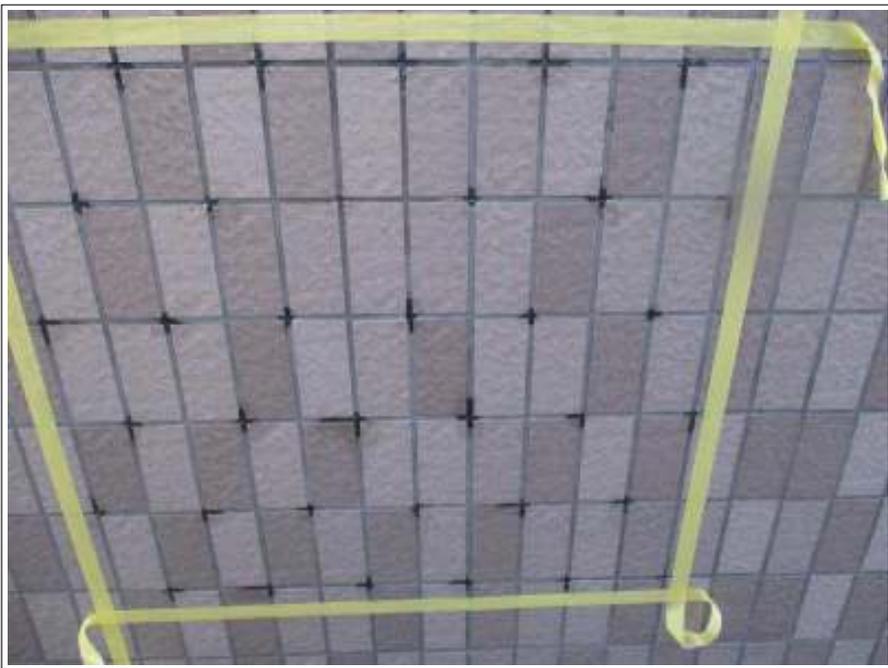
下地調整 完了

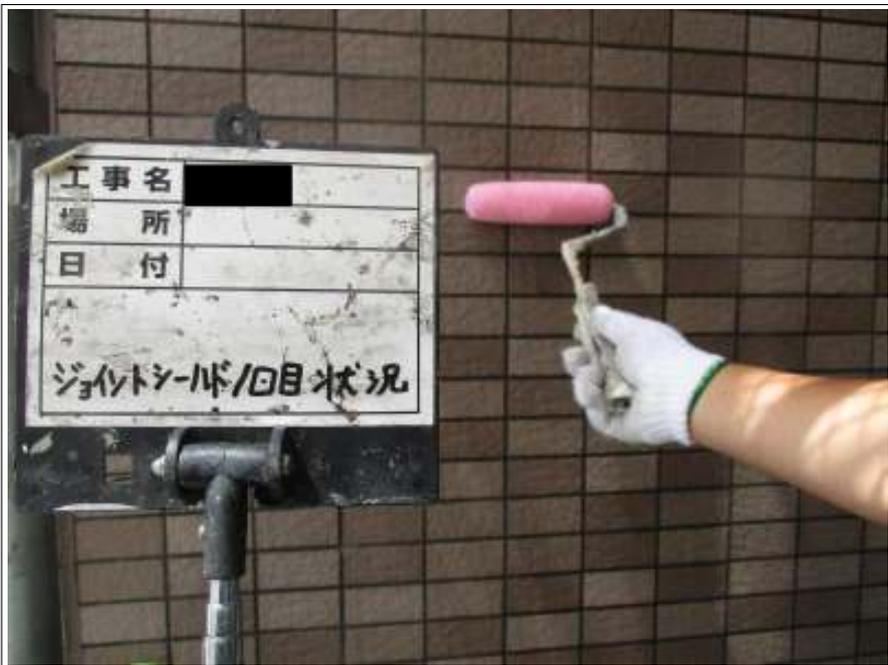
外壁 上塗り（1回目）施工中

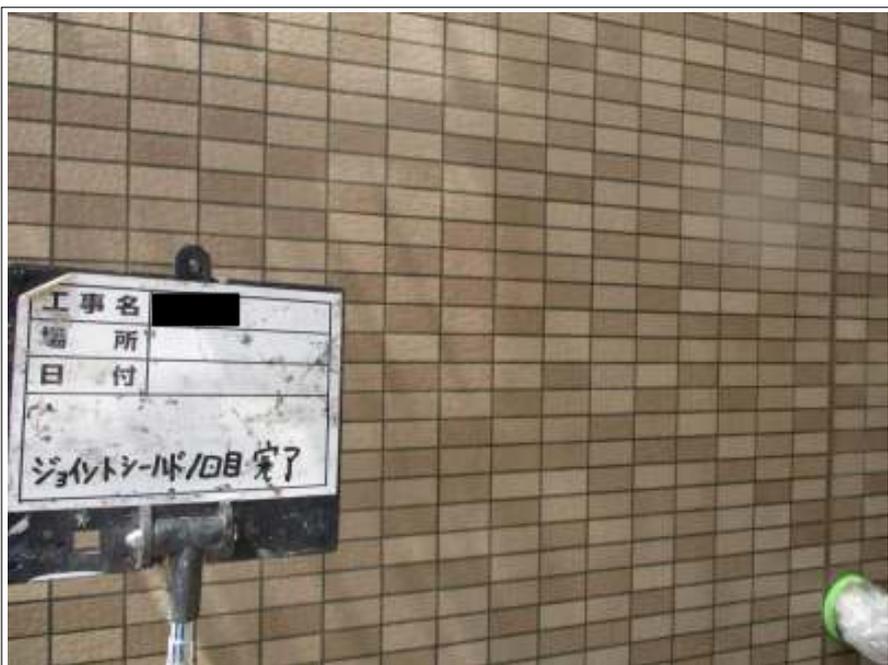
外壁 上塗り（1回目）施工後
