# 工事写真報告書

工事名 E 様 邸

工事箇所 外壁・タイル面・その他 塗装工事一式

工事施工者 ベストホーム株式会社

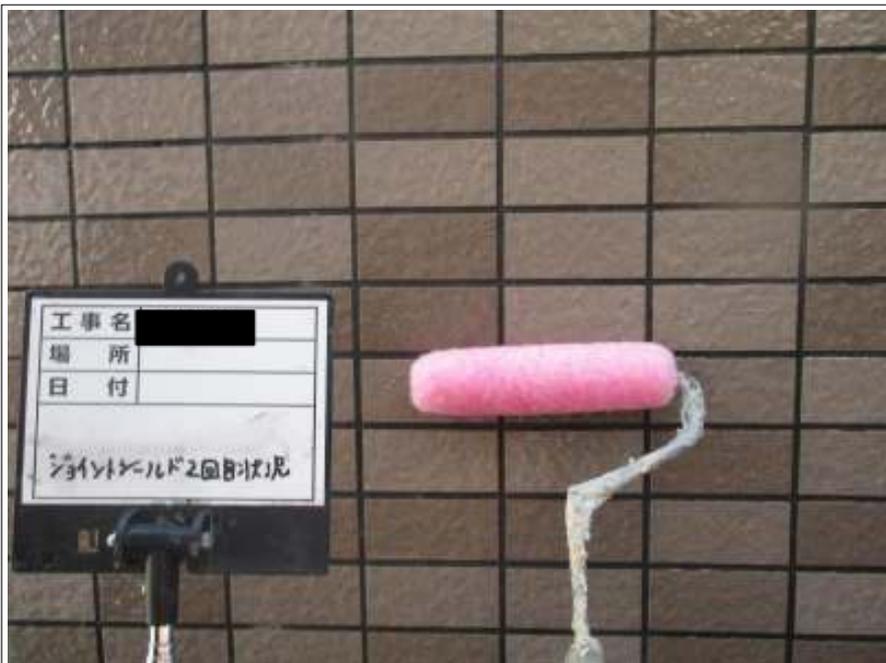
外壁 上塗り（2回目）施工中

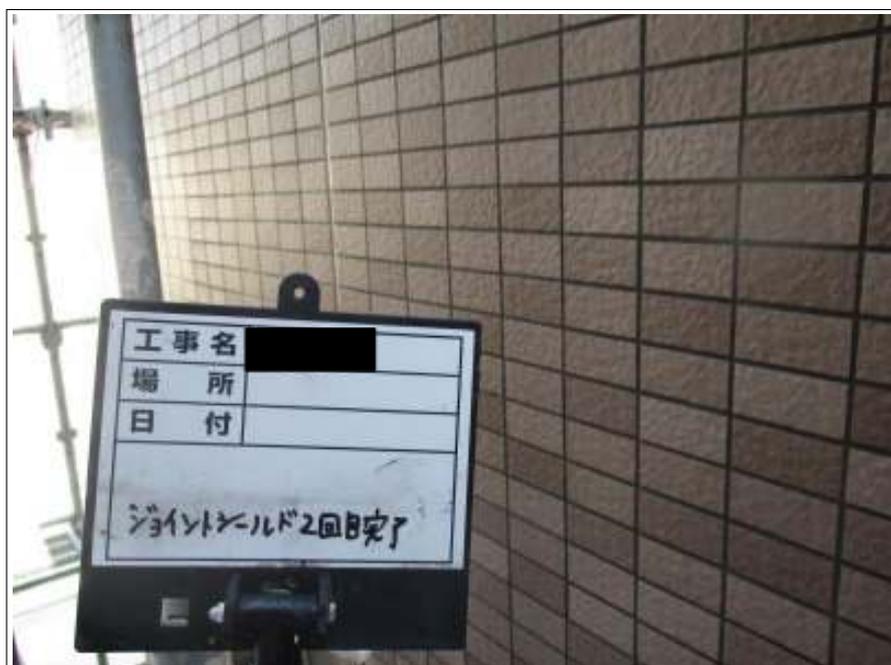
外壁 上塗り（2回目）施工後

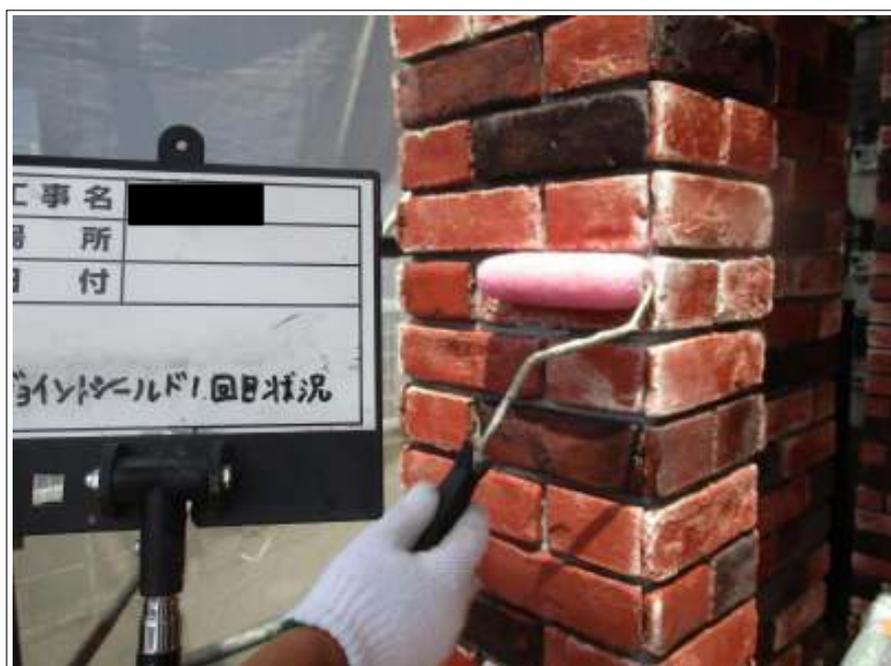
外壁 上塗り（1回目）施工中

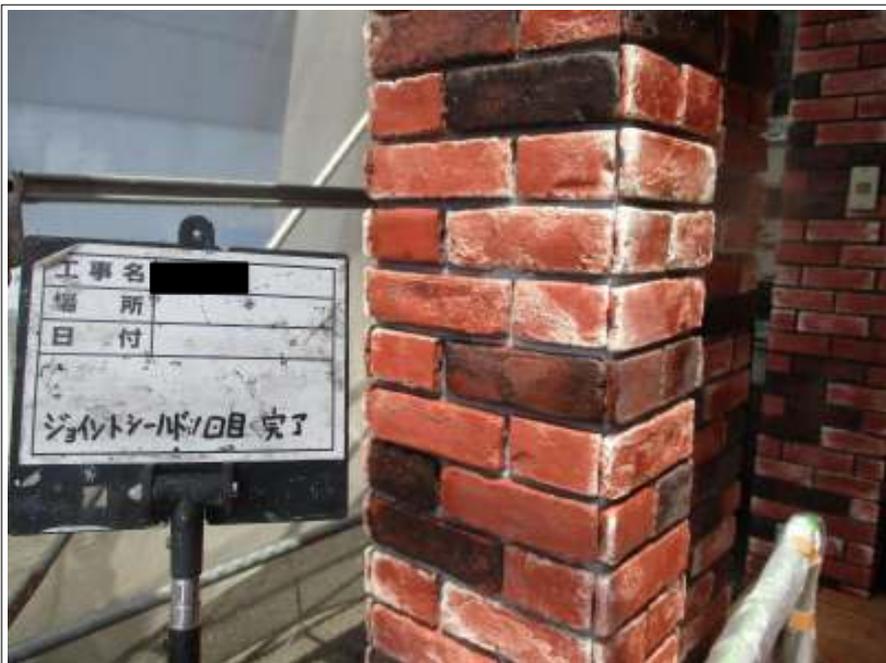
外壁 上塗り（1回目）施工後

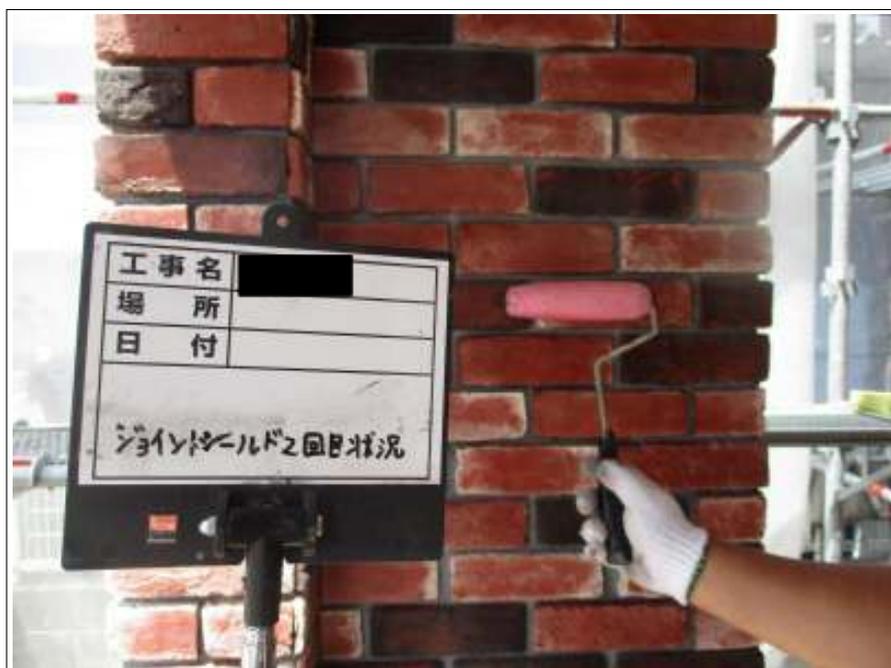
外壁 上塗り（2回目）施工中

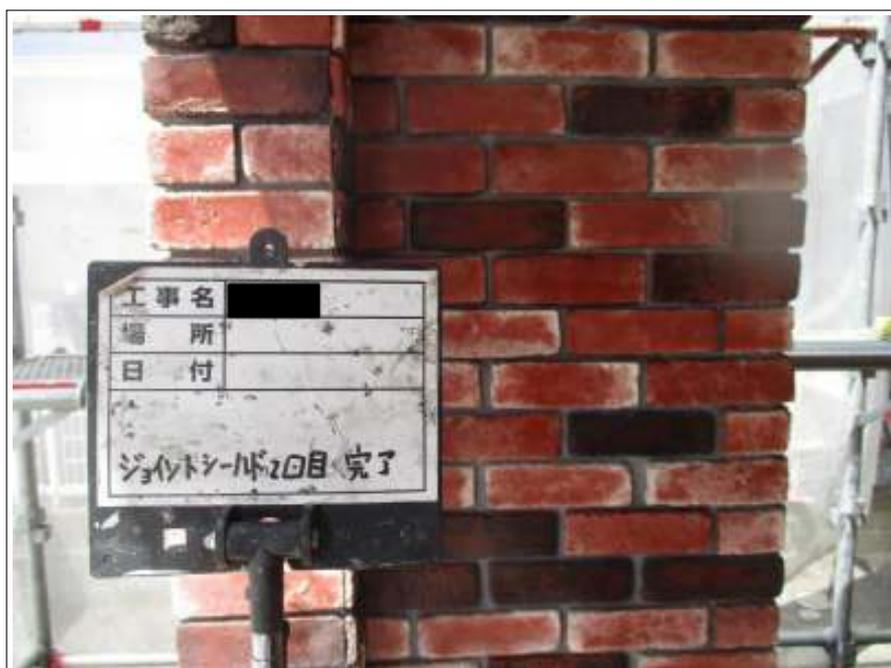
外壁 上塗り（2回目）施工後

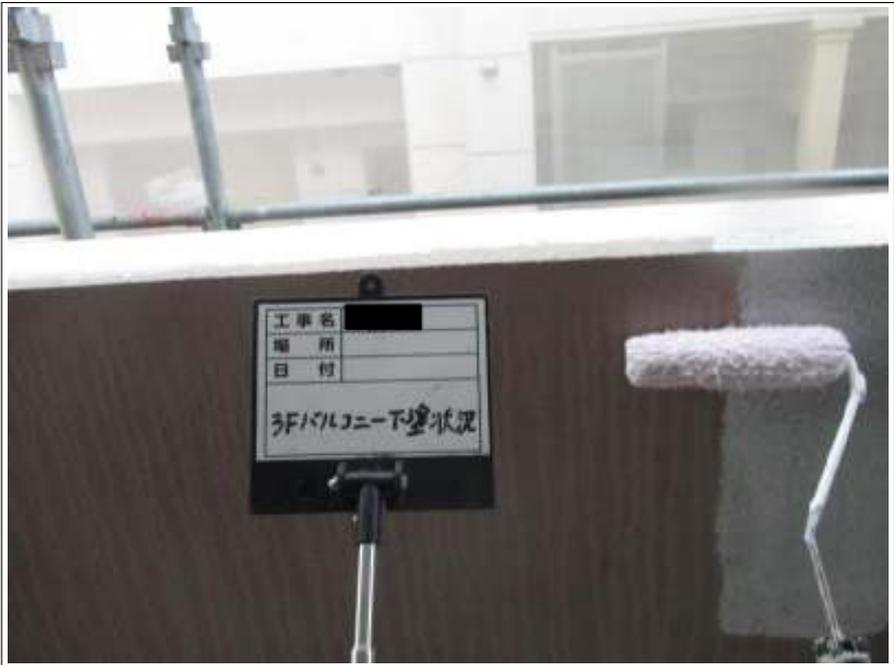
3F バルコニー

壁 下塗り施工中

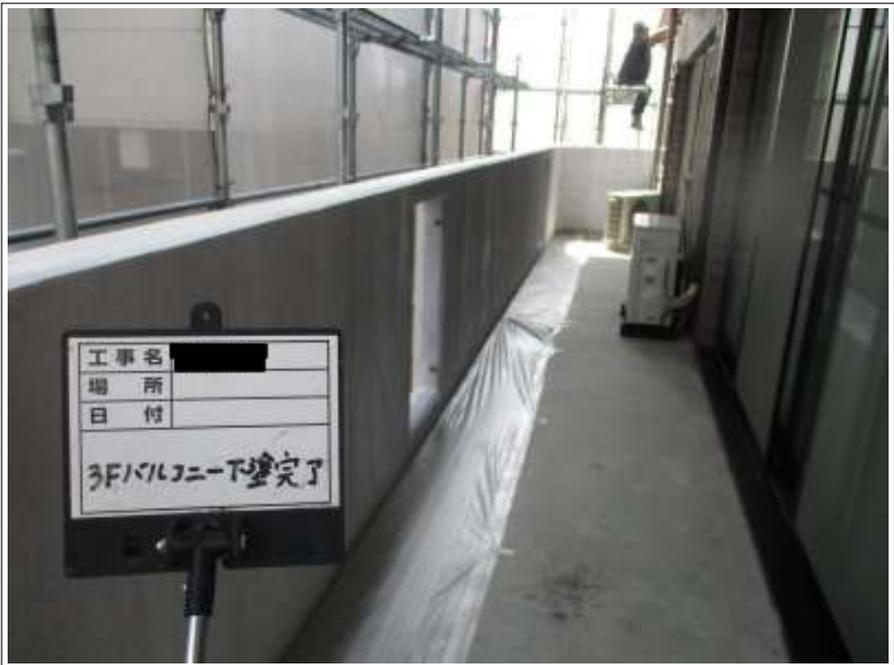
3F バルコニー

壁 下塗り施工後

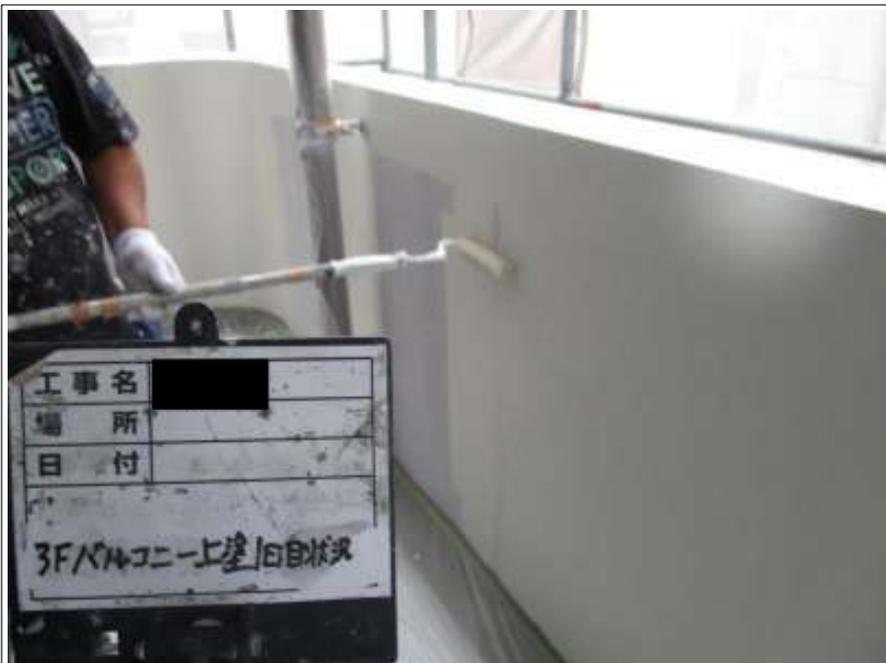
3F バルコニー

壁 上塗り（1回目）施工中

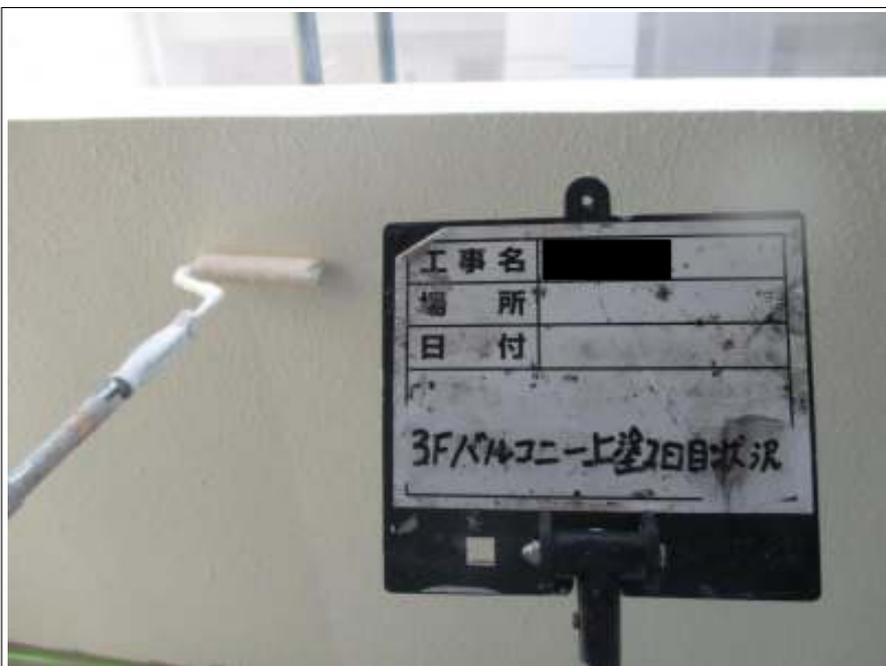
3F バルコニー

壁 上塗り（2回目）施工中

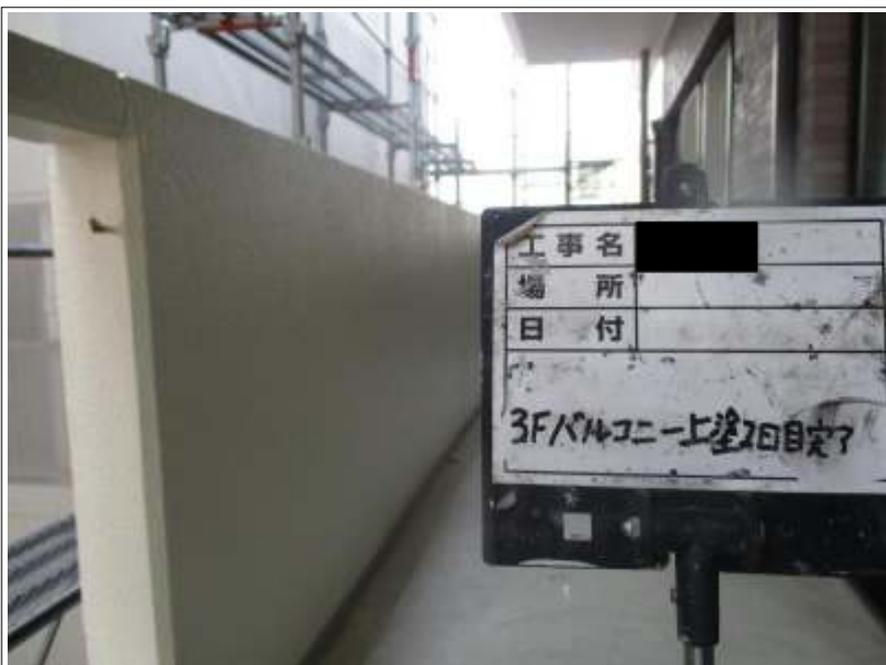
3F バルコニー

壁 上塗り（2回目）施工後

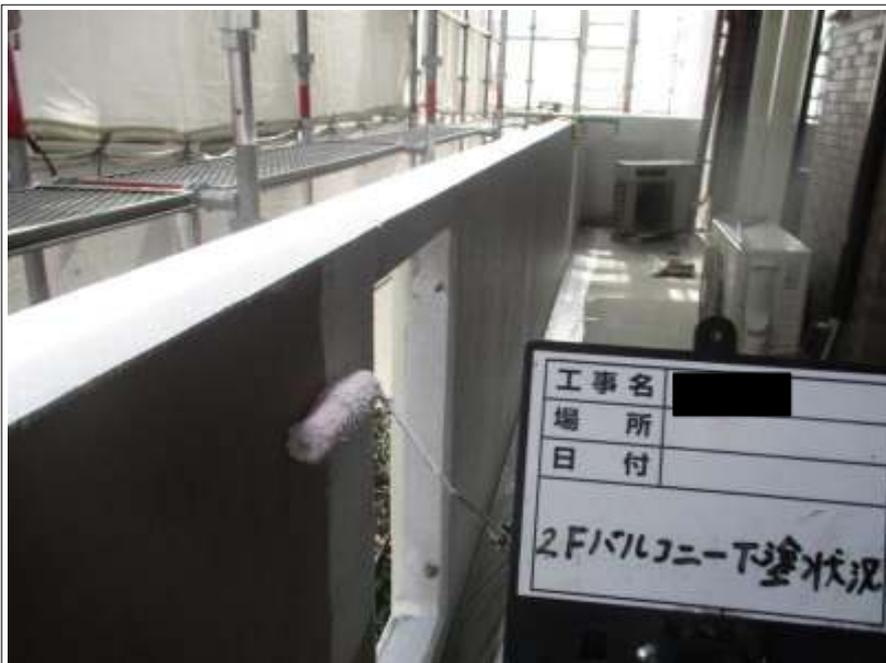
2F バルコニー

壁 下塗り施工中

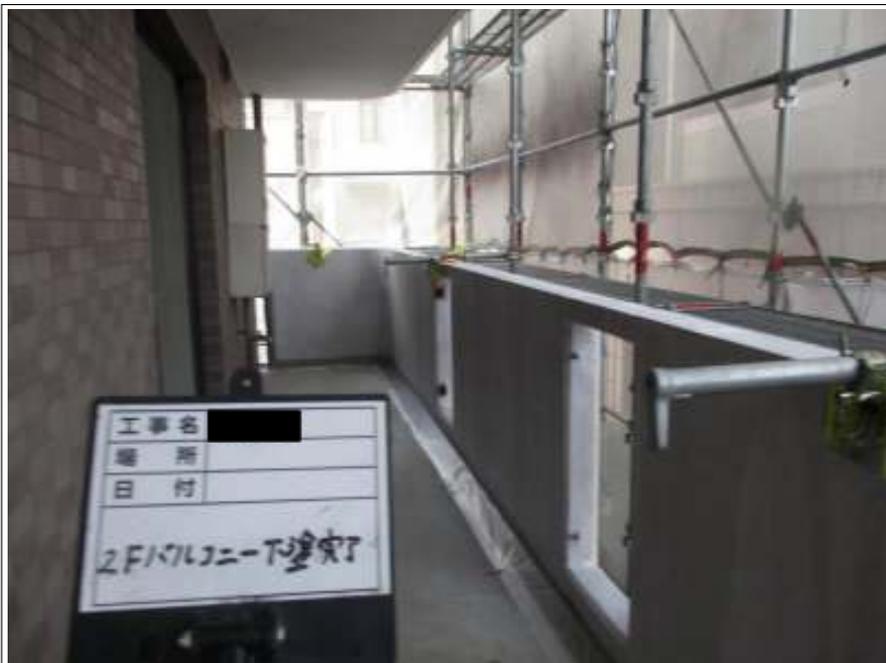
2F バルコニー

壁 下塗り施工後

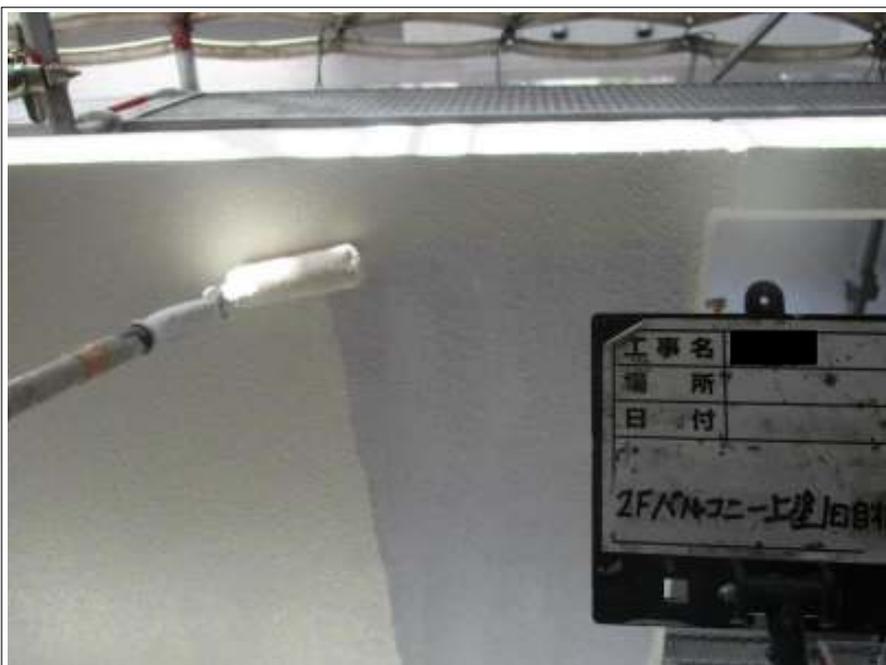
2F バルコニー

壁 上塗り（1回目）施工中

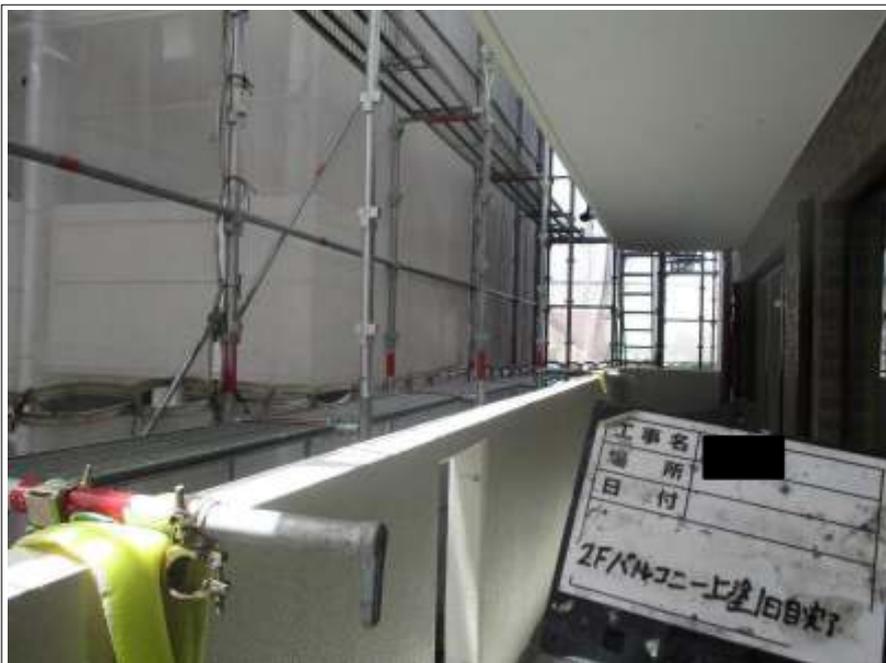
2F バルコニー

壁 上塗り（1回目）施工後

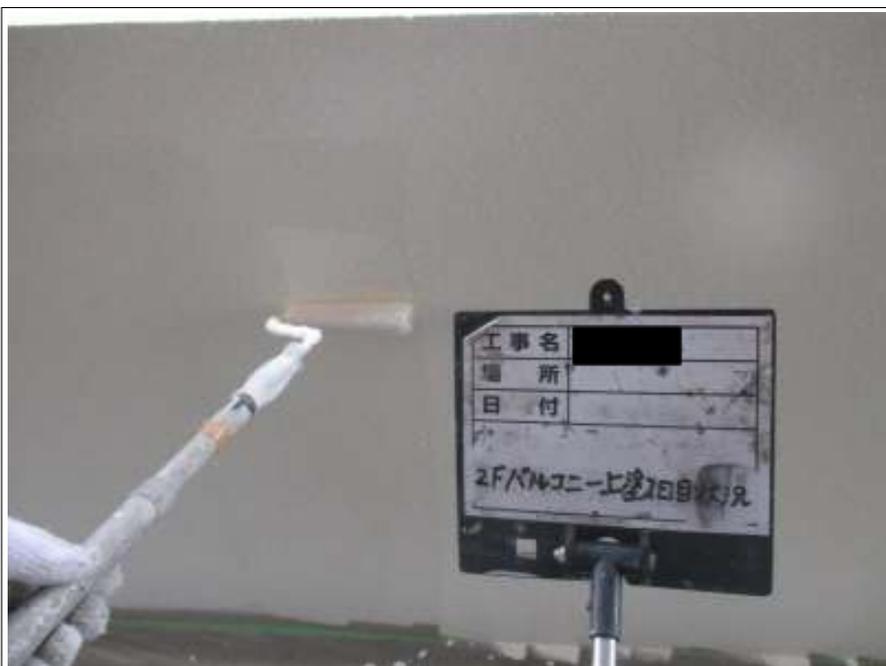
2F バルコニー

壁 上塗り（2回目）施工中

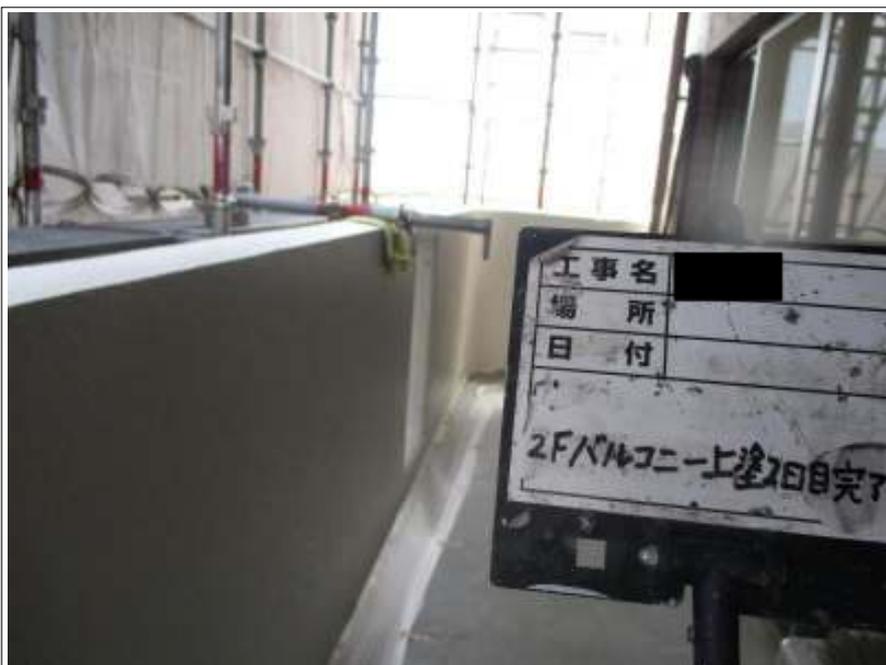
2F バルコニー

壁 上塗り（2回目）施工後

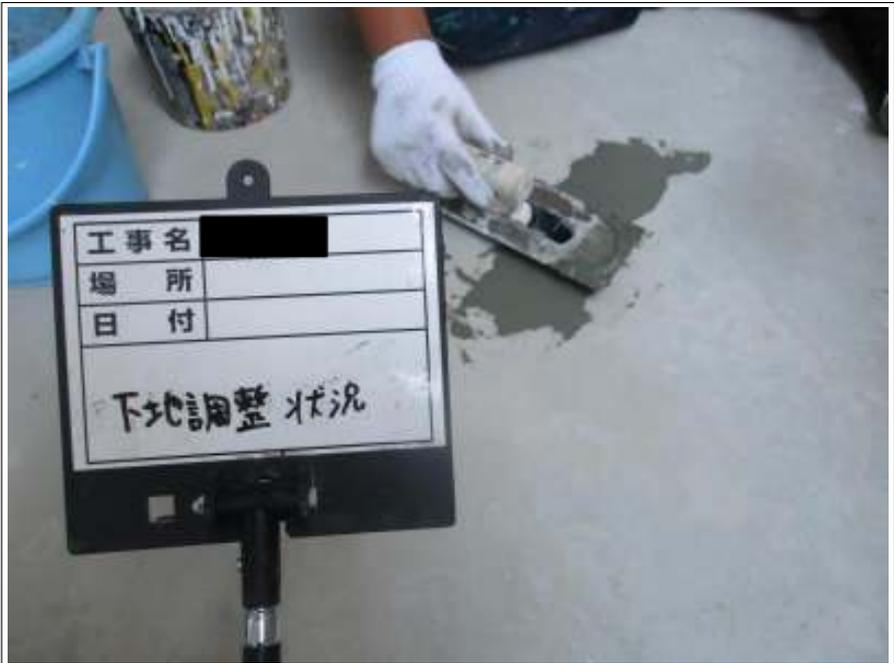
バルコニー床 下地調整

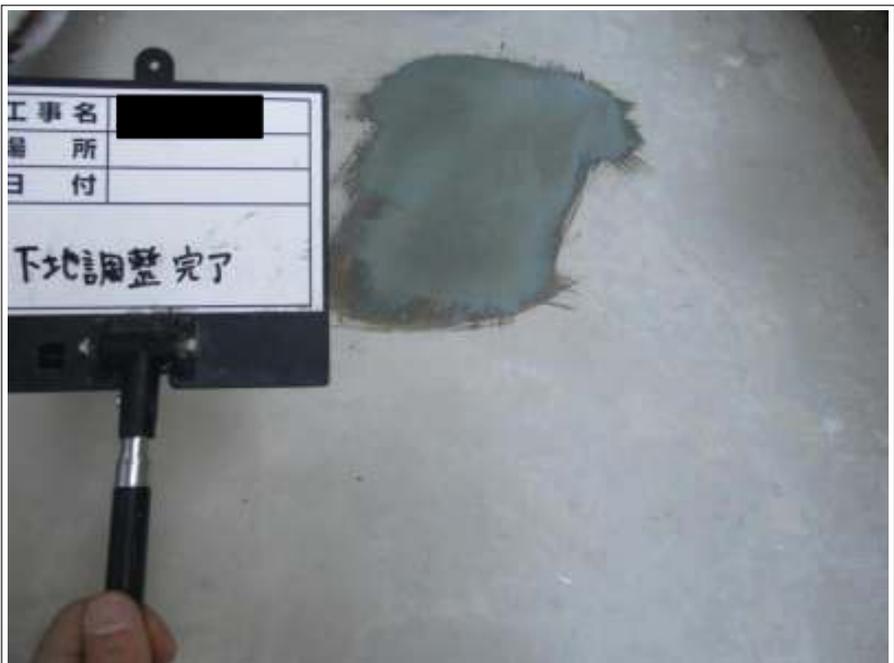
バルコニー床 下地調整 完了

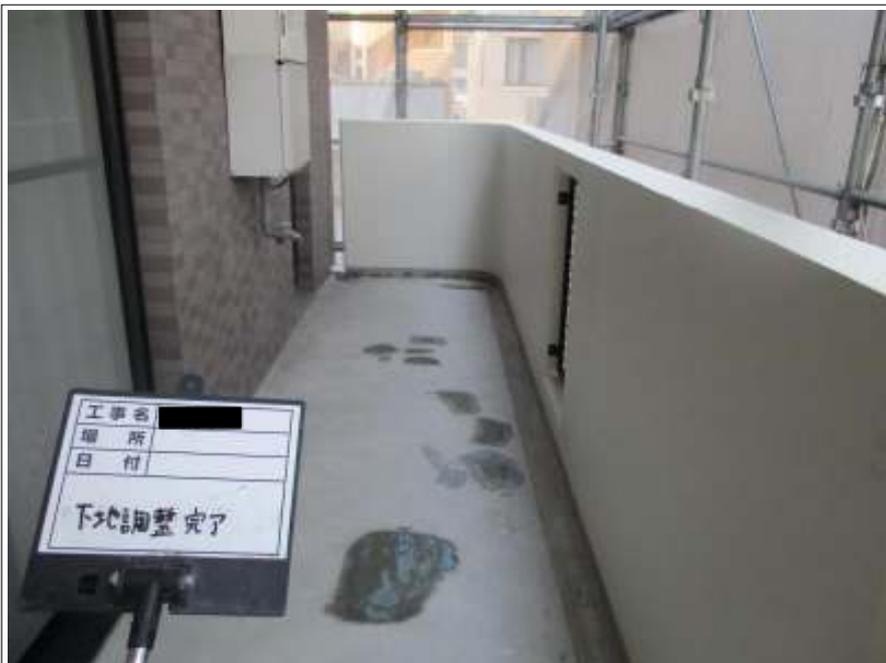
バルコニー床 下地調整 完了

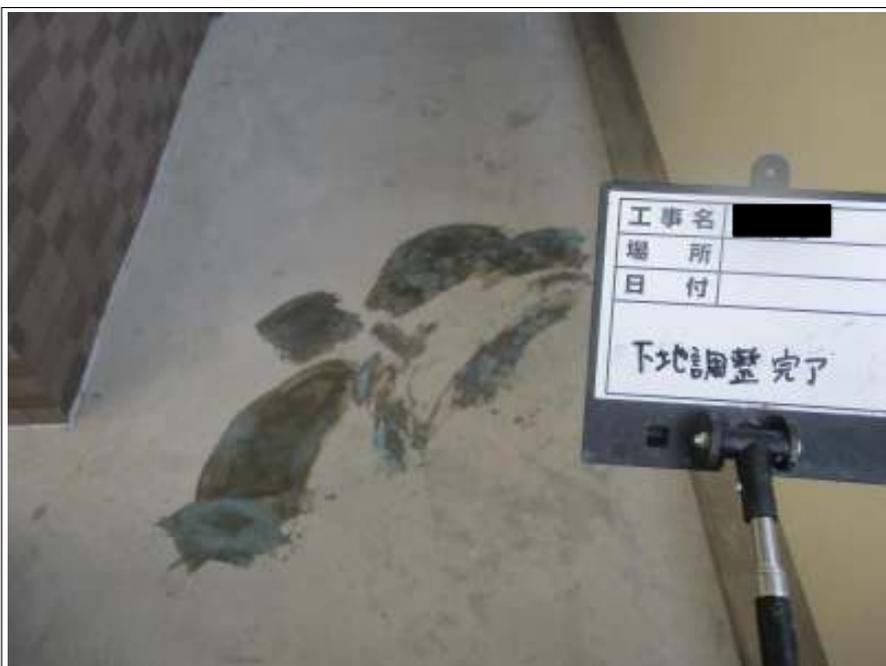
バルコニー床 下地調整 完了

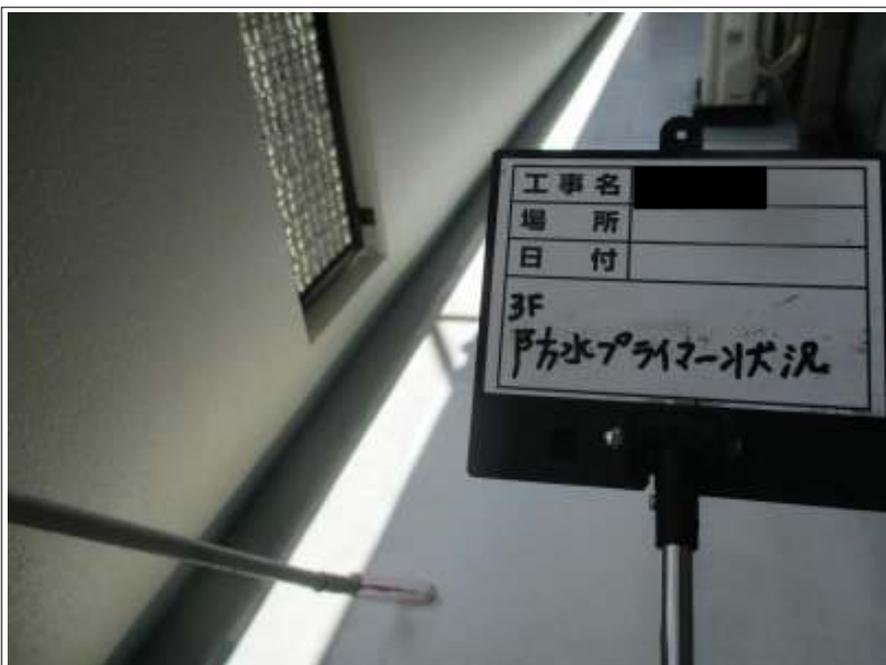
3F バルコニー

下塗り施工中

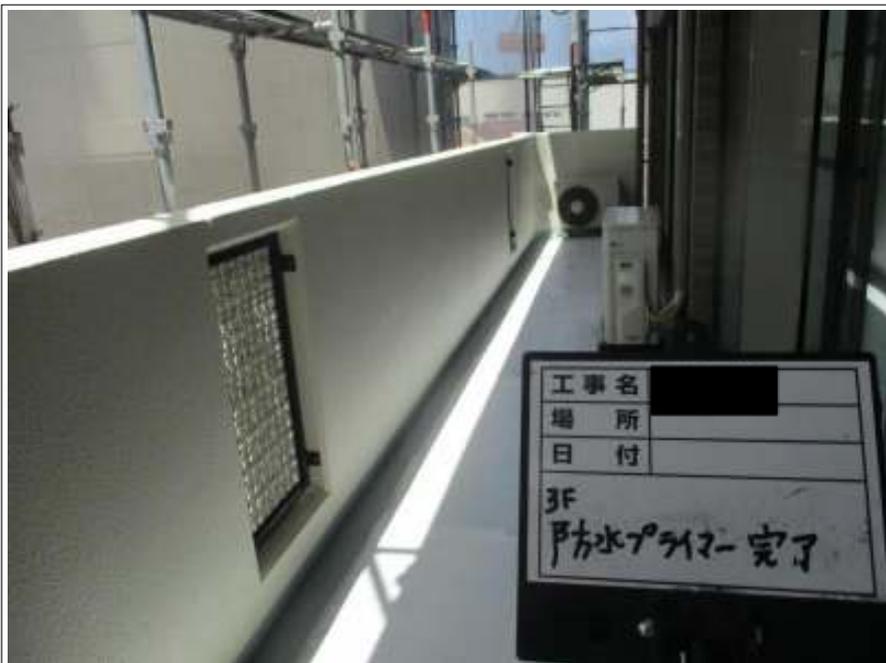
3F バルコニー

下塗り施工後

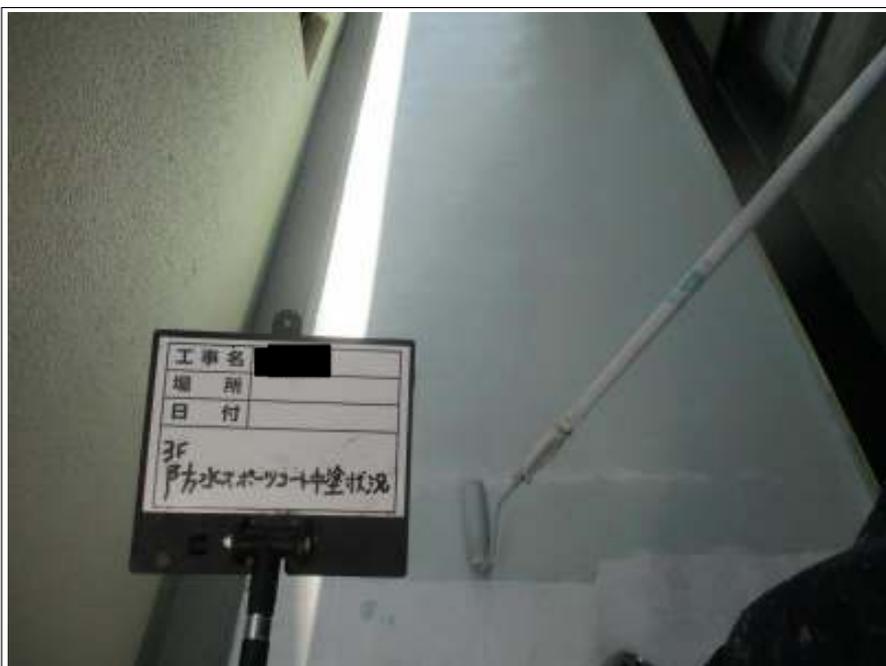
3F バルコニー

中塗り施工中

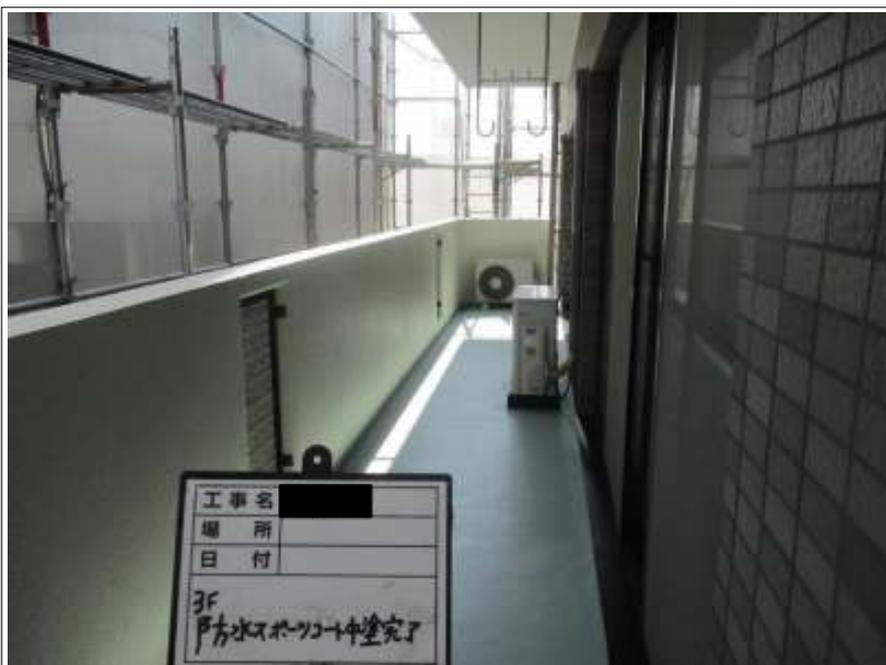
3F バルコニー

中塗り施工後

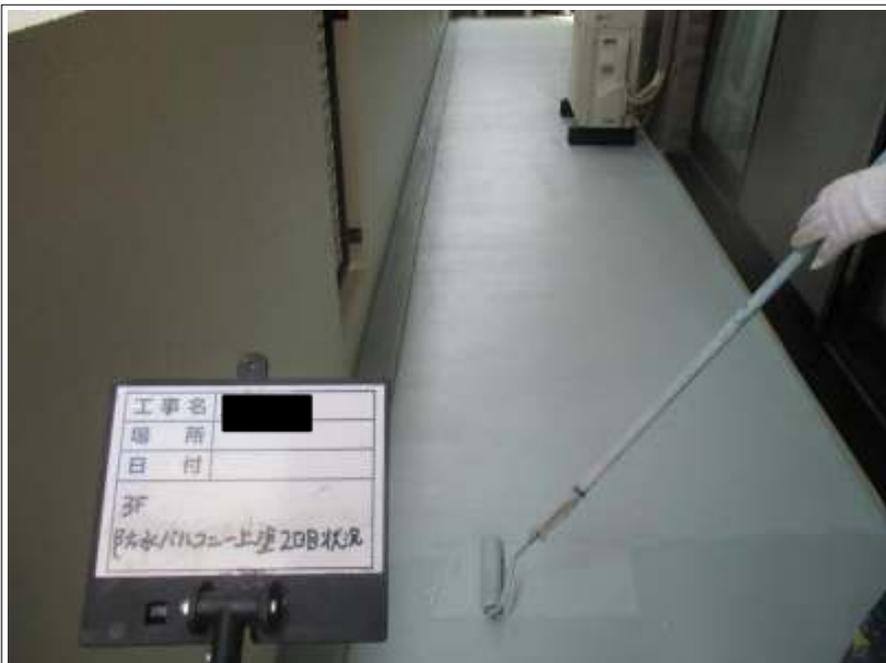
3F バルコニー

上塗り施工中

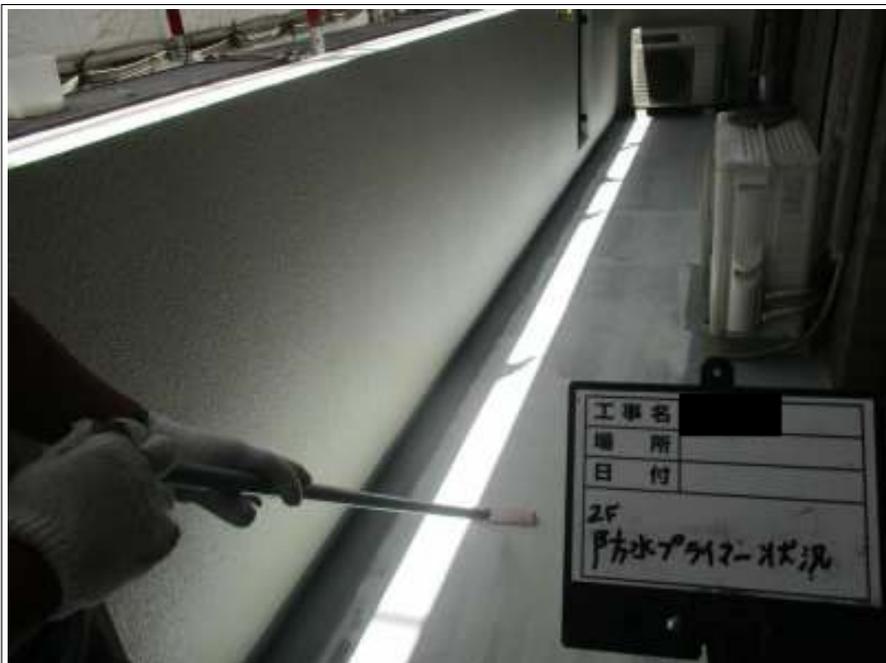
2F バルコニー

下塗り施工中

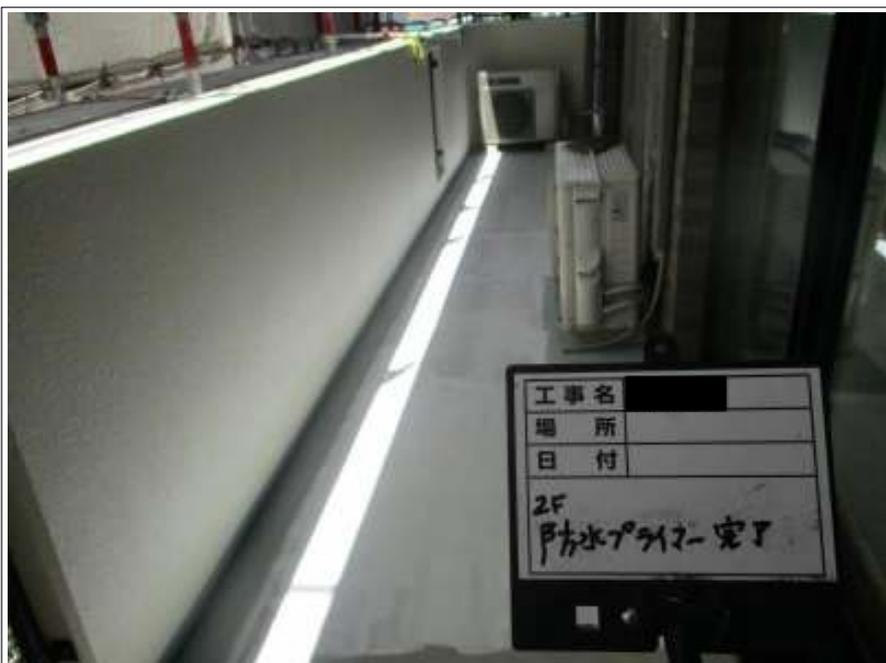
2F バルコニー

下塗り施工後

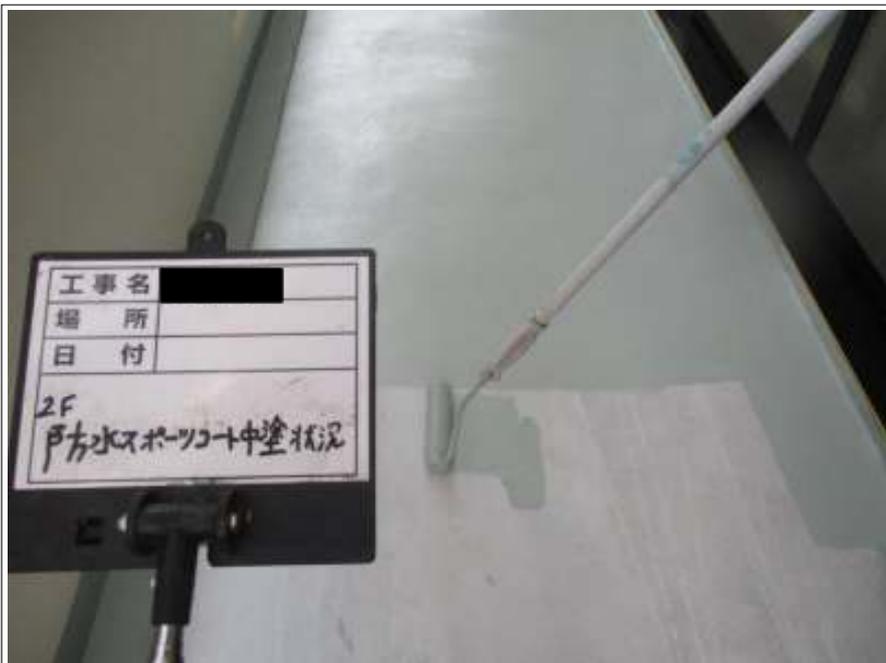
2F バルコニー

中塗り施工中

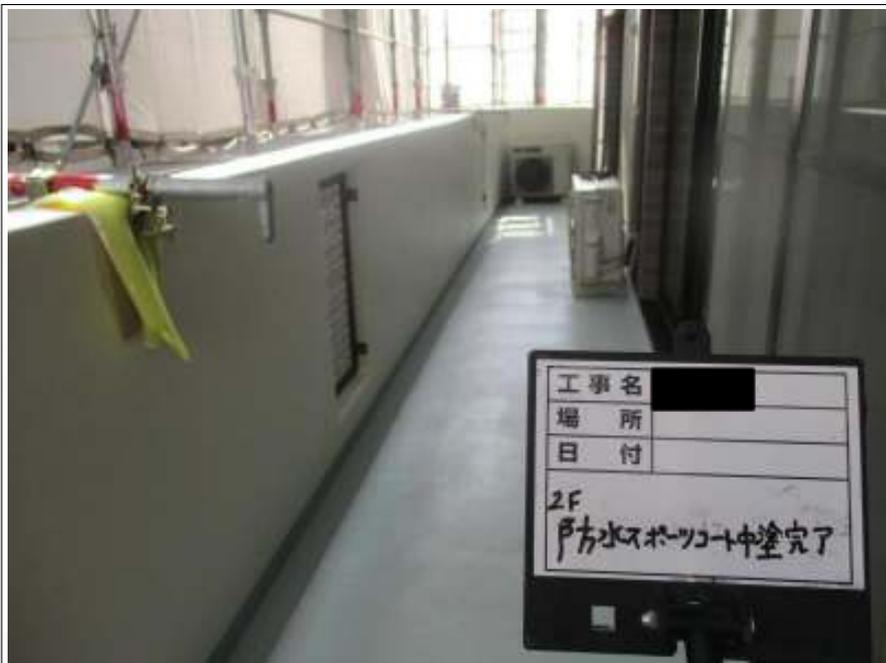
2F バルコニー

中塗り施工後

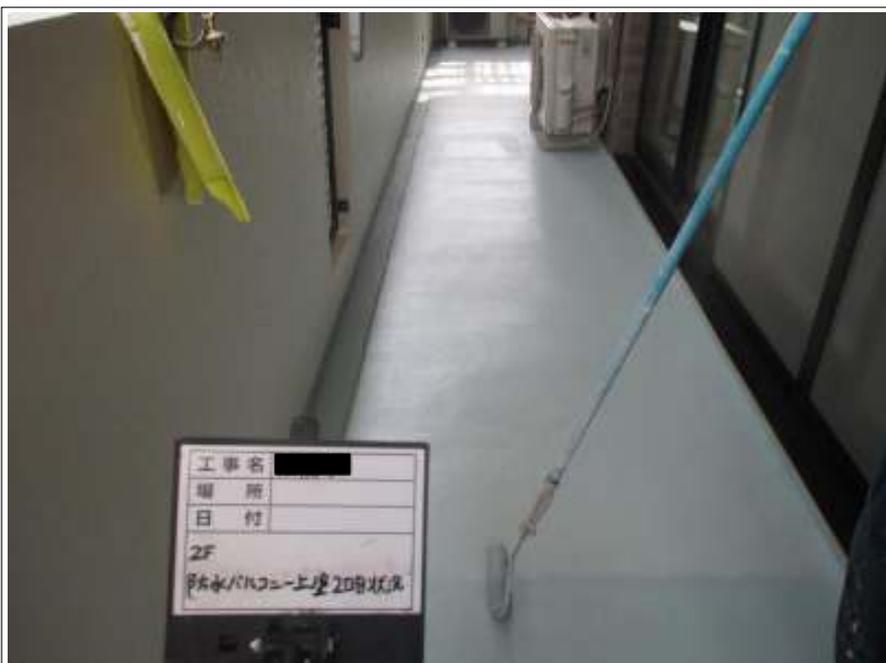
2F バルコニー

上塗り施工中

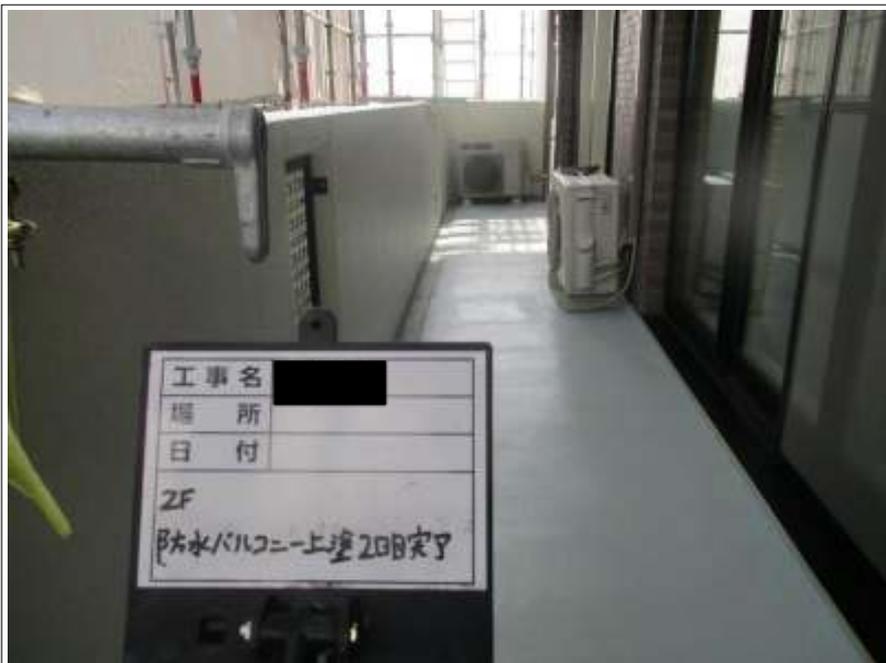
2F バルコニー

上塗り施工後

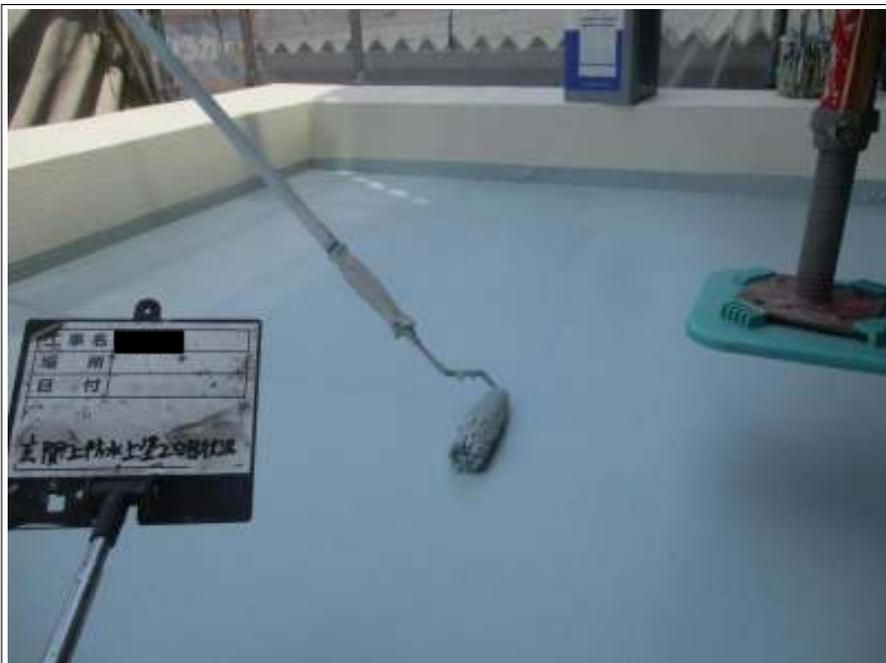
玄関庇 防水部 上塗り施工中

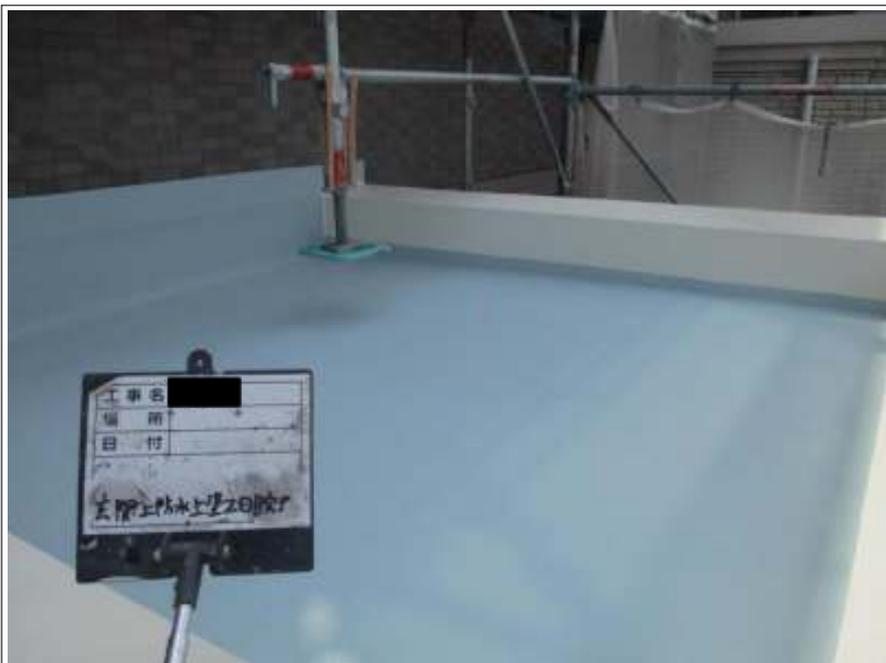
玄関庇 防水部 施工後

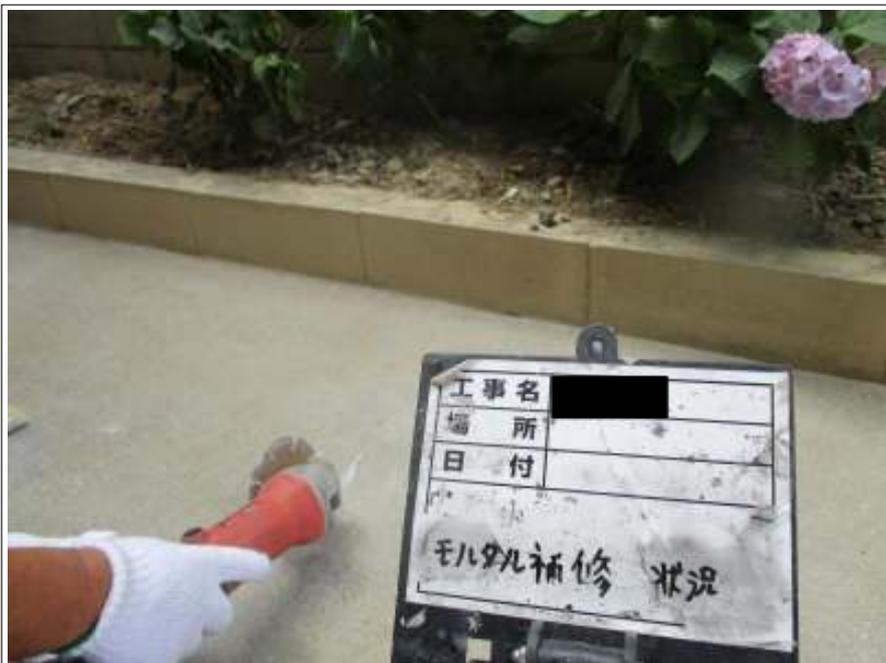
モルタル補修 施工中

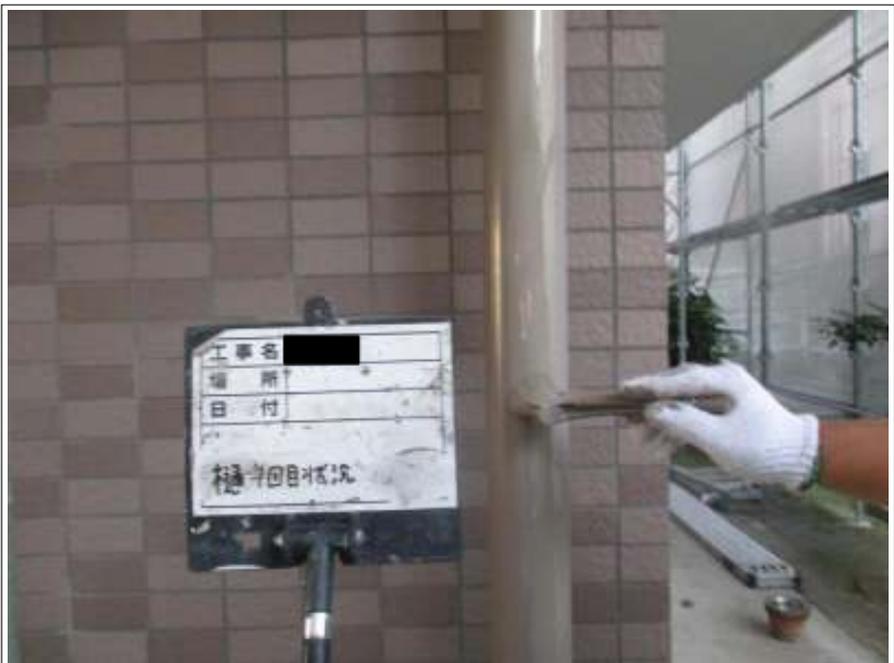
樋 上塗り（1回目）施工中

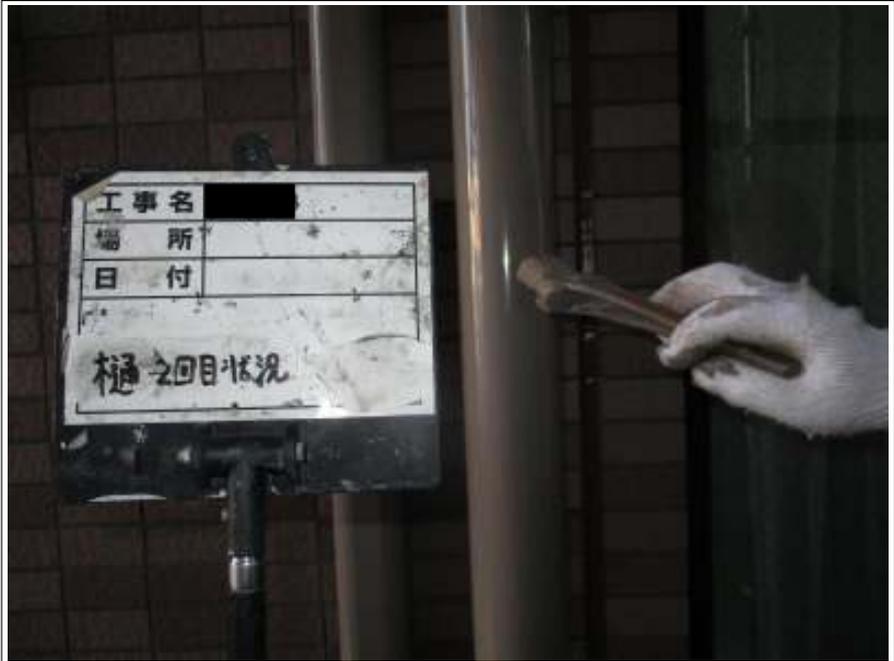
樋 上塗り（2回目）施工中

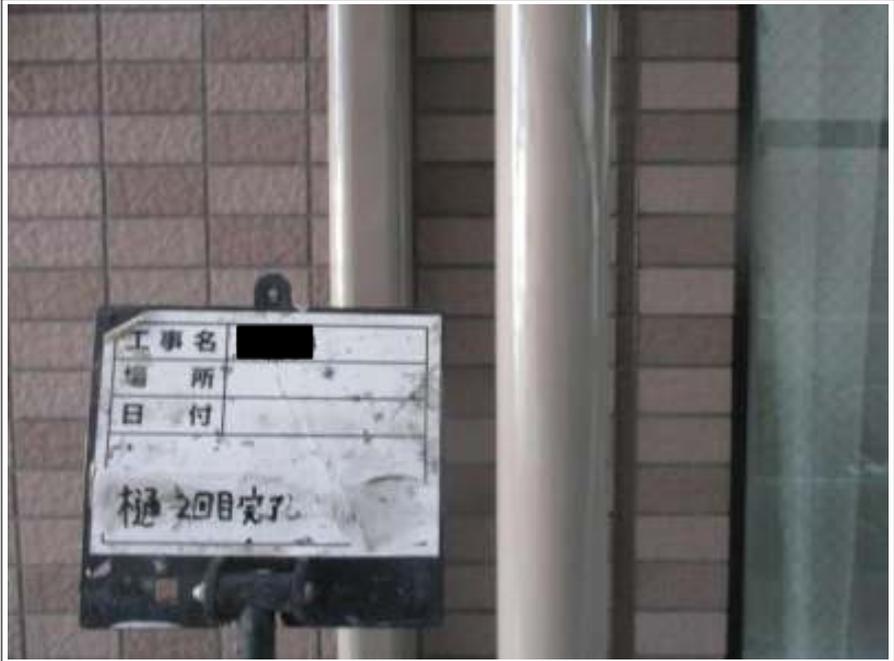
樋 施工完了
