工事写真報告書

工事名 U様邸

工事箇所 屋根・外壁・その他塗装工事

工事施工者 ベストホーム株式会社

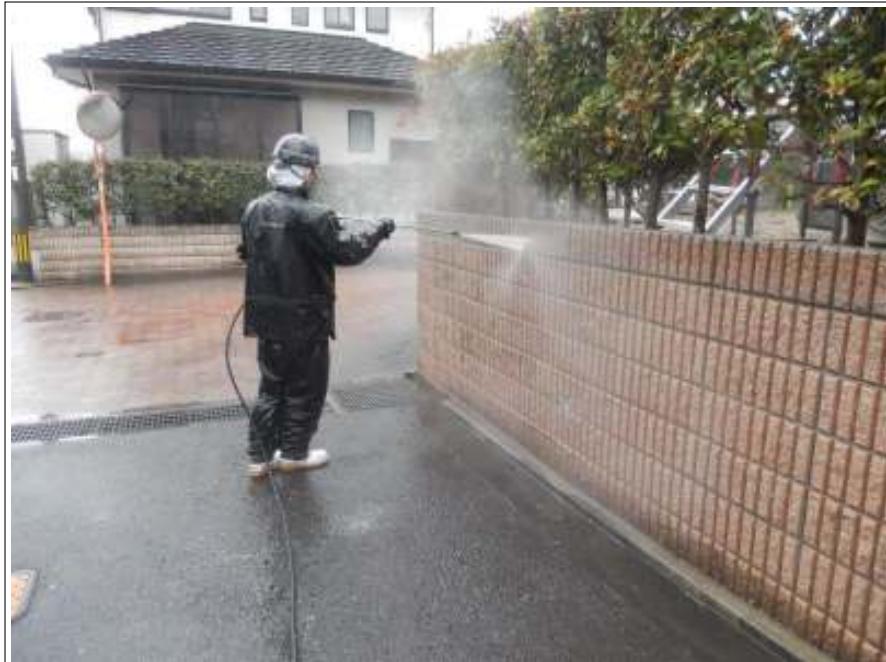
中洗净高压清洗机

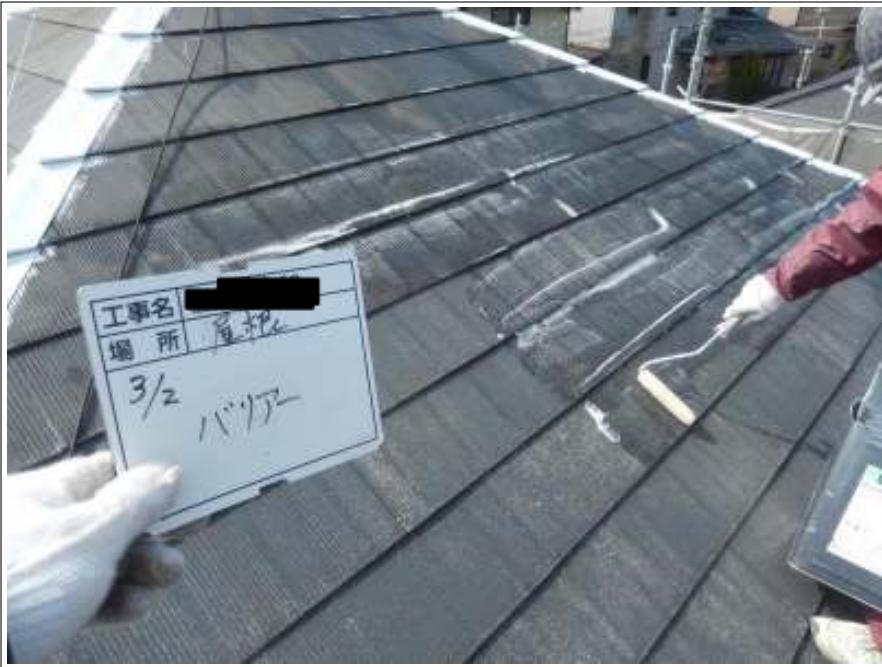
屋根 下塗り施工中

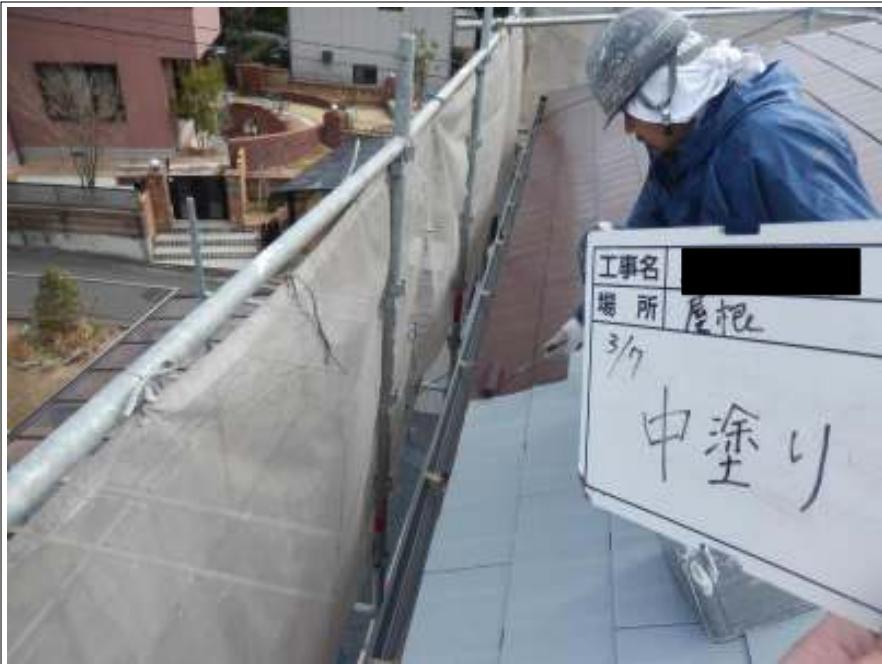
屋根 中塗り施工中

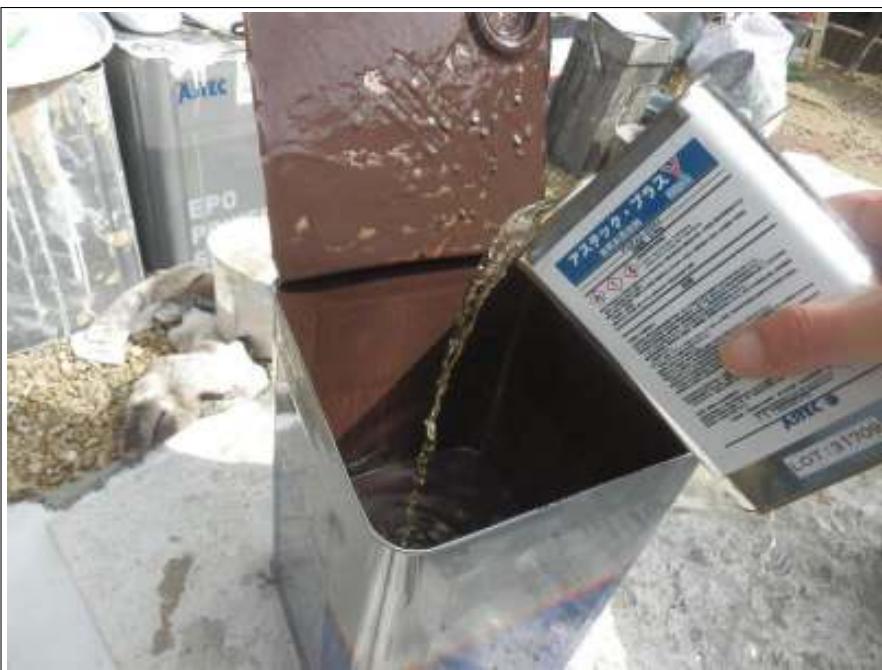
※防カビ添加剤

アステックプラスY混入

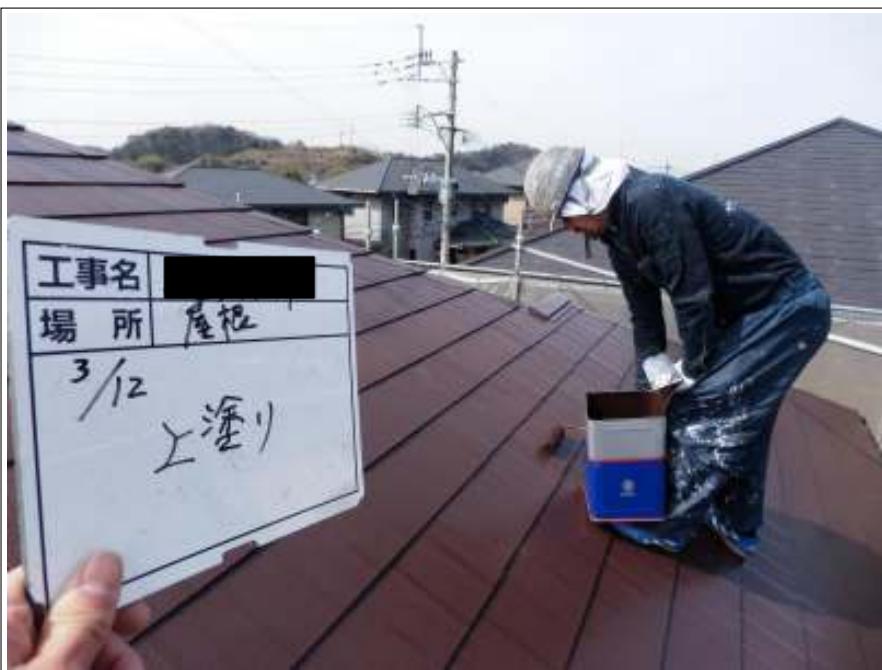
屋根 上塗り施工中

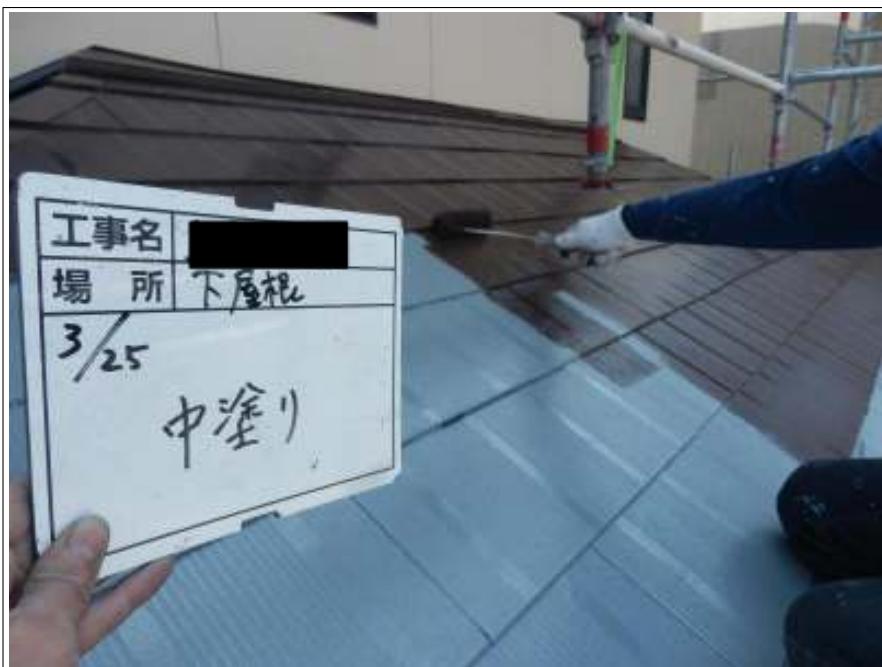
下屋根 中塗り施工中

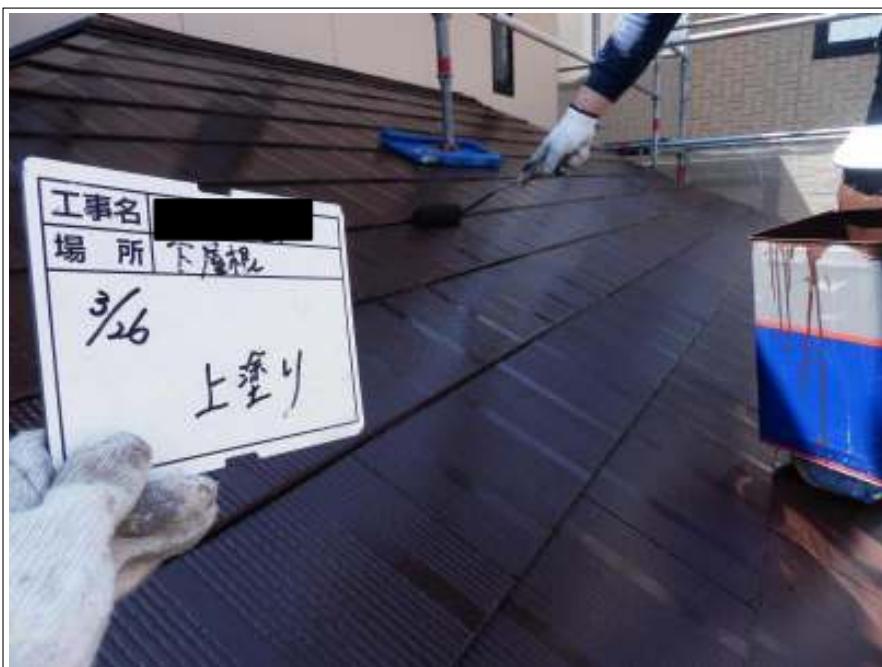
下屋根 上塗り施工中

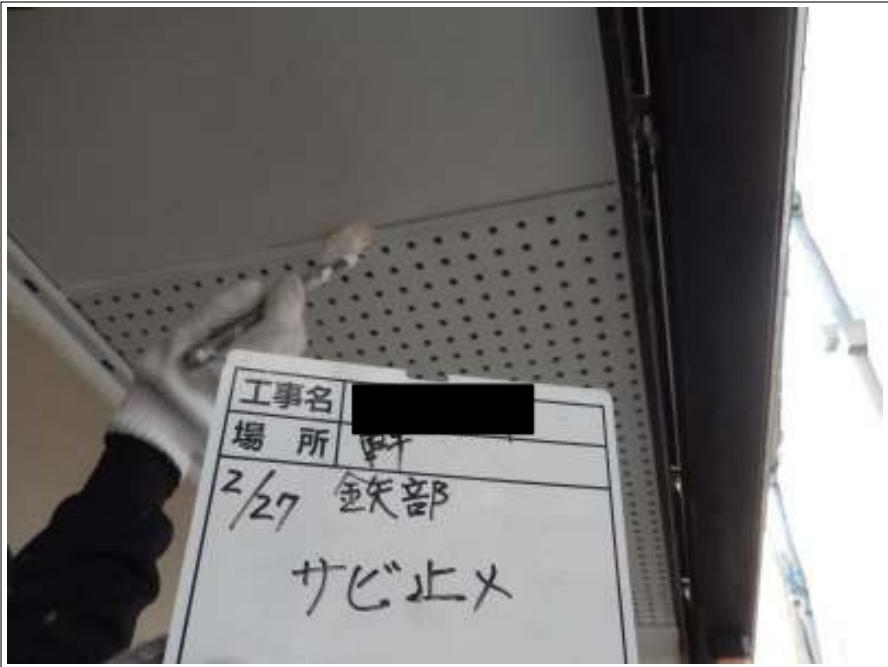
軒天 上塗り（1回目）施工中

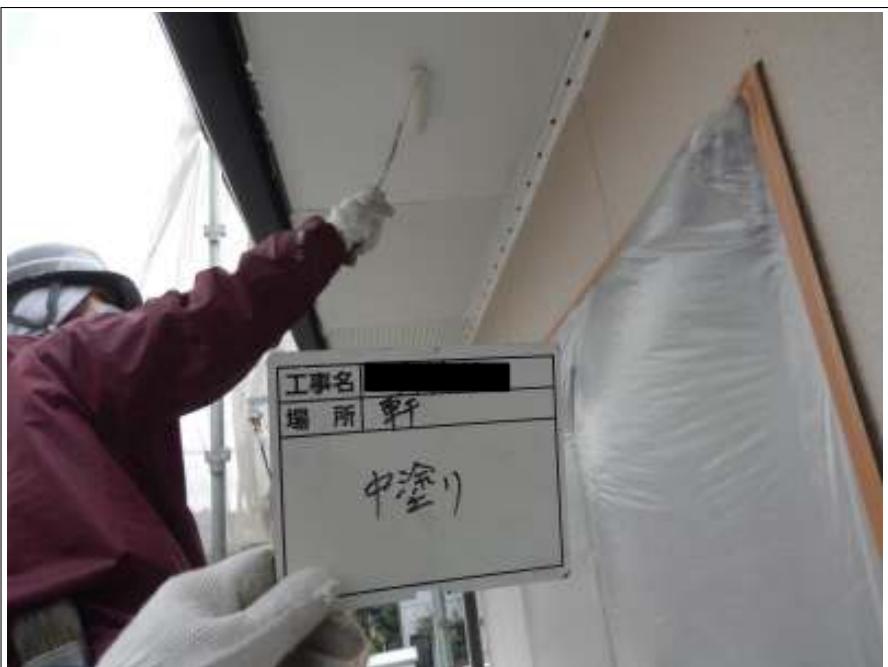
軒天 上塗り（2回目）施工中

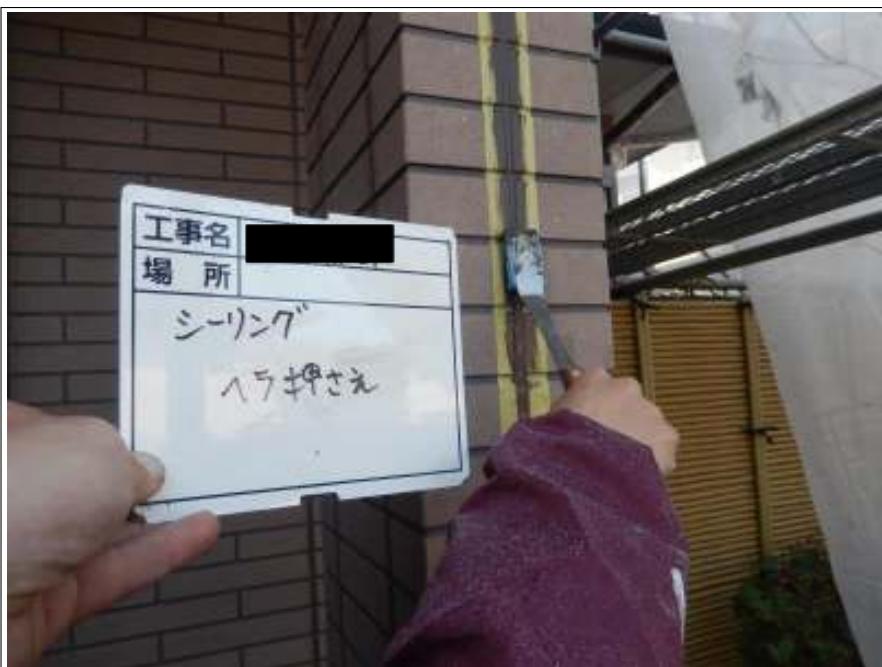
ヘラ押さえ

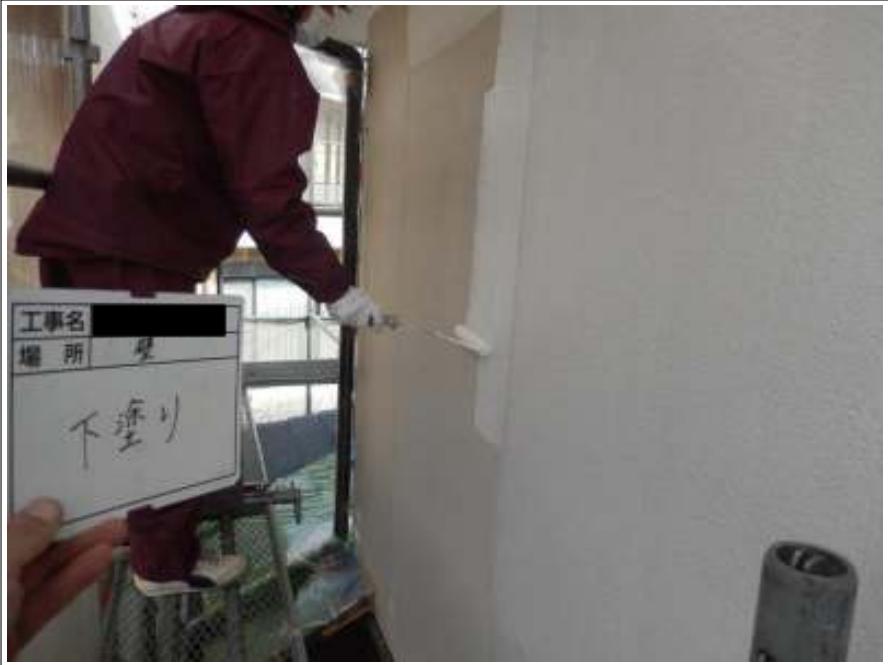
2F

外壁 下塗り施工中

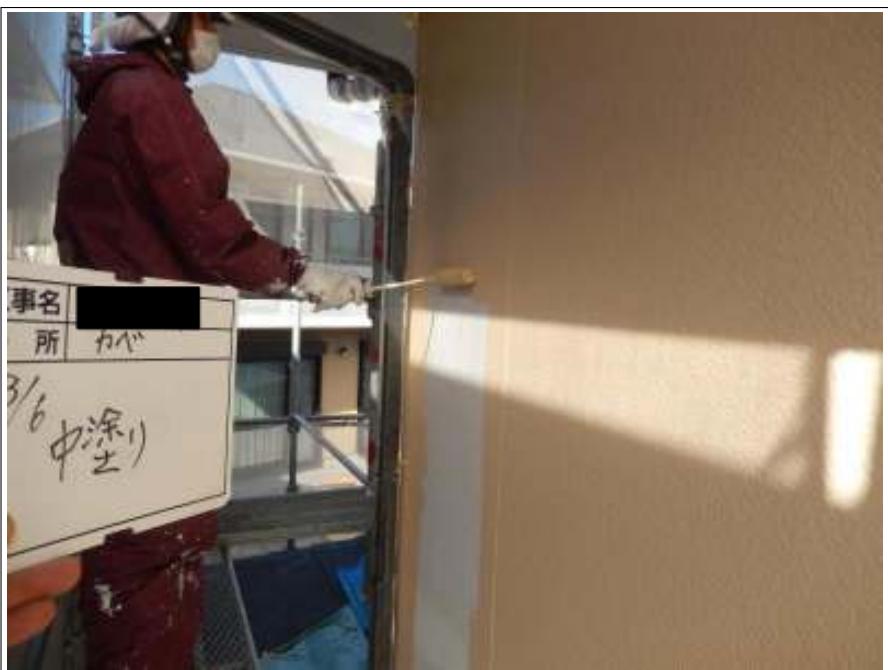
2F

外壁 中塗り施工中

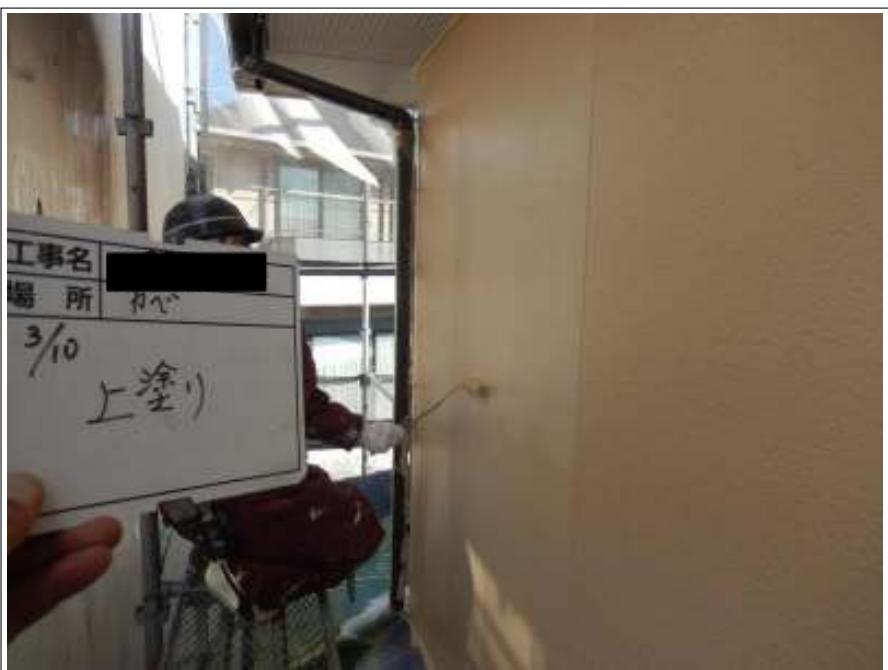
2F

外壁 上塗り施工中

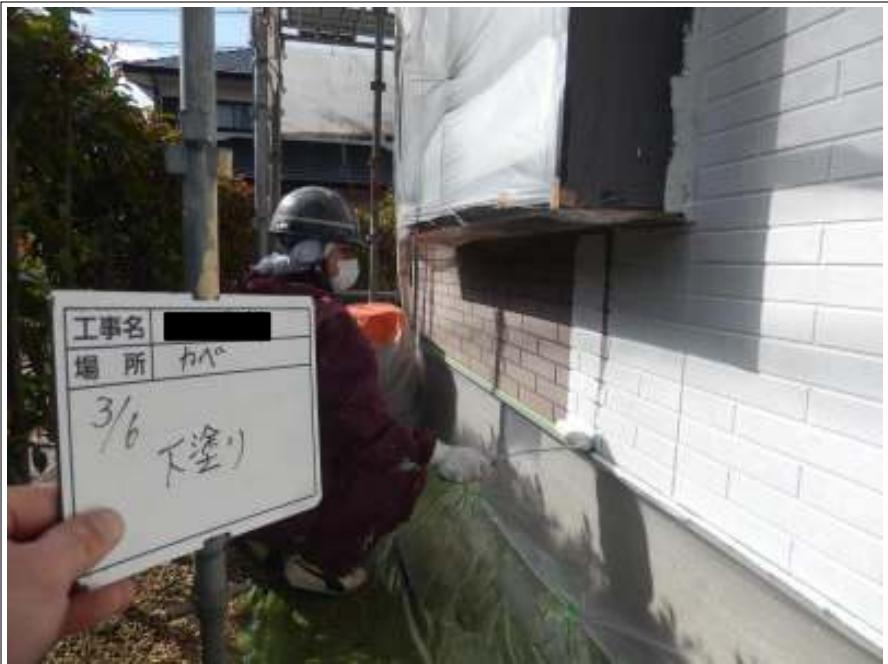
1 F

外壁 下塗り施工中

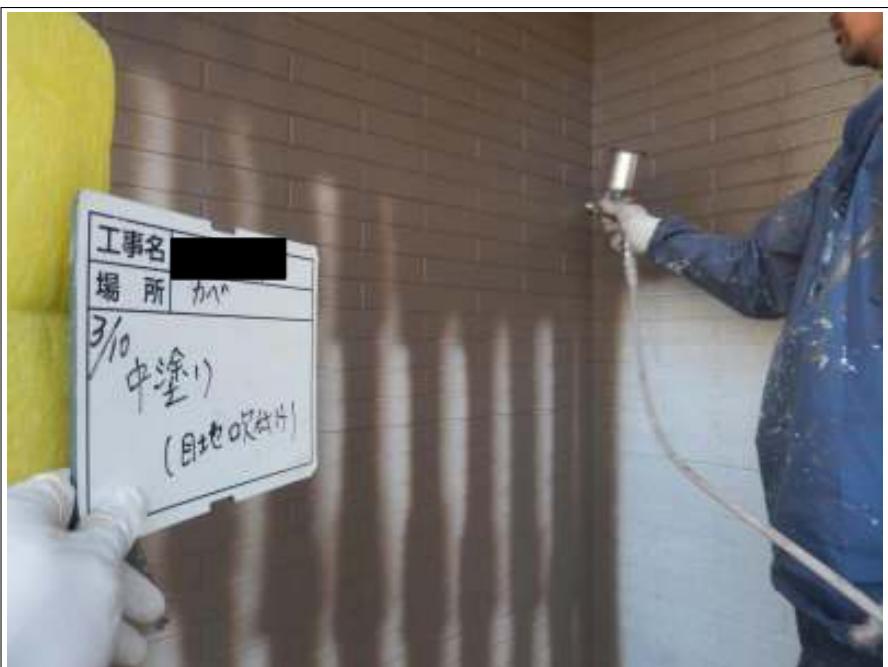
1 F

外壁 目地色施工中

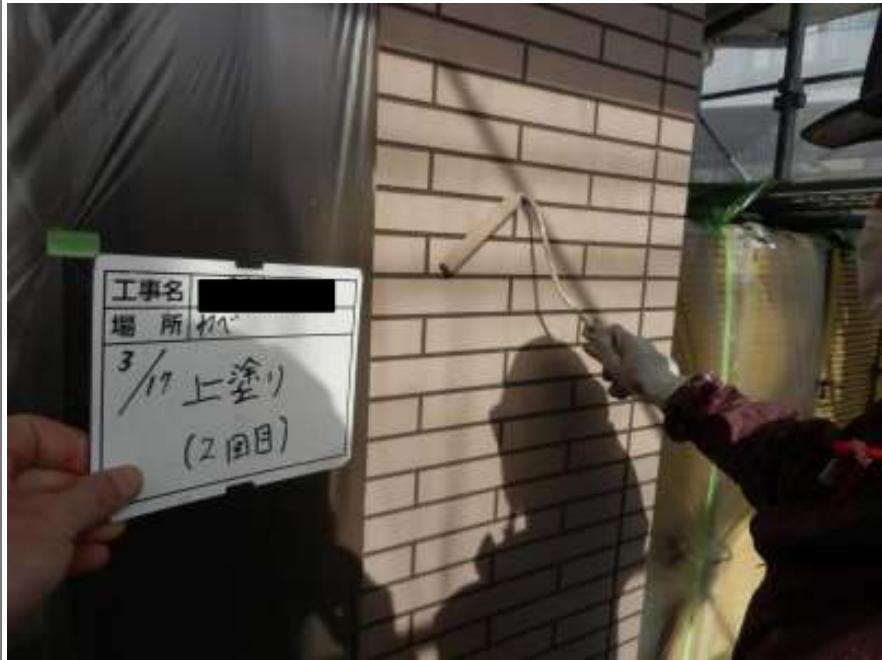
1 F

外壁 上塗り施工中

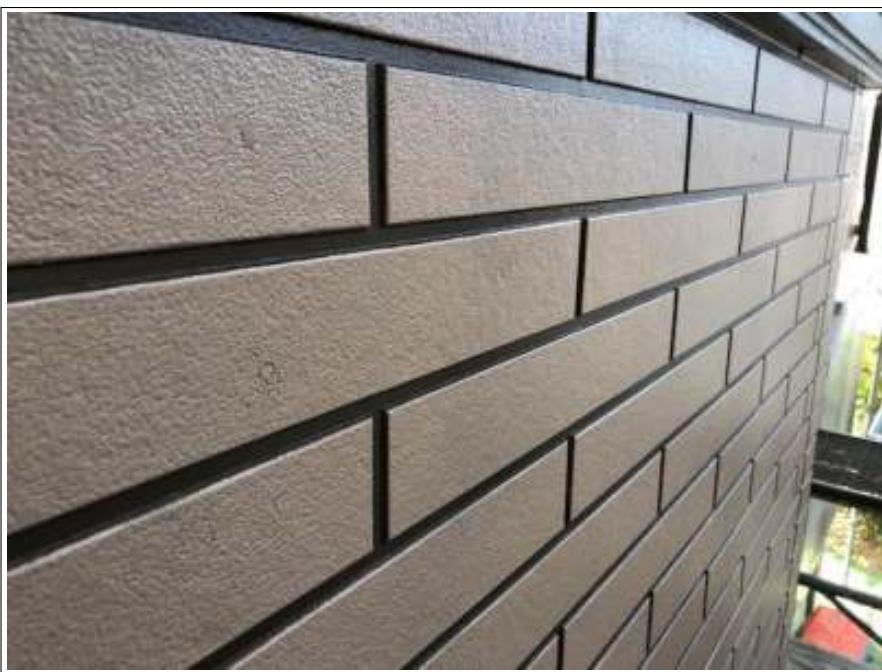
1 F

外壁 施工完了

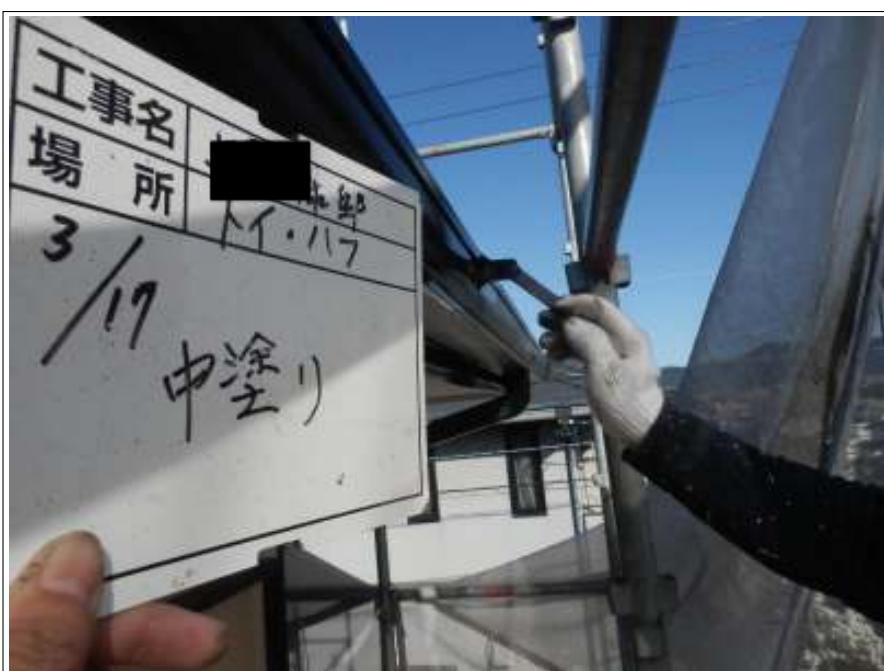
雨樋 上塗り（1回目）施工中

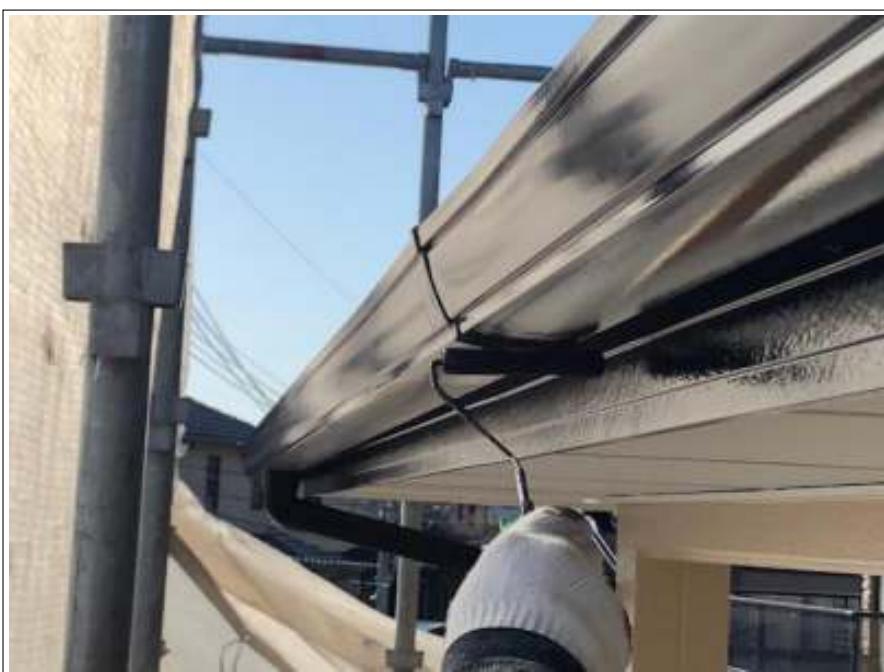
雨樋 上塗り（2回目）施工中

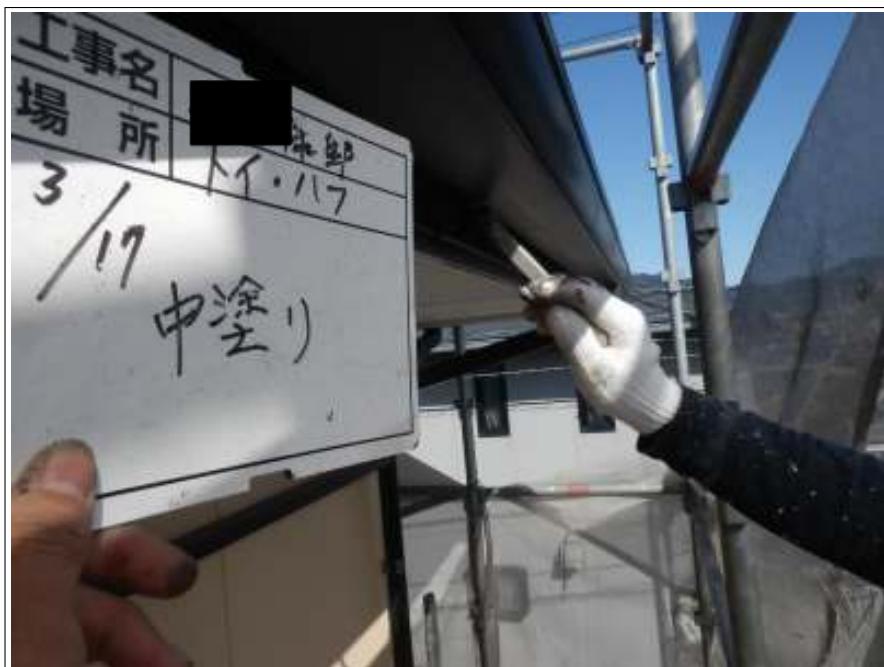
破風板 上塗り（1回目）施工中

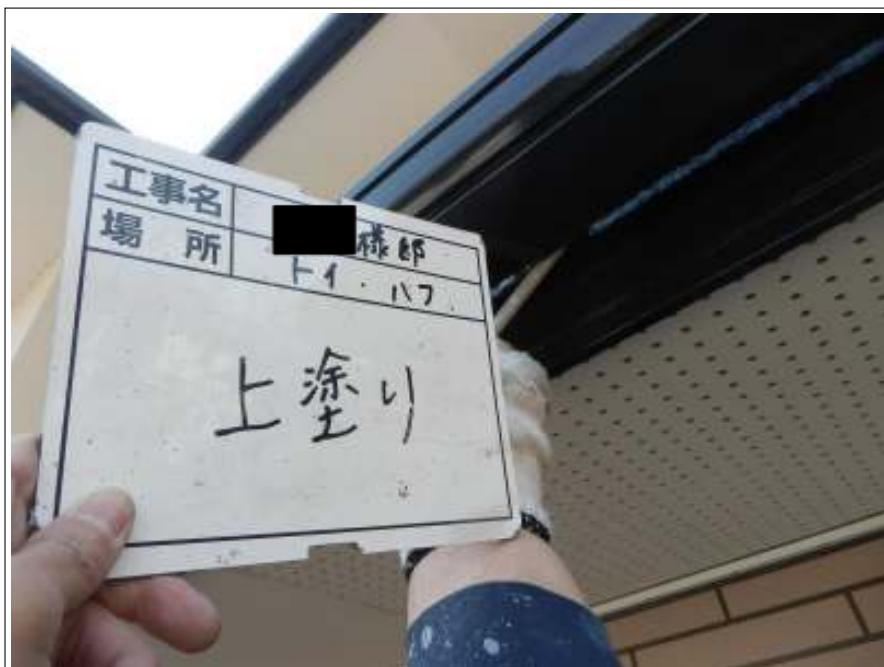
破風板 上塗り（2回目）施工中

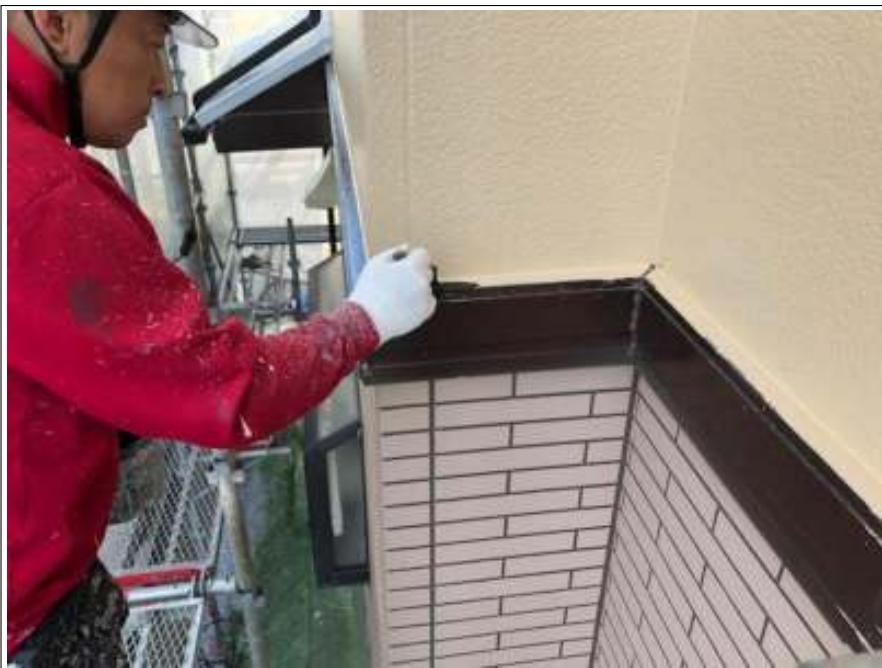
帶 上塗り施工中

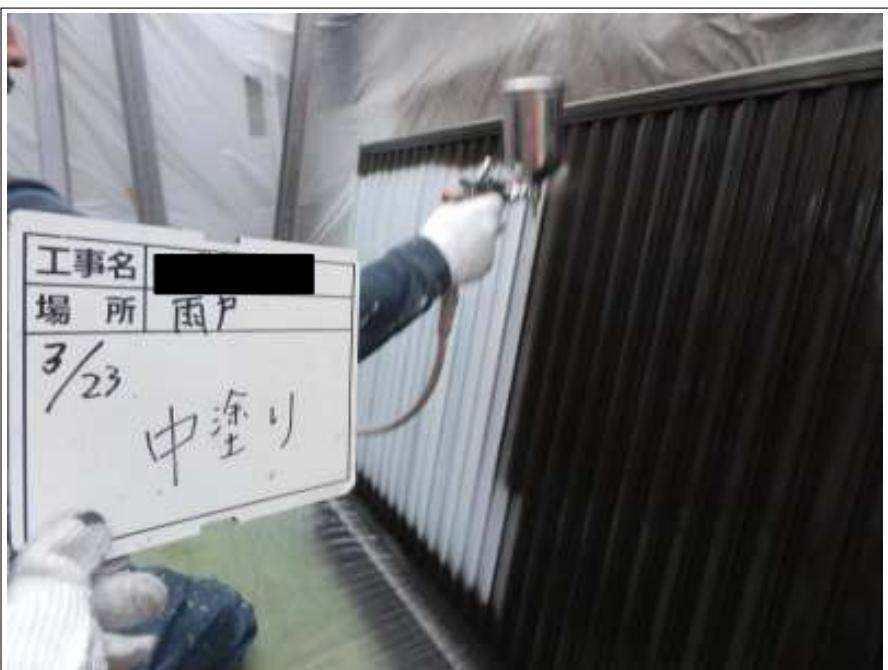
雨戸 中塗り施工中

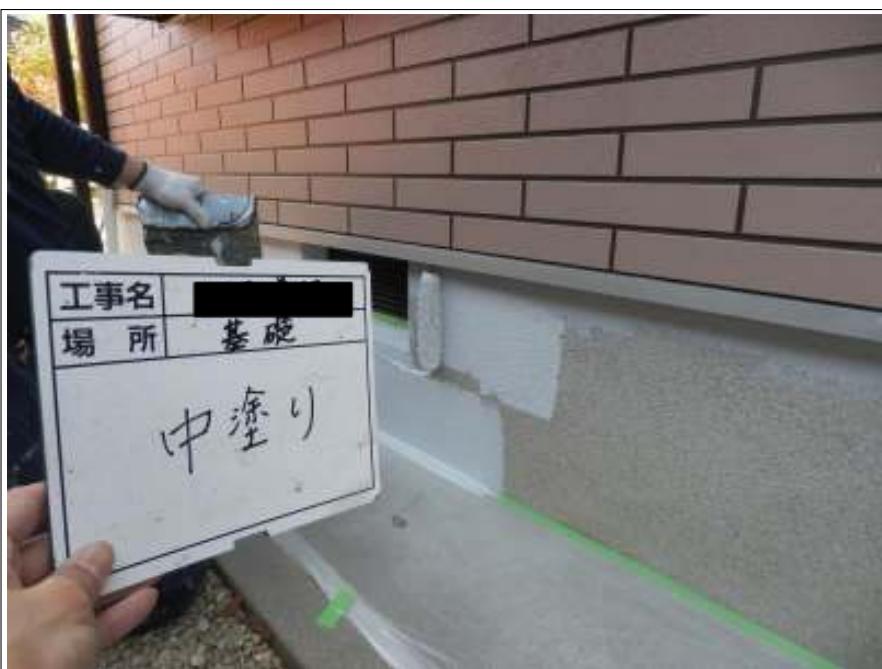
基礎 上塗り（2回目）施工中

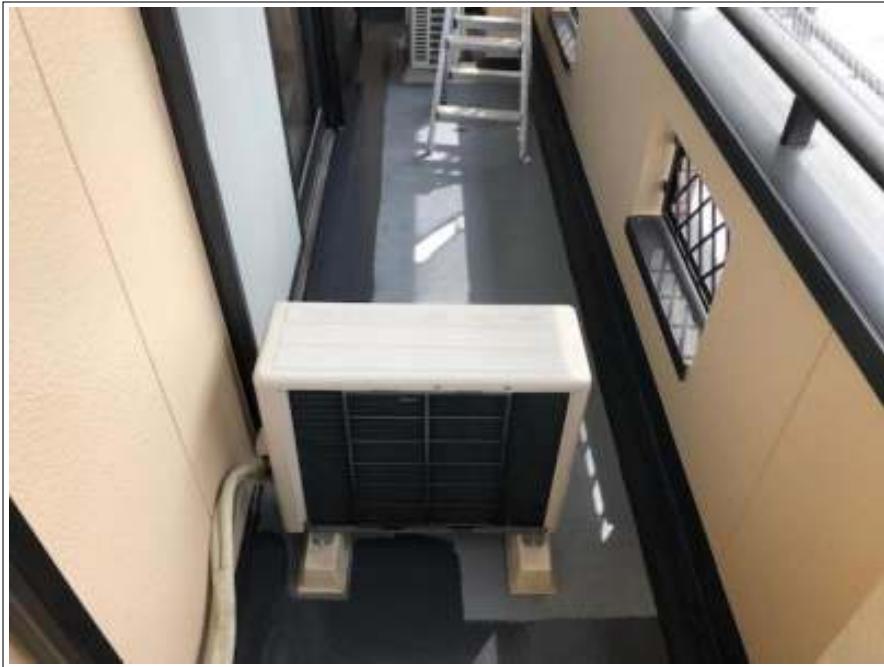
ベランダ床 施工後
